Informe de Responsabilidad Ambiental

Informe de Responsabilidad N° XXXVIII-2016
Período del Informe: julio-setiembre 2016

Proyecto Geotérmico Las Pailas

OCTUBRE 2016

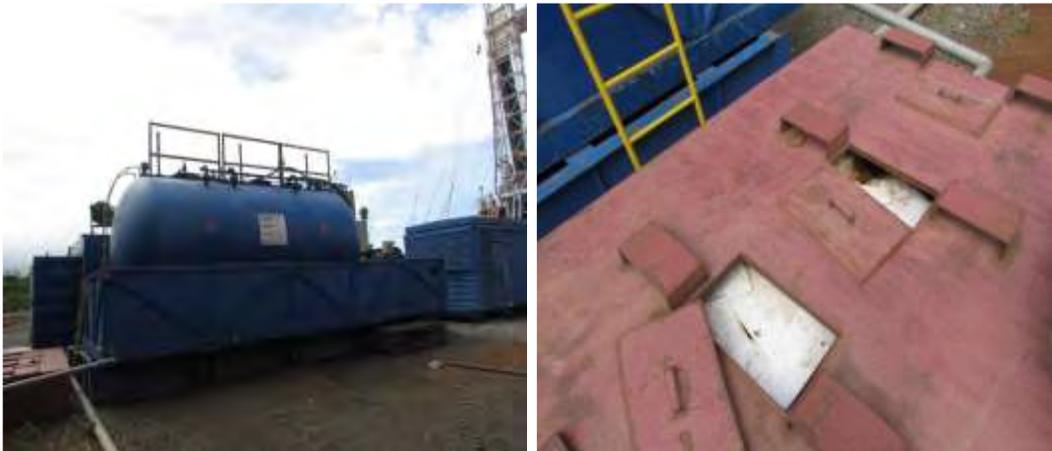
Figura 6: Uso de toallas absorbentes en trampas para aguas oleaginosas en PGP-86

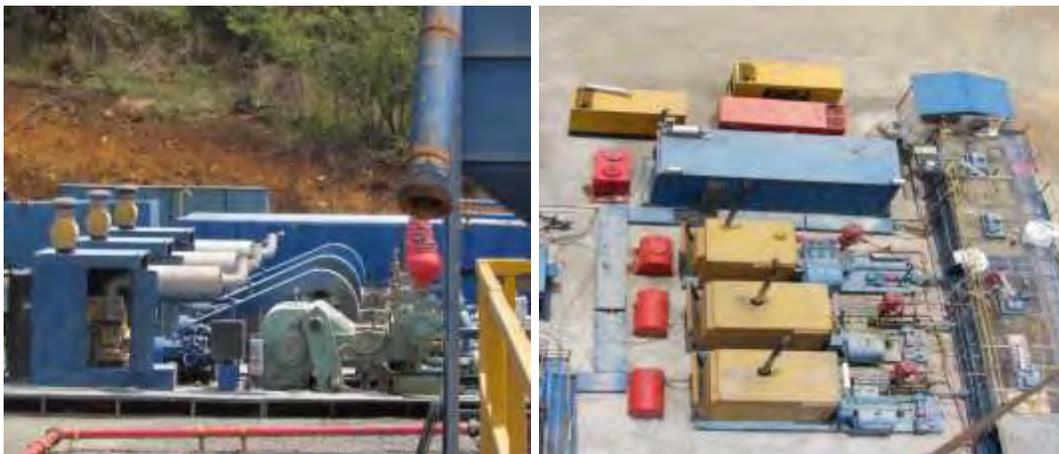
No se permite el uso de maquinaria, equipo o vehículos que presentan fugas de aceites, combustibles, ruptura en los sistemas de escape, ni desperfectos en los sistemas catalizadores según se mostró en la lista de chequeo mensual de figura N°11. En la Figura 13 se evidencia el estado de los sistemas de escape de los equipos de perforación.

Figura 13: Sistemas de escape de perforadora Kpem y Cardwell.

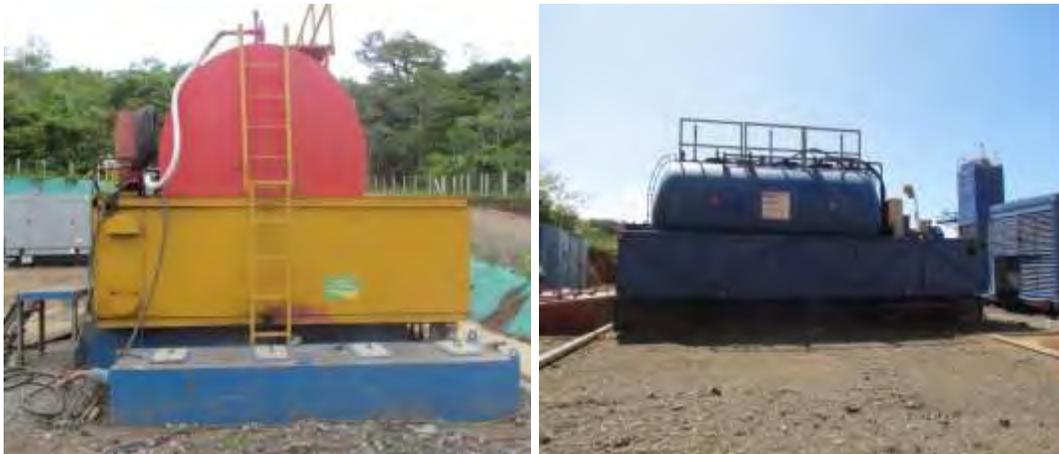
Los sitios de almacenamiento de combustibles o lubricantes en los sitios de trabajo, cuentan con diques de contención que garantizan que cualquier derrame será manejado de manera adecuada según se muestra en la Figura 19.

Figura 19: Tanques de combustible en perforadoras.

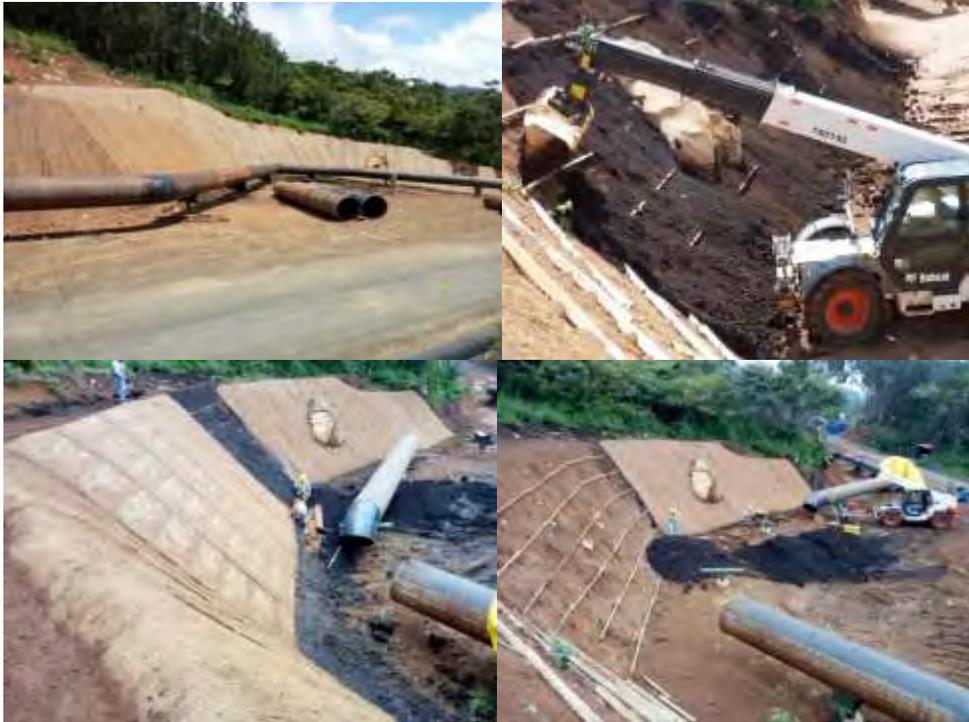
Se realizó la estabilización de taludes en el área de los vapor ductos, en este sector se realizó la colocación de membrana biodegradable, la cual es elaborada a partir de fibras de coco. Previo al recubrimiento de los taludes con la membrana se colocó una capa de tierra orgánica para propiciar la recuperación de la cobertura vegetal en el talud. En este sector se utilizó un total de 1200 m2 de membrana. (Figura 42).

Figura 42: Labores de recubrimiento de taludes con fibra de coco en el sector de vapor ductos.

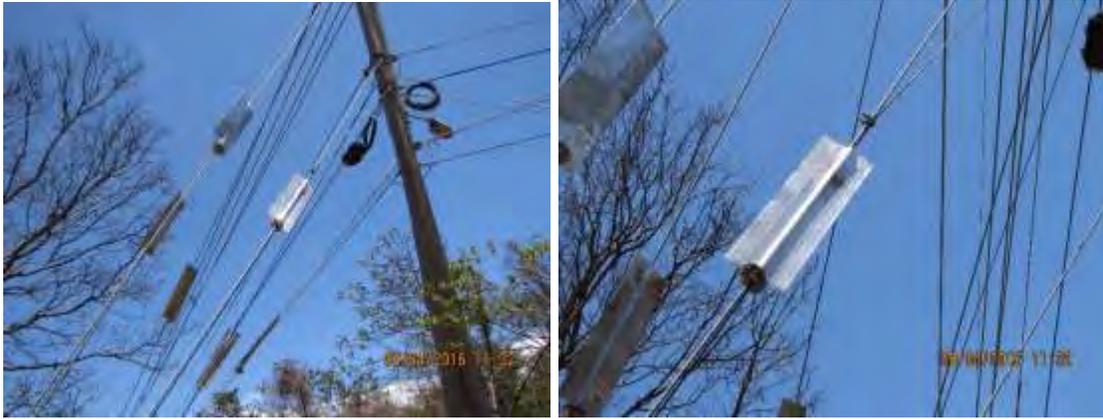
Se da por concluida la colocación de láminas antiescalamiento en los anclajes de los postes de LD del Proyecto (Figura 112). Estas estructuras se colocaron en todos los anclajes de los postes de la Línea de Distribución dentro del Área de Proyecto y las líneas eléctricas en la carretera principal al Proyecto y hacia el PNRV. A pesar de haber finalizado con la colocación de láminas, constantemente se están sustituyendo algunas que se han deteriorado o desprendido de los anclajes.

Figura 112. Láminas antiescalamiento colocadas en LD.

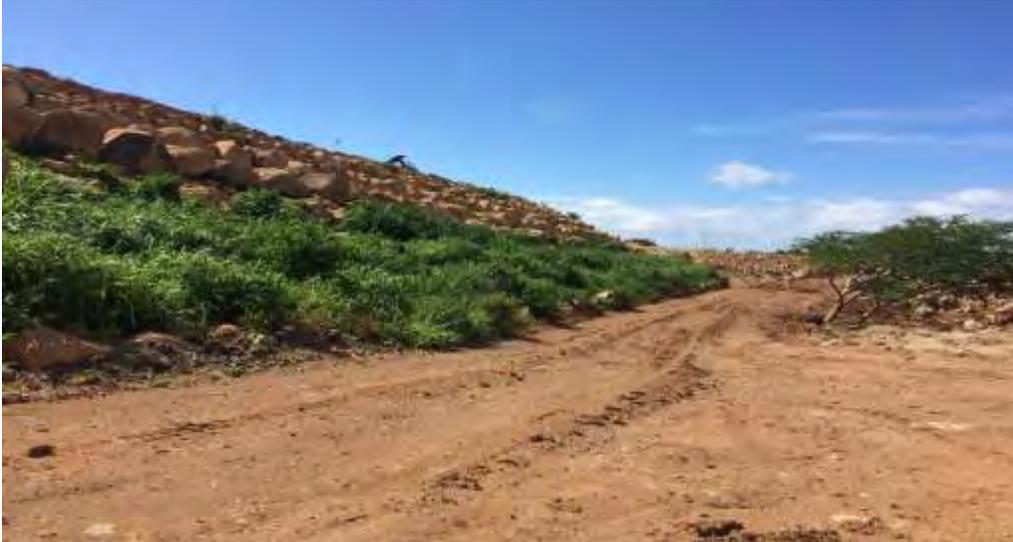
Figura 117. Dique de retención de la Escombrera Pailas I.

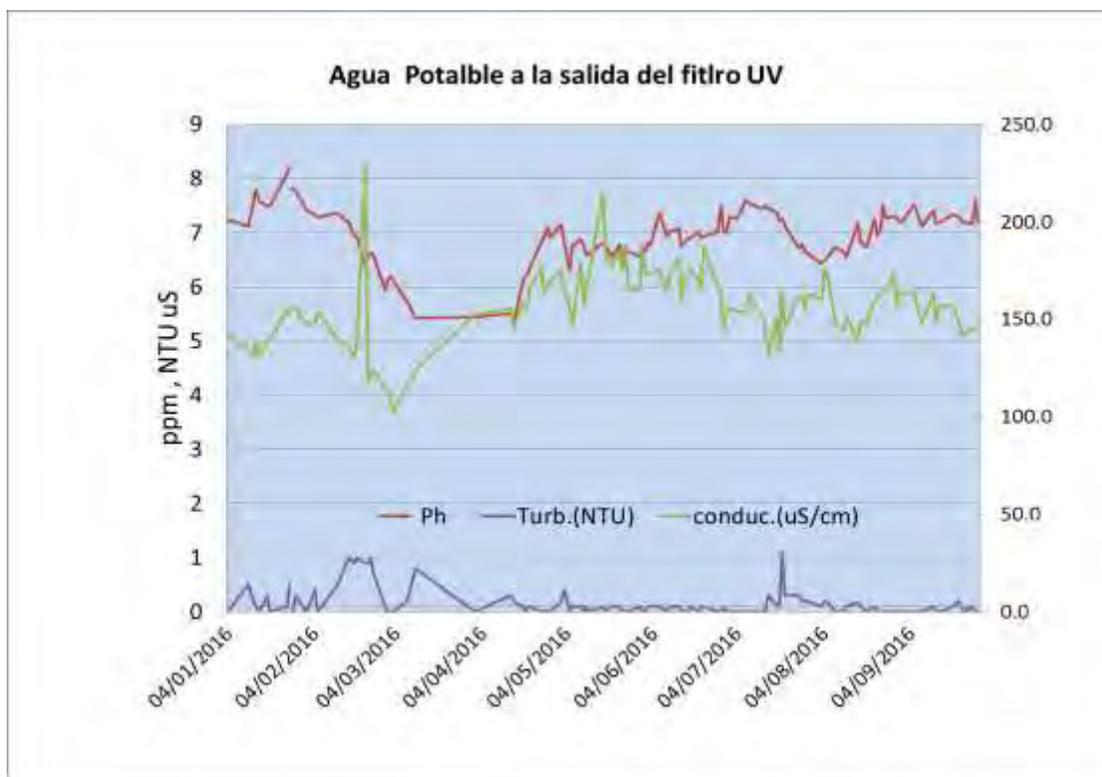
Variación del pH del agua del grifo, la planta de tratamiento ya está trabajando bien.

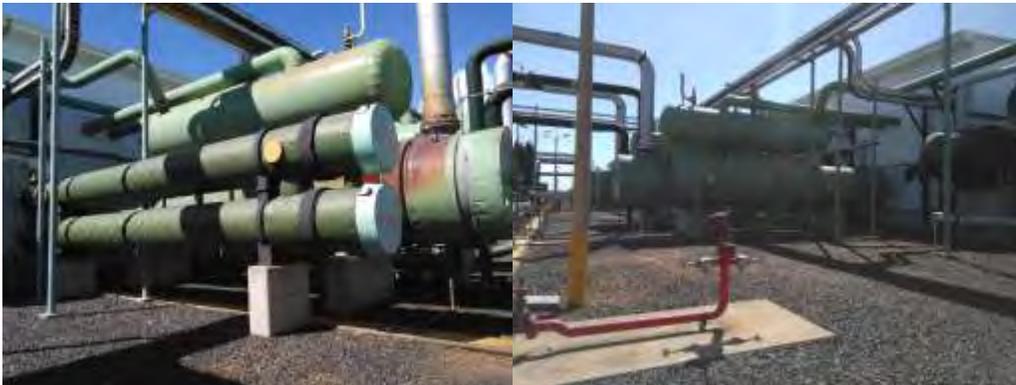
Las tuberías de vapor y salmuera están recubiertas con un aislante térmico para evitar la fuga de calor al medio y la pérdida de propiedades termodinámicas, similarmente, también están recubiertos los evaporadores y precalentadores de pentano, todo esto protege al personal, al ambiente y al proceso, baja en nivel de ruidos. Estos se mantienen en buen estado.

Precalentadores y vaporizadores con cubiertas aislantes en buen estado.

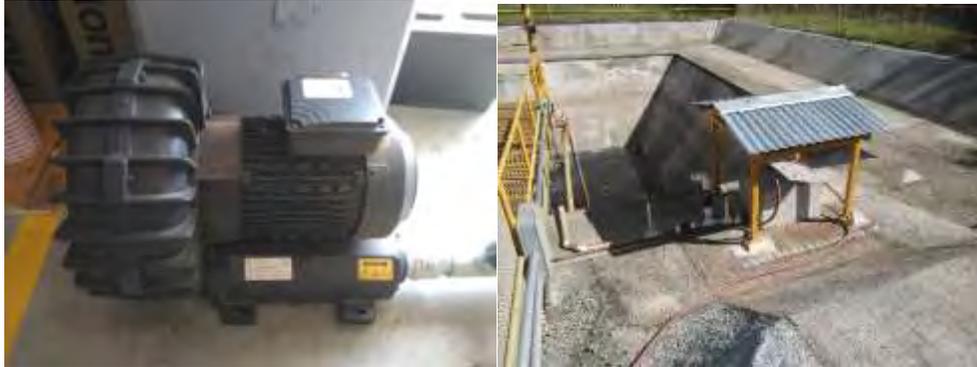
El 5 de agosto se presentó la falla del soplador del tanque de homogenización, investigando se encontró el motor quemado, como estos equipos están en garantía se procedió a contactar al proveedor para hacer el respectivo reclamo, cabe mencionar que el panel de control cuenta con un sistema de protección de sobre

Soplador quemado

Actividad	Responsable	inicio	final	Comentarios
Falla de sopladores de aire del tanque de homogenización y reactor biológico.	Área mecánica	Setiembre 2016	Setiembre 2016	Se instaló un compresor de aire de capacidad equivalente, mientras se reponen los equipos.
Bajar el contenido de DBO, DQO, Sólidos suspendidos, grasas y textiles ajenos al proceso.	Área química, área mecánica, área eléctrica	setiembre 2016	Setiembre-octubre 2016	Para bajar los sólidos sedimentables y DBO, se están haciendo descargas de fondo en el sedimentador, también aumentar el reciclado del agua, velar que la aireación sea normal, evitar la entrada de materiales contaminantes ajenos al proceso limpiando las parrillas más frecuentemente.
Redundancia	Área Eléctrica	Setiembre	2016	Se mantendrá un compresor disponible en caso de futuras fallas, para evitar el deterioro del tratamiento biológico.

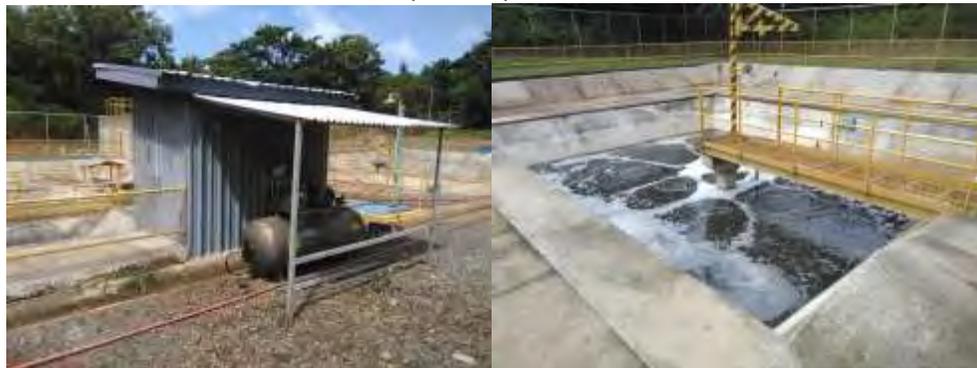
El 31 de agosto se presentó la falla en el soplador del reactor biológico, esto nos puso en una situación crítica ya que estábamos solo con un soplador, esto causo problemas de malos olores y descargas alteradas, como medida de mitigación urgente se puso un compresor de aire pequeño para alimentar las boquillas de aireación, pero al no dar la capacidad se tuvo que buscar otra forma de alimentar las tuberías, hasta que se consiguió un compresor de mayor capacidad y este si está funcionando satisfactoriamente, mientras tanto se está reparando un motor y tramitando la compra de un repuesto.

Vista del aireador dañado. Vista del compresor usado para mantener el sistema trabajando con las dos piletas. (30 de setiembre).

Toda esta situación de falla de los sopladores afecto los parámetros de calidad del agua durante unas 3 semanas hasta que se logró nuevamente normalizar para mediados de setiembre, durante este periodo de dos fallas se realizó el muestreo de aguas en la entrada y salida de tratamiento por parte del laboratorio de la Ciencias Ambientales de la Universidad Nacional, la cual en vista de la situación salió con algunos parámetros alterados, (actualmente ya está normalizada la aireación), en la tabla de abajo se muestran las acciones a tomar y para que no se repita esta situación:
