**INFORME ANUAL DE MONITOREO (IAM) DEL DESEMPEÑO AMBIENTAL Y SOCIAL**

Proyecto Hidroeléctrico Reventazón Costa Rica (CFI # 31383 / BID # [ ] )	PÉRIODO QUE ABARCA EL INFORME: (Enero/2023) hasta (diciembre/2023) FECHA DE FINALIZACIÓN DEL IAM: 29 febrero 2024
---	--

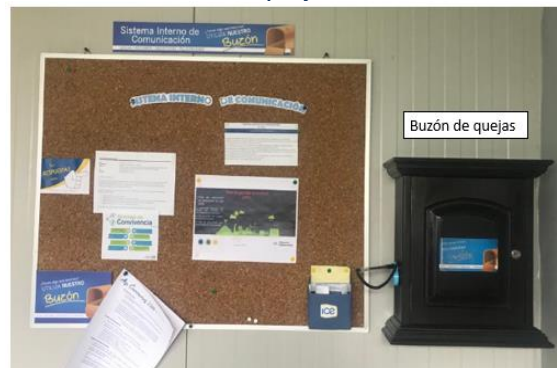
Foto 1. Buzón de quejas

Inicialmente se habían establecido sitios en la planta con una pizarra y un buzón para quejas (Foto 1.),

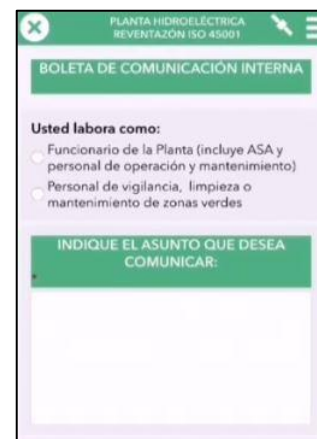
Foto 2. Aplicación para móvil

durante el año 2023, se continuó la recepción por medio físico (buzones) y medio digital a través de aplicación que se baja en los teléfonos móviles (Foto 2.), permitiendo al personal el envío de quejas o reclamos. En 2023, no se recibieron comunicados, seguimiento en el Informe de Relacionamiento y comunicación Anexo 4.

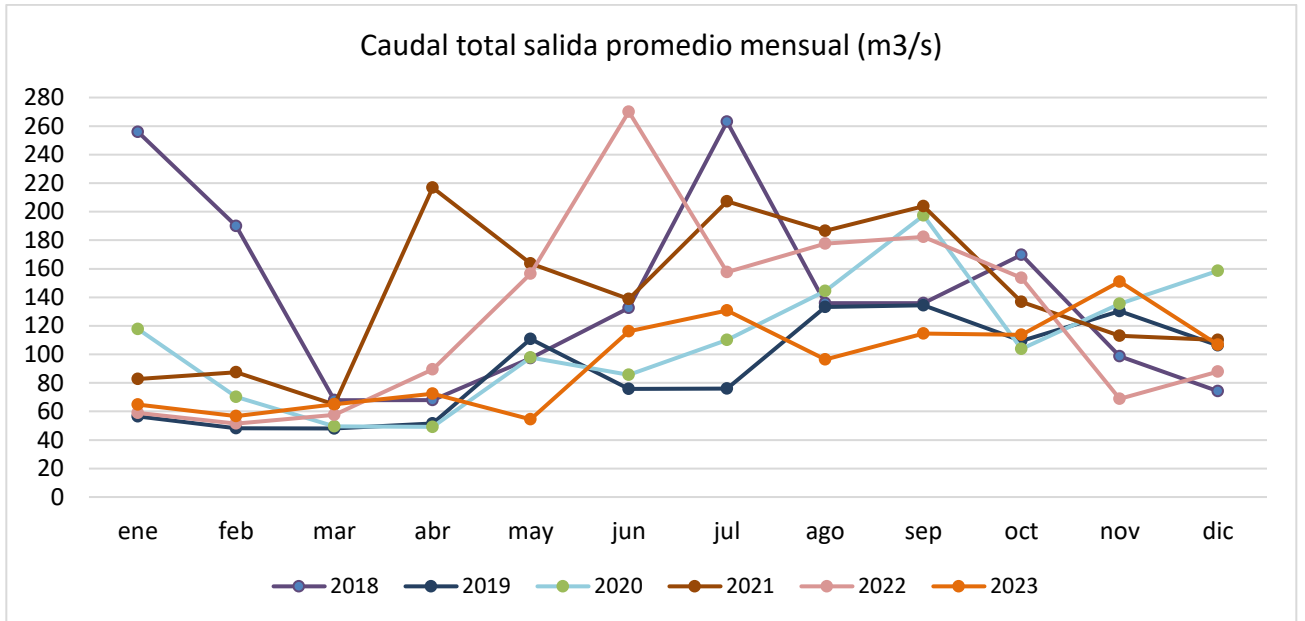
Información detallada del cumplimiento de mínimos de flujo y diversidad de especies se muestra en el anexo 17. El caudal promedio diario restituído es mayor a 40 m<sup>3</sup>/s durante todo el año, y sigue un patrón natural. En cuanto al registro de especies por año, en este 2023 se han observado 53 especies pertenecientes a 24 familias; de las cuales 22 especies no aparecen registradas en el estudio de línea base. Los sitios con mayor diversidad de especies de peces fueron: Jalova (JAL) con 33 especies, Caño California (CCL) con 30 y Caño Blanco (CBL) con 28 especies observadas. La calidad de uso social (navegación) se ha mantenido en una condición buena aún teniendo un año seco debido a la afectación por el fenómeno climático del Niño.
