## Informe de Responsabilidad Ambiental

Informe de Responsabilidad N° XLII-2017

Periodo del Informe: Julio-Agosto-Setiembre 2017

## Proyecto Geotérmico Las Pailas

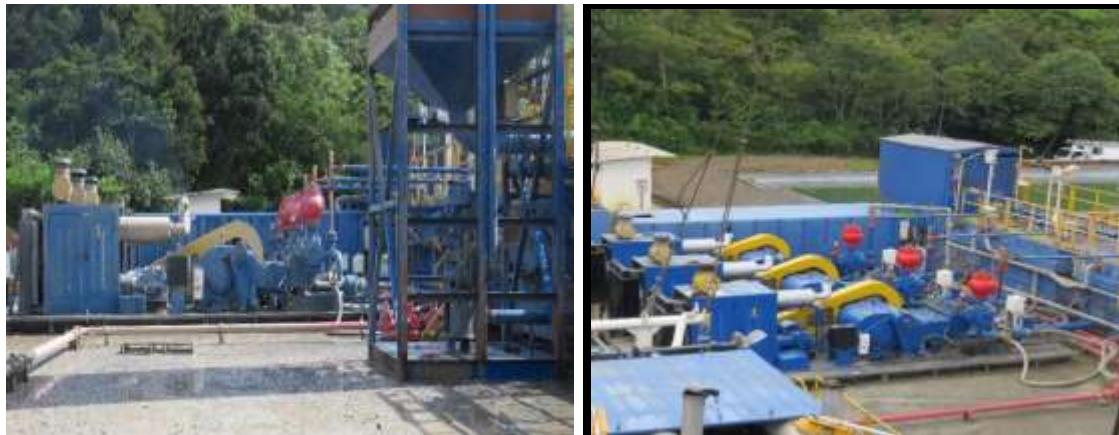
Figura 15: Sistemas de escape de equipos de perforación

En la Figura 15 se evidencia el estado de los sistemas de escape de los equipos de perforación.

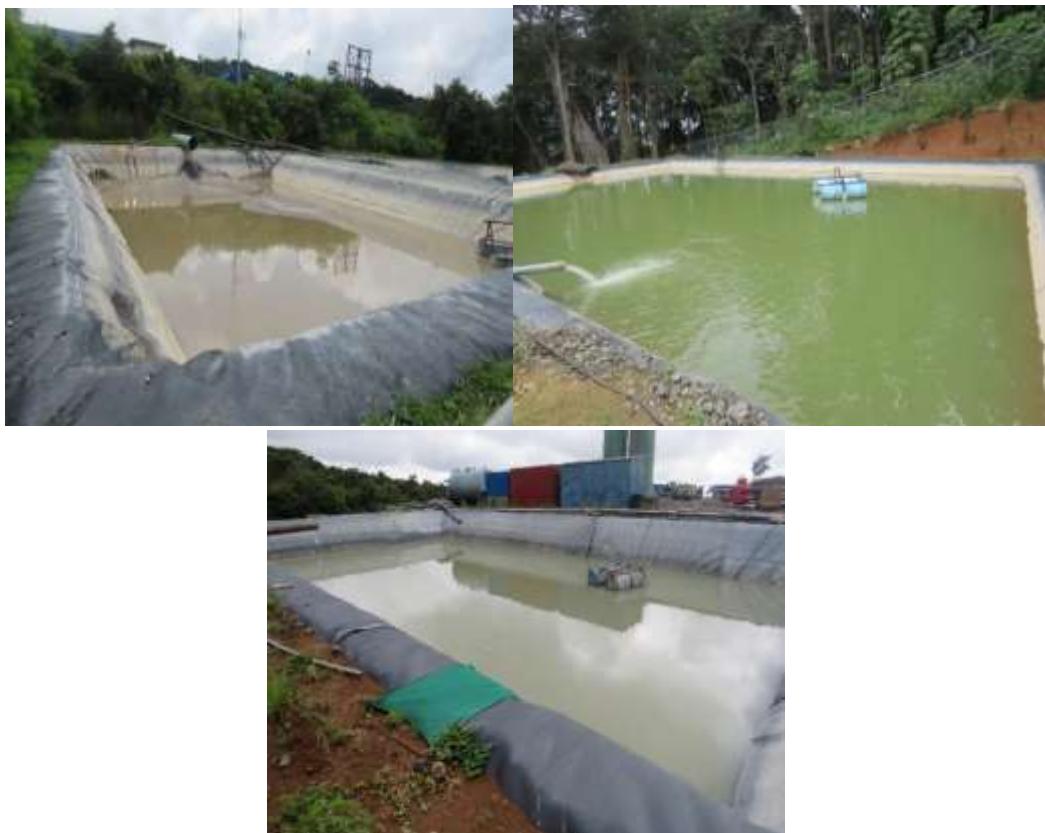
Figura 21. Lagunas almacenamiento de fluidos geotérmicos y de perforación en PLP-11, PLP-12 y PLP-13.

Los fluidos geotérmicos son enviados a lagunas que se encuentran diseñadas con sistemas de impermeabilización por medio de geo membrana según se muestra en la Figura 21.

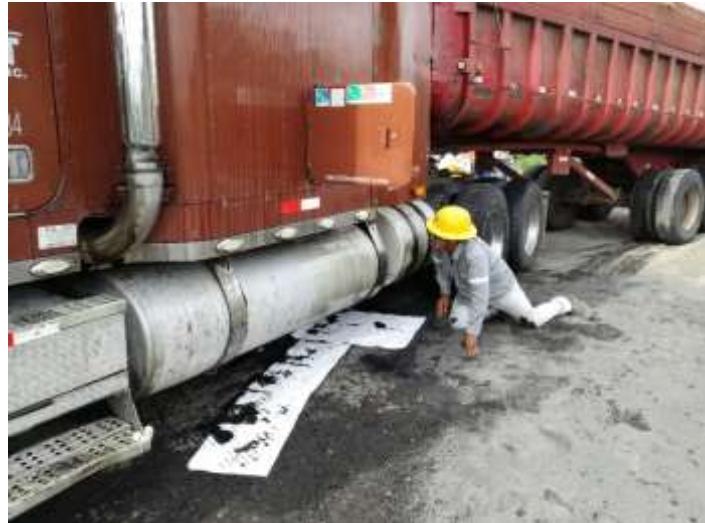
Figura 49. Atención de derrames de sustancias peligrosas.

En este periodo fueron notificados a la Unidad de Gestión Ambiental 9 casos de derrames y en su totalidad fueron atendidos (ver Figura 49) a la brevedad evitando que la contaminación por hidrocarburos se extendiera y ocasionara más daños ya bien por filtración o por escorrentía, todo el material contaminado recolectado fue trasladado hacia el Centro de Acopio para su almacenamiento y posteriormente su disposición final mediante un gestor autorizado.

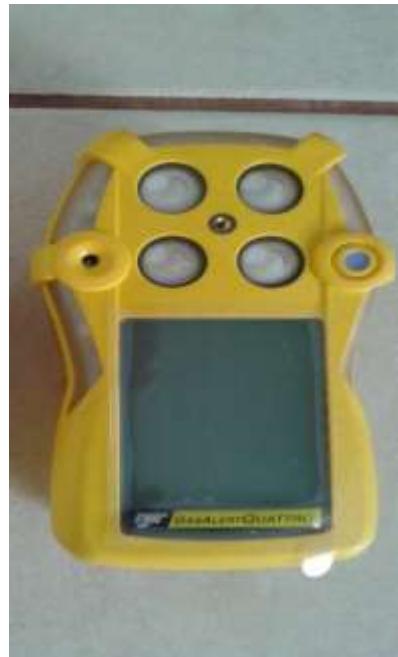
Ilustración 28. Detectores de fugas de H<sub>2</sub>S.

También se realizan mediciones de fugas de H<sub>2</sub>S en la planta, las cuales se realizan mediante instrumentos especializados en la detección de este tipo de gases, ver ilustración

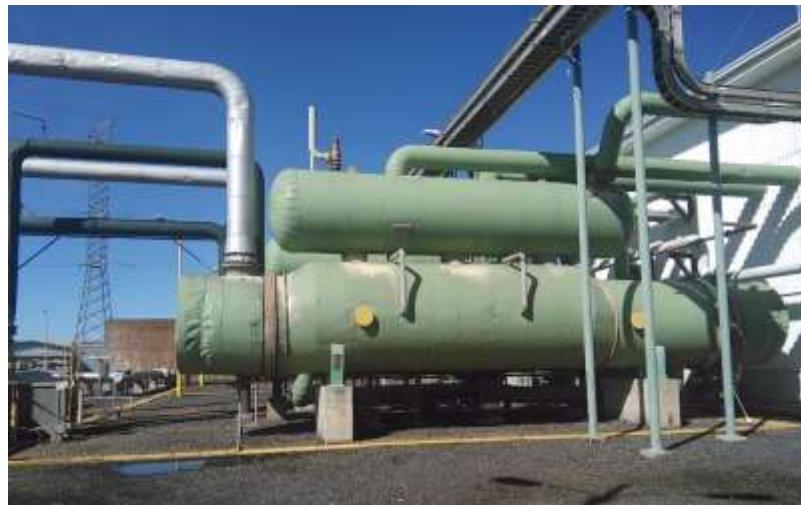
Ilustración 31.Vaporizadores de pentano

Las tuberías de vapor y salmuera están recubiertas con un aislante térmico para evitar la fuga de calor al medio y la perdida de propiedades termodinámicas, similarmente, también están recubiertos los evaporadores y precalentadores de pentano, todo esto protege al personal, al ambiente y al proceso, baja en nivel de ruidos. Estos se mantienen en buen estado.
