## **Informe de Responsabilidad Ambiental**

Informe de Responsabilidad N° LVI-2022

Período del Informe: Julio – diciembre 2022

### **Proyecto Geotérmico Pailas**

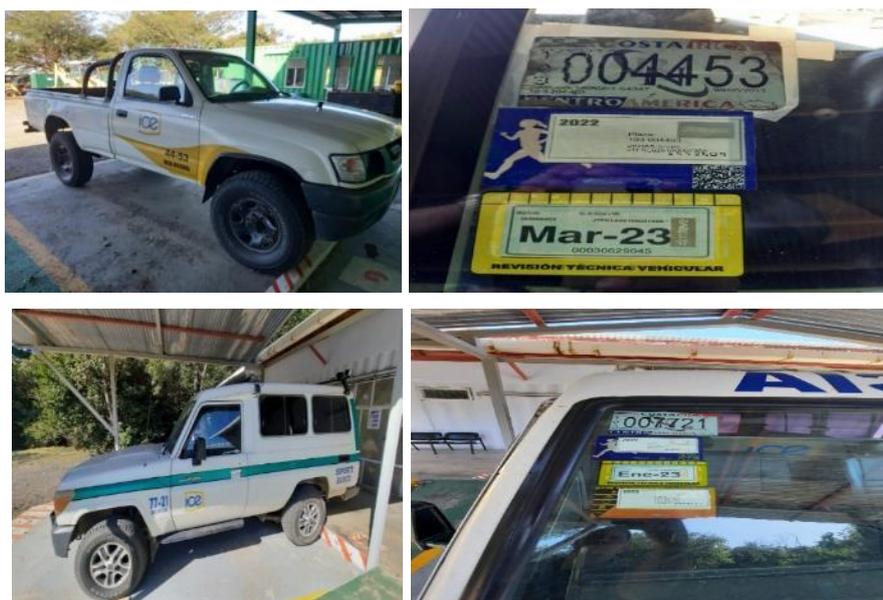
Figura 6. Ejemplos de Revisión técnica vehicular y marchamo en vehículos institucionales

La flota vehicular, tanto de Fuentes Geotérmicas, como de Planta cuenta Revisión Técnica Vehicular y Marchamo al día. En la Figura 6 se evidencia los derechos de circulación de vehículos 103 004453 y 103 007721, utilizados en procesos asociados a la Operación y Mantenimiento del Campo Geotérmico Las Pailas y atención de emergencias.

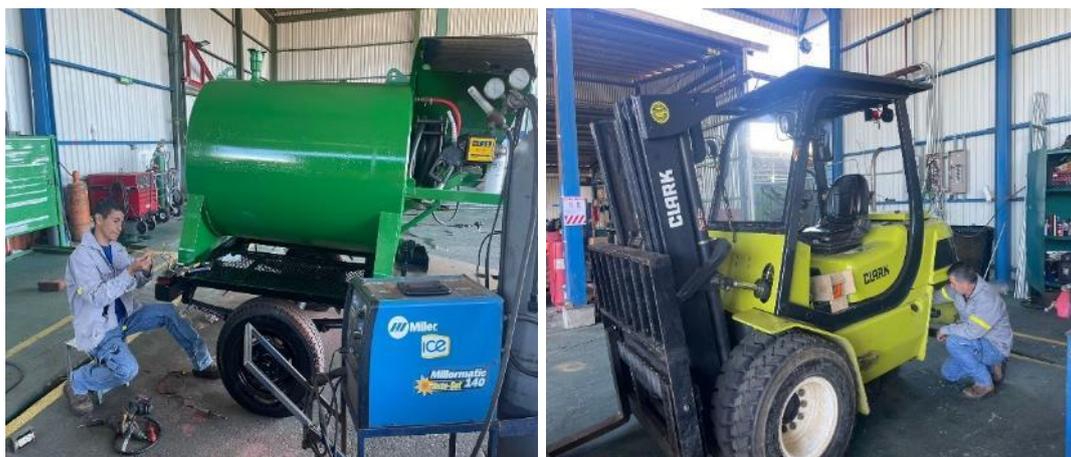
La maquinaria, equipo o vehículos que presenten fugas de aceites, combustibles, ruptura en los sistemas de escape y desperfectos en los sistemas catalizadores, son retirados de operación y se reparan en el taller institucional o en taller externo.

Figura 8. Mantenimiento de equipos y maquinaria en taller institucional

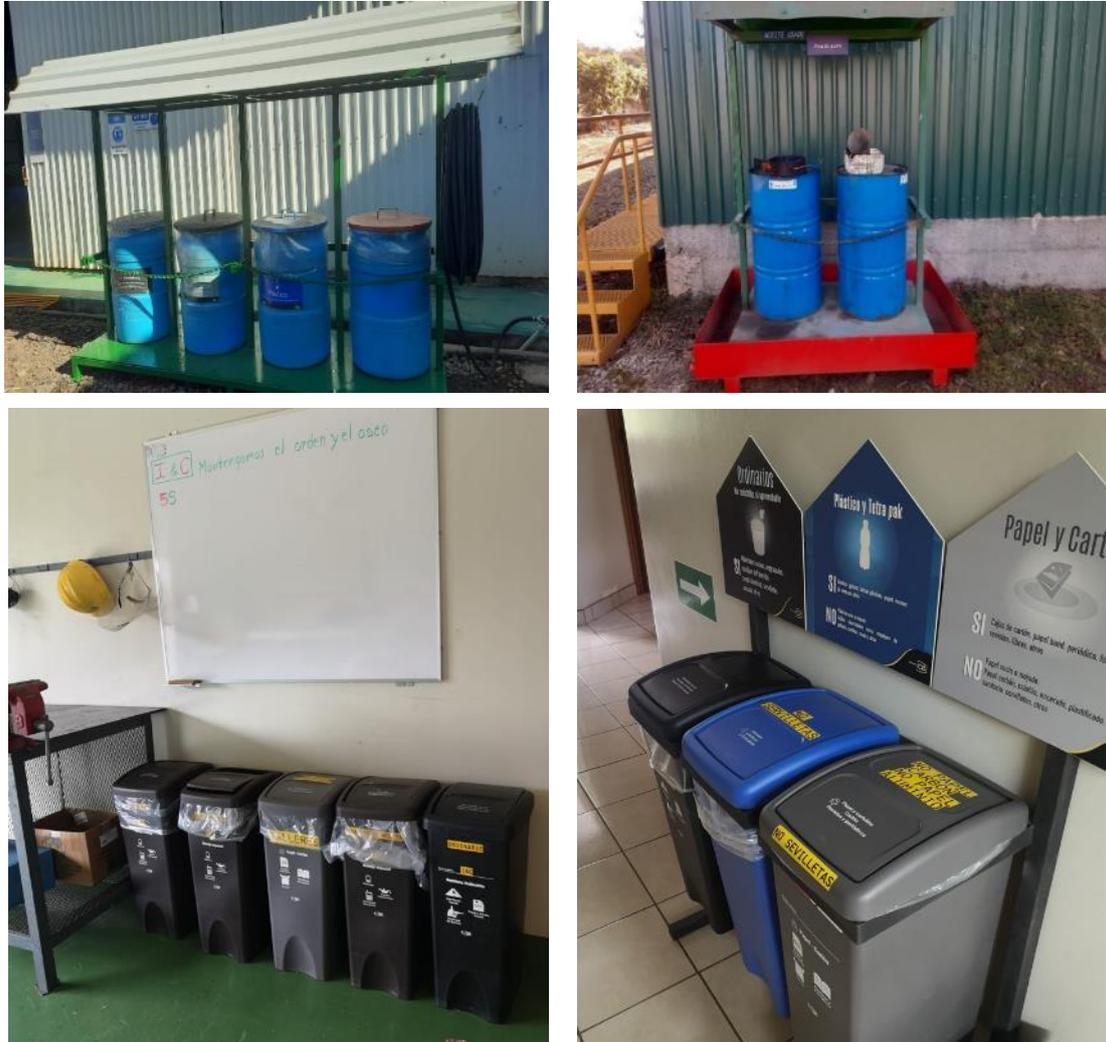
Los residuos generados se disponen temporalmente en recipientes rotulados, con tapa, y con el color correspondiente para su clasificación por tipo de residuo (Figura 9).

Figura 9 Ejemplos de Áreas de acopio temporal de residuos en instalaciones

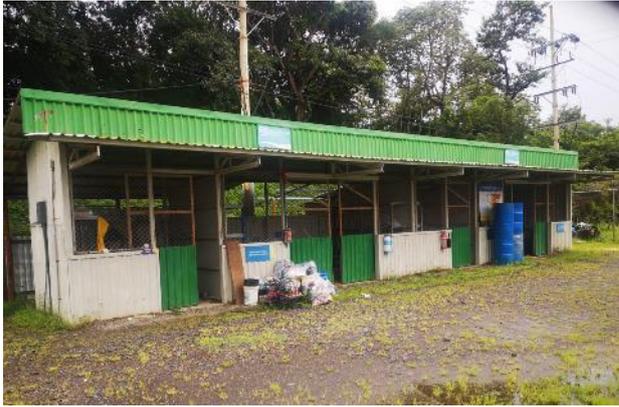
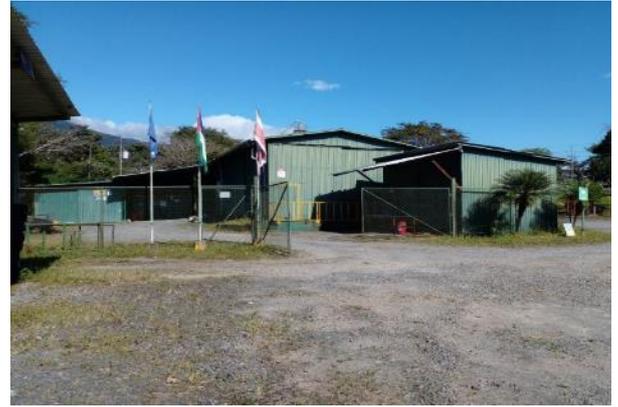
Figura 10 Centro de transferencia de Residuos Planta (izq) y Campo Geotérmico (der)

Los residuos valorizables de Fuentes Geotérmicas se trasladan al centro de transferencia de residuos ubicado en Fortuna de Bagaces. En Planta, los residuos son trasladados al Centro de Transferencia de Residuos ubicado en el sector de Pailas I. Los residuos no reciclables se transportan a los contenedores a las afueras de planta para su recolección por parte de la Municipalidad de Liberia. En la Figura 10 se exponen las instalaciones de los Centros de Transferencia de Residuos del Campo Geotérmico y Planta.

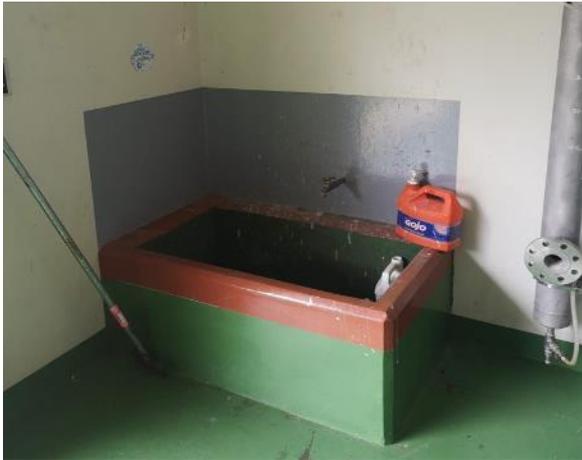
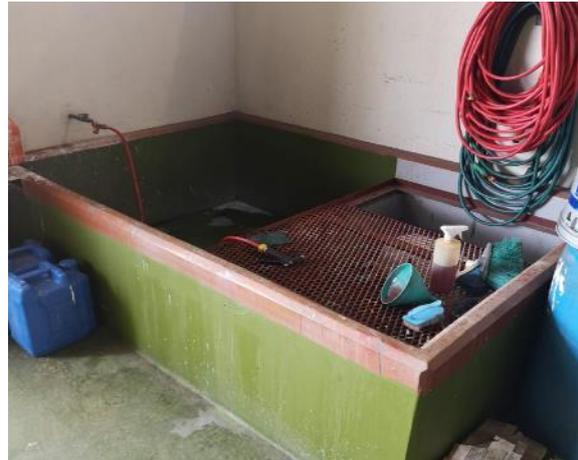
En Planta se cuenta con talleres mecánicos para dar soporte y mantenimiento de equipos electromecánicos e hidráulicos, los cuales tienen sitios para el lavado de los equipos y piezas, y disponibilidad de kits para la limpieza y tratamiento en caso de derrames de sustancias peligrosas. Además, los talleres y almacenes están confinados y dirigen posibles derrames a un tanque de neutralización, a los cuales se les da mantenimiento como parte de las rutas de inspección de Planta.

Figura 20 Piletas de lavado de equipos y herramientas en talleres electromecánicos

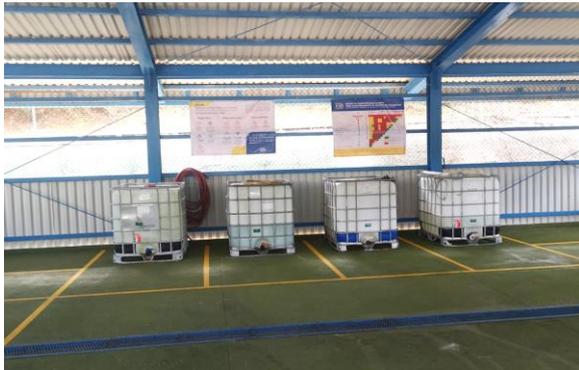
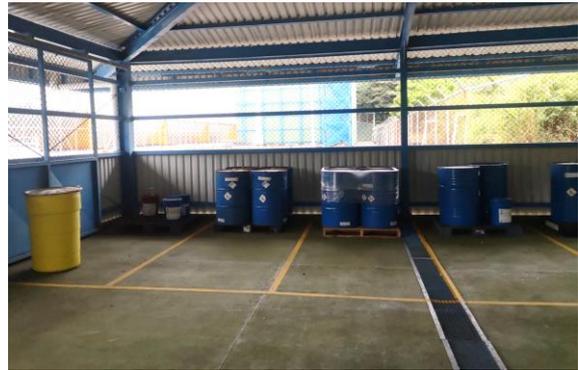
Figura 21 Almacén de sustancias peligrosas en la Unidad de Pailas II

Los sitios utilizados para el almacenamiento de sustancias químicas peligrosas (almacenes, talleres, tanques de combustibles, soda caustica, tanque de pentano, entre otros) cuentan con diques para la contención de derrames, rotulados y con espacios separados de acuerdo al tipo de sustancia que almacena (Figura 21, Figura 22 y Figura 27 Áreas de almacenamiento para sustancias peligrosas en el CG Pailas

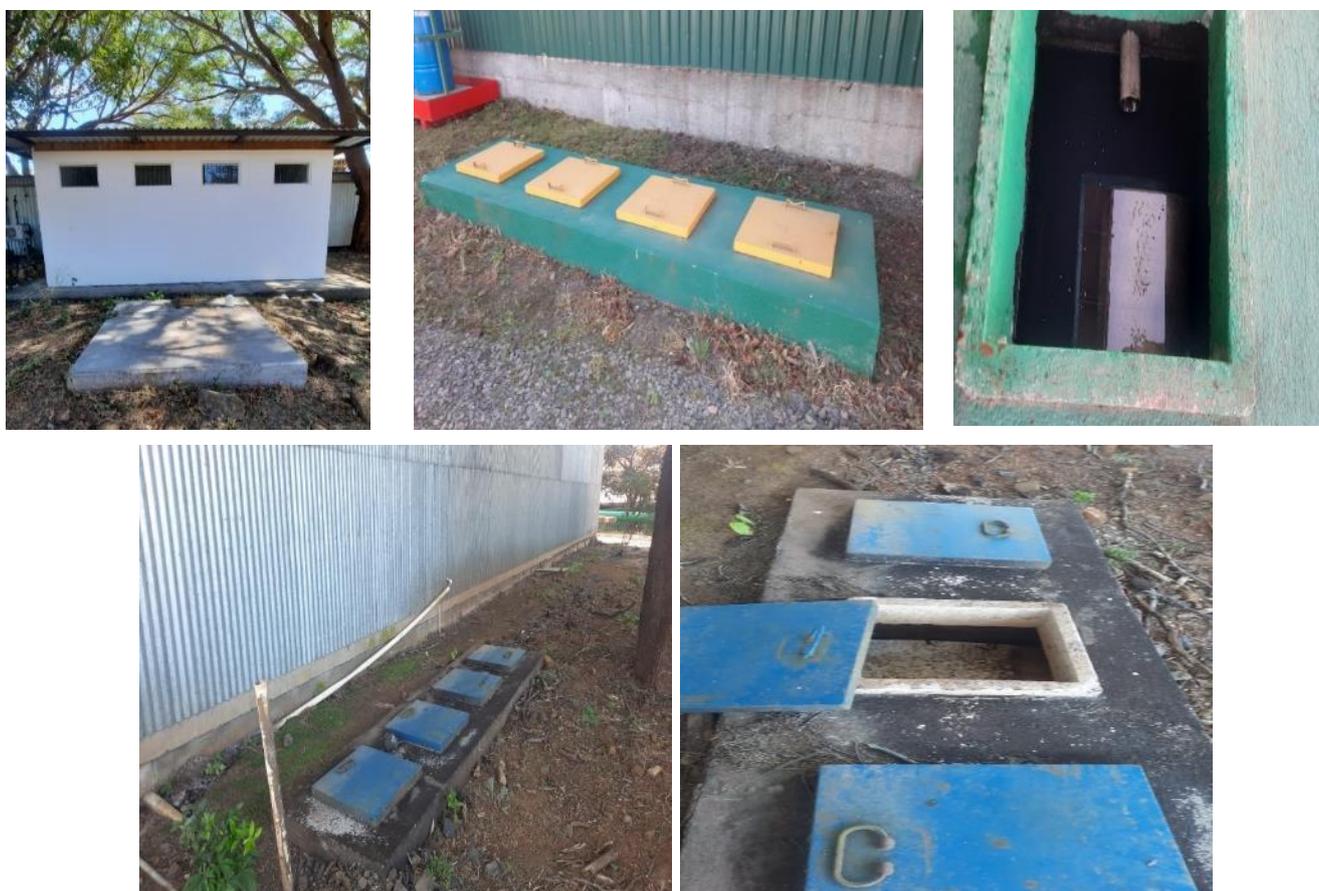
En las instalaciones del Campo Geotérmico se da tratamiento a las aguas residuales ordinarias mediante tanque séptico. En los talleres se utilizan trampas para aguas oleaginosas para el manejo de aguas residuales especiales. (Figura 23)

Figura 23. Trampas para aguas oleaginosas de talleres del CG Pailas.

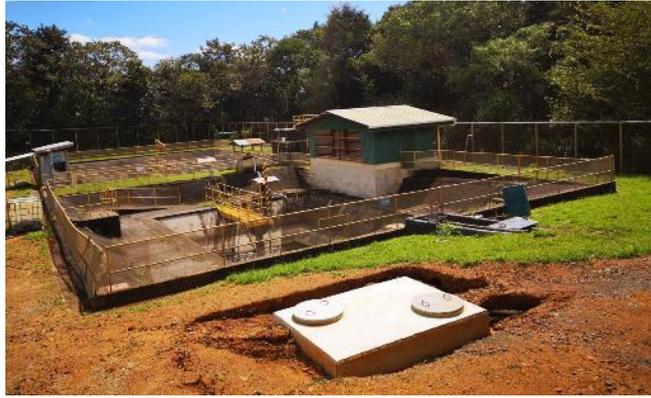
En diciembre se finaliza la instalación del tanque séptico, por lo que finalmente se desconecta la PTAR del sistema. En los próximos meses se estará trabajando en la desinstalación de los equipos y relleno o sellado de fosas.

Figura 26 Instalación completa del tanque séptico que reemplaza la PTAR en Unidad Pailas I

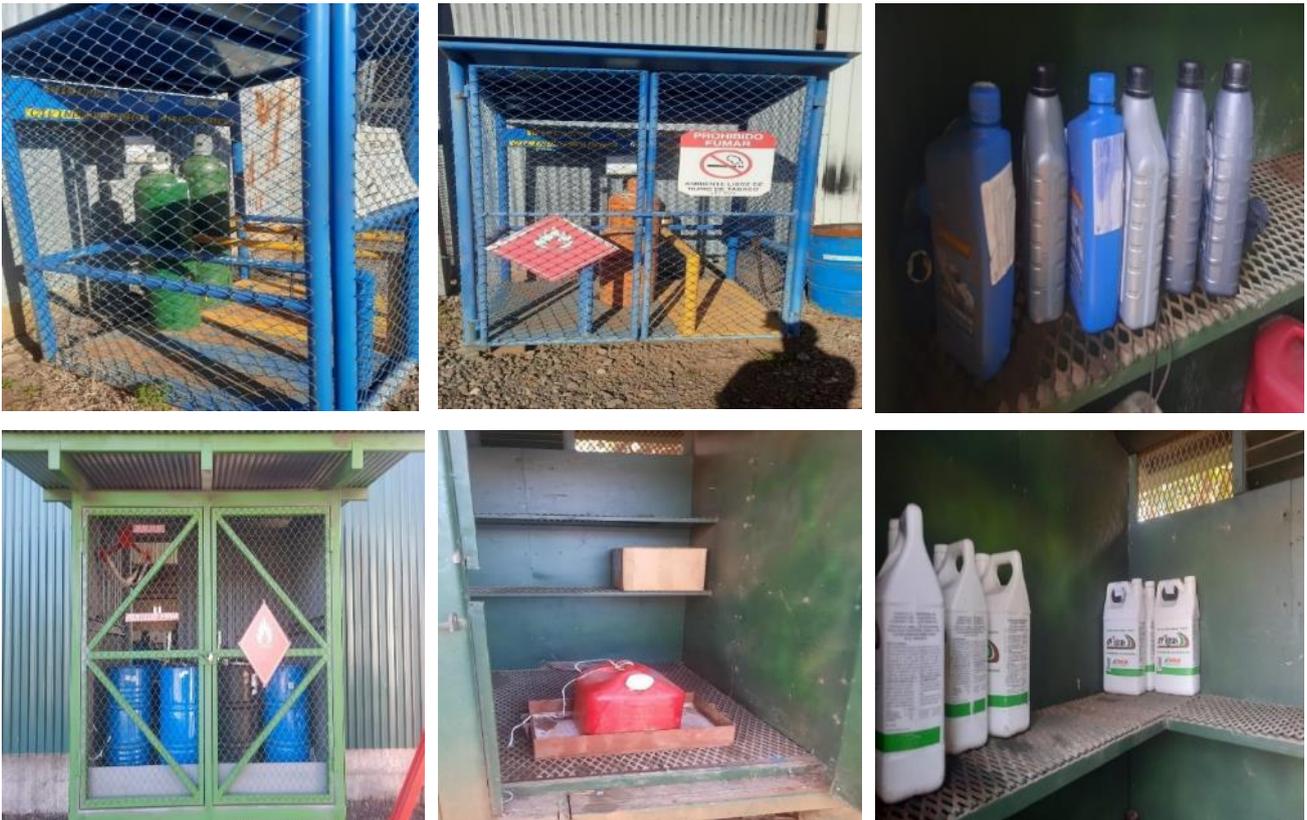
Figura 27 Áreas de almacenamiento para sustancias peligrosas en el CG Pailas

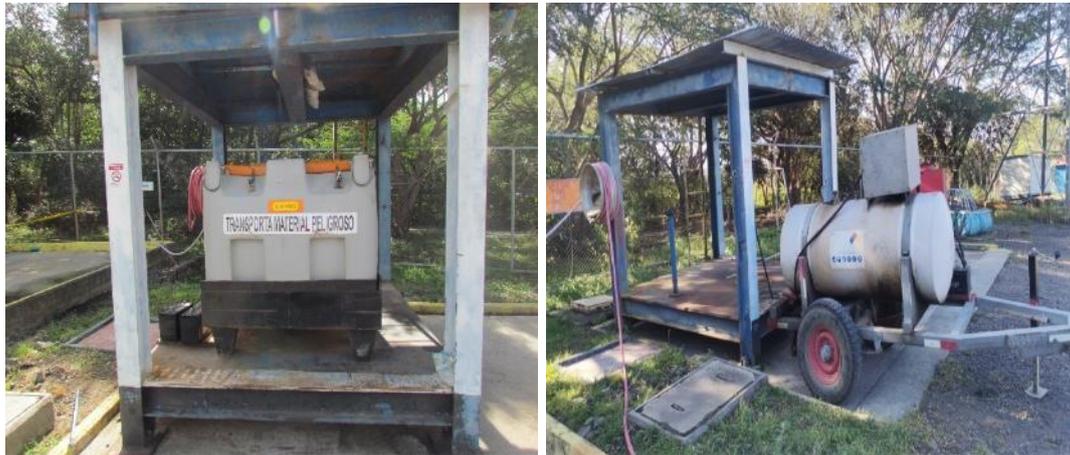
El abastecimiento de combustible a maquinaria y equipos se realiza mediante tanqueta diseñada para esta tarea (Figura 29).

Figura 29. Tanqueta y equipos dispensadores utilizados para el despacho de combustibles.

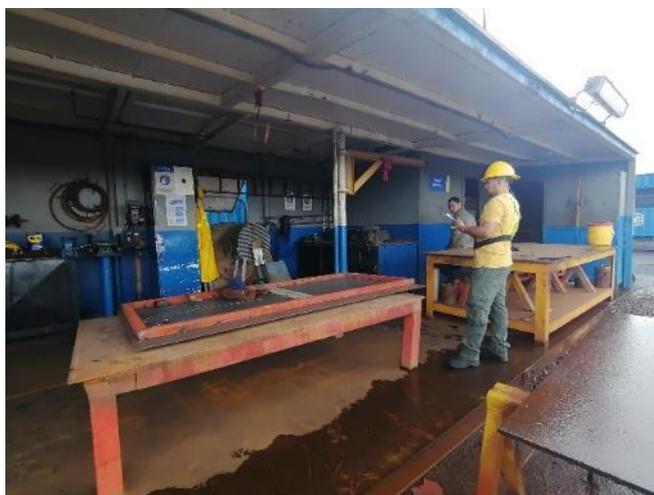
Figura 31. Inspecciones realizadas en áreas de proceso.

Como parte del Sistema de Gestión Ambiental, se realizan rutas de inspección para verificar la eficacia de controles operacionales según se muestra en la Figura 31, en

caso detectar fugas u otros hallazgos, se procede a realizar las acciones correctivas necesarias para garantizar la realización de actividades en armonía con el ambiente.

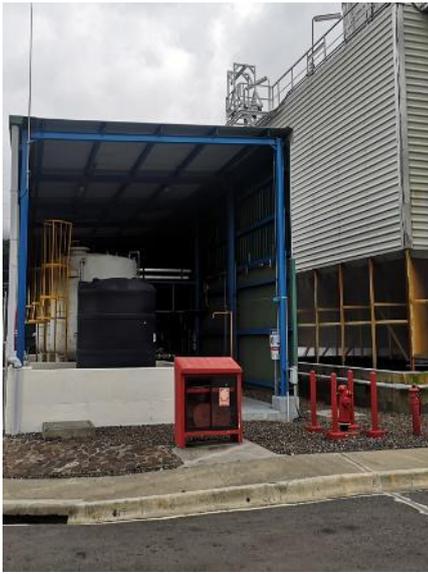
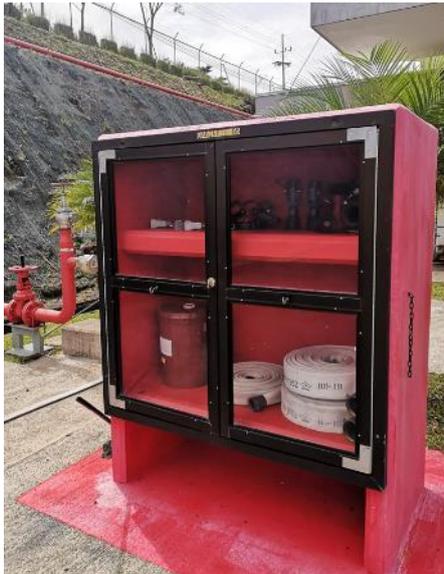
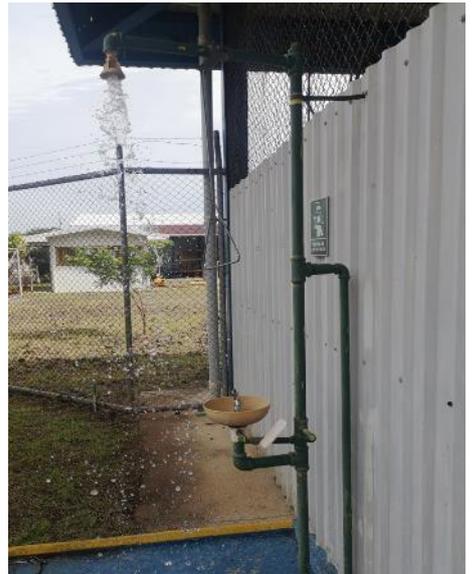
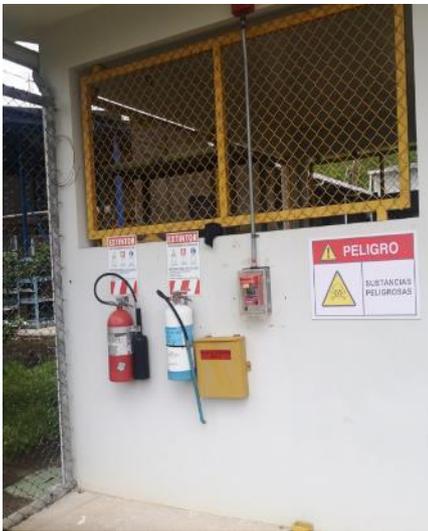
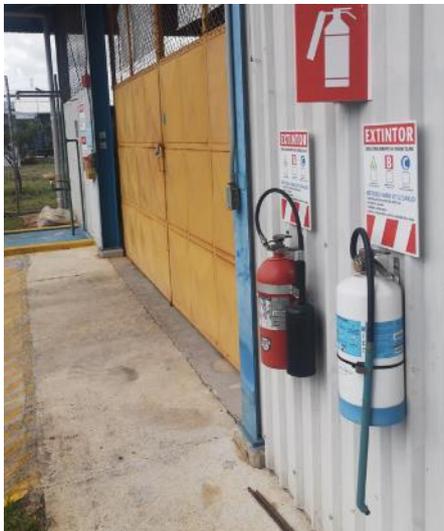
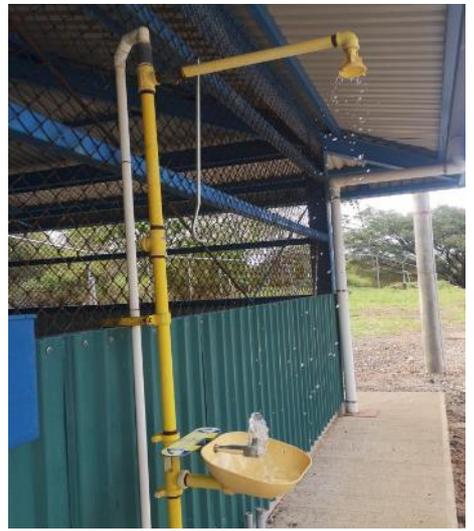
Figura 36. Ejemplos de equipos para atención de emergencias disponibles en Planta y Campo Geotérmico

En las distintas áreas de Planta y Campo Geotérmico se cuenta con extintores portátiles para el control de posibles conatos incendio, además, se dispone de equipos médicos para la atención de emergencia, duchas lava ojos y estabilización de pacientes (Figura 36).

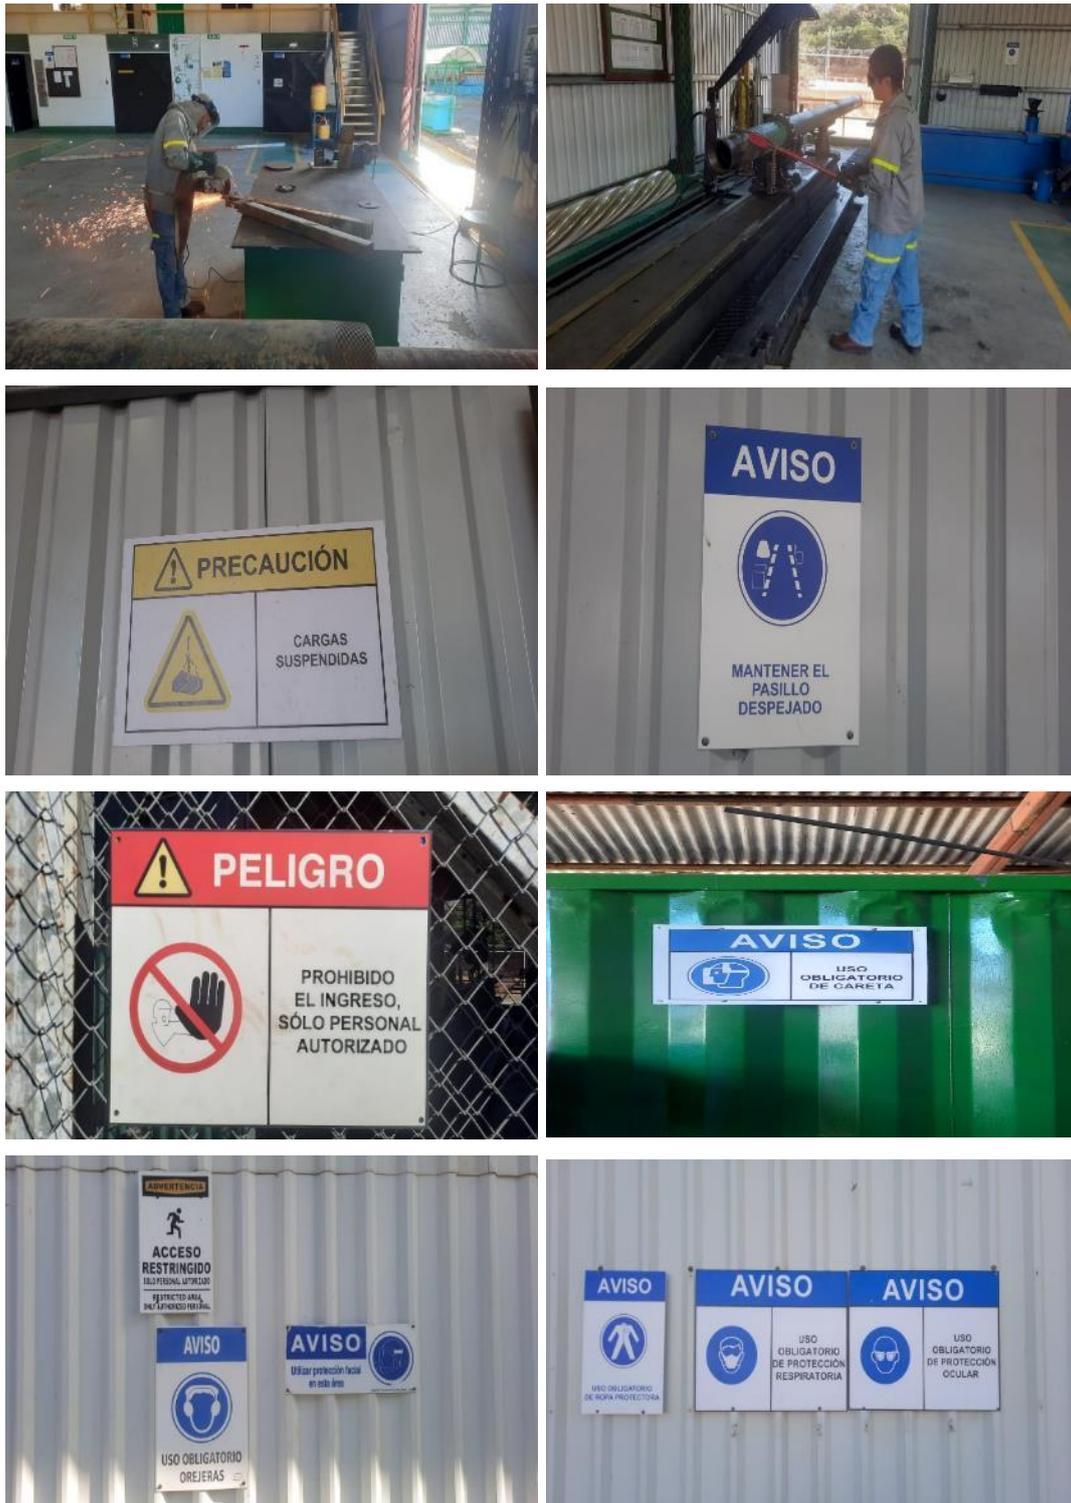
Figura 37. Rotulación preventiva y uso de EPP por parte del personal.

En los sitios donde se desarrollan actividades que puedan provocar riesgos a la salud de los colaboradores se dispone de rotulación preventiva y se asigna el debido equipo de protección personal para evitar accidentabilidad (Figura 37).

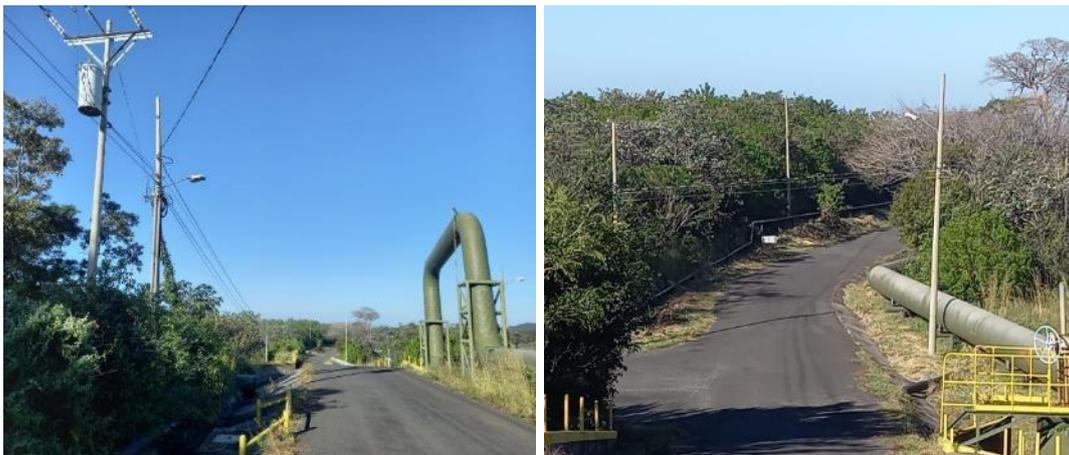
En las plazoletas y accesos se utilizan luminarias con luz amarilla para disminuir la afectación a la fauna por contaminación lumínica. Los dispositivos de alumbrado están dirigidos hacia el suelo (Figura 40).

Figura 40. Iluminación en caminos en Campo Geotérmico Las Pailas.

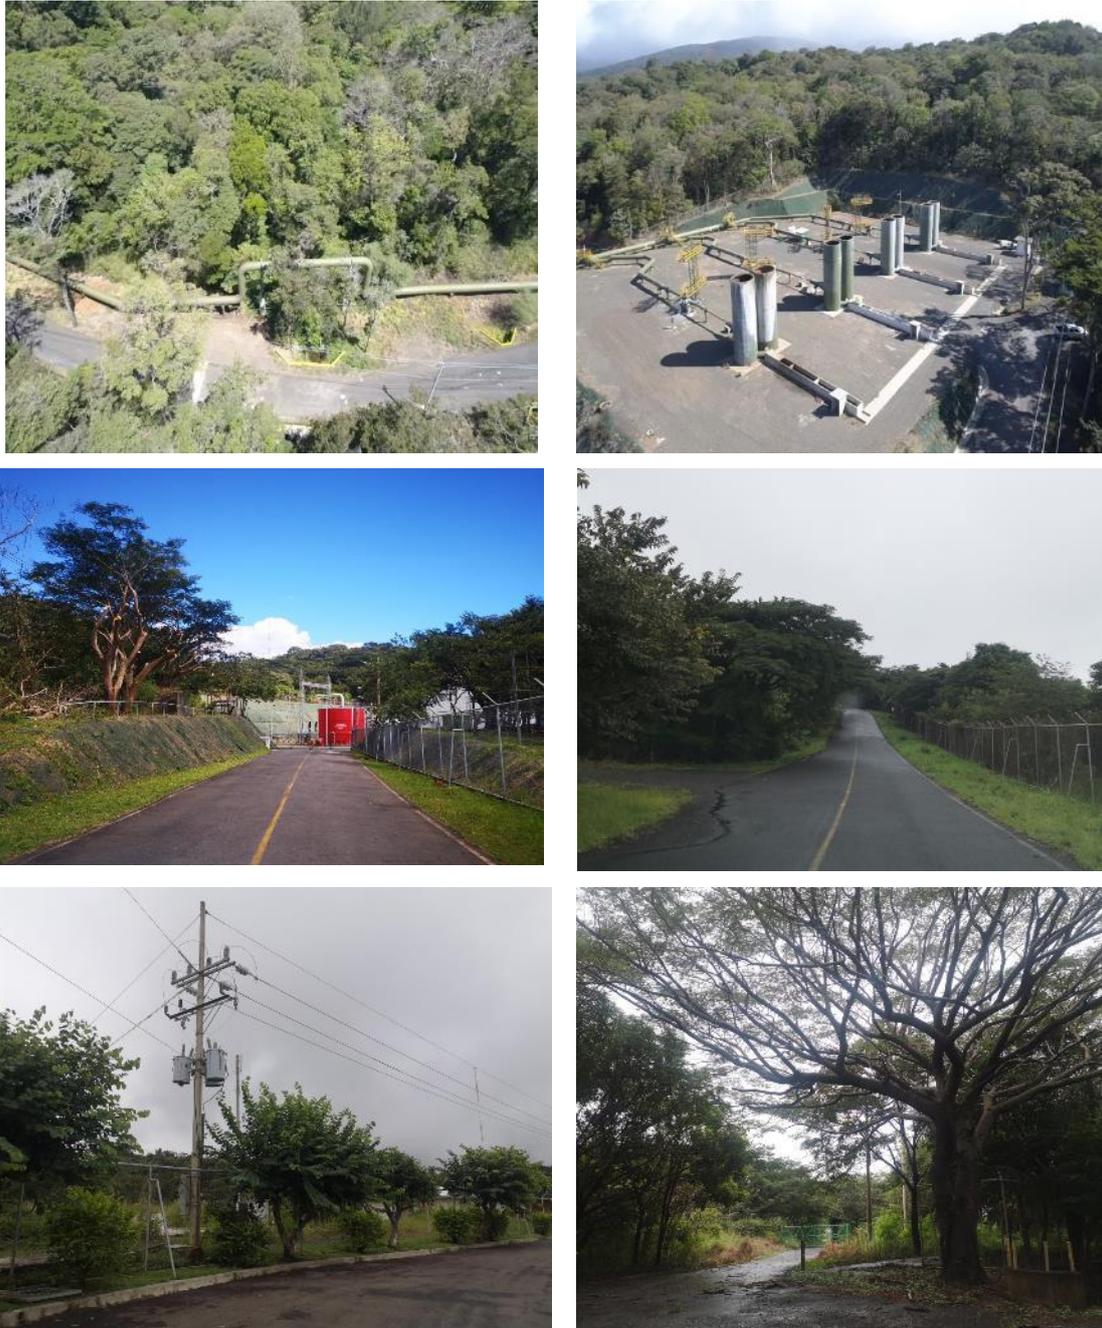
Figura 41. Paisajismo en sitios de obra

El mantenimiento a las obras de infraestructura se realiza conservando estándares de acabados y tonos naturales que armonicen con el entorno, mantenimiento de zonas verdes y pantallas arbóreas y arbustivas. En la Figura 41 se muestra el sistema de tuberías y lagunas que considera los criterios para disminuir el efecto paisajístico que pueden generar las obras.

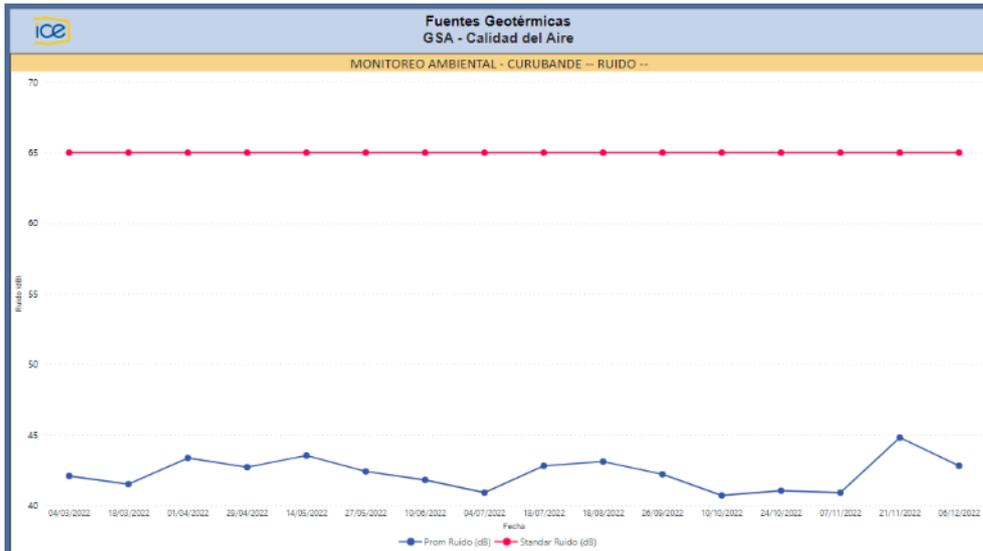
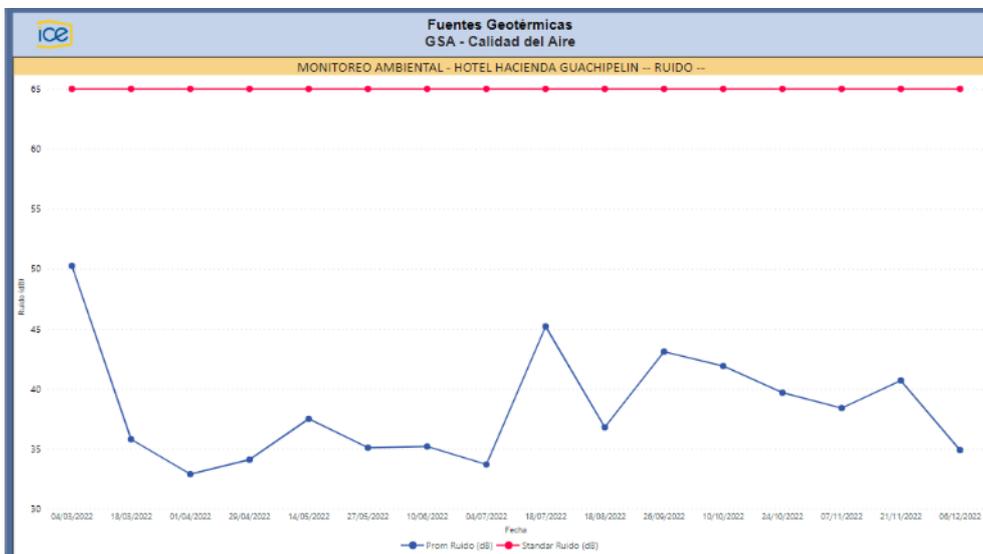
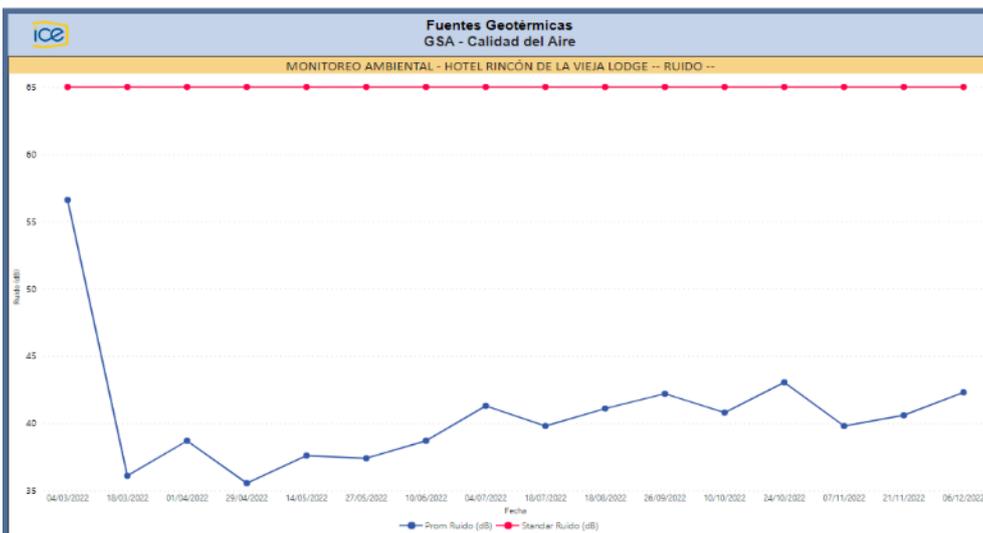
Figura 42 se presentan los resultados de las mediciones de ruido y en la Figura 43 se resumen los valores obtenidos representativos durante el 2022.

Figura 42. Gráficas de registros de monitoreo de ruido en los diferentes sitios de monitoreo

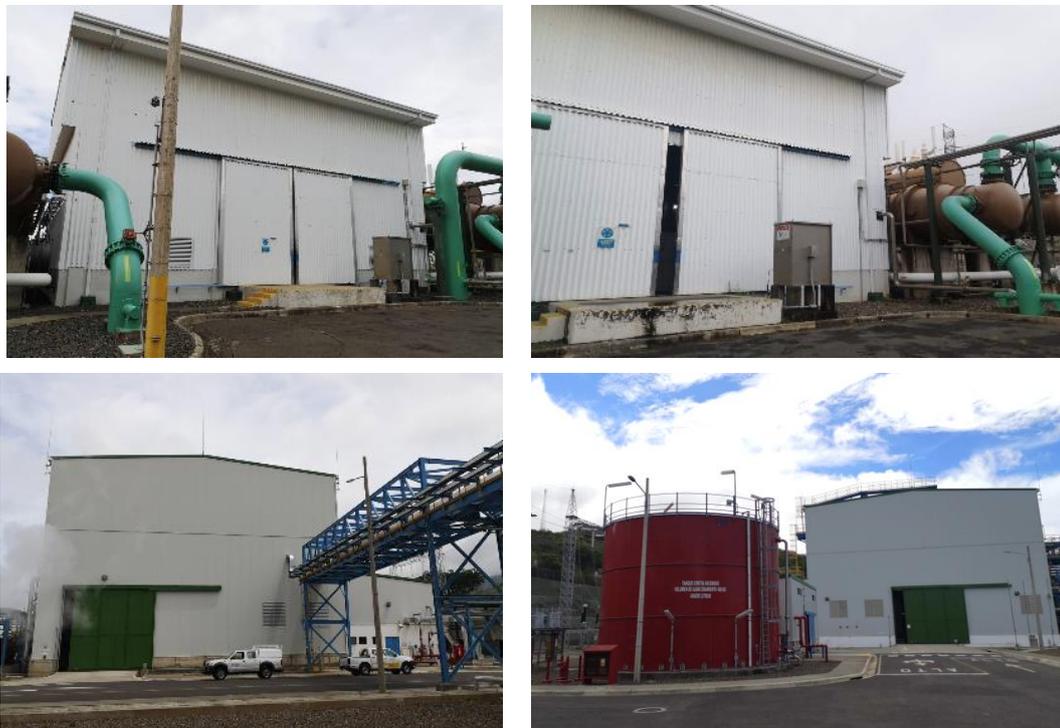
En Planta, por la operación normal de las turbinas, condensadores, torres de enfriamiento y equipos electromecánicos en general, los decibeles son altos. Por tanto, las unidades se encuentran confinadas en edificaciones especiales que aíslan el ruido, por lo que las puertas de ingreso principal deben estar cerradas cuando los sistemas estén operando (Figura 44). La Planta maneja un estricto lineamiento de uso de equipo de protección auditiva, tanto para los colaboradores como visitantes.

Figura 44 Estado de casas de máquinas cerradas para evitar salida de ruido en Planta

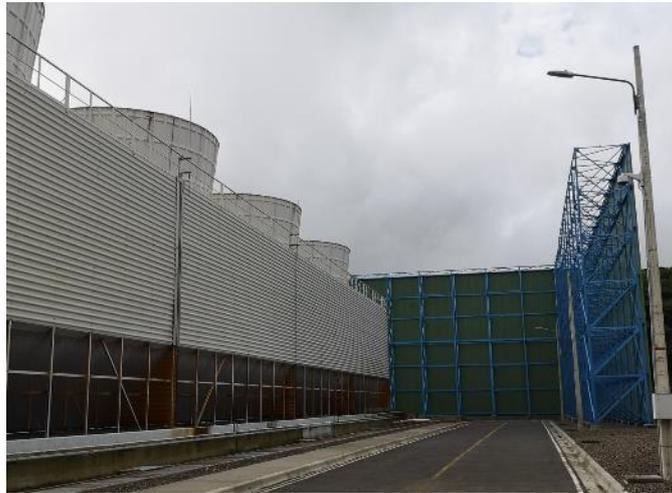
En la Unidad II se mantiene instalada una pantalla sónica para reducir la dispersión de ruido al área de influencia (Figura 45).

Figura 45 Pantalla sónica ubicada en torre de enfriamiento de Pailas Unidad II para disminuir el sonido al área de influencia

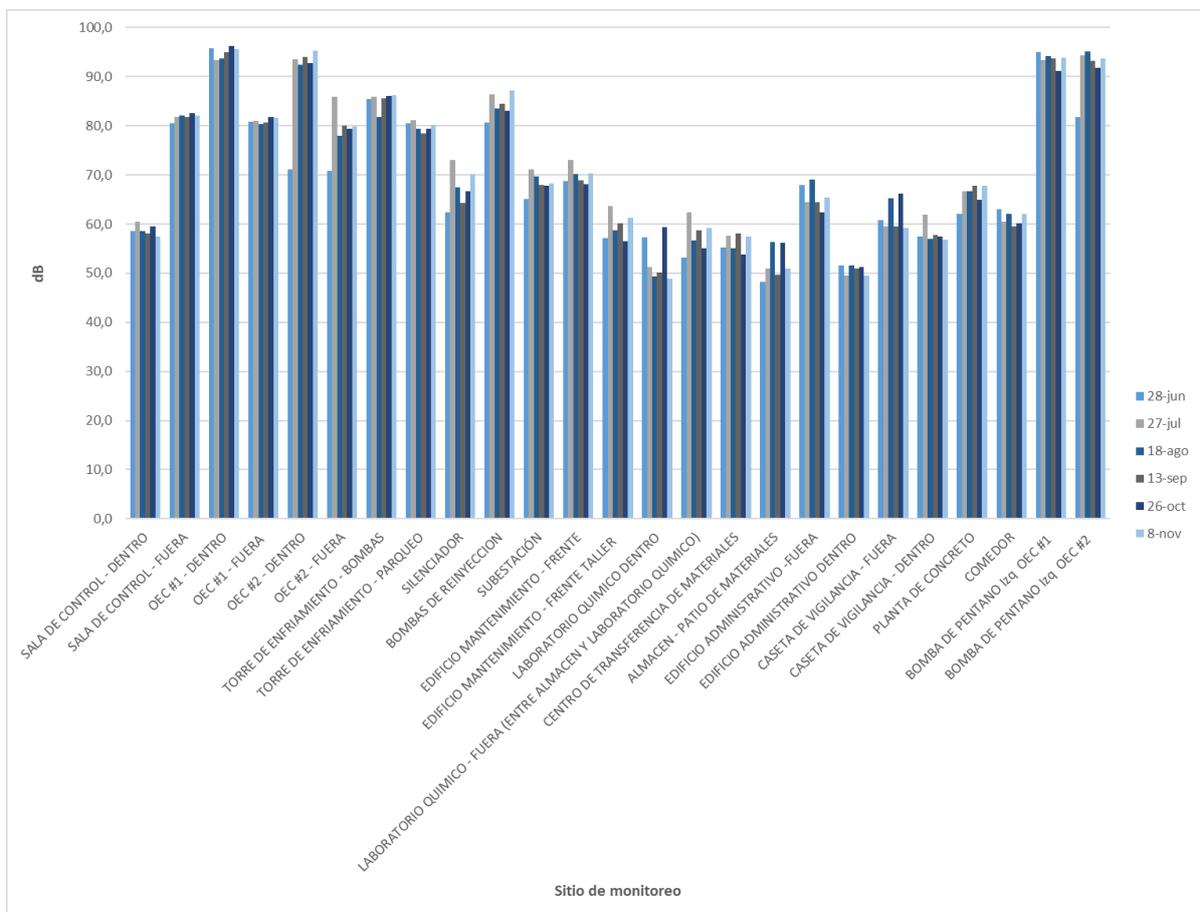
Los monitoreos de ruido en Planta se realizan una vez al mes en sitios preestablecidos, con el objetivo de monitorear alteraciones que superen los promedios de ruido alcanzado a través del tiempo (Figura 46, Figura 47).

Figura 46 Monitoreos de ruido en Planta Pailas I, durante el segundo semestre del 2022

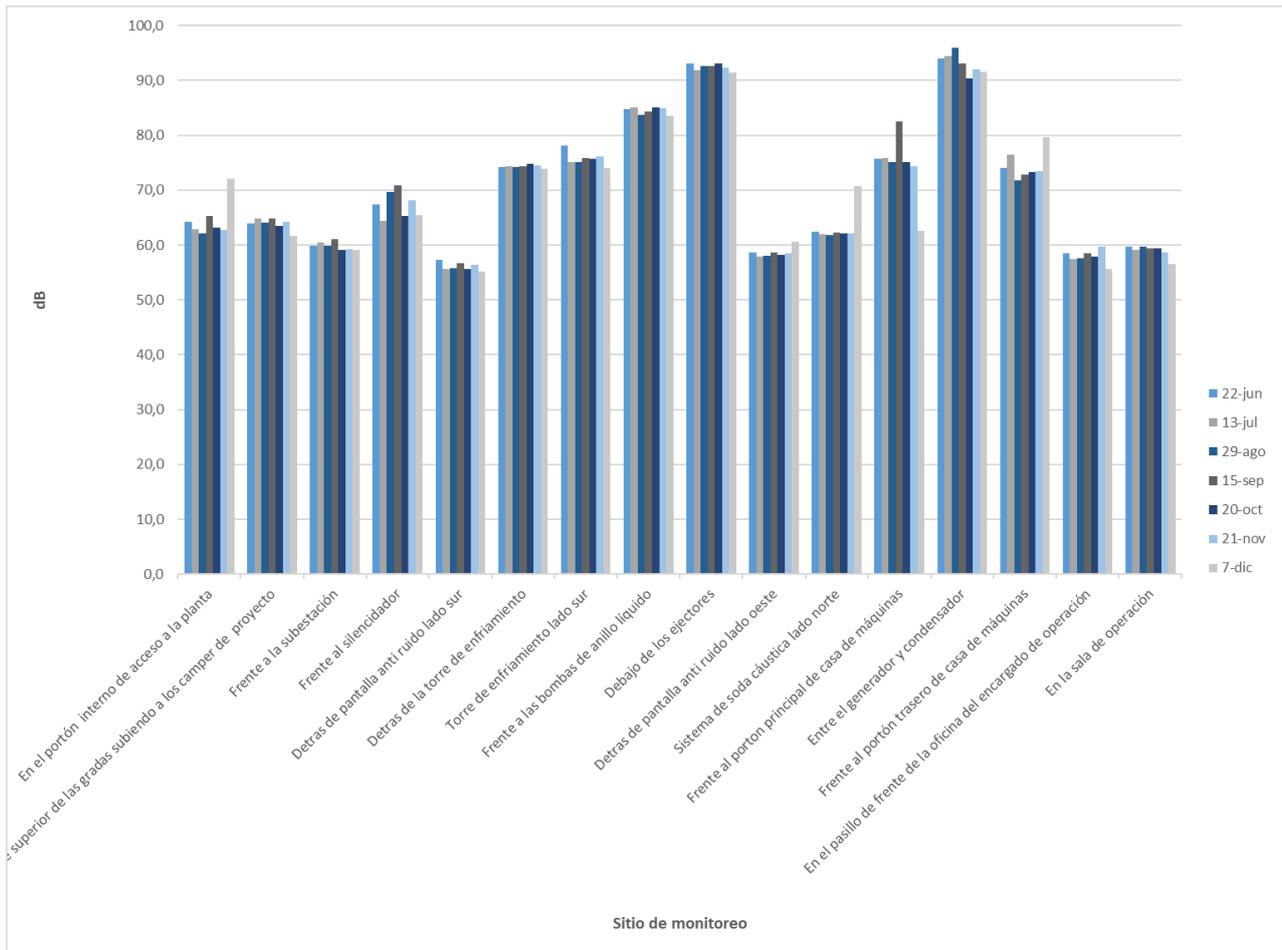
Figura 47 Monitoreos de ruido en Planta Pailas II, durante el segundo semestre del 2022

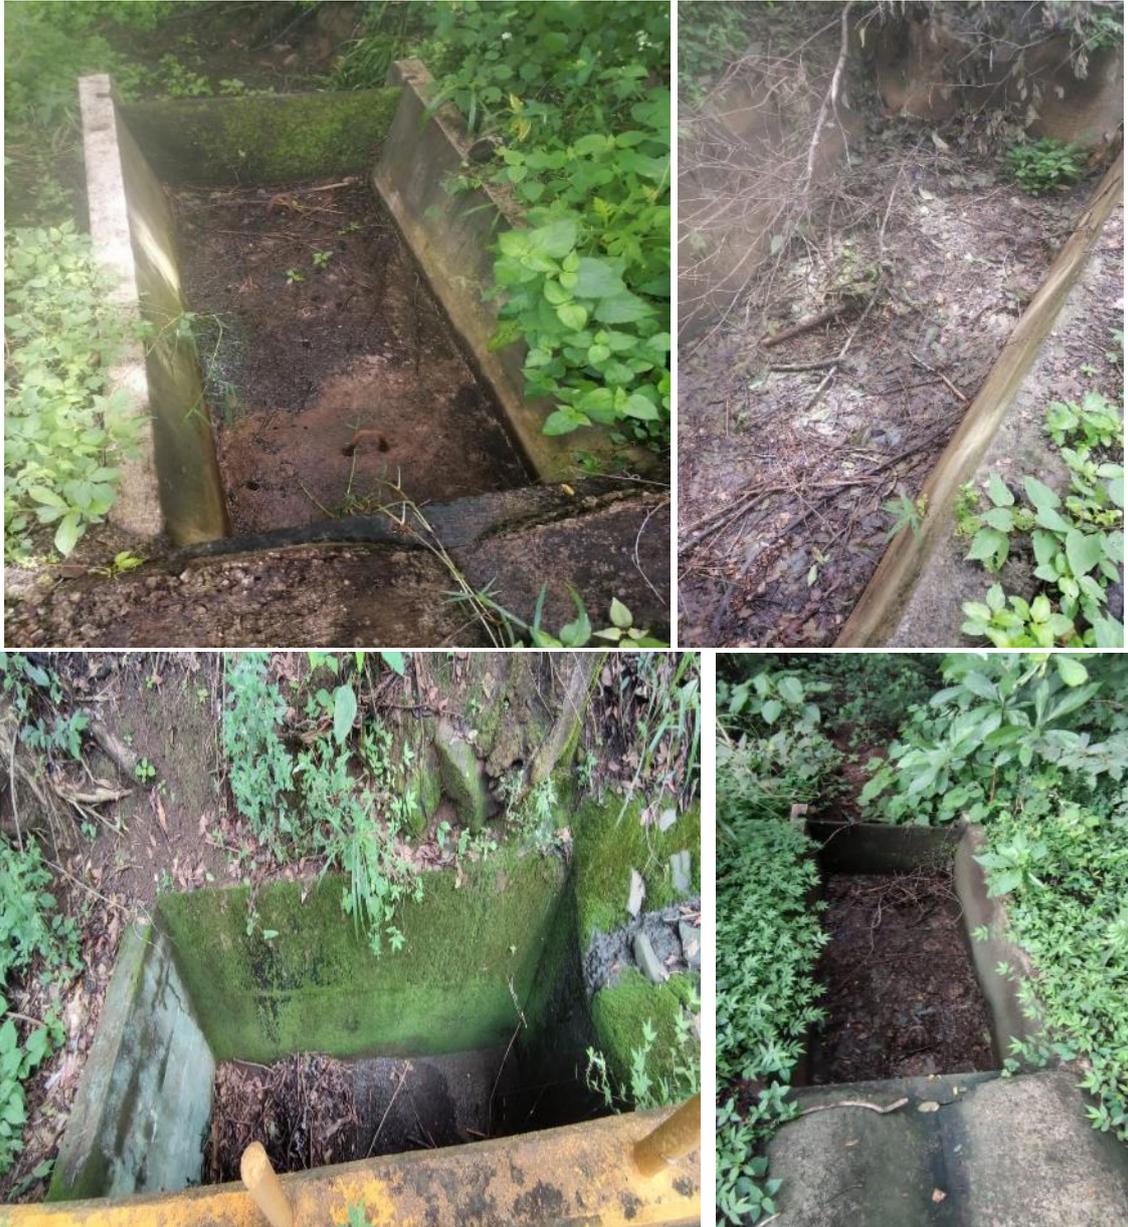
En el segundo periodo del 2022 se realizaron recorridos de inspección y mantenimiento periódico de sedimentadores para su correcto funcionamiento (Figura 49).

Figura 49. Limpieza de sedimentadores durante inspección de sistemas de evacuación pluvial. Campo Geotérmico Las Pailas, julio y setiembre 2022.

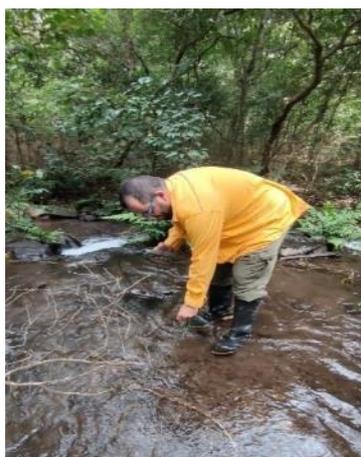
Figura 51. Medición de variables fisicoquímicas de análisis de calidad de agua, Ago 2022.

Como parte de las variables fisicoquímicas de calidad de agua se realizaron mediciones directas del pH y temperatura. Las mediciones se realizan de manera trimestral y se ilustran en la siguiente figura.

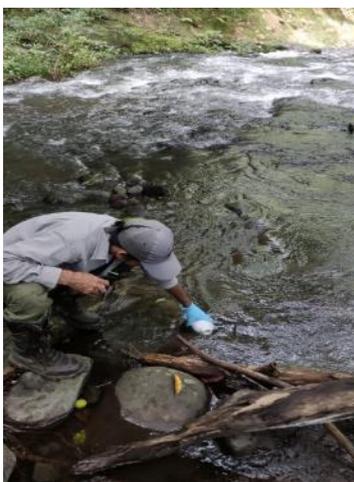
Figura 52. Recolecta de muestra de agua para análisis en laboratorio, agosto 2022

Las muestras de agua para análisis de DBO y Nitrógeno amoniacal son tomadas en el campo, refrigeradas y enviadas al laboratorio para su posterior análisis. A partir de los resultados de nitrógeno amoniacal, DBO y las mediciones de oxígeno disuelto, es posible aplicar el Índice Holandés de Valoración de Calidad Físico Química del agua

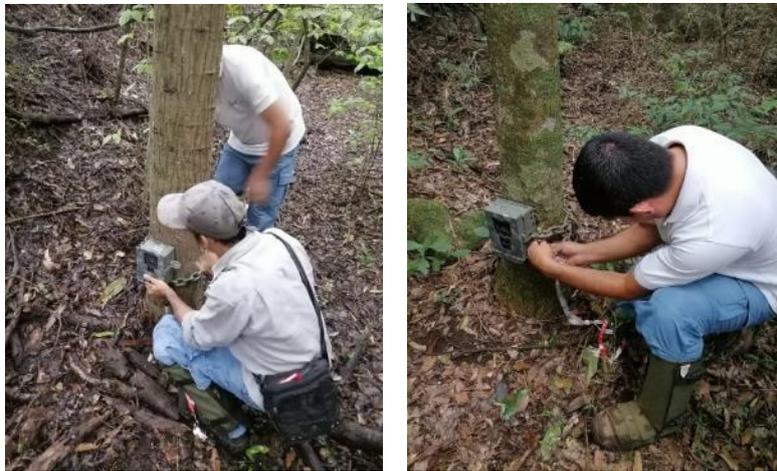
Figura 65. Colocación de cámaras trampa para monitoreo de mamíferos terrestres

Se colocan dos cámaras trampa marca Bushnell Trophy Cam de visión nocturna en cada transecto, cada una con tarjeta de memoria 32GB y ocho pares de baterías de Litio, estas se instalan en sitios donde se encuentren rastros de mamíferos.

Las cámaras se programaron para que trabajen las 24 horas del día durante 30 días consecutivos y para tomar una secuencia de dos fotos con intervalos de dos segundos a partir de la detección de movimiento. Cada una de las fotografías tiene la información de fecha y hora. Para la seguridad del equipo se construyó una caja de protección para cada cámara, la cual dispone de un candado anti cizalla y una cadena. Las cámaras se colocaron en árboles a una altura de 30 cm del suelo, sin embargo, la altura de instalación puede variar dependiendo del objetivo a capturar.

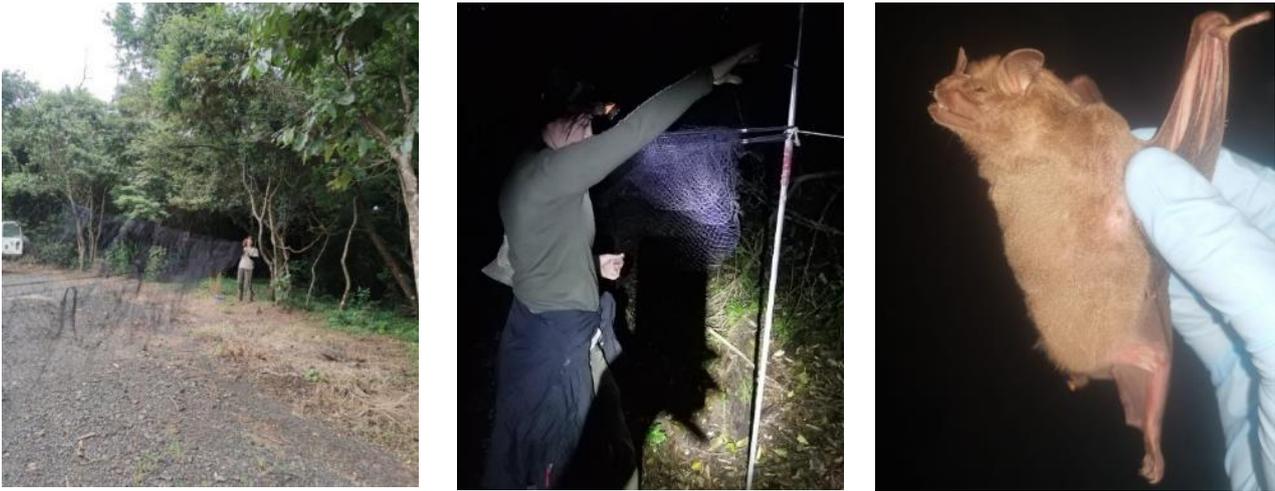
Figura 67. Instalación de redes de niebla y registro de murciélago Artibeo jamaicano, II sem 2022

La captura de murciélagos se realiza mediante redes de niebla, las cuales se colocan de manera sistemática, paralelas a fuentes de agua, transversal a los accesos, en áreas abiertas o parches de bosque. Las redes de niebla se colocan en los transectos de monitoreo, permanecen activas desde las 18:00 a las 20:00 horas, con una frecuencia de muestreo de una red por transecto. Durante la captura de murciélagos, se conoce que los mejores rendimientos se obtienen en condiciones de luz tenue y en ausencia de vientos, lluvias, neblina y otros fenómenos que delatan con mayor facilidad la presencia de las redes.

Durante el II Semestre se capturaron 160 individuos pertenecientes a 14 especies de 4 familias, siendo *Artibeus jamaicensis* la especie que tuvo más capturas (N=89).

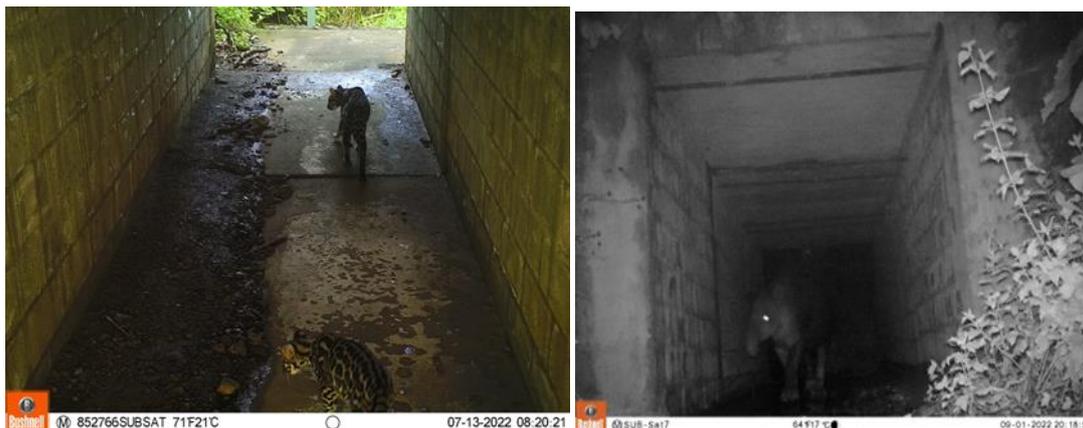
Figura 70. Evidencia mamíferos utilizando los pasos subterráneos. II Semestre 2022.

En el periodo se registraron cuatro especies utilizando ambos pasos subterráneos. En cuanto a las especies registradas, todas ellas son recurrentes, a continuación, en la siguiente figura se incluye la evidencia del paso de manigordo y danta.
