## **Informe de Responsabilidad Ambiental**

Informe de Responsabilidad N° LVI-2022

Período del Informe: Julio – diciembre 2022

### **Proyecto Geotérmico Pailas**

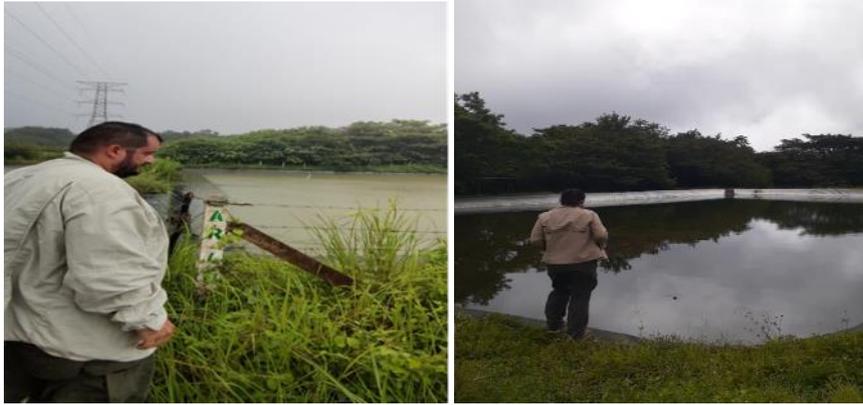
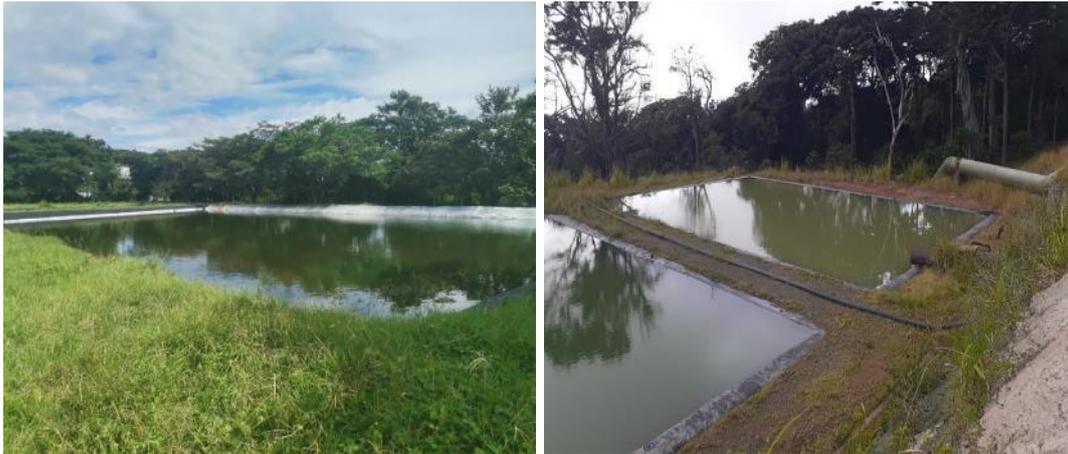
Figura 71. Revisión de sistemas de impermeabilización de las lagunas. II Semestre 2022.

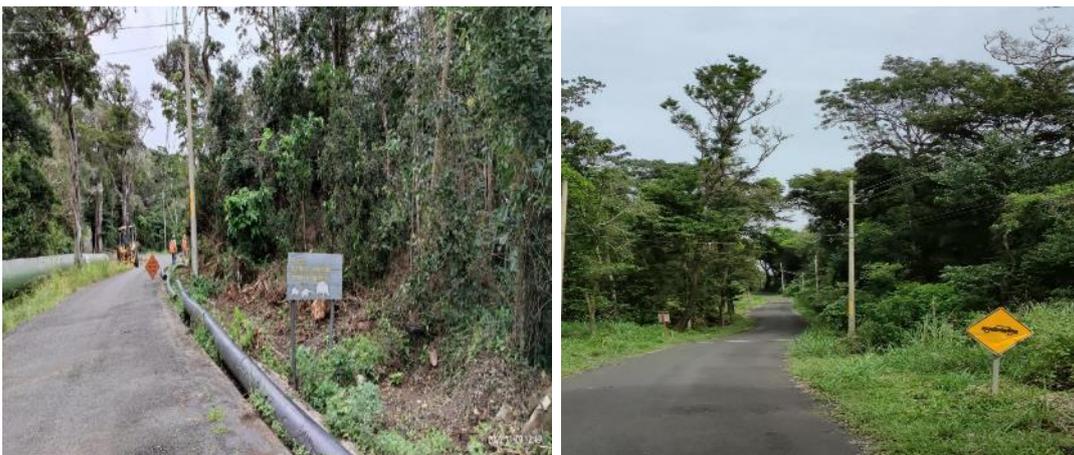
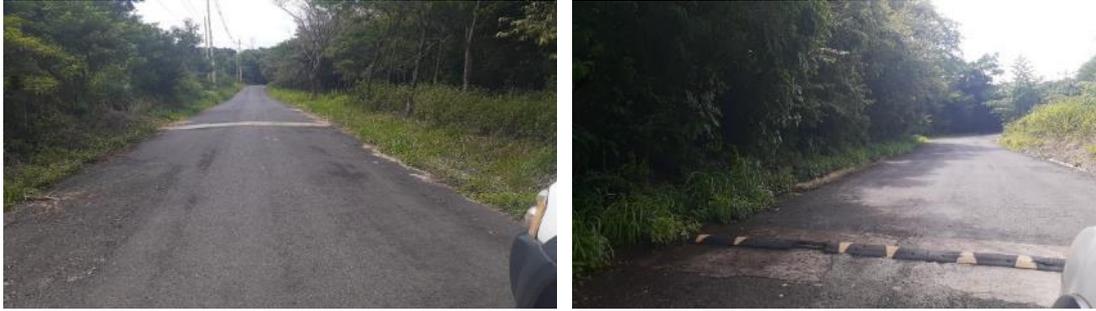
Figura 72. Mantenimiento de rótulos de reductores de velocidad y advertencia de fauna. II Semestre 2022.

- Mantenimiento de señalización vial y advertencia de fauna en la vía: Se procedió a remover la vegetación cercana a todos los rótulos instalados en el Campo Geotérmico y accesos para mejorar la visibilidad de las personas que transitan en los alrededores, por otra parte, se da mantenimiento a los rótulos en carretera.

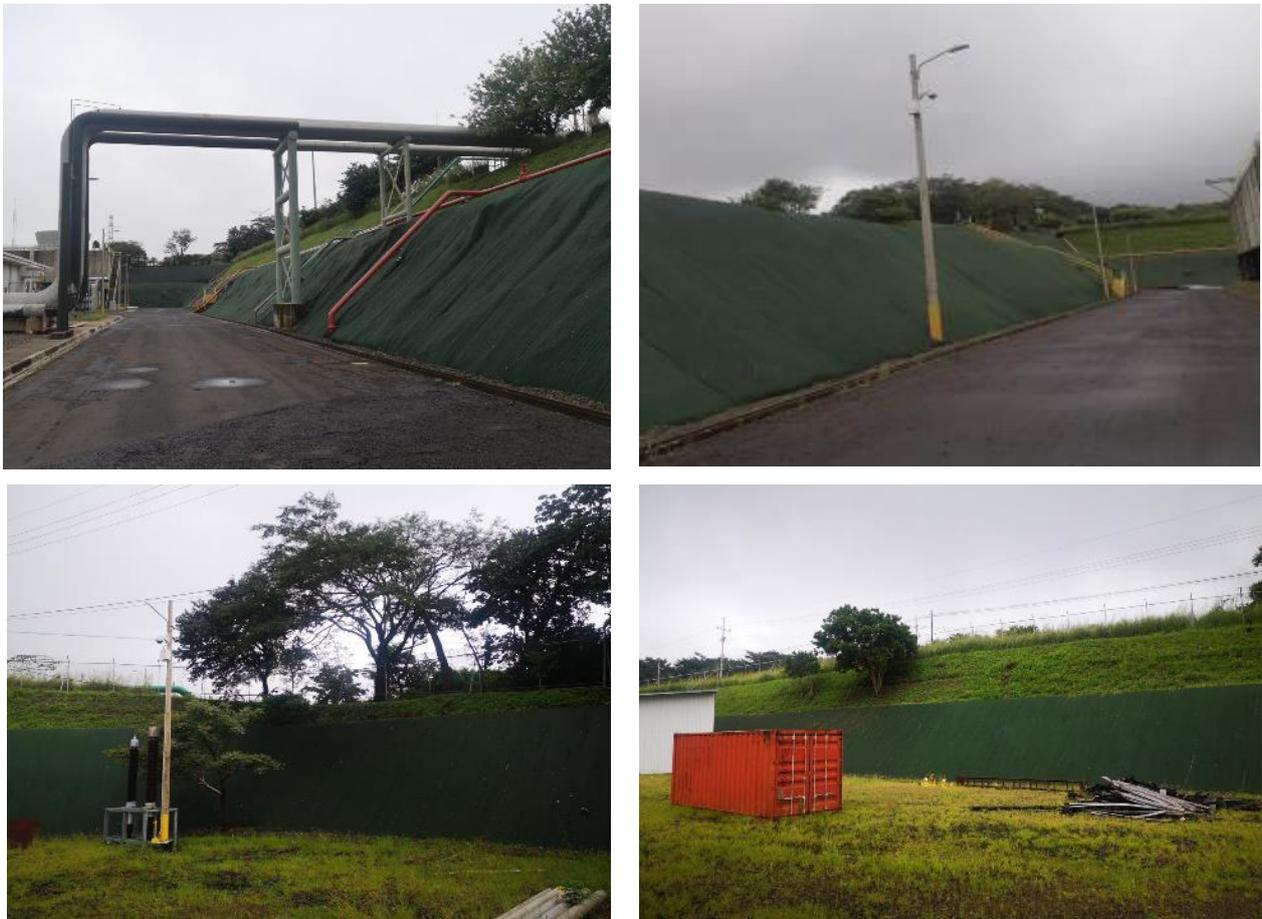
Los taludes requieren de mantenimiento para que no crezca maleza que pueda deformar o abrir la geomembrana. De esta manera, el deterioro será más lento. Se indicó al equipo de operación y mantenimiento, que está prohibido el uso de herbicidas para el control de malezas, por tanto, el mantenimiento de los taludes y la geomembrana debe ser manual con los equipos de seguridad correspondientes.

Figura 75 Instalación de nueva geomembrana que protege los taludes en la Unidad I

3. Realizar periódicamente mantenimiento de los taludes de Planta, para evitar el crecimiento de cepas de zacate que puedan deteriorar la geomembrana. Estos trabajos deben realizarse con equipos de seguridad.

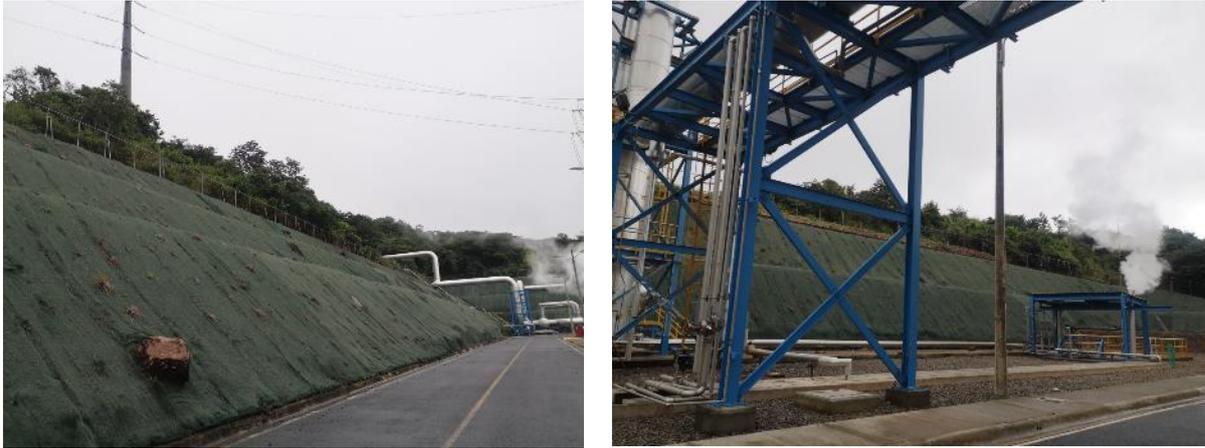
Figura 76 Estado estable de los taludes en Unidad II de Pailas

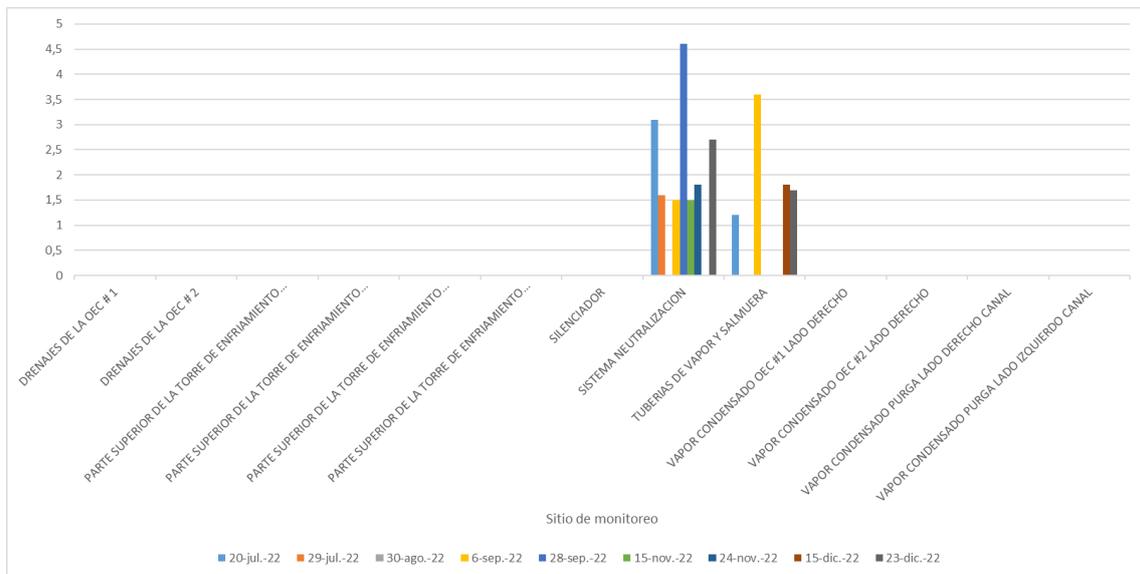
Figura 77 Monitoreo de gases H<sub>2</sub>S en Pailas I durante el segundo semestre del 2022
