Informe de Responsabilidad Ambiental

Informe de Responsabilidad N° LV-2022

Período del Informe: Enero – junio 2022

Proyecto Geotérmico Pailas

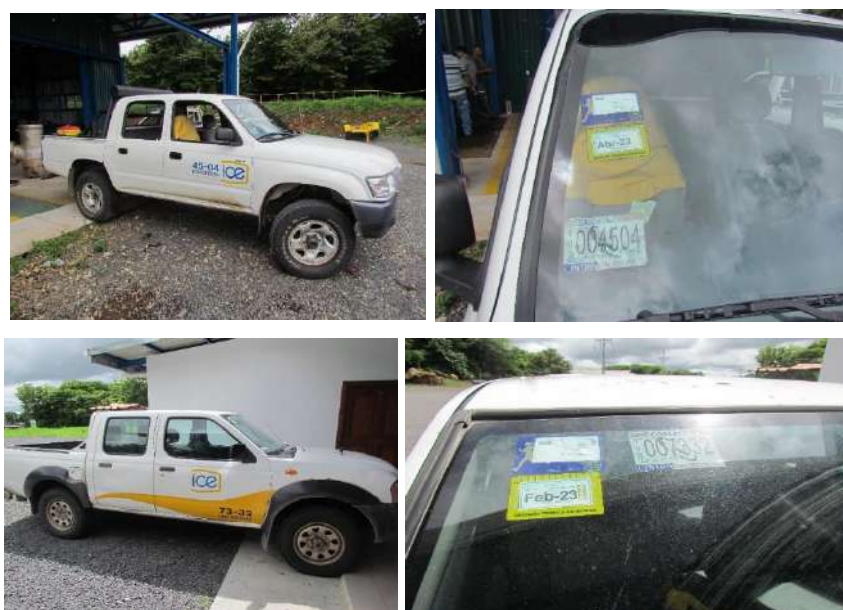
Figura 2. Ejemplos de Revisión técnica vehicular y marchamo en vehículos institucionales. FG

La flota vehicular, tanto de Fuentes Geotérmicas, como de Planta cuenta Revisión Técnica Vehicular y Marchamo al día. En la Figura 2 se evidencia los derechos de circulación de vehículos 103 004504 y 103 007332, utilizados en procesos asociados a la Operación y Mantenimiento del Campo Geotérmico Las Pailas.

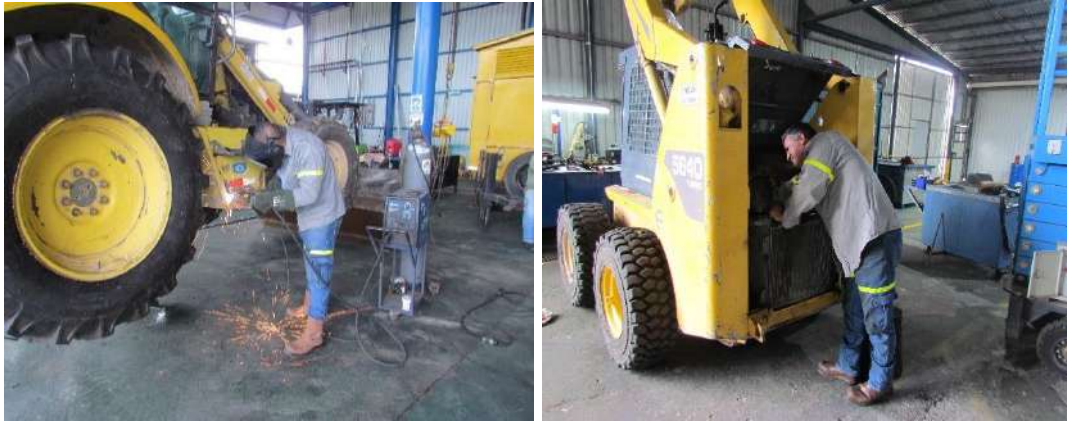
Figura 3. Mantenimiento de equipos y maquinaria en taller institucional. FG

La maquinaria, equipo o vehículos que presenten fugas de aceites, combustibles, ruptura en los sistemas de escape y desperfectos en los sistemas catalizadores, son retirados de operación y se reparan en el taller institucional o en taller externo.

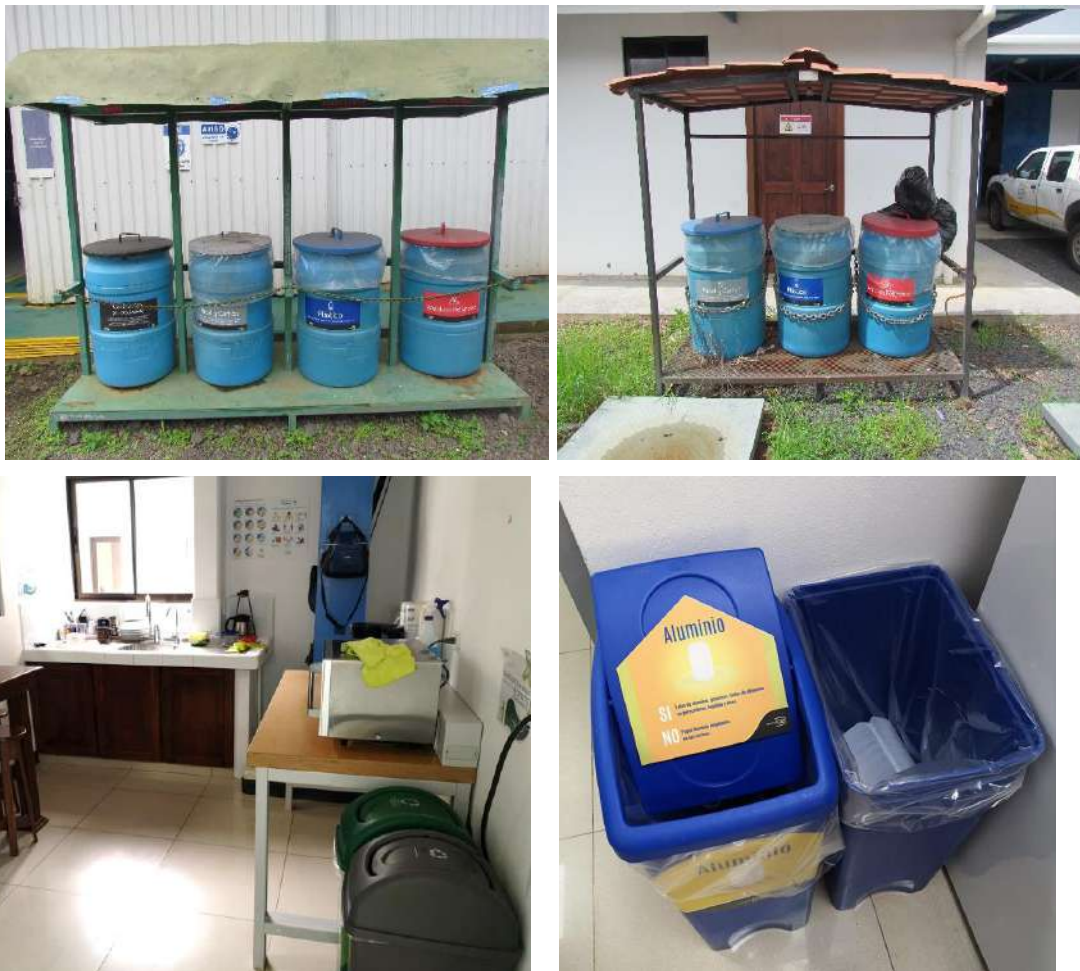
Figura 4 Ejemplos de Áreas de acopio temporal de residuos en instalaciones. FG y DG

Los residuos generados se disponen temporalmente en recipientes rotulados, con tapa, y con el color correspondiente para su clasificación por tipo de residuo.

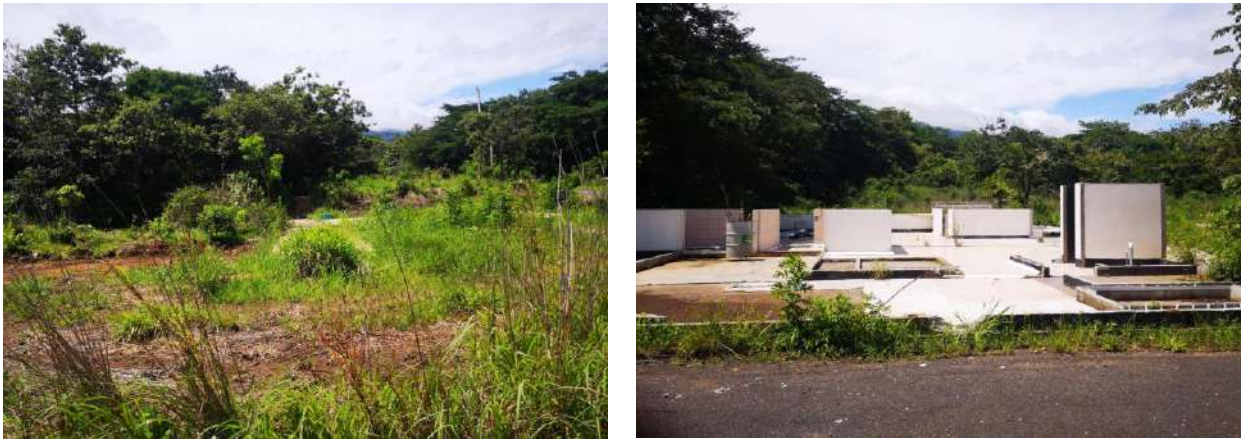
Figura 10 Proceso de desmantelamiento de estructuras temporales en los alrededores de la Planta

El Centro de Servicio Construcción (CS CON), no está realizando labores en el Proyecto Pailas desde febrero del 2021, sin embargo, aún se está retirando material de las instalaciones temporales (Figura 10), para lo cual se solicitará un informe de lo gestionado, una vez que se concluya toda la operación.

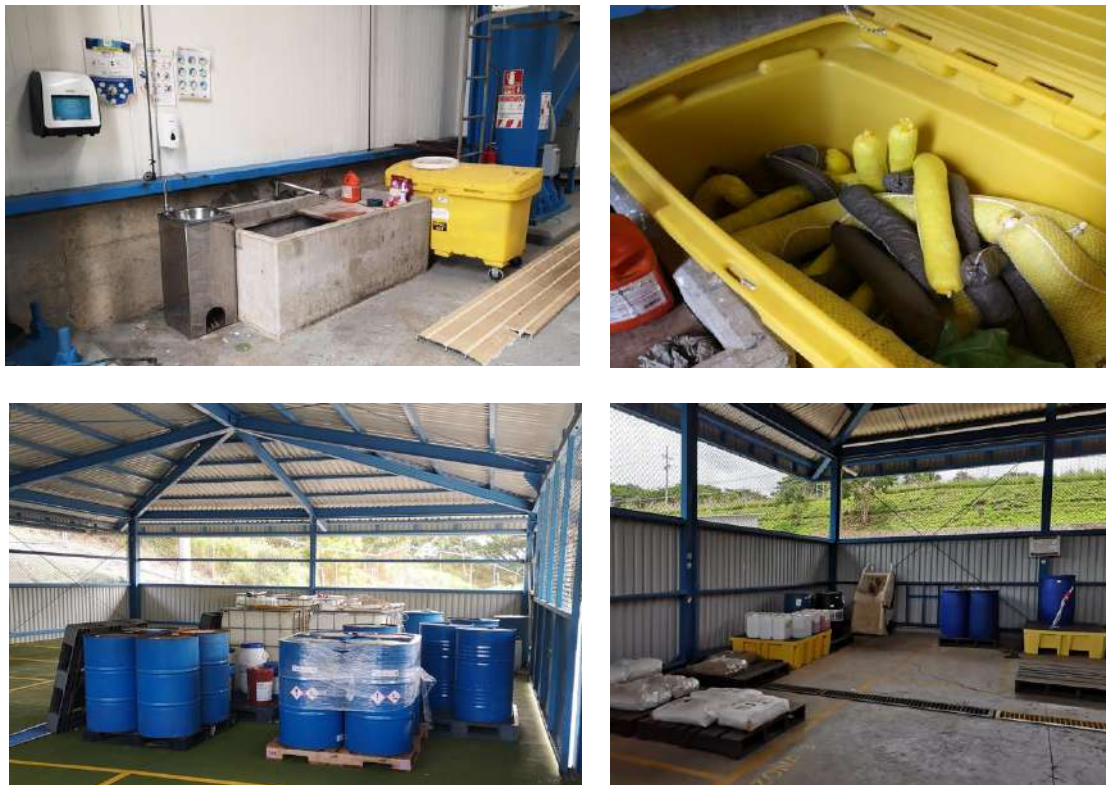
Figura 11 Zonas de almacenamiento de sustancias y pileta de lavado de equipos. Estas áreas están confinadas y dirigen las aguas al tanque de neutralización

En Planta se cuenta con talleres mecánicos para dar soporte y mantenimiento de equipos electromecánicos e hidráulicos, los cuales tienen sitios para el lavado de los equipos y piezas, y disponibilidad de kits para la limpieza y tratamiento en caso de derrames de sustancias peligrosas. Además, los talleres y almacenes están confinados y dirigen posibles derrames a un tanque de neutralización, a los cuales se les da mantenimiento como parte de las rutas de inspección de Planta.

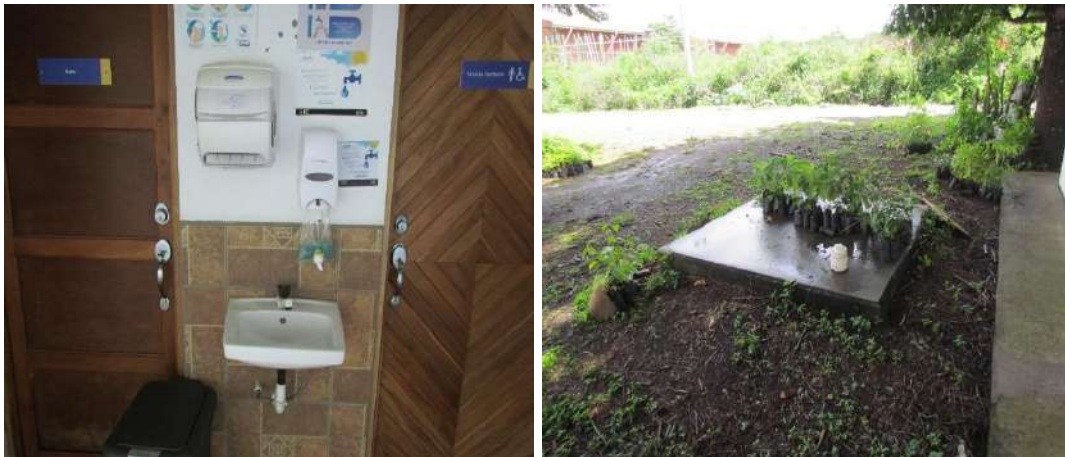
Figura 12. Estado de servicios sanitarios y tanque séptico utilizado en el CG Las Pailas.

En las instalaciones del Campo Geotérmico se da tratamiento a las aguas residuales ordinarias mediante tanque séptico.

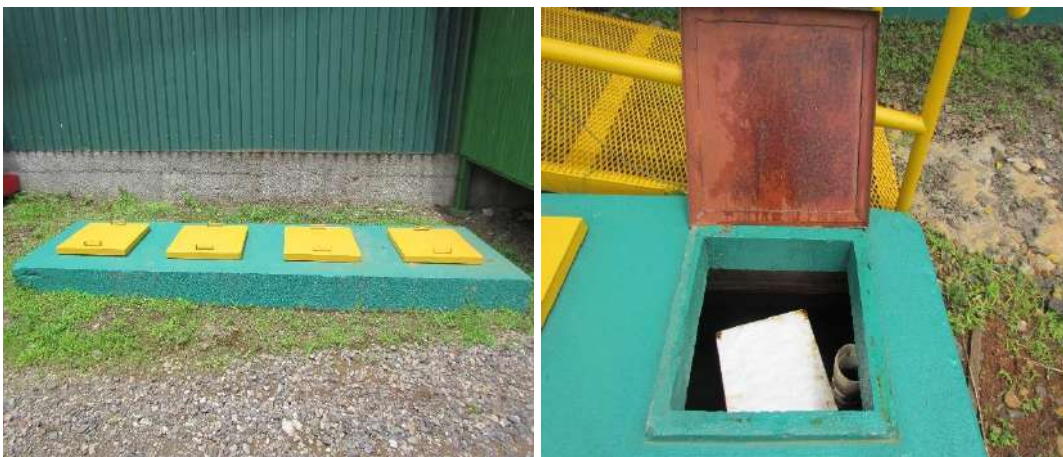
Figura 13. Trampas para aguas oleaginosas de talleres del CG Pailas.

En los talleres se utilizan trampas para aguas oleaginosas para el manejo de aguas residuales especiales. Se les dio mantenimiento y pintura a las estructuras. (Figura 13)

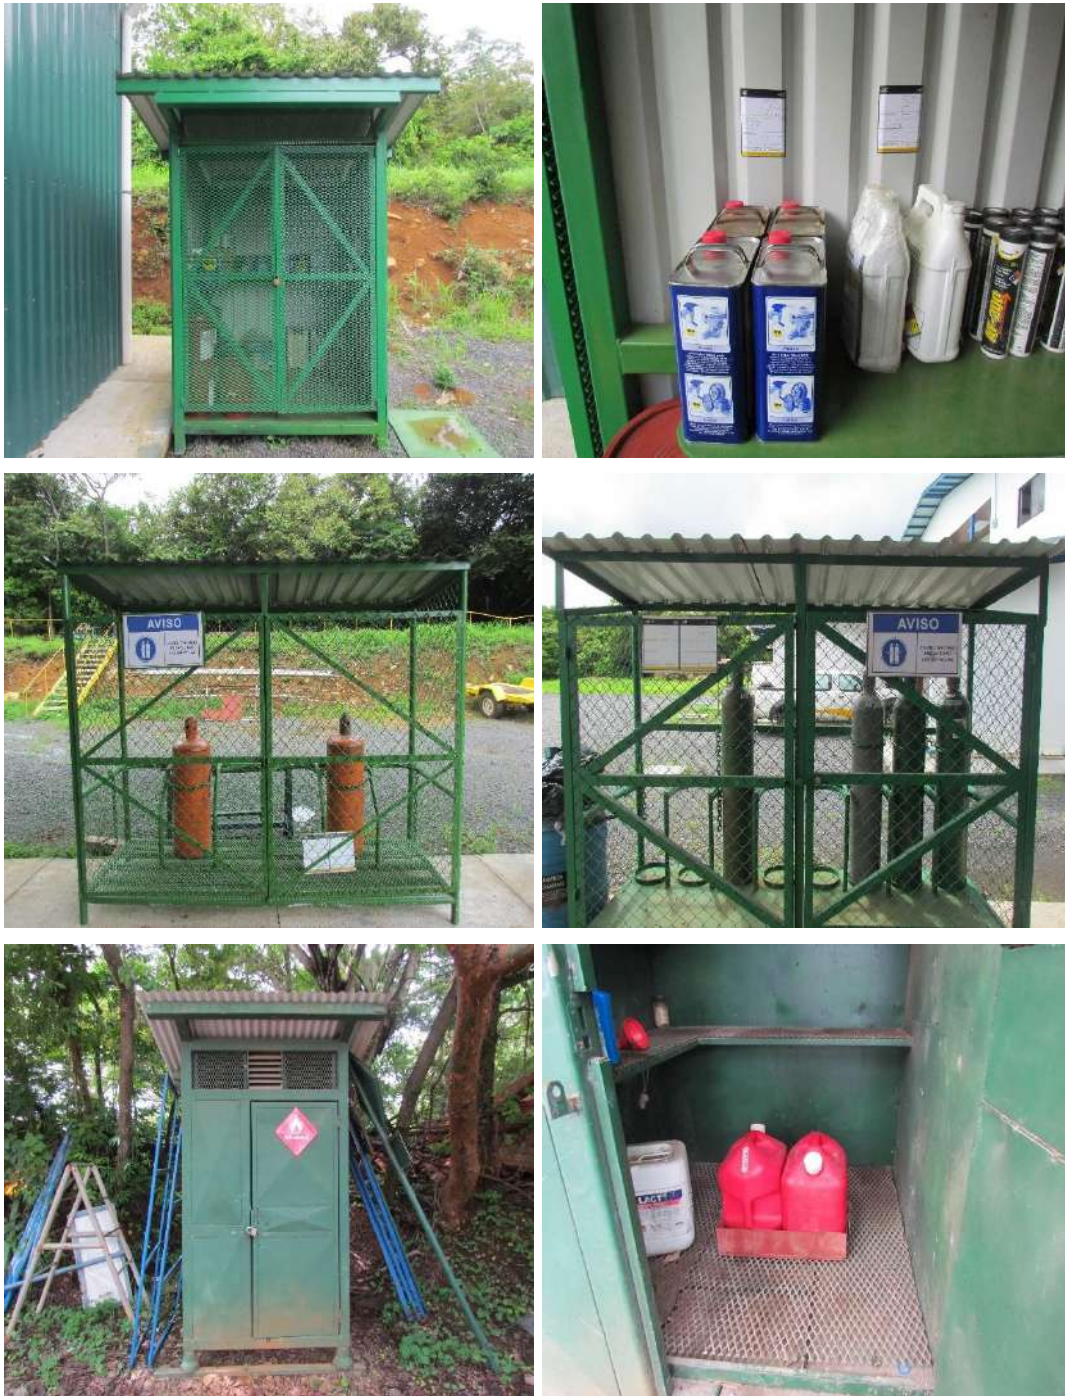
Figura 15 Áreas de almacenamiento para sustancias peligrosas en el CG Pailas

Los canales de evacuación son monitoreados para evitar obstrucciones de materia orgánica u otro elemento que pueda impedir el paso de sustancias por algún derrame.

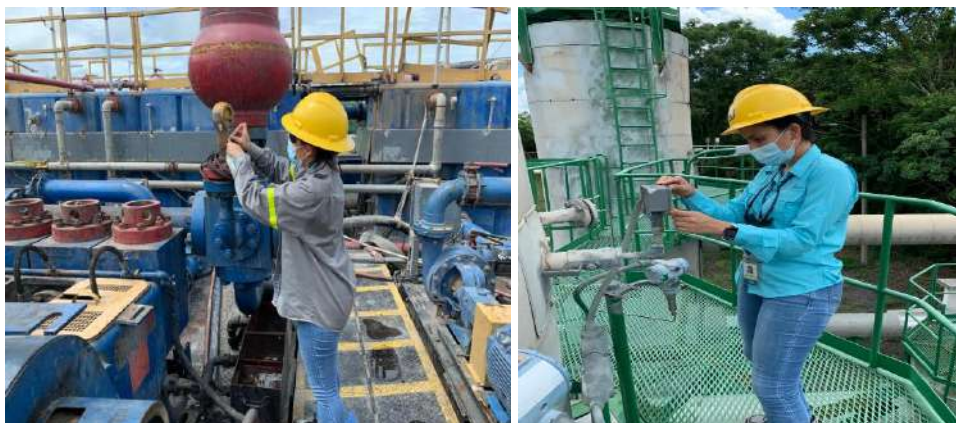
Figura 19 Inspecciones realizadas en áreas de proceso

Como parte del Sistema de Gestión Ambiental, se realizan rutas de inspección para verificar la eficacia de controles operacionales, en caso detectar fugas u otros hallazgos, se procede a realizar las acciones correctivas necesarias para garantizar la realización de actividades en armonía con el ambiente.

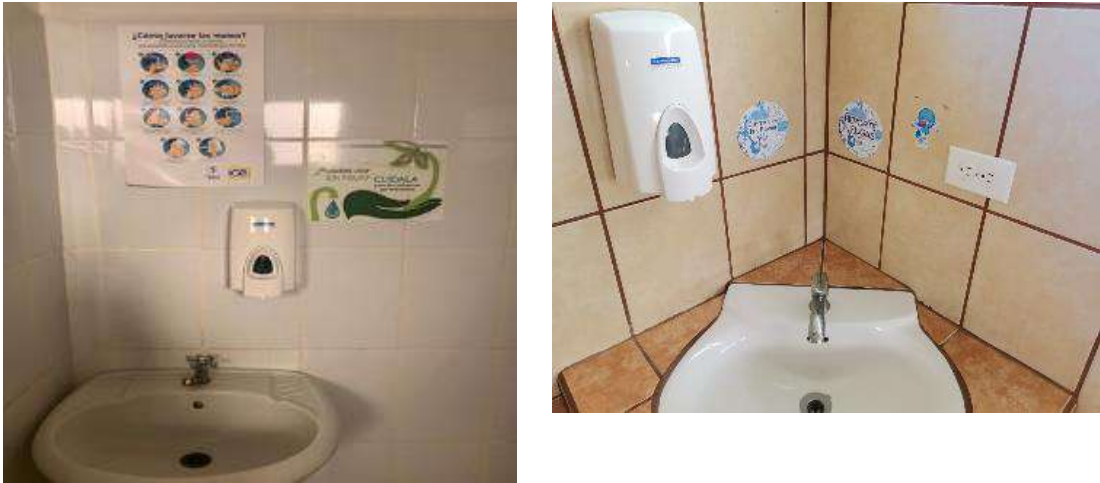
Figura 20 Ayudas visuales colocadas en sitio de consumo y verificadas en rutas de inspección

Se realizan rutas de inspección, en las cuales se revisa el estado de la grifería, llaves de paso y tubería en general, además de la rotulación utilizada para promover el ahorro de agua (Figura 20). En caso de identificar fugas o algún desperfecto, se reportan al área civil para su debida reparación.

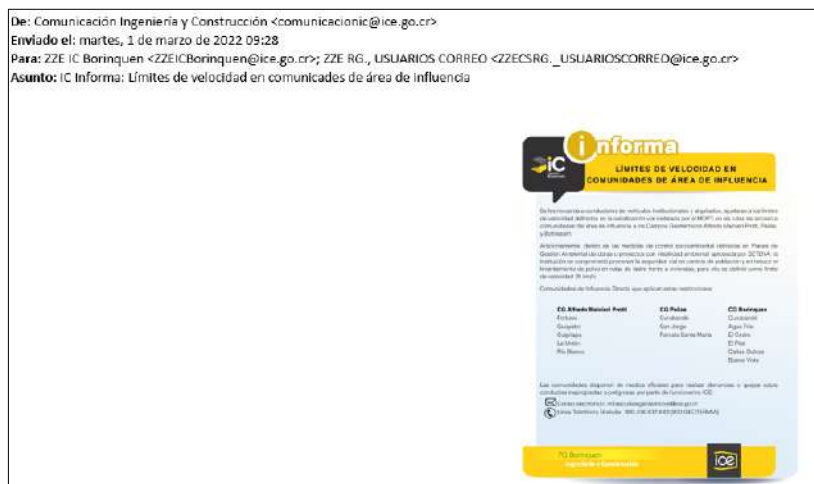
Figura 23. Límites de velocidad en comunidades de influencia social

Existe el compromiso en respetar las restricciones de velocidad definidos y rotuladas por el MOPT en las rutas de acceso al Campo Geotérmico, para ello cuenta con el mecanismo de reporte de quejas, el cual se ha sensibilizado desde la etapa constructiva en las comunidades de influencia, asimismo, se cuenta con GPS instalados en toda la flota vehicular institucional, lo cual permite dar trazabilidad al tipo de conducción de los colaboradores y corroborar cualquier reporte recibido de comunidades del área de influencia. Para el periodo no se recibieron quejas relacionadas a exceso de velocidad de vehículos institucionales. La Figura 23 muestra el comunicado que se la enviado a las diferentes agrupaciones que se movilizan frecuentemente en la zona.

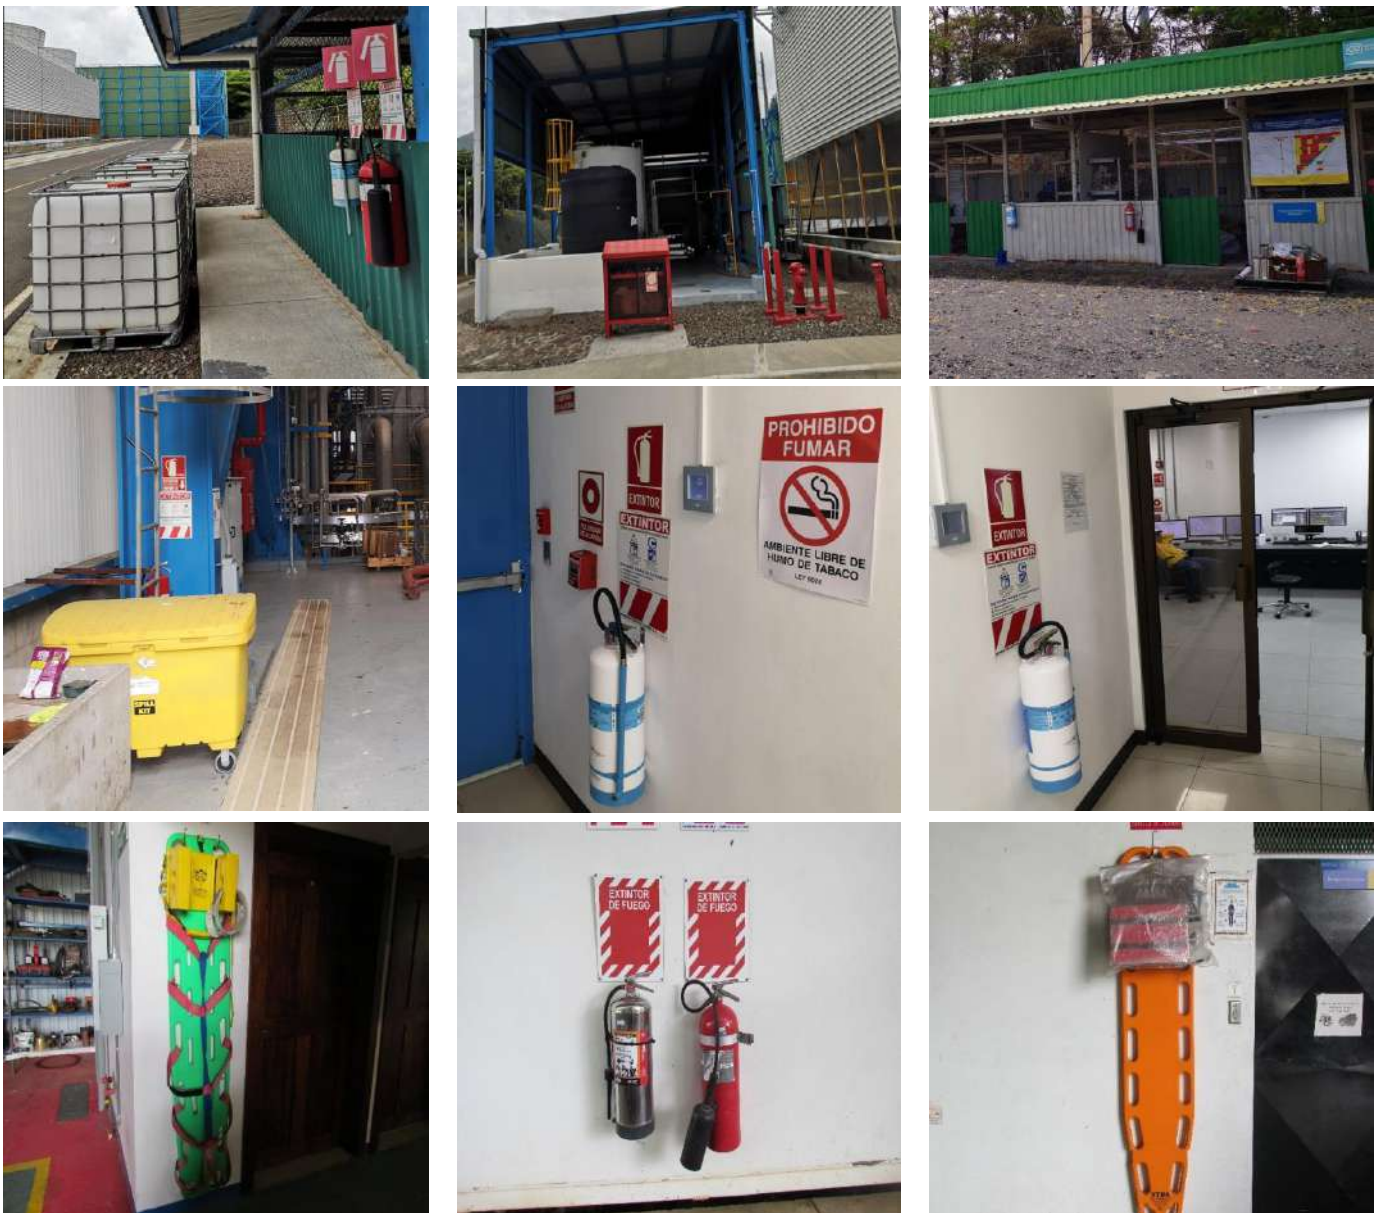
Figura 24. Ejemplos de equipos para atención de emergencias.

En las distintas áreas de Planta y Campo Geotérmico se cuenta con extintores portátiles para el control de posibles conatos incendio, además, se dispone de equipos médicos para la atención de emergencia y estabilización de pacientes (Figura 24).

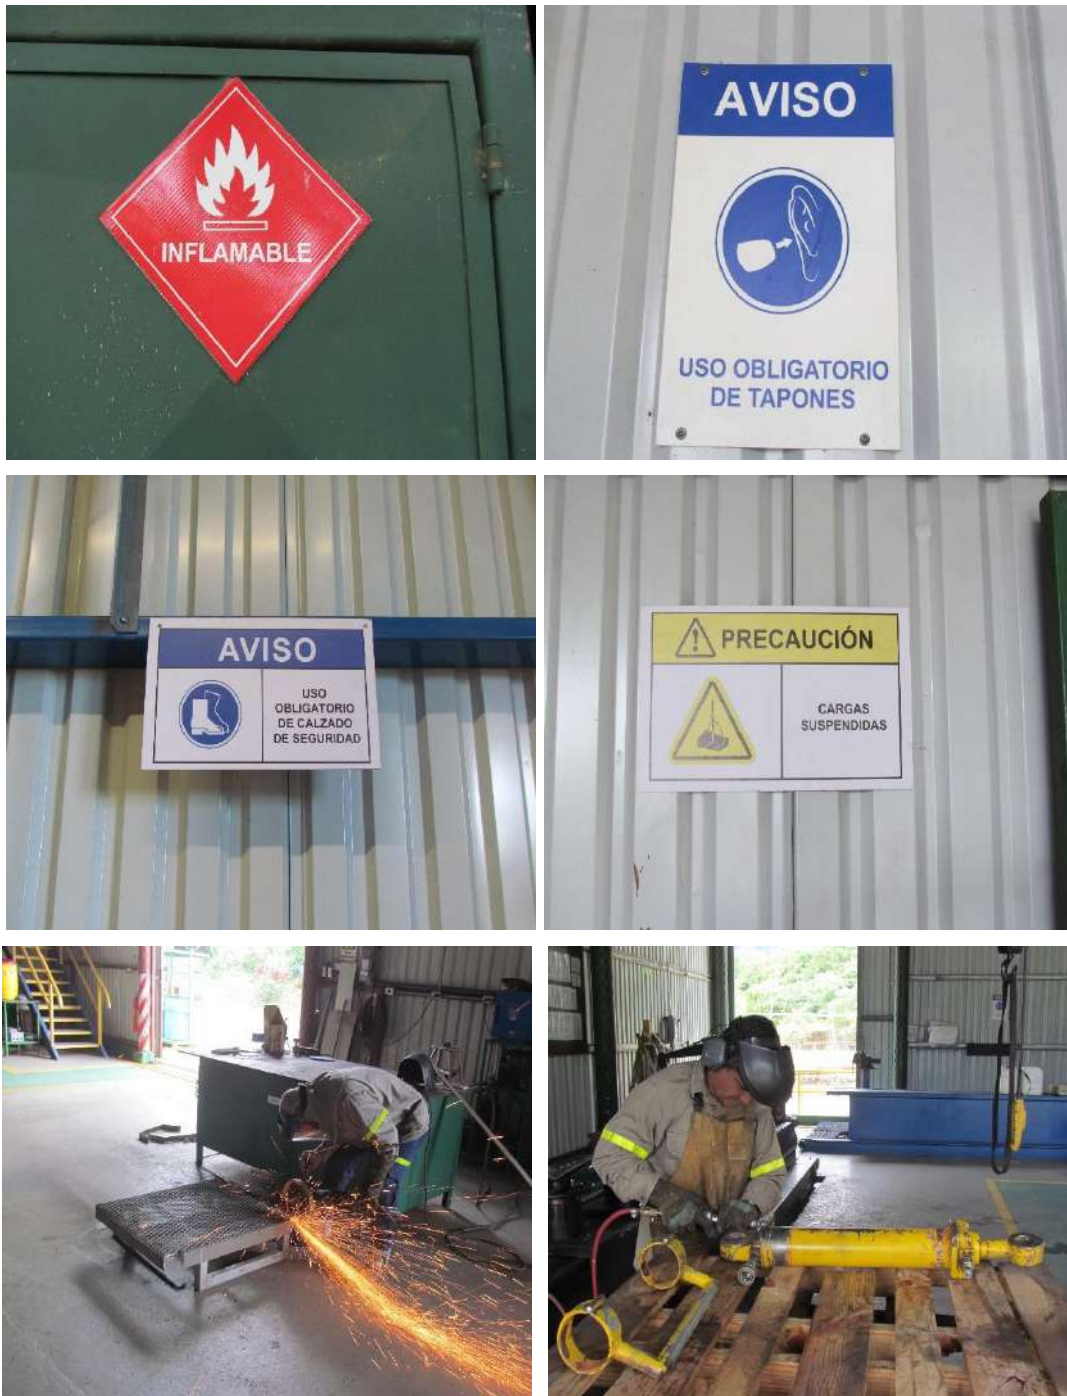
Figura 25. Rotulación preventiva y uso de EPP por parte del personal.

En los sitios donde se desarrollan actividades que puedan provocar riesgos a la salud de los colaboradores se dispone de rotulación preventiva y se asigna el debido equipo de protección personal para evitar accidentabilidad (Figura 25).

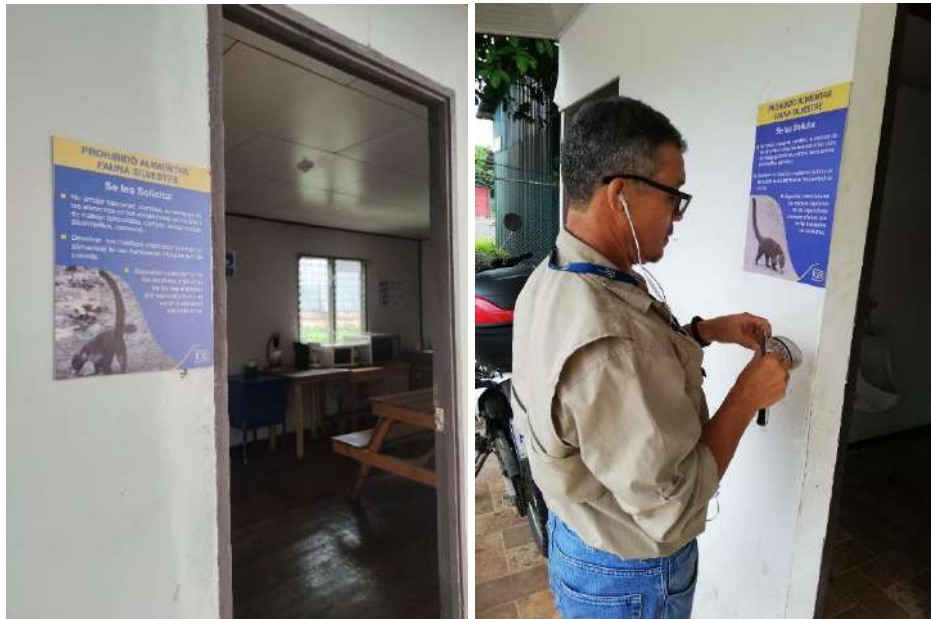
Figura 27. Rótulos informativos sobre prohibición de alimentar fauna silvestre

Relacionado al tema de alimentación, se cuenta con comedores acondicionados para que los trabajadores mantengan el orden, aseo y eviten consumir los alimentos en áreas abiertas o zonas verdes, de esta manera los residuos quedan en los separadores y no hay riesgo de que depositen las sobras en cualquier lugar. Se colocaron rótulos

informativos sobre la prohibición de alimentar fauna silvestre en los comedores de los diferentes frentes de trabajo.

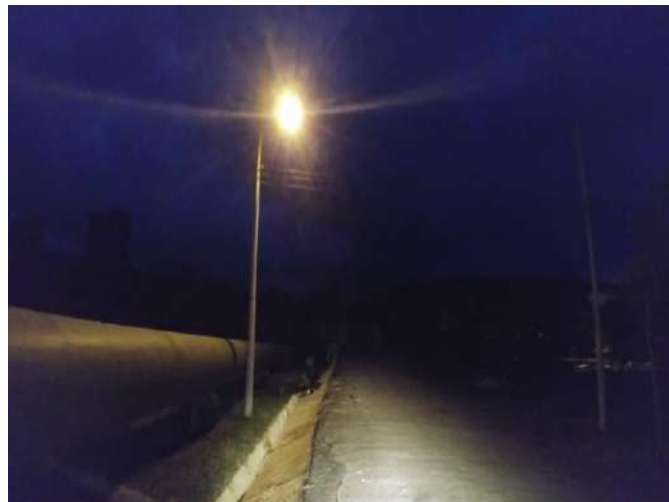
Figura 28 Iluminación en caminos

En Planta, plazoletas y accesos se utilizan luminarias con luz amarilla para disminuir la afectación a la fauna por contaminación lumínica. Los dispositivos de alumbrado están dirigidos hacia el suelo.

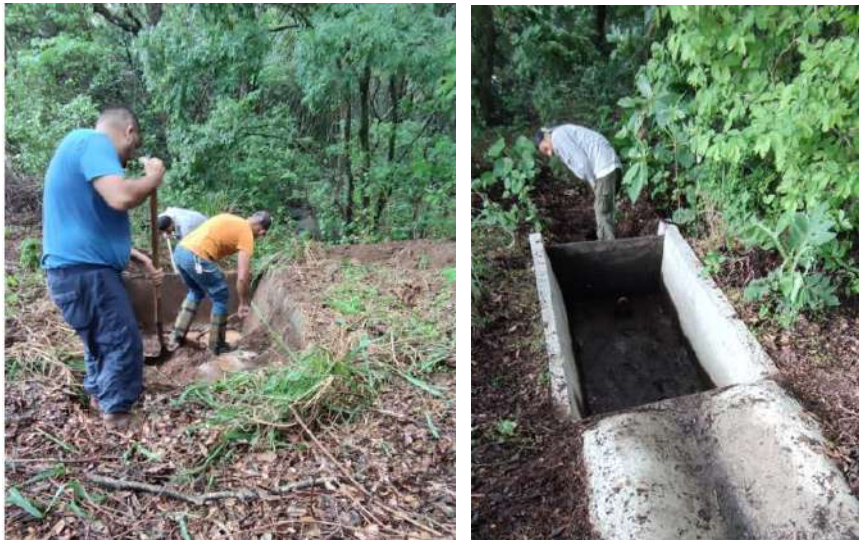
Figura 34. Limpieza de sedimentadores durante inspección de sistemas de evacuación pluvial. Mayo, 2022

En las inspecciones efectuadas en el primer periodo del 2022 se observó que algunos sedimentadores se encontraban colmatados producto de las fuertes lluvias y arrastre de sedimento, por lo tanto, se procedió a limpiarlos y dejarlos en buen estado para su correcto funcionamiento (Figura 34).

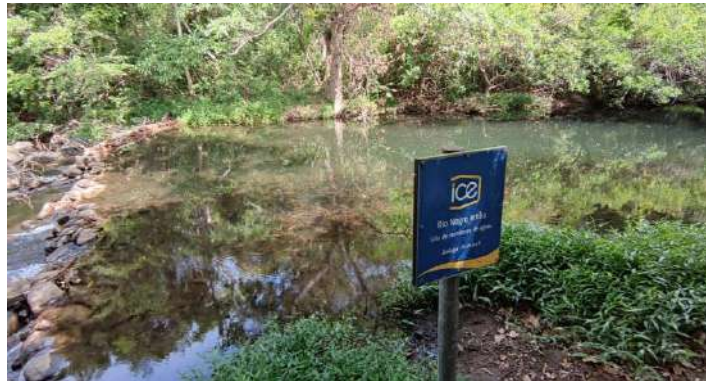
Figura 35. Sitio para el monitoreo de calidad de agua, río Negro arriba. Mayo 2022.

Nombre	Coordenada X	Coordenada Y	Altura (msnm)
Yugo arriba	354360	1190065	757
Yugo abajo (calle)	354051	1189587	743
Colorado arriba	352290	1190273	673
Colorado abajo	352217	1190096	655
Río Negro arriba	353013	1187934	555
Río Negro abajo	352946	1187847	549

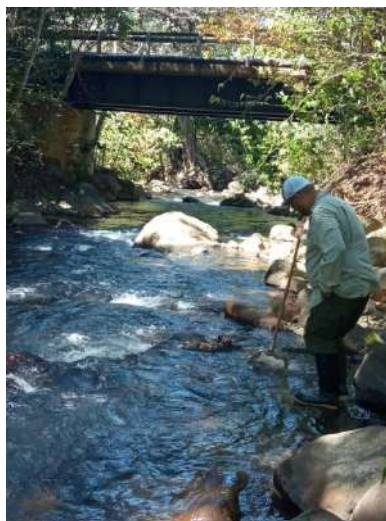
Figura 36. Técnica utilizada para el monitoreo de macroinvertebrados, febrero 2022.

Para la colecta de macroinvertebrados en cada punto de monitoreo se tomó un tramo donde aleatoriamente se muestrearon los diferentes micro hábitats presentes (sustratos rocosos, orillas con vegetación, sedimento fino) durante 20 minutos usando las redes D-Net con malla de 250 μm .

En la siguiente figura se observa el uso de la Red tipo D en una zona de rápidos, poca vegetación y rocas expuestas y piedras sumergidas.

Para que la muestra fuera representativa, se hace colecta manual con la ayuda de una pinza, en piedras y material vegetal sumergido, por un tiempo de 20 minutos en cada sitio. El material colectado fue depositado en recipientes plásticos rotulados, preservado con alcohol al 96% y llevado al Laboratorio para su posterior separación e identificación hasta el nivel taxonómico de familia o género con base en literatura concerniente (Roldán 1996, Merritt & Cummins 1996, Springer y Hanson). El material será depositado en la colección de Entomología Acuática del Museo de Zoología, Universidad de Costa Rica, tal como lo indica la ley.

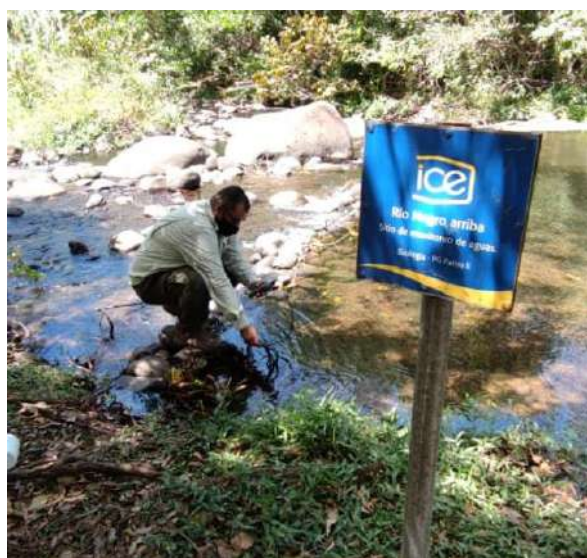
Figura 37. Medición de variables físico químicas de análisis de calidad de agua, feb 2022.

Como parte de las variables físico químicas de calidad de agua se realizaron mediciones directas del pH y temperatura. Las mediciones se realizan de manera trimestral y se ilustran en la siguiente figura (Figura 37).

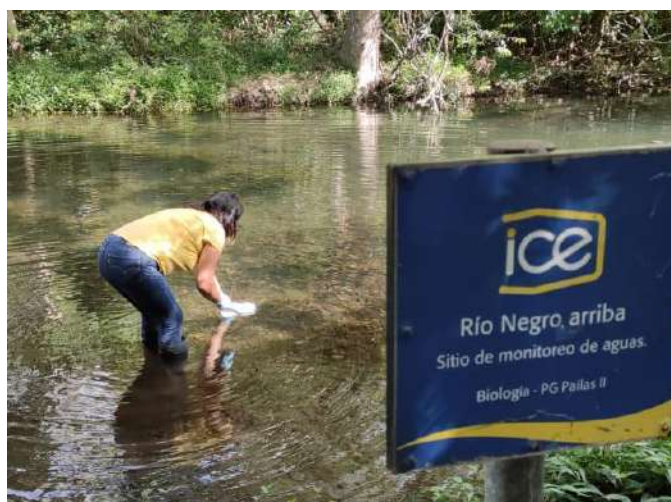
Figura 38. Recolecta de muestra de agua para análisis en laboratorio, mayo 2022

Las muestras de agua para análisis de DBO y Nitrógeno amoniacal son tomadas en el campo, refrigeradas y enviadas al laboratorio para su posterior análisis. A partir de los resultados de nitrógeno amoniacal, DBO y las mediciones de oxígeno disuelto, es posible aplicar el Índice Holandés de Valoración de Calidad Físico Química del agua para cuerpos de agua superficiales, tal y como lo solicita la legislación. Este índice permite trasladar información de concentraciones de las variables de mayor importancia en la valoración de la contaminación orgánica en la corriente de agua, como son la demanda bioquímica de oxígeno, el nitrógeno amoniacal y el oxígeno disuelto convertido en porcentaje de saturación de oxígeno por medio del oxígeno real en el sitio y el valor teórico dado por la temperatura y presión atmosférica, a un código de colores asignado a cada clase.

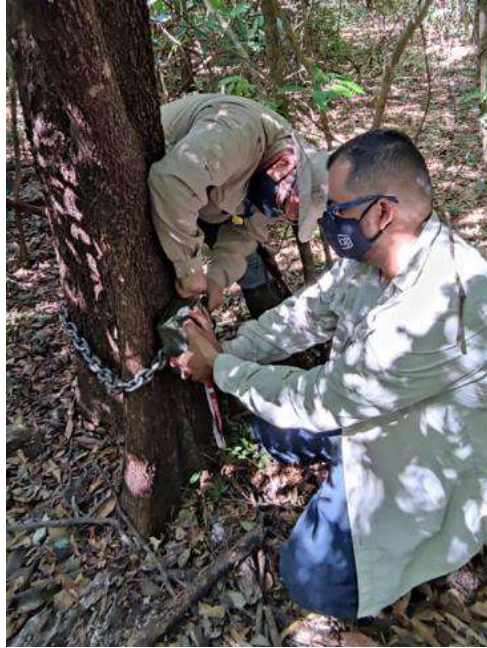
Figura 55. Colocación de cámaras trampa para monitoreo de mamíferos terrestres. Mar 2022.

Se colocan dos cámaras trampa marca Bushnell Trophy Cam de visión nocturna en cada transecto, cada una con tarjeta de memoria 32GB y ocho pares de baterías de Litio, estas se instalan en sitios donde se encuentren rastros de mamíferos (Figura 55).

Las cámaras se programaron para que trabajen las 24 horas del día durante 30 días consecutivos y para tomar una secuencia de dos fotos con intervalos de dos segundos a partir de la detección de movimiento. Cada una de las fotografías tiene la información de fecha y hora. Para la seguridad del equipo se construyó una caja de protección para cada cámara, la cual dispone de un candado anti cizalla y una cadena. Las cámaras se colocaron en árboles a una altura de 30 cm del suelo, sin embargo, la altura de instalación puede variar dependiendo del objetivo a capturar.

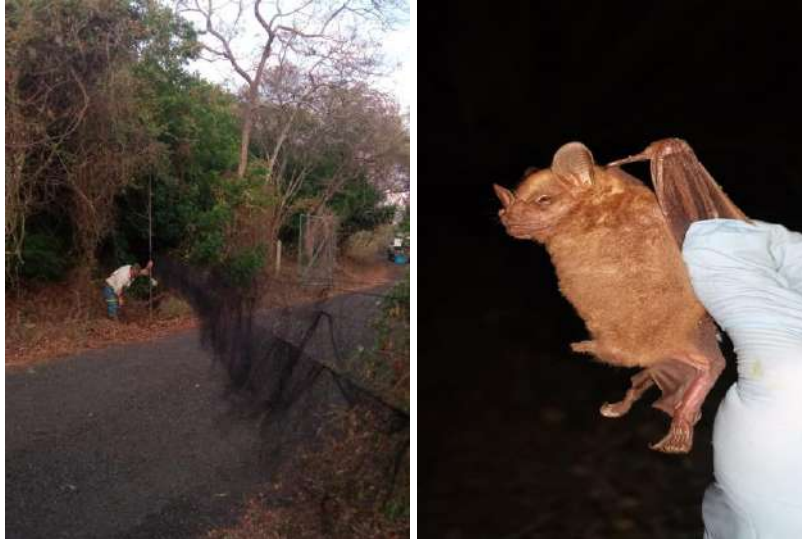
Figura 57. Instalación de redes de niebla y registro de murciélago Artibeo jamaiquino, Mar 2022.

La captura de murciélagos se realiza mediante redes de niebla, las cuales se colocan de manera sistemática, paralelas a fuentes de agua, transversal a los accesos, en áreas abiertas o parches de bosque. Las redes de niebla se colocan en los transectos de monitoreo, permanecen activas desde las 18:00 a las 20:00 horas, con una frecuencia de muestreo de una red por transecto. Durante la captura de murciélagos, se conoce que los mejores rendimientos se obtienen en condiciones de luz tenue y en ausencia de vientos, lluvias, neblina y otros fenómenos que delatan con mayor facilidad la presencia de las redes.

Cada individuo capturado por la red es retirado, colocado en bolsas de tela respirable y posteriormente identificado a nivel de especie, además, se registraron datos como: sexo, peso y medida del antebrazo y medida de la tibia para posteriormente ser liberado. Todos los individuos son marcados con esmalte para uñas para controlar las recapturas.

Durante el I Semestre se capturaron 72 individuos pertenecientes a ocho especies de dos familias, siendo *Artibeus jamaicensis* la especie que tuvo más capturas (N=31) (Figura 57).

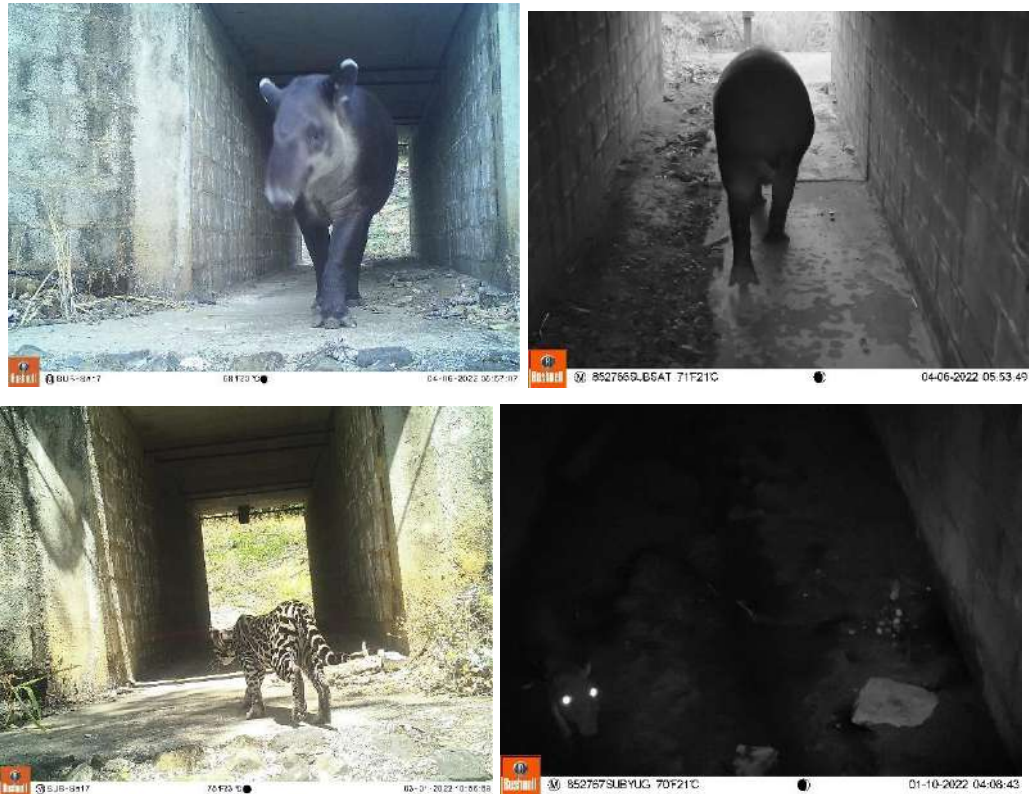
Figura 61. Evidencia de las cinco especies utilizando los pasos subterráneos. I Sem 2022.

En cuanto a las especies registradas, todas ellas son recurrentes, a continuación en la Figura 61 se incluye la evidencia del paso de danta, manigordo y tepezcuintle.

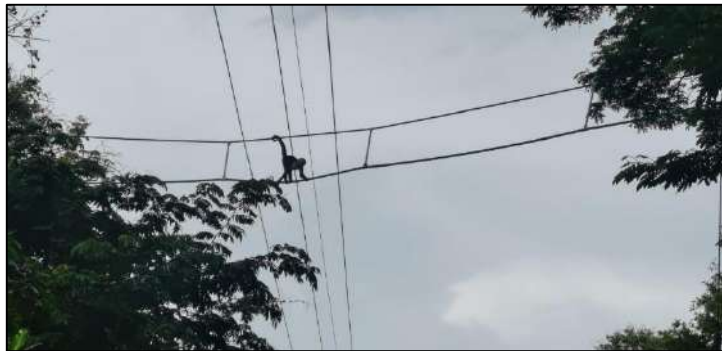
Figura 65. Monos utilizando puentes para fauna arborícola. Abril, 2022

Asimismo, se siguen registrando tropas utilizando los puentes aéreos diseñados para especies arborícolas (Figura 65).

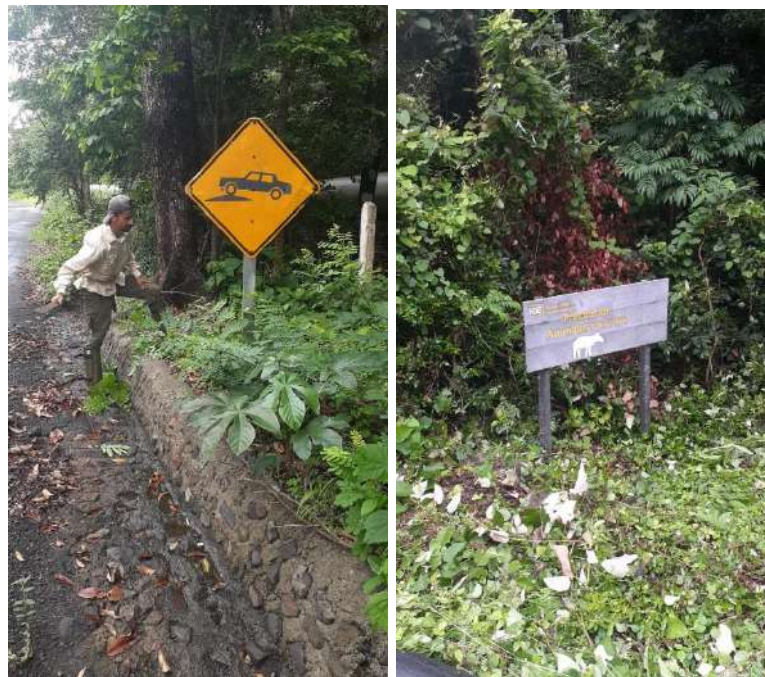
Figura 67. Mantenimiento de rótulos de reductores de velocidad y advertencia de fauna. I Semestre 2022.

- Mantenimiento de señalización vial y advertencia de fauna en la vía: Se procedió a remover la vegetación cercana a todos los rótulos instalados en el Campo Geotérmico y accesos para mejorar la visibilidad de las personas que transitan en los alrededores, por otra parte, se ha dado mantenimiento a los rótulos en carretera (Figura 67).

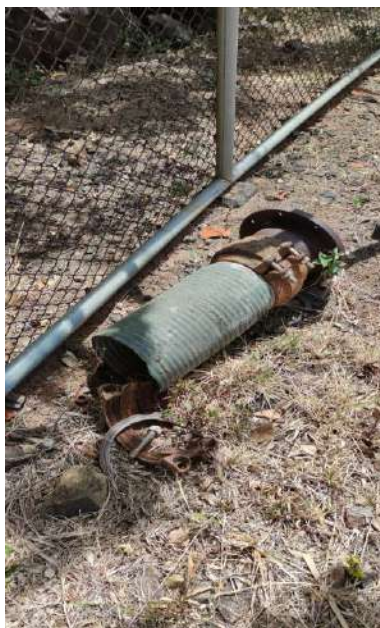
Figura 68. Residuos identificados durante las inspecciones de campo. I Semestre 2022.

- Notificación sobre la presencia de materiales de desecho en diferentes frentes de obra. Se ha gestionado satisfactoriamente la recolección.
