Informe de Responsabilidad Ambiental

Informe de Responsabilidad N° I-2021
Período del Informe: Marzo del 2021 – Julio del 2021

Proyecto Geotérmico Borinquen

Ubicación: Provincia: Guanacaste, Cantón: Liberia, Distrito: Cañas Dulces
N° de Expediente: D1-8715-2012-SETENA

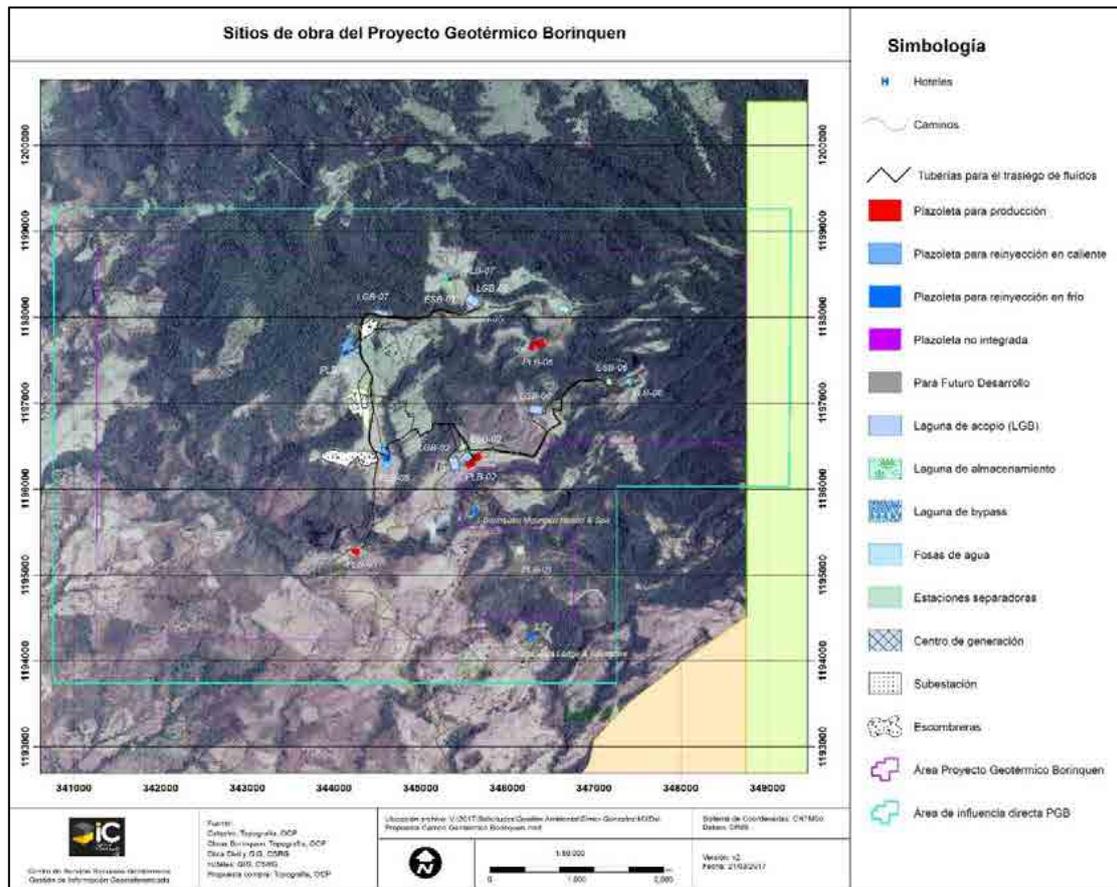
Figura 1. Plano base de la distribución del desarrollo del futuro campo geotérmico Borinquen. Informe técnico ambiental de modificación de obras del PG Borinquen, aprobado a partir de Resolución N° 2285-2016-SETENA.

(Figura 1 y Cuadro 1), con un trazado de tuberías de conducción (bifásicas – reinyección).

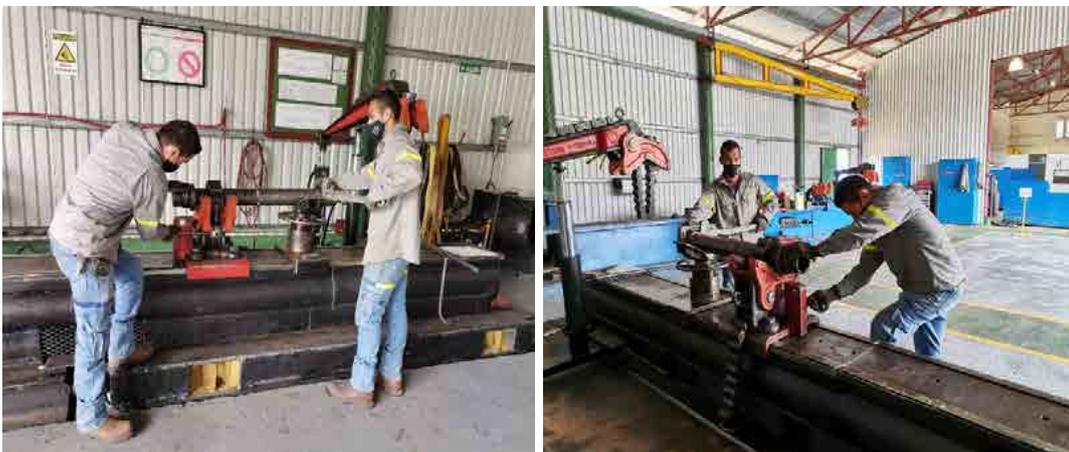
Figura 6. Taller de equipos de perforación.

La maquinaria de perforación y vehículos del C.S. Recursos Geotérmicos cuenta con un programa de mantenimiento preventivo y correctivo que permite la atención en talleres institucionales o contratados, que garantiza que las emisiones emitidas al ambiente sean las mínimas (Figura 6, Figura 7, Anexo 3 y Anexo 4).

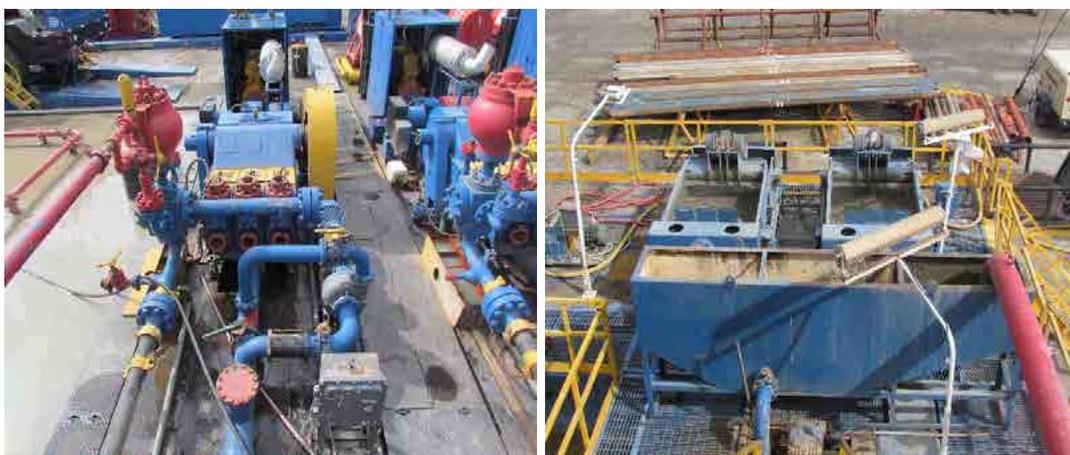
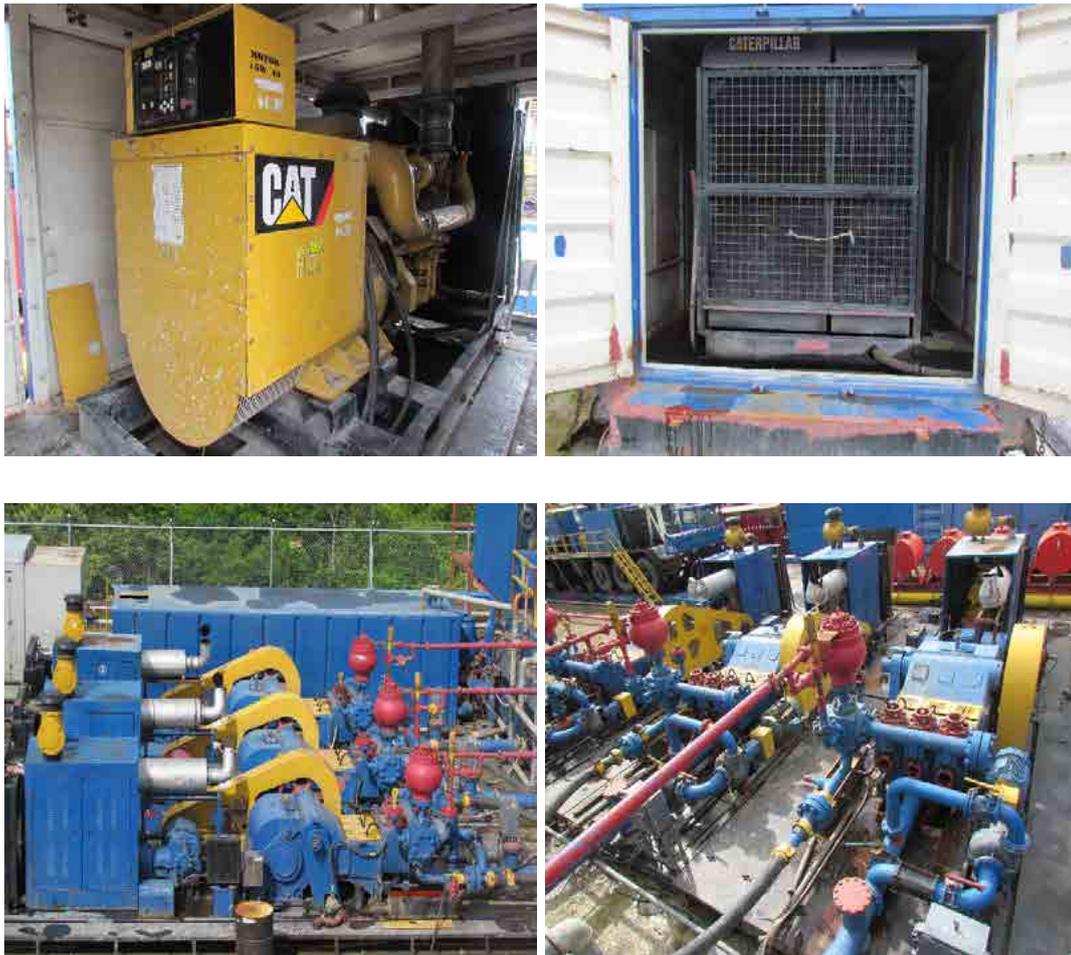
Figura 8. Panorámica de los equipos de perforación.

La maquinaria, equipo o vehículos que presenten fugas de aceites, combustibles, ruptura en los sistemas de escape y desperfectos en los sistemas catalizadores, son retirados de operación y se reparan en el taller institucional o en taller externo contratado. En la Figura 8 se muestra el equipo de perforación N°3 del ICE, Kpem en PGB-08.

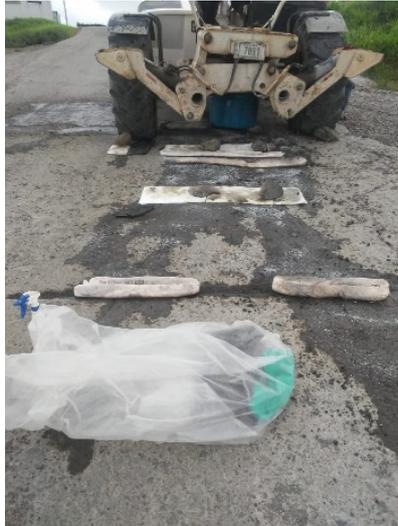
Figura 10. Detención de montacargas con fugas de aceite.

La maquinaria, equipo o vehículos que presenten fugas de aceite, combustible, ruptura en los sistemas de escape y desperfectos en los sistemas catalizadores, son retirados de operación y enviados a reparación, y no son reincorporados, hasta que se realice una reinspección del mismo. En la Figura 10 se muestra la detención de un montacargas con fugas de aceite.

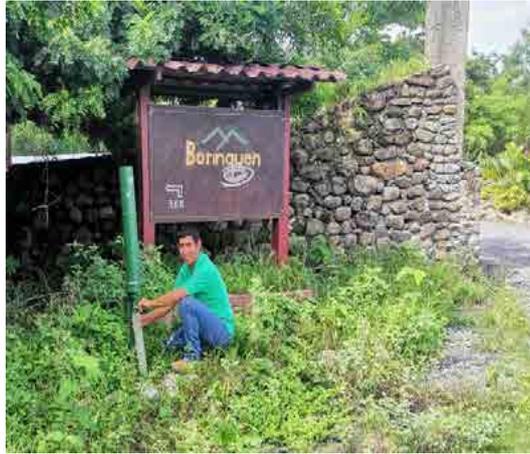
Figura 13. Muestreo de aguas de lluvia

Las estaciones para obtener el agua de lluvia se colocan entre el mes de mayo a diciembre, en la Figura 13 se ilustra personal del área socioambiental realizando muestreo de lluvias en estaciones fijas colocadas en diferentes puntos del PG Borinquen y en la Figura 14 se presentan los registros de laboratorio obtenidos del pH de las lluvias.

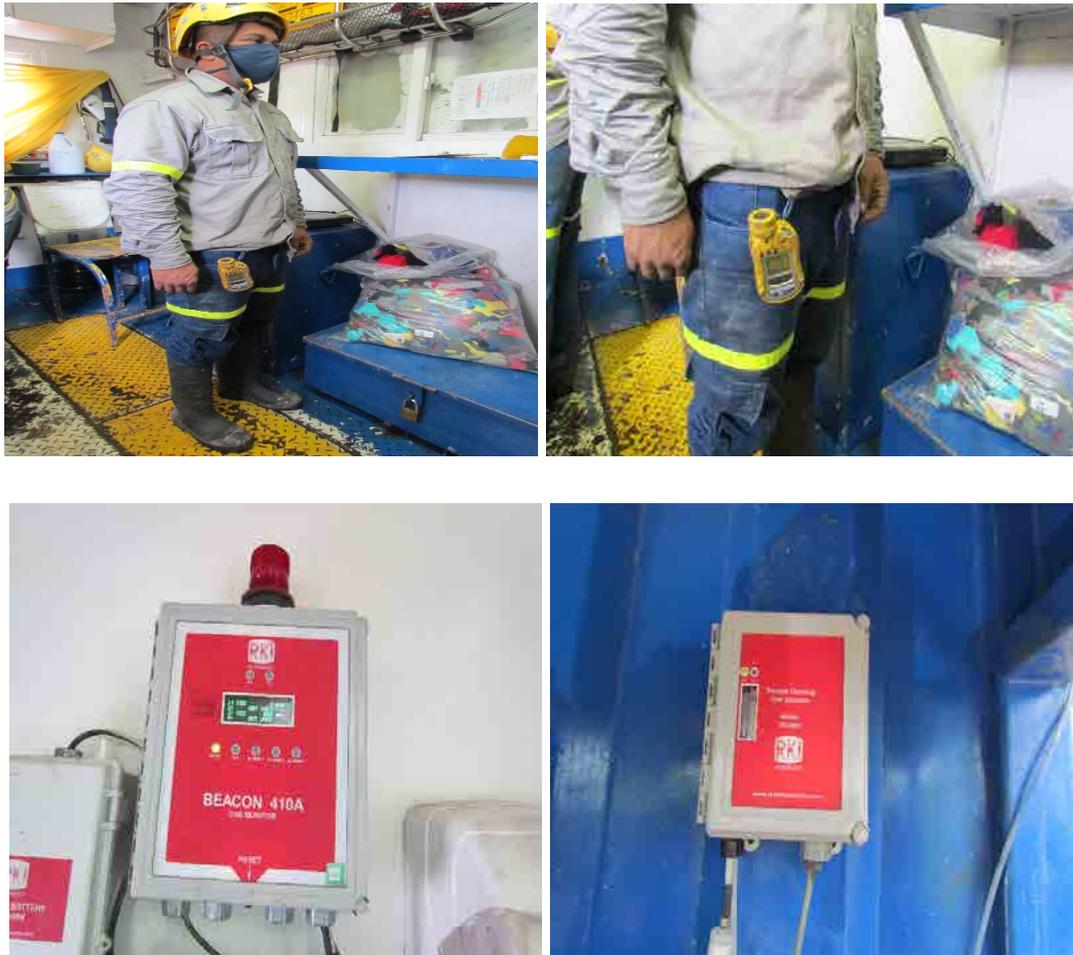
Figura 15. Detectores de gases utilizados en pruebas de producción y labores de perforación de pozos profundos.

En las máquinas perforadoras se cuenta con equipos fijos y portátiles para el monitoreo de CO₂ y H₂S (Figura 15). En caso de sobrepasar los límites de gases permisibles a la salud, los equipos activan alarmas audibles, complementariamente, se dispone de un protocolo para este tipo de emergencias y sistemas de respiración asistida (Figura 16), que permiten la continuidad y control del proceso en forma segura.

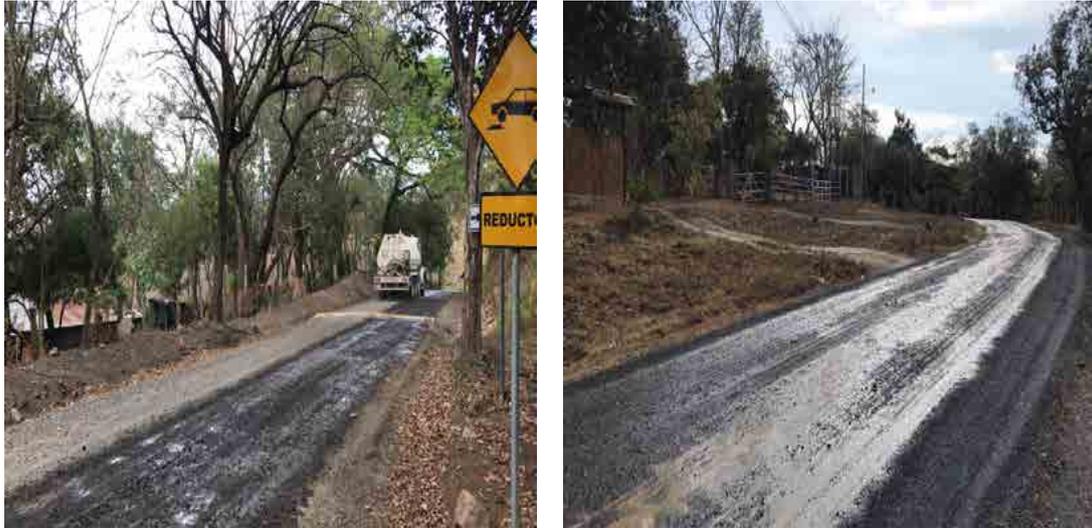
Para el traslado de equipos de perforación y/o ingreso de flujo constante de maquinaria se coordina la implementación de riego en las comunidades cuya capa de rodamiento se encuentre en lastre. Para el periodo se realizó el ingreso de maquinaria asociada a actividades constructivas del Proyecto, la Figura 19 muestra el detalle.

Figura 19. Implementación de riego en comunidades, julio, 2021.

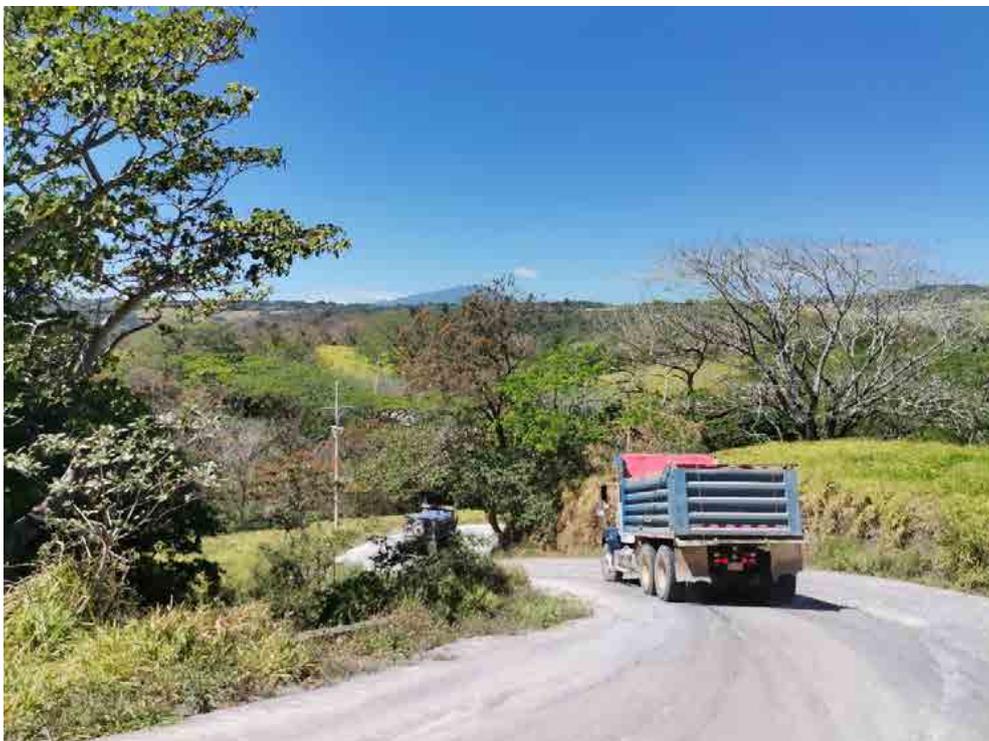
Figura 22. Uso de lona de vagonetas tándem para el traslado de agregados para evitar generar partículas de polvo.

Cabe destacar que, para reducir la generación de partículas de polvo por el traslado de agregados, las vagonetas tipo tándem utilizan lona o mantedado para cubrir la carga mientras pasan por las comunidades de influencia. (Figura 22)

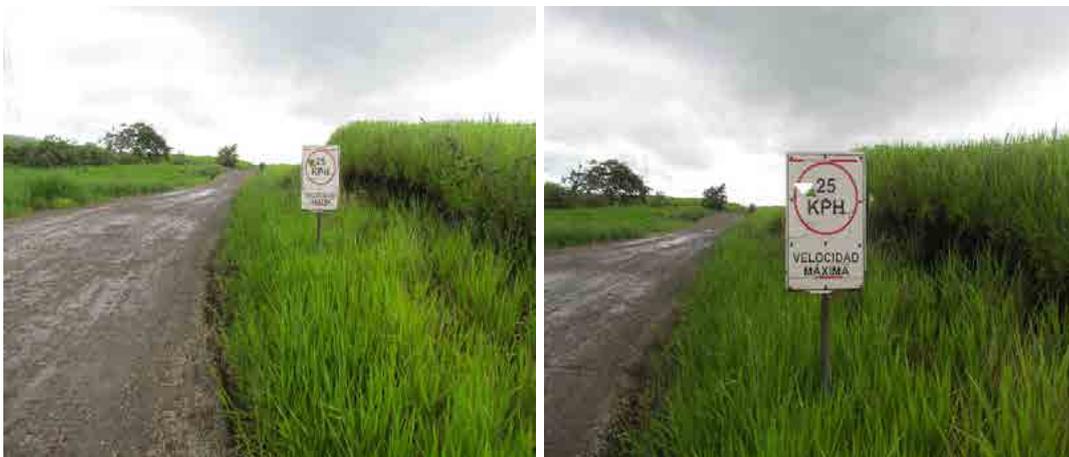
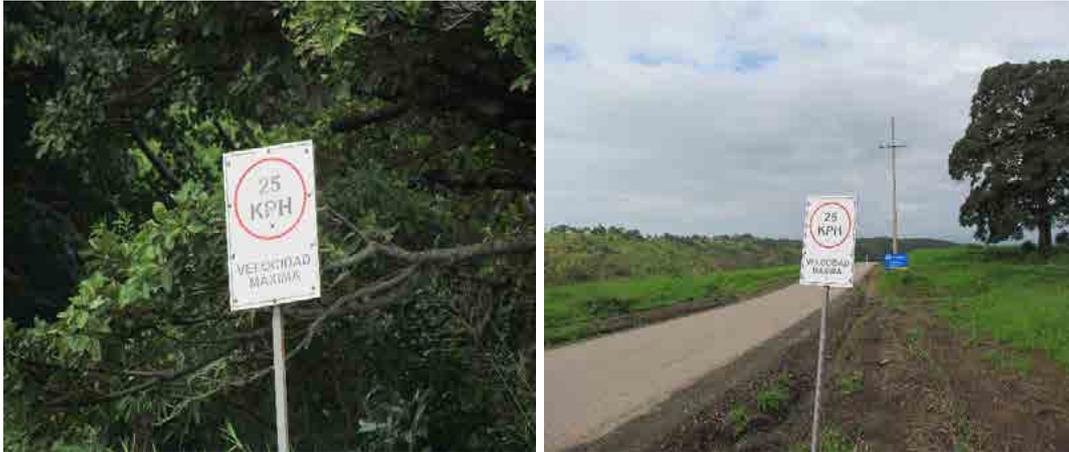
Figura 23. Rotulación con límites de velocidad en el AP.

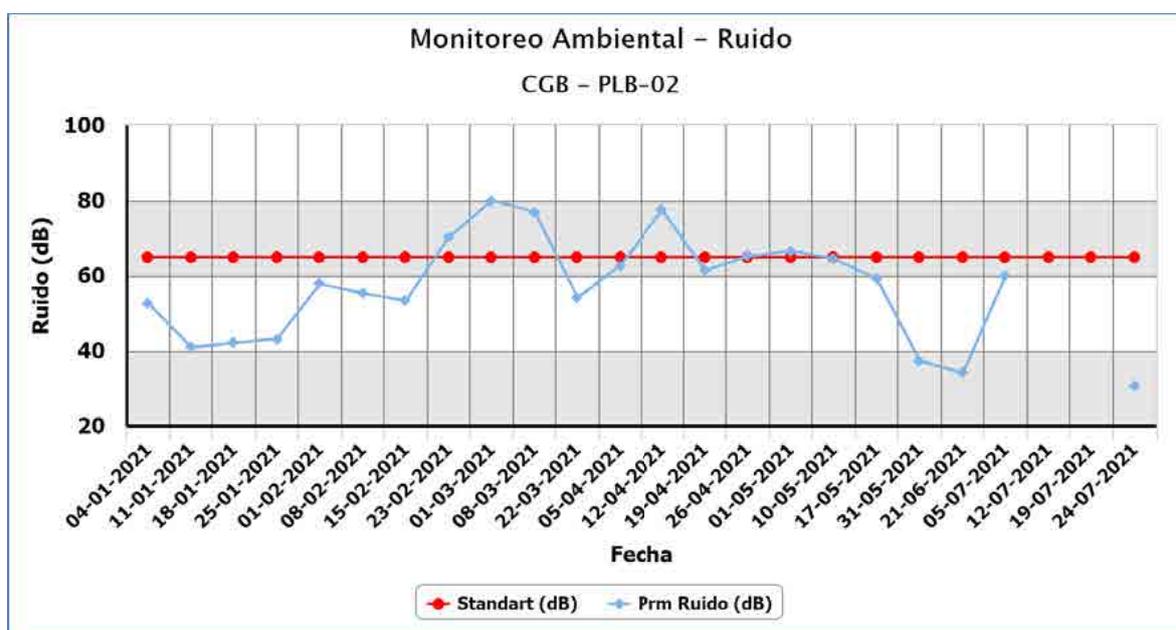
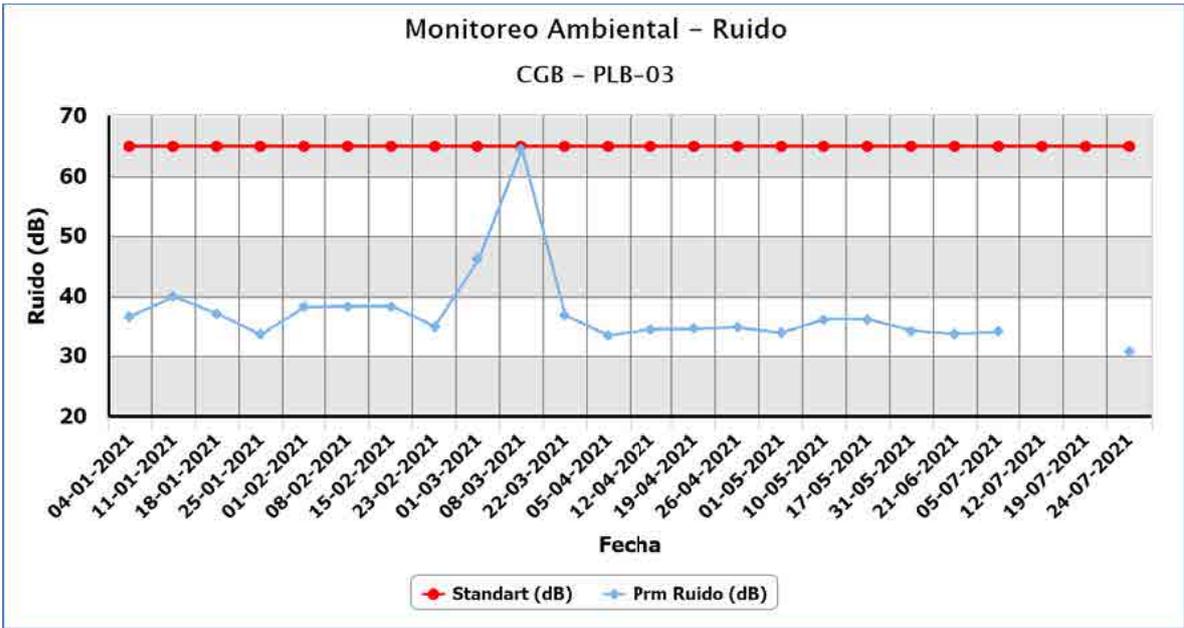
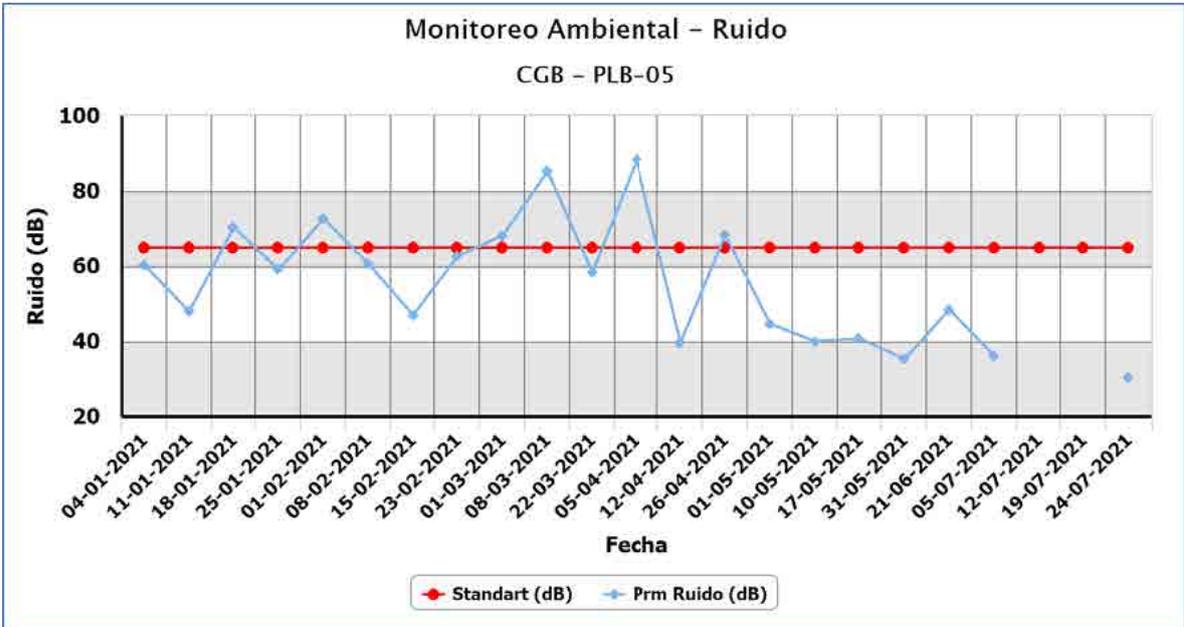
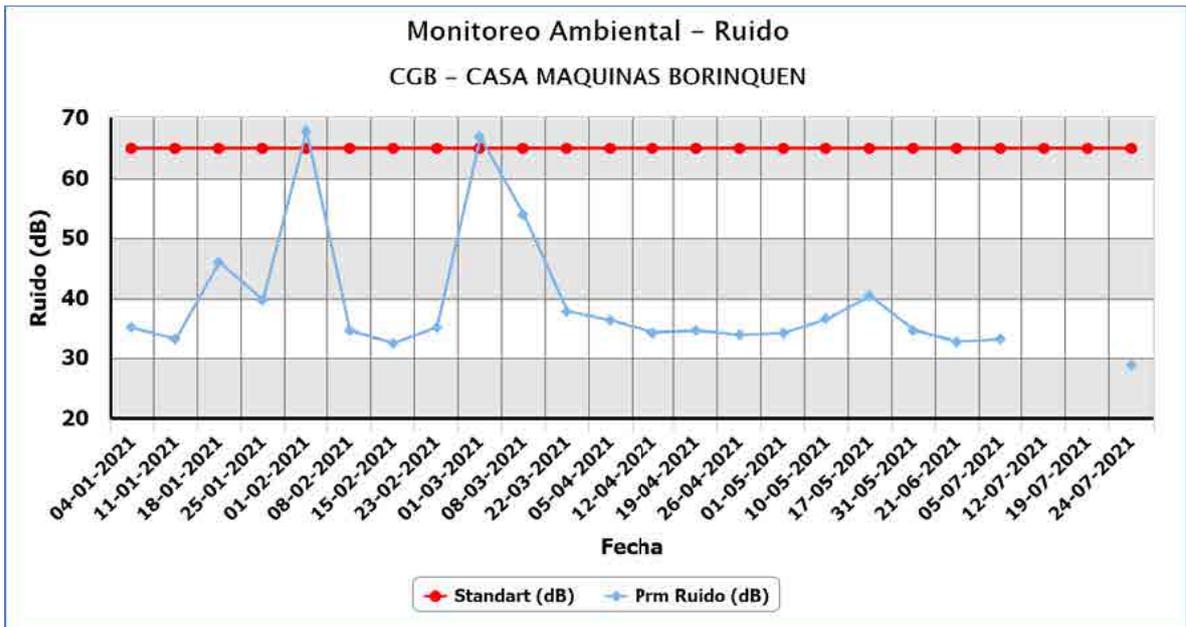
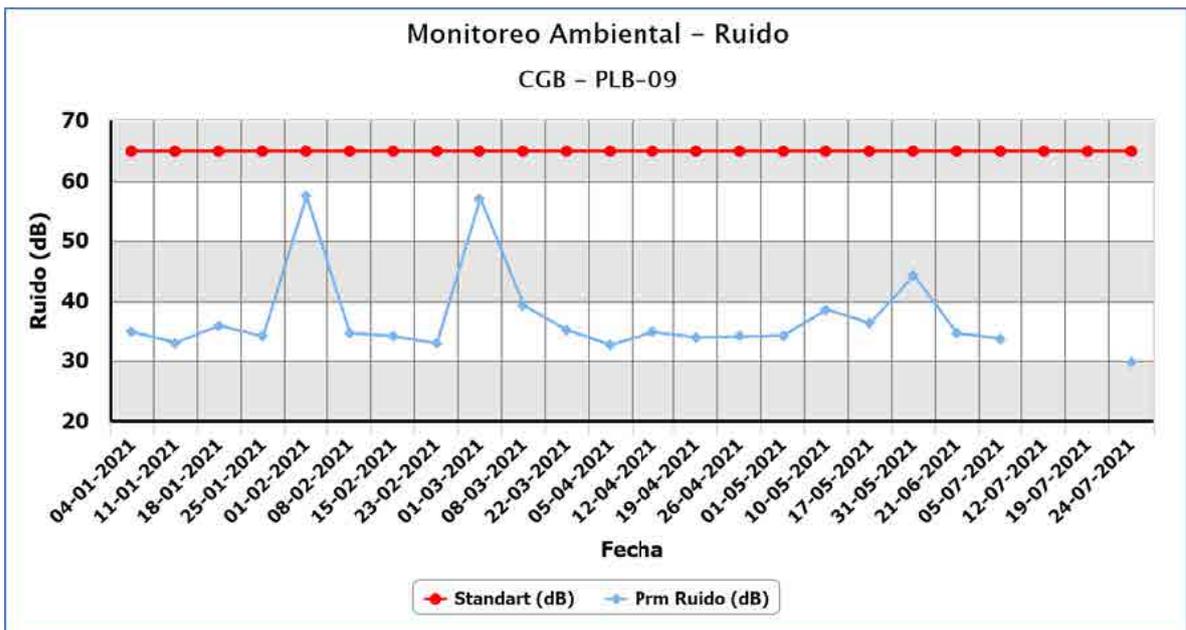
Figura 25. Registros de ruido en el AP.

- 01/02/2020: Ruido alterado por actividad de perforación en la plazoleta.
- 01/03/2021: Ruido alterado por velocidad del viento de 38.6 km/h y prueba en PGB-42.
- 08/03/2021: Ruido alterado por velocidad del viento de 44 ,7 km/h
- 12/04/2021: Ruido alterado por equipo de perforación
- 26/04/2021: Ruido alterado por equipo de perforación
- 01/05/2021: Ruido alterado por equipo de perforación

- 18/01/2021: Ruido alterado por velocidad del viento de 31 km/h
- 01/02/2021: Ruido alterado por velocidad del viento de 42,4 km/h
- 01/03/2021: Ruido alterado por velocidad del viento de 40,4 km/h
- 08/03/2021: Ruido alterado por velocidad del viento de 48,5 km/h
- 05/04/2021: Ruido alterado por velocidad del viento de 41,5 km/h
- 26/04/2021: Ruido alterado por velocidad del viento de 26,8 km/h

01/03/2021: Ruido alterado por velocidad del viento de 33,7 km/h

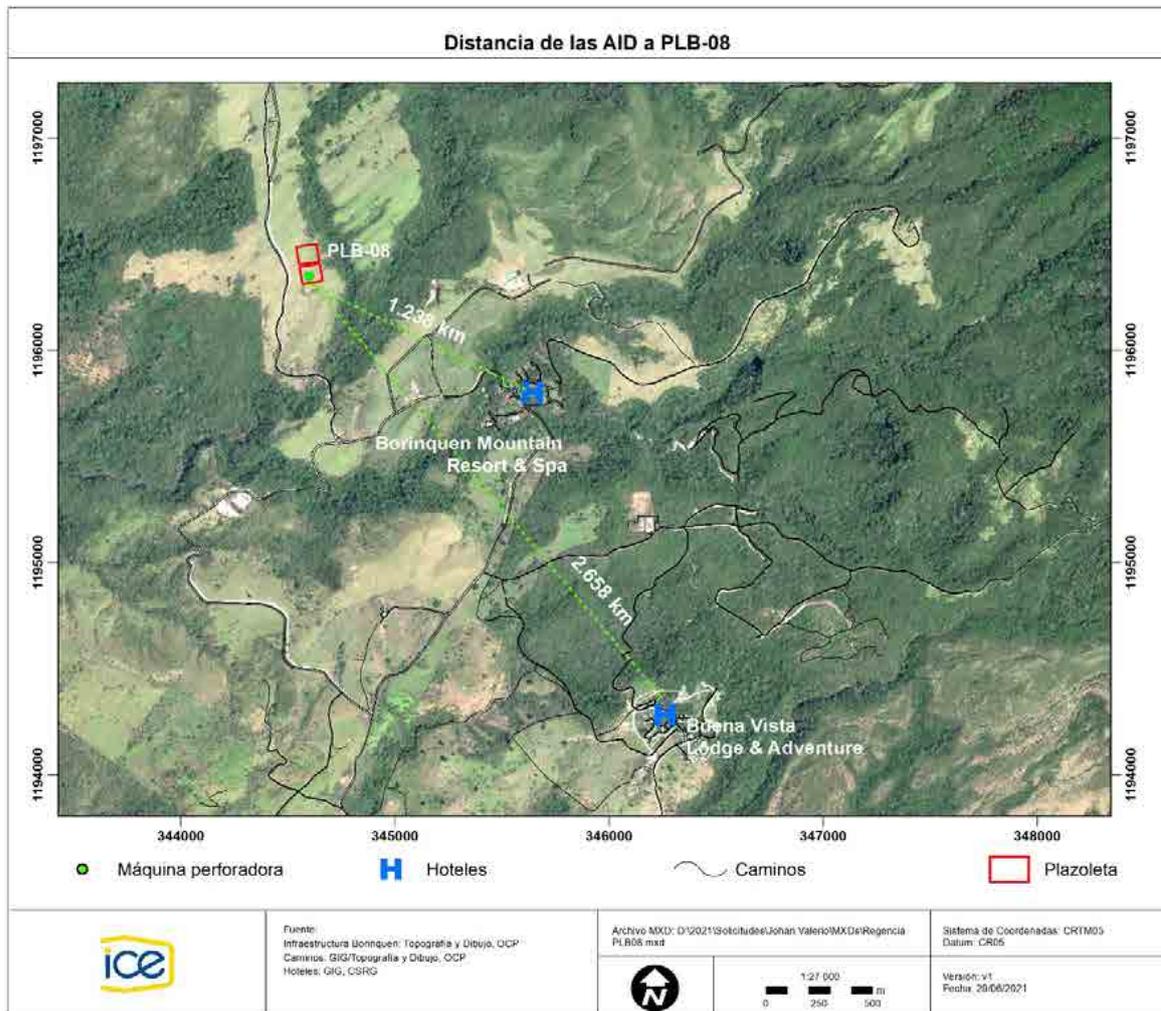
Figura 26. Distancia entre área de perforación y áreas de influencia directa más cercanas.

Hacienda Borinquen, el cual, se ubica a una distancia de 1,2 km de PLB-08 y Hotel Buena Vista a 2,6 km (Figura 26).

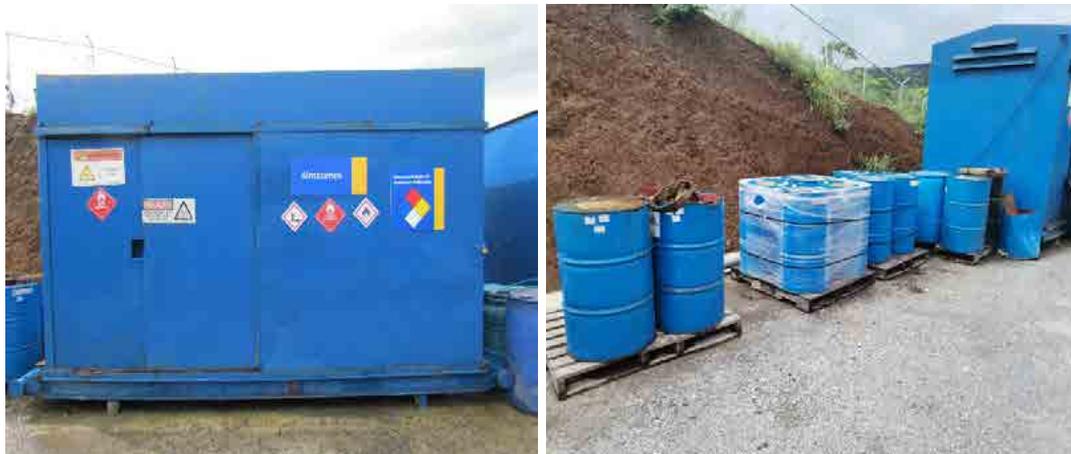
El almacenamiento de combustibles o lubricantes en los sitios de trabajo cuenta con diques de contención y trampas que garantizan que cualquier derrame será manejado de manera adecuada, además, se cuenta con rotulación según Sistema Globalmente Armonizado y fichas de datos de seguridad de los productos almacenados (Figura 27).

Figura 27: Áreas de almacenamientos de sustancias químicas peligrosas

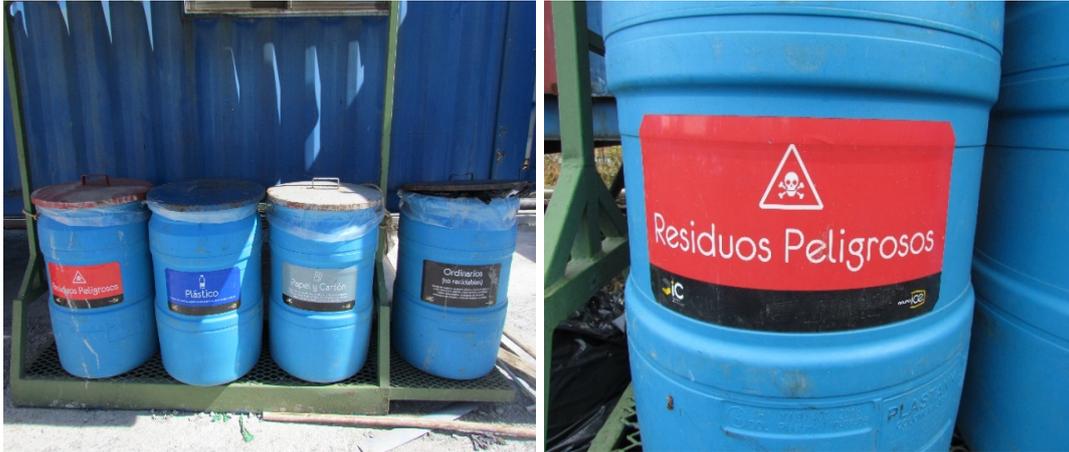
Se utilizan toallas absorbentes hidrofóbicas para el control de derrames y para los sistemas de trampas para aguas oleaginosas según se muestra en la Figura 28. Todos los residuos en general se clasifican en los sitios de obra y se envían en recipientes adecuados al centro de Acopio de Gestión Ambiental para realizar su debida gestión.

Figura 28: Áreas utilizadas para almacenamiento temporal de residuos peligrosos.

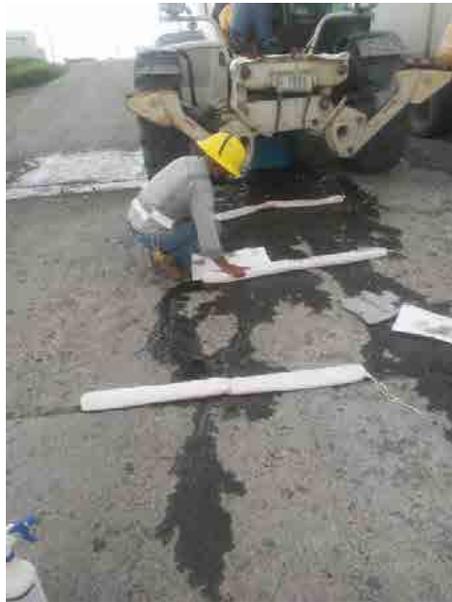
Figura 30. Atención derrames de hidrocarburos.

Durante el periodo se reportaron dos derrames de hidrocarburos originados por fallas mecánicas de la maquinaria tanto ICE como alquilada, que se encuentran realizando diferentes labores en el proyecto. Dichos derrames fueron atendidos adecuadamente por el personal designado para estas labores, utilizando el kit de contención de derrames habilitado en el sitio (Figura 30).

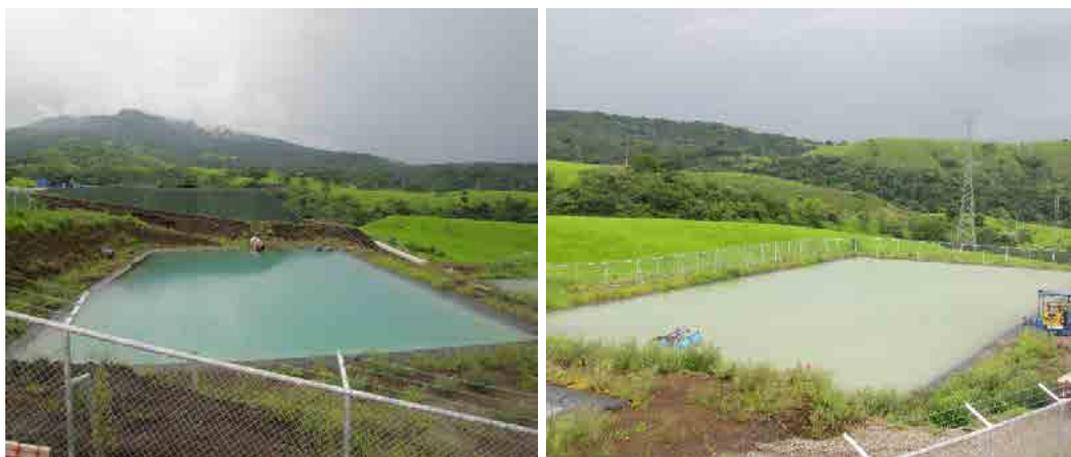
Figura 31. Lagunas impermeabilizadas en PLB-08

Todas las aguas provenientes de la perforación de pozos son enviadas a lagunas de sedimentación, las cuales, cuentan con sistemas que permiten su impermeabilización (Figura 31).

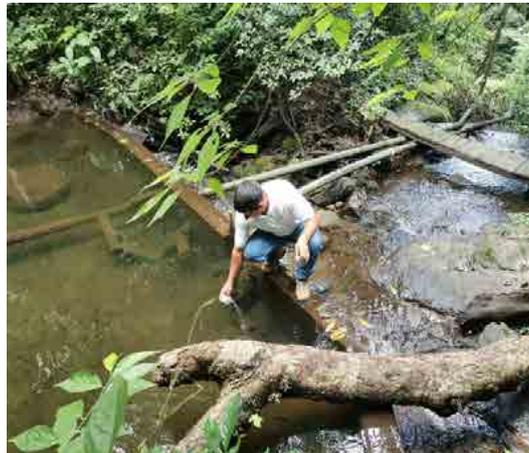
Figura 32. Muestreo de aguas superficiales

Dentro del área del campo geotérmico se debe establecer un programa para el monitoreo de las aguas superficiales, esta medida se recomienda realizar al menos en los primeros cinco años de la etapa operación, sin embargo, desde la etapa de exploración se realizan monitoreos como información de línea base, además, como control ambiental ante posibles fugas en lagunas posterior a pruebas de pozos.

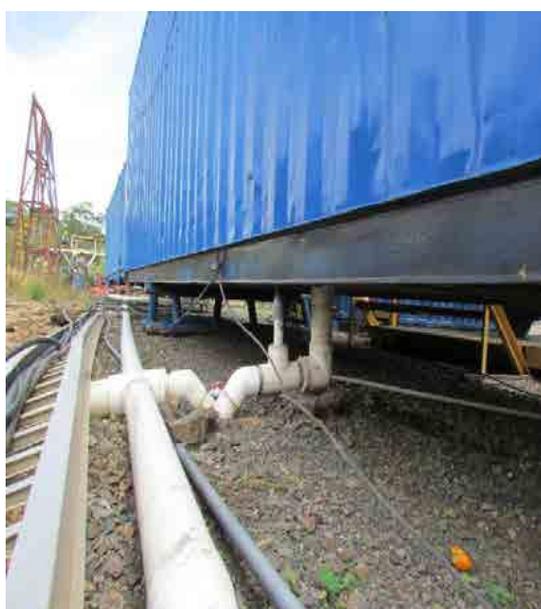
Las aguas residuales de servicios sanitarios son enviados a tanques sépticos (Figura 34).

Figura 34. Manejo de aguas ordinarias en sitios de perforación.

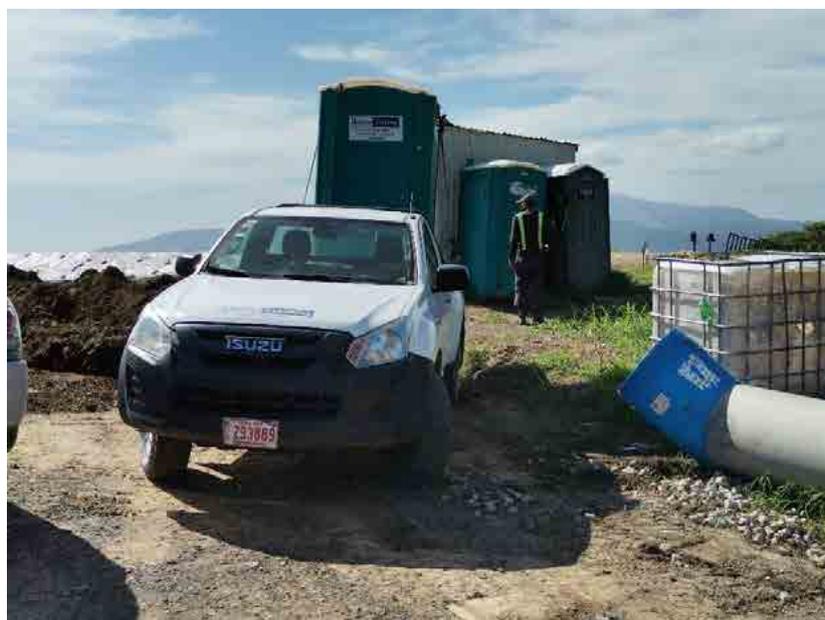
Las aguas residuales de las instalaciones provisionales del CS CON, son dirigidas en algunos sitios hacia tanque sépticos, donde previamente se realizaron pruebas de infiltración, para su habilitación y en otros sitios se colocaron casetas sanitarias contratadas las cuales eran limpiadas una vez a la semana por el proveedor (Figura 35). Lo anterior buscando causar el menor impacto posible en el tema de generación de aguas residuales de tipo ordinarias.

Figura 35. Proveedor realizando limpieza de casetas sanitarias.

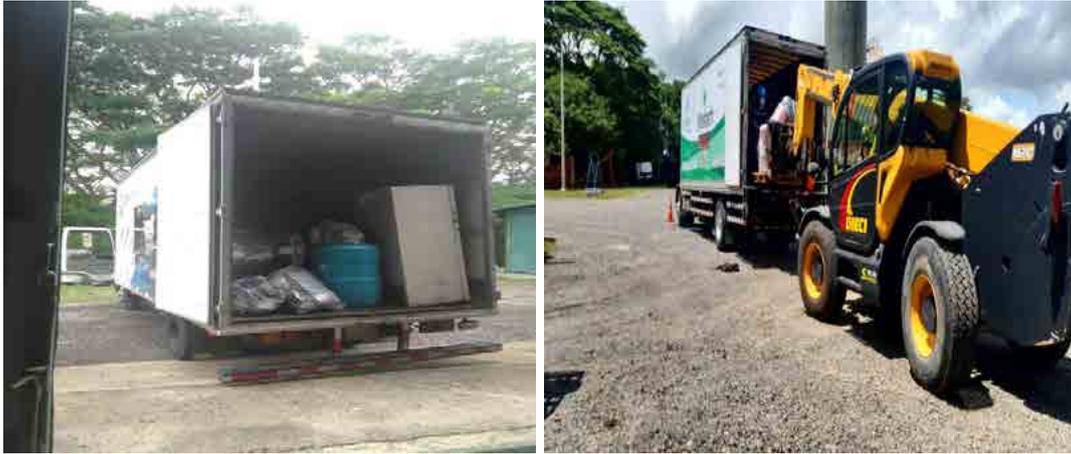
En la Figura 36 se detallan evidencias fotográficas de despachos de residuos realizados en este periodo.

Figura 36. Manejo de residuos en Centro de Acopio del CSRG.

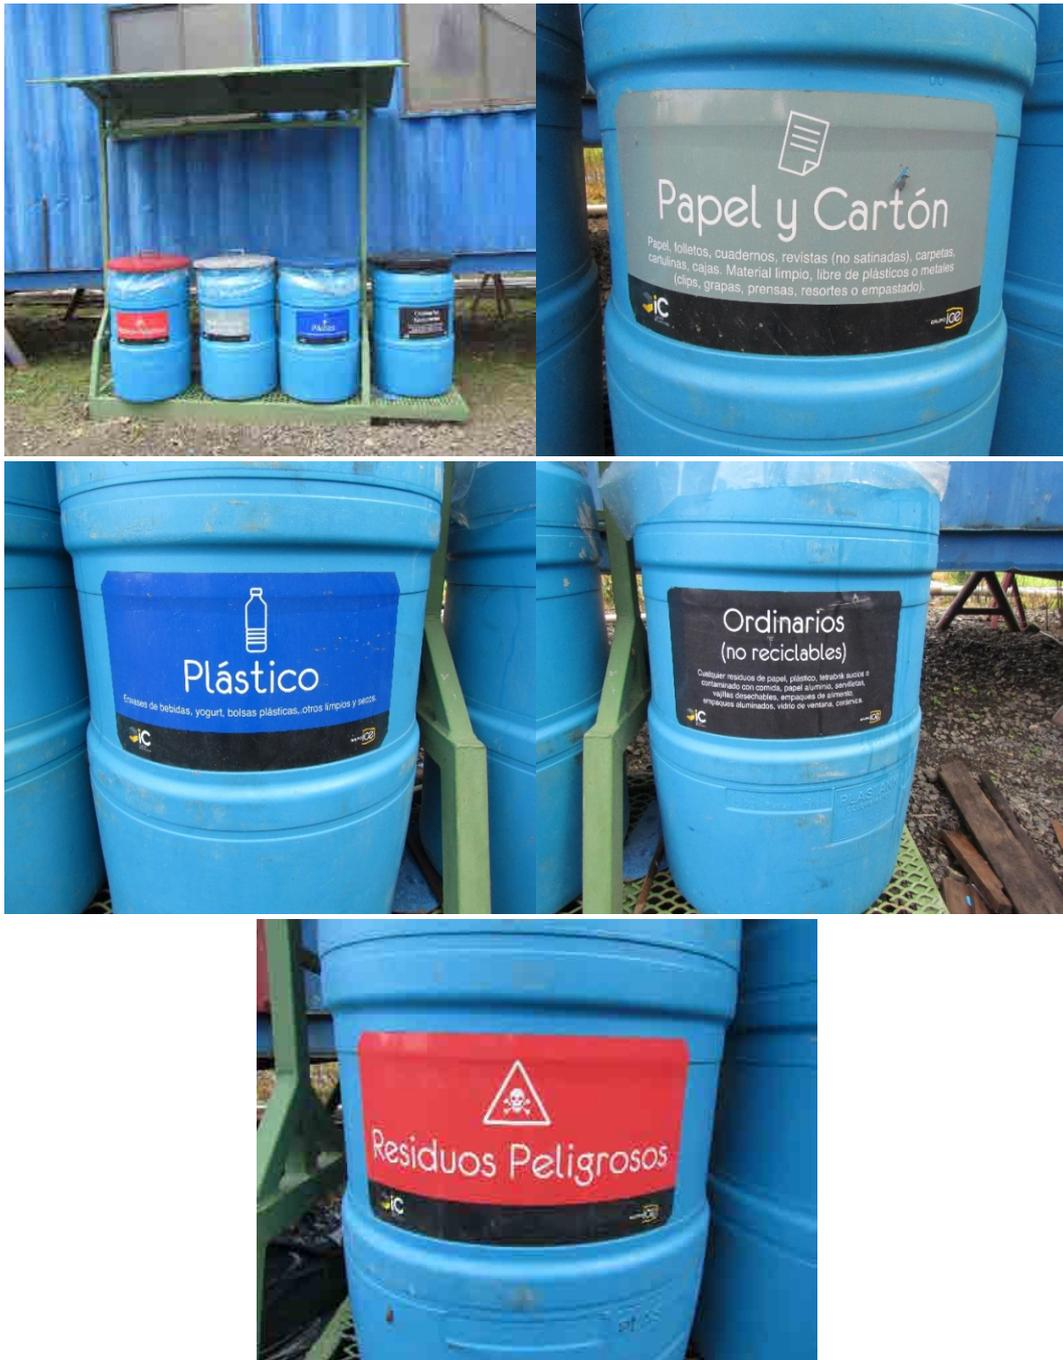
Los residuos generados por los grupos operativos son clasificados y almacenados de manera temporal en estaciones verdes o puntos de reciclaje como los ilustrados en la Figura 37, luego se envían al Centro de Acopio para su clasificación, pesaje y almacenamiento temporal antes de disponerlos para reutilizar, reciclar, valorizar o aprovechamiento energético.

Figura 37. Puntos de acopio temporal de residuos.

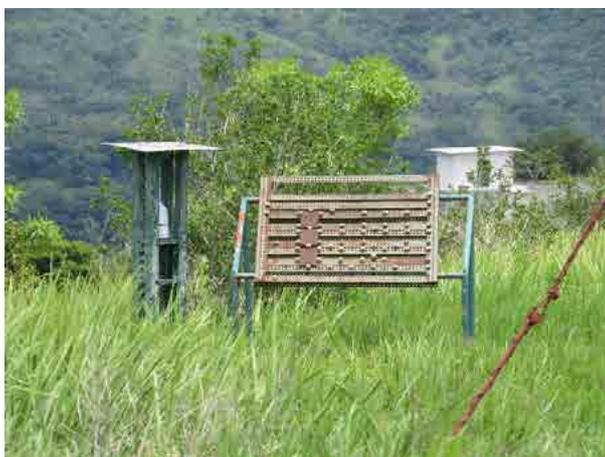
Figura 38. Estación de monitoreo de corrosión en PLB-05.

Para dicho estudio, se instalaron dos estaciones; la primera se encuentra ubicada en Plataforma 5 (PGB-05) y la segunda en las cercanías de la Plataforma 2 (PGB-02), ambas cuentan con recolectores de contaminantes y exposición de placas de acero al carbono (instaladas en el segundo semestre del año 2018); además, se dispone de estaciones meteorológicas, al lado de cada estación de corrosión atmosférica para obtener los datos que se requieran

(Figura 38). El objetivo de dicho estudio es establecer la clasificación a la que pertenece dicha atmosfera desde el punto de vista de corrosión. El estudio se inició en el mes de mayo del 2012.

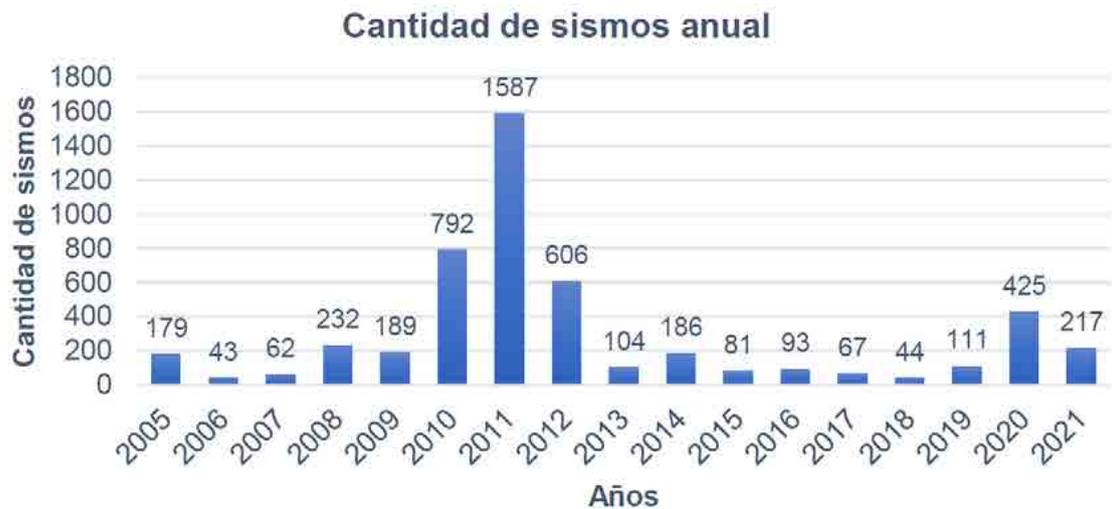
La Figura 43 muestra un resumen de la sismicidad anual localizada para el periodo de 2005 - 2021 (hasta el 18 de julio del 2021). El análisis de la sismicidad en este estudio se hace tomando en cuenta tres fuentes de microsismicidad: a) tectónica, b) sismicidad antrópica y, c) actividad volcánica del Rincón de la Vieja.

Figura 43. Gráfico de la cantidad de sismos anual desde el 2005 al 18 de julio del 2021. En el 2020 hay un incremento de sismicidad comparado con los últimos 7 años y 2021, también está mostrando un comportamiento al aumento de sismos.

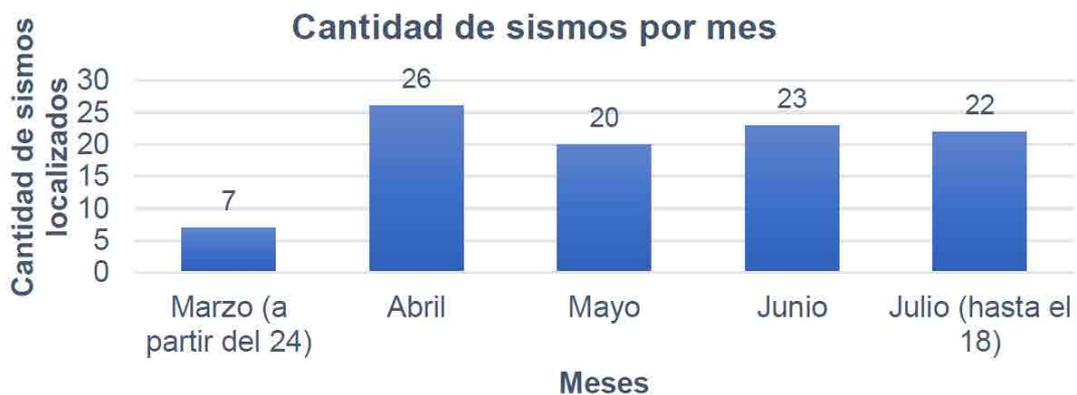
En el periodo de análisis se localizaron 98 sismos dentro del área de estudio (alrededores de Las Pailas, Borinquen, Quebrada Grande y el cráter Activo del volcán Rincón de la Vieja); esta distribución se muestra en las figuras Figura 44, **¡Error! No se encuentra el origen de la referencia.** y Figura 46. Se resaltan las siguientes características de los sismos localizados:

1. Hay 33 eventos localizados en los alrededores del proyecto geotérmico Borinquen y de las plantas geotérmicas Las Pailas I y II (6 Borinquen con radio de 3 km alrededor y 27 Las Pailas con un radio de 4 km, incluyendo el campo).
2. Hay 2 sismos cercanos a Quebrada grande de Liberia.
3. Continúa la actividad al sur de Pailas, probablemente provocada por fallas con rumbo NE.

Figura 44. Gráfico de la distribución de la sismicidad por mes del 24 de marzo al 18 de julio del 2021.

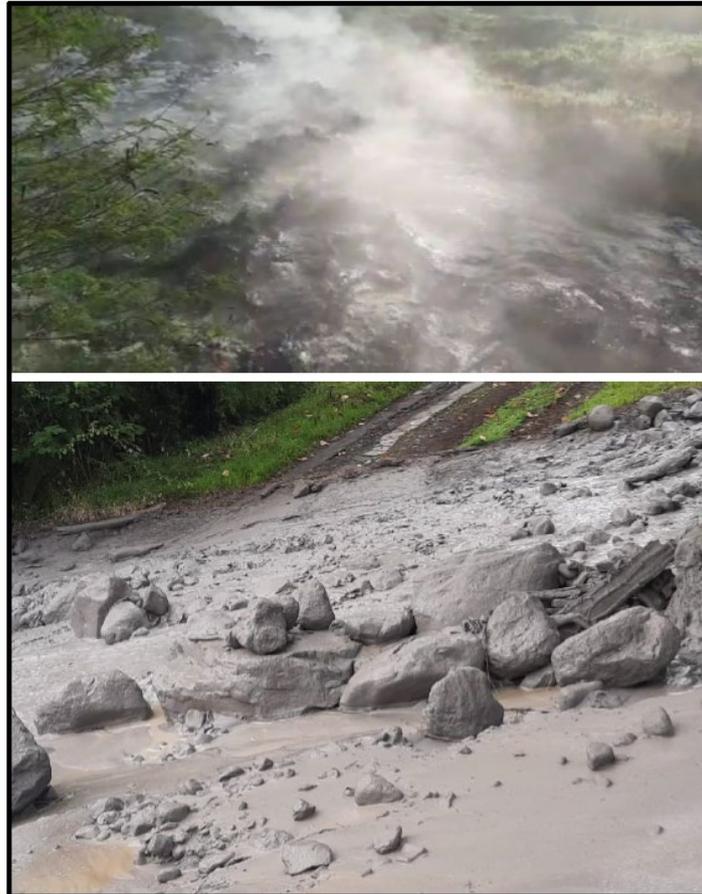
Con base en el registro sísmico obtenido en la estación ubicada en Buenos Aires de Upala, se estimada que el flujo caliente (lahares), llegaron al puente sobre el río Pénjamo 20 minutos después de iniciar la erupción, con el pico máximo de caudal a los 38 minutos, y en total, el lahar tuvo una duración total de 50 minutos aproximadamente. La Figura 51 es una toma del lahar pasando por el puente del río Pénjamo y por el vado de la quebrada Azufrada.

Figura 51. Paso de los flujos de lodo caliente y rocas (lahares), pasando por el puente del río Pénjamo (foto superior) y el vado de la quebrada Azufrada (foto inferior). Fotos de autores desconocidos.

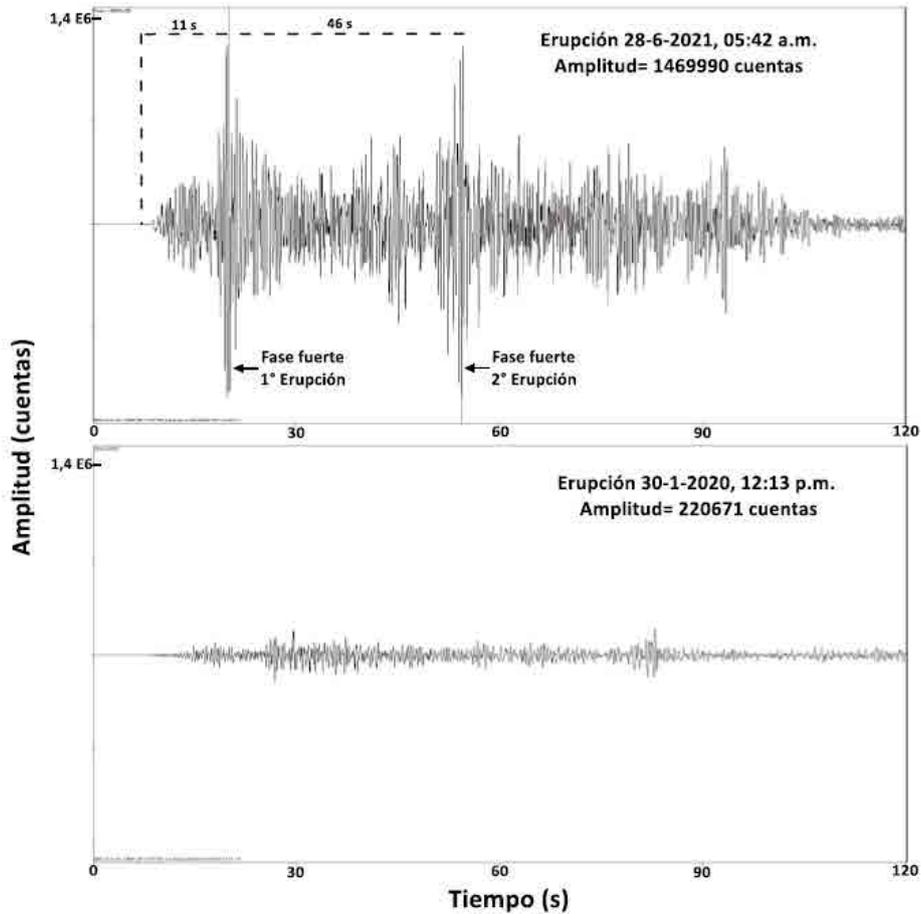
Figura 52. Sismogramas de las erupciones del 30-1-2020 y el 28-6-2021 registradas en la estación sismológica VORI ubicada a 1,7 km del cráter activo, puestos a la misma escala. La erupción del 21-6-2021, fue 6,7 veces más energética.

Si se compara el registro de la erupción registrada en estación sismológica VORI, con la ocurrida el 30 de enero del 2020, registrada en la misma estación, se puede observar que está última fue 6,7 veces más grande. En la Figura 52 se observa la amplitud de la señal sísmica a la misma escala para ambas erupciones.

También se puede apreciar en el sismograma de la reciente erupción, dos picos de mayor amplitud, que se asocian con la fase fuerte de dos diferentes erupciones. La segunda erupción se inició entre los 40 y 46 segundos después del inicio de primera erupción (Figura 52 y Figura 53).

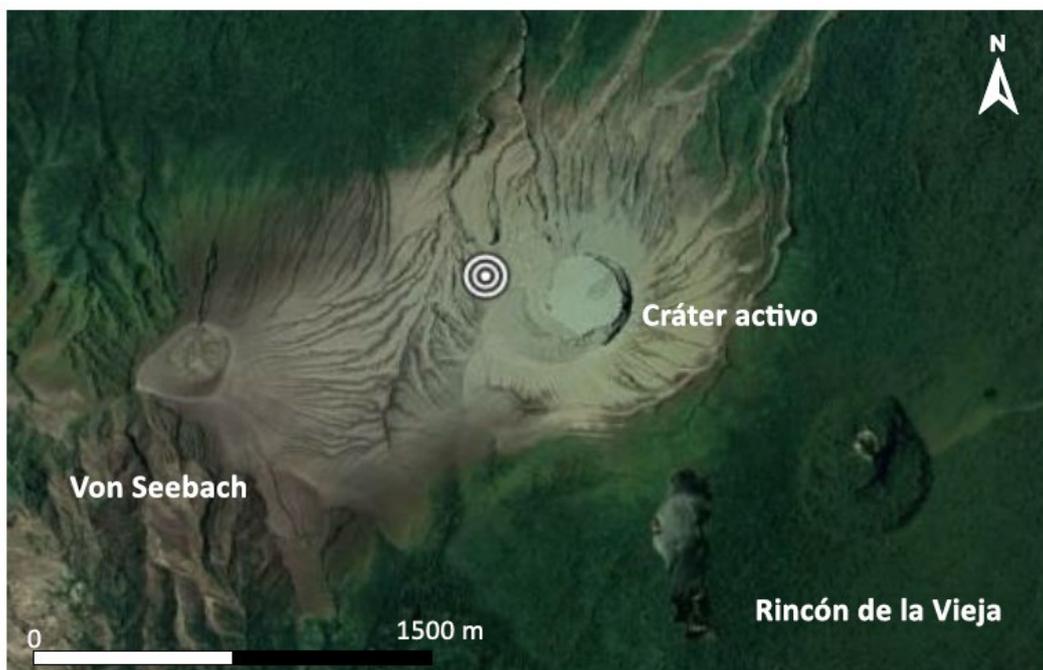
Figura 54. Ubicación del epicentro de la fuente de la erupción del 28-6-2021 (profundidad 2km).

La magnitud momento (M_w) estimada para esta erupción fue similar a la que genera un sismo de M_w 4,2. La ubicación preliminar de la fuente se ubica a 2 km de profundidad y se ubica ligeramente al oeste cráter activo (Figura 54).
