Informe de Responsabilidad Ambiental

Informe de Responsabilidad N° I-2021
Período del Informe: Marzo del 2021 – Julio del 2021

Proyecto Geotérmico Borinquen

Ubicación: Provincia: Guanacaste, Cantón: Liberia, Distrito: Cañas Dulces
N° de Expediente: D1-8715-2012-SETENA

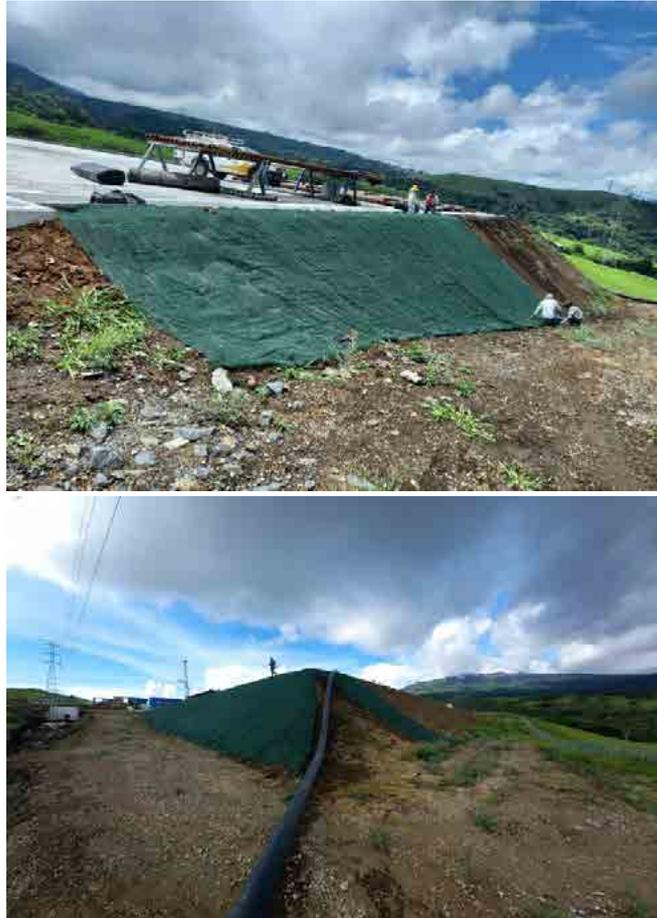
Durante el presente periodo de informe se trabajó en la colocación de geomanto en los taludes de la plazoleta PLB-08 (Figura 57). Se está utilizando geomanto tipo malla tejida, marca Landlok Modelo Landlok 450 TRM, el cual es fijado a la superficie del talud mediante la colocación de pines metálicos (trozos de varillas metálicas reutilizadas).

Figura 57. Colocación de geomanto en la plazoleta PLB-08.

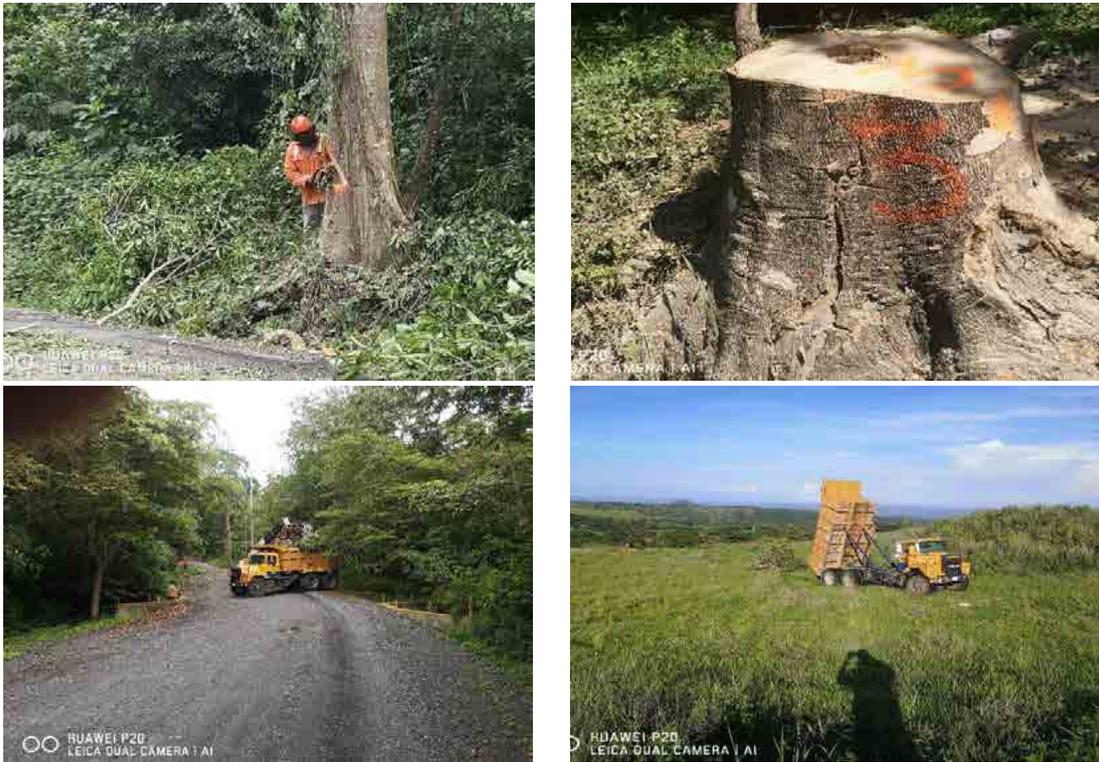
Por otra parte, concluyeron las actividades de aprovechamiento forestal para la corta 86 árboles ubicados en vía pública, gestionado mediante la Municipalidad de Liberia, para la construcción de la LD fuera de terreno ICE. Se cortaron 78 de 81 árboles con permiso de corta, cuyos residuos fueron transportados hasta el Campo Geotérmico Borinquen como parte del plan de restauración y conservación de ecosistemas boscosos (Figura 60).

Figura 60. Aprovechamiento forestal de árboles sobre camino municipal para la construcción de la LD del PG Borinquen.

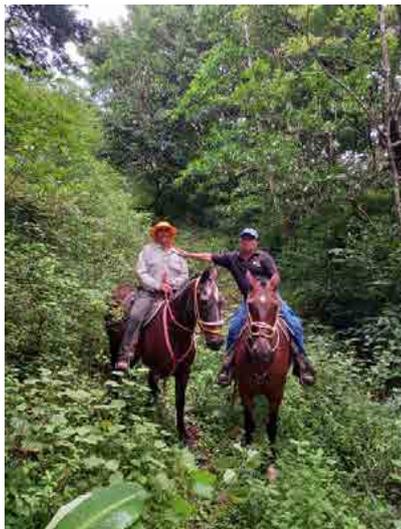
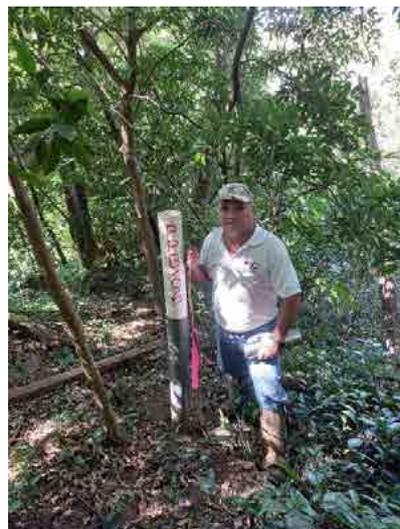
Como parte del monitoreo de coberturas boscosas en proceso de restauración y conservación de ecosistemas boscosos, al finalizar el presente periodo de informe se cuenta con un total de 18 parcelas permanentes establecidas en bosque y 12 parcelas permanentes instaladas en áreas de potrero. Durante este periodo de trabajo, del total de parcelas de muestreo permanente en bosque, se cuenta con 14 parcelas evaluadas (Figura 63 y Figura 64).

Utilización de caballos para llegar a parcelas permanentes de muestreo alejadas.

Poste de referencia de parcela permanente en área de pasto sometida a restauración.

Figura 64. Establecimiento de parcelas permanentes de muestreo en áreas sometidas a procesos de conservación y restauración de ecosistemas boscosos en el Campo Geotérmico Borinquen.

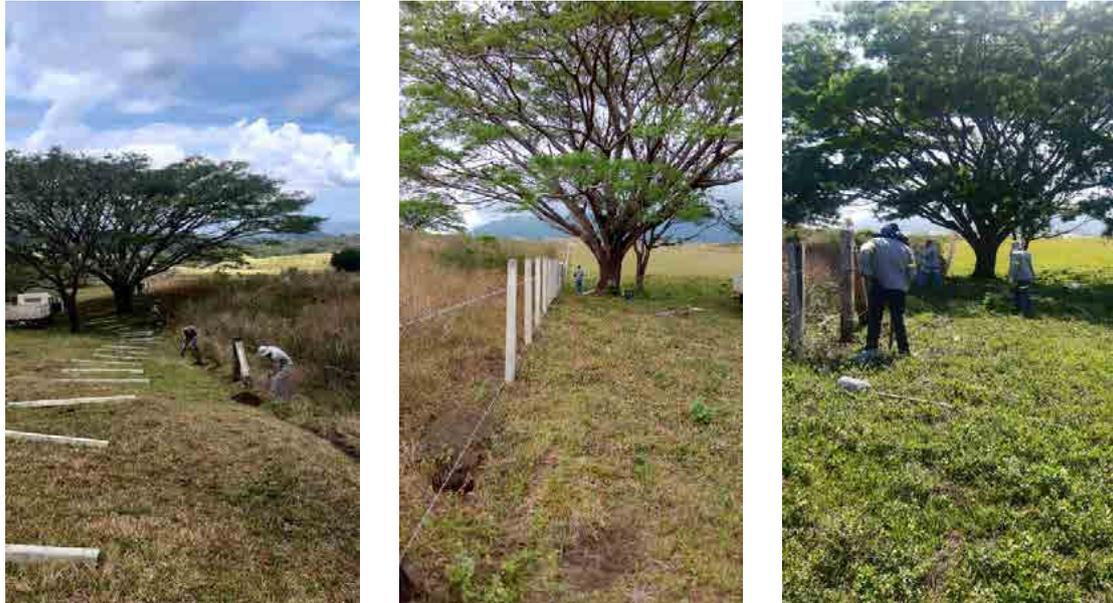
Acorde a lo establecido en el plan de restauración, se ha venido trabajando en la construcción de la cerca perimetral del Campo Geotérmico Borinquen. Este trabajo empezó desde el sector de lindero en la quebrada Gata hacia la plazoleta PLB-02. Al finalizar el presente periodo de informe, se cuenta con un avance total de 1860 m de construcción de cerca, así como la construcción de dos portillos de 2 m de ancho para el paso a caballo desde el sitio Cabelleriza del hotel Borinquen hasta un costado de la plazoleta PLB-02.

Figura 65. Construcción de cerca perimetral del Campo Geotérmico Borinquen.

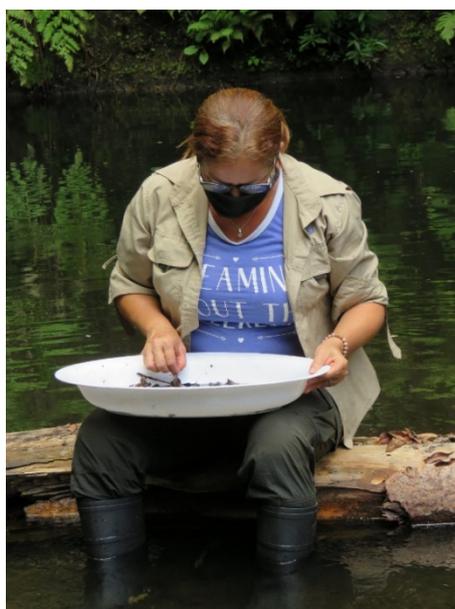
En la Figura 68 se observa la recolecta de los insectos a partir de la muestra obtenida con la Red tipo D en una zona que carece de piedras expuestas, posee vegetación y hojarasca solo en los bordes del río y presenta mucho sedimento en el fondo.

Figura 68. Técnica utilizada para la recolecta de macroinvertebrados. Río Tizate, Proyecto Geotérmico Borinquen. Mayo 2021.

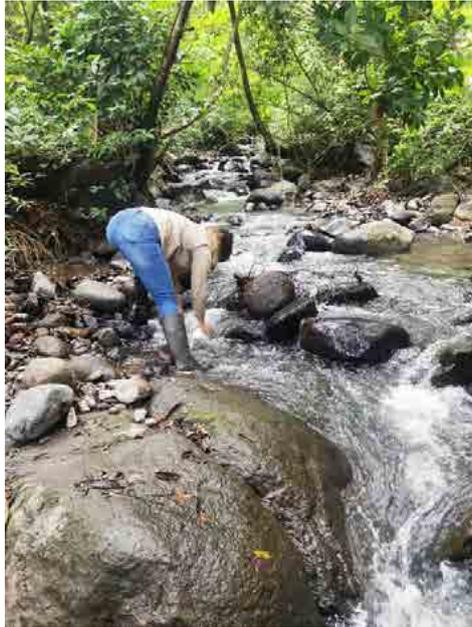
Como parte de las variables físico químicas de calidad de agua, se realizaron mediciones directas del pH y temperatura usando el medidor multiparámetros YSI 556 MPS. Las mediciones se realizan de manera trimestral y se ilustran en la Figura 69.

Figura 69. Recolecta de muestra para análisis de calidad de aguas. Proyecto Geotérmico Borinquen, mayo 2021.

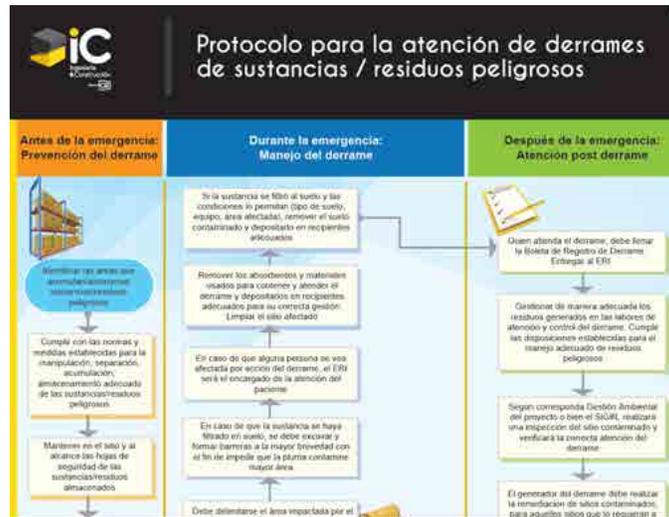
El Centro de Servicio Construcción de Ingeniería y Construcción, cuenta con un protocolo de prevención y atención de derrames de sustancias peligrosas (Figura 72), el cual se basa en la prevención de derrames y la atención oportuna en caso de que se presenten.

Figura 72. Extracto del protocolo de atención de derrames de sustancias peligrosas de IC.

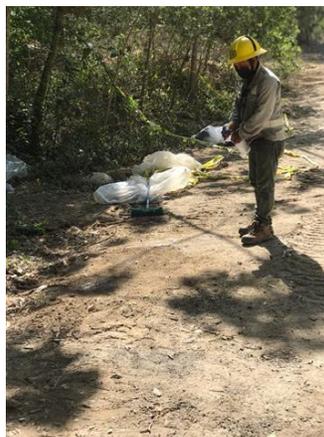
Dentro del Centro de Servicio Construcción, hay personal designado para atender los derrames accidentales de sustancias peligrosas (Figura 73), quienes tienen la indicación de dar máxima prioridad a estas labores. Se trata de prevenir/mitigar el impacto lo más que se pueda, evitando la filtración de las sustancias peligrosas en el suelo o bien, el arrastre de las mismas hacia fuentes de agua superficiales.

Figura 73. Personal designado para la atención de derrames de sustancias peligrosas.

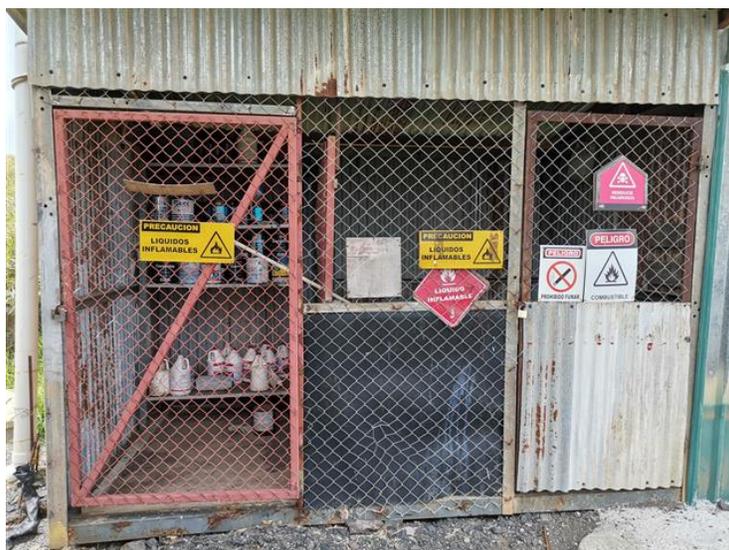
Con la finalidad de reducir derrames durante la manipulación de sustancias y residuos peligrosos, se cuenta con una caseta para su adecuado almacenamiento, la cual cuenta con canales perimetrales y una caja de contención, en caso de que se presente algún derrame accidental dentro de la caseta. Figura 74

Figura 74. Habilitación de caseta para almacenamiento de residuos peligrosos.

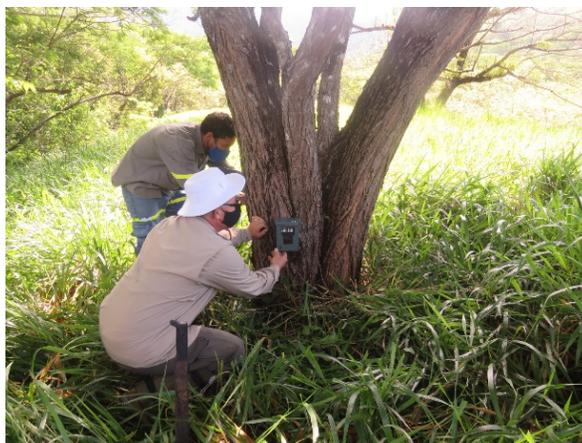
Para la seguridad del equipo se construyó una caja de protección para cada cámara, estas cajas disponen de un candado Masterlock. Los dispositivos se colocaron en los troncos de los árboles a una altura de 30 cm del suelo y se fijaron con la cadena. La altura de instalación puede variar dependiendo del objetivo a capturar (Figura 80).

Figura 80. Colocación de cámaras trampa para el monitoreo de mamíferos. Proyecto Geotérmico Borinquen, julio 2021.

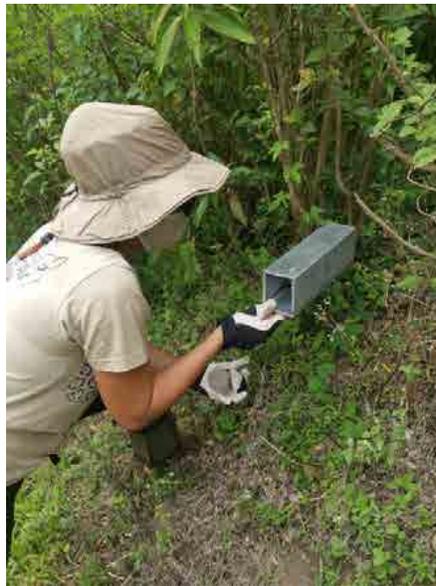
Figura 86. Instalación de trampas Sherman para la captura de ratones en transectos de monitoreo, mayo 2021. Proyecto Geotérmico Borinquen.

Se colocan las trampas durante cinco días continuos a lo largo de los transectos en los sectores de muestreo. Se utiliza un cebo compuesto por avena, maíz cascado, vainilla y agua, el cual es sustituido cuando se considere necesario. Cada trampa es marcada con una banderilla de color llamativo y georreferenciada para evitar pérdidas y tener control de la distribución espacial de las mismas. Asimismo, se recomienda utilizar guantes para la manipulación de las trampas, bolsas para transportar las que fueron activadas y lavarlas únicamente con agua después de ser retiradas del campo (Figura 86).

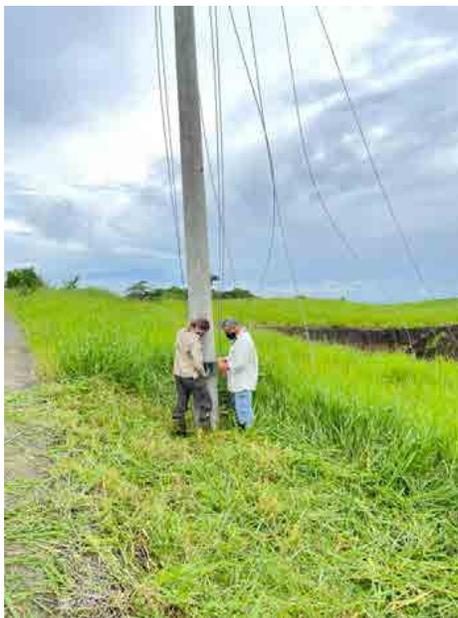
Figura 88. Instalación de cámaras trampa para el monitoreo de rutas de paso de fauna terrestre. Proyecto Geotérmico Borinquen. Junio, 2021.

Actualmente, para enriquecer los resultados de rutas de paso, se monitorea con cámaras trampa los caminos dentro del PG Borinquen (Figura 88) para determinar

cruces de fauna, aunado a esto se realiza semanalmente un recorrido para la recolecta de datos de atropellos.

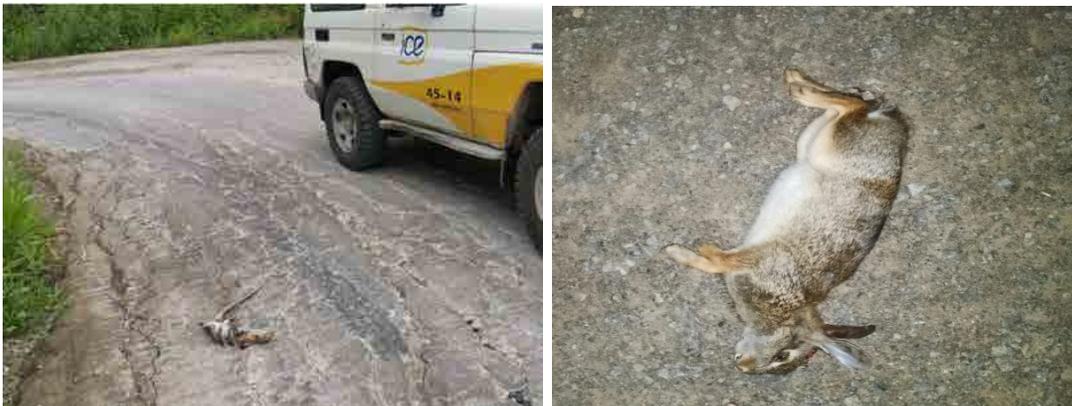
Figura 89. Registros de atropellos de fauna silvestre, Proyecto Geotérmico Borinquen.

Durante el periodo se registraron 12 atropellos de fauna silvestre, en esta ocasión se tienen individuos pertenecientes a los grupos anfibios, reptiles y mamíferos (**Figura 89**).

Algunos de los datos que se registran a la hora de efectuar el monitoreo son fecha, especie, coordenadas geográficas, altura y una descripción del entorno para conocer las coberturas o usos del suelo aledaño al atropello.

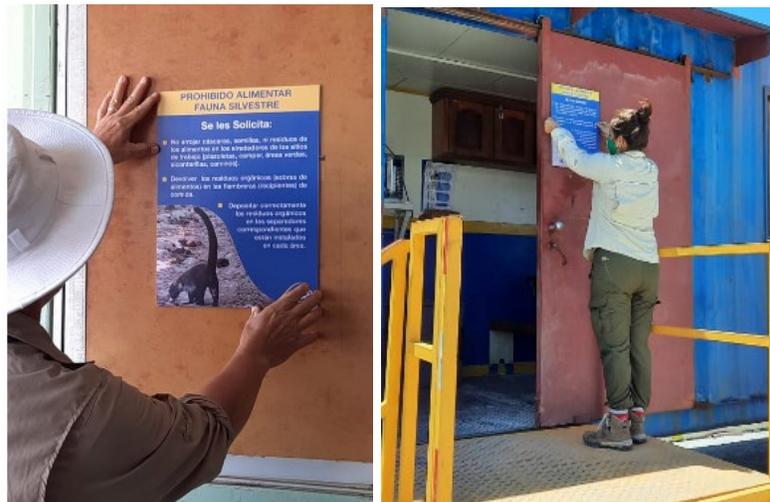
Figura 94. Rótulos instalados en comedores. Proyecto Geotérmico Borinquen.

1. Rotulación: Para concientizar a los trabajadores del Proyecto se han instalado en los accesos a los sitios de obra rótulos de prohibición de alimentar fauna silvestre y en los lugares donde se reúne el personal a almorzar se han pegado rótulos solicitando la correcta manipulación, separación y desecho de los residuos orgánicos (Figura 94).

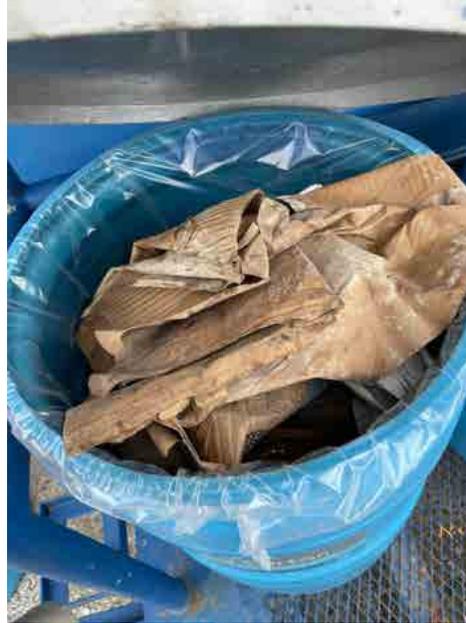
Figura 95. Separación de residuos. Proyecto Geotérmico Borinquen, julio 2021.

2. Rutas de inspección: Semanalmente se hacen visitas a los frentes de obra para observar la separación de residuos y hacer recomendaciones a los encargados de obra (Figura 95). Estas recomendaciones son canalizadas con el encargado de Gestión Ambiental.

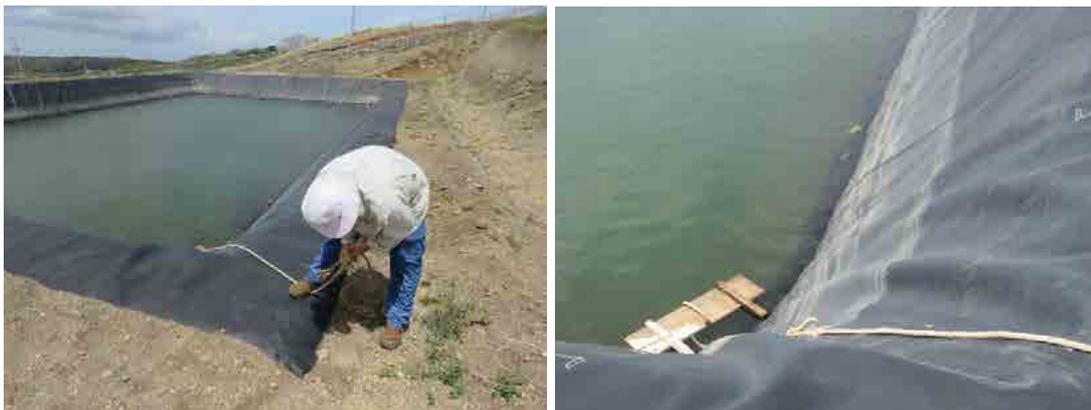
Figura 98. Dispositivos para rescate de fauna en lagunas, Proyecto Geotérmico Borinquen.

Para facilitar el rescate de fauna en lagunas, se instalaron nuevos dispositivos (Figura 98) que están conformados por una tabla fijada al borde de la laguna con una cuerda. En total se tienen tres diseños de dispositivos instalados en lagunas todos ellos fabricados con material de desecho y cumplen con su finalidad.

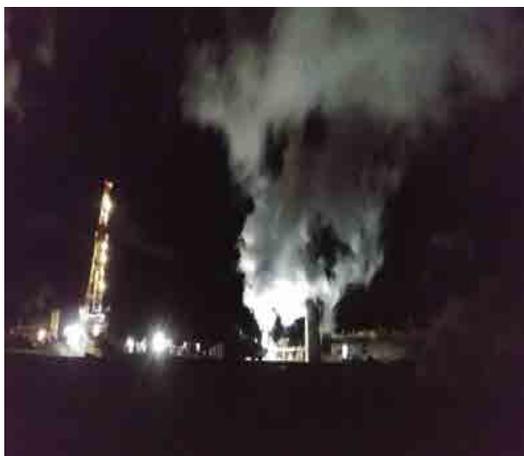
Figura 99. Luminarias en equipo de perforación N°2 en PLB-02.

Dentro del proceso de construcción se considera la compra de luminarias LED con tonos cálidos y de baja temperatura con rangos entre 2700 a 4100 °K, para reducir la atracción de insectos. En los equipos de perforación se viene realizando el cambio progresivo de luminarias halógenas por luz LED amarilla. Estas premisas surgen a partir de estudios con resultados muy positivos en el Proyecto Geotérmico Las Pailas.

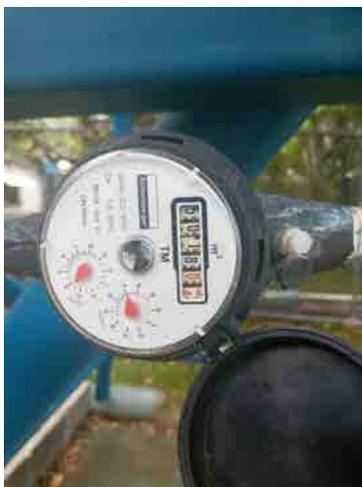
Figura 109. Medidor de consumo hídrico del campamento de Curubandé

Durante el periodo se inició con el registro de consumo de agua del Plantel de Curubandé, donde se hospeda el personal que labora en el proyecto, esto mediante la instalación de medidores como el que se muestra en la Figura 109.

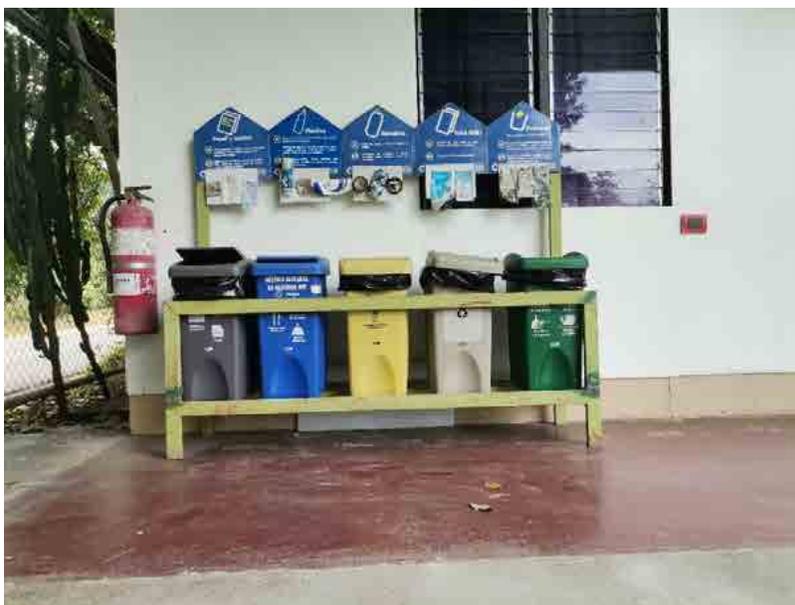
Figura 110. Estación de separación de residuos ordinarios dentro del campamento Curubandé.

En el tema de manejo de residuos ordinarios, cada módulo de hospedaje del campamento cuenta con una estación de separación de residuos ordinarios (Figura 110), los cuales son enviados al Centro de Transferencia de Curubandé.

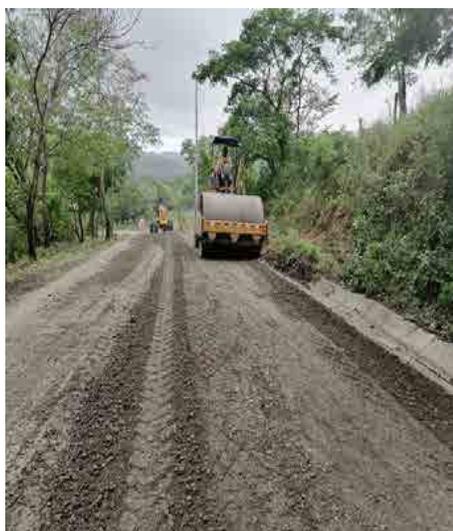
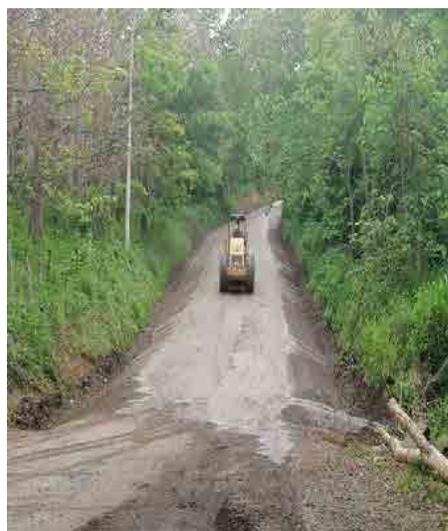
Figura 111. Mantenimiento de caminos externos, julio, 2021.

Los trabajos de mantenimiento de la infraestructura vial de la ruta de acceso oficial al Proyecto (Cruce Coyotes- El Cedro-Cruce la parada-Buena Vista- El Pital) se encuentran finalizados. Complementariamente, se realizaron mejoras en las tobas cemento. Se coordina con la Unidad Técnica de Gestión Vial de la Municipalidad de Liberia (UTGV) la firma del finiquito de obra. El detalle en el Cuadro 38 y Figura 111.

| Sector | Fecha Inicio | Fecha Fin | Descripción de los trabajos |
|---|---|---|--|
| Curubandé-Agua Fría-El Pital. | 04/05/2021 | 19/05/2021 | -Bacheo sistemático de la superficie de rodamiento. -Ampliación de radio de giro en curvas cerradas, específicamente en el sector del Río Tizate. |

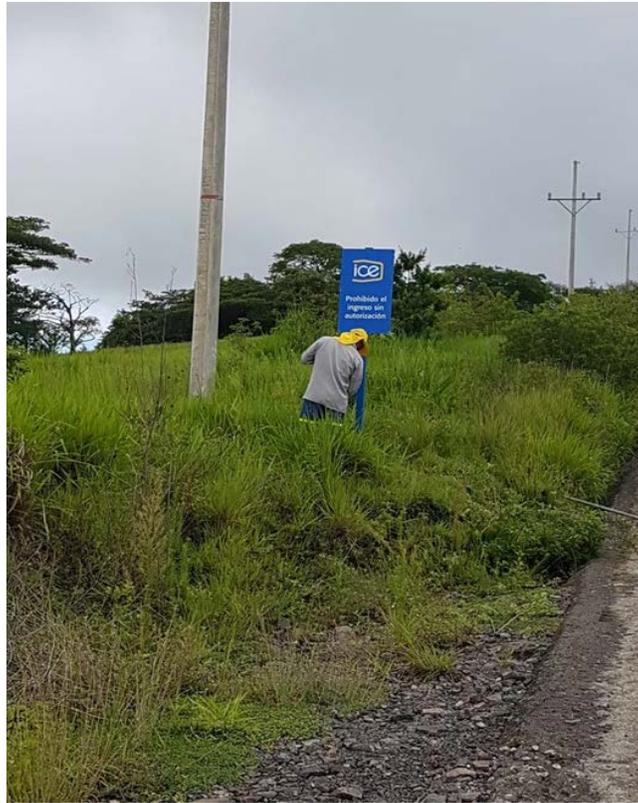
Figura 117. Colocación de rotulación, julio, 2021.

En el E-8715-2012-IRA-01 se reportó la información relacionada a las giras y negociaciones con los representantes del Hotel Borinquen, para el respectivo cambio de ruta de los tours a caballo. En el periodo se realizaron trabajos relacionados a la colocación de rotulación preventiva. La Figura 117 y Figura 118 muestran el detalle.

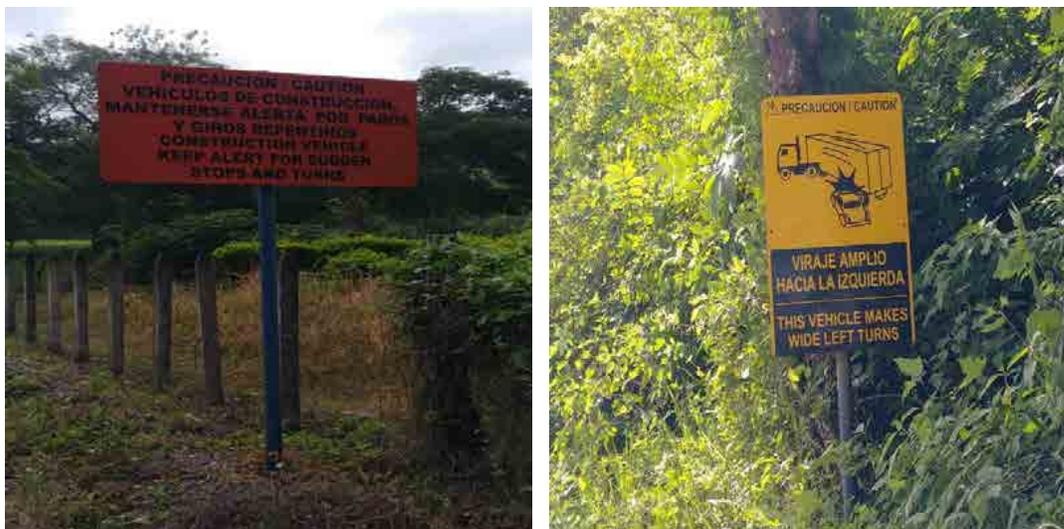
Figura 120. Rotulación, ruta de acceso oficial al Proyecto, julio, 2021.

Mediante autorización de la Unidad Técnica de Gestión Vial de la Municipalidad de Liberia (UTGV) y el Departamento de Ingeniería y Tránsito, se colocaron rótulos informativos de paso de maquinaria pesada en la ruta de acceso principal al Proyecto (Figura 119 y Figura 120).

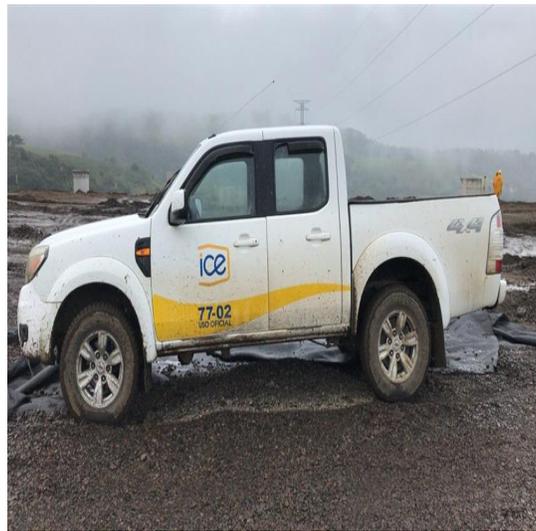
Figura 121. Vehículo institucional, 2021.

Los vehículos que actualmente utiliza el Proyecto se encuentran identificados con el logo del ICE (Figura 121), en el caso de maquinaria alquilada, se encuentra identificada en el parabrisas con un rótulo a color con el logo del ICE y con el nombre del proyecto (Figura 122).

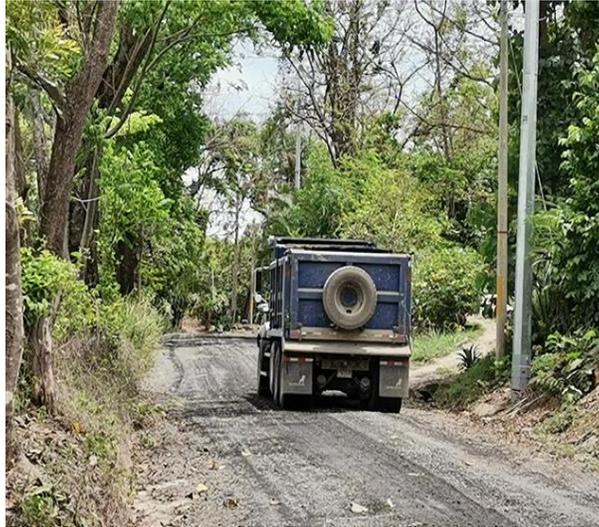
Figura 123. Circulación de vagoneta con el respectivo cobertor, julio, 2021.

Las vagonetas que circulan por las comunidades deben de utilizar cobertores para minimizar los efectos del factor polvo (Figura 123).

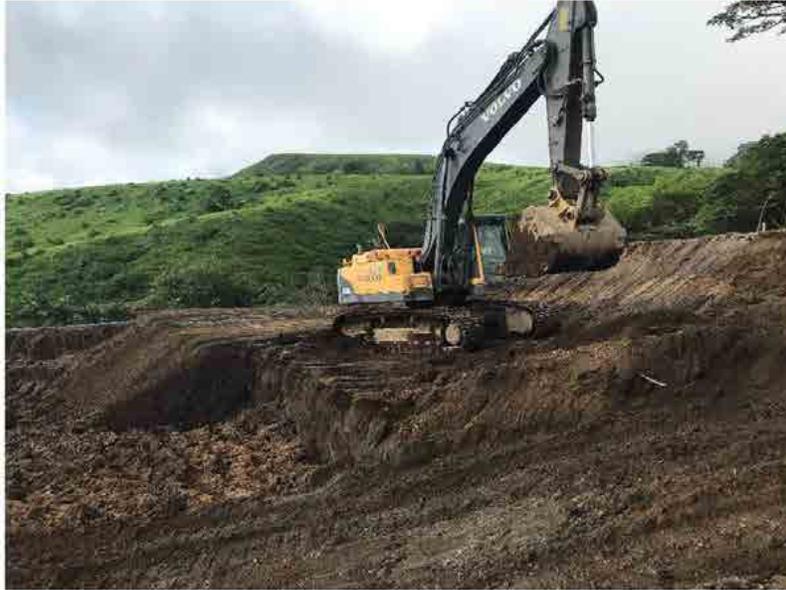
Figura 129. Supervisión de la excavación de taludes en PGB-05.

Durante el presente periodo de informe concluyó la supervisión de movimientos de tierra en la plazoleta 8, en la ampliación de la plazoleta 5 (Figura 129), ampliación de la plazoleta 2, laguna de almacenamiento para agua de trabajo y en las escombreras 1 y 2 del Campo Geotérmico Borinquen (CGB).

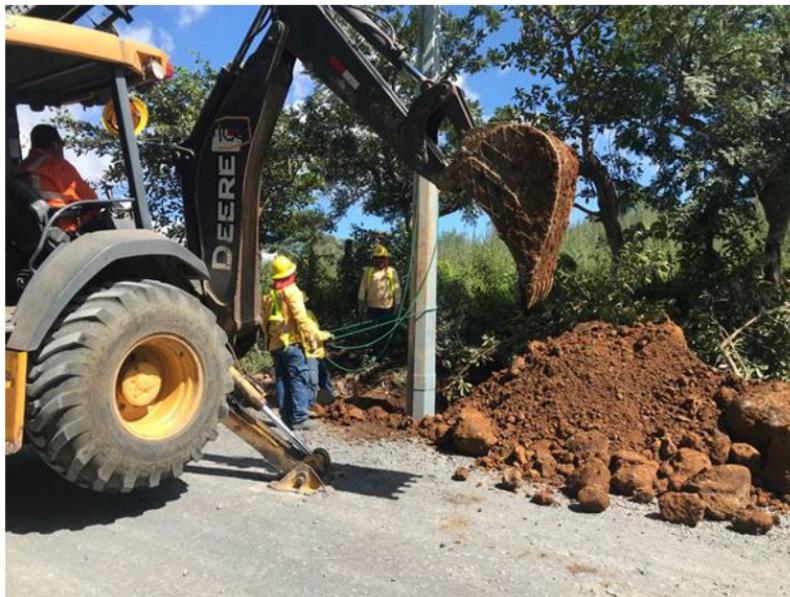
Figura 130. Excavación de pozo con back hoe cercano al sitio arqueológico G-954 OI.

Además, se incluyó una obra lineal como lo fue la línea de distribución trifásica Interamericana – CGB, y otras obras de impacto menor como los sedimentadores, acopios temporales y caminos de acceso que fueron requeridos en función de las obras ya mencionadas (Figura 130).

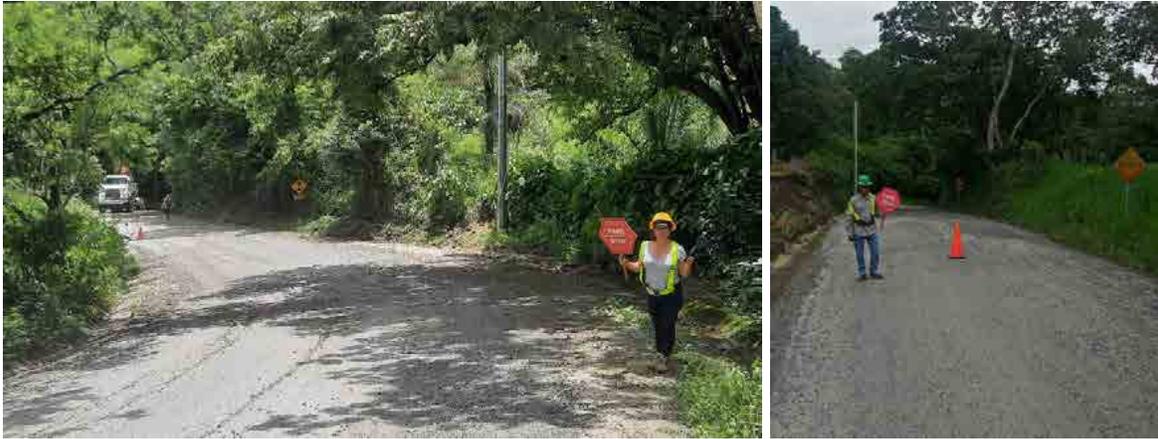
Figura 131. Implementación de vistas, radiocomunidores y rotulación para regular el paso durante trabajos de poda en altura sobre camino al PG Borinquen, sector Río Tizate.

Para la realización de actividades de paso de maquinaria hacia el Proyecto se coordina el acompañamiento de escoltas para proveedores, a ejemplo camión cisterna para aprovisionamiento de diésel de máquina perforadora. Así mismo, para la realización de actividades de poda de caminos, se informa a los hoteleros sobre la actividad y se implementan medidas de seguridad como uso de vistas equipados con radiocomunicadores y con rótulos de “alto” y “pase”, en idioma español e inglés (Figura 131).

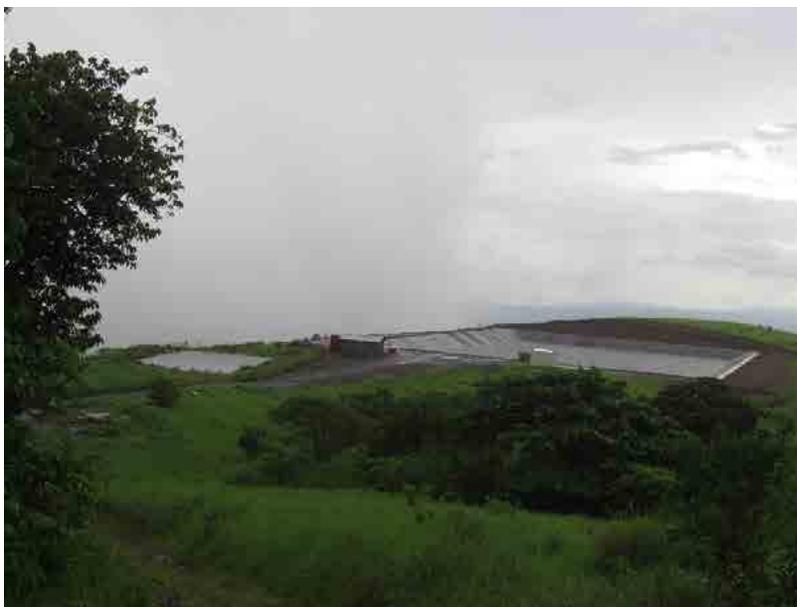
Figura 132. Laguna de almacenamiento, PLB 05, junio 2021.

La laguna de almacenamiento de la PLB 05 es utilizada para la operatividad de los procesos del Proyecto (Figura 132), el agua se distribuye por gravedad, su uso es racional, se amplía su capacidad de almacenamiento según el avance de las obras.

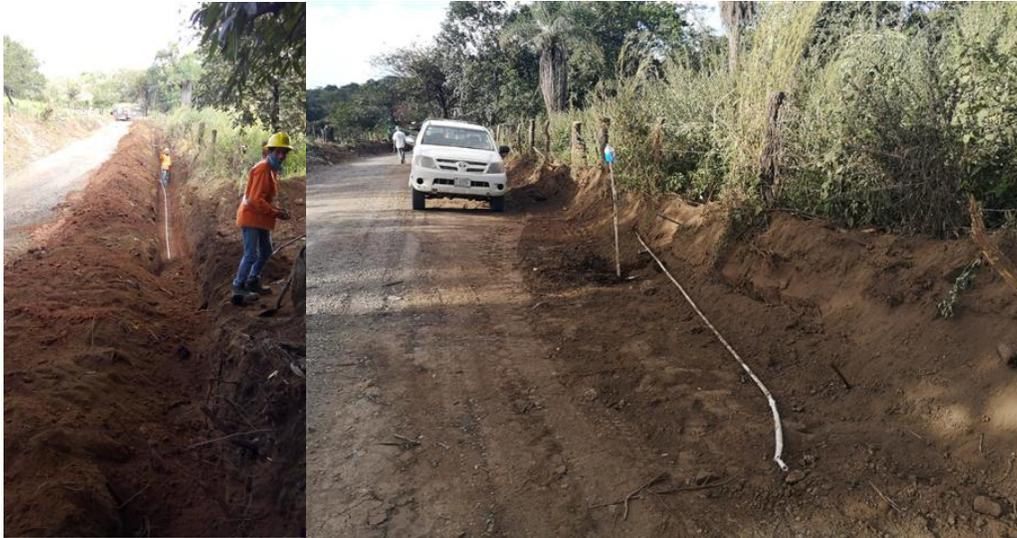
Figura 133. Reparación de tubería en los trabajos de la LD.

Los colaboradores de campo de los trabajos de la LT tienen conocimiento en que si algún momento llegan a afectar alguna tubería de agua deben realizar el reporte respectivo y colaborar en la reparación del daño a la ASADA de la comunidad (Figura 133).

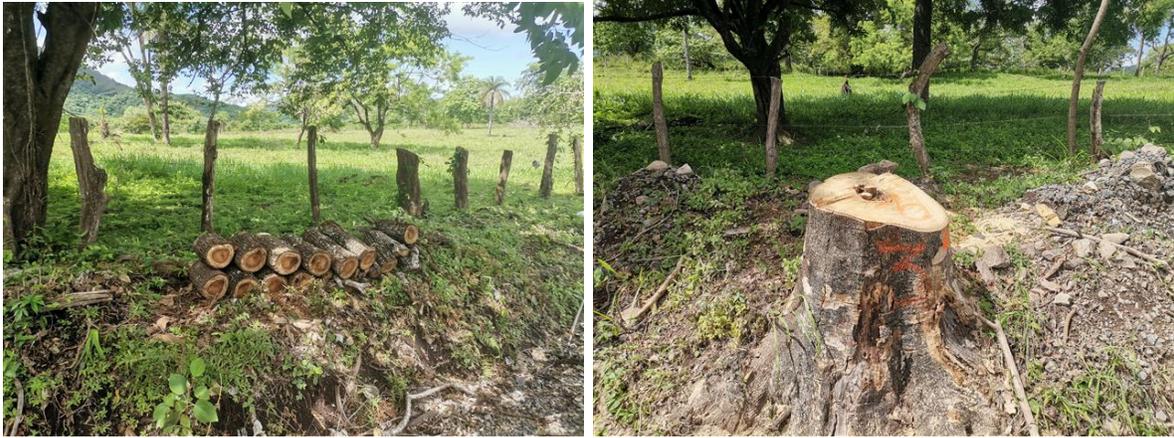
Figura 134. Residuos vegetales procedentes de la poda de ramas debidamente apiladas.

Los residuos vegetales procedentes de la poda de ramas y troncos son trozados y apilados en estibas en las orillas de las propiedades o de los caminos donde se generen riesgo de incendio o afectación a vecinos. (Figura 134)

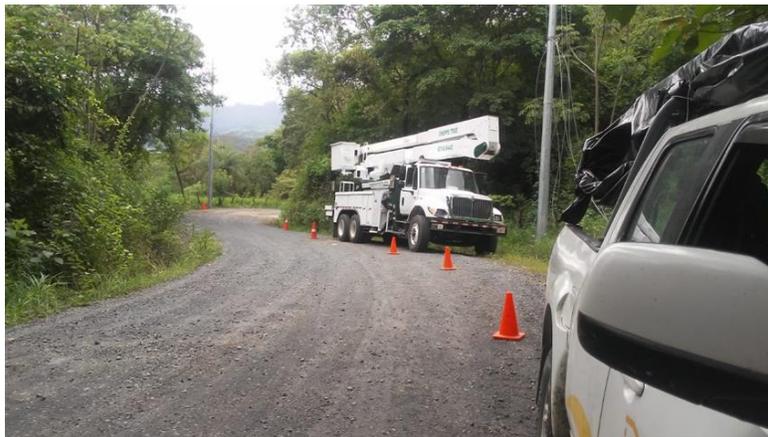
Figura 135. Demarcación y regulación de tránsito en los sitios de trabajo de la LD.

Para los trabajos realizados en la LD se cuenta con una adecuada demarcación y con personal que regule el tránsito para evitar inconvenientes con los usuarios del camino (Figura 135).

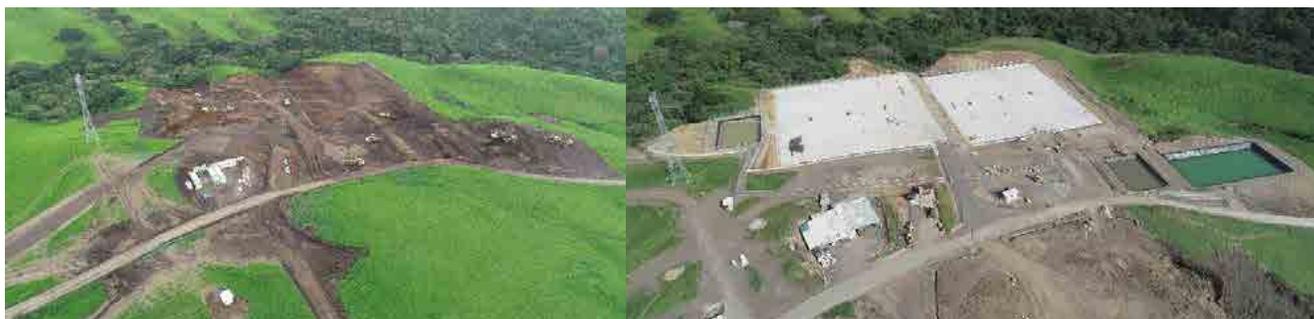
Figura 136. Ampliación de plazoleta PLB-08.

La plazoleta y sus obras complementarias (para perforación), fueron aceptadas por parte del CSRG. Actualmente en esta plazoleta se está perforando el PGB-08 (Figura 136).

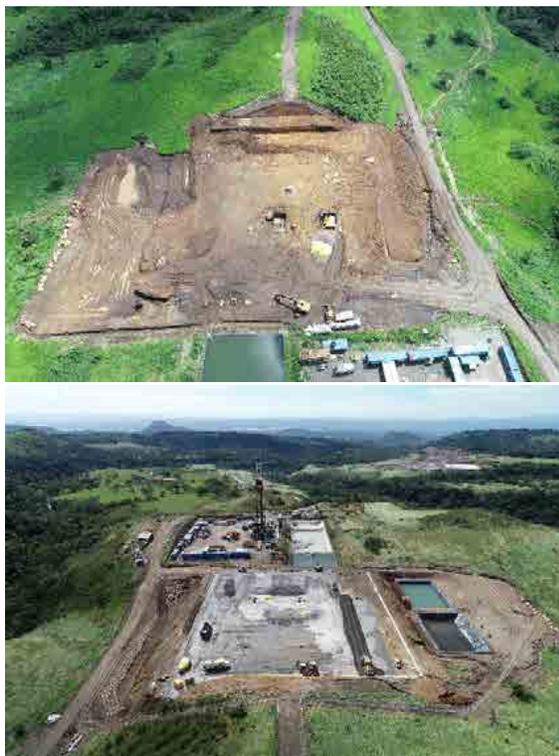
Figura 137. Ampliación de la plazoleta PLB-02.

- La plazoleta y sus obras complementarias (para perforación), fueron aceptadas por parte del CSRG (Figura 137).

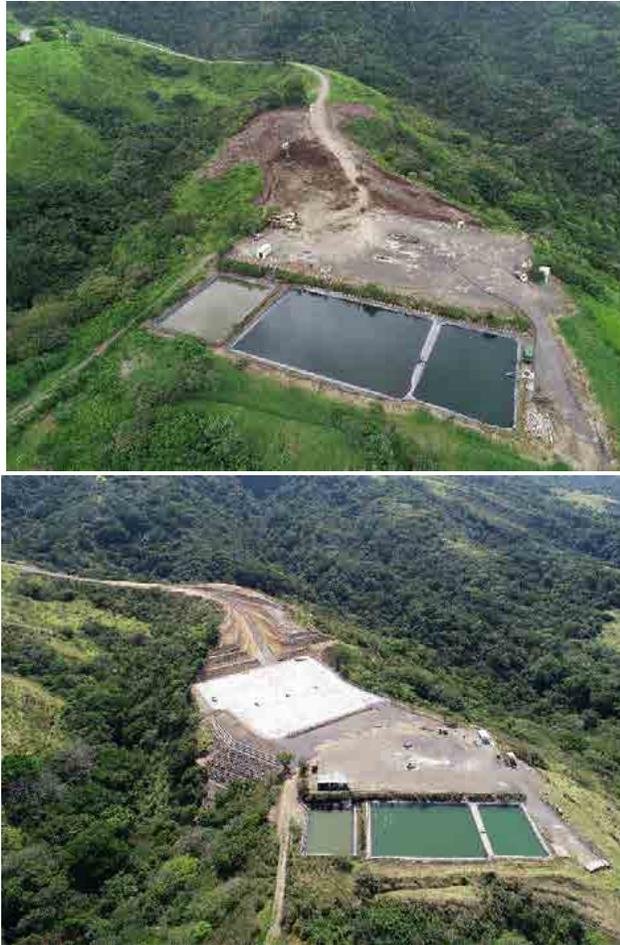
Figura 138. Ampliación de la plazoleta PLB-05.

- La plazoleta y sus obras complementarias (para perforación), fueron aceptadas por parte del CSRG (Figura 138).

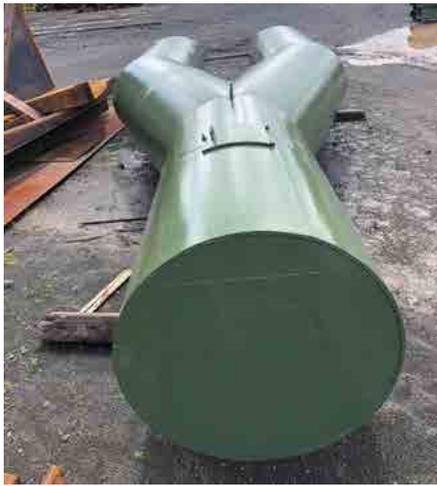
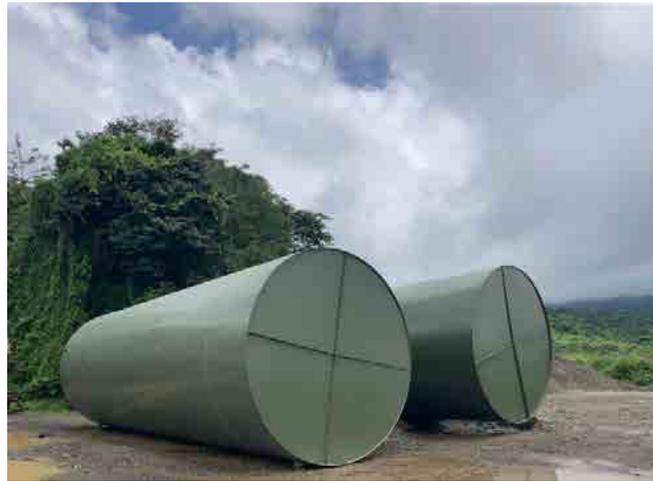
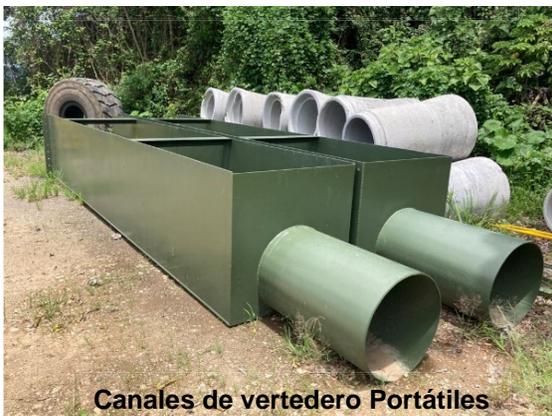
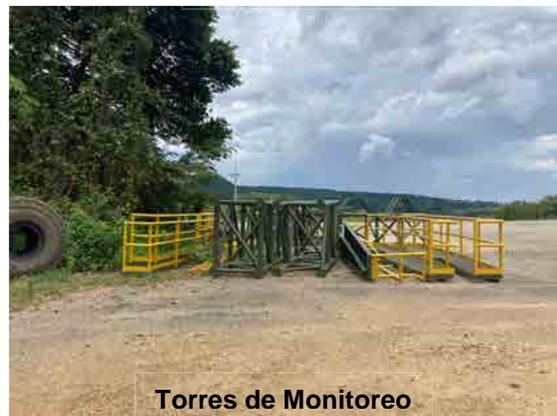
Figura 140. Fabricación de elementos metalmecánicos.

Se finalizó la fabricación de todos los elementos metálicos para pruebas de pozos y se realizó la recepción los elementos por parte del CSRG (Figura 140).

Bifurcador para descarga de pozos

Silenciadores

Canales de vertedero Portátiles

Torres de Monitoreo

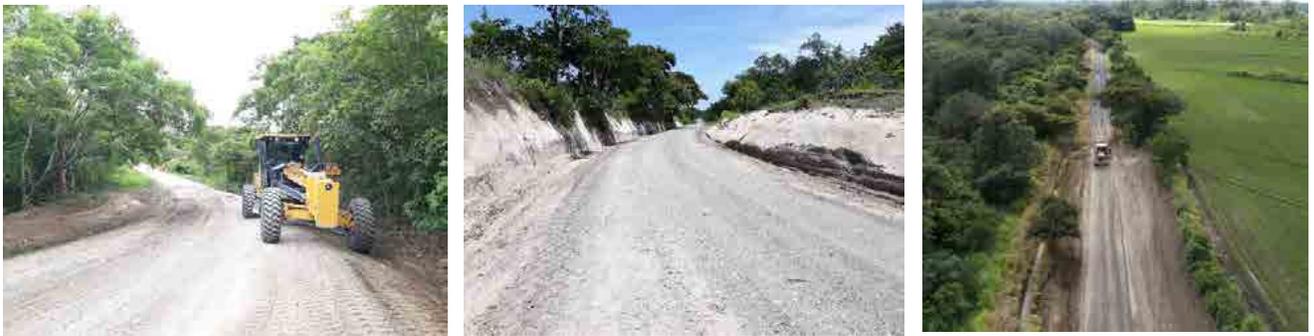
Figura 141. Mantenimiento de caminos internos y externos.

Se concluyen todas las obras relacionadas a las Obras Generales, contándose en todas ellas con la firma de los finiquitos referentes a la aceptación por parte de organizaciones externas como la Municipalidad en el caso de los mantenimientos de caminos, la asociación de desarrollo en el caso de la iluminación del parque de Buena Vista, entre otros (Figura 141, Figura 142, Figura 143, Figura 144 y Figura 145).

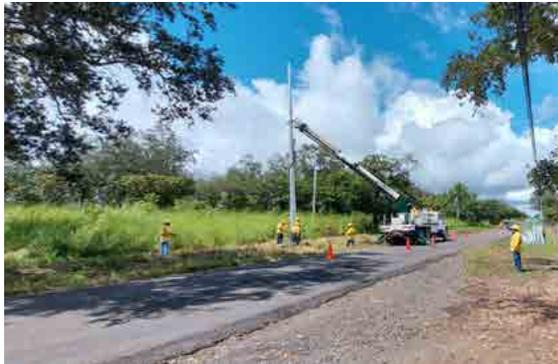
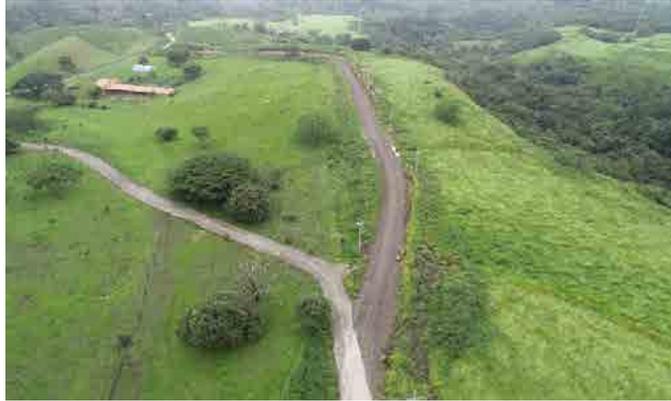
Figura 146. Construcción de la línea de distribución eléctrica LD.

Actualmente se cuenta con una cuantía de 437 postes colocados. Las actividades de esta obra se postergaron para continuar en 2022, debido a recortes presupuestarios (Figura 146).

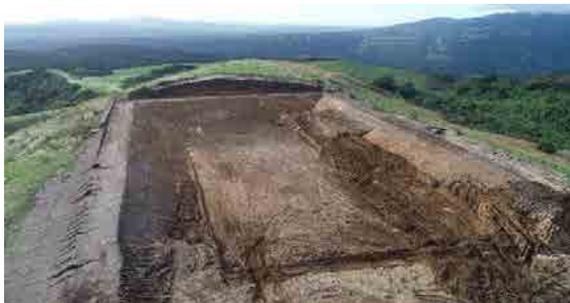
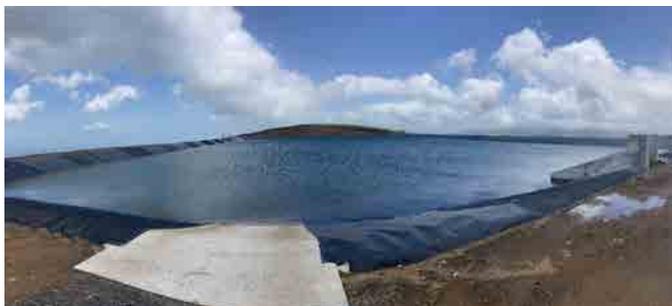
Figura 147. Construcción de Laguna de agua de trabajo (LGB-05).

Se realiza el llenado del espejo de agua y no se visualizan problemas de permeabilidad en el sistema (Figura 147).

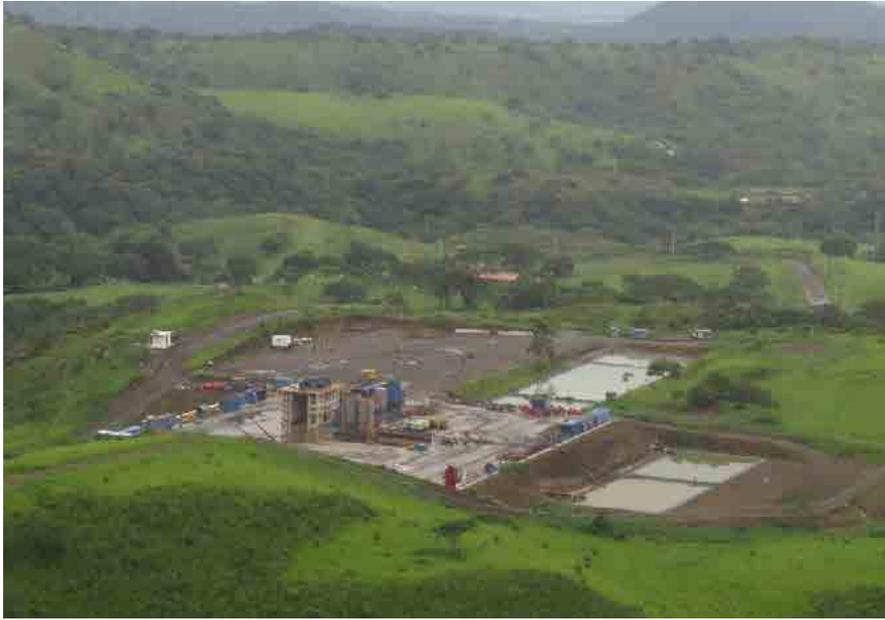
Máquina perforadora National almacenada en la Plazoleta PLB-02. Junio 2021.

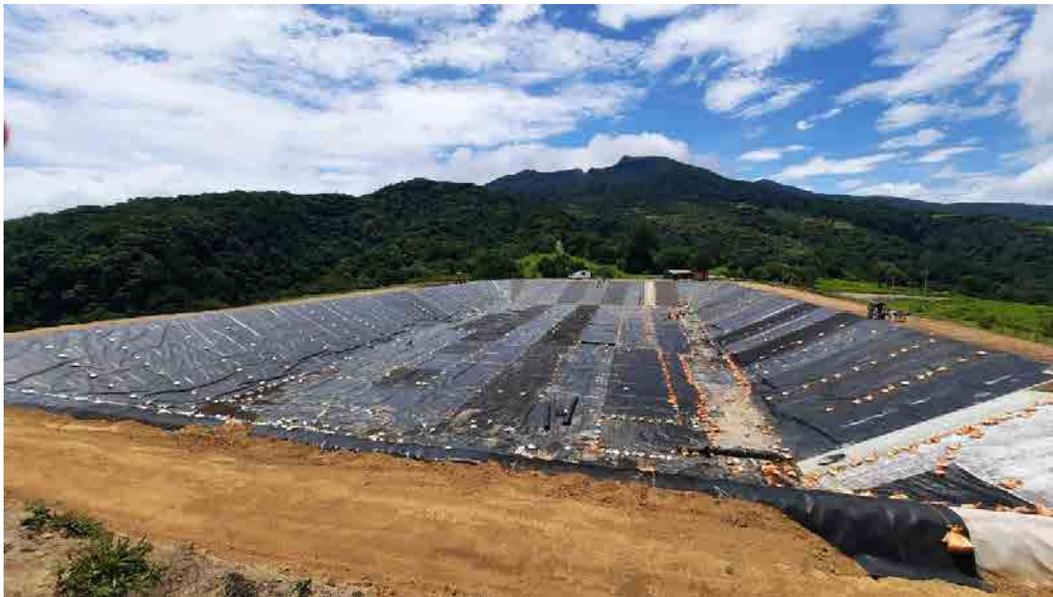
Proceso de impermeabilización de la Laguna de almacenamiento LGB-05. Mayo 2021.

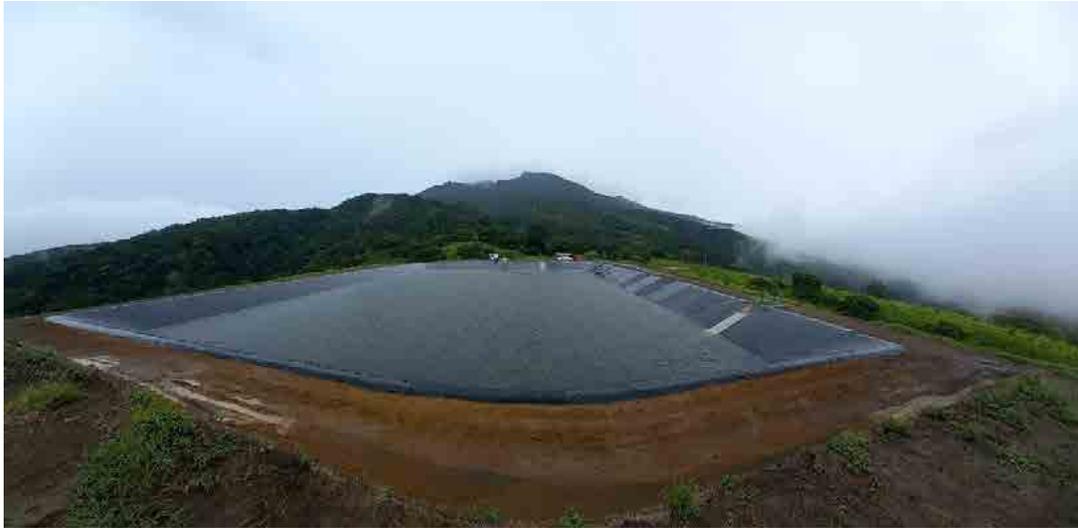
Llenado de Laguna de almacenamiento LGB-05. Junio 2021.

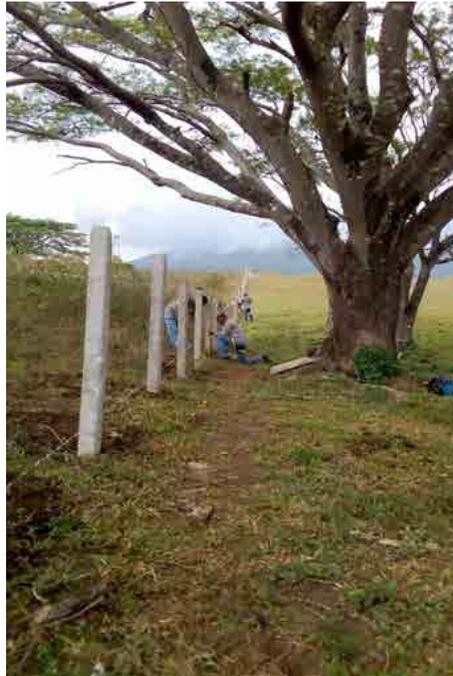
Proceso de construcción de cerca perimetral. Mayo 2021.
