Informe de Responsabilidad Ambiental

Informe de Responsabilidad N° LIV-2021

Período del Informe: Julio – diciembre 2021

Proyecto Geotérmico Pailas

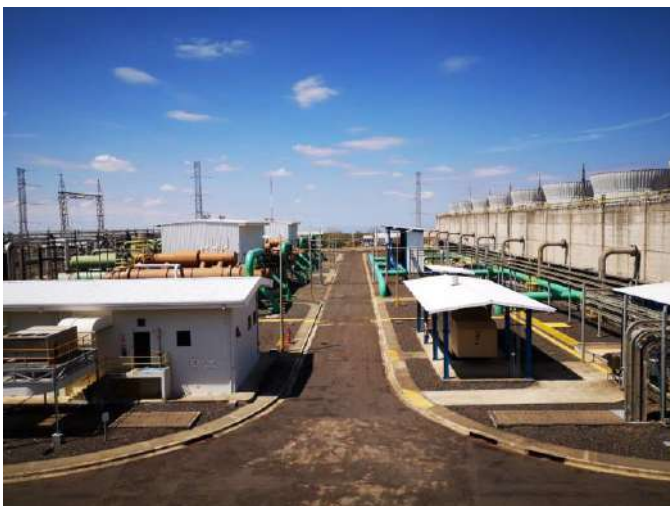
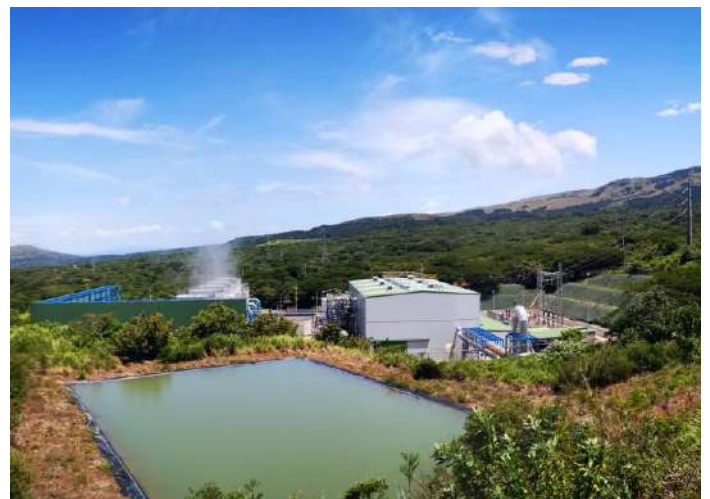
Figura 2 Fotografías de las unidades Pailas I (izquierda) y Pailas II (derecha)

La Planta está conformada por dos unidades denominadas Pailas I y Pailas II (Figura 2). La primera de ellas con una capacidad instalada de 35 MW entró en operación el 24 de junio del 2011. Pailas II alcanza 55 MW, e inició el 23 de julio del 2019, para un total de 90 MW de energía renovable, que viene a fortalecer la matriz eléctrica del país

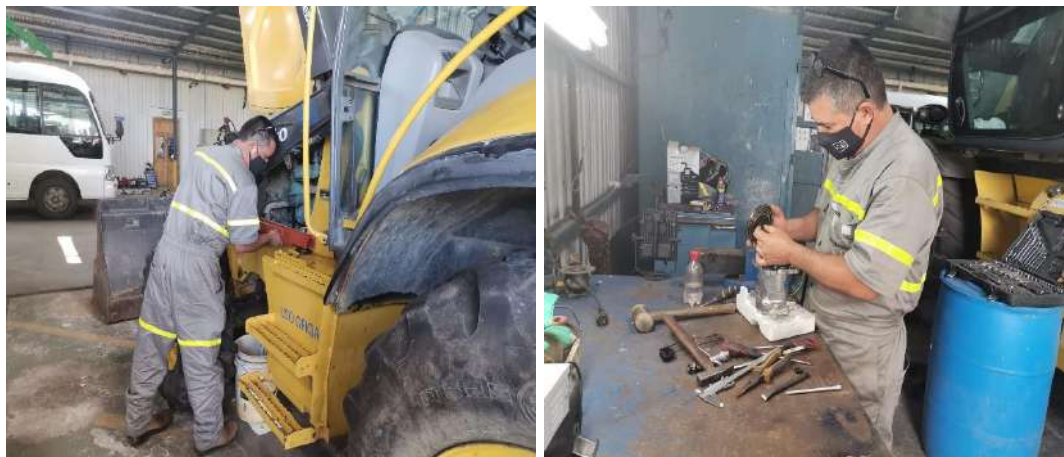
Figura 5. Mantenimiento de vehículos y maquinaria en taller institucional. CSRG

La maquinaria, equipo o vehículos que presenten fugas de aceites, combustibles, ruptura en los sistemas de escape y desperfectos en los sistemas catalizadores, son retirados de operación y se reparan en el taller institucional o en taller externo contratado. En la Figura 5 se muestran actividades de mantenimiento de vehículos y maquinaria en talleres institucionales.

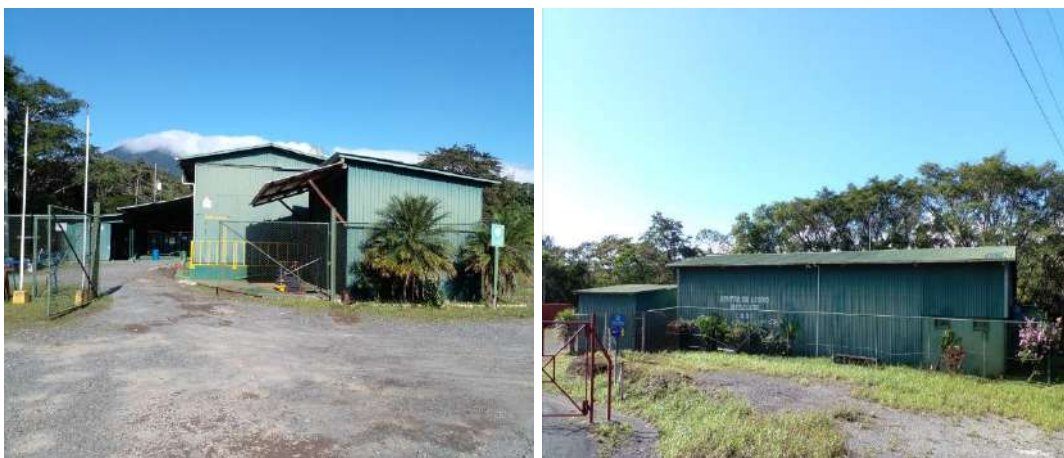
Figura 8. Instalaciones de CTR de C.S. Recursos Geotérmicos

Los residuos valorizables de Recursos Geotérmicos se trasladan al centro de transferencia de residuos ubicado en instalaciones del CSG en Fortuna de Bagaces, donde son pesados y registrados para su posterior disposición con gestores de residuos autorizados por el Ministerio de Salud. En la Figura 8 y Figura 9 se detallan las instalaciones del Centro de Transferencia de Residuos y despachos realizados durante este periodo. Además, en la Figura 10 el permiso sanitario de funcionamiento y en la Figura 11 la lista de los gestores de residuos con los cuales se da el tratamiento final.

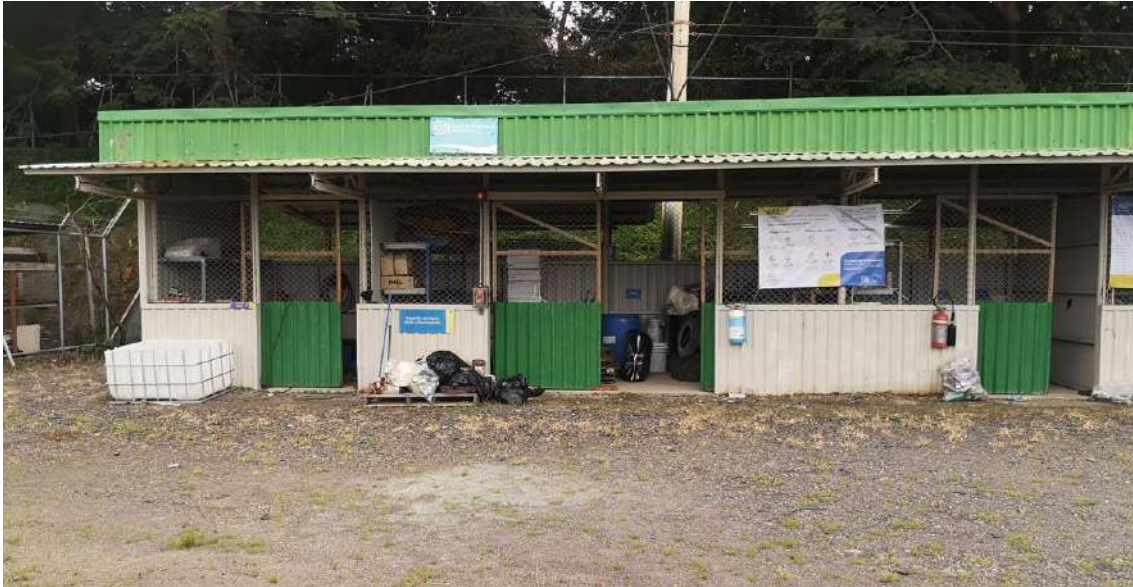
Figura 17 Centro de transferencia de residuos en Planta

El Centro de Transferencia de Residuos ubicado en el sector de Pailas I, continua con una adecuada separación de residuos (Figura 17). La basura no reciclable se transporta todos los martes y viernes a los contenedores a las afueras de planta para su recolección por parte de la Municipalidad de Liberia.

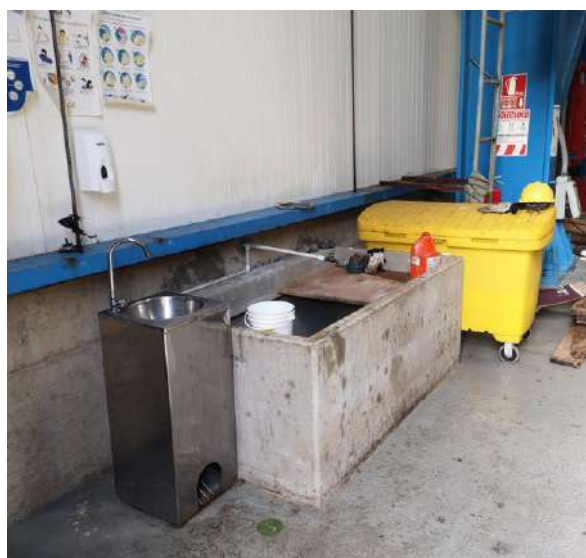
Figura 18 Pileta para lavado de equipos en Planta

En Planta se cuenta con talleres mecánicos para dar soporte y mantenimiento de equipos electromecánicos e hidráulicos, los cuales tienen sitios para el lavado de los equipos y piezas, y disponibilidad de kits para la limpieza y tratamiento en caso de derrames de sustancias peligrosas. Además, estos talleres están confinados y dirigen posibles derrames a un tanque de neutralización, a los cuales se les da mantenimiento como parte de las rutas de inspección de Planta.

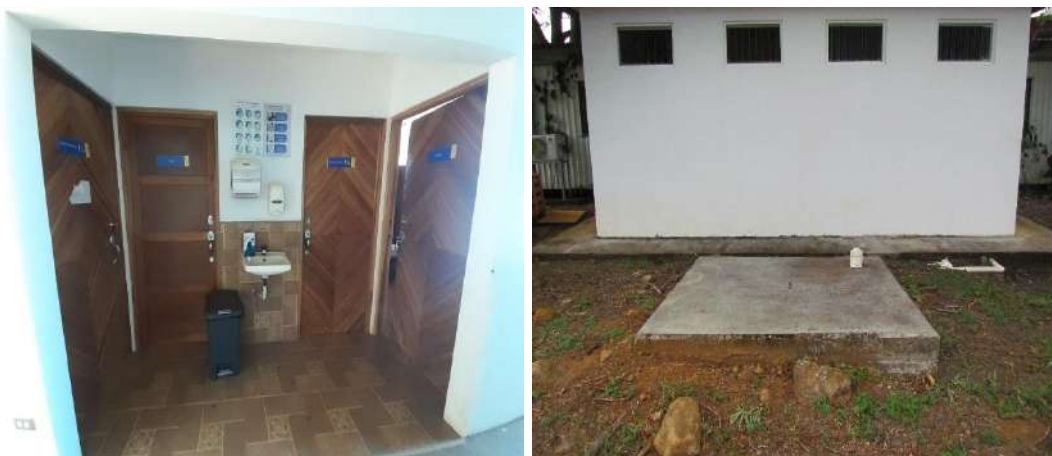
Figura 19. Tanques sépticos y servicios sanitarios utilizados en el CG Las Pailas.

En las instalaciones del Campo Geotérmico se da tratamiento a las aguas residuales ordinarias mediante tanque séptico.

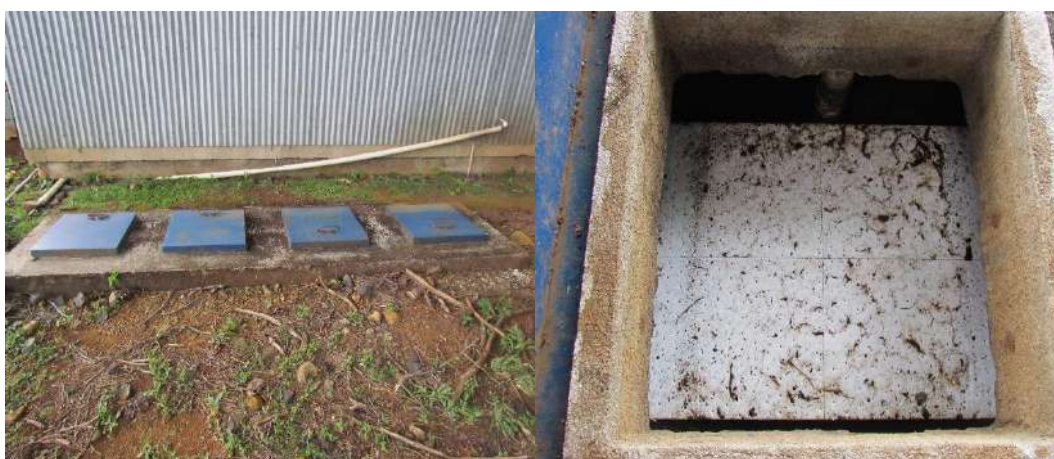
Figura 20. Trampas para aguas oleaginosas de talleres del CG Pailas.

En los talleres se utilizan trampas para aguas oleaginosas para el manejo de aguas residuales especiales, según se muestra en la Figura 20

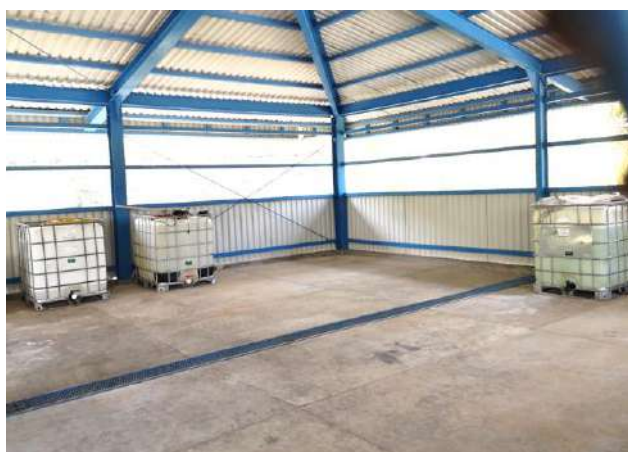
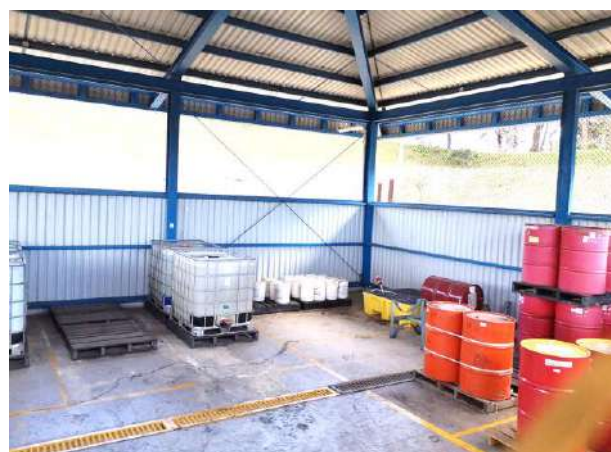
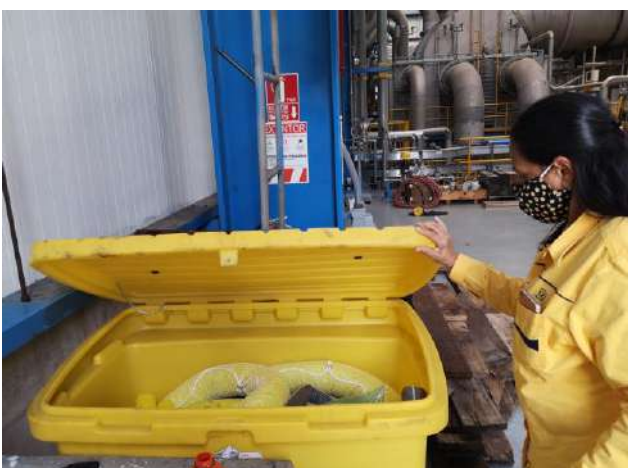
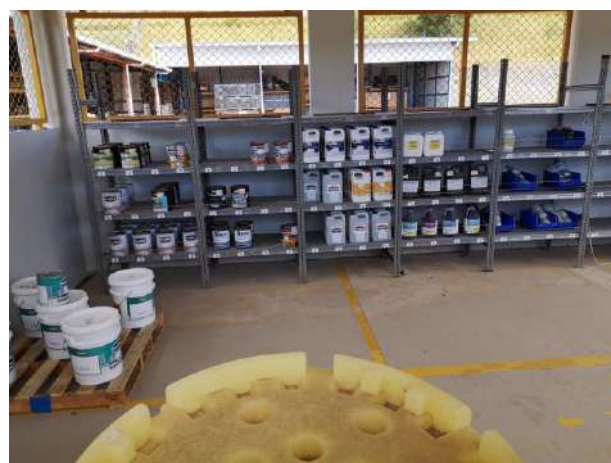
Figura 23 Almacenes de sustancias peligrosas, se cuenta con kits para el control de derrames y drenajes hacia el tanque de neutralización

Se cuentan con bandejas de contención y kits para el control de derrames, para que, en caso de algún accidente por derrame, este sea tratado de inmediato en sitio y reportado al área de mantenimiento y regente ambiental. Asimismo, se dispone de las fichas de datos de seguridad de productos o sustancias peligrosas en los sitios de almacenamiento correspondientes.

Almacenes de sustancias peligrosas con sistemas de contención antiderrames y direccionadas a tanque de neutralización

Disponibilidad de kits para el control antiderrames en Unidad II

Almacén de sustancias peligrosas

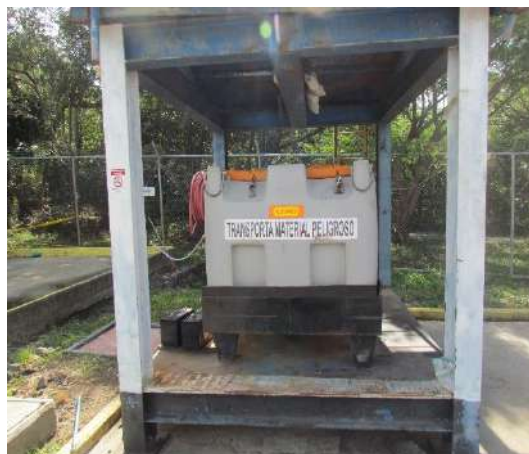
Figura 26 Tanqueta y equipos dispensadores utilizados para el despacho de combustibles

El abastecimiento de combustible a maquinaria y equipos se realiza mediante tanqueta diseñada para esta tarea (Figura 26).

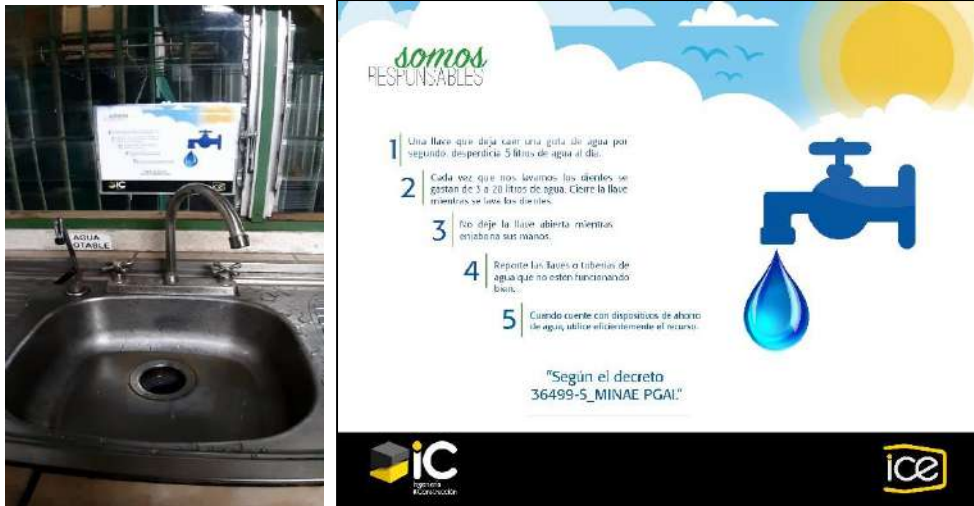
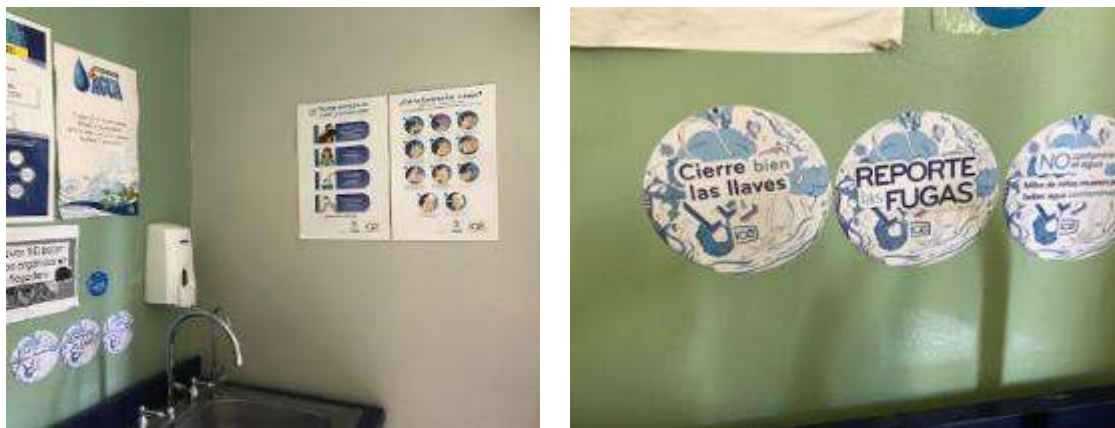
Figura 29 Ayudas visuales colocadas en sitio de consumo y verificadas en rutas de inspección

Se realizan rutas de inspección, en las cuales se revisa el estado de la grifería, llaves de paso y tubería en general, además de la rotulación utilizada para promover el ahorro de agua (Figura 29). En caso de identificar fugas o algún desperfecto, se reportan al área civil para su debida reparación.

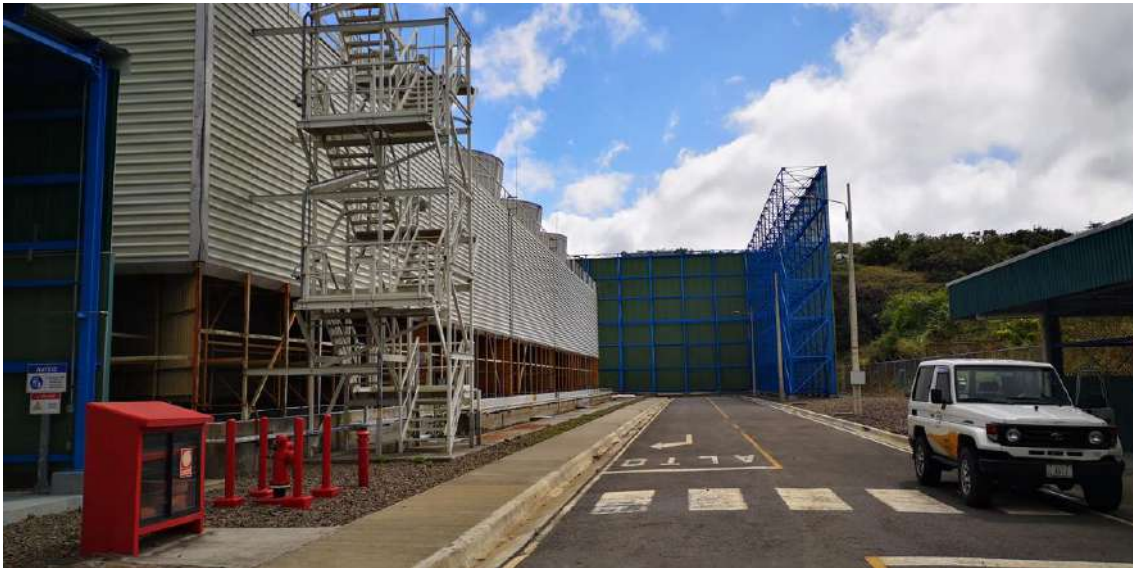
Figura 42 Pantalla sónica instalada en Planta Pailas Unidad II

La pantalla sónica instalada en la unidad II aísla el ruido y evita que alcance niveles que puedan afectar el PNRV y Hotel Rincón de la Vieja Lodge.

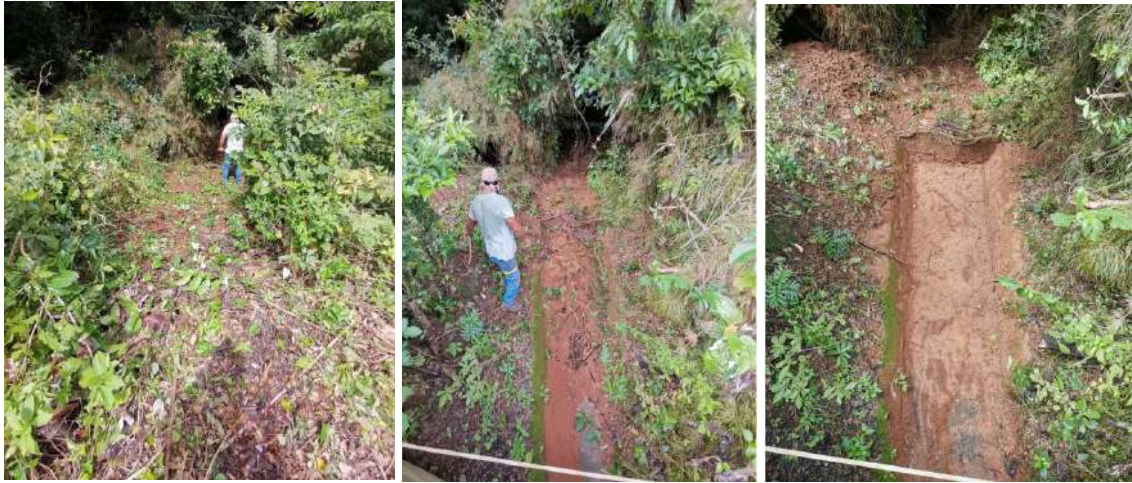
Figura 45. Limpieza de sedimentadores durante inspección de sistemas de evacuación pluvial.
Campo Geotérmico Las Pailas. Agosto, 2021

En la inspección efectuada en agosto del 2021 se observó que algunos sedimentadores se encontraban colmatados producto de las fuertes lluvias y arrastre de sedimento, por lo tanto, se procedió a limpiarlos y dejarlos en buen estado para su correcto funcionamiento (Figura 45).

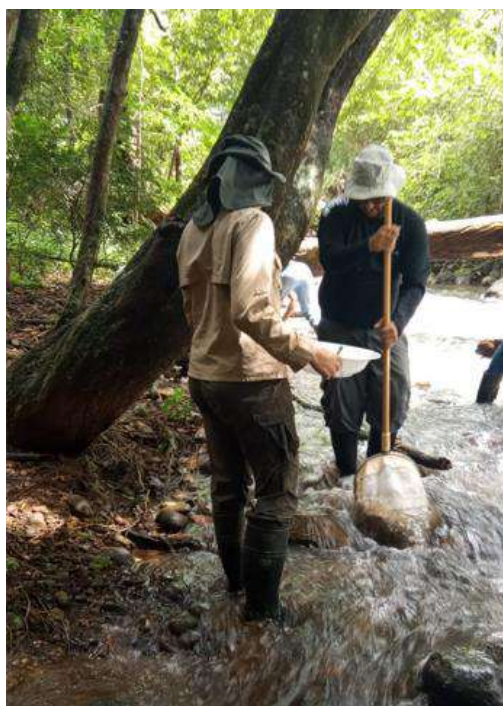
Figura 47. Técnica utilizada para el monitoreo de macroinvertebrados, noviembre 2021.

Para la colecta de macroinvertebrados en cada punto de monitoreo se tomó un tramo donde aleatoriamente se muestrearon los diferentes micro hábitats presentes (sustratos rocosos, orillas con vegetación, sedimento fino) durante 20 minutos usando las redes D-Net con malla de 250 μm .

En la siguiente figura se observa el uso de la Red tipo D en una zona de rápidos, poca vegetación y rocas expuestas y piedras sumergidas.

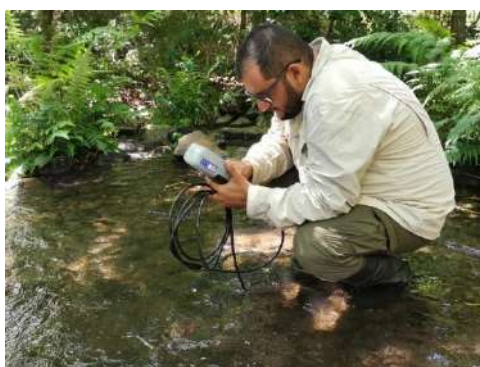
Figura 48. Medición de variables físico químicas de análisis de calidad de agua, ago 2021.

Como parte de las variables físico químicas de calidad de agua se realizaron mediciones directas del pH y temperatura. Las mediciones se realizan de manera trimestral y se ilustran en la siguiente figura (Figura 48).

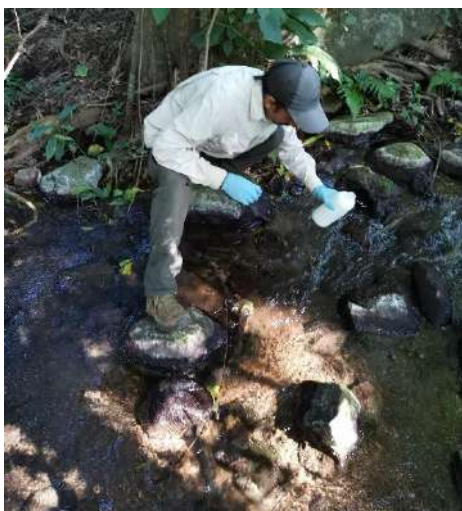
Figura 49. Recolecta de muestra de agua para análisis en laboratorio, agosto 2021

Las muestras de agua para análisis de DBO y Nitrógeno amoniacal son tomadas en el campo, refrigeradas y enviadas al laboratorio para su posterior análisis. A partir de los resultados de nitrógeno amoniacal, DBO y las mediciones de oxígeno disuelto, es posible aplicar el Índice Holandés de Valoración de Calidad Físico Química del agua para cuerpos de agua superficiales, tal y como lo solicita la legislación. Este índice permite trasladar información de concentraciones de las variables de mayor importancia en la valoración de la contaminación orgánica en la corriente de agua, como son la demanda bioquímica de oxígeno, el nitrógeno amoniacal y el oxígeno disuelto convertido en porcentaje de saturación de oxígeno por medio del oxígeno real en el sitio y el valor teórico dado por la temperatura y presión atmosférica, a un código de colores asignado a cada clase.

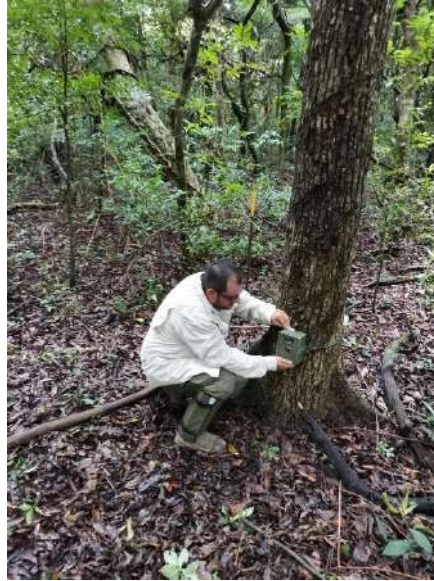
Figura 64. Colocación de cámaras trampa para monitoreo de mamíferos terrestres. Agosto 2021.

Se colocan dos cámaras trampa marca Bushnell Trophy Cam de visión nocturna en cada transecto, cada una con tarjeta de memoria 32GB y ocho pares de baterías de Litio, estas se instalan en sitios donde se encuentren rastros de mamíferos.

Las cámaras se programaron para que trabajen las 24 horas del día durante 30 días consecutivos y para tomar una secuencia de dos fotos con intervalos de dos segundos a partir de la detección de movimiento. Cada una de las fotografías tiene la información de fecha y hora. Para la seguridad del equipo se construyó una caja de protección para cada cámara, cada caja dispone de un candado Masterlock. Las cámaras se colocaron en árboles a una altura de 30 cm del suelo, sin embargo, la altura de instalación puede variar dependiendo del objetivo a capturar.

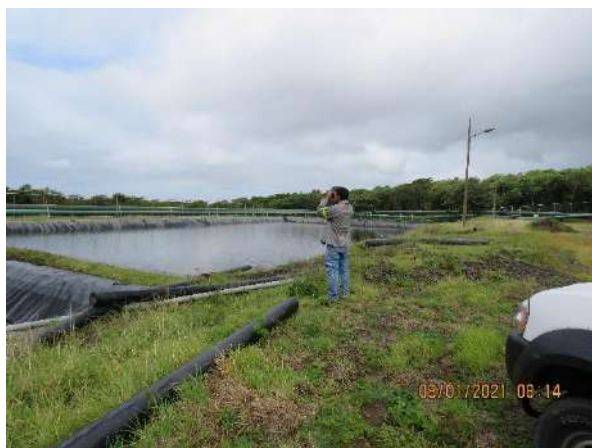
Figura 76. Revisión de sistemas de impermeabilización de las lagunas. II Semestre 2021.

- Limpieza de sedimentadores: Como se mencionó en la medida PGP-13 se procedió a limpiar los sedimentadores colmatados que se habían identificado.
- Se revisa el estado de los sistemas de impermeabilización de las lagunas y tuberías (Figura 76).

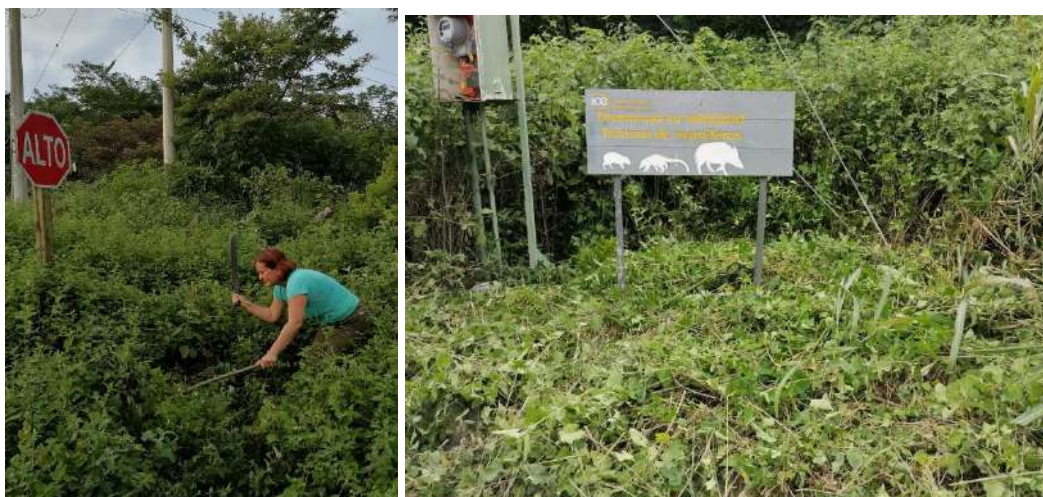
Figura 77. Mantenimiento de rótulos de advertencia de fauna. II Semestre 2021.

- Mantenimiento de señalización vial y advertencia de fauna en la vía: Se procedió a remover la vegetación cercana a todos los rótulos instalados en el Campo Geotérmico y accesos para mejorar la visibilidad de las personas que transitan en los alrededores, por otra parte, se ha dado mantenimiento a los rótulos en carretera (Figura 77).

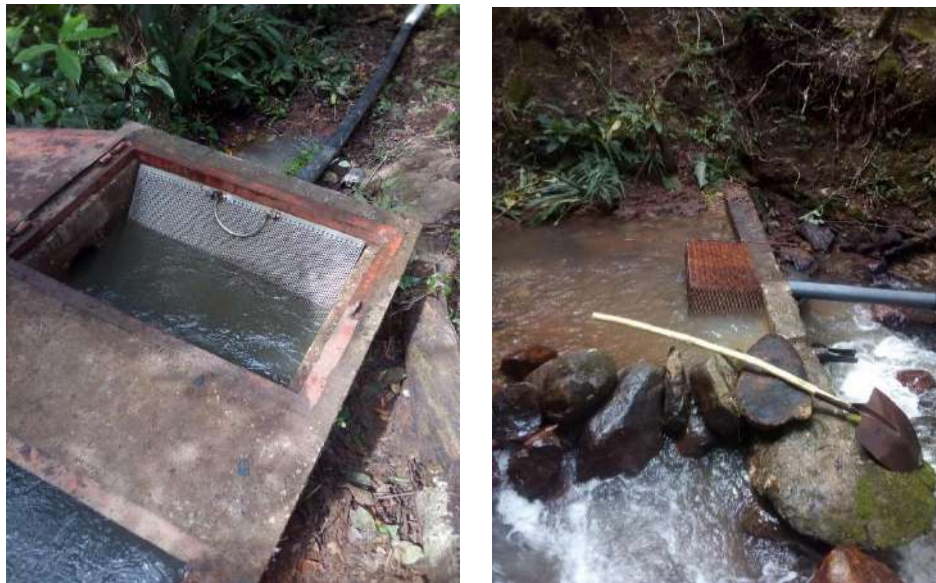
Figura 78. Atención de solicitud, comunidad Parcelas Santa María, II Semestre, 2021.

Para el periodo se atendió una solicitud de la comunidad de Las Parcelas Santa María relacionada a la colaboración de equipo (compresor) para retirar materia orgánica que obstruirá la tubería de abastecimiento de agua, la Figura 78 muestra el detalle de la rejilla colocada para evitar la acumulación de residuos en la toma de agua.

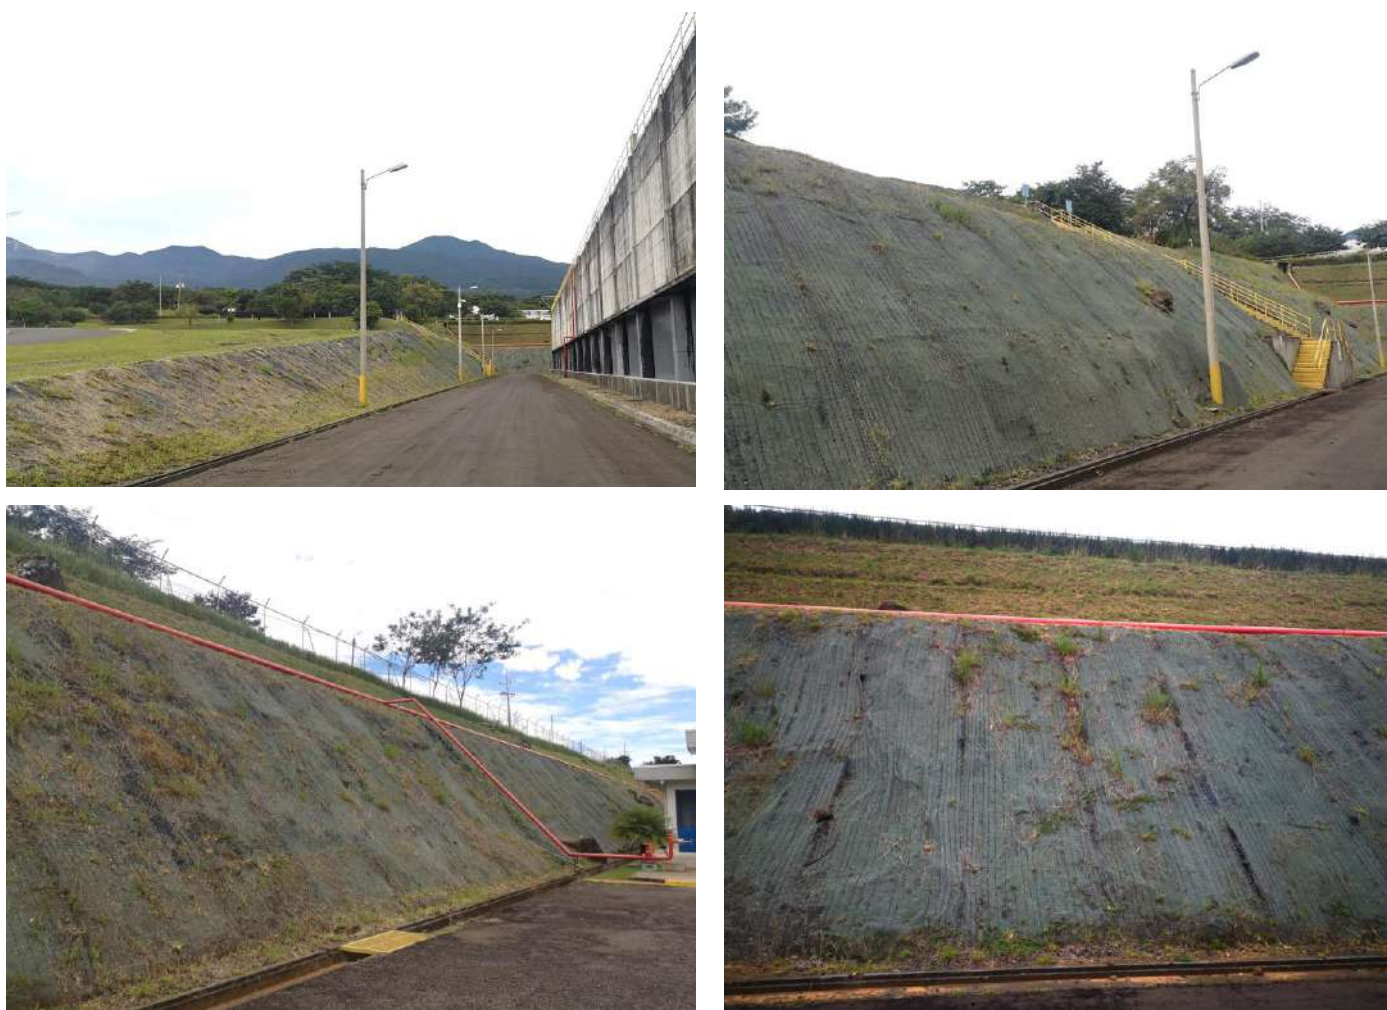
Figura 82 Estado estable y reparación de geomembrana de los taludes en Unidad I

Los taludes de la Unidad I se encuentran estables, pero había sectores donde la geomembrana que protege los taludes estaba deteriorada. Por tanto, se solicitó su cambio, el cual está programado para el 2022. Y como medida expedita, el equipo de mantenimiento realizó reparaciones de esa geomembrana para cubrir los sectores más afectados.
