Informe de Regencia Ambiental	
N° de expediente	N° 0788-2004-SETENA
Nombre del proyecto	Proyecto Geotérmico Pailas
Informe ambiental N° (MM/AAAA)	12/2023
Periodo de cubre el informe	Julio – noviembre 2023
Porcentaje de avance de obras	100% Etapa operativa
Porcentaje de avance de medidas ambientales	100% Etapa operativa

I. Descripción del Proyecto Geotérmico Pailas

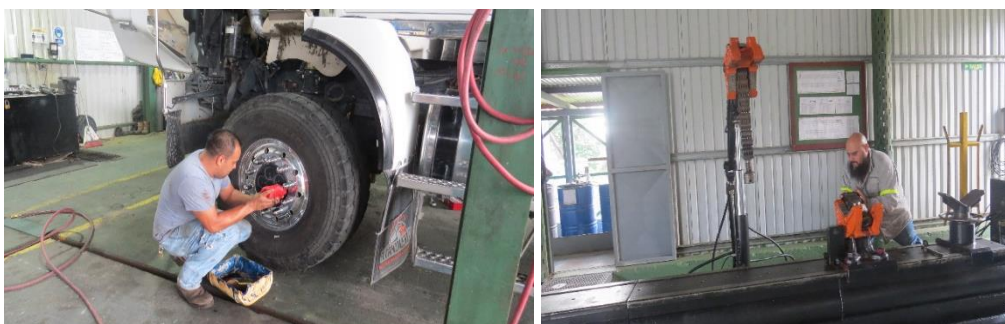
Figura 5. Mantenimiento de equipos y maquinaria en taller institucional

La maquinaria, equipo o vehículos que presenten fugas de aceites, combustibles, ruptura en los sistemas de escape y desperfectos en los sistemas catalizadores, son retirados de operación para su reparación.

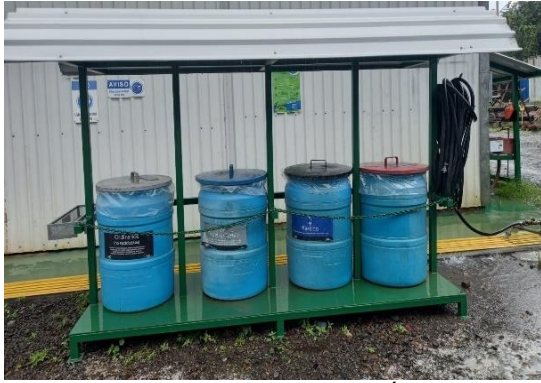
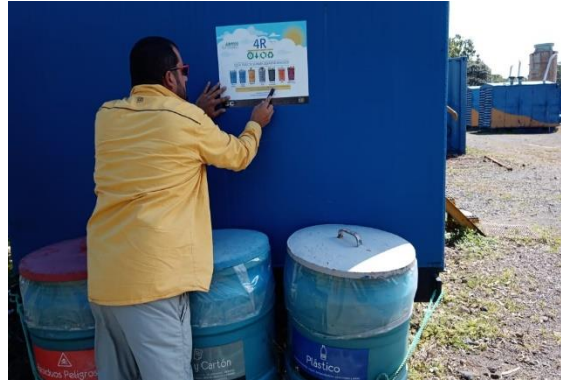
Figura 7 Ejemplos de Áreas de acopio temporal de residuos en instalaciones

Los residuos generados se disponen temporalmente en recipientes rotulados, con tapa, y con el color correspondiente para su clasificación por tipo de residuo (Figura 7).

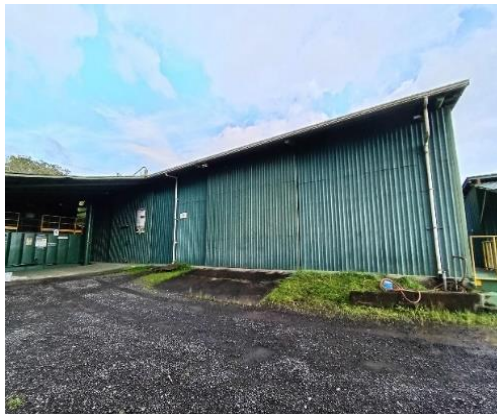
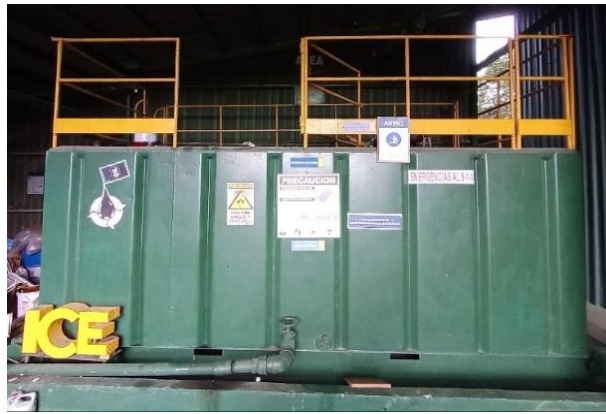
Figura 8 Centro de transferencia de Residuos del Campo Geotérmico

Los residuos valorizables de Fuentes Geotérmicas se trasladan al centro de transferencia de residuos del Centro de Servicios Recursos Geotérmicos Miravalles ubicado en Fortuna de Bagaces (Figura 8), donde son pesados y registrados para su posterior disposición con gestores de residuos autorizados por el Ministerio de Salud.

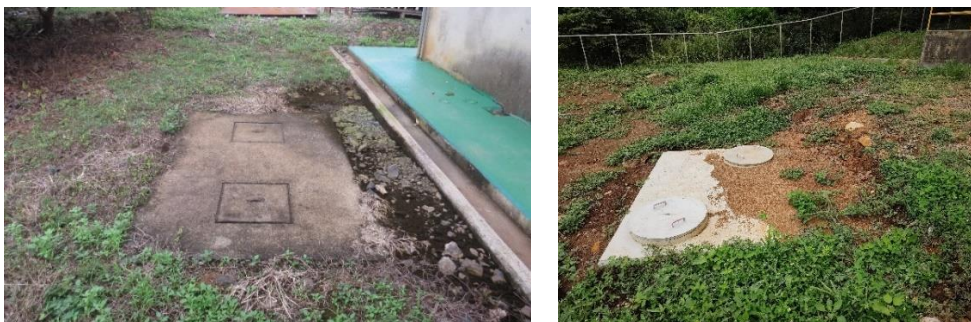
Figura 15 Tanque sépticos en campo geotérmico y Planta

En las instalaciones del Campo Geotérmico y Planta, se da tratamiento a las aguas residuales ordinarias mediante tanque séptico. En los talleres se utilizan trampas para aguas oleaginosas para el manejo de aguas residuales especiales.

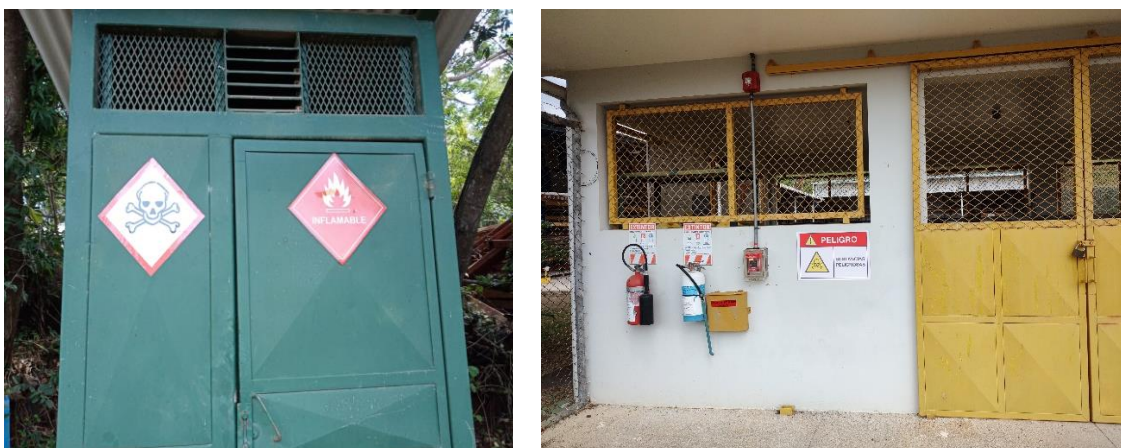
Figura 17 Ejemplos de áreas de almacenamiento para sustancias peligrosas

Los sitios utilizados para el almacenamiento de sustancias químicas peligrosas (almacenes, talleres, tanques de combustibles, soda caustica, tanque de pentano, entre otros) cuentan con diques para la contención de derrames, rotulados y con espacios separados de acuerdo con el tipo de sustancia que almacena (Figura 14 y Figura 17).

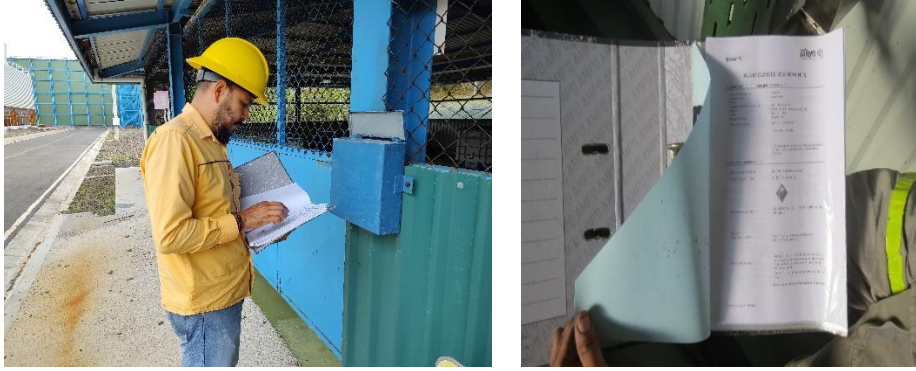
Figura 18 Revisión de fichas de seguridad en almacenes de sustancias peligrosas

Se cuentan con bandejas de contención y kits para el control de derrames, para que, en caso de algún accidente por derrame, este sea tratado de inmediato en sitio y reportado al área de mantenimiento y regente ambiental. Asimismo, se dispone de las fichas de datos de seguridad de productos o sustancias peligrosas en los sitios de almacenamiento correspondientes (Figura 18).

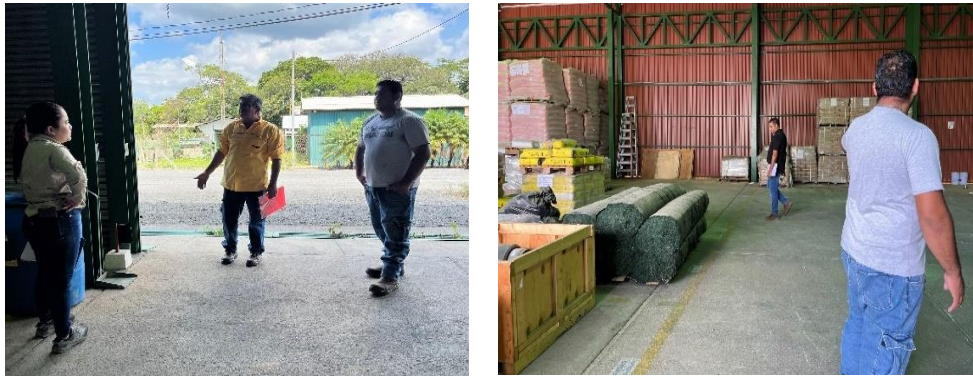
Figura 19. Inspecciones realizadas en áreas de proceso.

Se realizan rutas de inspección para verificar la eficacia de controles operacionales, y en caso detectar fugas u otros hallazgos, se procede a realizar las acciones correctivas necesarias para garantizar la realización de actividades en armonía con el ambiente (Figura 19).

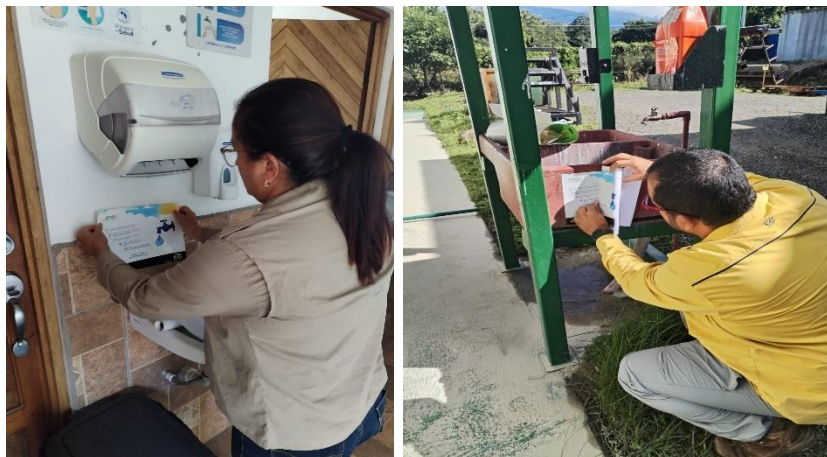
Figura 20. Ayudas visuales colocadas en sitio de consumo y verificadas en rutas de inspección.

En las rutas de inspección se revisa el estado de la rotulación para promover el ahorro de agua y la detección de fugas en llaves de chorro y tuberías para evitar desperdicio de agua en instalaciones (Figura 20). En caso de identificar fugas o algún desperfecto, se reportan al área civil para su debida reparación.

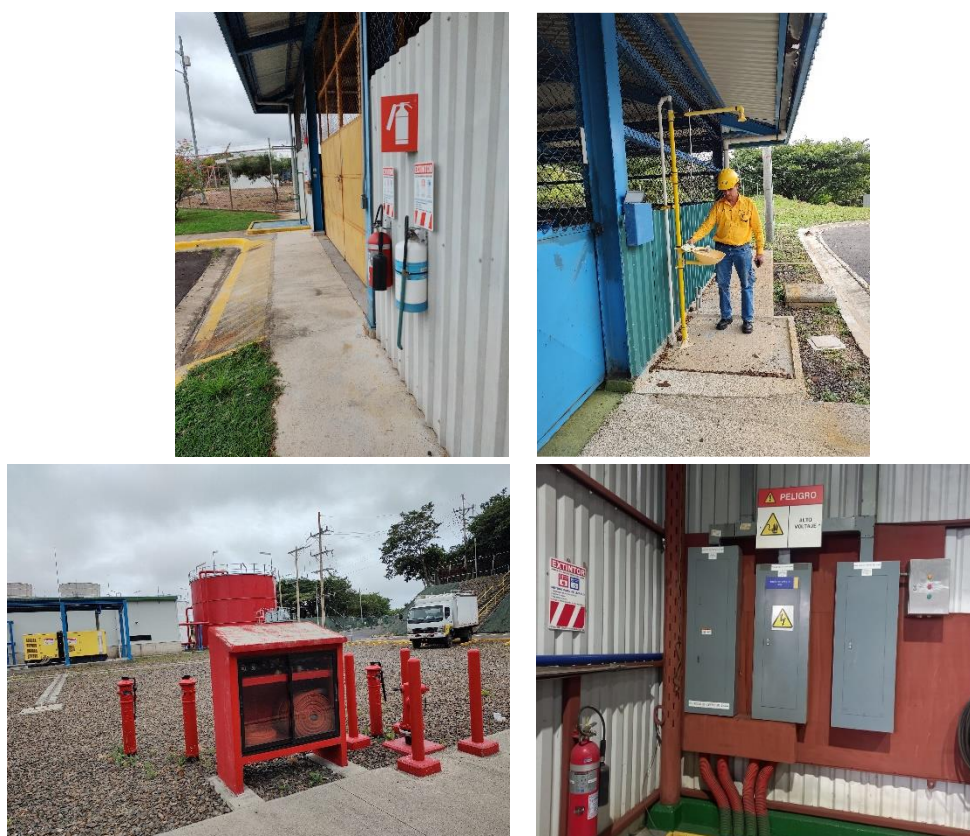
Figura 23. Ejemplos de equipos para atención de emergencias disponibles en Planta y Campo Geotérmico

En las distintas áreas de Planta y Campo Geotérmico se cuenta con extintores portátiles para el control de posibles conatos de incendio, además, se dispone de equipos médicos para la atención de emergencia, duchas lava ojos y estabilización de pacientes.

En los sitios donde se desarrollan actividades que puedan provocar riesgos a la salud de los colaboradores se dispone de rotulación preventiva y se asigna el debido equipo de protección personal para evitar accidentabilidad (Figura 23).

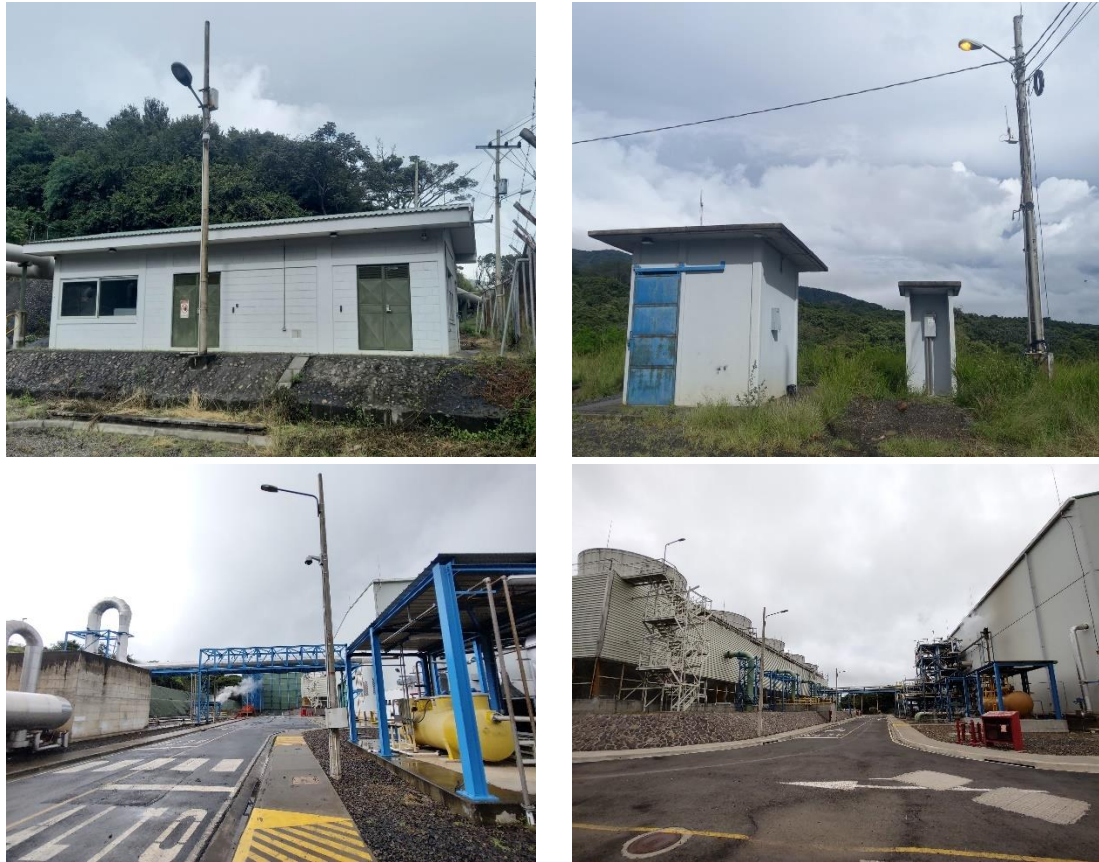
Figura 25. Iluminación en obras del Campo y Planta Geotérmica

En las plazoletas y accesos se utilizan luminarias con luz amarilla y dirigidos hacia el suelo para disminuir la afectación a la fauna por contaminación lumínica (Figura 25).

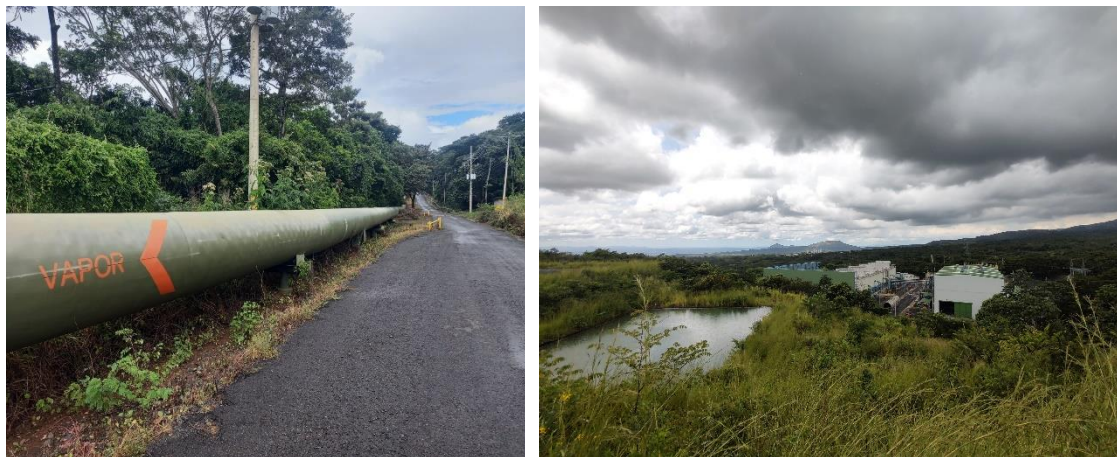
Figura 27. Paisajismo en zonas de acceso y Planta

El mantenimiento a las obras de infraestructura se realiza conservando estándares de acabados y tonos naturales que armonicen con el entorno, mantenimiento de zonas verdes y pantallas arbóreas y arbustivas. En la Figura 27 se muestra el sistema de tuberías que considera los criterios para disminuir el efecto paisajístico que pueden generar las obras.

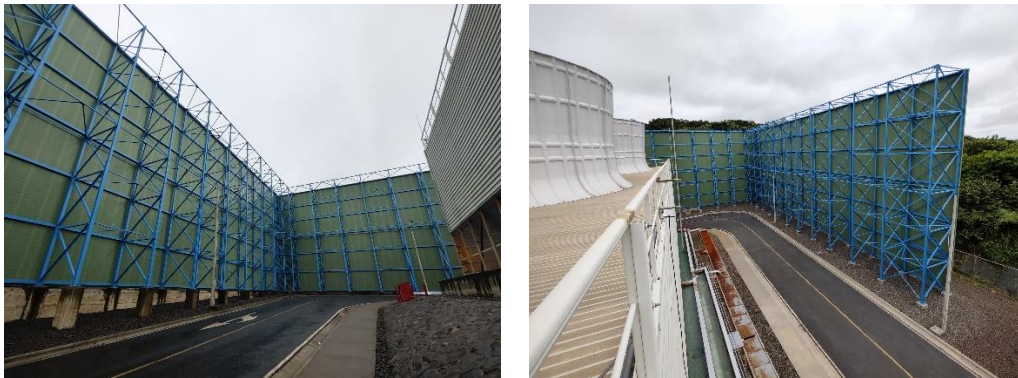
Figura 31 Pantalla sónica en Unidad II para disminuir el efecto del sonido a sitios cercanos

En la Unidad II se mantiene instalada una pantalla sónica para reducir la dispersión de ruido al área de influencia (Figura 31).

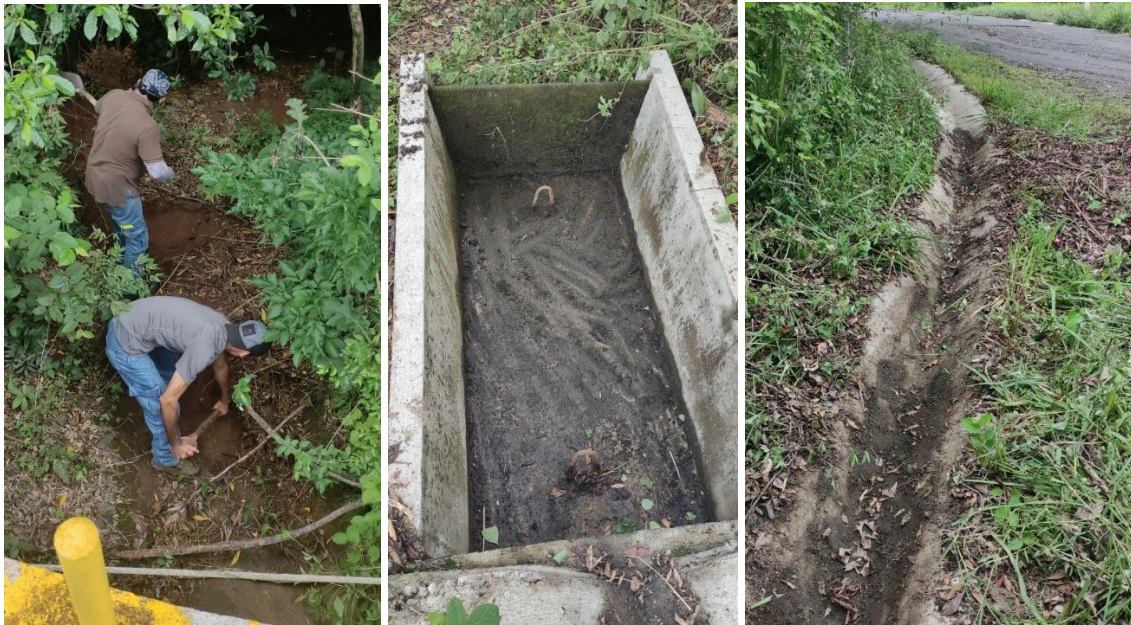
Figura 34. Limpieza de sedimentadores durante inspección de sistemas de evacuación pluvial, julio 2023.

En las inspecciones efectuadas en el segundo periodo del 2023, se observó que algunos de los sedimentadores requieren limpieza, por lo tanto, a inicio del periodo se procedió con la limpieza del sistema. (Figura 34).

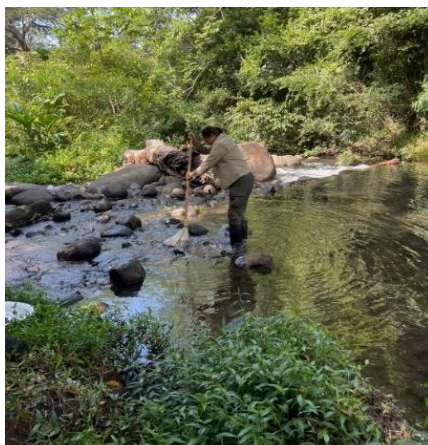
Figura 35. Técnica utilizada para el monitoreo de macroinvertebrados, noviembre 2023.

Para la colecta de macroinvertebrados en cada punto de monitoreo se toma un tramo donde aleatoriamente se muestrearon los diferentes microhábitats presentes (sustratos rocosos, orillas con vegetación, sedimento fino) durante 20 minutos usando las redes D-Net con malla de 250 µm.

En la siguiente figura se observa el uso de la Red tipo D en una zona mixta de pozas y rápidos, rocas tanto expuestas como sumergidas y vegetación en ambos márgenes.

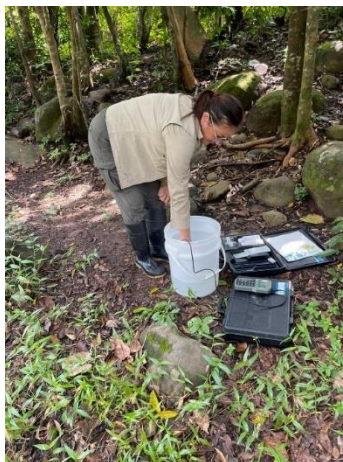
Figura 36. Medición de variables fisicoquímicas de análisis de calidad de agua. Noviembre 2023.

Como parte de las variables fisicoquímicas de calidad de agua se realizaron mediciones directas del pH y temperatura. Las mediciones se realizan de manera trimestral y se ilustran en la siguiente figura.

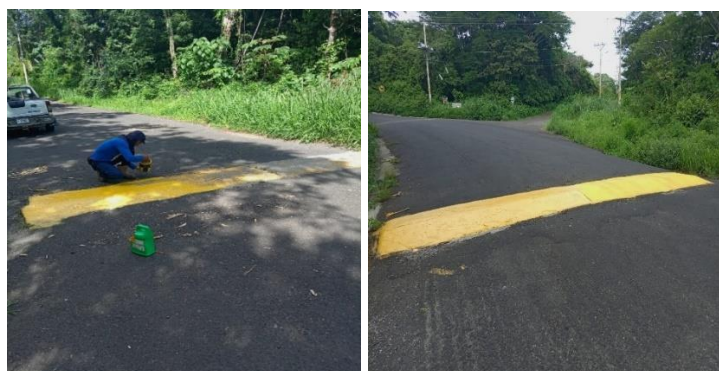
Figura 54. Mantenimiento de reductores de velocidad y señalización. Campo Geotérmico Las Pailas. II Semestre 2023.

- Mantenimiento y revisión de reductores de velocidad, señalización vial y advertencia de fauna en la vía: Se visitan los sitios donde se encuentra la rotulación dentro y fuera del Campo Geotérmico. A inicio del periodo se realizó el mantenimiento de los reductores que lo requerían.
