Informe de Responsabilidad Ambiental

Informe de Responsabilidad N° III-2022
Período del Informe: Agosto del 2022 – Noviembre 2022

Proyecto Geotérmico Borinquen

Ubicación: Provincia: Guanacaste, Cantón: Liberia, Distrito: Cañas Dulces
N° de Expediente: D1-8715-2012-SETENA

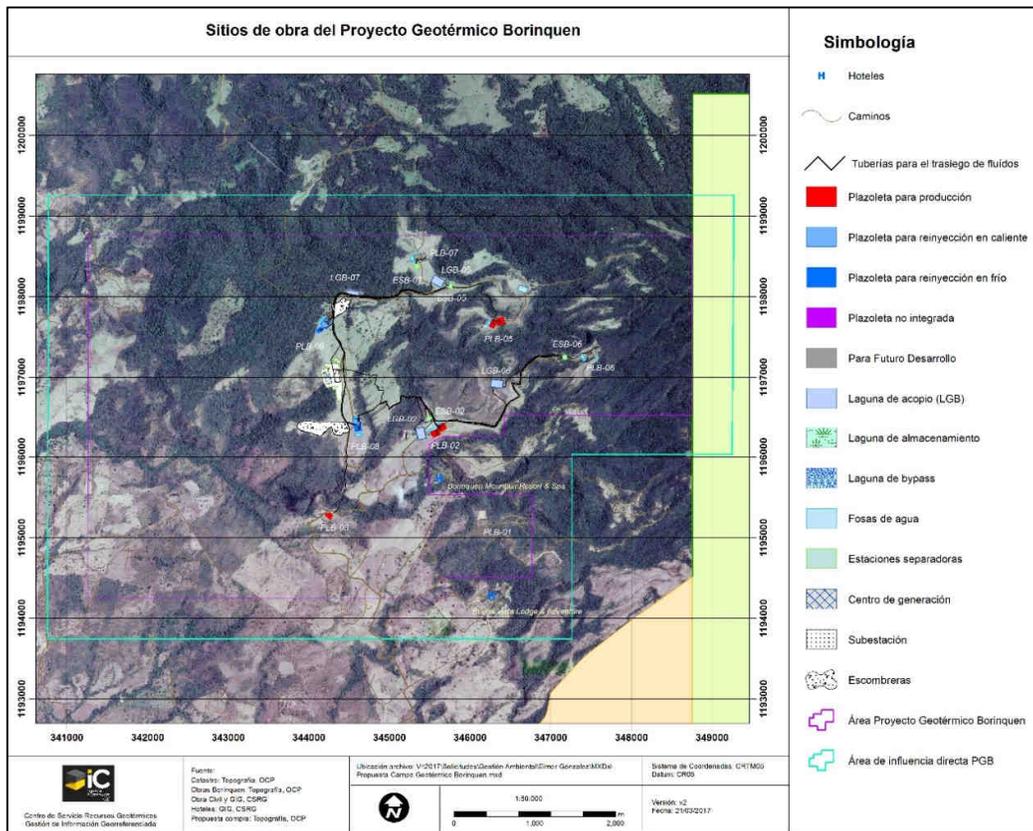
A partir de la modificación al diseño y ubicación de los sitios de obra del proyecto, aprobado a partir de Resolución N° 2285-2016-SETENA, se contempla la construcción de siete plazoletas o plataformas de perforación profunda (explotación – reinyección) multi-pozo de modalidad convencional y direccional (Figura 1 y Cuadro 1), con un trazado de tuberías de conducción (bifásicas – reinyección).

Figura 1. Plano base de la distribución del desarrollo del futuro campo geotérmico Borinquen. Informe técnico ambiental de modificación de obras del PG Borinquen, aprobado a partir de Resolución N° 2285-2016-SETENA.

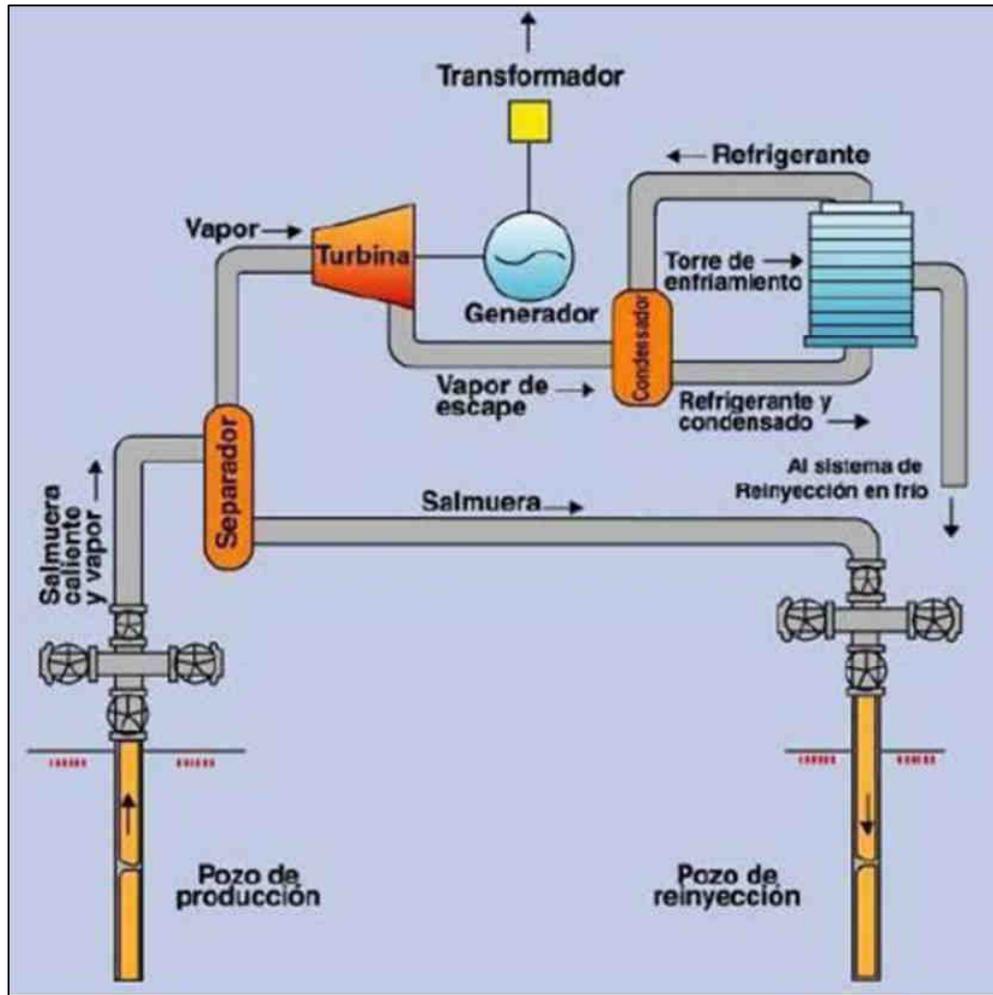
Figura 3. Esquema de un campo geotérmico bajo explotación. EsIA del Proyecto Geotérmico Borinquen (Tomo I, pág. 37).

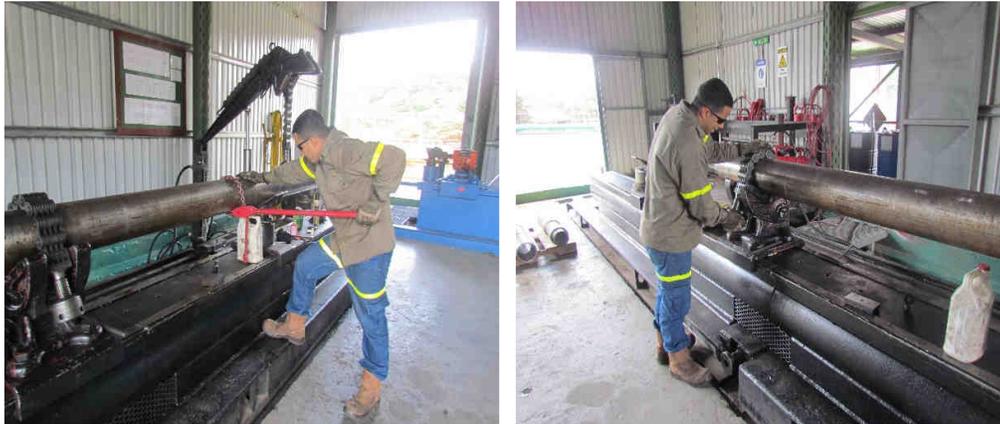
Figura 6. Taller de equipos de perforación

La maquinaria de perforación y vehículos del C.S. Recursos Geotérmicos cuenta con un programa de mantenimiento preventivo y correctivo que permite la

atención en talleres institucionales o contratados, que garantiza que las emisiones emitidas al ambiente sean las mínimas (Figura 6, Figura 7 y Anexo 3)

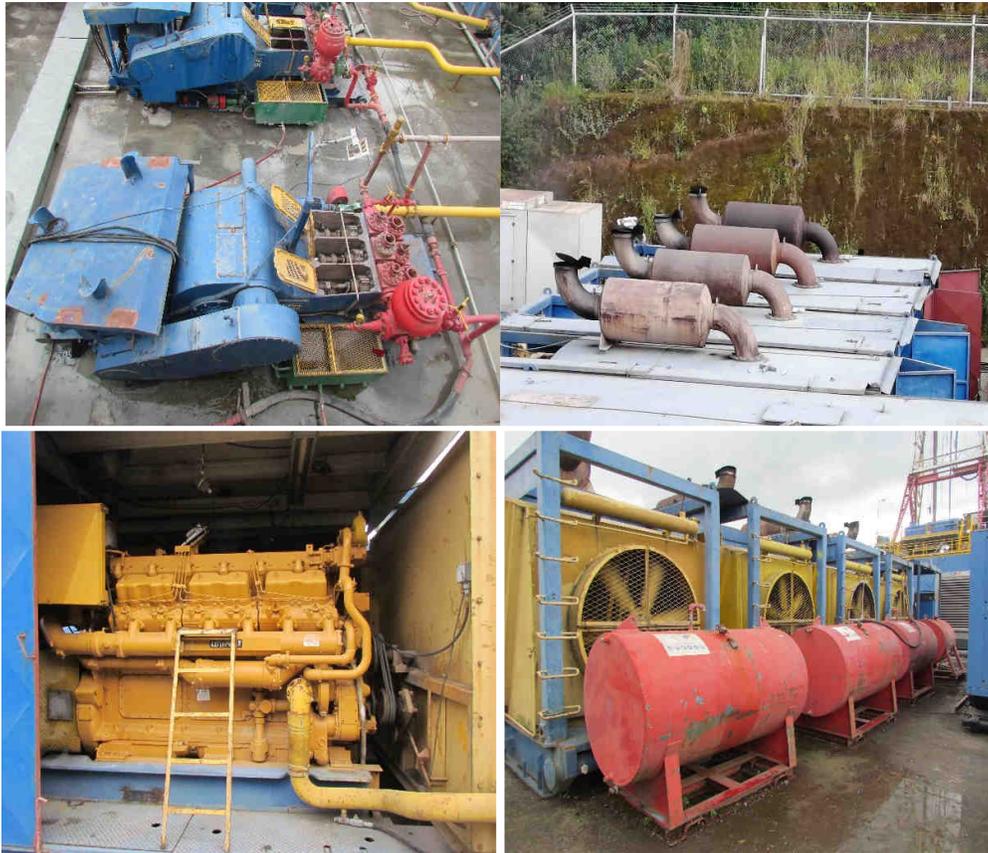
catalizadores, son retirados de operación y se reparan en el taller institucional o en taller externo contratado. En la Figura 8 se muestra el equipo de perforación N°1 del ICE, National 110-E en PGB-25.

Figura 8. Panorámica de los equipos de perforación.

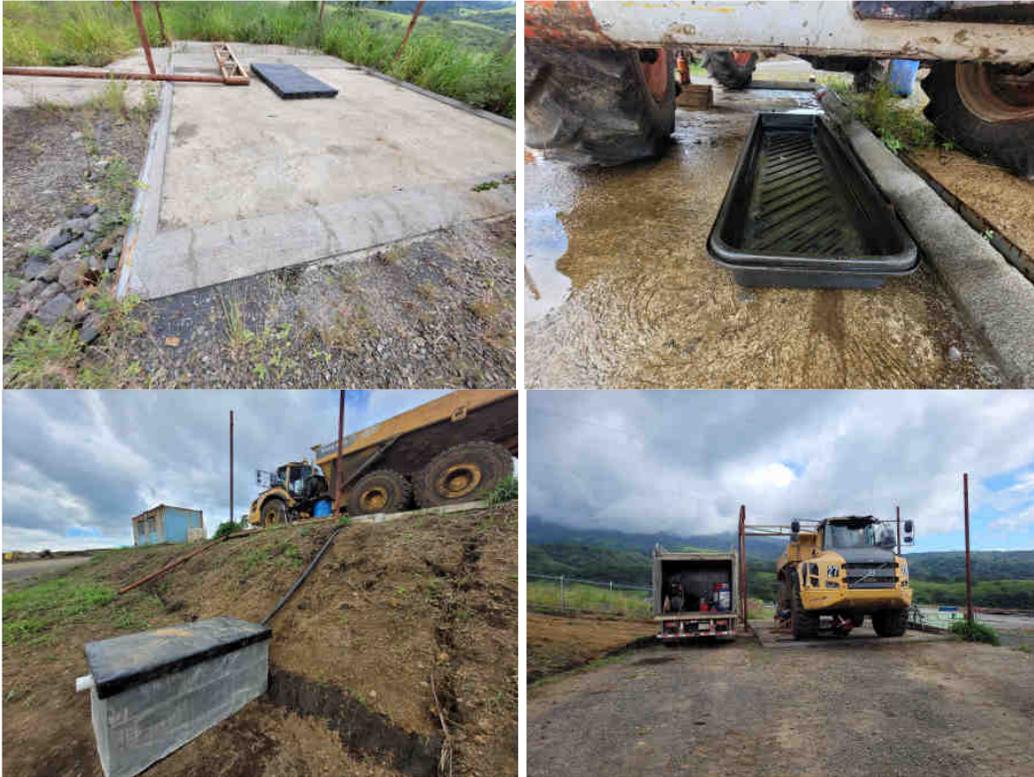
Por otra parte, en el PG Borinquen se cuenta una losa de concreto impermeabilizada sobre la cual se realiza el mantenimiento correctivo a la maquinaria o equipos que presenten averías en obra y no se pueda trasladar al taller institucional ubicado en Pailas. Dicha losa cuenta con bordillo perimetral, manejo de aguas a un solo punto, y se le instaló una trampa de aceites, grasas y sedimentos a su salida para la contención de posibles derrames de hidrocarburos, esto principalmente por motivo que la misma ni cuenta con techo y puede darse el arrastre en época lluviosa. Así mismo, se autoriza que en esta losa se realice el mantenimiento preventivo a aquella maquinaria que por sus condiciones de traslado no se pueda trasladar por sus medios a un taller institucional o externo contratado, siempre y cuando se empleen dispositivos de contención como bandejas plásticas y se disponga de un kit anti-derrame (Figura 10).

Figura 10. Losa de reparación de equipos y maquinaria.

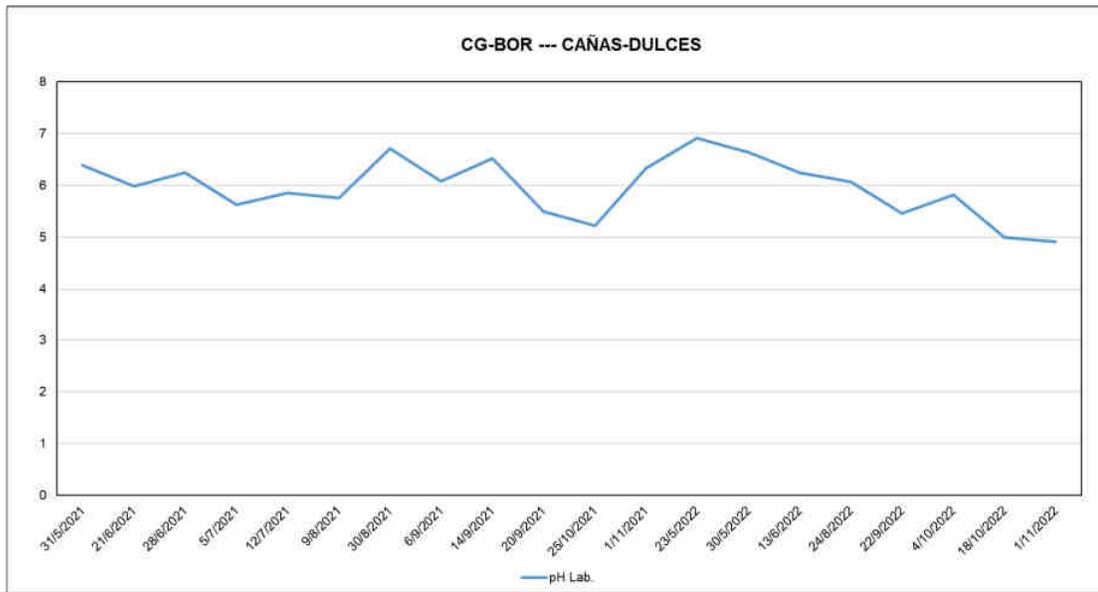
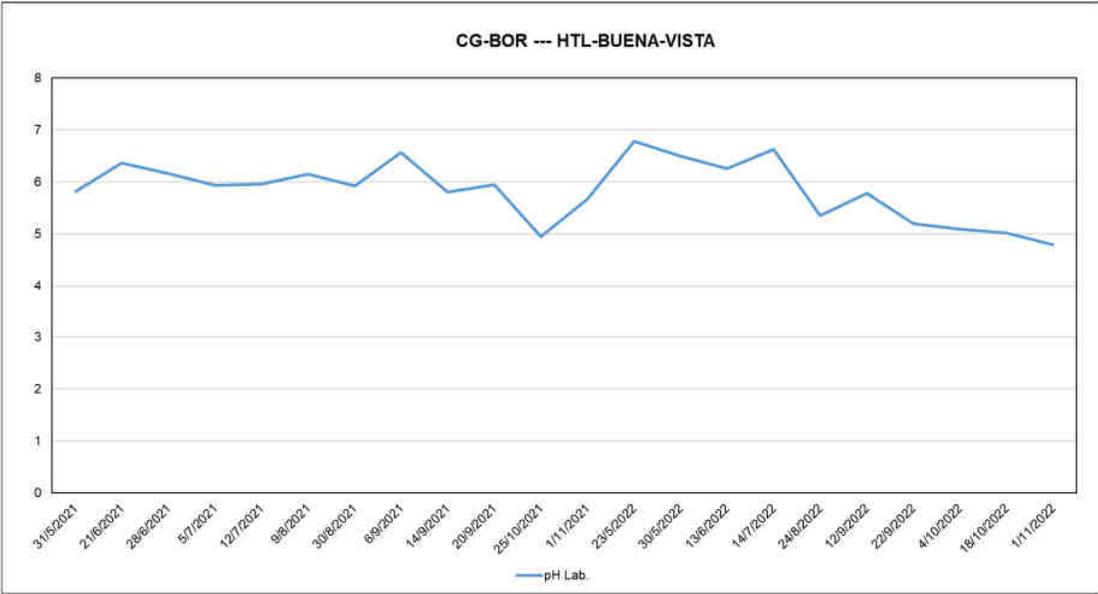
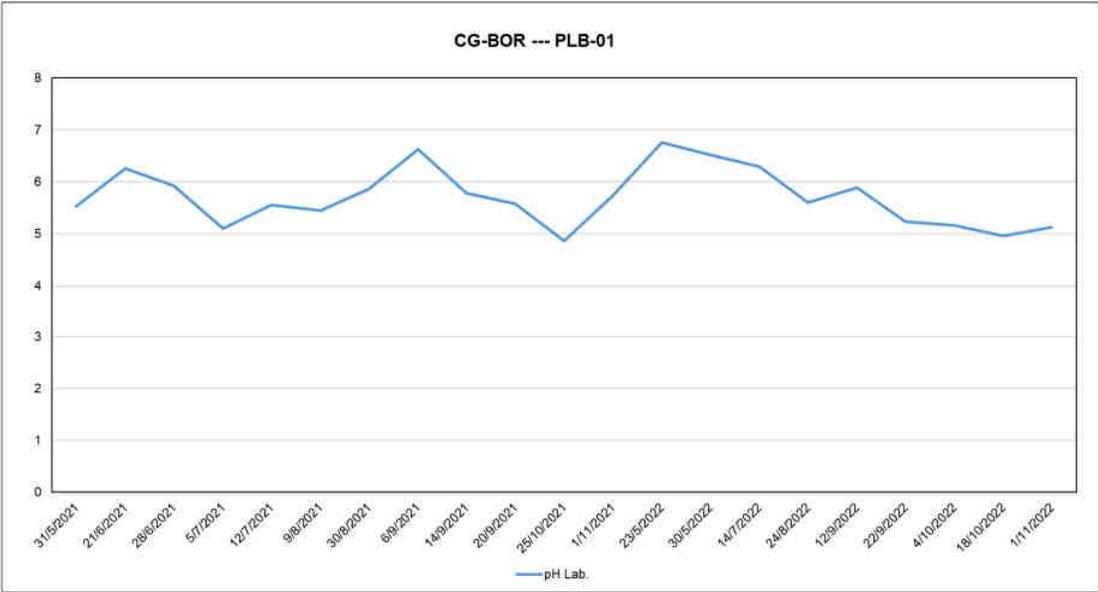
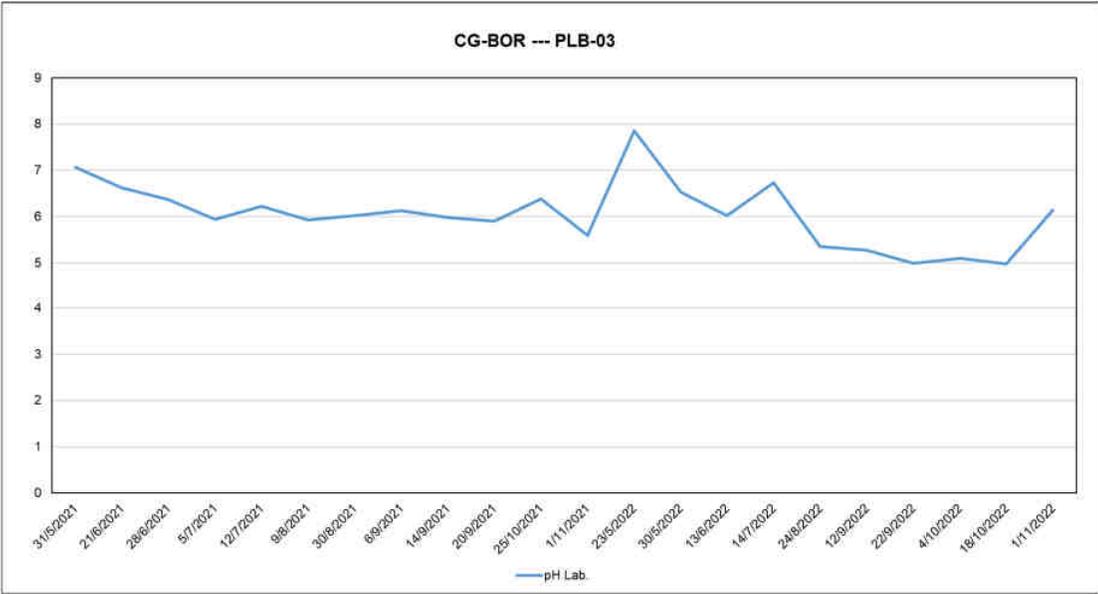
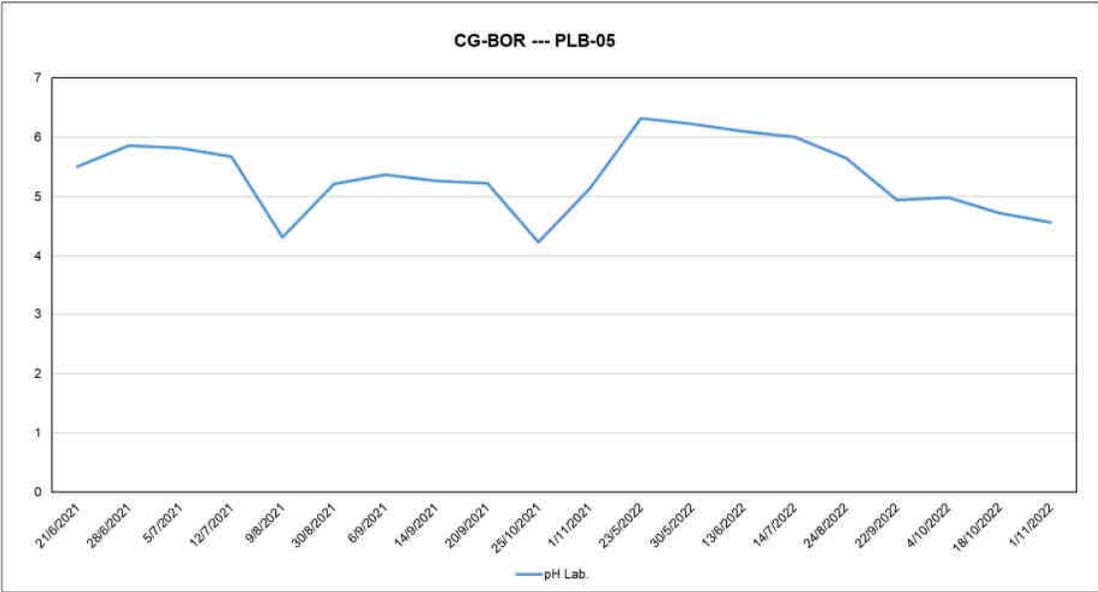
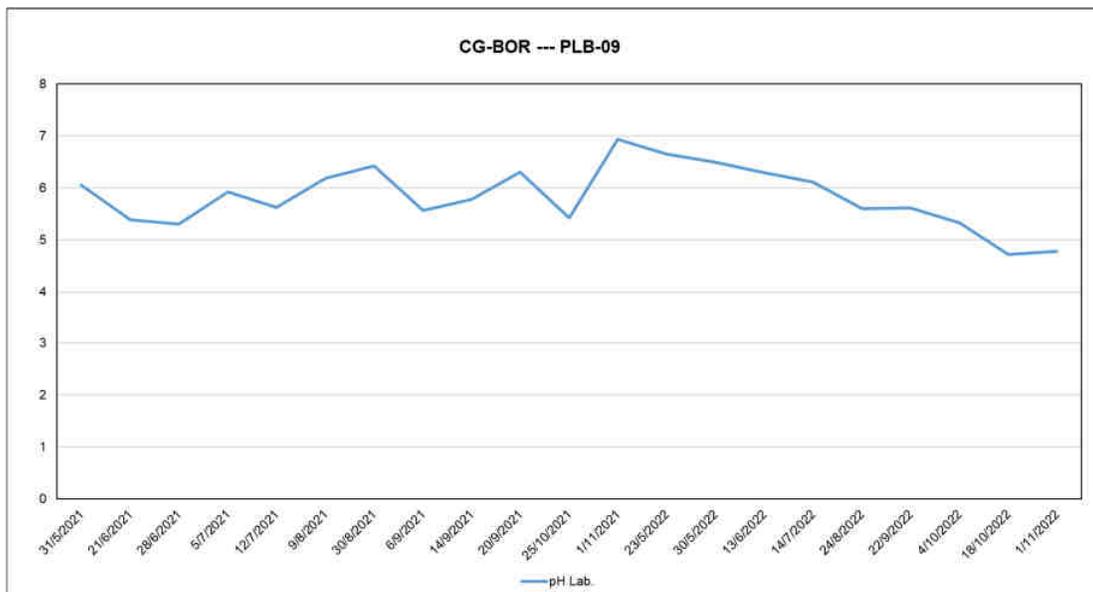
A continuación, se presentan los registros de laboratorio obtenidos del pH de las lluvias para este periodo.

Figura 14. Graficas de registros de monitoreo del pH de las lluvias.

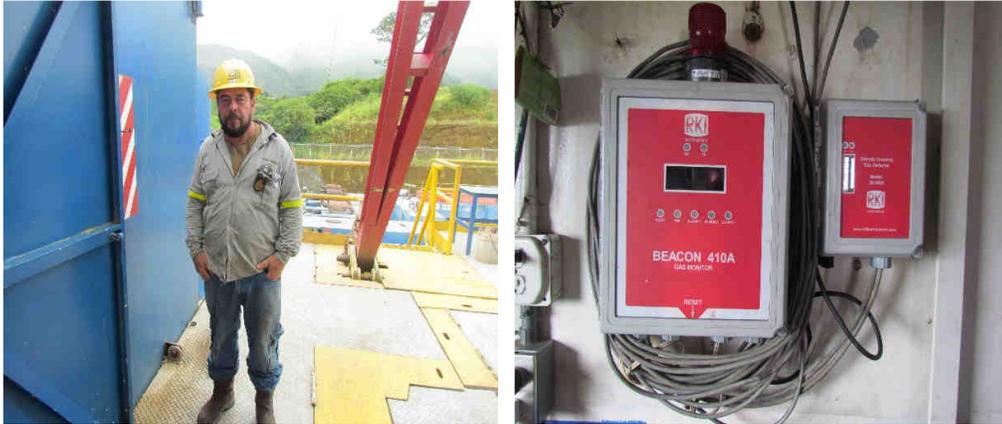
Figura 15. Detectores de gases utilizados en pruebas de producción y labores de perforación de pozos profundos.

En las máquinas perforadoras se cuenta con equipos fijos y portátiles para el monitoreo de CO₂ y H₂S (Figura 15). En caso de sobrepasar los límites de gases permisibles a la salud, los equipos activan alarmas audibles, complementariamente, se dispone de un protocolo para este tipo de emergencias y sistemas de respiración asistida (Figura 16), que permiten la continuidad y control del proceso en forma segura.

Los equipos fijos y portátiles para la medición de H_2S y CO_2 cuentan con alarmas audibles (10 ppm de H_2S , 5000 ppm de CO_2), que permitan a los encargados de los procesos tomar medidas para resguardar la integridad de los trabajadores.

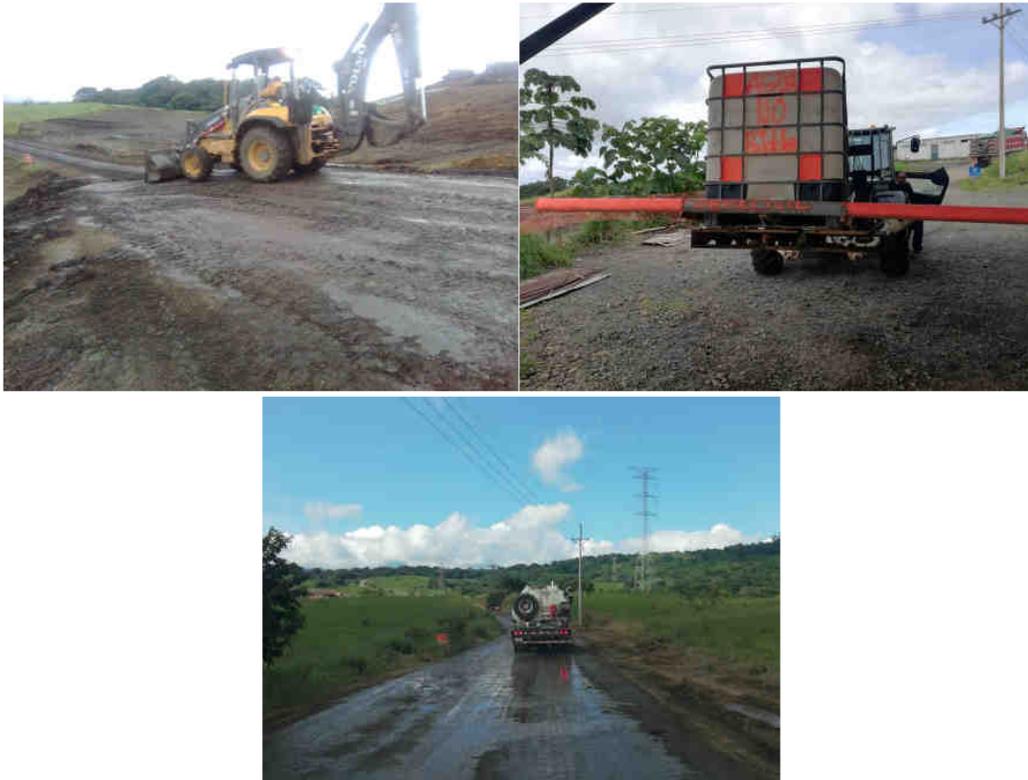
Figura 22. Irrigación de caminos internos del proyecto para mitigación de polvo.

Por otra parte, para mitigar el impacto por la generación de polvo en los caminos internos del proyecto, se realiza la recolección en seco de la tierra adherida al asfalto empleando el retroexcavador, con el cual se efectúa el raspado de la vía para retirar el mayor volumen de tierra, posteriormente se efectúa el lavado de la vía empleando el camión cisterna, o una tanqueta hechiza cargada por el montacargas, con la cual se realiza la irrigación de la vía (Figura 22).

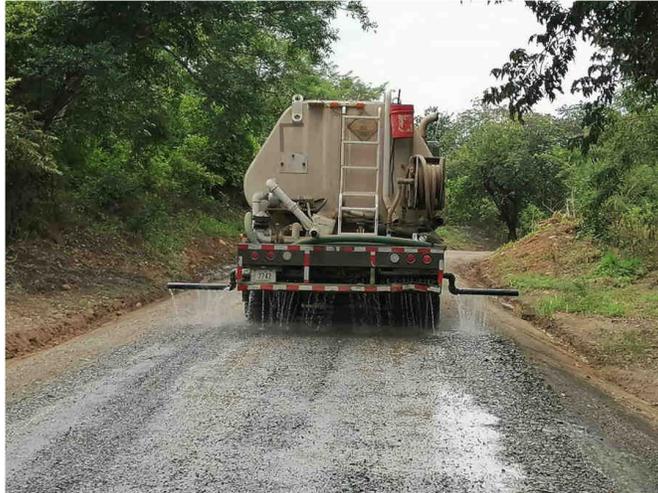
Figura 23. Irrigación de caminos vecinales para mitigación de polvo.

El camión cisterna es empleado prioritariamente para la irrigación de la vía de acceso entre las comunidades de Cañas Dulces de Liberia hacia el Proyecto Geotérmico Borinquén, dicho cisterna se requiere principalmente en las áreas donde el proyecto realiza la conformación de la calzada, con el propósito de mitigar el polvo que puede afectar a la población vecinal por el movimiento de tierra, colocación de los agregados y estabilización de la calzada. Las imágenes del cuadro N°2 muestran la ejecución de la acción (Figura 23).

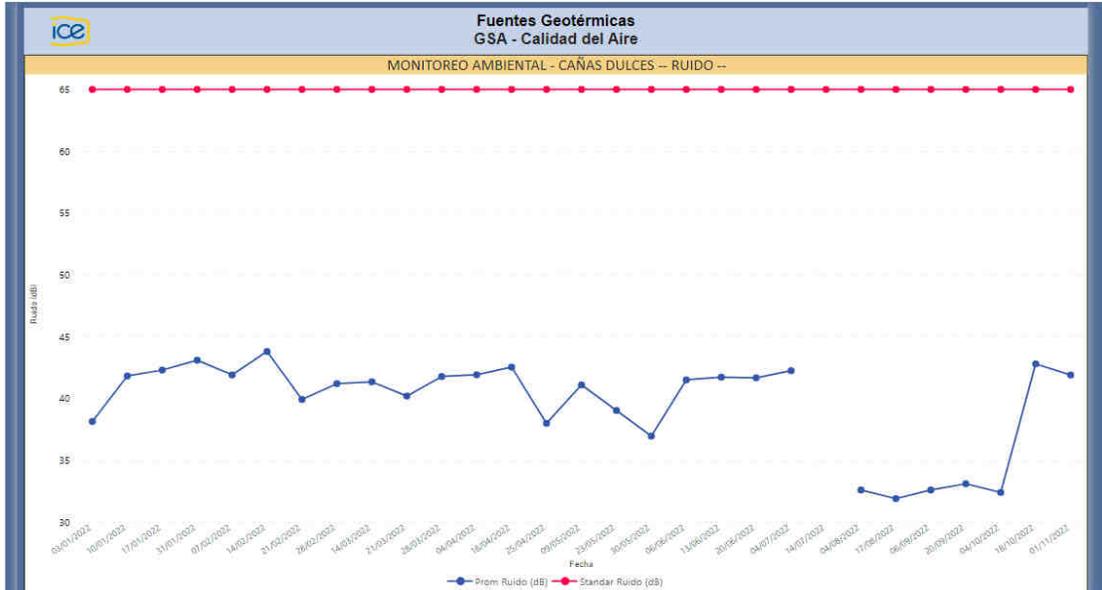
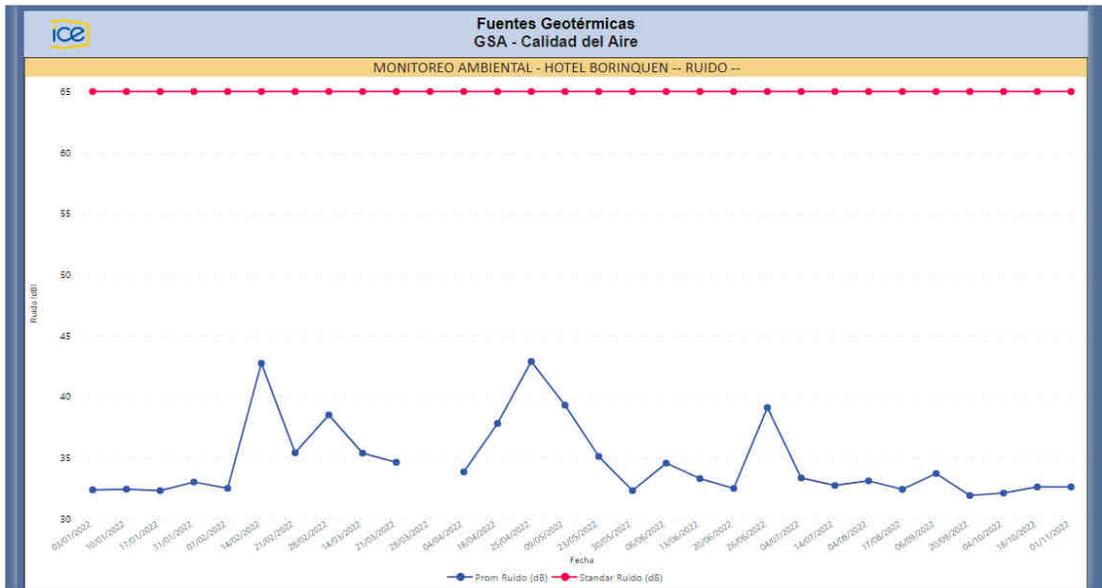
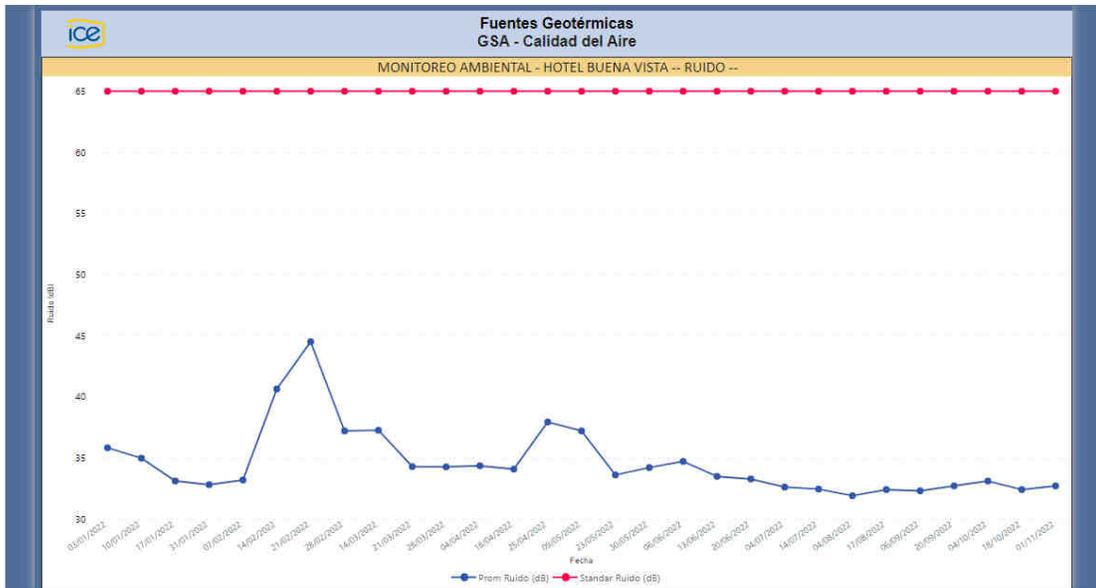
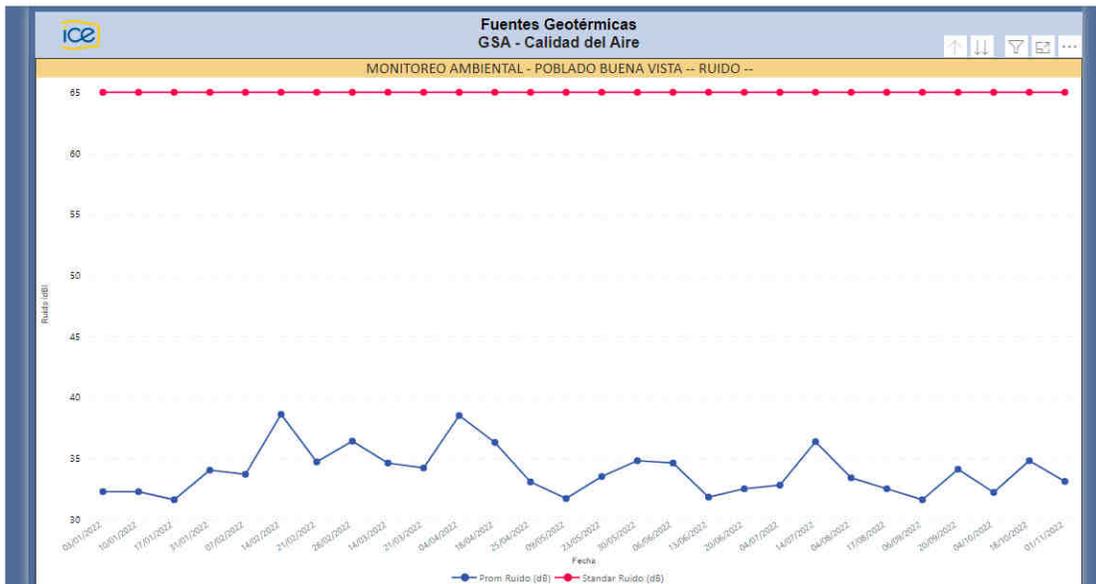
Figura 25. Registros de ruido en zonas pobladas cercanas al AP.

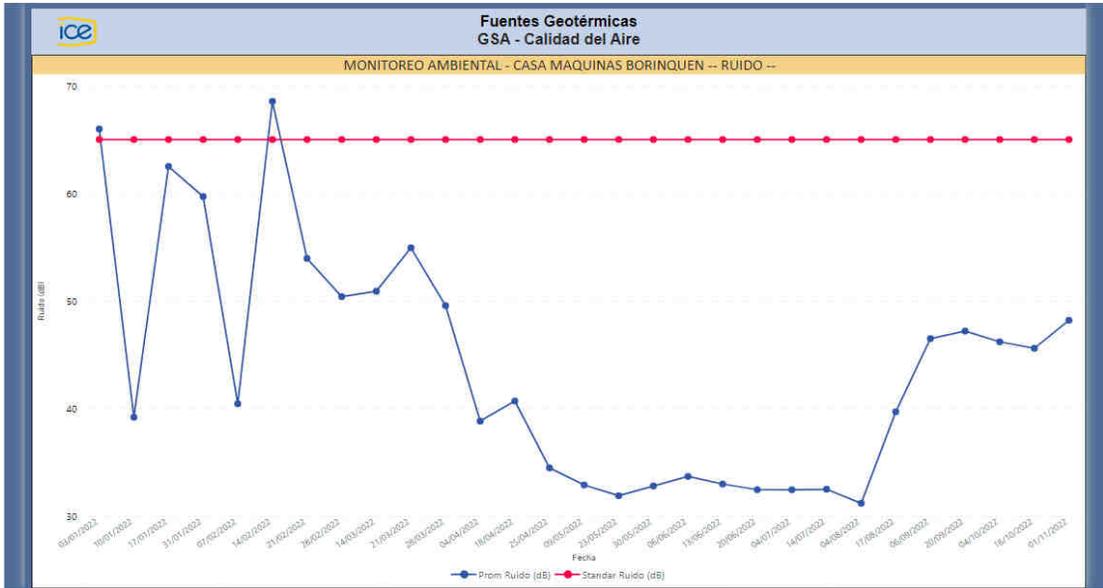
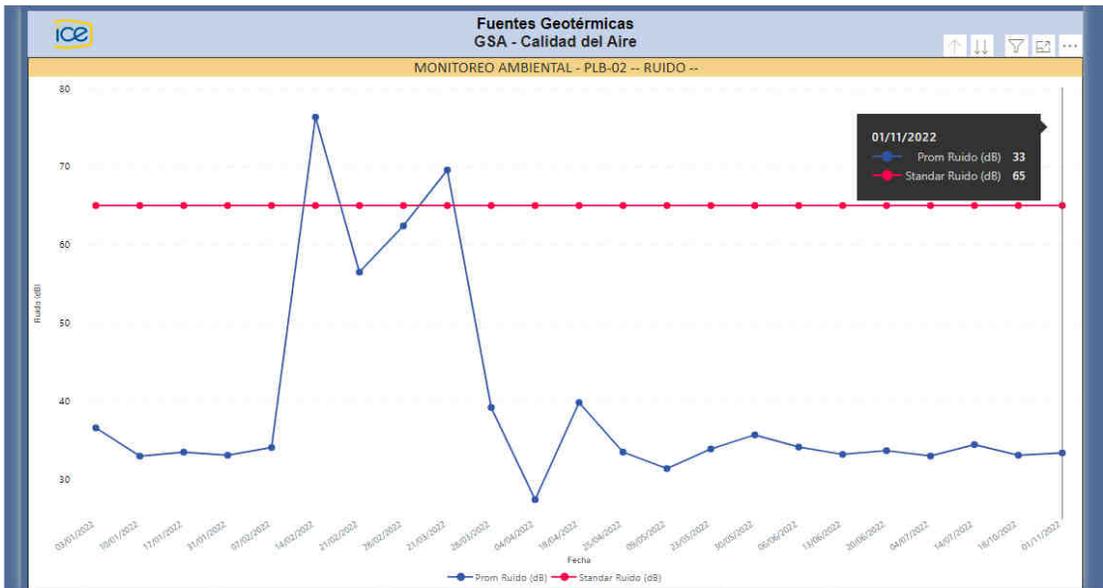
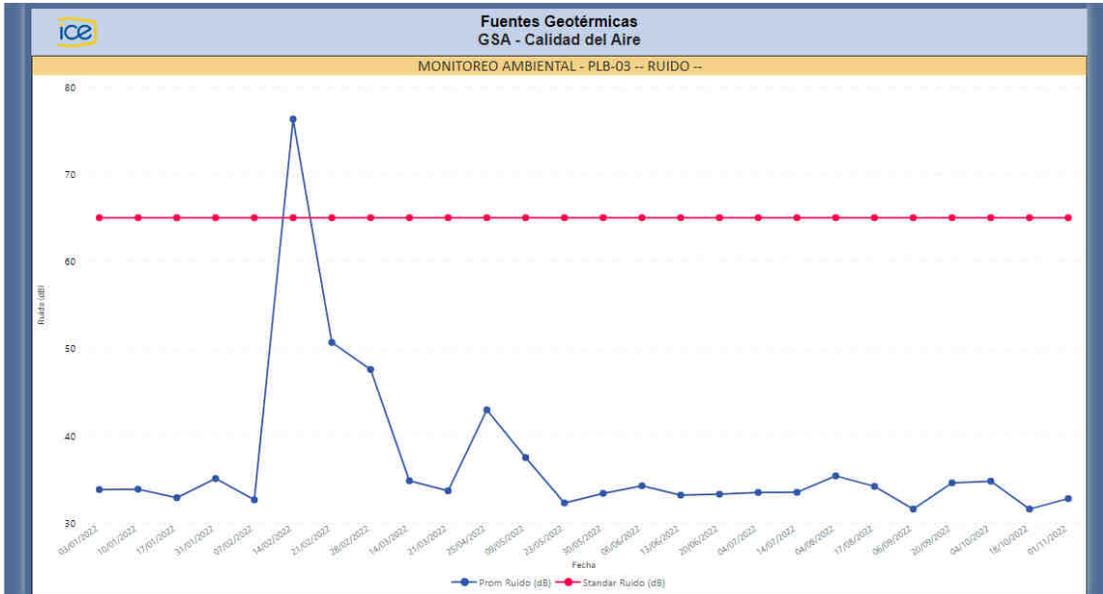
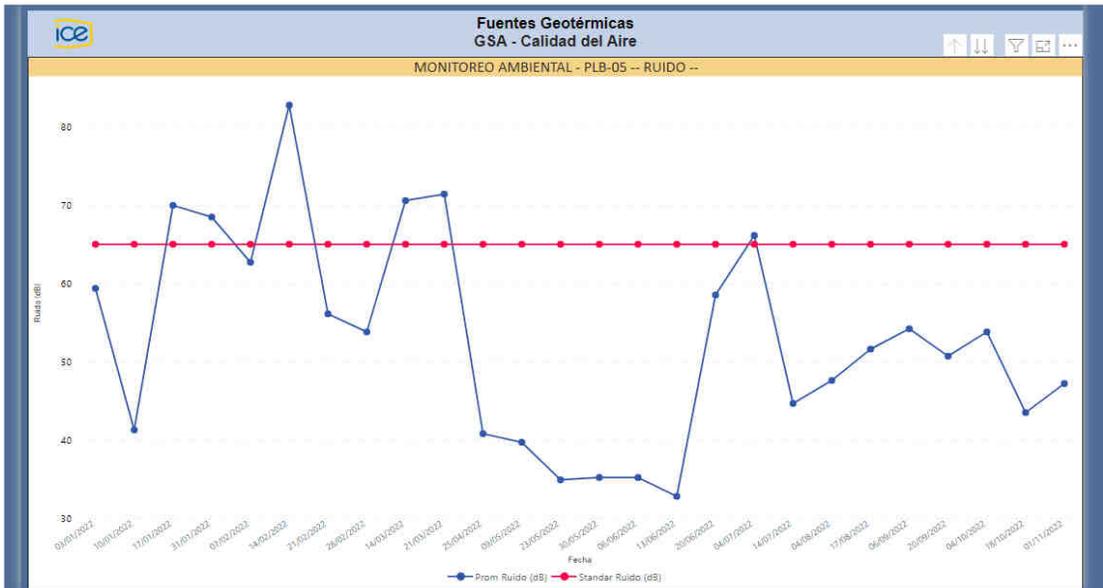
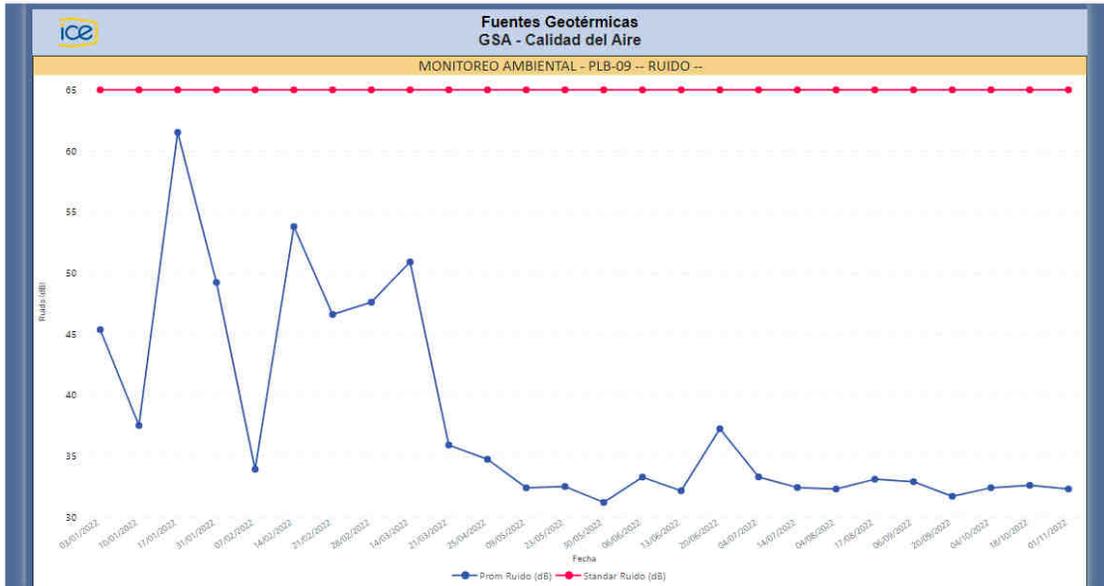
Nota: Se presenta una alteración del ruido en los monitores de los días 20-06-2022 y 04-07-2022 debido al viento, que presentaba una velocidad de 18,6 Km/h y 18,5 Km/h. Además, una alteración de ruido en el monitoreo del día 14-07-2022 debido a presencia de movimiento de maquinaria de perforación.

Figura 26. Registros de ruido en el AP.

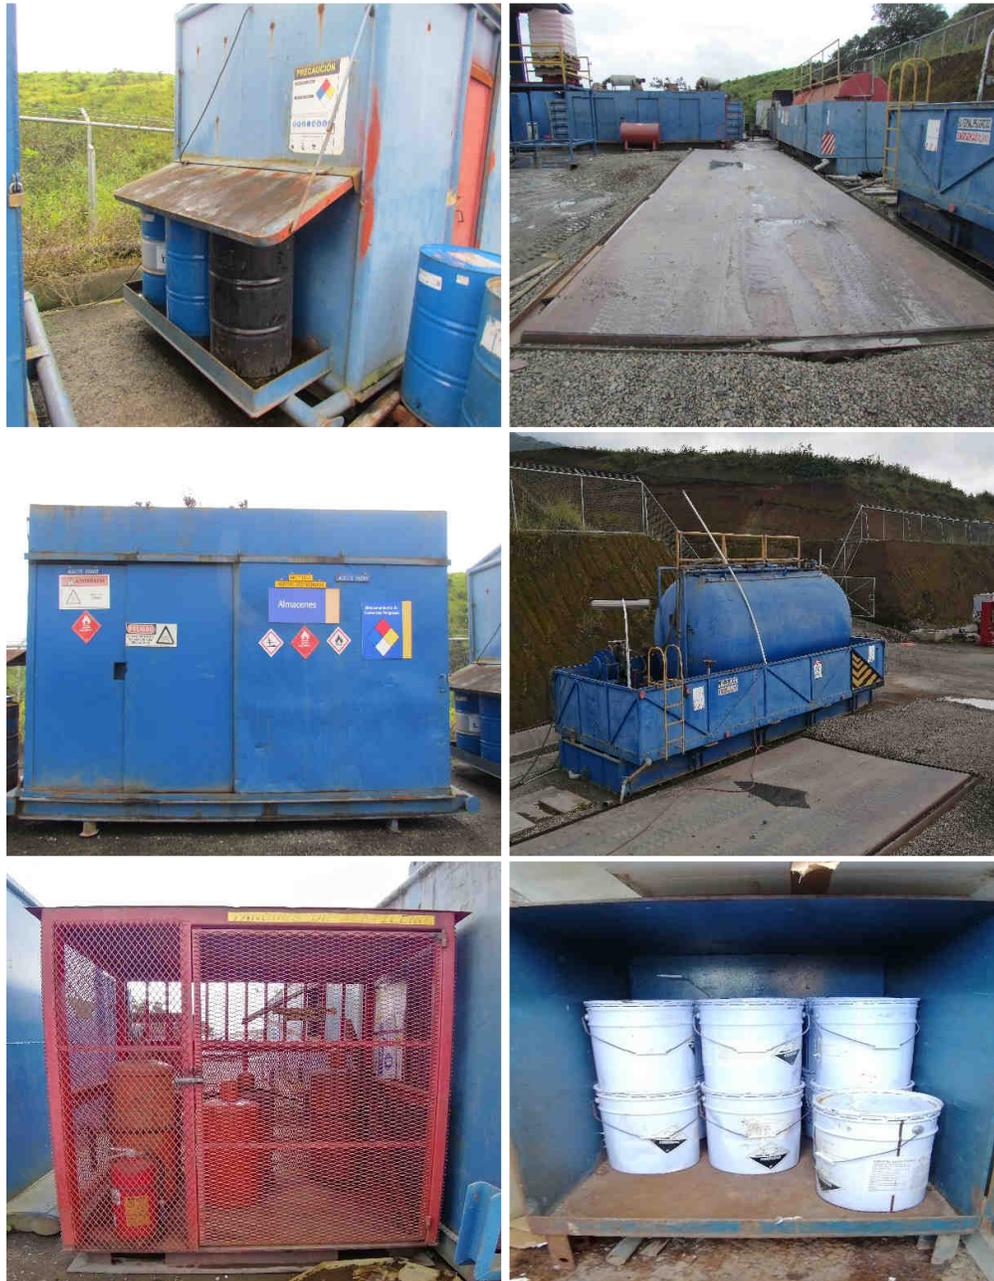
Figura 27: Áreas de almacenamientos de sustancias químicas peligrosas.

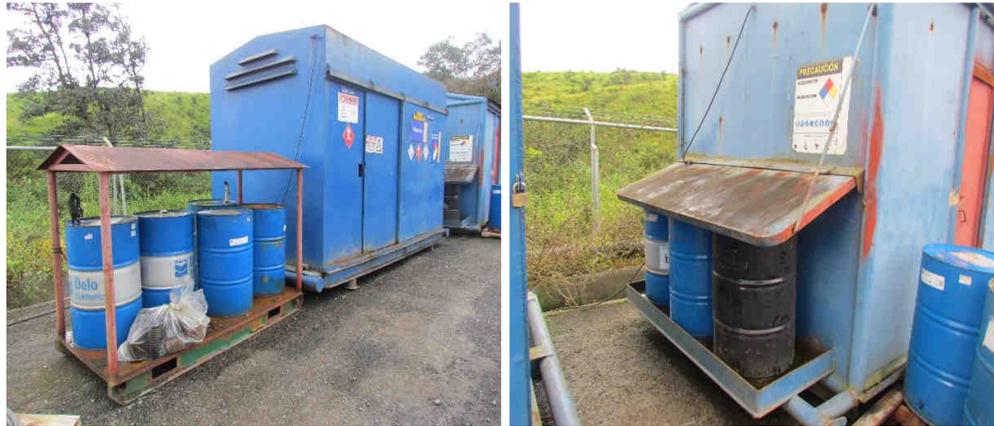
Figura 28: Áreas utilizadas para almacenamiento temporal de residuos peligrosos.

Todos los desechos producto del mantenimiento tales como cambios de aceite, filtros, se manejan en recipientes sellados y rotulados, y son dispuestos por medio de co-procesamiento, estos residuos se manejan en recipientes cerrados, y son dispuestos por medios adecuados. En la Figura 28 se muestra los recipientes utilizados para clasificar residuos y se incluye el recipiente para manejo de residuos peligrosos (color rojo)

Se utilizan toallas absorbentes hidrofóbicas para el control de derrames y para los sistemas de trampas para aguas oleaginosas según se muestra en la Figura 28. Todos los residuos en general se clasifican en los sitios de obra y se envían en recipientes adecuados al centro de Acopio de Gestión Ambiental para realizar su debida gestión.

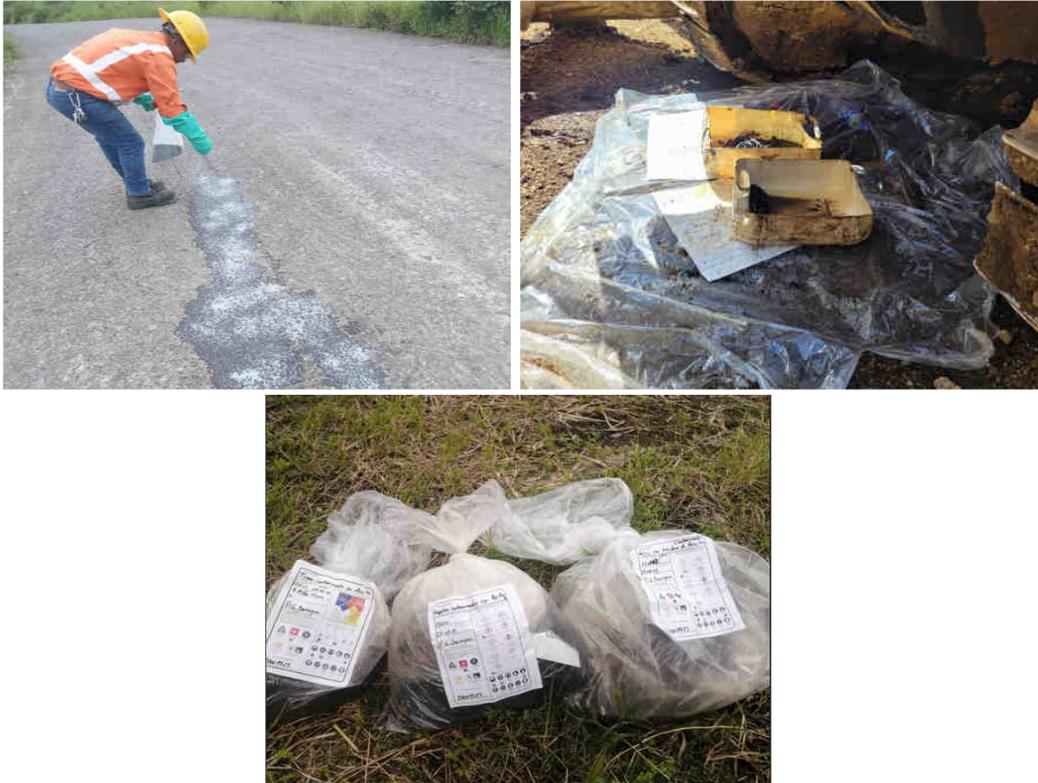
Las imágenes a continuación evidencian las acciones implementadas para la prevención y tratamiento de los derrames generados en el periodo de agosto a noviembre del 2022 (Figura 30, Figura 31, Figura 32, Figura 33 y Figura 34).

Figura 30. Acciones de atención de derrames de hidrocarburos.

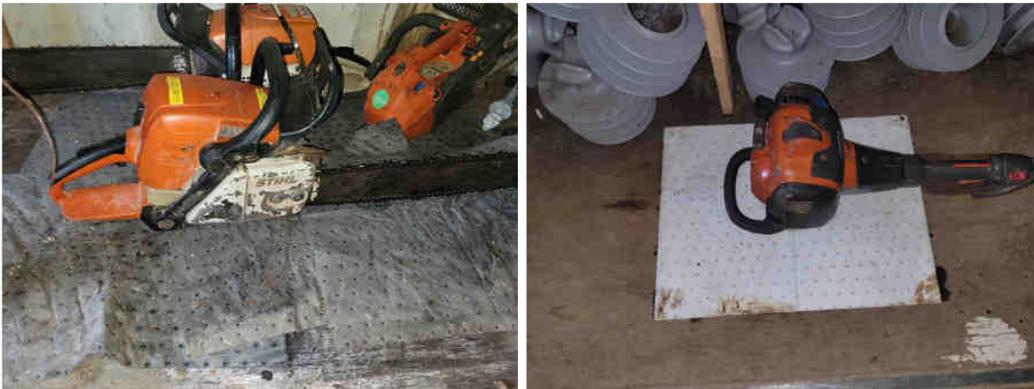
Figura 31. Almacenaje preventivo de equipos de combustión.

Las imágenes a continuación representan la aplicación de acciones preventivas implementadas para contener posibles fugas de hidrocarburos de los equipos de combustión durante su almacenamiento.

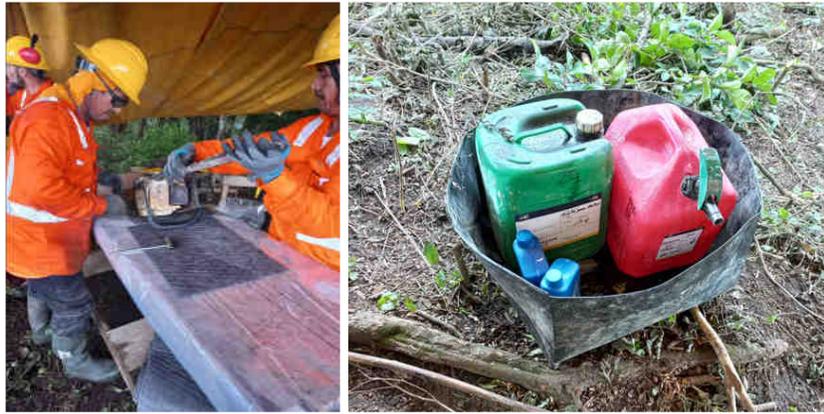
Figura 32. Acciones preventivas implementadas en campo.

En obra, el personal es responsable de prevenir la contaminación del medio durante el trasiego, trasvase o almacenaje de sustancia en campo, así como del mantenimiento de los equipos de combustión requerido en las actividades. Las imágenes a continuación representan las acciones implementadas en obra:

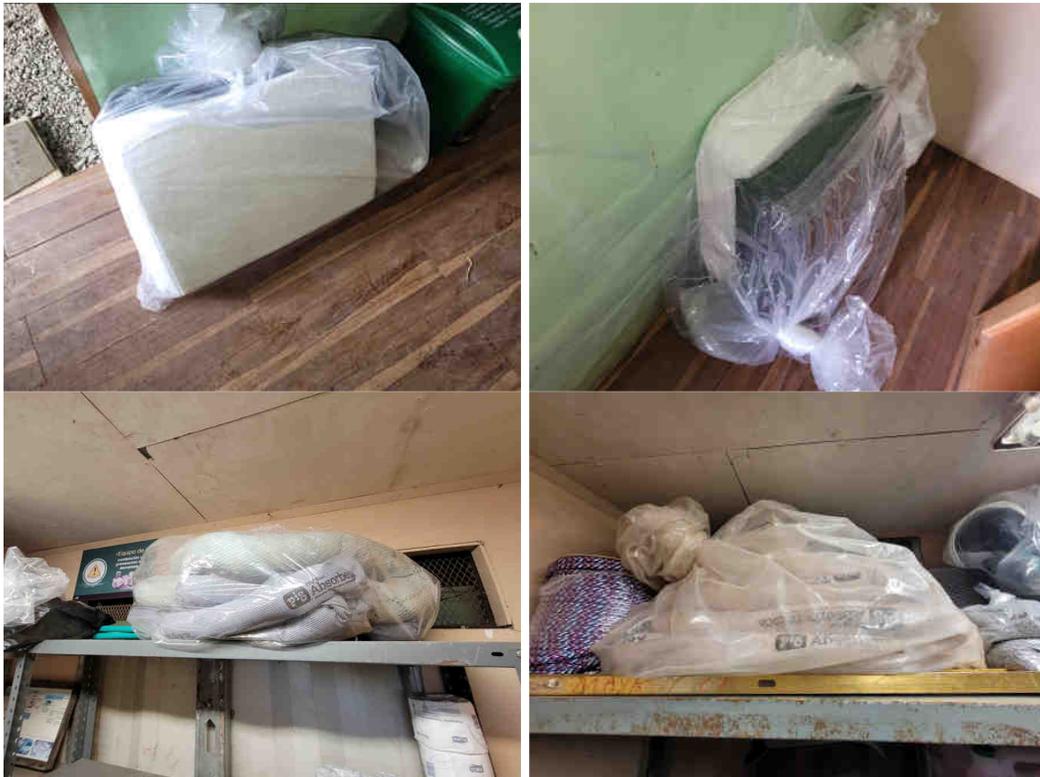
Figura 33. Disponibilidad de material absorbente para la contención en obra.

Se abastece de material de contención periódicamente, para la prevención y atención de derrames, de manera que siempre haya disponibilidad en sitio, según se muestra en las imágenes a continuación:

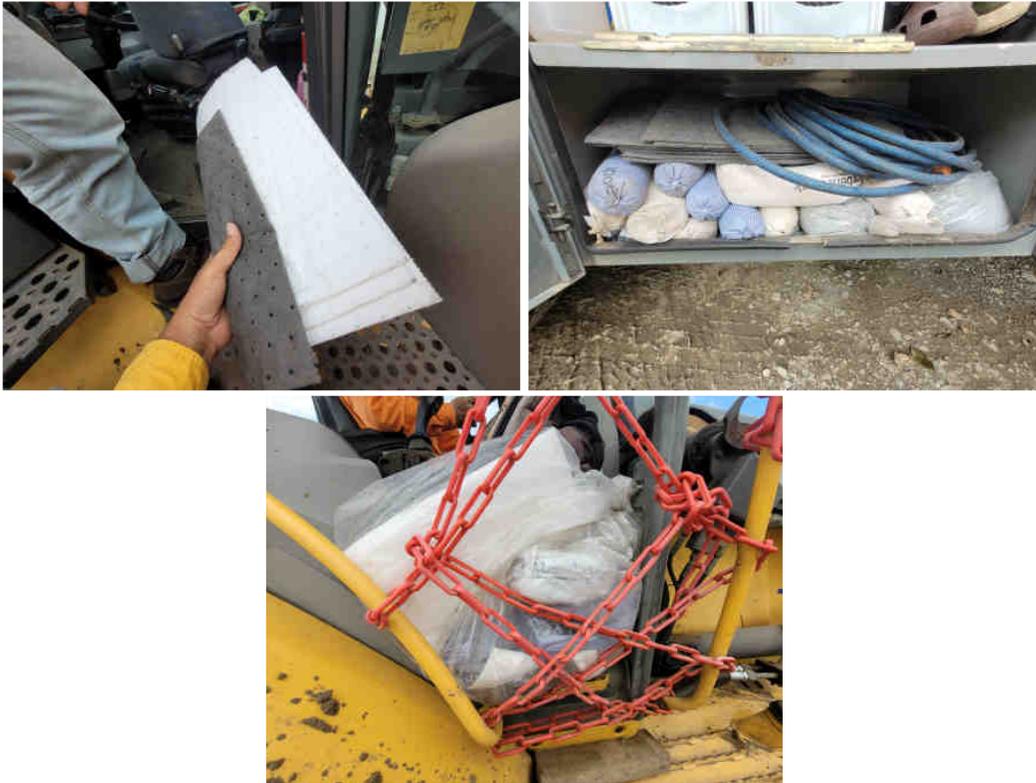
Figura 34. Asignación de material absorbente a la maquinaria.

A los operadores de maquinaria se les brinda un kit de contención el cual deben mantener en sus equipos para la atención inmediata de cualquier eventualidad por avería, o durante el abastecimiento de combustible. Se verifica durante las

inspecciones periódicas su disponibilidad con los operadores de maquinaria MET y alquilados.

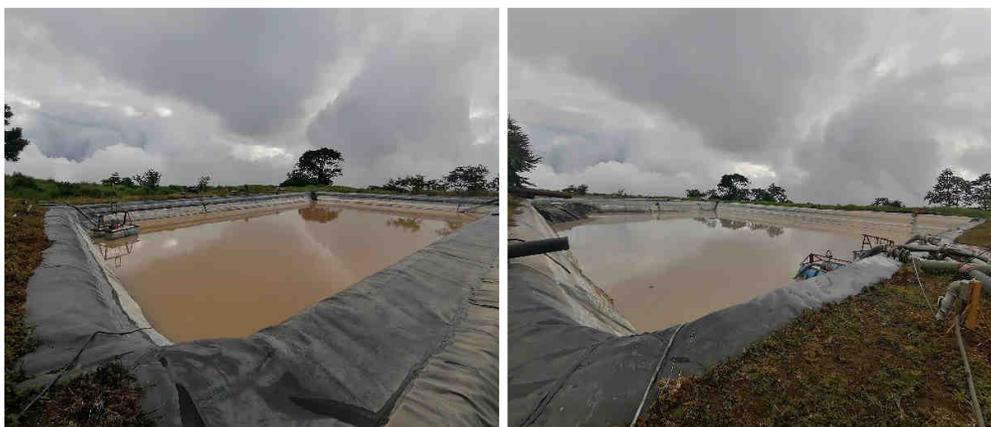
Figura 35. Lagunas impermeabilizadas en PLB-05

Todas las aguas provenientes de la perforación de pozos son enviadas a lagunas de sedimentación, las cuales, cuentan con sistemas que permiten su impermeabilización (Figura 35).
