Informe de Responsabilidad Ambiental

Informe de Responsabilidad N° III-2022
Período del Informe: Agosto del 2022 – Noviembre 2022

Proyecto Geotérmico Borinquen

Ubicación: Provincia: Guanacaste, Cantón: Liberia, Distrito: Cañas Dulces
N° de Expediente: D1-8715-2012-SETENA

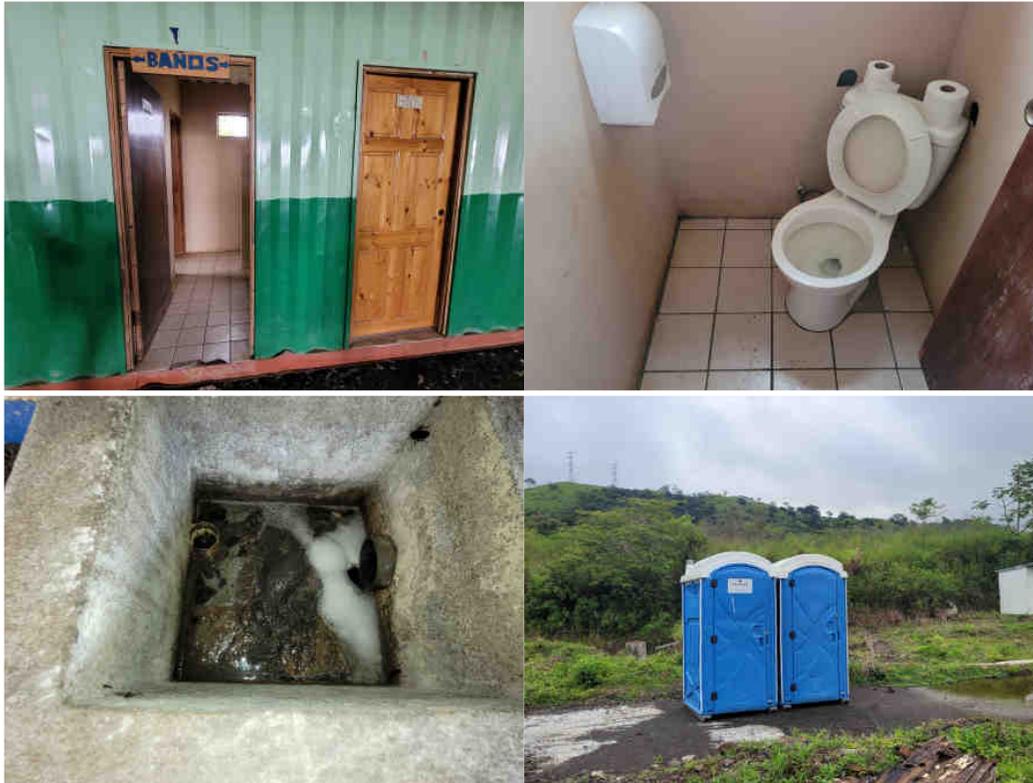
Figura 43. Manejo de las aguas residuales servidas.

Asociado al grupo constructor del PG Borinquen, las aguas residuales servidas son generadas en pilas lavamanos y servicios sanitarios. Las aguas residuales de lavamanos se canalizan a un interceptor de grasa y sedimentos previo a su vertido. Las aguas generadas de servicios sanitarios se disponen mediante tanque y drenaje séptico. En las áreas de trabajo se han instalado casetas sanitarias contratadas con gestores externos que brindan el servicio de alquiler, las cuales deben cumplir con las normas de gestión y permisos de

funcionamiento para el transporte y tratamiento de las aguas residuales recolectadas (Figura 43).

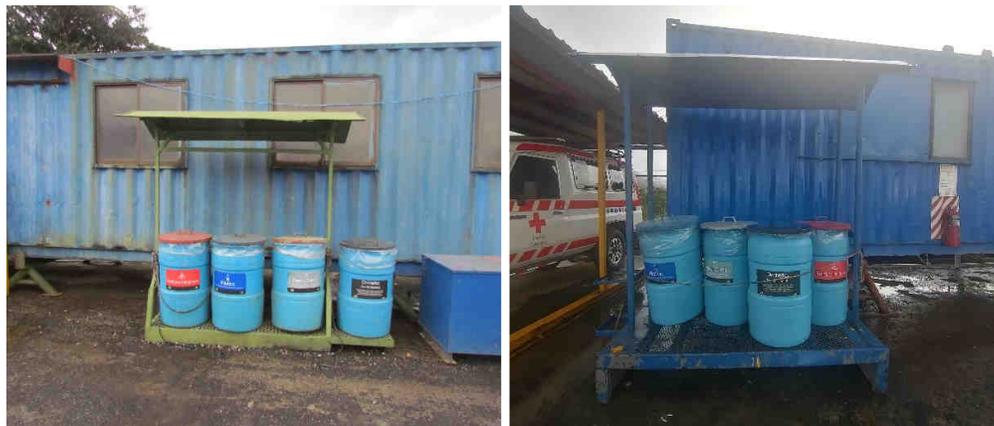
Figura 45. Puntos de acopio temporal de residuos.

Los residuos generados por los grupos operativos son clasificados y almacenados de manera temporal en estaciones verdes o puntos de reciclaje como los ilustrados en la Figura 45, luego se envían al Centro de Acopio para su clasificación, pesaje y almacenamiento temporal antes de disponerlos para reutilizar, reciclar, valorizar o aprovechamiento energético.

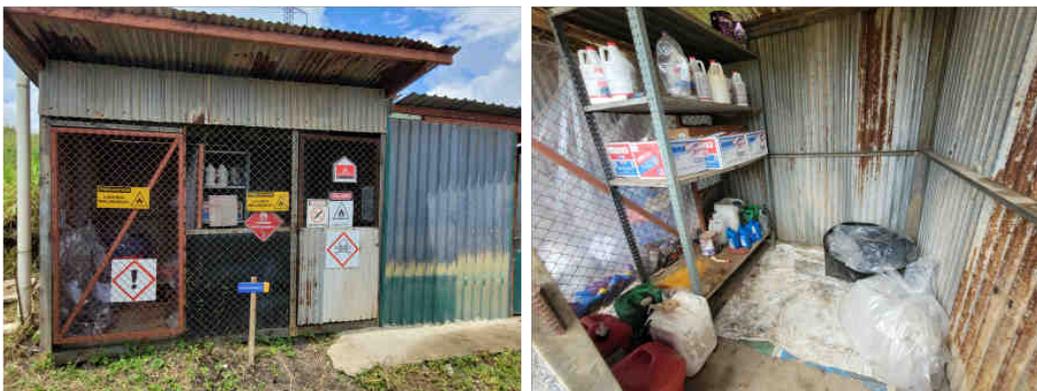
Figura 47. Almacenamiento de productos químicos, obra civil.

Se cuenta con una bodega acondicionada para el almacenamiento de sustancias químicas e hidrocarburos, esta cuenta con cerramiento perimetral en malla y zinc, losa de concreto con bordillos de contención, y portón para restricción del acceso. La trampa se ubica en el área de instalaciones provisionales asignada al personal de obra civil (Figura 47).

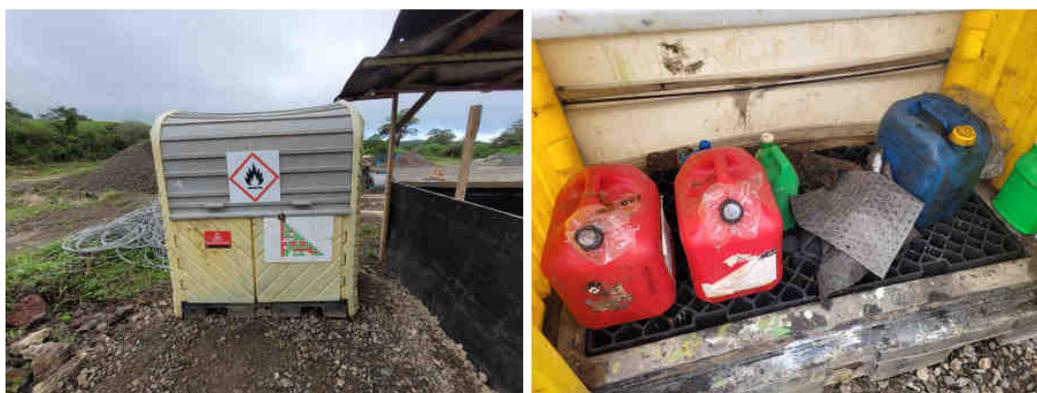
Al grupo de líneas de distribución se les ha facilitado un gabinete anti-derrames el cual cuenta con bandeja de contención para 200L, con un diseño que permite proteger las sustancias de las condiciones climáticas adversas, para impedir el ingreso del agua de lluvia hacia su interior (Figura 48).

Figura 48. Almacenamiento de productos químicos, Líneas de Distribución.

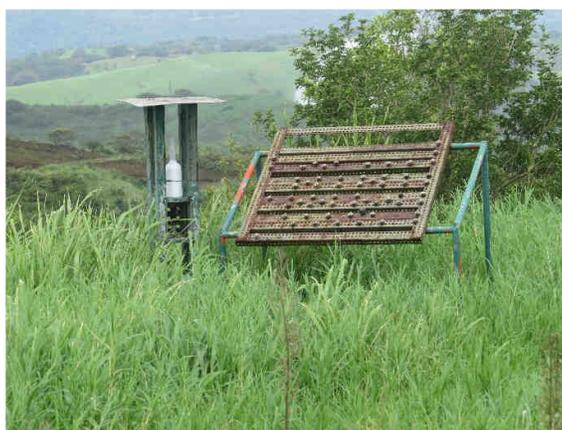
Para dicho estudio, se instalaron dos estaciones; la primera se encuentra ubicada en Plataforma 5 (PGB-05) y la segunda en las cercanías de la Plataforma 2 (PGB-02), ambas cuentan con recolectores de contaminantes y exposición de placas de acero al carbono (instaladas en el segundo semestre del año 2018); además, se dispone de estaciones meteorológicas, al lado de cada estación de corrosión atmosférica para obtener los datos que se requieran (Figura 49). El objetivo de dicho estudio es establecer la clasificación a la que pertenece dicha atmosfera desde el punto de vista de corrosión. El estudio se inició en el mes de mayo del 2012.

Figura 49. Estación de monitoreo de corrosión en PLB-05.

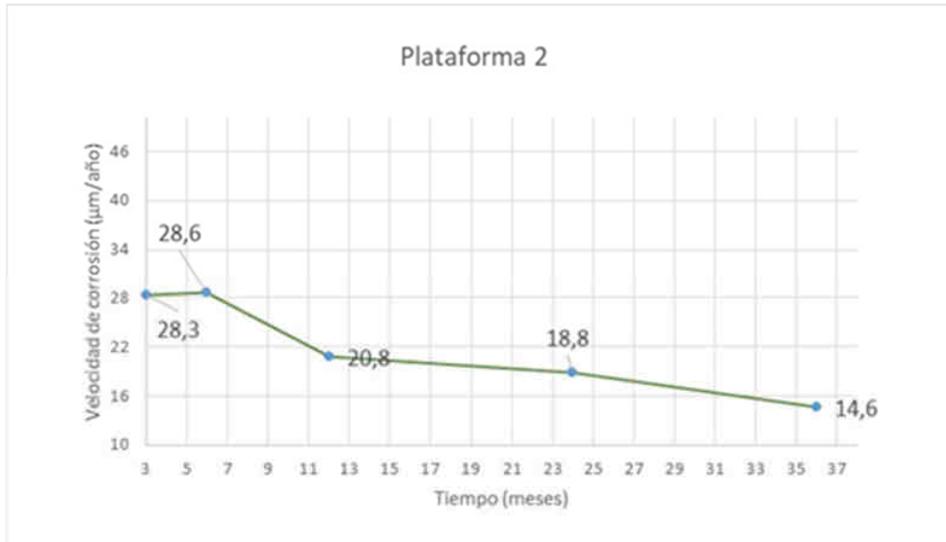
En el Cuadro 12 se presenta la velocidad de corrosión atmosférica, según el método gravimétrico, para cada estación. En las Figura 50 y Figura 51, se muestran dichos resultados, donde se aprecia gráficamente de la variación de la velocidad de corrosión en el tiempo (3, 6, 12 y 24 meses).

Figura 50. Velocidad de corrosión, determinada por método gravimétrico, para un periodo de exposición de 3, 6, 12 y 24 meses, en el sitio de monitoreo: Plataforma 2.

Al observar la tendencia de las curvas de las figuras anteriores, se encuentra que ambas inician con una tasa de corrosión que aumenta en los primeros 6 meses, pudiendo clasificarse como nivel C3, pero a partir del sexto mes, experimentan una clara disminución, la cual tiende a estabilizarse a partir del mes 12, y continúa disminuyendo a los 24 y 36 meses, manteniéndose desde el mes 12 en la clasificación de ambiente C2., correspondiente a una tasa de corrosión baja.

Este comportamiento es esperado debido al carácter semiprotector de los productos de corrosión del acero, y se logra concluir de este estudio que la categoría de corrosividad para la zona de Borinquen, en los sitios estudiados plataforma 2 y 5, y según el método A de la norma ISO 9226:2012, es la correspondiente a un ambiente C2.

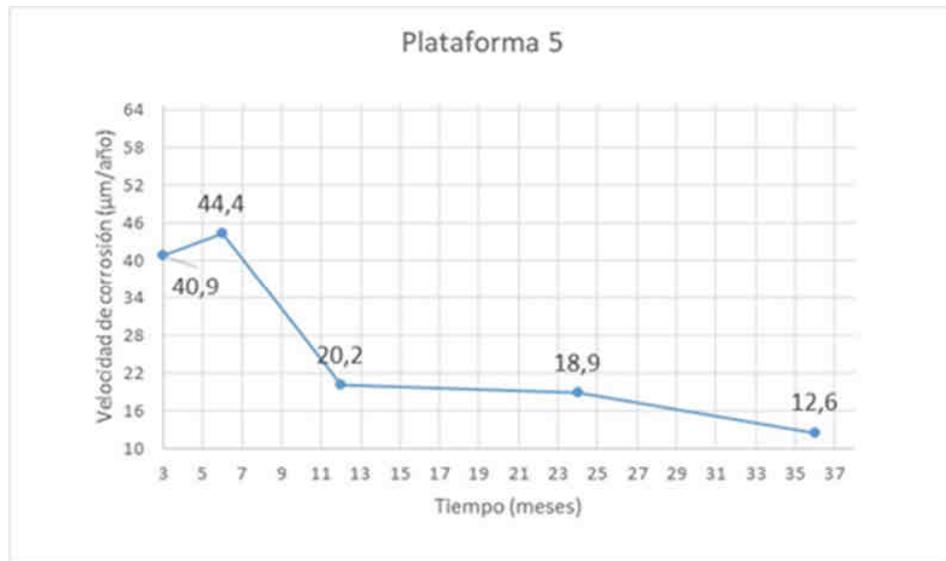
Figura 51. Velocidad de corrosión, determinada por método gravimétrico, para un periodo de exposición de 3, 6, 12 y 24 meses, en el sitio de monitoreo: Plataforma 5.

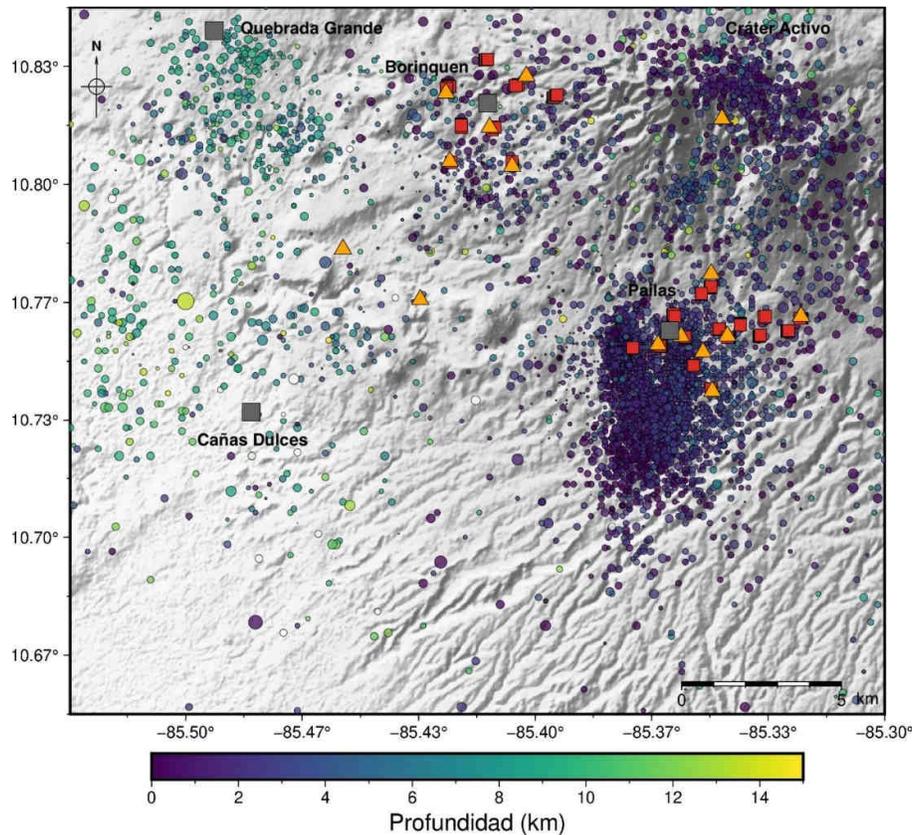
La Figura 60 muestra la distribución espacial de la sismicidad, y se aprecia que se concentra en las cercanías de Pailas, en donde la mayor parte de la sismicidad se ubica al sur-suroeste de los pozos geotérmicos, seguido por la sismicidad volcanotectónica asociada al volcán Rincón de la Vieja, que se ubica al norte de Pailas.

Figura 60. Distribución de la sismicidad en los alrededores de Rincón de la Vieja, y los proyectos geotérmicos Las Pailas y Borinquen durante 2005 al 21 de noviembre del 2022. Los colores de los círculos indican la profundidad, y el tamaño indica la magnitud del sismo. Las estaciones sismológicas se representan con triángulos color naranja y los pozos geotérmicos con cuadrados rojos. En gris las localidades de interés.

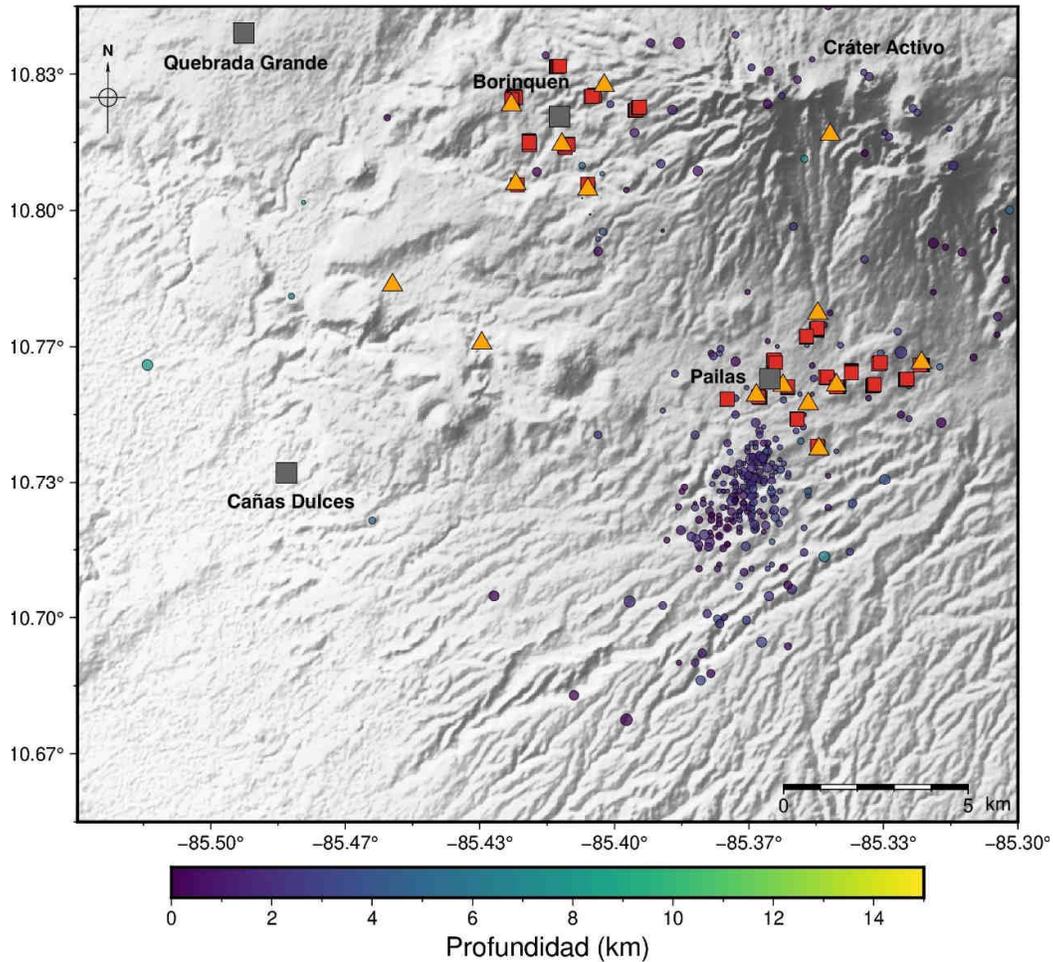
En el periodo de análisis, se localizaron 320 microsismos tectónicos y volcanotectónicos dentro del área de estudio (alrededores de Las Pailas, Borinquen y el cráter Activo del volcán Rincón de la Vieja), muy similar a lo registrado en el cuatrimestre anterior (329 microsismos), lo que evidencia que la actividad se ha mantenido constante. La distribución espacial de los sismos se muestra en la (Figura 61).

Figura 61. Distribución de la sismicidad en los alrededores de Rincón de la Vieja, y los proyectos geotérmicos Las Pailas y Borinquen del 21 de julio al 21 de noviembre del 2022. Los colores de los círculos indican la profundidad, y el tamaño indica la magnitud del sismo. Las estaciones sismológicas se representan con triángulos color naranja y los pozos geotérmicos con cuadrados rojos. En gris las localidades de interés.

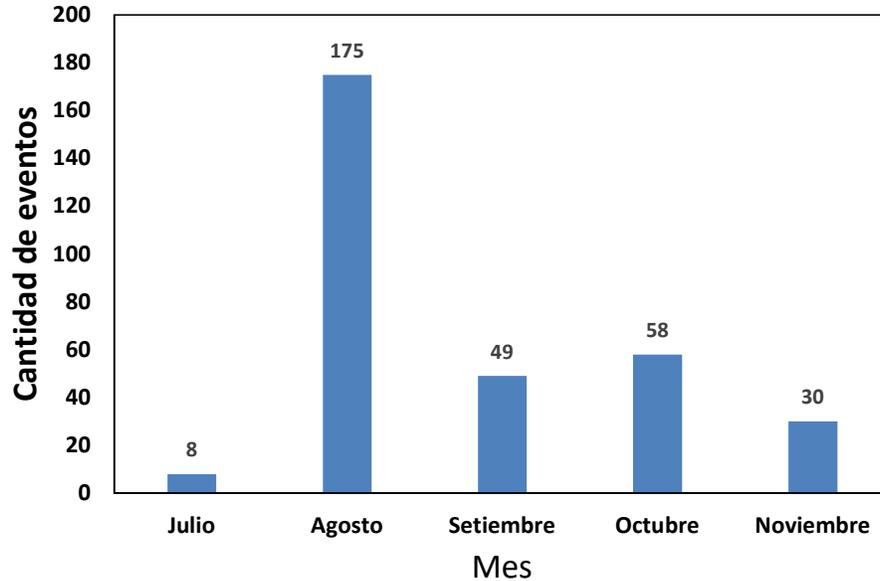
El mes de mayor sismicidad durante el último cuatrimestre fue agosto con 175 sismos (Figura 62).

Figura 62. Distribución de la sismicidad superficial por mes en los alrededores de los proyectos geotérmicos Pailas y Borinquen, del 21 de julio al 21 de noviembre del 2022.

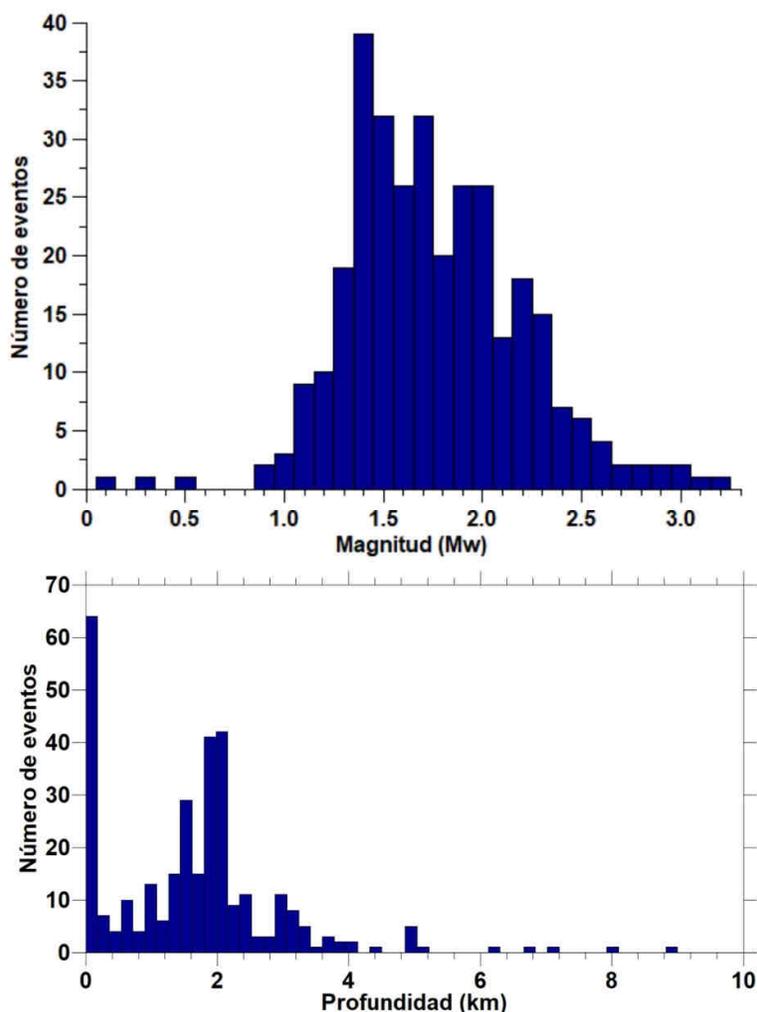
En los alrededores de Borinquen, la sismicidad se mantiene baja, con aproximadamente 16 eventos registrados en este cuatrimestre. Esta sismicidad, es somera (< 6 km), y no se descarta una posible relación con la actividad del Rincón de la Vieja (Figura 63).

Figura 63. Distribución de la magnitud (Mw) y profundidad de los sismos durante el periodo 21 de julio al 21 de noviembre del 2022.

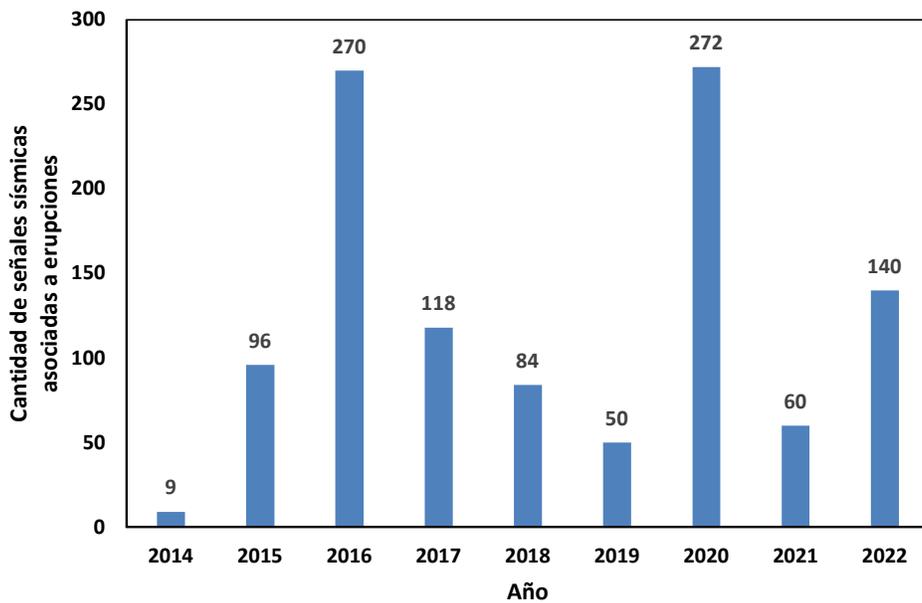
Las estadísticas más completas se llevan a cabo desde el año 2014, cuando entró en operación la estación sismológica VORI, que se encuentra instalada a 1,7 km del cráter activo. El año 2020, en comparación con los años 2017, 2018 y 2019, indica que la cantidad de señales sísmicas, asociadas a erupciones freáticas, aumentó considerablemente y alcanzó niveles similares a los del 2016, mientras que, durante el 2021, la actividad eruptiva ha sido baja, similar al 2019. En el 2022, las estadísticas hasta el 21 de noviembre, indican que se han presentado 140 señales asociadas a erupciones, lo que corresponde con un aumento en la actividad eruptiva en el 2022 en comparación con el año 2021. Esta actividad eruptiva es de baja energía sísmica, y muchas de las erupciones ocurridas en el 2022 no son corroboradas visualmente, pero reconocidas en los instrumentos sismológicos e infrasonido (Figura 64).

Figura 64. Cantidad de señales sísmicas asociadas a erupciones desde el 2014 hasta el 21 de noviembre de 2022.

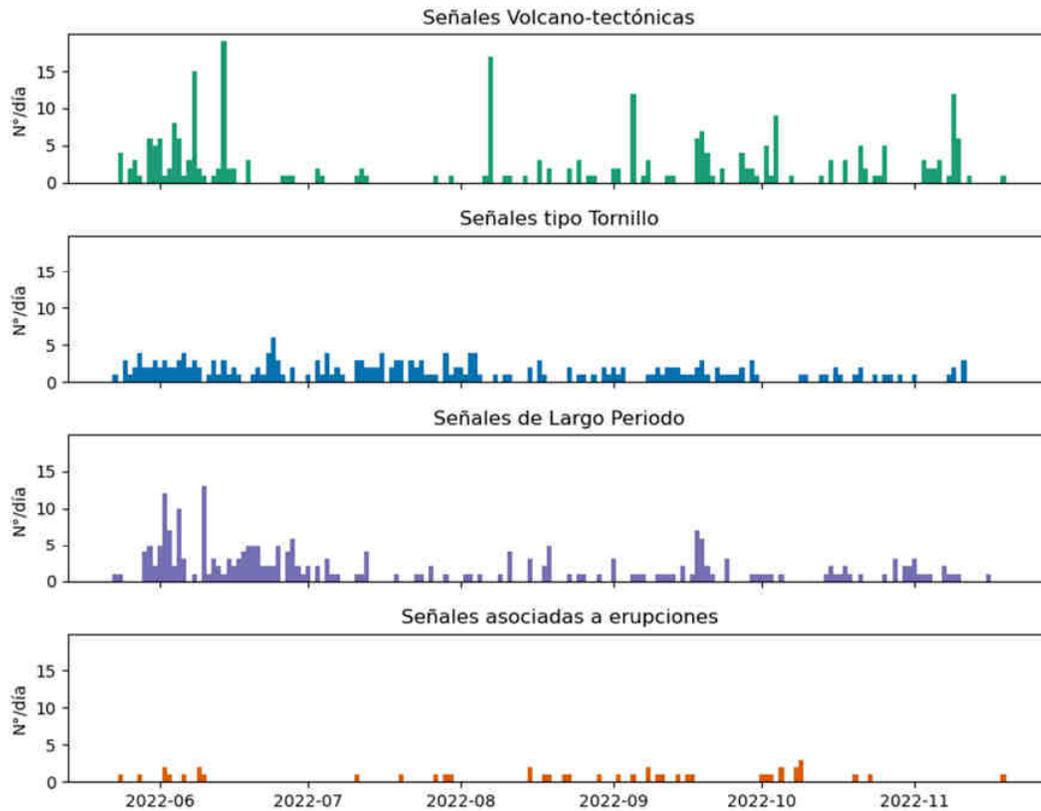
El monitoreo sismológico del volcán confirma la continuación de la actividad volcánica en el Rincón para este cuatrimestre. La actividad volcanotectónica y las señales de tipo Largo Periodo son constantes en los registros sísmicos con pequeñas variaciones, que preceden la actividad eruptiva. Durante este periodo, la mayor actividad eruptiva y de mayor energía se registró durante octubre y noviembre del 2022. Los sismos volcanotectónicos identificados se ubican mayoritariamente en los alrededores del cráter Activo, y otros dos conos al sureste. Esta sismicidad tectónica asociada al volcán es somera (< 4 km). (Figura 65).

Figura 65. Señales sísmicas de origen volcánicas registradas en el volcán Rincón de la Vieja durante el segundo semestre del 2022 (hasta el 21 de noviembre) a partir de la estación sismológica VORI.

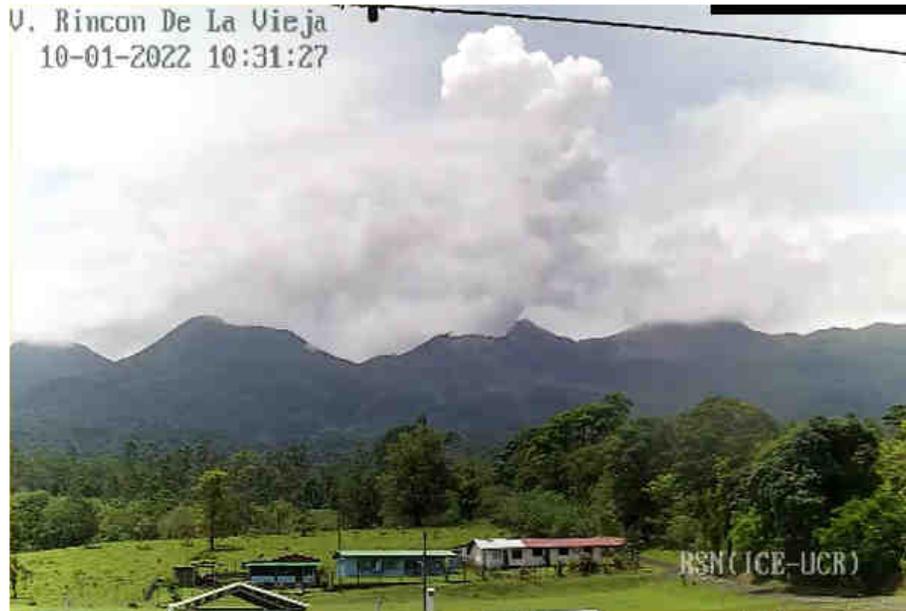
Se puede afirmar que durante el este último cuatrimestre (21 de julio al 21 de noviembre de 2022) la sismicidad volcánica se mantiene constante y en niveles de actividad similar. La característica de las erupciones de este último periodo es que, aunque ocurrieron varias erupciones, ninguna provocó flujos de lahares en los ríos Pénjamo y Azul, y en las quebradas Azufrada y Zanjonuda. Un ejemplo de este tipo de erupciones freáticas se ilustra en la Figura 66, registrada con la cámara de monitoreo en Buenos Aires de Upala en octubre del 2022.

Figura 66. Erupción freática registrada el 1 de octubre del 2022 a las 10:31 detectada en la cámara de monitoreo de Buenos Aires de Upala.

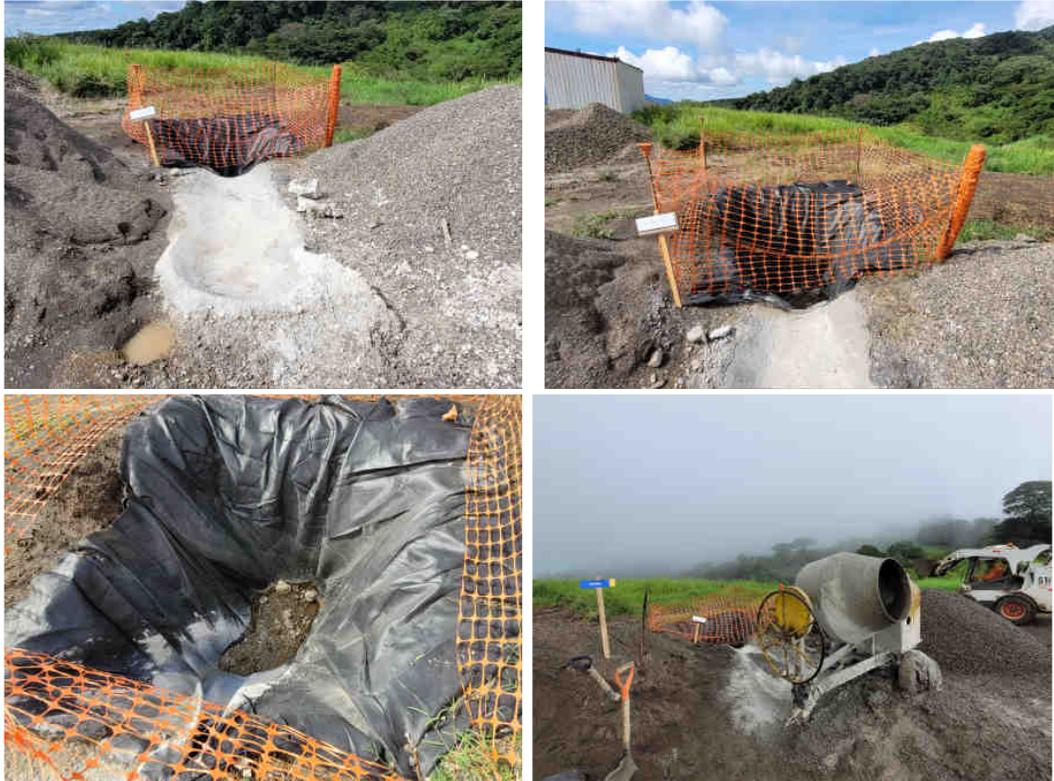
La producción de concreto actualmente se realiza mediante batidoras estacionarias. Para la gestión de aguas residuales generadas del mantenimiento de equipos y herramientas con concreto se han habilitado fosas naturales a nivel de terreno para la retención de los sedimentos, a estas fosas se les coloca un recubrimiento en geotextil el cual permite retener los sólidos y permite la filtración en suelo del agua residual (Figura 67).

Figura 67. Fosa para la sedimentación de aguas residuales con concreto.

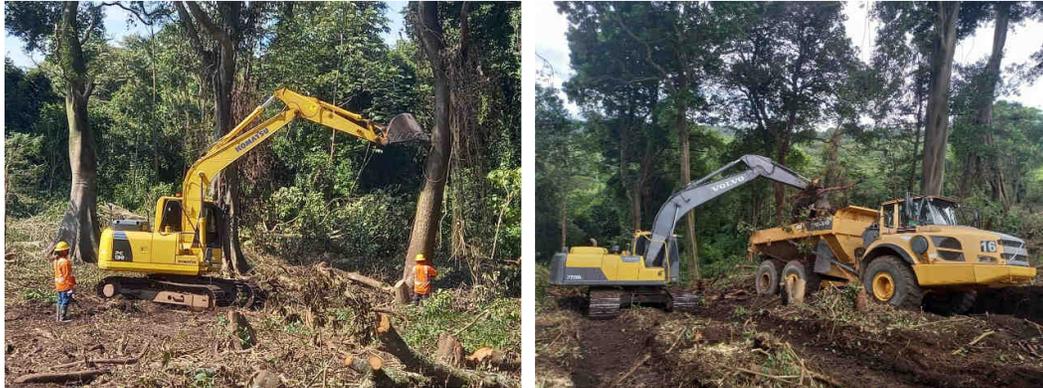
Durante el presente periodo de Informe se realizó la corta de 309 árboles que contaban con permiso de aprovechamiento forestal para la construcción del sitio de obra Casa de Máquinas, dentro de propiedades del ICE (Resolución N°017/2021-ACG-DRFVS-OSRL y N°019/2022-ACG-DRFVS-OS RL (Figura 69).

Figura 69. Actividades de aprovechamiento forestal de 309 árboles para la construcción del sitio de obra Casa de Máquinas, en el PB Borinquen.

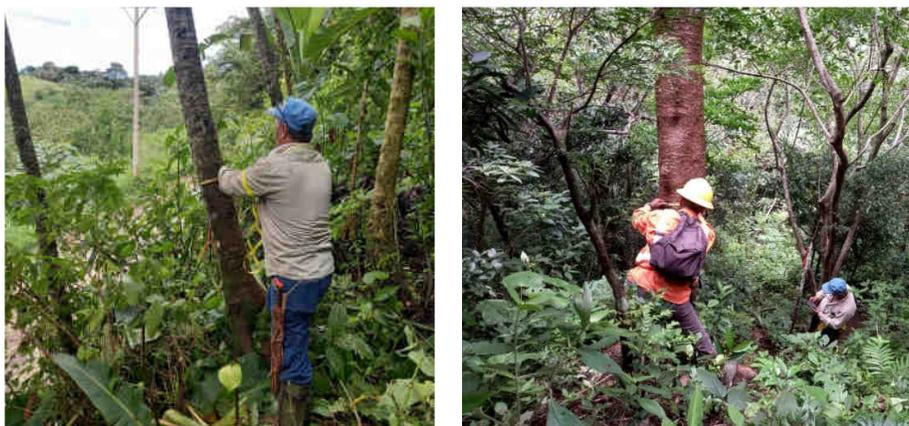
Como parte del proceso de regencia forestal del proyecto, durante el presente periodo de informe también se ha venido trabajando en realizar el inventario forestal para la construcción de las tuberías de fluidos geotérmicos a lo largo de todo el proyecto y Escombrera 01, para el cual se cuenta con un inventario total de 2297 árboles (Figura 71). Al finalizar el presente periodo de informe se trababa en la verificación en camp de coordenadas geográficas.

Figura 71. Inventario forestal para la construcción de tuberías de fluidos geotérmicos del Proyecto del PG Borinquen. Noviembre del 2022.

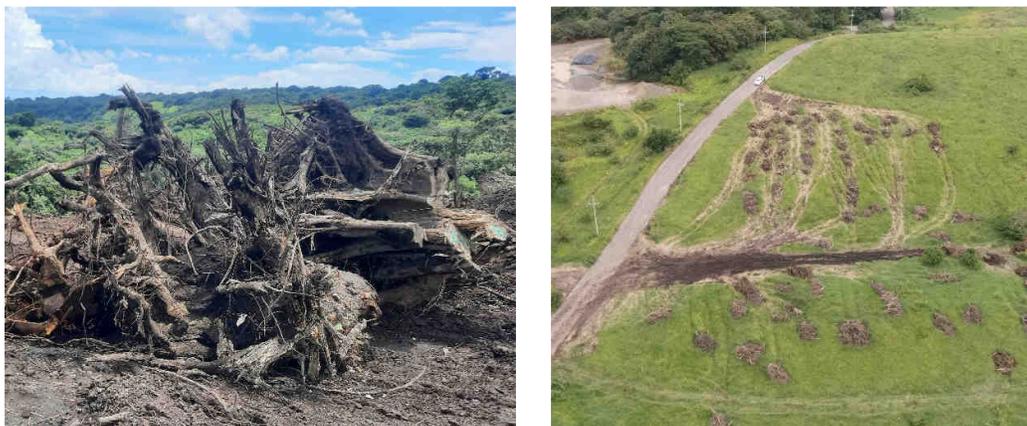
Como parte de la implementación de acciones de restauración de ecosistemas boscosos en el PG Borinquen, durante el presente periodo de informe se ha trabajado en el control mecánico del pasto brachiaria (*Brachiaria brizantha*), mediante la incorporación de biomasa vegetal generada como residuo a partir del aprovechamiento forestal realizado en el sitio de obra Casa de Máquinas. Estos residuos han sido dispuestos a modo de cúmulos a lo largo de áreas identificadas como prioritarias del proceso de restauración (Figura 74). Esta actividad propicia la incorporación de biomasa vegetal al suelo, la desecación del pasto por aplastamiento y activa la sucesión secundaria en los sitios intervenidos. Así mismo, los cúmulos de troncos, ramas y raíces funcionan como madriguera artificial para la fauna silvestre. Cabe destacar que esta actividad es complementada con la siembra de estacones de especies nativas que poseen la capacidad de rebrote a partir de ramas (Figura 74). Hasta la fecha, se cuenta con un avance del proceso de restauración de 212 ha de cobertura boscosa en estado sucesional inicial (Figura 75).

Figura 74. Incorporación de biomasa vegetal al suelo y creación de madrigueras artificiales en áreas prioritarias sometidas a restauración de ecosistemas boscosos en el Campo Geotérmico Borinquen, noviembre del 2022.

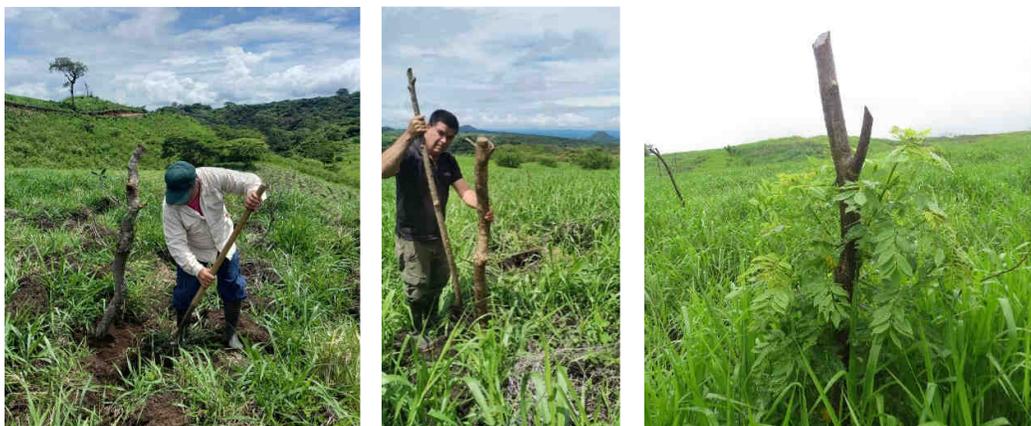
Figura 76. Siembra de estacones en áreas prioritarias sometidas a restauración de ecosistemas boscosos en el Campo Geotérmico Borinquen, noviembre del 2022.

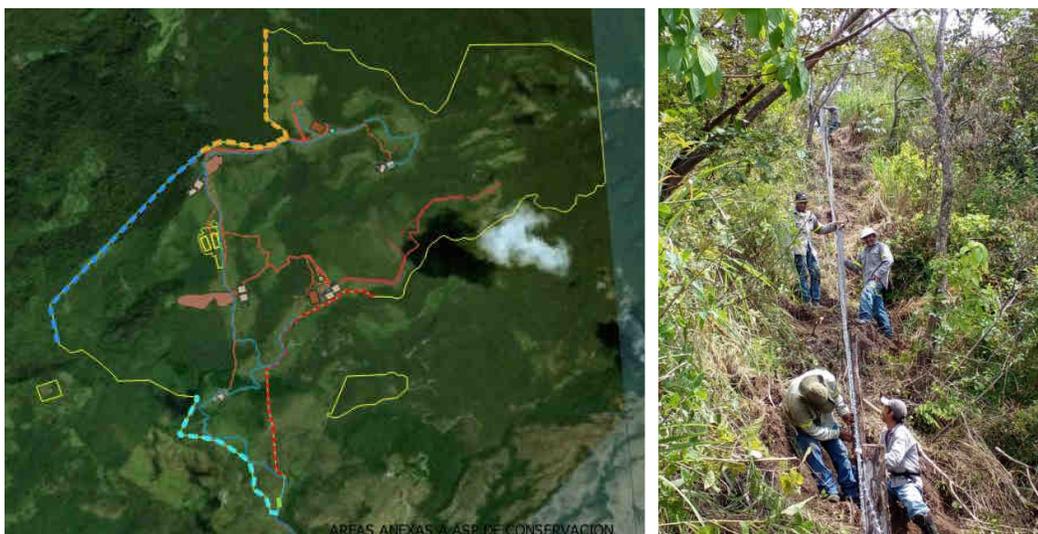
Por otra parte, acorde a lo establecido en el plan de restauración, se ha venido trabajando en la construcción de la cerca perimetral del Campo Geotérmico Borinquen (Figura 77). Este trabajo empezó desde el sector de lindero en la quebrada Gata hacia la plazoleta PLB-02. Al finalizar el presente periodo de informe, concluyó la construcción del tramo crítico de cerca perimetral correspondiente a 3000 m de construcción de cerca. Mientras que, por otra parte, se está trabajando en la construcción de la cerca perimetral en el sector sur del proyecto, desde la caseta de seguridad en la entrada principal del proyecto hacia el río Salitral (cerca de la PLB-03). Hasta la fecha, se cuenta con un avance constructivo de 4210 m.

Figura 77. Construcción de cerca perimetral del Campo Geotérmico Borinquen.

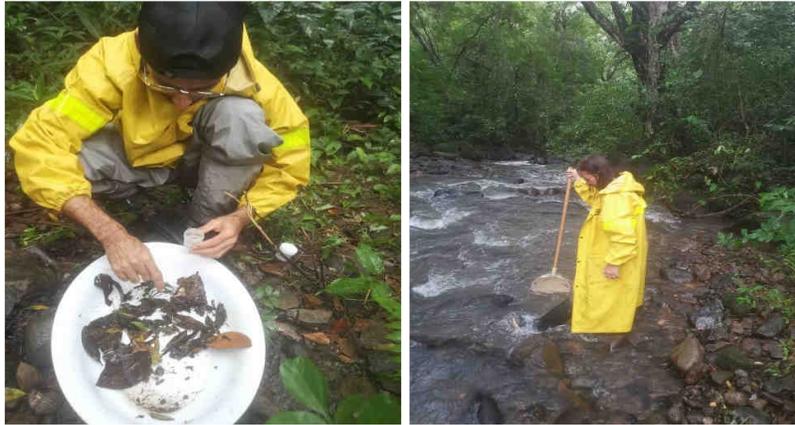
En la siguiente Figura 78 se observa la recolecta de los insectos a partir de la muestra obtenida con la Red tipo D en un tramo donde predomina arena, algunas zonas de poza con rocas expuestas, mucha sombra y hojarasca.

Figura 78. Muestra recolectada con Red tipo D. Quebrada Gata abajo, Proyecto Geotérmico Borinquen. Noviembre 2022.

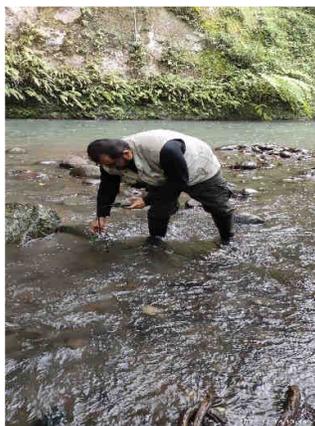
Como parte de las variables fisicoquímicas de calidad de agua se realizaron mediciones directas del pH y temperatura usando el medidor multiparámetros YSI 556 MPS. Las mediciones se realizan de manera trimestral y se ilustran en la Figura 79.

Figura 79. Toma de datos para análisis de calidad de aguas. Proyecto Geotérmico Borinquen, noviembre 2022.

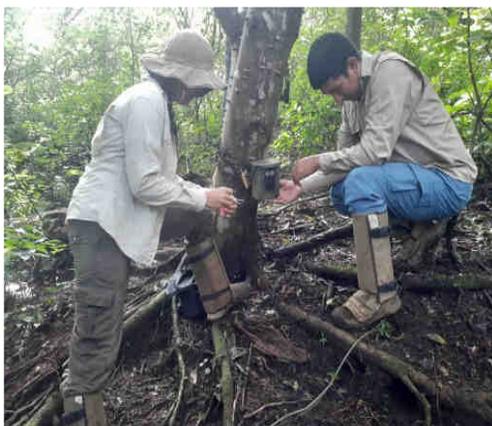
Para la seguridad del equipo se construyó una caja de protección para cada cámara, estas cajas disponen de cadena y doble candado anticizalla para reducir los riesgos de hurto de los equipos. Los dispositivos se colocaron en los troncos de los árboles a una altura de 30 cm del suelo y se fijaron con la cadena. La altura de instalación puede variar dependiendo del objetivo a capturar (Figura 86).

Figura 86. Colocación de cámaras trampa para el monitoreo de mamíferos. Proyecto Geotérmico Borinquen, setiembre 2022.

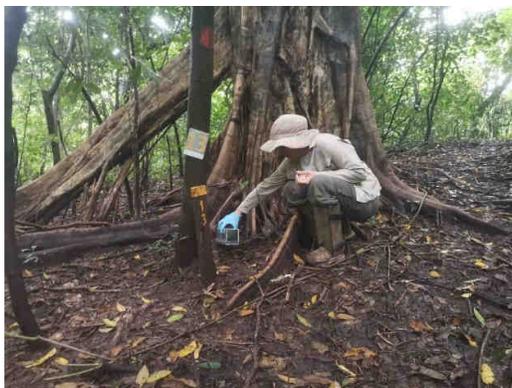
Se colocan las trampas durante cinco días continuos a lo largo de los transectos en los sectores de muestreo. Se utiliza un cebo compuesto por avena, maíz cascado, vainilla y agua, el cual es sustituido cuando se considere necesario. Cada trampa es marcada con una banderilla de color llamativo y georreferenciada para evitar pérdidas y tener control de la distribución espacial de las mismas. Asimismo, se recomienda utilizar guantes para la manipulación de las trampas, bolsas para transportar las que fueron activadas y lavarlas únicamente con agua después de ser retiradas del campo (Figura 91).

Figura 91. Instalación de trampas Sherman para la captura de ratones en transectos de monitoreo, setiembre 2022. Proyecto Geotérmico Borinquen.

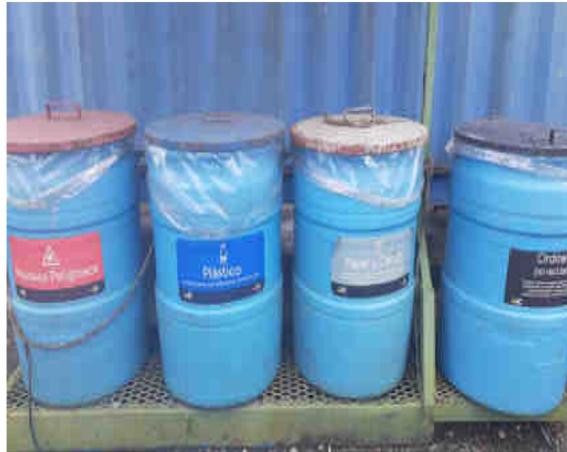
Figura 99. Rotulación y separación de residuos. Proyecto Geotérmico Borinquen, octubre 2022.

2. Rutas de inspección: Semanalmente se hacen visitas a los frentes de obra para revisar la separación de residuos y hacer recomendaciones a los encargados de obra (Figura 99). Estas recomendaciones son canalizadas con el encargado de Gestión Ambiental.

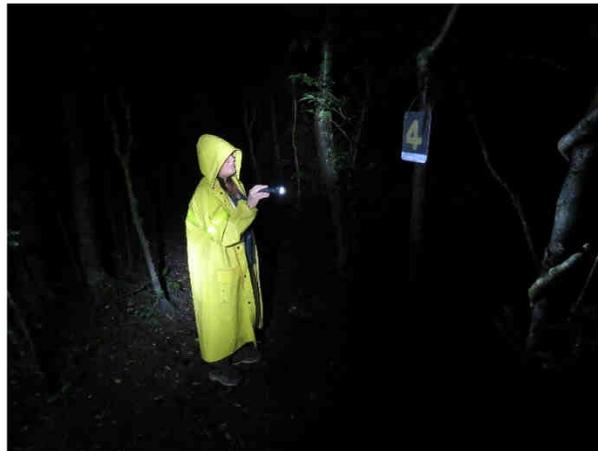
Figura 101. Monitoreo nocturno de herpetofauna. Proyecto Geotérmico Borinquen, noviembre 2022.

Para los monitoreos de reptiles se utilizan ganchos herpetológicos de acero y pinzas herpetológicas (aproximadamente 40 pulgadas de longitud ambos), linternas de cabeza, guantes para manipulación de fauna peligrosa, cámara fotográfica, GPS y equipo complementario como libretas de campo (Figura 101).

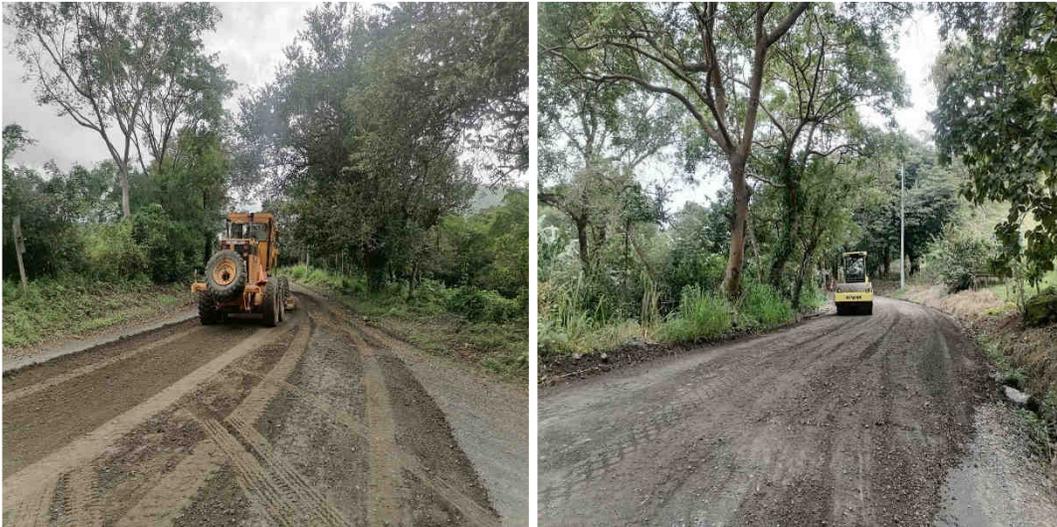
Figura 114. Mejoramiento camino externo, ruta Proyecto, noviembre, 2022.

Se realizaron trabajos relacionados al mejoramiento de la superficie del ruedo de la ruta oficial al Proyecto. Esto bajo criterio técnico sobre el estado de la vía para el tránsito vehicular de los equipos, vehículos asociados a la construcción y perforación del yacimiento del Proyecto. La intervención se realiza según visto bueno de la Unidad Técnica de Gestión Vial de la Municipalidad de Liberia (UTGV). Finalizados los trabajos, se coordina la firma de finiquito de obra (recibido conforme). La Figura 114 muestra el detalle.

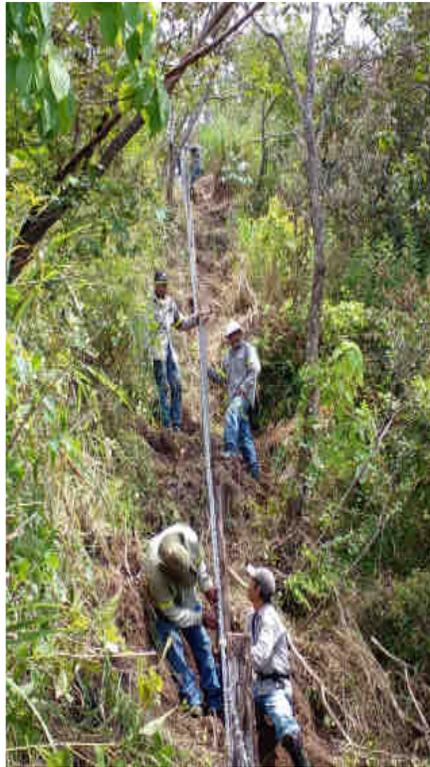
Figura 118. Colocación de cerca perimetral, noviembre, 2022.

En el E-8715-2012-IRA-01 se reportó la información relacionada a las giras y negociaciones con los representantes del Hotel Borinquen, para el respectivo cambio de ruta de los tours a caballo. En el periodo finalizaron los trabajos relacionados a la colocación de cerca perimetral, en total se colocó 3 km de cerca, desde la entrada principal del proyecto hasta el río Salitral-sector este de la plazoleta PLB-02. La Figura 118 muestra el detalle del trabajo realizado.

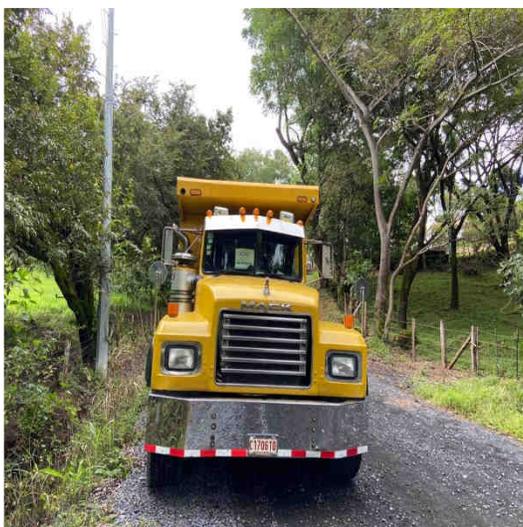
Figura 119. Maquinaria alquilada Proyecto.

A nivel del Proyecto, los vehículos alquilados (maquinaria u otros) deben portar en el parabrisas un rótulo a color con el logo del ICE y nombre del Proyecto (a ejemplo la Figura 119). Respecto a los vehículos institucionales, estos se encuentran debidamente identificados. (Figura 120).

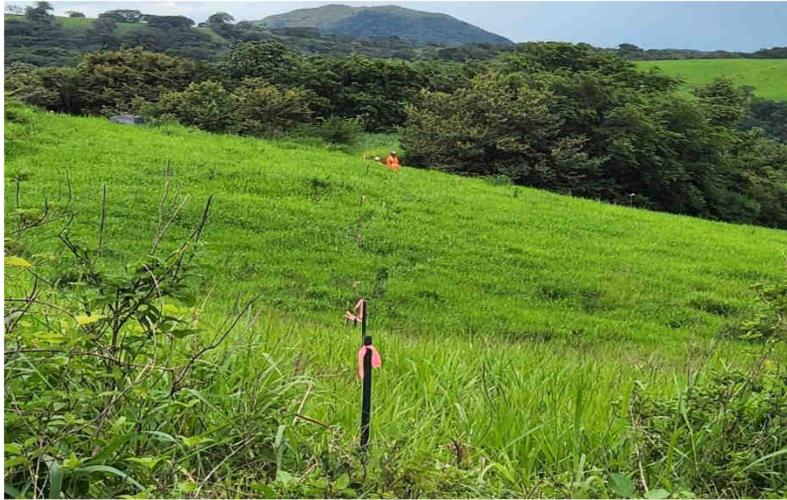
Figura 129. Transectos realizados durante el reconocimiento arqueológico en terrenos cercanos a la obra Casa de Máquinas.

Hasta el momento el reconocimiento arqueológico tiene un avance de 40 % y se detuvo, porque surgieron otras prioridades en el proyecto como lo es la supervisión de movimientos de tierra en la obra de Casa de Máquinas, para el próximo año se retomará el reconocimiento (Figura 129).

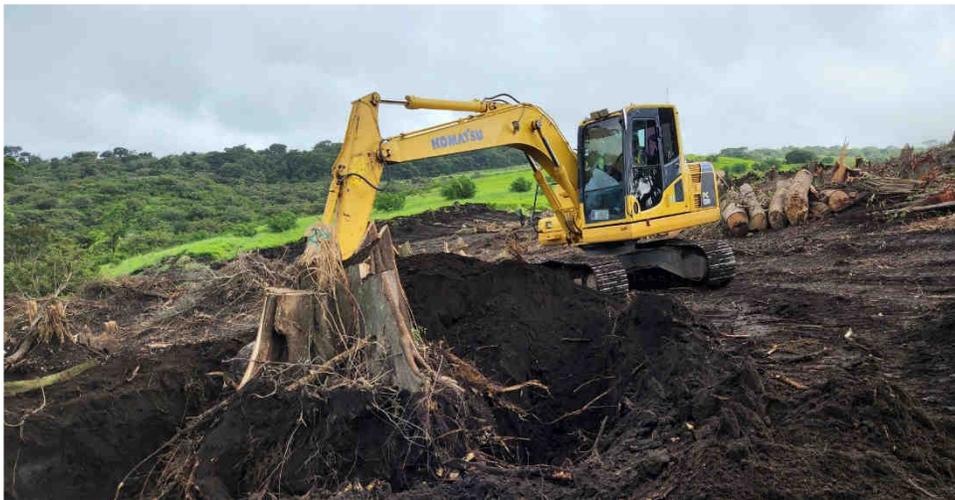
Figura 131. Supervisión de la extracción de raíces en el tramo de Bosque que fue talado en obra de Casa de Máquinas (CM).

El monitoreo en el terreno de la Casa de Maquinas se realizó por etapas, iniciándose en el sector suroeste con el ingreso de maquinaria (backhoe y vagoneta articulada) para la corta de árboles de un segmento de Bosque en regeneración y posterior extracción de las raíces. La siguiente etapa fue la supervisión del resto del terreno que en total suman unas 13 Ha, se comenzó eliminando la cobertura vegetal por sectores con la retroexcavadora. Posteriormente el backhoe excavó franjas de unos 30 m de ancho de forma sistemática de este a oeste y profundizando de 20 a 30 cm sucesivamente, hasta completar el estrato de tierra limo arenosa donde fueron detectados los restos arqueológicos durante la evaluación arqueológica. Se concluye la supervisión cuando aparece el estrato de tefra culturalmente estéril. Por último, se supervisó la excavación de trincheras que se utilizaron como sedimentadores (Figura 131, Figura 132, Figura 133 y Figura 134).

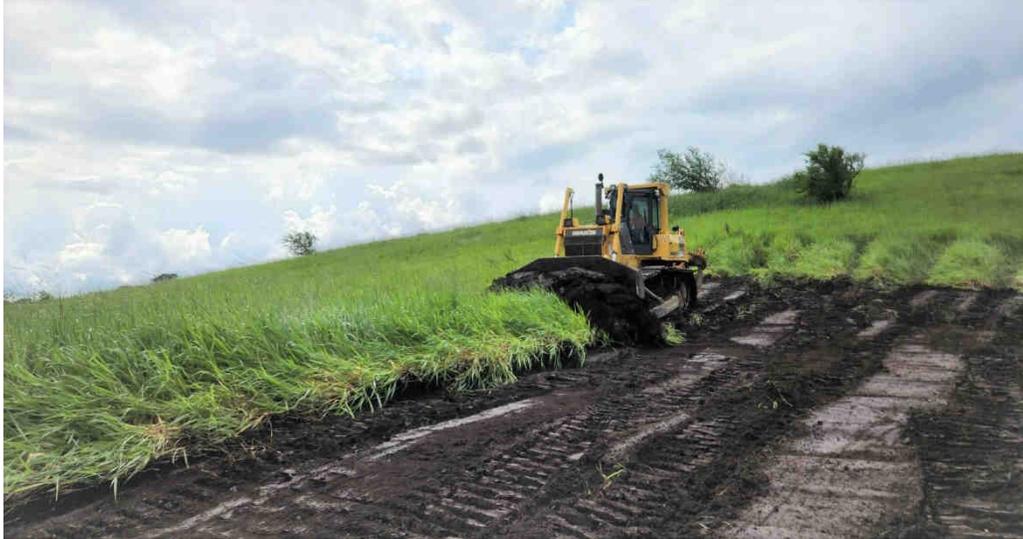
Figura 132. Monitoreo de tierra durante la eliminación de la cobertura vegetal en terreno de CM.

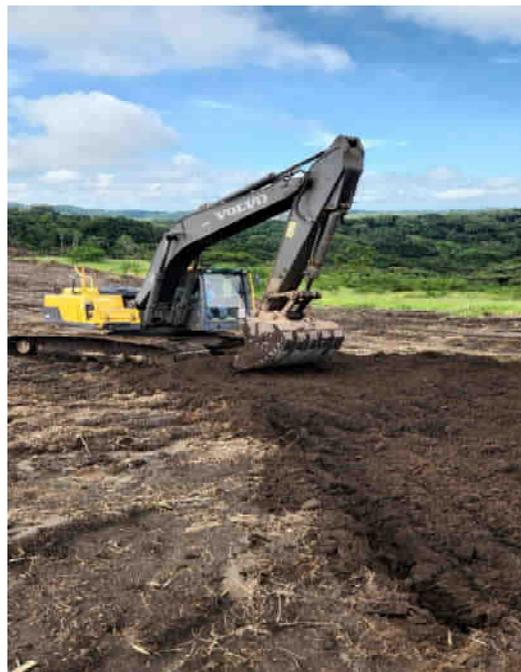
Figura 133. Excavación de estrato de suelo limo arenoso que fue supervisado en el sector suroeste de CM.

Como resultado de la supervisión de movimientos de tierra en Casa de Máquinas se detectaron algunos fragmentos cerámicos y líticos dispersos en el terreno y asociados al estrato de suelo limo arenoso color café oscuro. La evidencia observada se adscribe al periodo Bagaces (300-800 d. C.). Se continuará realizando algunas visitas de manera preventiva durante la extracción del estrato de tefra ya que, en otros terrenos cercanos a esta zona se ha detectado evidencia arqueológica a una profundidad mayor a los 2 m.

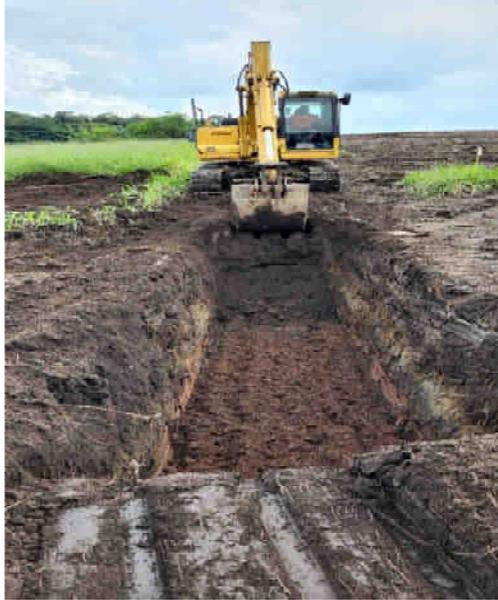
Figura 134. Monitoreo de trincheras utilizadas como sedimentadores para drenar el agua pluvial CM.

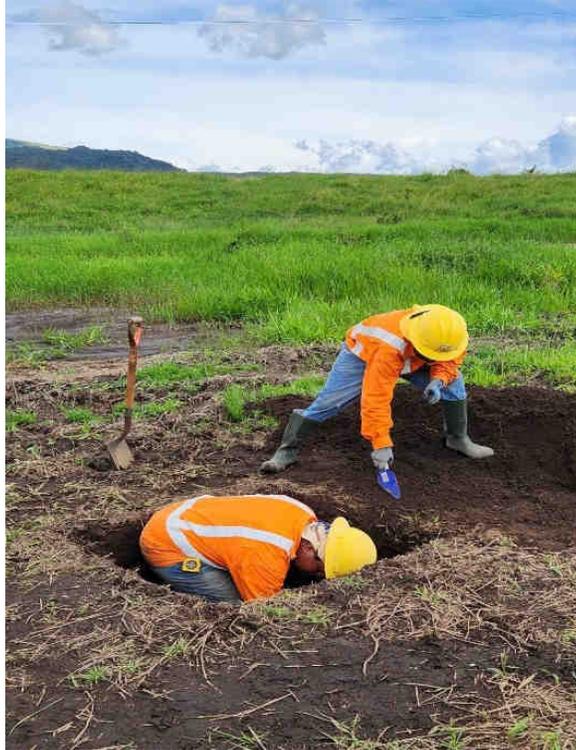
Una vez otorgado el permiso por parte de la CAN se da inicio con la etapa de campo el día 18 de octubre. En total se excavarán 99 pozos de sondeo de 1x1 m en un área de 9,300 m². El porcentaje de avance en la evaluación es de 20% (Figura 136)

Figura 136. Excavación de pozos de sondeo practicados en la Evaluación Arqueológica del terreno donde se construirán las instalaciones provisionales de Casa de Máquinas.

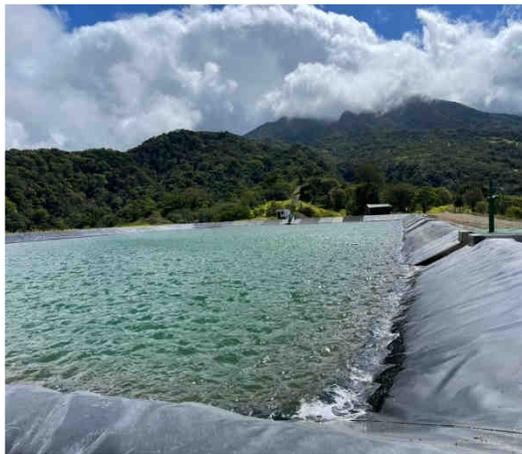
La laguna de almacenamiento de la PLB 05 es utilizada para la operatividad de los procesos del Proyecto (Figura 138), el agua se distribuye por gravedad, su uso es racional, se amplía su capacidad de almacenamiento según el avance de las obras.

Figura 138. Laguna de almacenamiento, PLB 05.
