Informe de Responsabilidad Ambiental

Informe de Responsabilidad N° III-2022
Período del Informe: Agosto del 2022 – Noviembre 2022

Proyecto Geotérmico Borinquen

Ubicación: Provincia: Guanacaste, Cantón: Liberia, Distrito: Cañas Dulces
N° de Expediente: D1-8715-2012-SETENA

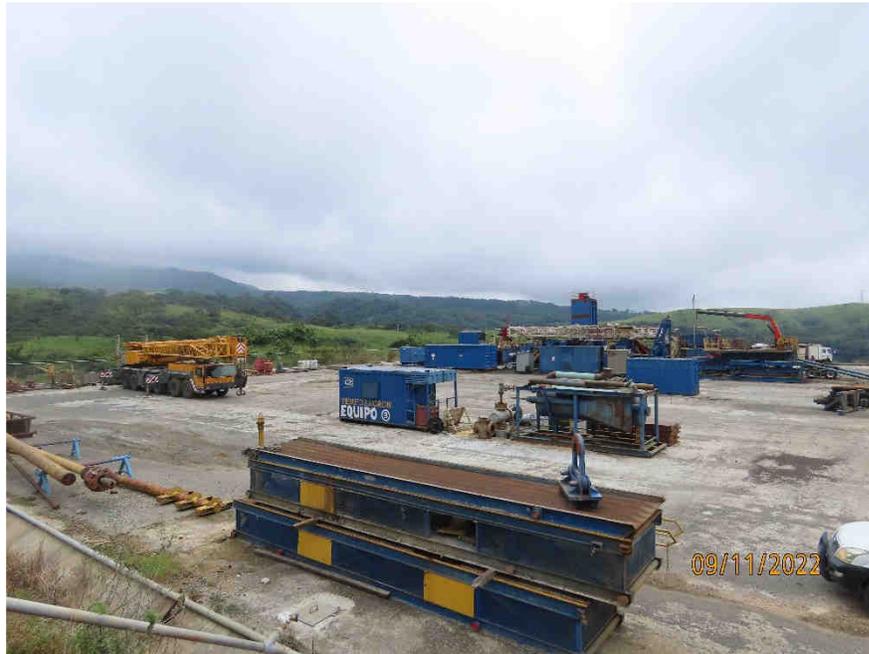
- Actualmente en esta plazoleta no se está ejecutando ninguna actividad relacionada con las obras superficiales o perforación profunda. Existe una máquina perforadora dispuesta en la plazoleta la cual está a la orden, pero detenida (Figura 140).

Figura 140. Plazoleta de Perforación PLB-08.

En proceso de análisis el requerimiento de perforar un pozo profundo y/o reprofundizar uno de los existentes.

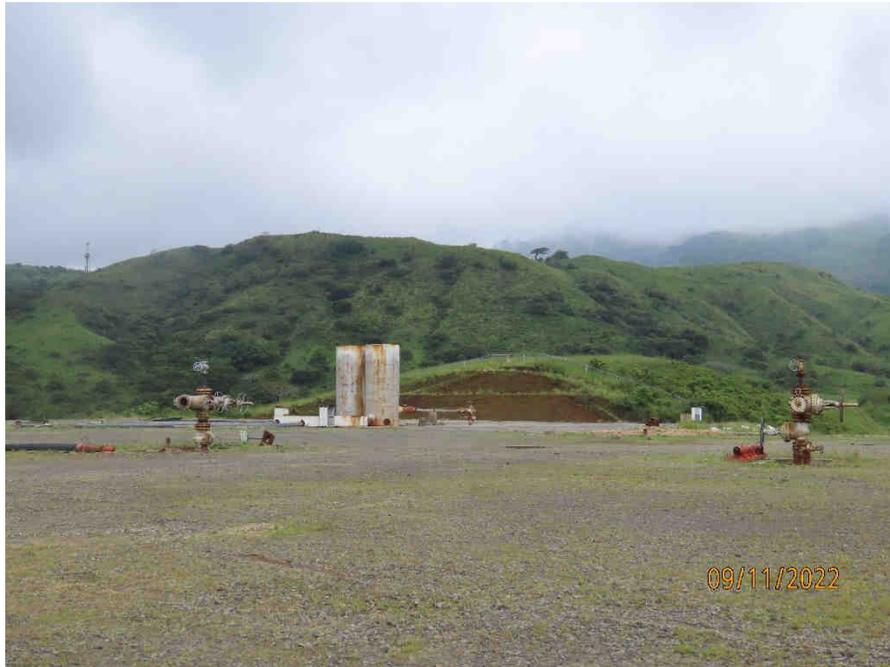
- No se registran actividades civiles relacionadas a las obras superficiales en este sitio para el periodo (Figura 141).

- Durante el periodo de registro de este informe se realizaron pruebas largas para los pozos ya perforados, los cuales requirieron de la colocación de infraestructura superficial provisional.

Figura 141. Plazoleta de Perforación PLB-02.

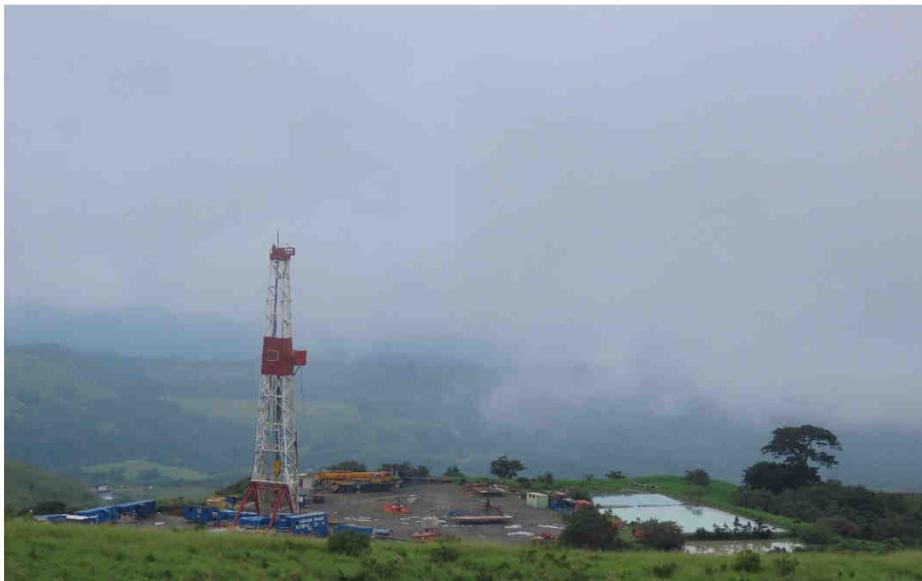
- Actualmente se ejecuta la perforación de un pozo profundo en la plazoleta (Figura 142).

Figura 142. Plazoleta de Perforación PLB-05.

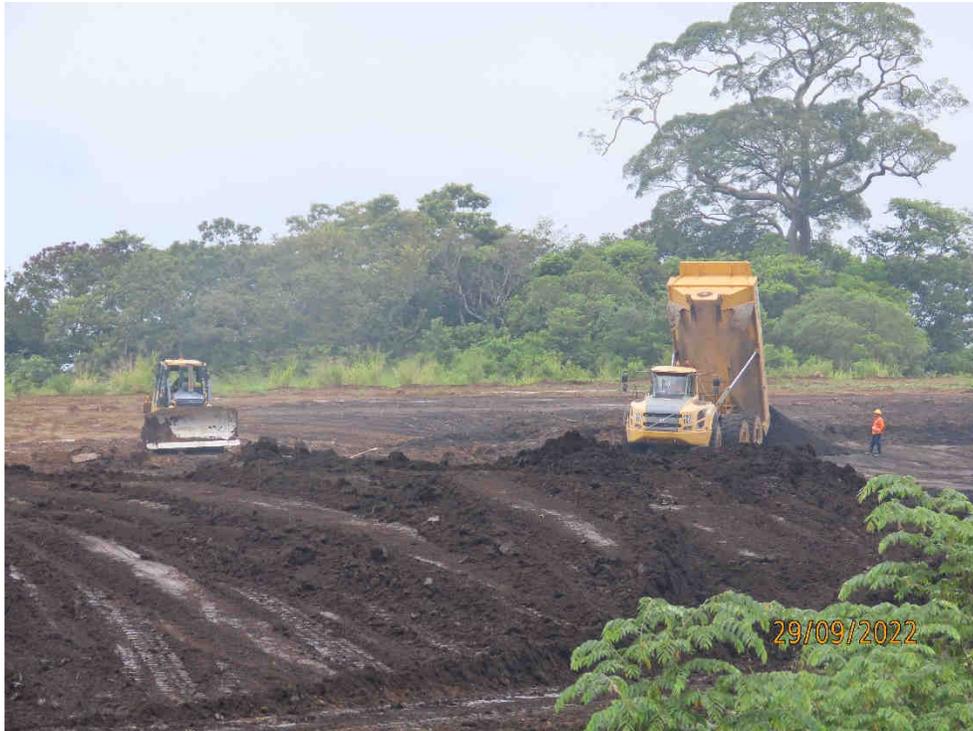
- No se registran actividades civiles finalizadas tras la continuación de las actividades de botado y conformación en dicha escombrera (Figura 143).

Luego de la conformación de los rellenos en el sitio de escombrera se ha realizado una inspección mensual con el fin de monitorear el comportamiento de los mismos conforme avanza el tiempo, para determinar posibles zonas con problemas geotécnicos (estabilización) o de erosión, determinándose que no existen problemas de este tipo en este sitio de obra.

Figura 143. Sitio de obra Escombrera 01.

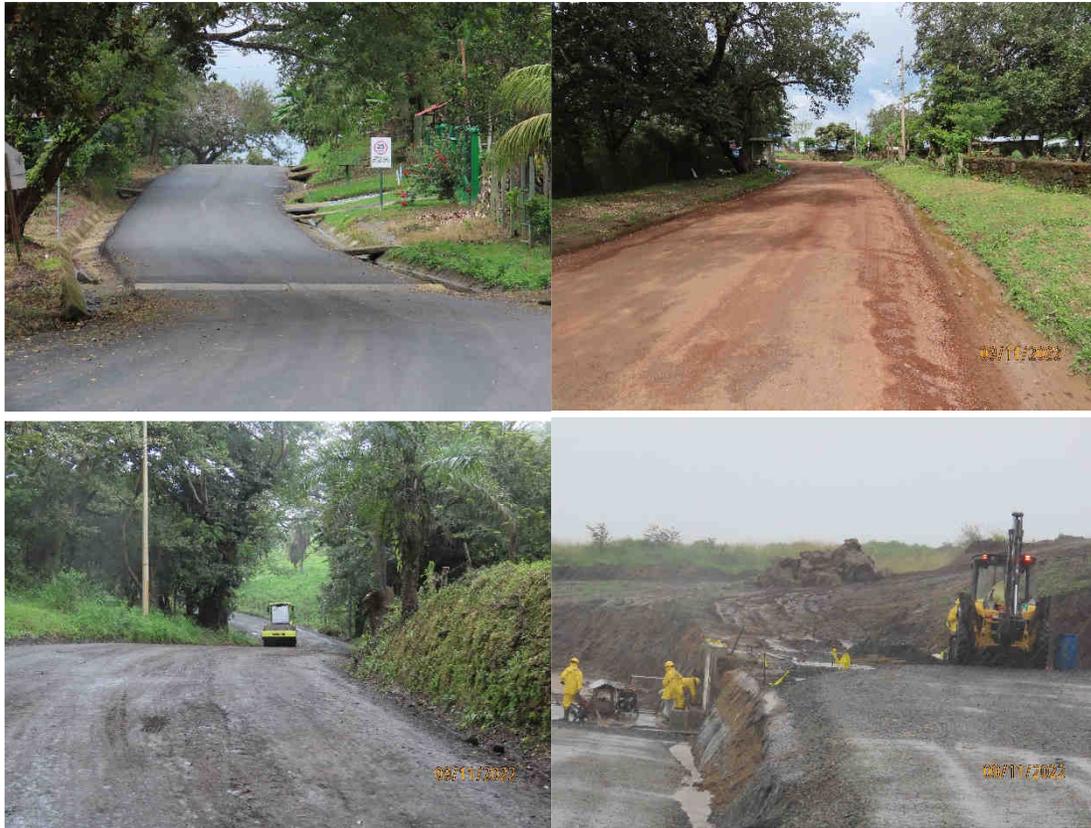
- Respecto a la planta productora de concreto se indica que esta obra responde a una de las obras provisionales de importancia alta, ya que en este sitio se estaría generando la producción de todo el concreto requerido en el proyecto. Dicha obra cuenta con una serie de obras provisionales requeridas para el manejo adecuado de la actividad en lo referente al tema ambiental, además de obras especiales para la alimentación eléctrica de la planta (Figura 144).

Figura 144. Obras generales.

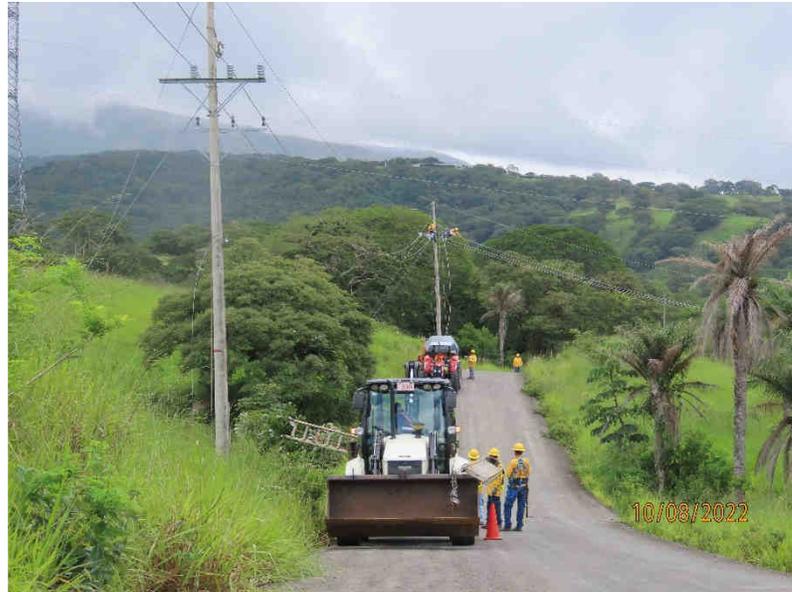
En proceso de ejecución todas las actividades requeridas para la ejecución de la obra (Figura 145).

Figura 145. Proceso constructivo de la Línea de Distribución Eléctrica del PG Borinquen.

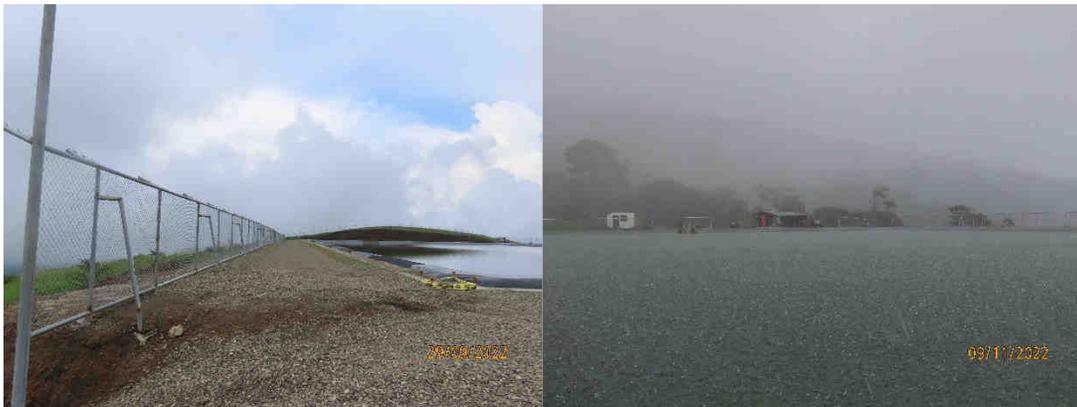
- Se finalizó con las obras requeridas para el adecuado manejo de las aguas pluviales alrededor de la Laguna, además se está a punto de finalizar el cerramiento perimetral (Figura 146).

Figura 146. Sitio de obra Laguna de Almacenamiento.

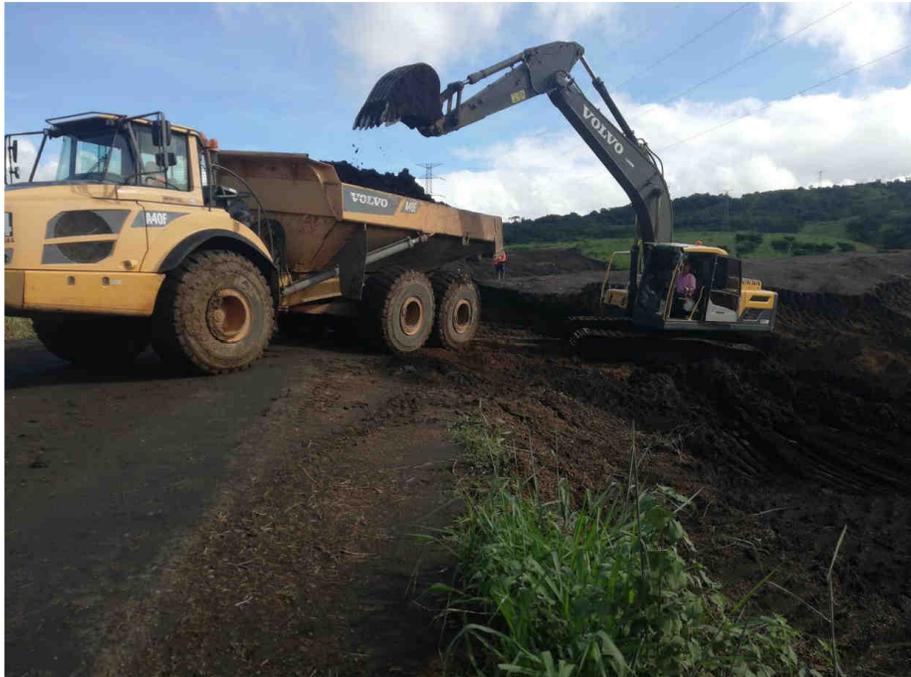
Excavación en sitio de obra Casa de Máquinas.

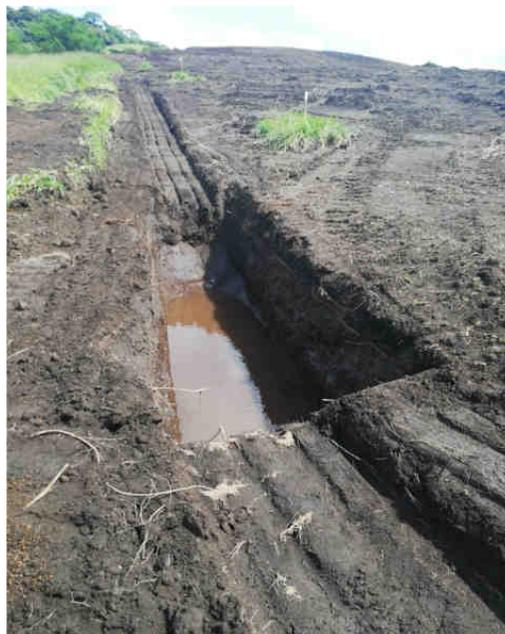
Sedimentadores superficiales en sitio de obra Casa de Máquinas.

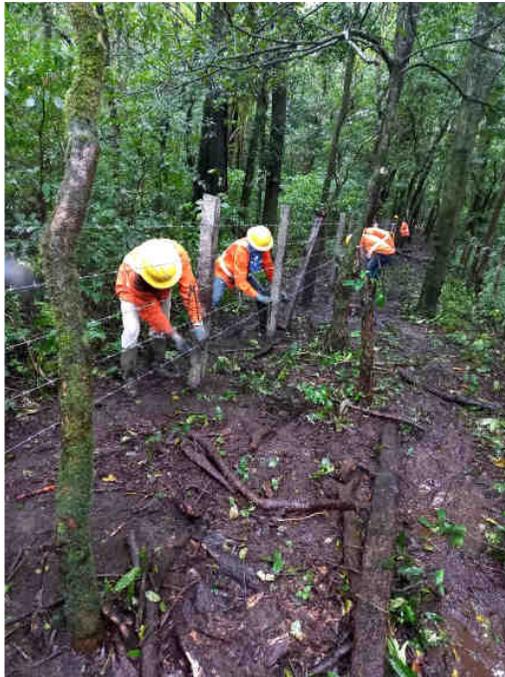
Proceso de construcción de cerca perimetral. Noviembre 2022.

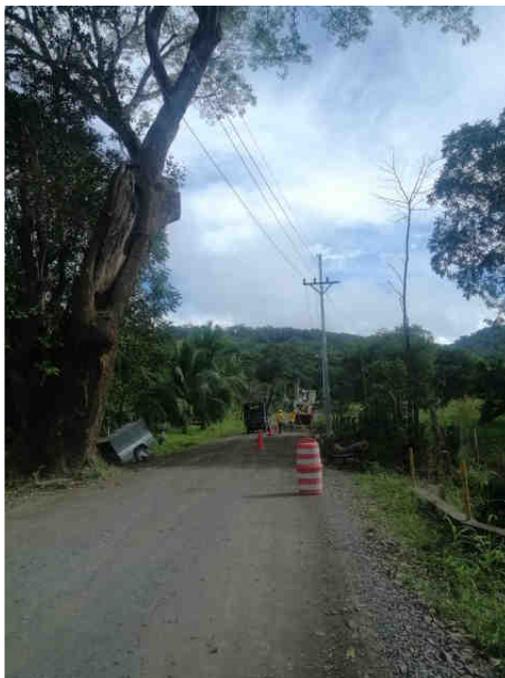
Construcción de la Línea de Distribución Eléctrica del PG Borinquen en camino externo. Noviembre del 2022.
