## Informe de Responsabilidad Ambiental

Informe de Responsabilidad Nº I-2024  
Período del Informe: Diciembre del 2023 – Marzo 2024

### Proyecto Geotérmico Borinquen

Ubicación: Provincia: Guanacaste, Cantón: Liberia, Distrito: Cañas Dulces  
Nº de Expediente: D1-8715-2012-SETENA

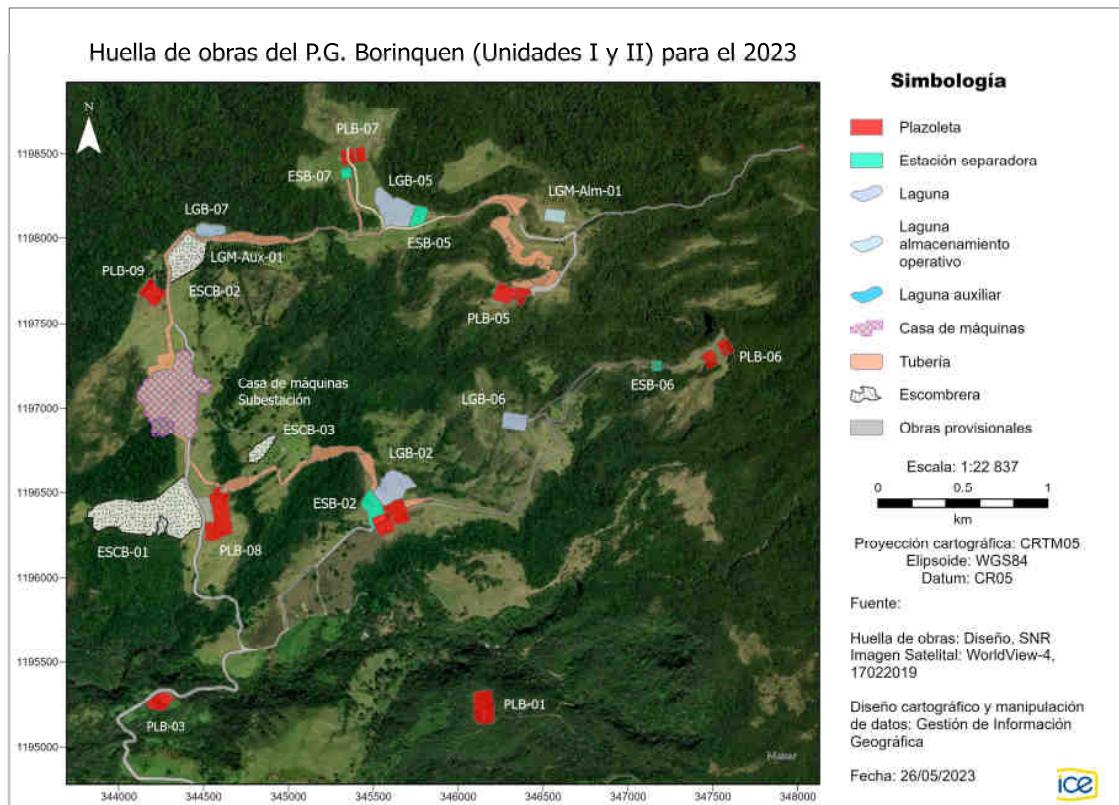
A partir de la modificación al diseño y ubicación de los sitios de obra del proyecto presentada a la SETENA en octubre del año 2023, se contempla la construcción de ocho plazoletas o plataformas de perforación profunda (explotación – reinyección) multi-pozo de modalidad convencional y direccional (Figura 1 y Cuadro 1), con un trazado de tuberías de conducción (bifásicas –reinyección).

**Figura 1.** Plano base de la distribución del desarrollo del futuro campo geotérmico Borinquen. Informe técnico ambiental de modificación de obras del PG Borinquen, presentada a la SETENA en octubre del 2023.

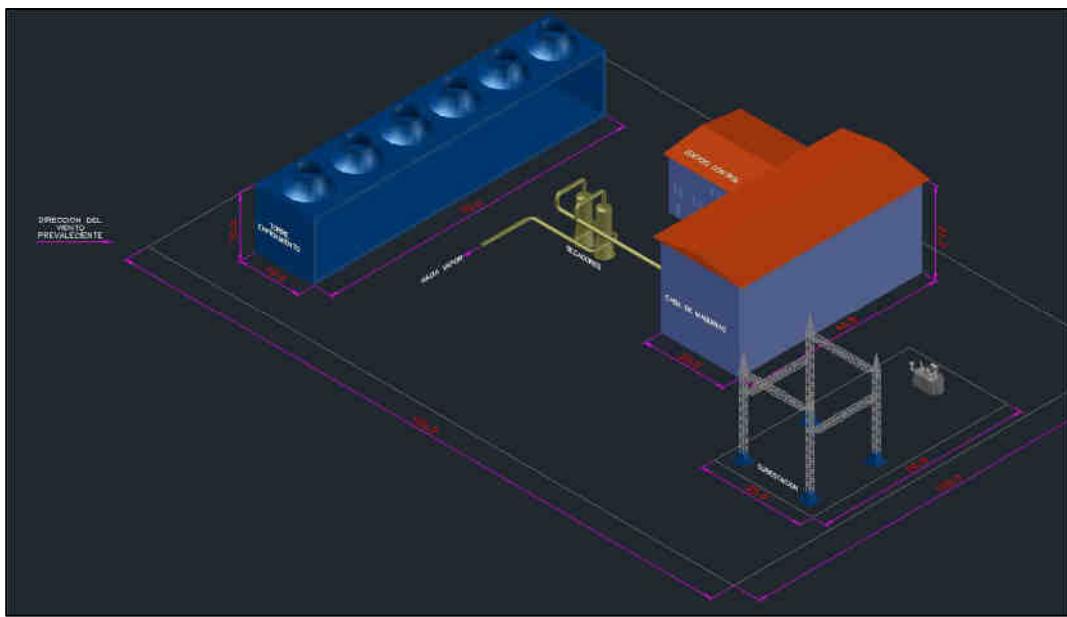
**Figura 2.** Esquema de distribución de la central geotérmica. EsIA del Proyecto Geotérmico Borinque (Tomo I, pág. 36).

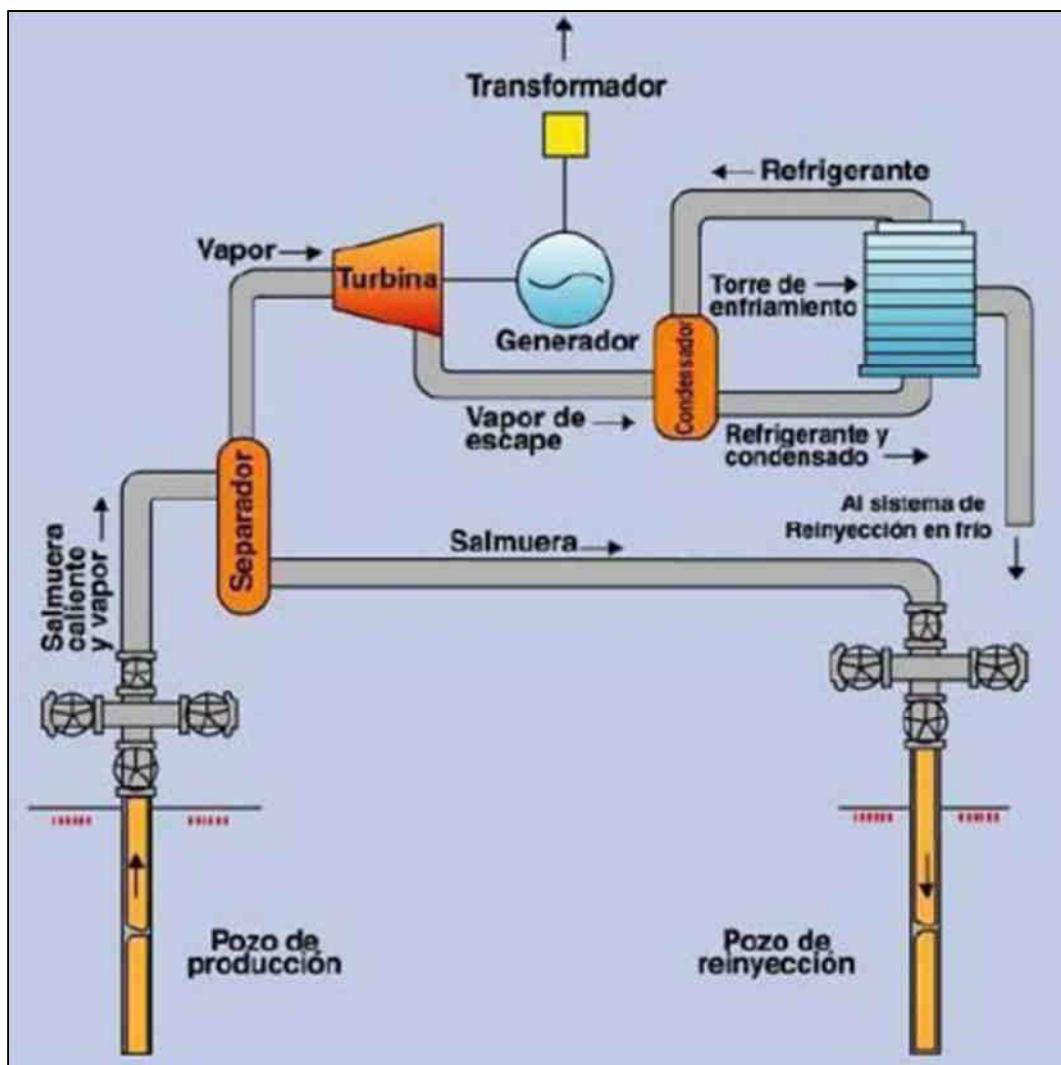
**Figura 3.** Esquema de un campo geotérmico bajo explotación. EsIA del Proyecto Geotérmico Borinque (Tomo I, pág. 37).

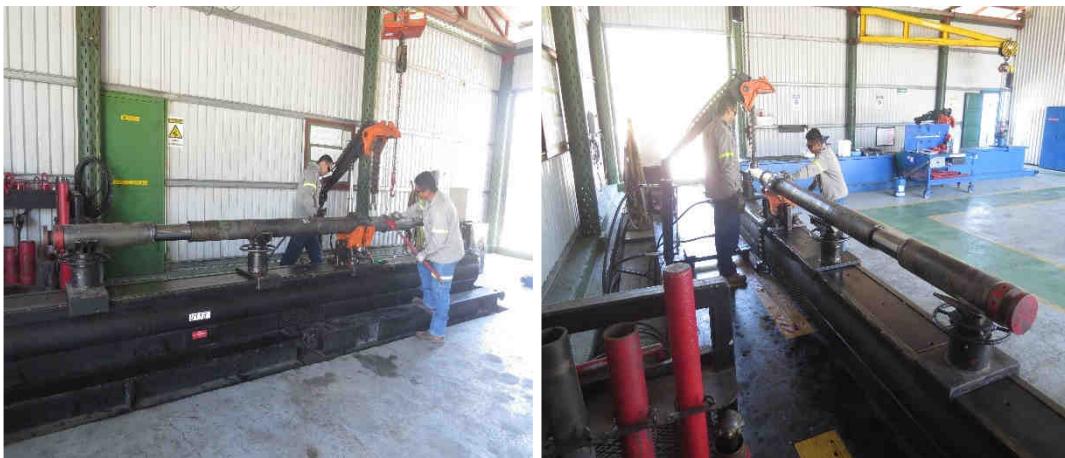
**Figura 6.** Mantenimiento de equipos de perforación

La maquinaria de perforación y vehículos del C.S. Recursos Geotérmicos cuenta con un programa de mantenimiento preventivo y correctivo que permite la atención en talleres institucionales o contratados, que garantiza que las emisiones emitidas al ambiente sean las mínimas (Figura 6 y Figura 7). El Anexo 4, se detallan reportes de mantenimiento a equipos.

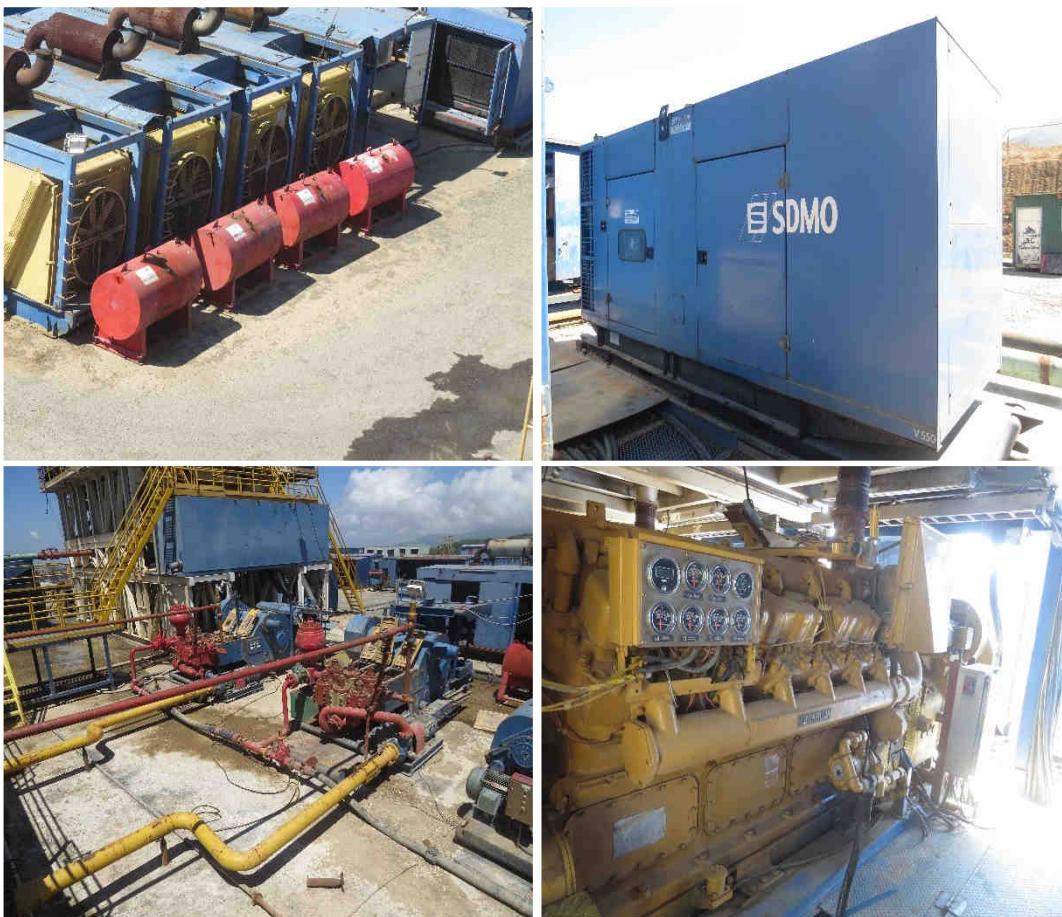
**Figura 8.** Panorámica de los equipos de perforación.

La maquinaria, equipo o vehículos que presenten fugas de aceites, combustibles, ruptura en los sistemas de escape y desperfectos en los sistemas catalizadores, son retirados de operación y se reparan en el taller institucional o en taller externo contratado. En la Figura 8 se muestra el equipo de perforación N°2 del ICE, National en el PGB-45.

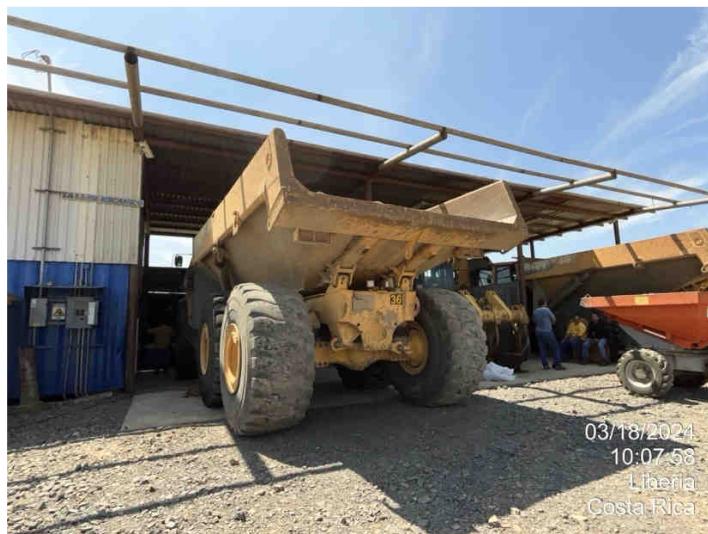
Es importante mencionar que se están ejecutando algunas mejoras en el taller mecánico con la finalidad de disminuir los posibles riesgos de derrame y mejorar las condiciones de los espacios de trabajo extendiendo la losa y alero del techo (Figura 11).

**Figura 11.** Extensión de losa para reparación de equipos en taller mecánico.

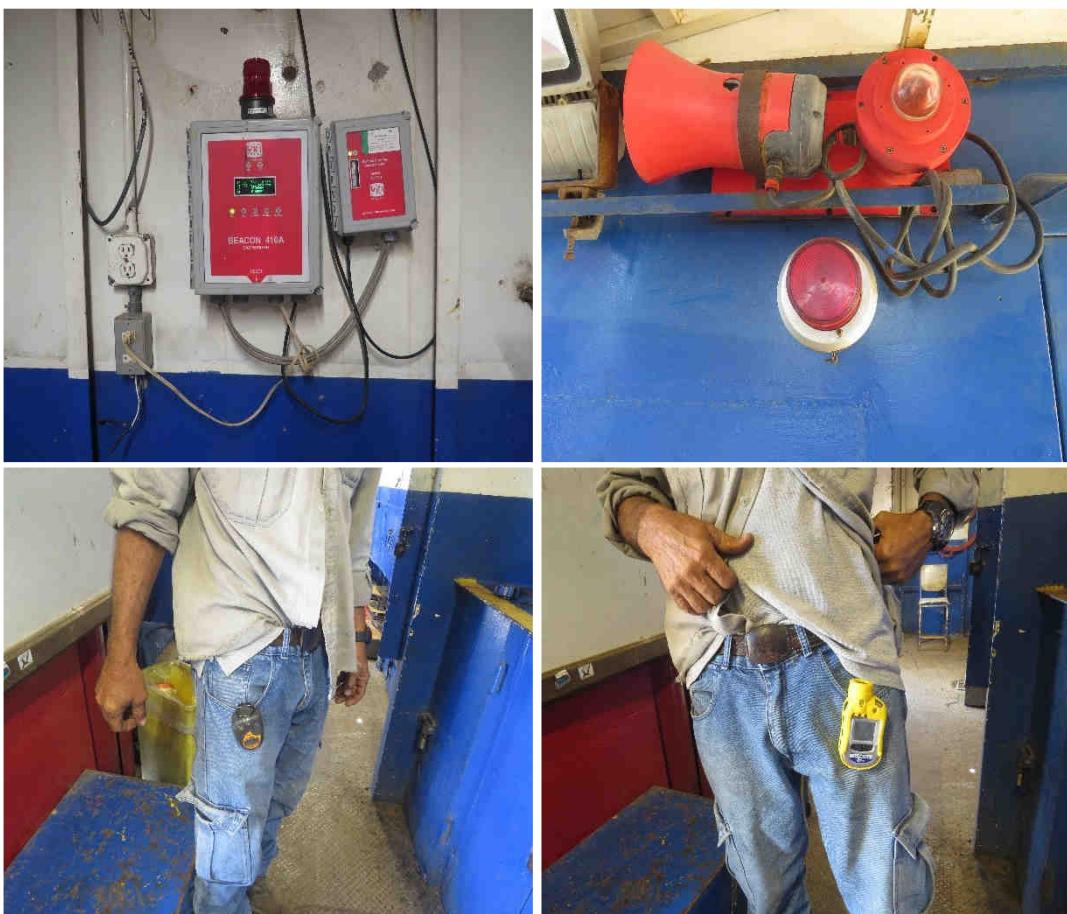
En las máquinas perforadoras se cuenta con equipos fijos y portátiles para el monitoreo de CO<sub>2</sub> y H<sub>2</sub>S (Figura 14). En caso de sobrepasar los límites de gases permisibles a la salud, los equipos activan alarmas auditivas, complementariamente, se dispone de un protocolo para este tipo de emergencias y sistemas de respiración asistida (Figura 15), que permiten la continuidad y control del proceso en forma segura.

**Figura 14.** Detectores de gases utilizados en pruebas de producción y labores de perforación de pozos profundos.

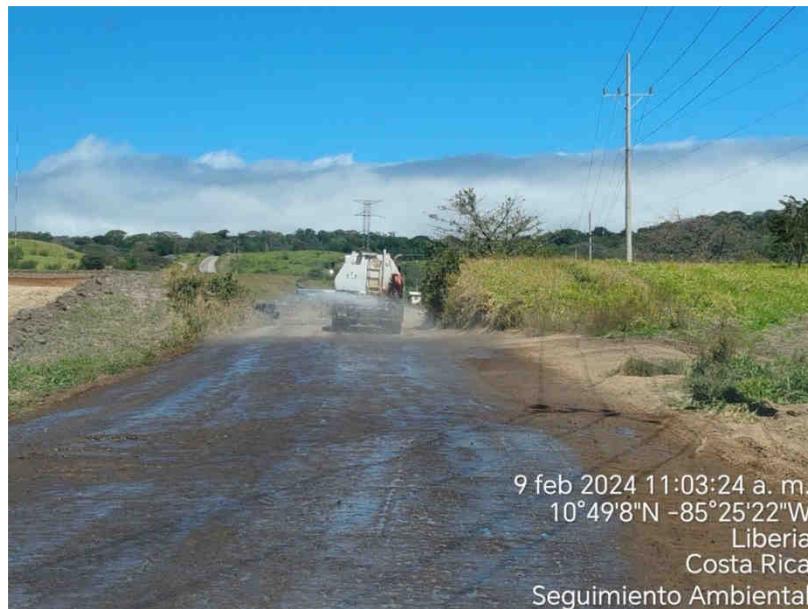
**Figura 20.** Irrigación de agua en frentes de trabajo internos del proyecto para mitigación de polvo.

Por otra parte, para mitigar el impacto por la generación de polvo en los caminos y trabajos internos del proyecto como en sitios de excavaciones y movimientos de tierra, se realiza riego constante mediante camión cisterna, en los días de verano. La zona donde se encuentra el proyecto es muy seca y ventosa lo que hace que el riego tenga que implementarse constantemente ya que se seca a la brevedad.

La Figura 20, hace referencia a la irrigación de frentes de trabajo internos del proyecto geotérmico Borinqueñ, para la mitigación de polvo, durante el proceso de excavación y movimiento de tierra.

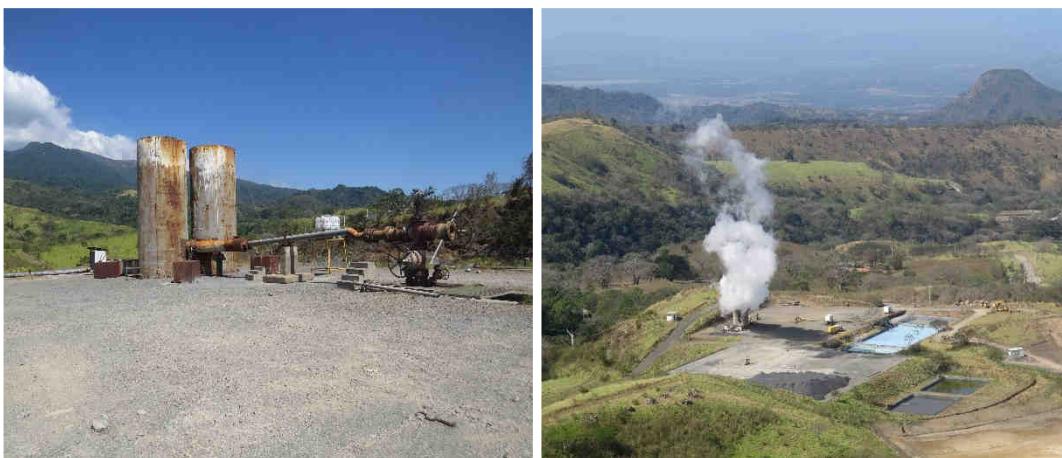
**Figura 25.** Sistemas de silenciadores colocados en pozos productores en el PG Borinquen (PLB-02).

Al finalizar la perforación de pozos se realizan pruebas de producción y se instalan sistemas de silenciador en el pozo para reducir el nivel de ruido, según consta en Figura 25.

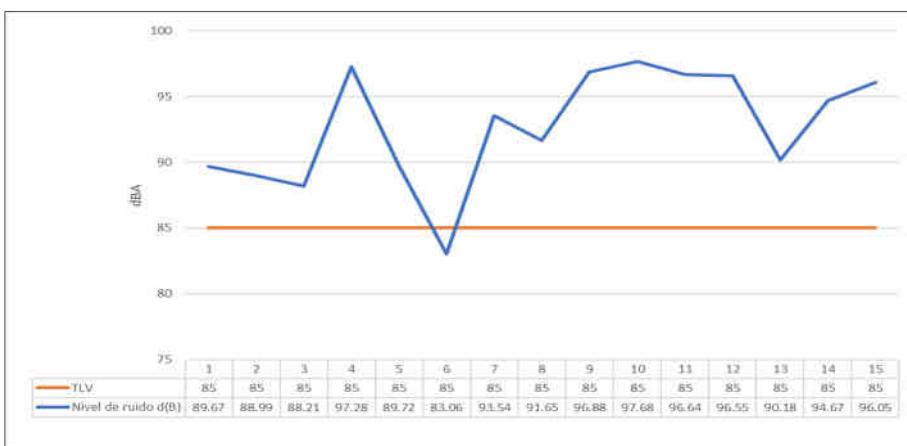
**Figura 30.** Mediciones de ruido en piso de la perforadora

Para este periodo durante las pruebas del PGB-22 se realizaron mediciones ruido en el sector de plazoleta y en el proceso de bombeo (Figura 28 y Figura 29). Adicionalmente se realizaron mediciones en el piso de perforadora (Figura 30). Las

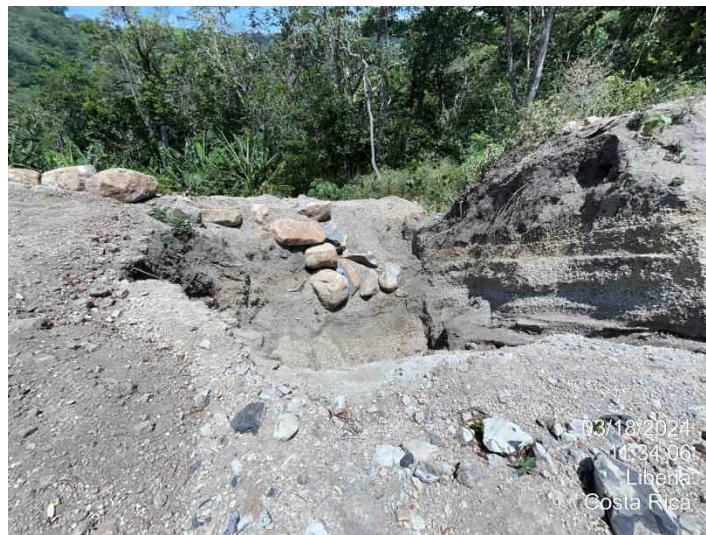
**Figura 32.** Limpieza de sedimentadores.

Como se mencionó anteriormente los canales perimetrales en los taludes funcionan como manejo de aguas provisionales que dirigen las aguas con sedimentos hacia sedimentadores realizados en tierra con dimensiones de acuerdo con las necesidades de cada sitio. Dichos sedimentadores han sido sometidos a mantenimiento para ir preparándolos para la llegada del invierno como se muestra en la Figura 32.

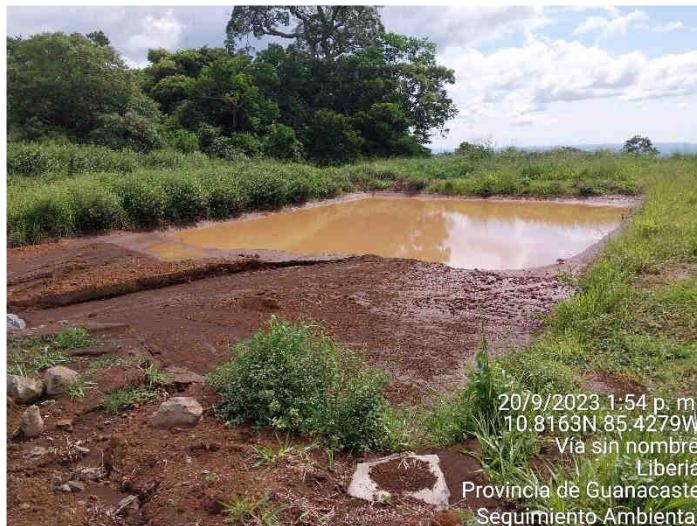
**Figura 34.** Sedimentador de la escombrera 1, invierno 2023.

En la Figura 34 se muestra uno de los sedimentadores de la Escombrera 1, el cual es el más grande del proyecto, en dicha imagen se puede apreciar el adecuado

funcionamiento del sedimentador en el invierno del 2023, no dejando pasar los sedimentos a la zona de bosque y pastizal.

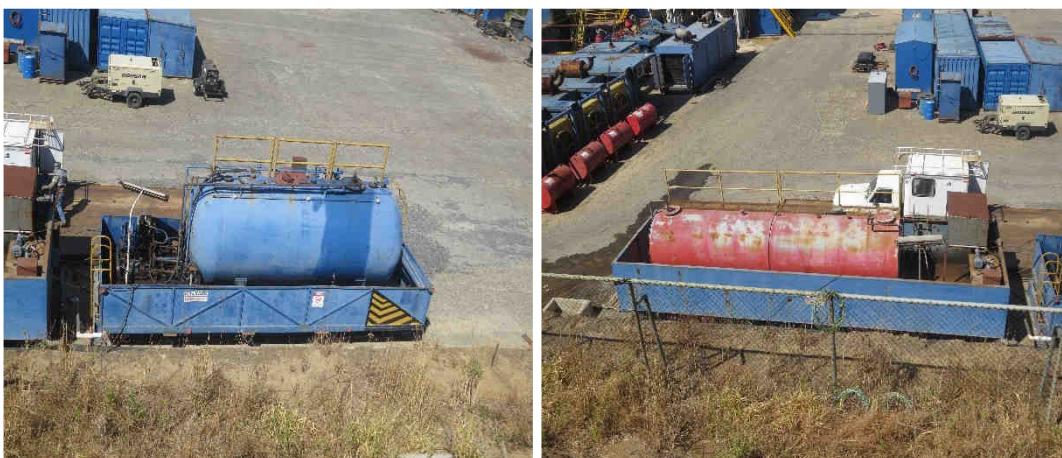
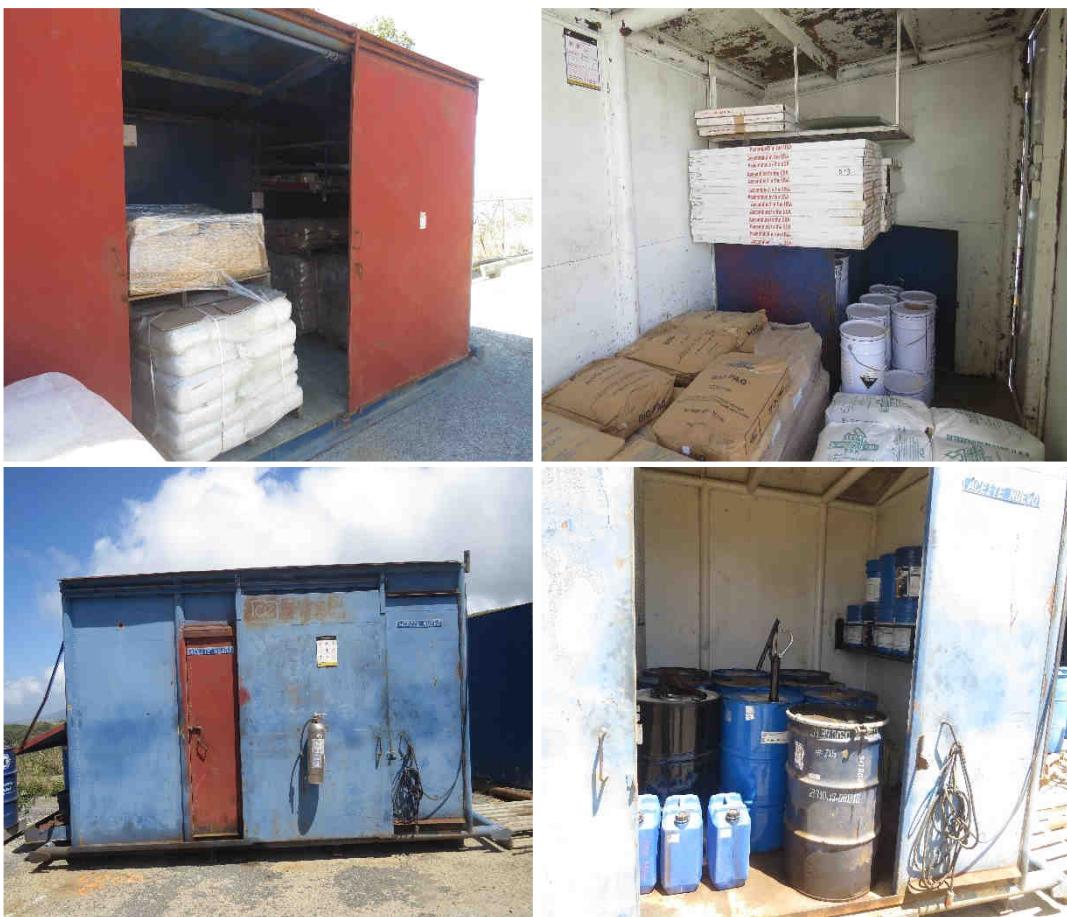
**Figura 35:** Áreas de almacenamientos de sustancias químicas peligrosas.

El almacenamiento de combustibles o lubricantes en los sitios de trabajo cuenta con diques de contención y trampas que garantizan que cualquier derrame será manejado de manera adecuada, además, se cuenta con rotulación según Sistema Globalmente Armonizado y fichas de datos de seguridad de los productos almacenados (Figura 35).

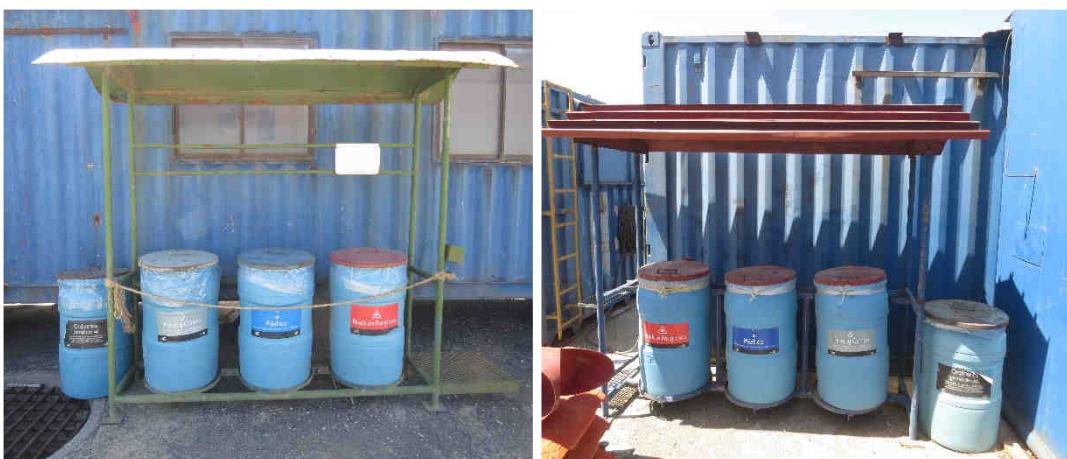
**Figura 36:** Áreas utilizadas para almacenamiento temporal de residuos peligrosos.

Todos los desechos producto del mantenimiento tales como cambios de aceite, filtros, se manejan en recipientes sellados y rotulados, y son dispuestos por medio de co-procesamiento, estos residuos se manejan en recipientes cerrados, y son dispuestos por medios adecuados. En la Figura 36 se muestra los recipientes utilizados para clasificar residuos y se incluye el recipiente para manejo de residuos peligrosos (color rojo)

Se utilizan toallas absorbentes hidrofóbicos para el control de derrames y para los sistemas de trampas para aguas oleaginosas según se muestra en la Figura 36. Todos los residuos en general se clasifican en los sitios de obra y se envían en recipientes adecuados al centro de Acopio de Gestión Ambiental para realizar su debida gestión.

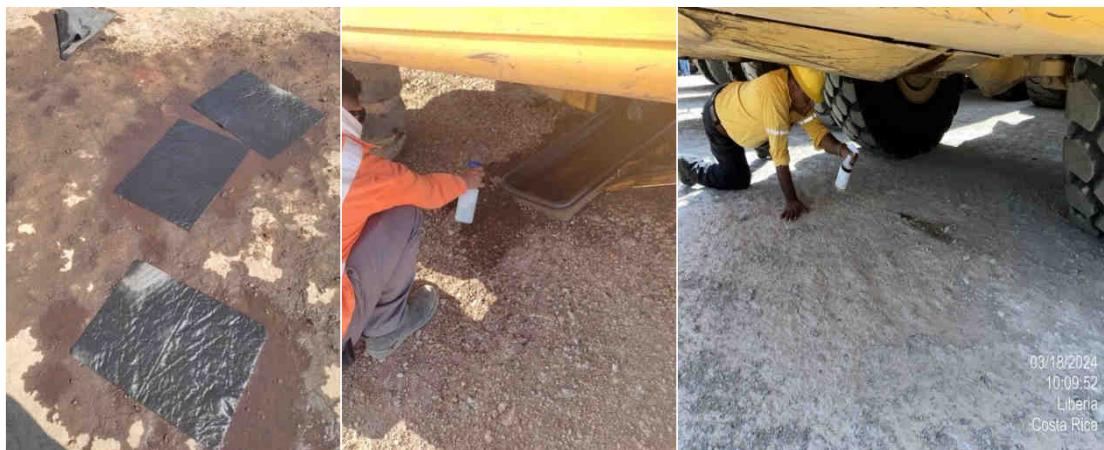
Las imágenes que muestran en la Figura 38 evidencian el actuar cuando ocurren derrames de sustancias peligrosas dentro del proyecto.

**Figura 38.** Acciones de atención de derrames de hidrocarburos.

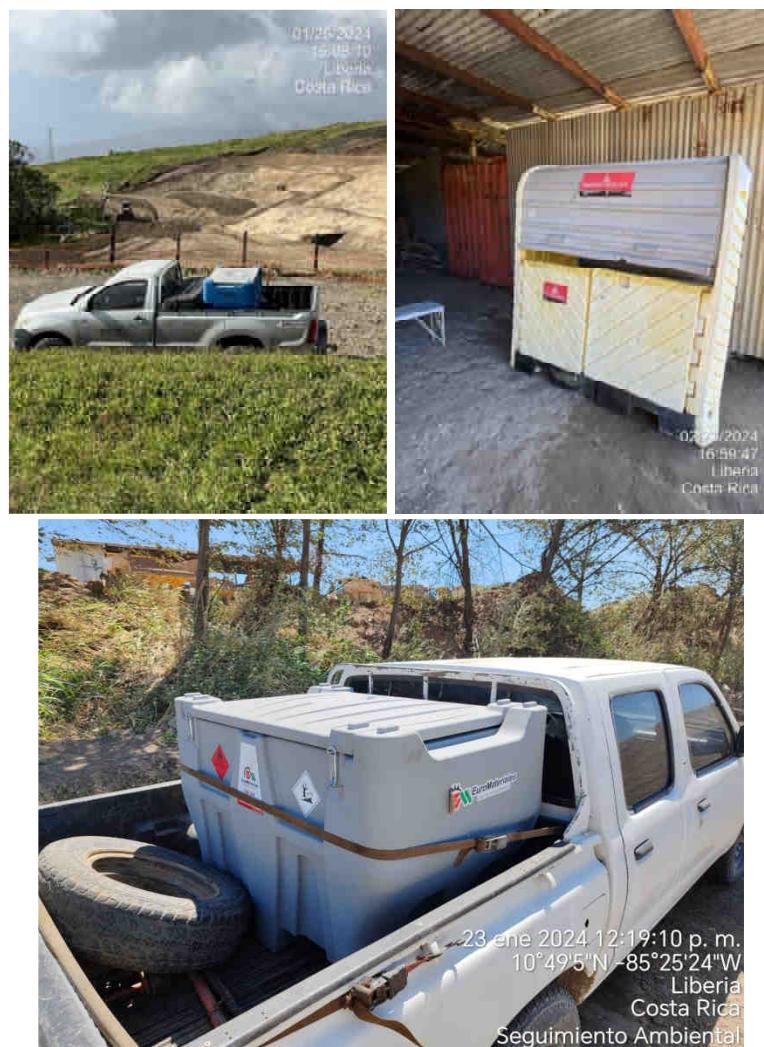
El proyecto debe tener combustible almacenado para múltiples equipos de combustión, tales como: plantas pequeñas de generación, sierras, guarañas, compactadores de bota, entre otros. Para esto se cuenta con un contenedor de almacenamiento de combustible con una capacidad de 100 L completamente hermético, con manguera de trasiego y bandeja antiderrames. En la Figura 39 se pueden apreciar dichos contenedores.

**Figura 39.** Contenedores de almacenamiento de combustible.

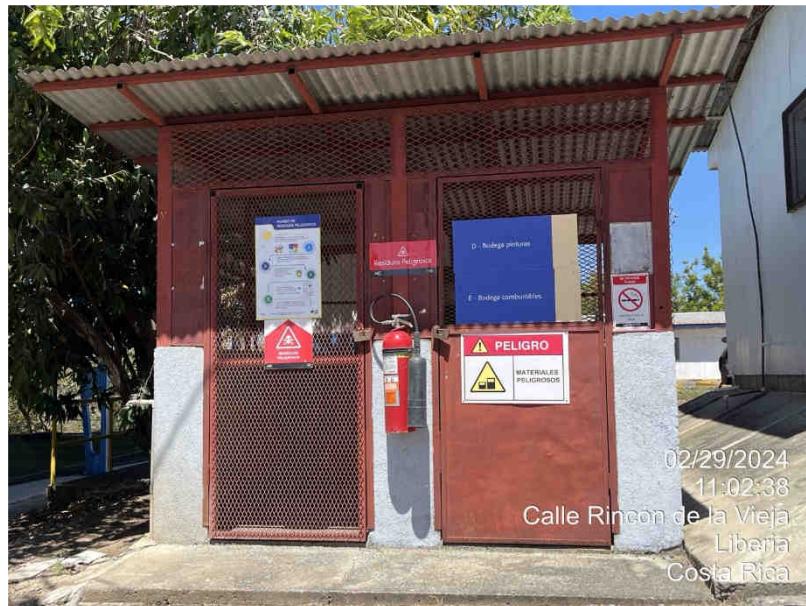
**Figura 40.** Sitio de almacenamiento de sustancias y residuos peligrosos.

En el proyecto se cuenta con un sitio para el almacenamiento de sustancias peligrosas y otro para el almacenamiento de residuos peligrosos. Ambos sitios cuentan con medidas de contención de derrames tales como muros perimetrales, desniveles y trampa de contención, se encuentran techados, cerrados con maya y tienen rotulación correspondiente y el acceso es restringido para la manipulación de lo almacenado para reducir las probabilidades de generar derrames por un mal uso. En la Figura 40 se pueden apreciar algunos de los sitios de almacenamiento de sustancias y residuos peligrosos.

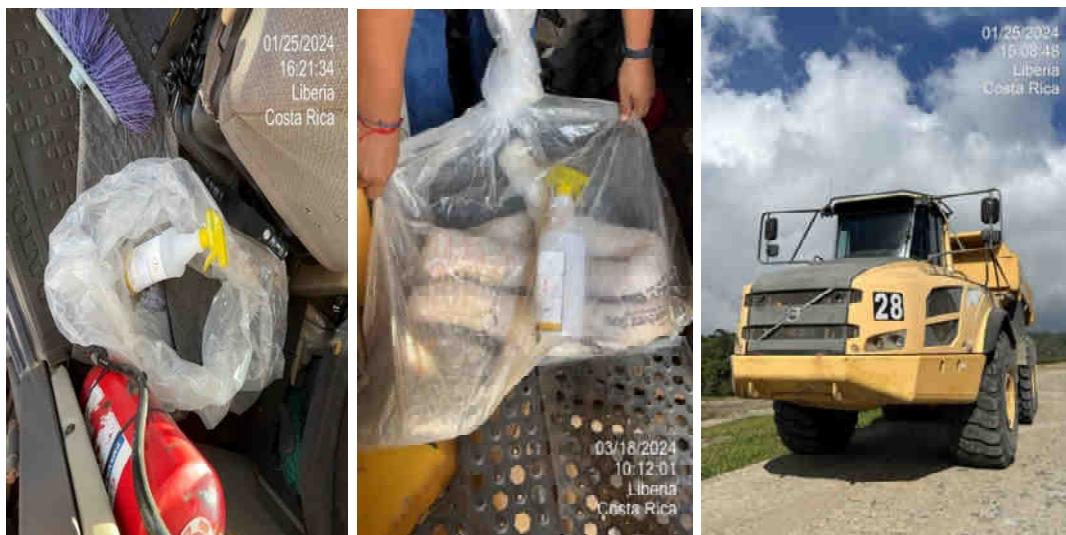
**Figura 41.** Material de contención en sitio.

Se abastece de material de contención periódicamente, para la prevención y atención de derrames, de manera que siempre haya disponibilidad en sitio, para cuando ocurra cualquier eventualidad hacer uso de este a la mayor brevedad como se muestra en la Figura 41, en donde se observa que la articulada 28, contaba con su kit de contención completo, al igual que el de la articulada 36 en la inspección aleatoria del 03 de marzo.

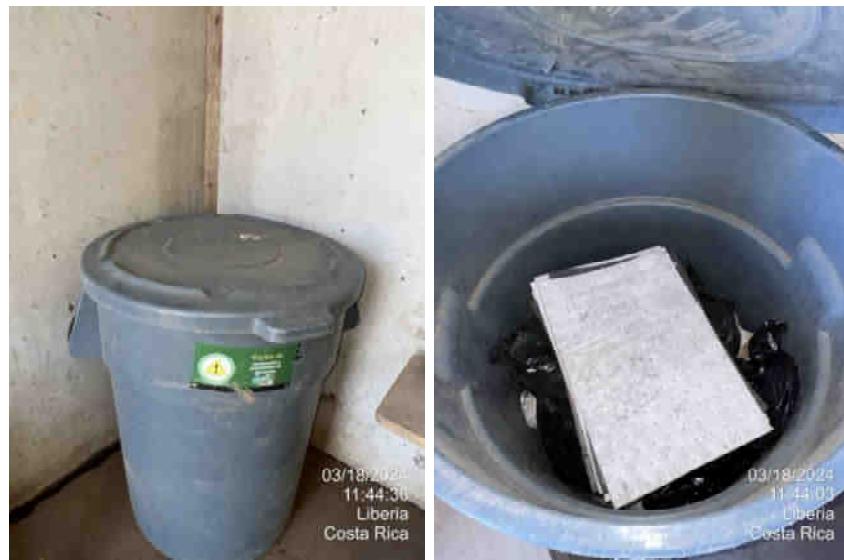
**Figura 42.** Kit de contención de derrames en frentes de trabajo.

A los operadores de maquinaria se les brinda un kit de contención el cual deben portar en sus equipos para la atención de cualquier eventualidad por avería, o durante el abastecimiento de combustible. Se verifica durante las inspecciones periódicas su disponibilidad con los operadores de maquinaria MET y alquilados. A la vez en cada frente de trabajo se dispone de un kit de contención de derrames, dichas acciones se evidencian en la Figura 41 y Figura 42.

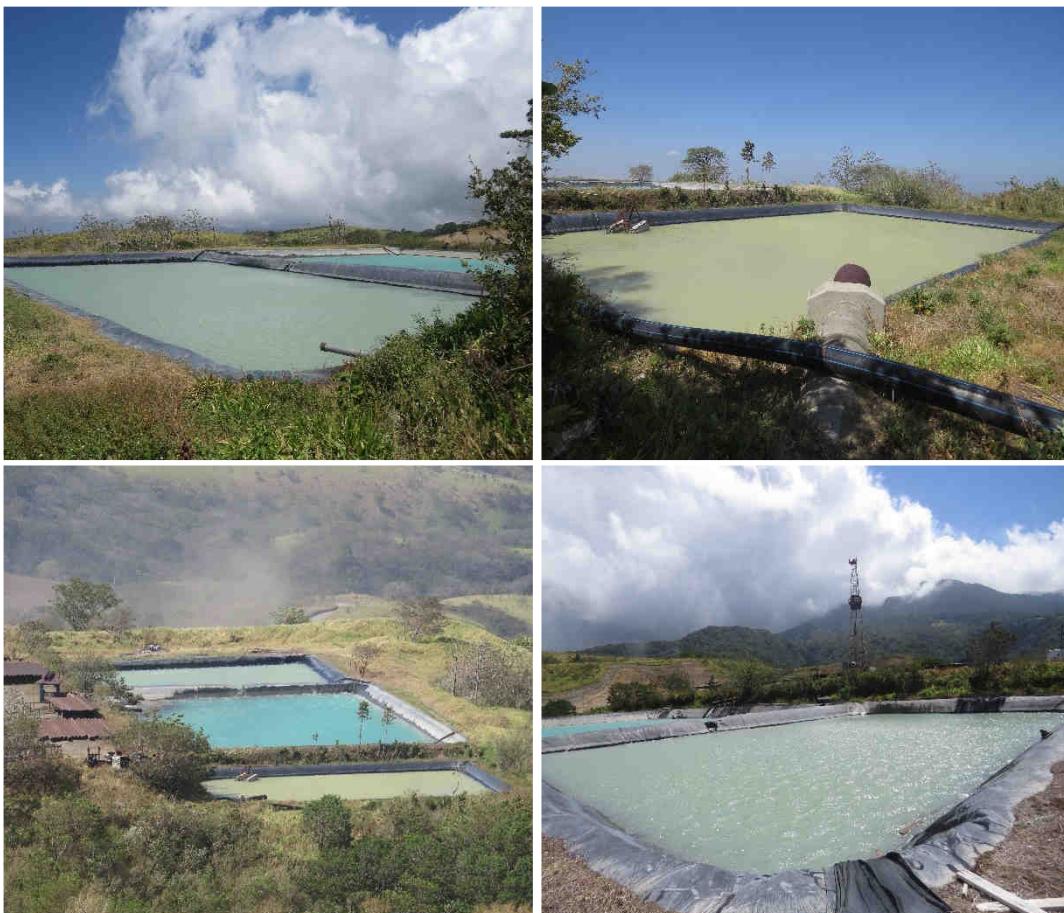
Todas las aguas provenientes de la perforación de pozos son enviadas a lagunas de sedimentación, las cuales, cuentan con sistemas que permiten su impermeabilización (Figura 43).

**Figura 43.** Lagunas impermeabilizadas en PLB-05

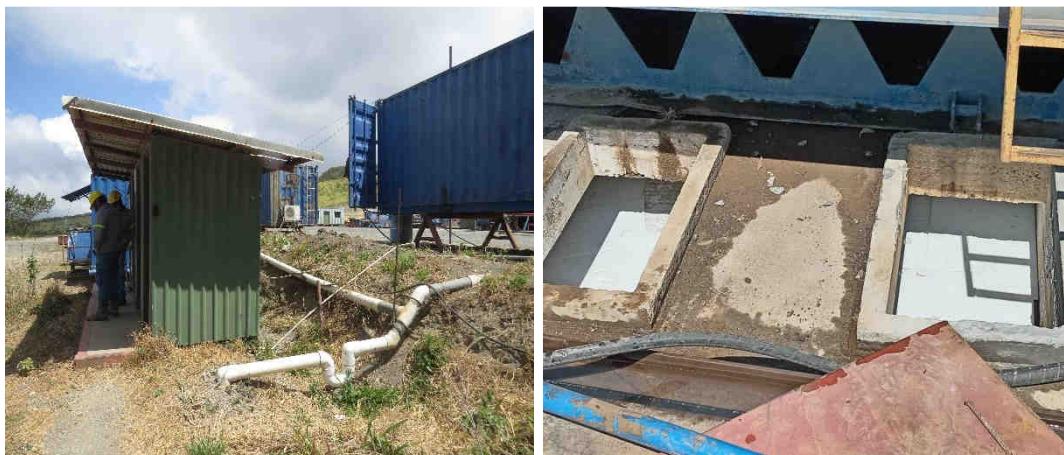
**Figura 45. Manejo de escorrentía de aguas.**

Las aguas residuales de servicios sanitarios son enviados a tanques sépticos y los tanques de combustible cuentan con sistema de contención de derrames y trampas oleaginosas (Figura 45).

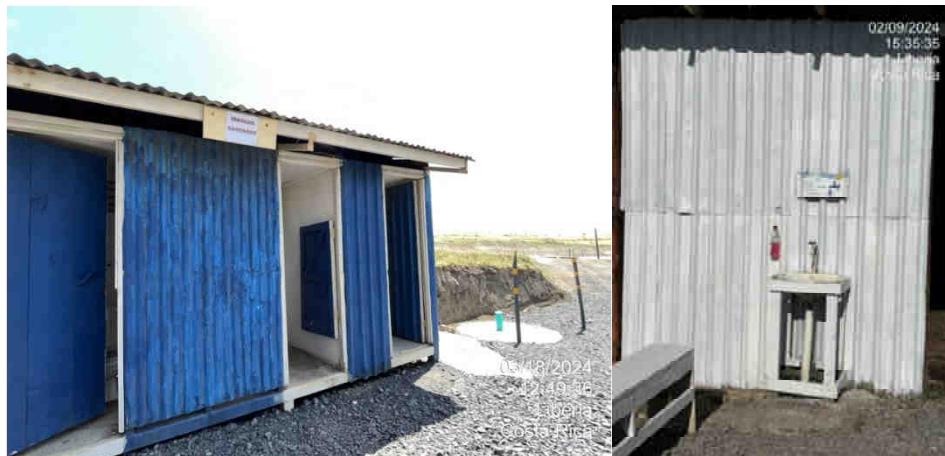
**Figura 46.** Manejo de las aguas residuales de tipo ordinario.

Por otra parte, en cuanto a la gestión realizada por el grupo constructor, las aguas residuales de tipo ordinario son generadas en pilas lavamanos y servicios sanitarios. Las aguas residuales de lavamanos se canalizan a un interceptor de grasa y sedimentos previo a su vertido. Las aguas generadas de servicios sanitarios se disponen mediante tanque y drenaje séptico, por lo que el uso de las casetas sanitarias contratadas con gestores externos que brindan el servicio de alquiler y tratamiento de las aguas residuales recolectadas ha pasado a un segundo plano, y se han instalado casetas sanitarias con sus debidos sistemas de drenaje en sitios estratégicos y que cumplen con los parámetros de infiltración requeridos según indica el Reglamento N° 42075 – Disposición al subsuelo de aguas residuales. Las imágenes de la Figura 46 muestran el manejo de las aguas servidas en las áreas del proyecto:

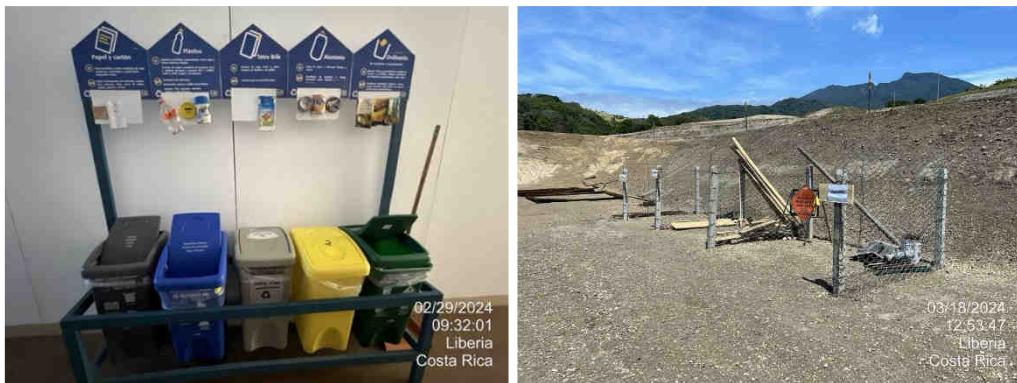
**Figura 49.** Manejo de los residuos en obra.

El manejo de los residuos ordinarios en las áreas de trabajo se realiza mediante la asignación de recipientes que promuevan la recuperación de los residuos ordinarios valorizables seleccionados de los no valorizables. Los residuos especiales se gestionan mediante su acopio en apartos construidos en las instalaciones provisionales, y los residuos peligrosos se almacenan en una bodega impermeabilizada ubicada en el área de instalaciones provisionales del grupo de obra civil. Las imágenes a continuación muestran el manejo realizado a los residuos generados:

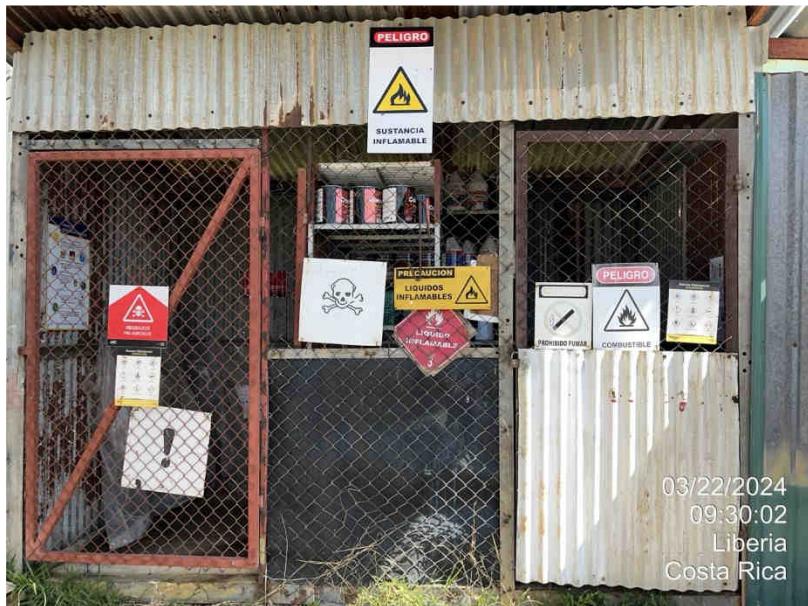
**Figura 51.** Almacenamiento de productos químicos, obra civil.

Se cuenta con una bodega acondicionada para el almacenamiento de sustancias químicas e hidrocarburos, esta cuenta con cerramiento perimetral en malla y zinc, losa de concreto con bordillos de contención, y portón para restricción del acceso.

La trampa se ubica en el área de instalaciones provisionales asignada al personal de obra civil.

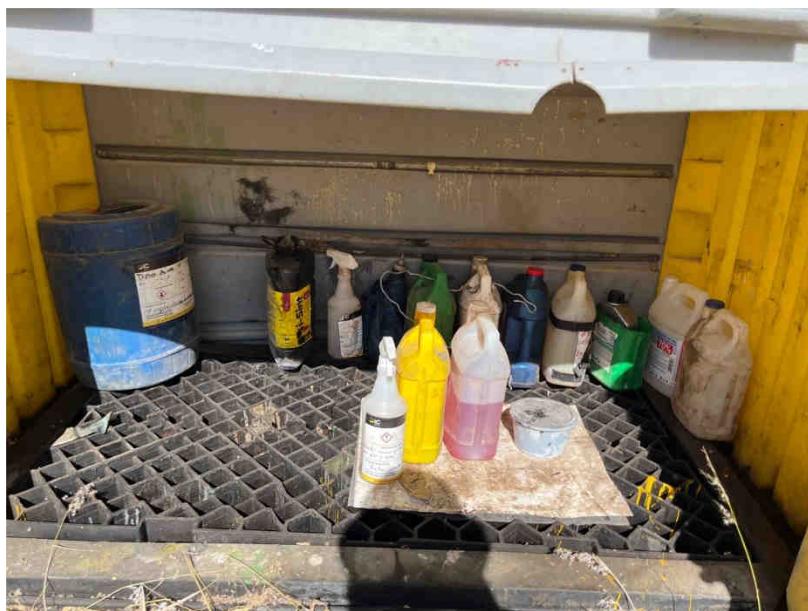
Al grupo de líneas de distribución cuenta con un gabinete anti-derrames el cual cuenta con bandeja de contención para 200L, con un diseño que permite proteger las sustancias de las condiciones climáticas adversas, para impedir el ingreso del agua de lluvia hacia su interior.

**Figura 52.** Almacenamiento de productos químicos, Líneas de Distribución.

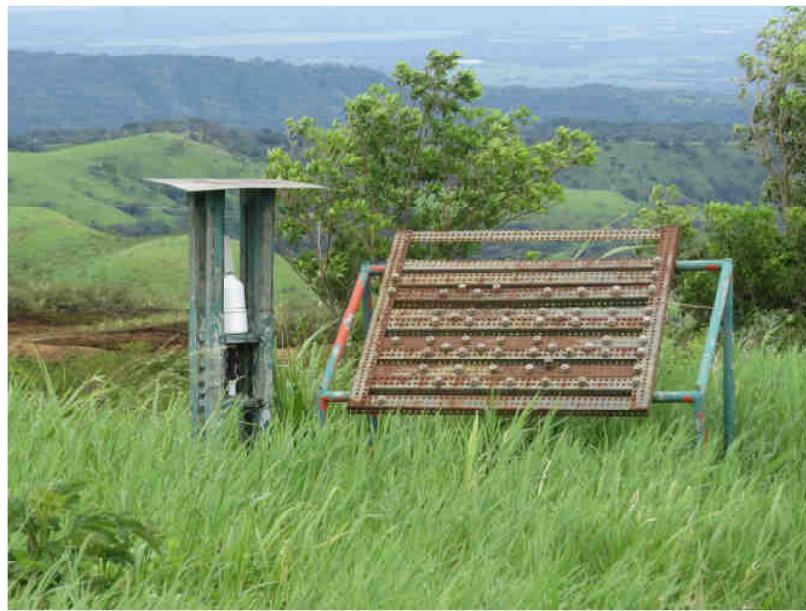
02), ambas cuentan con recolectores de contaminantes y exposición de placas de acero al carbono (instaladas en el segundo semestre del año 2018); además, se dispone de estaciones meteorológicas, al lado de cada estación de corrosión atmosférica para obtener los datos que se requieran (Figura 53). El objetivo de dicho estudio es establecer la clasificación a la que pertenece dicha atmósfera desde el punto de vista de corrosión. El estudio se inició en el mes de mayo del 2012.

**Figura 53.** Estación de monitoreo de corrosión en PLB-05.

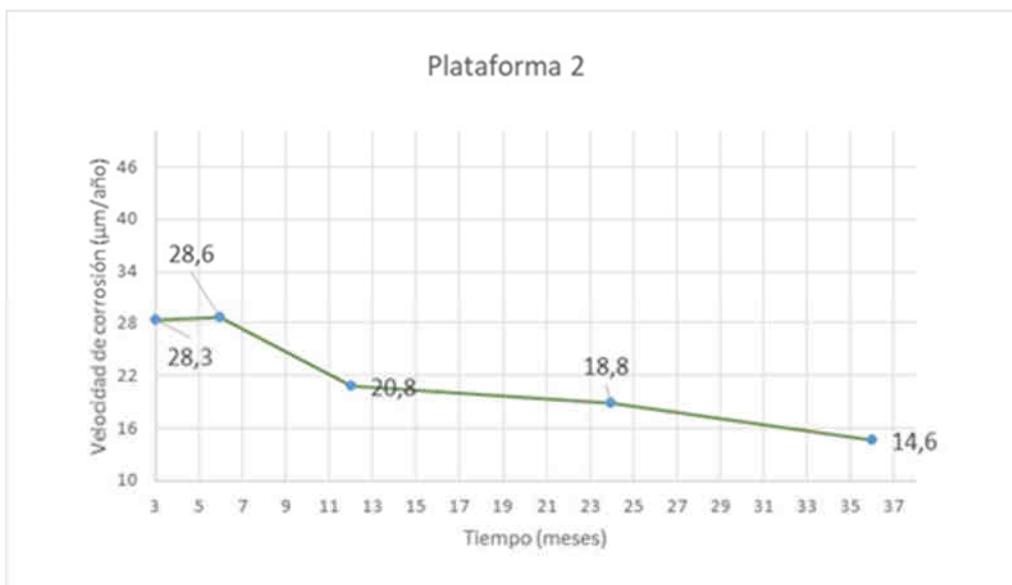
En el Cuadro 12 se presenta la velocidad de corrosión atmosférica, según el método gravimétrico, para cada estación. En las Figura 54 y Figura 55, se muestran dichos resultados, donde se aprecia gráficamente de la variación de la velocidad de corrosión en el tiempo (3, 6, 12 y 24 meses).

**Figura 54.** Velocidad de corrosión, determinada por método gravimétrico, para un periodo de exposición de 3, 6, 12 y 24 meses, en el sitio de monitoreo: Plataforma 2.

Al observar la tendencia de las curvas de las figuras anteriores, se encuentra que ambas inician con una tasa de corrosión que aumenta en los primeros 6 meses, pudiendo clasificarse como nivel C3, pero a partir del sexto mes, experimentan una clara disminución, la cual tiende a estabilizarse a partir del mes 12, y continúa disminuyendo a los 24 y 36 meses, manteniéndose desde el mes 12 en la clasificación de ambiente C2., correspondiente a una tasa de corrosión baja.

Este comportamiento es esperado debido al carácter semiprotector de los productos de corrosión del acero, y se logra concluir de este estudio que la categoría de corrosividad para la zona de Borinquen, en los sitios estudiados plataforma 2 y 5, y según el método A de la norma ISO 9226:2012, es la correspondiente a un ambiente C2.

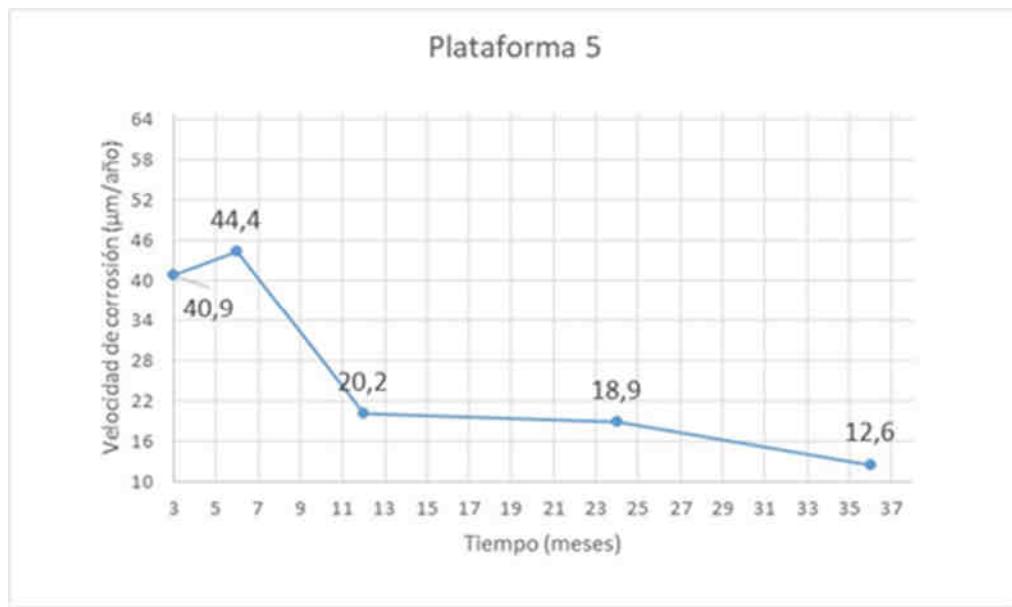
**Figura 55.** Velocidad de corrosión, determinada por método gravimétrico, para un periodo de exposición de 3, 6, 12 y 24 meses, en el sitio de monitoreo: Plataforma 5.

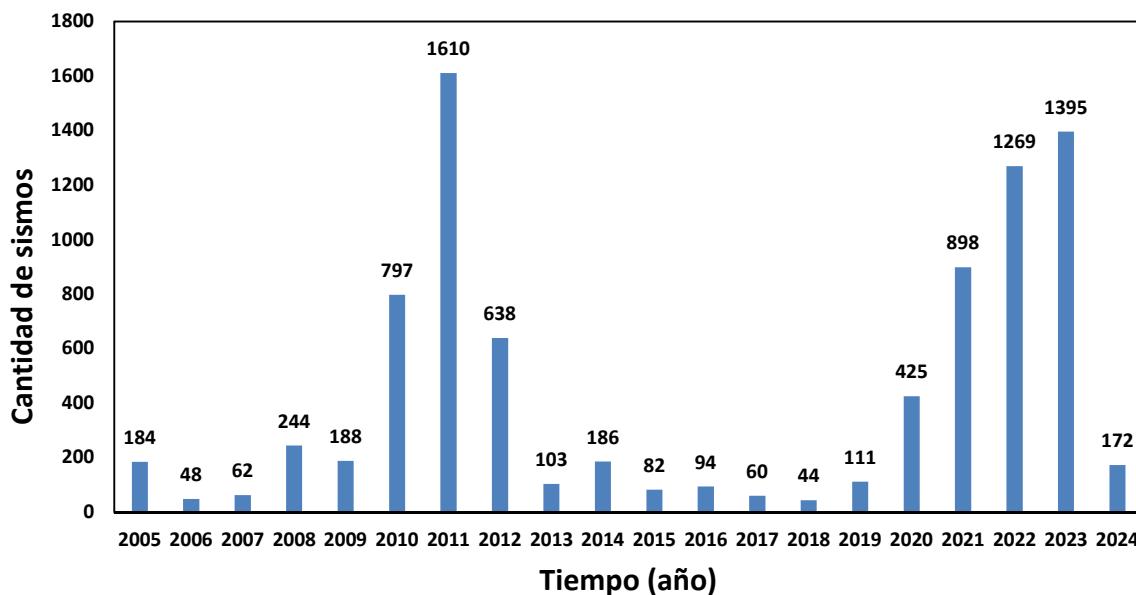
En la Figura 60 , se presentan las estadísticas de la cantidad de sismos registrados durante el periodo comprendido entre 2005 y marzo del 2024. Es importante destacar que la mayoría de estos sismos son imperceptibles para la población debido a su naturaleza y baja magnitud, y solo pueden ser detectados mediante el uso de instrumentación sismológica. Desde el 2005 hasta el 21 de marzo del 2024, se han registrado y localizado un total de 8610 sismos, y se identifican claramente dos periodos de alta sismicidad. El primero ocurrió durante los años 2008 al 2012, mientras que el segundo comenzó a partir de noviembre del 2020, tal como se puede observar en la gráfica, siendo el año 2023, el más activo desde el 2011 con 1395 sismos.

**Figura 60.** Sismicidad superficial (< 25 km de profundidad) semestral en los alrededores de las Pailas, Borinqueñ y Rincón de la Vieja desde 2005 al 21 de marzo del 2024.

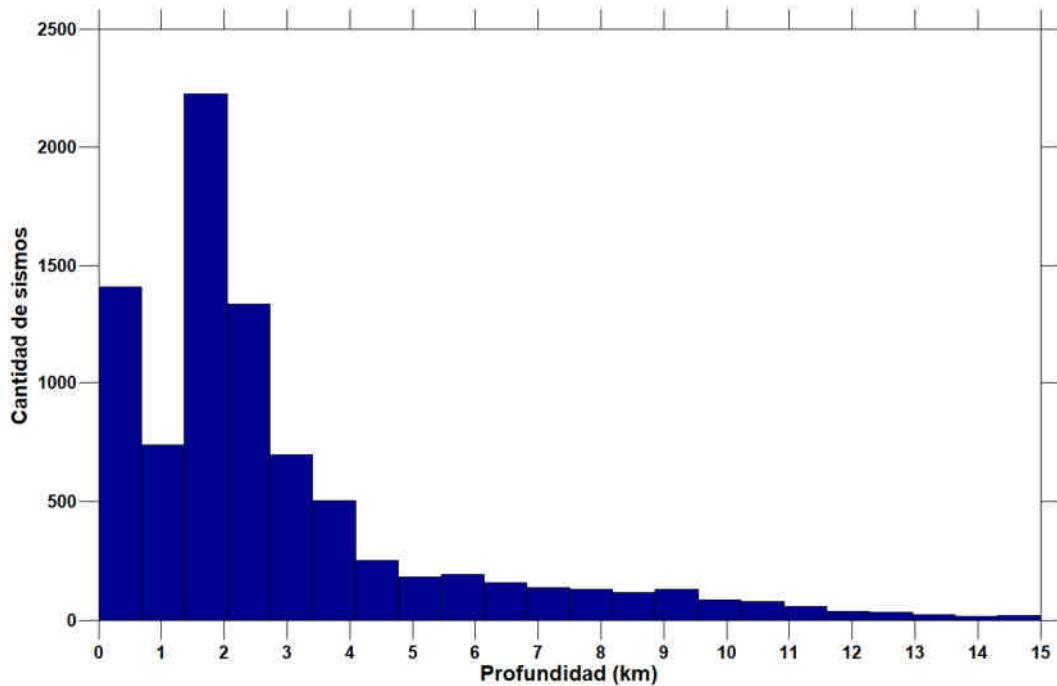
La sismicidad registrada es predominantemente superficial, con profundidades inferiores a los 15 km, y se caracteriza por tener una baja magnitud momento<sup>1</sup> ( $\leq 3$  Mw), como se muestra de manera gráfica en la Figura 62 y Figura 63.

**Figura 62.** Distribución de la profundidad de los sismos durante el periodo del 2005 al 21 de marzo del 2024 en los alrededores de Pailas y Borinquen.
