## Informe de Responsabilidad Ambiental

Informe de Responsabilidad Nº I-2024  
Período del Informe: Diciembre del 2023 – Marzo 2024

### Proyecto Geotérmico Borinquen

Ubicación: Provincia: Guanacaste, Cantón: Liberia, Distrito: Cañas Dulces  
Nº de Expediente: D1-8715-2012-SETENA

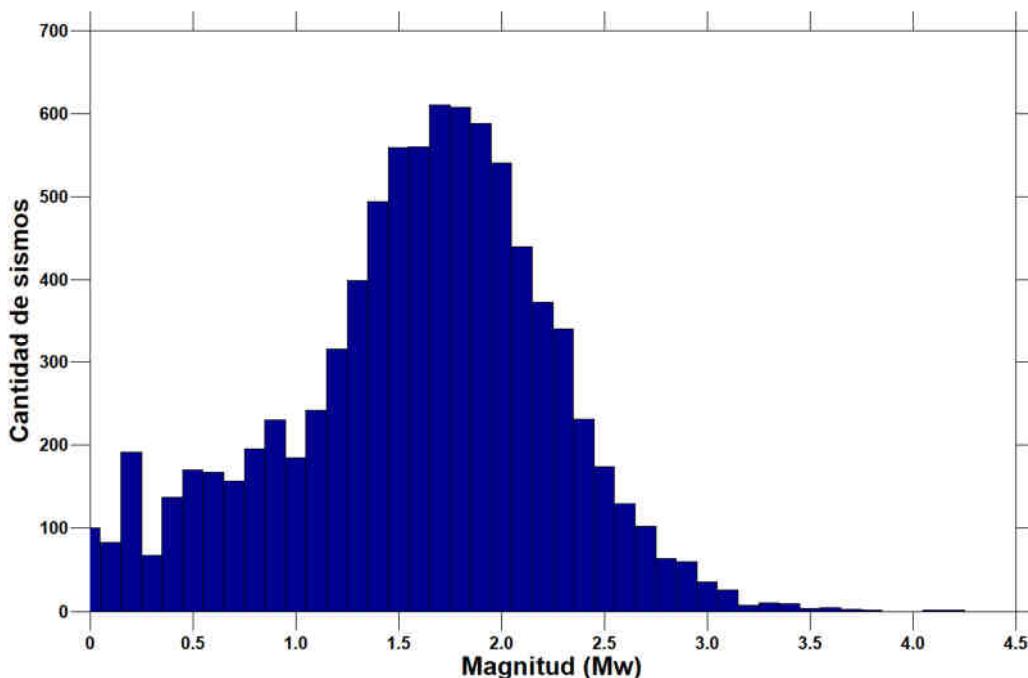
La sismicidad registrada es predominantemente superficial, con profundidades inferiores a los 15 km, y se caracteriza por tener una baja magnitud momento<sup>1</sup> ( $\leq 3$  Mw), como se muestra de manera gráfica en la Figura 62 y Figura 63.

**Figura 63.** Distribución de la magnitud (Mw) durante el periodo del 2005 al 21 de marzo del 2024 en los alrededores de Pailas y Borinquen.

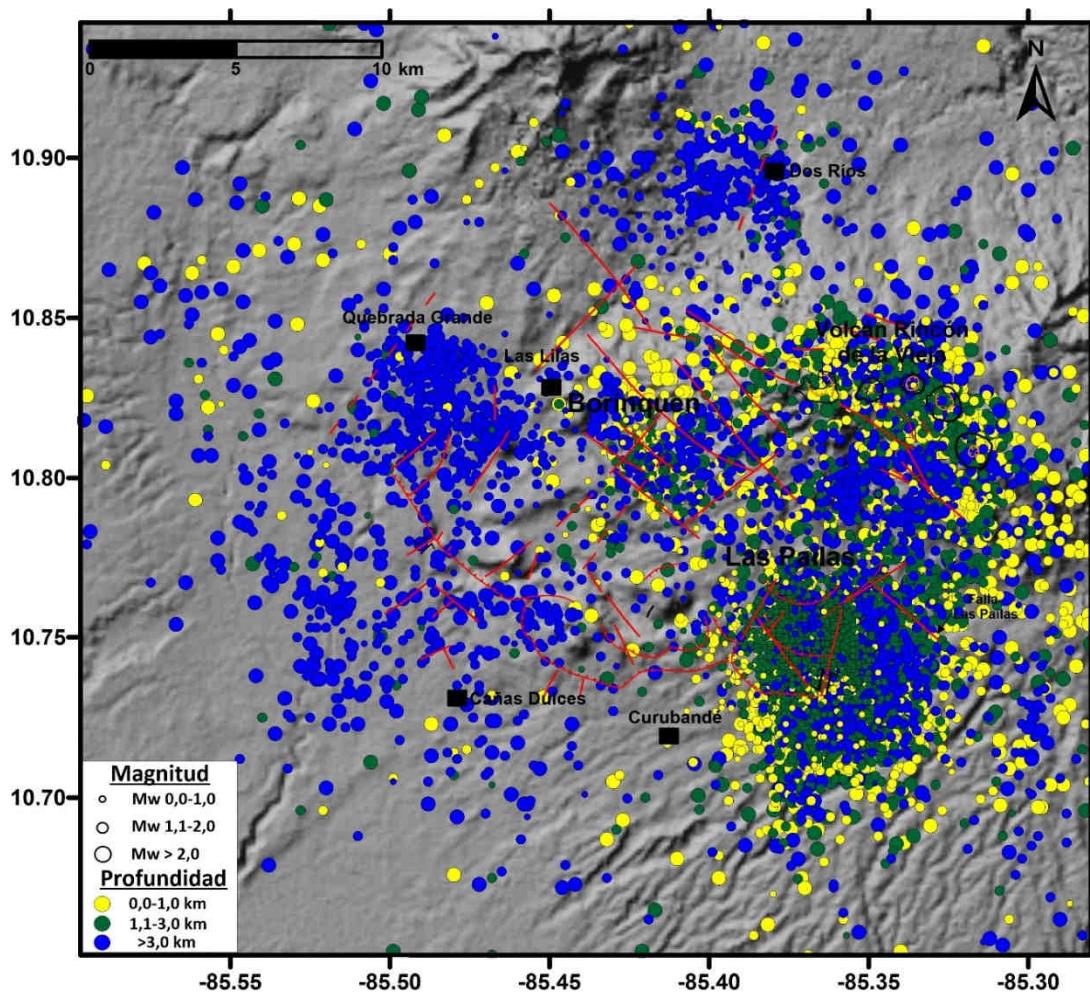
La Figura 64 presenta la distribución espacial de la sismicidad y muestra claramente que el área es símicamente muy activa. Es importante destacar la concentración de sismicidad en las cercanías de Las Pailas y Borinquen, seguida por la sismicidad volcanotectónica asociada al volcán Rincón de la Vieja, que se encuentra al norte de Pailas y al este de Borinquen, y que evidencian mucha actividad volcanotectónica.

**Figura 64.** Distribución de la sismicidad en los alrededores de Rincón de la Vieja, y los proyectos geotérmicos Las Pailas y Borinqueñ durante el 2005 al 21 de marzo del 2024. Los colores de los círculos indican la profundidad, y el tamaño indica la magnitud del sismo.

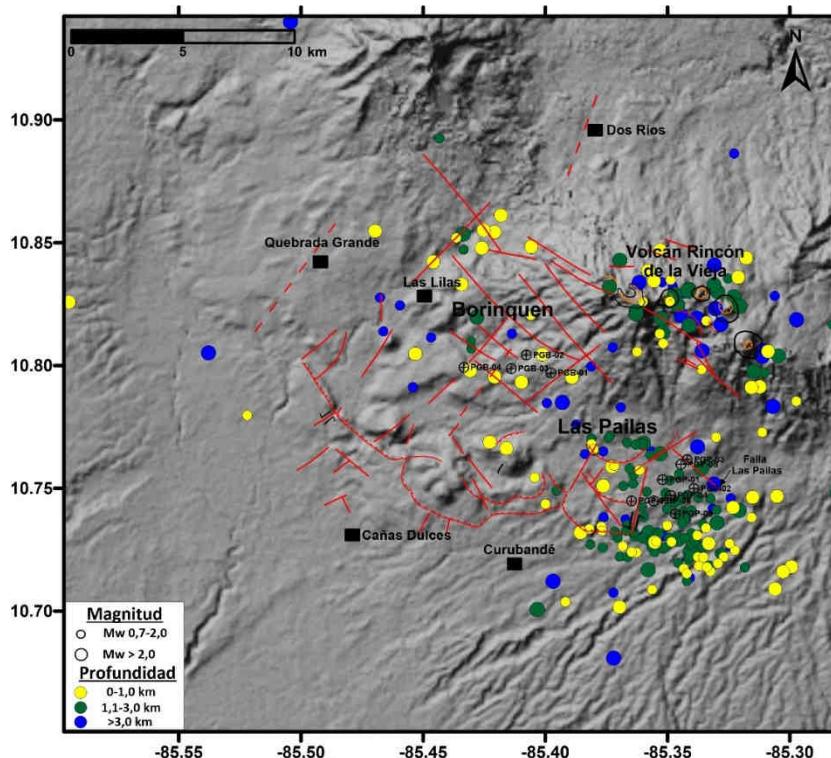
Durante el periodo de análisis, se lograron localizar 249 microsismos tectónicos y volcanotectónicos dentro del área de estudio, que abarca los alrededores de Las Pailas, Borinqueñ y el cráter Activo del volcán Rincón de la Vieja. Esto es una baja significativa si lo comparamos con el cuatrimestre anterior, donde se localizaron 518 sismos, y con respecto a los períodos de marzo a julio del 2023 (405 sismos), y de noviembre del 2022 a marzo del 2023 (522 microsismos), lo que sin ninguna duda es un indicador de una disminución en la energía sísmica del sistema hidrotermal. La distribución espacial de estos sismos se presenta en la Figura 65.

**Figura 65.** Distribución de la sismicidad en los alrededores de Rincón de la Vieja, y los proyectos geotérmicos Las Pailas y Borinqueñ del 21 de noviembre del 2023 al 21 de marzo del 2024. Los colores de los círculos indican la profundidad, y el tamaño indica la magnitud del sismo. Los pozos geotérmicos se representan con círculos negros con cruz.

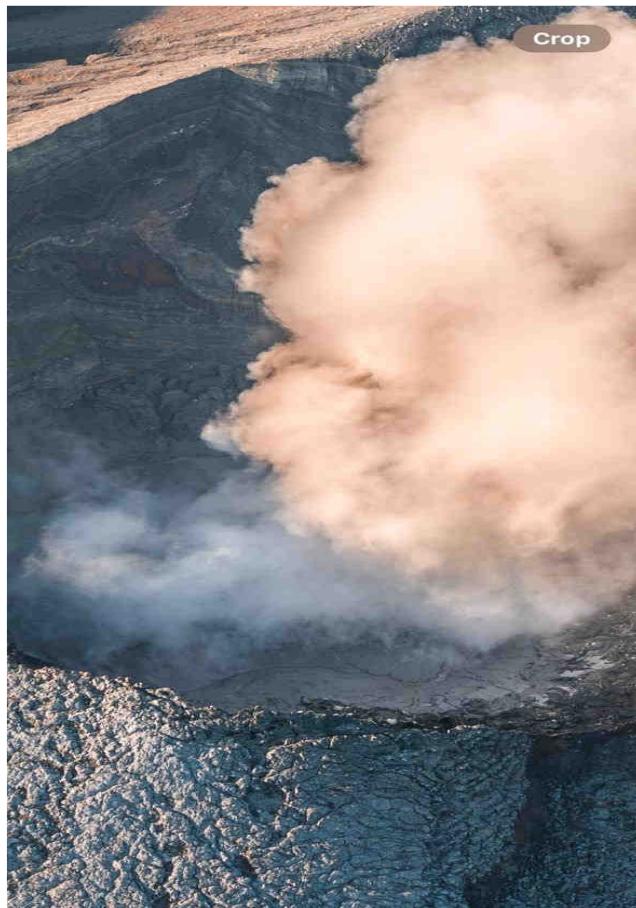
El fenómeno del niño (aumento de temperatura y disminución en la cantidad de lluvia), junto a la actividad volcánica propia del volcán, hicieron que la laguna intracratérica se seca muy posiblemente desde inicios de marzo de 2024 (Figura 71). Esto provoca que los gases volcánicos salgan directamente a la superficie y tengan una mayor afectación en el bosque por la lluvia ácida y también que el olor a azufre se extienda hasta el sector de Borinquen.

**Figura 71.** Fotografía con dron del cráter activo del Rincón de la Vieja tomada el 8 de marzo del 2024 (autor desconocido), donde se muestra que la laguna intracratérica se secó muy posiblemente desde inicios del mes.

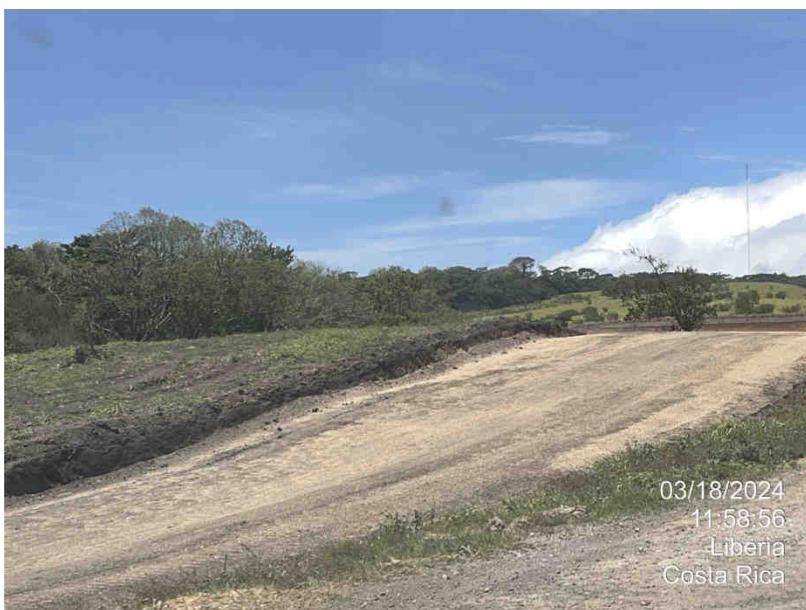
**Figura 72.** Talud camino a casa maquinas.

Por el momento solamente se han colocado aproximadamente 3000 metros cuadrados de geomanto en un trayecto de los taludes conformados para la Ruta Norte, los cuales fueron reportados en el periodo anterior y no se ha tenido avance al respecto debido a que no ha ingresado la compra de material, sin embargo, algunos sitios continúan su proceso de revegetación por sí solos como el caso de los taludes del camino a casa maquinas que se muestra en la Figura 72.

En vista de que no se ha podido realizar la colocación de geomanto en la mayoría de los sitios por atrasos que ha presentado adquisición del material, se han implementado las medidas descritas en la Medida MFPGB 12.

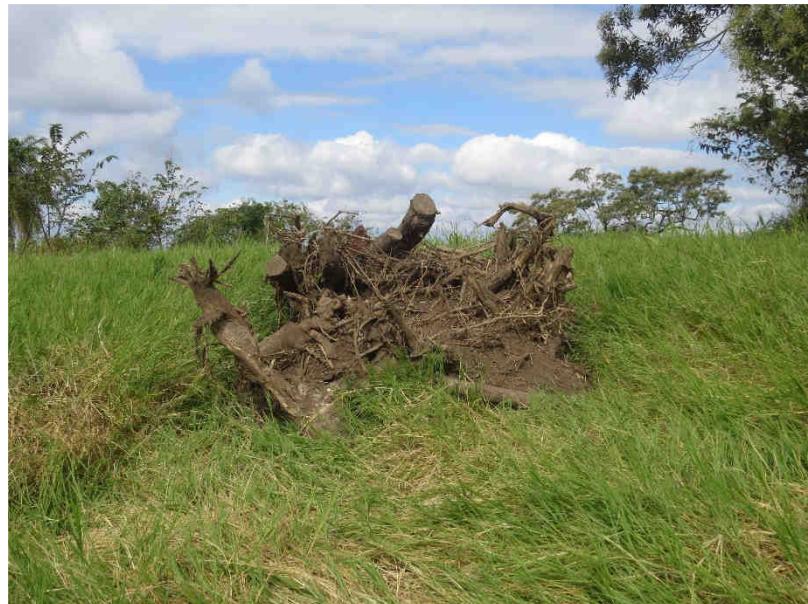
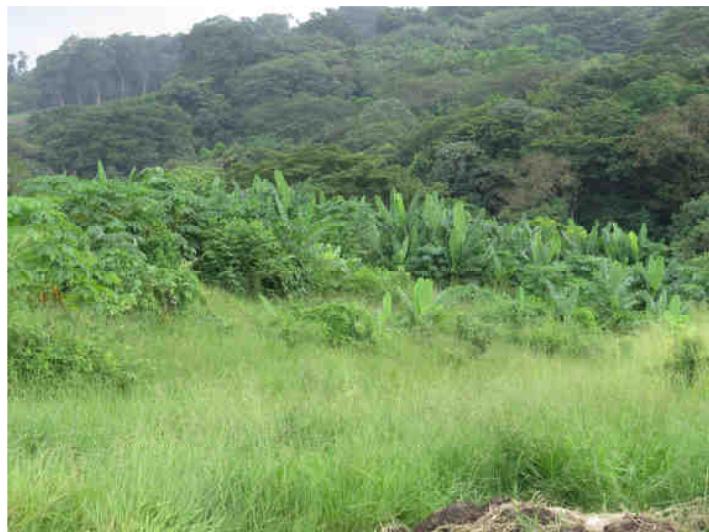
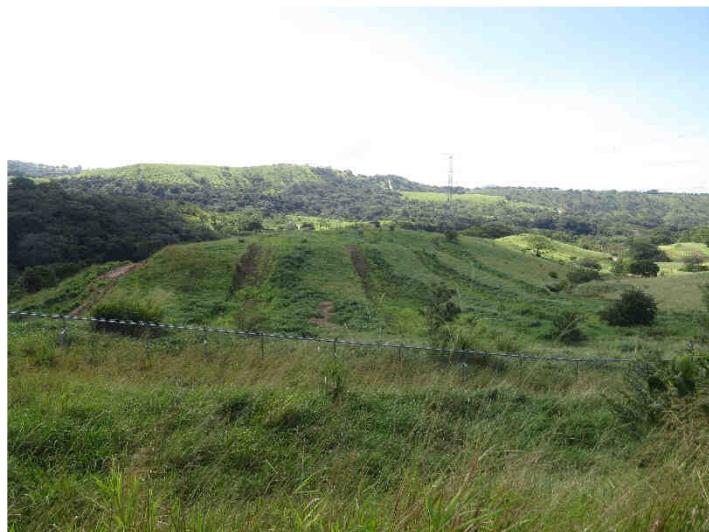
**Figura 79.** Incorporación de biomasa vegetal al suelo en áreas prioritarias sometidas a restauración de ecosistemas boscosos en el Campo Geotérmico Borinquen, enero del 2024.

mediante la incorporación de biomasa vegetal generada como residuo a partir del aprovechamiento forestal realizado en el sitio de obra Tubería de fluidos geotérmicos y ampliación de la Escombrera 01. Estos residuos han sido dispuestos a modo de cúmulos a lo largo de áreas identificadas como prioritarias del proceso de restauración (Figura 79). Esta actividad propicia la incorporación de biomasa vegetal al suelo, la desecación del pasto por aplastamiento y activa la sucesión secundaria en los sitios intervenidos. Así mismo, los cúmulos de troncos, ramas y raíces funguen como madriguera artificial para la fauna silvestre. Cabe destacar que esta actividad es complementada con la siembra de estacaones de especies nativas que poseen la capacidad de rebrote a partir de ramas, de las cuales, durante el presente periodo de informe se sembraron 100 unidades (Figura 79). Hasta la fecha, se cuenta con un avance del proceso de restauración de 188 ha de cobertura boscosa en estado sucesional inicial tipo charrales y 82,4 h de cobertura de pasto con árboles y arbustos regenerados (Figura 80).

Cúmulos de biomasa vegetal incorporada en enero del año 2024, sector sur del proyecto.

Visita panorámica de cúmulos de biomasa vegetal incorporada en agosto del año 2022.

Franjas de restauración en PG Borinquen.

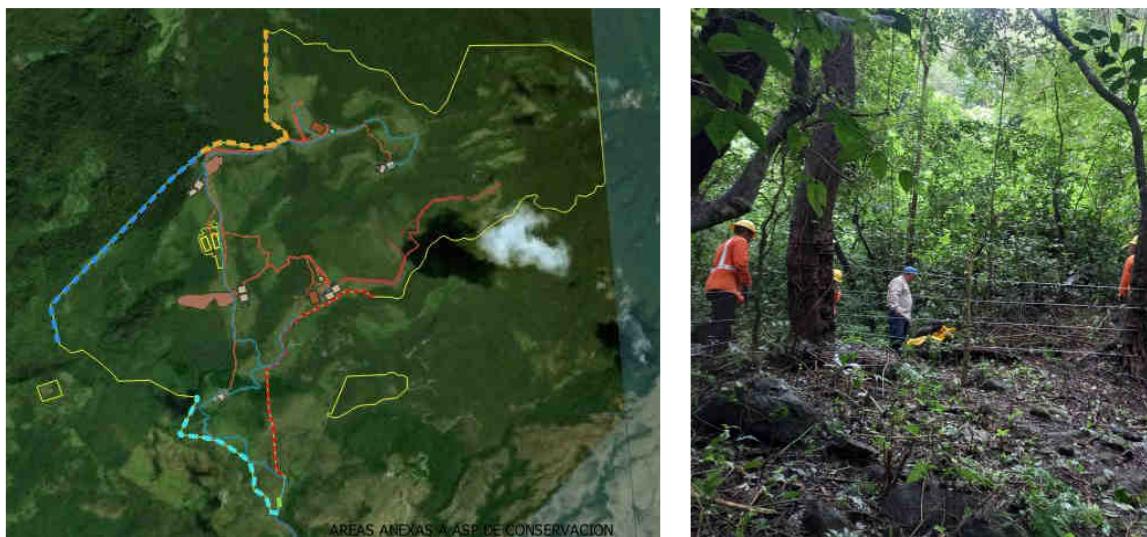
**Figura 81.** Construcción de cerca perimetral del Campo Geotérmico Borinquen.

Por otra parte, acorde a lo establecido en el plan de restauración, se ha venido trabajando en la construcción de la cerca perimetral del Campo Geotérmico Borinquen (Figura 81). Este trabajo empezó desde el sector de lindero en la quebrada Gata hacia la plazoleta PLB-02. Al finalizar el presente periodo de informe, cuenta con un avance constructivo de 9200 m lineales de cerca perimetral.

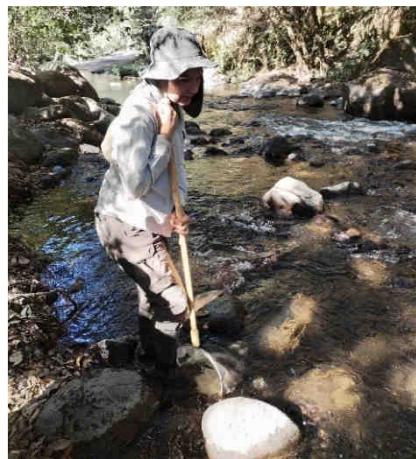
En la siguiente figura (Figura 82) se observa el uso correcto de la Red tipo D en un tramo donde predominan rocas sumergidas, presencia de corriente y vegetación en el borde izquierdo del cuerpo de agua.

**Figura 82.** Uso de red tipo D para la recolecta de macroinvertebrados acuáticos Río Tizate, Proyecto Geotérmico Borinquen. Febrero 2024.

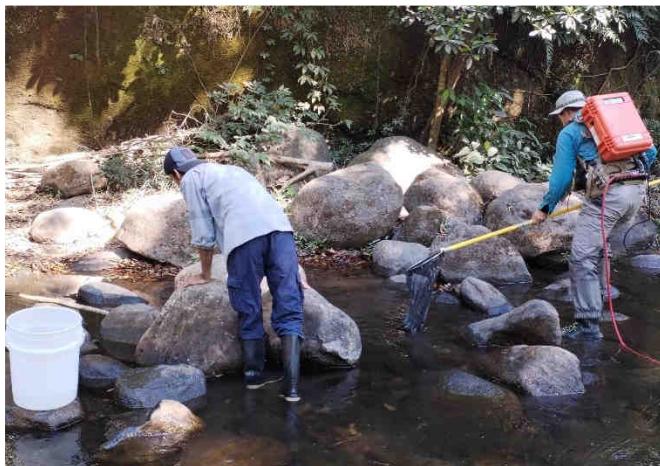
El monitoreo de peces lo realizan tres personas, se utiliza equipo de electro-pesca marca Halltech, con trajes adecuados para el muestreo. Se realizan períodos de descarga eléctrica por sitio de muestreo durante 20 minutos, tratando abarcar la mayoría de los hábitats disponibles en el cuerpo de agua en ese momento. Es importante mencionar que el uso del traje especial para electropesca lo utiliza la persona que trabaja con el equipo, el resto de los colaboradores utilizan botas de hule y si ingresan al río o quebrada el nivel del agua no debe sobrepasar dicho

**Figura 83.** Uso de electropesca para el monitoreo de peces. Proyecto Geotérmico Borinquen, febrero 2024.

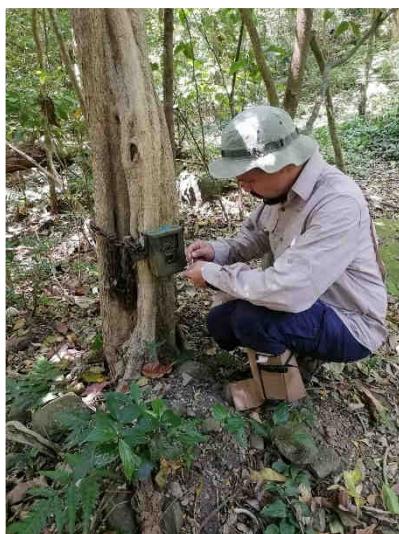
Para la seguridad del equipo se construyó una caja de protección para cada cámara, estas cajas disponen de cadena y candado anti cizalla para reducir los riesgos de hurto de los equipos. Los dispositivos se colocaron en los troncos de los árboles a una altura de 30 cm del suelo y se fijaron con la cadena. La altura de instalación puede variar dependiendo del objetivo a capturar (Figura 89).

**Figura 89.** Colocación de cámaras trampa para el monitoreo de mamíferos.  
Proyecto Geotérmico Borinquen, marzo 2024.

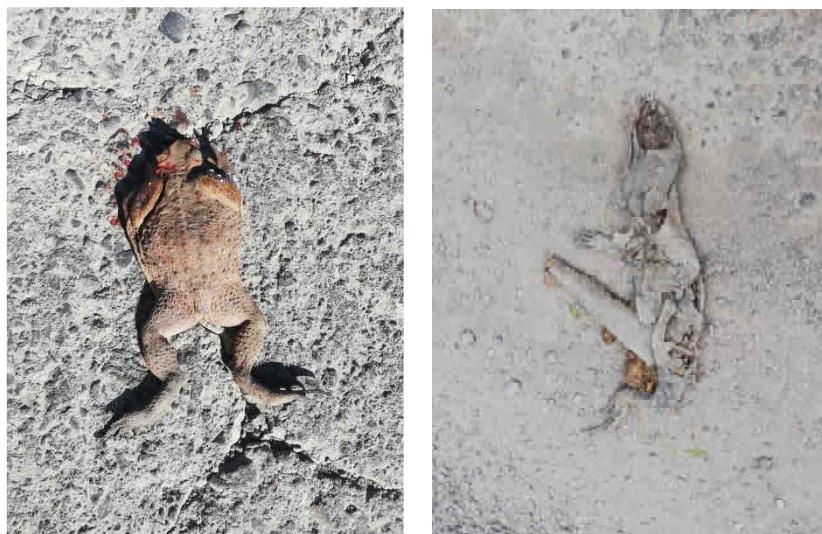
**Figura 95.** Registros de atropellos de fauna silvestre, Proyecto Geotérmico Borinqueñ.

Durante el periodo se registraron seis atropellos (Figura 95), cinco de ellos en caminos internos del Proyecto. Entre las especies están sapo común, garrobo (**Figura 95**) y serpiente no venenosa.

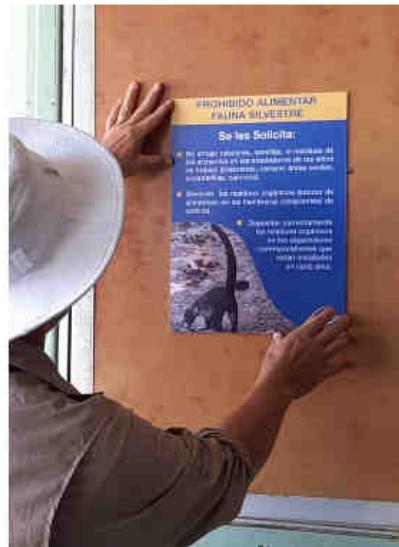
**Figura 98.** Rótulos instalados en comedores. Proyecto Geotérmico Borinquen.

1. Rotulación: Para concientizar a los trabajadores del Proyecto se han instalado en los accesos a los sitios de obra rótulos de prohibición de alimentar fauna silvestre y en los lugares donde se reúne el personal a almorzar se han pegado rótulos solicitando la correcta manipulación, separación y desecho de los residuos orgánicos (Figura 98).

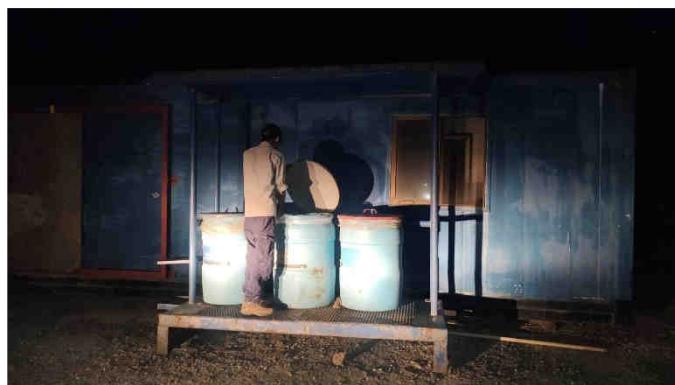
**Figura 99.** Inspección de rotulación, separación y acumulación de residuos.  
Proyecto Geotérmico Borinquen, marzo 2023.

2. Rutas de inspección: Semanalmente se hacen visitas a los frentes de obra para revisar la separación de residuos y hacer recomendaciones a los encargados de obra (Figura 99). Estas recomendaciones son canalizadas con el encargado de Gestión Ambiental.

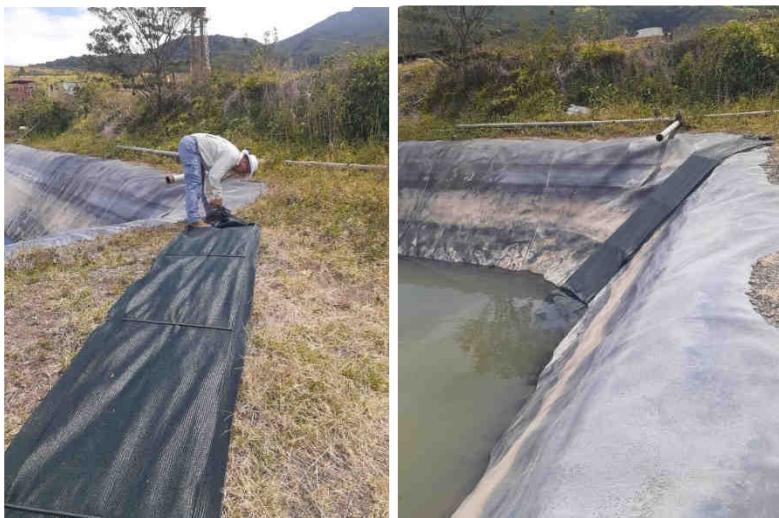
**Figura 101.** Dispositivos para rescate de fauna en lagunas, Proyecto Geotérmico Borinquen.

Para facilitar el rescate de fauna en lagunas, se dispone de dispositivos que están conformados por sarán y una serie de tubos formando una escalera la cual se coloca en las lagunas (Figura 101). En total se tienen cuatro diseños de dispositivos

instalados en lagunas todos ellos fabricados con material de desecho aprovechable y cumplen con su finalidad.

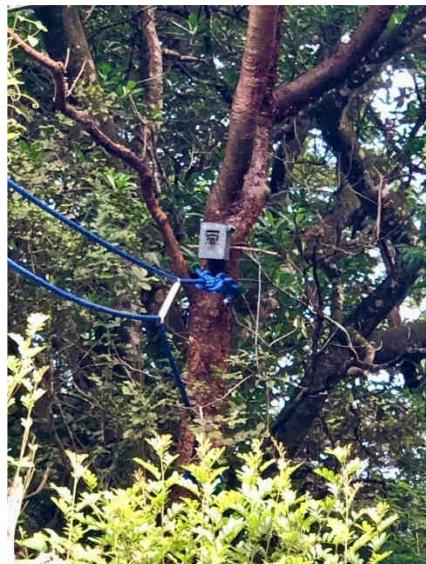
**Figura 110.** Pasos para fauna arborícola y cámara trampa. Proyecto Geotérmico Borinquen.

Los pasos de fauna arborícola que se instalaron han sido monitoreados tanto con cámaras trampa como por personal que realiza inspecciones semanales.

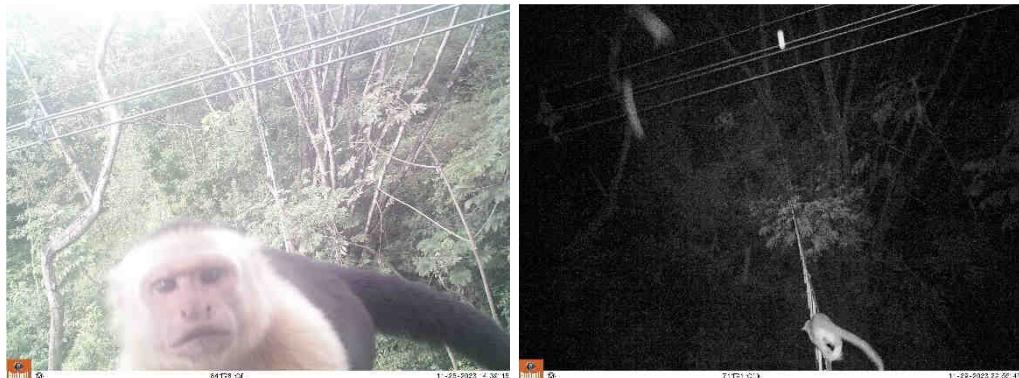
**Figura 111.** Registros de mamíferos utilizando pasos aéreos, Proyecto Geotérmico Borinquen. Diciembre, 2023.

Los resultados han sido obtenidos mediante las cámaras trampa, las cuales están instaladas desde julio del 2023. A la fecha se han registrado cuatro especies, zorro de balza (*Caluromys derbianus*), mono carablanca (*C. imitator*) ardilla (*Sciurus variegatoides*) y martilla (*Potos flavus*) (Figura 111), de esta última especie se registran dos individuos en una misma captura.

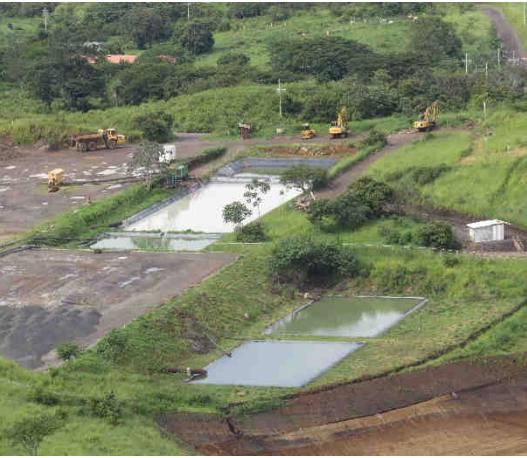
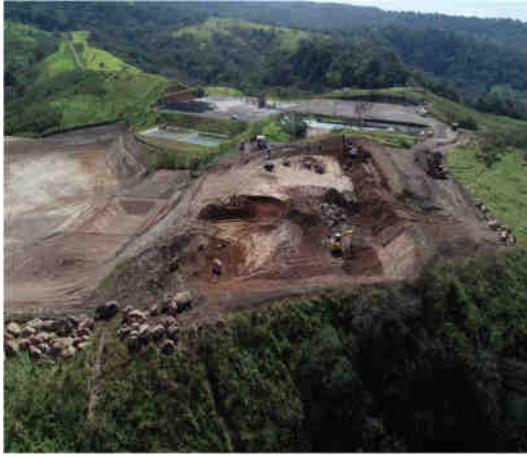
Mes: Noviembre 2023	Mes: Marzo 2023
<b>Sitio:</b> Plazoleta de Perforación PLB-02

Cuadro 24. Registro de Paisaje PG Borinquen, noviembre, 2023.

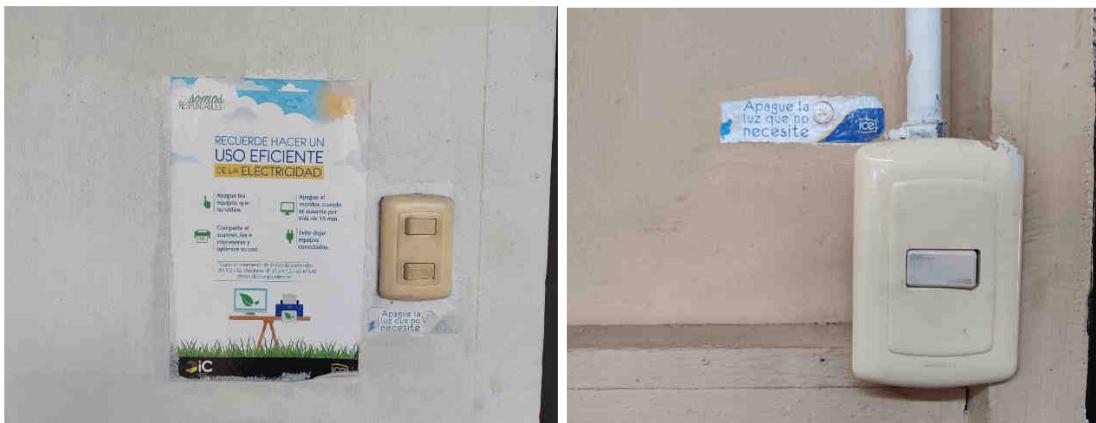
**Figura 114.** Medidas para el ahorro energético, campamento Curubandé.

En cuanto a las medidas de ahorro energético, el campamento ubicado en Curubandé cuenta con áreas comunes para el esparcimiento y disfrute de los alimentos, evitando que dentro de las habitaciones los (as) funcionarios (as) tengan televisores, refrigeradoras u otros artículos de consumo eléctrico. Para la iluminación de los pasillos, dormitorios se utilizan fluorescentes, etiquetas de ahorro energía, además del ahorro de agua la Figura 114 muestra el ejemplo.

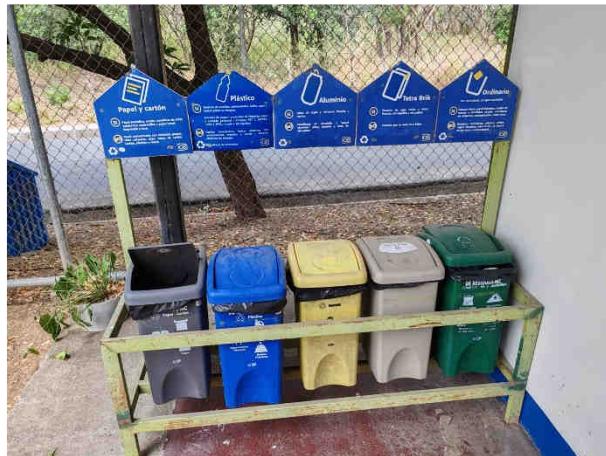
**Figura 115.** Estaciones de reciclaje, campamento Curubandé.

Durante el horario nocturno, el servicio de vigilancia del campamento realiza un recorrido por las diversas áreas para verificar que la iluminación sea la necesaria según horario. En los pasillos se pueden visualizar estaciones para reciclaje (Figura 115).

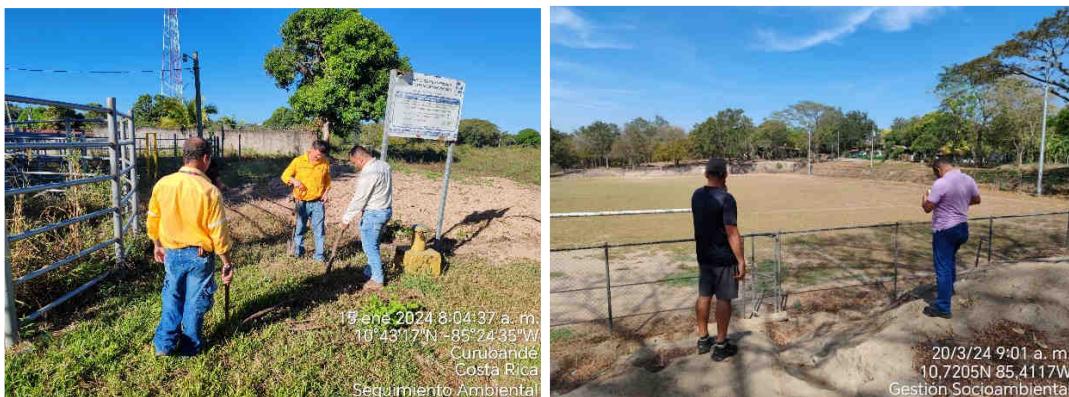
**Figura 116.** Atención de solicitudes comunales.

Para el periodo se recibieron tres solicitudes, una relacionada a la revisión con la instalación de 9 lámparas solares en la Comunidad de Curubandé, la cual se encuentra pendiente la instalación de 5 ya que la ADI no las tenía. Otra solicitud recibida fue la reparación de forma urgente de la cuesta en la comunidad de Agua Fría, la cual fue atendida a la mayor brevedad posible y la tercera solicitud fue por

parte del Comité de Deportes de la comunidad de Comunidad de Curubandé, quienes solicitan algunas mejoras en el manejo de aguas de la cancha de futbol y en la superficie del césped. Esta última solicitud se encuentra en estado de evaluación. En la Figura 116 se puede apreciar la atención que ha realizado a las solicitudes recibidas durante el periodo.

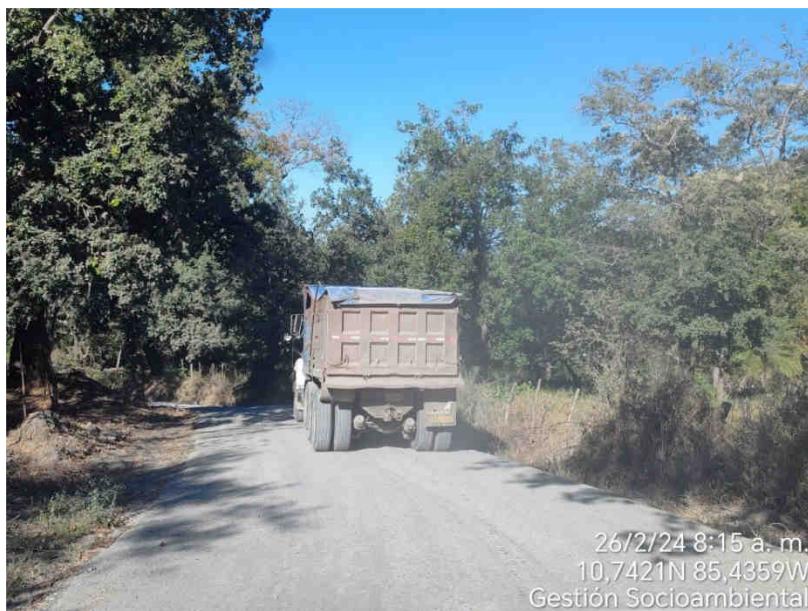
**Figura 120.** Circulación de vagoneta con el respectivo cobertor.

Las vagonetas que circulan por las comunidades deben de utilizar cobertores para minimizar los efectos del factor polvo (ver detalle en Figura 120).

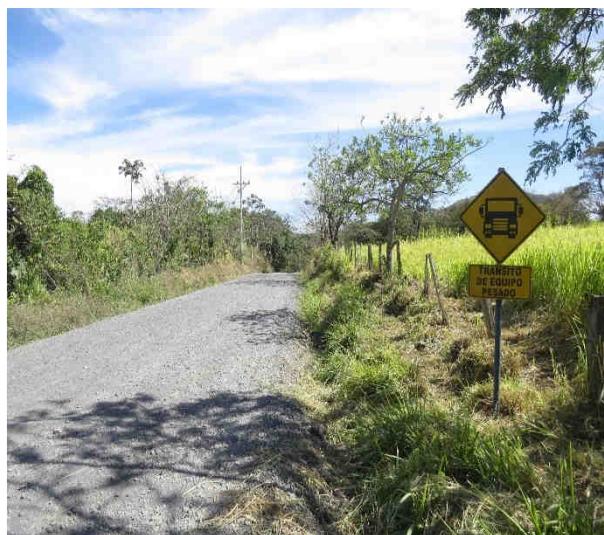
**Figura 121.** Rotulación paso de maquinaria, ruta proyecto.

Mediante autorización de la Unidad Técnica de Gestión Vial de la Municipalidad de Liberia (UTGV) y el Departamento de Ingeniería y Tránsito, se colocaron rótulos informativos de paso de maquinaria pesada en la ruta de acceso principal al proyecto. El detalle en la Figura 121.

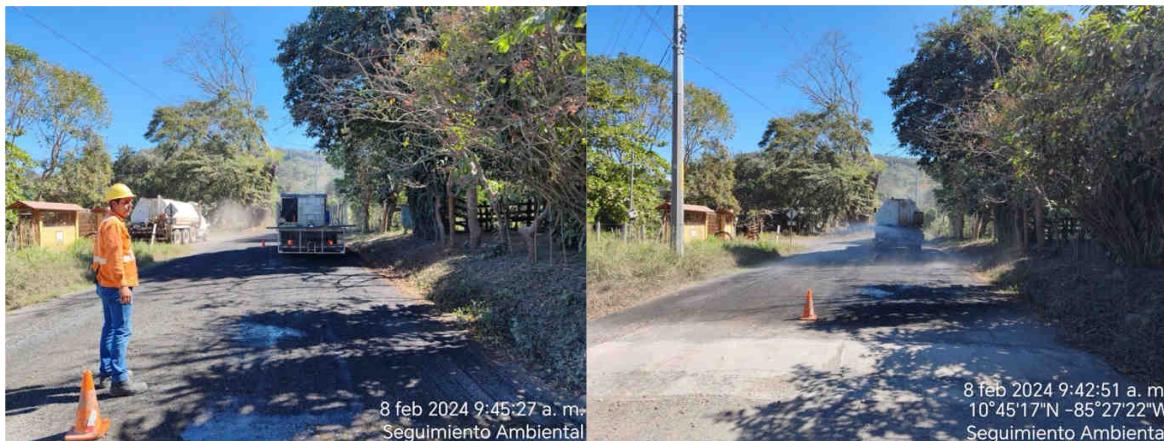
**Figura 126.** Aplicación de prueba Dust Control en comunidad El Cedro.

Además, se realiza riego de las vías mediante camión cisterna, para reducir la generación de polvo en las comunidades, pero debido a los altos costos de esta actividad, se están realizando pruebas para valorar el comportamiento de productos alternativos como el Dust Control de Sur para control de particulado en comunidades observar figura 30.

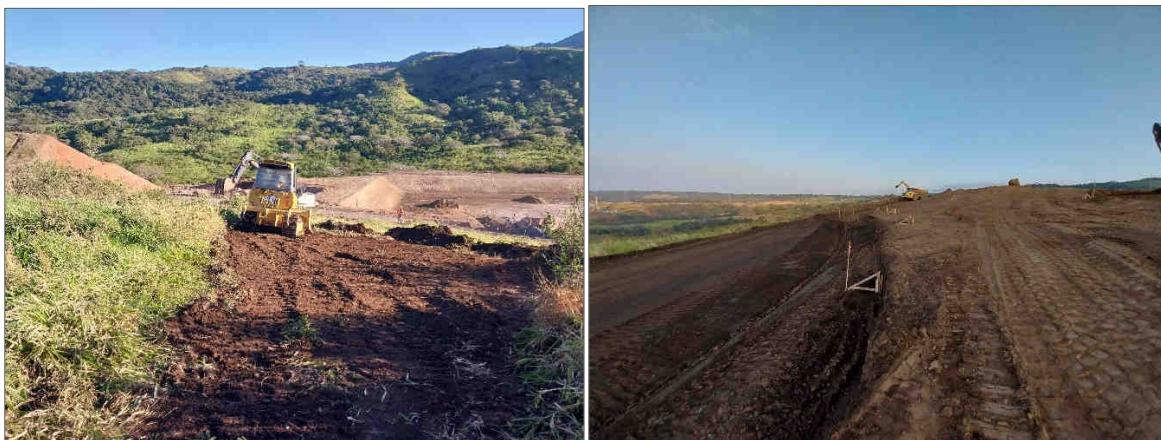
**Figura 133.** Supervisión de movimientos de tierra para estación separadora ESB-02.

El 8 de enero del presente año dio inicio el movimiento de tierras en el sitio donde se desarrollará la estación separadora ESB-02, el cual debía ser monitoreado por un profesional en arqueología, de acuerdo con las recomendaciones emitidas en el informe de evaluación arqueológica que fueron aprobadas por la CAN, mediante el oficio CAN-O-036-2023 (Figura 133). Este trabajo se extendió hasta el 12 de enero, ya que se tuvo participación de varias palas mecánicas y vagonetas articuladas; la observación de materiales culturales antiguos fue exigua (Figura 133).

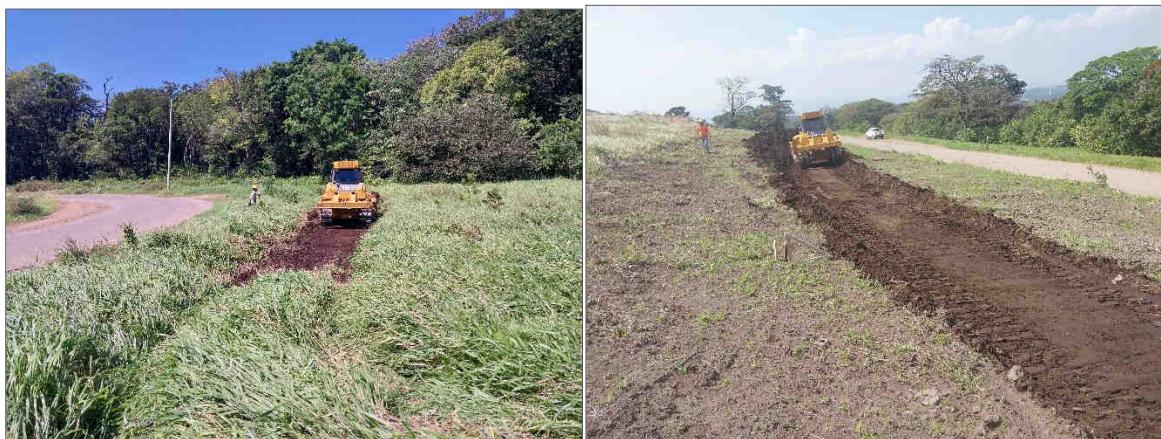
**Figura 134.** Supervisión de movimientos de tierra en monumentos arqueológicos Los Planes (izq.) y Búfalos (der.).

Este trabajo, al tratarse de áreas bastante reducidas (tramos de 15 metros de ancho, por 500 metros de largo en Los Planes y 120 metros en Búfalos), se realizó los días 12 y 13 de enero de 2024, sin mayores acontecimientos; la presencia de restos arqueológicos fue inferior a un fragmento cerámico por metro cuadrado de subsuelo removido (Figura 134).

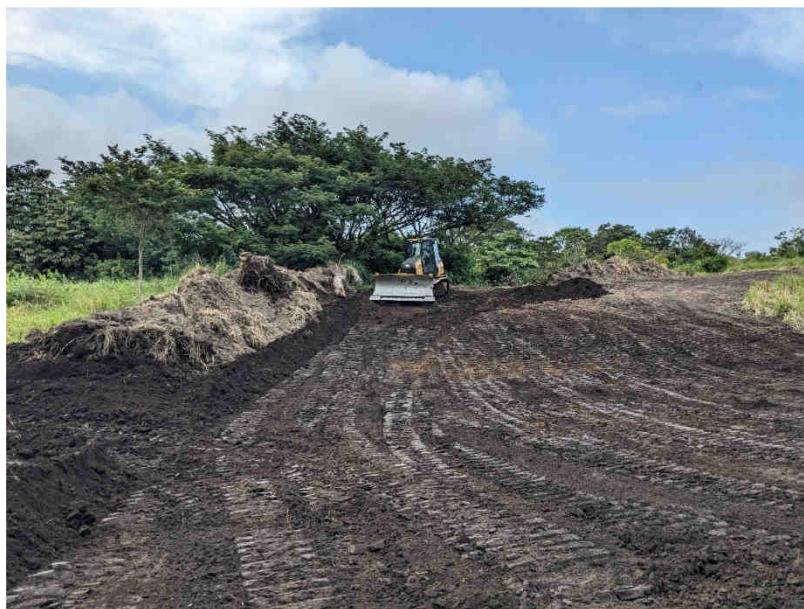
**Figura 140.** Movimiento de tierra con tractor para obra tramo central-ruta sur.

Por tanto, se retomó el 27 de noviembre y finalizó el 01 de diciembre este sector (Figura 140), donde primeramente se quitó capa de cubierta vegetal para luego continuar con tractor hasta llegar a una profundidad de 70 cm aproximadamente, donde aparece la capa de tefra (Figura 141).

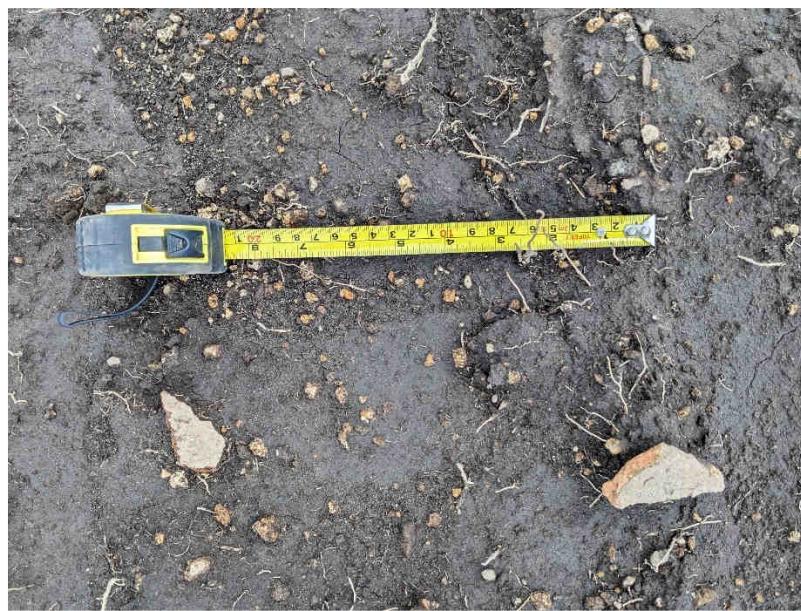
**Figura 142.** Material cultural observado durante supervisión de movimientos de tierra, obra tramo central ruta sur.

Durante esta supervisión, el material cultural observado fue poco, casi escaso, siendo principalmente fragmentos pequeños cerámicos monocromos (Figura 142).

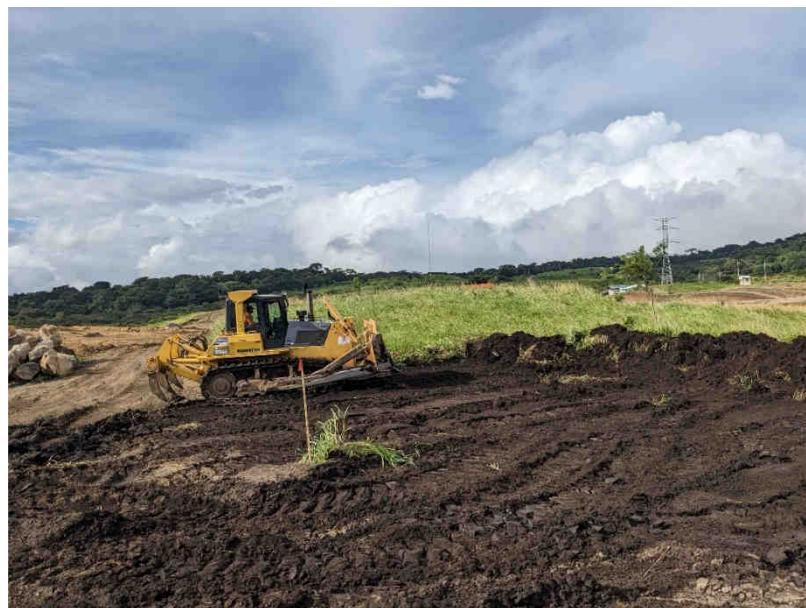
**Figura 143.** Movimiento de tierra con tractor para obra tramo-ruta sur.

Para el sector ruta tradicional sur, también la remoción del terreno fue con tractor, que inició primeramente con la capa de cubierta vegetal, hasta excavar una profundidad de 70 cm aproximadamente (Figura 143).

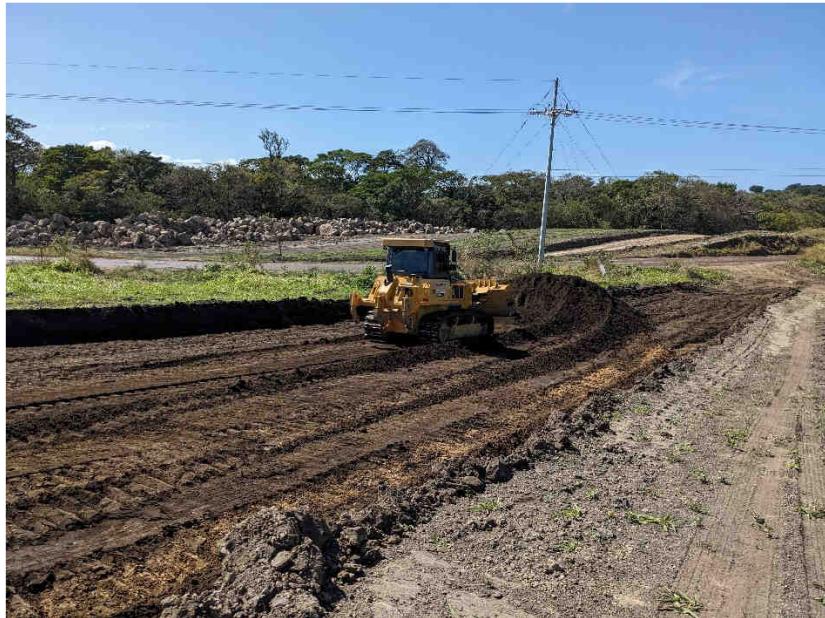
**Figura 144.** Ampliación de camino ruta tradicional sur.

No obstante, para el mes de febrero de 2024, se amplió esta ruta, por lo que se retomó el 12 y finalizó el 13 de febrero, ya que se amplió 2 m más de ancho (Figura 144).

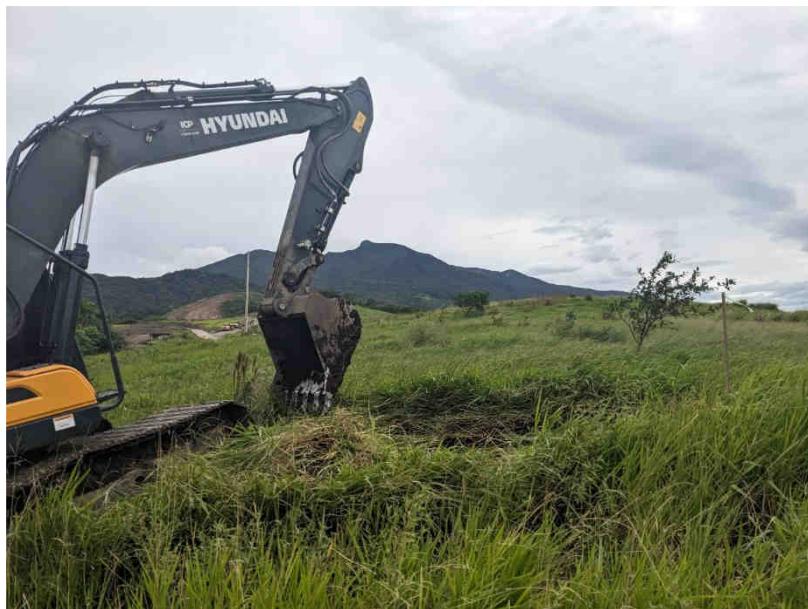
**Figura 145.** Movimiento de tierra para obra ruta tradicional norte.

Se realizó supervisión de movimientos de obra para ruta tradicional norte, como parte de recomendación de la evaluación arqueológica del Vaporducto realizada por Arturo Hernández (2018) e inició con la remoción de la capa de cubierta vegetal (Figura 145)

Durante estas supervisiones no se detectaron rasgos culturales y/o contextos arqueológicos, por lo que, desde el punto de vista técnico, la remoción de tierra bajo superficie se realizó sin afectación al patrimonio arqueológico.

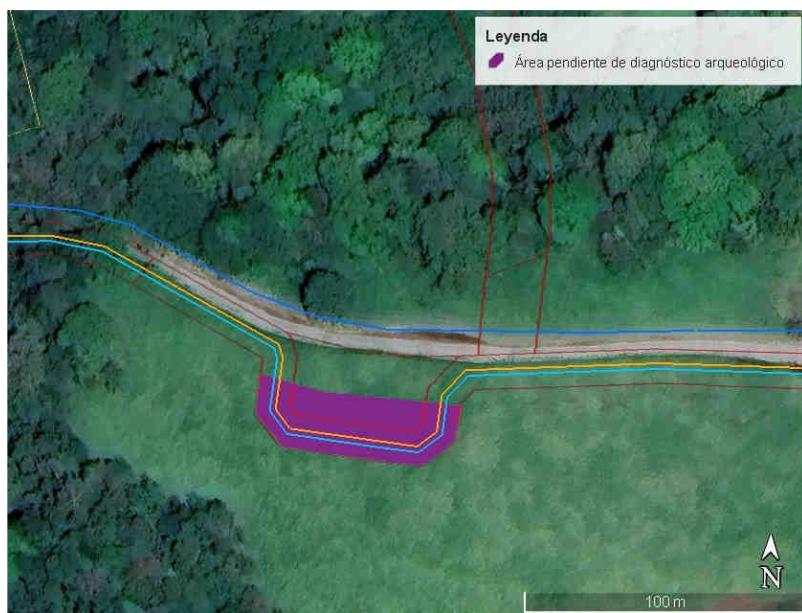
**Figura 146.** Área pendiente de diagnóstico para obra de tanques de agua, ruta norte.

Se realizó prospección donde se definió un polígono irregular que señala la huella de obra en un terreno contiguo a uno evaluado en el año 2018 por el arqueólogo Arturo Hernández, para la obra del vaporducto, y se ubica el área pendiente de diagnóstico a más de 400 m aproximadamente del sitio arqueológico Búfalos (G-942 Bf) (Figura 146).

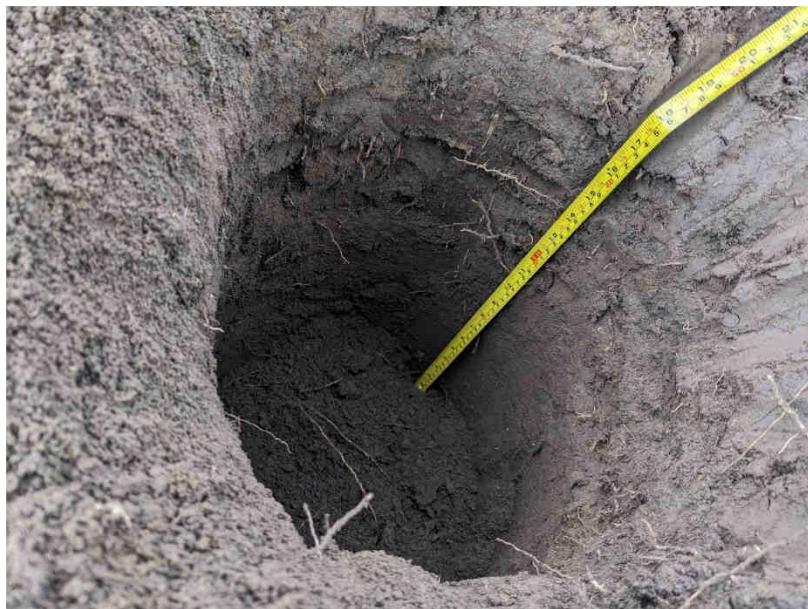
**Figura 147.** Prueba de pala.

El reconocimiento arqueológico ejecutado fue total mediante recorridos asistemáticos y pruebas de pala, en un área de aproximadamente 700 m<sup>2</sup>.

Las pruebas de pala se realizaron al azar en toda el área pendiente de diagnóstico (Figura 147). Entre los resultados, no se observó presencia de material cultural precolombino en las pruebas de pala efectuadas ni en sectores que presentaba buena visibilidad.

Por tanto, se determinó que para este sector no requería de evaluación ni de la presencia de una persona profesional en arqueología que supervisara los movimientos de tierra sin evaluar de forma diaria. Además, parte de los resultados de la evaluación del año 2018, el autor recomendó el monitoreo en aquellos tramos clasificadas con alta densidad de material arqueológico (Hernández, 2018, p. 73), pero este sector pendiente de diagnóstico cercano donde se realizó evaluación no se encontró evidencia.

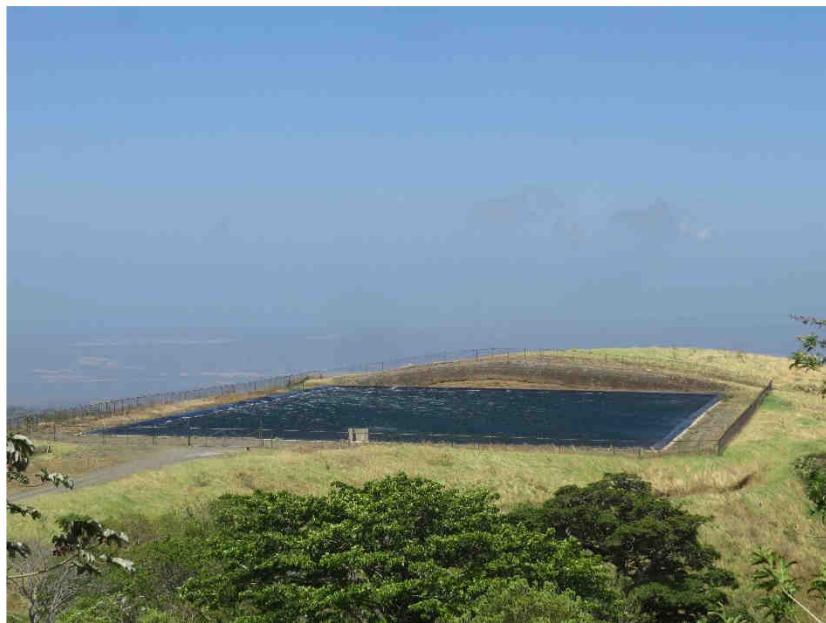
**Figura 159.** Laguna de almacenamiento para agua de trabajo.

La laguna de almacenamiento de la PLB 05 es utilizada para la operatividad de los procesos del Proyecto (Figura 159), el agua se distribuye por gravedad, su uso es racional, se amplía su capacidad de almacenamiento según el avance de las obras.

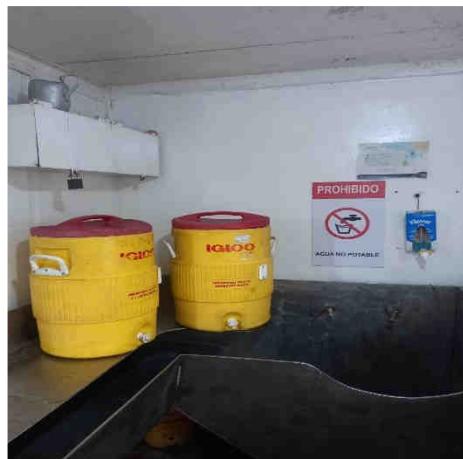
El agua de consumo para el personal del Proyecto es trasladada en recipientes isotérmicos desde el Plantel ICE en Curubandé. Los últimos muestreos se realizaron en mayo 2023 (Figura 160). La frecuencia con que se realizan es semestral y se establece en función a la cantidad de población que recibe el servicio de agua (Reglamento para la Calidad del Agua Potable, 38924-S). Los resultados de los análisis se pueden verificar en el Anexo N°4.

**Figura 160.** Muestreo de agua para consumo humano realizados en mayo 2023.

Debido a que hubo atrasos en los tiempos de adjudicación para el nuevo contrato por el servicio de análisis de aguas, no hay reportes más recientes. Se tiene programado retomar los servicios en el mes de abril.

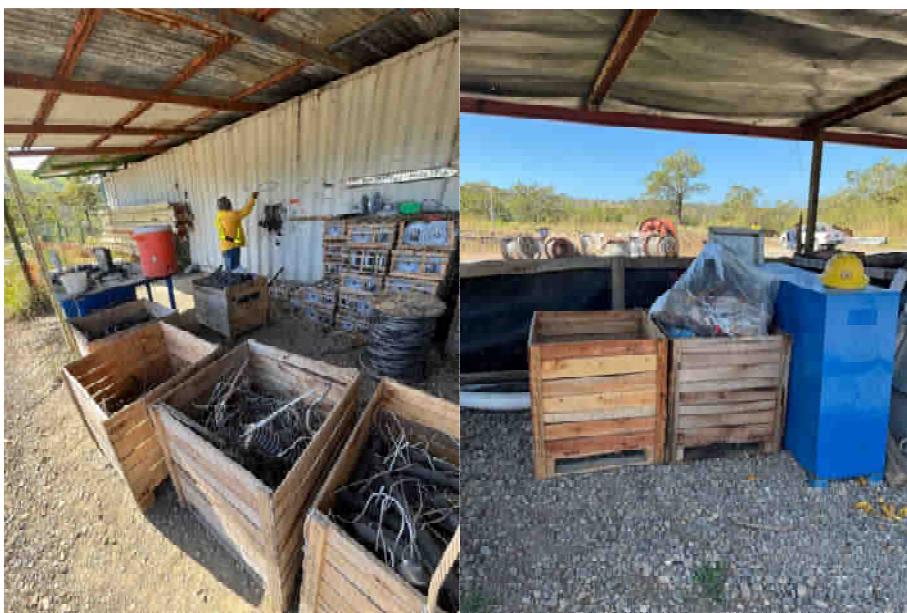
Los residuos ordinarios, especiales y peligrosos generados en la construcción de la Línea de Distribución (L.D) del proyecto son almacenados temporalmente de acuerdo con sus características en la Plazoleta 3 donde se encuentra el centro de operaciones de este grupo de trabajo. Dichos residuos son trasladados hacia el Centro de Transferencia de Curubandé cuando los cajones se encuentran llenos para brindarles su correcta disposición por medio de los gestores autorizados de la empresa.

**Figura 161.** Manejo de residuos de los trabajos de la LD.

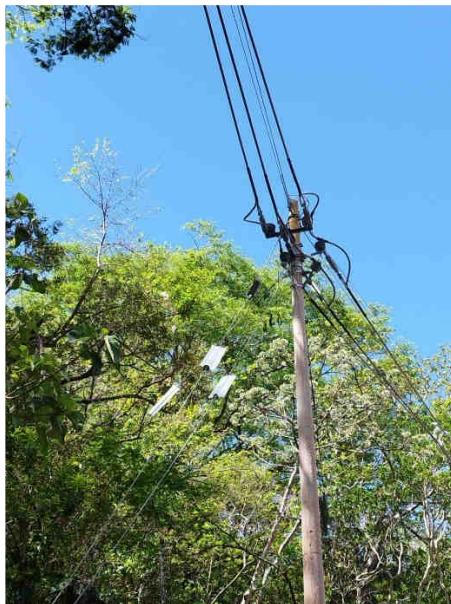
Las láminas antiescalamiento son dispositivos creados para evitar que la fauna silvestre escale a través de los anclajes de los postes. La finalidad es minimizar la muerte por electrocución de mamíferos arborícolas, por ejemplo: zorros, martillas, osos perezosos, osos hormigueros, entre otros (Figura 162).

**Figura 162.** Dispositivos antiescalamiento. Proyecto Geotérmico Borinquen.

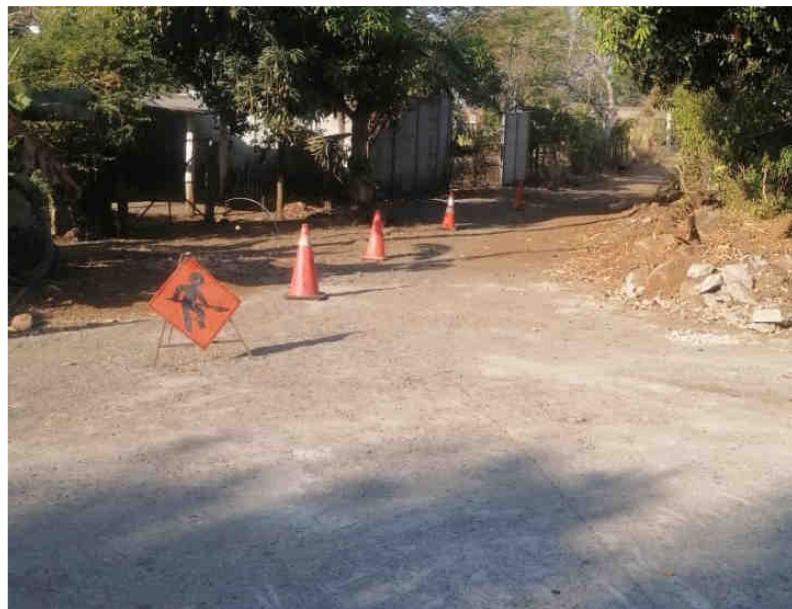
Para los trabajos realización en la línea de distribución se demarca la zona de trabajo con señales preventivas según las indicaciones y prevenciones del personal de Salud y Seguridad en el Trabajo y se realizan cierres controlados con personal que regule el tránsito en la vía, como se muestra en la Figura 163.

**Figura 163.** Demarcación y regulación de tránsito para los trabajos de la LD.
