## Informe de Responsabilidad Ambiental

Informe de Responsabilidad Nº I-2024  
Período del Informe: Diciembre del 2023 – Marzo 2024

### Proyecto Geotérmico Borinquen

Ubicación: Provincia: Guanacaste, Cantón: Liberia, Distrito: Cañas Dulces  
Nº de Expediente: D1-8715-2012-SETENA

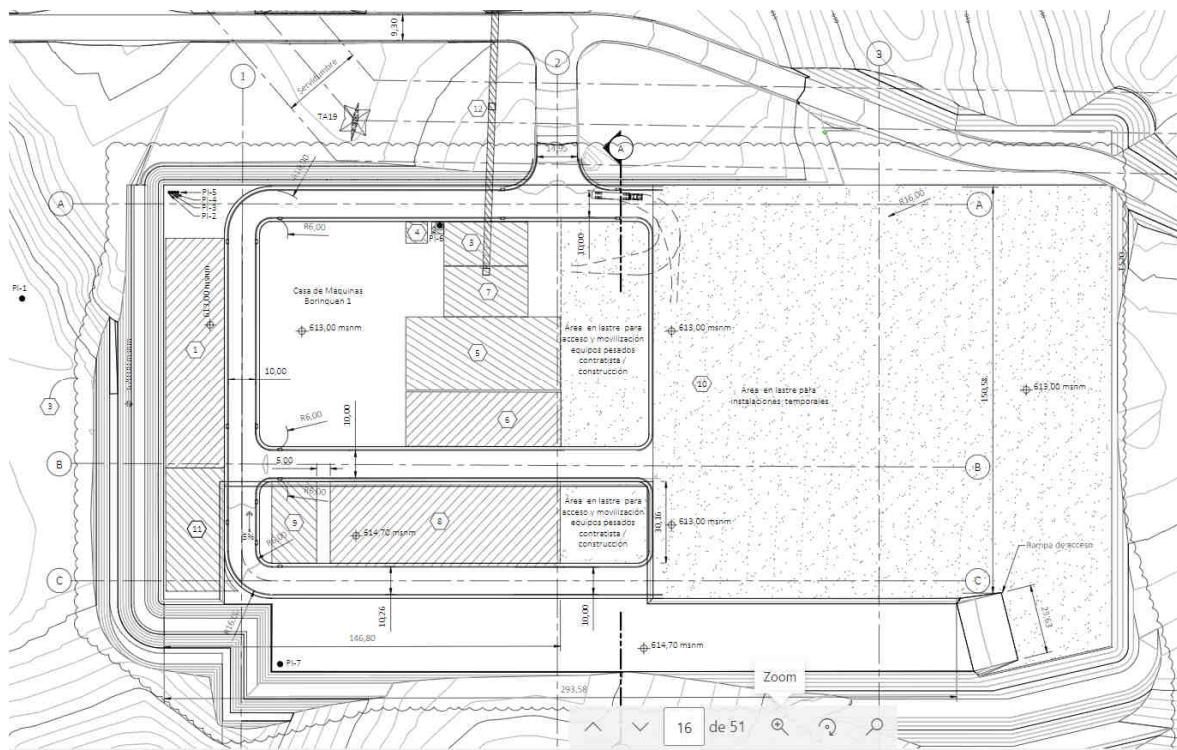
**Figura 164.** Diseño general sitio de obra Casa de Máquinas.

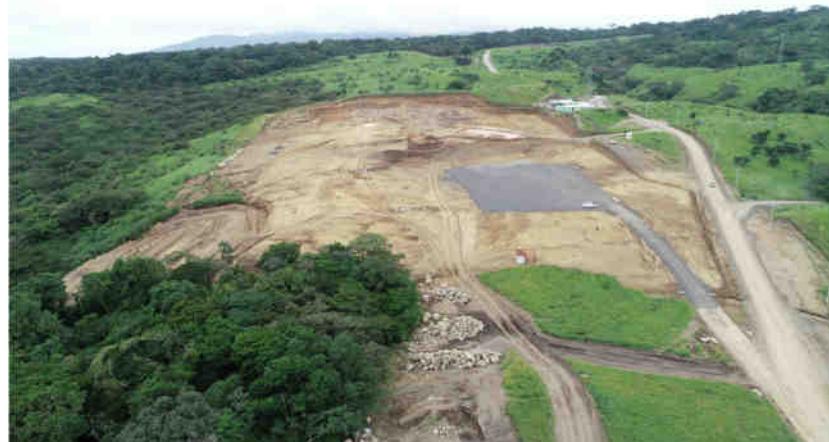
La conformación se dio por finalizada, esta obra requirió el uso importante de maquinaria pesada como excavadoras, vagonetas, tractores, uso de medios mecánicos o voladuras para disminución de tamaño de algunas piedras.

**Figura 165.** Vista aérea sitio de obra Casa de Máquinas.

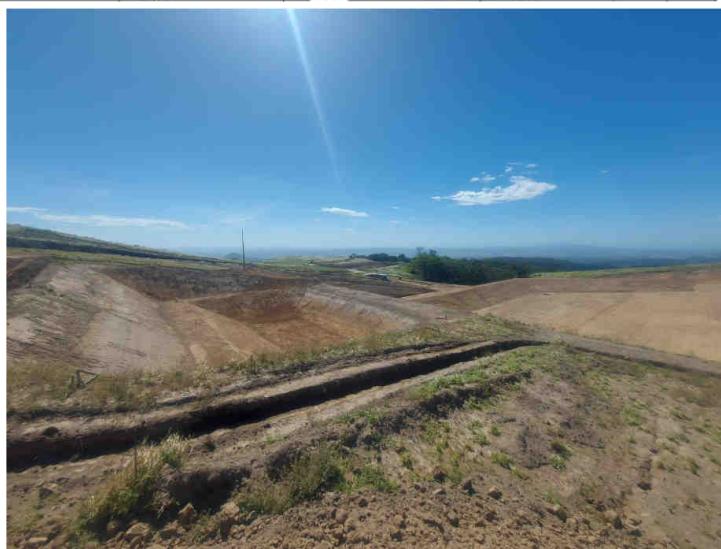
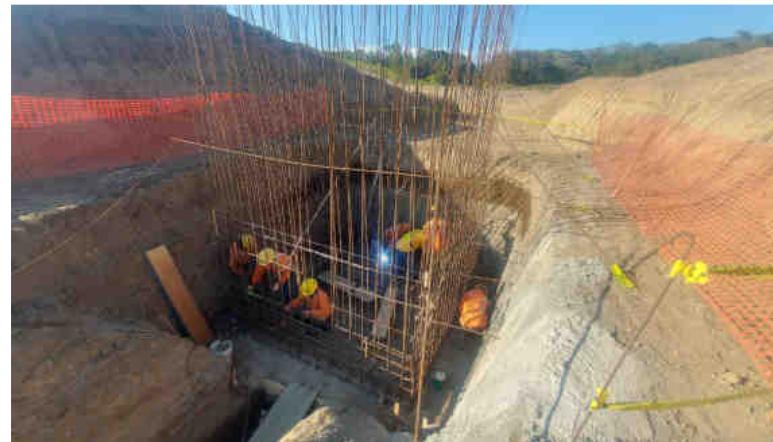
Esta obra consiste en la excavación y conformación de laguna de enfriamiento del sistema de reinyección en frío para un área a impermeabilizar de 16.118 m<sup>2</sup>.

**Figura 166.** Diseño y vista aérea del sitio de obra Laguna LGB-05.

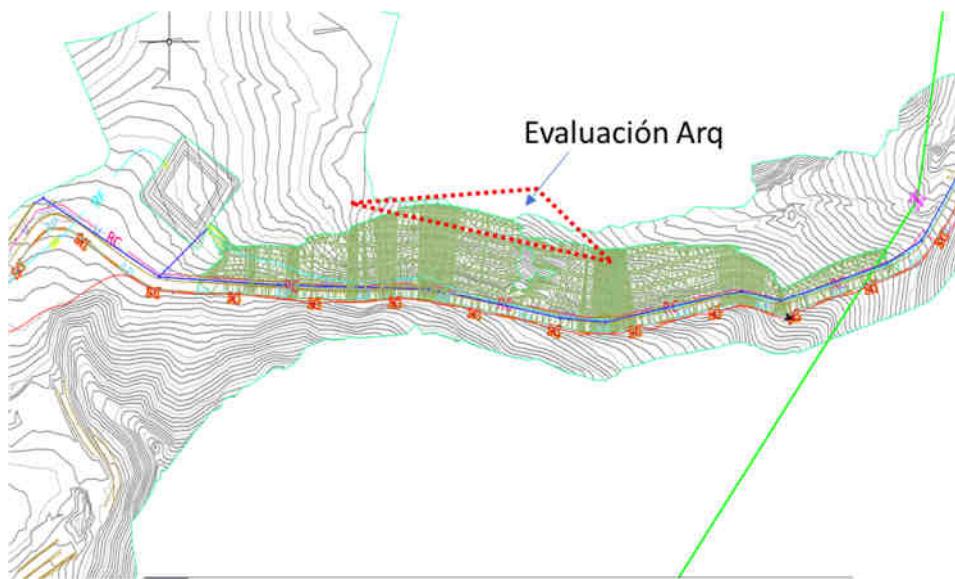
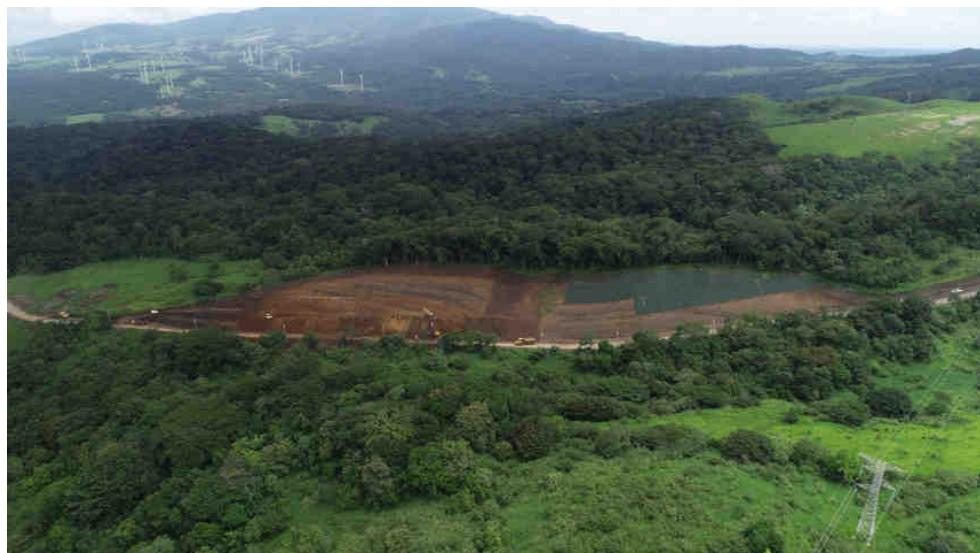
Esta obra es parte de la ruta de vaporducto sector norte. Corresponde en la conformación de una ruta tipo trocha o camino para ubicar camino de acceso y mantenimiento, así como ubicación de tuberías de fluidos geotérmicos; Bifásico, Salmuera, Vapor, Aguas de trabajo, Agua Potable. El volumen suelto de excavación estimado en esta obra es de 101.000m<sup>3</sup>.

**Figura 167.** Diseño y vista aérea del sitio de obra Tunería vaporducto ruta norte.

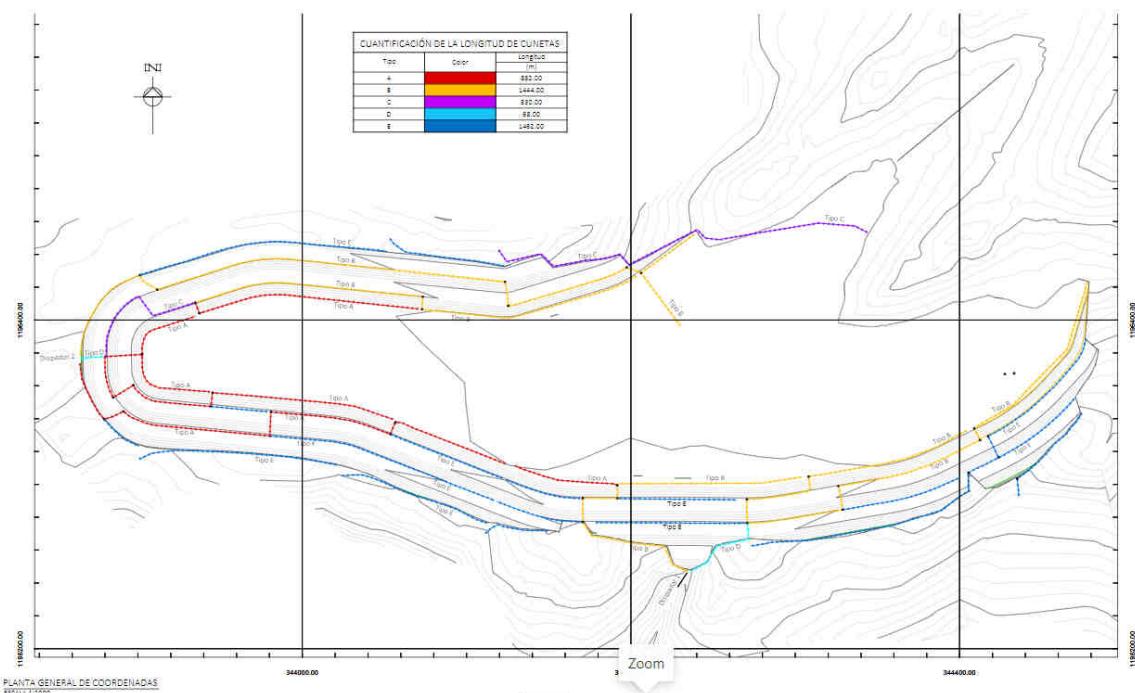
**Figura 168.** Diseño general del sitio de obra Escombrera 01.

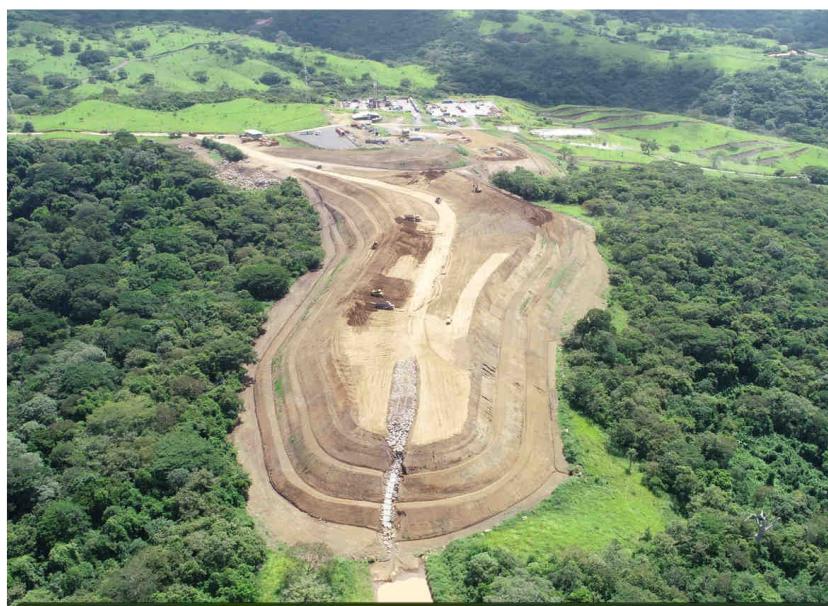
Esta obra avanza al ritmo que avanzan las obras de movimiento de tierra o excavaciones. Semanalmente se está dando seguimiento al avance y verificando elevación de los niveles de relleno según el diseño de la escombrera.

**Figura 169.** Vista aérea del sitio de obra Escombrera 01.

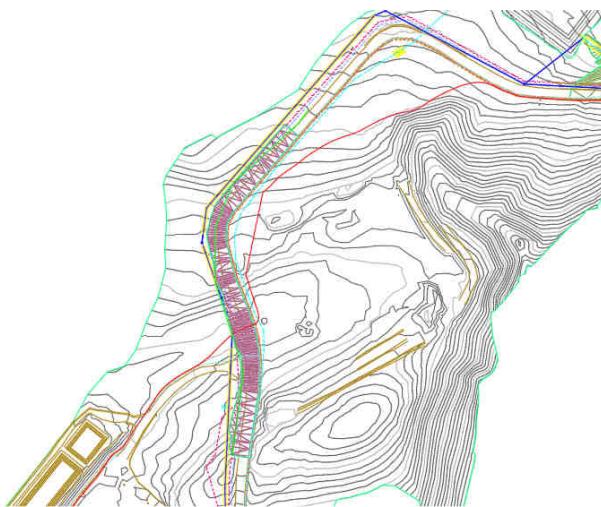
La escombrera #2 es una obra diseñada para el acopio de material de excavación proveniente de los distintos sitios de excavación del proyecto, se va conformando en niveles con taludes, bermas y cunetas para el manejo de aguas pluviales.

**Figura 170.** Diseño general del sitio de obra Escombrera 02.

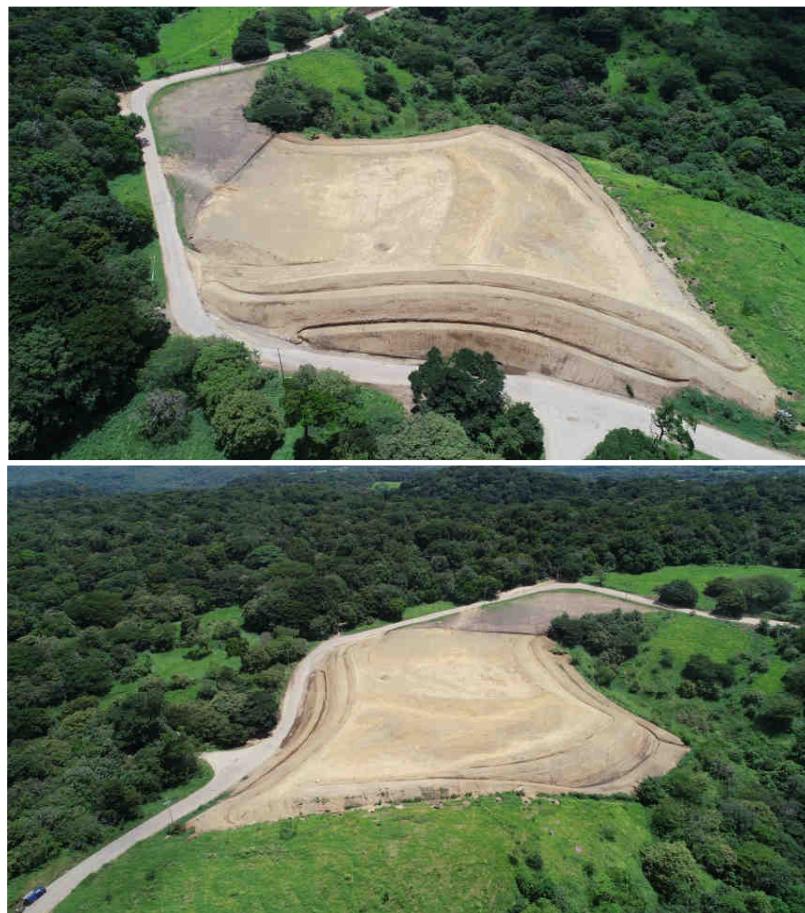
Esta obra avanza al ritmo que avanzan las obras de movimiento de tierra o excavaciones. Semanalmente se está dando seguimiento al avance y verificando elevación de los niveles de relleno según el diseño de la escombrera.

**Figura 171.** Vista aérea del sitio de obra Escombrera 01.

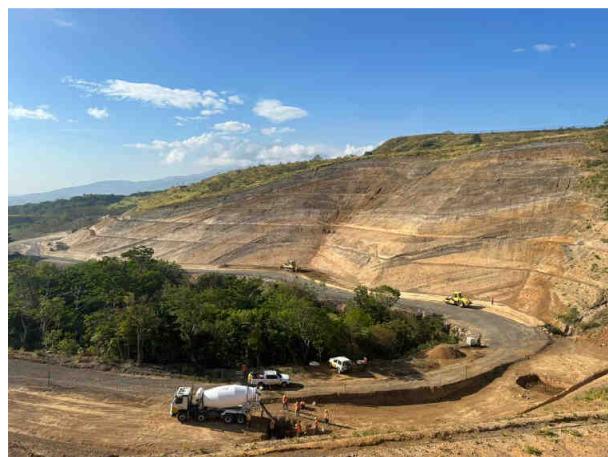
- El movimiento de tierra se dio por concluido el 6/12/2023 y se iniciaron obras constructivas de cimientos de tuberías.

**Figura 173.** Vista aérea del sitio de obra Ruta Vaporducto Norte PL05 – ESB-05.

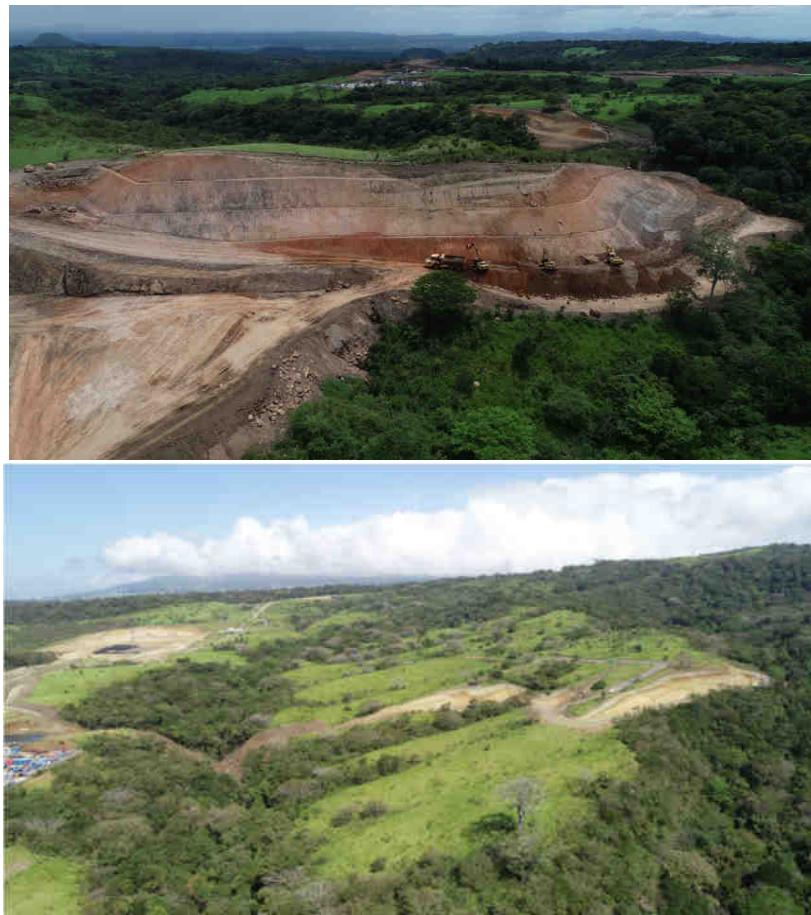
- Una vez se liberó el área por parte de arqueología se reiniciaron labores de conformación de bermas y taludes.

**Figura 175.** Vista aérea del sitio de obra Ruta Vaporducto Sur PLB-02 – UV1 – Ruta Especial.

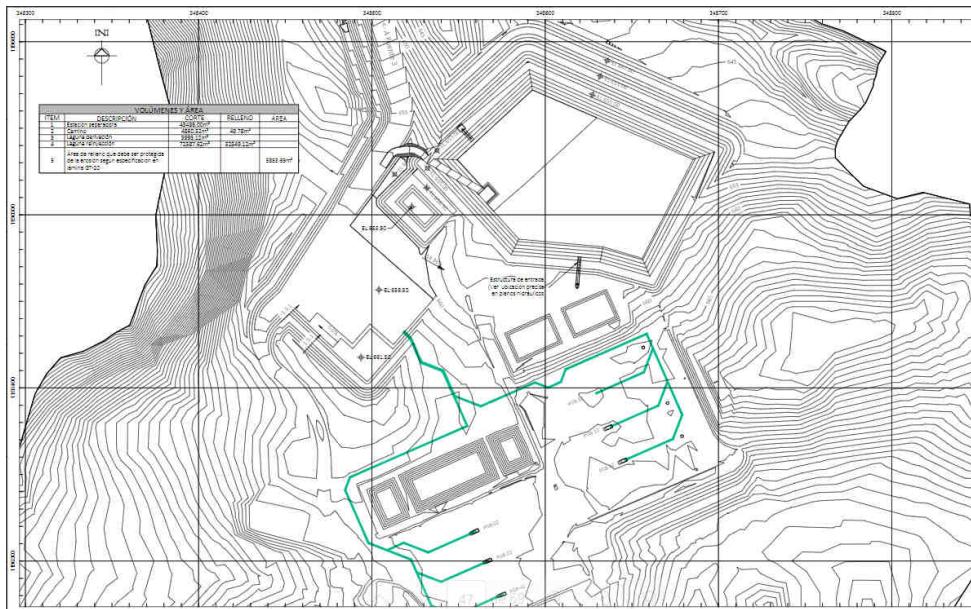
Esta obra consiste en la excavación y conformación de laguna de enfriamiento del sistema de reinyección en frío en las cercanías de la Estación Separadora #2. Tiene un área a impermeabilizar con geomembrana de 16.118 m<sup>2</sup>. La laguna tendrá una capacidad de 30.000m<sup>3</sup>.

**Figura 176.** Diseño general del sitio de obra Laguna LGB-02.

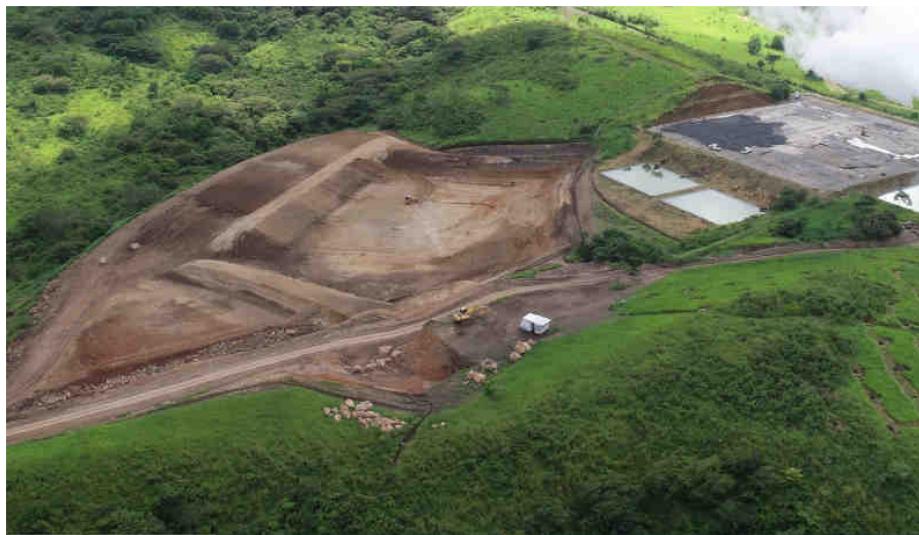
- Esta obra se concluyó y se ejecutó a un ritmo de avance muy bueno., con volúmenes de extracción aceptables. Quedando pendiente los relleno en la aproximación con las estructuras de Salida y Entrada.

**Figura 177.** Vista aérea del sitio de obra Laguna LGB-02.

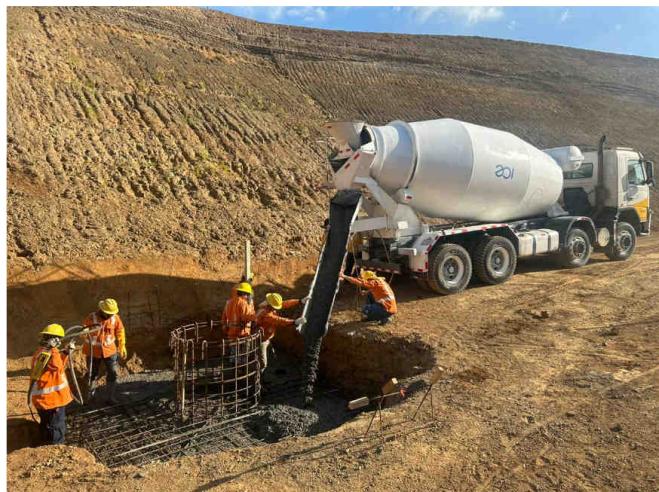
Colada de cimiento para tubería en sitio Ruta PL05-SAT05.

**Figura 178.** Diseño general y proceso constructivo de cimientos para tuberías de vaporductos.

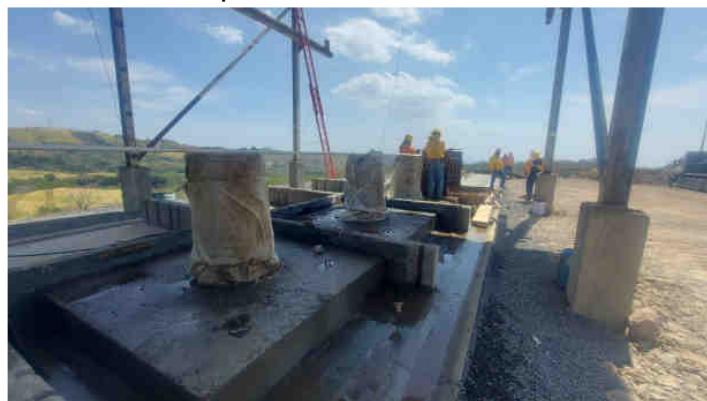
Cimientos de tubería prefabricados.

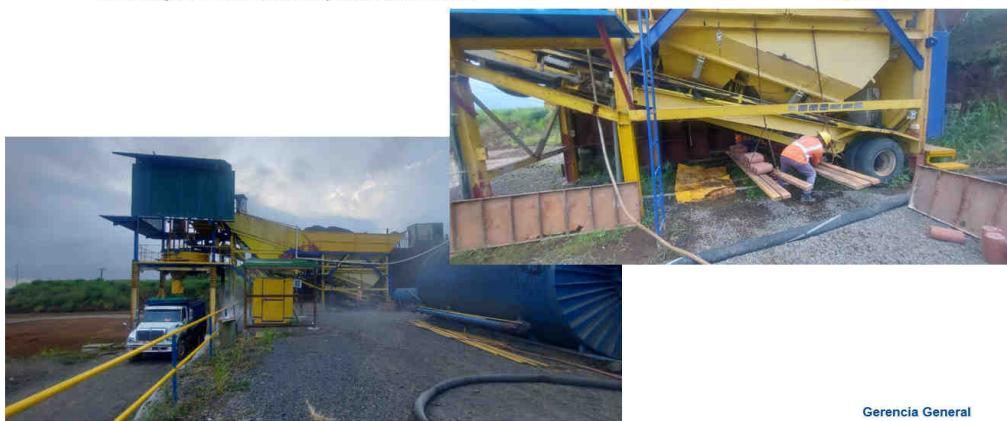
- **Planta de Concreto:** Ya se encuentra calibrada. Está pendiente la alimentación eléctrica trifásica, ya que en este momento funciona con una planta eléctrica de respaldo.
- **Taller Mecánico MET:** Ya se cuenta con la infraestructura para realizar las reparaciones de los equipos ICE.
- **Polvorín:** Se tiene el espacio donde se colocó 2 contenedores llamados polvorín, uno para guardar fulminantes y otro para guardar cartuchos de emulsión de dinamita.

**Figura 179.** Sitio de obra Planta de Concreto.

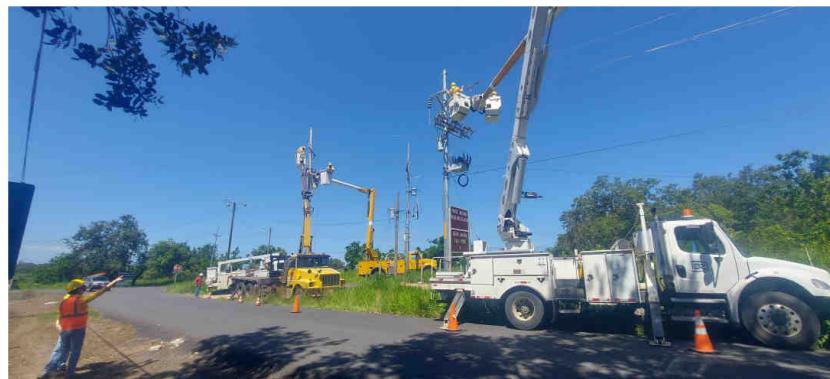
En proceso de ejecución todas las actividades requeridas para la ejecución de la obra.

**Figura 181.** Proceso constructivo de la obra Línea de Distribución Eléctrica LD.

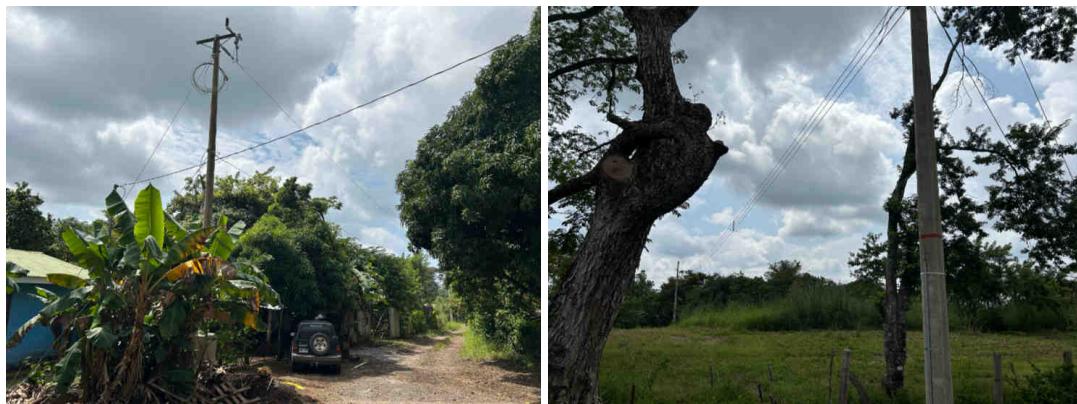
Las obras avanzan conforme se disponen de materiales. En el caso de la línea hacia el pozo de El Cedro se logró terminar de colocar uno de los postes y cableado.

**Figura 182.** Proceso constructivo de acometida eléctrica para pozo de agua en la comunidad de El Cedro.

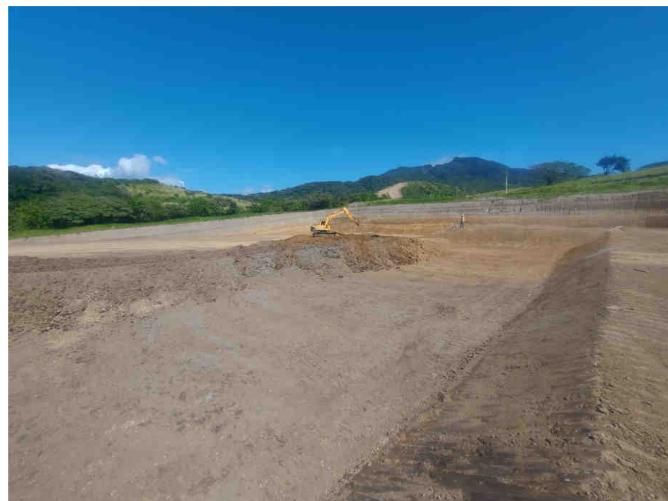
Esta obra consiste en la conformación de una terraza para construir los cimientos para la instalación de los equipos de la estación de separación de fluidos geotérmico; de fluido bifásico a fluido vapor y fluido salmuera.

**Figura 183.** Sitio de obra Estación Separadora ESB-05.

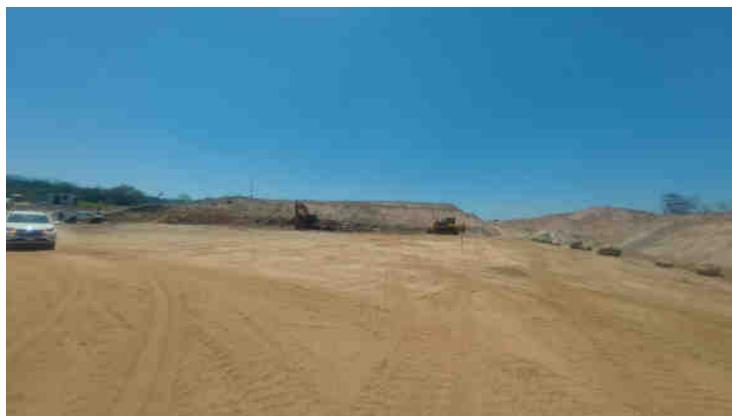
Esta obra consiste en la conformación de una terraza para construir los cimientos para la instalación de los equipos de la estación de separación de fluidos geotérmico; de fluido bifásico a fluido vapor y fluido salmuera.

**Figura 184.** Sitio de obra Estación Separadora ESB-02.

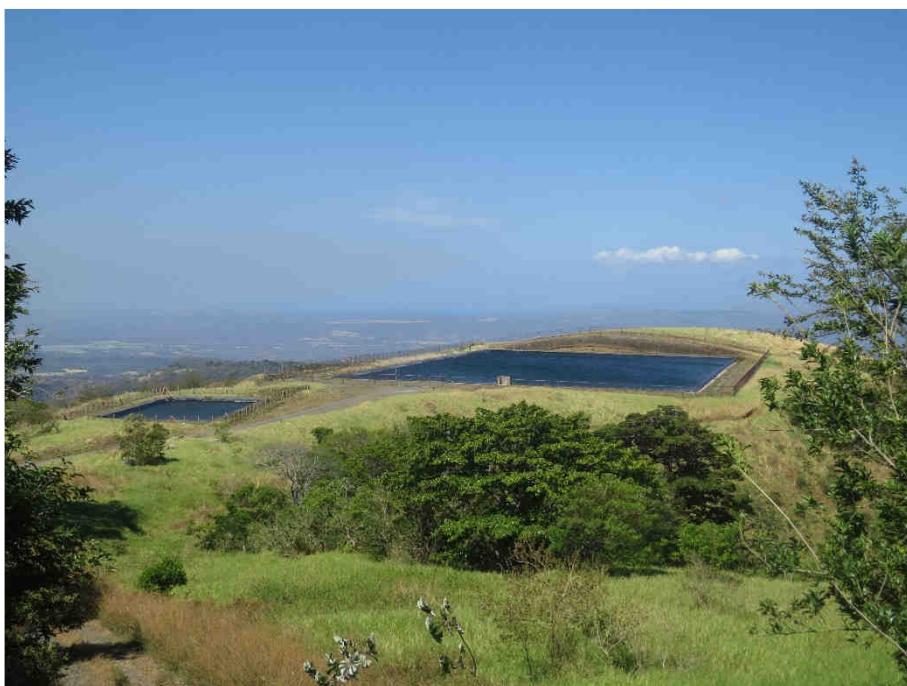
Laguna de almacenamiento operativo LGB-ALM-01. Marzo 2024.

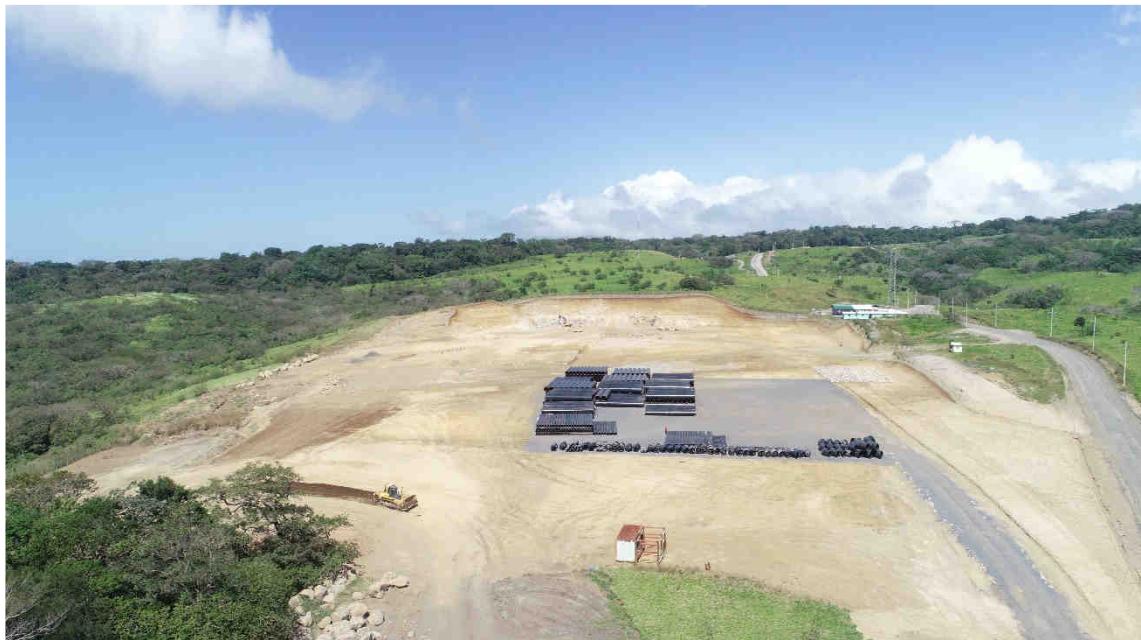
Excavación en sitio de obra Casa de Máquinas. Enero 2024.

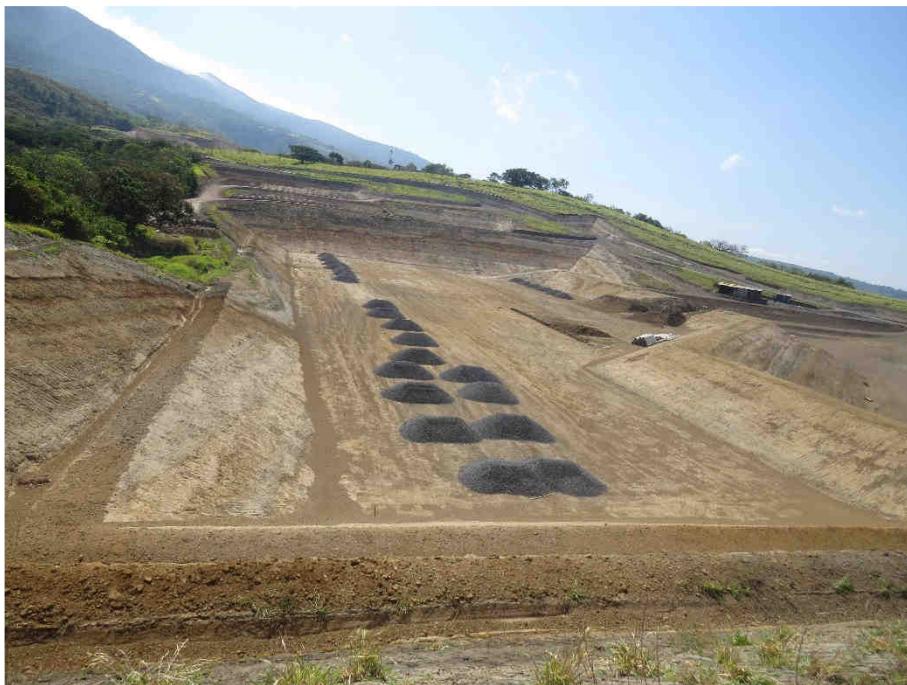
Excavación en sitio de obra Laguna 05 (LGB-05) y Estación Separadora 05 (ESB-05). Marzo 2024.

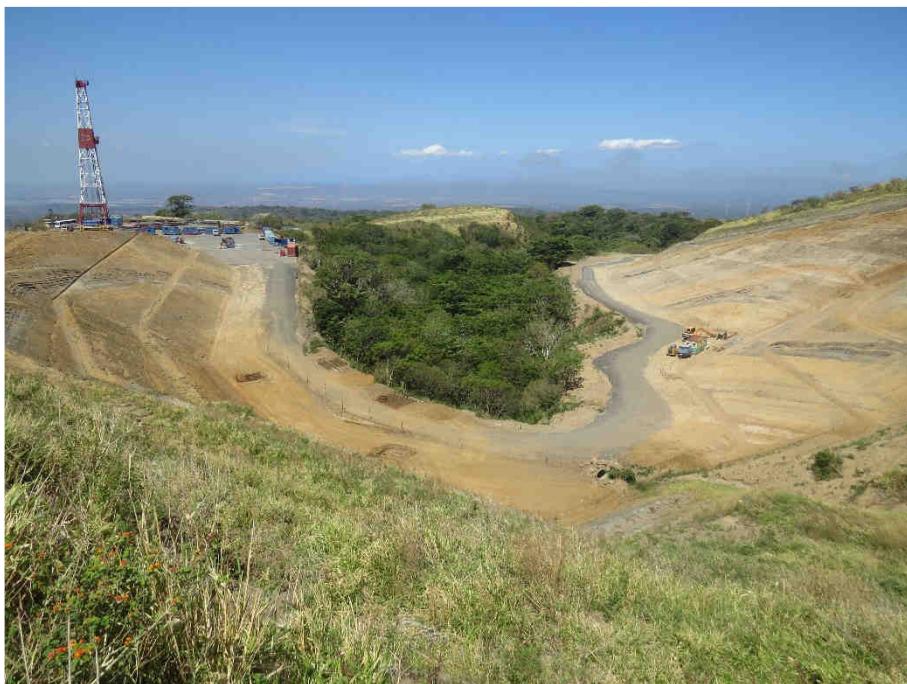
Excavación en sitio de obra Tubería de fluidos geotérmicos, salida de Plazoleta PLB-5 del sector ruta norte. Marzo 2024.

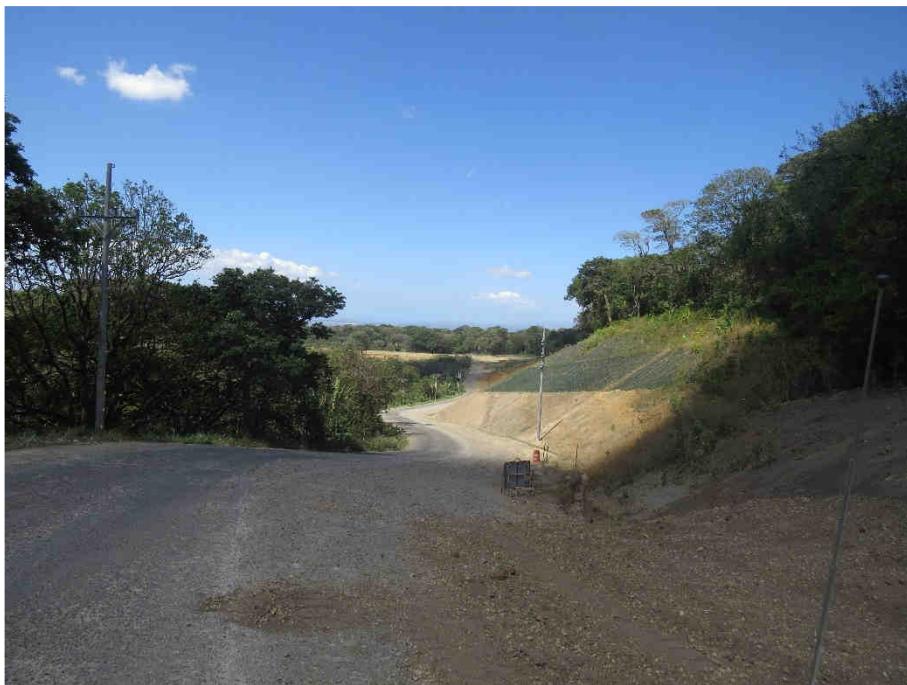
Excavación en sitio de obra Tubería de fluidos geotérmicos, ampliación de camino en sector ruta norte. Marzo 2024.

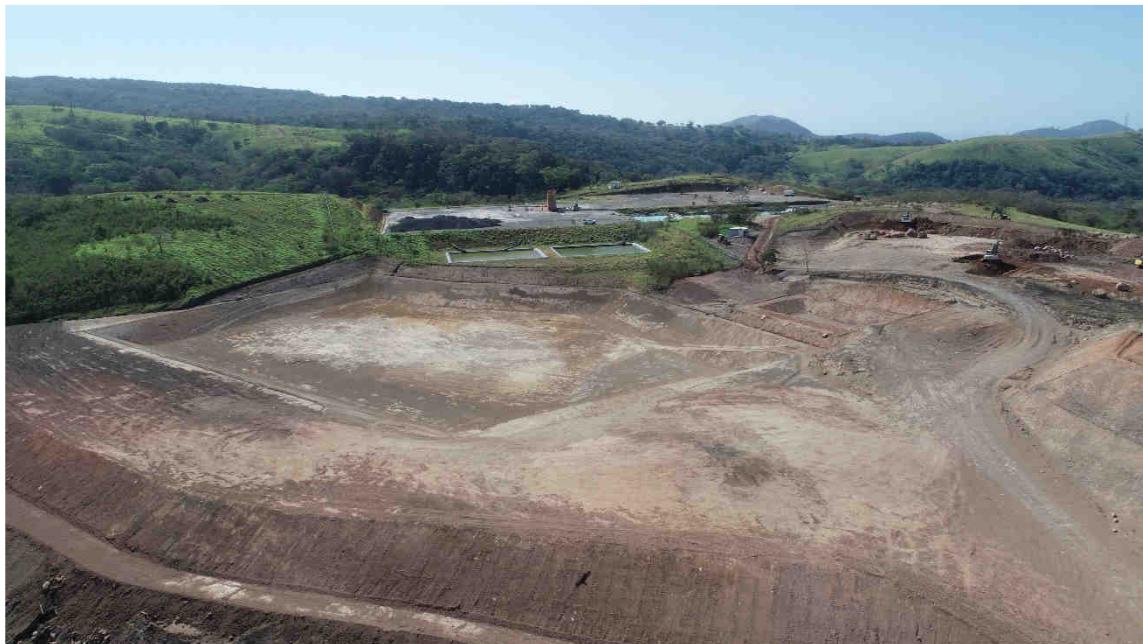
Excavación en sitio de obra Laguna LGB-02 y Estación Separadora ESB-02.  
Enero 2024.

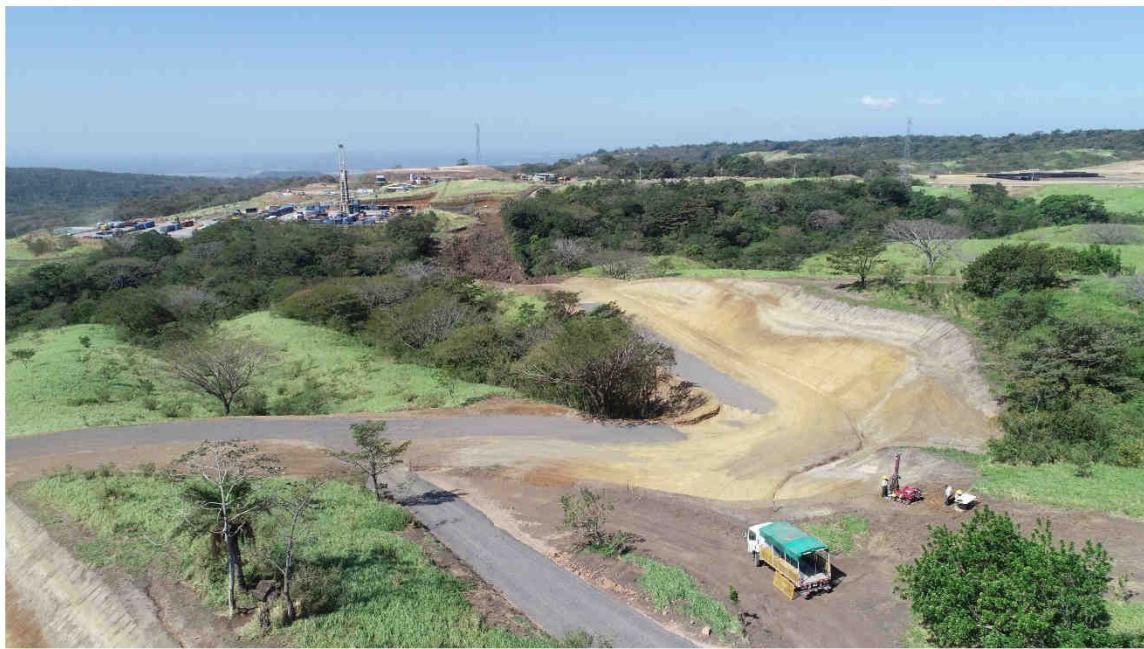
Excavación en sitio de obra Tubería de fluidos geotérmicos, salida de Plazoleta PLB-2 del sector ruta sur. Enero 2024.

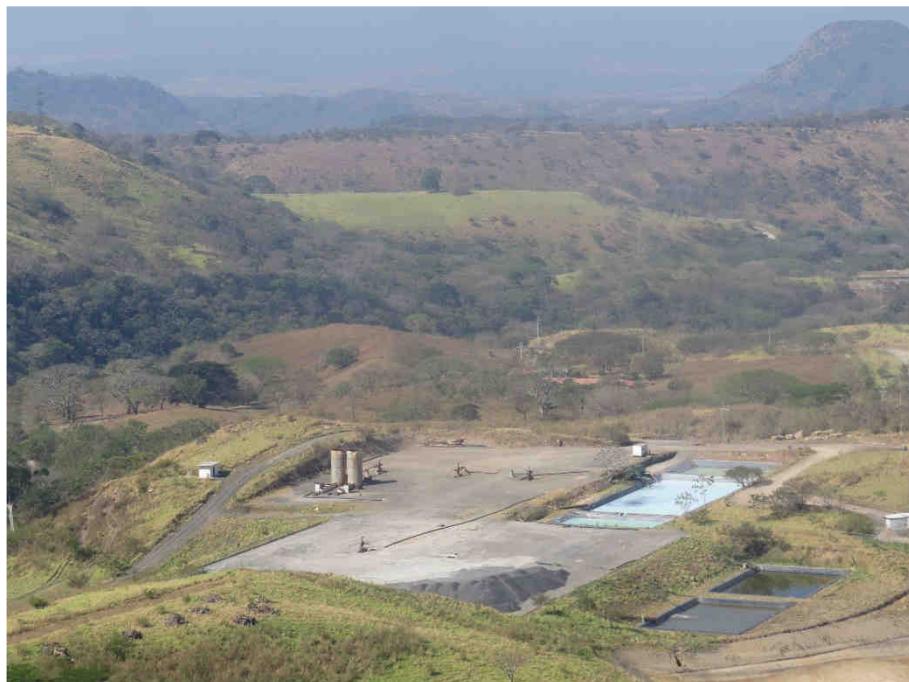
Vista panorámica del sitio de obra Plazoleta PLB-02. Marzo 2024.

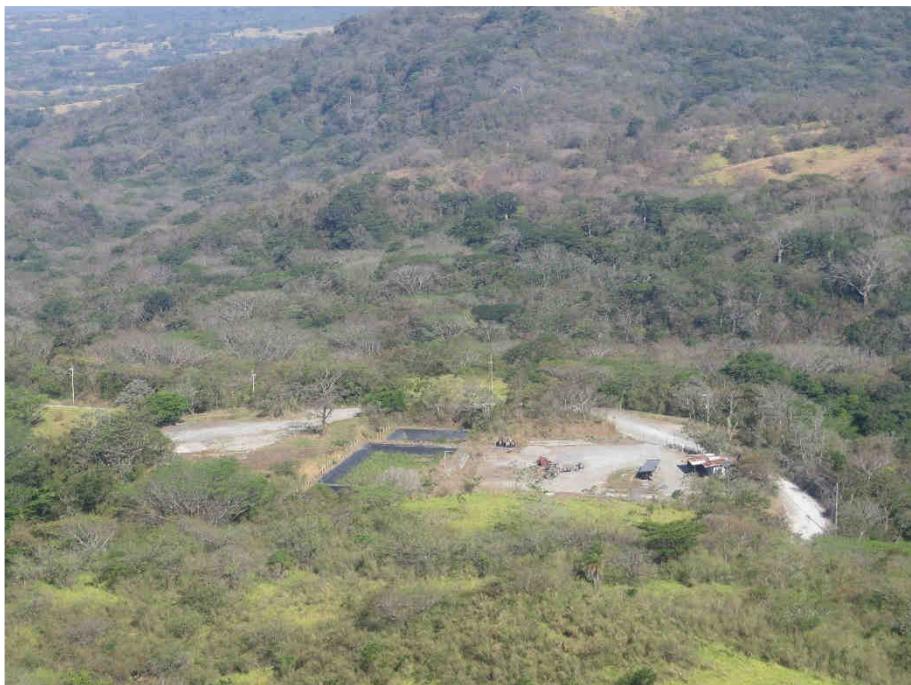
Vista panorámica del sitio de obra Plazoleta PLB-03. Marzo 2024.

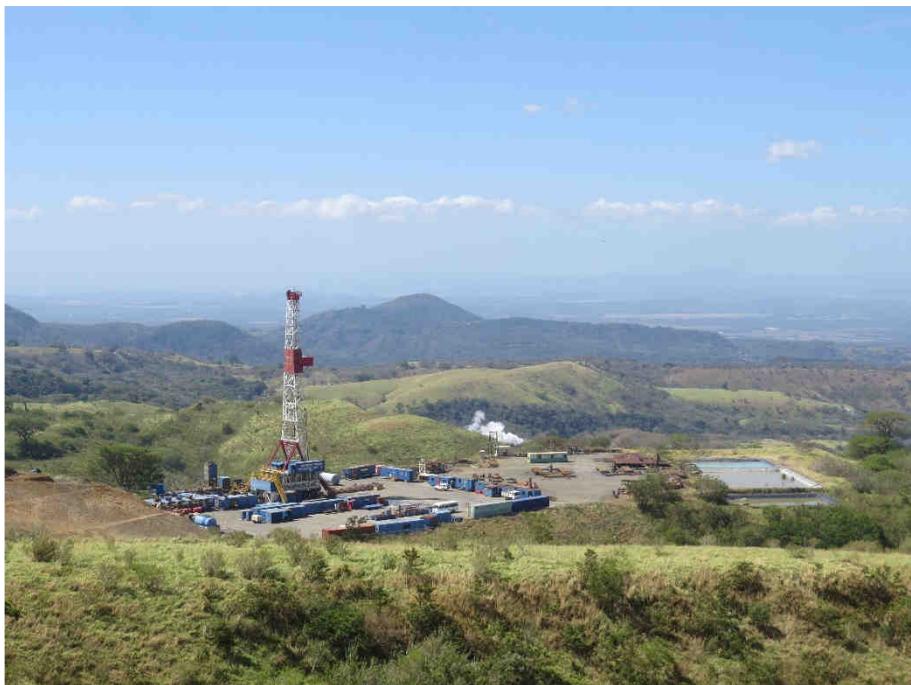
Vista panorámica del sitio de obra Plazoleta PLB-05. Marzo 2024.

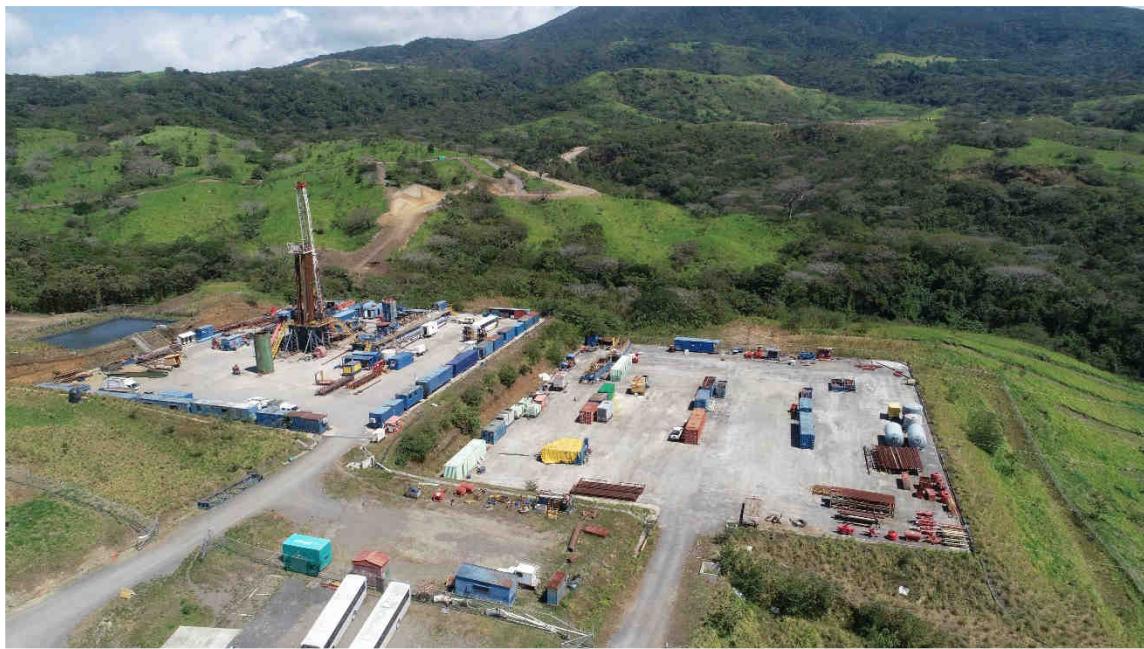
Vista panorámica del sitio de obra Plazoleta PLB-08. Enero 2024.

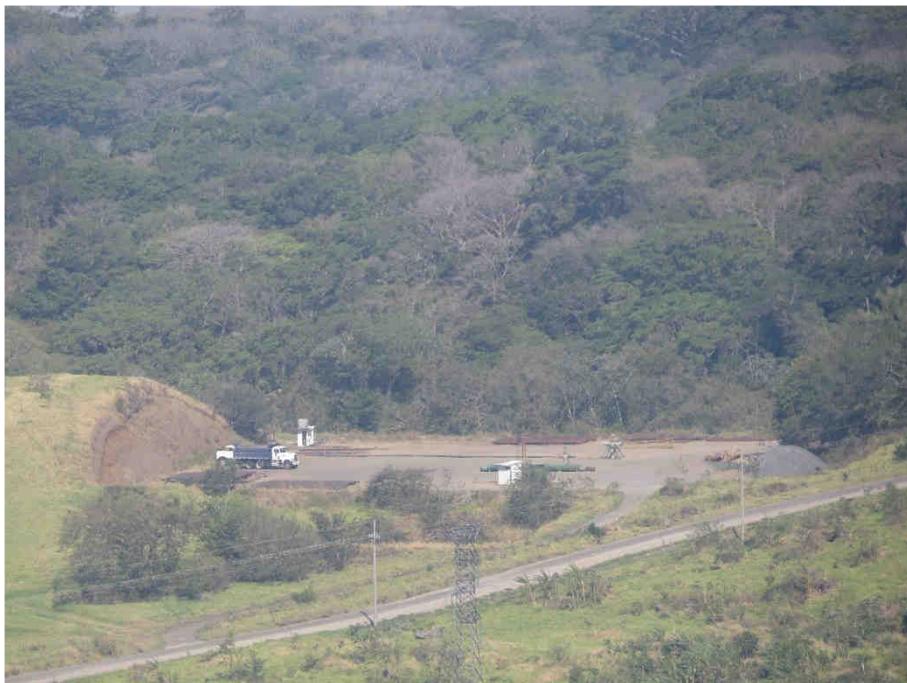
Vista panorámica del sitio de obra Plazoleta PLB-09. Marzo 2024.

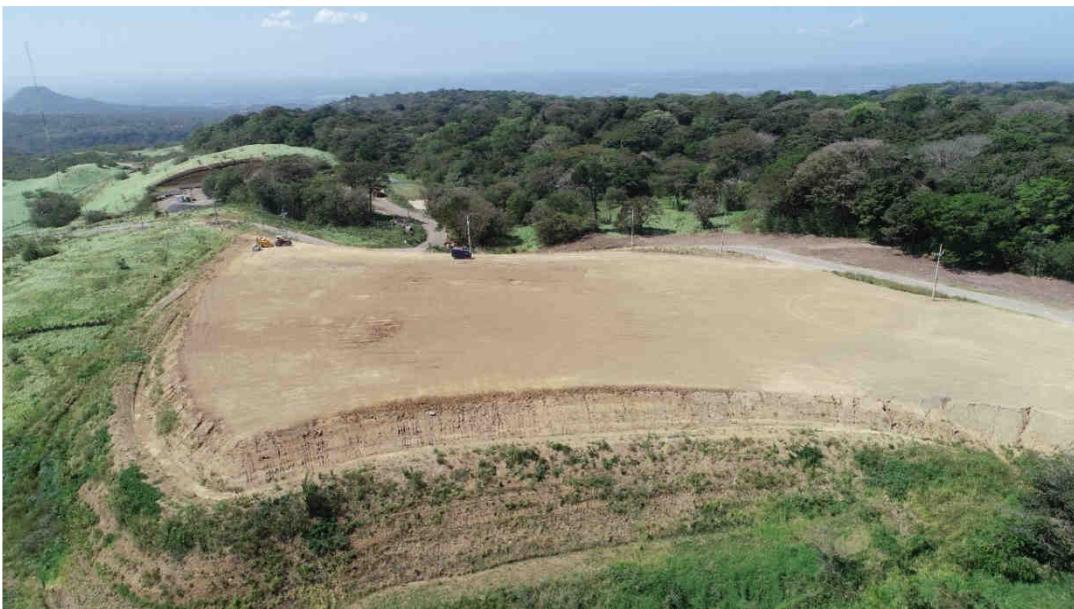
Vista panorámica del sitio de obra Escombrera 2. Enero 2024.

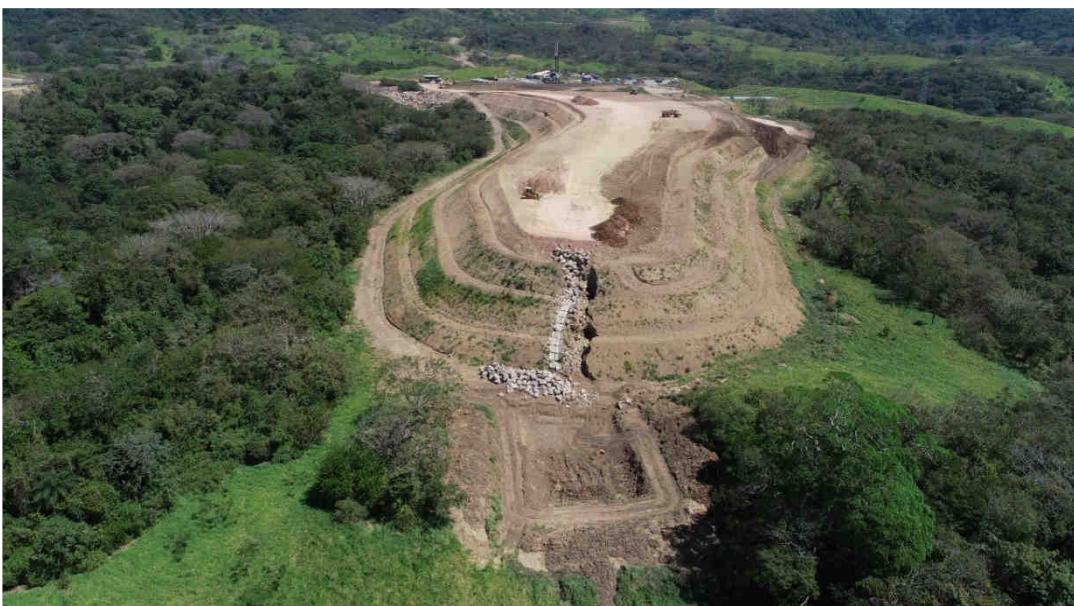
Vista panorámica sitio de obra Escombrera 1. Enero 2024.
