## Informe de Responsabilidad Ambiental

Informe de Responsabilidad N° XXIII-2015  
Período del Informe: abril-junio 2015

### Proyecto Geotérmico Las Pailas

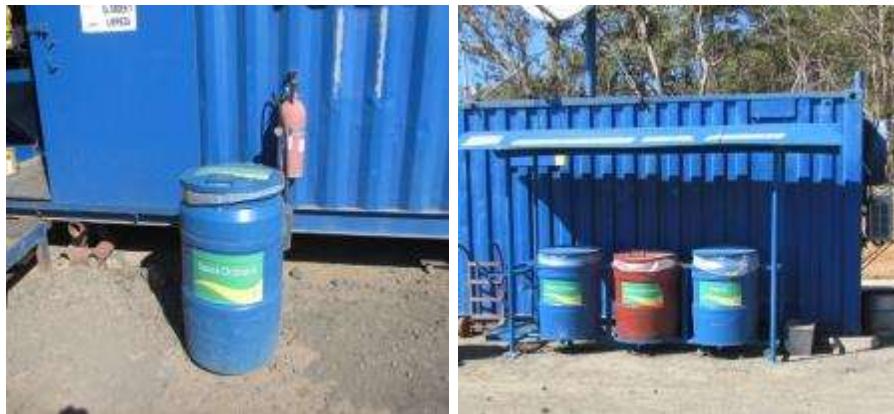
Figura 4. Recipientes utilizados en la clasificación de residuos.

Todos los residuos generados en las áreas de trabajo de Recursos Geotérmicos son separados de acuerdo con lo indicado en el procedimiento CSRG-GE-GA-DSGA ahora denominado CSRG-GE-GA-MGA, debido a cambios en nomenclatura a solicitud del área de Gestión de Calidad. En la Figura 4 se muestran los recipientes utilizados en la perforadora Kpem en PGP-76 (PLP-16).

Los residuos se mantienen en sitios destinados específicamente para estos, permanecen ordenados y rotulados según se mencionó en la medida U2P N°2 y se ilustró en Figura 4.

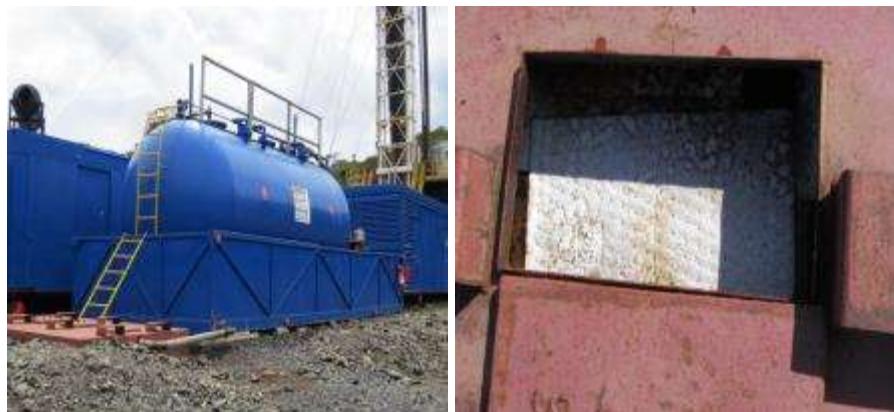
Figura 5.Uso de toallas absorbentes en trampas para aguas oleaginosas.

Se utilizan toallas absorbentes hidro-fóbicos para el control de derrames y para los sistemas de trampas para aguas oleaginosas según se muestra en la Figura 5. Los residuos de absorbentes y tierras contaminadas generados por derrames se envían en recipientes adecuados al centro de Acopio de Gestión Ambiental para realizar su debida gestión.

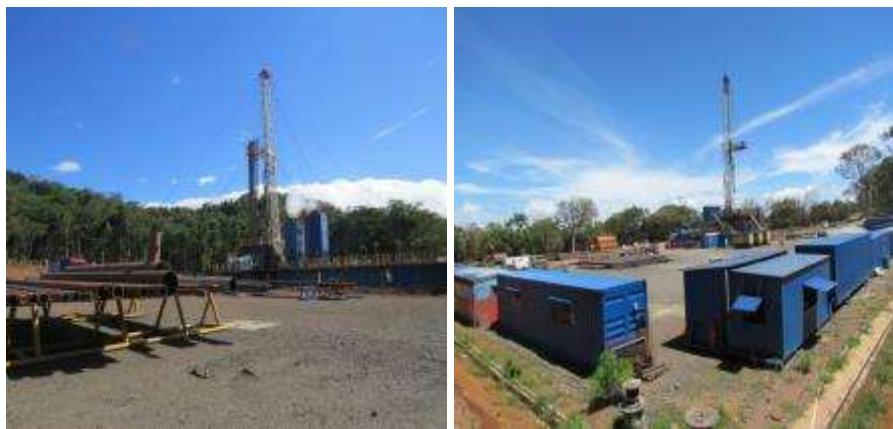
Figura 8. Vistas panorámicas de plataformas de perforación PLP-15 y PLP-16.

Los sitios de perforación permanecen ordenados de esta manera se reducen riesgos de accidentes o derrames (Figura 8).

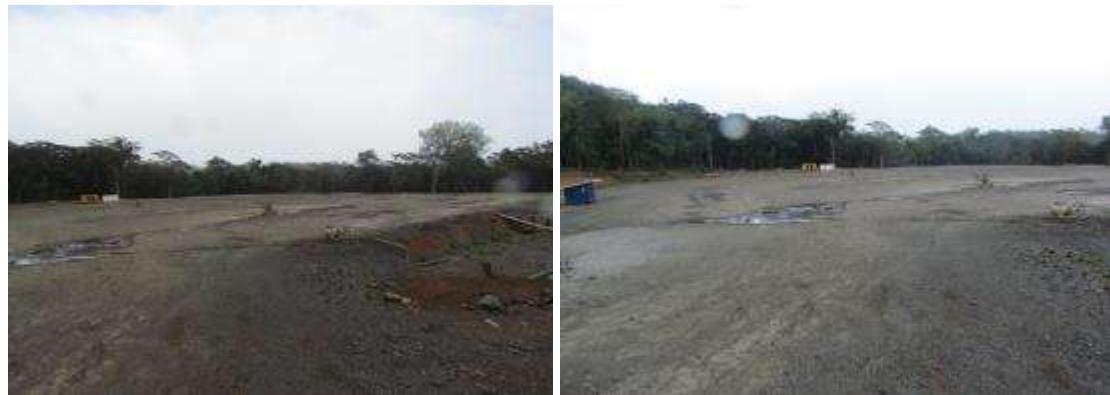
Figura 9. Vista panorámica PLP-15.

Al finalizar las labores de perforación la plataforma debe quedar ordenada y todos los elementos de la perforadora deben ser retirados. En la Figura 9 se muestra en forma panorámica la condición actual de la PLP-15 que fue desocupada por el equipo de perforación Cardwell KB-700.

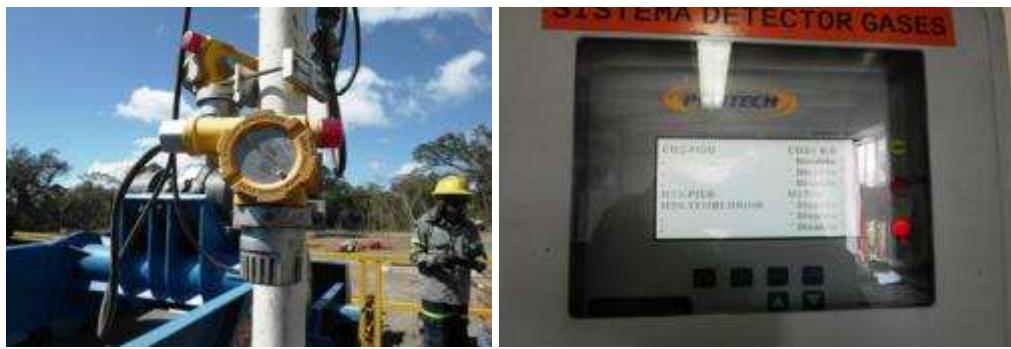
Figura 12. Alarmas audibles instaladas.

Se tiene implementado un sistema para el monitoreo de CO<sub>2</sub> y H<sub>2</sub>S en las máquinas perforadoras. Estos sistemas cuentan con alarmas audibles (10 ppm de H<sub>2</sub>S, 5000 ppm de CO<sub>2</sub>), que permitan a los encargados de los procesos tomar medidas para la integridad de los trabajadores (Figura 12).

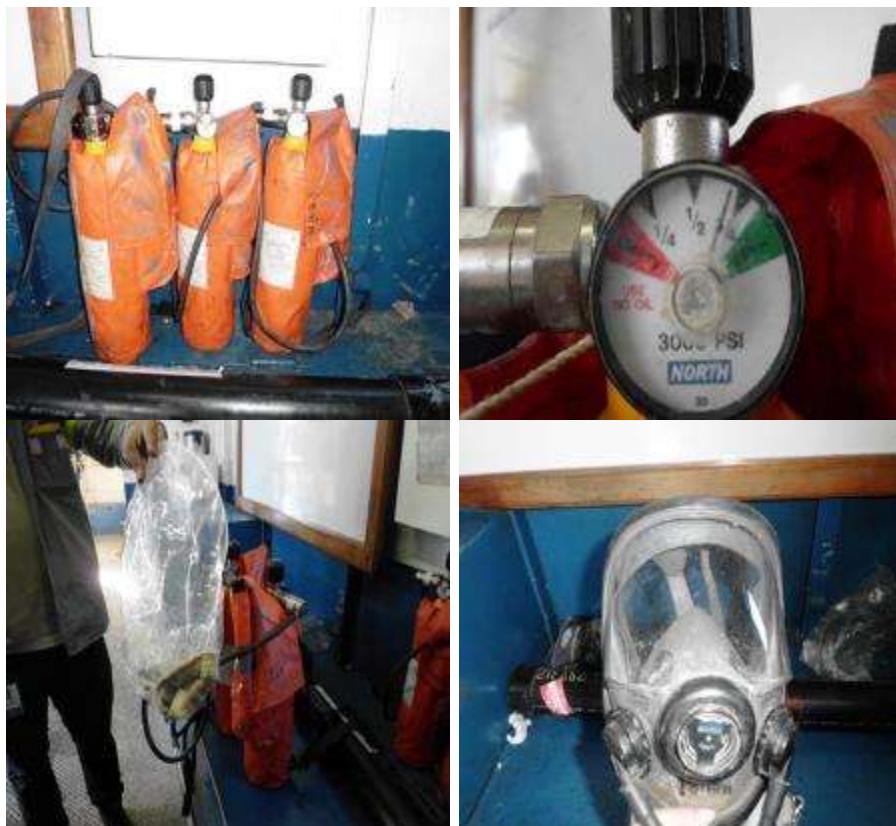
Figura 14. Equipos de escape rápido.

Al igual que con el detectores auditivos en sitio se verificó mediante inspección formal a las perforadoras, la disponibilidad y buen funcionamiento de estos equipos, se encontraron deficiencias de limpieza de los mismos y equipos con baja presión de aire, se recomendó a los responsables de las perforadoras velar por la limpieza adecuada de estos equipos y se está coordinando con el Cuerpo de Bomberos de Cañas, la recarga de estos equipos; asimismo se plantea la adquisición de equipos más modernos que permitan sustituir los actuales (Figura 14).

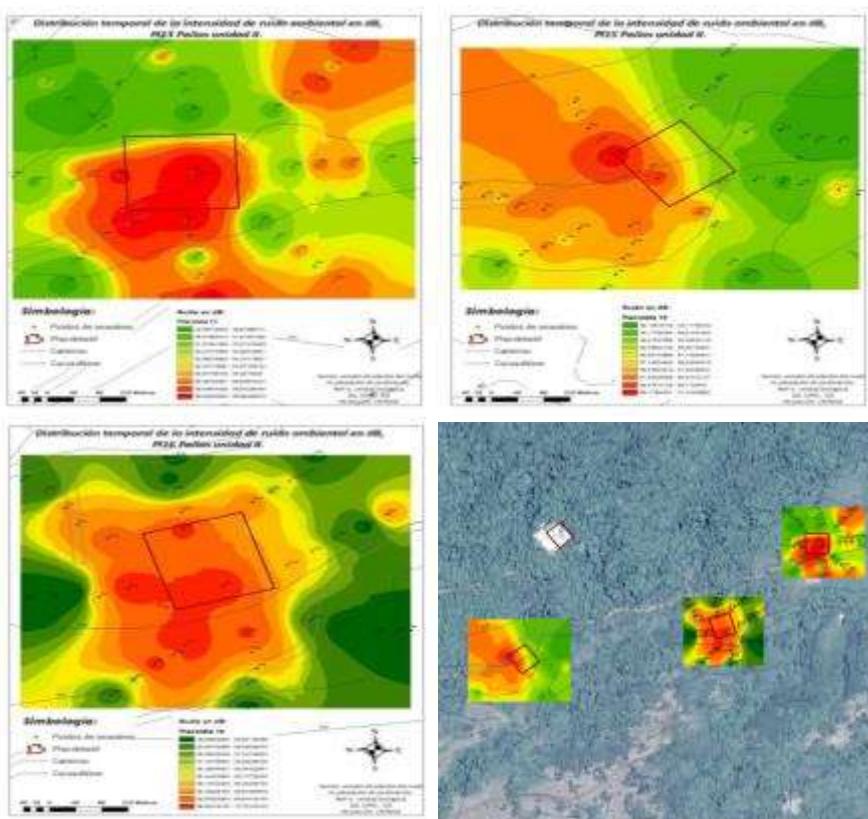
Figura 18. Mapas de distribución del ruido en tres plazoletas (PL13, PL15, PL16) de perforación profunda, PGPII.

Como resultados preliminares se pudo establecer, que en general el efecto del ruido no natural generado en las plazoletas se extiende a favor de viento en una distancia promedio de 50 metros fuera de los bordes da la plazoleta con niveles de 40 o más decibelios, mínimo establecido como rango de respuesta negativa de algunas aves. Para más información referirse al documento RP-SAPII-20150427, GA-CSRG.

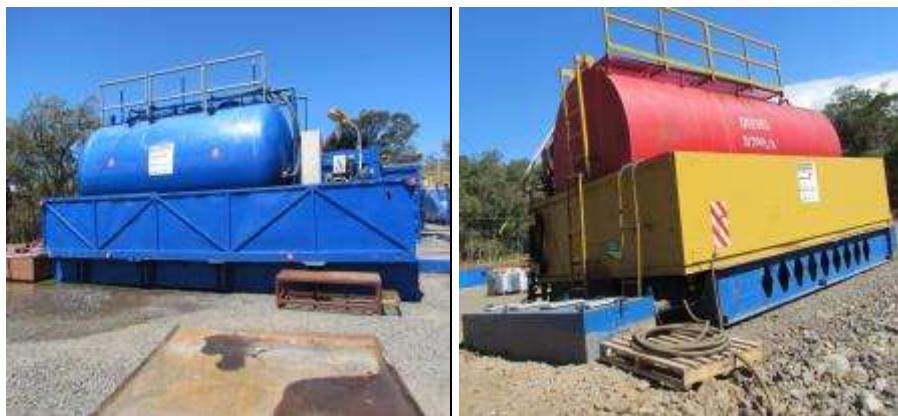
Figura 19. Tanques de combustible en perforadoras.

Los sitios de almacenamiento de combustibles o lubricantes en los sitios de trabajo, cuentan con diques de contención que garantizan que cualquier derrame será manejado de manera adecuada según se muestra en Figura 19.

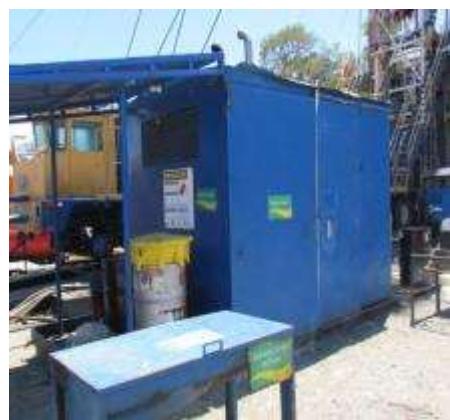
Figura 20. Área para el manejo de residuos de aceites usados.

Los desechos producto del mantenimiento tales como cambios de aceite, filtros y otros se manejan en recipientes cerrados, y son dispuestos por medios adecuados. En la Figura 20 se muestra el área utilizada para el re-envase de aceites usados para desecho.

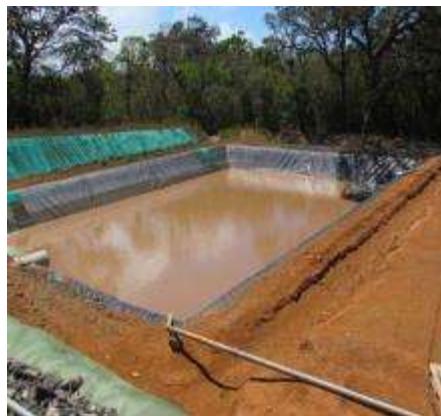
Figura 22. Lagunas utilizadas para el manejo de fluidos geotérmicos y de perforación.

Los fluidos geotérmicos son enviados a lagunas que se encuentran diseñadas con sistemas de impermeabilización por medio de geo-membrana según se muestra en la Figura 22.

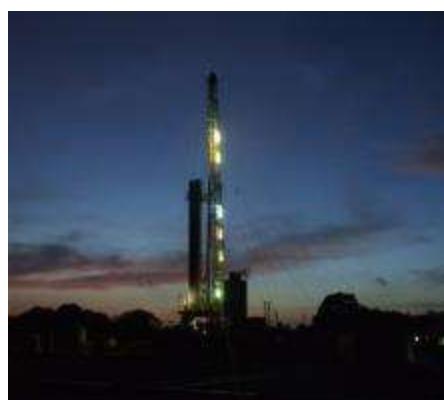
Figura 25. Foto nocturna de perforadora de pozo profundo.

En los horarios nocturnos se emplean la menor cantidad de luces posible, y estas se direccionan hacia la plataforma según se evidencia en la Figura 25.

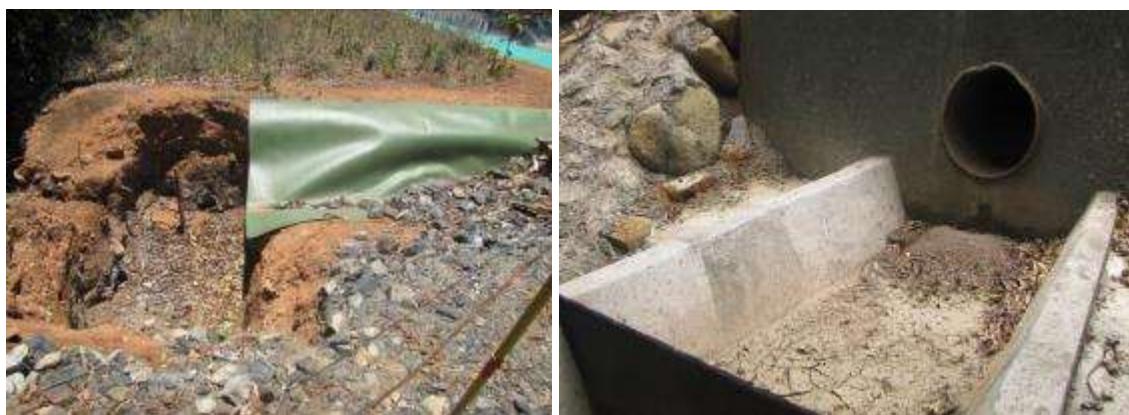
Figura 26. Estructuras para reducir la velocidad del agua PL-16 y camino a PL-12.

En los manejos de agua de algunas plazoletas se construyeron estructuras para reducir la velocidad del agua, la figura a continuación muestra una trampa para sedimentos construida en la PL-16 y otra trampa construida camino a la PL-12.

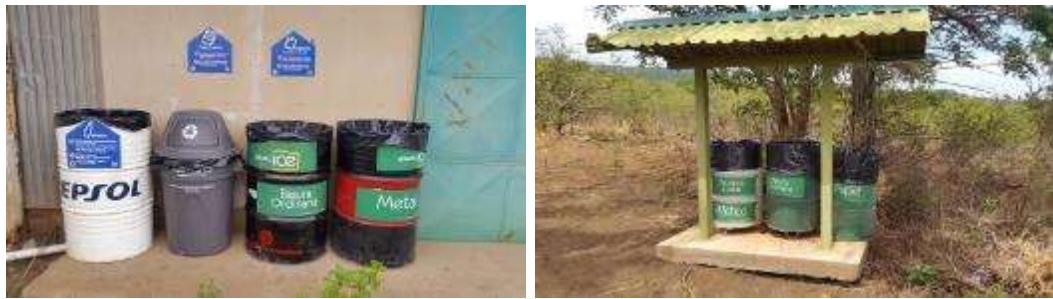
Figura 29. Recipientes para clasificar residuos en el Proyecto.

Con el fin de mejorar la implementación del método para manejo de residuos sólidos, se colocaron recipientes para separar residuos en todas las áreas del Proyecto. Durante el periodo se colocaron 34 recipientes, distribuidos en 4 zonas a lo largo del Proyecto (Figura 29).

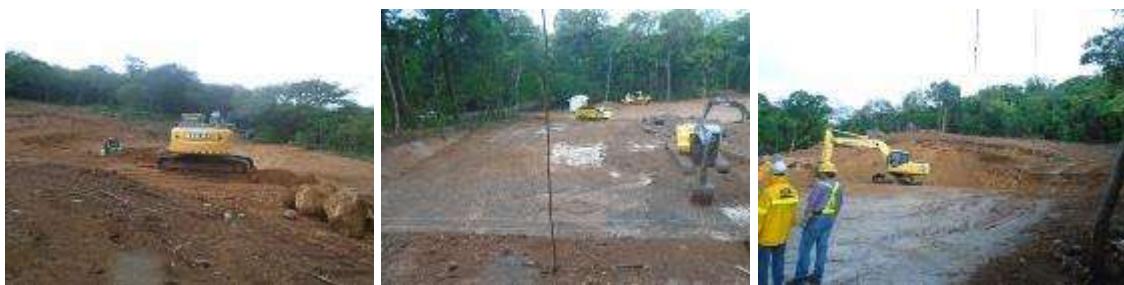
Ya se realizó la corta de árboles para preparar los sitios de obras correspondientes a los satélites N° 2, N° 3 y N° 4; actualmente se procede a la conformación de todos estos sitios donde se implementan cortes del terreno, se realiza la excavación y el traslado de tierra y piedras a la escombrera N° 1.

De acuerdo con el plan de tratamiento de taludes, se prevé implementar en todos los taludes una protección superficial con el geo-textil eco-matrix. Los trabajos de tratamiento de la superficie de los taludes con eco-matrix, darán inicio en julio 2015, ya que la compra del material (unos 23000 m<sup>2</sup>) ingresará en esa fecha (Figura 39).

Figura 39. Trabajos de conformación del terreno en los sitios de ubicación de obras de los satélites N° 2, N° 3 y N° 4, respectivamente. Los taludes se protegerán de la erosión con eco-matrix.

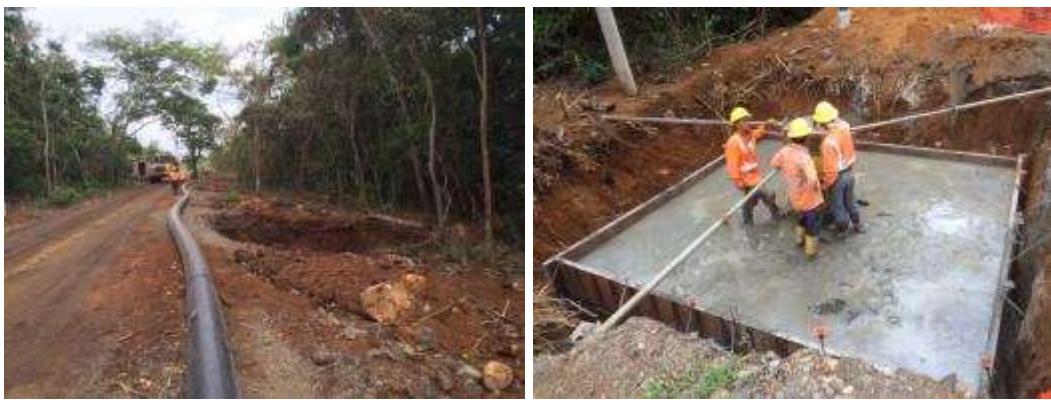
Figura 40. Trabajos de preparación de pedestales en las rutas de tuberías.

Con respecto a las rutas de tuberías, se avanza en la corta de árboles, en la limpieza superficial y en los trabajos de construcción de pedestales (Figura 40).

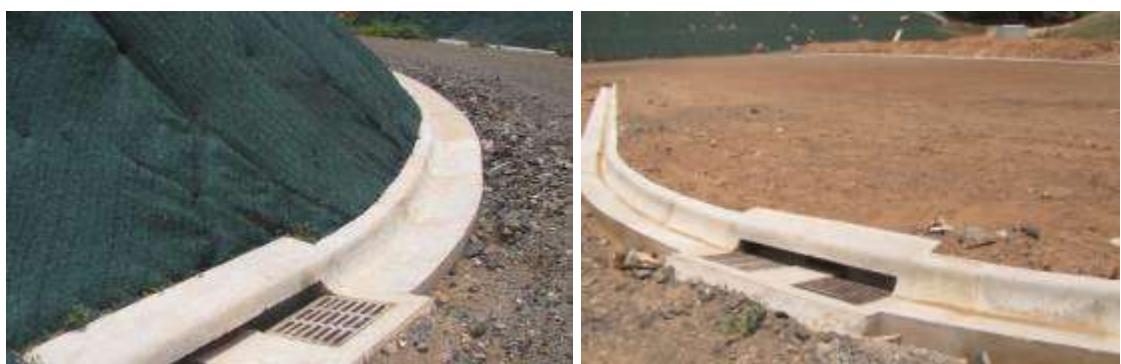
Figura 48. Manejo de aguas en explanada de la Casa de Máquinas.

Se contempla en el diseño de las obras los elementos necesarios para reducir el arrastre de sedimentos a cuerpos de agua en las plataformas de pozos profundos. Por otra parte existe un mantenimiento de los sistemas de sedimentación y de control de la calidad del agua en las obras, por ejemplo la figura a continuación muestra la construcción de cunetas en concreto en la explanada de la Casa de Máquinas, donde también se puede observar como la superficie cuenta con la colocación de lastre en la superficie de los caminos, esto reduce la cantidad de sedimentos arrastrados por erosión.

El mantenimiento de los sistemas de sedimentación que actualmente se encuentran en las Plazoletas se realiza en cuanto el sistema lo requiera, ya que, si establecemos una frecuencia de mantenimiento en la época lluviosa puede ser insuficiente y en la época seca sería innecesaria.

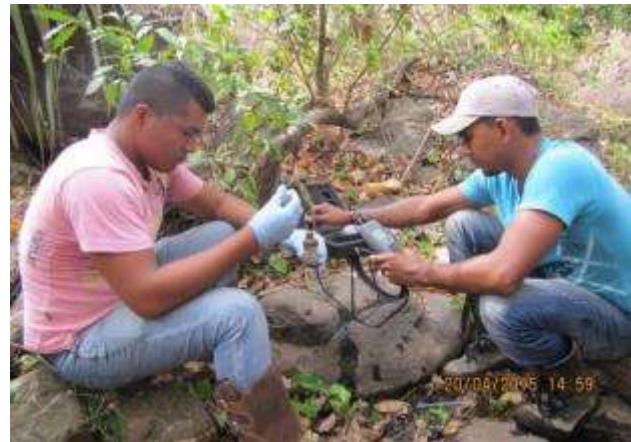
Figura 50. Mediciones directas de parámetros físico químicos para calidad de cuerpos de agua, ampliación Las Pailas.

Como parte de las medidas físico químicas de calidad de agua se realizaron mediciones directas del pH y temperatura usando el pH-metro EcoSense pH, así mismo se estimó el oxígeno disuelto empleando el medidor de oxígeno disuelto100A HANNA HI. Las mediciones se realizan de manera trimestral y se ilustran en la Figura 50.

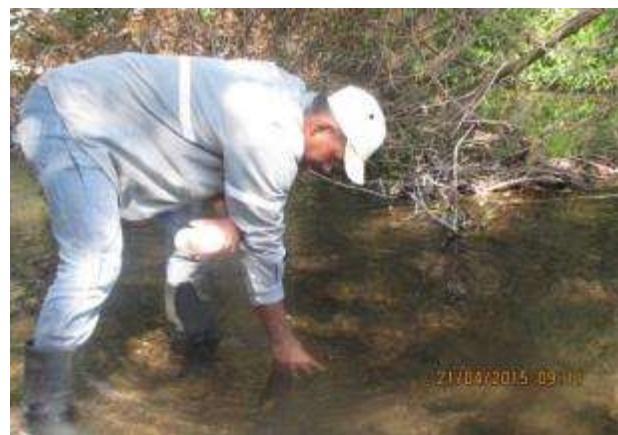
Figura 51. Toma de muestras para análisis de DBO y Nitrógeno amoniacal en abril 2015.

Las muestras de agua para análisis de DBO y Nitrógeno amoniacal son tomadas en el campo, refrigeradas y enviadas al laboratorio químico del Instituto Costarricense de Electricidad (ICE) para su posterior análisis (Figura 51).

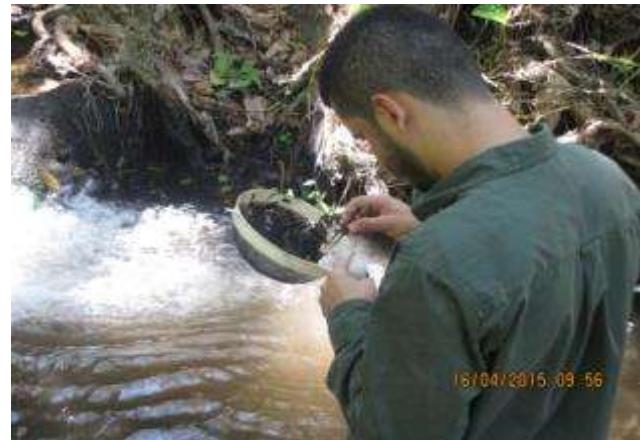
Figura 52. Recolecta de macroinvertebrados en abril 2015.

Las muestras se toman bajo el método de recolecta directa, semi-cuantitativa, que consiste en recolectar los organismos directamente en el campo desde el sustrato, el cual se remueve con la ayuda de un colador (Figura 52).

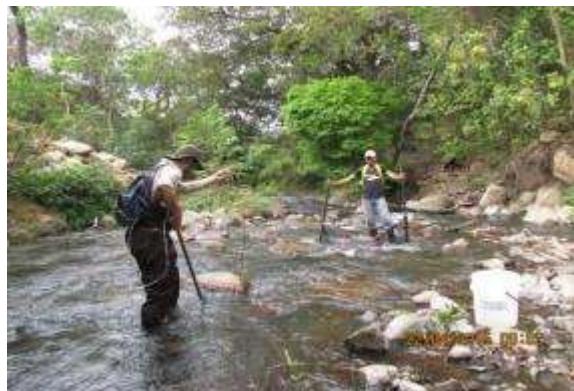
Figura 54. Monitoreo de peces con electro-pesca en cuerpos de agua, ampliación Las Pailas.

El monitoreo lo realizan tres personas, se utiliza equipo de electro-pesca marca SAMUS, modelo 725G, con trajes adecuados para el muestreo. Se realizan cinco períodos de descarga eléctrica por sitio de muestreo, aproximadamente 10 m de lecho del cuerpo de agua por período de descarga, tratando abarcar la mayoría de hábitats disponibles en el cuerpo de agua en ese momento (Figura 54).

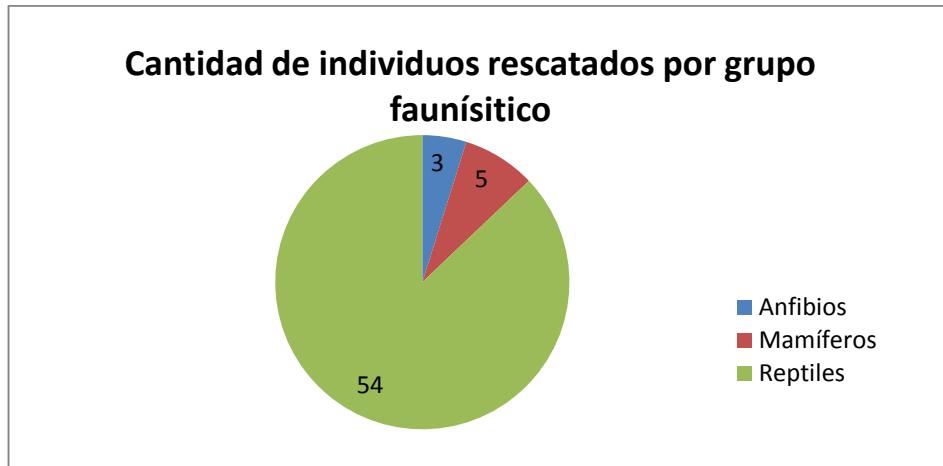
Figura 62. Cantidad de individuos que se han rescatado según grupo faunístico.

La mayor cantidad de rescates corresponden a reptiles, esto se debe a que a diferencia de mamíferos y aves, los reptiles no presentan facilidad de desplazamiento ni huyen fácilmente por los disturbios que se generen (Figura 62).

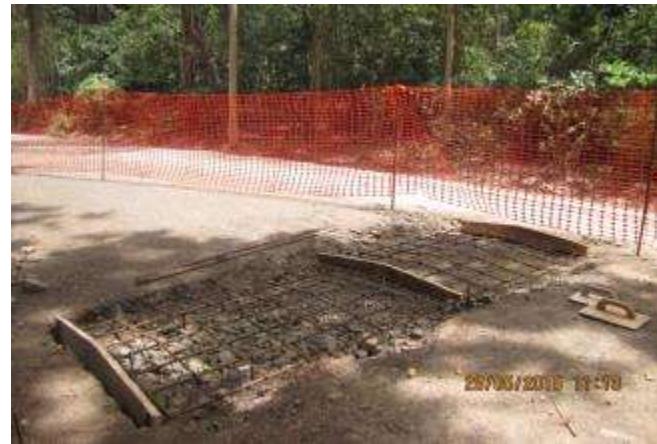
Figura 76. Construcción de reductor de velocidad.

En mayo da inicio la construcción de 5 reductores de velocidad dentro del área del Proyecto que ayudará a disminuir los accidentes con fauna. (Figura 76)

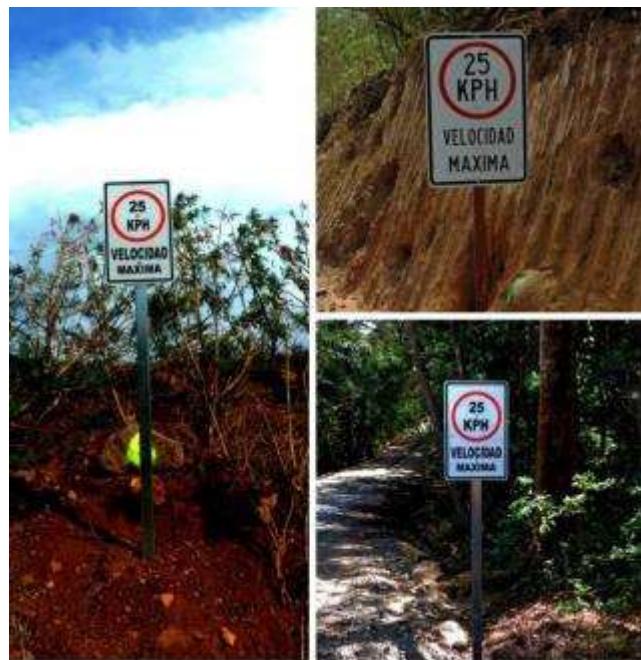
Figura 77. Rótulos de velocidad máxima instalados dentro del área del Proyecto.

Medida completada en el informe presentado en Julio 2014, se mencionan los detalles de los trabajos. (Figura 77)

Con la información obtenida de los avistamientos de mamíferos, se establecieron los sitios para la ubicación de los rótulos de señalización vial de 25 kph (Figura 77) (medida 28, incluida en el informe “Diseño y Establecimiento de Rótulos de Señalización Vial y Reductores de Velocidad”).

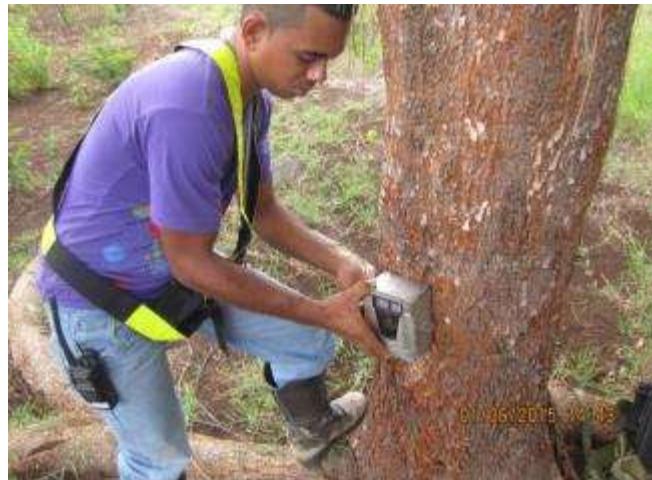
Se colocan tres cámaras trampas marca Bushnell Trophy Cam 8 megapíxeles de visión nocturna, cada una con tarjeta de memoria 8GB Micro-SD con adaptador flash y 4 pares de baterías alcalinas, estas se instalan en sitios donde se encuentren rastros de mamíferos, ya sea en los transectos y/o cerca de los sitios de obra (Figura 82).

Figura 82. Colocación de cámaras trampa para monitoreo de mamíferos terrestres.

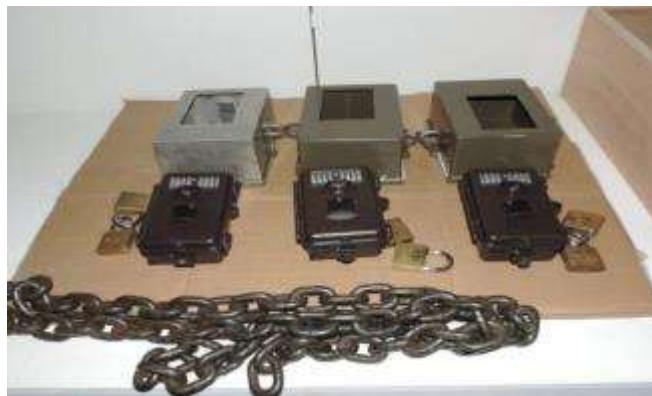
Para la seguridad del equipo se construyó una caja de protección para cada cámara, estas cajas disponen de una cadena de 2m de largo y dos candados. Las cámaras se colocan en los troncos de los árboles a una altura de 30cm del suelo y se fijarán con la cadena. La altura de instalación puede variar dependiendo del objetivo a capturar (Figura 83).

Figura 83. Cámaras trampa utilizadas para el monitoreo de mamíferos.

Las cámaras se programan para que trabajen las 24 horas del día durante 15 días consecutivos y para tomar una secuencia de tres fotos con intervalos de dos segundos a partir de la detección de movimiento. Cada cierto tiempo una de las cámaras se programa en modo video con una duración de diez segundos a partir de la detección de movimiento. Cada fotografía y/o video tendrá la información de fecha y hora.

Las cámaras se dejan activas 15 noches dependiendo de las condiciones del sitio en las que estén ubicadas, ya que en muchos de ellos transita personal del Proyecto y pueden estar alterándose algunos de esos sitios.

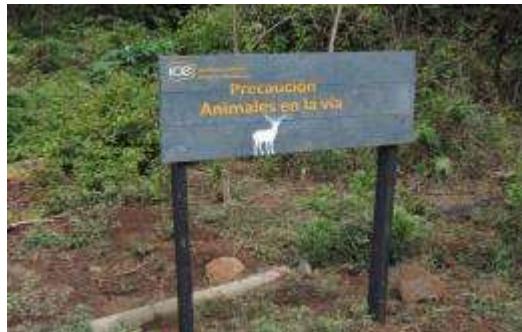
Medida completada en el informe presentado en Julio 2014 donde se mencionaron los detalles de los trabajos (Figura 90).

Figura 90. Colocación de rótulos preventivos sobre la presencia de fauna en la vía.

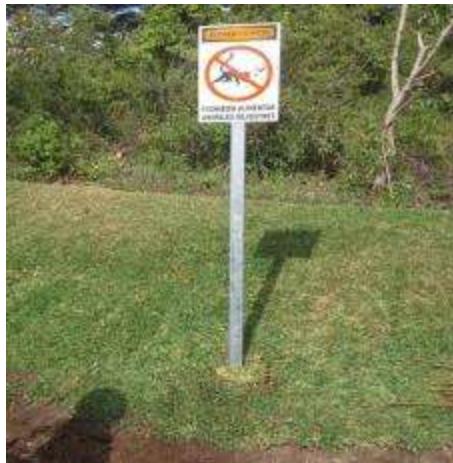
Medida completada en el informe presentado en Septiembre 2014 donde se mencionan los detalles de los trabajos (Figura 92).

Figura 92. Rótulos instalados en el AP PG Pailas.

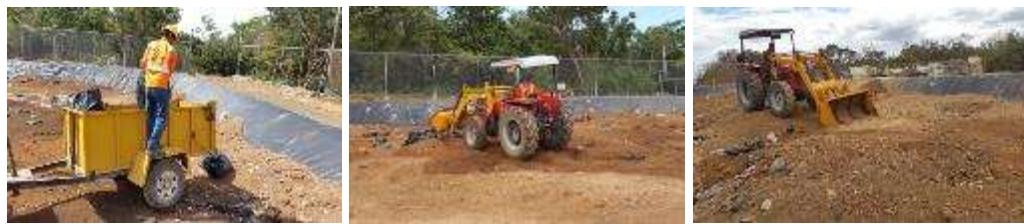
Durante el periodo, el Proyecto recibió 7.1 toneladas de residuos orgánicos, todos provenientes de los comedores habilitados (Cuadro 16), estos residuos fueron vertidos en el relleno sanitario, rociados con carbonato de calcio y cubiertos con tierra (Figura 93) con el fin de evitar, entre otras cosas, su consumo por parte de animales de la zona.

Figura 93. Vertido, cobertura y compactación de los residuos sólidos orgánicos.

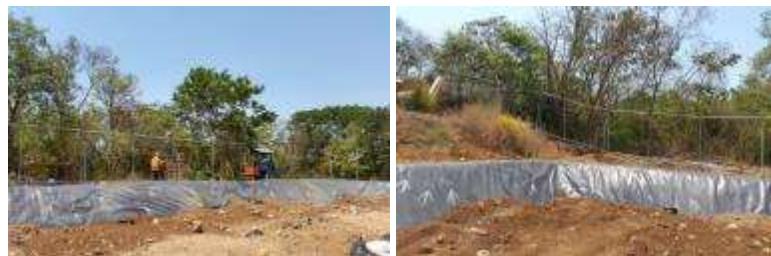
Además de la cobertura en el lugar, se construyó una malla perimetral (Figura 94) con el fin de evitar el acceso de fauna silvestre que pueda alimentarse de los residuos orgánicos vertidos.

Figura 94. Construcción de malla perimetral en el relleno sanitario del Proyecto.

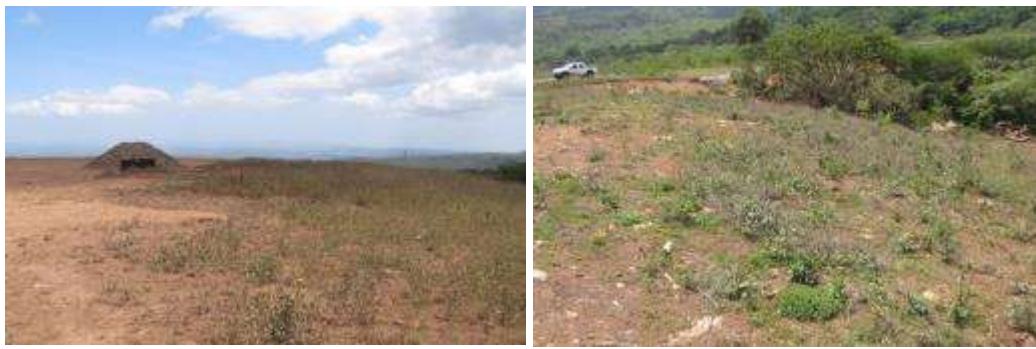
El acomodo del material se hace de acuerdo a las condiciones geomorfológicas del terreno y se contará con un plan para la recuperación o restauración ambiental de las mismas, que incluye manejos de agua, recuperación con tierra orgánica, siembra de plantas o arbustos. La Figura a continuación muestra el acomodo superficial en las Escombreras N°1 y N°2, además algunos trabajos de restauración de la superficie.

Figura 99. Condiciones geomorfológicas de las Escombreras N°1 y N°2.

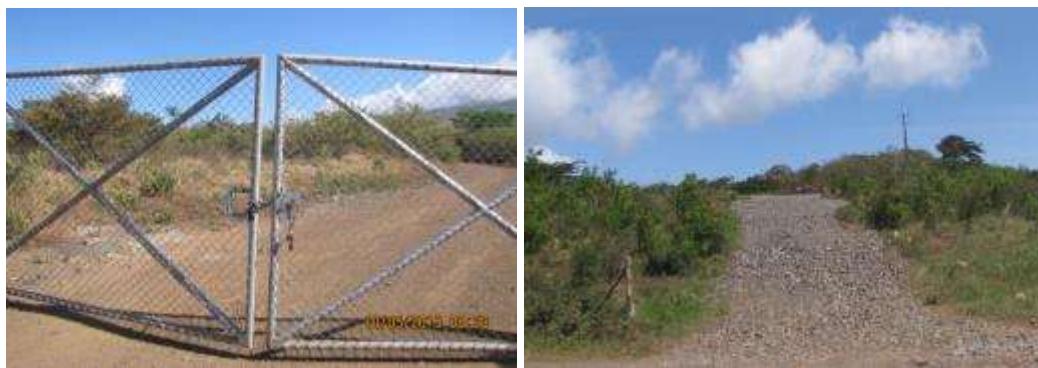
Las Escombreras se ubican en terrenos ICE, por lo que no es necesario contar con ningún tipo de autorización de propietarios y cuentan con un acceso apropiado, ya que debe ingresar equipo de importantes dimensiones, como vagonetas, tractores y vehículos pick up. Vale la pena mencionar que aún no se han iniciado de manera formal los trabajos de recuperación de las Escombreras, ya que tenemos pendiente colocar en las mismas el material proveniente de las Tuberías, Estaciones separadoras y Lagunas de enfriamiento. La Figura a continuación muestra imágenes de la entrada a la Escombrera N°1 y la Escombrera N°2, ambas cubiertas con lastre.

Figura 100. Acceso a las Escombreras N°1 y N°2.

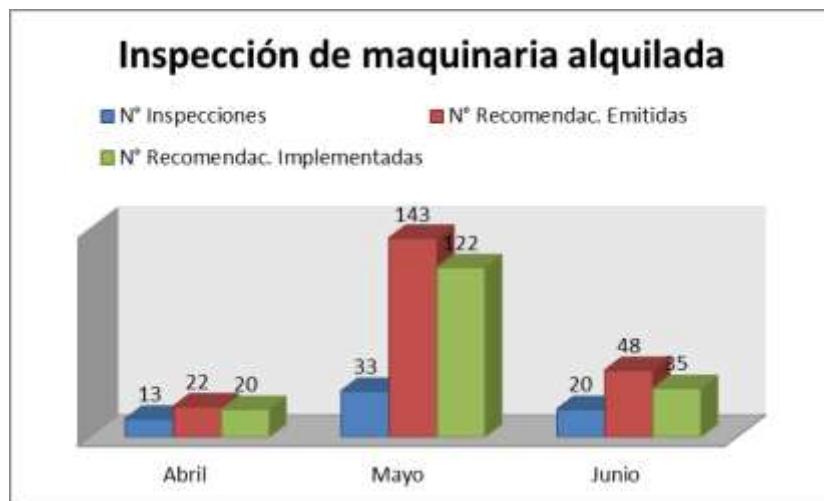
Figura 109. Inspecciones de maquinaria alquilada.

En el trimestre se realizaron 66 inspecciones, las cuales permitieron identificar 213 no conformidades (Figura 109). De las recomendaciones emitidas, hay 36 que están no conformes. El 15% de las no conformidades corresponden fugas de aceite.

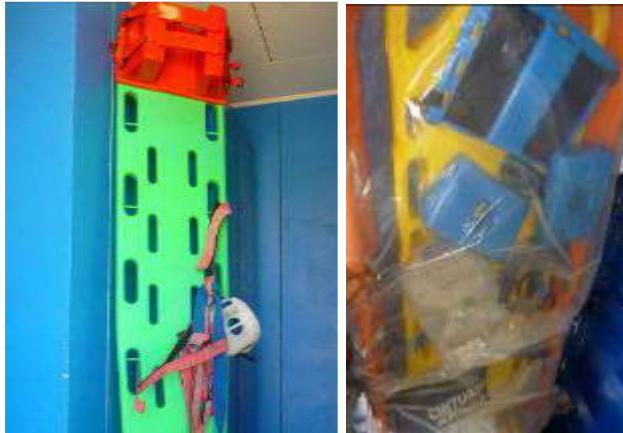
Figura 112. Equipo de inmovilización de las perforadoras.

El pasado 26/05/2015 Gestión de Salud Ocupacional elaboró un informe sobre el estado actual del equipo de emergencias de las áreas de Perforación, mediante una revisión detallada de cada equipo de emergencias médicas en los diferentes sitios de trabajo, se remplazaron los equipos dañados y deteriorados por equipos en buen estado, con la finalidad de ser utilizados en prácticas de la brigada integral de emergencias CSRG y también en caso de que sea necesario atender una emergencia médica (Figura 112).

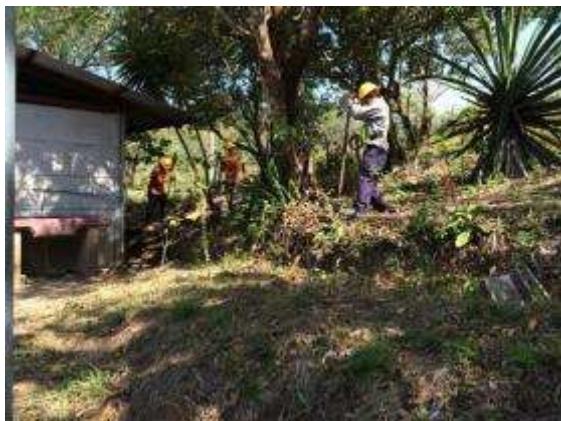
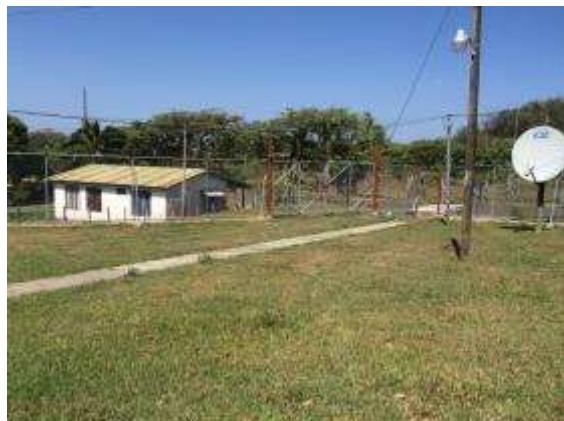
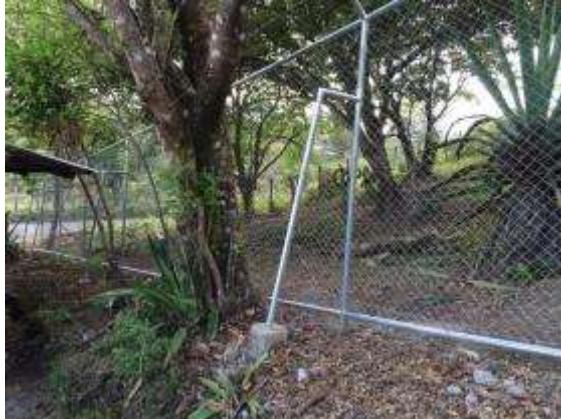
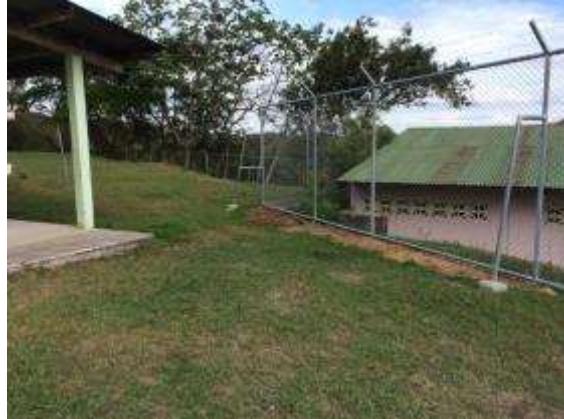
Figura 120. Portones y malla en Escuela San Jorge.

Se finalizaron los trabajos de instalación de portones y malla perimetral en la Escuela de San Jorge, atendiendo la medida ambiental definida en el PGA “*Colocación de malla perimetral en la Escuela de San Jorge 170 metros de longitud por 2.4 metros de altura y portones frontales para la entrada y salida de la población estudiantil*” definida en atención al impacto previsto “Generación de riesgo de accidentes de tránsito en las rutas de traslado de maquinaria y personal” (Figura120).

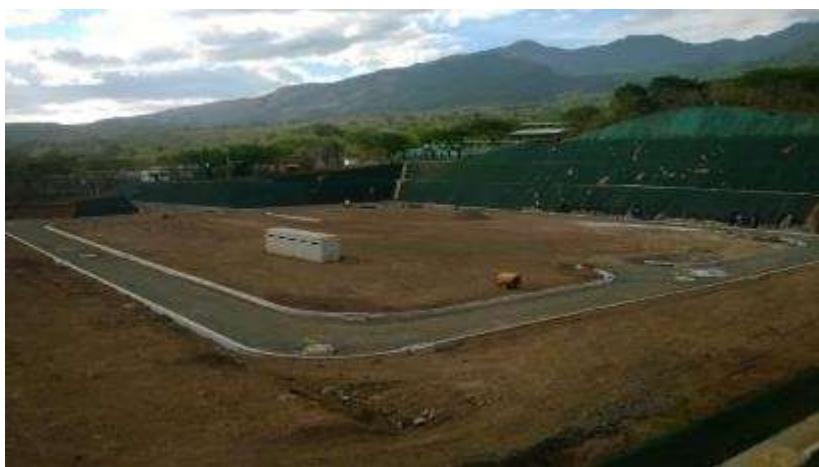
Figura 123. Explanada de Casa de Máquinas con obras de infraestructura completadas.

Con respecto a las obras preliminares en Casa de Máquinas para este periodo se completaron los trabajos de cordón y caño, colocación de pozos para obras de manejo de aguas pluviales. Además se finaliza con la colocación de malla ciclón en el camino de acceso al sitio. Se empieza a colocar malla en todo el perímetro del área de construcción, de este cerramiento la estructura de tubos esta completada (Figura 123).

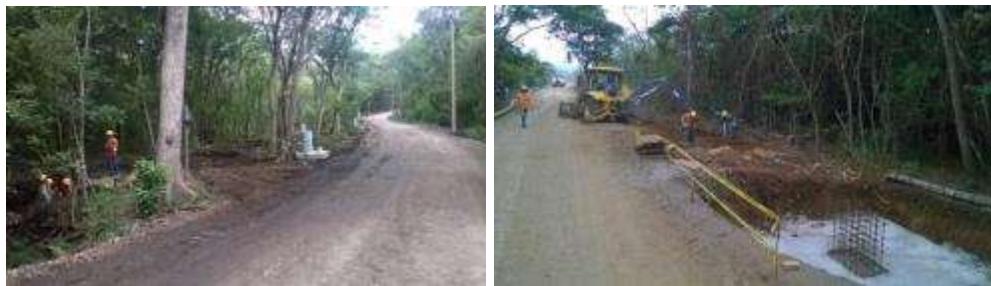
Figura 124. Cimientos Ruta V (VS3-Uva1) y V (VS4-CM-PI2).

Como se observa en el cuadro anterior la ruta VS4-IP2 aún no reporta ejecución de cimientos, ya que se encuentra en fase de limpieza y desmonte actualmente, más para el próximo periodo se iniciará con la colocación de los cimientos.

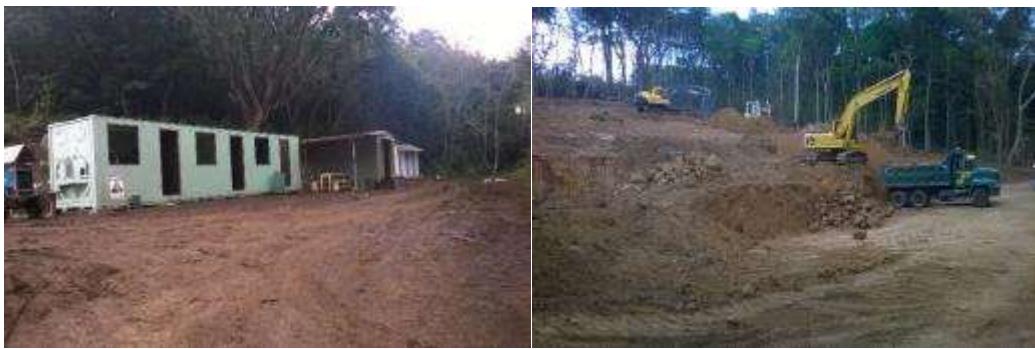
Figura 125. Excavación Satélite 3 e Instalaciones Provisionales del Satélite 2.

Además, como parte de las obras temporales del sitio, en la Estación Separadora 2 se han colocado las instalaciones provisionales, que incluyen comedor, batería de baños y oficinas (Figura 125).

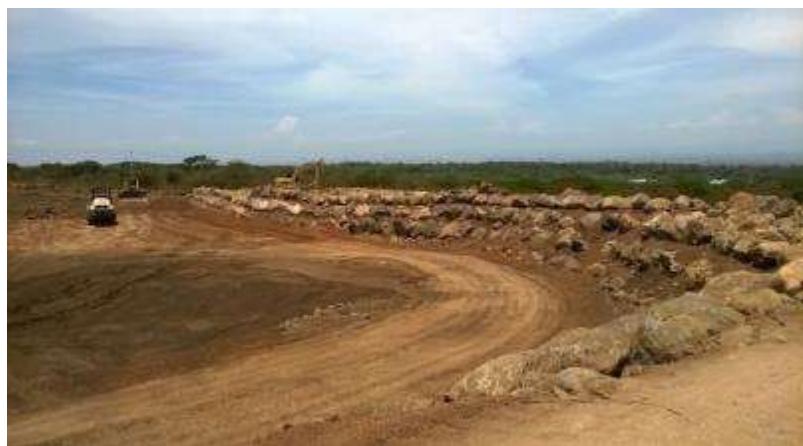
Figura 126. Construcción Dique y conformación de la escombrera 1.

Se continúa con los trabajos de conformación de la escombrera 1. Se está realizando la construcción del dique al pie de la escombrera y colocando material de relleno. Para este periodo se ha colocado un volumen de 13,826 m<sup>3</sup> en la construcción del dique (principalmente compuesto de rocas), para terraplén se ha colocado 12,460 m<sup>3</sup>, y se ha acopiado 3,850 m<sup>3</sup> de tierra vegetal. El material colocado de este periodo es proveniente principalmente de la excavación de las estaciones separadoras y de los cimientos de las rutas de tubería de vapor, la Figura a continuación muestra el avance de los trabajos en la escombrera 1.

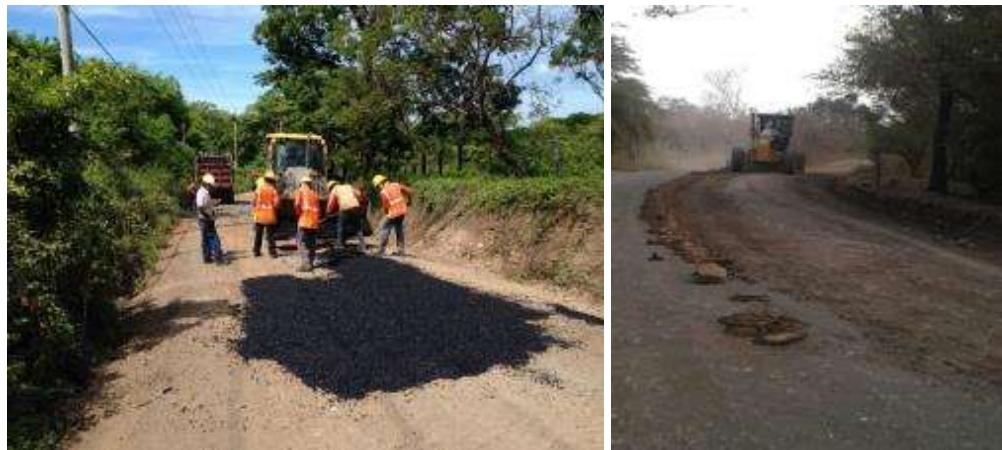
Figura 128. Trabajos de mantenimiento sector Curubandé-Pailas y Guayabo-Pailas.

Se aplicó un tratamiento asfáltico a 6 Km de Curubandé hacia el proyecto Pailas. También se realizó mantenimiento en el camino de lastre entre la comunidad de Guayabo y las instalaciones del proyecto, la Figura a continuación ilustra los trabajos realizados.

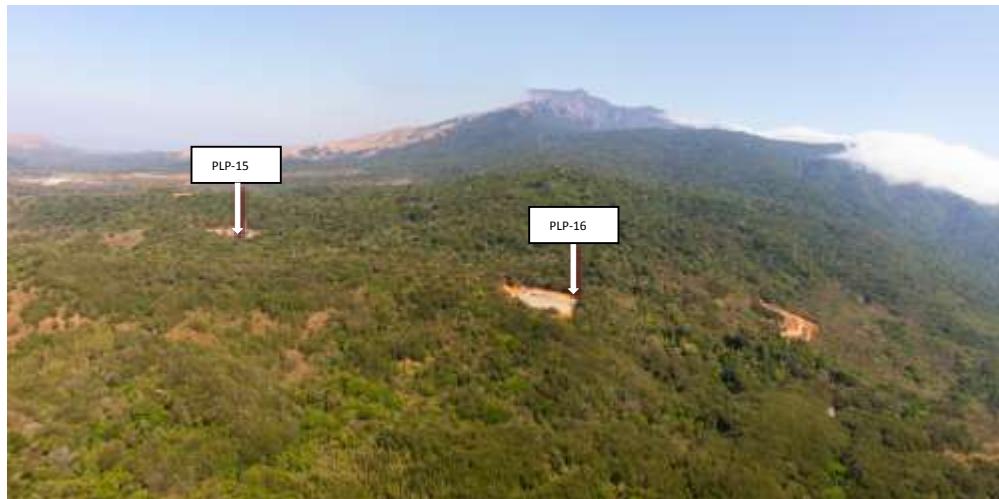
Figura 129. Vista panorámica plazoletas-15 y plazoleta-16.

Se ha finalizado la perforación del PGP-55 en la plazoleta-15 específicamente el 28/05/2015, por parte de la perforadora Cardwell, con una profundidad de 1 982,23 m, actualmente este mismo equipo está en proceso de traslado hacia la plazoleta-14 para iniciar a perforar el PGP-74. Por otra parte, en la plazoleta-16 se perfora el PGP-56, con la maquina Kpem y una profundidad de 1 834 m. Dichas plazoletas se muestran a continuación en la Figura 129.

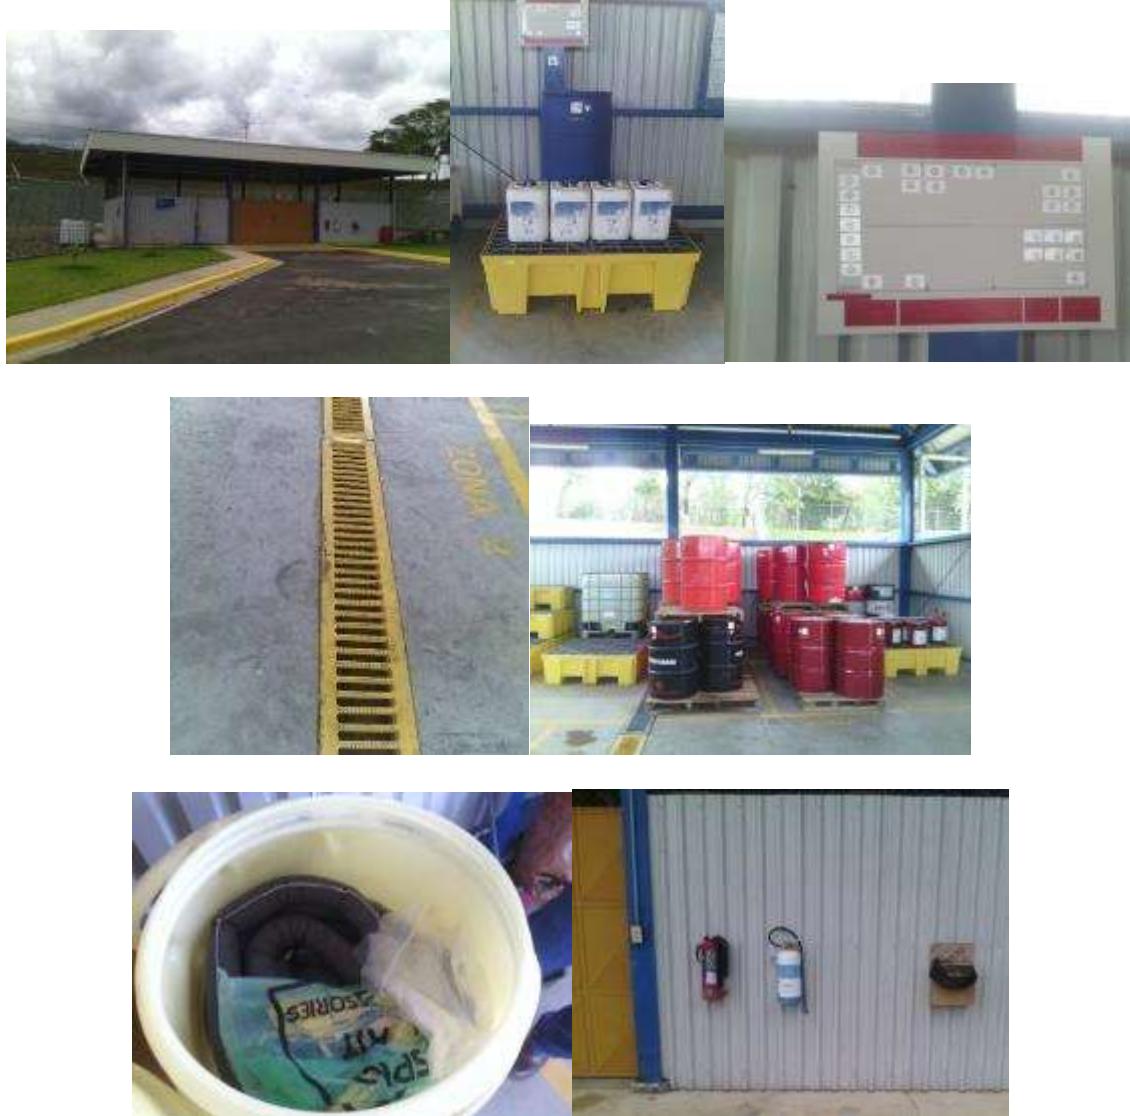
Bodega de inflamables y químicos

Los aceites están en una bodega la cual tiene un sistema de canales y tanque de contención de derrames. Los aceites están en un área de uso exclusivo para materiales inflamables, se cuenta con las hojas de seguridad, kit de recolección de derrames, tarimas con contención de derrames.

Todos estos edificios y sistemas se mantienen operando satisfactoriamente al momento de la inspección, 9/6/2015.

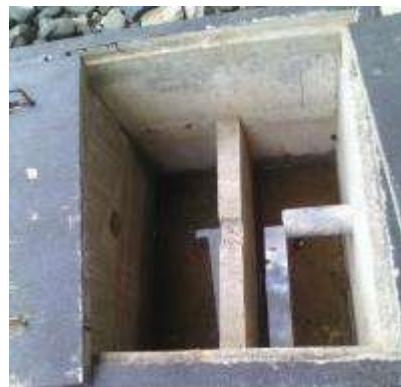
9/6/15,  
Sistema de contención de derrames de bodega de inflamables.

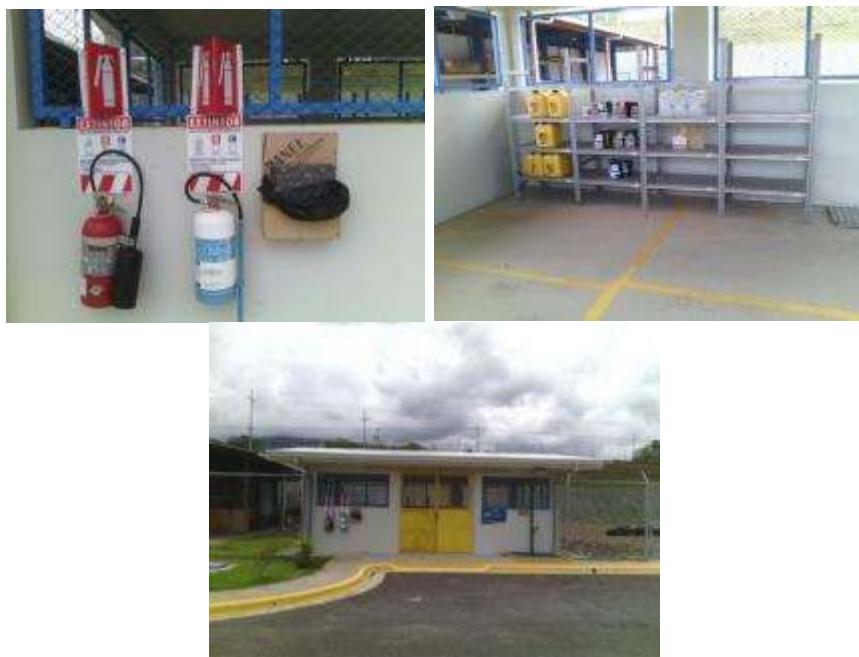
Bodega de químicos  
Se encuentra en buen estado 9/6/2015.

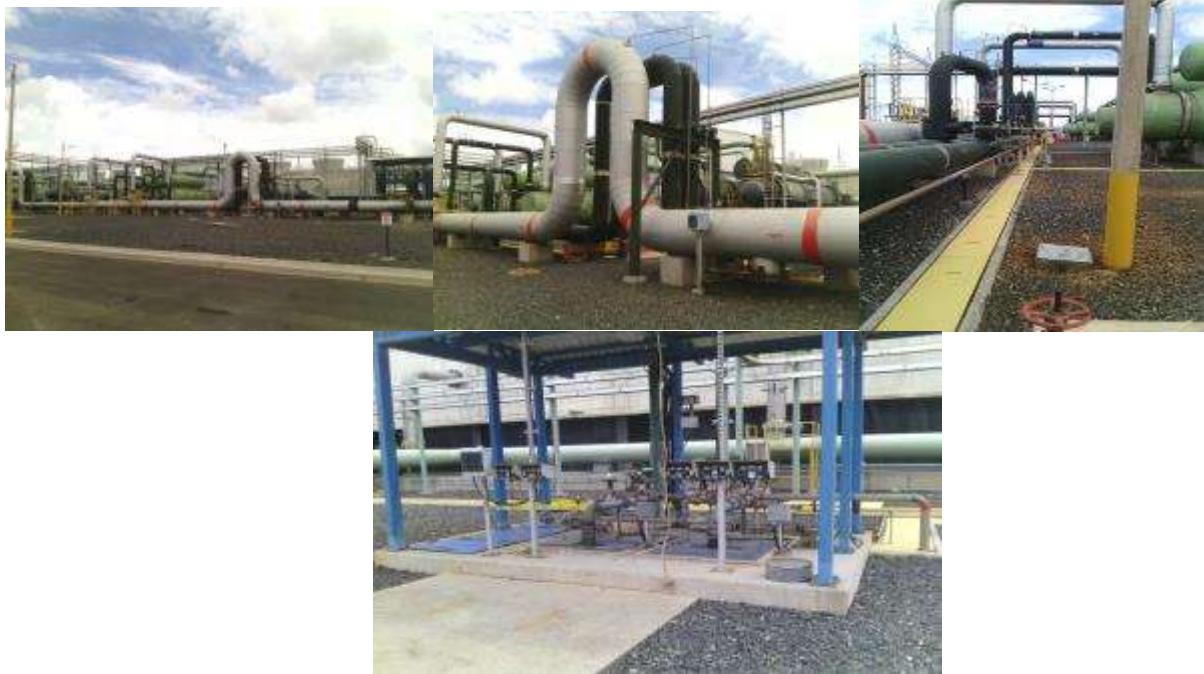
Sistema de recolección y neutralización de drenajes de condensados, se encuentran en buen estado 9/6/2015.

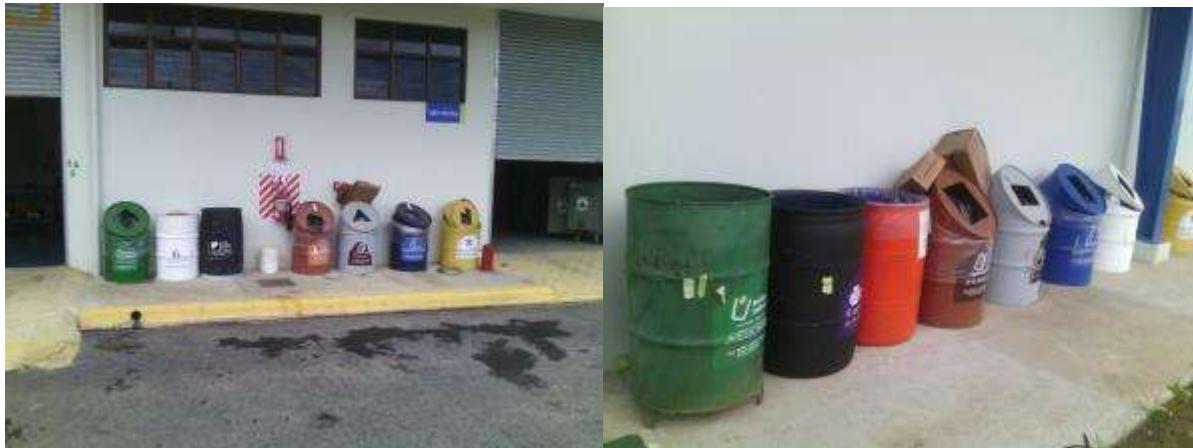
Batería de recipientes para la clasificación de desechos sólidos  
9/6/2015
