## Informe de Responsabilidad Ambiental

Informe de Responsabilidad N° XXIII-2015  
Período del Informe: abril-junio 2015

### Proyecto Geotérmico Las Pailas

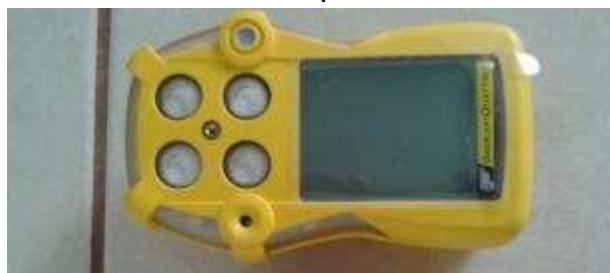
Detectores de fugas de H2S

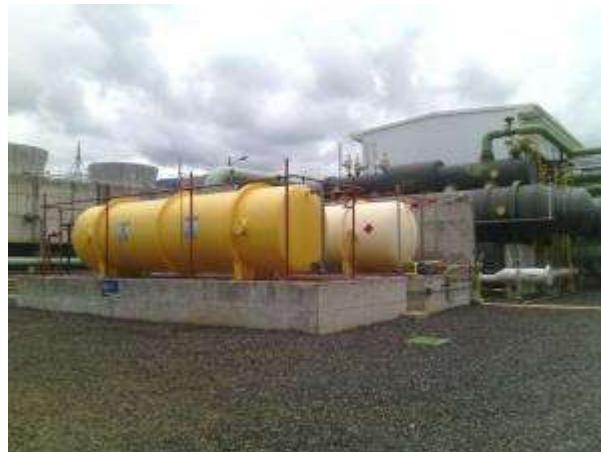
Vista de los tanques de pentano  
9/6/2015

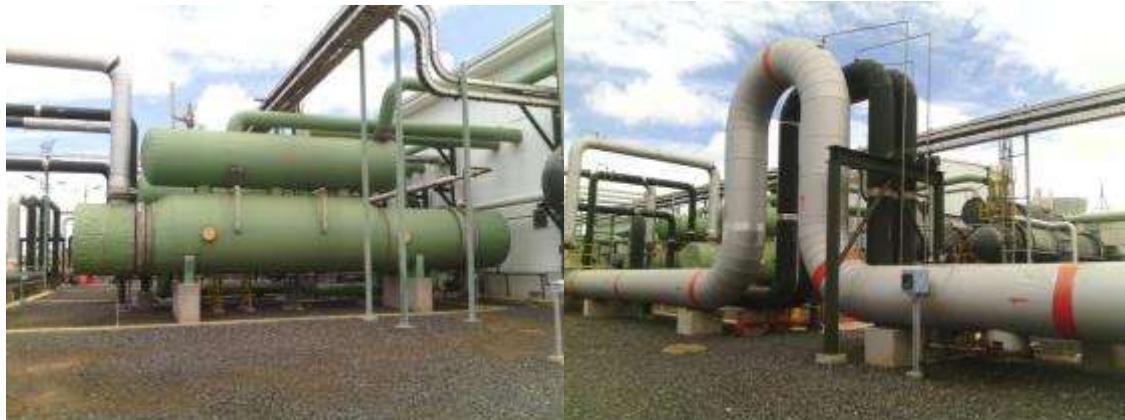
Las tuberías de vapor y salmuera están recubiertas con un aislante térmico para evitar la fuga de calor al medio y la perdida de propiedades termodinámicas, similarmente, también están recubiertos los evaporadores y precalentardores de pentano, todo esto protege al personal, al ambiente y al proceso, baja en nivel de ruidos. Estos se mantienen en buen estado a la fecha. 11/6/2015.

Tuberías recubiertas con forros aislantes térmicos

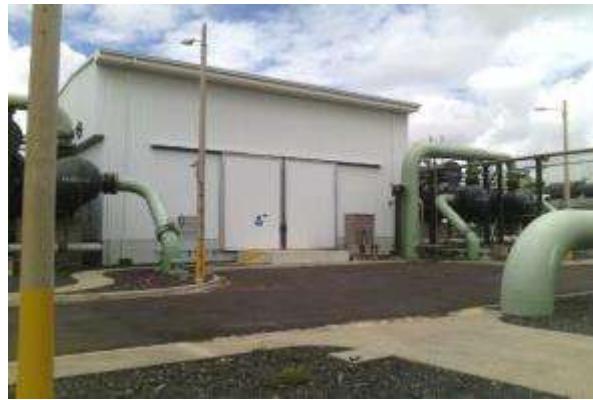
Aislamiento térmico y acústico de la caseta de turbina 9/6/2015

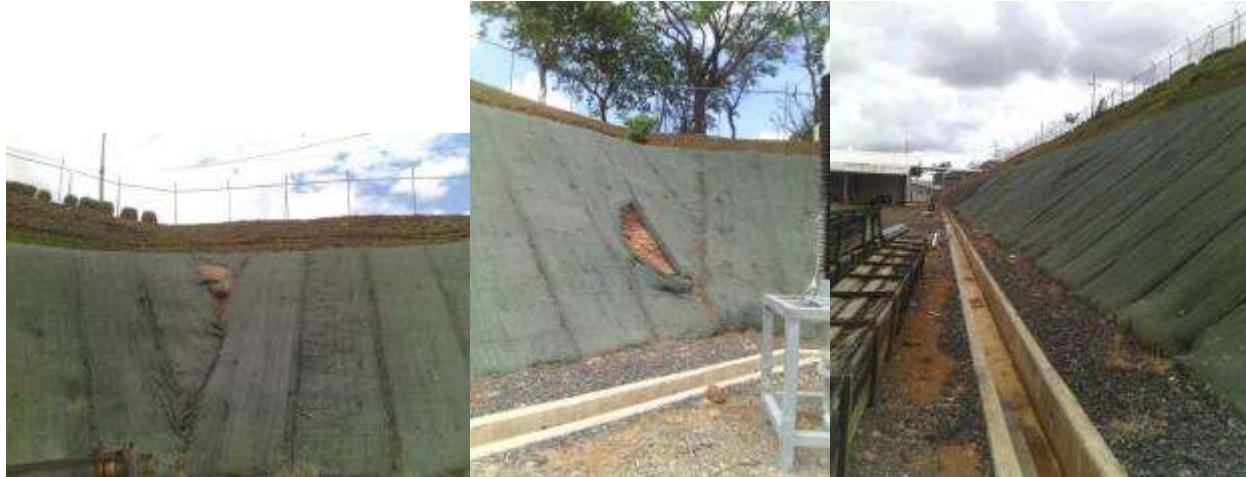
Vista de la malla de los taludes y caño. 9/6/2015, hay que hacer reparaciones.

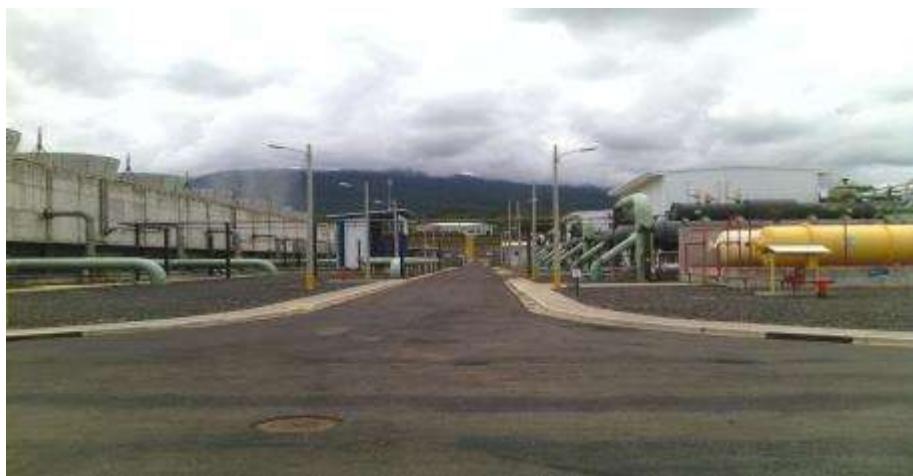
Vista de la planta, se encuentra en buen estado de conservación 9/6/2015.

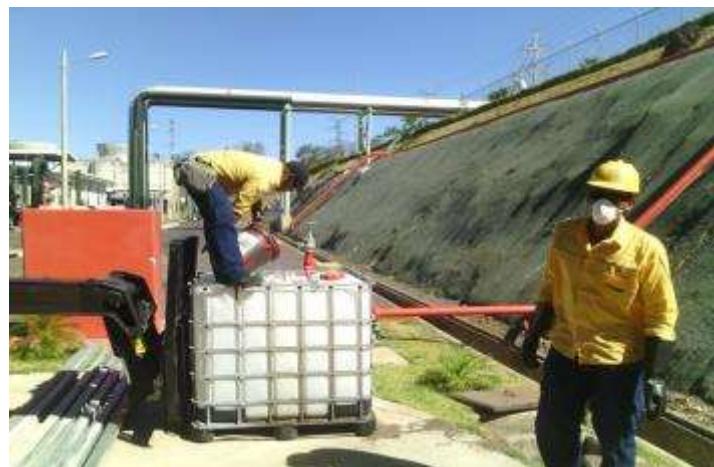
Limpieza de trampa de grasas de taller

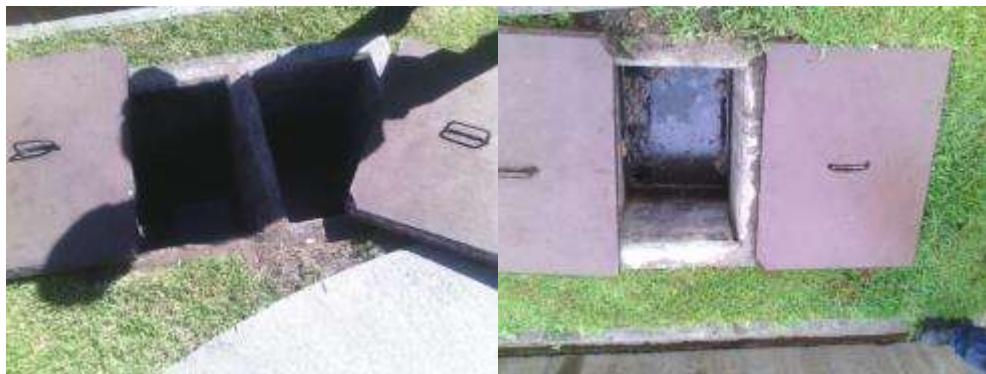
Vista del separador de grasa del taller, hay que limpiarlo  
9/6/2015

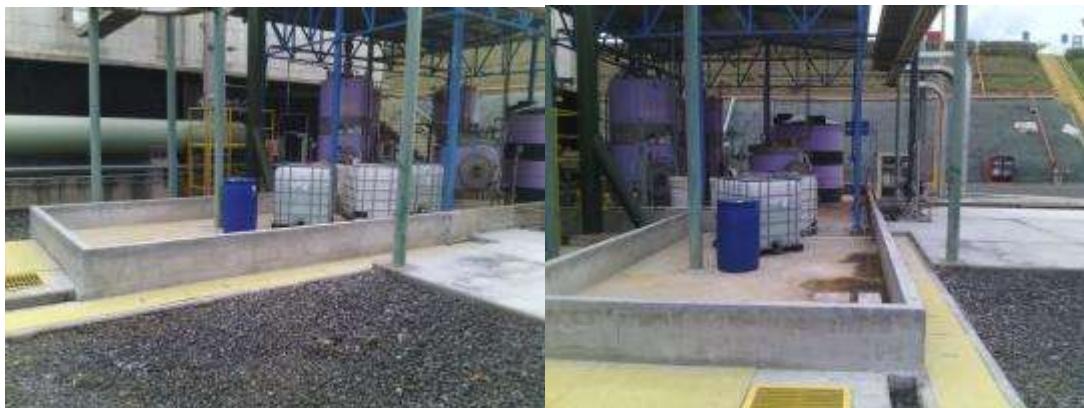
Sistema de soda, muros de contención de derrames se cuenta con un kit de contención de derrames de aceites en el laboratorio. 9/6/2015.

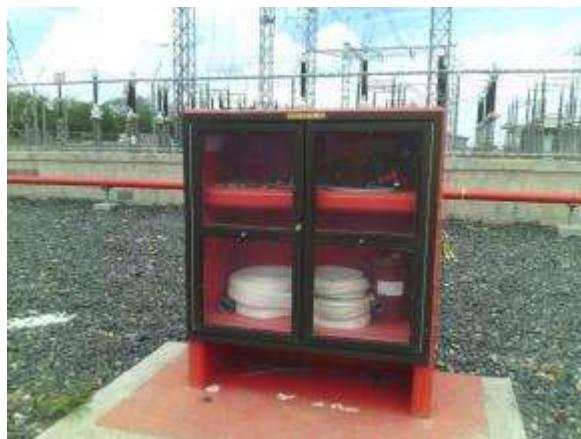
Gabinete con equipo contra incendios en buen estado

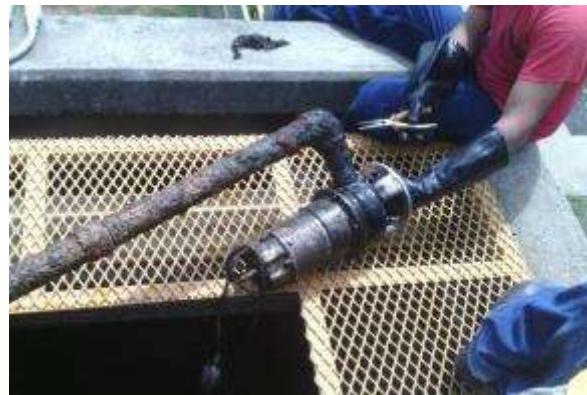
Limpiando la bomba del sedimentador

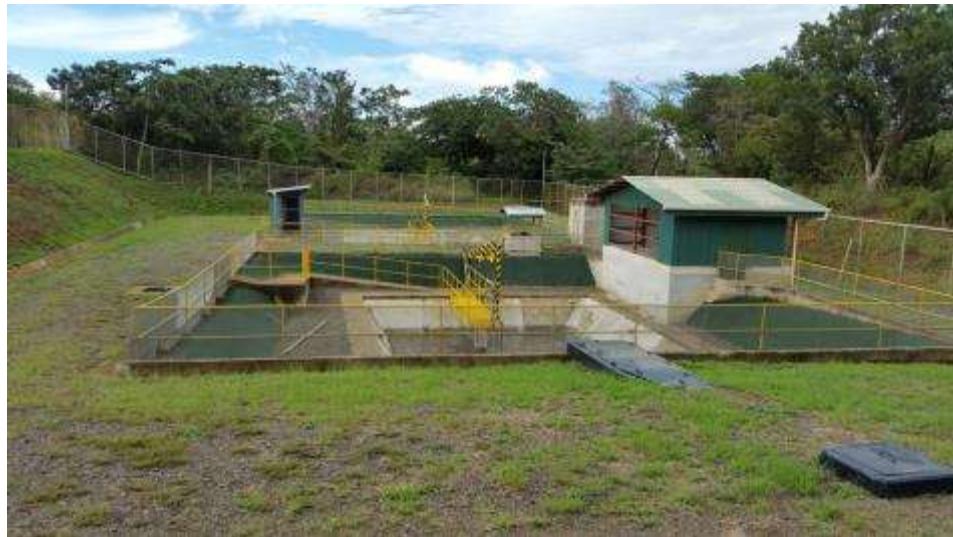
Vista general de planta de tratamiento 9/6/2015

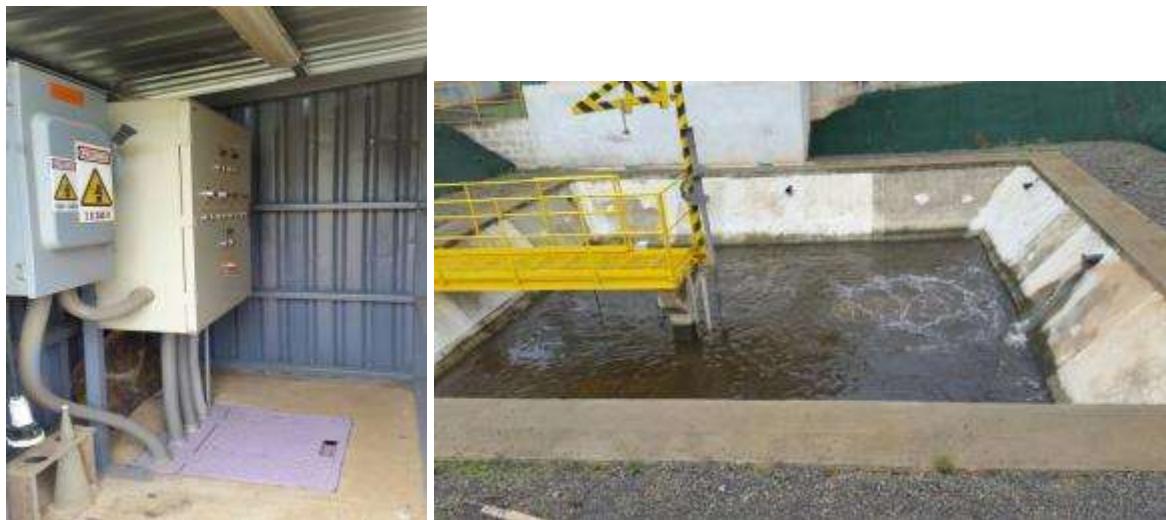
Panel de controles y Homogenizador.

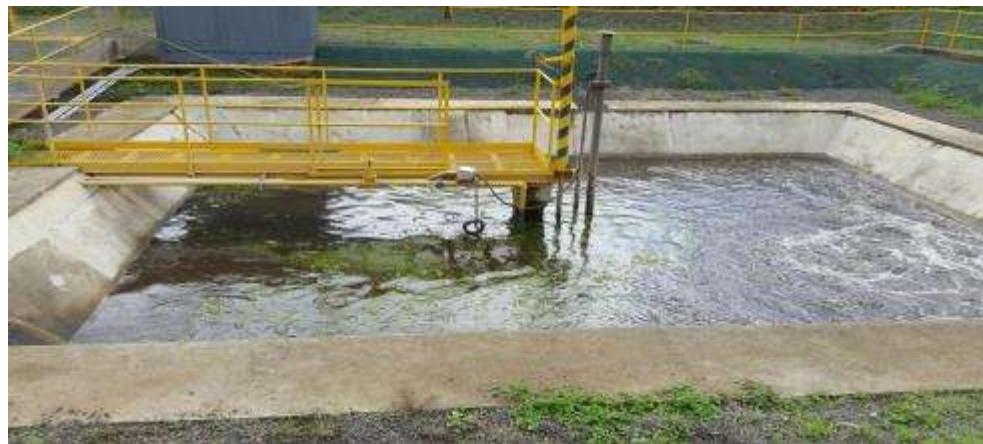
Reactor.

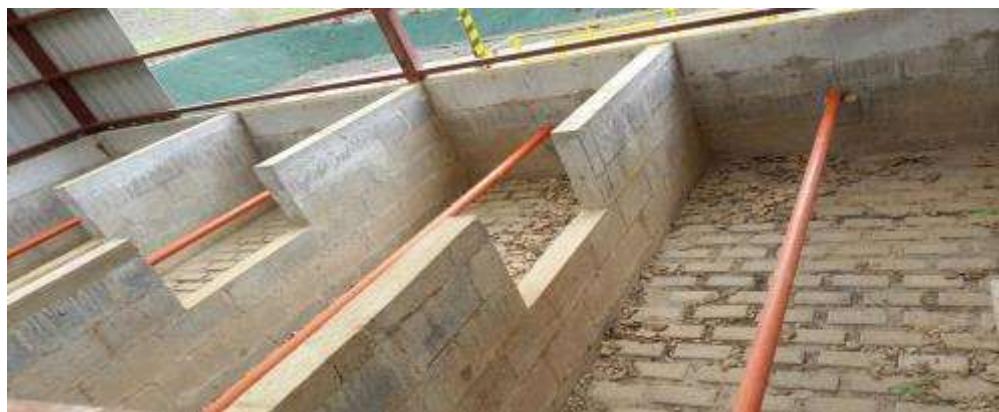
Lecho de secado.
