## Informe de Responsabilidad Ambiental

Informe de Responsabilidad N° XLIX-2019

Período del Informe: abril - junio 2019

### Proyecto Geotérmico Las Pailas

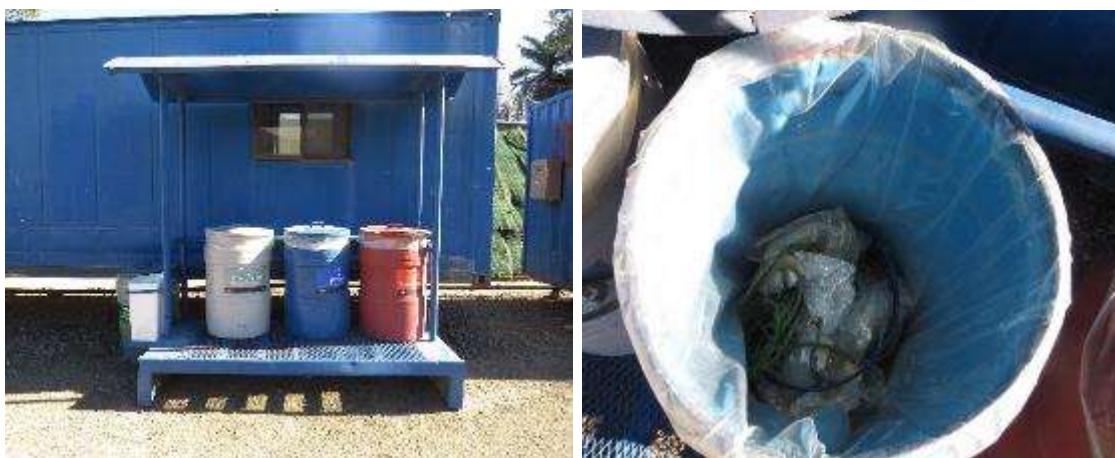
**Figura 3.** Recipientes utilizados en la clasificación de residuos en PGP-53.

Todos los residuos generados en la perforadora de pozos profundos, son acopiados temporalmente con recipientes plásticos con tapa y rotulados para garantizar una separación de residuos Figura 3 y Figura 4.

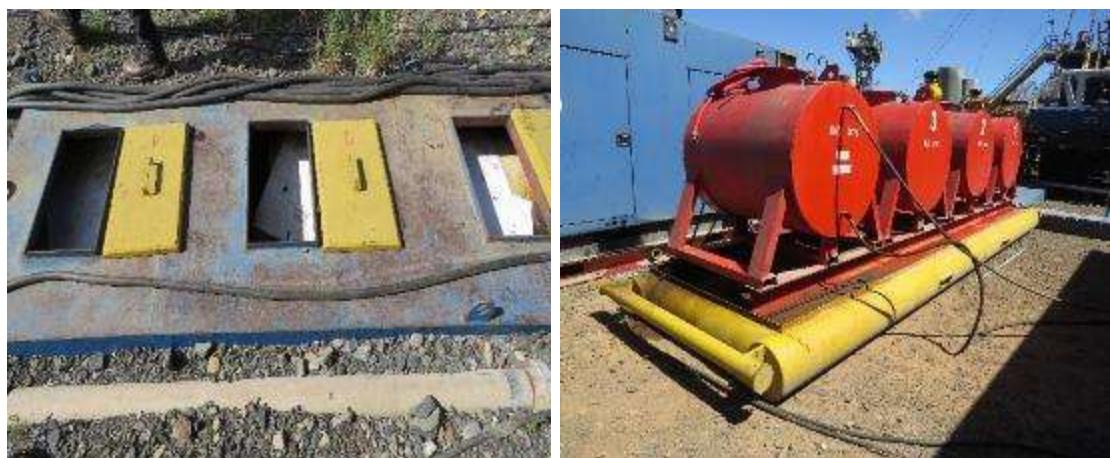
**Figura 5:** Uso de toallas absorbentes en trampas para aguas oleaginosas en PGP-53.

Los residuos generados producto del mantenimiento de trampas y equipos son recolectados y enviados al Centro de Acopio para gestionar su disposición final.

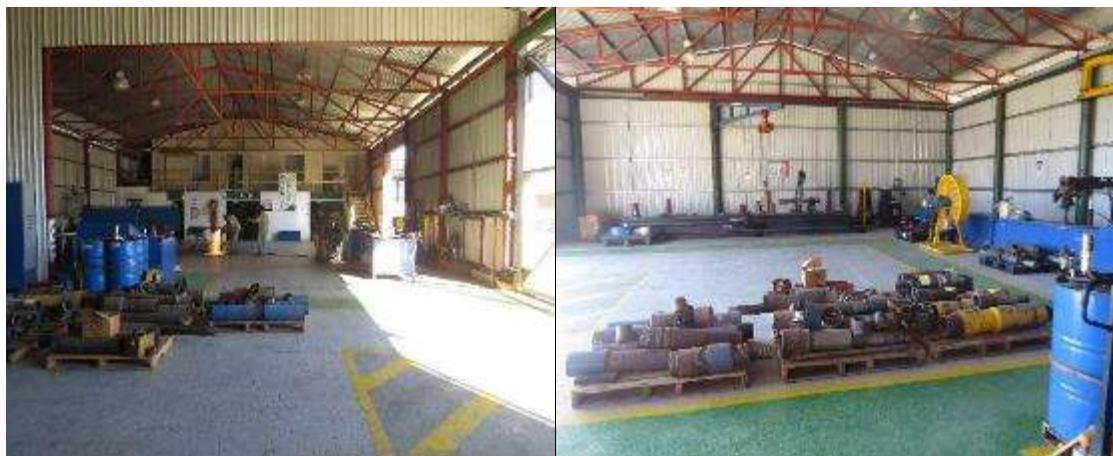
**Figura 7:** Taller de mantenimiento de perforación.

El mantenimiento de los equipos de perforación se organiza mediante un manual de mantenimiento para cada perforadora y el mantenimiento preventivo vehicular según horas de uso o kilometraje.

En la Figura 7 y Figura 8 se muestran imágenes que forman parte del mantenimiento de vehículos, maquinaria y equipos que realiza el ICE en sus talleres.

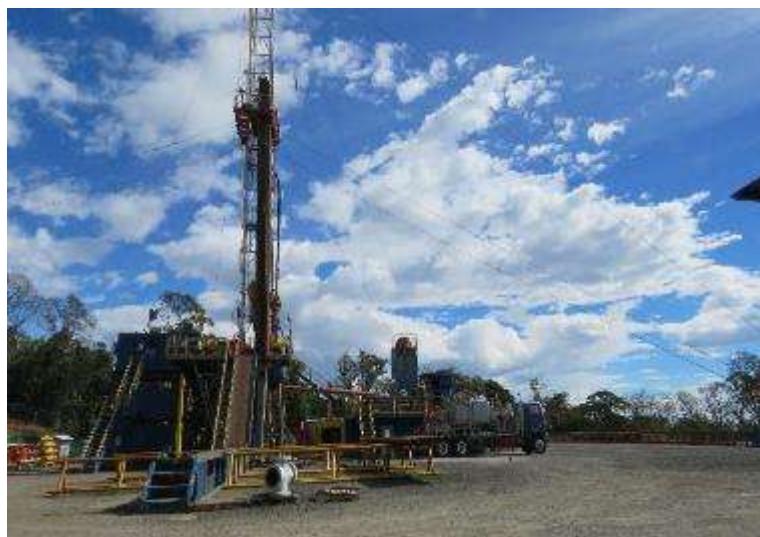
**Figura 10:** Vista panorámica PGP-62.

Las plazoletas de perforación permanecen ordenadas de esta manera se reducen accidentes o derrames de sustancias peligrosas, según se evidencia a continuación en la Figura 9 y Figura10.

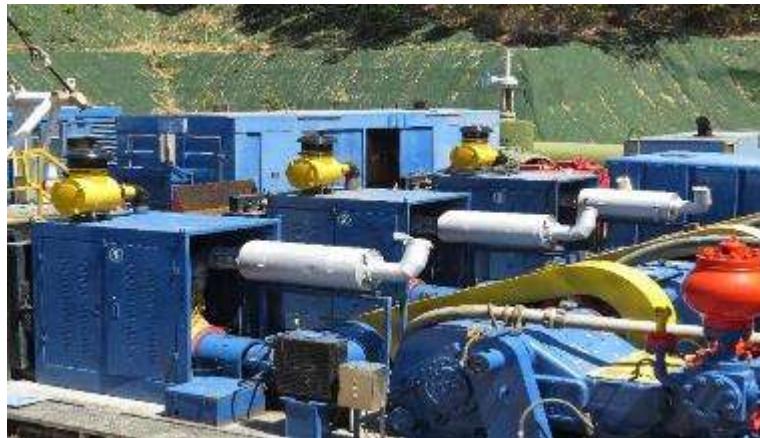
**Figura 12:** Sistemas de escape de equipos de perforación Cardwell KB-700.

En la Figura 12 se evidencia el estado de los sistemas de escape de los equipos de perforación.

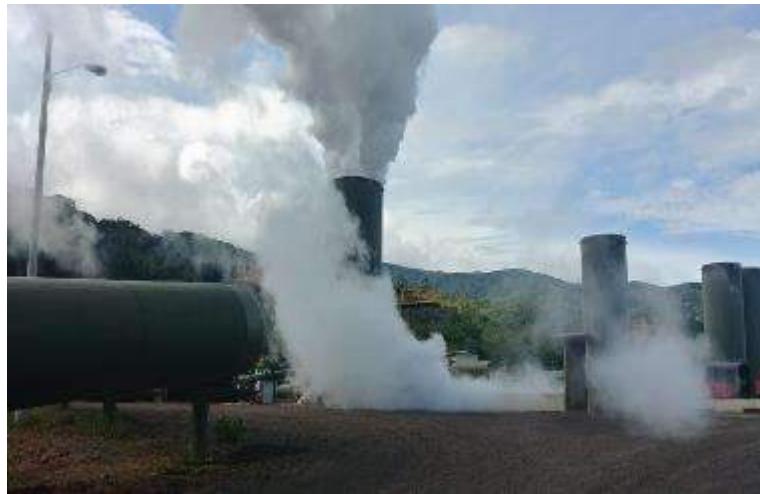
**Figura 13:** Prueba de producción del PGP-53.

A continuación, se detallan los registros de las pruebas de pozo realizadas en el PGP-53, una vez finalizada su reparación (Cuadro 2). Complementariamente en la Figura 13 se ilustran cada una de las actividades.

De la información obtenida del Cuadro 2, se concluye que las actividades asociadas a la prueba de pozo realizada no sobrepasan los límites de exposición permitidas para gases como H<sub>2</sub>S (20 ppm) y CO<sub>2</sub> (5000 ppm) en jornadas de trabajo de 8 horas. Para validar dicho análisis, no es posible recurrir a legislación nacional, ya que actualmente no existe fijación de límites de exposición para este tipo de gases, por tanto, se toma como referencia los valores definidos por la Agencia del Departamento de Trabajo de los Estados Unidos, a través de la Administración de Seguridad y Salud Ocupacional (Cuadro 3), lo anterior, considerando que Estados Unidos, en el mayor generador de geotermia a nivel mundial. La misión de OSHA es asegurar condiciones de trabajo seguras y saludables para los hombres y mujeres de trabajo mediante el establecimiento y aplicación de normas, mediante la capacitación, divulgación, educación y asistencia.

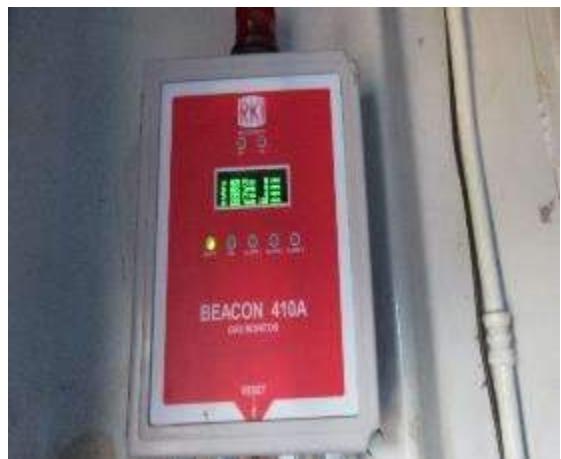
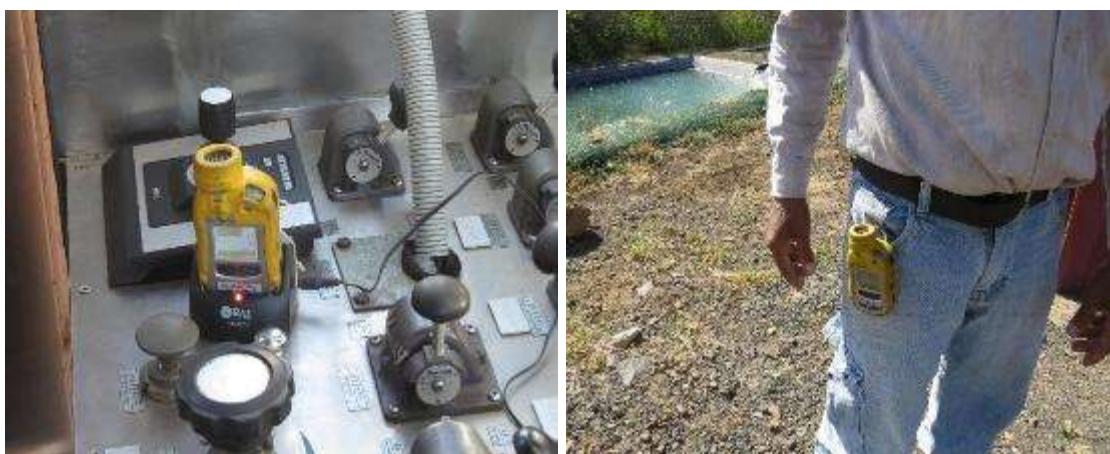
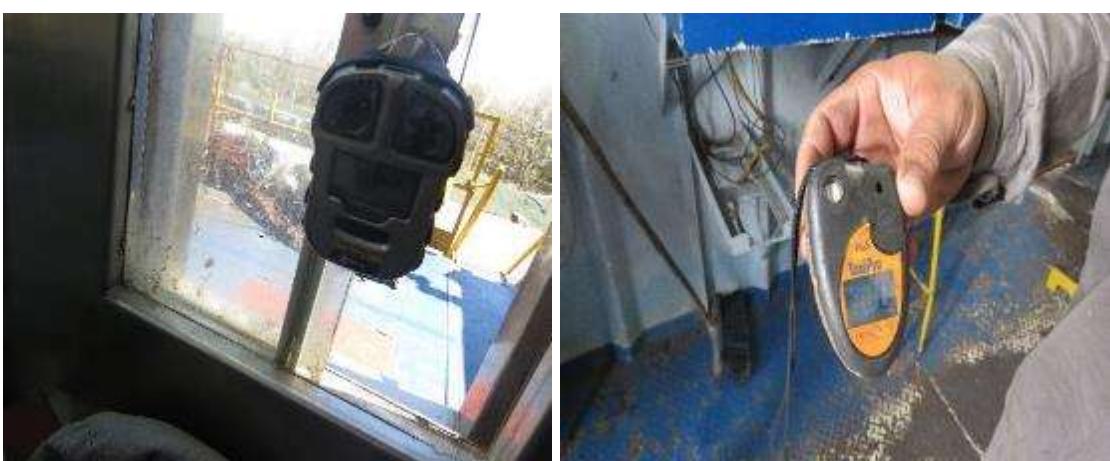
**Figura 15:** Detectores de gas utilizados en la perforadora Kpem.

Previo a la apertura de pozos, o pruebas de producción u operación de pozos geotérmicos, el ICE utiliza equipos portátiles con alarmas audibles para la medición de gases (H<sub>2</sub>S y CO<sub>2</sub>). Estos equipos son calibrados periódicamente y controlados en sistema metrológico que garantizan confiabilidad de los datos obtenidos. Los rangos de máximos de medición de los equipos son de 10 ppm para H<sub>2</sub>S y 5000 ppm para CO<sub>2</sub>, la siguiente Figura muestra los equipos detectores de gases.

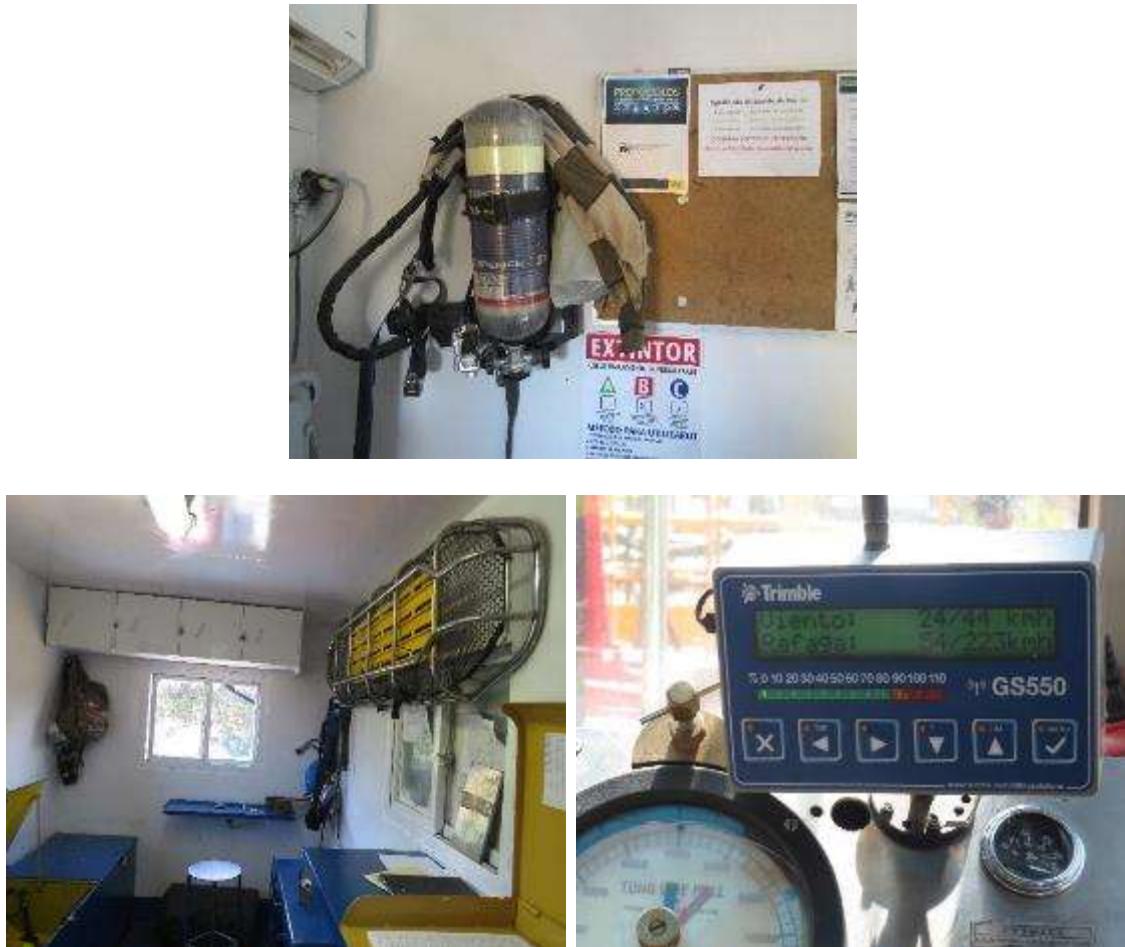
**Figura 16:** Equipos para primeros auxilios y monitoreo del viento.

Ante una potencial fuga de H<sub>2</sub>S o CO<sub>2</sub> en cualquier sitio de obra del PG Pailas, se cuenta con personal capacitado para atender casos de emergencias y controlar la situación, mediante sistemas de respiración asistida (Figura 16).

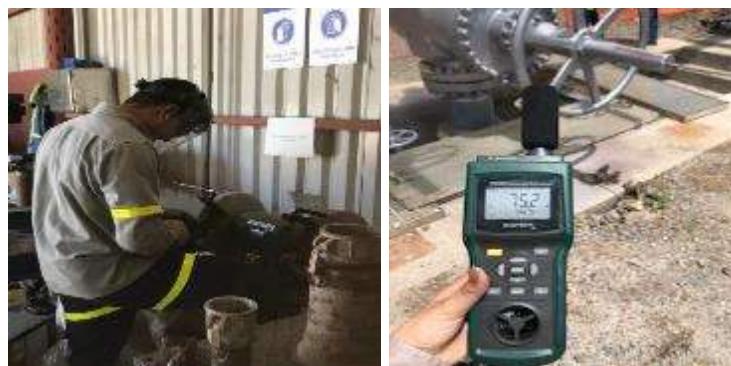
**Figura 18.** Control de niveles de ruido en sitios de obra.

El C.S. Recursos Geotérmicos a través del departamento de Salud Ocupacional implementa un programa de monitoreo de los niveles de ruido en los sitios de trabajo, con el propósito de conocer los niveles de exposición del personal y su atenuación mediante los equipos de protección personal asignados, para cada puesto de trabajo (Figura 18).

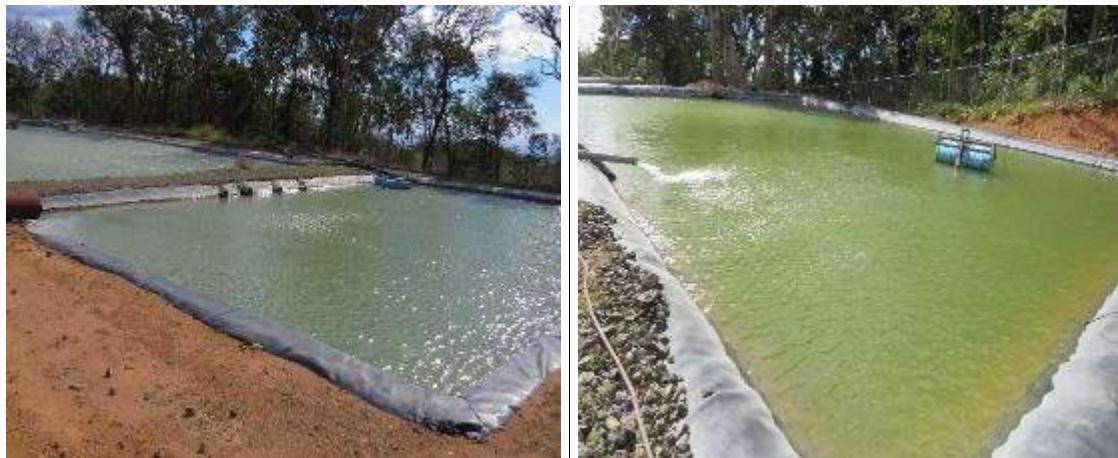
**Figura 22.** Lagunas almacenamiento de fluidos geotérmicos y de perforación en PGP-53.

Los fluidos geotérmicos son enviados a lagunas que se encuentran diseñadas con sistemas de impermeabilización por medio de geomembrana según se muestra en la Figura 22 y Figura 23. .

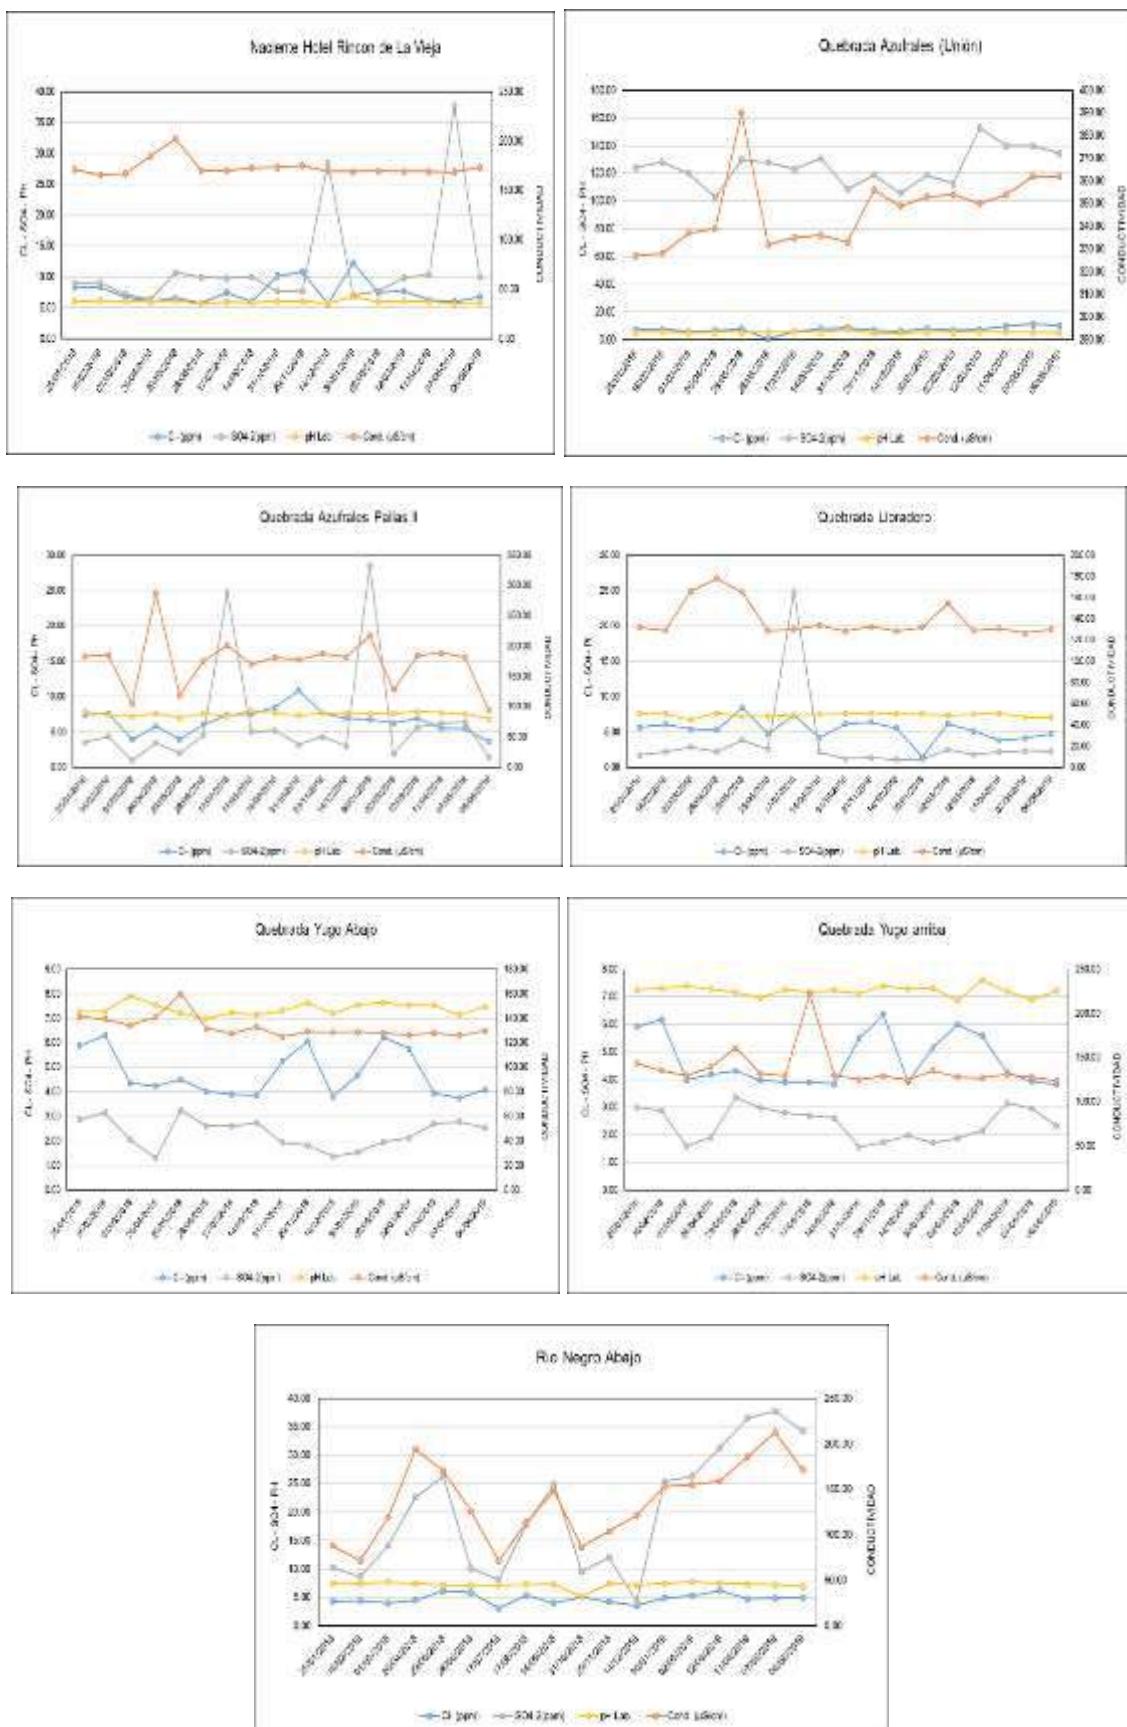
**Figura 24.** Registros relacionados a pH, Cl y conductividad en aguas del AP.

El ICE cuenta con un programa para el monitoreo del pH, cloruros y conductividad de las aguas superficiales dentro del área de proyecto (Figura 24).

De acuerdo a la información suministrada anteriormente se evidencia que las aguas superficiales en el área de proyecto muestran valores fisicoquímicos muy estables en el tiempo, inclusive los valores obtenidos no superan los límites del Decreto N°32327-S, Reglamento para la Calidad del Agua Potable (Cuadro 5). Lo anterior, como referencia, ya que las aguas analizadas, no son utilizadas para consumo humano.

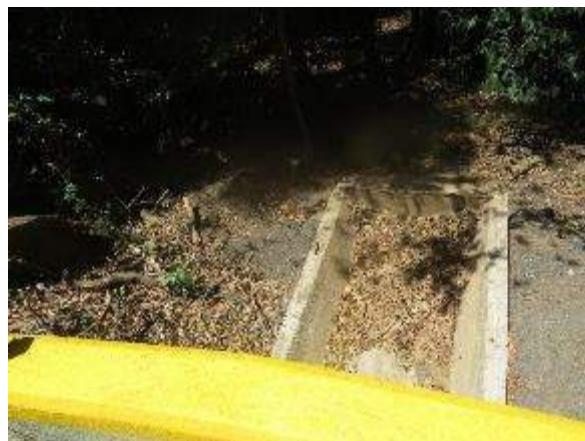
**Figura 29.** Sedimentador en el Proyecto Geotérmico Las Pailas Unidad II.

Mensualmente se llevan a cabo inspecciones para determinar la existencia de larvas en aguas estancadas en sedimentadores y reducir de esta manera los focos de transmisión de enfermedades. Hasta el momento, en ninguna de las inspecciones se ha observado la presencia de larvas.

En la medida ambiental N° 26 se detalla el plan de mantenimiento de sedimentadores que se está implementando para el seguimiento de la efectividad de dichas estructuras (Figura 29).

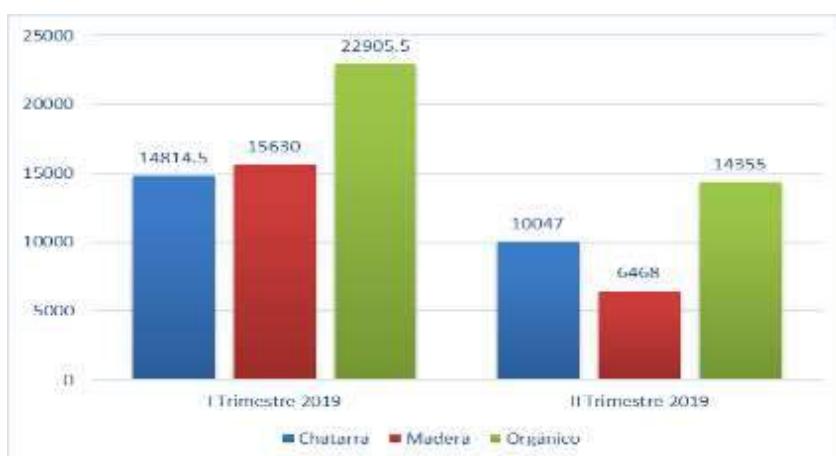
**Figura 31.** Cambios en las cantidades de residuos mayormente reportados.

Como se mencionó anteriormente en el proyecto existen tres tipos de residuos cuyas tasas de generación siempre son elevadas, estos son: madera, chatarra y orgánicos a los cuales se les brinda seguimiento para ver su comportamiento de acuerdo al avance de las obras del proyecto.

Como se puede apreciar en la Figura 31 los tres tipos de residuos redujeron su tasa de generación con respecto al periodo anterior, esto puede tener relación a la etapa de cierre por la que está pasando el proyecto.

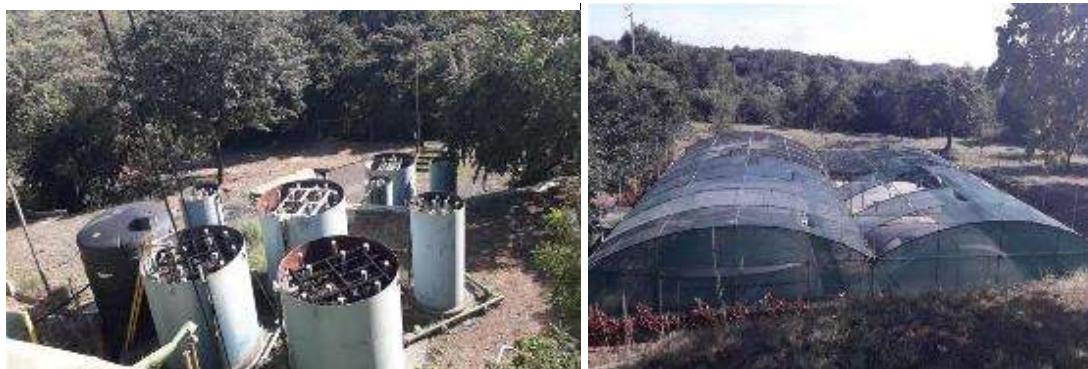
**Figura 33.** Planta de tratamiento de aguas residuales del Plantel de Curubandé.

En el tema de las aguas residuales de tipo ordinarias que genera el proyecto en el Plantel de Curubandé las mismas son reutilizadas para el riego de zonas verdes luego de pasar por los diferentes procesos que tiene la planta de tratamiento anaeróbica (Figura 33). Para realizar este tipo de reúso se cumplen los parámetros exigidos por el reglamento de Vertido y Reúso de Aguas Residuales N° 33601.

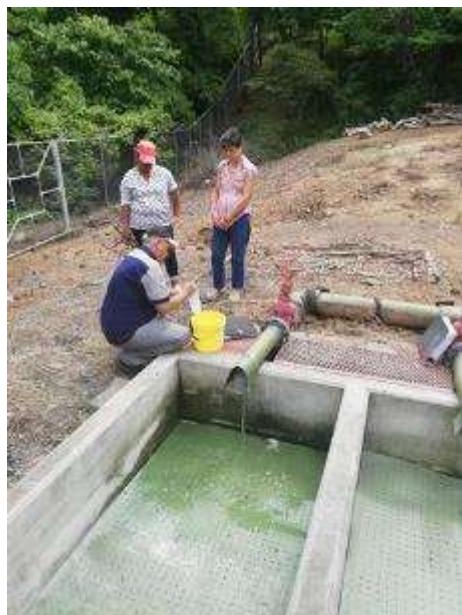
**Figura 34.** Muestro semestral de aguas residuales en conjunto con miembros de la comunidad.

Para cumplir con lo que establece el Reglamento de Vertido y Reúso de Aguas Residuales N°33601 se realizó el muestreo semestral mediante un laboratorio externo para presentar el reporte operacional de la planta de tratamiento. Dicho muestreo se realizó en conjunto con miembros de la comunidad donde se les indica el proceso y se les explica acerca de la reglamentación nacional para brindar tranquilidad acerca las aguas que se reutilizan o se vierten al Río Colorado (Figura 34).

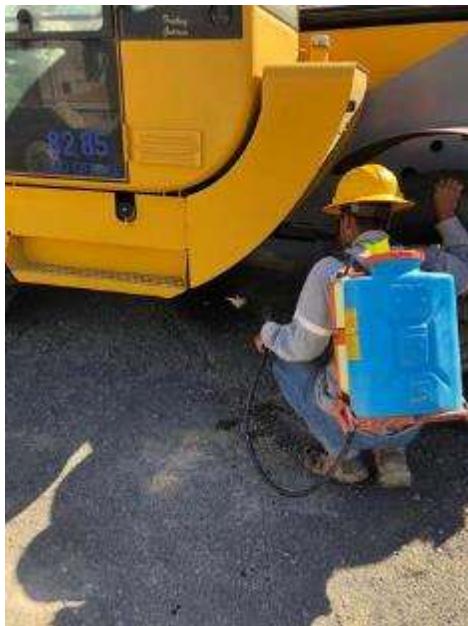
**Figura 37.** Aplicación de biorremediador sobre derrames de hidrocarburos.

En este periodo solamente fue reportado mediante los informes de seguimiento ambiental una situación de derrames en el patio del Taller Mecánico en la cual se recolectó el material contaminado y se le aplicó biorremediador a la zona afectada (Figura 37), evitando así que este se extendiera y ocasionara más daños ya sea por filtración o por escorrentía. Todo el material contaminado recolectado fue trasladado hacia el Centro de Acopio para su almacenamiento y posteriormente su disposición final mediante un gestor autorizado.

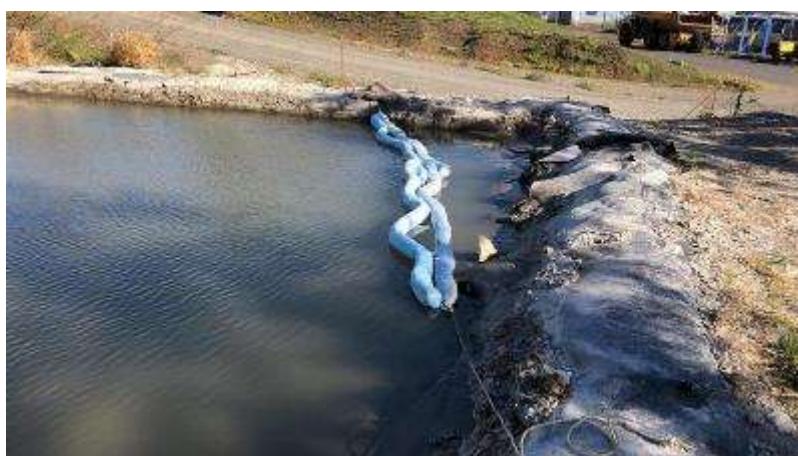
Como medida de prevención contra derrames de hidrocarburos se colocaron barreras hidrofóbicas sobre la laguna de sedimentación de la Planta de Concreto (Figura 38).

**Figura 38.** Colocación de barreras de contención de derrames sobre la laguna de sedimentación de Planta de Concreto.

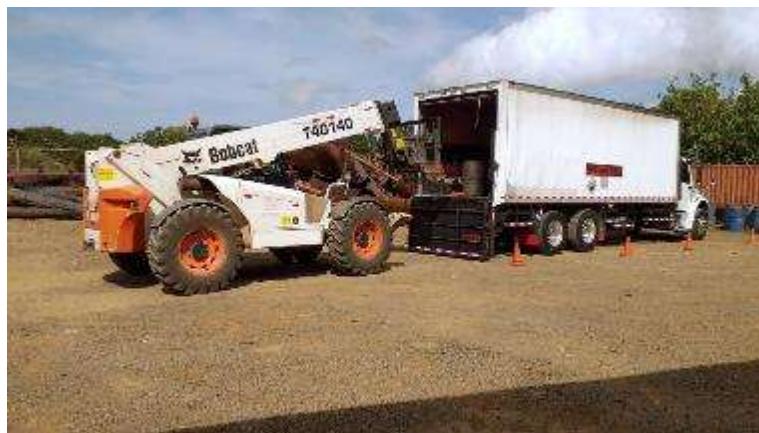
Se realizó el retiro de 10082 kg de residuos peligrosos por gestores autorizados por el Ministerios de Salud e inscritos en el Sistema de Gestión de Residuos Peligrosos (SiGREP) del Ministerio de Ambiente y Energía como lo son Mediclean y Wastech Costa Rica, estos se encargan de brindarles un adecuado tratamiento y disponerlos de una forma correcta. (Figura 39).

**Figura 39.** Retiro de Residuos Peligrosos por un Gestor autorizado.

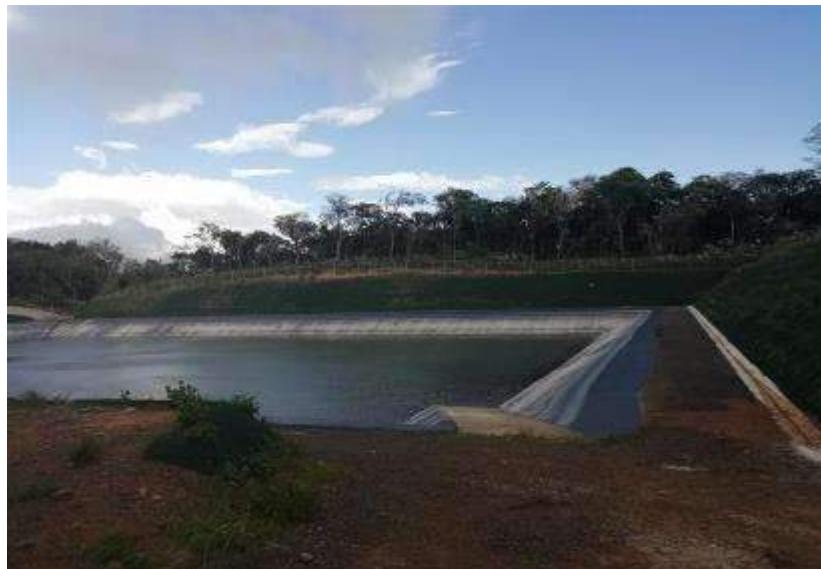
**Figura 40.** Taludes de la Laguna 3.

Durante este periodo se reemplazó de geomanto dañado de los taludes de la Laguna 3, que fue dañado por los fuertes viento de la zona (Figura 40).

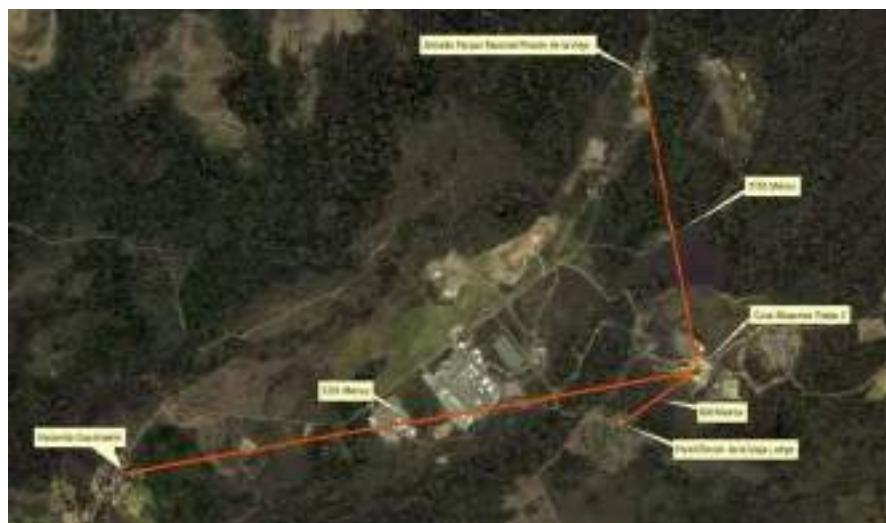
Relacionado a la medida, se realizaron mediciones correspondientes a la actividad de soplado de tuberías durante el tercer trimestre 2018 al primer trimestre 2019, los sitios de medición fueron los siguientes: (Figura 41).

- Entrada Hotel Rincón de La Vieja Lodge (HRVL).
- Recepción Hotel Rincón de La Vieja Lodge (HRVL).
- Recepción Hotel Hacienda Guachipelín (HG).
- Parqueo Parque Nacional Rincón de La Vieja (PN).

**Figura 41.** Sitios de monitoreos pruebas de soplado.

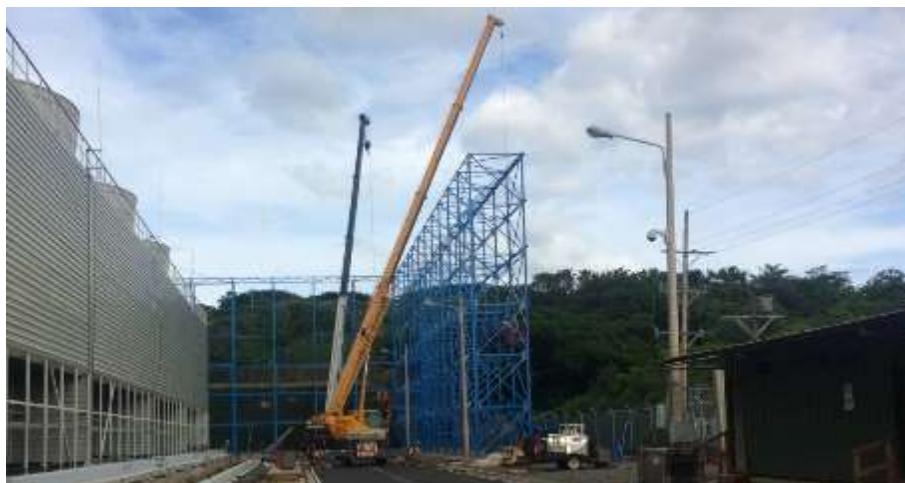
Actualmente se realizan mediciones de ruido asociadas a las pruebas de operación de la Casa de Máquinas Pailas II además se construye una barrera sónica (Figura 42).

**Figura 42.** Barrera sónica Casa de Máquinas Las Pailas II.

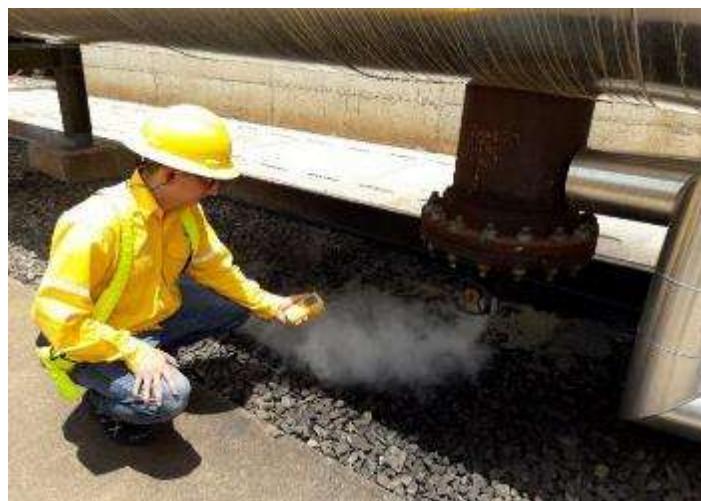
Como parte de los compromisos adquiridos relacionados al tema de seguridad laboral, todo el personal que labore expuesto a fuentes de ruido, debe utilizar el equipo protección auditiva. En la siguiente figura se aprecia el uso de orejeras (Figura 43).

**Figura 43.** Uso de equipo protección auditiva.

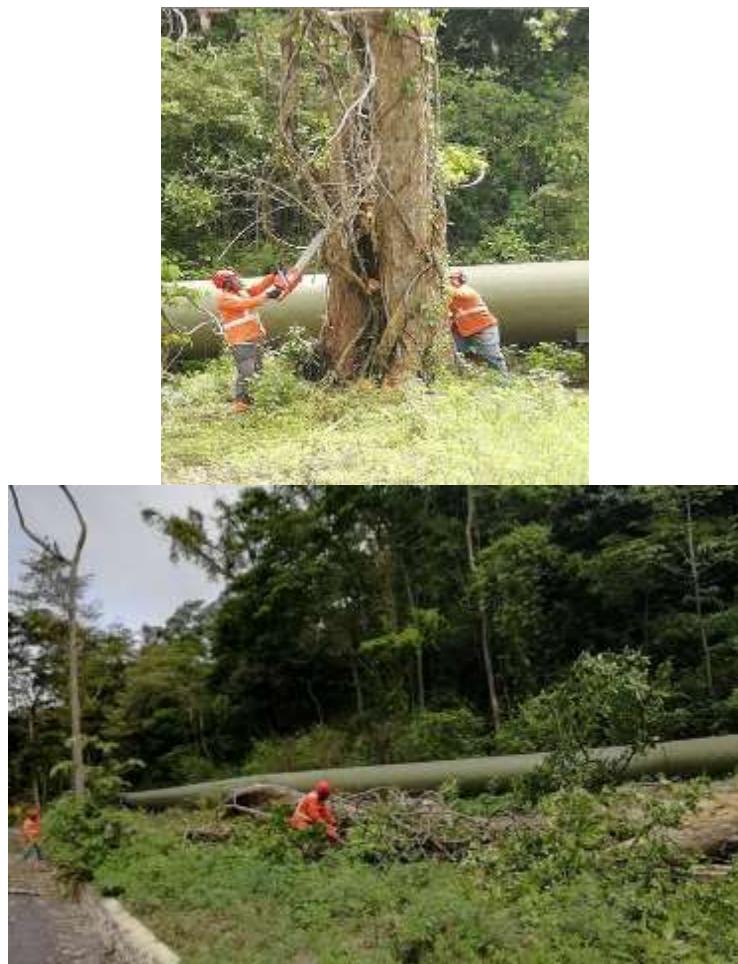
Se entregó informe de avance al MINAE respecto al permiso de corta de los 12 árboles con riesgo de caída, posteriormente se cortaron los 10 árboles restantes (Figura 45).

**Figura 45.** Corte de árboles con riesgo de caída en los caminos internos de Pailas II.

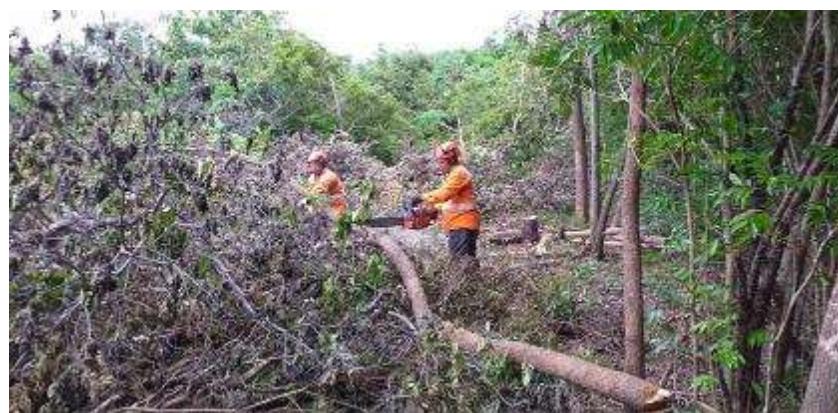
La siguiente imagen muestra los trabajos de aprovechamiento forestal en los terrenos de los edificios para el personal del Centro de Servicio de Recursos Geotérmicos.

**Figura 46.** Corte de árboles para la construcción de la Urbanización del Centro de Servicios Recursos Geotérmicos.

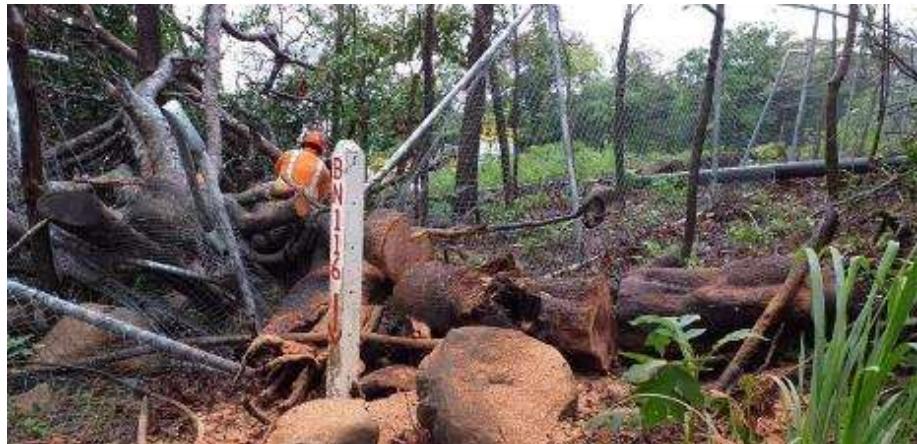
Durante el periodo se han presentado casos de caídas de árboles y ramas sobre caminos y cercas los cuales han sido atendidos por el personal forestal (Figura 47).

**Figura 47.** Corta de ramas y árboles caídos sobre cercas.

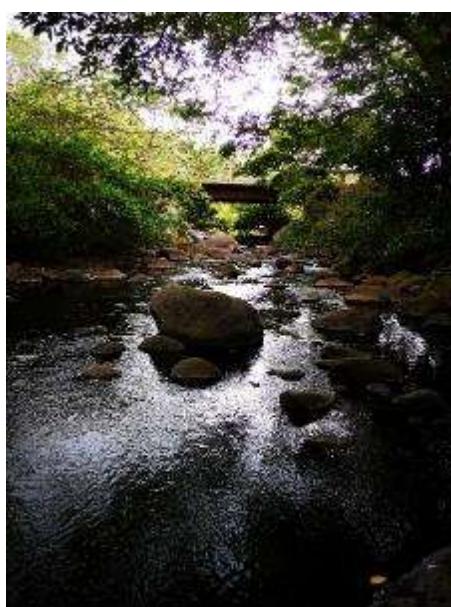
**Figura 48.** Sitio para el monitoreo de calidad de agua, Río Negro abajo.

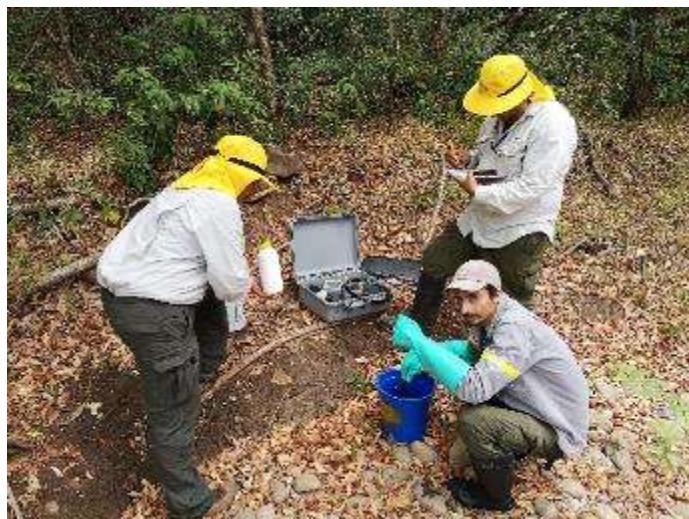
Como parte de las variables físico químicas de calidad de agua se realizaron mediciones directas del pH y temperatura usando el pH-metro EcoSense pH 100A, así mismo se estimó el oxígeno disuelto empleando el medidor de oxígeno disuelto HANNA HI 9146. Las mediciones se realizan de manera trimestral y se ilustran en la Figura 49.

**Figura 49.** Toma de muestras para análisis de laboratorio para calidad de cuerpos de agua del PG Las Pailas Unidad II, mayo 2019.

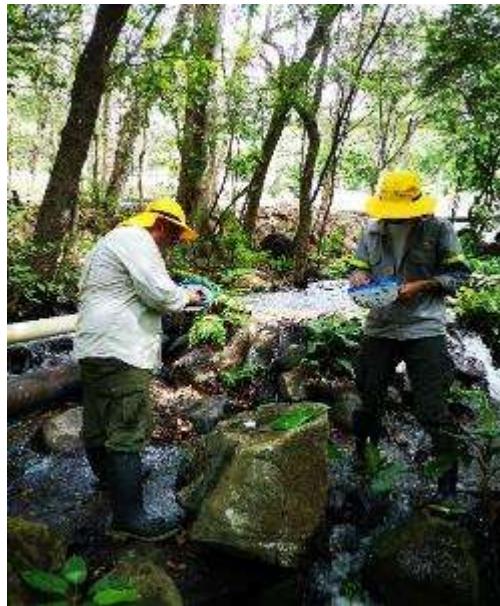
Las muestras se toman bajo el método de recolecta directa, semicuantitativa, que consiste en recolectar los organismos directamente en el campo desde el sustrato, el cual se remueve con la ayuda de un colador (Figura 50).

**Figura 50.** Recolecta de macroinvertebrados. mayo 2019.

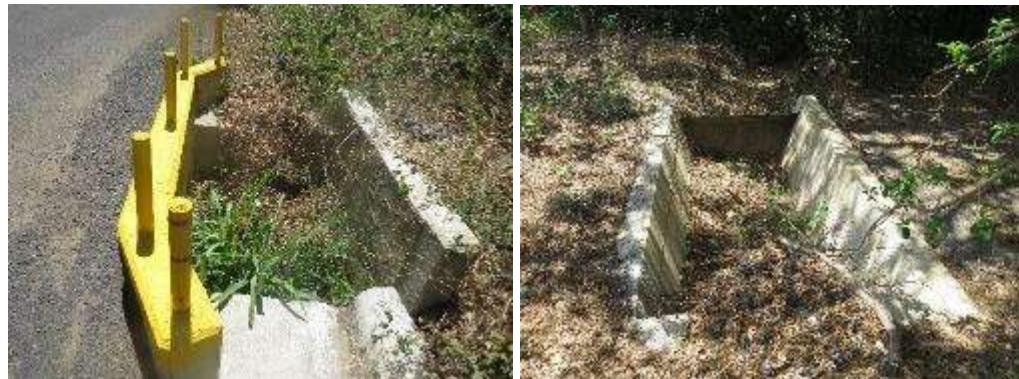
Bisemanualmente o mensualmente se realiza una inspección de los sedimentadores para determinar el funcionamiento de los mismos. Se llevaron a cabo tres visitas de campo en las que visualmente se determinó lo siguiente:

- Se evidencia gran cantidad de hojarasca y vegetación acumulada en las cajas y en los sedimentadores.
- Todos cuentan con la barrera de detención de sedimento (Figura 54).
- Se solicita la limpieza de todas las estructuras, para asegurar el buen funcionamiento previo a la entrada de la época lluviosa.

**Figura 54.** Inspección de sedimentadores en mayo 2019.

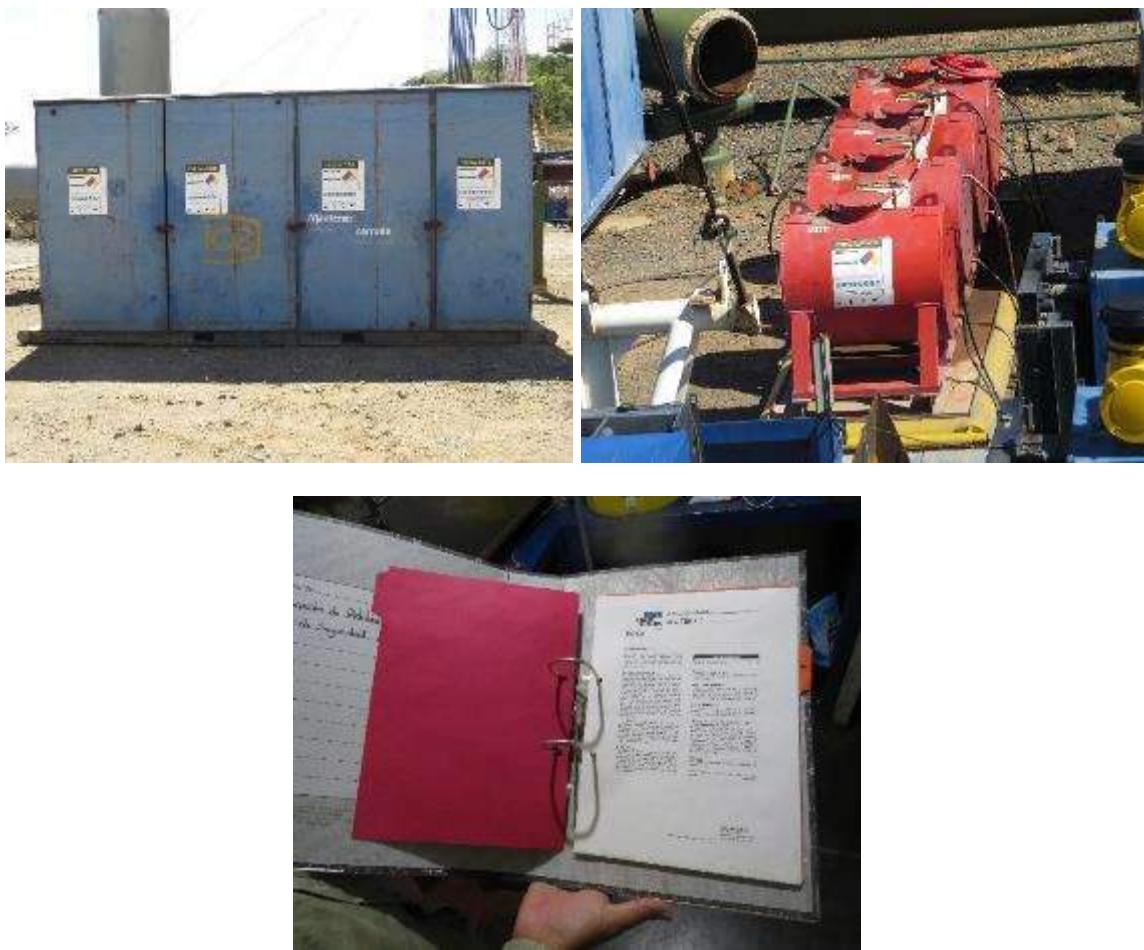
**Figura 55.** Áreas para almacenamiento de sustancias peligrosas en perforadoras.

Los sitios de perforación cuentan con obras civiles necesarias para el almacenamiento y manipulación de hidrocarburos y sustancias peligrosas en las plataformas de pozos profundos (Figura 55).

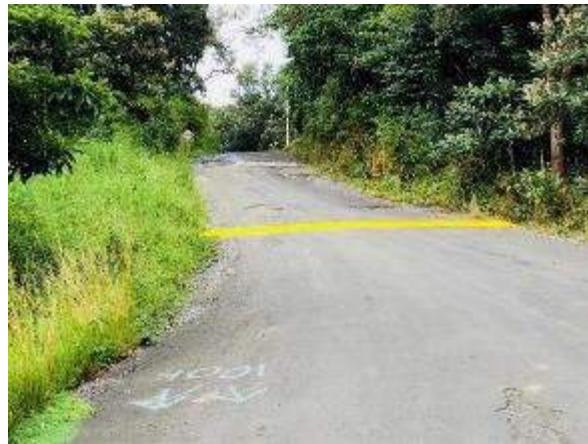
**Figura 68.** Reductor de velocidad. Proyecto Geotérmico Las Pailas Unidad II.

Se da por finalizada la construcción de los cinco reductores de velocidad, medida completada en el informe presentado en diciembre 2015.

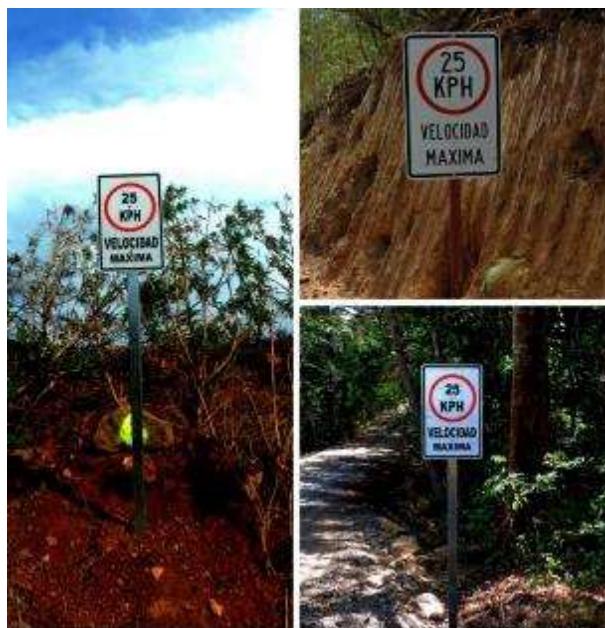
**Figura 69.** Rótulos de velocidad máxima instalados dentro del área del Proyecto. Proyecto Geotérmico Las Pailas Unidad II.

Medida completada en el informe presentado en julio 2014 (Figura 69)

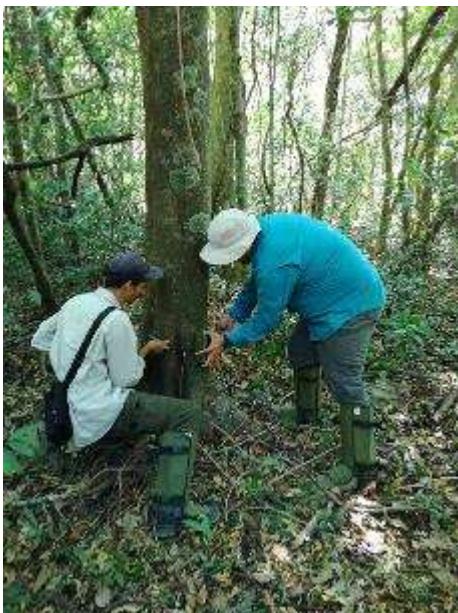
**Figura 73.** Colocación de cámaras trampa para monitoreo de mamíferos terrestres. abril, 2019.  
Proyecto Geotérmico Las Pailas Unidad II.

Se colocaron dos cámaras trampas marca Bushnell Trophy Cam de visión nocturna en cada transecto, cada una con tarjeta de memoria 32GB con adaptador flash y cuatro pares de baterías alcalinas, estas se instalan en sitios donde se encuentren rastros de mamíferos (Figura 73).

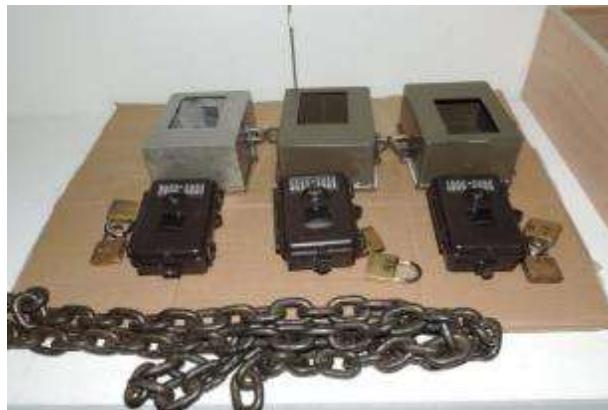
**Figura 74.** Cámaras trampa utilizadas para el monitoreo de mamíferos. Proyecto Geotérmico Las Pailas Unidad II.

Las cámaras se programaron para que trabajen las 24 horas del día durante 30 días consecutivos y para tomar una secuencia de dos fotos con intervalos de dos segundos a partir de la detección de movimiento. Cada una de las fotografías tiene la información de fecha y hora.

Para la seguridad del equipo se construyó una caja de protección para cada cámara, cada caja dispone de un candado Masterlock. Las cámaras se colocaron en árboles a una altura de 30 cm del suelo, sin embargo, la altura de instalación puede variar dependiendo del objetivo a capturar (Figura 74).

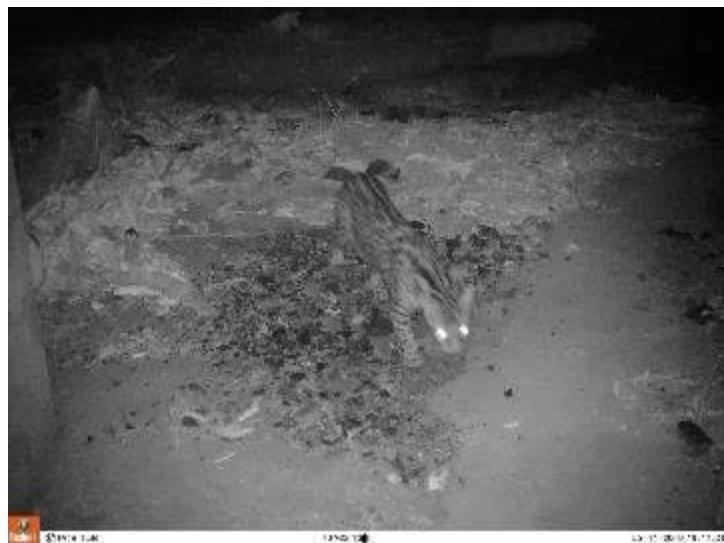
**Figura 86.** Evidencia de un manigordo (*L. pardalis*) utilizando el paso subterráneo N°1. Mayo, 2019. Proyecto Geotérmico Las Pailas Unidad II.

En el trimestre se registran cinco especies haciendo uso de un paso subterráneo (paso N°1 Satélite) en abril y mayo. Los resultados de junio no se han analizado, sin embargo, se espera que ambos pasos sean funcionales.

Se registró en tres ocasiones un manigordo (*L. pardalis*) haciendo uso del paso, en la Figura 86 se observa ingresando a la estructura.

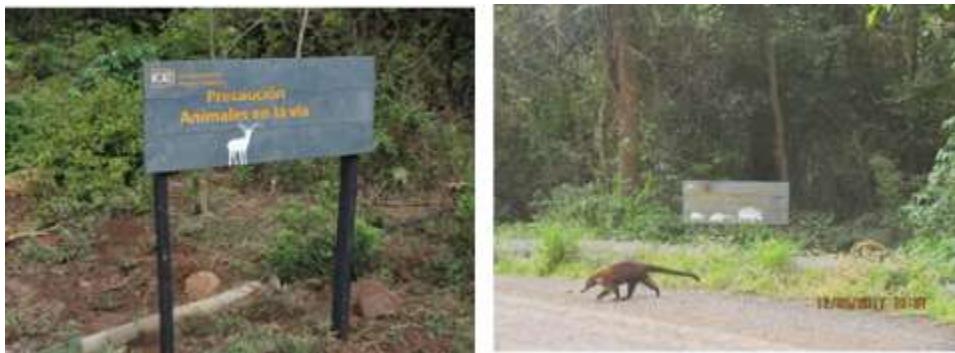
**Figura 88.** Colocación de rótulos preventivos sobre la presencia de fauna en la vía. Proyecto Geotérmico Las Pailas Unidad II.

Medida completada en el informe presentado en Julio 2014 donde se mencionan los detalles de los trabajos (Figura 88).

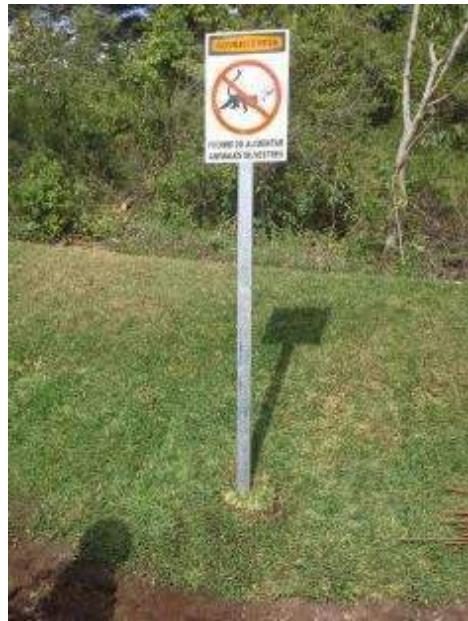
**Figura 89.** Rótulos instalados en el Proyecto Geotérmico Las Pailas Unidad II.

Medida completada en el informe presentado en septiembre 2014 donde se mencionan los detalles de los trabajos (Figura 89).

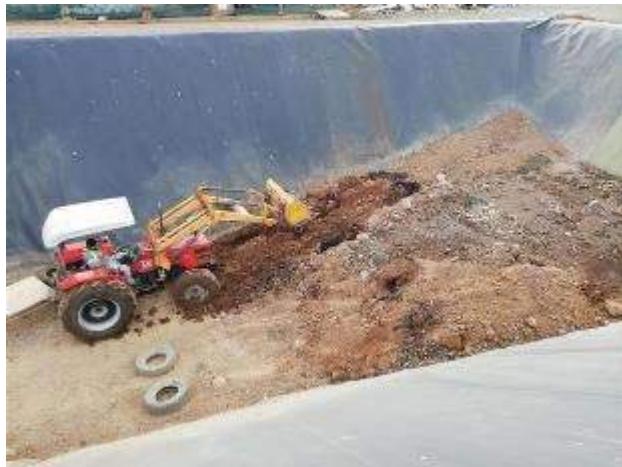
**Figura 91.** Vertido de residuos orgánicos en el Relleno Sanitario del Proyecto Geotérmico Pailas.

Para este periodo se volvió a verter en el relleno sanitario la totalidad de los residuos orgánicos generados en los comedores del proyecto, estos se cubren con una capa de tierra para que no puedan ser extraídos por la fauna silvestre del lugar (Figura 91). El vertido de estos residuos orgánicos se realiza siguiendo normas de seguridad e higiene establecidas y supervisadas por el departamento de Salud y Seguridad en el Trabajo del proyecto.

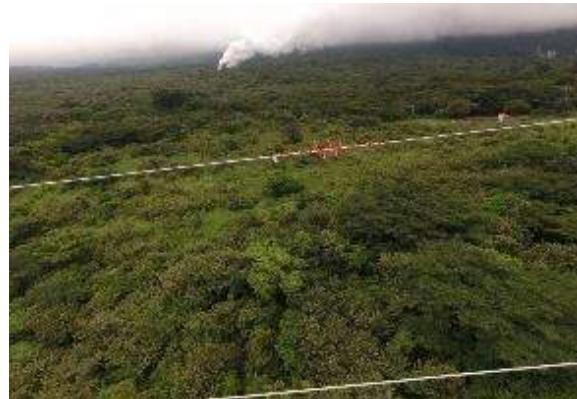
**Figura 93.** Dispersores para aves instalados en LT, Proyecto Geotérmico Las Pailas Unidad II.

Los dispersores de aves son dispositivos en forma de espiral con colores llamativos, su función es permitirles a las aves esquivar la estructura eléctrica. Con esto se pretende evitar la muerte por colisión de aves tanto migratorias como residentes que se han identificado en los alrededores de la Línea (Figura 93).

Se da por finalizada la instalación de los dispersores en la Línea de Transmisión.
