## Informe de Responsabilidad Ambiental

Informe de Responsabilidad N° XLIX-2019

Período del Informe: abril - junio 2019

### Proyecto Geotérmico Las Pailas

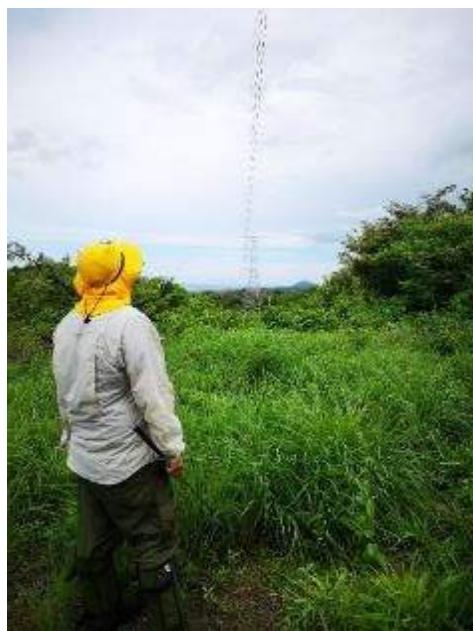
**Figura 94.** Recorridos en ruta de la Línea de Transmisión, junio 2019.

Una vez construida la Línea y colocados los dispersores de aves, se realizan recorridos mensuales a largo de la ruta de la LT para detectar la presencia de aves que hayan colisionado con el tendido eléctrico. A la fecha no se han identificado aves lesionadas o muertas debajo de la Línea (Figura 94).

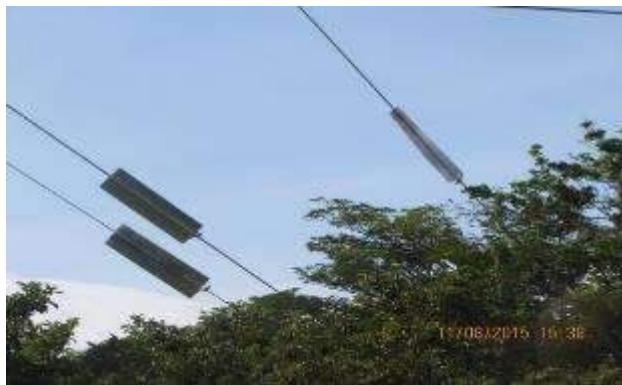
**Figura 95.** Láminas anti escalamiento.

Se da por concluida la colocación de láminas anti-escalamiento en los anclajes de los postes de LD del Proyecto. Estas estructuras se colocaron en todos los anclajes de los postes de la Línea de Distribución dentro del Área de Proyecto y las líneas eléctricas en la carretera principal al Proyecto y hacia el PNRV.

Las láminas anti-escalamiento (Figura 95) son dispositivos creados para evitar que la fauna silvestre escale a través de los anclajes de los postes y así minimizar la muerte por electrocución de mamíferos arborícolas, por ejemplo: zorros, martillas, osos perezosos, osos hormigueros, entre otros.

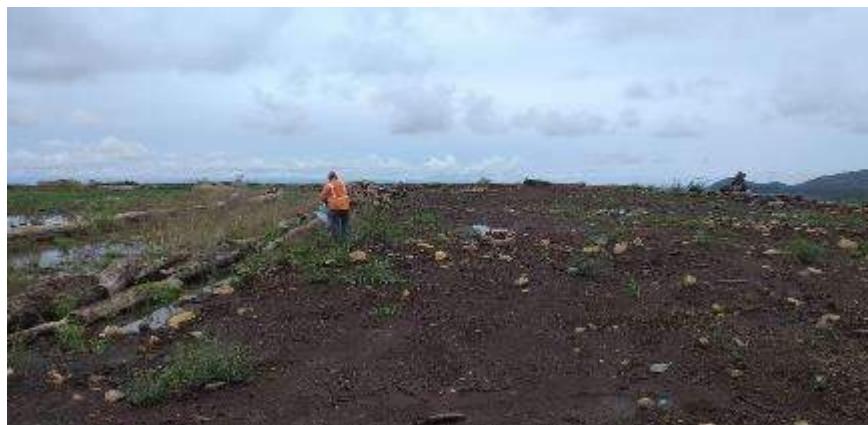
**Figura 96.** Colocación de abono sobre la superficie de la Escombrera 1.

Durante este periodo se realizó una colocación de abono sobre la superficie de la Escombrera 1 para fortalecer el crecimiento de la vegetación.(Figura 96)

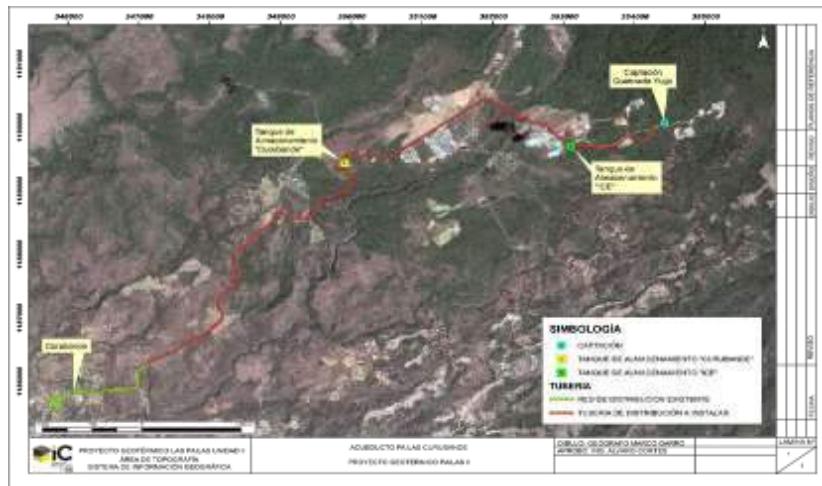
**Figura 97.** Principales obras, construcción acueducto Curubandé.

La Figura 97 muestra el detalle de las principales obras de construcción del acueducto.

En relación al acueducto Curubandé, para el periodo se continuó con los trabajos en la toma de agua, tanque de almacenamiento-casetta ICE y Curubandé, y finalizaron los trabajos de colocación de tubería.

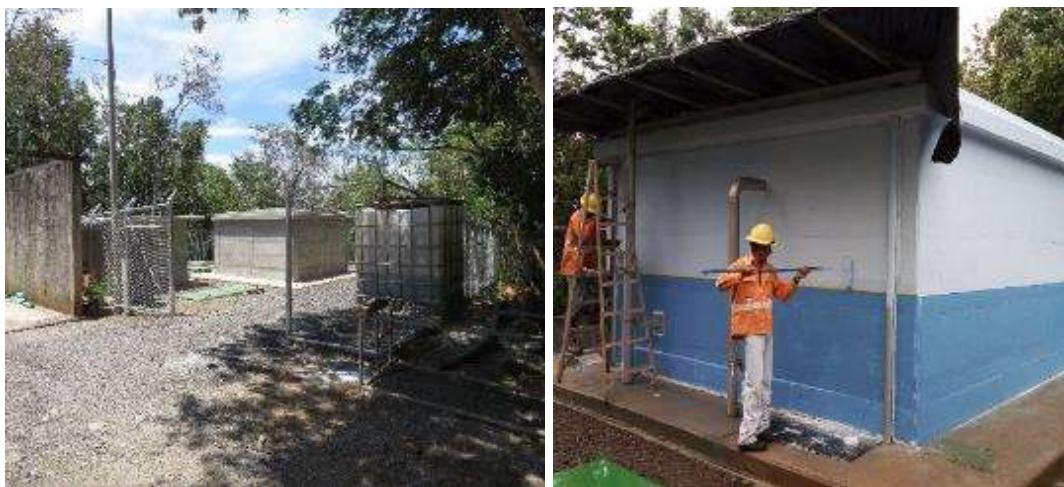
**Figura 98.** Tanque de almacenamiento ICE, II Trimestre, 2019.

- ✓ **Tanque almacenamiento ICE** (Figura 98).
  - Colocación de macro medidores.
  - Colocación de malla perimetral.
  - Colocación de válvulas.
  - Colocación de medidor de altura.
  - Colocación de tensoras en cerramiento perimetral.
  - Pintura del tanque de almacenamiento.

- Pintura de la caseta.

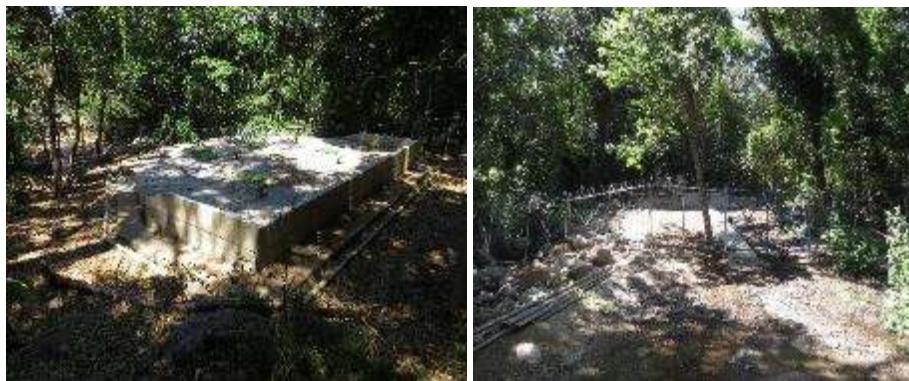
**Figura 99.** Toma de captación, II Trimestre, 2019.

✓ **Toma de captación** (Figura 99).

-Colocación de malla perimetral.

-Construcción de pedestales para pasarela sobre tubería de vapor, acceso a toma.

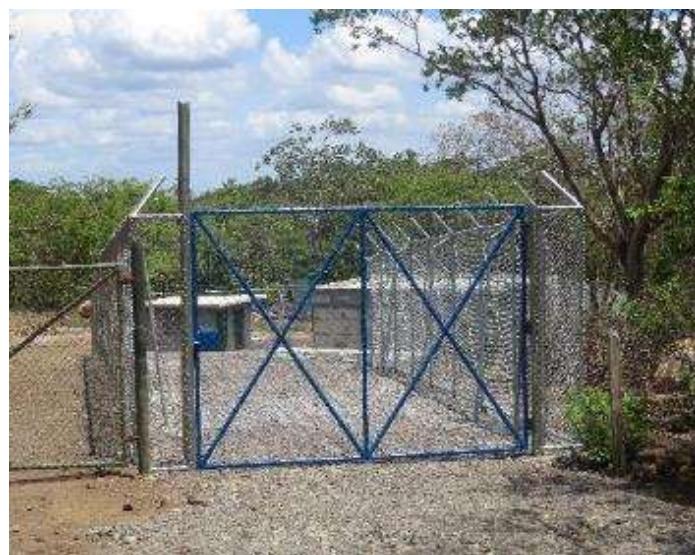
**Figura 100.** Tanque de almacenamiento Curubandé, II Trimestre, 2019.

✓ **Tanque almacenamiento Curubandé** (Figura 100)

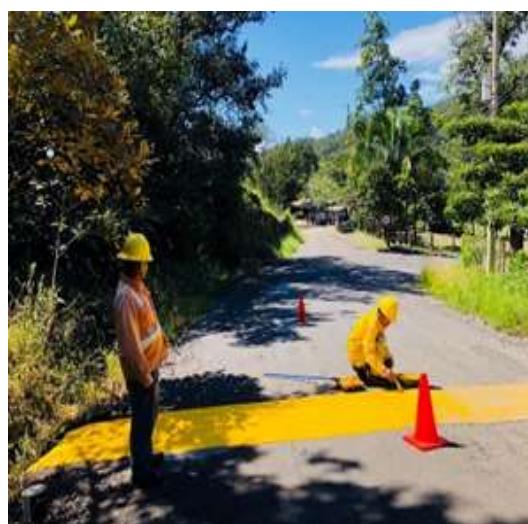
**Figura 115.** Reductor de velocidad, Santa María.

Para la seguridad de los (as) transeúntes de las comunidades del área de influencia, se construyeron un total de 7 reductores de velocidad con su respectiva demarcación peatonal (en las cercanías de las Escuelas de según comunidad). La Figura 115 muestra el detalle.

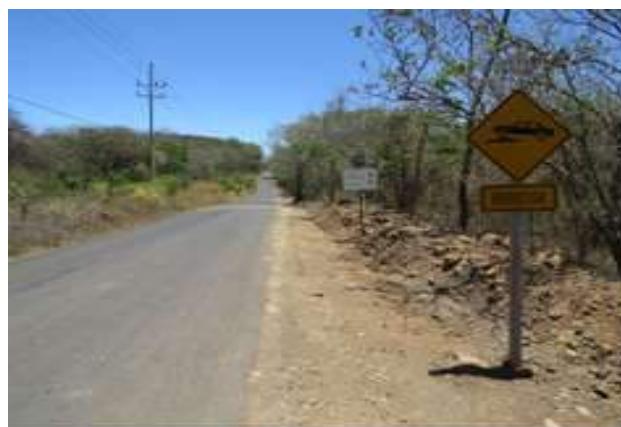
**Figura 117.** Reductor de velocidad, ruta de acceso al Proyecto.

Un total de 4 reductores de velocidad se construyeron en la ruta de acceso principal al Proyecto, esto con el fin de garantizar la seguridad de los y las visitantes a sitios turísticos, funcionarios (as) del Proyecto, entre otros. La Figura 117 muestra el detalle.

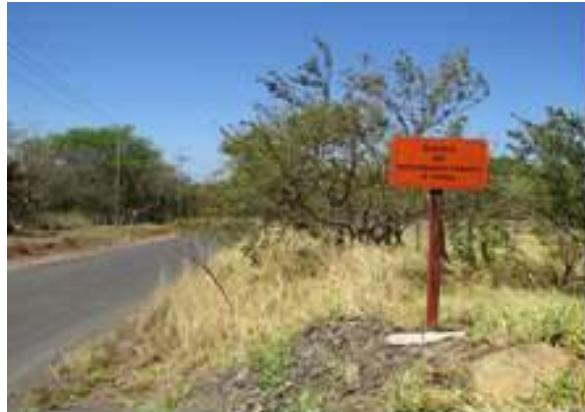
**Figura 118.** Rotulación vertical, ruta acceso al Proyecto.

En la ruta de acceso al Proyecto encontramos rotulación vertical preventiva para el paso de vehículos y maquinaria en los sitios cercanos a obras. La Figura 118 muestra el detalle.

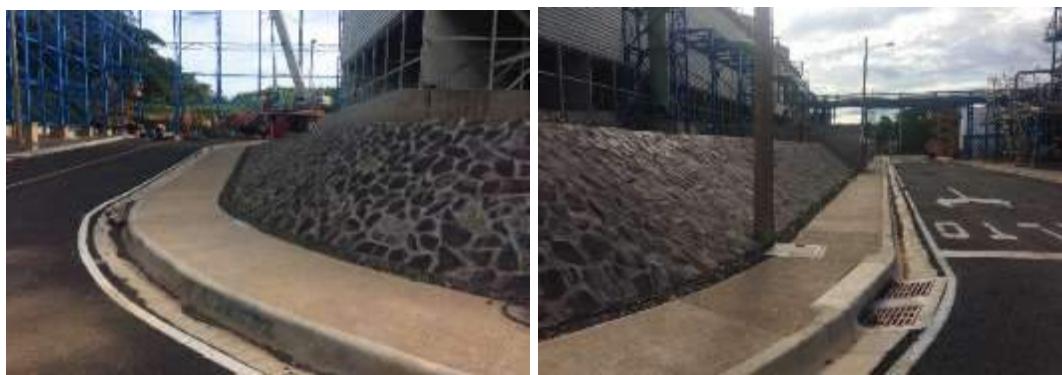
**Figura 120.** Empedrado de taludes internos de la Casa de Máquinas.

Dentro del nuevo Plantel de Generación no se solicitaron áreas enzacatadas, la siguiente figura muestra empedrado de los taludes internos (Figura 120). Reducir las zonas de zacate disminuye el uso de agua para riego de las mismas.

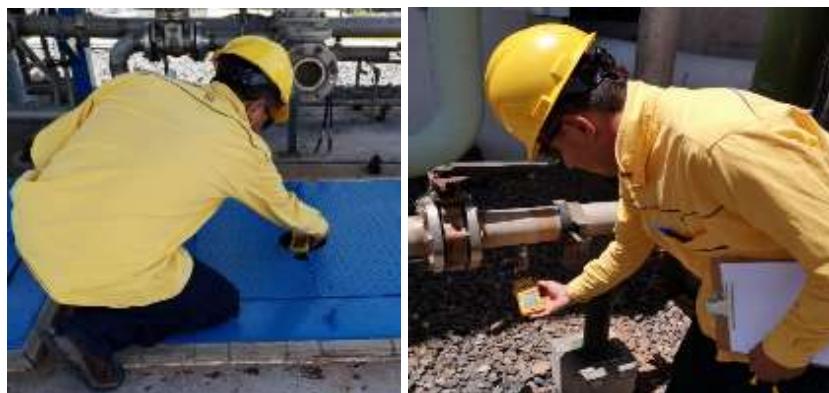
**Figura 121.** Monitoreo de H<sub>2</sub>S en sistemas de neutralización y drenajes OEC #1, realizado el 30/04/19

La Planta posee un programa de monitoreo de gases peligrosos, entre ellos H<sub>2</sub>S y pentano. Los monitoreos de H<sub>2</sub>S dentro de la Planta se realizan dos veces al mes en puntos donde ocasionalmente se detecta (Figura 121).

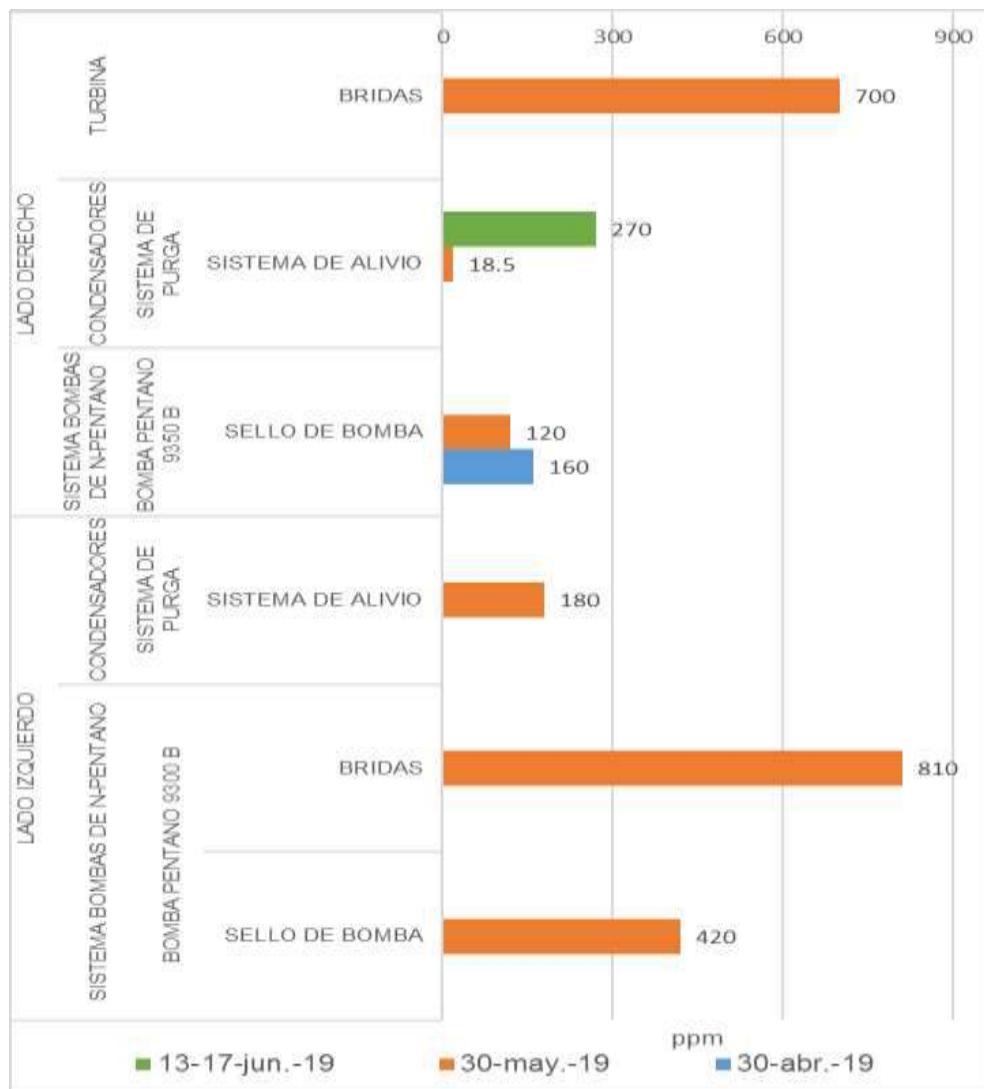
**Figura 123.** Fugas de pentano reportadas entre abril y junio del 2019, identificadas en la Unidad OEC#1. Fuente: Lab. Químico.

De acuerdo a los gráficos presentados en las Figura 123 y Figura 124, para el caso de la Unidad 1, se detectan seis sitios con fuga durante este periodo. Sin embargo, llama la atención de que en el último monitoreo, solamente en el sistema de alivio del sistema de purga de los condensadores del lado derecho de la unidad se reporta una fuga de 270 ppm, por lo que los demás sitios detectados se encuentran controlados. No así en la Unidad 2, en la cual se reportaron la mayor cantidad de fugas en el último monitoreo realizado entre el 13 y 17 de junio. En el sistema compartido, se reporta una fuga de 30 ppm en bridas del tanque de pentano 1.

Estas fugas fueron reportadas para su atención inmediata (Figura 125). Se estarán solicitando los nuevos monitoreos del mes de julio para dar seguimiento de las fugas.

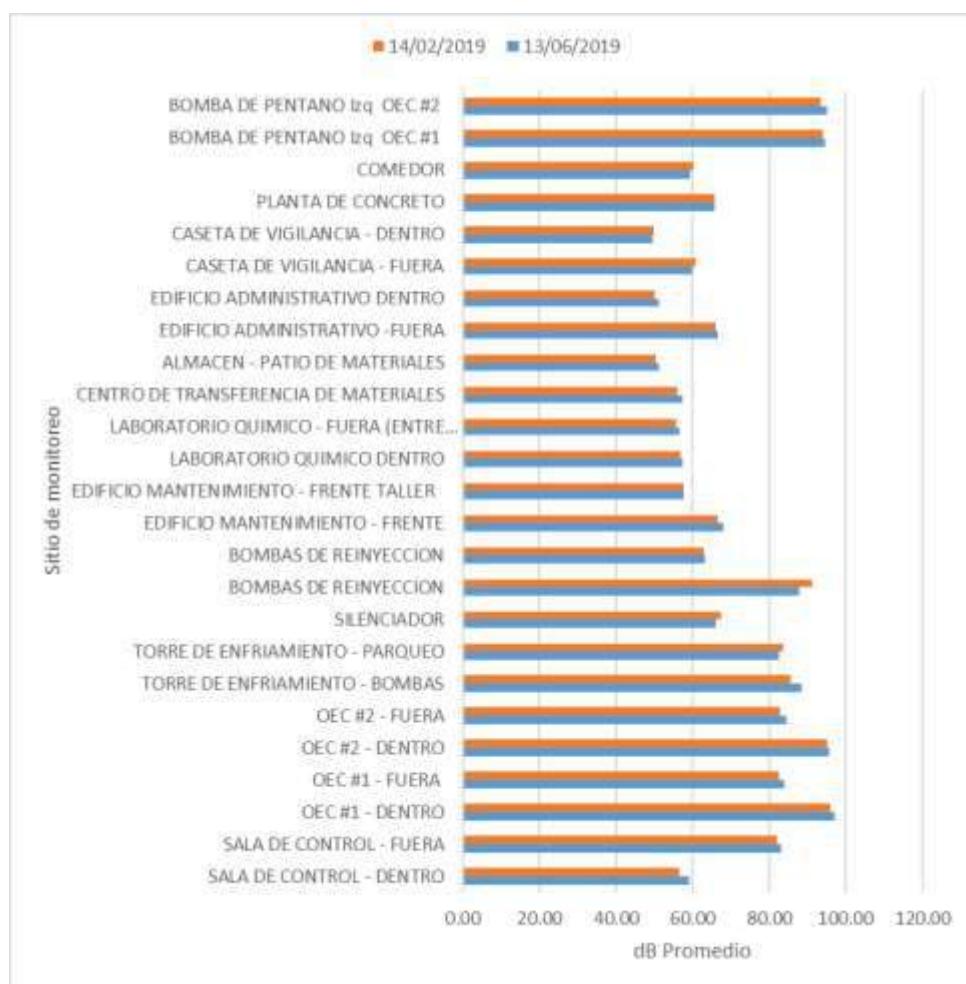
**Figura 128.** Medición de ruido en Planta Pailas. 13/06/19. Fuente: Área Química.

En este periodo se realizó un monitoreo de ruido dentro de la Planta en operación el 13 de junio (Figura 128). Los niveles de ruido se mantienen de acuerdo al sitio de monitoreo. No se realizó monitoreo en abril por indisponibilidad de baterías para los equipos.

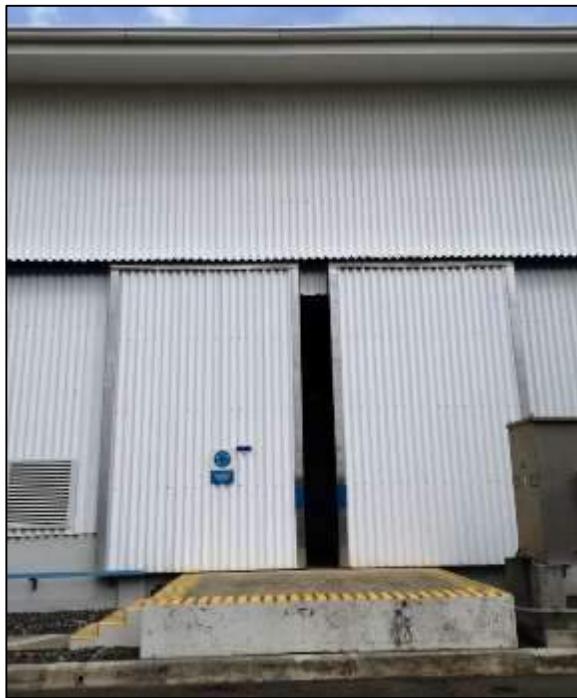
**Figura 129.** Puertas de entrada a Unidad I cerradas parcialmente.

La Planta Geotérmica Pailas maneja un Protocolo de Seguridad ocupacional en el cual se instruye al personal al uso de equipos de protección como aisladores de ruido para usarlos en sitios específicos de la Planta, principalmente en las bombas de pentano y turbinas. Además, las unidades se encuentran confinadas en edificaciones especiales que aislan el ruido, por lo que las puertas de ingreso principal deben estar cerradas cuando los sistemas estén operando (Figura 129).

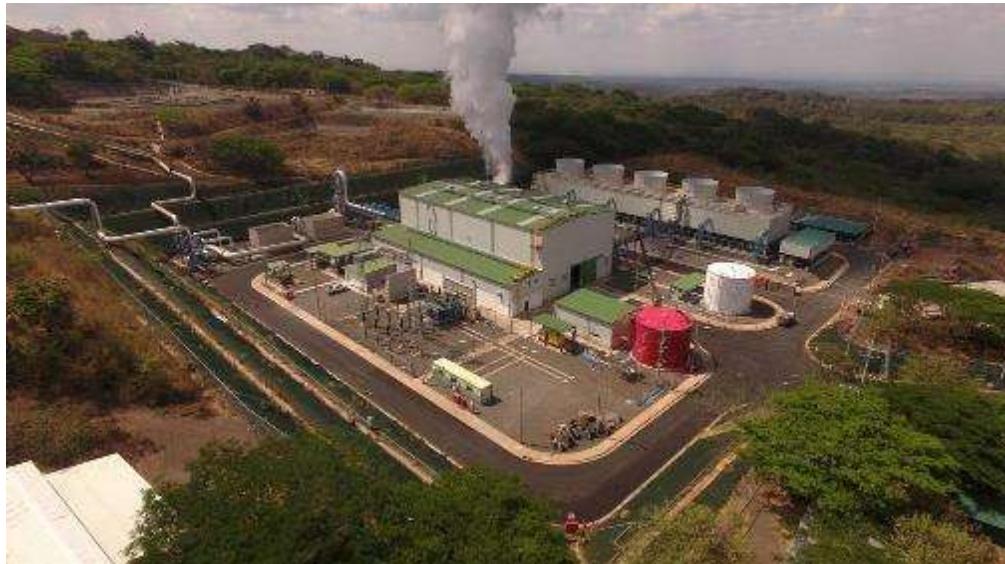
**Figura 130.** Avance general de Casa de Máquinas.

en estructuras metálicas, así como el montaje de la barrera sónica continúan. La labor de pintura se mantendrá hasta el mes de setiembre inclusive.

En las siguientes fotografías se muestran las imágenes de Figura 130, avance general de la Casa de Máquinas, Figura 131, vista interna general cavado final en sala de turbina, Figura 132, vista general externa, área torre de enfriamiento y eyectores.

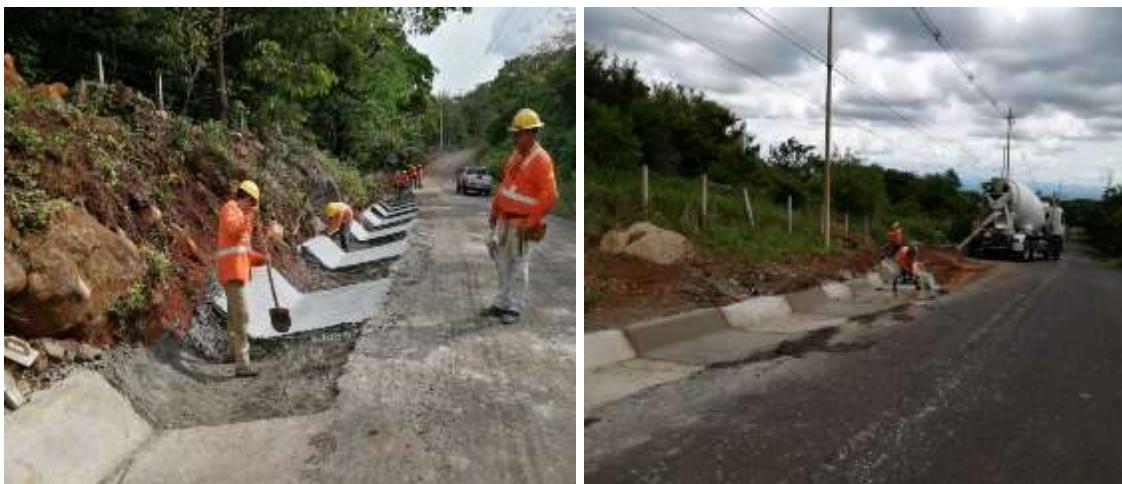
**Figura 133.** Manejos de agua pluviales, PG Las Pailas II.

Se realizan trabajos de manejos de agua pluviales en los caminos de acceso al Proyecto, estos trabajos además permiten asegurar o resguardar la Tubería del Acueducto para la comunidad de Curubandé (Figura 133).

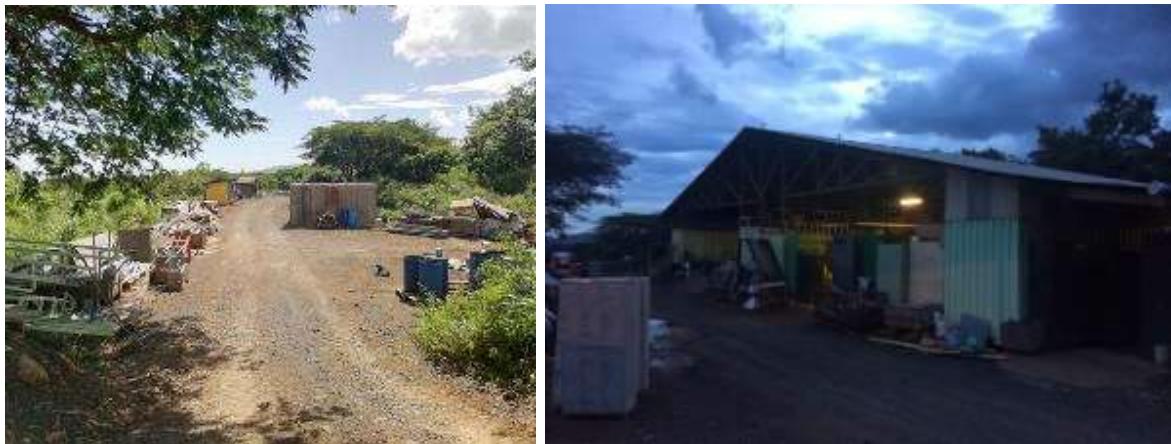
**Figura 134.** Instalaciones provisionales de Casa Máquinas a retirar y Talleres que solicitó el personal de Generación mantener en sitio.

En las Obras de campo se retiraron todas las instalaciones provisionales utilizadas para la construcción de las Obras como Plazoletas, Lagunas, Estaciones Separadoras, Vaporductos, caminos internos, Escombreras y demás. En la Casa de Máquinas se retiran las instalaciones que no va a requerir el personal de Generación (Figura 134).

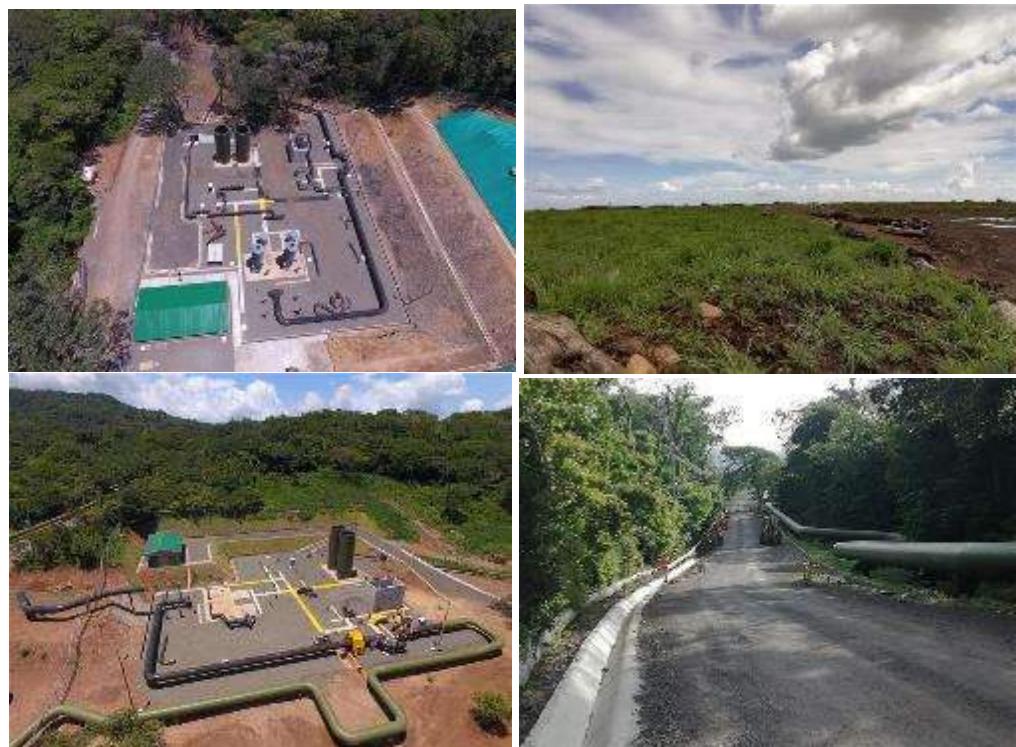
**Figura 135.** Obras de campo donde se retiraron las instalaciones provisionales.

La siguiente figura muestra imágenes de Obras de campo en donde se retiraron las instalaciones provisionales.

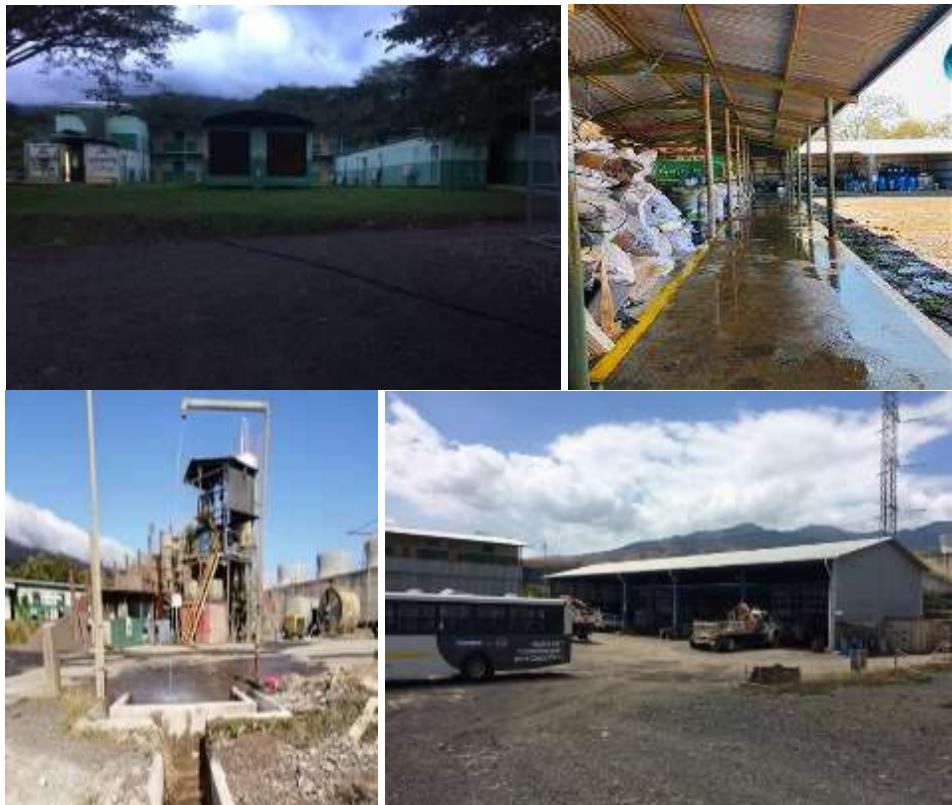
**Figura 136.** Instalaciones que se mantiene oficinas Pailas II, centro de acopio, planta de concreto y talleres.

Las instalaciones de oficinas de Pailas I y II, comedor Pailas II, almacenes, talleres, centro de acopio, planta de concreto, plantel Curubandé, oficinas personal CSRG pozo 6 y sitio de perforadora (Figura 136).

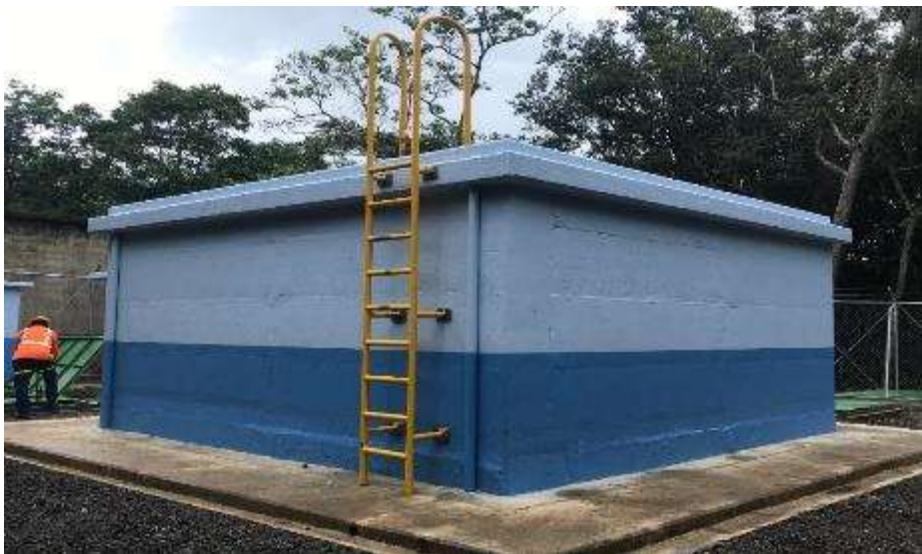
**Figura 137.** Tanque de almacenamiento.

La construcción del acueducto se encuentra finalizada, a excepción de la instalación de dos interruptores de nivel que deben ser instalados en los tanques de almacenamiento. Las Figuras 134 y 135 muestran imágenes del tanque de almacenamiento y caseta de cloración en las cercanías de la PL-14. Estos instrumentos están en proceso de entrega.
