## Informe de Responsabilidad Ambiental

Informe de Responsabilidad N° I-2018  
Período del Informe: Marzo 2018 – Julio del 2018

### Proyecto Geotérmico Borinquen

Ubicación: Provincia: Guanacaste, Cantón: Liberia, Distrito: Cañas Dulces  
Nº de Expediente: D1-8715-2012-SETENA

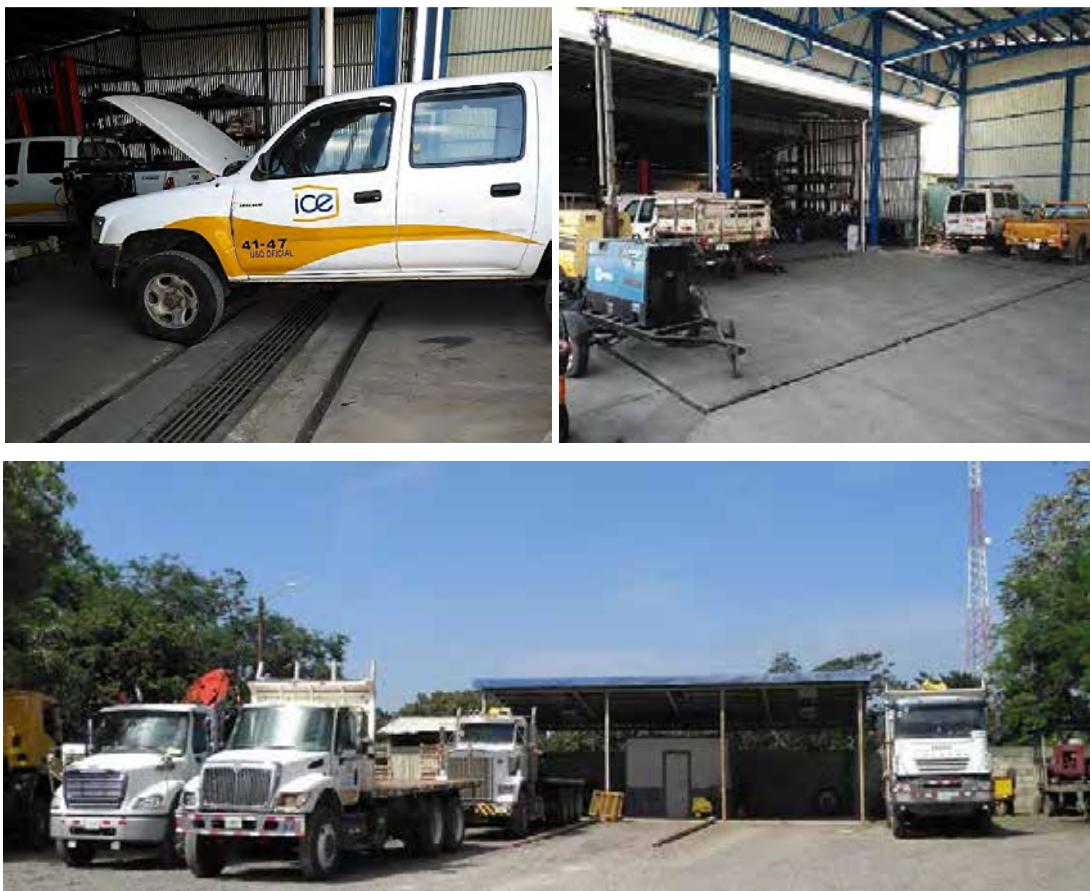
**Figura 6:** Vehículos y equipos en mantenimiento.

La maquinaria, vehículos y equipo del C.S. Recursos Geotérmicos cuentan con un programa de mantenimiento preventivo y correctivo, que garantiza que las emisiones emitidas al ambiente sean las mínimas, tanto para vehículos como para la maquinaria. (Figura 6, Anexo 4 y Anexo 5).

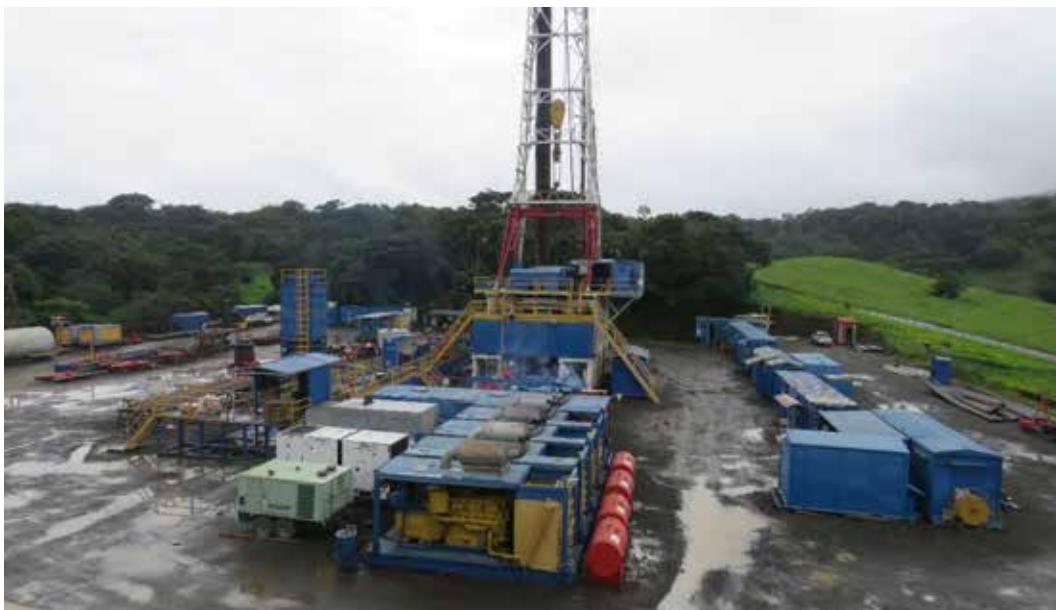
contratado. En la Figura 7 se muestra maquinaria ICE ordenada en el sitio de obra sin derrames.

**Figura 7.** Panorámica de los equipos de perforación

La maquinaria, equipo o vehículos que presenten fugas de aceites, combustibles, ruptura en los sistemas de escape y desperfectos en los sistemas catalizadores, son retirados de operación y se reparan en el taller institucional o en taller externo

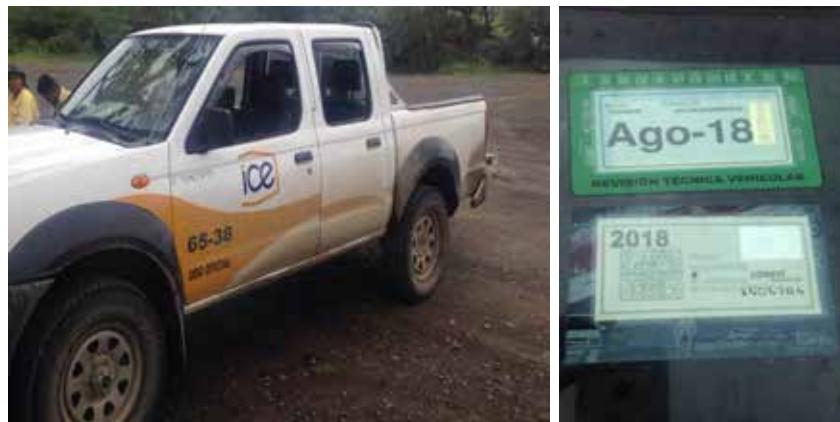
**Figura 8.** Vehículo con RTV y Marchamo al día.

Durante el presente periodo el área de construcción de obra civil del proyecto solamente contó con dos máquinas y un vehículo para las labores que se llevan a cabo. Los tres son sometidos a un seguimiento constante sobre su funcionamiento para que este siempre se mantenga lo más óptimo posible y cumplan con los requerimientos que se solicitan a nivel nacional en la Revisión Técnica Vehicular (RTV) (Figura 8).

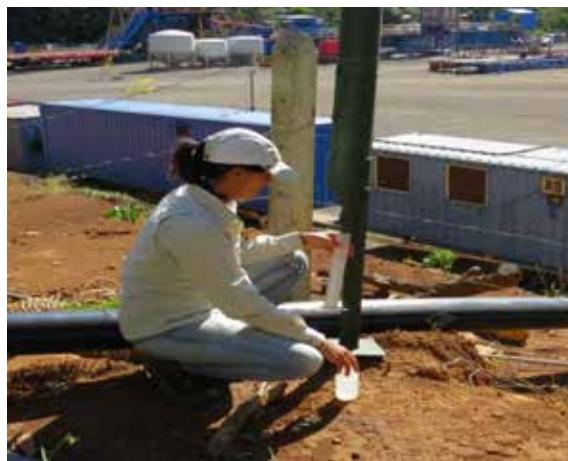
**Figura 11.** Muestreo de aguas de lluvia.

El agua llovida se recolecta semanalmente (Figura 11) y se analiza en un cromatógrafo, instrumento que permite separar químicamente una muestra acuosa o gaseosa para conocer su composición.

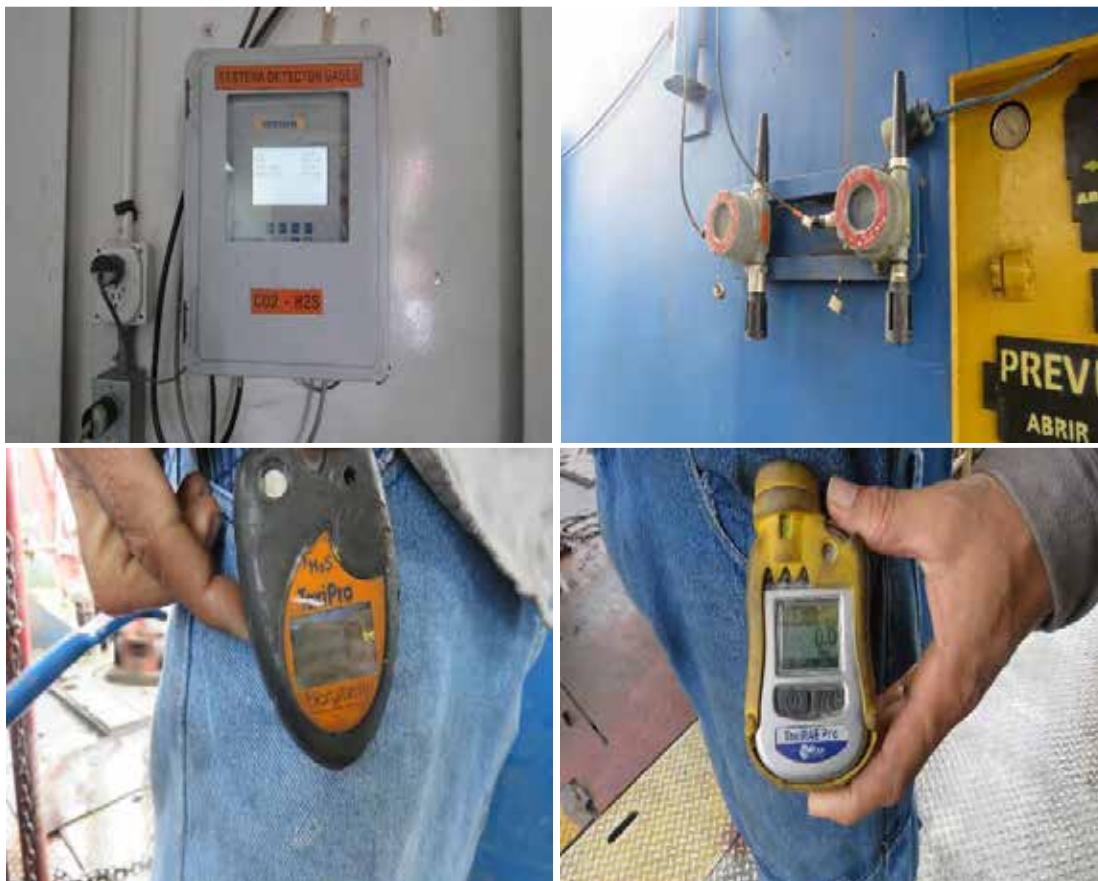
En las máquinas perforadoras se cuenta con equipos para el monitoreo de CO<sub>2</sub> y H<sub>2</sub>S (Figura 13), los mismos cuentan con alarmas audibles en caso de generar emisiones con niveles que arriesguen la salud de los colaboradores, para cual, en caso de suceder se dispone de sistemas de respiración asistida, para mantener la continuidad y control del proceso (Figura 14).

**Figura 13.** Detectores de gases utilizados en pruebas de producción y labores de perforación de pozos profundos.

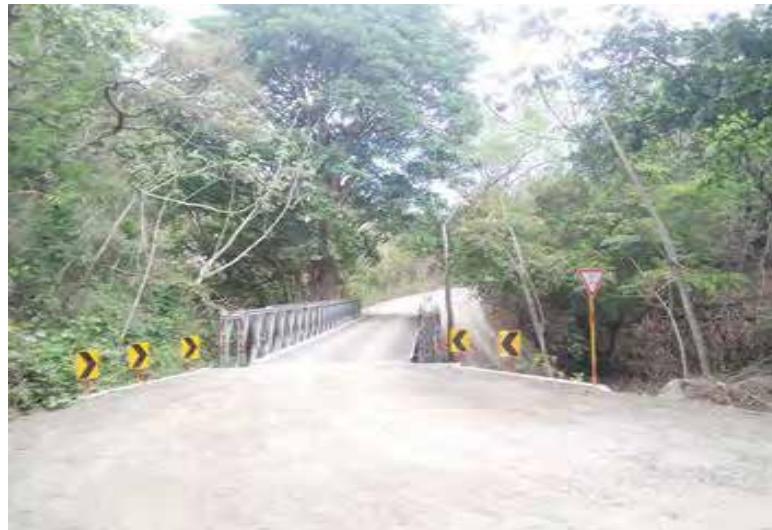
**Figura 16.** Puente tipo Bailey, Tizate, julio, 2018.

La ubicación de personal ICE en el sector sobre el Puente del Río Tizate tiene como objetivo regular el tránsito vehicular por el sector, esto para el desarrollo de traslados de equipo de perforación y / paso de maquinaria pesada. La Figura 16 muestra el puente tipo Bailey construido.

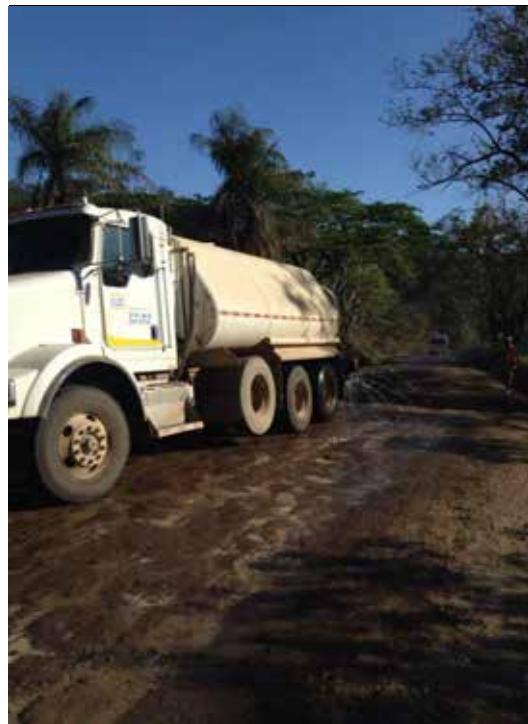
**Figura 19.** Riego de camino y obras para la reducción del polvo.

Cuando se realizan trabajos en los caminos de acceso al Proyecto, para lograr la reducción del polvo en los mismos y en los sitios de obra, se realiza el riego constante de agua mediante camiones cisterna (Figura 19).

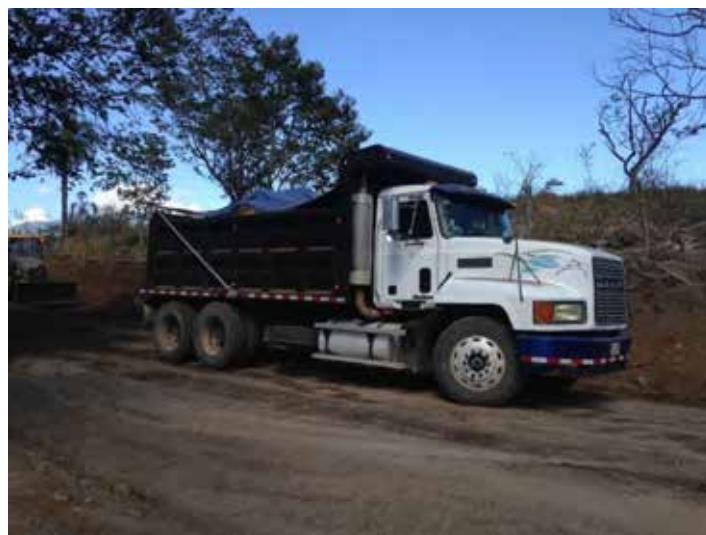
**Figura 20.** Vagoneta con cobertor durante el acarreo de materiales.

Como parte de las medidas de prevención en la generación de polvo durante el paso por las comunidades cercanas y dentro de las propiedades del proyecto, las vagonetas deben portar cobertor cuando se acarrean materiales (Figura 20). En caso de no contar con el cobertor, se crea una boleta de inconsistencia y la máquina es puesta en avería. Estas indicaciones, en conjunto con las advertencias, se les hace saber a los operadores cuando ingresan a laborar. Actualmente el proyecto no cuenta con vagonetas.

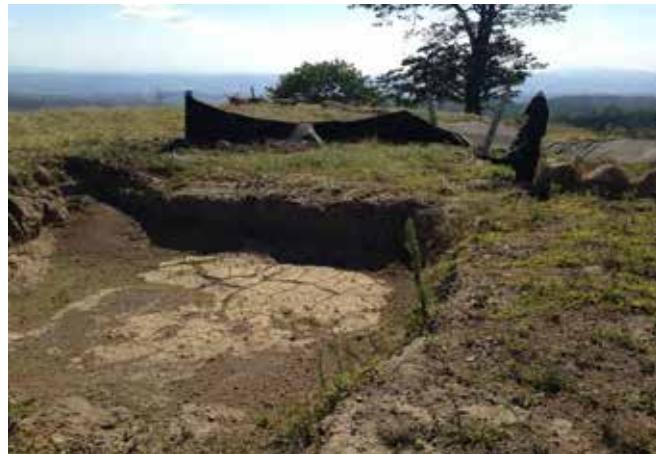
Para prevenir el arrastre de sedimentos a los ecosistemas aledaños a los sitios de obra, se realizan visitas de seguimiento ambiental para identificar sitios que pueden verse afectados por el arrastre y aporte de sedimentos. De igual manera, se cuenta con sedimentadores en distintos de las obras, los cuales permiten evitar o disminuir el arrastre de sedimentos a los ecosistemas aledaños (Figura 25).

**Figura 25.** Sedimentador construido para manejo de aguas de la PLB-05.

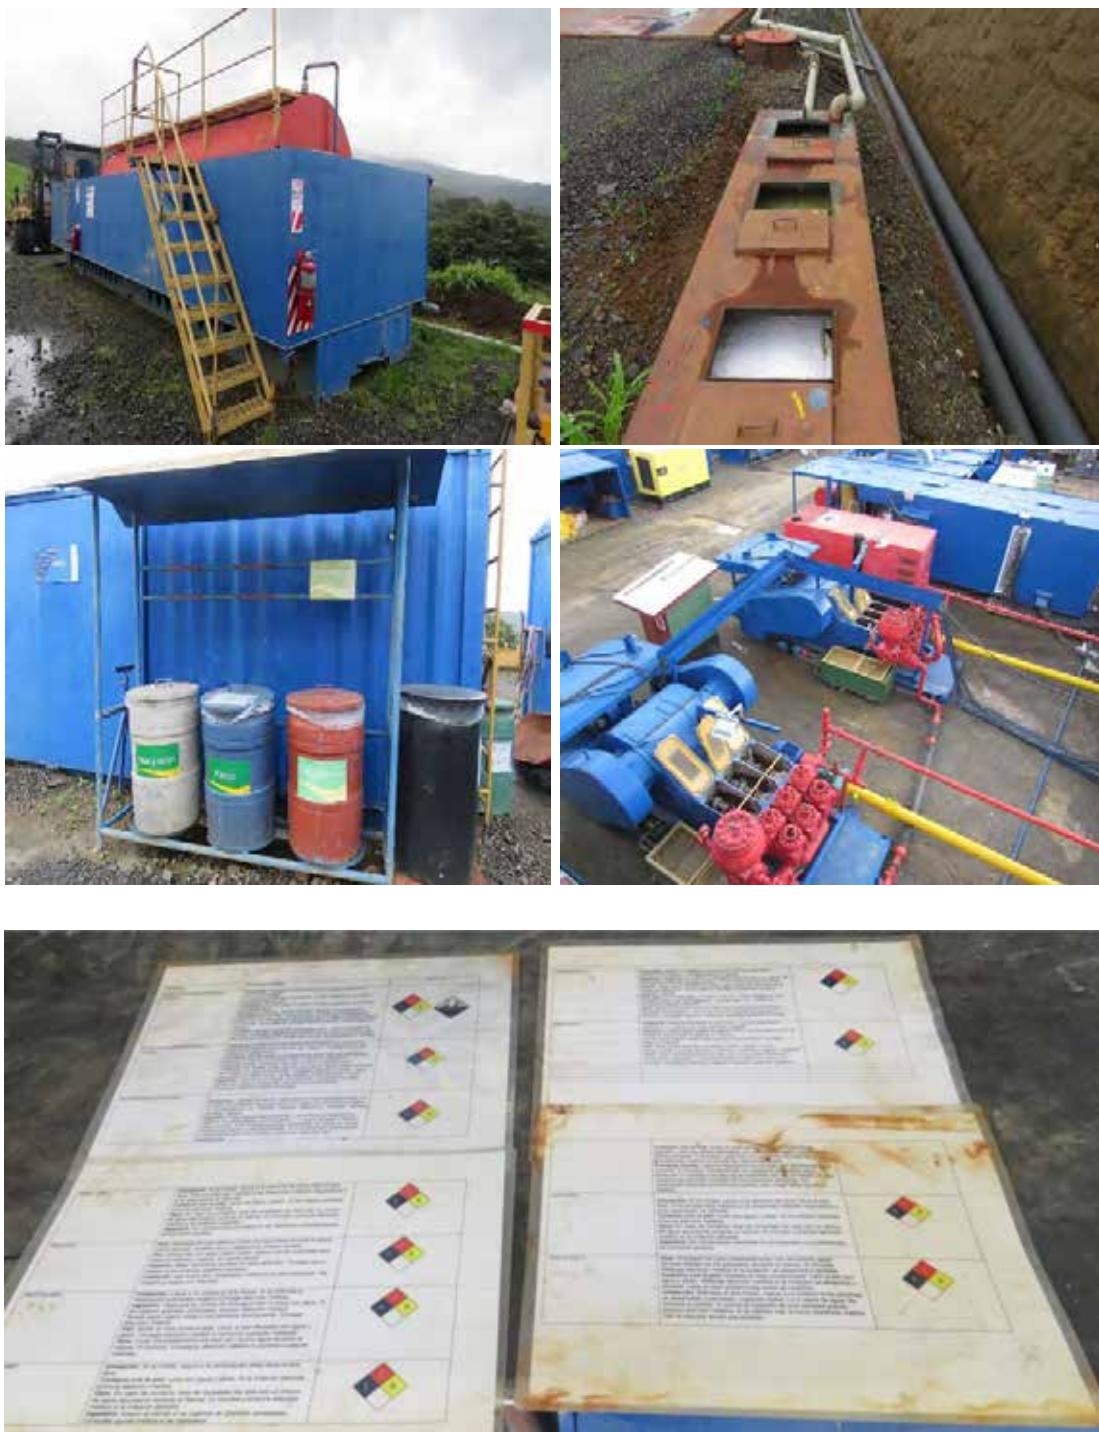
Se utilizan toallas absorbentes hidrofóbicos para el control de derrames y para los sistemas de trampas para aguas oleaginosas según se muestra en la en la Figura 26. Todos los residuos en general se clasifican en los sitios de obra y se envían en recipientes adecuados al centro de Acopio de Gestión Ambiental para realizar su debida gestión.

**Figura 26:** Manejo de residuos peligroso en perforadora National 110-E.

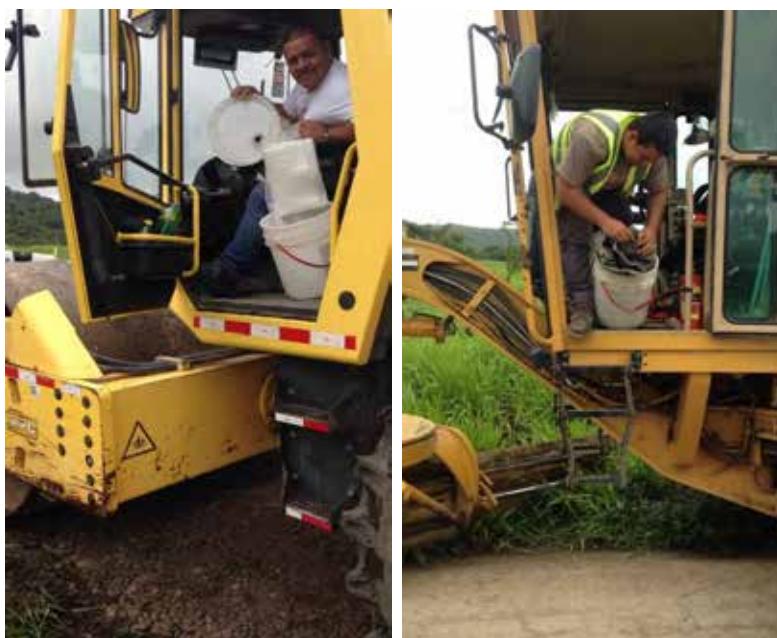
**Figura 28.** Portación de Kit de Atención de Derrames de la Maquinaria de Proyecto.

Para controlar los derrames de hidrocarburos asociados al área constructiva, el Proyecto cuenta con un documento que especifica el plan de acción que se debe seguir ante estas situaciones, el cual se da a conocer mediante capacitaciones al personal tanto institucional como personal alquilado desde el momento que inicia labores con el proyecto donde entre otras cosas que muestra cómo se deben de manipular las sustancias peligrosas, que toda máquina debe contar con kit de atención de derrames y que cuando se presenten dichas situaciones se debe notificar y atender de inmediato para reducir el impacto (Figura 28).

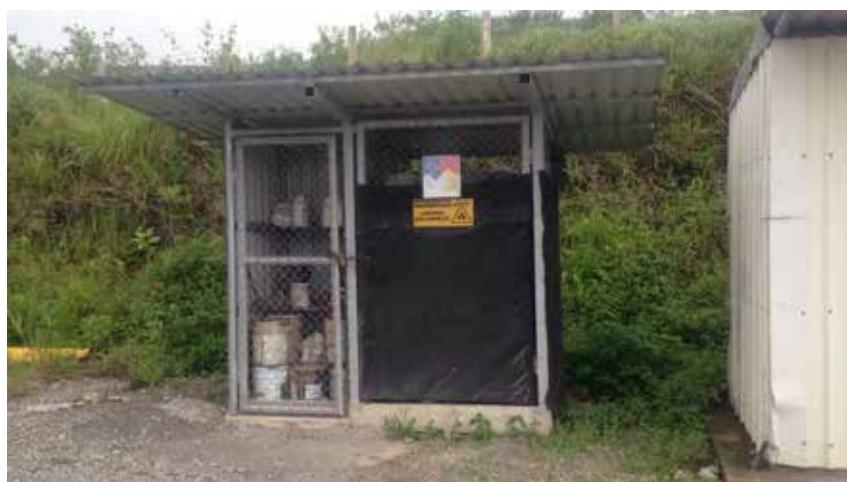
**Figura 29.** Área para almacenamiento de sustancias peligrosas.

Se cuenta con un sitio habilitado para almacenamiento temporal de sustancias y residuos peligrosos, el cual está ubicado en las cercanías de la Planta de Concreto, dentro de la plazoleta PLB-03 (Figura 29). En esta área se cuenta con un espacio cerrado, con el suelo impermeabilizado, techado y con un muro de contención para evitar la propagación de posibles derrames que ocurran en su interior, cuenta con un kit para la atención de eventuales derrames que fue entregado al personal que labora en este frente de trabajo.

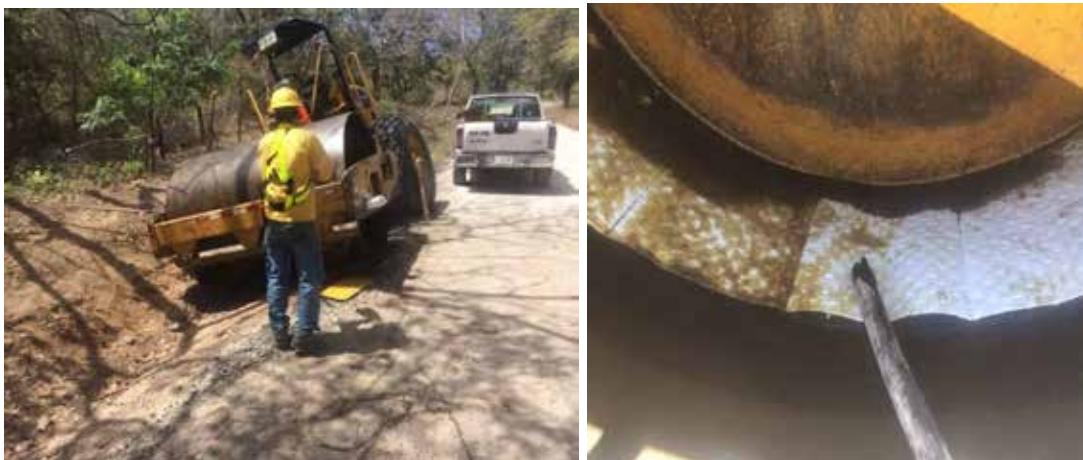
**Figura 30.** Atención de derrame en el camino acceso al PG Borinquen.

Durante el periodo se notificó a la Unidad de Gestión Ambiental un caso de derrame de hidrocarburos en el camino externo de acceso al Proyecto (Figura 30), al cual se le brindo el tratamiento correspondiente al área afectada mediante el uso de materiales bio-remediadores y la recolección de la tierra que fue contaminada, por parte del personal capacitado para atender dichas eventualidades.

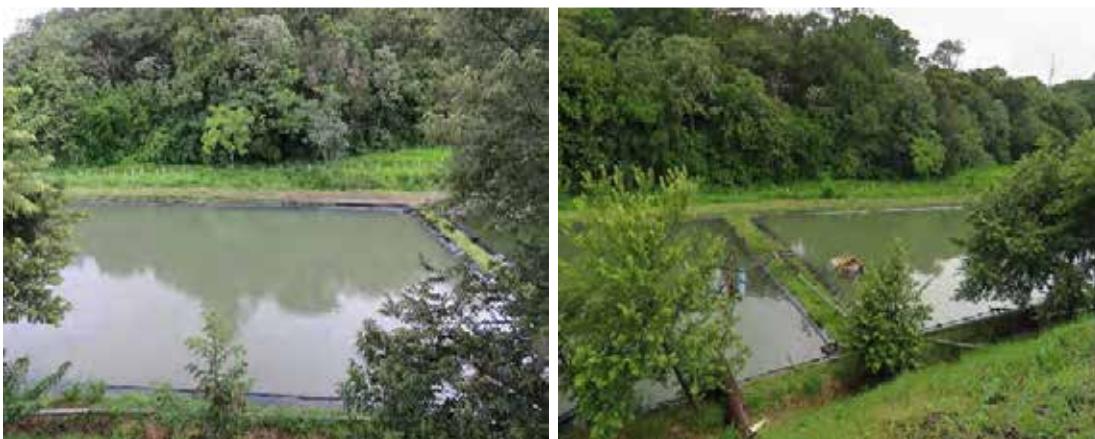
**Figura 32.** Lagunas impermeabilizadas en PLB-9.

Todas las aguas provenientes de la perforación de pozos son enviadas a lagunas de sedimentación, las cuales, cuentan con sistemas de impermeabilización (Figura 32).

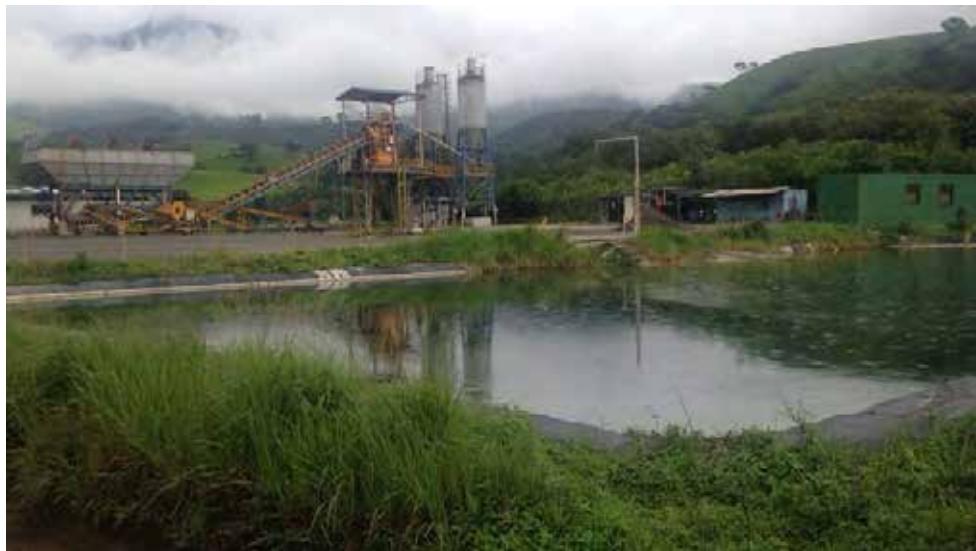
Las aguas de la Planta de Concreto se disponen en una laguna de 45000 m<sup>3</sup> de capacidad (Figura 33), y las aguas negras de los servicios sanitarios de este sitio de obra se manejan por medio de tanques sépticos.

**Figura 33.** Laguna para vertido de aguas con sedimentos de la Planta de Concreto.

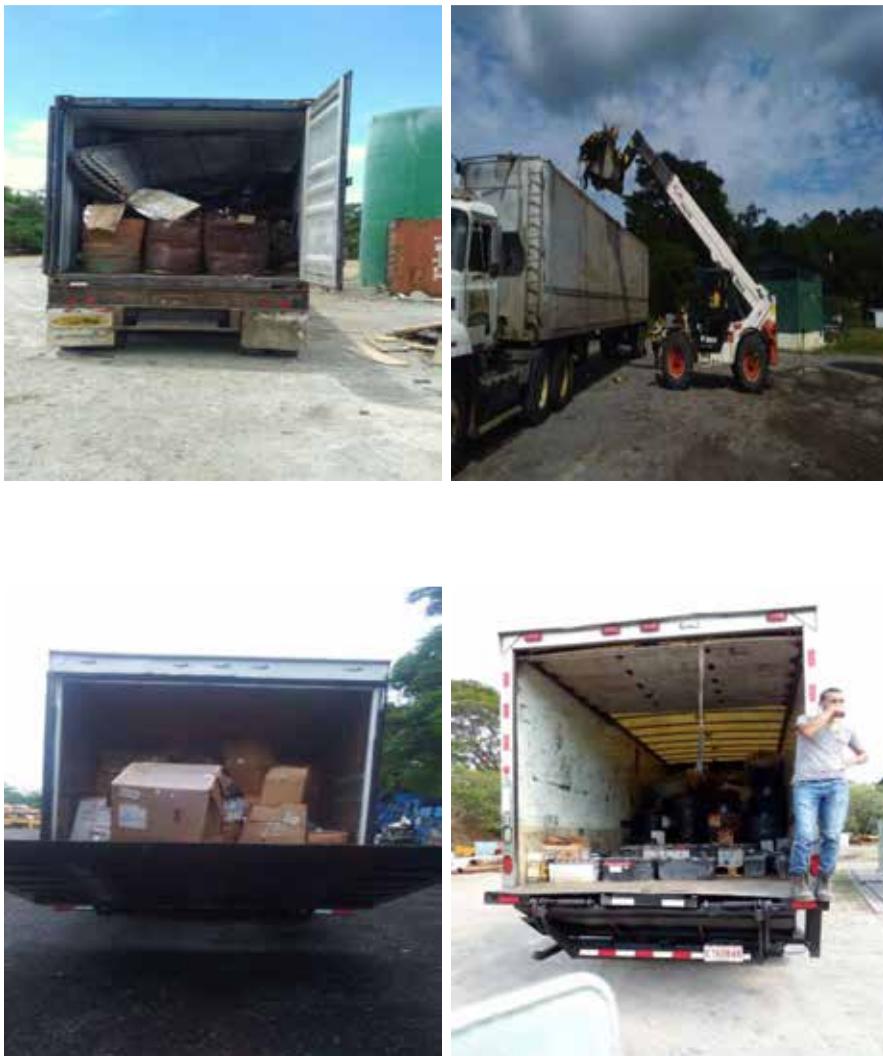
**Figura 34.** Manejo de residuos en Centro de Acopio del CSRG.

El CSRG cuenta con Plan de Manejo de Residuos y un Centro de Acopio avalado por el Ministerio de Salud (Figura 34 y Anexo 6).

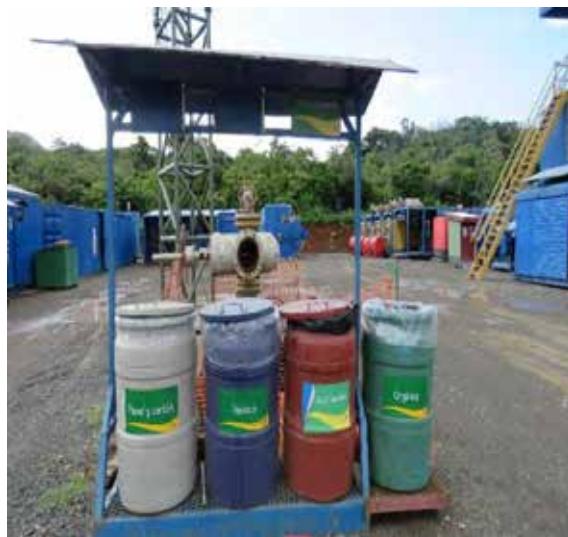
**Figura 35.** Puntos de acopio temporal de residuos en plazoleta PLP-09.

Los residuos generados por los grupos operativos son clasificados y almacenados de manera temporal en estaciones verdes o puntos de reciclaje como los ilustrados en la Figura 35, luego se envían al Centro de Acopio para su clasificación, pesaje y almacenamiento temporal antes de disponerlo para reutilizar, reciclar, valorizar o aprovechamiento energético.

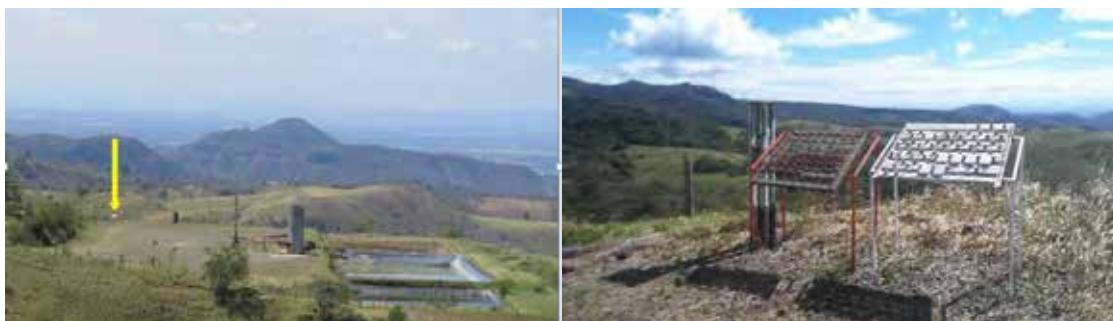
Para dicho estudio, se instalaron dos estaciones; la primera se encuentra ubicada en plataforma 5 (PGB-05) y la segunda en las cercanías de la plataforma 2 (PGB-02), ambas cuentan con recolectores de contaminantes, exposición de placas de acero al carbono y de acero galvanizado, además se dispone de estaciones meteorológicas, al lado de cada estación de corrosión atmosférica para obtener los datos que se requieran de éstas. El objetivo de dicho estudio es establecer la clasificación a la que pertenece dicha atmósfera desde el punto de vista de corrosión (Figura 39).

**Figura 39.** Proyecto de corrosión en PLB-5.

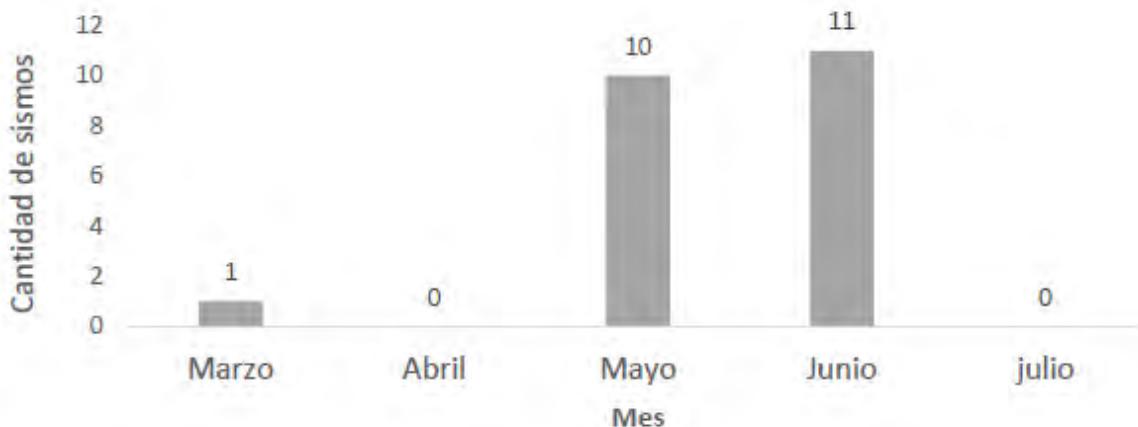
**Figura 43.** Cantidad de microsismos someros (profundidad menor a los 15 km) localizados durante desde el 15 marzo al 15 de julio del 2018 en los alrededores de Borinquen-Pailas.

En el periodo de análisis (del 15 de marzo al 15 de julio del 2018) se localizaron 22 sismos dentro del área (alrededores de Pailas, Borinqueñ y el cráter Activo); esta distribución se muestra en la Figura 43 y Figura 44; y en

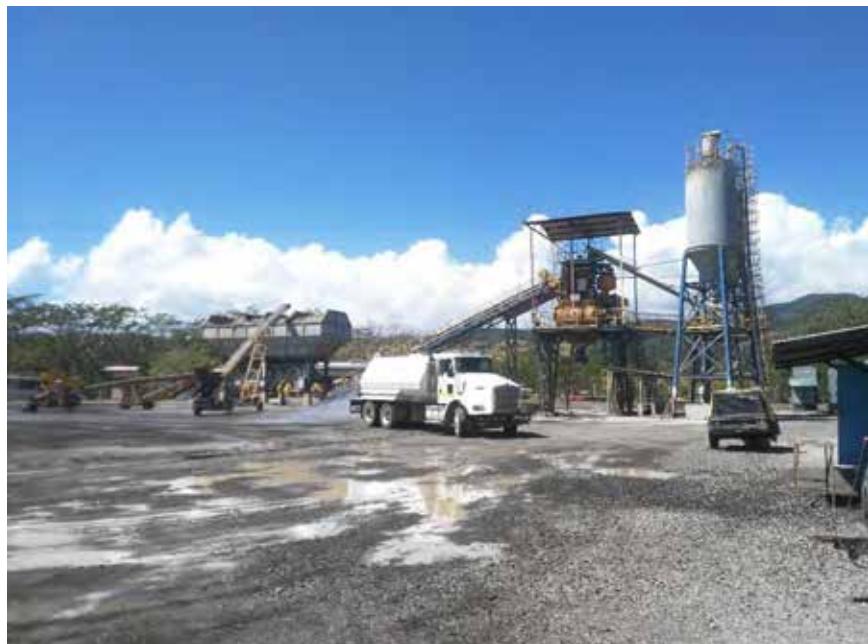
Actualmente el PG Borinque cuenta con una planta de concreto localizada en la PLB-03 (Figura 48), dedicada principalmente a la producción de RCC para el mejoramiento de los caminos internos del proyecto y algunos sectores de camino externo donde se ha identificado la necesidad de aplicar este tipo de tratamiento (cuestas con alta pendiente, centros poblados con alta afectación con polvo). Esta actividad genera poco material de residuo por lo que no se reutiliza en otras áreas de proyecto.

**Figura 48.** Vista panorámica de la planta de concreto ubicada en la plazoleta PLB-03 del PG Borinque.

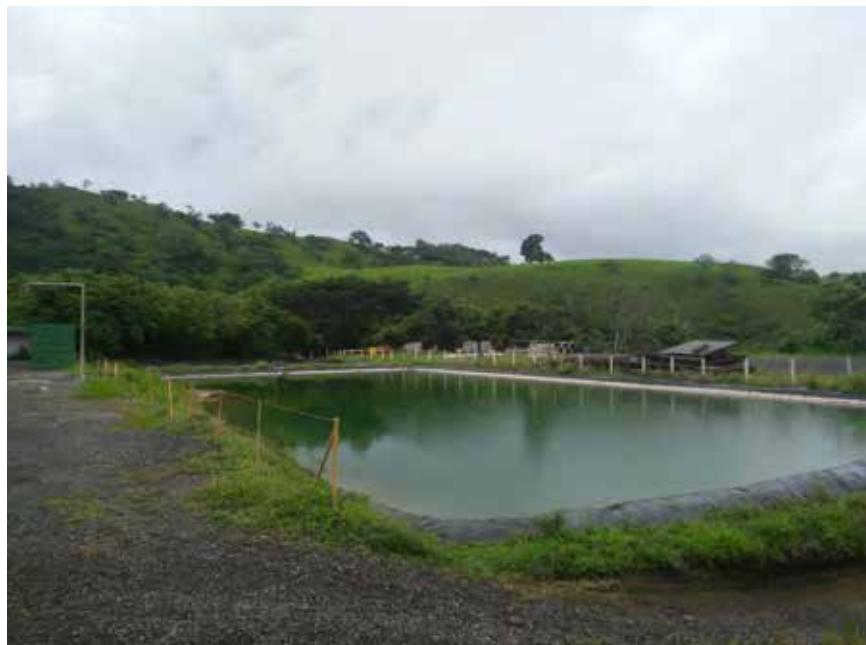
Para el manejo de las aguas residuales de la planta, se utilizan tres lagunas impermeabilizadas con geo-membrana, las cuales fueron construidas como parte de la perforación profunda realizada en la etapa de exploración del proyecto (Figura 49).

**Figura 49.** Lagunas para el manejo de agua residuales de la planta de concreto.

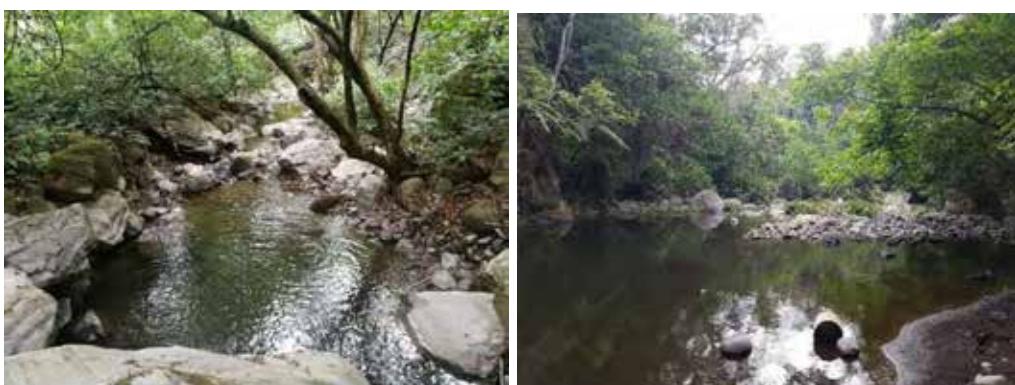
**Figura 60.** Sitios para el monitoreo de calidad de agua, Qb. Los Patos y Río Tizate abajo. Proyecto Geotérmico Borinqueñ, mayo 2018.

Se establecieron 14 sitios para el monitoreo de calidad de agua (Cuadro 16) en los cuales se toman muestras para realizar análisis físico químicos (DBO y nitrógeno amoniacal, sólidos, nitratos, conductividad, entre otros), datos directos (pH, temperatura y oxígeno disuelto) y se realizan monitoreos de fauna acuática (peces y macroinvertebrados) como bioindicadores de calidad de cuerpos de agua superficiales. Los sitios seleccionados están asociados a los accesos a sitios de obras constructivas y accesos a los frentes de obra (Figura 60).

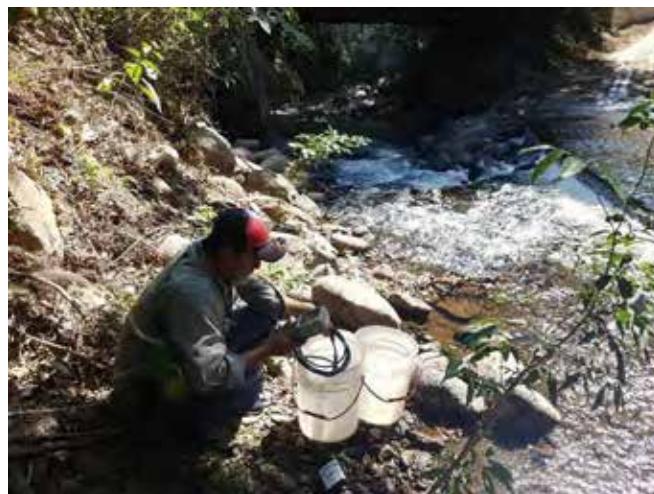
**Figura 61.** Mediciones directas de parámetros físico químicos para calidad de cuerpos de agua. Proyecto Geotérmico Borinquen, mayo 2018.

así mismo se estimó el oxígeno disuelto empleando el medidor de oxígeno disuelto HANNA HI 9146. Las mediciones se realizan de manera trimestral y se ilustran en la Figura 61.

En esta ocasión, debido a un fallo en los equipos de medición se utilizó un medidor multiparámetros para registrar los datos de campo.

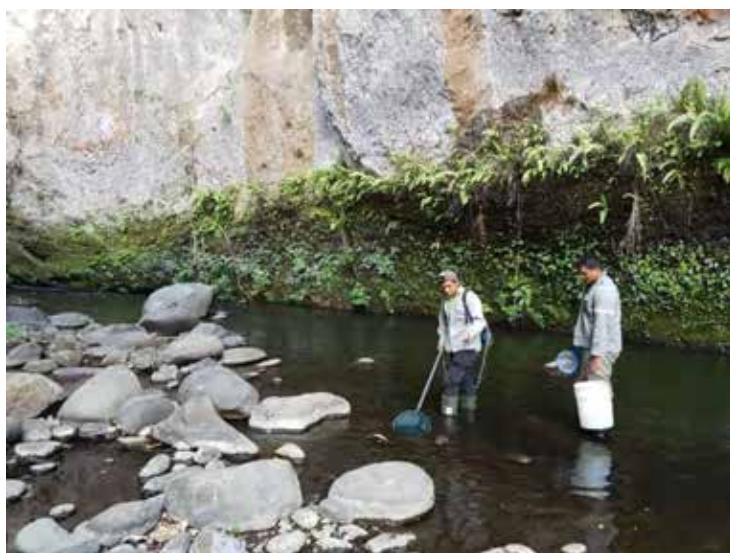
**Figura 62.** Monitoreo de peces con técnica de electropesca. Proyecto Geotérmico Borinquen, mayo 2018.

El monitoreo de peces lo realizan tres personas, se utiliza equipo de electro-pesca marca SAMUS, modelo 725MS, con trajes adecuados para el muestreo. Se realizan cinco períodos de descarga eléctrica por sitio de muestreo, aproximadamente 10 m de lecho del cuerpo de agua por período de descarga, tratando abarcar la mayoría de hábitats disponibles en el cuerpo de agua en ese momento (Figura 62).

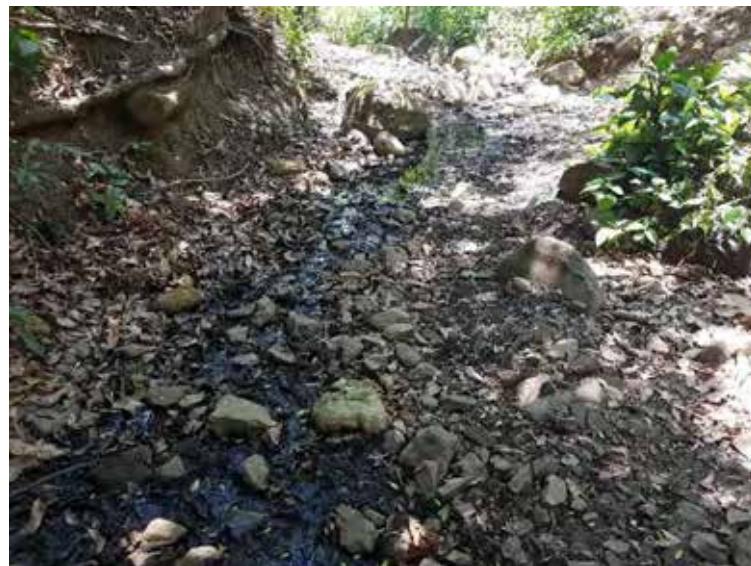
**Figura 63.** Sitio de monitoreo de calidad de agua: La Tencha. Mayo 2018.  
Proyecto Geotérmico Borinquen.

El siguiente cuadro (Cuadro 17) muestra los resultados de las mediciones directas y los resultados de laboratorio realizados en mayo 2018. Se observa que el sitio La Tencha no cuenta con mediciones, esto se debe a que las condiciones del cuerpo de agua no permitieron tomar las muestras (Figura 63).

Al aplicar el índice BMWP-CR (Cuadro 20) según el “Reglamento para la clasificación y la evaluación de calidad de cuerpos de aguas superficiales” se obtiene que en el monitoreo realizado en mayo del 2018, 10 sitios presentan la valoración “Aguas de calidad excelente” y un sitio con “Aguas de calidad buena, no contaminadas o no alteradas de manera sensible”. Se observa que el sitio La Tencha no cuenta con valoración, esto debido a que no se pudo realizar el muestreo.

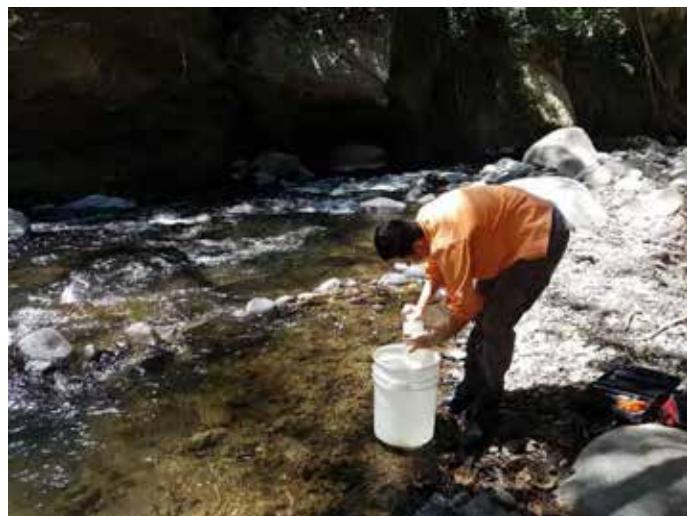
**Figura 68.** Recolecta de muestras de agua en Tizate abajo para el monitoreo de Línea Base construcción del puente Tizate, marzo 2018.

El monitoreo estuvo conformado por seis muestreos aguas abajo del sitio de construcción y cuatro muestreos aguas arriba. A partir del 2018 los muestreos de ambos sitios se realizarán trimestralmente y sus resultados serán presentados como el resto de los sitios de monitoreo.

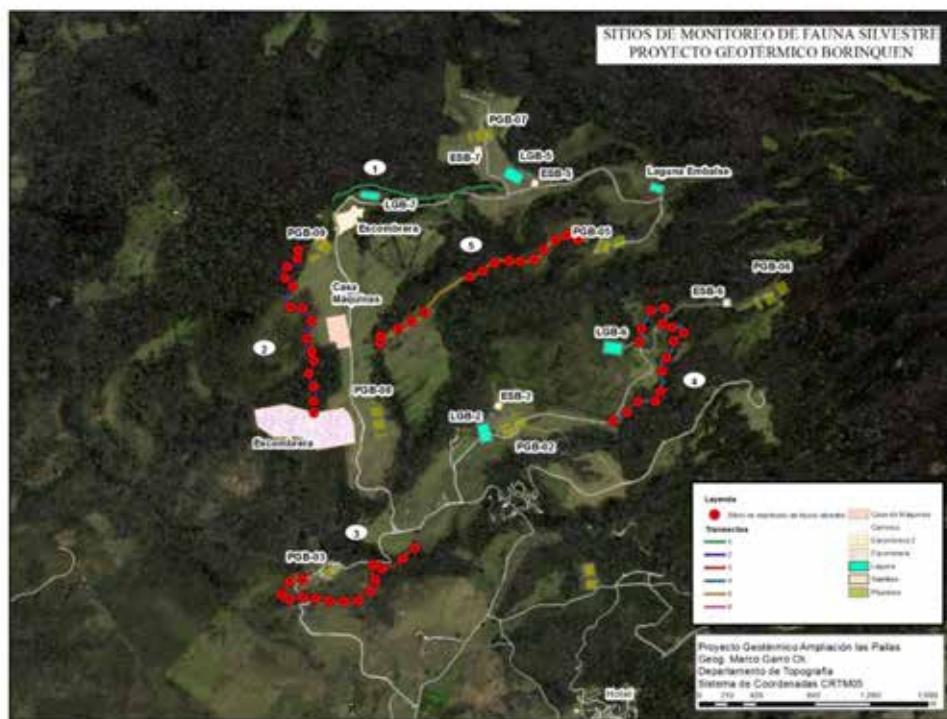
**Figura 69.** Transectos para el monitoreo de fauna silvestre. Proyecto Geotérmico Borinqueñ.

Para el monitoreo de fauna silvestre, se cuenta con cuatro transectos (Figura 69), los cuales están asociados a los áreas de influencia de las principales obras del Proyecto.

Los transectos poseen coberturas en su mayoría de bosque ribereño asociado a las quebradas: Para el caso del PGB03 una de ellas la quebrada Salitral y la otra quebrada La Tencha. Para el caso del PGB02, la quebrada Perdida y para el PGB05 la quebrada Bolitoglossa. Además, cuentan con tramos de potreros y bosque secundario, lo que los convierte en sitios de monitoreo con distintos hábitats.

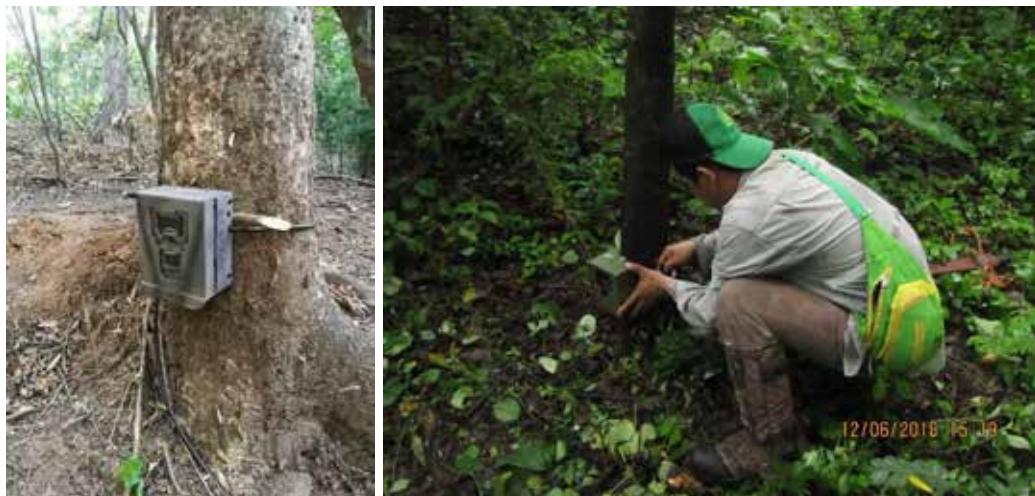
**Figura 74.** Colocación de cámaras trampa para el monitoreo de mamíferos.  
Proyecto Geotérmico Borinquen, junio 2018.

Para la seguridad del equipo se construyó una caja de protección para cada cámara, estas cajas disponen de una cadena de 1.5 m de largo. Los dispositivos se colocaron en los troncos de los árboles a una altura de 30 cm del suelo y se fijaron

con la cadena. La altura de instalación puede variar dependiendo del objetivo a capturar (Figura 74).

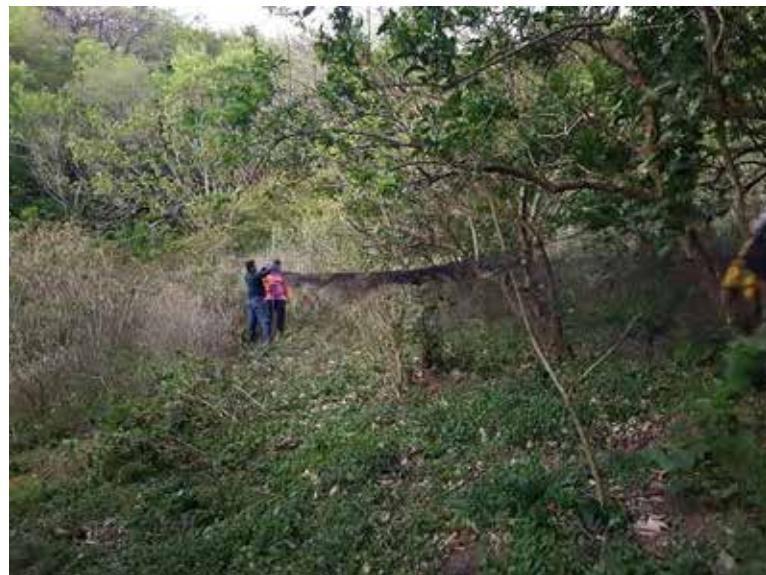
**Figura 77.** Instalación de redes de niebla. Proyecto Geotérmico Borinquen, julio 2018.

Los individuos capturados se identifican en campo por medio de guías y claves taxonómicas, se pesan y se registran datos como hora de captura, largo de antebrazo, sexo, estado reproductivo, parasitismo e información extra que se considere necesaria. Para la identificación se utiliza la clave de campo para los murciélagos de Costa Rica (Timm *et al.* 1999) y como documento de apoyo se cuenta con la Guía de Murciélagos de Costa Rica (Laval & Rodríguez, 2002).

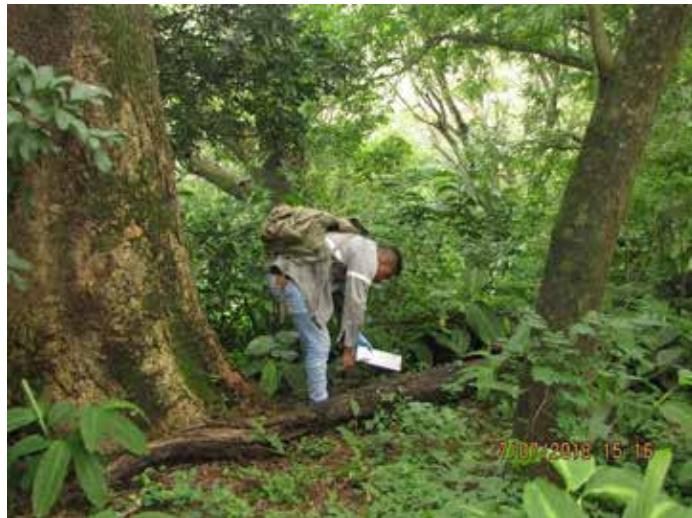
**Figura 80.** Colocación de trampas Sherman para el monitoreo de ratones.  
Proyecto Geotérmico Borinquen, julio 2018.

El monitoreo efectuado en julio no incluye el sitio de monitoreo PGB02, en. total se colocaron 30 trampas Sherman, 10 por cada sitio de monitoreo (Figura 80).

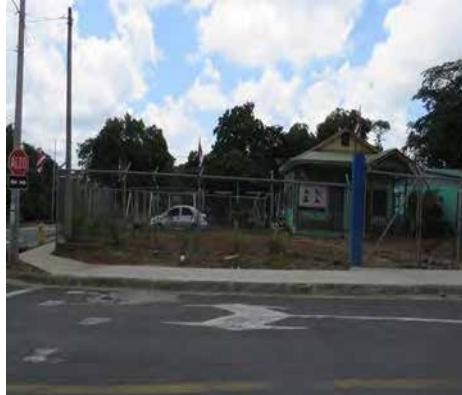
Obra Comunal	Comunidad	Seguimiento
Construcción de 800 metros de aceras en la comunidad de Curubandé.	Curubandé	<p>Obra ejecutada. Inicio el 21 de junio de 2017, finalizo 07 de setiembre 2017.</p>

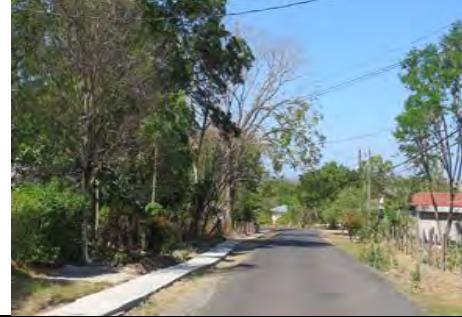
Construcción de un tramo de acera de un 1 km de longitud en la ruta principal que atraviesa la comunidad de Cañas Dulces entre la salida del EBAIS en dirección a la localidad de Buena Vista.	Cañas Dulces	<p>Obra ejecutada: asociada al PGA-Borinquen</p>

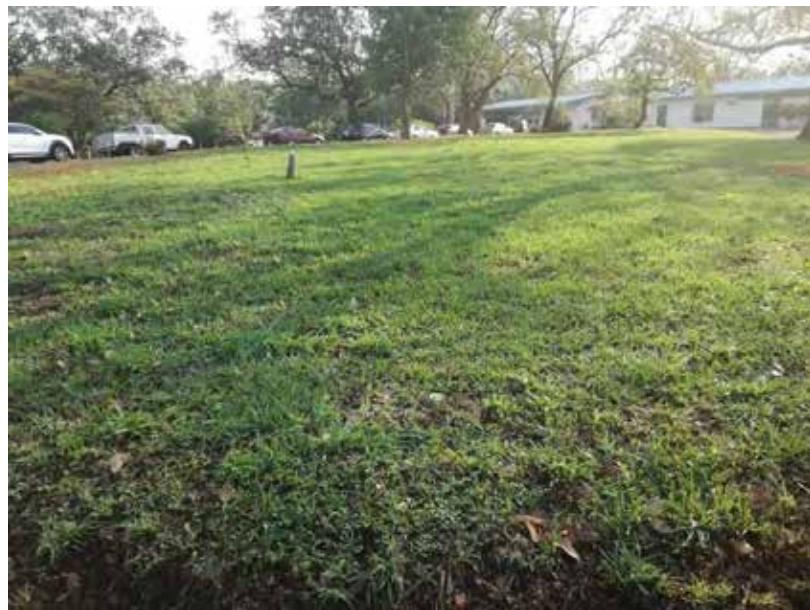
**Figura 95.** Riego de zonas verdes del campamento de Curubandé mediante el uso de agua residual de tipo ordinaria.

El sistema de riego del campamento de Curubandé mediante el uso de agua residual ha sido bien aceptado por los usuarios del campamento y se logrado mantener las zonas verdes del campamento en buen estado. Actualmente se ha reutilizado 135 tanques de la capacidad de 22 000 litros lo que es un equivalente a 2 970 000 litros de agua que se dejaron de verter al Rio Colorado y esto brinda mayor seguridad a los vecinos del campamento (Figura 95).

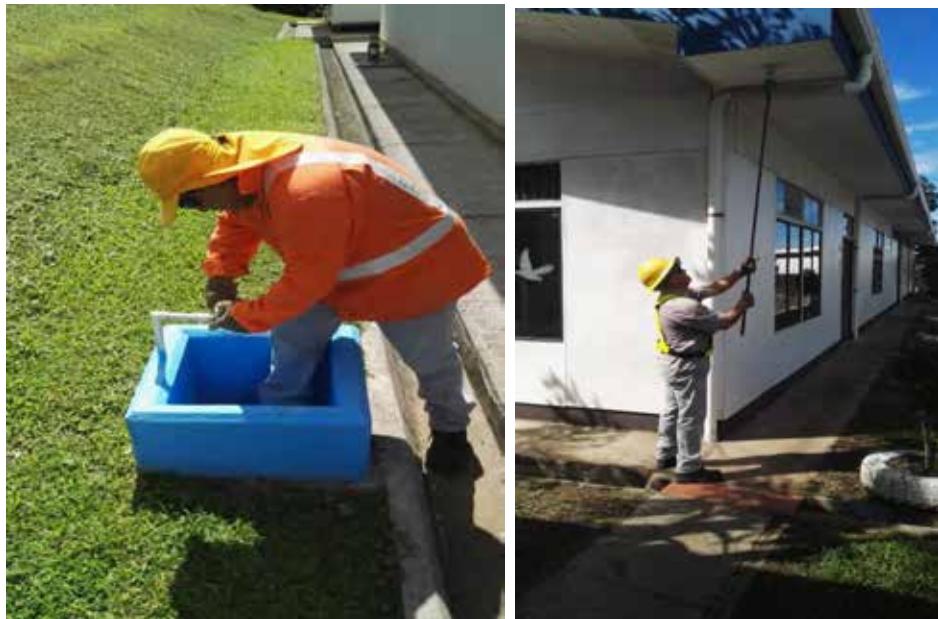
**Figura 96.** Mantenimiento de tuberías y sistemas eléctricos del campamento Curubandé.

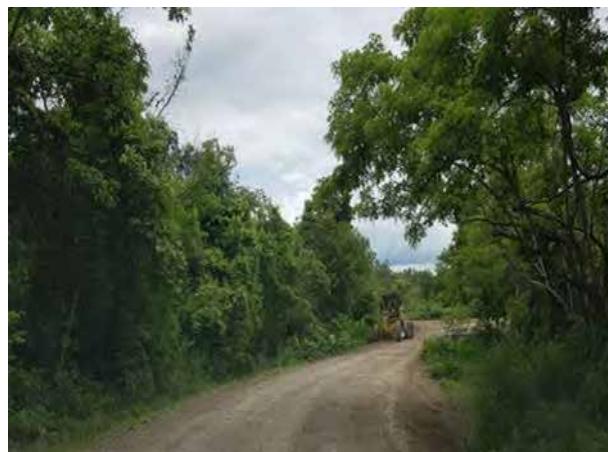
**Figura 97.** Mantenimiento de vías en área de influencia, julio 2018.

En el período se realizaron trabajos de mantenimiento a la infraestructura vial de las comunidades Buena Vista El Cedro (trayectos utilizados por el Proyecto), en el Cuadro 30 y la Figura 97 se aprecia el detalle.

Sector	Fecha Inicio	Fecha Fin	Descripción de los trabajos realizados
Agua Fría-El Cedro, Buena Vista, Buena Vista	26/06/2018	29/06/2018	Conformación y ampliación de caminos.

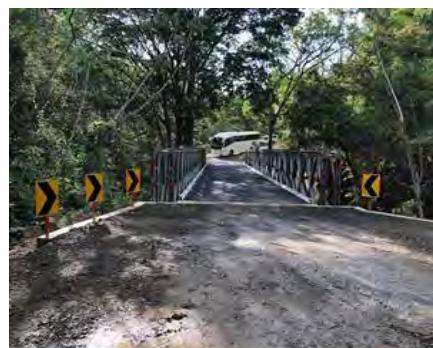
Obra Comunal	Seguimiento
Estudio estructural, geotécnico, hidráulico, diseño y construcción de un puente sobre el Río Blanco de 40 metros de longitud para uso peatonal y vehicular entre las comunidades de Curubandé y Agua Fría.	Se avanza en los estudios geológicos, geotécnicos, hidráulicos y de geofísica para el puente Río Blanco.
Estudio estructural, geotécnico, hidráulico, diseño y construcción de un puente sobre el Río Tizate de 15 metros de longitud para uso peatonal y vehicular entre la comunidad El Pital y Hoteles Buena Vista y Borinquen.	Los trabajos de construcción del puente tipo Bailey en el Río Tizate finalizaron el 10 de abril 2018.

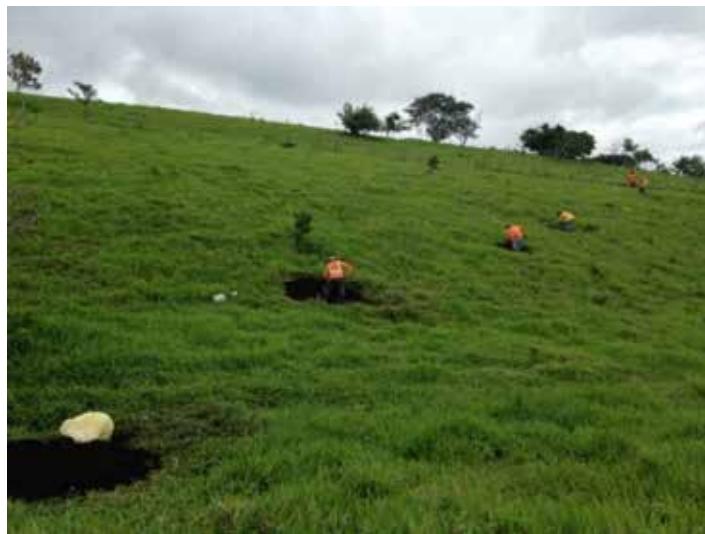
Los pozos de sondeo son unidades de excavación y recolección de material arqueológico, cuya dimensión comprende 1 metro de diámetro y una profundidad relativa en su alcance de excavación. Estas unidades son colocados cada 10 metros sobre el eje principal del Vaporducto y logran determinar la presencia o ausencia de material arqueológico sobre los terrenos (Figura 104).

**Figura 104.** Excavación de pozos de sondeo sobre trazado del Vaporducto.
