## Informe de Responsabilidad Ambiental

Informe de Responsabilidad N° I-2018  
Período del Informe: Marzo 2018 – Julio del 2018

### Proyecto Geotérmico Borinquen

Ubicación: Provincia: Guanacaste, Cantón: Liberia, Distrito: Cañas Dulces  
Nº de Expediente: D1-8715-2012-SETENA

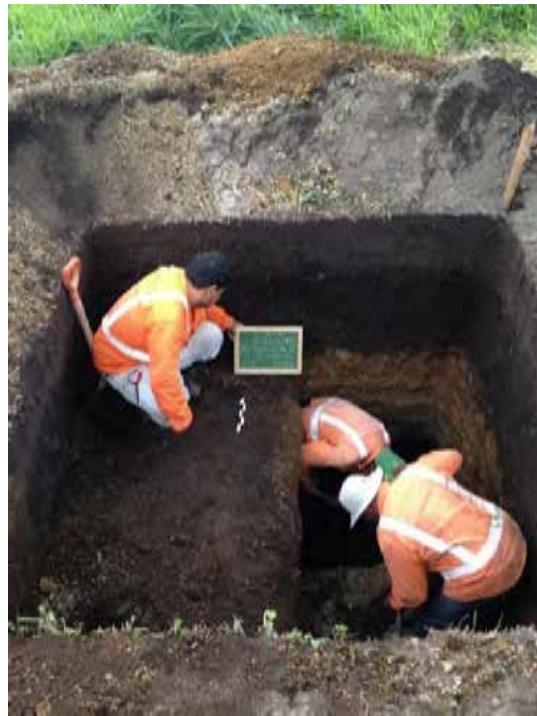
Los alcances obtenidos en esta operación ha sido la identificación de componentes cerámicos del periodo tempisque o del periodo formativo tardío localizados en niveles estratigráficos inferiores a la capa de tefra volcánica, permitiendo estimar fechas de ocupación para el 300 a.C. hasta el 300 d.C. y argumentando procesos de reocupación en los sitios arqueológicos del proyecto después de eventos volcánicos (Figura 105).

**Figura 105.** Excavación de cala estratigráfica 2 sitio Pacayal.

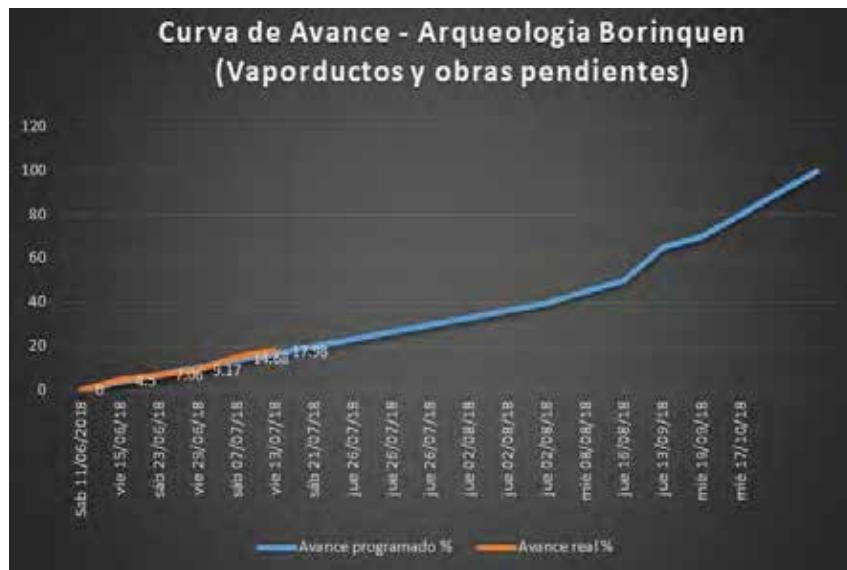
La excavación de 344 pozos de sondeo y la ejecución de 4 calas estratigráficas representa un avance de un 17.98% según el cronograma de trabajo. No obstante, es hasta el avance del 40% donde las labores de campo cesan y el trabajo de laboratorio inicia para continuar profundizando sobre el patrimonio arqueológico relacionado con la obra Vaporductos, información la cual contribuirá no solo con minimizar la posible afectación al patrimonio sino proponer un mejor manejo de este recurso cultural (Figura 106).

**Figura 106.** Curva de avance.

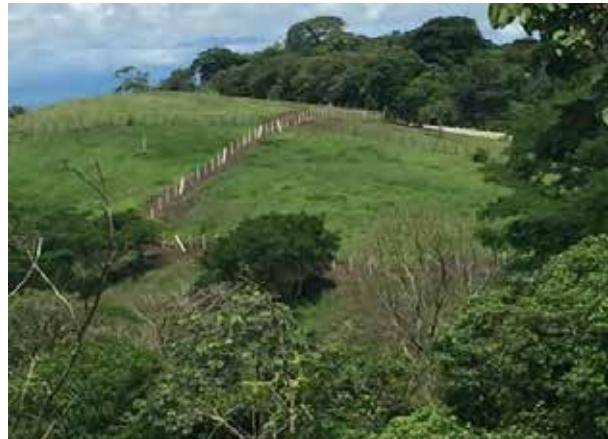
- Construcción de cerca eléctrica perimetral paralela al camino que conduce a la escombrera 2. (Figura 110).
- Fabricación y colocación de bebederos para el ganado (Figura 111).

**Figura 110.** Cerca perimetral eléctrica.

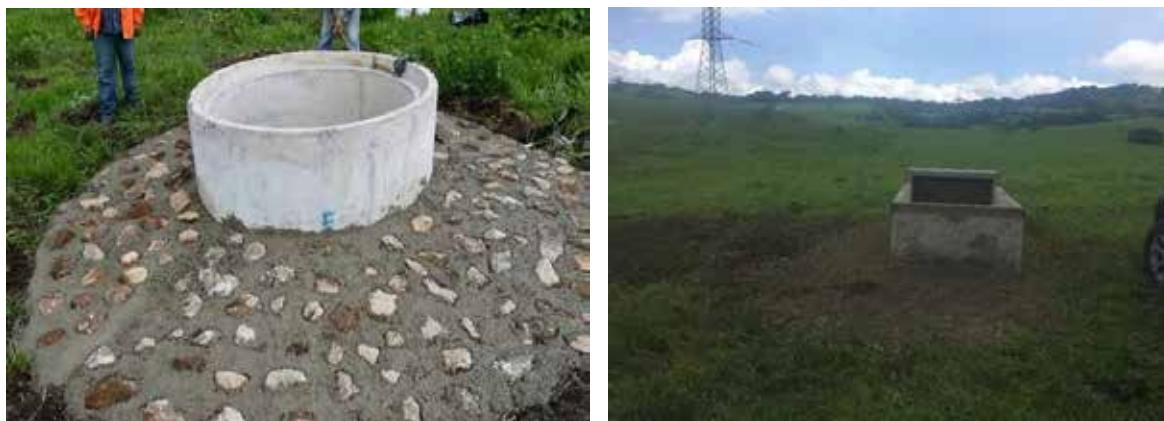
**Figura 111.** Colocación de bebederos para el ganado.

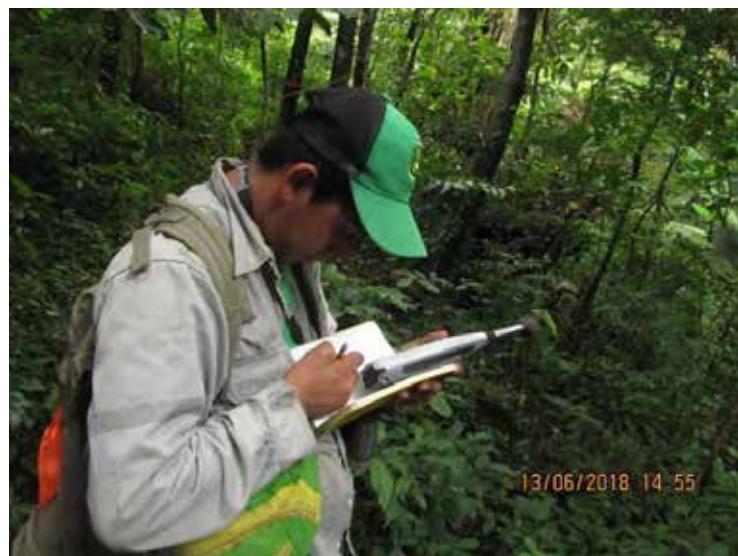
El objetivo de este monitoreo es llevar un registro mensual del ruido en los sitios cercanos a obras constructivas del Proyecto (Figura 112). El reporte de ruido incluye los datos del periodo actual.

**Figura 112.** Mediciones de ruido. Proyecto Geotérmico Borinquen, junio 2018.

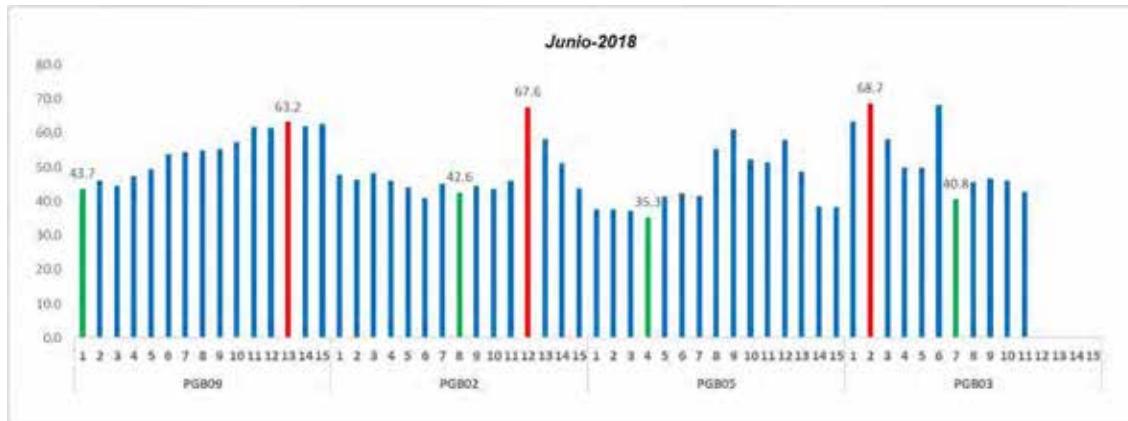
En la Figura 115 se observa que en junio se presentan datos que oscilan entre los 35 y los 68dB.

En el PGB03 se reportan los datos más altos específicamente en los primeros puntos de conteo. Estos resultados llevan esta tendencia y como se ha venido mencionando en informes anteriores se debe a que los primeros tres puntos de conteo están muy cerca de la quebrada Salitral.

Debido a las condiciones del tiempo, en los últimos cuatro puntos del PGB03 no se pudieron realizar las mediciones.

**Figura 115.** Medición de los niveles de ruido en puntos de conteo durante monitoreo de aves, Proyecto Geotérmico Borinque, junio 2018.

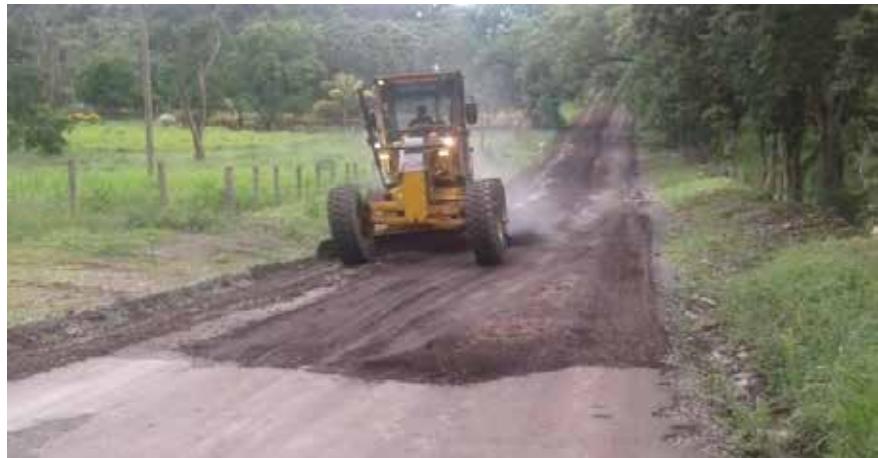
Se realizan las labores de mantenimiento periódico en los caminos con actividades de conformación, ampliación y construcción de cunetas en los sectores de Agua Fría, Los Coyotes, Los Cedros y Buena Vista (Figura 117).

**Figura 117.** Mejoramiento de caminos.

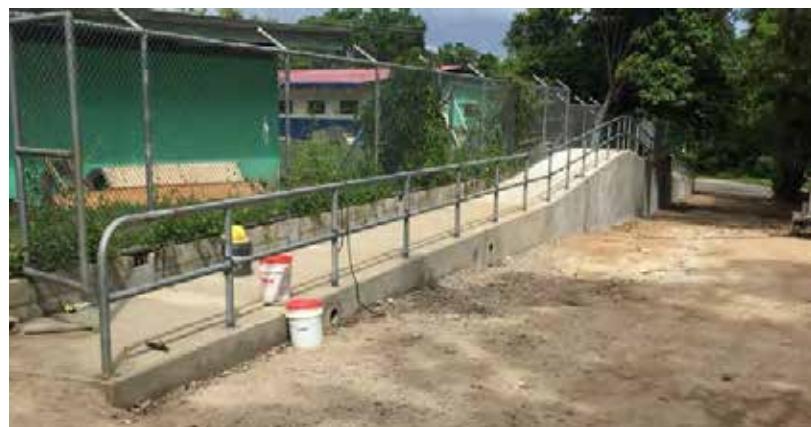
Durante este periodo se construyó un acceso para ingreso y salida segura para los estudiantes de la escuela de la comunidad de Curubandé, con 53 m de longitud conforme a la Ley 7600 (Figura 118) y otro acceso a la iglesia de Curubandé (Figura 119). Además, se finalizó la construcción de aceras en Buena Vista y 2km en Cañas Dulces, como parte de las obras comunales (Figura 120).

**Figura 118.** Acceso escuela de Curubandé.

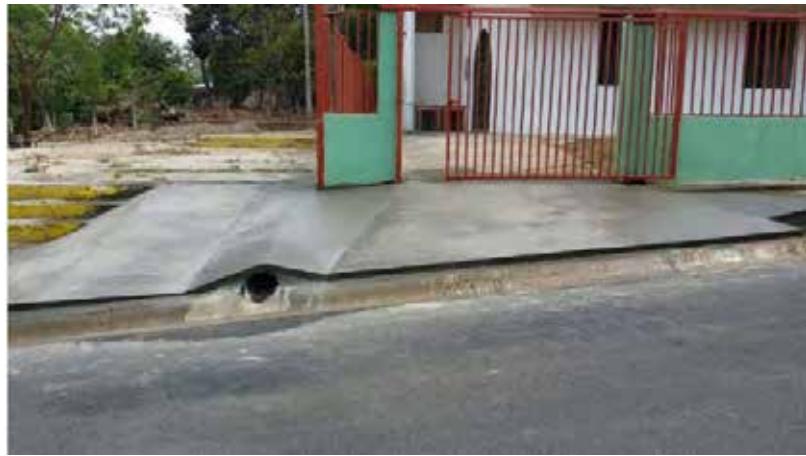
**Figura 119.** Acceso iglesia de Curubandé.

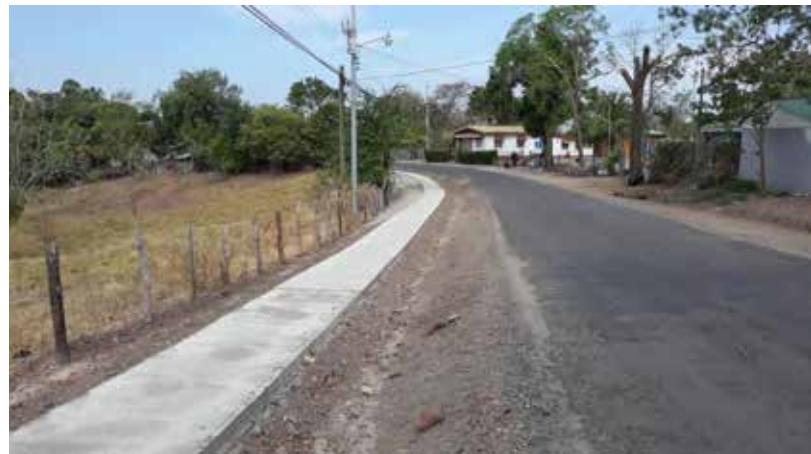
**Figura 120.** Aceras de Cañas Dulces.

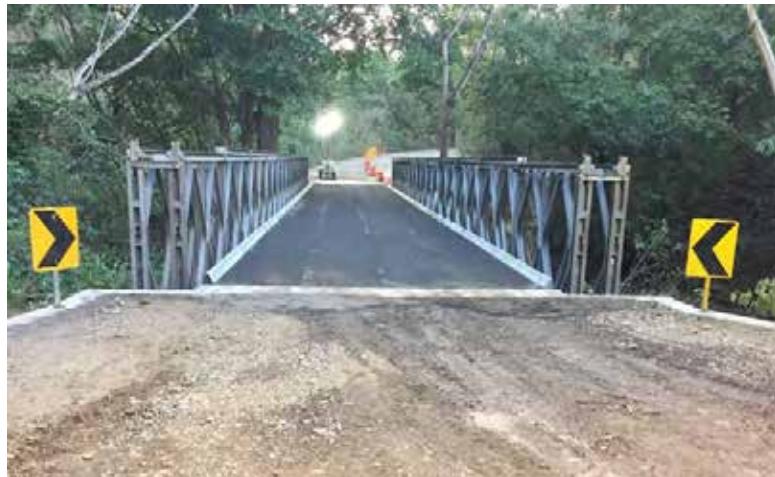
Se trabajó en la construcción y el montaje de un puente Bailey sobre el río Tizate para mejorar el paso y la seguridad del mismo (Figura 121).

**Figura 121.** Construcción de puente Bailey sobre Río Tizate.

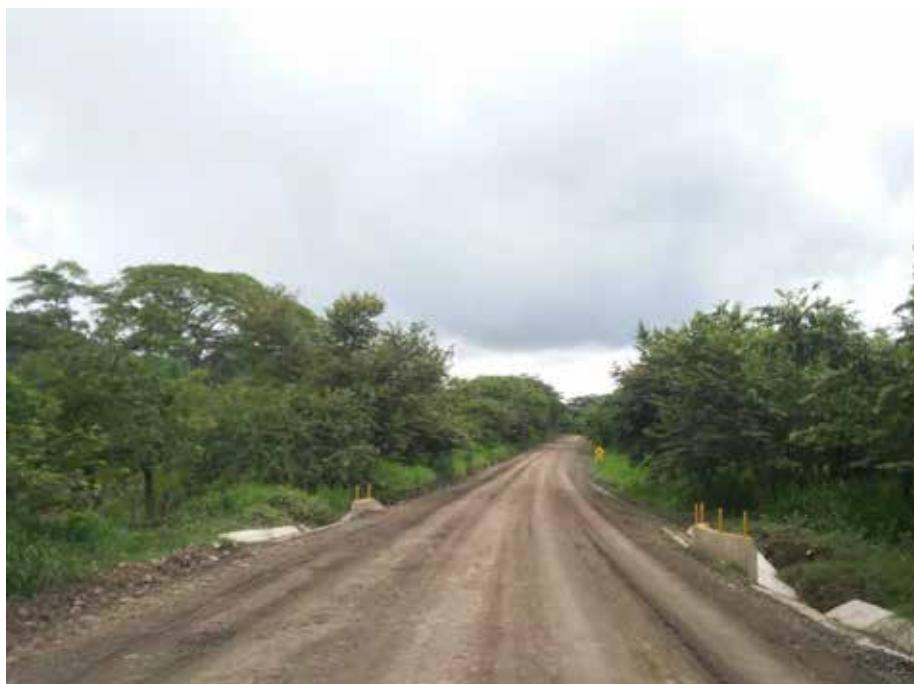
Camino externo con mejoras estructurales y mantenimiento realizado por PG Borinquen. Entre El Pital y Entrada del Hotel Buena Vista. Julio del 2018.

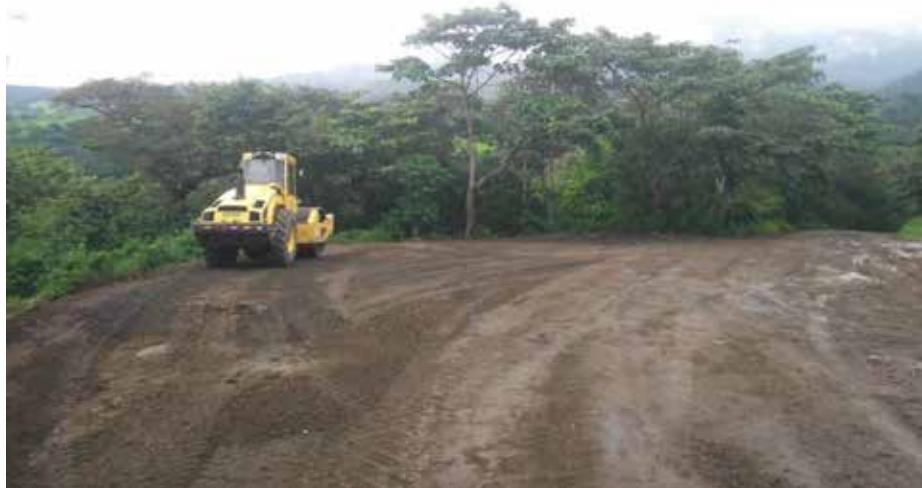
Reparación de camino interno. Julio 2018.

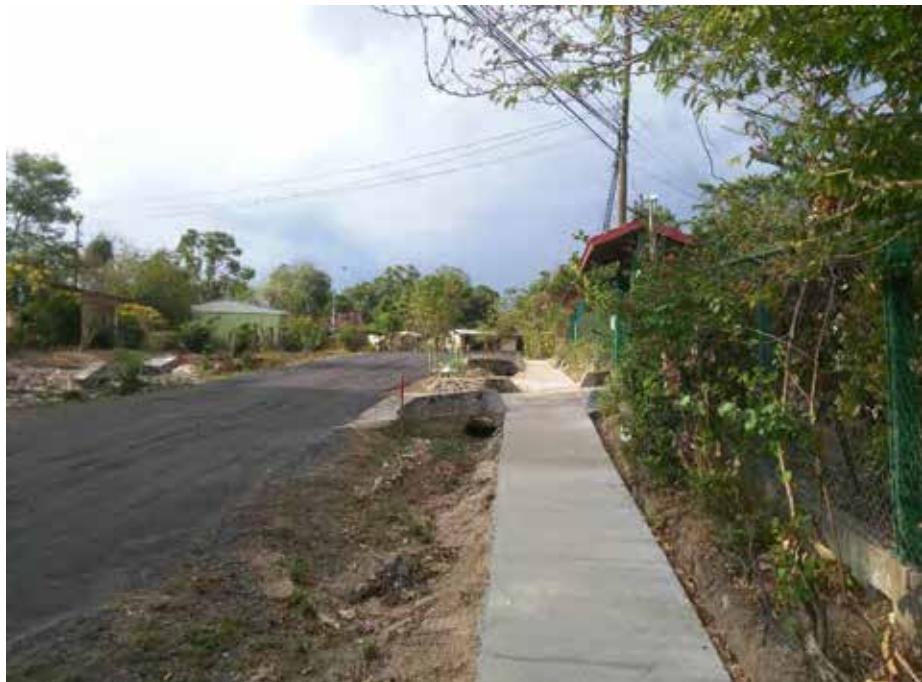
Acera construida en Cañas Dulces. Abril 2018.

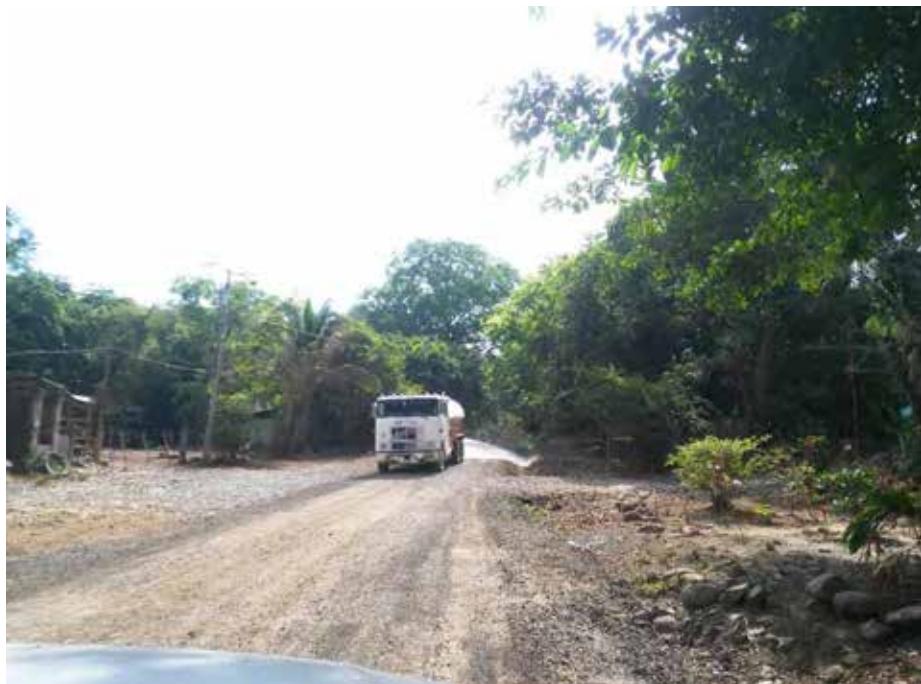
Riego de caminos externos. Mayo 2018.

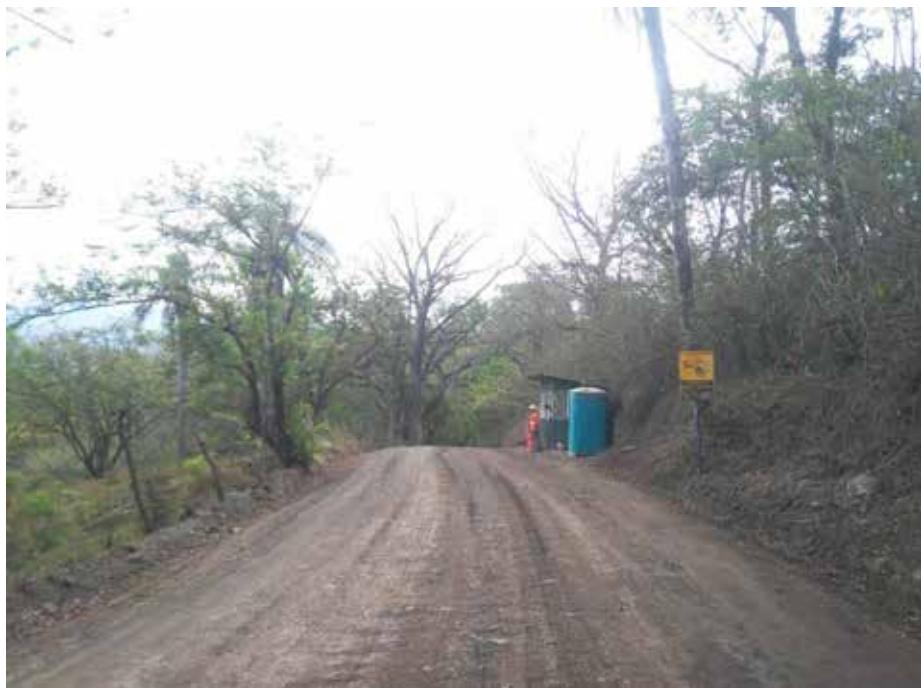
Implementación de “vistas” en sector del Río Tizate. Abril 2018.

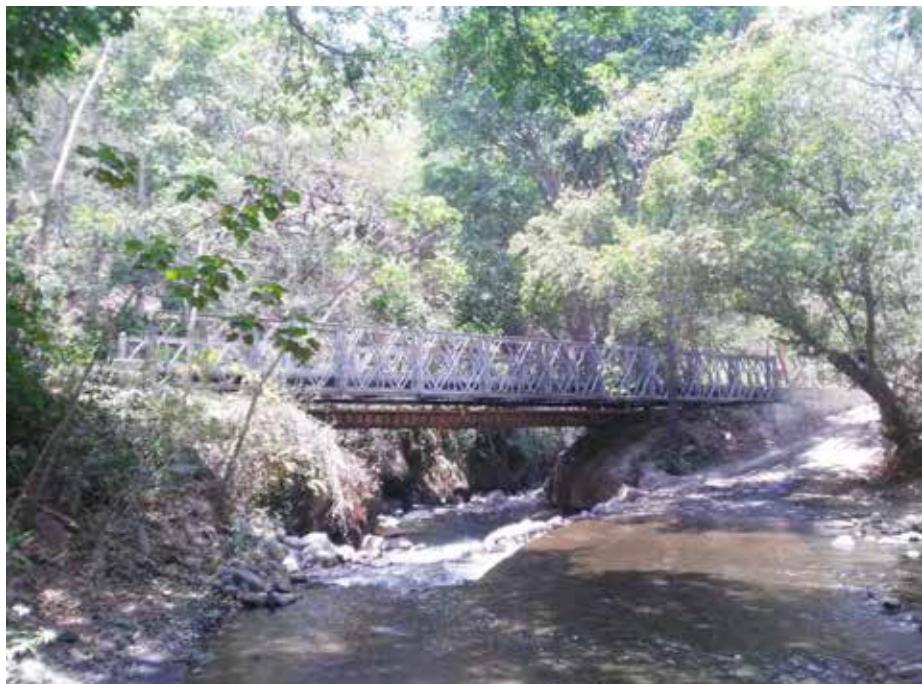
Puente sobre el Río Tizate. Abril 2018.

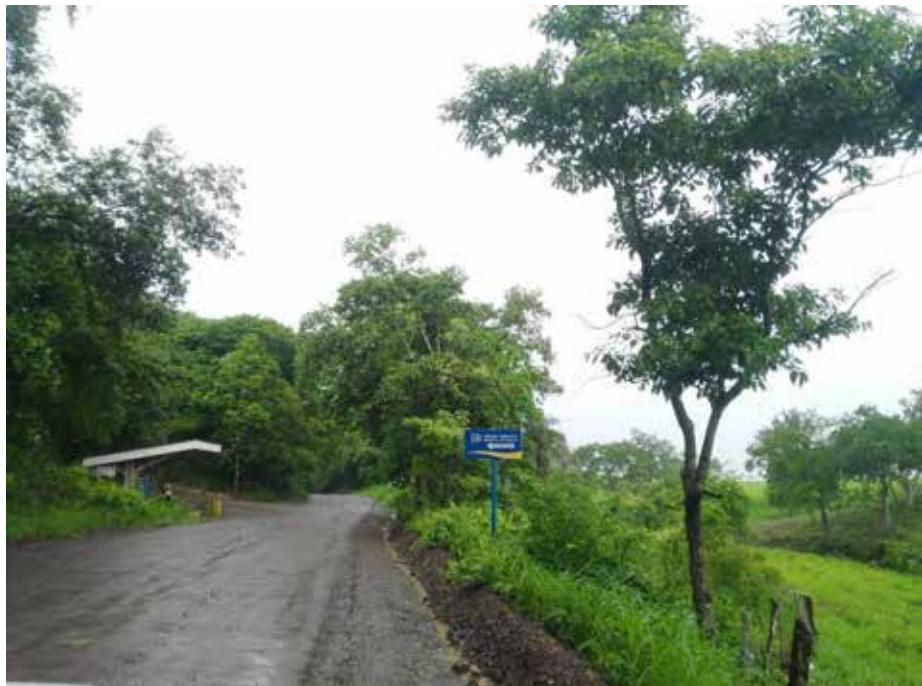
Señalización de vía oficial de acceso al PG Borinquen. Julio 2018.

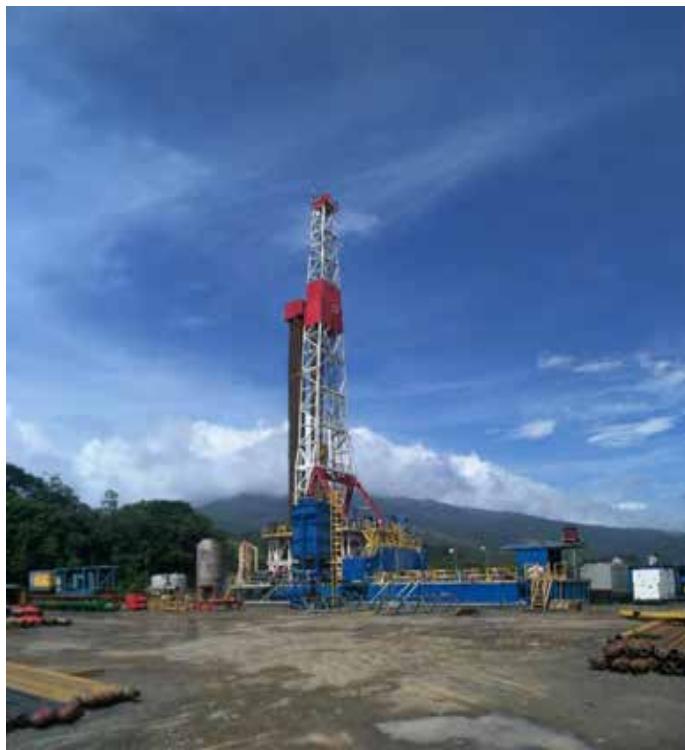
Plazoleta PLP-09, con Máquina Perforadora National perforando el pozo PGB-29. Julio 2018.

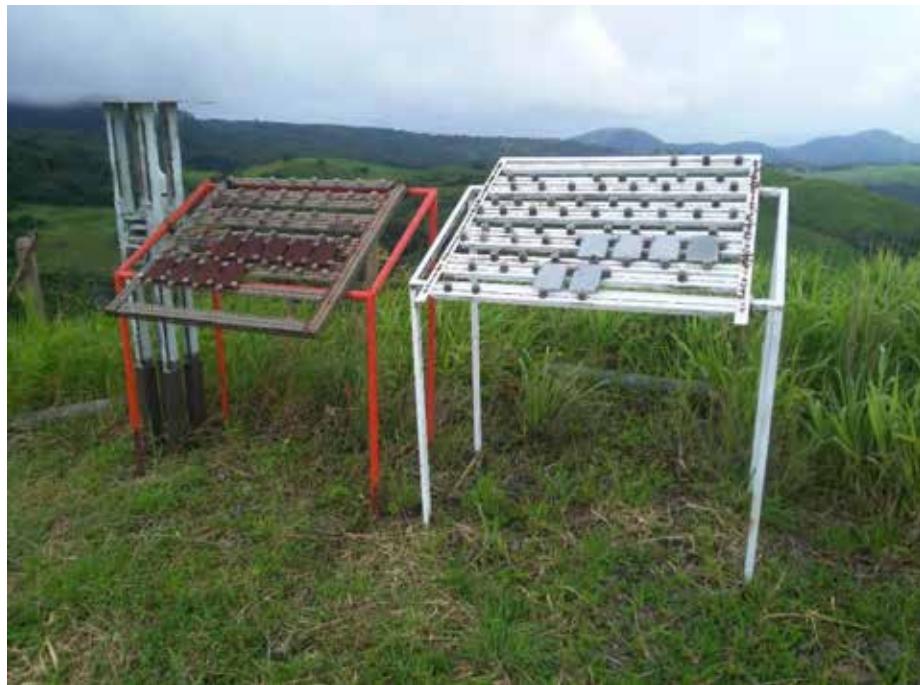
Estructuras metálicas utilizadas en estudio de corrosión ubicadas en la PLB-05 del Proyecto Geotérmico Borinquen. Julio 2018.

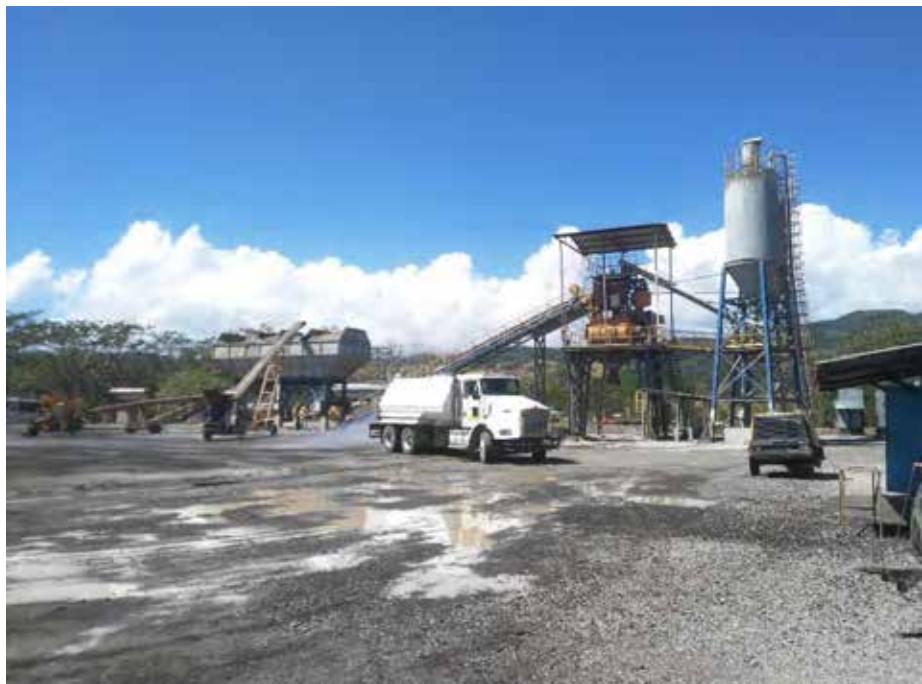
Planta de concreto en PGB-03. Abril 2018.

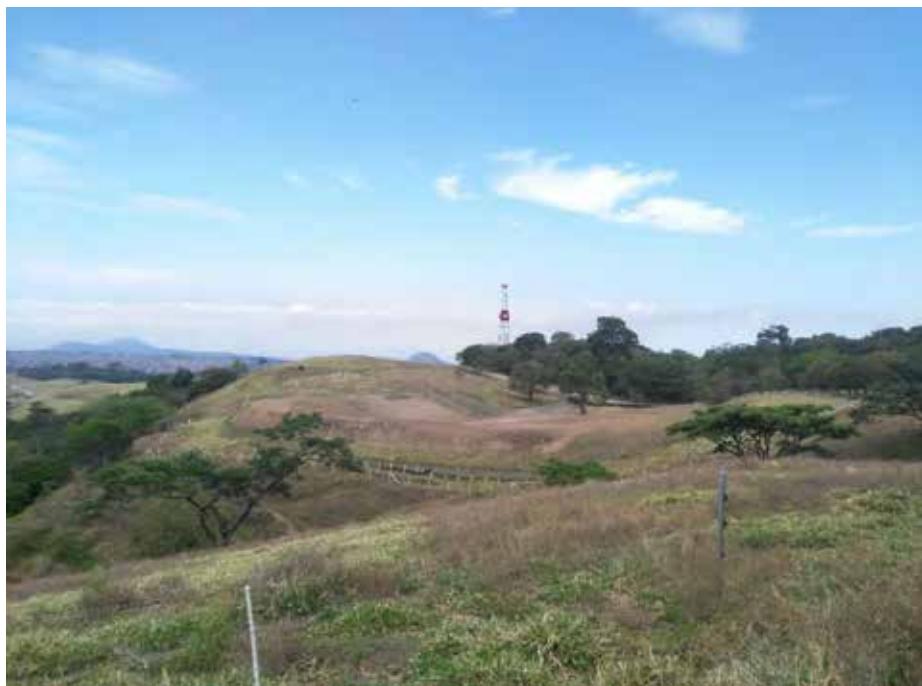
Escombrera 2. Abril 2018.
