Informe de Responsabilidad Ambiental

Informe de Responsabilidad N° II-2023
Período del Informe: Abril del 2023 – Julio 2023

Proyecto Geotérmico Borinquen

Ubicación: Provincia: Guanacaste, Cantón: Liberia, Distrito: Cañas Dulces
N° de Expediente: D1-8715-2012-SETENA

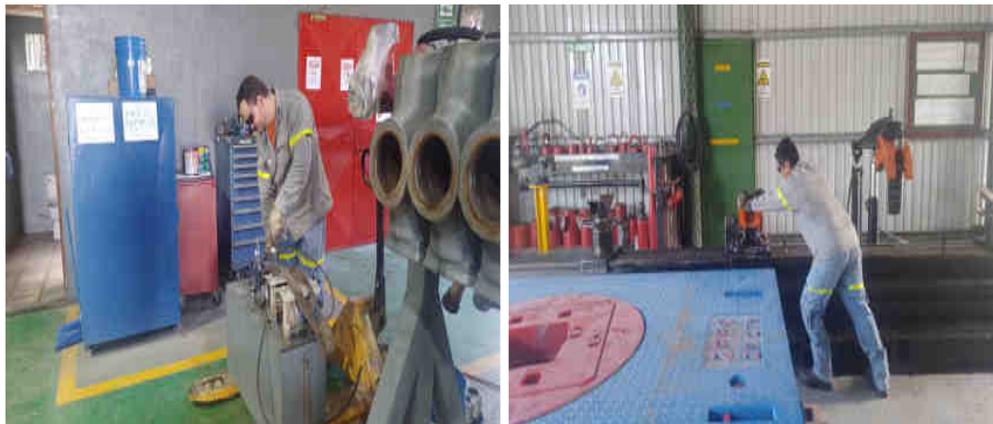
Figura 6. Mantenimiento de equipos de perforación.

La maquinaria de perforación y vehículos del C.S. Recursos Geotérmicos cuenta con un programa de mantenimiento preventivo y correctivo que permite la atención en talleres institucionales o contratados, que garantiza que las emisiones emitidas al ambiente sean las mínimas (Figura 6 y Figura 7)

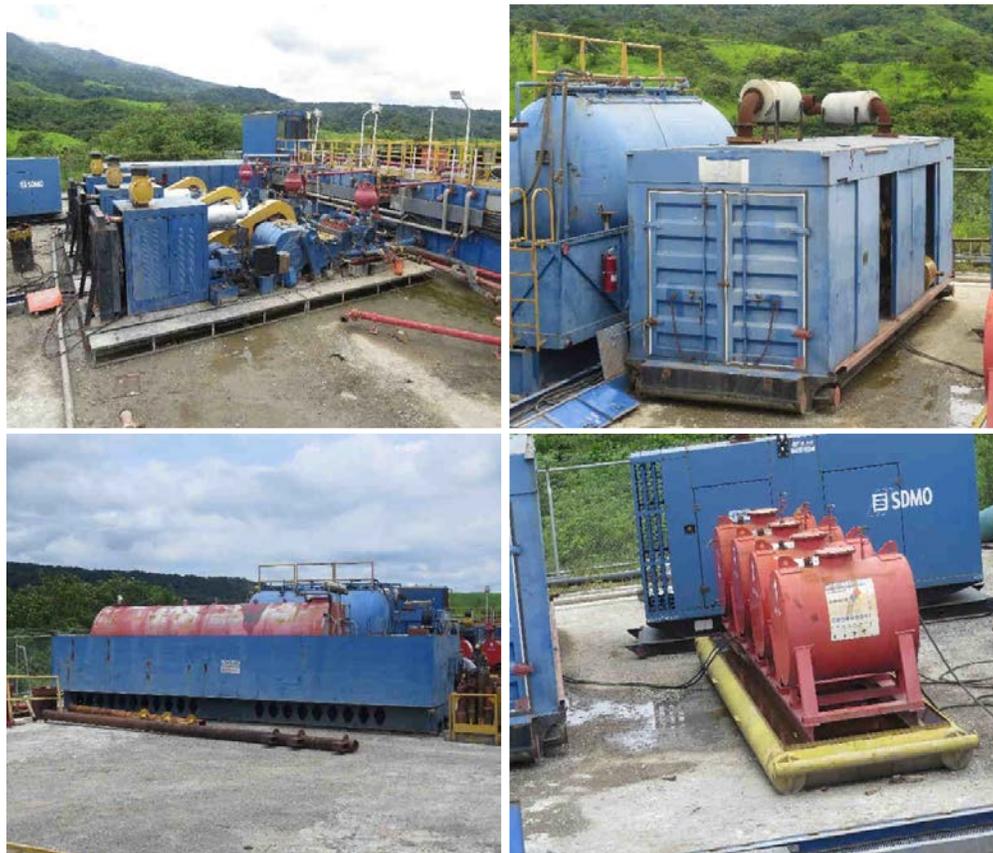
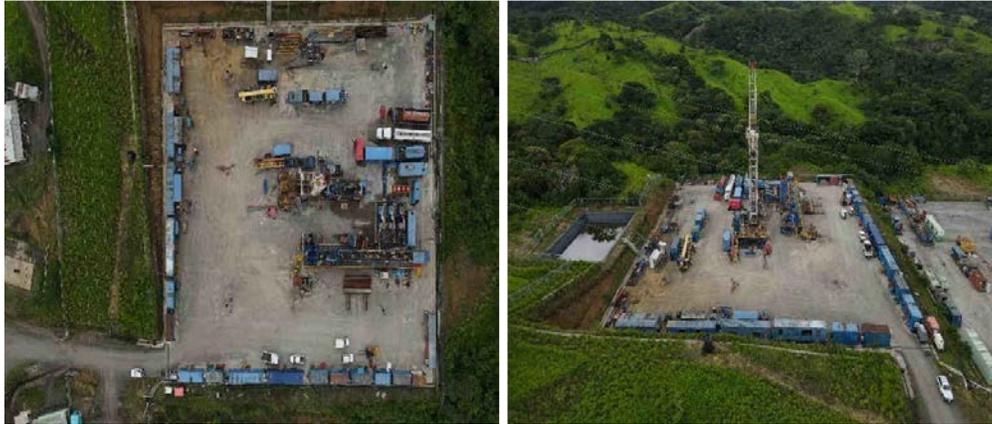
Figura 8. Panorámica de los equipos de perforación.

La maquinaria, equipo o vehículos que presenten fugas de aceites, combustibles, ruptura en los sistemas de escape y desperfectos en los sistemas catalizadores, son retirados de operación y se reparan en el taller institucional o en taller externo contratado. En la Figura 8 se muestra el equipo de perforación N°3 del ICE, Kpem en proceso de armado en PGB-18.

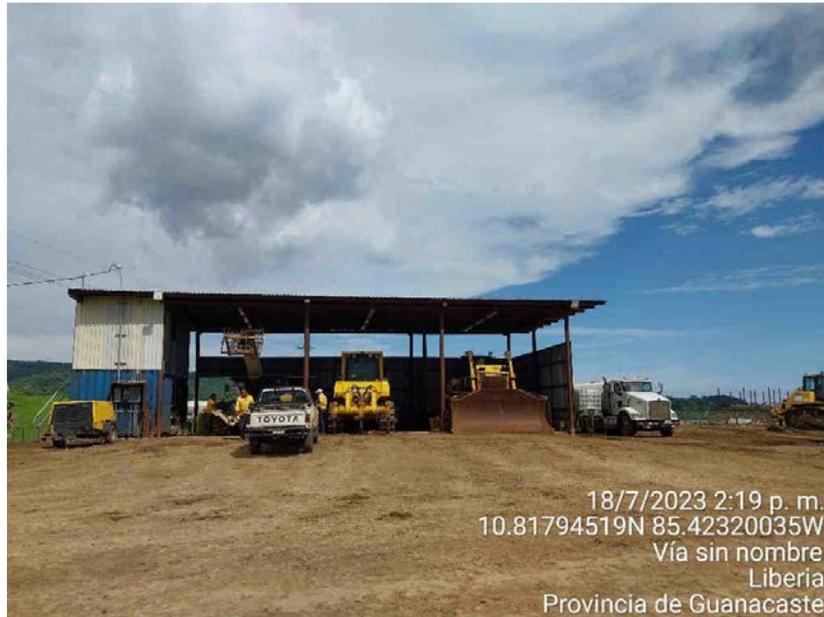
Figura 11. Taller mecánico con losa de reparación de equipos y maquinaria.

Para las labores de mantenimiento de los equipos y maquinaria, en el proyecto geotérmico Borinquén se cuenta con un taller mecánico que tiene una losa de concreto impermeabilizada sobre la cual se realiza el mantenimiento correctivo y preventivo a la maquinaria o equipos que presenten averías en obra, la losa cuenta con canales perimetrales que dirigen los posibles derrames de hidrocarburos hacia una trampa de grasas y aceites (Figura 11).

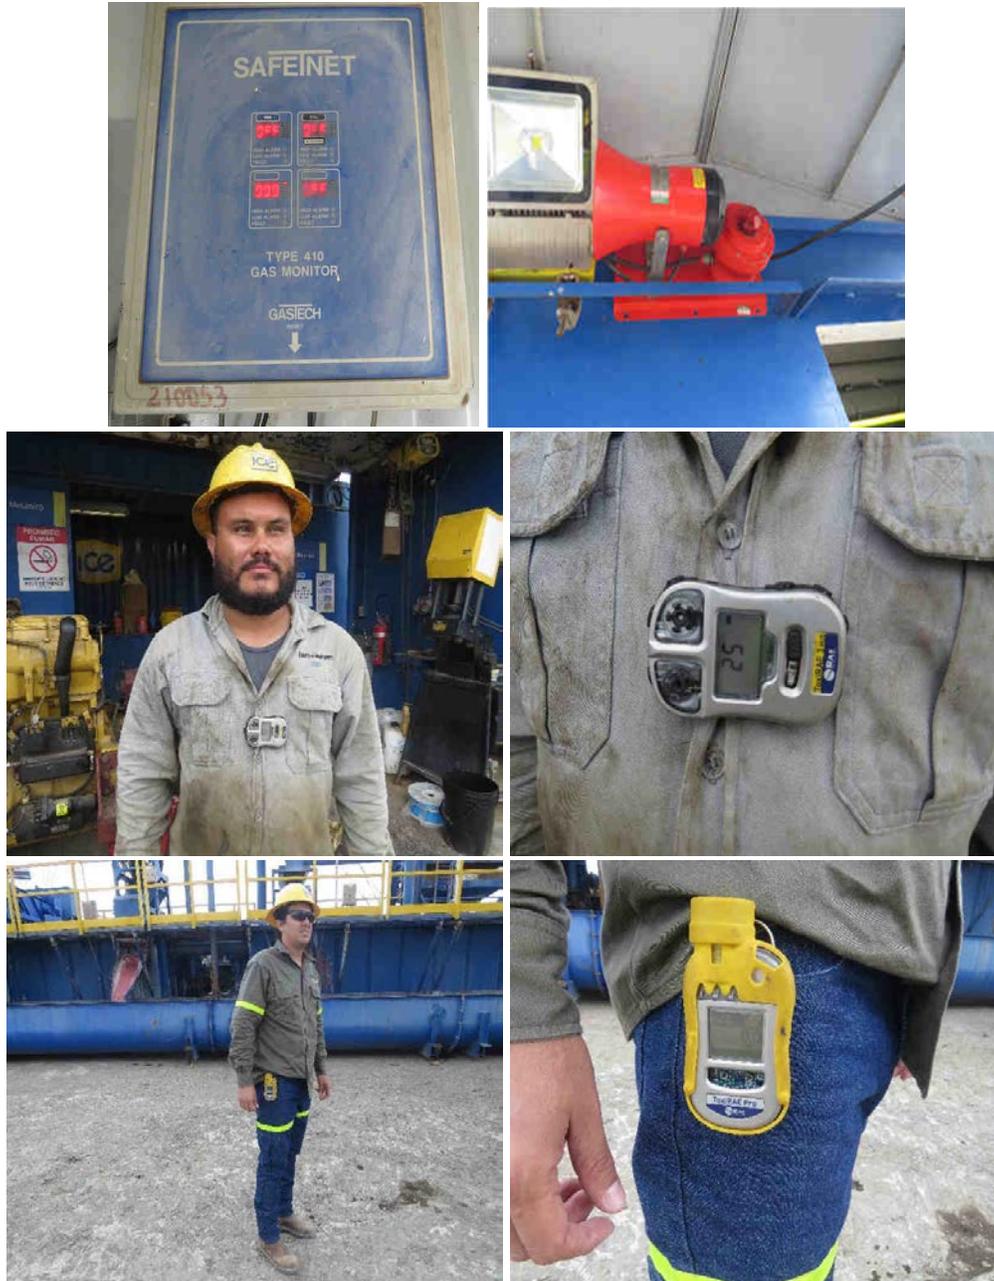
Figura 15. Detectores de gases utilizados en pruebas de producción y labores de perforación de pozos profundos.

En las máquinas perforadoras se cuenta con equipos fijos y portátiles para el monitoreo de CO₂ y H₂S (Figura 15). En caso de sobrepasar los límites de gases permisibles a la salud, los equipos activan alarmas audibles, complementariamente, se dispone de un protocolo para este tipo de emergencias y sistemas de respiración asistida (Figura 16), que permiten la continuidad y control del proceso en forma segura.

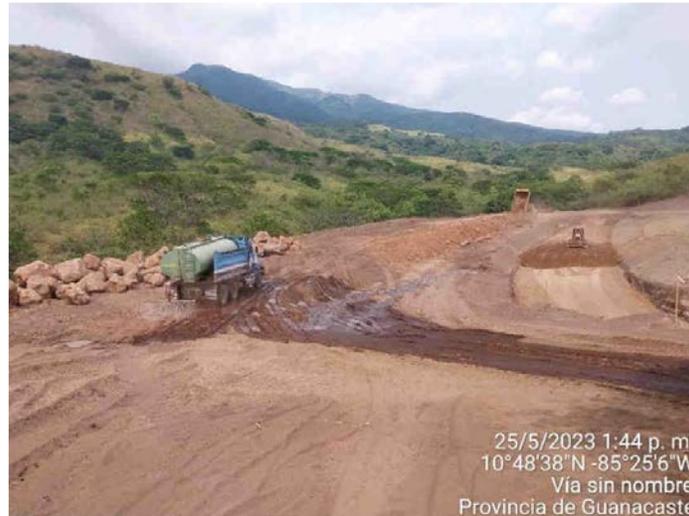
Figura 18. Irrigación de agua en frentes de trabajo internos del proyecto para mitigación de polvo.

Para mitigar el impacto por la generación de polvo en los caminos y trabajos internos del proyecto como en sitios de excavaciones y movimientos de tierra, se realiza riego constante mediante camión cisterna, en época de verano la zona donde se encuentra el proyecto es muy seca y ventosa lo que hace que el riego tenga que implementarse constantemente ya que se seca muy rápido.

La Figura 18, hace referencia a la irrigación de frentes de trabajo internos del proyecto geotérmico Borinquén, para la mitigación de polvo, durante el proceso de excavación y movimiento de tierra.

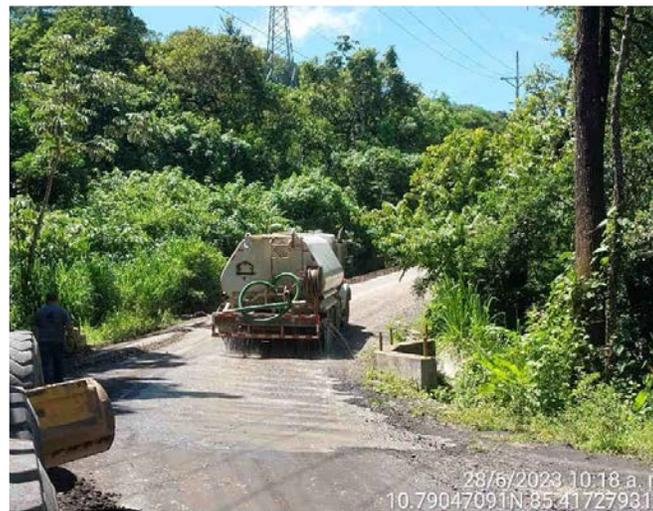
Figura 19. Irrigación de caminos vecinales para mitigación de polvo.

El camión cisterna es empleado prioritariamente para la irrigación de la vía de acceso entre las comunidades de Curubandé y Cañas Dulces y el Proyecto Geotérmico Borinquén, dicho cisterna se requiere con el propósito de mitigar el polvo que puede afectar a la población vecinal por el traslado de vehículos, maquinaria, equipos, así como durante las labores de movimiento de tierra, colocación de los agregados y mejoramiento de la calzada, durante las labores de mantenimiento de los caminos vecinales. La Figura 19 a continuación, muestra la ejecución de la acción de irrigación de caminos vecinales.

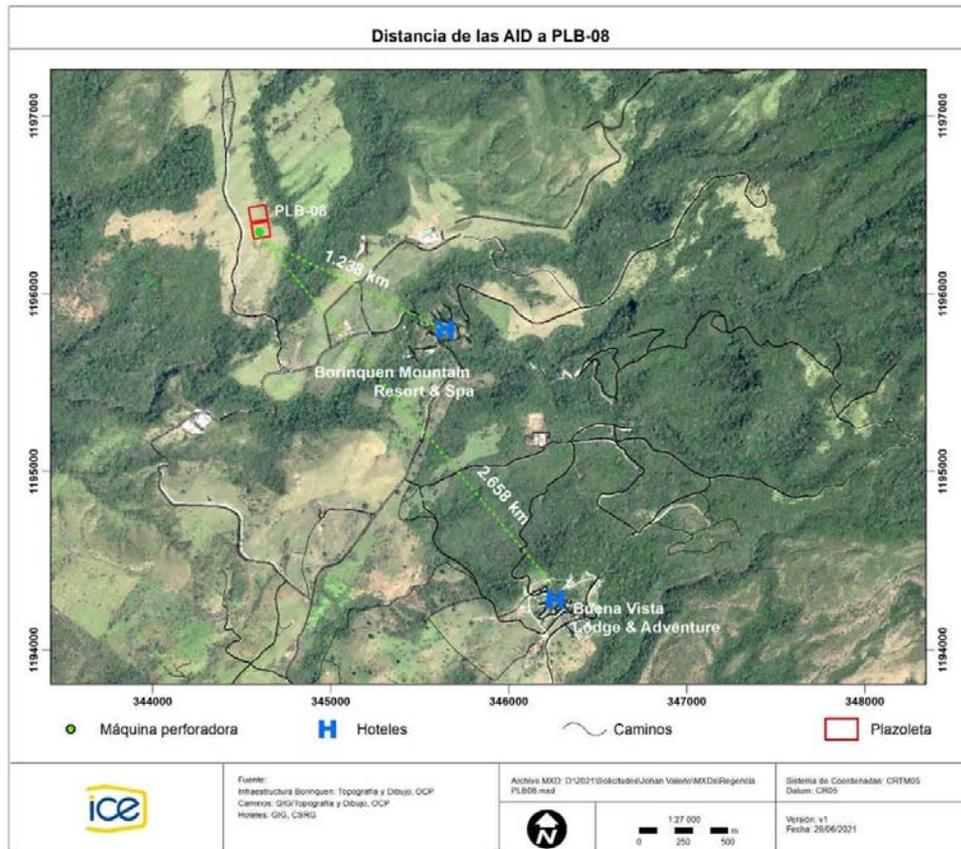
Figura 27. Distancia entre área de perforación y áreas de influencia directa más cercanas.

De acuerdo con la información obtenida las áreas monitoreadas mantienen los niveles de ruido registrados en los datos de línea reportados previo al inicio del proyecto (Min. 21 dB – Max. 75 dB). Es importante aclarar que los sitios de obra, se considera el uso de equipos de protección personal para actividades que superen los 85 dBA en jornadas de 8 horas, asimismo, cabe destacar que el área de influencia directa, más cercana al sitio de perforación actual es el Hotel Hacienda Borinquen, el cual, se ubica a una distancia de 1,2 km de PLB-08 y Hotel Buena Vista a 2,6 km (Figura 27).

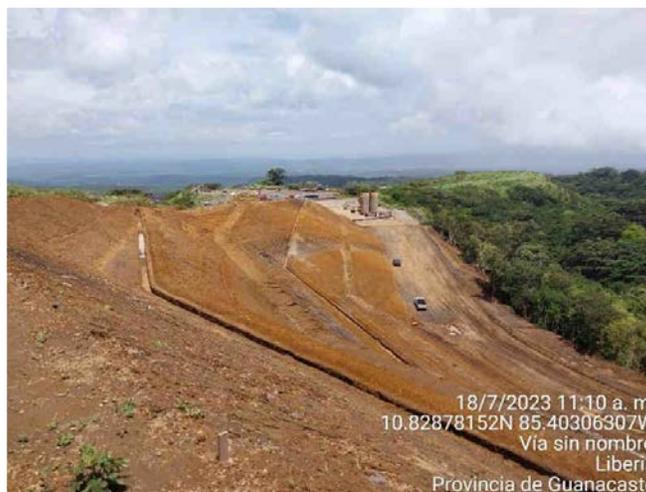
Figura 28. Canales en taludes para manejo de aguas y sedimentos.

Hasta el momento no se ha iniciado con la revegetación de los taludes del proyecto, sin embargo, en todos los frentes se han realizado canales perimetrales que dirijan las aguas con sedimentos hacia sedimentadores para reducir el arrastre de estos hacia cuerpos de agua o sitios boscosos. En la Figura 28 se puede apreciar los canales que se realizan en los taludes para el manejo de aguas y sedimentos.

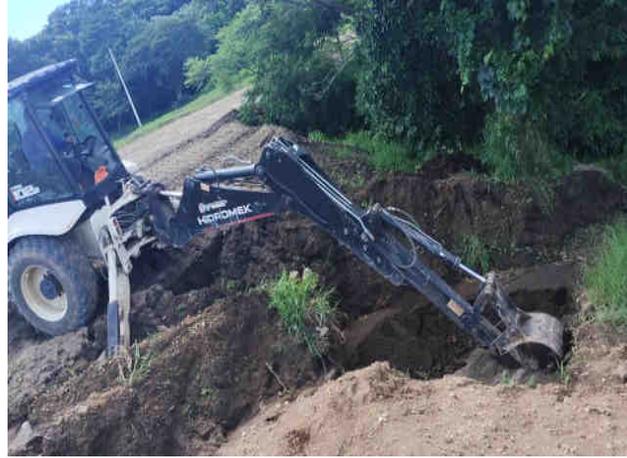
Figura 29. Limpieza de sedimentadores de la Escombrera 02.

Como se mencionó anteriormente los canales perimetrales en los taludes funcionan como manejo de aguas provisionales que dirigen las aguas con sedimentos hacia sedimentadores realizados en tierra con dimensiones de acuerdo con las necesidades de cada sitio. Dichos sedimentadores son limpiados constantemente como se muestra en la Figura 29.

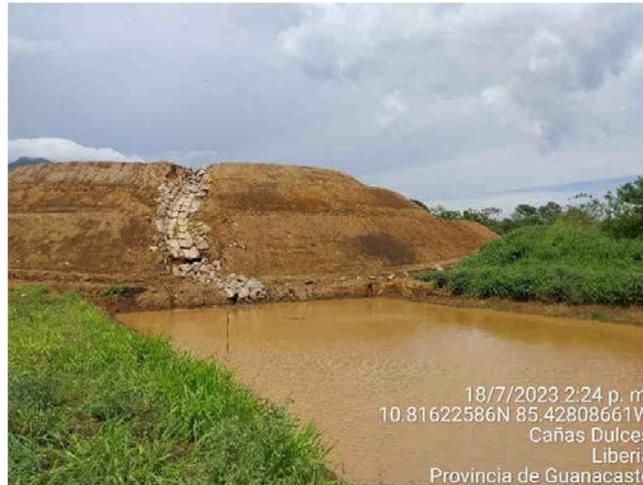
Figura 31. Sedimentador con filtro de roca en Escombrera 01.

En algunos de los sitios donde el arrastre de sedimentos es mayor se han realizado barreras de contención y canales con filtros con rocas, tal y como lo es el tema de la escombrera 1 donde hasta el periodo en gestión se tiene registrado 616000 m³ de material excavación del proyecto colocado. En la Figura 31 se muestra el manejo de sedimentos realizado en dicho sitio, el cual es el sedimentador más grande que tiene el proyecto.

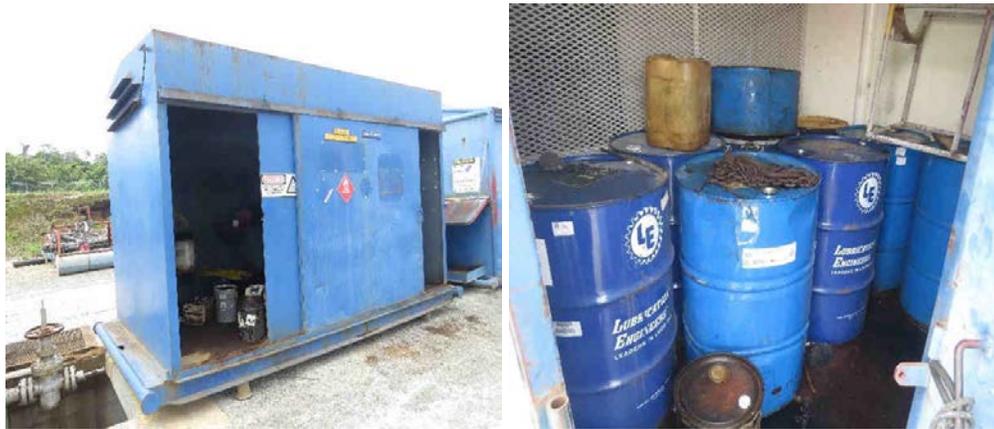
Figura 32: Áreas de almacenamientos de sustancias químicas peligrosas

El almacenamiento de combustibles o lubricantes en los sitios de trabajo cuenta con diques de contención y trampas que garantizan que cualquier derrame será manejado de manera adecuada, además, se cuenta con rotulación según Sistema Globalmente Armonizado y fichas de datos de seguridad de los productos almacenados (Figura 32).

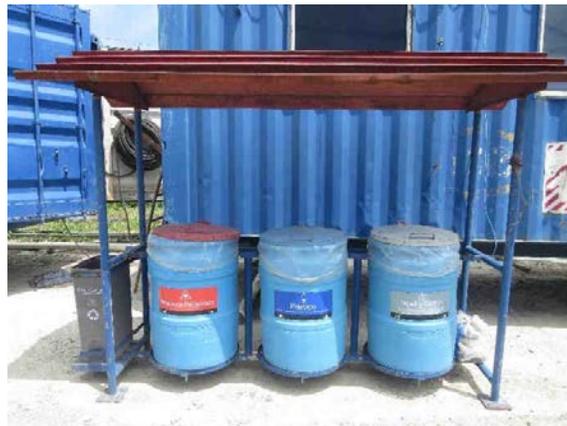
Figura 33: Áreas utilizadas para almacenamiento temporal de residuos peligrosos.

Todos los desechos producto del mantenimiento tales como cambios de aceite, filtros, se manejan en recipientes sellados y rotulados, y son dispuestos por medio de co-procesamiento, estos residuos se manejan en recipientes cerrados, y son dispuestos por medios adecuados. En la Figura 33 se muestra los recipientes utilizados para clasificar residuos y se incluye el recipiente para manejo de residuos peligrosos (color rojo).

Se utilizan toallas absorbentes hidrofóbicos para el control de derrames y para los sistemas de trampas para aguas oleaginosas según se muestra en la Figura 33. Todos los residuos en general se clasifican en los sitios de obra y se envían

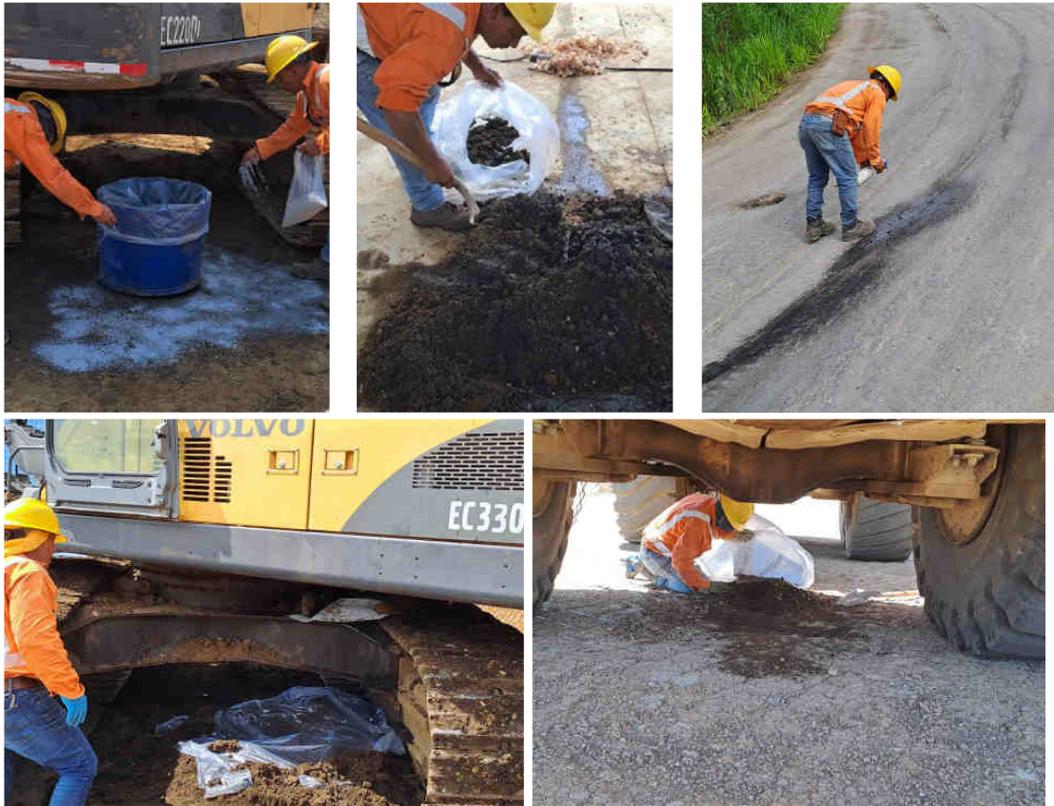
Figura 35. Acciones de atención de derrames de hidrocarburos.

Las imágenes a continuación evidencian las acciones preventivas implementadas para la prevención y tratamiento de los derrames generados en los meses de abril a julio del 2023.

Como se mencionó en la medida MFPGB 01 ningún vehículo o equipo puede realizar labores si cuenta con fugas o derrames de hidrocarburos. Al detectarse alguna de estas situaciones se detiene el equipo o maquinaria de las actividades y es reincorporada hasta que subsane la situación.

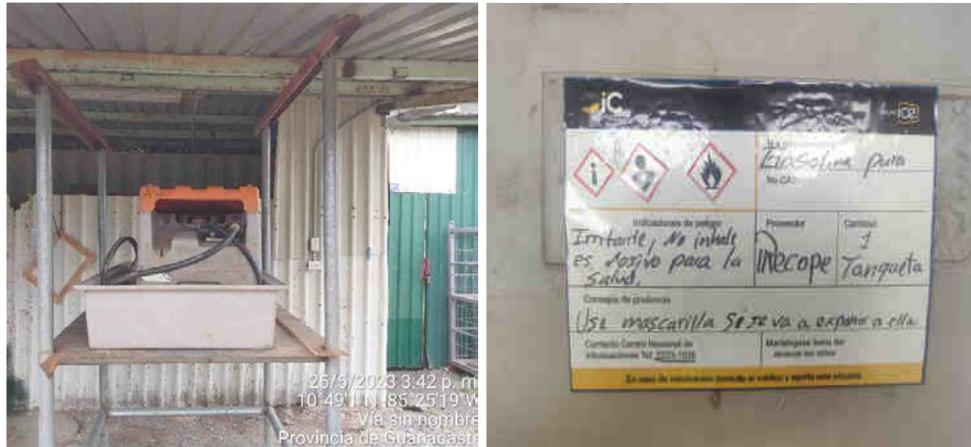
Figura 36. Contenedor de almacenamiento de combustible.

El proyecto debe tener combustible almacenado para múltiples equipos de combustión, tales como: plantas pequeñas de generación, sierras, guarañas, compactadores de bota, entre otros. Para esto se cuenta con un contenedor de almacenamiento de combustible con una capacidad de 100 L completamente hermético, con manguera de trasiego y bandeja antiderrames. En la Figura 36 se puede apreciar dicho contenedor.

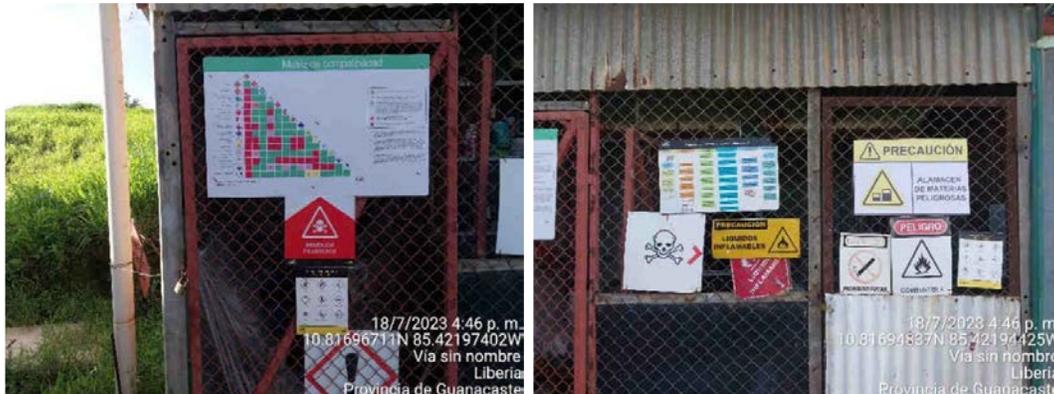
Figura 37. Sitios de almacenamiento de sustancias y residuos peligrosos.

En el proyecto se cuenta con un sitio para el almacenamiento de sustancias peligrosas y otro para el almacenamiento de residuos peligrosos. Ambos sitios cuentan con medidas de contención de derrames tales como muros perimetrales, desniveles y trampa de contención, se encuentran techados, cerrados con maya y tienen rotulación correspondiente y el acceso es restringido para la manipulación de lo almacenado para reducir las probabilidades de generar derrames por un mal uso. En la Figura 37 se pueden apreciar los sitios de almacenamiento de sustancias y residuos peligrosos.

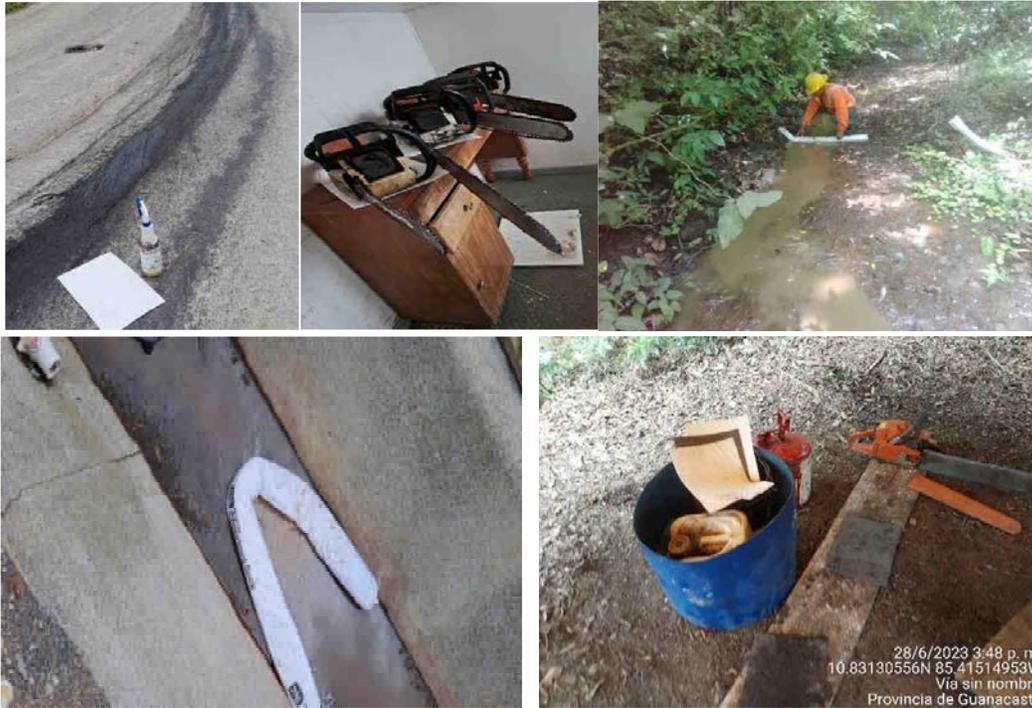
Figura 38. Uso de equipo de contención de derrames en diferentes circunstancias.

Se abastece de material de contención periódicamente, para la prevención y atención de derrames, de manera que siempre haya disponibilidad en sitio, para cuando ocurra cualquier eventualidad hacer uso de este a la mayor brevedad como se muestra en la Figura 38

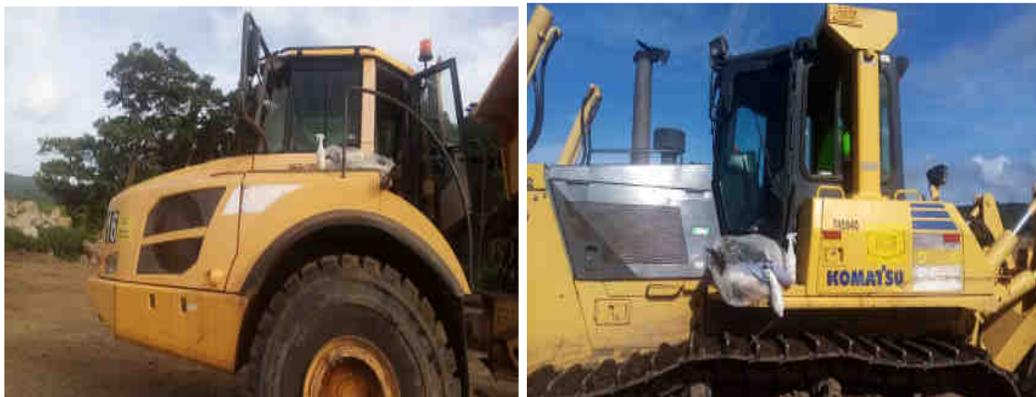
Figura 39. Asignación de material de contención de derrames a la maquinaria.

A los operadores de maquinaria se les brinda un kit de contención el cual deben portar en sus equipos para la atención de cualquier eventualidad por avería, o durante el abastecimiento de combustible. Se verifica durante las inspecciones periódicas su disponibilidad con los operadores de maquinaria MET y alquilados.

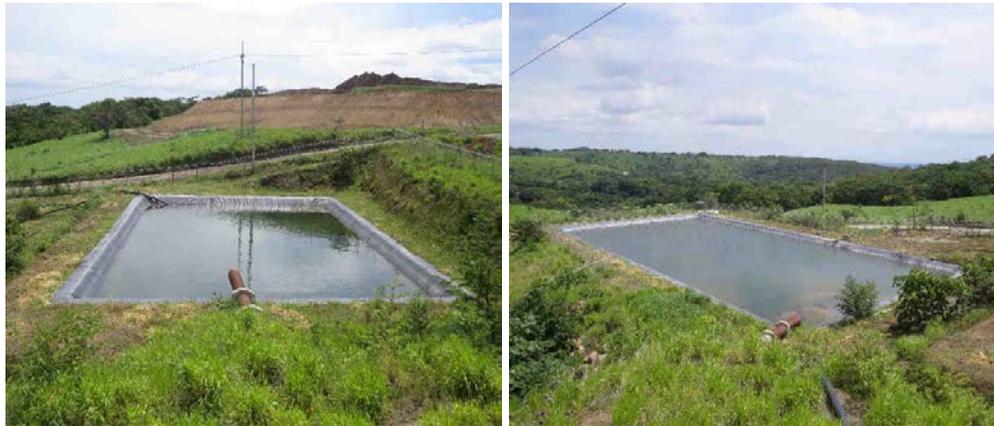
Figura 40. Lagunas impermeabilizadas en PLB-08.

Todas las aguas provenientes de la perforación de pozos son enviadas a lagunas de sedimentación, las cuales, cuentan con sistemas que permiten su impermeabilización (Figura 40).

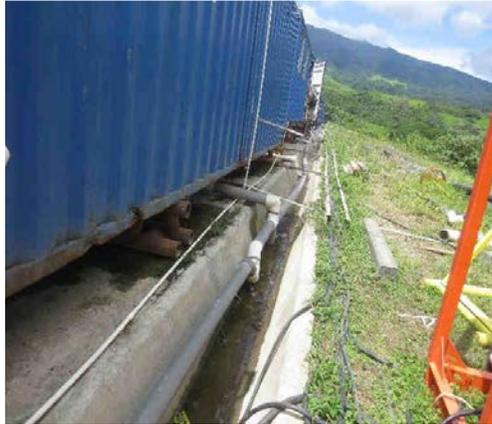
Figura 42. Manejo de escorrentía de aguas.

Las aguas residuales de servicios sanitarios son enviados a tanques sépticos (Figura 42).

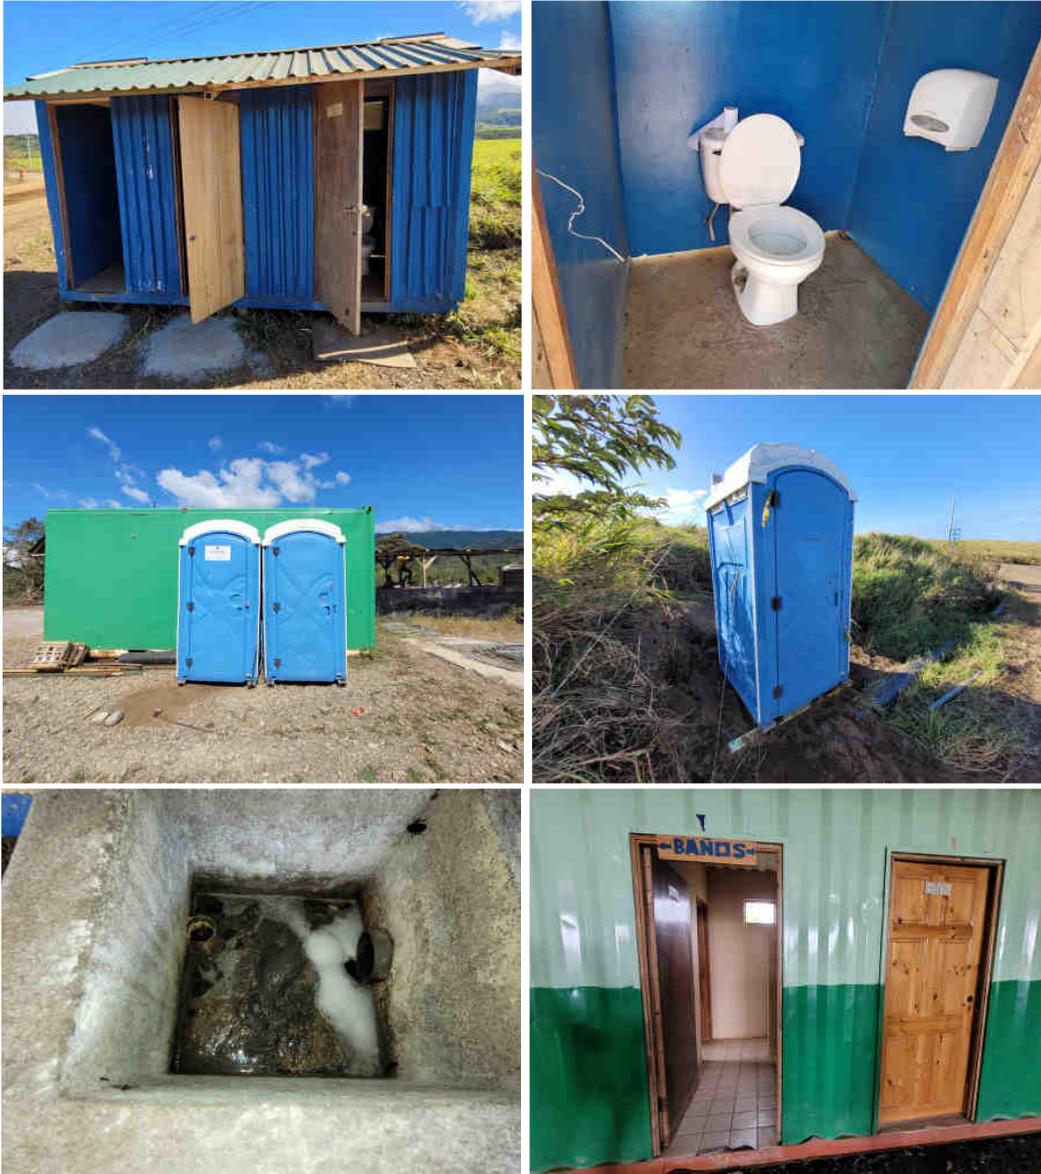
Figura 43. Manejo de las aguas residuales servidas.

Asociado al grupo constructor del PG Borinquen, las aguas residuales servidas son generadas en pilas lavamanos y servicios sanitarios. Las aguas residuales de lavamanos se canalizan a un interceptor de grasa y sedimentos previo a su vertido. Las aguas generadas de servicios sanitarios se disponen mediante tanque y drenaje séptico. En las áreas de trabajo se han instalado casetas sanitarias contratadas con gestores externos que brindan el servicio de alquiler, las cuales deben cumplir con las normas de gestión y permisos de funcionamiento para el transporte y tratamiento de las aguas residuales recolectadas. Las imágenes a continuación muestran el manejo de las aguas servidas en las áreas del proyecto:

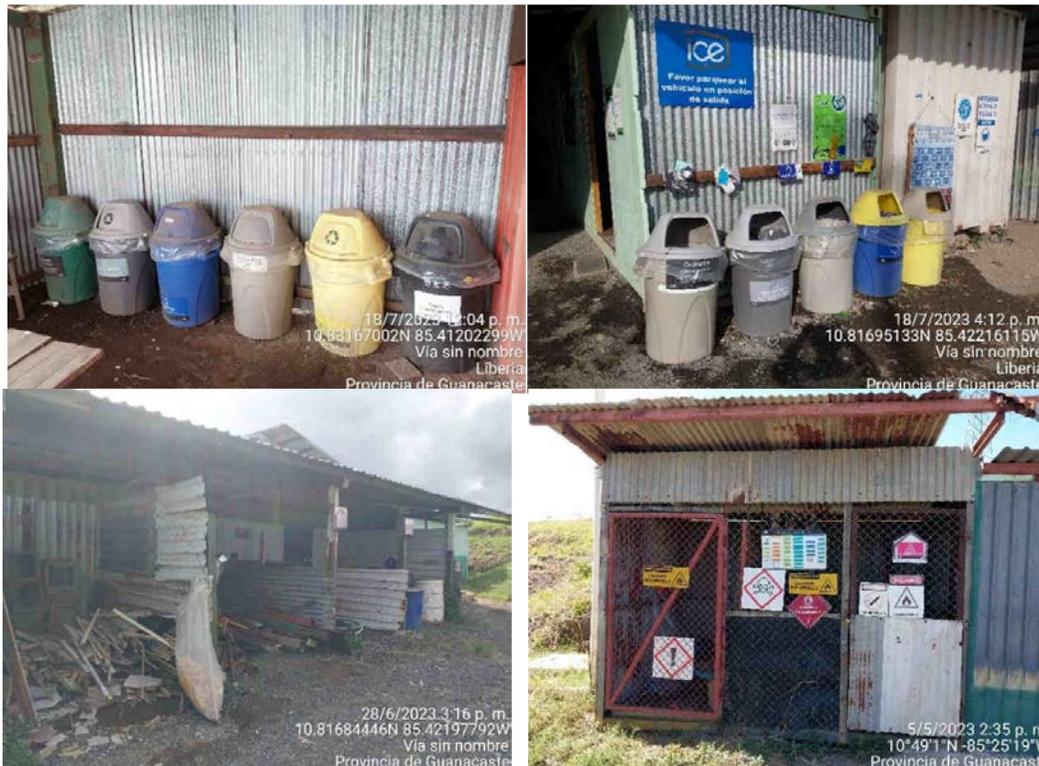
Figura 46. Manejo de los residuos en sitios de obra.

El manejo de los residuos ordinarios en las áreas de trabajo se realiza mediante la asignación de recipientes que promuevan la recuperación de los residuos ordinarios valorizables seleccionados de los no valorizables. Los residuos especiales se gestionan mediante su acopio en apartos construidos en las instalaciones provisionales, y los residuos peligrosos se almacenan en una bodega impermeabilizada ubicada en el área de instalaciones provisionales del grupo de obra civil. Las imágenes a continuación muestran el manejo realizado a los residuos generados:

El proyecto cuenta con tres centros verdes para la recuperación de residuos ordinarios, dos apartos para almacenar residuos especiales generados por los grupos de líneas de distribución y obra civil, y un único espacio habilitado para almacenar los residuos peligrosos el cual cuenta con los requisitos y especificaciones para la contención en caso de una emergencia o eventualidad por derrame.

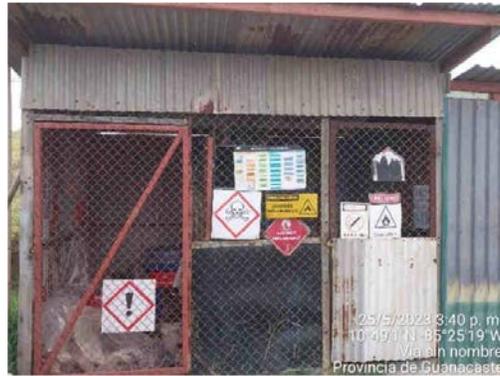
Figura 47. Almacenamiento de productos químicos, obra civil.

Se cuenta con una bodega acondicionada para el almacenamiento de sustancias químicas e hidrocarburos, esta cuenta con cerramiento perimetral en malla y zinc, losa de concreto con bordillos de contención, y portón para restricción del acceso. La trampa se ubica en el área de instalaciones provisionales asignada al personal de obra civil.

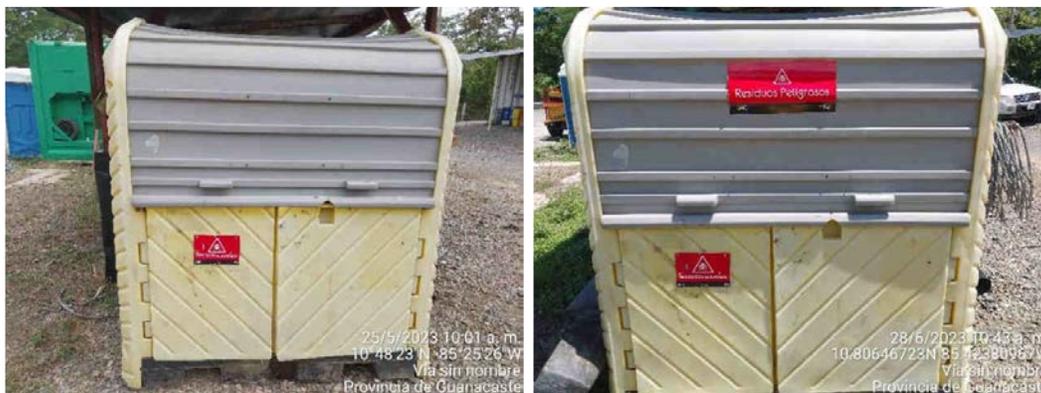
Figura 48. Almacenamiento de productos químicos, Líneas de Distribución.

Al grupo de líneas de distribución cuenta con un gabinete anti-derrames el cual cuenta con bandeja de contención para 200L, con un diseño que permite proteger las sustancias de las condiciones climáticas adversas, para impedir el ingreso del agua de lluvia hacia su interior.

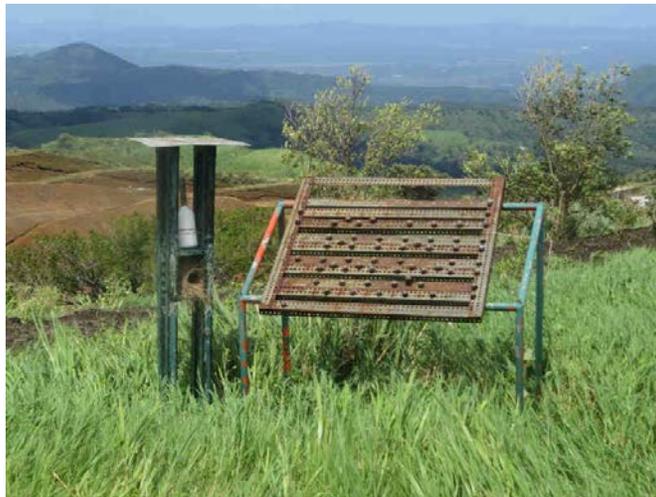
Figura 49. Estación de monitoreo de corrosión en PLB-05.

Para dicho estudio, se instalaron dos estaciones; la primera se encuentra ubicada en Plataforma 5 (PGB-05) y la segunda en las cercanías de la Plataforma 2 (PGB-02), ambas cuentan con recolectores de contaminantes y exposición de placas de acero al carbono (instaladas en el segundo semestre del año 2018); además, se dispone de estaciones meteorológicas, al lado de cada estación de corrosión atmosférica para obtener los datos que se requieran (Figura 49). El objetivo de dicho estudio es establecer la clasificación a la que pertenece dicha atmosfera desde el punto de vista de corrosión. El estudio se inició en el mes de mayo del 2012.

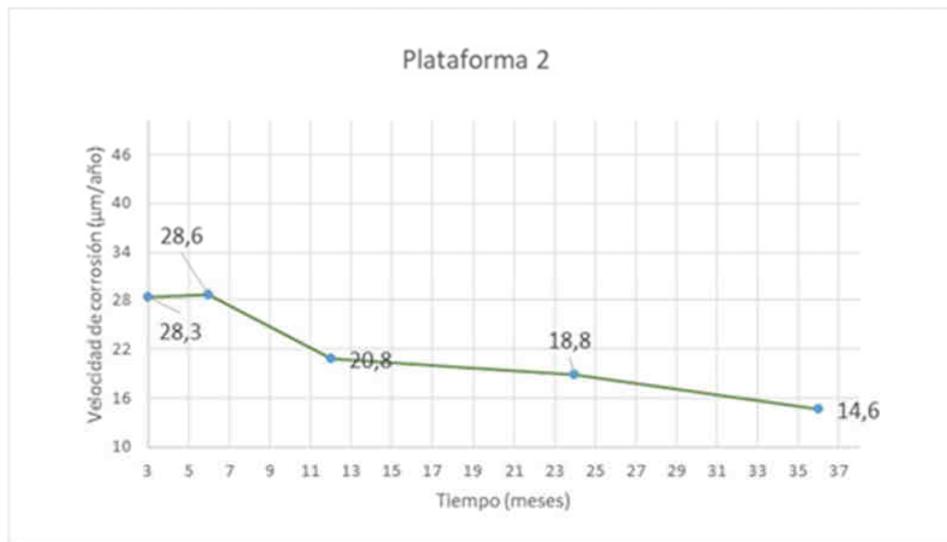
Figura 50. Velocidad de corrosión, determinada por método gravimétrico, para un periodo de exposición de 3, 6, 12 y 24 meses, en el sitio de monitoreo: Plataforma 2.

En el Cuadro 11 se presenta la velocidad de corrosión atmosférica, según el método gravimétrico, para cada estación. En las Figura 50 y Figura 51, se muestran dichos resultados, donde se aprecia gráficamente de la variación de la velocidad de corrosión en el tiempo (3, 6, 12 y 24 meses).

Al observar la tendencia de las curvas de las figuras anteriores, se encuentra que ambas inician con una tasa de corrosión que aumenta en los primeros 6 meses, pudiendo clasificarse como nivel C3, pero a partir del sexto mes, experimentan una clara disminución, la cual tiende a estabilizarse a partir del mes 12, y continúa disminuyendo a los 24 y 36 meses, manteniéndose desde el mes 12 en la clasificación de ambiente C2., correspondiente a una tasa de corrosión baja.

Este comportamiento es esperado debido al carácter semiprotector de los productos de corrosión del acero, y se logra concluir de este estudio que la categoría de corrosividad para la zona de Borinquen, en los sitios estudiados plataforma 2 y 5, y según el método A de la norma ISO 9226:2012, es la correspondiente a un ambiente C2.

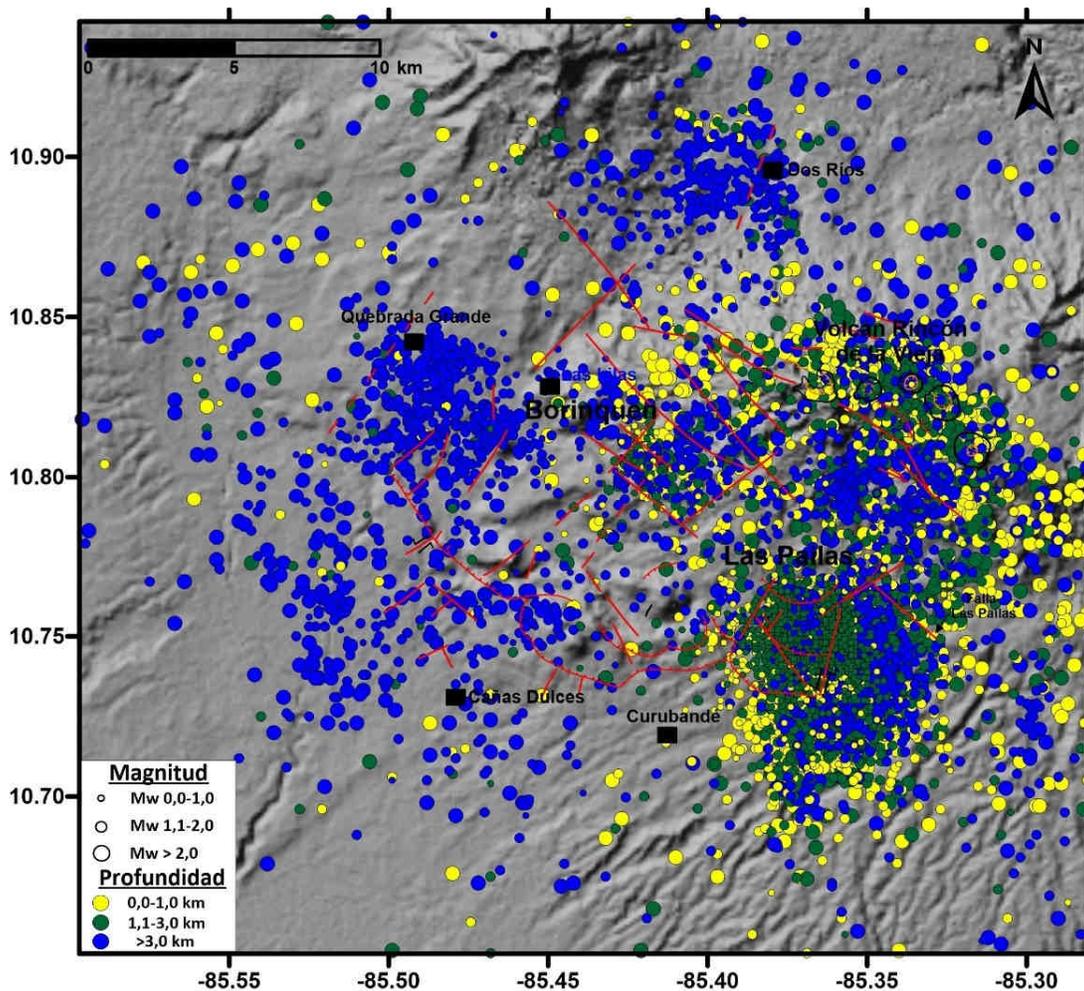
Figura 60. Distribución de la sismicidad en los alrededores de Rincón de la Vieja y los proyectos geotérmicos Las Pailas y Borinquen durante 2005 al 21 de julio del 2023. Los colores de los círculos indican la profundidad, y el tamaño indica la magnitud del sismo.

La Figura 60 presenta la distribución espacial de la sismicidad y muestra claramente que el área es sísmicamente muy activa. Es importante destacar la concentración de sismicidad en las cercanías de Las Pailas y Borinquen, seguida por la sismicidad volcanotectónica asociada al volcán Rincón de la Vieja, que se encuentra al norte de Pailas.

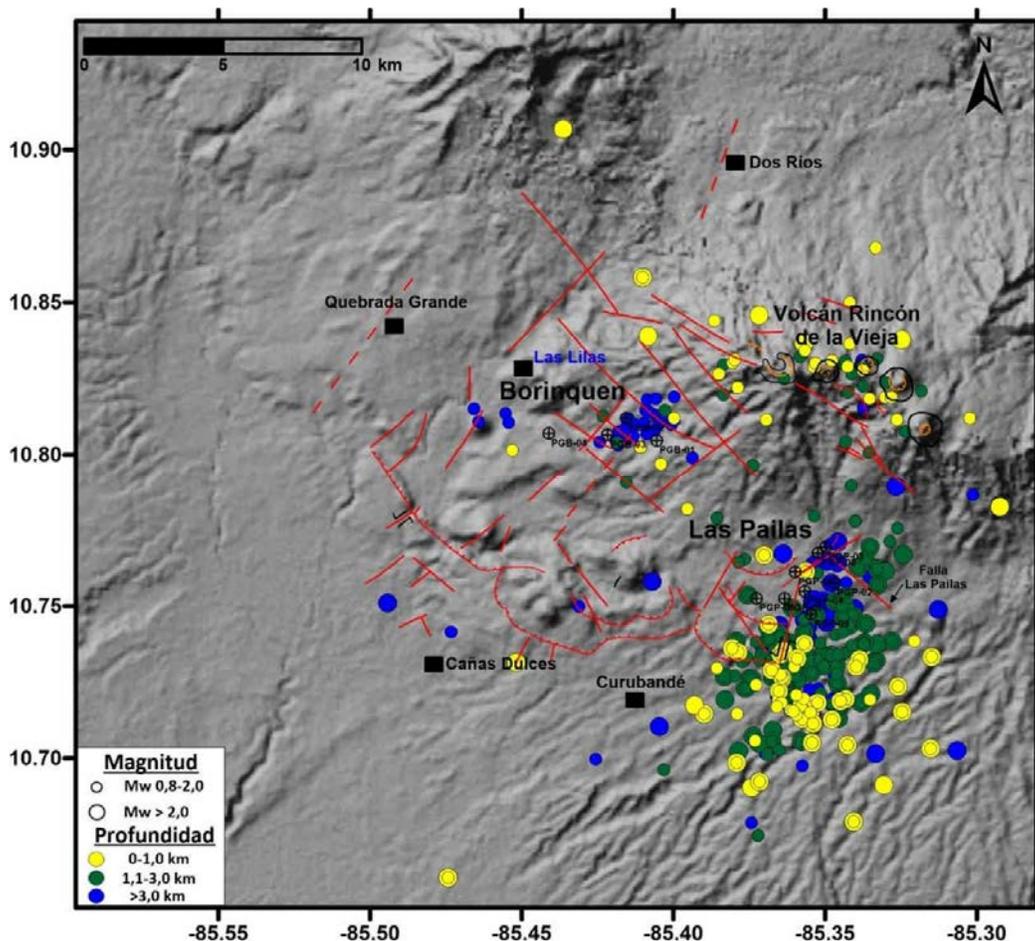
Figura 61. Distribución de la sismicidad en los alrededores de Rincón de la Vieja, y los proyectos geotérmicos Las Pailas y Borinquen durante 2005 al 21 de marzo del 2023. Los colores de los círculos indican la profundidad, y el tamaño indica la magnitud del sismo.

Durante el periodo de análisis, se lograron localizar 405 microsismos tectónicos y volcanotectónicos dentro del área de estudio, que abarca los alrededores de Las Pailas, Borinquen y el cráter Activo del volcán Rincón de la Vieja. Esta cantidad representa una ligera disminución con respecto al cuatrimestre anterior, donde se registraron 522 microsismos. La distribución espacial de estos sismos se presenta en la Figura 61.

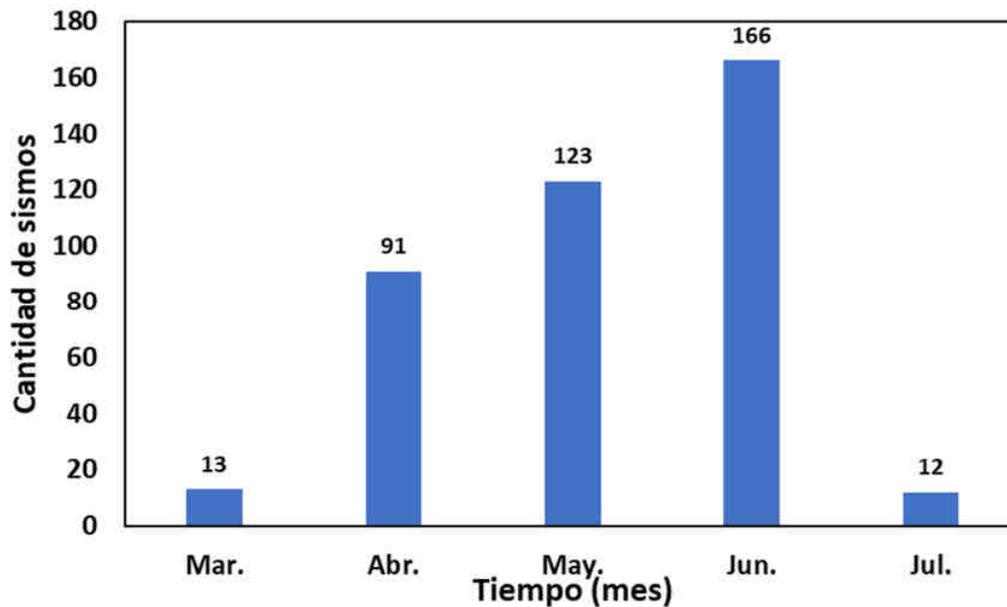
Figura 62. Distribución de la sismicidad superficial por mes en los alrededores de los proyectos geotérmicos Pailas y Borinquen, del 21 de marzo al 21 de julio del 2023.

Asimismo, durante el último periodo de análisis, el mes de junio registró la mayor sismicidad con un total de 166 sismos, tal como se muestra en la Figura 62.

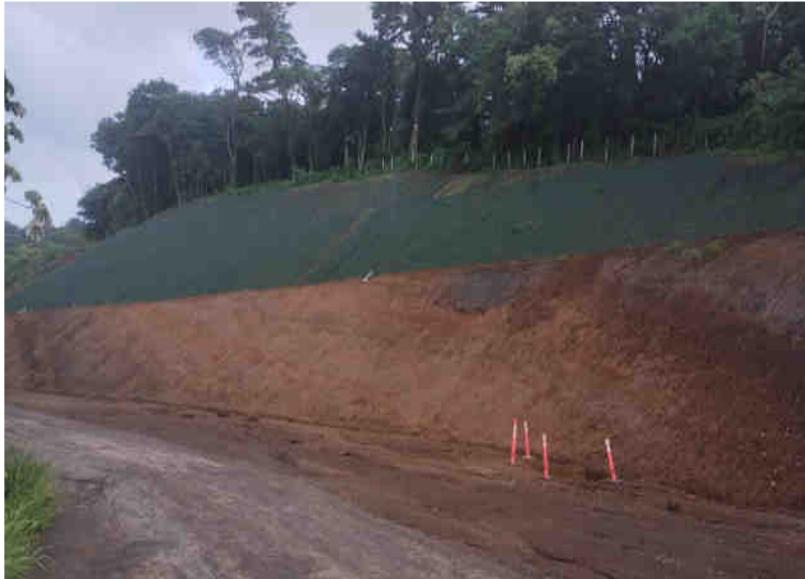
Figura 67. Geomanto colocado en taludes de la Ruta Norte.

Por el momento solamente se ha colocado aproximadamente 3000 metros cuadrados de geomanto en un trayecto de los taludes conformados para la Ruta

Norte (ver Figura 67), no se ha continuado con la colocación debido a faltante de material el cual se encuentra incluido en una compra en proceso.

En vista de que no se ha podido realizar la colocación de geomanto en la mayoría de los sitios por atrasos que ha presentado adquisición del material a raíz de los nuevos cambios en los procesos de compra, se han implementado las medidas descritas en la Medida MFPGB 12.

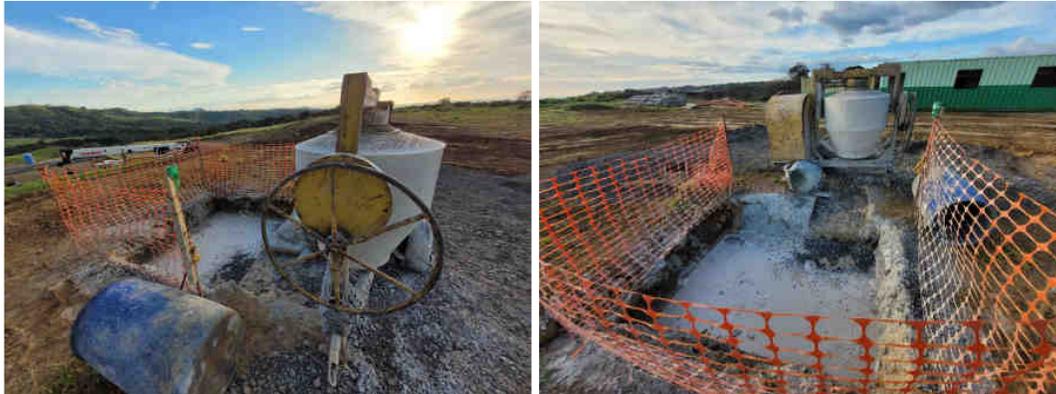
Figura 68. Fosa para la sedimentación de aguas residuales con concreto.

La producción de concreto actualmente se realiza mediante batidoras estacionarias. Para la gestión de aguas residuales generadas del mantenimiento de equipos y herramientas con concreto se han habilitado fosas naturales a nivel

de terreno para la retención de los sedimentos, a estas fosas se les coloca un recubrimiento en geotextil el cual permite retener los sólidos y permite la filtración en suelo del agua residual, su diseño se muestra en las imágenes a continuación:

Durante este periodo la producción de concreto ha sido mínima por lo que no se ha requerido hacer nuevas fosas de naturales de lavado.

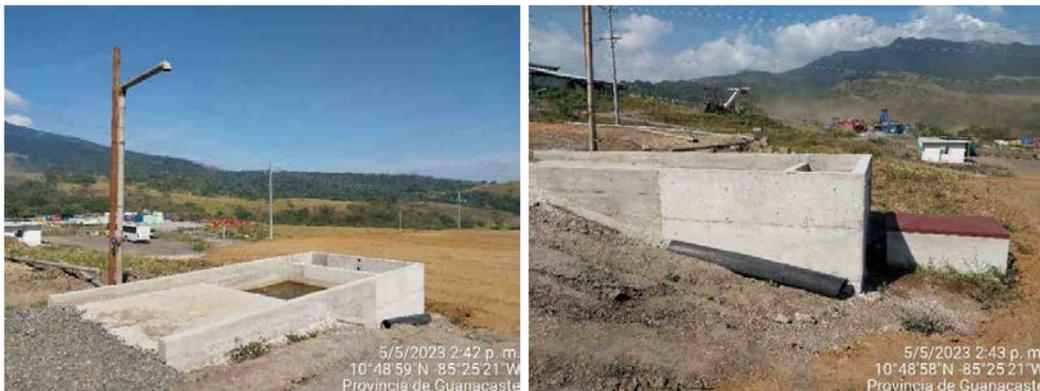
Figura 69. Sedimentador y trampa de grasas y aceites de la planta de concreto.

Así mismo, ya se finalizó la construcción e instalación de la planta de concreto a emplear en la obra constructiva, no se ha iniciado a operar por falta de cemento el cual se encuentra en proceso de compra. Dicha planta cuenta con un sedimentador fabricado en concreto y una trampa de grasas y aceites donde se dispondrán las aguas residuales tanto de la planta como de los equipos que se necesiten lavar luego de la colocación de concreto. Las imágenes a continuación muestran el sedimentador y la trampa de grasas y aceites antes mencionada.
