Informe de Responsabilidad Ambiental

Informe de Responsabilidad N° II-2023
Período del Informe: Abril del 2023 – Julio 2023

Proyecto Geotérmico Borinquen

Ubicación: Provincia: Guanacaste, Cantón: Liberia, Distrito: Cañas Dulces
N° de Expediente: D1-8715-2012-SETENA

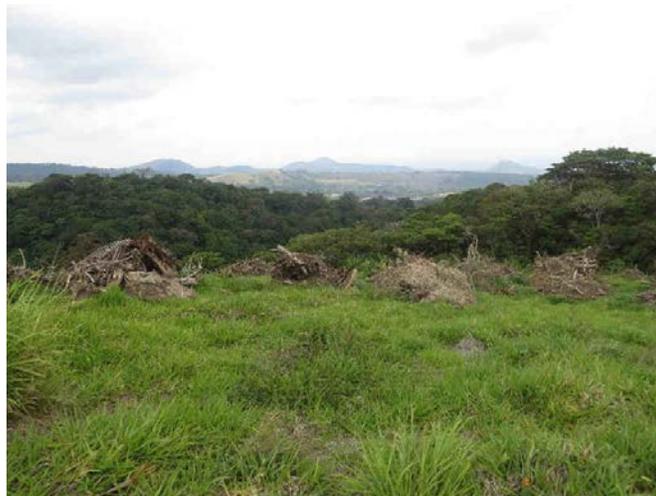
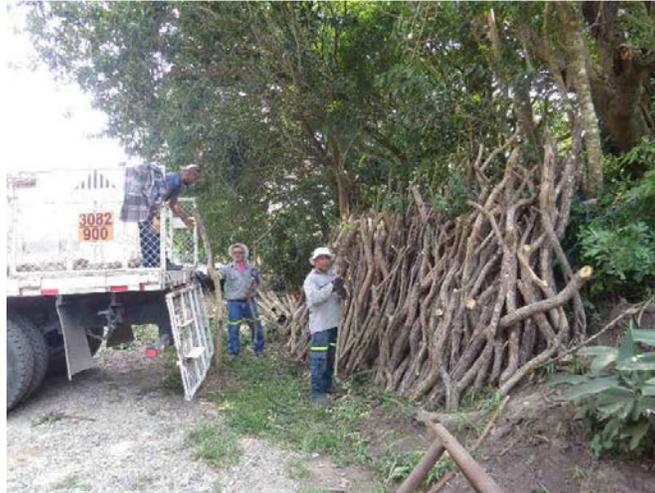
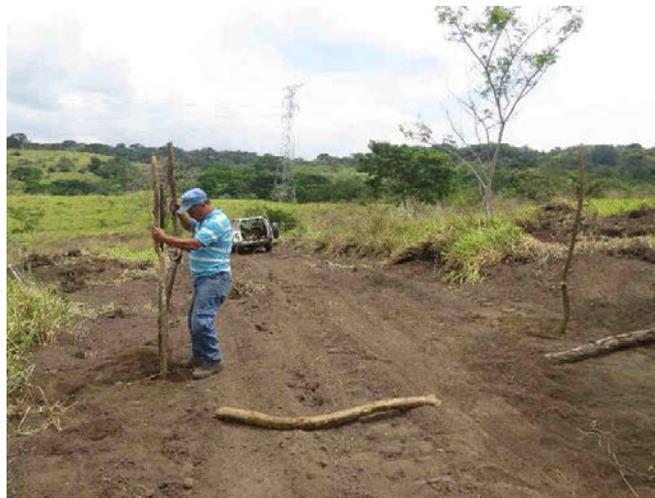
Figura 76. Incorporación de biomasa vegetal al suelo, creación de madrigueras artificiales y siembra de estacaones en áreas prioritarias sometidas a restauración de ecosistemas boscosos en el Campo Geotérmico Borinquen, mayo del 2023.

Como parte de la implementación de acciones de restauración de ecosistemas boscosos en el PG Borinquen, durante el presente periodo de informe se ha trabajado en el control mecánico del pasto brachiaria (*Brachiaria brizantha*), mediante la incorporación de biomasa vegetal generada como residuo a partir del aprovechamiento forestal realizado en el sitio de obra Tubería de fluidos geotérmicos y ampliación de la Escombrera 01. Estos residuos han sido dispuestos a modo de cúmulos a lo largo de áreas identificadas como prioritarias del proceso de restauración (Figura 76). Esta actividad propicia la incorporación de biomasa vegetal al suelo, la desecación del pasto por aplastamiento y activa la sucesión secundaria en los sitios intervenidos. Así mismo, los cúmulos de troncos, ramas y raíces fungen como madriguera artificial para la fauna silvestre. Cabe destacar que esta actividad es complementada con la siembra de estacones de especies nativas que poseen la capacidad de rebrote a partir de ramas, de las cuales, durante el presente periodo de informe se sembraron 150 unidades (Figura 76). Hasta la fecha, se cuenta con un avance del proceso de restauración de 212 ha de cobertura boscosa en estado sucesional inicial (Figura 77).

Cúmulos de biomasa vegetal incorporada en mayo del año 2023.

Transporte de estacaones de especies nativas.

Siembra de estacaones en el PG Borinquen.

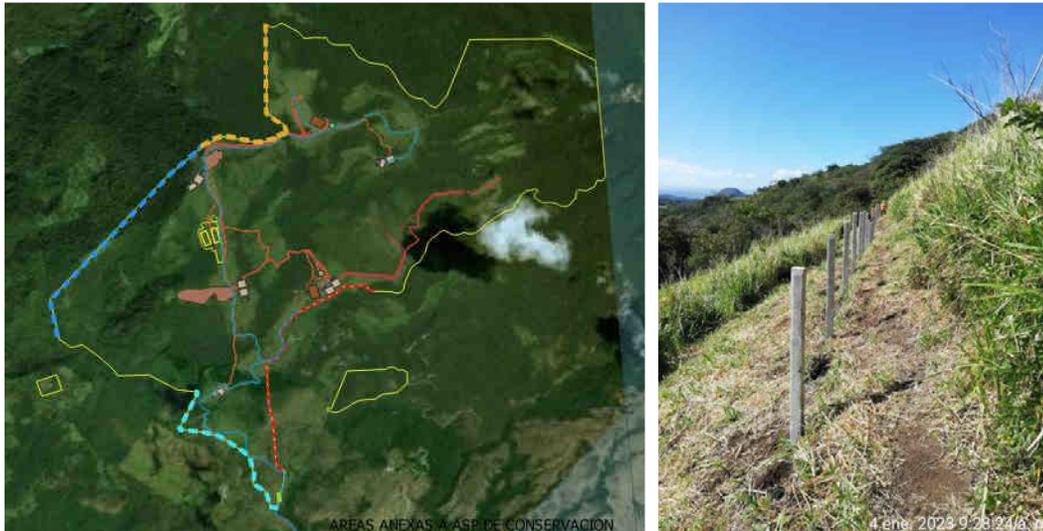
Figura 77. Construcción de cerca perimetral del Campo Geotérmico Borinquen.

Por otra parte, acorde a lo establecido en el plan de restauración, se ha venido trabajando en la construcción de la cerca perimetral del Campo Geotérmico Borinquen (Figura 77). Este trabajo empezó desde el sector de lindero en la quebrada Gata hacia la plazoleta PLB-02. Al finalizar el presente periodo de informe, cuenta con un avance constructivo de 9000 m lineales de cerca perimetral.

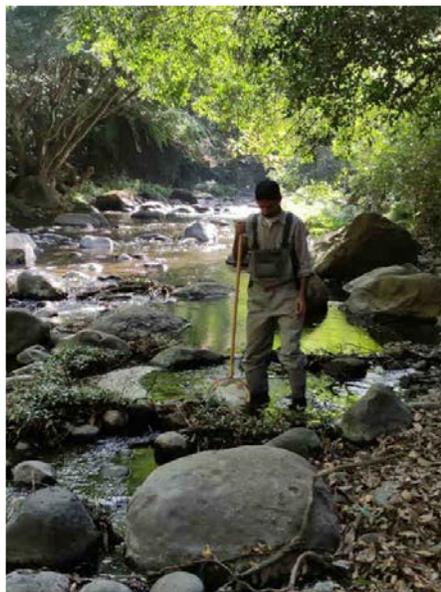
Figura 78. Muestra recolectada con Red tipo D. Río Tizate, Proyecto Geotérmico Borinquen. Mayo 2023.

En la siguiente figura (Figura 78) se observa el uso correcto de la Red tipo D en un tramo donde predominan rocas tanto sumergidas como expuestas, mucha sombra y mucha hojarasca.

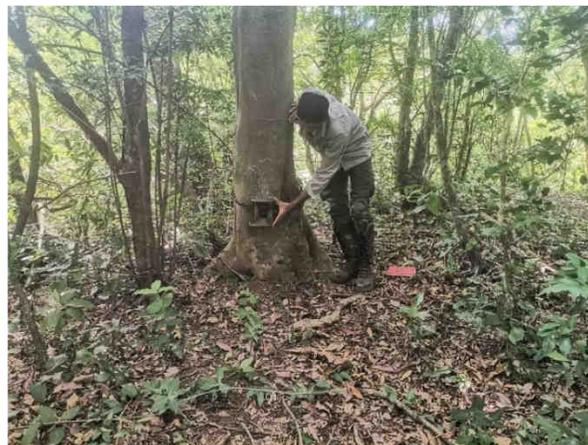
Figura 87. Colocación de cámaras trampa para el monitoreo de mamíferos. Proyecto Geotérmico Borinquen, abril 2023.

Las cámaras se programaron para que trabajen las 24 horas del día durante 30 días consecutivos y para tomar una secuencia de dos fotos con intervalos de dos segundos a partir de la detección de movimiento. Cada una de las fotografías tiene la información de fecha y hora.

Para la seguridad del equipo se construyó una caja de protección para cada cámara, estas cajas disponen de cadena y candado anti cizalla para reducir los riesgos de hurto de los equipos. Los dispositivos se colocaron en los troncos de los árboles a una altura de 30 cm del suelo y se fijaron con la cadena. La altura de instalación puede variar dependiendo del objetivo a capturar (Figura 87).

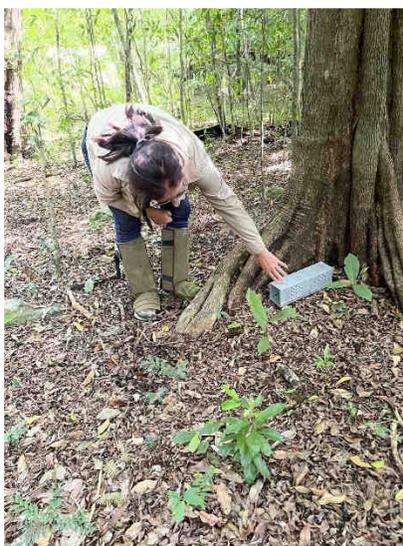
Figura 92. Colocación de trampas Sherman para el monitoreo de ratones, junio 2023. Proyecto Geotérmico Borinquen.

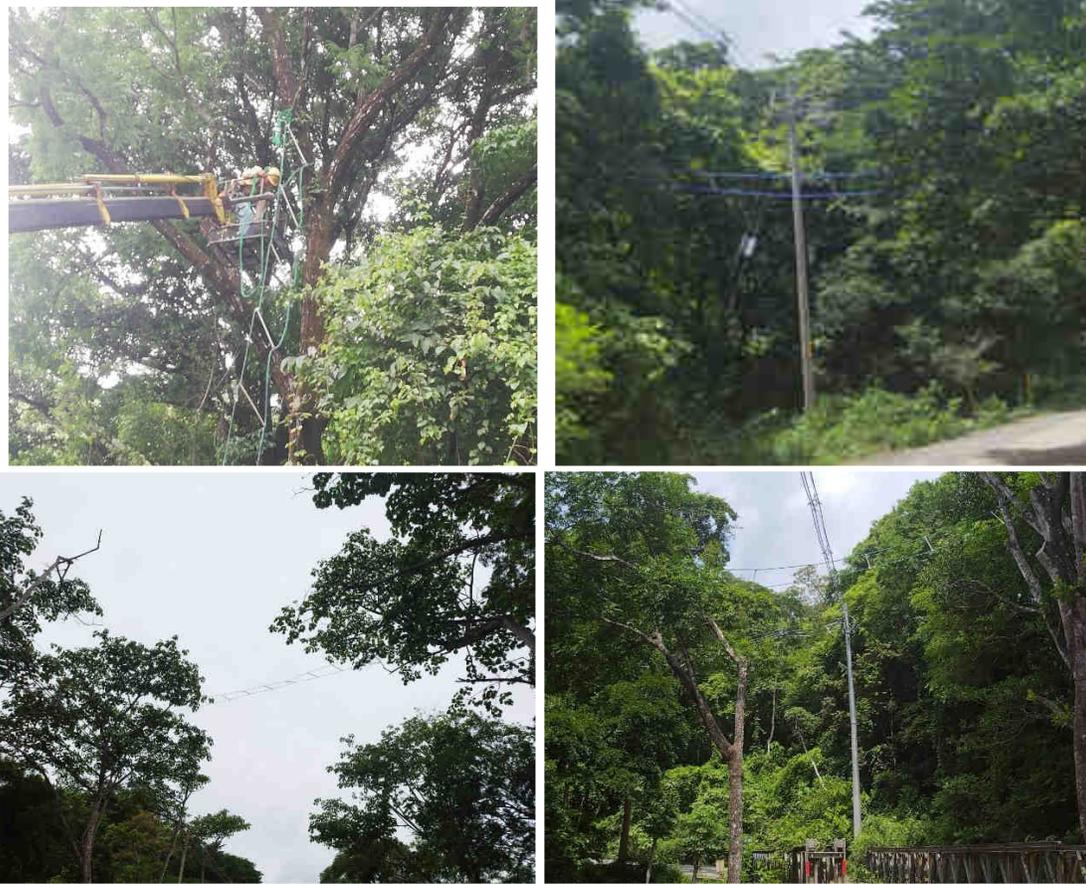
El 12 de junio se instalaron los pasos aéreos para fauna arborícola, en total se instalaron cuatro de los cuales dos se están monitoreando con cámaras rampa (Figura 93).

Figura 94. Pasos para fauna arborícola. Proyecto Geotérmico Borinquen. Junio, 2023.

Las cámaras instaladas se programaron para trabajar 24/7 en modo híbrido y serán retiradas en agosto para revisión y procesamiento de datos. Adicionalmente, se realizan recorridos esporádicos en los caminos internos del Proyecto donde se registra de manera directa, fauna utilizando árboles que forman pasos naturales, tendido eléctrico o la misma carretera como medio para cruzar de un sitio a otro.

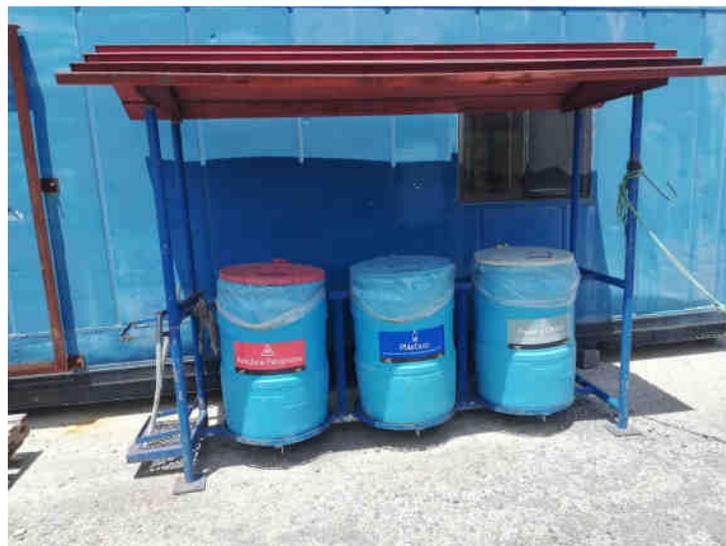
2. Rutas de inspección: Semanalmente se hacen visitas a los frentes de obra para revisar la separación de residuos y hacer recomendaciones a los encargados de obra (Figura 99). Estas recomendaciones son canalizadas con el encargado de Gestión Ambiental.

Figura 99. Rotulación, separación y acumulación de residuos. Proyecto Geotérmico Borinquen, junio 2023.

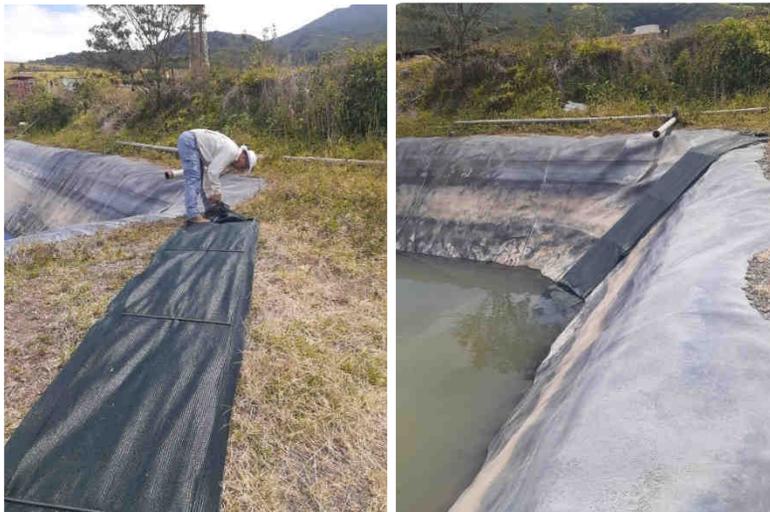
Para facilitar el rescate de fauna en lagunas, se dispone de dispositivos que están conformados por sarán y una serie de tubos formando una escalera la cual se coloca en las lagunas (Figura 100). En total se tienen cuatro diseños de dispositivos instalados en lagunas todos ellos fabricados con material de desecho aprovechable y cumplen con su finalidad.

Figura 100. Dispositivos para rescate de fauna en lagunas, Proyecto Geotérmico Borinquen.

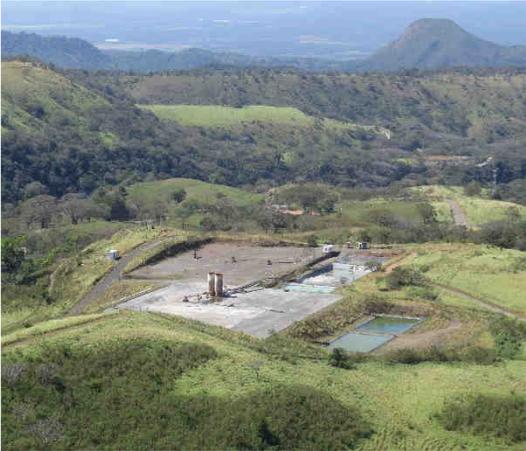
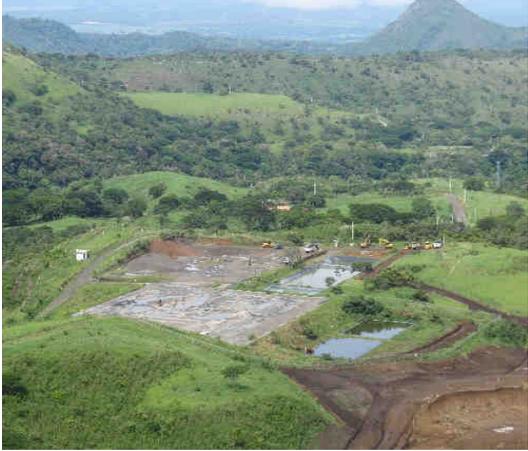
Mes: Marzo 2023	Mes: Julio 2023
Sitio: Plazoleta de Perforación PLB-02

Cuadro 29. Registro de Paisaje PG Borinquen, julio 2023.

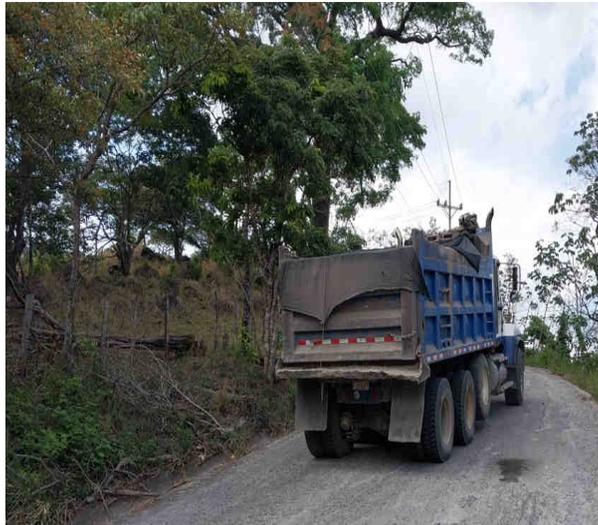
Figura 121. Circulación de vagoneta con el respectivo cobertor.

Las vagonetas que circulan por las comunidades deben de utilizar cobertores para minimizar los efectos del factor polvo (ver detalle en Figura 121).

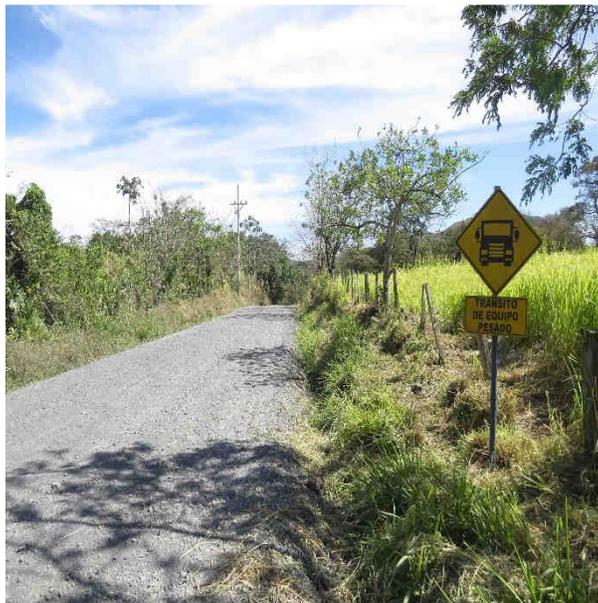
Figura 122. Rotulación paso de maquinaria, ruta proyecto, julio, 2023.

Mediante autorización de la Unidad Técnica de Gestión Vial de la Municipalidad de Liberia (UTGV) y el Departamento de Ingeniería y Tránsito, se colocaron rótulos informativos de paso de maquinaria pesada en la ruta de acceso principal al proyecto. El detalle en la Figura 122.

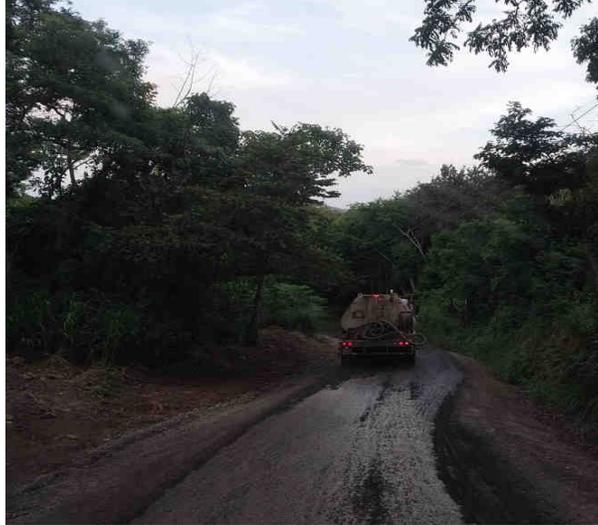
Figura 126. Implementación de riego en comunidades, julio, 2023.

Para el periodo se procedió con la implementación de riego en las comunidades del área de influencia cuya capa de rodamiento se encuentra en lastre y frente a viviendas. La Figura 126 muestra el detalle.

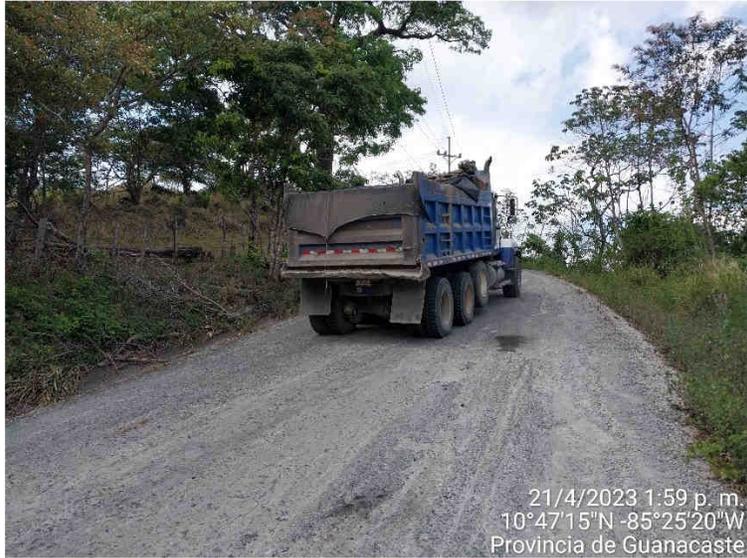
Figura 129. Uso de lona para cubrir material de acarreo en vagonetas.

Para reducir el polvo que se pueda generar en las comunidades por el paso de vagonetas principalmente se les realiza a los operadores refrescamientos sobre el tema de velocidades y sobre el uso adecuado de lonas para cubrir la carga. Se realiza seguimiento verificando el cumplimiento de dichas acciones diariamente con la persona que se encuentra levantando registros de pasos de vehículos.

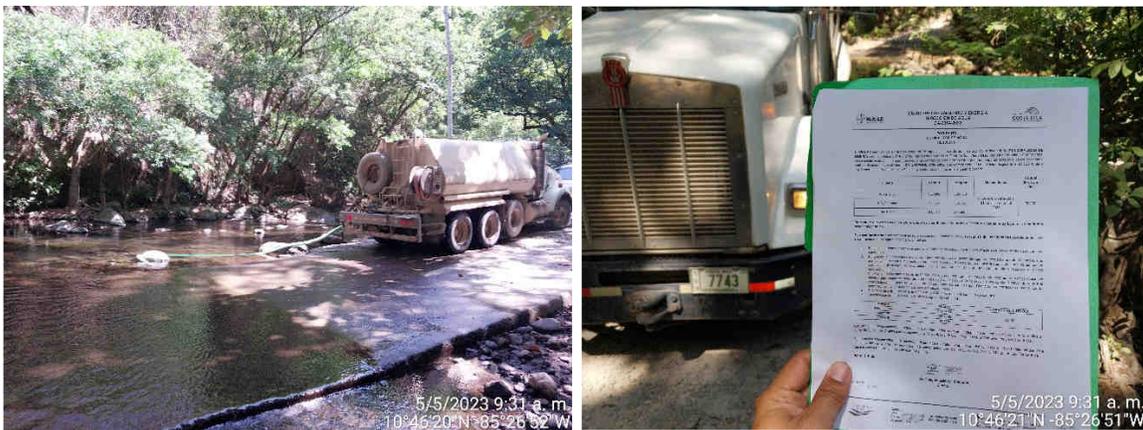
Figura 130. Extracción de agua de Rio Tizate para riego en vías comunales.

Además, se realiza riego de las vías mediante camión cisterna, para esto se tiene una concesión de extracción de agua temporal del Rio Blanco y Rio Tizate. Dicho permiso tiene una vigencia hasta el 31 de diciembre del 2023 y los operadores de los camiones cisterna portan una copia como se muestra en la Figura 130.

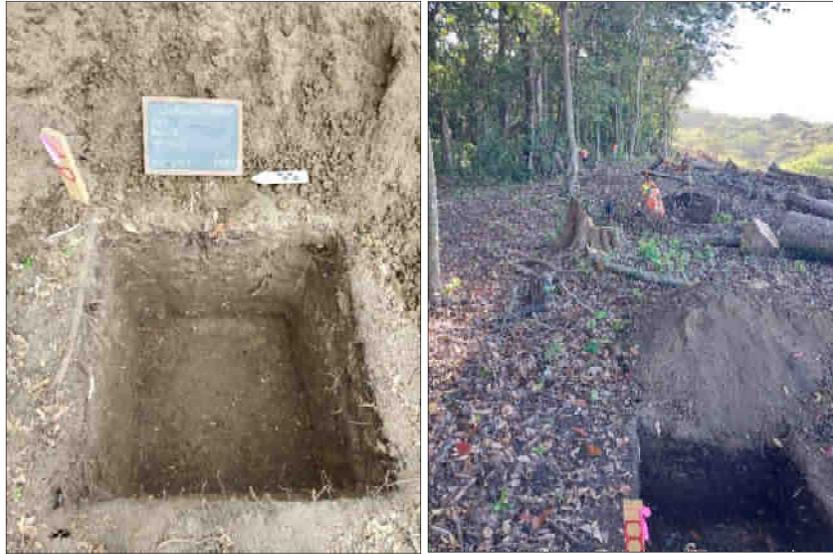
Figura 136. Excavaciones arqueológicas realizadas en el sitio Los Planes (G-943 LP).

El muestreo se hizo de manera sistemática, mediante la excavación de pozos de sondeo de un metro cuadrado dispuestos a lo largo del terreno a distancias de 10 metros entre sí, mientras que, para el control vertical de las evidencias recuperadas, se siguieron niveles de excavación arbitrarios de 20 cm; en total se efectuaron 20 unidades de excavación, alcanzando un promedio de 100 cm de profundidad (Figura 136). A partir de las indagaciones de campo, se recuperó una baja densidad de remanentes materiales asociados al período Bagaces (300-800 d.C.) compuestos, principalmente, de restos cerámicos y algunos elementos líticos, los cuales podrían provenir de un centro de dispersión mayor presumiblemente ubicado hacia el norte; sin embargo, en el sector evaluado no se identificaron rasgos culturales o elementos arqueológicos de mayor relevancia que ameritaran indagaciones adicionales.

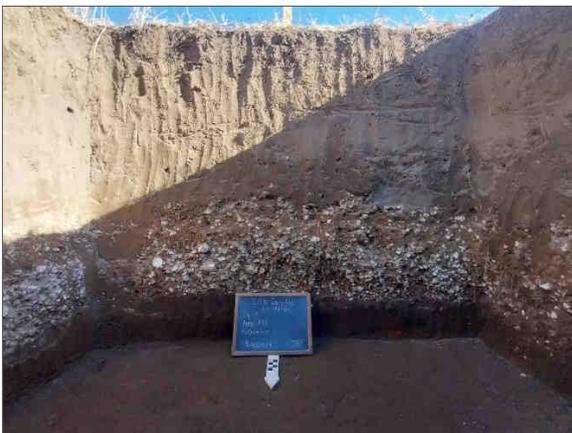
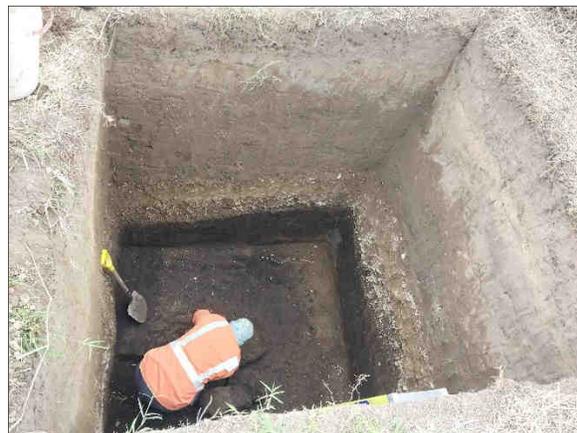
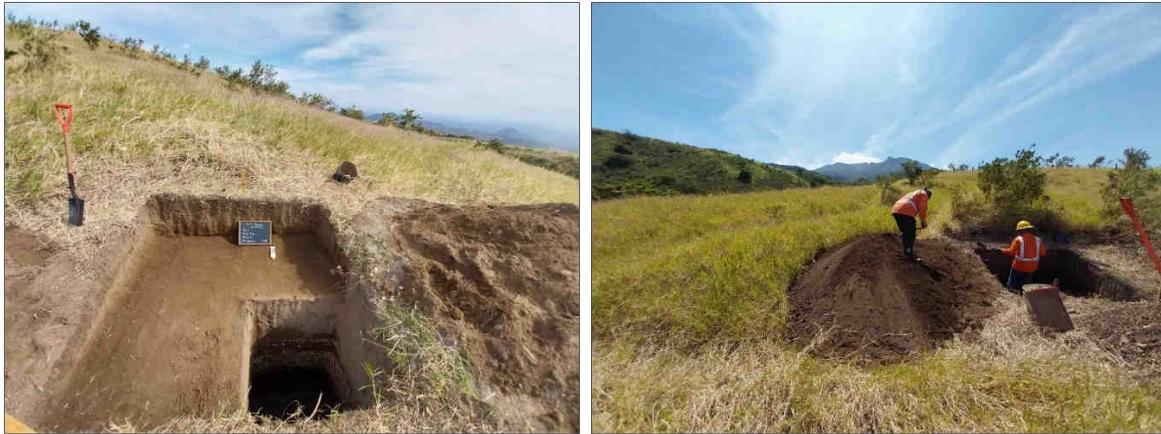
Figura 138. Excavaciones arqueológicas realizadas en el sitio Panales (G-944 Pn).

Así, se efectuaron 19 unidades de excavación de un metro cuadrado, distribuidas en forma de cuadrícula a distancias de 20 metros entre sí; también, se hicieron excavaciones de mayor tamaño en aquellos casos en los que se encontraron contextos particulares (ver Figura 138).

Todas las excavaciones en el sitio Panales, profundizaron más de 250 cm, dado que se evidenciaron dos períodos de ocupación distintos, separados por la capa de tefra volcánica (expulsión de piroclastos del volcán Rincón de La Vieja) depositada en el 450 d.C., según estudios geológicos efectuados en el campo geotérmico. Sobreyaciendo los depósitos volcánicos se identificaron exiguos restos arqueológicos del período Bagaces (300-800 d.C.), sin embargo, en el estrato subyacente a la tefra se registraron materiales asociados a un piso de ocupación asociado al período Tempisque (500 a.C.-300 d.C.); la presencia de remanentes arqueológicos vinculados a esa ocupación más temprana, ha sido poco registrada para el P.G. Borinquen, por lo que los datos recabados y el contexto identificado son de suma relevancia para el estudio arqueológico de la zona.

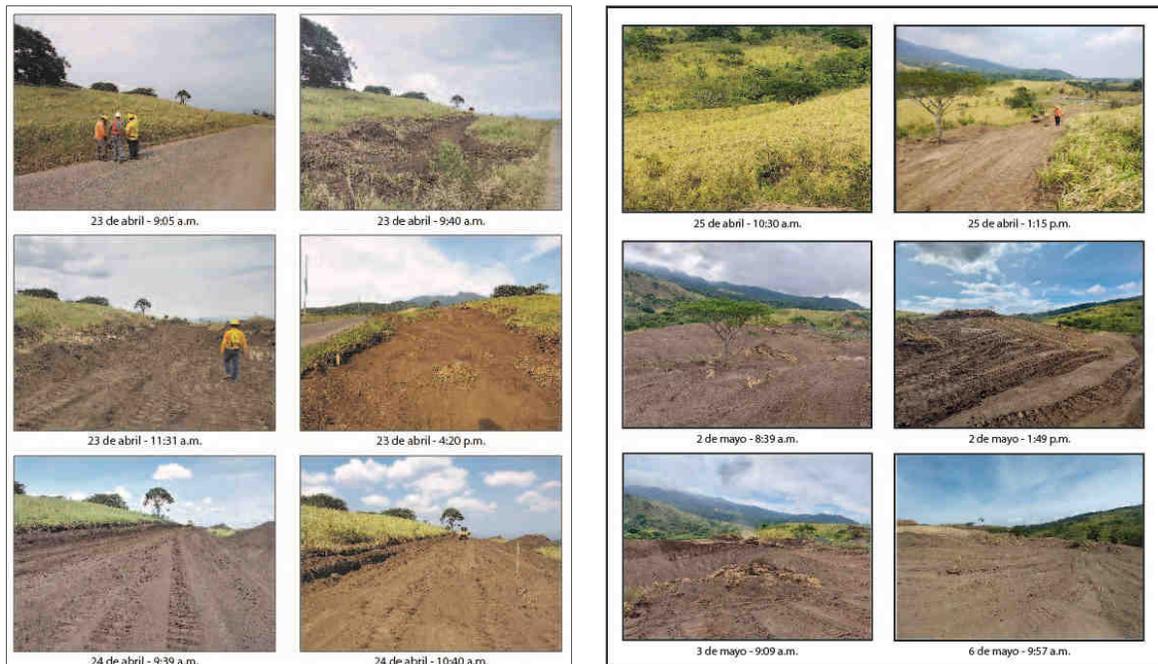
Figura 142. Secuencia fotográfica de movimientos de tierra en laguna LGB-05 (izquierda) y laguna LGB-02 (derecha).

Bajo los parámetros mencionados, se inició el movimiento de tierras el 23 de abril desde el extremo Este de la calle trazada y avanzando hacia el Oeste; los trabajos concluyeron al día siguiente. Durante el monitoreo se observaron escasos fragmentos de artefactos líticos dispersos, mas no se identificaron rasgos culturales, concentraciones de material u otros elementos particulares de relevancia arqueológica (Figura 142).

Ahora, al tratarse de un área de tamaño considerable con una topografía irregular, el movimiento de tierras para esta obra contempla la realización de un corte en un sector y colocación de relleno en otro; no obstante, sí se debió eliminar la cubierta vegetal para toda el área (aproximadamente 40 cm del subsuelo). Así, se inició el 25 de abril con la eliminación de la cubierta vegetal mediante el uso de un tractor de orugas, “raspando” el terreno de Norte a Sur e identificando solamente material cerámico disperso en el terreno (Figura 142).

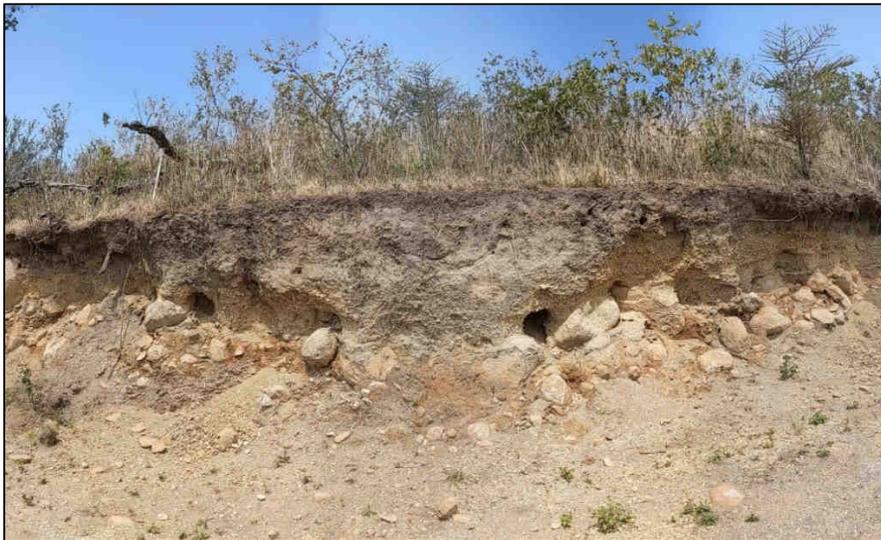
Figura 154. Perfil de corte de pared del camino.

El reconocimiento arqueológico ejecutado fue total mediante recorridos asistemáticos y pruebas de pala. Cabe mencionar que, gran parte del sector se encontró alterado por cortes sobre el terreno para creación de camino hecho años anteriores, afectando desde superficie hasta 1.50 m de profundidad (Figura 154).

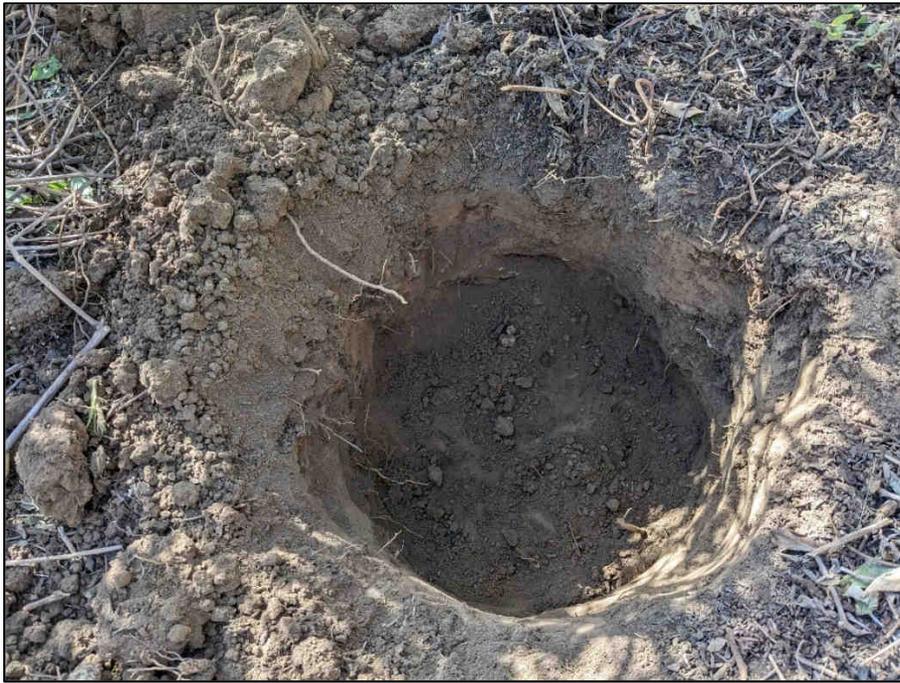
Figura 155. Prueba de pala.

Las pruebas de pala se realizaron al azar en sectores aledaños al camino (Figura 155), tanto en la franja superior como inferior, cuya superficie se encuentra cubierta por vegetación característica de bosque tropical seco.

Entre los resultados del diagnóstico, no se observó presencia de material cultural precolombino en las pruebas de pala efectuadas, así como tampoco en perfiles de paredes de los cortes del camino ni en sectores que presentaba buena visibilidad.

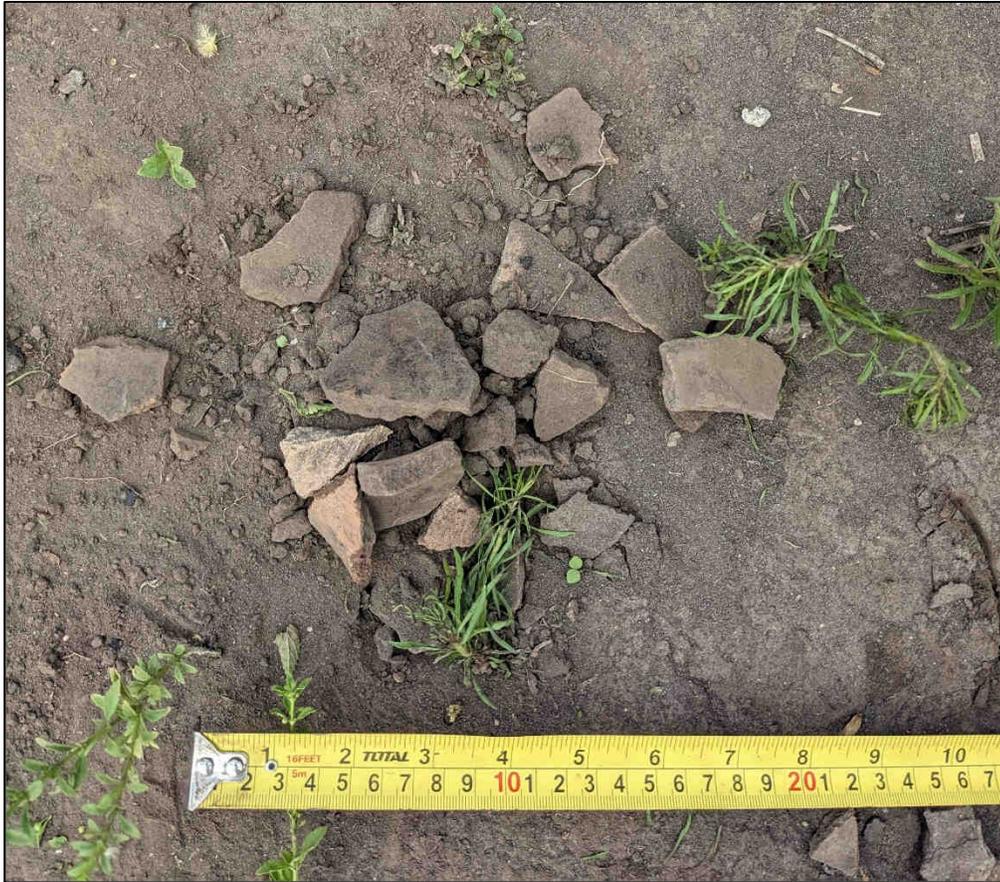
De modo que, se efectuó un reconocimiento arqueológico en toda el área mediante recorridos asistemáticos y cateos en sectores cuya visibilidad en superficie era nula. También, se revisaron perfiles de cortes de caminos y otras alteraciones, como caminos antiguos que se encuentran dentro del área diagnosticada (Figura 157). Como resultado de dicha prospección, se determinó que este sector requiere de evaluación arqueológica.

Figura 157. Material cerámico fragmentario en superficie dentro de área donde se realizó prospección arqueológica.

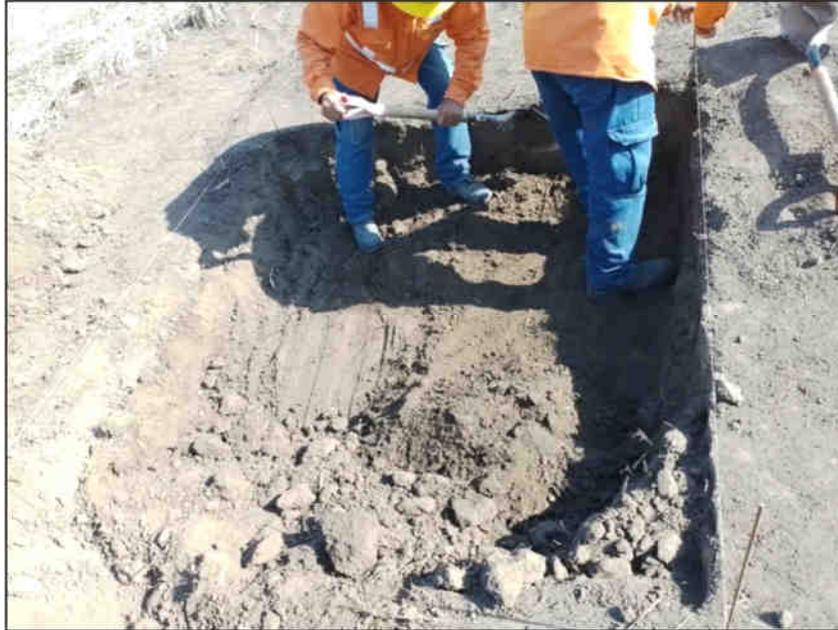
Con la miniexcavadora se removieron 40 cm de profundidad. Una vez excavados, se emparejó con pala (Figura 160), también se revisó la tierra y las paredes en búsqueda de material cultural precolombino y así sucesivamente hasta la profundidad de 1,25 m bajo superficie (Figura 161).

Figura 160. Excavación de área de impacto directo.

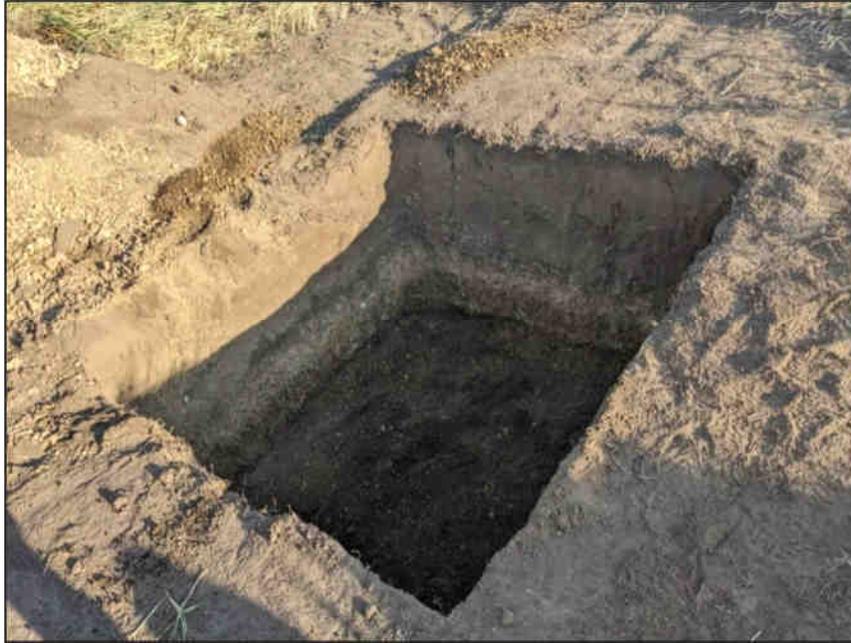
Figura 161. Excavación finalizada, profundidad de 125 cm bajo superficie. Pared sur y este.

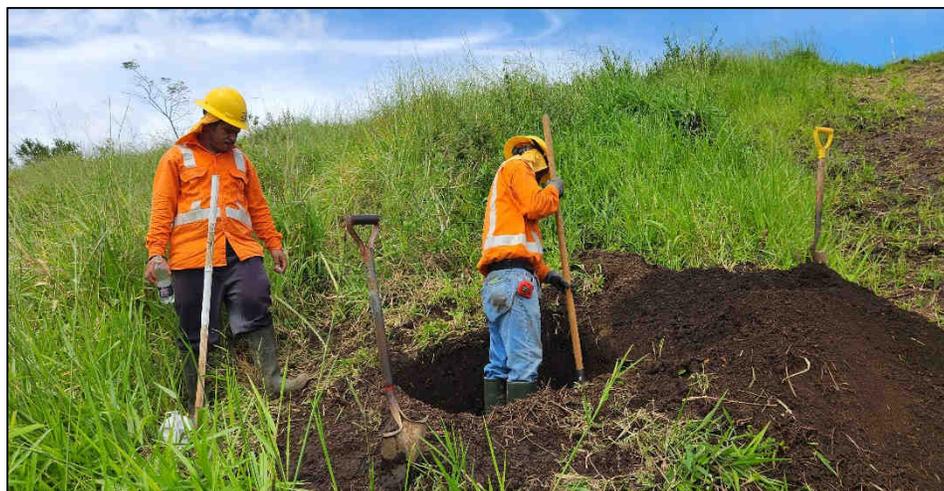
En este sector se encuentran algunas áreas con menos vegetación donde se halló densidad de evidencia arqueológica a nivel superficial, lo cual sugiere que hubo alteración producto quizás de las acciones antrópicas y naturales que ha sufrido este sitio. En el sector sureste, el relieve es plano, los pozos presentan el estrato de suelo limo arenoso un tanto mezclado con fragmentos de tefra, profundizando en algunos casos hasta 70 cm, hallándose restos arqueológicos en los primeros niveles, producto del sedimento proveniente de la parte alta (Figura 164).

Figura 164. Excavación de pozos de sondeo, sitio arqueológico Ajuate.

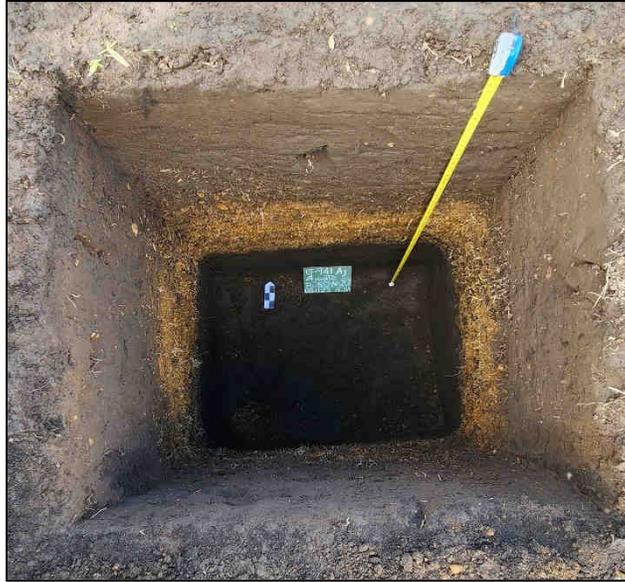
La mayoría de los pozos excavados se concluyeron hasta el estrato de Tefra Río Blanco que constituye la capa estéril culturalmente, no obstante, para este estudio se realizaron tres pozos de sondeo denominados de control ya que sobrepasaba el estrato de tefra, llegando hasta 1.4 m o más de profundidad. Estos muestreos se realizaron en los sectores noroeste (área de pendiente leve), central (parte alta de la loma) y sureste (parte baja). El propósito de sobrepasar el estrato de tefra fue verificar si existía o no restos arqueológicos en este sector del sitio, debido a que se tienen reportes de la presencia de evidencia en estratos subsiguientes a la tefra en los sitios arqueológicos Borinquen (G-935 Br) y Zanjilla (G-946 Zn) que pueden estar asociados a ocupaciones más antiguas (Hernández, et.al. 2013). El resultado de esta labor fue negativo en cuanto a presencia de evidencia (Figura 165).

Figura 165. Pozo N°50 de control estratigráfico, la excavación sobrepasa el estrato de tefra.

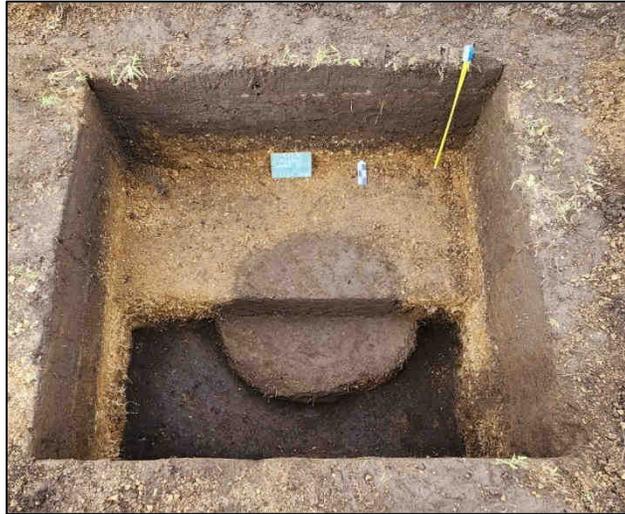
De las ampliaciones mencionadas anteriormente solo en la operación 1, suboperación 1 se halló un artefacto completo (Art. N°14) asociado a una mancha circular de suelo limo arenoso de color café oscuro que contrastaba con el estrato de tefra. La mancha se excavó hasta una profundidad de 2.8 m donde desaparece por completo (Figura 166). En todos los niveles excavados solo en el 1 y 3 se encontró 1 fragmento cerámico y restos de piedra pómez mezclada. A pesar que la tierra extraída de cada nivel excavado fue zarandeada, tampoco se halló material cultural asociado. El artefacto N°14 hallado en el nivel 4 en el centro de la mancha de suelo limo arenoso, fue colocado boca arriba y estaba quebrado intencionalmente en la base (ritualizado), podría indicar que estamos ante la presencia de un rasgo quizás funerario. Un rasgo similar reportado en zona, se encontró en el sitio Borinquen (G-935 Br) específicamente en un perfil de una zanja, donde se observó un intrusivo de suelo café oscuro que profundizaba los diferentes estratos hasta 1.8 m de profundidad, en esa ocasión si se halló algunas vasijas

Figura 166. Nivel 13 de Op.1, Subop. 1, la mancha se ensancha y contrasta ahora con el estrato de suelo limo arenoso de color café oscuro.

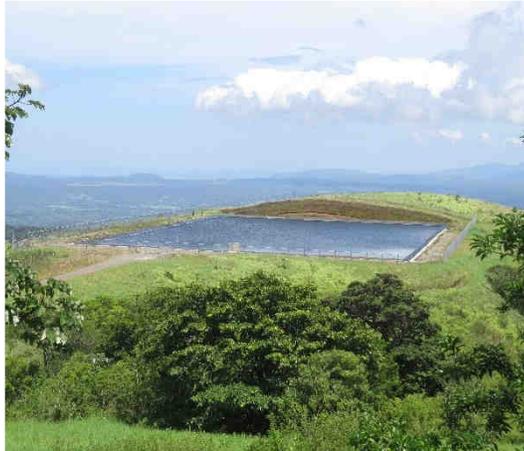
La laguna de almacenamiento de la PLB 05 es utilizada para la operatividad de los procesos del Proyecto (Figura 172), el agua se distribuye por gravedad, su uso es racional, se amplía su capacidad de almacenamiento según el avance de las obras.

Figura 172. Laguna de almacenamiento, PLB 05.

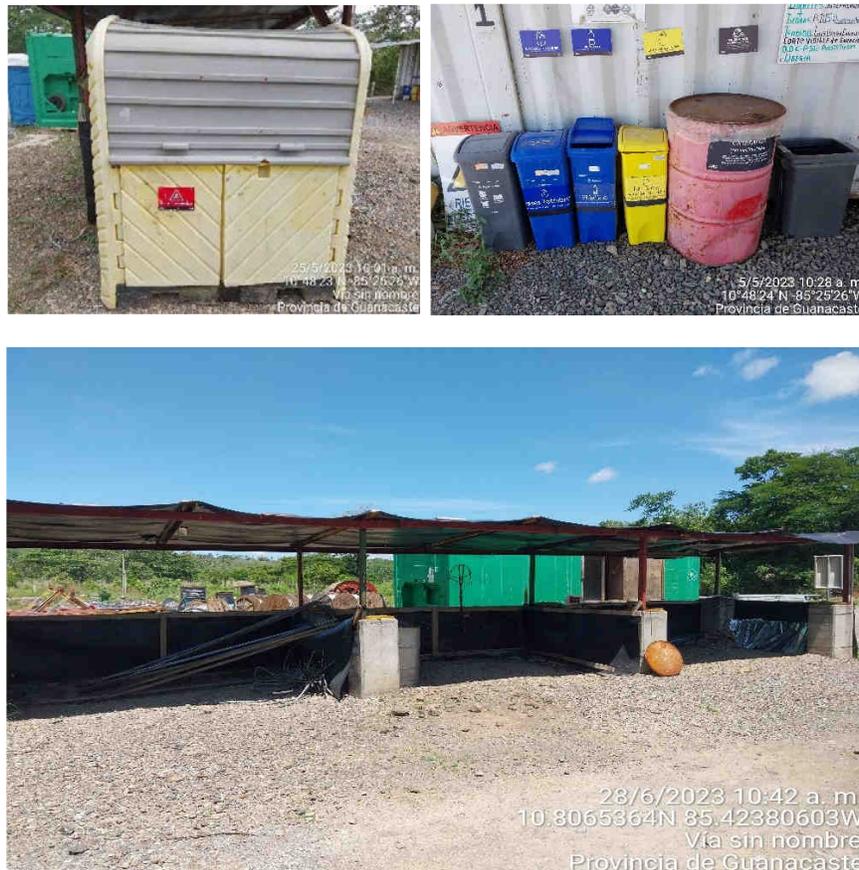
Los residuos ordinarios, especiales y peligrosos generados en la construcción de la Línea de Distribución del proyecto son almacenados temporalmente de acuerdo con sus características en la Plazoleta 3 donde se encuentra el centro de operaciones de este grupo de trabajo. Dichos residuos son trasladados hacia el Centro de Transferencia de Curubandé.

Figura 174. Manejo de residuos de los trabajos de la LD.

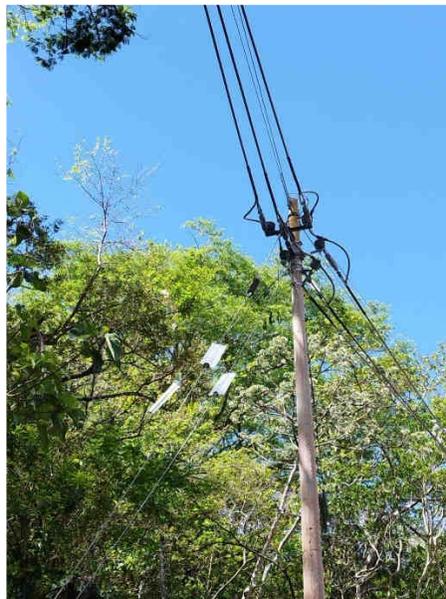
Las láminas antiescalamiento son dispositivos creados para evitar que la fauna silvestre escale a través de los anclajes de los postes. La finalidad es minimizar la muerte por electrocución de mamíferos arborícolas, por ejemplo: zorros, martillas, osos perezosos, osos hormigueros, entre otros (Figura 177).

Figura 177. Dispositivos antiescalamiento. Proyecto Geotérmico Borinquen.

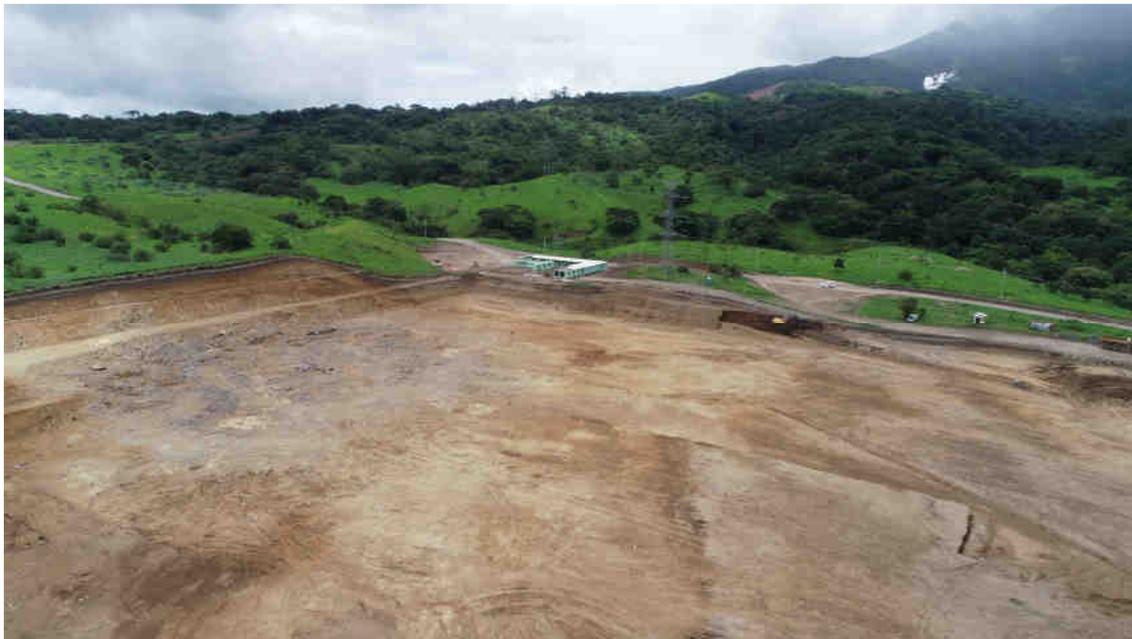
La ejecución de esta obra requiere el uso importante de maquinaria pesada como excavadoras, vagonetas, tractores, uso de medios mecánicos o voladuras para disminución de tamaño de algunas piedras. Se debe aprovechar al máximo los periodos de climáticos de la canícula (periodo de días sin lluvia) para ejecución y conformación de esta terraza de la Casa de Maquinas. Se requiere iniciar con el proceso de voladuras de una forma segura pero efectiva.

Figura 180. Vista aérea del sitio de obra Casa de Máquinas.

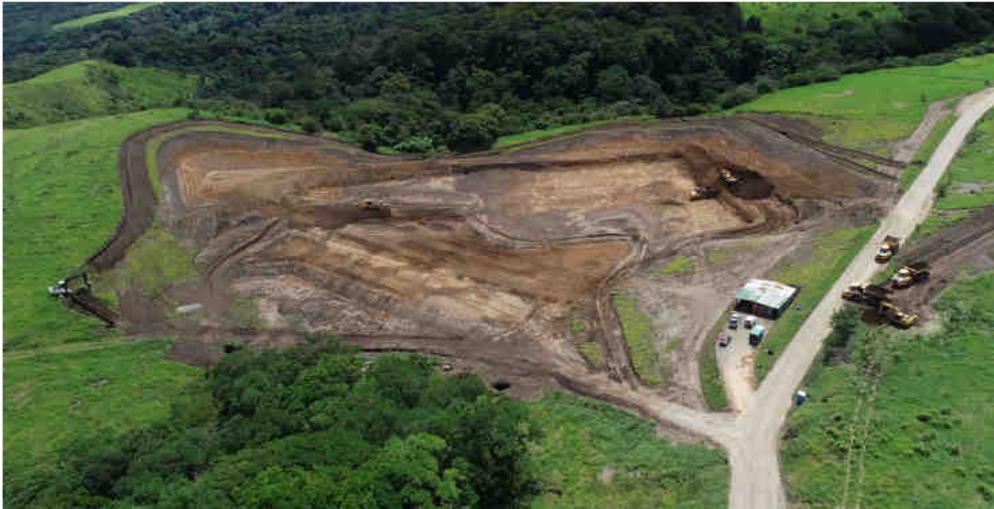
- En estos momentos de invierno será de mucha importancia aprovechar los días de verano en la conformación y excavación. La obra se ejecuta a un ritmo bajo, con volúmenes de extracción por debajo del promedio de excavación.

Figura 182. Vista aérea del sitio de obra Laguna LGB-05.

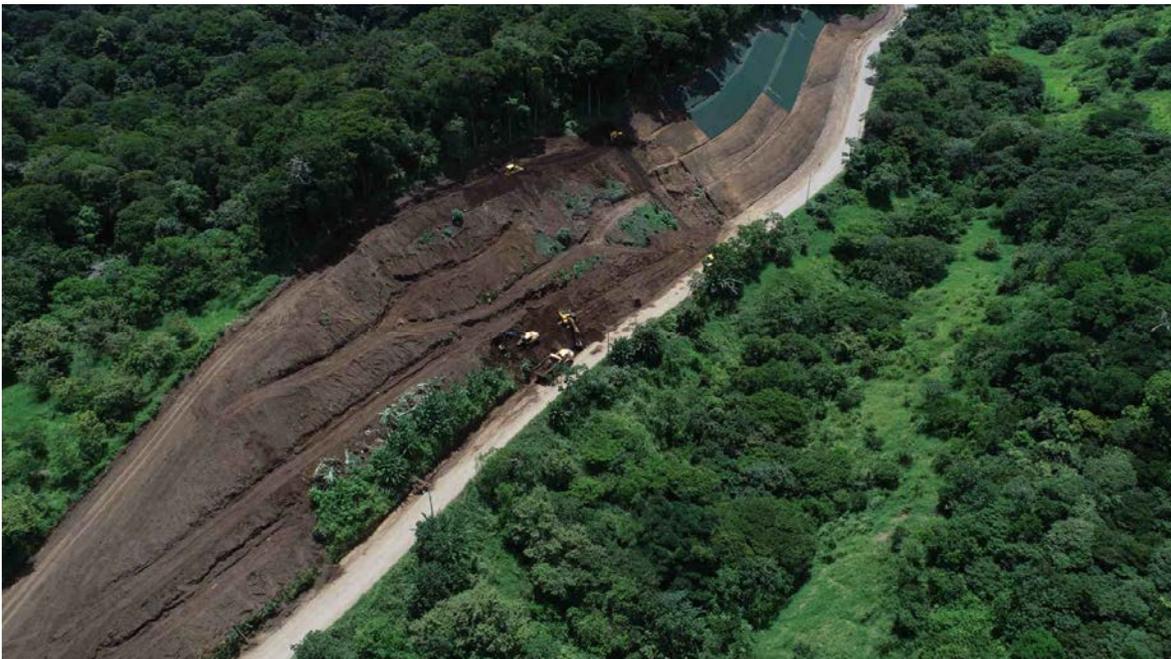
Figura 184. Vista aérea del sitio de obra Tunería vaporducto ruta norte.

- Una vez se libere el área por parte de arqueología se debe aprovechar al máximo en actividad de excavación y conformación de bermas y taludes en los días de verano en periodo de invierno.

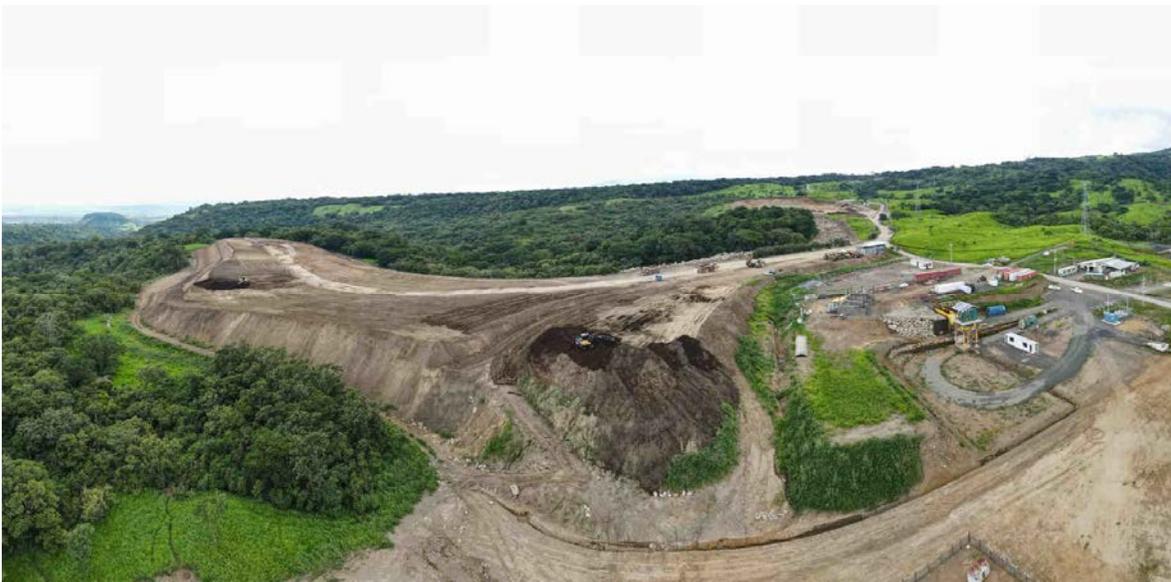
Figura 186. Vista aérea del sitio de obra Escombrera 01.

Esta obra avanza al ritmo que avanzan las obras de movimiento de tierra o excavaciones. Semanalmente se está dando seguimiento al avance y verificando elevación de los niveles de relleno según el diseño de la escombrera.

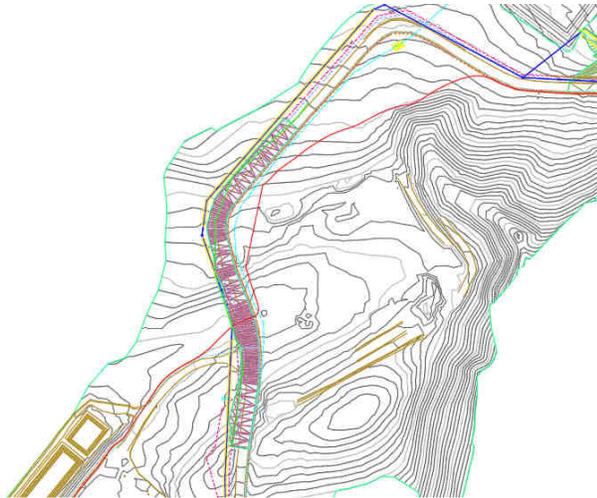
Figura 187. Diseño general del sitio de obra Escombrera 02.

La escombrera #2 es una obra diseñada para el acopio de material de excavación proveniente de los distintos sitios de excavación del proyecto, se va conformando en niveles con taludes, bermas y cunetas para el manejo de aguas pluviales.

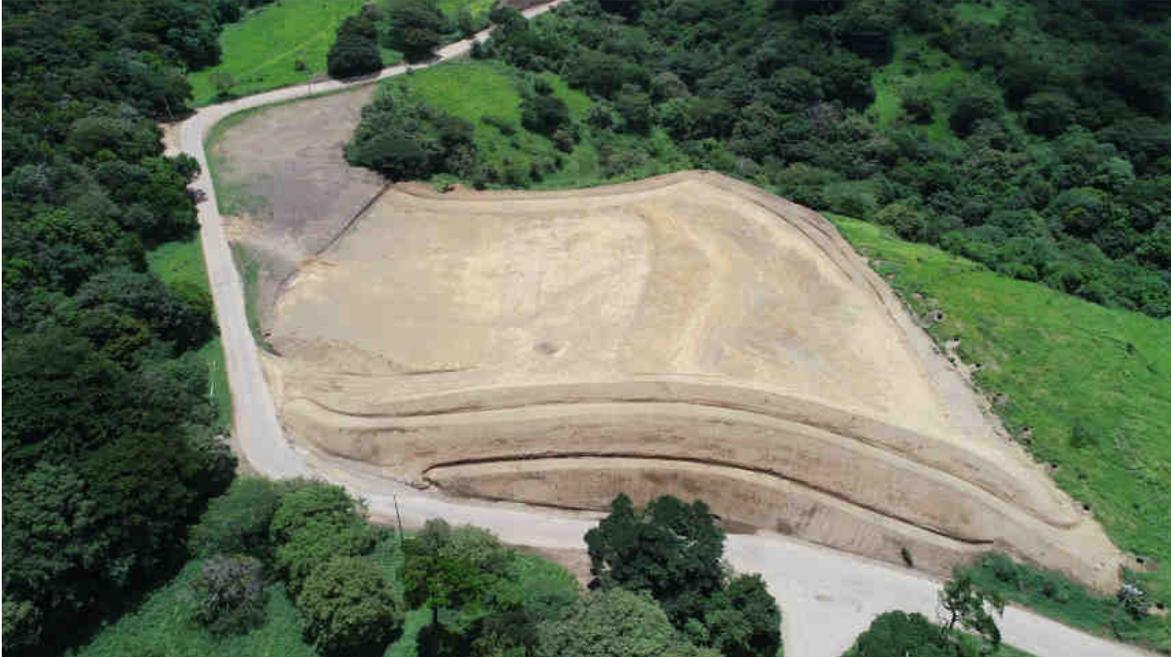
Figura 188. Vista aérea del sitio de obra Escombrera 01.

Esta obra avanza al ritmo que avanzan las obras de movimiento de tierra o excavaciones. semanalmente se está dando seguimiento al avance y verificando elevación de los niveles de relleno según el diseño de la escombrera.
