Informe de Responsabilidad Ambiental

Informe de Responsabilidad N° II-2023
Período del Informe: Abril del 2023 – Julio 2023

Proyecto Geotérmico Borinquen

Ubicación: Provincia: Guanacaste, Cantón: Liberia, Distrito: Cañas Dulces
N° de Expediente: D1-8715-2012-SETENA

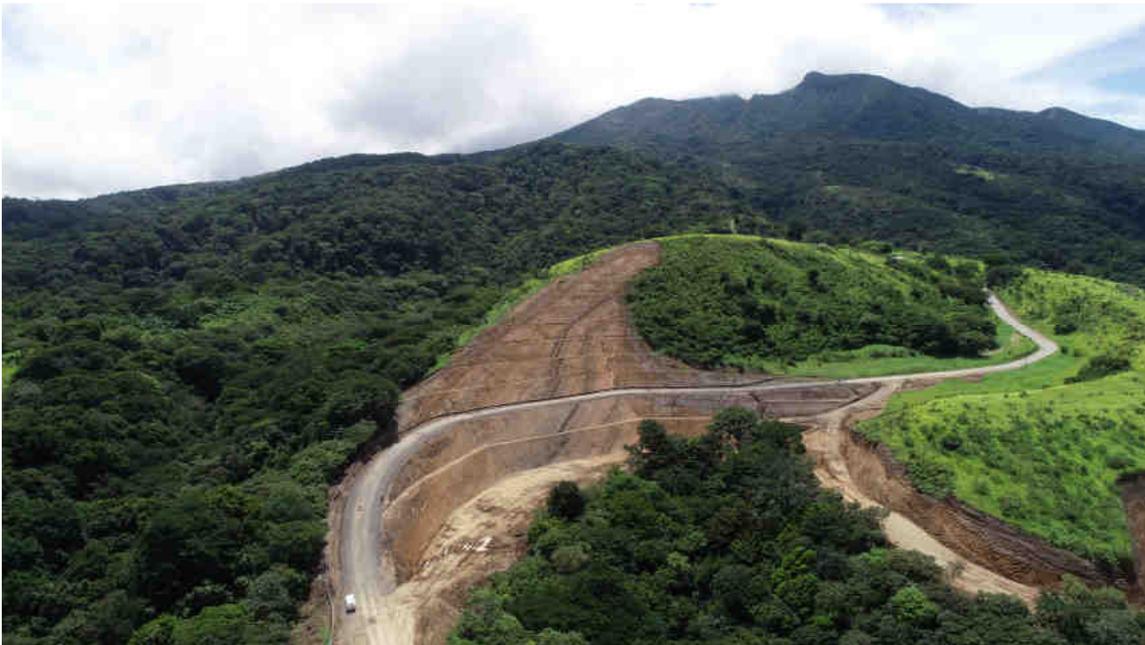
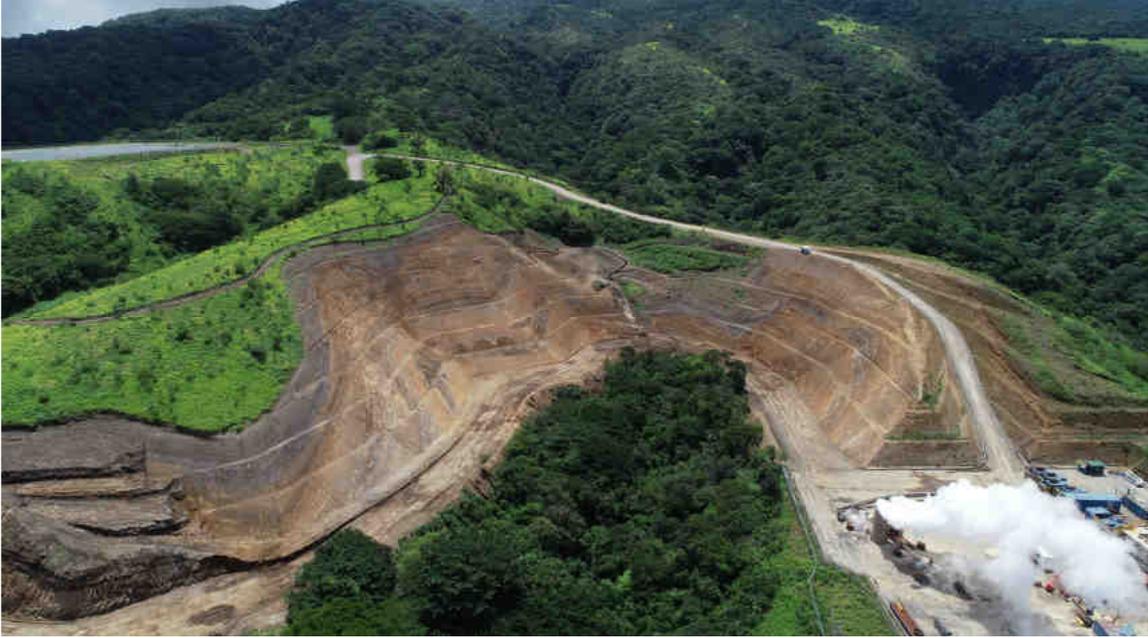
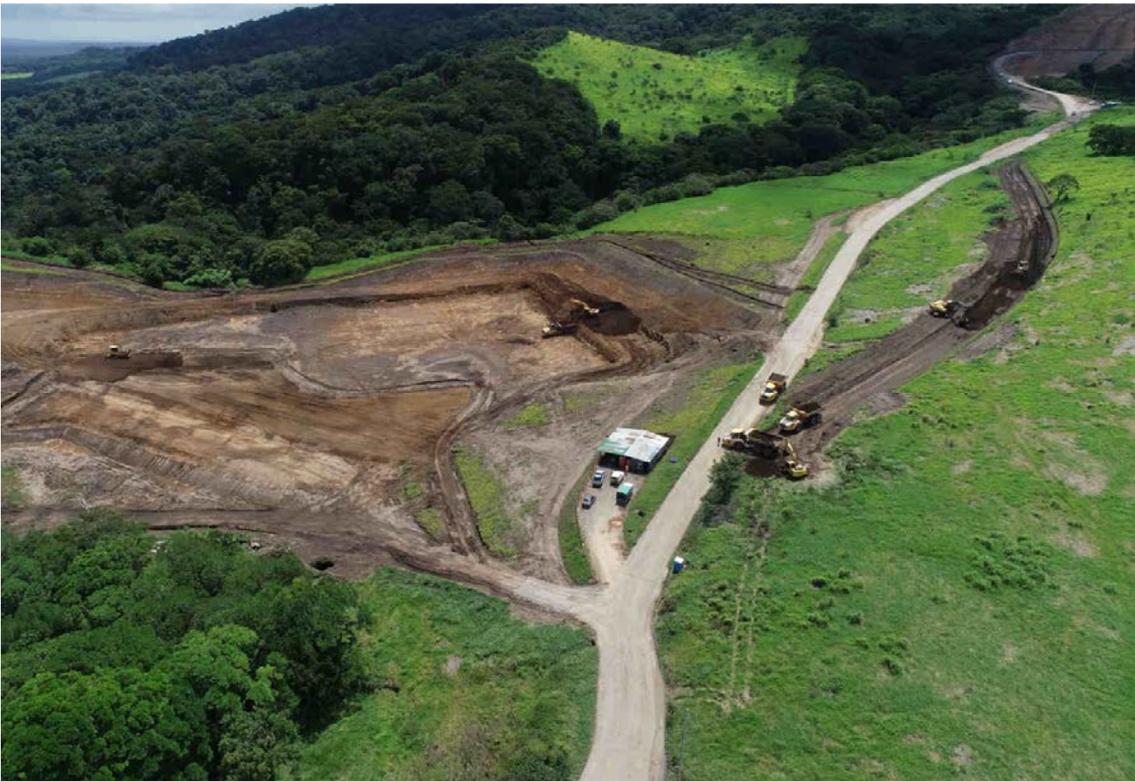
Figura 190. Vista aérea del sitio de obra Ruta Vaporducto Norte PL05 – ESB-05.

- Ya por estar liberada el área por parte de arqueología, se debe aprovechar al máximo en actividad de excavación y conformación de bermas y taludes mientras las condiciones climáticas lo permitan ya en periodo de invierno.

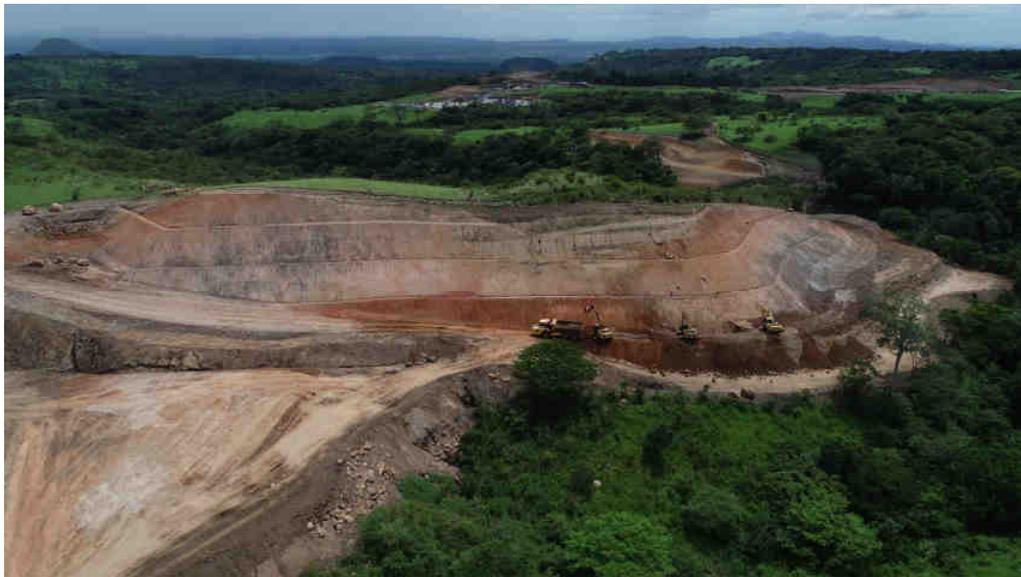
Figura 192. Vista aérea del sitio de obra Ruta Vaporducto Sur PLB-02 – UV1 – Ruta Especial.

- Se debe acelerar al máximo con los procesos de evaluaciones arqueológicas y presentación de informe a la CAN.
- Una vez se libere el área por parte de arqueología se debe aprovechar al máximo en actividad de excavación y conformación de bermas y taludes.

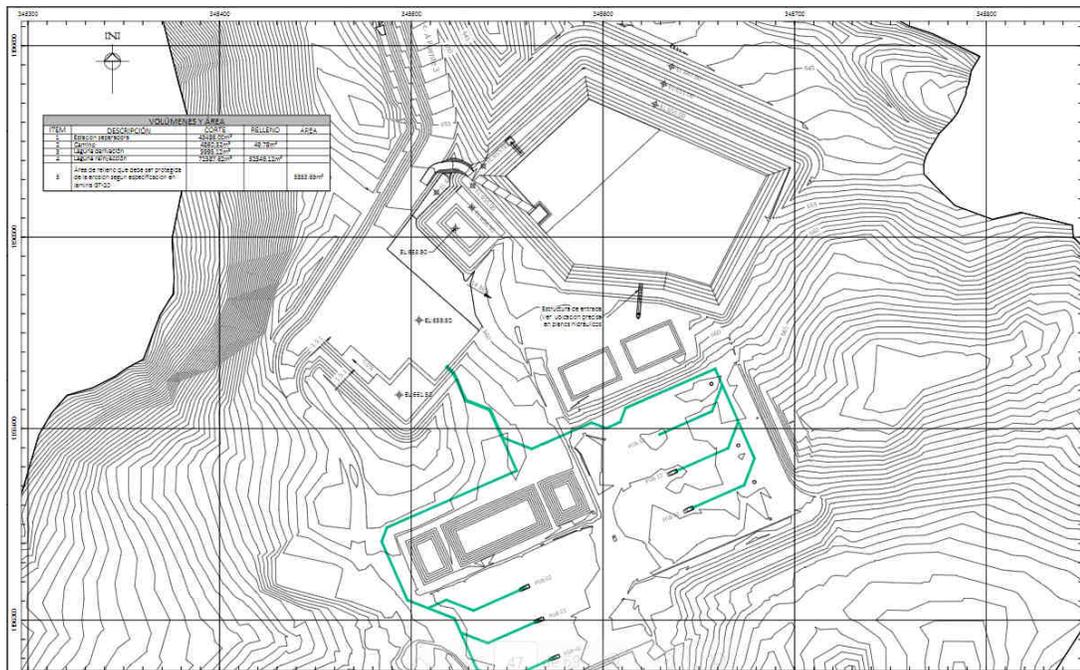
Figura 193. Diseño general del sitio de obra Laguna LGB-02.

Esta obra consiste en la excavación y conformación de laguna de enfriamiento del sistema de reinyección en frío para un área a

impermeabilizar de 16.118 m². La laguna tendrá una capacidad de 30.000 m³.

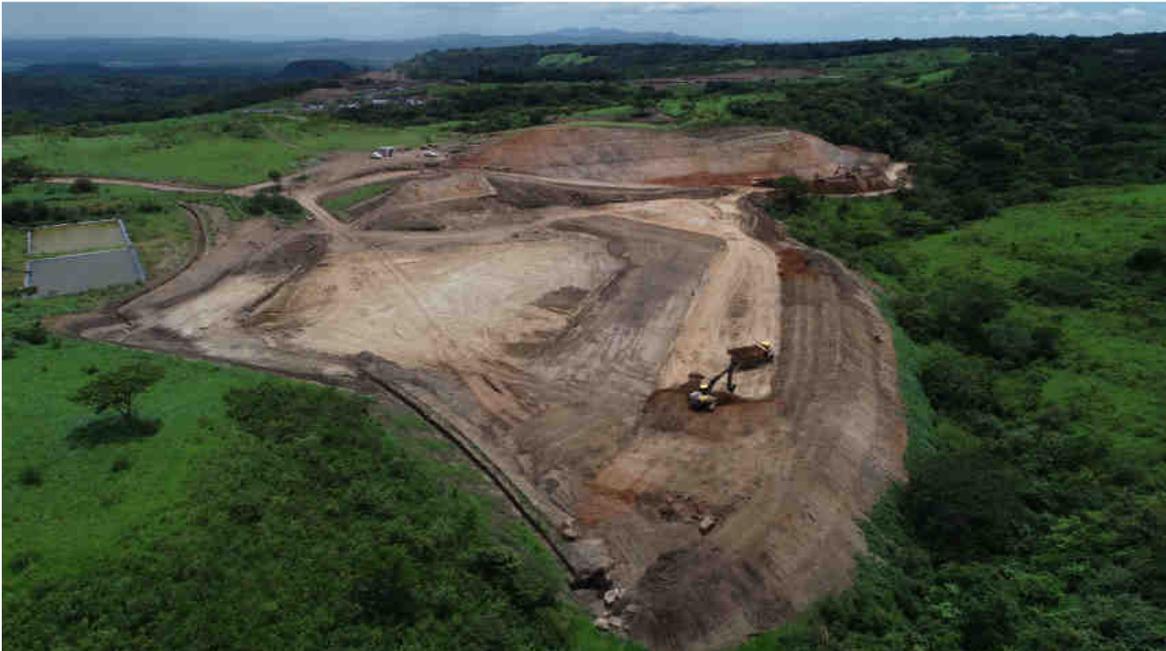
Figura 194. Vista aérea del sitio de obra Laguna LGB-02.

- En estos momentos de invierno será de mucha importancia aprovechar algunos días sin lluvia para conformación y excavación. La obra se ejecuta a un ritmo bueno, con volúmenes de extracción aceptables.

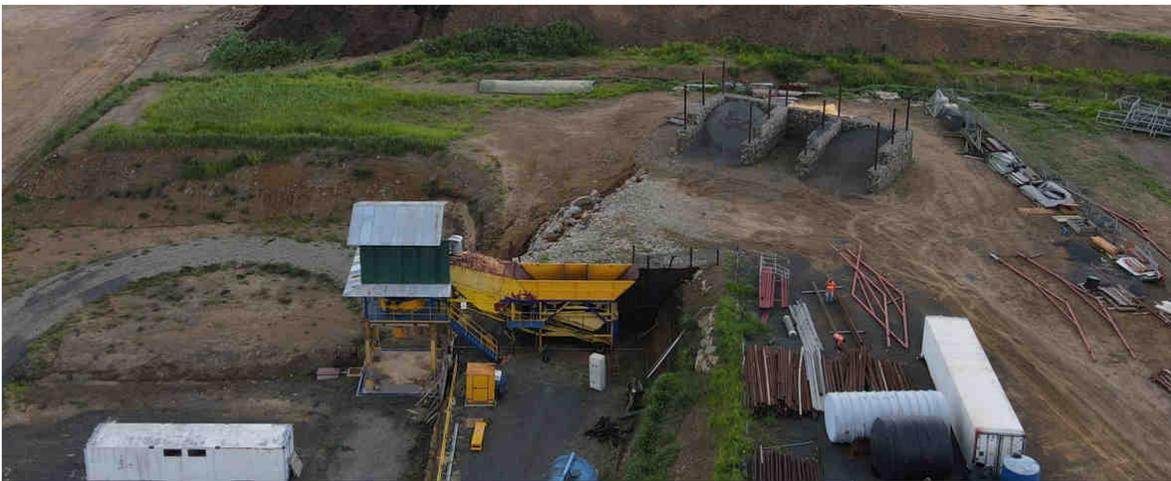
Figura 195. Vista aérea del sitio de obra Planta de Concreto.

- **Planta de Concreto:** Se encuentra en condicione operativas según reporte de compañeros de construcción. No ha entrado en operación por falta de cemento.
- **Taller Mecánico MET:** Se cuenta con la infraestructura para que se disponga de un lugar para realizar las reparaciones de los equipos ICE.
- **Polvorín:** Se acondiciono un espacio para colocar 2 contenedores llamados polvorín, uno para guardar fulminantes y otro para guardar cartuchos de emulsión de dinamita.

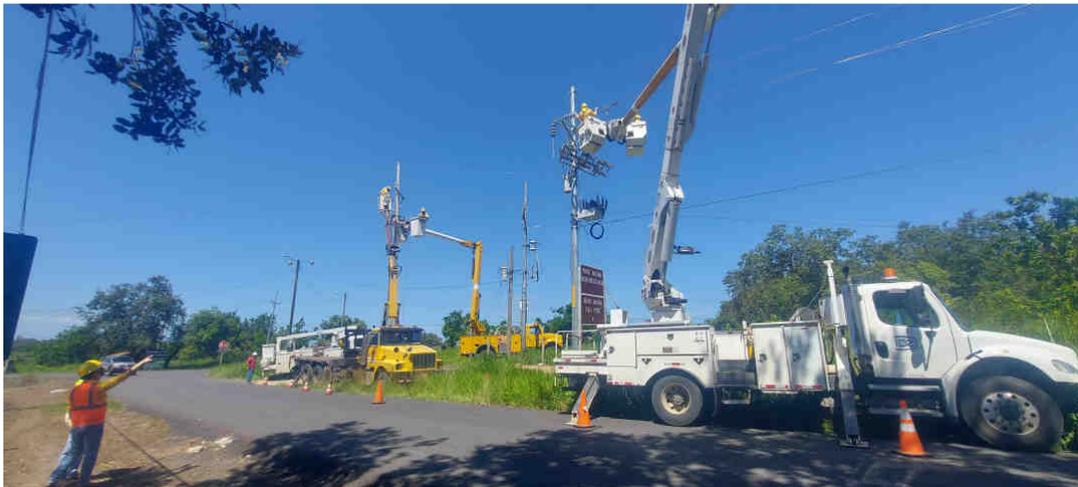
Figura 198. Proceso constructivo de la obra Línea de Distribución Eléctrica LD.

En proceso de ejecución todas las actividades requeridas para la ejecución de la obra.

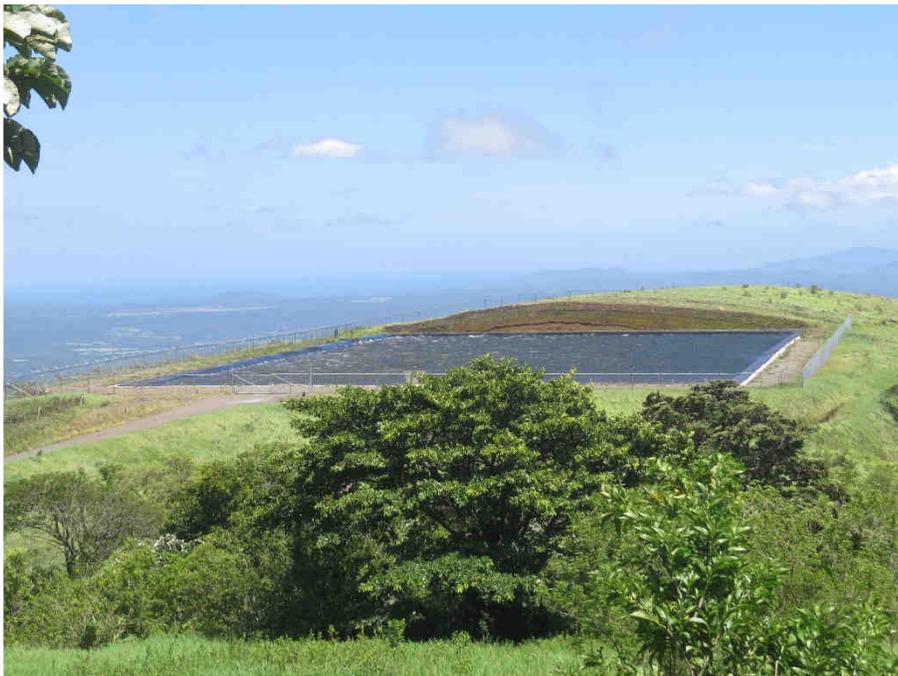
Laguna de almacenamiento operativo LGB-ALM-01. Julio 2023.

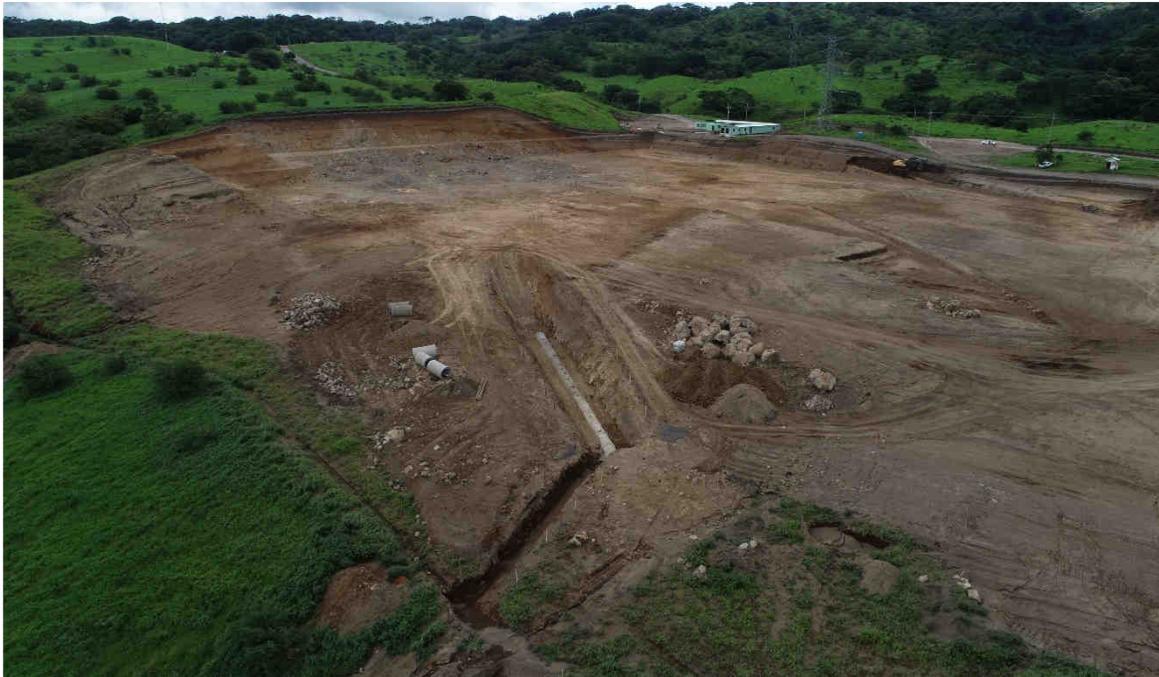
Excavación en sitio de obra Casa de Máquinas. Julio 2023.

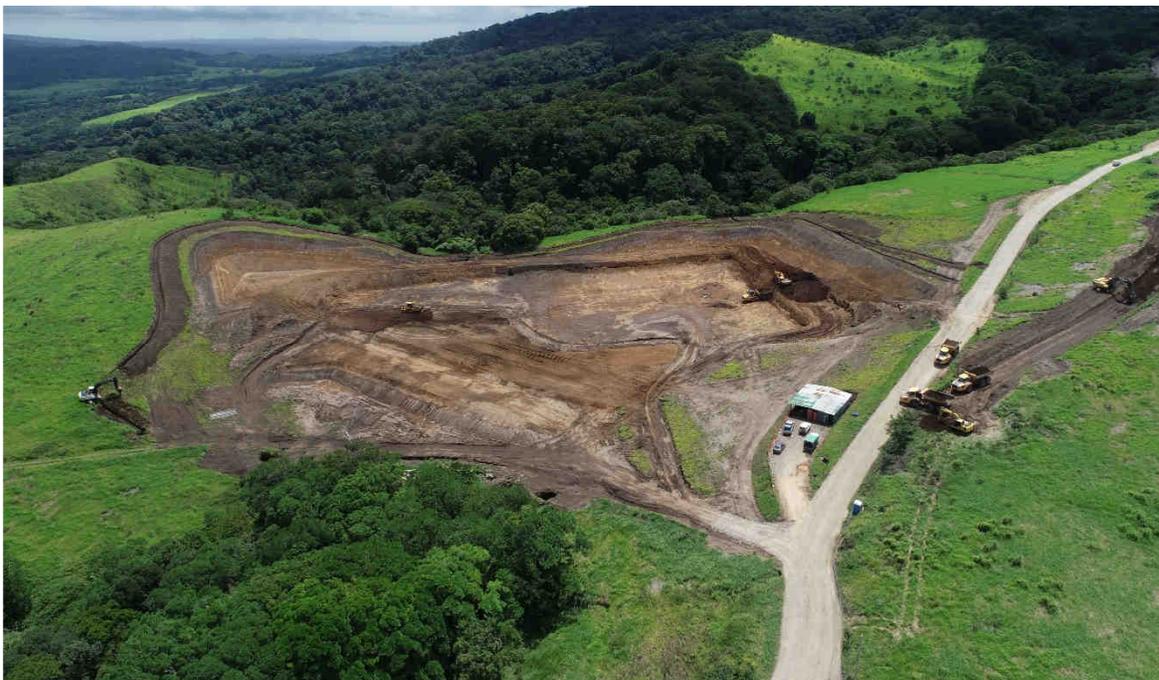
Excavación en sitio de obra Estación Separadora 05 (ESB-05). Julio 2023.

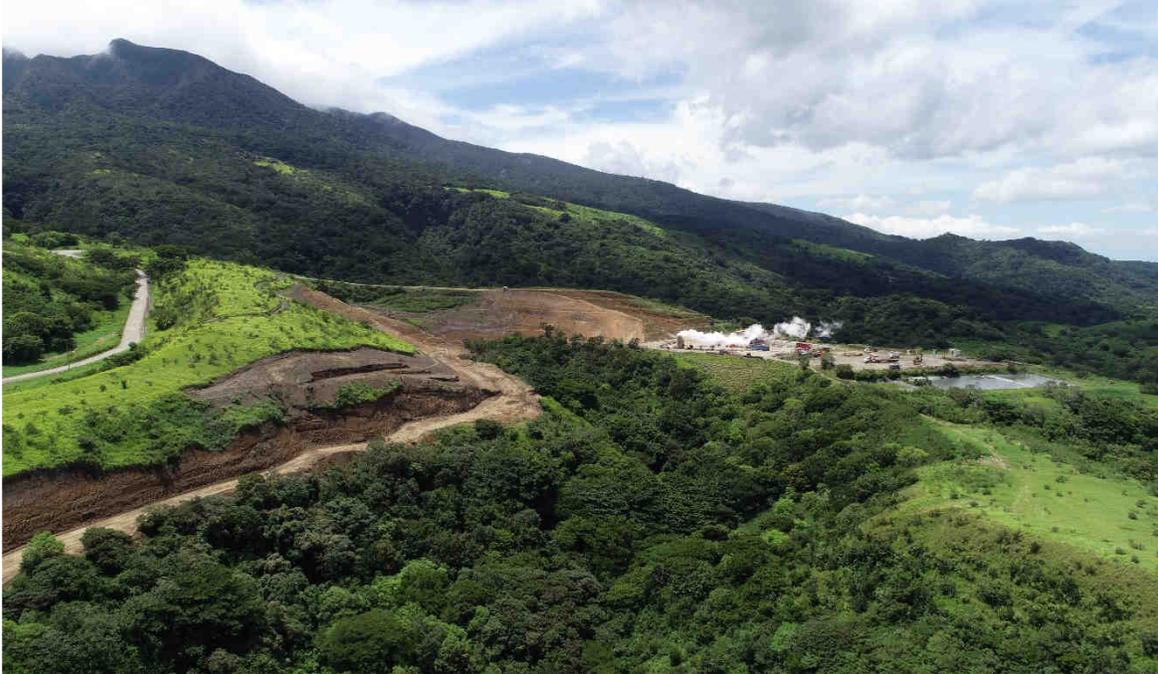
Excavación en sitio de obra Tubería de fluidos geotérmicos, salida de Plazoleta PLB-5 del sector ruta norte. Julio 2023.

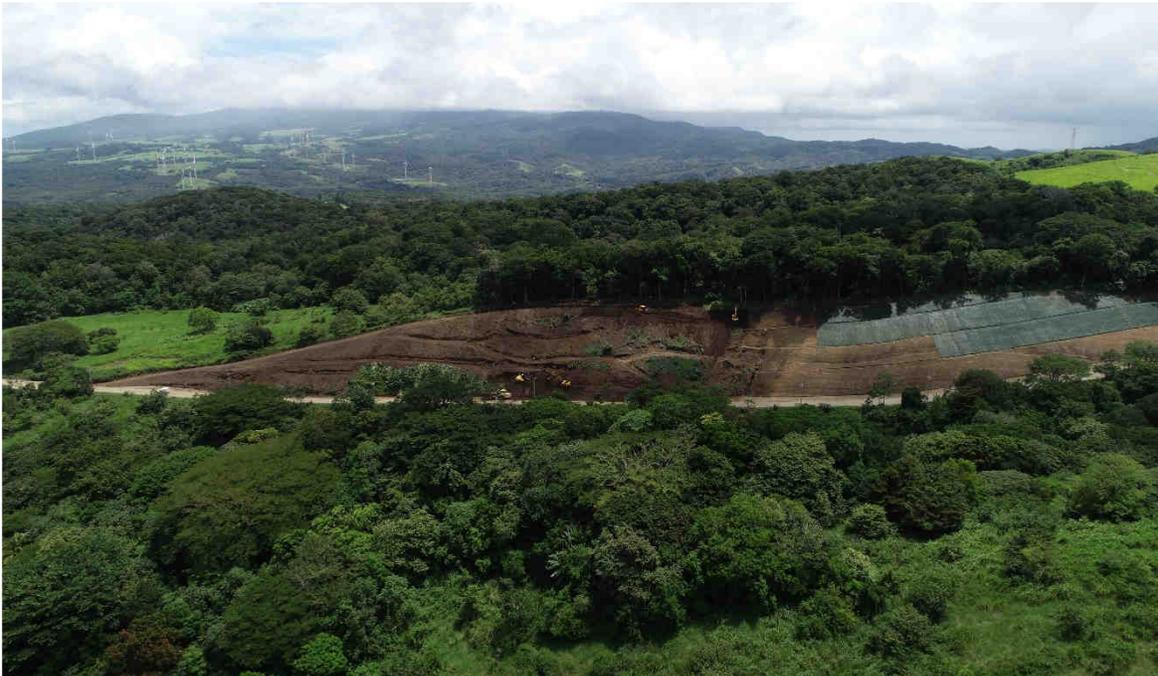
Excavación en sitio de obra Tubería de fluidos geotérmicos, ampliación de camino en sector ruta norte. Julio 2023.

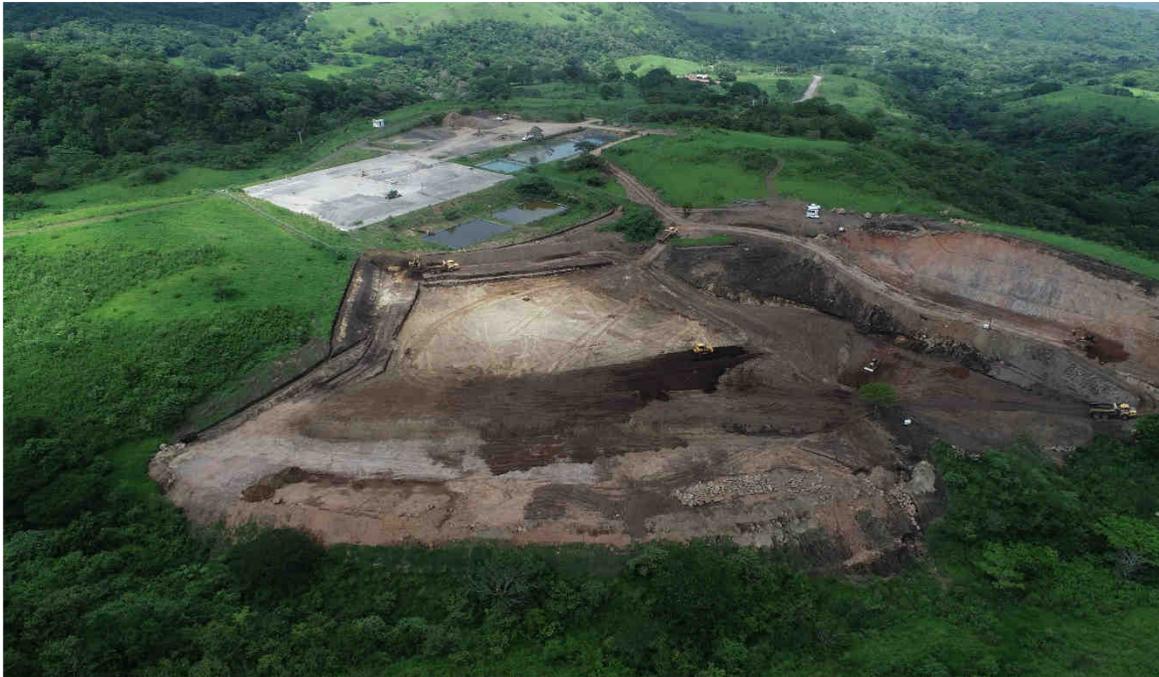
Excavación en sitio de obra Laguna LGB-03. Julio 2023.

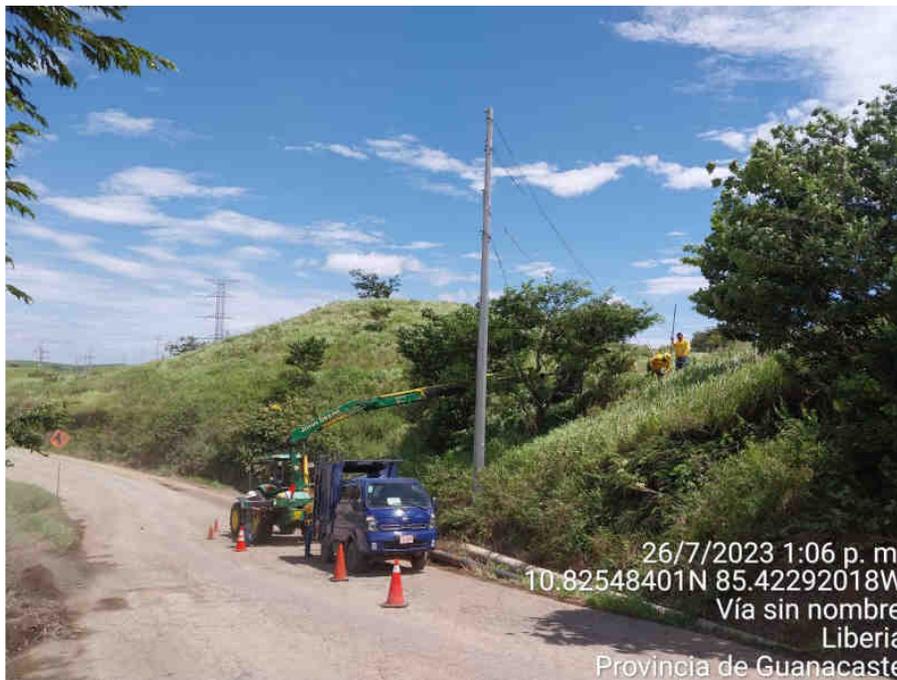
Construcción de la Línea de Distribución Eléctrica del PG Borinquen en camino interno. Julio del 2023.
