Informe de Regencia Ambiental	
Nº de expediente	Nº 0788-2004-SETENA
Nombre del proyecto	Proyecto Geotérmico Pailas
Informe ambiental N° (MM/AAAA)	12/2024
Periodo de cubre el informe	Julio – diciembre 2024
Porcentaje de avance de obras	100% Etapa operativa
Porcentaje de avance de medidas ambientales	100% Etapa operativa

## I. Descripción del Proyecto Geotérmico Pailas

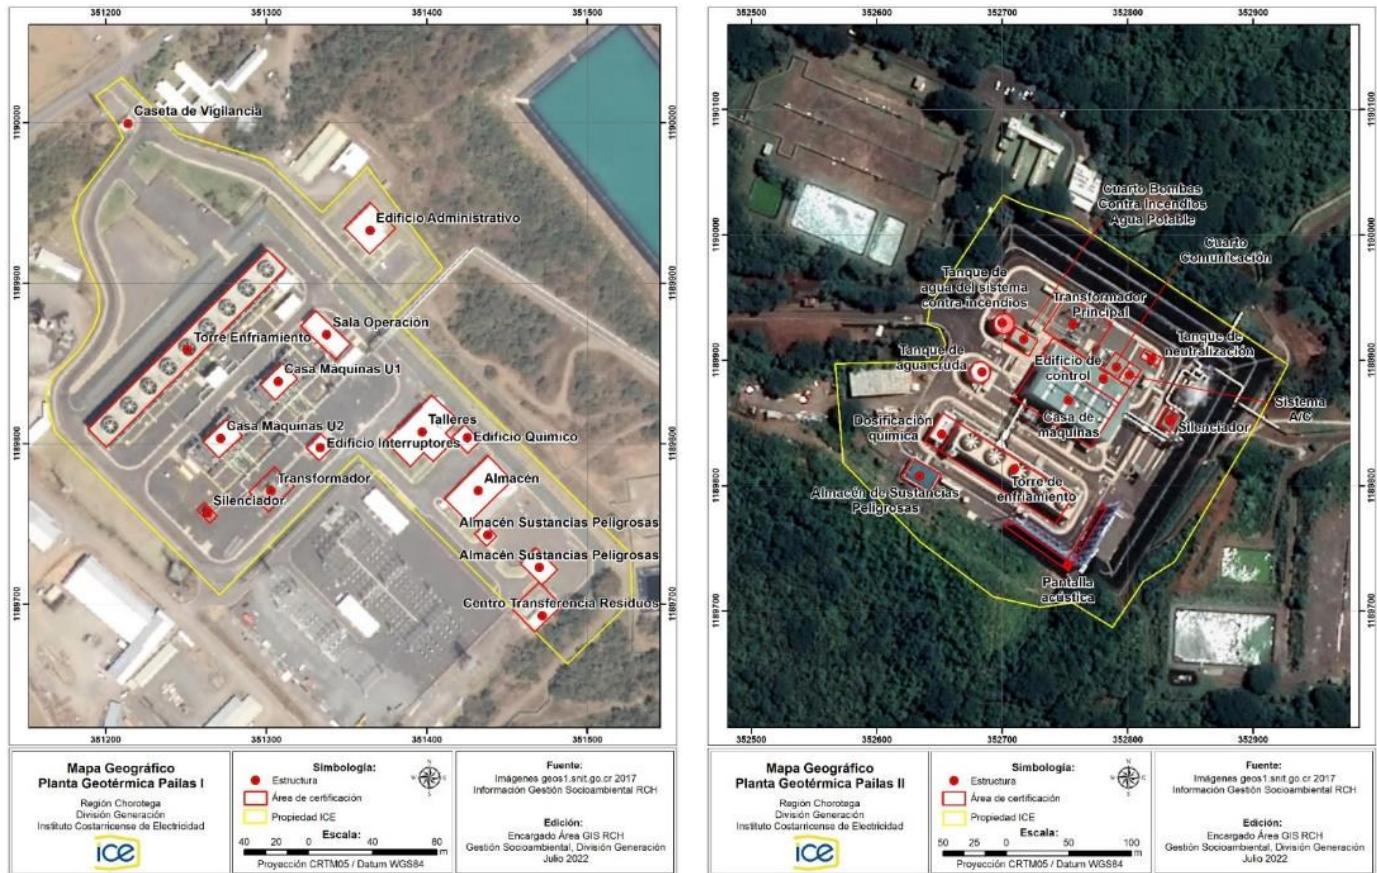
Figura 1 Mapas de las unidades I (izq) y II (der) de la Planta Geotérmica Las Pailas

La Planta Geotérmica Pailas está conformada por dos unidades denominadas Pailas I y Pailas II. La primera de ellas con una capacidad instalada de 35 MW entró en operación el 24 de junio del 2011. Pailas II alcanza 55 MW, e inició el 23 de julio del 2019, para un total de 90 MW de energía renovable (Figura 1).

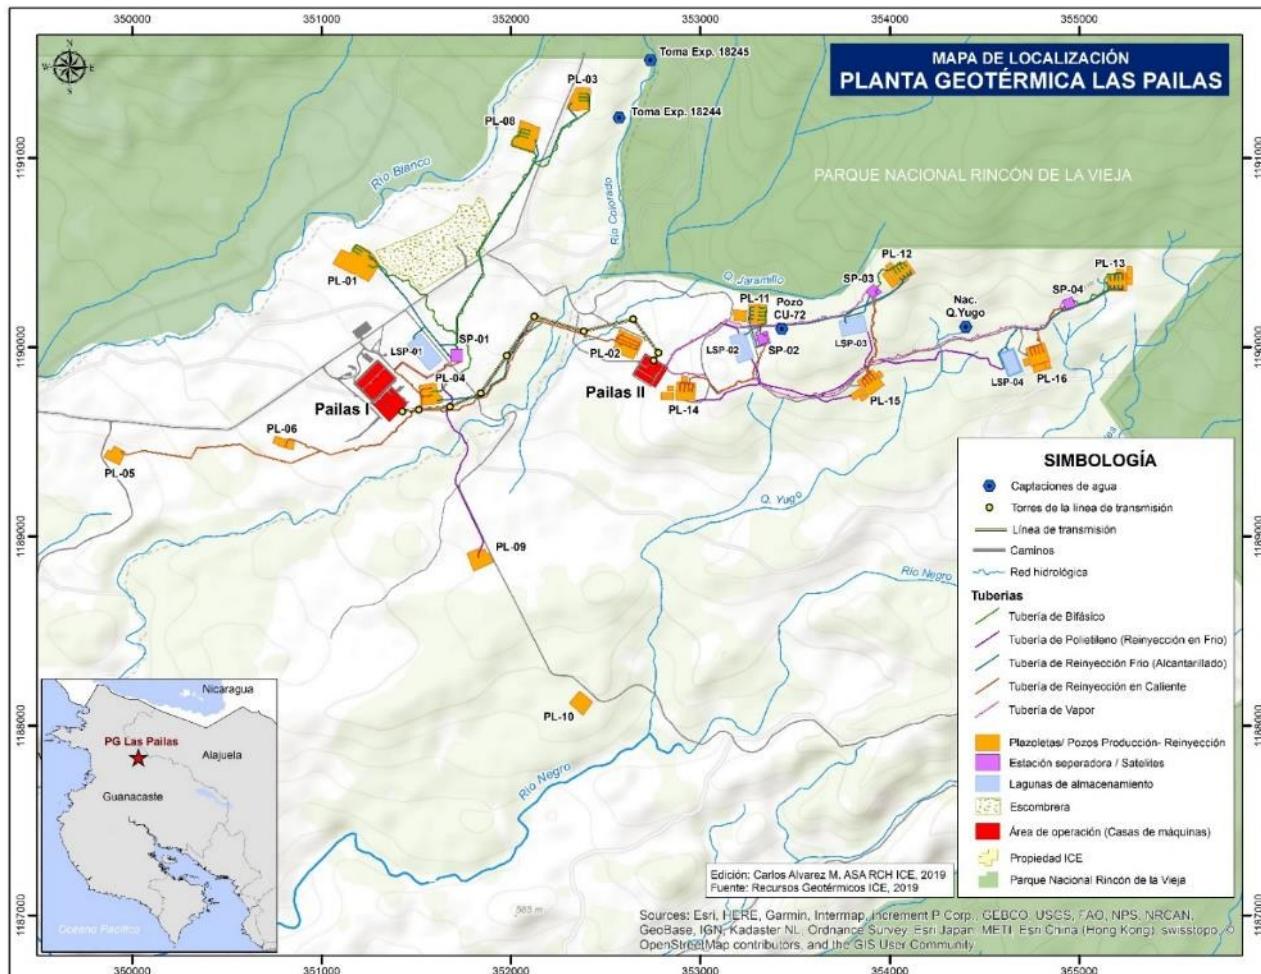
Figura 3. Mapa de localización Planta Geotérmica Las Pailas

Ambas unidades responden a todo un campo geotérmico conformado por pozos de producción y reinyección, estaciones separadoras de vapor y agua, y lagunas de almacenamiento y enfriamiento de agua (Figura 3).

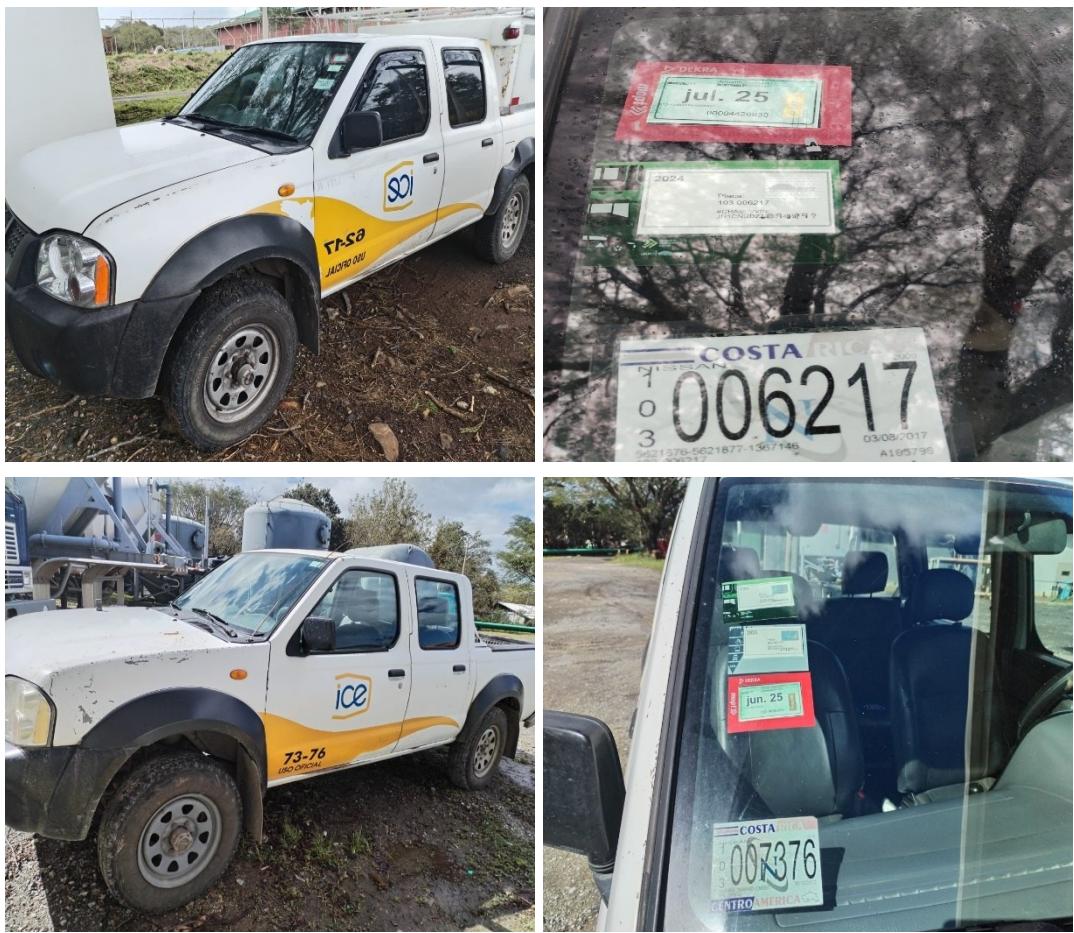
Figura 4. Ejemplos de Revisión técnica vehicular y marchamo en vehículos institucionales

La flota vehicular, tanto de Fuentes Geotérmicas, como de Planta cuenta Revisión Técnica Vehicular y Marchamo al día. La siguiente figura son ejemplos de los derechos de circulación de los vehículos 103 006217 y 103 007376, utilizados en procesos asociados al Campo Geotérmico Las Pailas (CG Las Pailas).

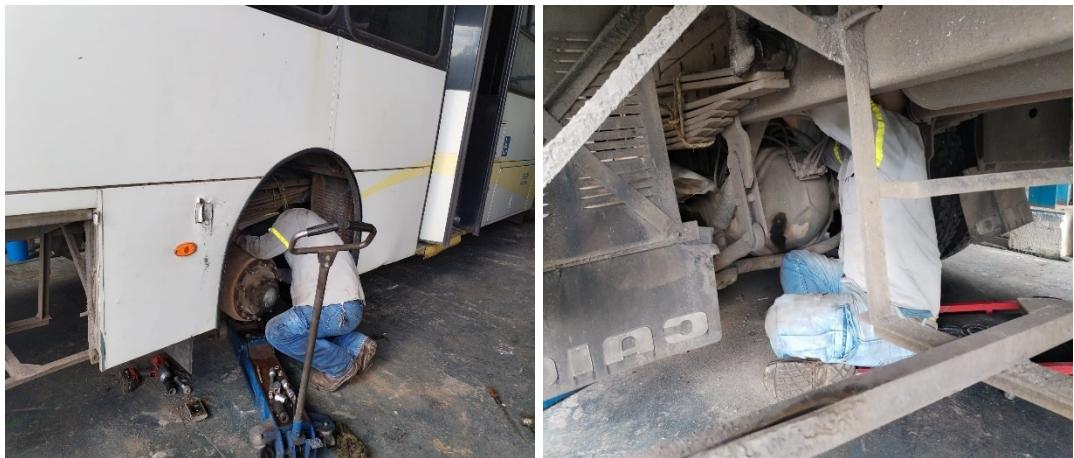
Figura 5. Mantenimiento de equipos y maquinaria en taller institucional

La maquinaria, equipo o vehículos que presenten fugas de aceites, combustibles, ruptura en los sistemas de escape y desperfectos en los sistemas catalizadores, son retirados de operación para su reparación.

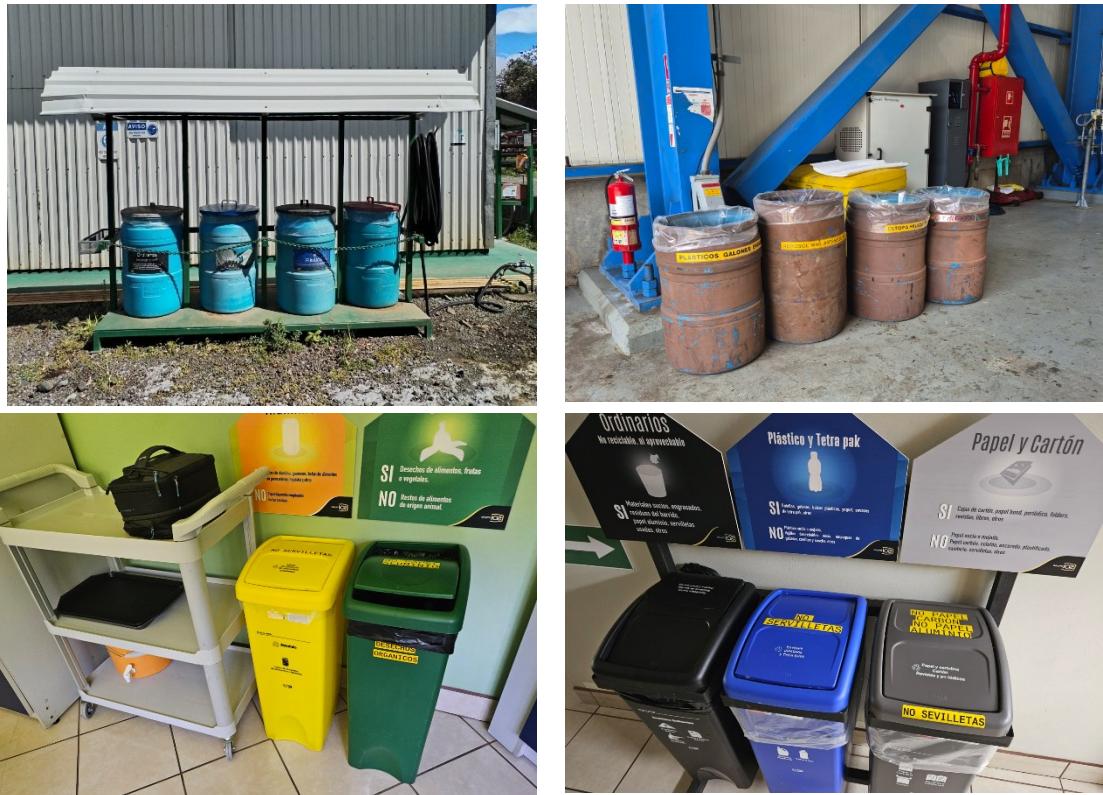
Figura 7 Ejemplos de áreas de acopio temporal de residuos en CG y Planta Las Pailas

Los residuos generados se disponen temporalmente en recipientes rotulados, con tapa, y con el color correspondiente para su clasificación por tipo de residuo (Figura 7).

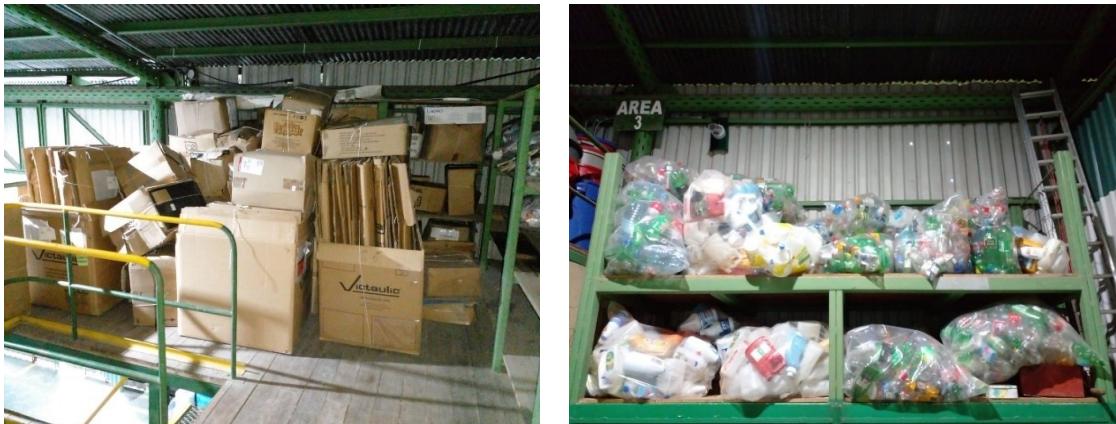
Figura 8 Centro de transferencia de Residuos del Campo Geotérmico

Los residuos valorizables de Fuentes Geotérmicas se trasladan al centro de trasferencia de residuos del Centro de Servicios Recursos Geotérmicos Miravalles, ubicado en Fortuna de Bagaces, donde son pesados y registrados para su posterior disposición con gestores de residuos autorizados por el Ministerio de Salud (Figura 8).

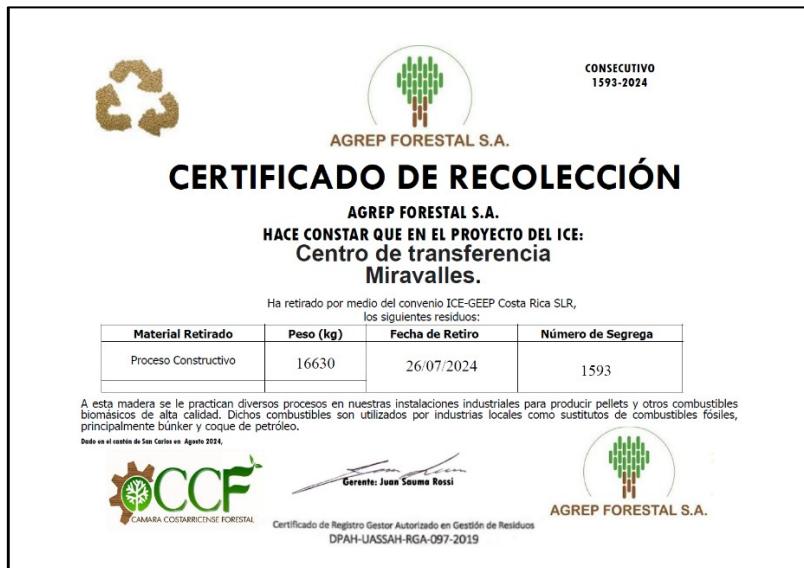
Figura 9 Despacho de residuos por parte de gestores de residuos autorizados

El 26 de julio el campo geotérmico gestionó 16 630 Kg de residuos, reportado en el certificado de recolección.

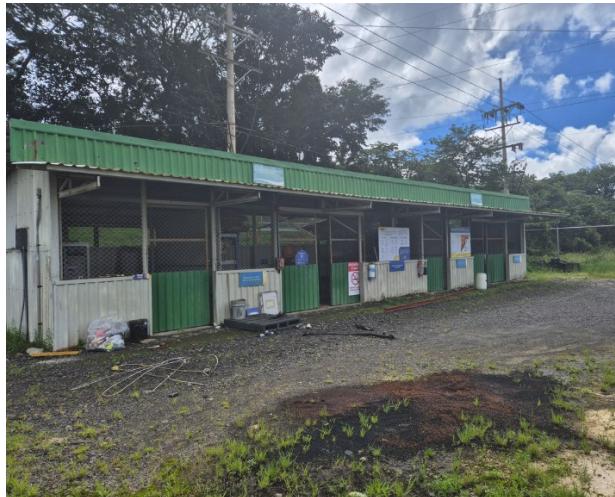
Figura 10 Centro de transferencia de residuos en Pailas I

En Planta, los residuos son trasladados al Centro de Transferencia de Residuos ubicado en Pailas I, el cual se encuentra limpio y ordenado. Los residuos no reciclables se transportan a los contenedores a las afueras de planta para su recolección por parte de la Municipalidad de Liberia.

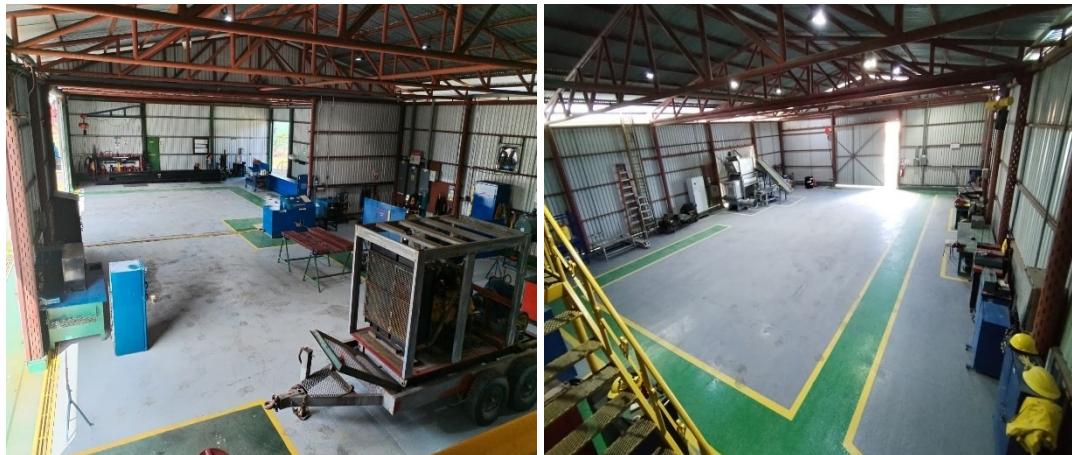
Figura 13 Talleres de perforación de yacimientos geotérmicos

Fuentes Geotérmicas cuenta con talleres para dar mantenimiento y realizar reparaciones de la maquinaria y vehículos. Dichas labores se realizan en instalaciones designadas para este fin, y cuentan con canales perimetrales y trampas de aceite, en caso de que ocurran derrames dentro de las instalaciones.

A los talleres se les realiza inspecciones ambientales mensualmente y se les brindan recomendaciones a los encargados, para su atención.

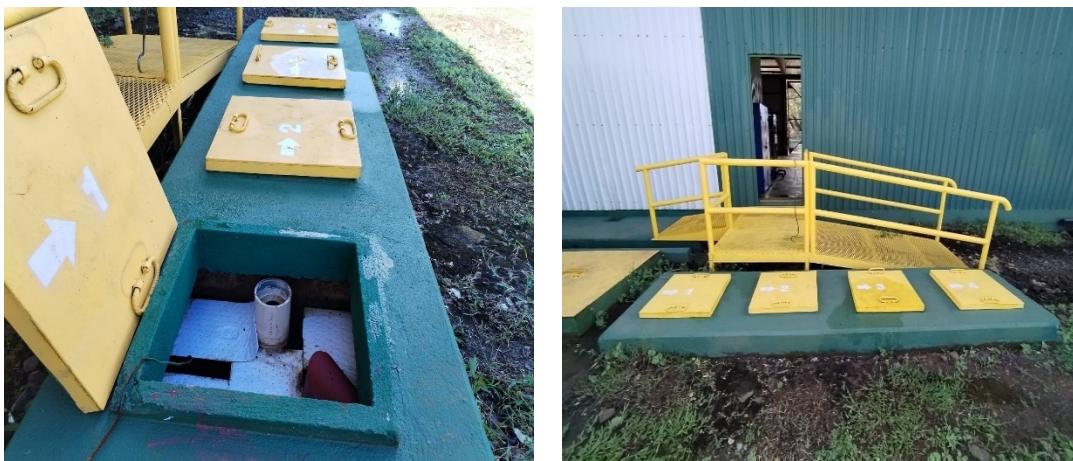
Figura 15 Trampas para aguas oleaginosas de talleres del campo geotérmico

En las instalaciones del Campo Geotérmico y Planta, se da tratamiento a las aguas residuales ordinarias mediante tanque séptico. En los talleres se utilizan trampas para aguas oleaginosas para el manejo de aguas residuales especiales.

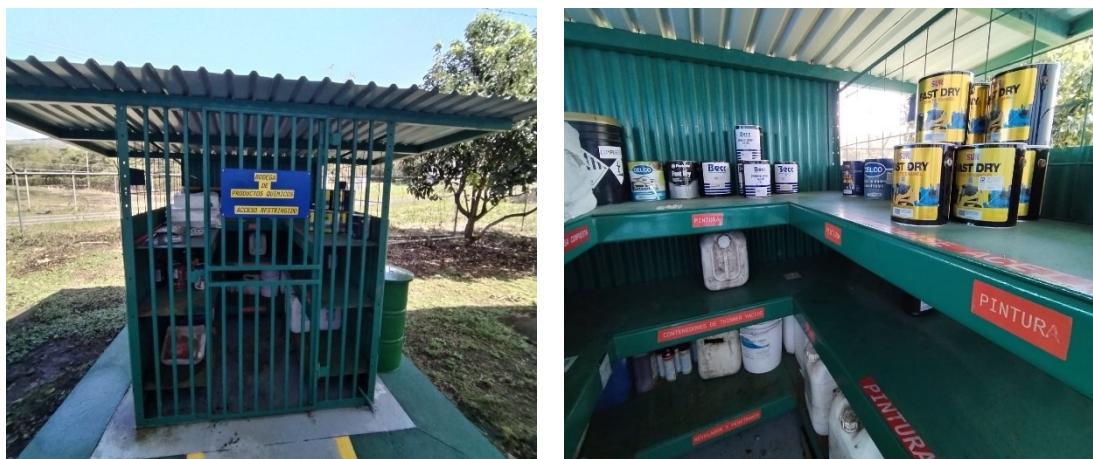
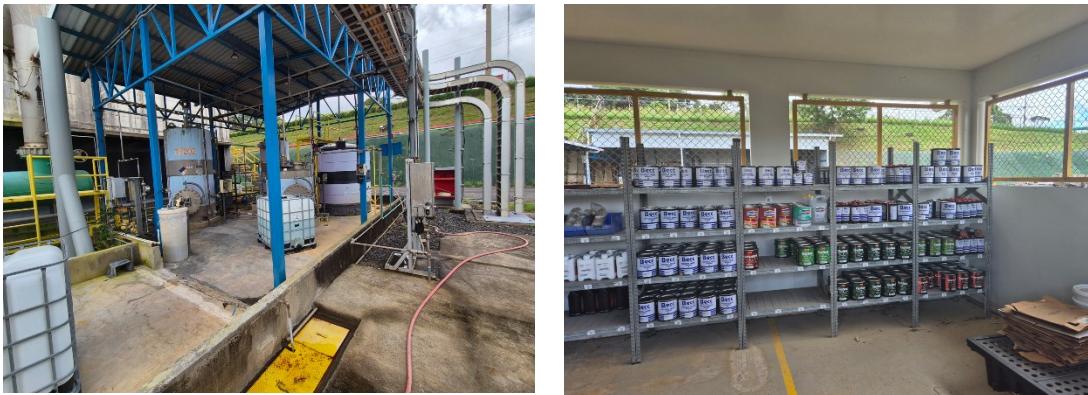
Figura 17 Ejemplos de zonas de almacenamiento para sustancias peligrosas

Los sitios utilizados para el almacenamiento de sustancias peligrosas (almacenes, talleres, tanques de combustibles, soda caustica, tanque de pentano, entre otros) cuentan con diques para la contención de derrames, rotulados y con espacios separados de acuerdo con el tipo de sustancia que almacena (Figura 17 y Figura 18).

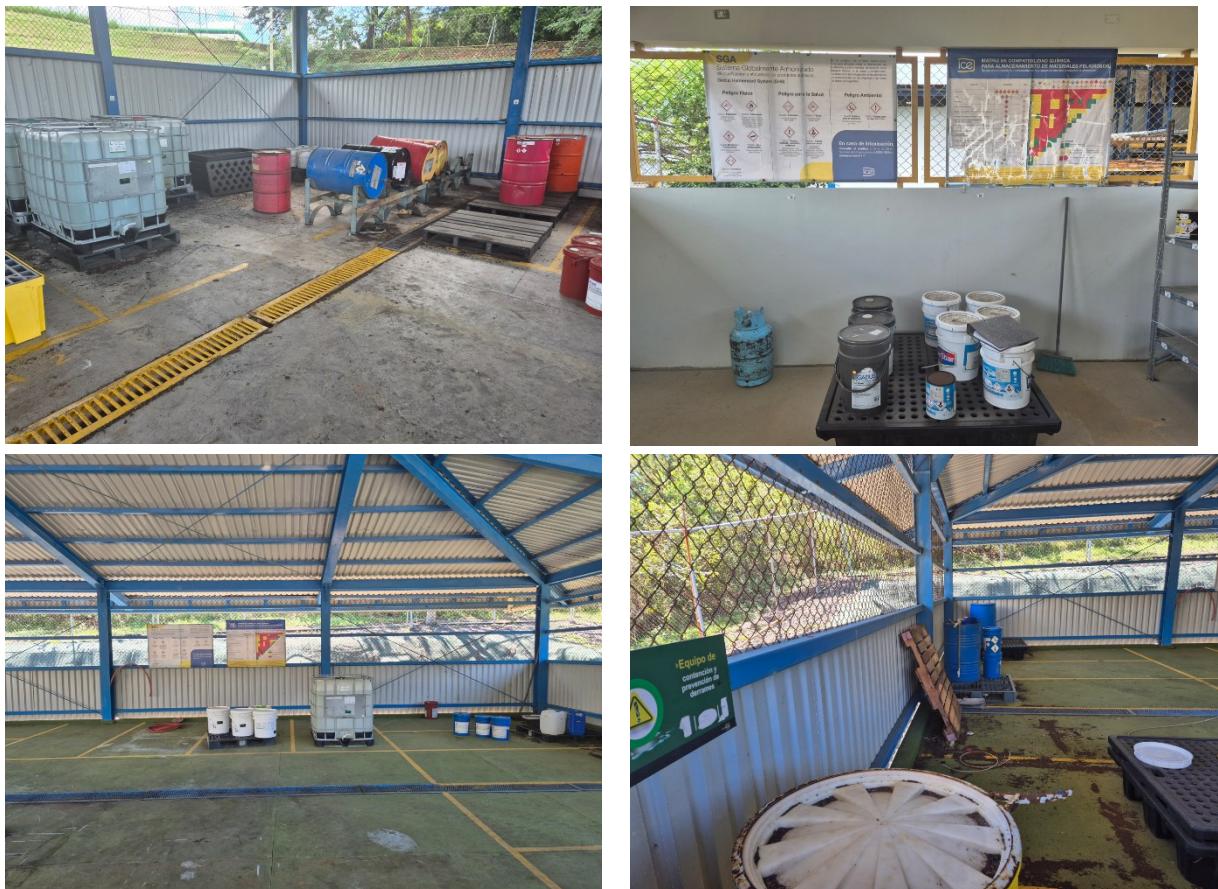
Figura 18 Almacenes de sustancias peligrosas en las Unidades de Pailas I y II

Los almacenes en Planta están confinados y dirigen posibles derrames a un tanque de neutralización, a los cuales se les da mantenimiento como parte de las rutas de inspección de Planta.

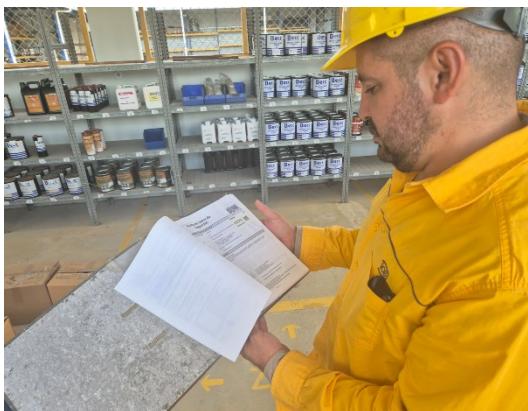
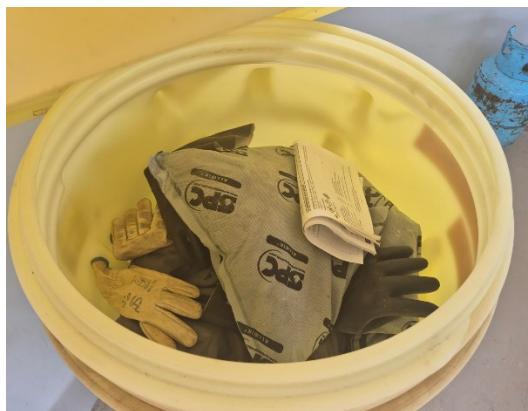
Se cuentan con bandejas de contención y kits para el control de derrames, para que, en caso de algún accidente por derrame, este sea tratado de inmediato en sitio y reportado al área de mantenimiento y regente ambiental. Asimismo, se dispone de las fichas de datos de seguridad de productos o sustancias peligrosas en los sitios de almacenamiento correspondientes (Figura 19).

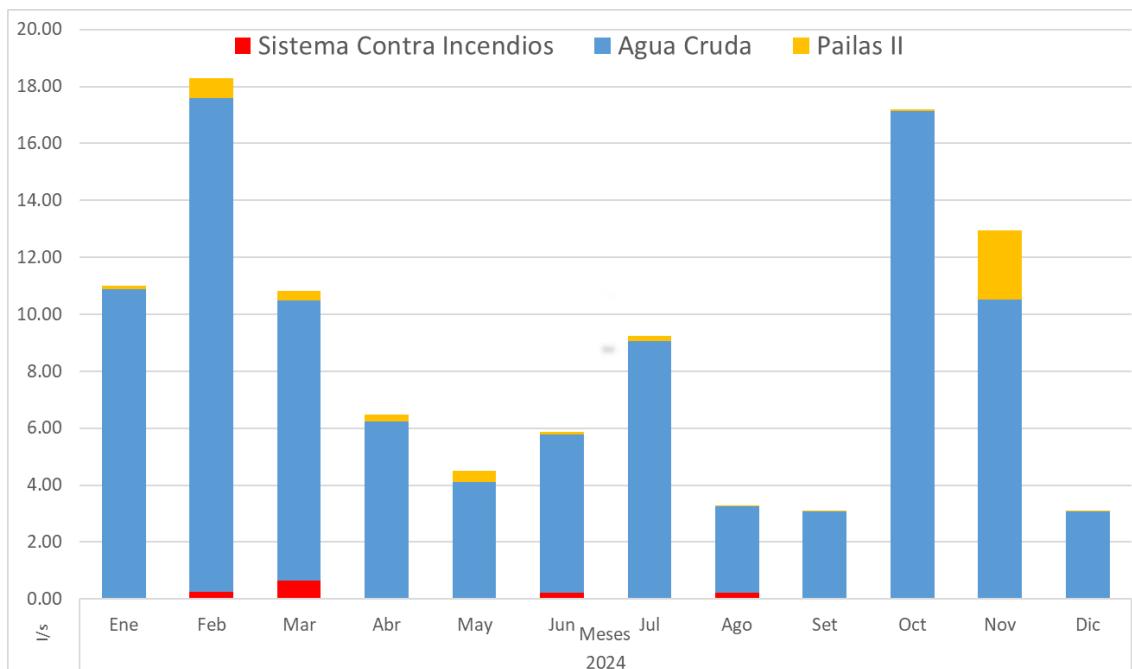
Figura 22. Registros de consumo de agua en PG Las Pailas durante el 2024

Durante el segundo semestre, el mayor consumo se da en octubre, sin alcanzar 17 l/s en total. En noviembre, en Pailas II se consume 2.42 l/s por el tiempo de mantenimiento. En el sistema contra incendio casi no hay registros por consumo durante el semestre. En general el consumo de las concesiones del río Colorado se mantiene en los rangos mínimos.

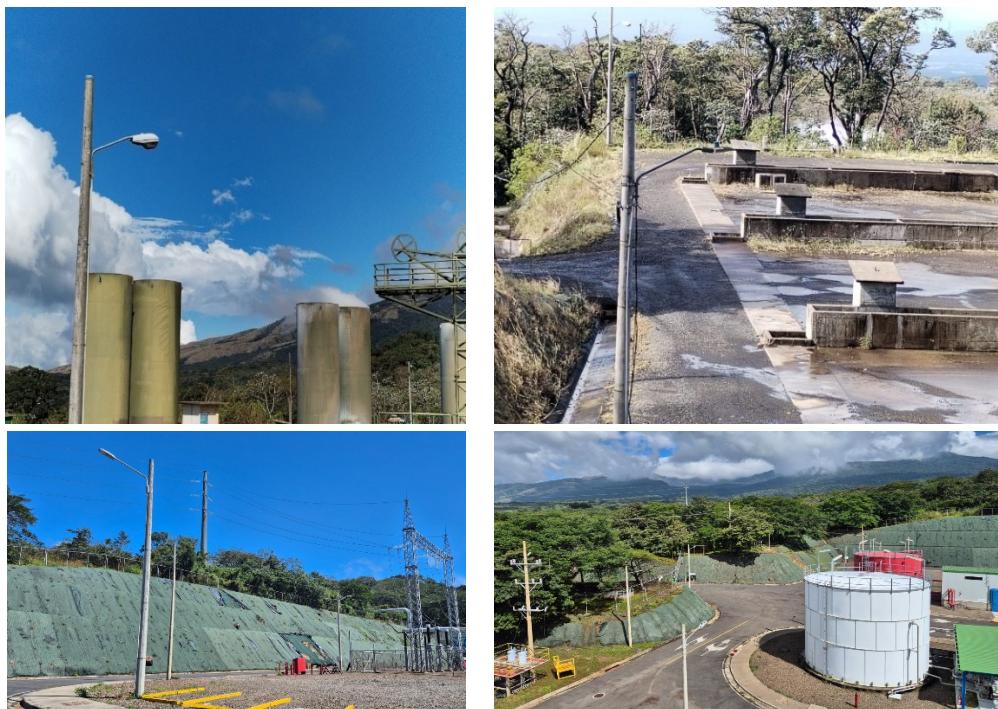
Figura 25. Iluminación en obras del Campo y Planta Geotérmica

En las plazoletas y accesos se utilizan luminarias con luz amarilla y dirigidos hacia el suelo para disminuir la afectación a la fauna por contaminación lumínica (Figura 25).

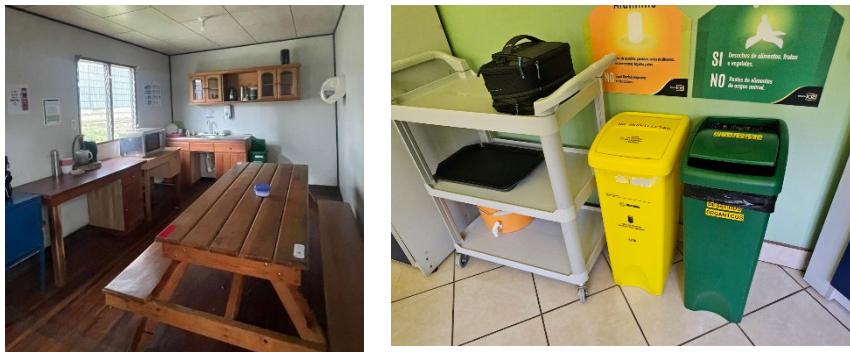
Figura 26. Ejemplos de comedores del Campo Geotérmico y Planta

Se cuenta con comedores acondicionados para que los trabajadores mantengan el orden, aseo y eviten consumir alimentos en áreas abiertas o zonas verdes, de esta manera los residuos quedan en los separadores y no hay riesgo de que depositen las sobras en otros lugares (Figura 26).

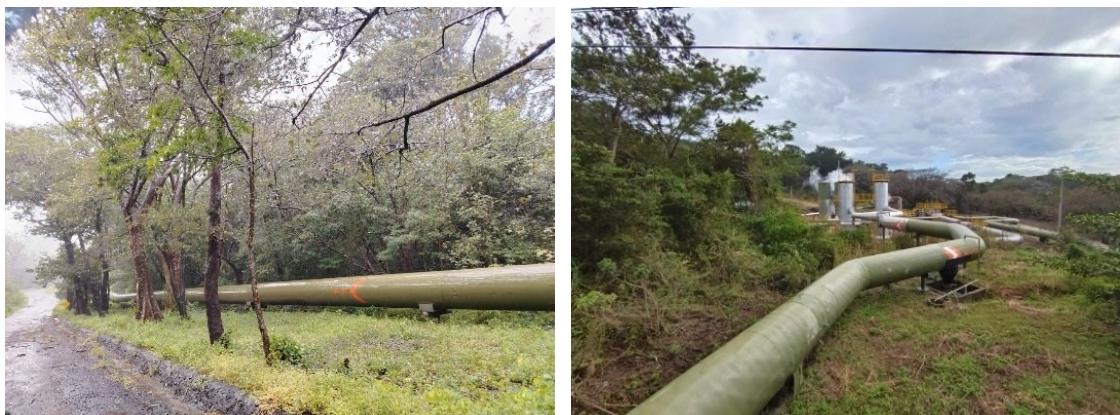
Figura 27. Paisajismo en zonas de acceso y estación separadora

El mantenimiento a las obras de infraestructura se realiza conservando estándares de acabados y tonos naturales que armonicen con el entorno, mantenimiento de zonas verdes y pantallas arbóreas y arbustivas. En la Figura 27 se muestra el sistema de tuberías que aplica los criterios para disminuir el efecto paisajístico que pueden generar las obras.

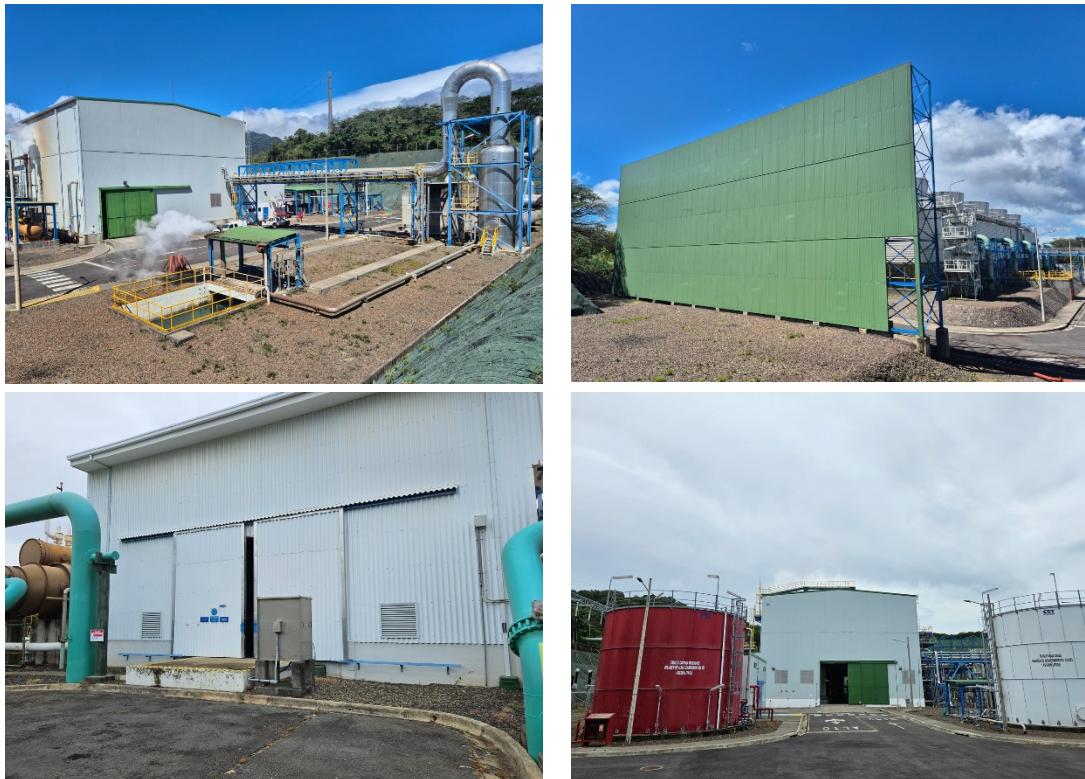
Figura 28 Casas de máquinas de Unidades I y II con puertas cerradas y pantalla sónica en Unidad II

En Planta, por la operación normal de las turbinas, condensadores, torres de enfriamiento y equipos electromecánicos en general, los decibeles son altos. Por tanto, las unidades se encuentran confinadas en edificaciones especiales que aíslan el ruido, por lo que las puertas de ingreso principal deben estar cerradas cuando los sistemas estén operando. La Planta maneja un estricto lineamiento de uso de equipo de protección auditiva, tanto para los colaboradores como visitantes.

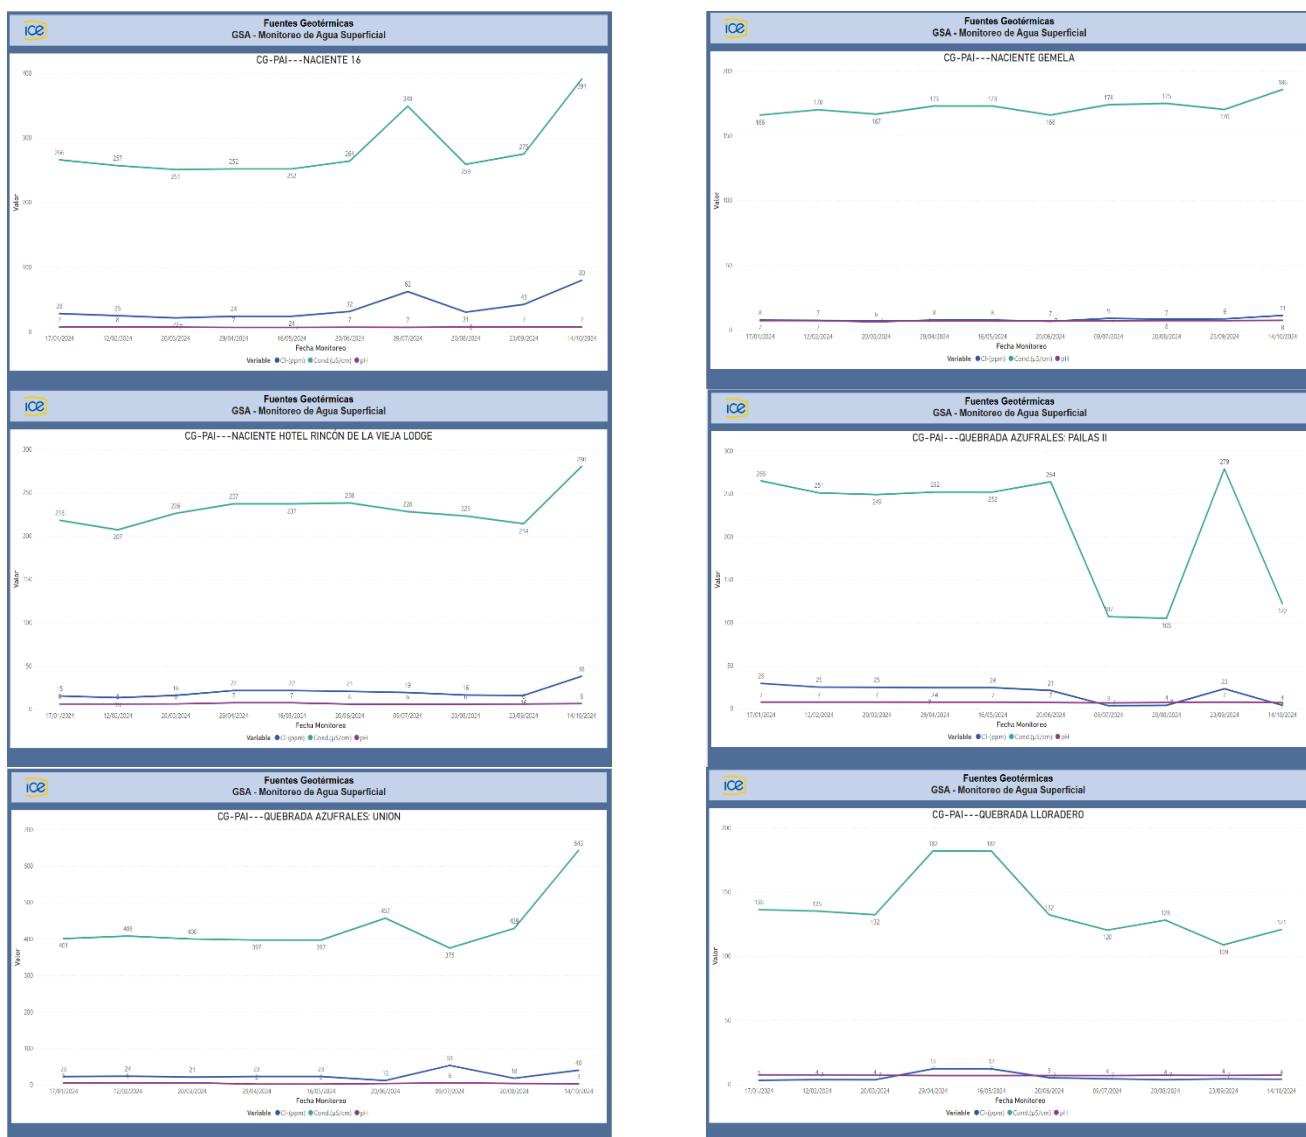
Figura 29. Registro sobre el monitoreo de aguas superficiales efectuados en el 2024

Como parte de las rutas de inspección se realiza un monitoreo mensual del estado de los sistemas de impermeabilización de las lagunas y tuberías del campo geotérmico, para ello se detallarán los resultados obtenidos en la medida de control ambiental PGP-18. Por otra parte, se ejecuta un monitoreo mensual del pH, cloruros y conductividad de las aguas superficiales dentro del área del campo, para evidenciar que almacenamiento de fluidos geotérmicos no altera la calidad de las aguas superficiales del entorno (Figura 29).

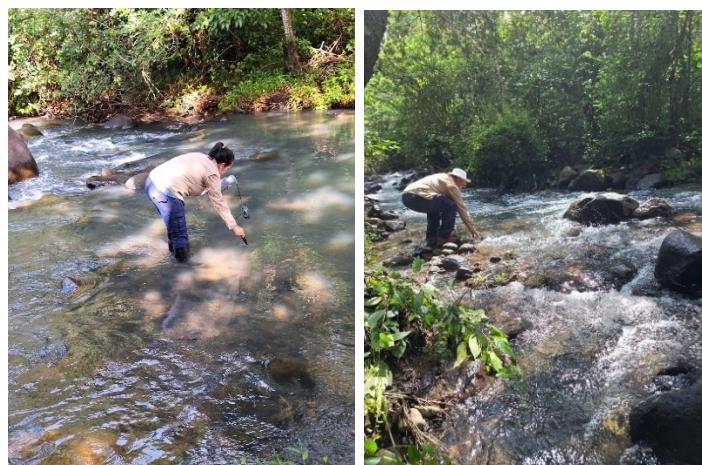
Figura 32 Medición de variables fisicoquímicas y toma de muestra para análisis de calidad de agua

Como parte de las variables fisicoquímicas de calidad de agua se realizaron mediciones directas del pH y temperatura. Las mediciones se realizan de manera trimestral y se ilustran en la siguiente figura (Figura 32).

Las muestras de agua para análisis de DBO y Nitrógeno amoniacial son tomadas en el campo, refrigeradas y enviadas al laboratorio para su posterior análisis. A partir de los resultados de nitrógeno amoniacial, DBO y las mediciones de oxígeno disuelto, es posible aplicar el Índice Holandés de Valoración de Calidad Físico Química del agua para cuerpos de agua superficiales, tal y como lo solicita la legislación.

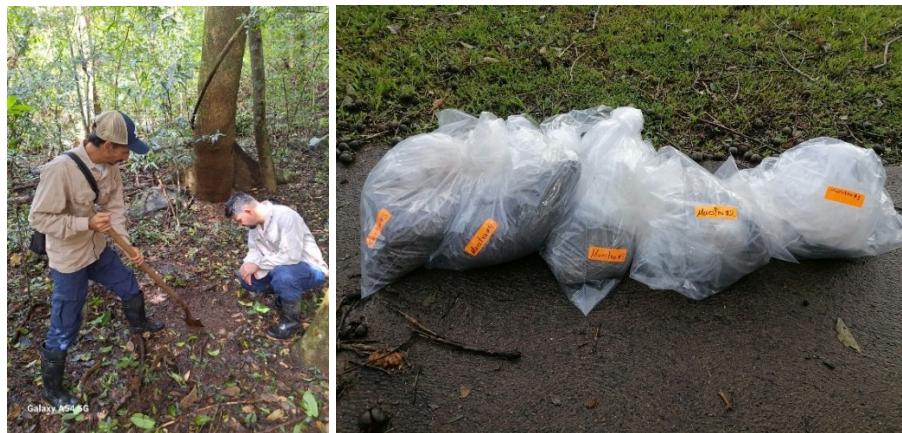
Figura 34. Recolección de cinco muestras de suelo

Posterior a los 5 años de la entrada en operación de la planta geotérmica Pailas II, se tenía programado un análisis químico del suelo, en un radio de 1 km alrededor de la Planta, en los mismos 5 sitios de muestreo realizados en campaña del año 2018. Parámetros: pH en H<sub>2</sub>O, Acidez, Ca, Mg, K, CICE en cmol (+) /L y Cu, Fe, Zn, Mn en mg/L., CIC + Bases en Acetato de Amonio (Ca, Mg, K, Na en cmol (+) / Kg).

Las muestras fueron tomadas en campo el día 05/12/2024, según se evidencia en la Figura 34.

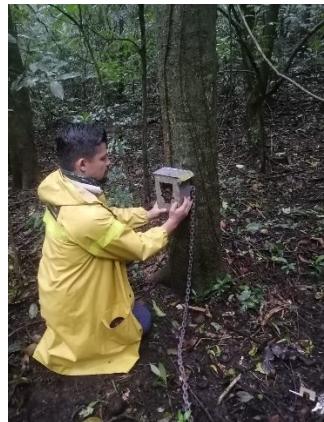
Figura 48. Colocación de cámaras trampa para monitoreo de mamíferos terrestres, II Semestre 2024.

El uso de cámaras trampa es una metodología efectiva de gran valor para realizar estudios de mamíferos medianos y grandes, ya que permite evidenciar el comportamiento que no pueden ser conocidos con otra metodología, tales como la actividad que realizaba el animal al ser fotografiado (Figura 48).

Las cámaras se programaron para que trabajen las 24 horas del día durante 30 días consecutivos y para tomar una secuencia de dos fotos con intervalos de dos segundos a partir de la detección de movimiento.

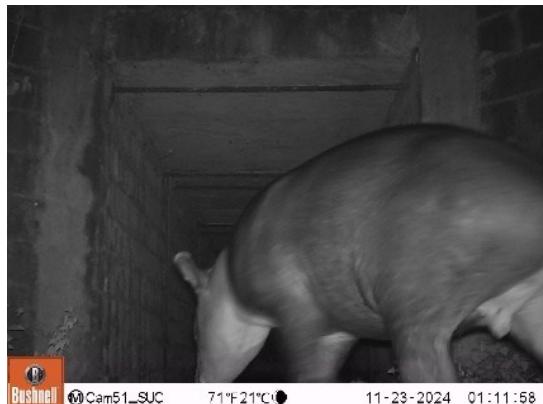
Figura 53 Registro de mamíferos utilizando paso subterráneo.

Se cuenta con dos pasos subterráneos para fauna, las cuales minimizan el impacto de la carretera principalmente en mamíferos. Algunos de estos impactos son el efecto barrera, el cual restringe el movimiento (permeabilidad) y conectividad de las poblaciones; daños y mortalidad a la fauna (heridos o atropellados) provocando impactos significativos en las poblaciones de las especies.

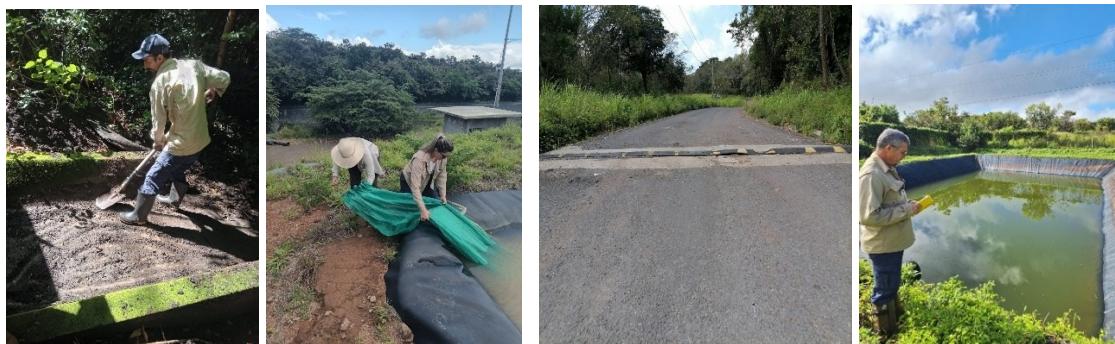
Figura 54. Inspecciones de campo. Campo Geotérmico Las Pailas. II Semestre 2024.

Como parte de las inspecciones en las diferentes obras, se verifica el estado y funcionalidad de cunetas, portones, mallas, sedimentadores, lagunas, reductores de velocidad, rotulación y separación de residuos. En caso de hallazgos, se reportan a los distintos encargados para que estos sean atendidos con la brevedad posible para mitigar posibles impactos en la fauna.

Algunos de los hallazgos durante el periodo se mencionan a continuación:

- Verificación de limpieza de sedimentadores: Se procedió hacer inspección para verificar la necesidad de mantenimiento.
- Mantenimiento de transectos de monitoreo: se realiza control de maleza para realizar los recorridos de monitoreo de manera segura.
- Mantenimiento y revisión de reductores de velocidad, señalización vial y advertencia de fauna en la vía: Se visitan los sitios donde se encuentra la rotulación dentro y fuera del Campo Geotérmico.
- Inspección de los sistemas de impermeabilización de las lagunas y tuberías.

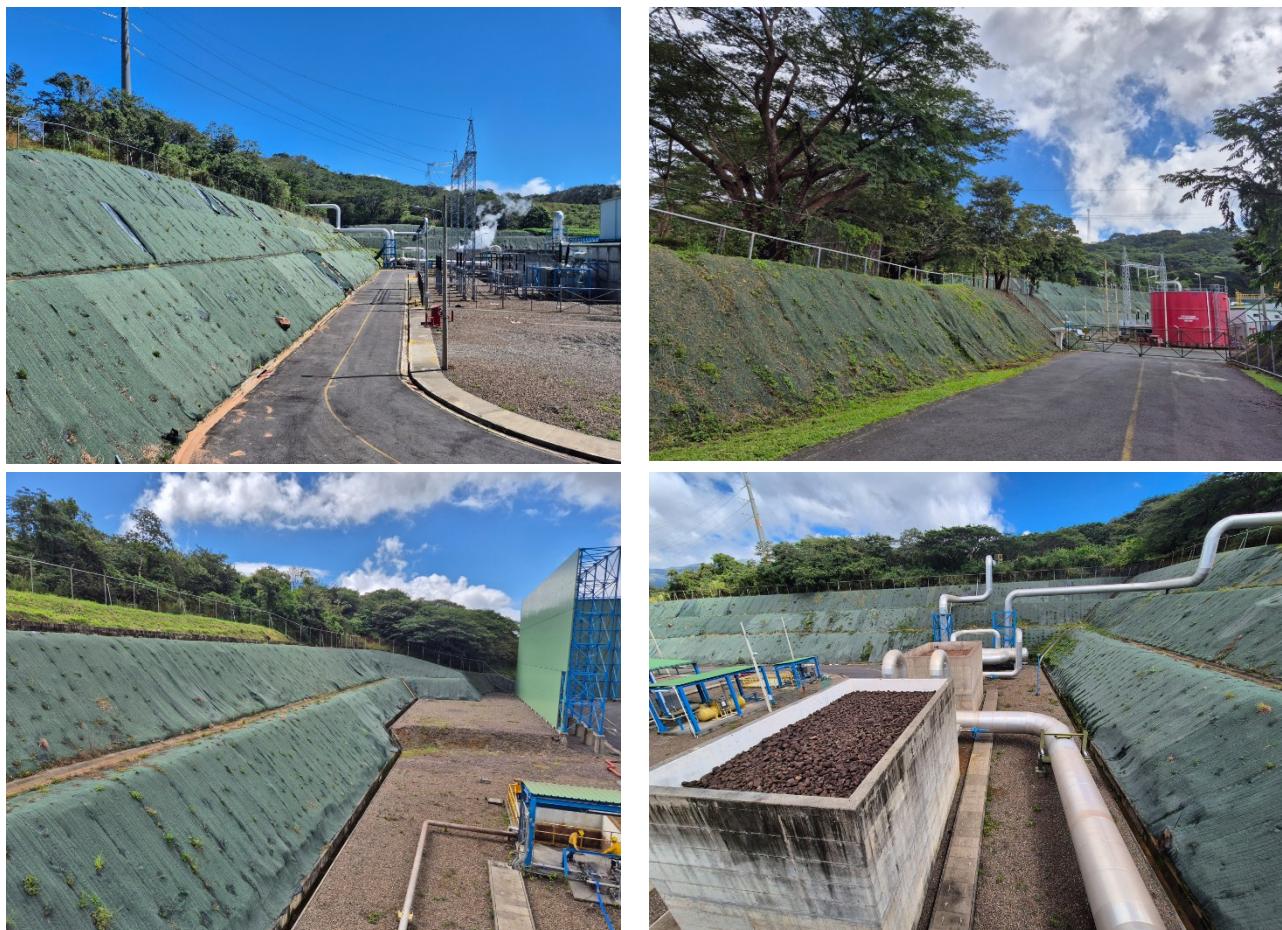
Figura 65 Taludes y estado de geomembrana en Unidad II PG Las Pailas

14/12/2024 Inspección de Regencia Ambiental De las Pálicos. Se realizó recorrido por taller de Pálicos I. Hay un sector del tabud donde se desprecina geométricamente por los altos vientos. La batería está un poco expuesta sin embargo circula el agua, es necesario realizar mantenimiento de riego verde. Almacenes de productos peligrosos se encuentran limpios, con froturas de seguridad disponibles, kit para el control de descargas y descargas. Los platos se encuentran en buen estado de mantenimiento de infraestructura. El CTR ordenado y limpia, la saturación del suelo mejoró significativamente por las descargas de los lluvias. 12:30 C1329-16 SETENA
