Informe de Responsabilidad Ambiental

Informe de Responsabilidad N° I-2018
Período del Informe: Noviembre 2017 – Marzo del 2018

Proyecto Geotérmico Borinquen

Ubicación: Provincia: Guanacaste, Cantón: Liberia, Distrito: Cañas Dulces
Nº de Expediente: D1-8715-2012-SETENA

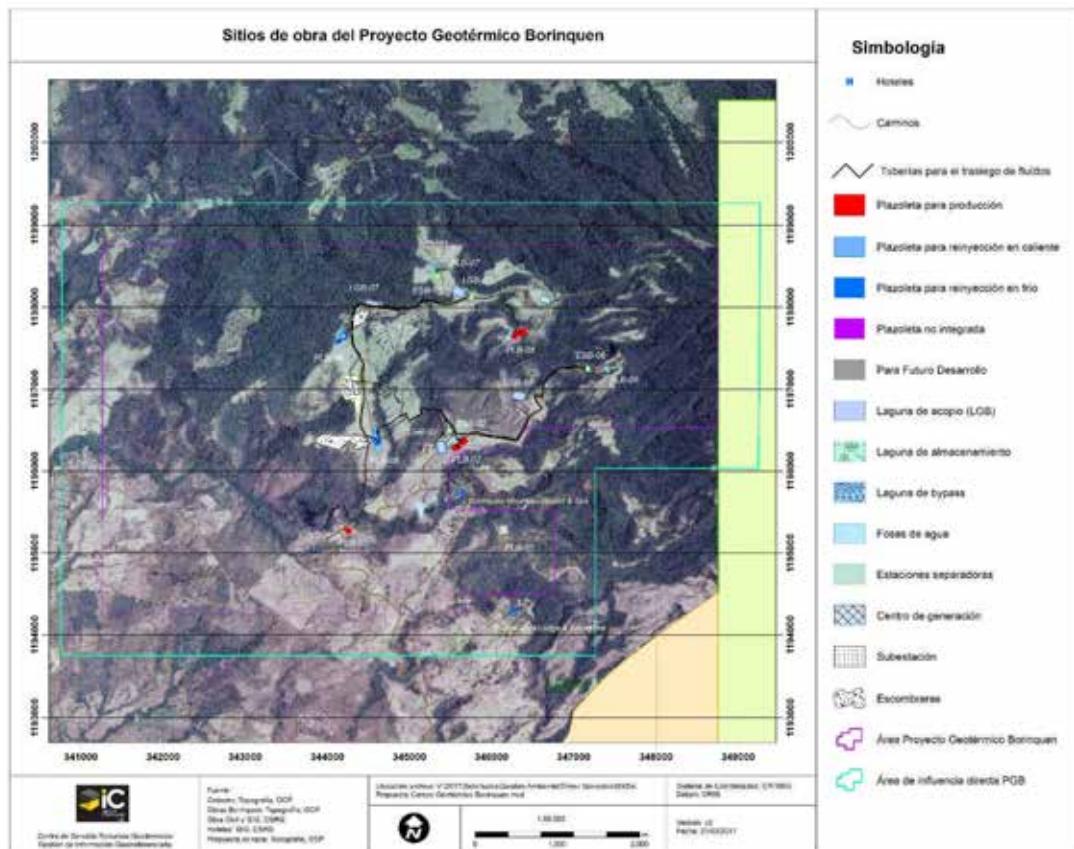
Figura 1. Plano base de la distribución del desarrollo del futuro campo geotérmico Borinque. Informe técnico ambiental de modificación de obras del PG Borinque, aprobado a partir de Resolución N° 2285-2016-SETENA.

A partir de la modificación al diseño y ubicación de los sitios de obra del proyecto, aprobado a partir de Resolución Nº 2285-2016-SETENA, se contempla la construcción de siete plazoletas o plataformas de perforación profunda (explotación – reinyección) multi-pozo de modalidad convencional y direccional (Figura 1 y Cuadro 1), con un trazado de tuberías de conducción (bifásicas –reinyección).

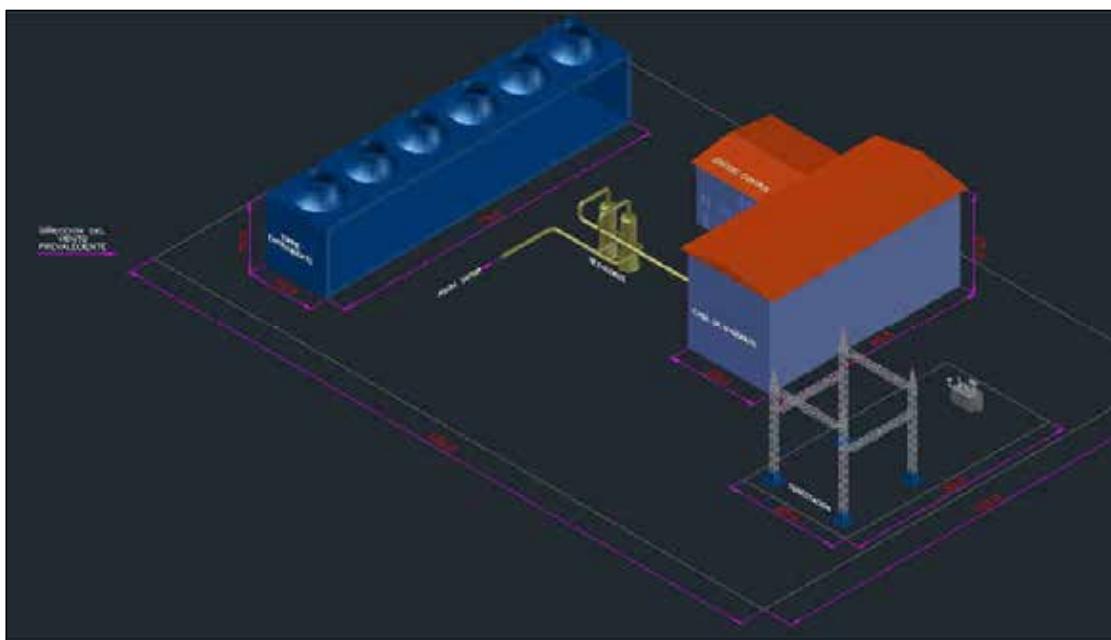
Figura 2. Esquema de distribución de la central geotérmica. EsIA del Proyecto Geotérmico Borinque (Tomo I, pág. 36).

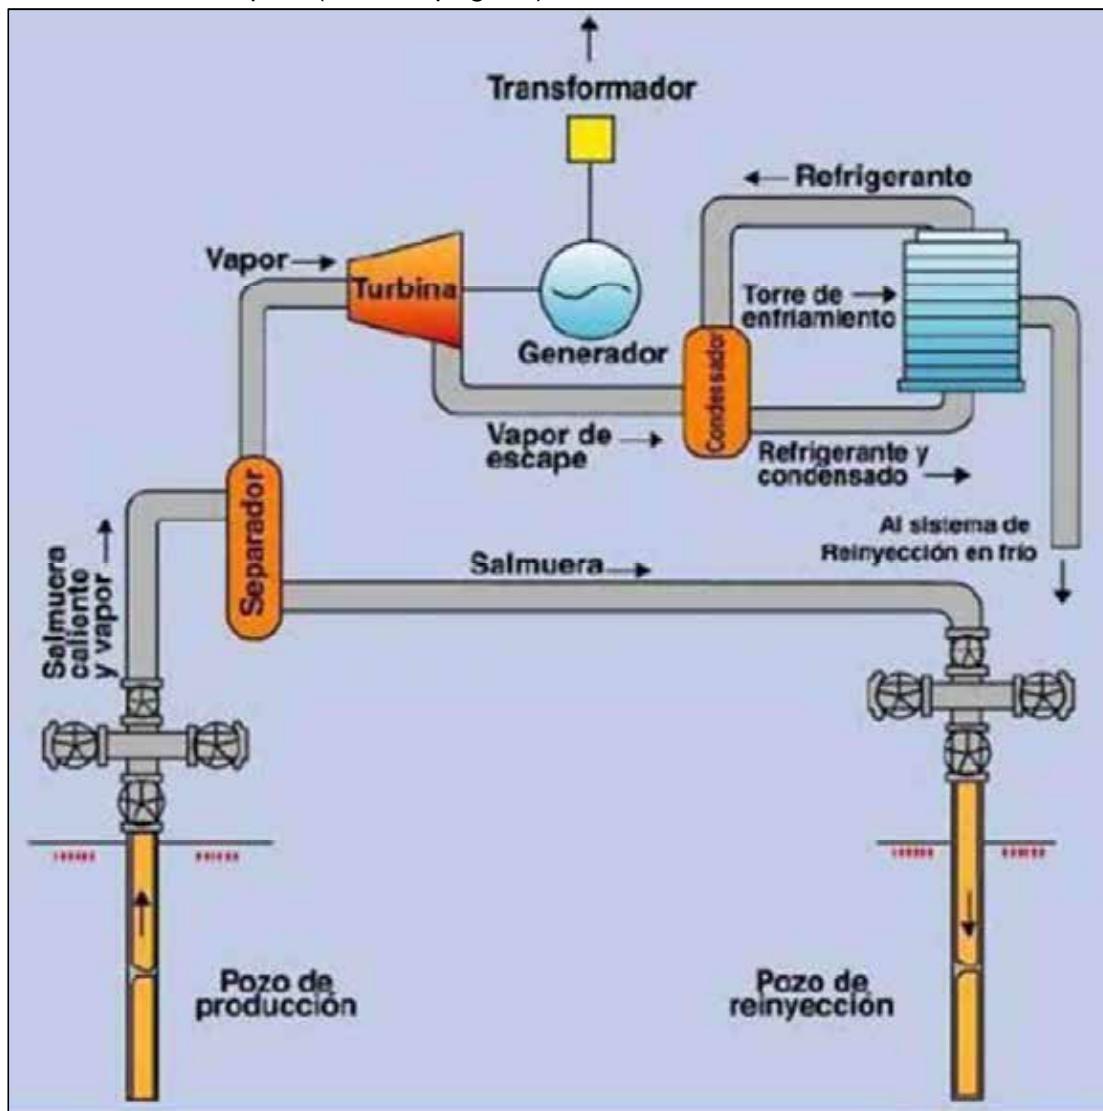
Figura 3. Esquema de un campo geotérmico bajo explotación. EsIA del Proyecto Geotérmico Borinque (Tomo I, pág. 37).

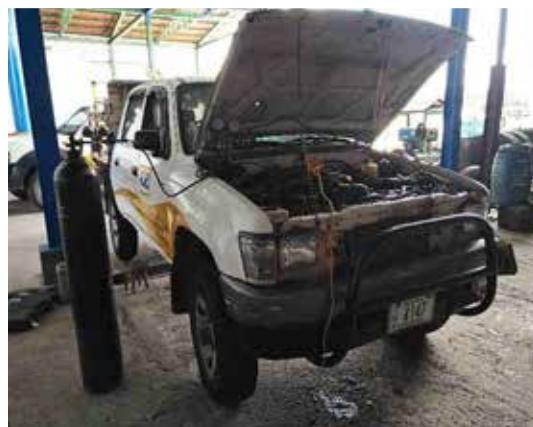
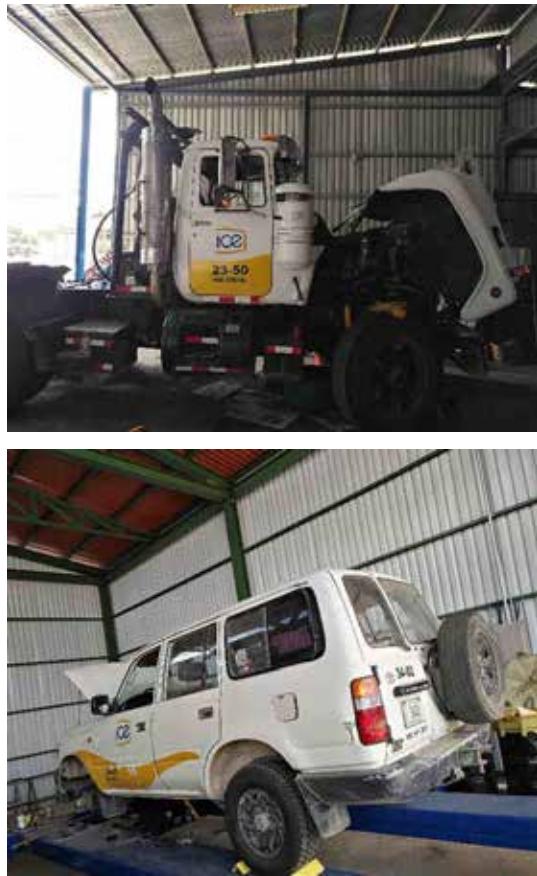
Figura 6: Vehículos y equipos en mantenimiento

La maquinaria, vehículos y equipo del C.S. Recursos Geotérmicos cuentan con un programa de mantenimiento preventivo y correctivo, que garantiza que las emisiones emitidas al ambiente sean las mínimas, tanto para vehículos como para la maquinaria. (Figura 6, Anexo 4y Anexo 5).

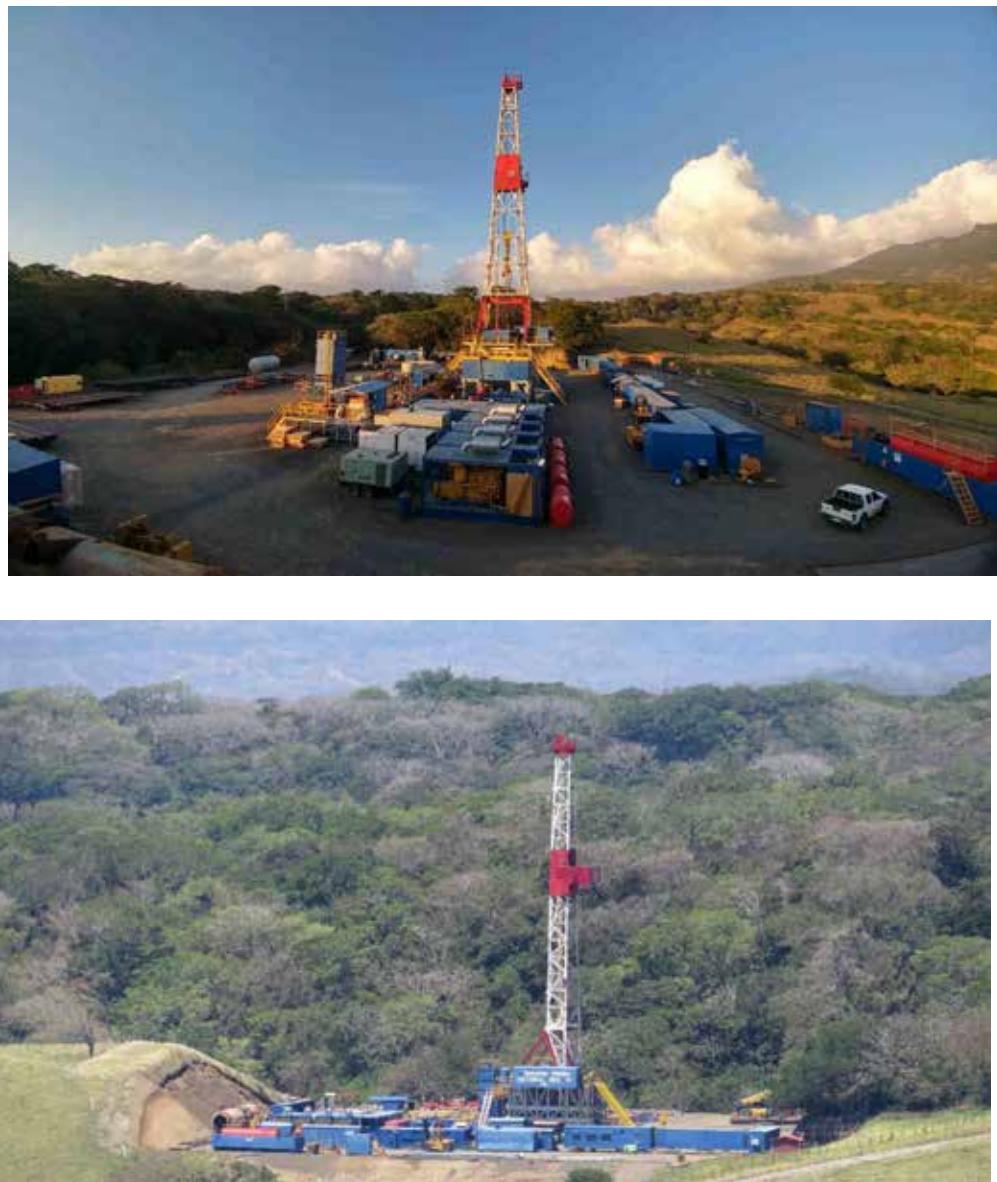
Figura 7. Panorámica de los equipos de perforación

La maquinaria, equipo o vehículos que presenten fugas de aceites, combustibles, ruptura en los sistemas de escape y desperfectos en los sistemas catalizadores, son retirados de operación y se reparan en el taller institucional o en taller externo contratado. En la Figura 7 se muestra maquinaria ICE ordenada en el sitio de obra sin derrames.

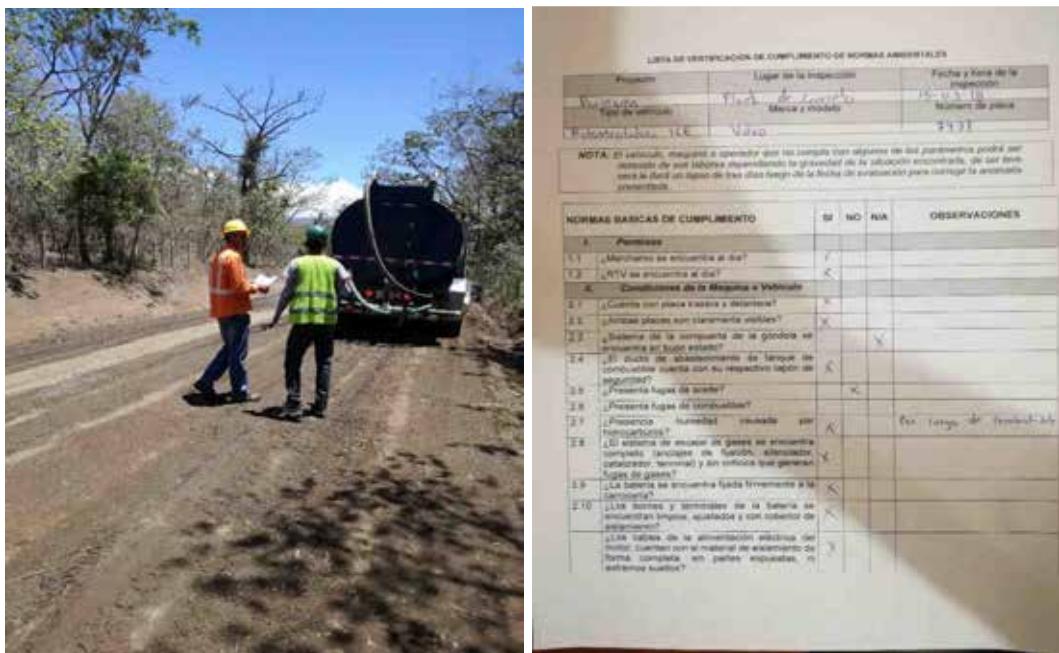
maquinas que no cumplan con los parámetros denominados por faltas graves son detenidas hasta que realicen las correcciones del caso. Figura 9.

Figura 9. Inspección de maquinaria en Camino Acceso Borinquen.

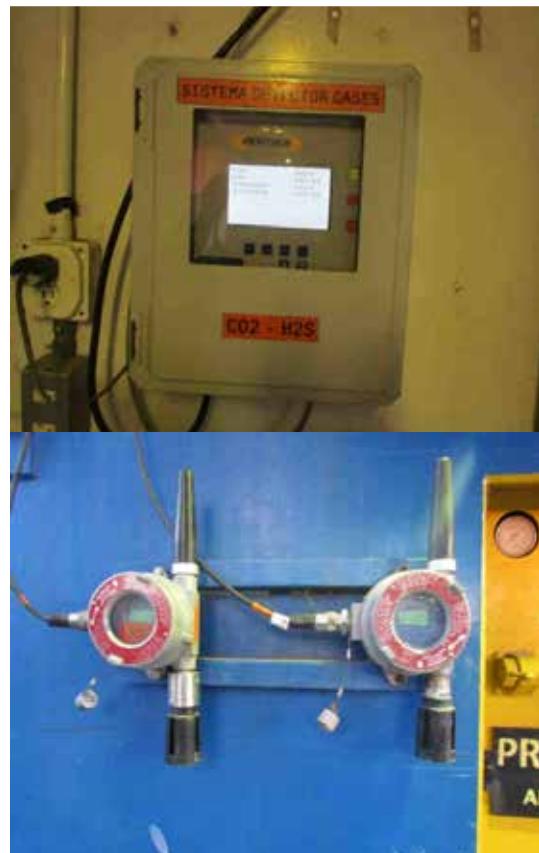
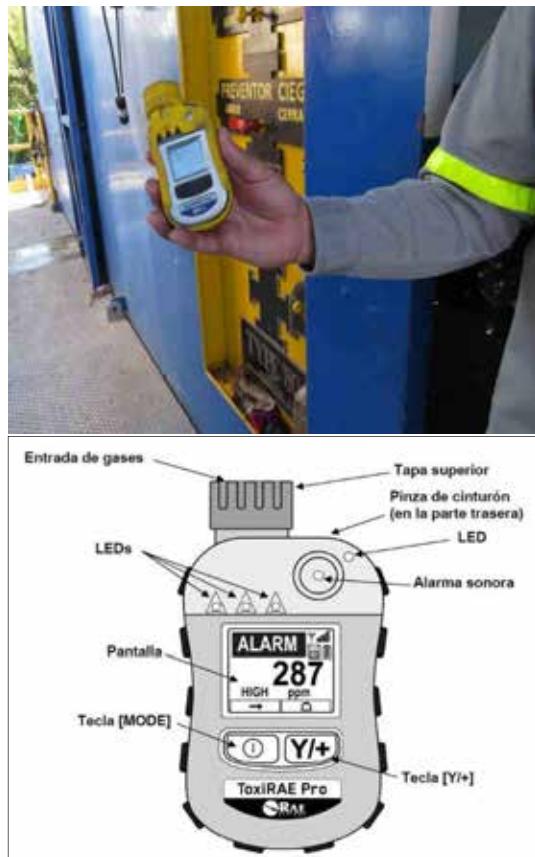
Figura 13. Detectores de gases utilizados en pruebas de producción y labores de perforación de pozos profundos

En las máquinas perforadoras se cuenta con equipos para el monitoreo de CO₂ y H₂S (Figura 13), los mismos cuentan con alarmas audibles en caso de generar emisiones con niveles que arriesguen la salud de los colaboradores, para cual, en caso de suceder se dispone de sistemas de respiración asistida, para mantener la continuidad y control del proceso. Figura 14.

Previo a la apertura de pozos, o pruebas de producción u operación, se colocan en las plazoletas, equipos para la medición de H₂S y CO₂. Estos equipos cuentan con alarmas audibles (10 ppm de H₂S, 5000 ppm de CO₂), que permitan a los encargados de los procesos tomar medidas para resguardar la integridad de los trabajadores. Para este periodo no se realizaron pruebas de producción en pozos, por tanto, no reportes asociados a esta medida de control ambiental.

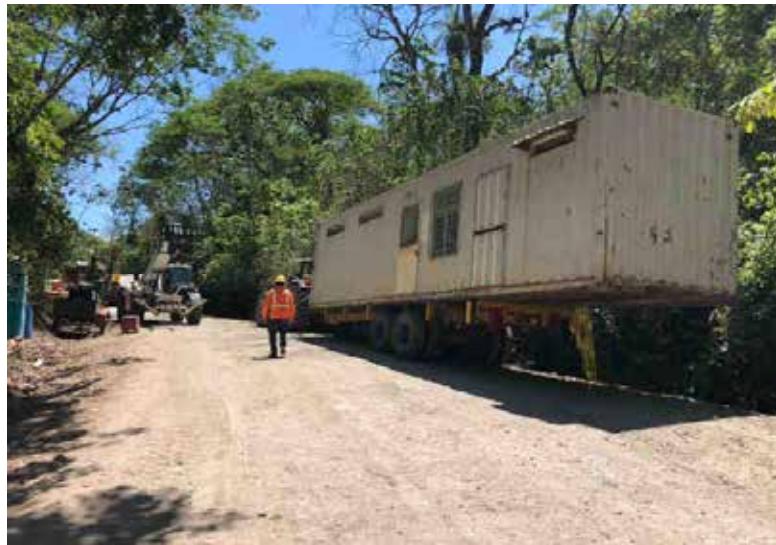
Figura 16. Trabajos colocación puente tipo Bailey, Tizate

La ubicación de personal ICE en el sector sobre el Puente del Río Tizate tiene como objetivo regular el tránsito vehicular por el sector, lo anterior como parte de la colocación del puente tipo Bailey. La Figura 16 muestra el detalle de los trabajos de inicio de ejecución de la obra.

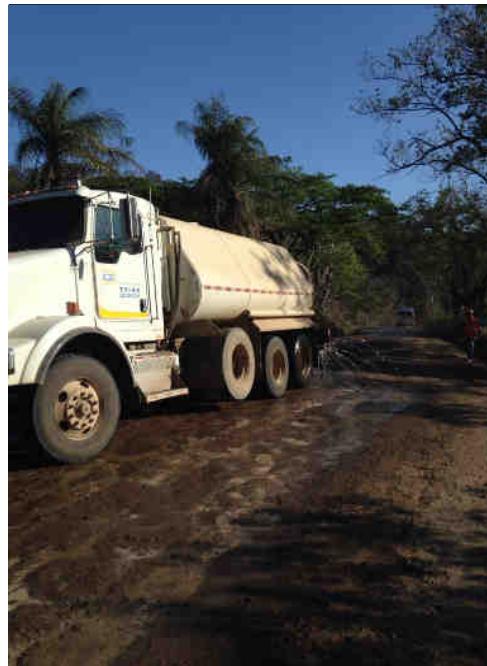
Figura 19. Riego de camino y obras para la reducción del polvo.

Para mitigar la incidencia del polvo en las vías de acceso al proyecto y sitios de obra, se realiza el riego constante de agua mediante un camión cisterna con capacidad de transporte de 15m³, el cual es propiedad del ICE (Figura 19).

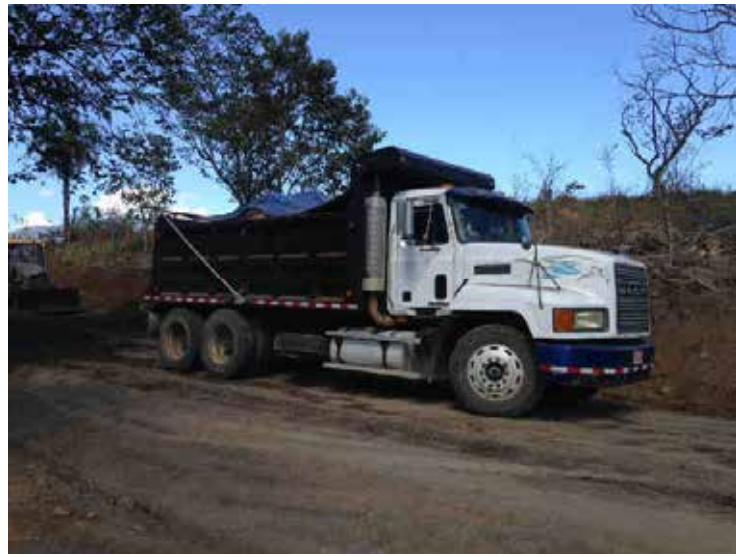
Figura 20. Vagoneta con cobertor durante el acarreo de materiales.

También, las vagonetas tienen la obligación de portar el cobertor siempre que se encuentren acarreando material (Figura 20), en caso de no contar con el cobertor, se crea una boleta de inconsistencia y la maquina será puesta en avería.

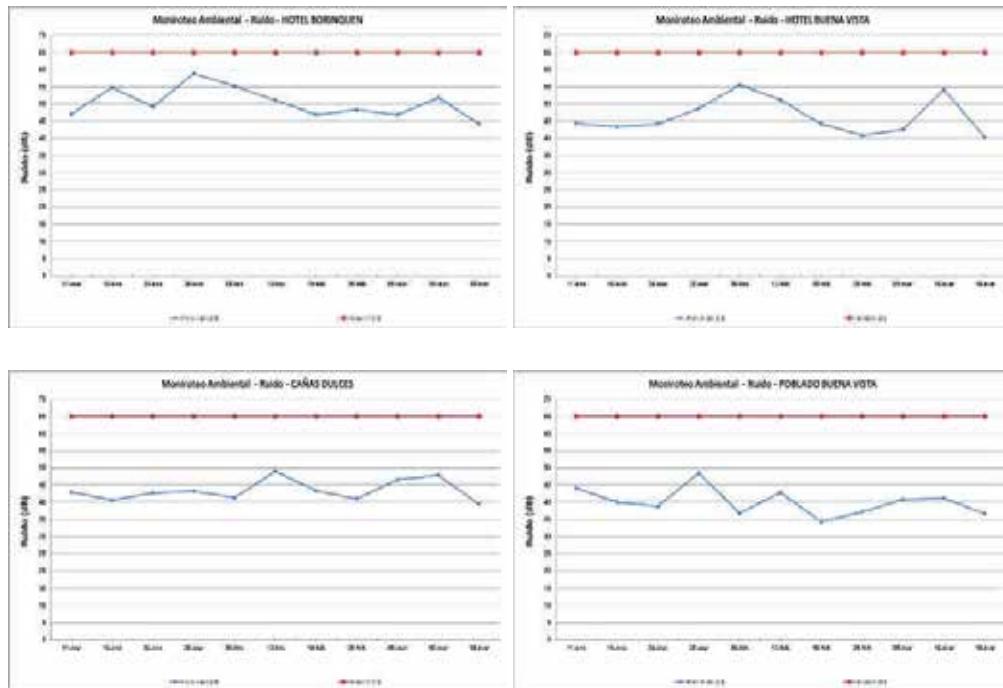
Min (dB)	Max (dB)
CAMPO GEOTERMICO BORINQUEN		
CAÑAS DULCES	19	66
POBLADO BUENA VISTA	20	72
HOTEL BORINQUEN	27	83
HOTEL BUENA VISTA	24	75

Figura 23. Ruido en áreas pobladas cercanas al AP.

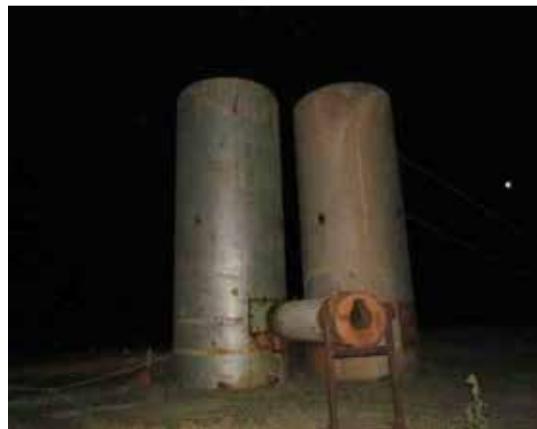
Figura 25. Sistemas con silenciadores en pozos Borinquen.

Para la realización de pruebas de pozos se considera iniciar en horario diurno y cada pozo perforado cuenta con sistemas de silenciador que permitan reducir el nivel de ruido (Figura 25). Sin embargo, para este periodo no realizaron pruebas de producción.

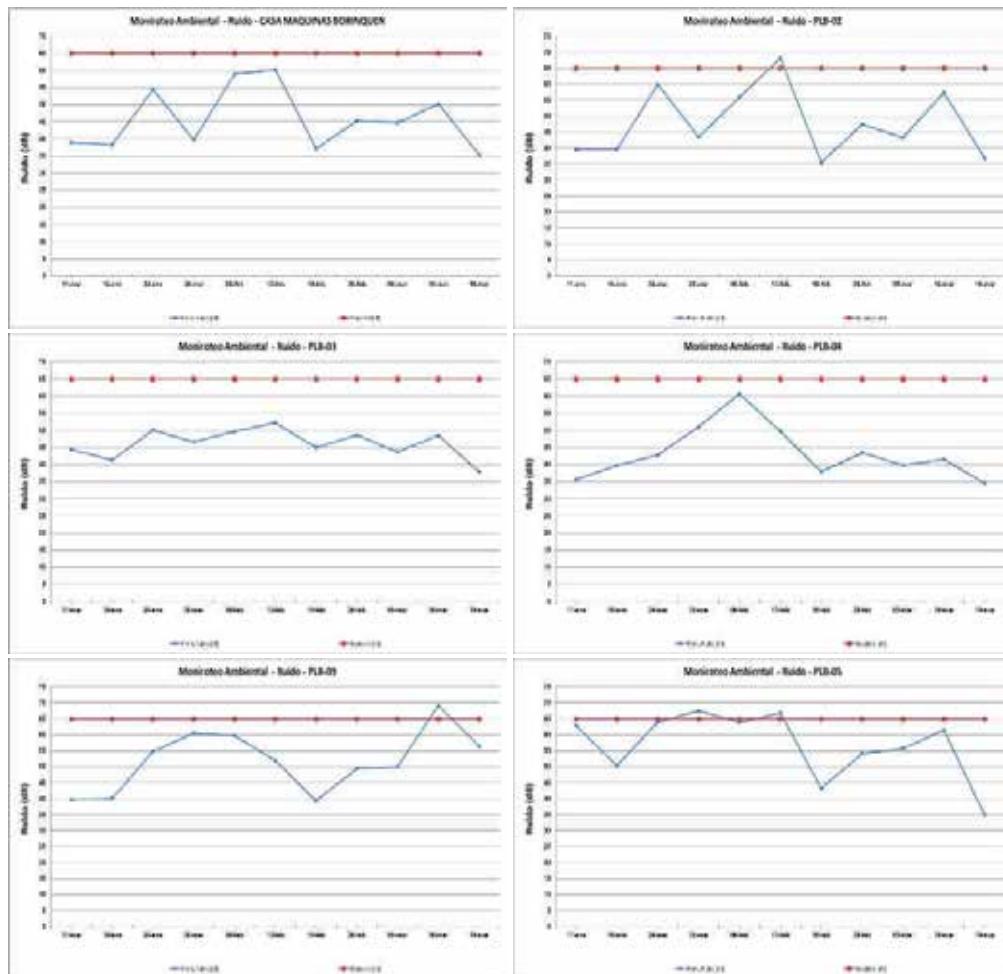
Min (dB)	Max (dB)
CAMPO GEOTERMICO BORINQUEN		
PLB-02	18	77
PLB-03	19	82
PLB-05	16	86
CASA MAQUINAS BORINQUEN		
PLB-04	20	84
PLB-09	17	77

Figura 26. Ruido en el AP.

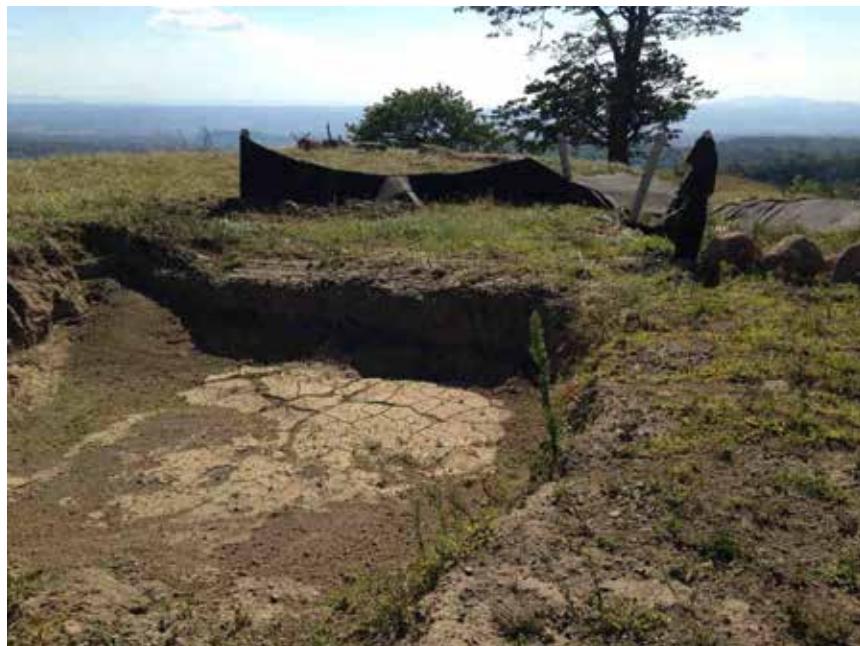
Para prevenir el arrastre de sedimentos a los ecosistemas aledaños a los sitios de obra, se realizan visitas de seguimiento ambiental para identificar sitios que pueden verse afectados por el arrastre y aporte de sedimentos. De igual manera, se cuenta con sedimentadores en distintos sitios de las obras, los cuales permiten evitar o disminuir el arrastre de sedimentos a los ecosistemas aledaños (Figura 28).

Figura 28. Sedimentador construido para manejo de aguas de la PL-05.

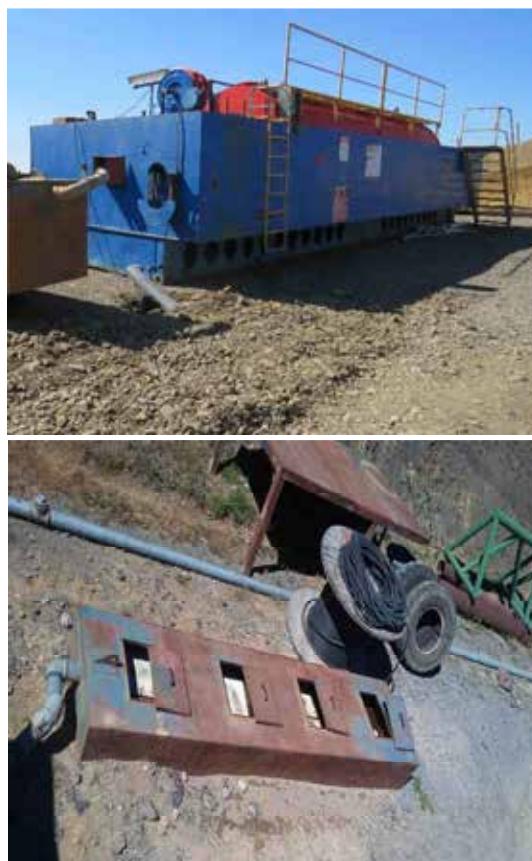
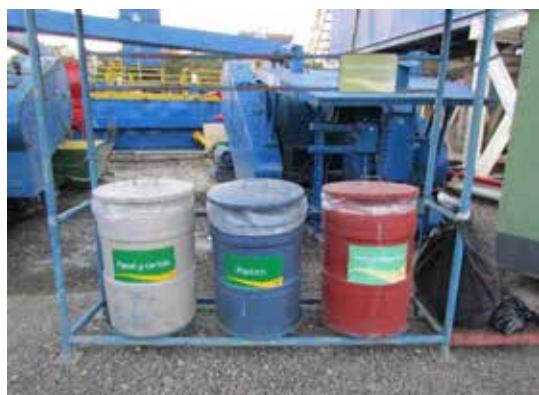
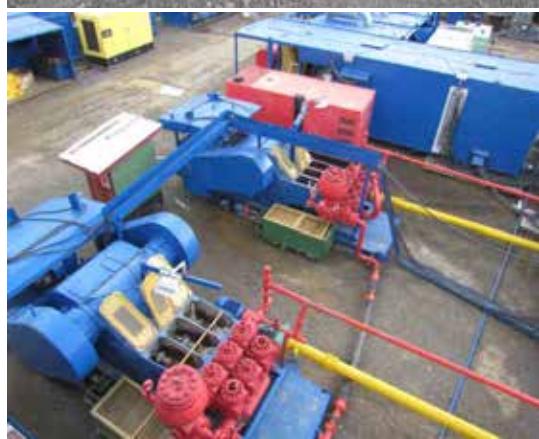
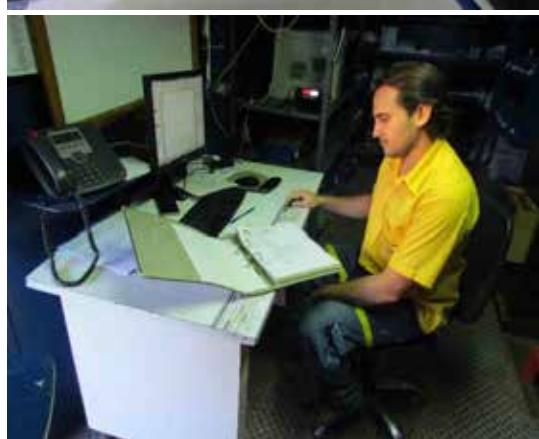
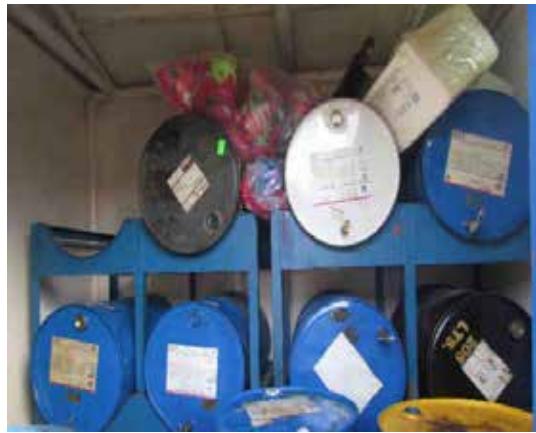
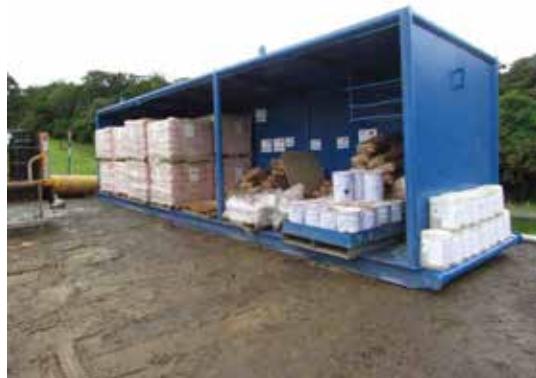
Figura 29: Manejo de residuos peligroso en perforadora National 110-E.

El almacenamiento de combustibles o lubricantes en los sitios de trabajo cuenta con diques de contención que garantizan que cualquier derrame será manejado de manera adecuada, trampa de grasas, rotulado según la norma NFPA 706 y contar con las fichas de seguridad de los productos almacenados (Figura 29).

Todos los desechos producto del mantenimiento tales como cambios de aceite, filtros, se manejan en recipientes sellados y rotulados, y son dispuestos por medio de co-procesamiento, estos residuos se manejan en recipientes cerrados, y son dispuestos por medios adecuados. En la Figura 29 se muestra los recipientes utilizados para clasificar residuos y se incluye el recipiente para manejo de residuos peligrosos (color rojo)

Se utilizan toallas absorbentes hidrofóbicos para el control de derrames y para los sistemas de trampas para aguas oleaginosas según se muestra en la en la Figura 29. Todos los residuos en general se clasifican en los sitios de obra y se envían en recipientes adecuados al centro de Acopio de Gestión Ambiental para realizar su debida gestión.

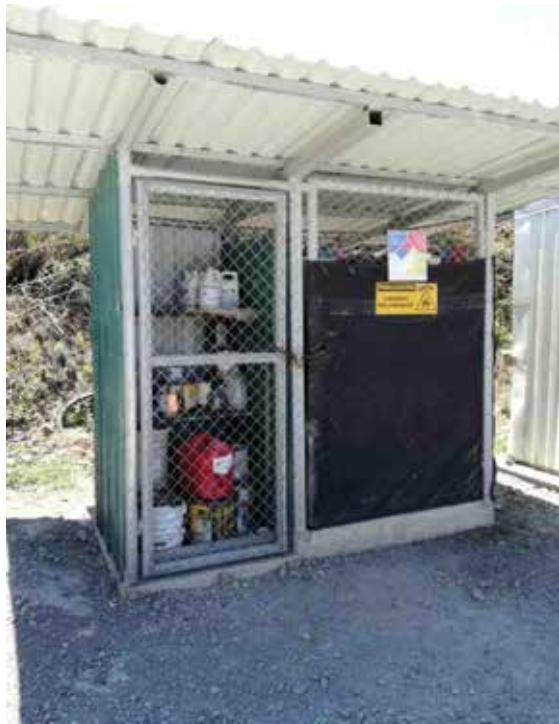
Figura 32. Área para almacenamiento de sustancias peligrosas.

Se cuenta con un sitio habilitado para almacenamiento temporal de sustancias y residuos peligrosos el cual está ubicado en las cercanías de la Planta de Concreto (Figura 32), en esta área se cuenta con un espacio cerrado, con el suelo impermeabilizado, techado y con un muro de contención para evitar la propagación de posibles derrames que ocurran en su interior, cuenta con un kit para la atención de eventuales derrames que fue entregado al personal que labora en este frente de trabajo.

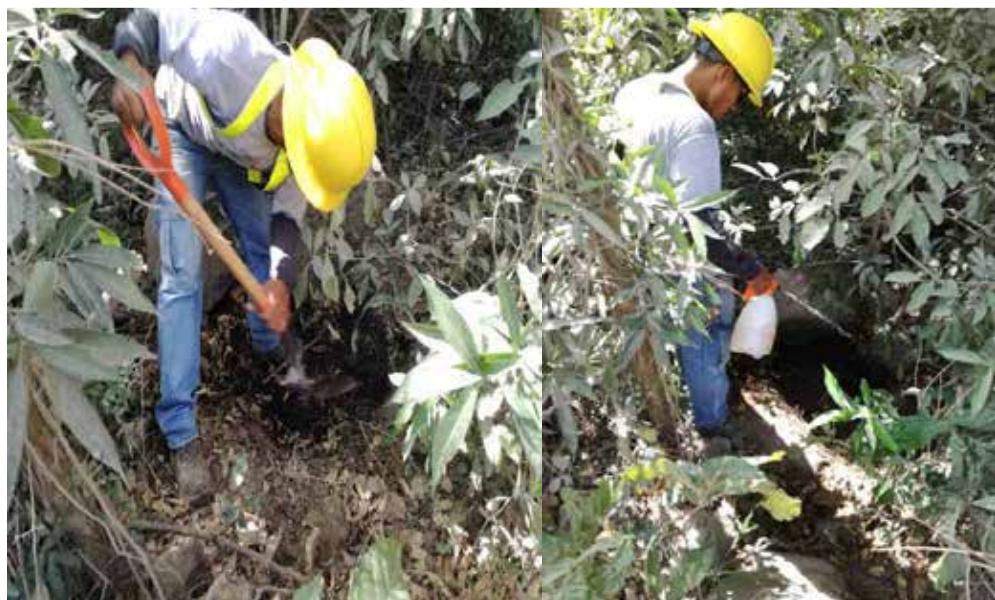
Durante el periodo se notificó a la Unidad de Gestión Ambiental un caso de derrame de hidrocarburos en el camino acceso a Borinquen, en el cual se recolectaron 190 kg de tierra contaminada (Figura 33) y se le brindo el tratamiento correspondiente al área afectada mediante el uso de materiales bio-remediadores y la recolección de la tierra que fue contaminada, por parte del personal capacitado para atender dichas eventualidades.

Figura 33. Atención de derrame en la Plazoleta 9.

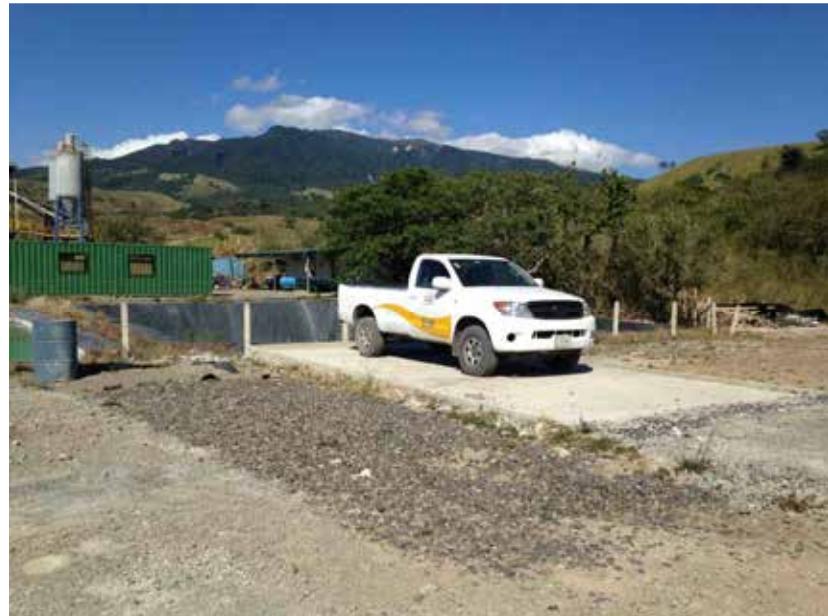
El proyecto cuenta con una losa para el mantenimiento de maquinaria esto para evitar que cuando se realice dicha actividad se contamine la superficie de suelo o algún cuerpo de agua cercano, la losa cuenta con una trampa de grasas y aceites para contener las posibles situaciones que se presenten. (Figura 34).

Figura 34. Losa para el mantenimiento de maquinaria.

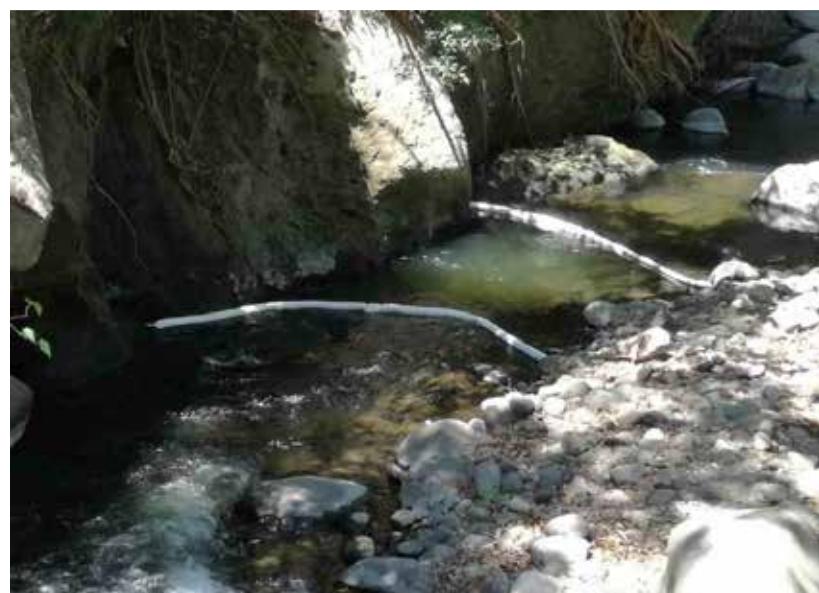
Para prevenir daños ambientales provocados por el potencial derrame de hidrocarburos sobre el Rio Tizate en el camino de acceso al Proyecto Geotérmico Borinqueñ, se colocaron barreras de contención donde se realizarán trabajos en la instalación de un puente Bailey. (Figura 35).

Figura 35. Colocación de barreras de contención de derrames en el Rio Tizate.

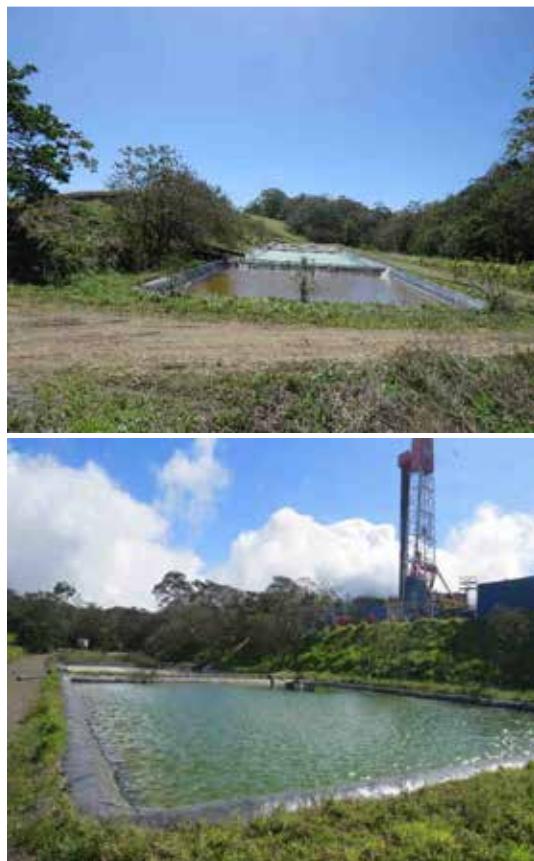
Figura 36. Lagunas impermeabilizadas en PLB-9.

Todas las aguas provenientes de la perforación de pozos son enviadas a lagunas de sedimentación, las cuales, cuentan con sistemas de impermeabilización (Figura 36).

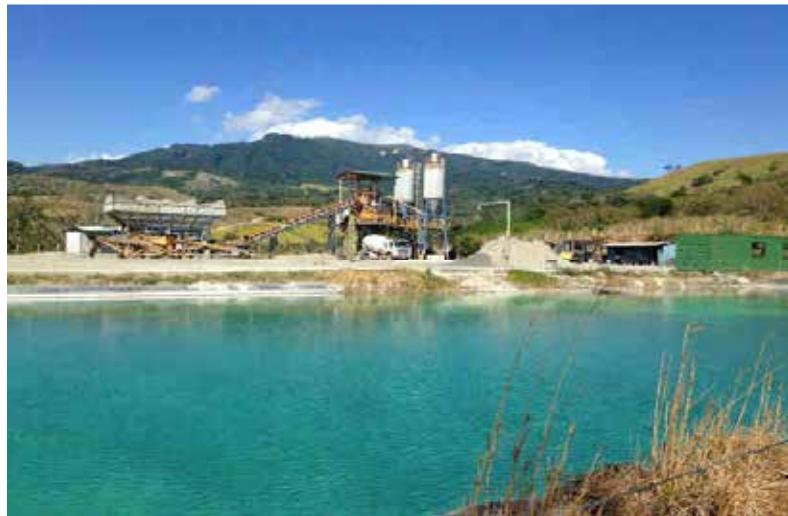
Figura 37. Laguna para vertido de aguas con sedimentos de la Planta de Concreto.

Las aguas de la Planta de Concreto se disponen en una laguna de 45000 m³ de capacidad (Figura 37), y las aguas negras de los servicios sanitarios de este sitio de obra se manejan por medio de tanques sépticos.

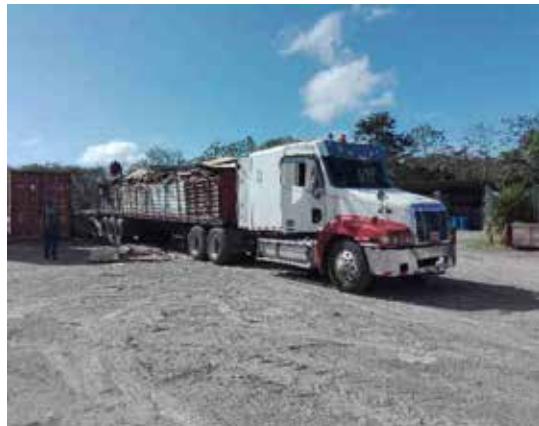
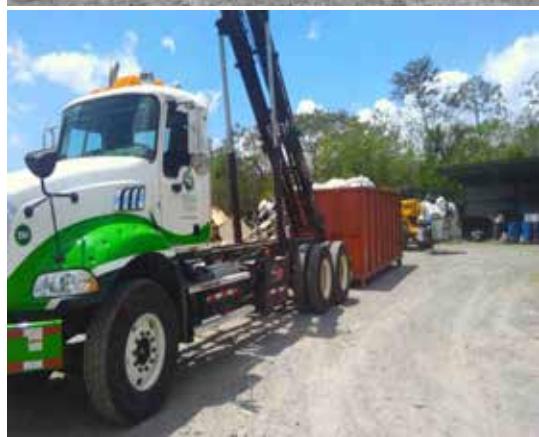
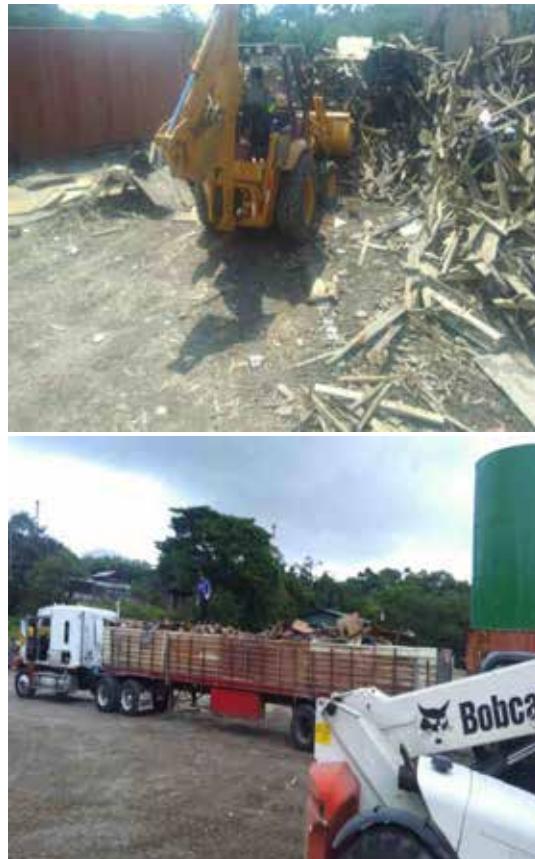
Figura 38. Manejo de residuos en Centro de Acopio del CSRG.

El CSRG cuenta con Plan de Manejo de Residuos y un Centro de Acopio avalado por el Ministerio de Salud (Figura 38 y Anexo 6).

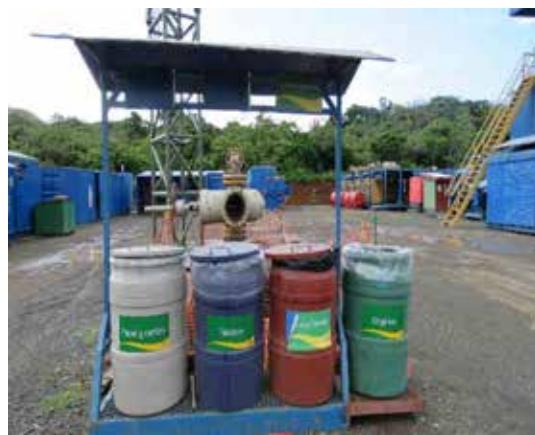
Los residuos generados por los grupos operativos son clasificados y almacenados de manera temporal en estaciones verdes o puntos de reciclaje como los ilustrados en la Figura 39, luego se envían al Centro de Acopio para su clasificación, pesaje y almacenamiento temporal antes de disponerlo para reutilizar, reciclar, valorizar o aprovechamiento energético.

Figura 39. Puntos de acopio temporal de residuos

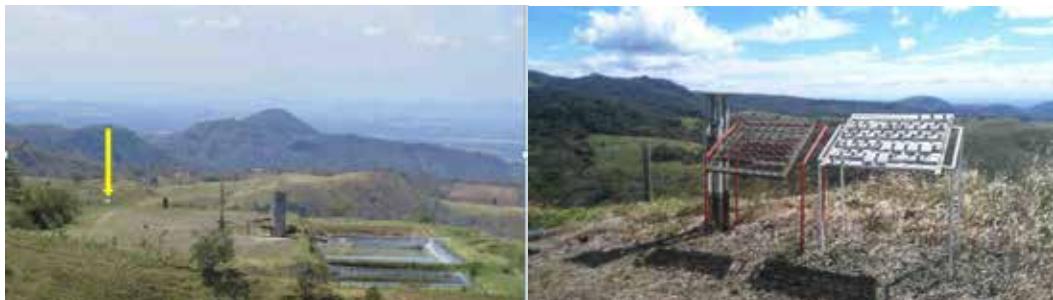
Para dicho estudio, se instalaron dos estaciones; la primera se encuentra ubicada en plataforma 5 (PGB-05) y la segunda en las cercanías de la plataforma 2 (PGB-02), ambas cuentan con recolectores de contaminantes, exposición de placas de acero al carbono y de acero galvanizado, además se dispone de estaciones meteorológicas, al lado de cada estación de corrosión atmosférica para obtener los datos que se requieran de éstas. El objetivo de dicho estudio es establecer la clasificación a la que pertenece dicha atmósfera desde el punto de vista de corrosión (Figura 42).

Figura 42. Proyecto de corrosión en PLB-5.

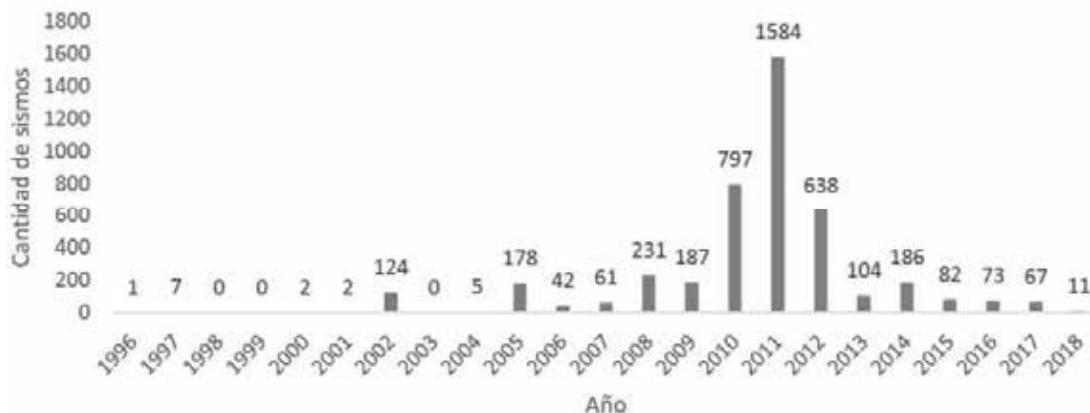
a 2017, la mayor parte de la sismicidad se asoció a procesos volcanotectónicos, relacionados con la actividad del Rincón de la Vieja. Un importante ejemplo de sismicidad tectónica se dio posterior a la ocurrencia del terremoto de Sámara (5 de setiembre de 2012), que generó la reactivación de algunas fallas tectónicas locales en las cercanías de Dos Ríos, Quebrada Grande de Liberia y Curubandé (periferia de la caldera de Alcántaro), lo que incrementó la actividad durante setiembre y octubre en forma significativa (Taylor, 2013). A partir del 2013, la actividad sísmica decreció con respecto a los años anteriores (Figura 43).

Figura 43. Sismicidad anual para el periodo 1996 – marzo 2018.

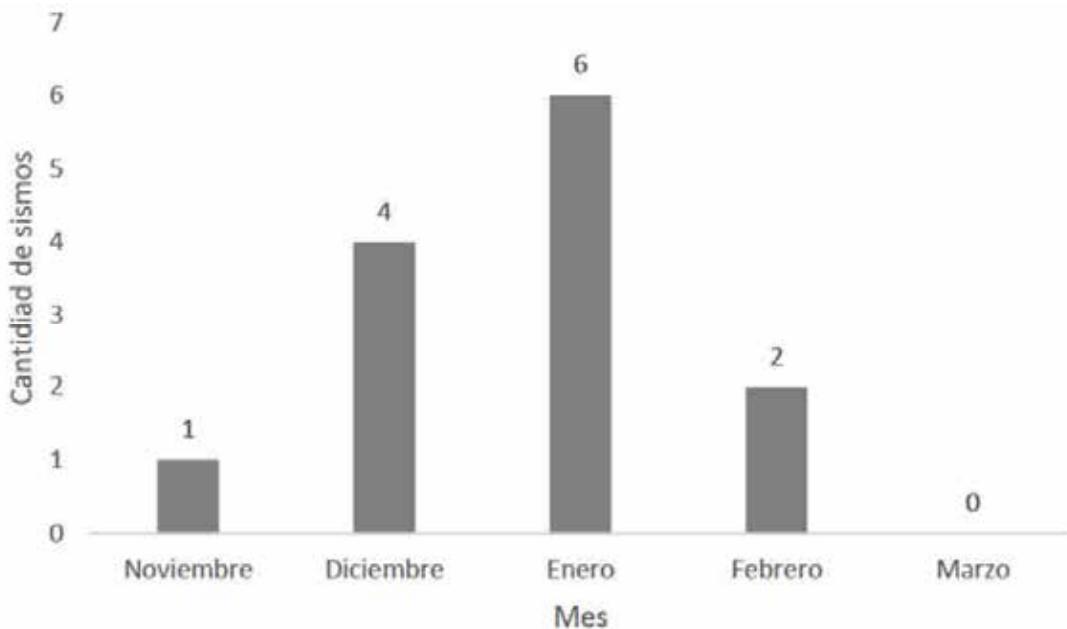
Figura 44. Cantidad de microsismos someros (profundidad menor a los 15 km) localizados durante el 15 noviembre del 2017 al 15 de marzo del 2018 en los alrededores de Borinquen-Pailas.

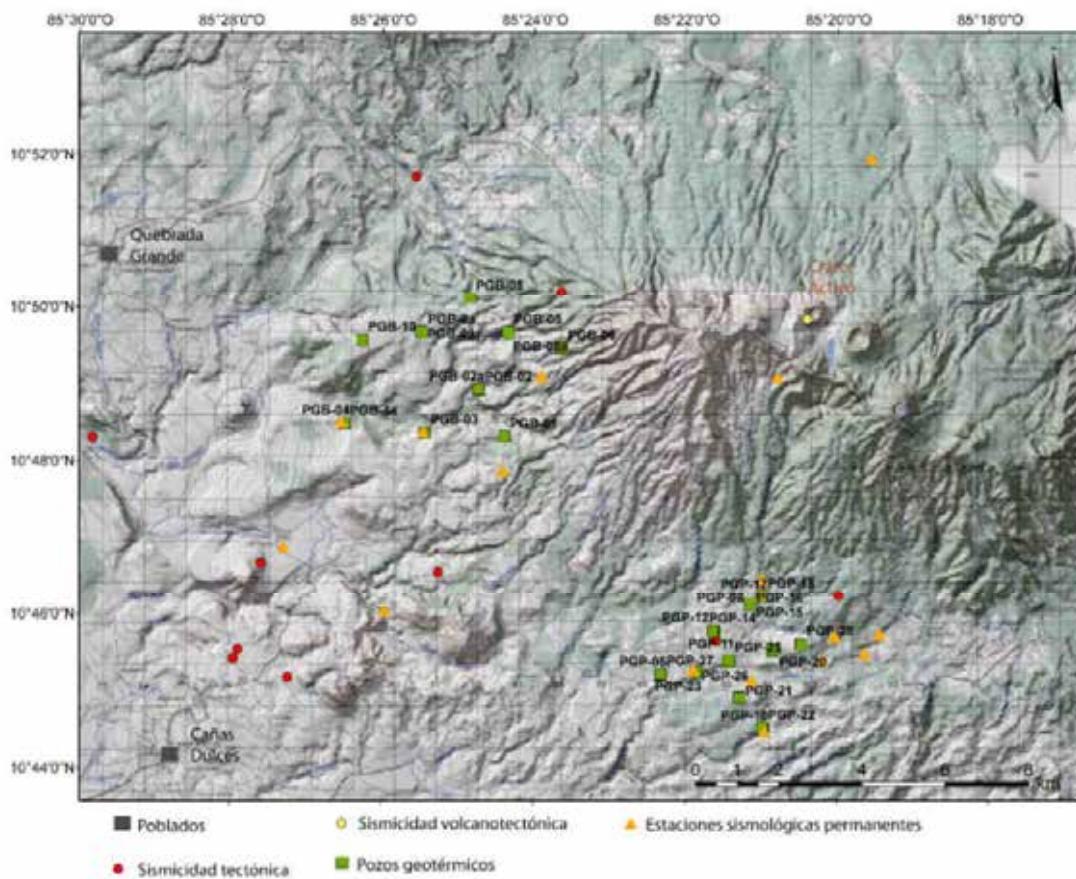
Figura 45. Distribución de la sismicidad para el periodo 15 de noviembre del 2017 - 15 de marzo del 2018.

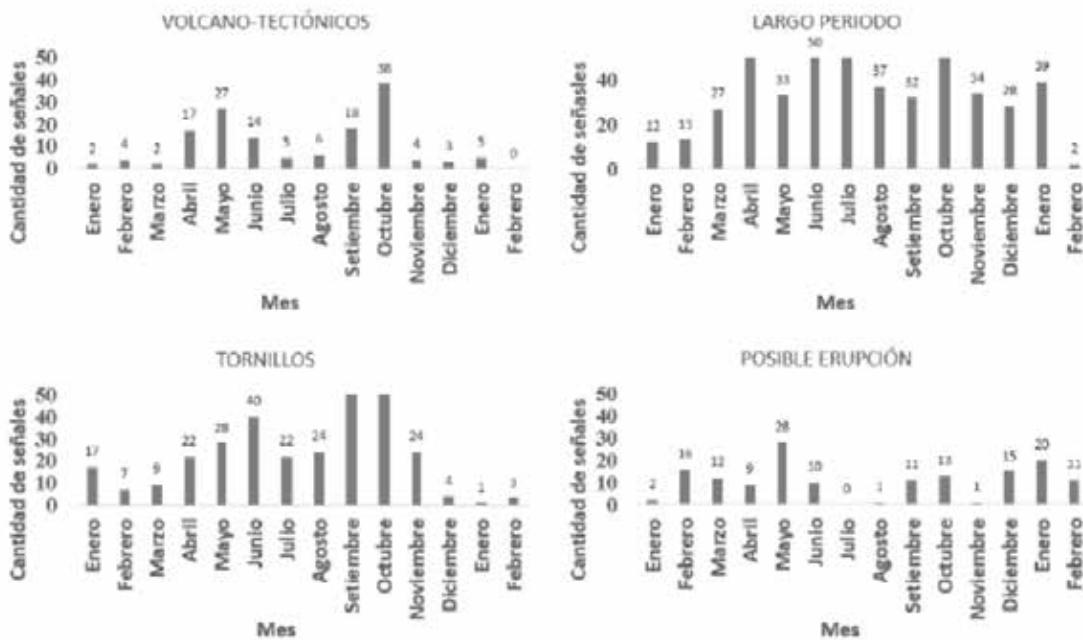
- Eventos sismovolcánicos de tipo tornillo que incrementan desde enero hasta octubre del 2017, con un total de 188 señales (Figura 47) asociados a pulsos de inyección de fluidos magmáticos o hidrotermales.
- Eventos volcanotectónicos en su mayoría en abril, mayo, junio, setiembre y octubre del 2017 (total de 126 eventos; Figura 47).
- Ocurrencia de eventos eruptivos de tipo freáticos y freatomagmáticos en los meses de abril, mayo, junio, setiembre, octubre del 2017 y en enero del 2018 (Figura 47 y Figura 48). En este periodo no se reporta el descenso de lahares.
- Incremento de la energía sísmica de las erupciones en mayo-junio del 2017 y en enero del 2018. La de mayor energía sísmica registrada es la del 11 de junio del 2017 a las 5:42 a.m. (Figura 49).

Figura 47. Número de señales sísmicas asociadas a procesos volcánicos en el periodo 2017-2018 (hasta el 19 de febrero del 2018).

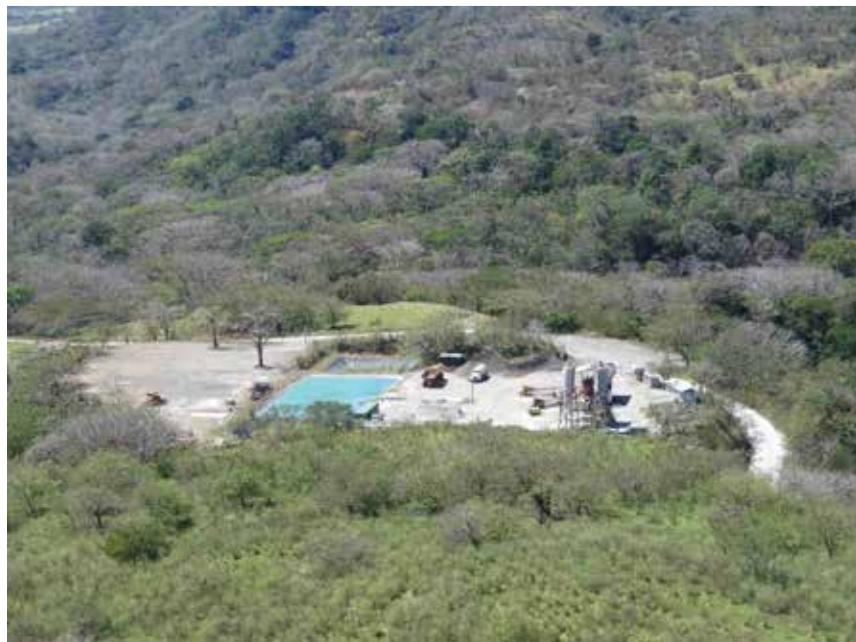
Actualmente el PG Borinquen cuenta con una planta de concreto localizada en la PLB-03 (Figura 50), dedicada principalmente a la producción de RCC para el mejoramiento de los caminos internos del proyecto y algunos sectores de

Figura 50. Vista panorámica de la planta de concreto ubicada en la plazoleta PLB-03 del PG Borinquen.
