Informe de Responsabilidad Ambiental

Informe de Responsabilidad N° I-2018
Período del Informe: Noviembre 2017 – Marzo del 2018

Proyecto Geotérmico Borinquen

Ubicación: Provincia: Guanacaste, Cantón: Liberia, Distrito: Cañas Dulces
Nº de Expediente: D1-8715-2012-SETENA

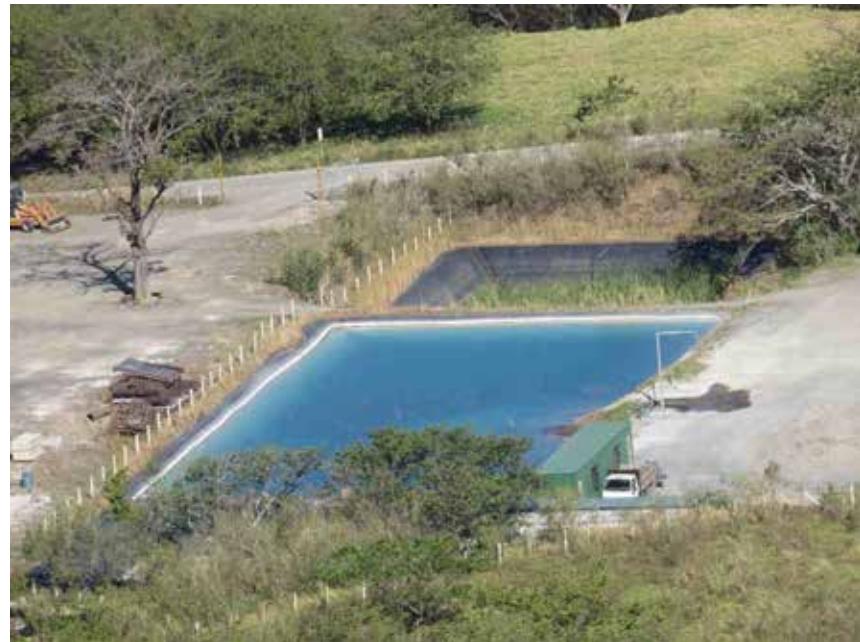
Para el manejo de las aguas residuales de la planta, se utilizan tres lagunas impermeabilizadas con geo-membrana, las cuales fueron construidas como parte de la perforación profunda realizada en la etapa de exploración del proyecto (Figura 51).

Figura 51. Lagunas para el manejo de agua residuales de la planta de concreto.

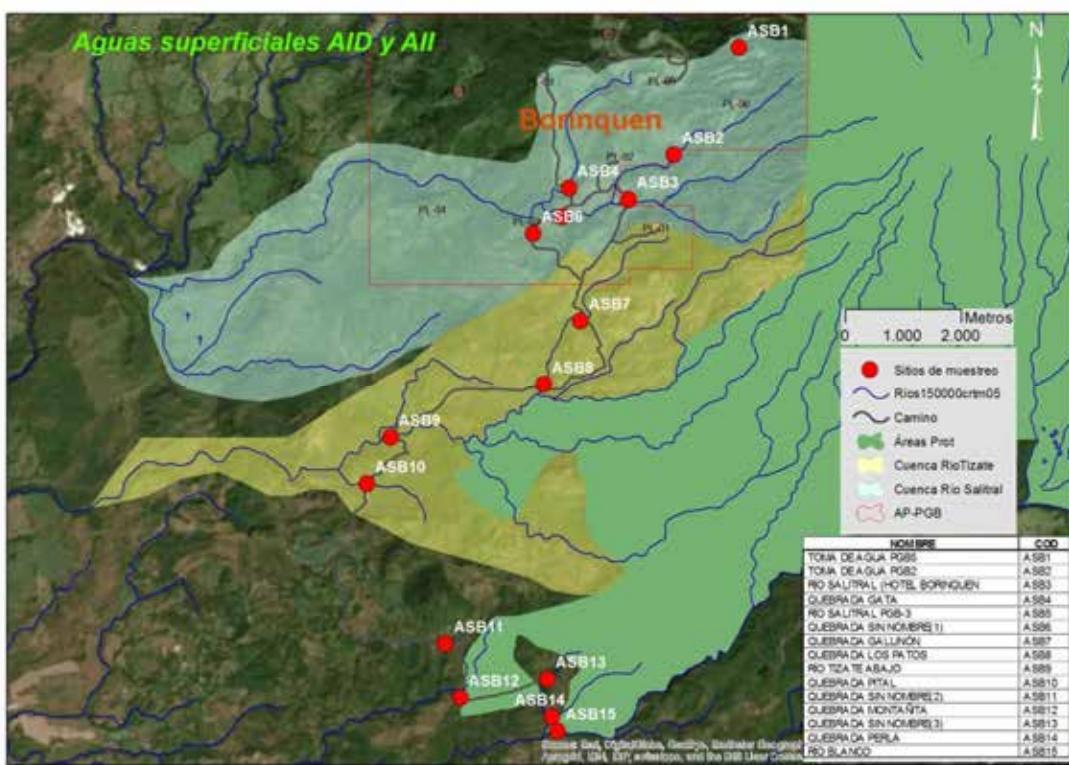
Como medida de control el departamento de Gestión Ambiental y Seguridad Ocupacional del Centro de Servicio de Recursos Geotérmicos (GSO-CSRG) ha diseñado un sistema de monitoreo de aguas superficiales en 15 diferentes ríos y quebradas (Figura 60) de los cuales actualmente se realiza el monitoreo de 11, ya que cuatro de ellos (Quebrada sin nombre1, El cedro, Montañita y La Perla) son causes de escorrentía intermitentes. Los sitios seleccionados se ven afectados indirectamente por actividades constructivas o por rutas de acceso al P.G Borinqueñ I y una variable que se considera afectada directamente por el arrastre de sedimentos y que es de fácil monitoreo es la turbidez, razón por la cual se monitorea mensualmente dicho valor.

Figura 60. Puntos de muestreo de aguas superficiales en AP y All del PG Borinquen.

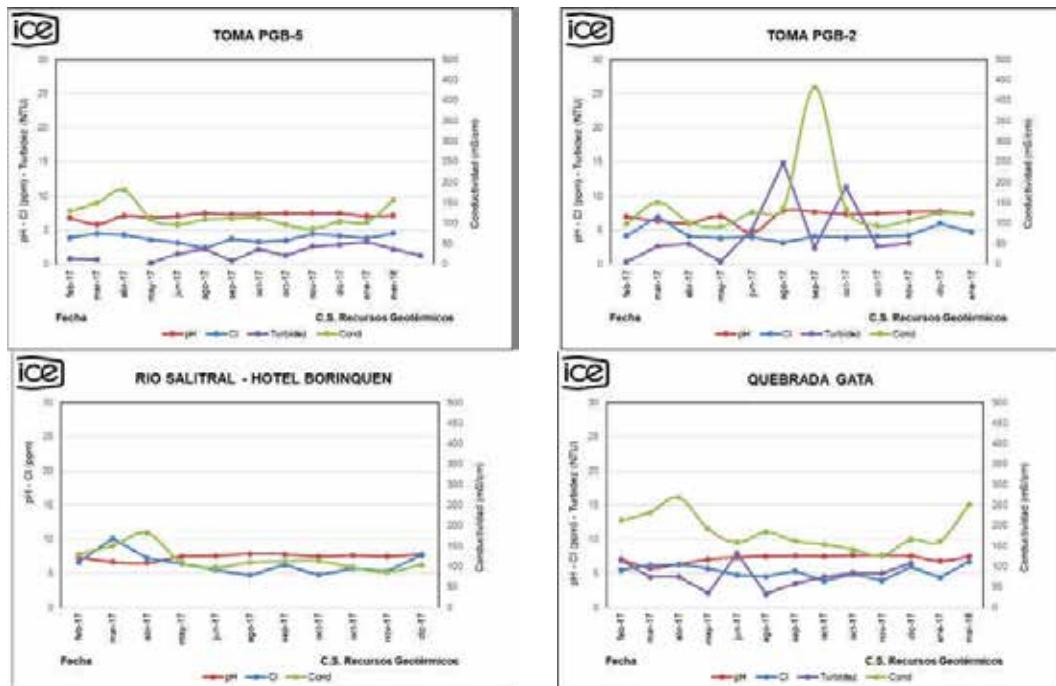
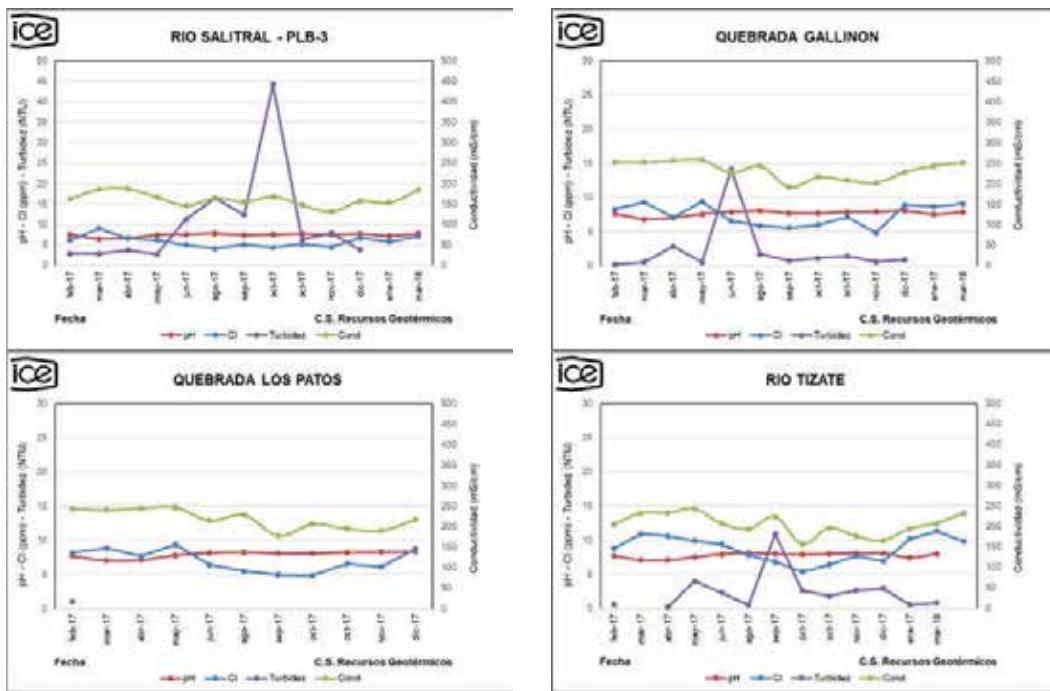
Figura 61. Graficas de valore de turbidez (línea morada) obtenidos durante muestreos de campo en AP y All, PG Borinquen.

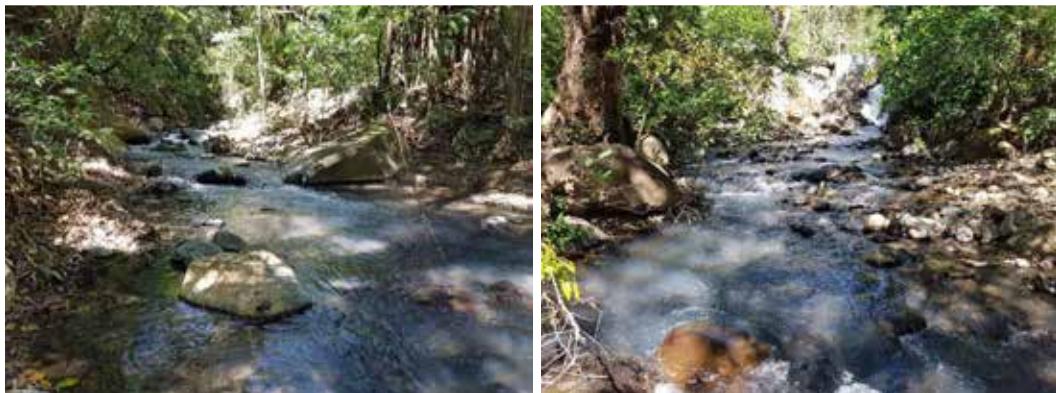
Figura 62. Sitios para el monitoreo de calidad de agua, Qb. Gata aguas arriba y Gata aguas abajo. Proyecto Geotérmico Borinquen, febrero 2018.

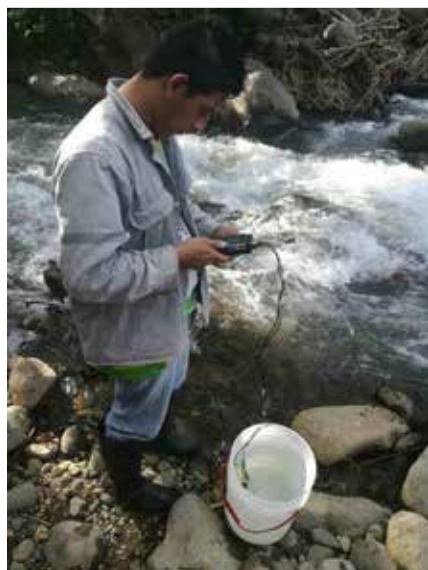
oxígeno disuelto HANNA HI 9146. Las mediciones se realizan de manera trimestral y se ilustran en la Figura 63.

En esta ocasión, debido a un fallo en los equipos de medición se utilizó un medidor multiparámetros para registrar los datos de campo.

Figura 63. Mediciones directas de parámetros físico químicos para calidad de cuerpos de agua. Proyecto Geotérmico Borinquen, febrero 2018.

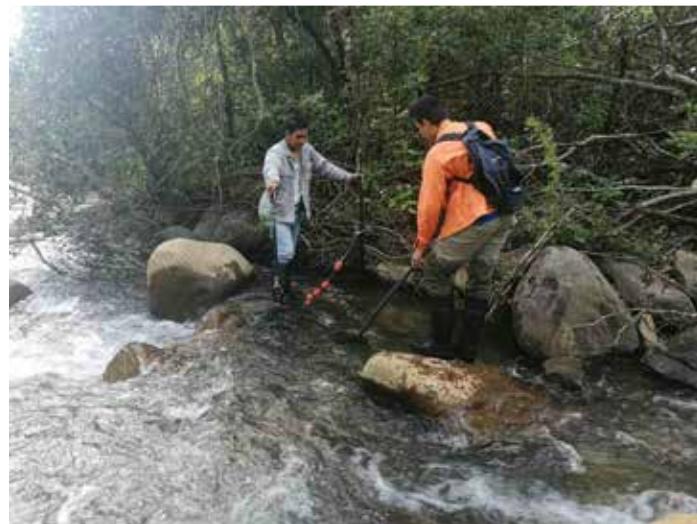
El monitoreo de peces lo realizan tres personas, se utiliza equipo de electropesca marca SAMUS, modelo 725MS, con trajes adecuados para el muestreo. Se realizan cinco períodos de descarga eléctrica por sitio de muestreo, aproximadamente 10 m de lecho del cuerpo de agua por período de descarga, tratando abarcar la mayoría de hábitats disponibles en el cuerpo de agua en ese momento (Figura 64).

Figura 64. Monitoreo de peces con técnica de electropesca. Proyecto Geotérmico Borinquen, febrero 2018.

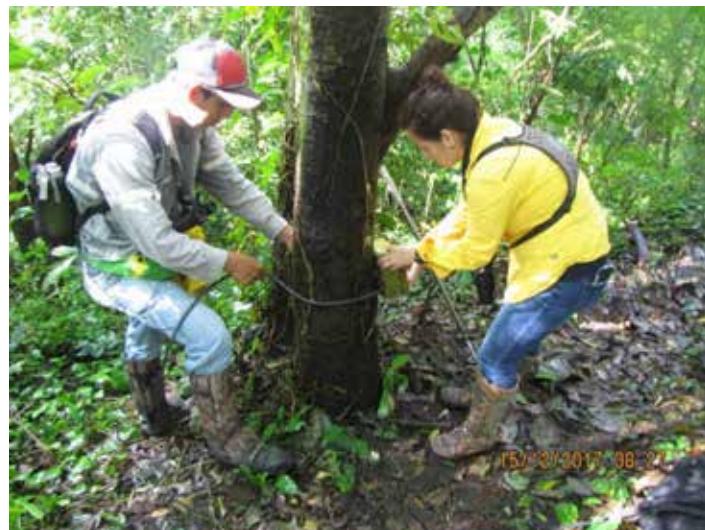
Para la seguridad del equipo se construyó una caja de protección para cada cámara, estas cajas disponen de una cadena de 1.5 m de largo. Los dispositivos se colocaron en los troncos de los árboles a una altura de 30 cm del suelo y se fijaron con la cadena. La altura de instalación puede variar dependiendo del objetivo a capturar (Figura 75).

Figura 75. Colocación de cámaras trampa para el monitoreo de mamíferos.
Proyecto Geotérmico Borinquen, diciembre 2017.

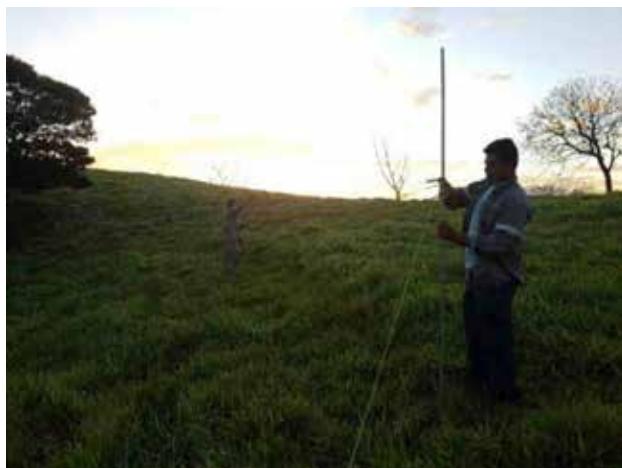
Figura 78. Instalación de redes de niebla. Proyecto Geotérmico Borinquen, enero 2018.

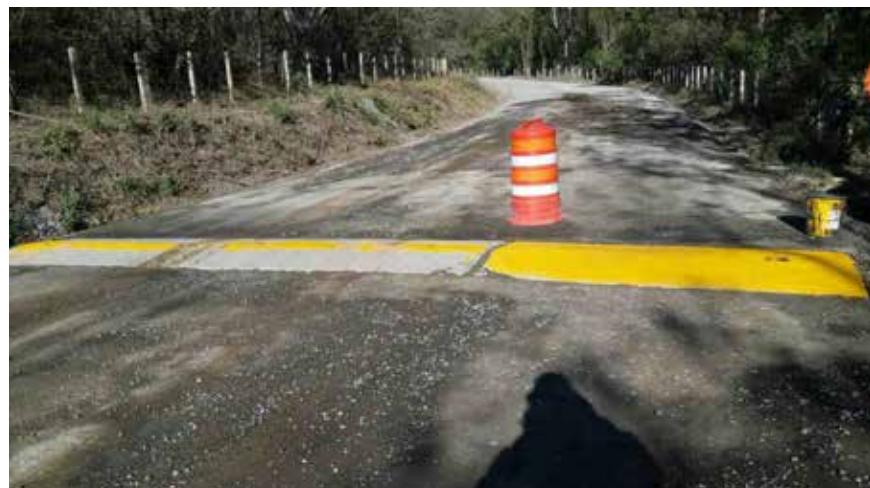
Figura 92. Mantenimiento de reductor de velocidad. Proyecto Geotérmico Borinque, febrero 2018.

Se colaboró en el mantenimiento de dos reductores de velocidad (Figura 92).

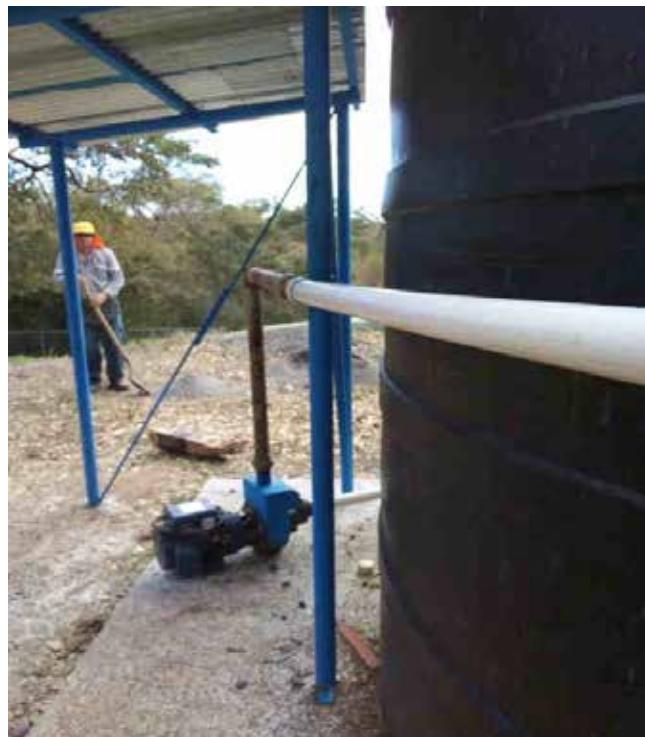
Figura 96. Instalación de tubería para reutilización de aguas residuales.

En este periodo se realizó la instalación de las tuberías para la reutilización del agua residual de tipo ordinaria de los campamentos de Curubandé, con el fin de darle un aprovechamiento a estas aguas.(Figura 96)

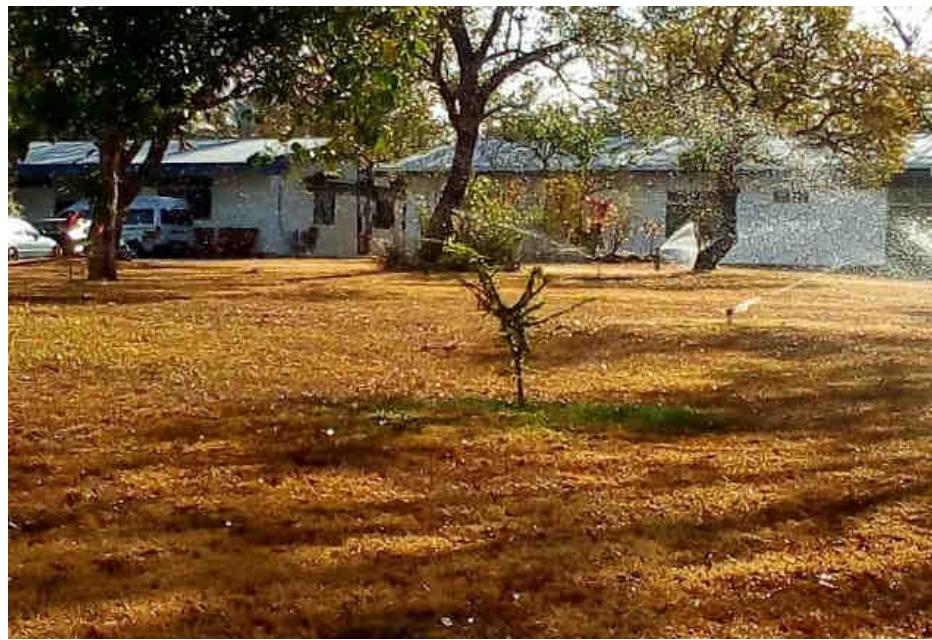
Figura 97. Riego de zonas verdes del campamento de Curubandé mediante el uso de agua residual de tipo ordinaria.

Con respecto a lo anterior el sistema de riego del campamento de Curubandé mediante el uso de agua residual se puso en funcionamiento y se han reutilizado 21 tanques de la capacidad de 22 000 L lo que es un equivalente a 462 000 L de agua que se dejaron de verter al Rio Colorado durante este periodo y la finalidad es restaurar y mantener las zonas verdes del sitio. (Figura 97).

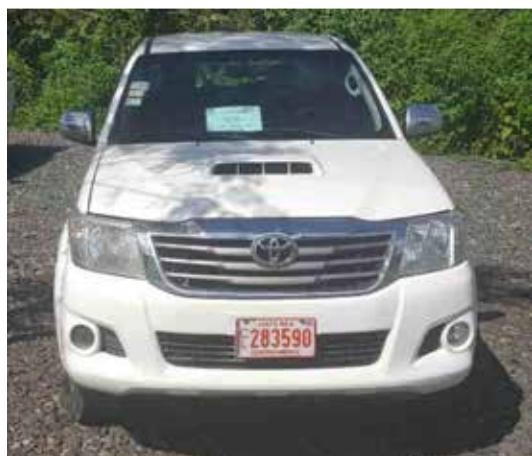
Figura 103. Rotulación vehículos alquilados, marzo 2018.

Los vehículos utilizados se encuentran identificados con el logo ICE, los alquilados en su parabrisas poseen el rotulo de color negro con el logo ICE y el nombre del Proyecto. Ver Figura 103 .

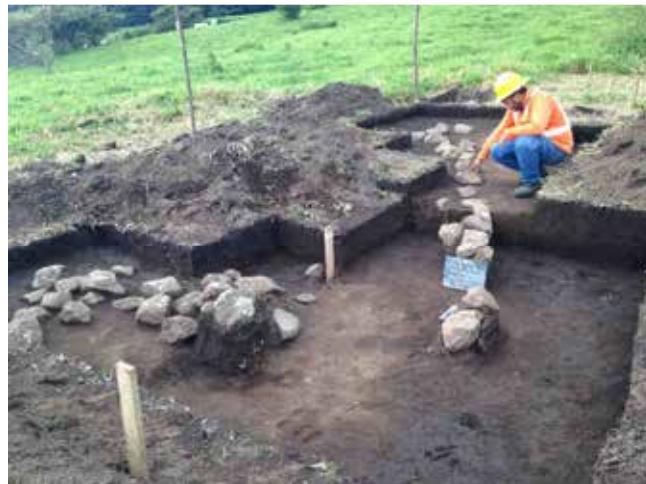
Figura 106. Extensión de pozo de sondeo A11- Rasgo de piedras.

En la evaluación realizada se ejecutaron pozos de sondeos ubicados cada 10 m en tránssectos, estos a la vez separados por la misma distancia y con una orientación norte – sur. Además de esto, se realizaron extensiones o ampliaciones en pozos de sondeo donde se detectaron posibles rasgos culturales o contextos muy particulares (Figura 105 y Figura 106).

Como resultado de esta actividad se logró determinar la extensión del sitio arqueológico y la profundidad de su depósito material. Esto nos permitió recuperar los hallazgos de su contexto, trasladarlos al laboratorio y proceder con sus análisis para su entrega al Departamento de Protección de Patrimonio Cultural del Museo Nacional.

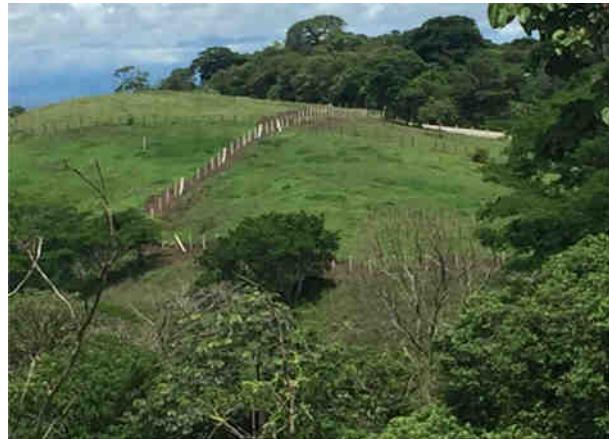
Figura 115. Cerca perimetral eléctrica.

- Construcción de cerca eléctrica perimetral paralela al camino que conduce a la escombrera 2. (Figura 115).
- Fabricación y colocación de bebederos para el ganado (Figura 116).

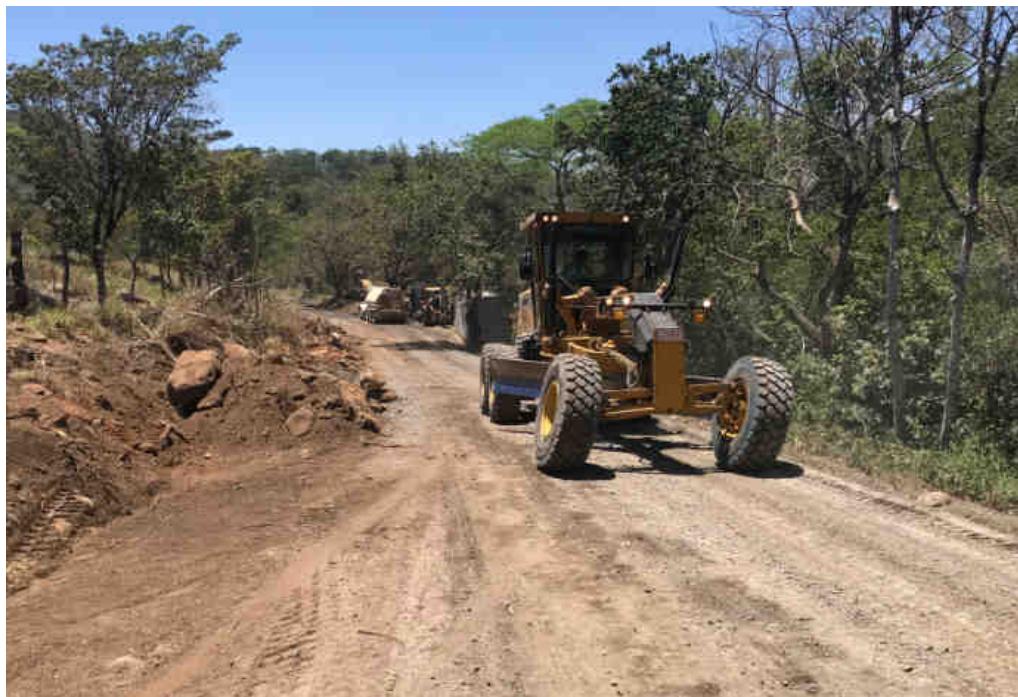
Figura 122. Mejoramiento de caminos.

Se realizan las labores de mantenimiento, conformación y ampliación de los caminos y cunetas: sector Agua Fría, Los Coyotes, Los Cedros y Buena Vista. Además, se coloca una capa de rodamiento con RCC (Concreto Compactado con Rodillo) en algunos tramos.

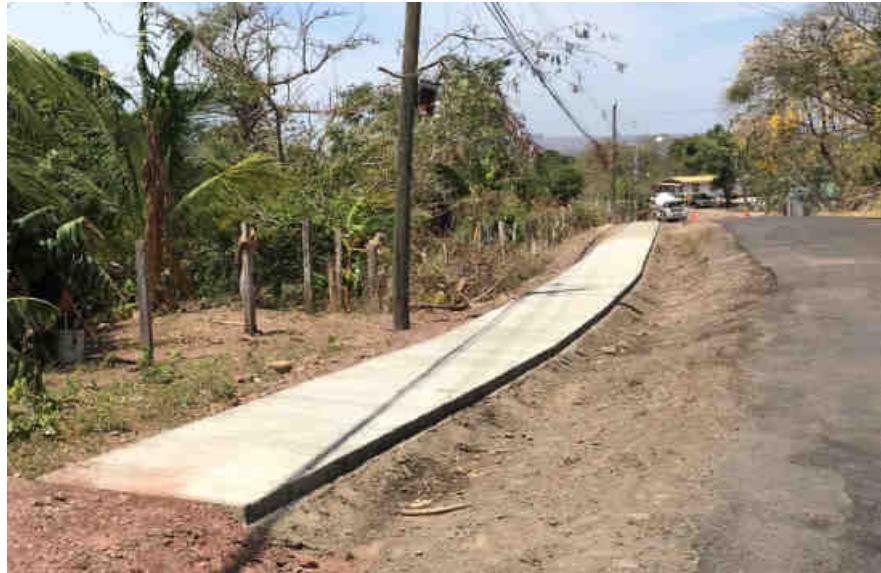
Figura 123. Aceras en Cañas Dulces.

Durante este periodo se construyeron 800 m de aceras en Buena Vista y 2 km en Cañas Dulces., como parte de las obras comunales. Además, como obras complementarias se hicieron dos muros de contención con manejo de aguas pluviales.

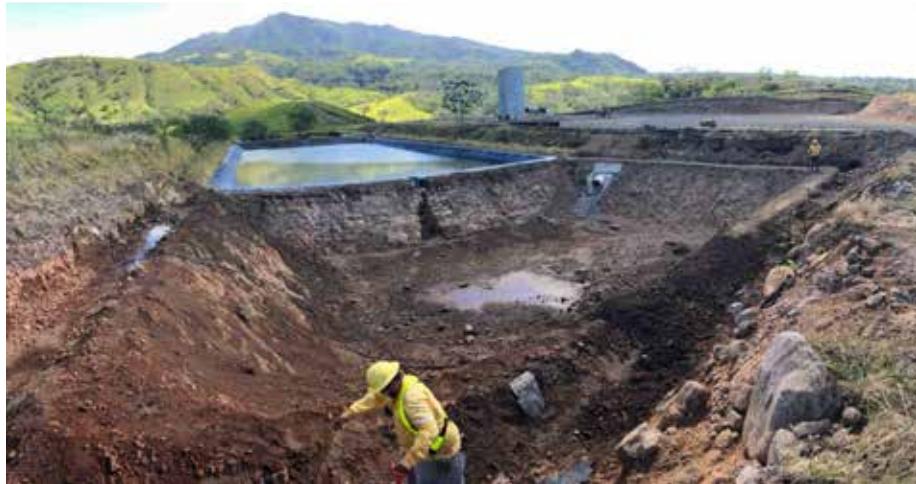
Figura 124.Conformación de taludes en fosa de la PL-02.

Se trabajó en la conformación de la fosa de la PL-02 y se inicia con la impermeabilización de la misma. Con el objetivo de acondicionar la plazoleta para los trabajos de perforación de pozos.

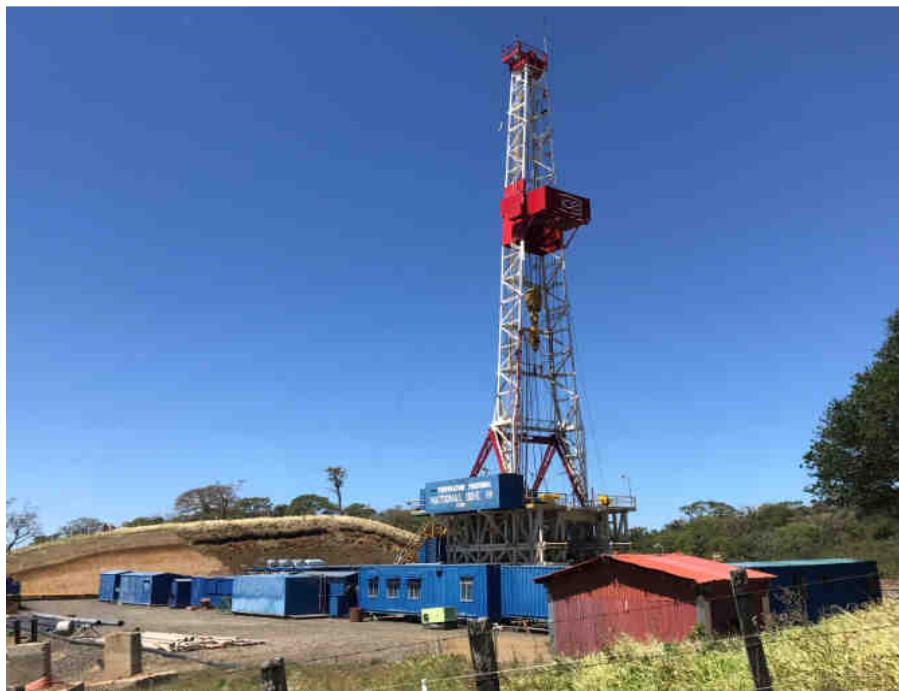
Figura 125. Plazoleta 9 PGB.

También se hizo la construcción del contrapozo el PLB-09 y se acondicionó la plazoleta, se realizó una nivelación con lastre, para la intervención de los trabajos de la perforadora National.

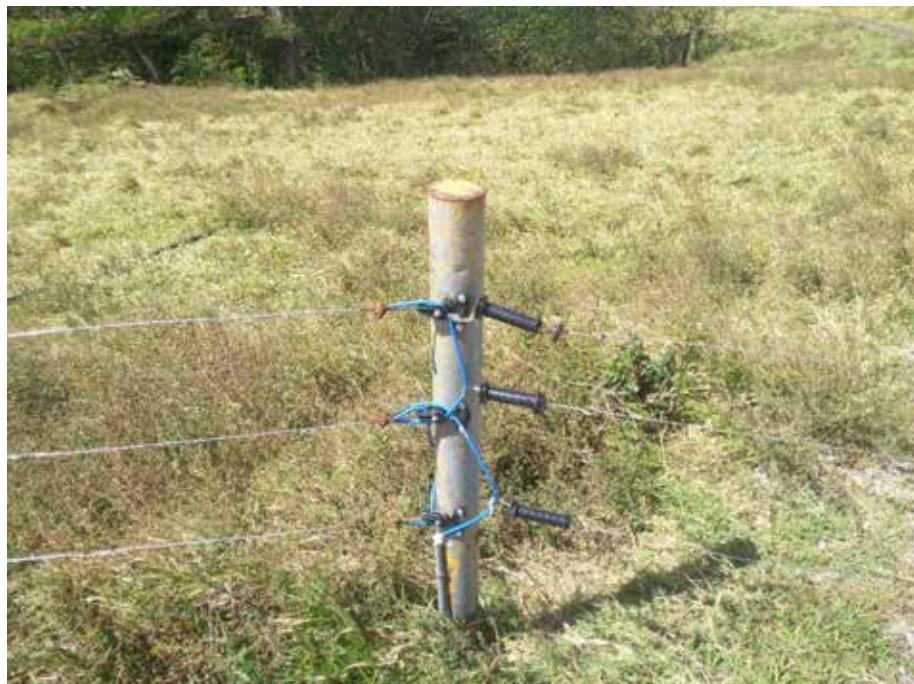
Cerca eléctrica colocada en el borde del camino interno principal del PG Borinquen. Marzo del 2018.

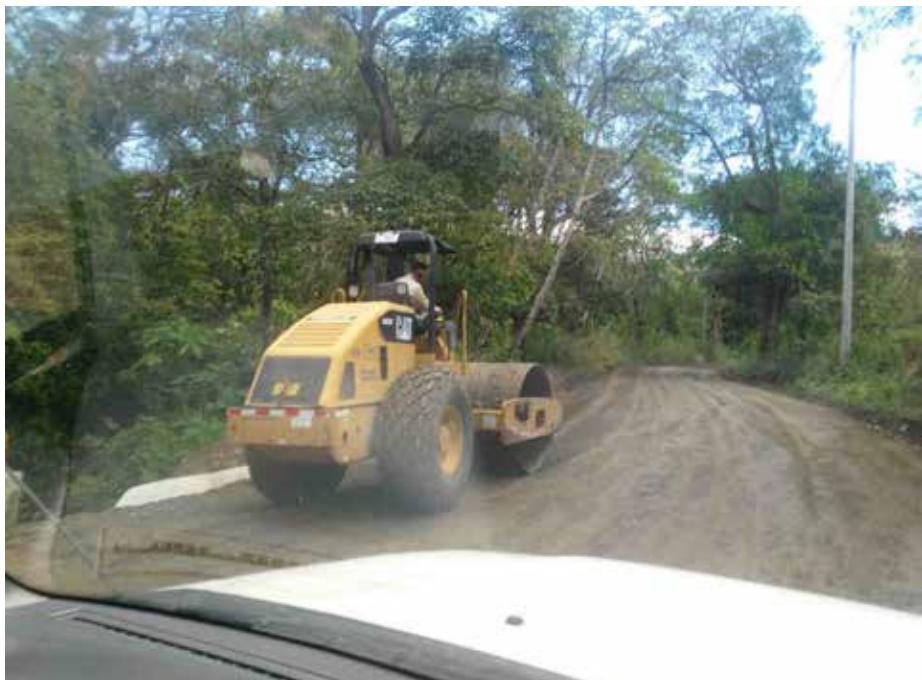
Reparación de camino externo. Febrero 2018.

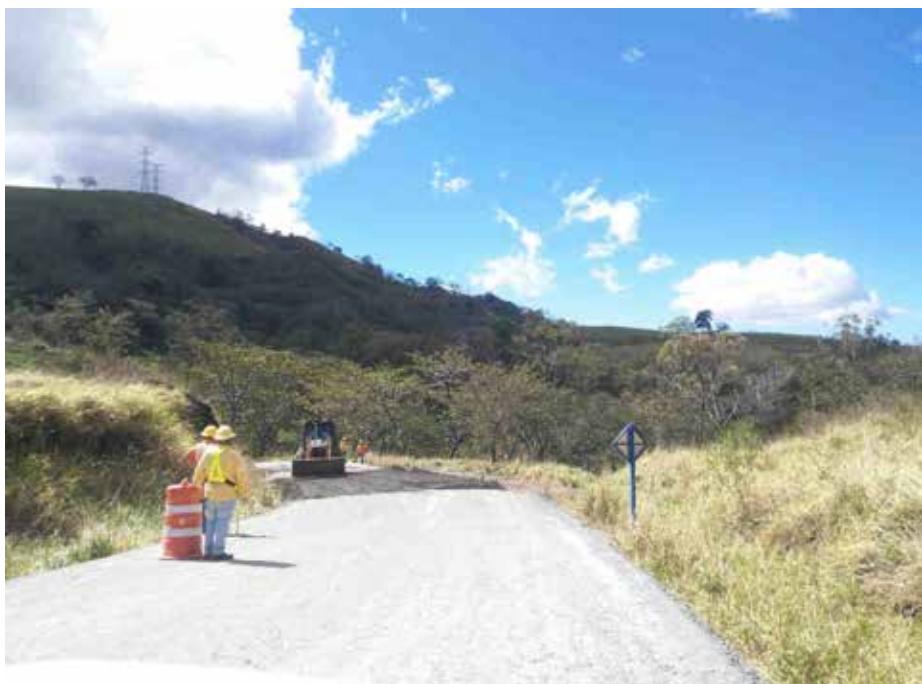
Reparación de camino externo. Febrero 2018.

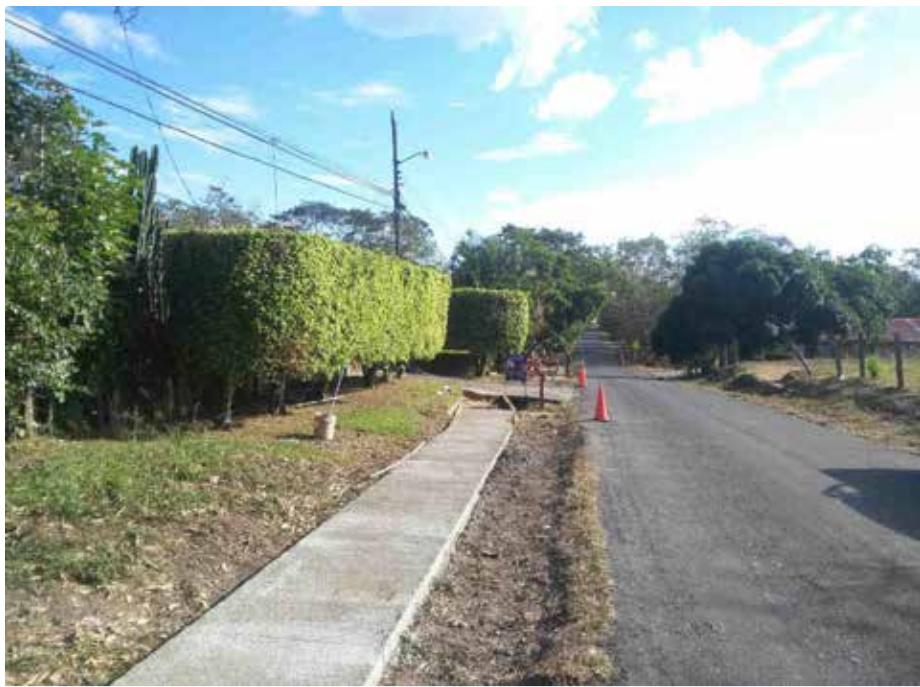
Construcción de acera en Cañas Dulces. Febrero 2018.

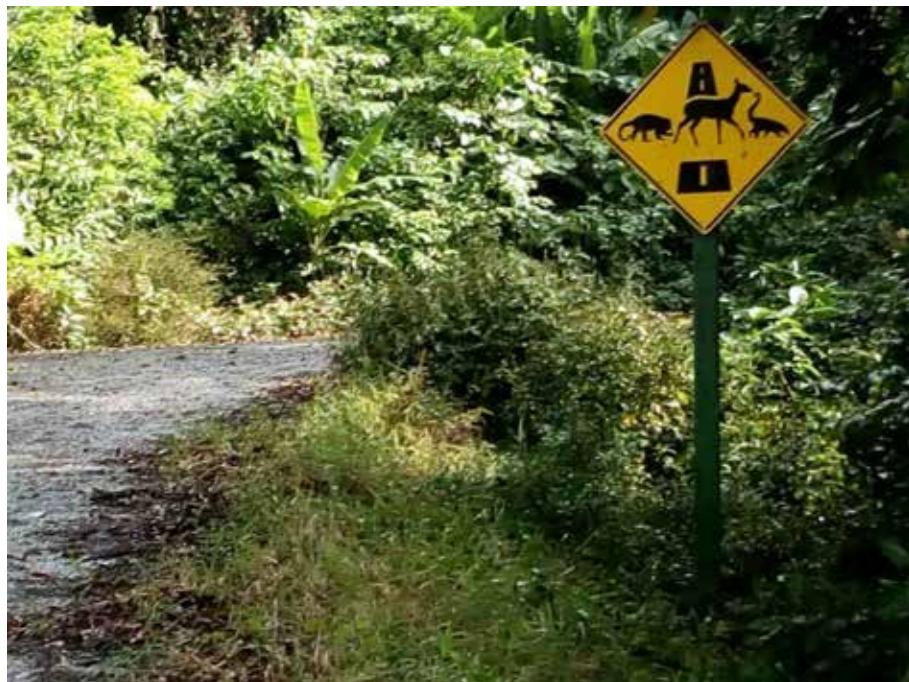
Señalización preventiva en camino interno. Enero 2018.

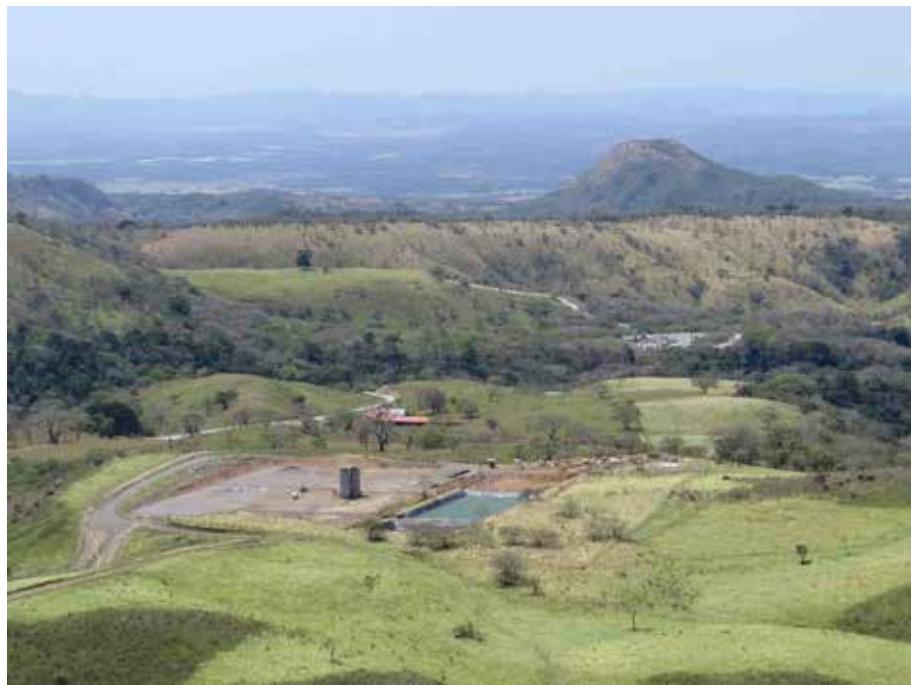
Plazoleta PLB-02. Marzo 2018.

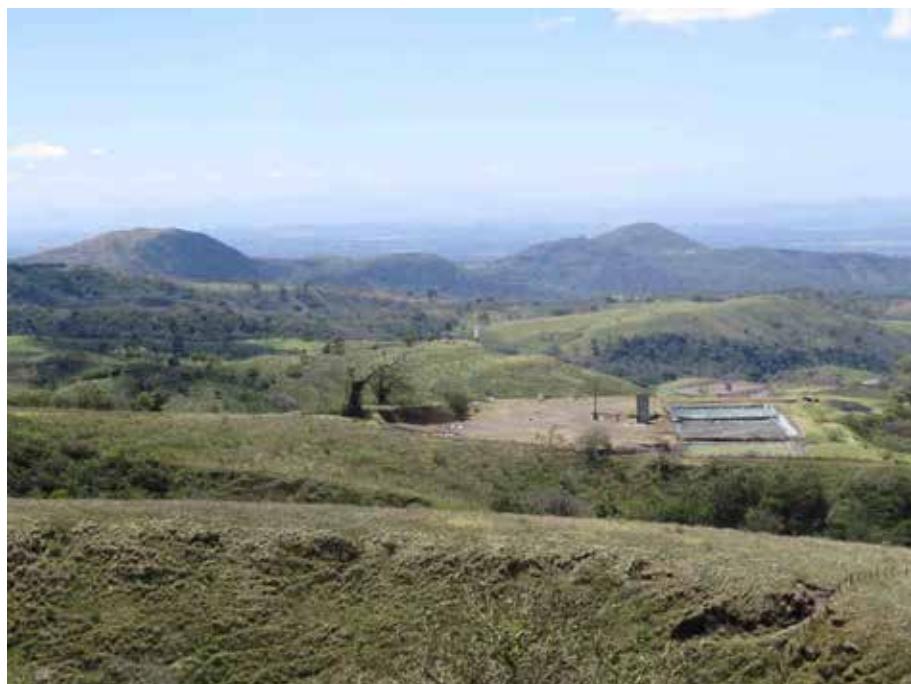
Plazoleta OLB-05. Febrero 2018.

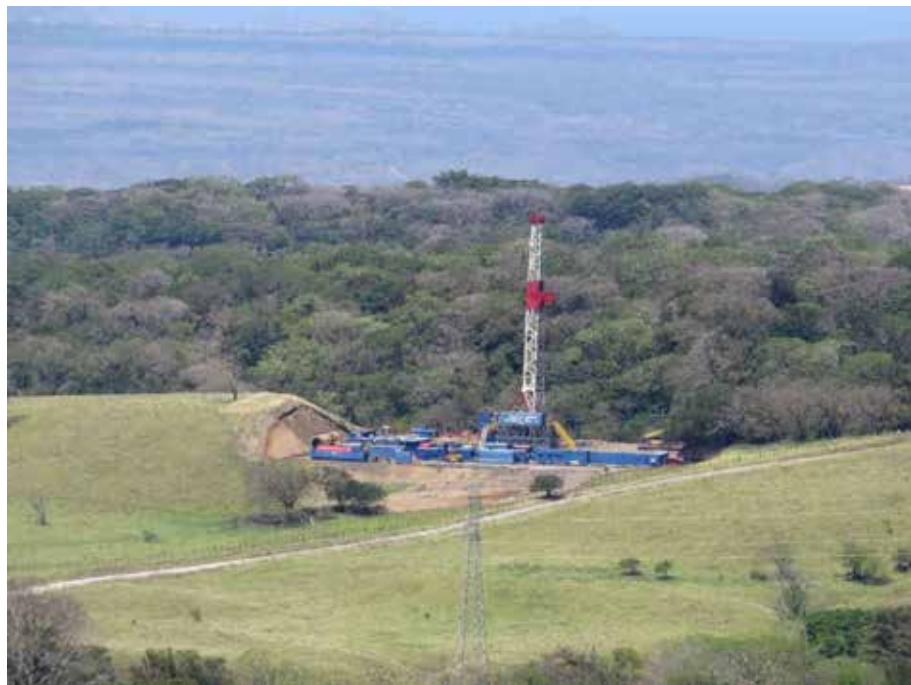
Plazoleta PLP-09, con Máquina Perforadora National perforando el pozo PGB-29.
Marzo 2018.

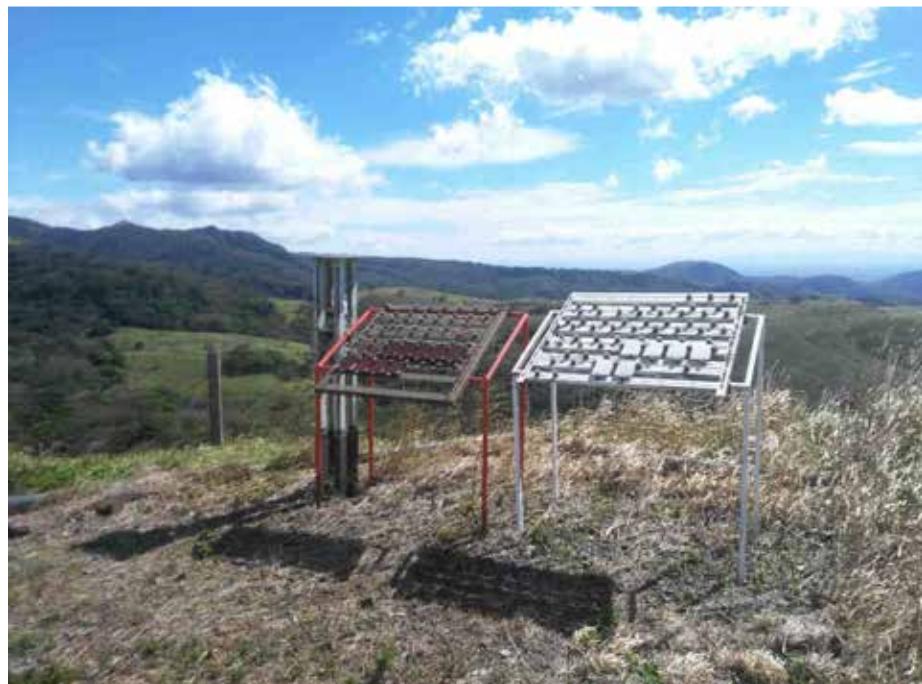
Estructuras metálicas utilizadas en estudio de corrosión ubicadas en la PLB-05 del
Proyecto Geotérmico Borinquen. Marzo 2018.

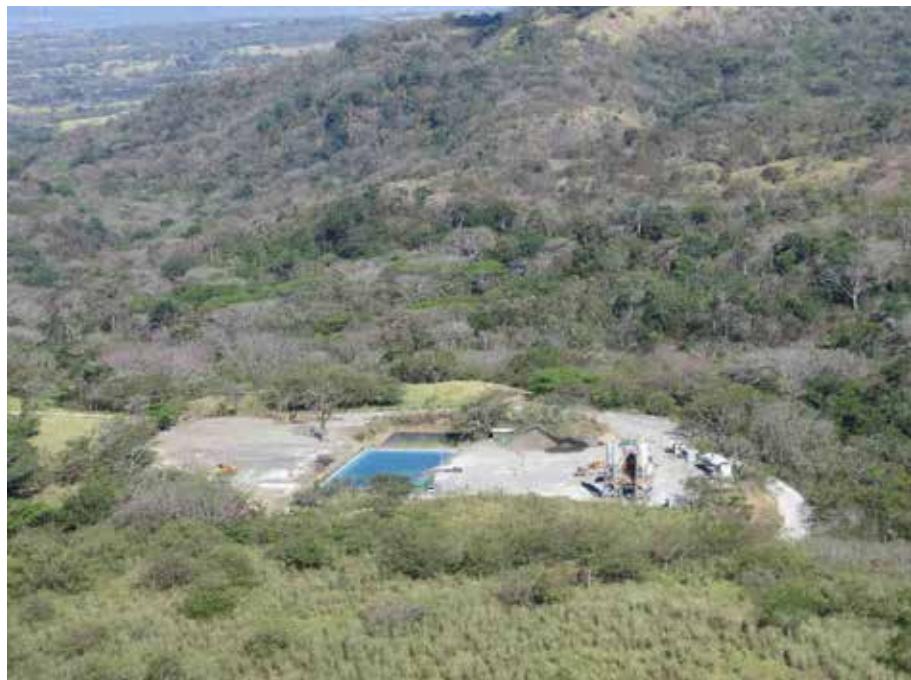
Vista panorámica de la Planta de concreto en PGB-03. Marzo 2018.

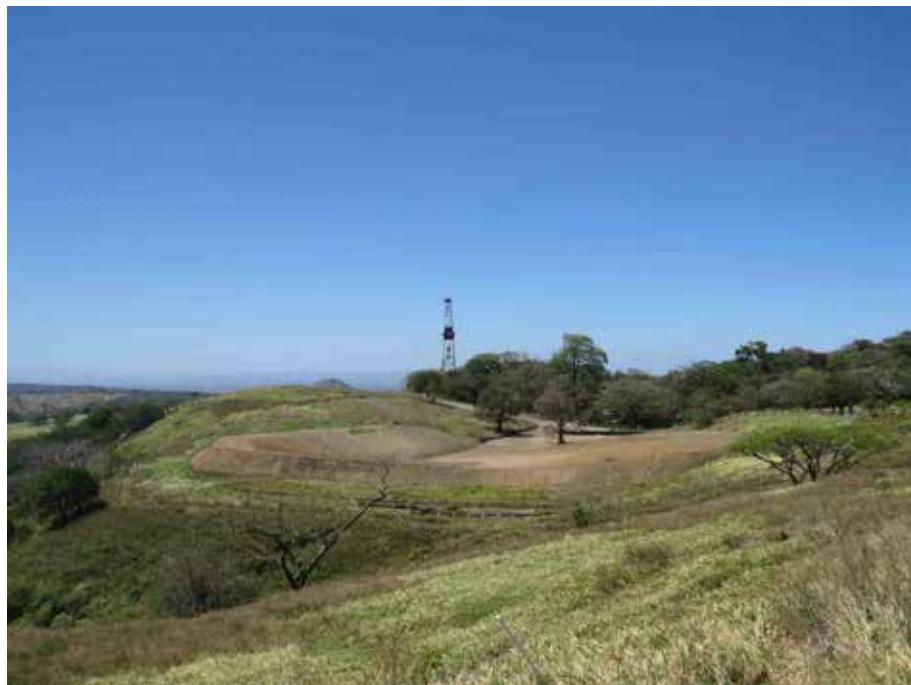
Escombrera 2. Noviembre 2017.

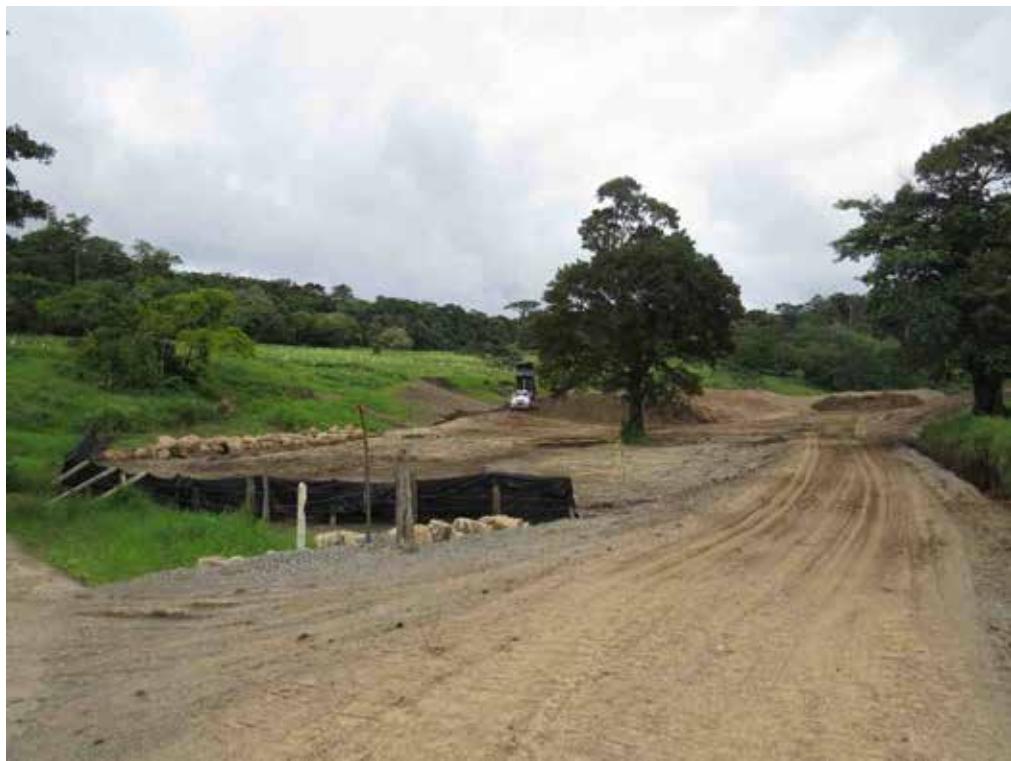
Escombrera 2. Marzo 2018.
