## Informe de Responsabilidad Ambiental

Informe de Responsabilidad N° III-2023  
Período del Informe: Agosto del 2023 – Noviembre 2023

### Proyecto Geotérmico Borinquen

Ubicación: Provincia: Guanacaste, Cantón: Liberia, Distrito: Cañas Dulces  
N° de Expediente: D1-8715-2012-SETENA

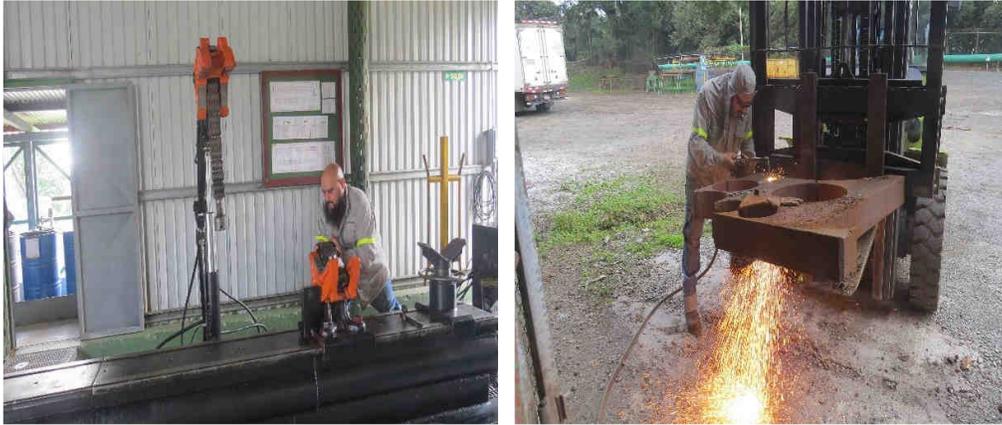
**Figura 6.** Mantenimiento de equipos de perforación

La maquinaria de perforación y vehículos del C.S. Recursos Geotérmicos cuenta con un programa de mantenimiento preventivo y correctivo que permite la atención en talleres institucionales o contratados, que garantiza que las emisiones emitidas al ambiente sean las mínimas (Figura 6 y Figura 7). El Anexo 4, se detallan reportes de mantenimiento a equipos.

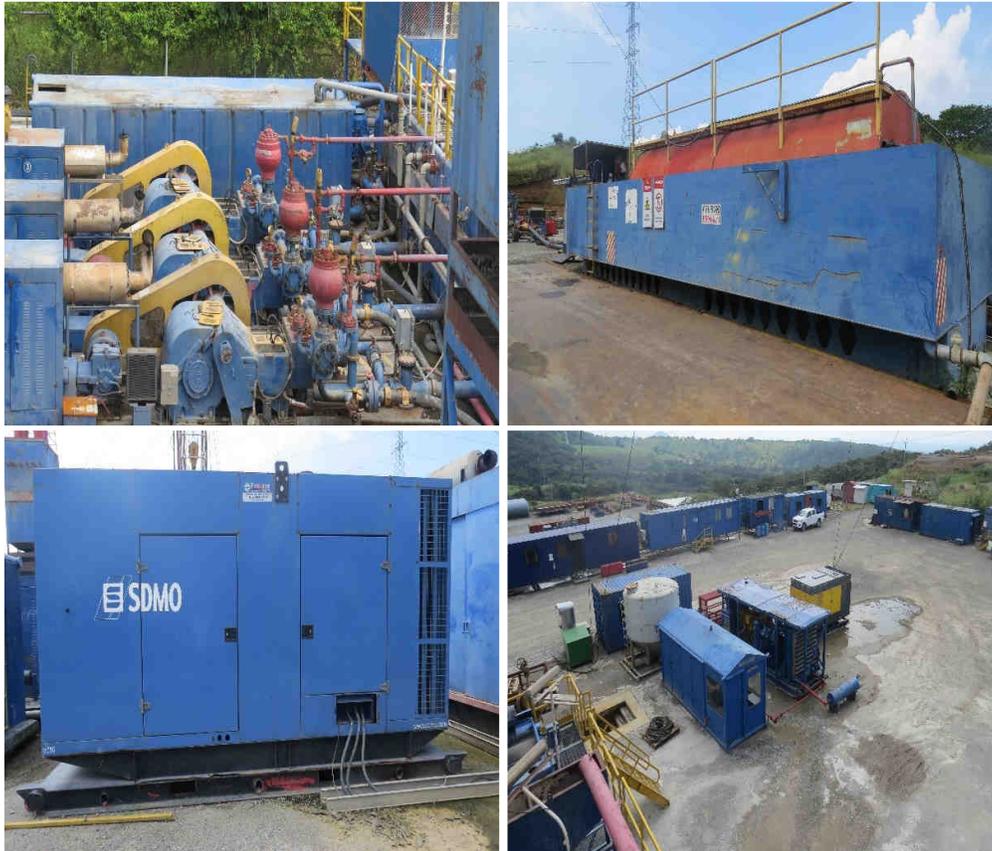
**Figura 8.** Panorámica de los equipos de perforación.

La maquinaria, equipo o vehículos que presenten fugas de aceites, combustibles, ruptura en los sistemas de escape y desperfectos en los sistemas catalizadores, son retirados de operación y se reparan en el taller institucional o en taller externo contratado. En la Figura 8 se muestra el equipo de perforación N°3 del ICE, Kpem en el PGB-18.

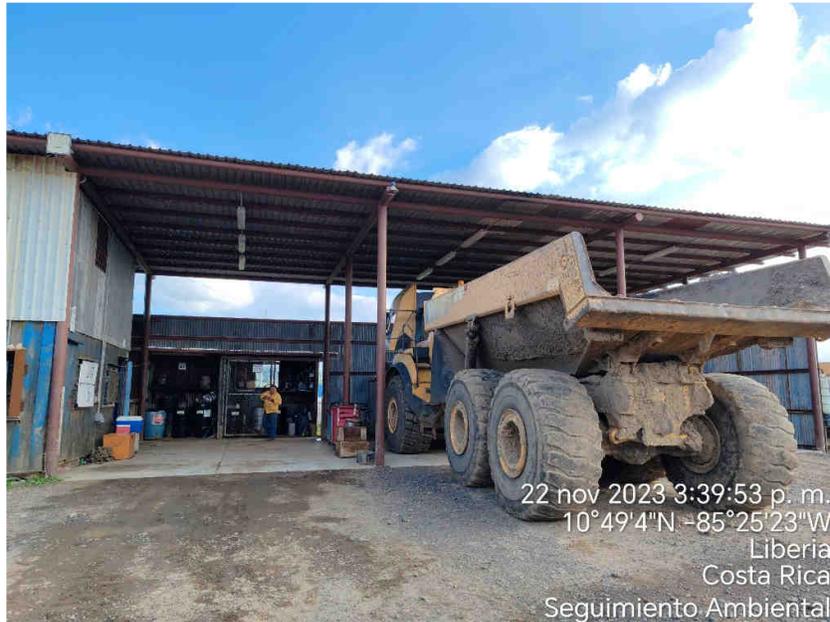
Para las labores de mantenimiento de los equipos y maquinaria, en el proyecto geotérmico Borinquén se cuenta con un taller mecánico que tiene una losa de concreto impermeabilizada sobre la cual se realiza el mantenimiento correctivo y preventivo a la maquinaria o equipos que presenten averías en obra, la losa cuenta con canales perimetrales que dirigen los posibles derrames de hidrocarburos hacia una trampa de grasas y aceites. (ver Figura 11).

**Figura 11.** Taller mecánico con losa de reparación de equipos y maquinaria.

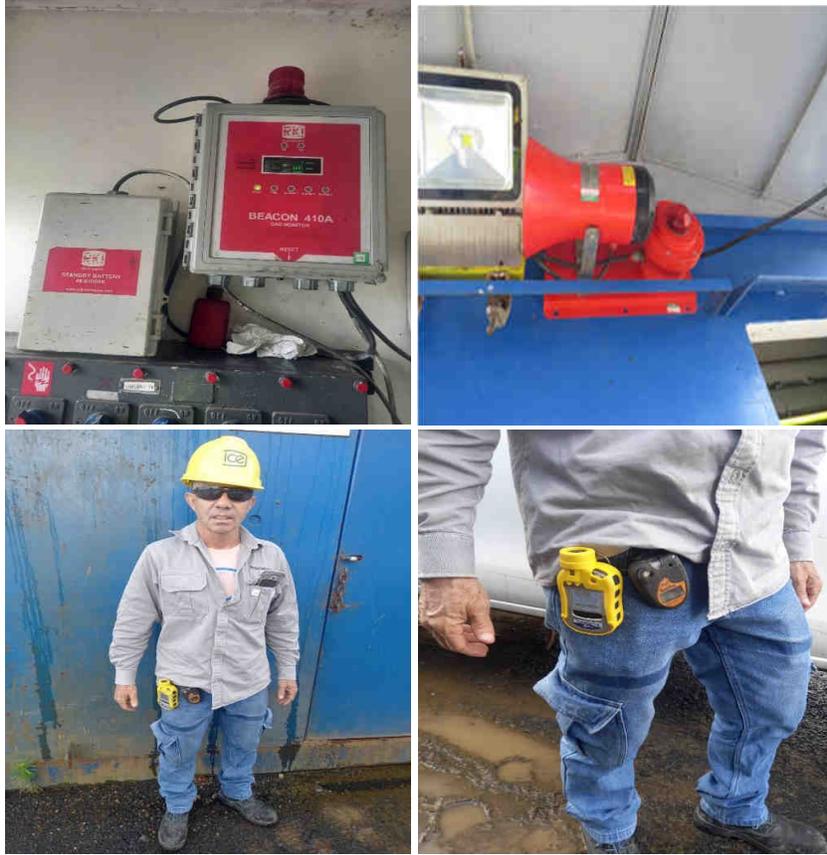
En las máquinas perforadoras se cuenta con equipos fijos y portátiles para el monitoreo de CO<sub>2</sub> y H<sub>2</sub>S (Figura 15). En caso de sobrepasar los límites de gases permisibles a la salud, los equipos activan alarmas audibles, complementariamente, se dispone de un protocolo para este tipo de emergencias y sistemas de respiración asistida (Figura 16), que permiten la continuidad y control del proceso en forma segura.

**Figura 15.** Detectores de gases utilizados en pruebas de producción y labores de perforación de pozos profundos.

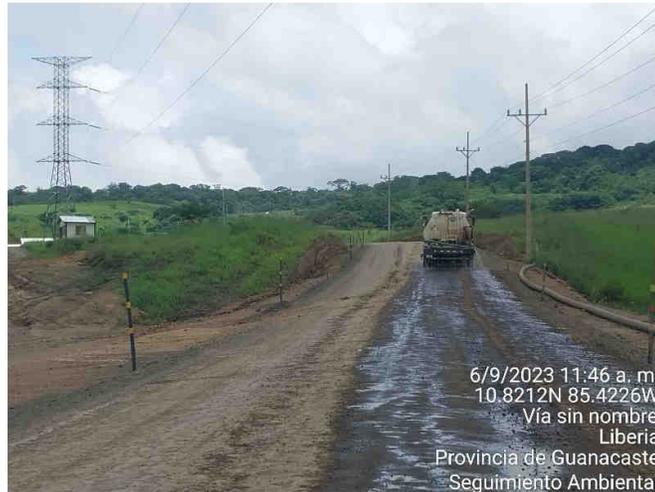
**Figura 21.** Irrigación de agua en frentes de trabajo internos del proyecto para mitigación de polvo.

Por otra parte, para mitigar el impacto por la generación de polvo en los caminos y trabajos internos del proyecto como en sitios de excavaciones y movimientos de tierra, se realiza riego constante mediante camión cisterna, en los días de verano. La zona donde se encuentra el proyecto es muy seca y ventosa lo que hace que el riego tenga que implementarse constantemente ya que se seca a la brevedad.

La Figura 21, hace referencia a la irrigación de frentes de trabajo internos del proyecto geotérmico Borinquén, para la mitigación de polvo, durante el proceso de excavación y movimiento de tierra.

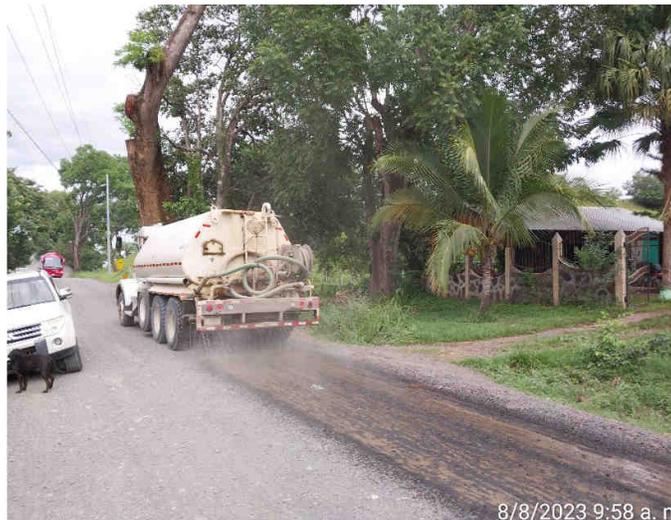
**Figura 22.** Irrigación de caminos vecinales para mitigación de polvo.

Por otra parte, también se realiza irrigación de la vía de acceso entre las comunidades de Curubandé y Cañas Dulces y el Proyecto Geotérmico Borinquén, con el propósito de mitigar el polvo que puede afectar a la población vecinal por el traslado de vehículos, maquinaria, equipos, así como durante las labores de movimiento de tierra, colocación de los agregados y mejoramiento de la calzada, durante las labores de mantenimiento de los caminos vecinales. La Figura 22 a continuación, muestra la ejecución de la acción de irrigación de caminos vecinales.

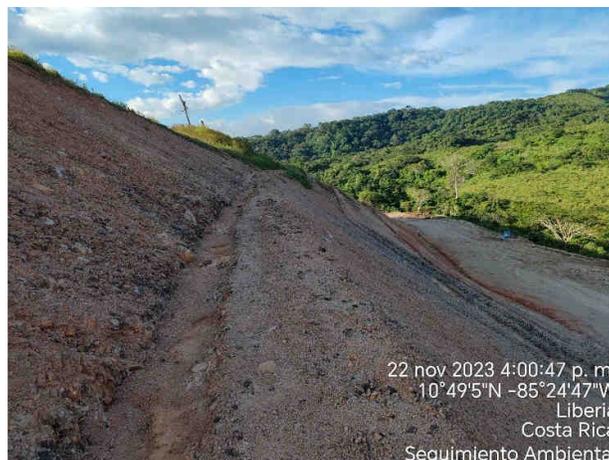
**Figura 28.** Canales en taludes para manejo de aguas y sedimentos.

Hasta el momento no se ha iniciado con la revegetación de los taludes del proyecto, sin embargo, en todos los frentes se han realizado canales perimetrales que dirijan las aguas con sedimentos hacia sedimentadores para reducir el arrastre de estos hacia cuerpos de agua o sitios boscosos. En la Figura 28 se puede apreciar los canales que se realizan en los taludes para el manejo de aguas y sedimentos.

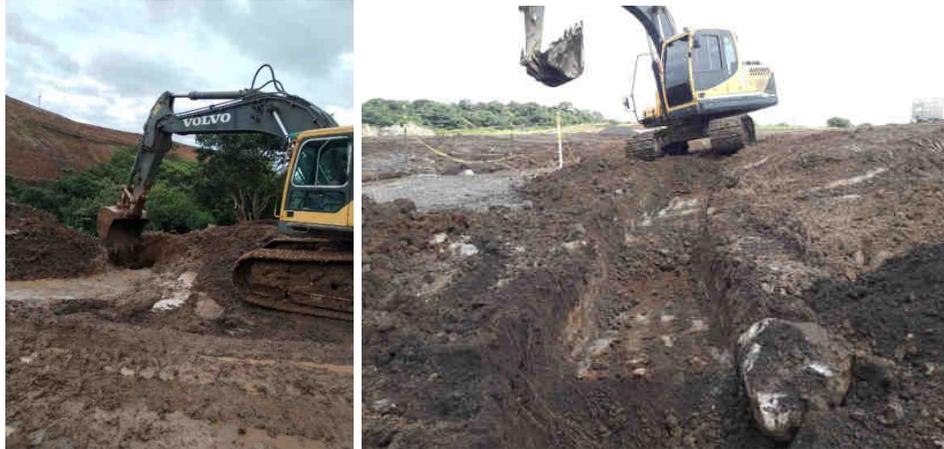
**Figura 29.** Limpieza de sedimentadores.

Como se mencionó anteriormente los canales perimetrales en los taludes funcionan como manejo de aguas provisionales que dirigen las aguas con sedimentos hacia sedimentadores realizados en tierra con dimensiones de acuerdo con las necesidades de cada sitio. Dichos sedimentadores son limpiados constantemente como se muestra en la Figura 29.

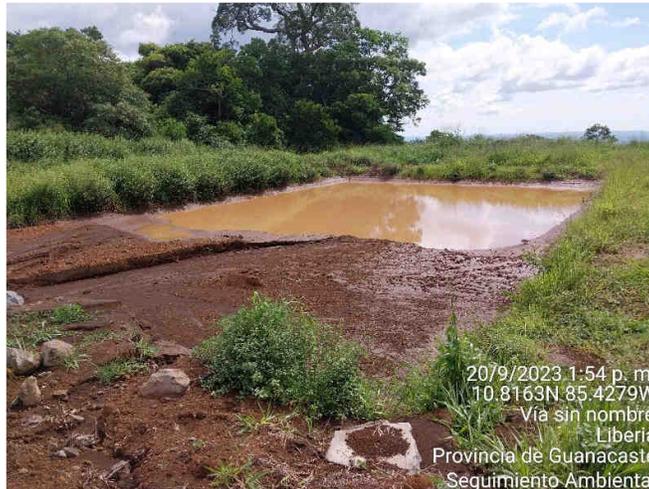
**Figura 31.** Sedimentador de la escombrera 1.

En la Figura 31 se muestra uno de los sedimentadores de la Escombrera 1, el cual es el más grande del proyecto, en dicha imagen se puede apreciar el adecuado funcionamiento del sedimentador, no dejando pasar los sedimentos a la zona de bosque y pastizal.

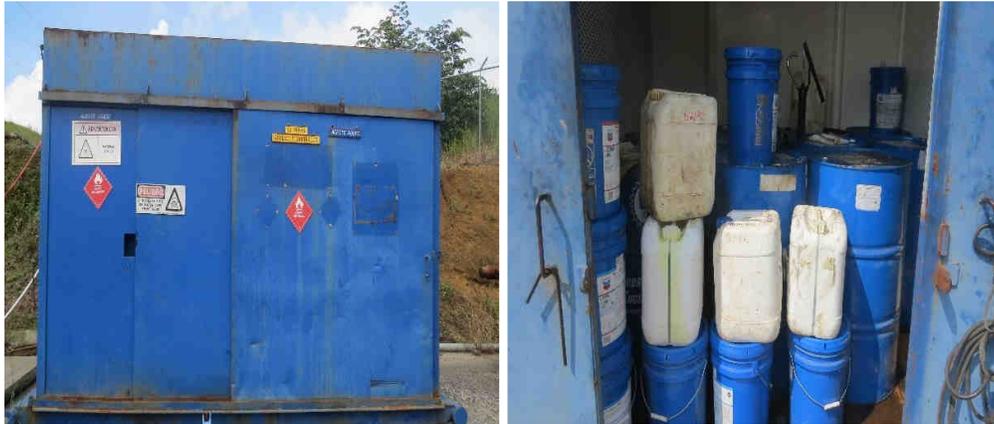
**Figura 32:** Áreas de almacenamientos de sustancias químicas peligrosas.

El almacenamiento de combustibles o lubricantes en los sitios de trabajo cuenta con diques de contención y trampas que garantizan que cualquier derrame será manejado de manera adecuada, además, se cuenta con rotulación según Sistema Globalmente Armonizado y fichas de datos de seguridad de los productos almacenados (Figura 32).

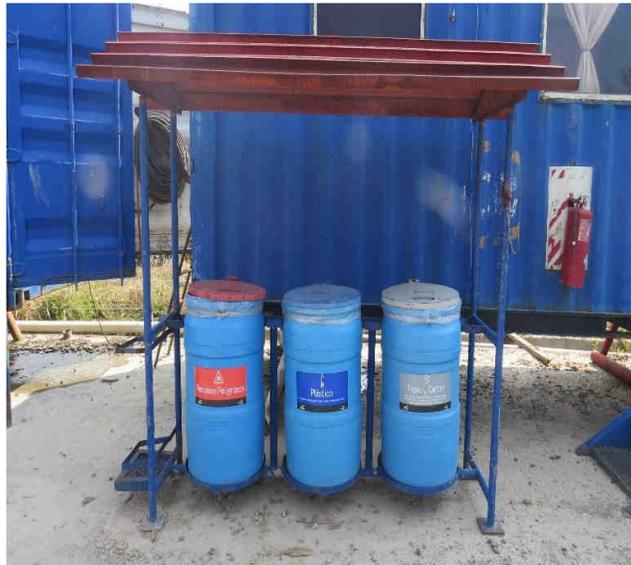
**Figura 33:** Áreas utilizadas para almacenamiento temporal de residuos peligrosos.

Todos los desechos producto del mantenimiento tales como cambios de aceite, filtros, se manejan en recipientes sellados y rotulados, y son dispuestos por medio de co-procesamiento, estos residuos se manejan en recipientes cerrados, y son dispuestos por medios adecuados. En la Figura 33 se muestra los recipientes utilizados para clasificar residuos y se incluye el recipiente para manejo de residuos peligrosos (color rojo)

Se utilizan toallas absorbentes hidrofóbicas para el control de derrames y para los sistemas de trampas para aguas oleaginosas según se muestra en la Figura 33. Todos los residuos en general se clasifican en los sitios de obra y se envían

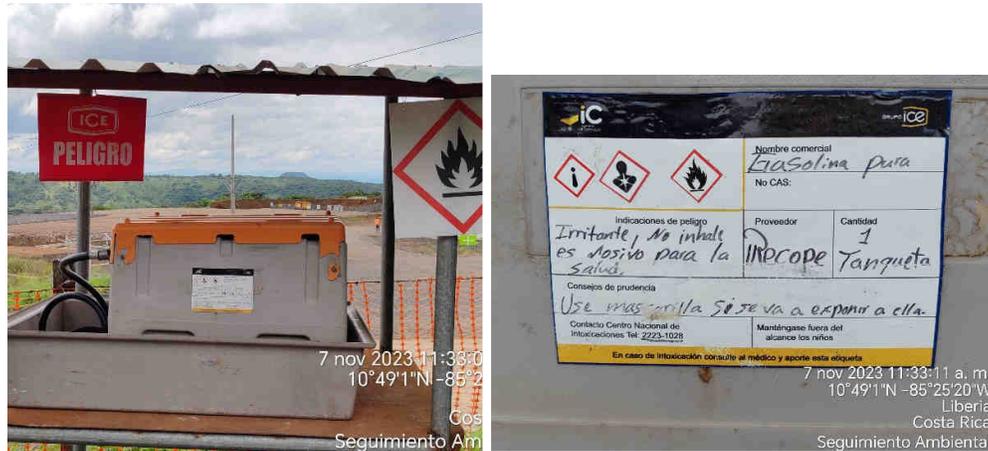
**Figura 36.** Contenedor de almacenamiento de combustible.

El proyecto debe tener combustible almacenado para múltiples equipos de combustión, tales como: plantas pequeñas de generación, sierras, guarañas, compactadores de bota, entre otros. Para esto se cuenta con un contenedor de

almacenamiento de combustible con una capacidad de 100 L completamente hermético, con manguera de trasiego y bandeja antiderrames. En la Figura 36 se puede apreciar dicho contenedor.

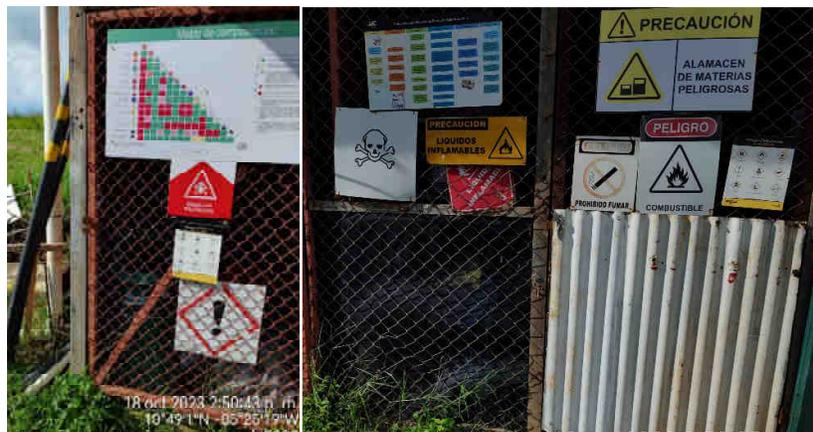
**Figura 37.** Sitios de almacenamiento de sustancias y residuos peligrosos.

En el proyecto se cuenta con un sitio para el almacenamiento de sustancias peligrosas y otro para el almacenamiento de residuos peligrosos. Ambos sitios cuentan con medidas de contención de derrames tales como muros perimetrales, desniveles y trampa de contención, se encuentran techados, cerrados con maya y tienen rotulación correspondiente y el acceso es restringido para la manipulación de lo almacenado para reducir las probabilidades de generar derrames por un mal uso. En la Figura 37 se pueden apreciar los sitios de almacenamiento de sustancias y residuos peligrosos.

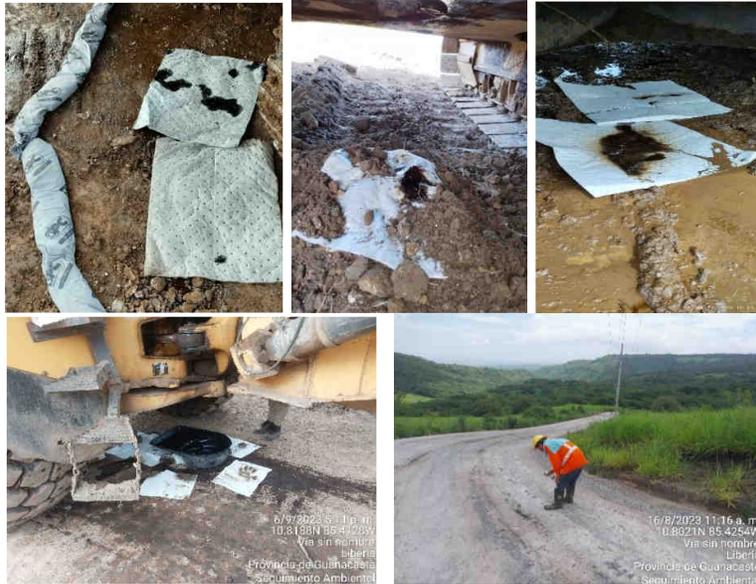
**Figura 38.** Uso de equipo de contención de derrames en diferentes circunstancias.

Se abastece de material de contención periódicamente, para la prevención y atención de derrames, de manera que siempre haya disponibilidad en sitio, para cuando ocurra cualquier eventualidad hacer uso de este a la mayor brevedad como se muestra en la Figura 38.

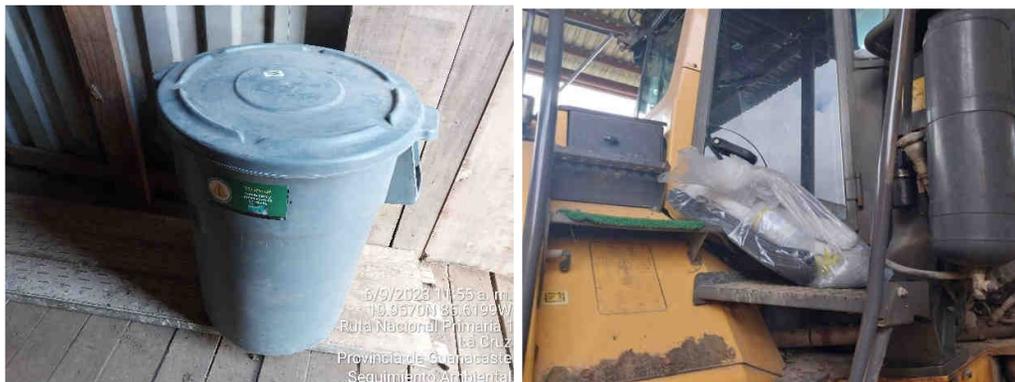
**Figura 39.** Kit de contención de derrames en Maquinaria y frentes de trabajo.

A los operadores de maquinaria se les brinda un kit de contención el cual deben portar en sus equipos para la atención de cualquier eventualidad por avería, o durante el abastecimiento de combustible. Se verifica durante las inspecciones periódicas su disponibilidad con los operadores de maquinaria MET y alquilados. A la vez en cada frente de trabajo se dispone de un kit de contención de derrames, dichas acciones se evidencian en la Figura 39.

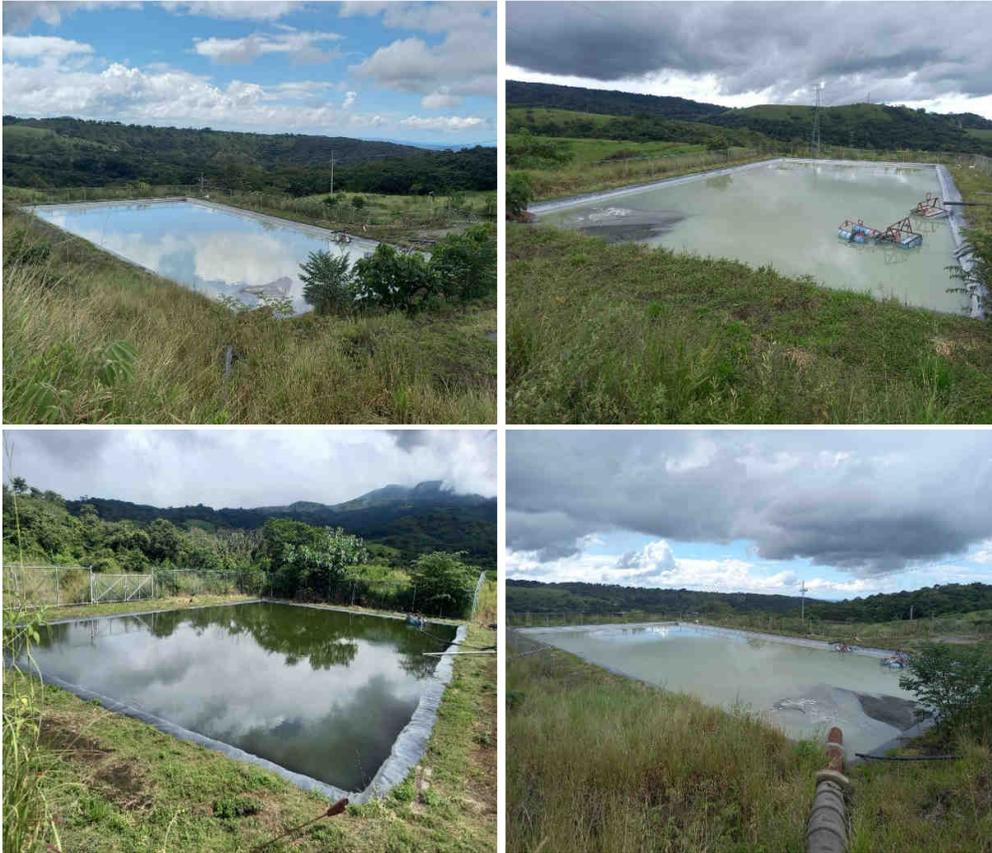
Todas las aguas provenientes de la perforación de pozos son enviadas a lagunas de sedimentación, las cuales, cuentan con sistemas que permiten su impermeabilización (Figura 40).

**Figura 40.** Lagunas impermeabilizadas en PLB-08.

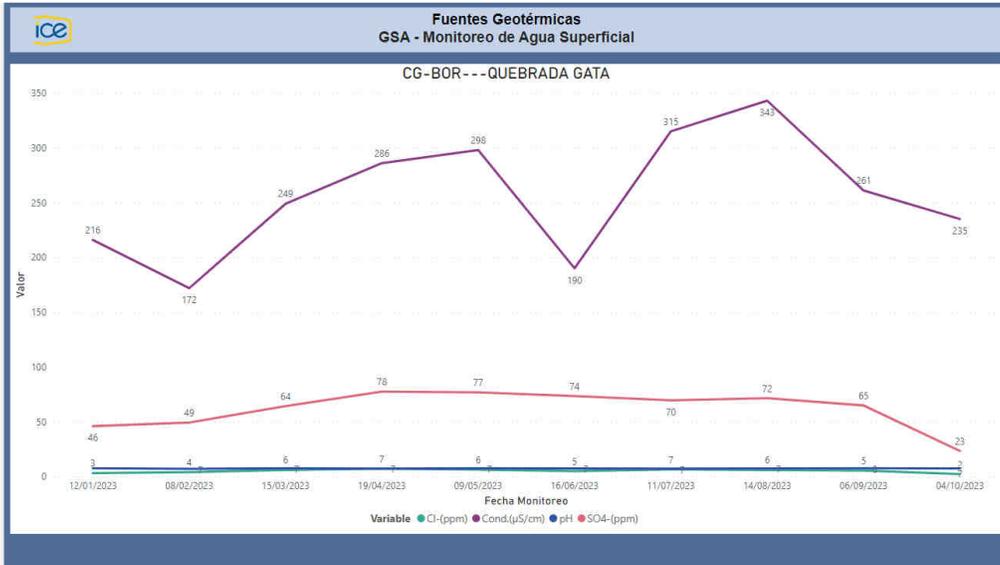
Figura 41. Registros de monitoreo de aguas superficiales

Dentro del área del campo geotérmico se debe establecer un programa para el monitoreo de las aguas superficiales, esta medida se recomienda realizar al menos en los primeros cinco años de la etapa operación, sin embargo, desde la etapa de exploración se realizan monitoreos como información de línea base, además, como control ambiental ante posibles fugas en lagunas posterior a pruebas de pozos (Figura 41).

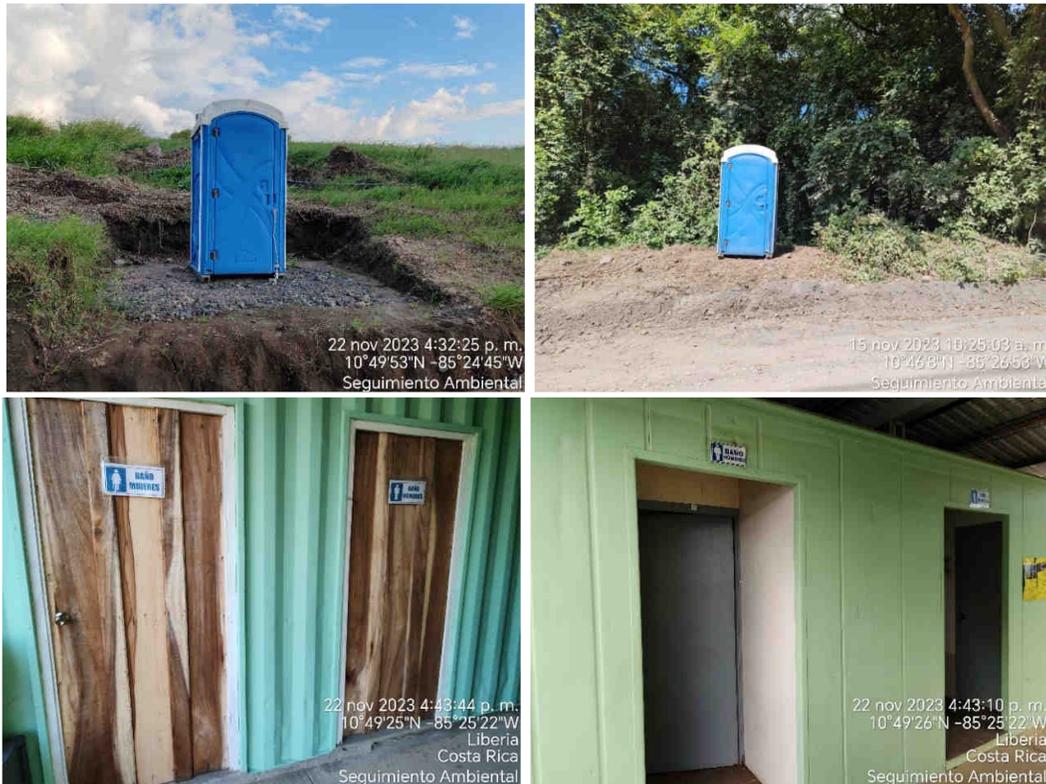
Por otra parte, en cuanto a las aguas residuales de tipo ordinario son generadas en pilas lavamanos y servicios sanitarios. Las aguas residuales de lavamanos se canalizan a un interceptor de grasa y sedimentos previo a su vertido. Las aguas generadas de servicios sanitarios se disponen mediante tanque y drenaje séptico. En las áreas de trabajo se han instalado casetas sanitarias contratadas con gestores externos que brindan el servicio de alquiler, las cuales deben cumplir con las normas de gestión y permisos de funcionamiento para el transporte y tratamiento de las aguas residuales recolectadas. Las imágenes de la Figura 42 muestran el manejo de las aguas servidas en las áreas del proyecto:

**Figura 42.** Manejo de las aguas residuales de tipo ordinario.

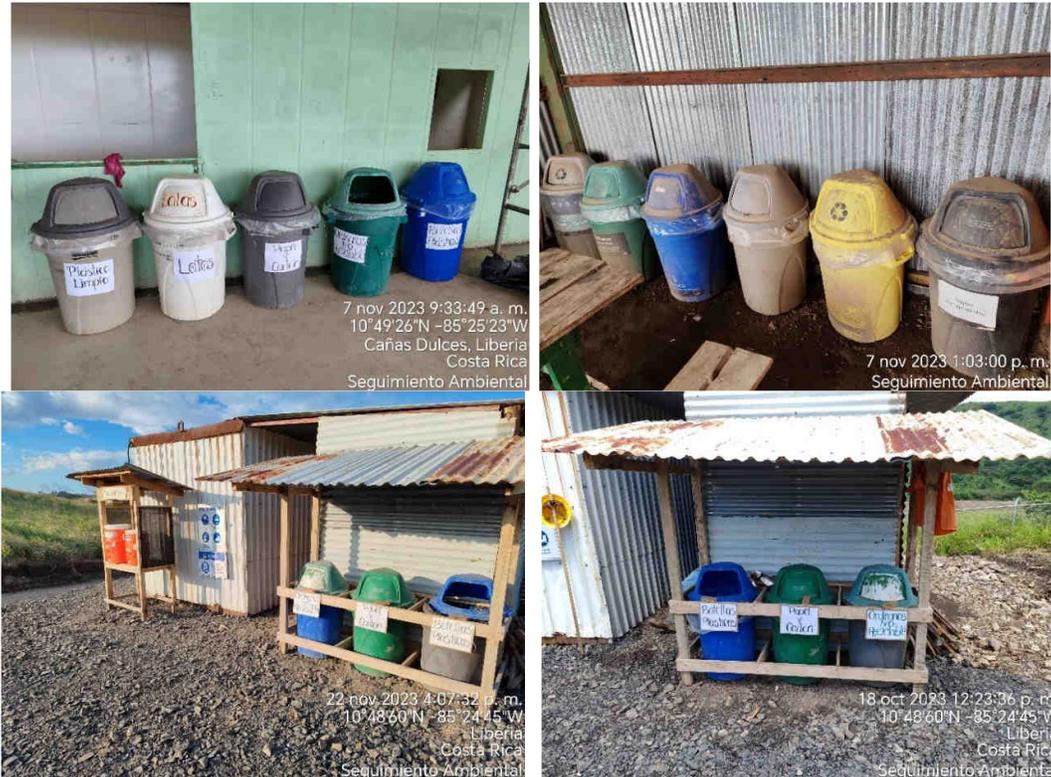
**Figura 46.** Manejo de los residuos en obra.

El manejo de los residuos ordinarios en las áreas de trabajo se realiza mediante la asignación de recipientes que promuevan la recuperación de los residuos ordinarios valorizables seleccionados de los no valorizables. Los residuos

especiales se gestionan mediante su acopio en apartos construidos en las instalaciones provisionales, y los residuos peligrosos se almacenan en una bodega impermeabilizada ubicada en el área de instalaciones provisionales del grupo de obra civil. Las imágenes a continuación muestran el manejo realizado a los residuos generados:

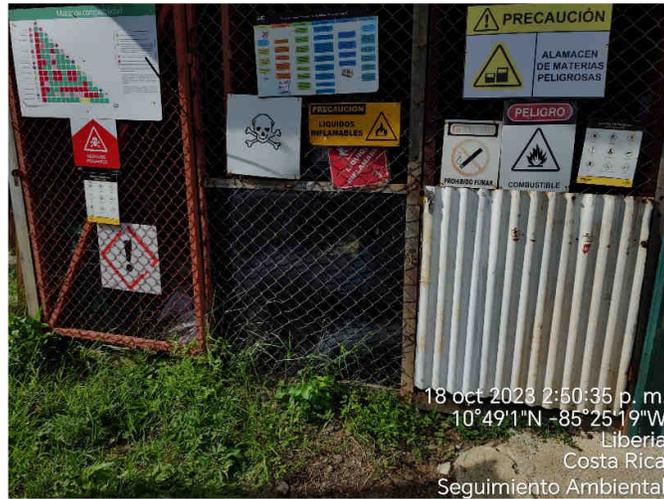
**Figura 48.** Almacenamiento de productos químicos, obra civil.

Se cuenta con una bodega acondicionada para el almacenamiento de sustancias químicas e hidrocarburos, esta cuenta con cerramiento perimetral en malla y zinc, losa de concreto con bordillos de contención, y portón para restricción del acceso. La trampa se ubica en el área de instalaciones provisionales asignada al personal de obra civil.

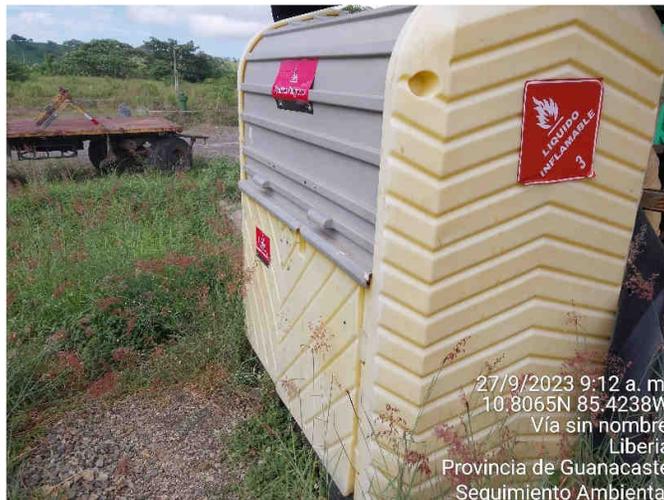
Al grupo de líneas de distribución cuenta con un gabinete anti-derrames el cual cuenta con bandeja de contención para 200L, con un diseño que permite proteger las sustancias de las condiciones climáticas adversas, para impedir el ingreso del agua de lluvia hacia su interior.

**Figura 49.** Almacenamiento de productos químicos, Líneas de Distribución.

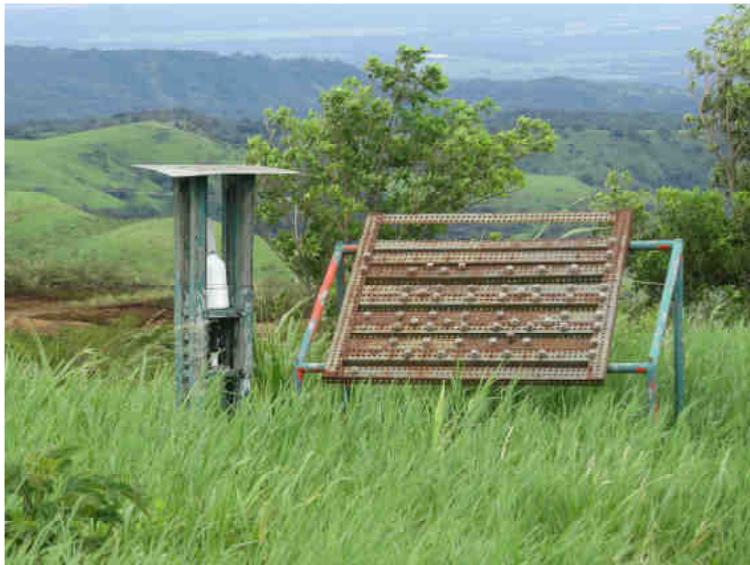
Para dicho estudio, se instalaron dos estaciones; la primera se encuentra ubicada en Plataforma 5 (PGB-05) y la segunda en las cercanías de la Plataforma 2 (PGB-02), ambas cuentan con recolectores de contaminantes y exposición de placas de acero al carbono (instaladas en el segundo semestre del año 2018); además, se dispone de estaciones meteorológicas, al lado de cada estación de corrosión atmosférica para obtener los datos que se requieran (Figura 50). El objetivo de dicho estudio es establecer la clasificación a la que pertenece dicha atmosfera desde el punto de vista de corrosión. El estudio se inició en el mes de mayo del 2012.

**Figura 50.** Estación de monitoreo de corrosión en PLB-05.

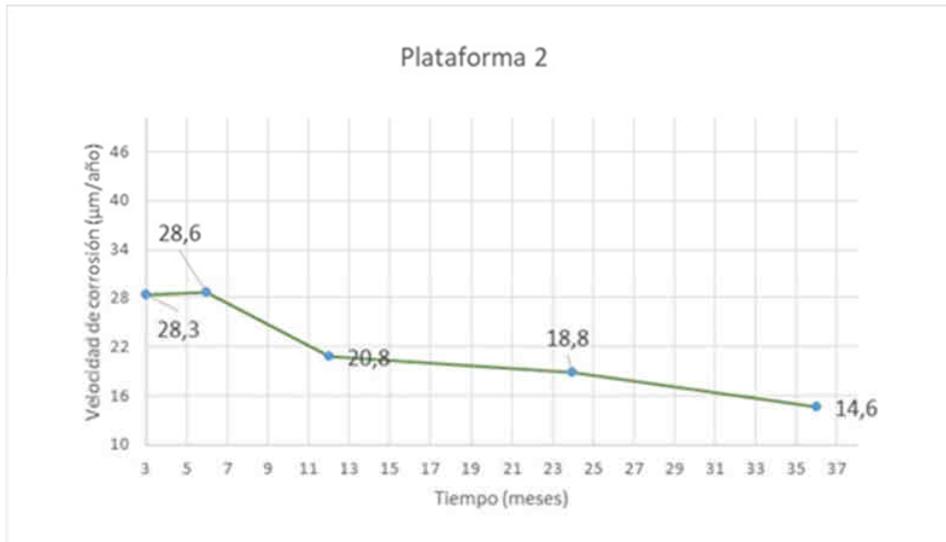
En el Cuadro 15 Cuadro 12 se presenta la velocidad de corrosión atmosférica, según el método gravimétrico, para cada estación. En las Figura 51 y Figura 52, se muestran dichos resultados, donde se aprecia gráficamente de la variación de la velocidad de corrosión en el tiempo (3, 6, 12 y 24 meses).

**Figura 51.** Velocidad de corrosión, determinada por método gravimétrico, para un periodo de exposición de 3, 6, 12 y 24 meses, en el sitio de monitoreo: Plataforma 2.

Al observar la tendencia de las curvas de las figuras anteriores, se encuentra que ambas inician con una tasa de corrosión que aumenta en los primeros 6 meses, pudiendo clasificarse como nivel C3, pero a partir del sexto mes, experimentan una clara disminución, la cual tiende a estabilizarse a partir del mes 12, y continúa disminuyendo a los 24 y 36 meses, manteniéndose desde el mes 12 en la clasificación de ambiente C2., correspondiente a una tasa de corrosión baja.

Este comportamiento es esperado debido al carácter semiprotector de los productos de corrosión del acero, y se logra concluir de este estudio que la categoría de corrosividad para la zona de Borinquen, en los sitios estudiados plataforma 2 y 5, y según el método A de la norma ISO 9226:2012, es la correspondiente a un ambiente C2.

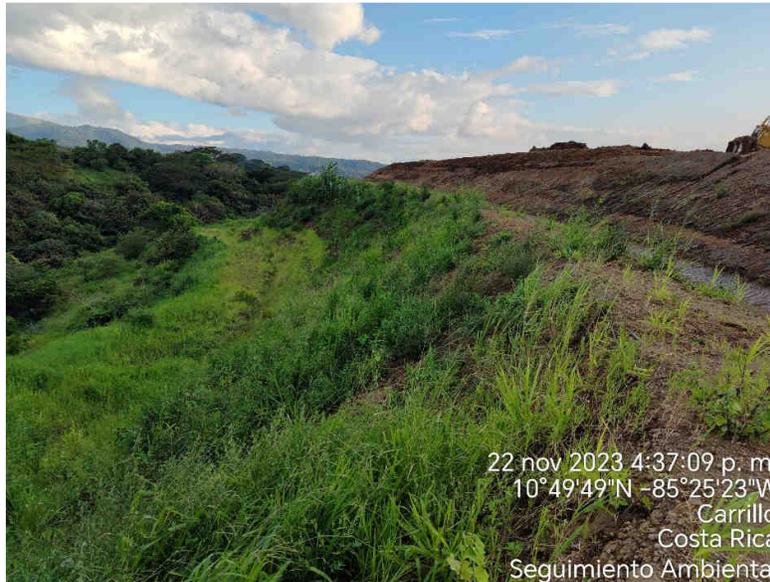
**Figura 69.** Talud de la Escombrera 2 revegetado naturalmente.

Por el momento solamente se ha colocado aproximadamente 3000 metros cuadrados de geomanto en un trayecto de los taludes conformados para la Ruta Norte los cuales fueron reportados en el periodo anterior y no se ha tenido avance al respecto debido a que no ha ingresado la compra de material, sin embargo, algunos sitios ya inician a revegetarse por sí solos como el caso de los taludes de la Escombrera 2 que se muestra en la Figura 69.

En vista de que no se ha podido realizar la colocación de geomanto en la mayoría de los sitios por atrasos que ha presentado adquisición del material, se han implementado las medidas descritas en la Medida MFPGB 12.

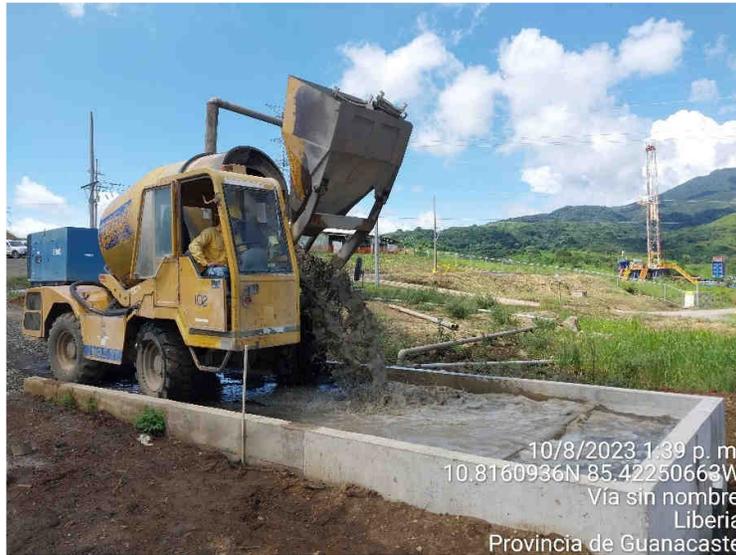
**Figura 70.** Lavado de autohormigonera posterior a colocación de concreto.

La producción de concreto en el proyecto actualmente ha sido muy baja y se ha realizado mediante batidoras estacionarias o bien con autohormigonera, para los lavados de dichos equipos que cuenta con un sedimentador como se puede apreciar en la Figura 70.

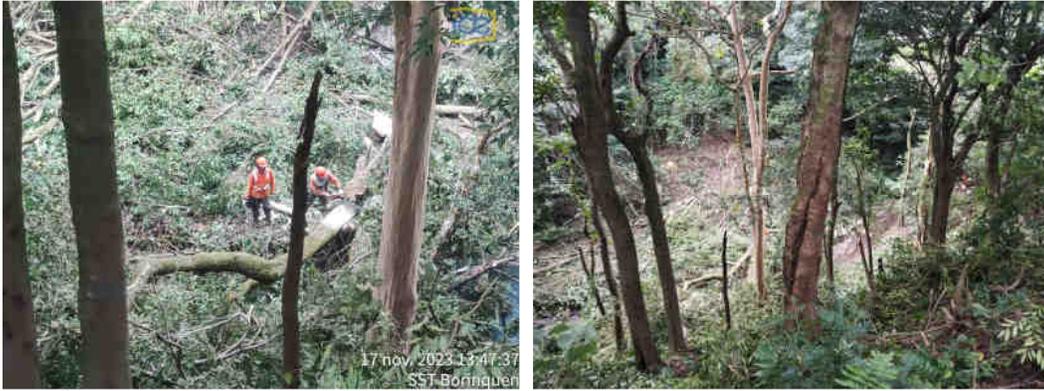
**Figura 72.** Actividades de aprovechamiento forestal para la construcción de las tuberías de fluidos geotérmicos y ampliación de la Escombrera 2, en el PB Borinquen.

Durante el presente periodo de informe se alcanzó la corta de 1814 árboles asociados al permiso de aprovechamiento forestal con Expediente GU-GU01-PCE-CN-00189-2022, Resolución N°001/2023-SINAC-ACG- DRFVS-OSRL (Figura 732 y Figura 723), cuyos residuos (truncos, ramas y raíces) están siendo distribuidos en áreas de terreno sometidas a restauración, acorde al plan de restauración y conservación de ecosistemas boscosos del proyecto.

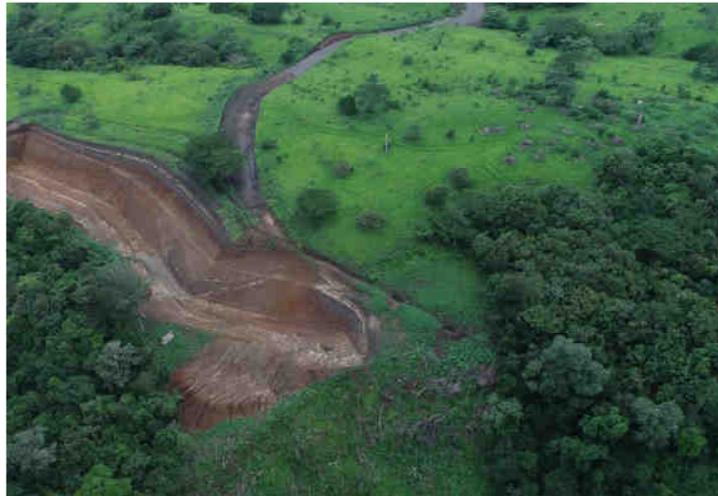
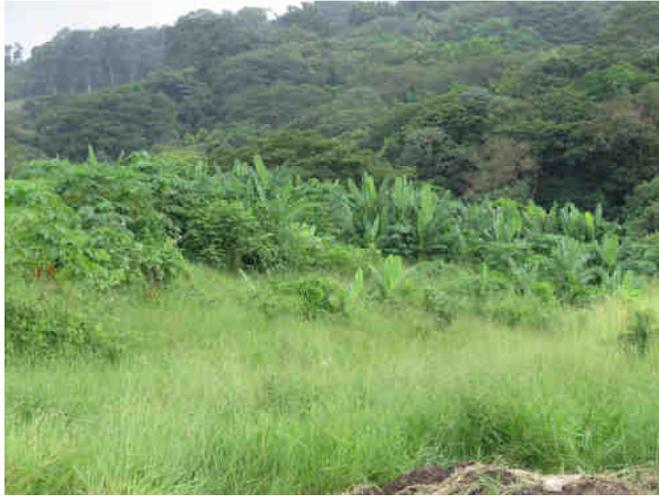
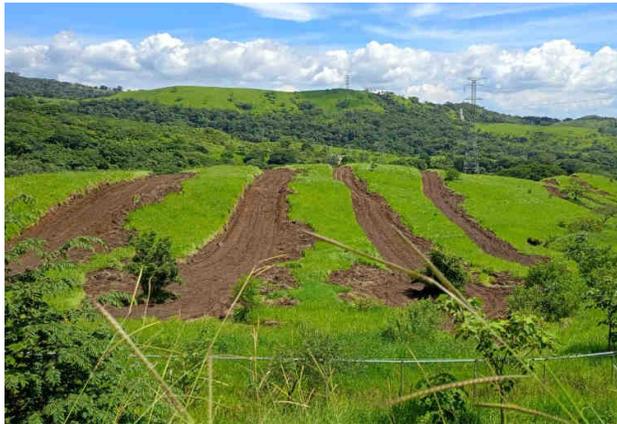
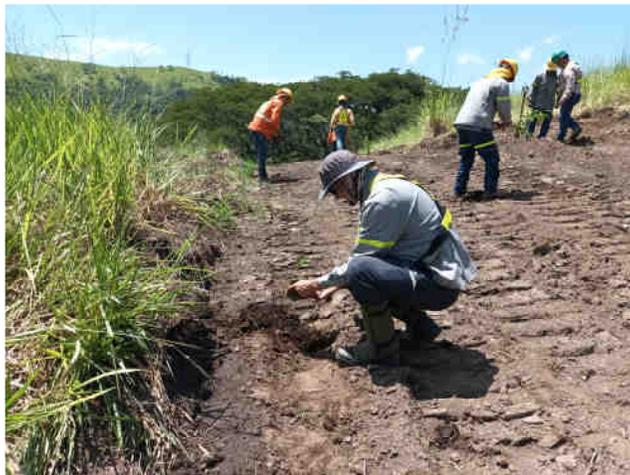
**Figura 77.** Incorporación de biomasa vegetal al suelo, creación de madrigueras artificiales y siembra de estacones en áreas prioritarias sometidas a restauración de ecosistemas boscosos en el Campo Geotérmico Borinquen, mayo del 2023.

Como parte de la implementación de acciones de restauración de ecosistemas boscosos en el PG Borinquen, durante el presente periodo de informe se ha trabajado en el control mecánico del pasto brachiaria (*Brachiaria brizantha*), mediante la incorporación de biomasa vegetal generada como residuo a partir del aprovechamiento forestal realizado en el sitio de obra Tubería de fluidos geotérmicos y ampliación de la Escombrera 01. Estos residuos han sido dispuestos a modo de cúmulos a lo largo de áreas identificadas como prioritarias del proceso de restauración (Figura 77). Esta actividad propicia la incorporación de biomasa vegetal al suelo, la desecación del pasto por aplastamiento y activa la sucesión secundaria en los sitios intervenidos. Así mismo, los cúmulos de troncos, ramas y raíces funguen como madriguera artificial para la fauna silvestre. Cabe destacar que esta actividad es complementada con la siembra de estacones de especies nativas que poseen la capacidad de rebrote a partir de ramas, de las cuales, durante el presente periodo de informe se sembraron 100 unidades (Figura 77). Hasta la fecha, se cuenta con un avance del proceso de restauración de 188 ha de cobertura boscosa en estado sucesional inicial tipo charrales y 82,4 h de cobertura de pasto con árboles y arbustos regenerados (Figura 78).

Cúmulos de biomasa vegetal incorporada en mayo del año 2023, sector puente tubo  
3.

Visita panorámica de cúmulos de biomasa vegetal incorporada en agosto del año 2022.

Franjas de restauración en PG Borinquen.

Siembra de estacones y árboles en franjas de restauración en el PG Borinquen.

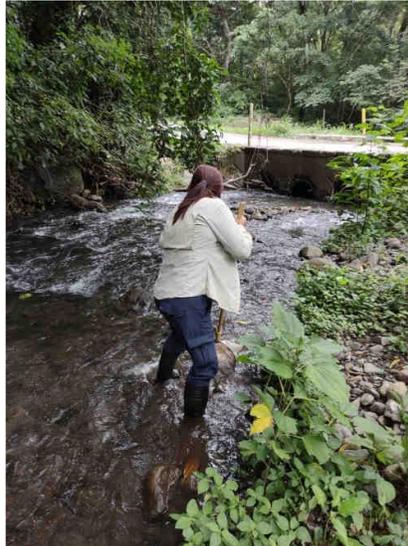
**Figura 80.** Muestra recolectada con Red tipo D. Río Tizate, Proyecto Geotérmico Borinquen. Agosto 2023.

En la siguiente figura (Figura 80) se observa el uso correcto de la Red tipo D en un tramo donde predominan rocas sumergidas, presencia de corriente y vegetación en el borde izquierdo del cuerpo de agua.

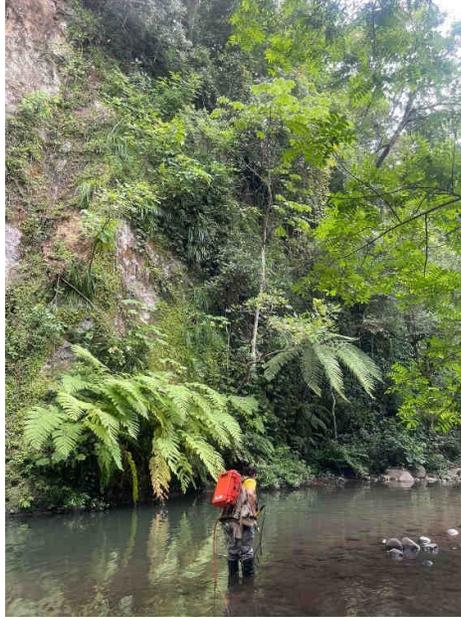
**Figura 81.** Uso de electropesca para el monitoreo de peces. Proyecto Geotérmico Borinquen, agosto 2023.

El monitoreo de peces lo realizan tres personas, se utiliza equipo de electropesca marca Halltech, con trajes adecuados para el muestreo. Se realizan períodos de descarga eléctrica por sitio de muestreo durante 20 minutos, tratando abarcar la mayoría de los hábitats disponibles en el cuerpo de agua en ese momento. Es importante mencionar que el uso del traje especial para electropesca lo utiliza la persona que trabaja con el equipo, el resto de los

colaboradores utilizan botas de hule y si ingresan al rio o quebrada el nivel del agua no debe sobrepasar dicho calzado (Figura 81).

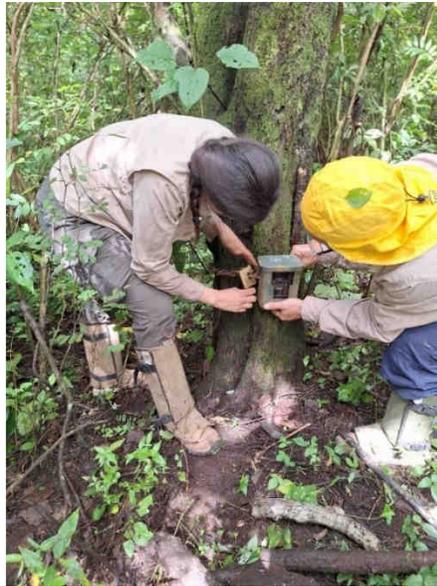
**Figura 88.** Colocación de cámaras trampa para el monitoreo de mamíferos. Proyecto Geotérmico Borinquen, noviembre 2023.

Las cámaras se programaron para que trabajen las 24 horas del día durante 30 días consecutivos y para tomar una secuencia de dos fotos con intervalos de dos segundos a partir de la detección de movimiento. Cada una de las fotografías tiene la información de fecha y hora.

Para la seguridad del equipo se construyó una caja de protección para cada cámara, estas cajas disponen de cadena y candado anti cizalla para reducir los riesgos de hurto de los equipos. Los dispositivos se colocaron en los troncos de los árboles a una altura de 30 cm del suelo y se fijaron con la cadena. La altura de instalación puede variar dependiendo del objetivo a capturar (Figura 88).

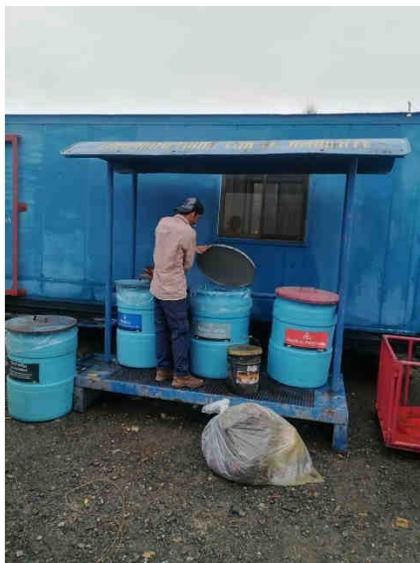
**Figura 95.** Inspección de rotulación, separación y acumulación de residuos. Proyecto Geotérmico Borinquen, noviembre 2023.

2. Rutas de inspección: Semanalmente se hacen visitas a los frentes de obra para revisar la separación de residuos y hacer recomendaciones a los encargados de obra (Figura 95). Estas recomendaciones son canalizadas con el encargado de Gestión Ambiental.

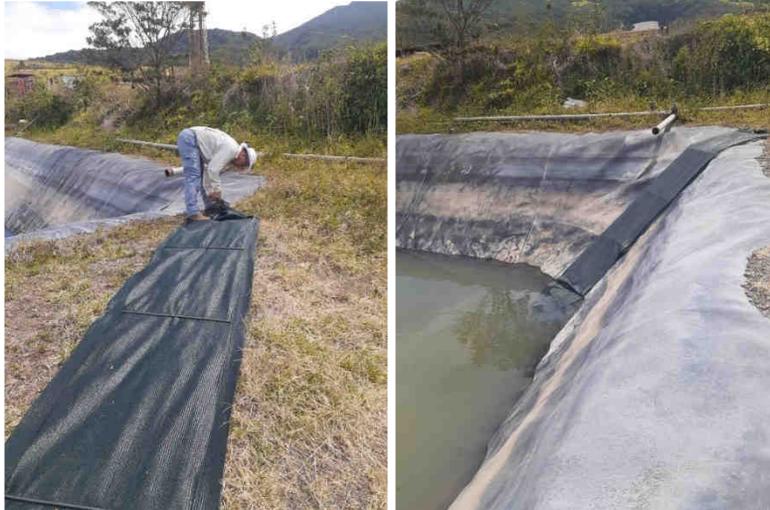
**Figura 97.** Dispositivos para rescate de fauna en lagunas, Proyecto Geotérmico Borinquen.

Para facilitar el rescate de fauna en lagunas, se dispone de dispositivos que están conformados por sarán y una serie de tubos formando una escalera la cual se coloca en las lagunas (Figura 97). En total se tienen cuatro diseños de dispositivos instalados en lagunas todos ellos fabricados con material de desecho aprovechable y cumplen con su finalidad.

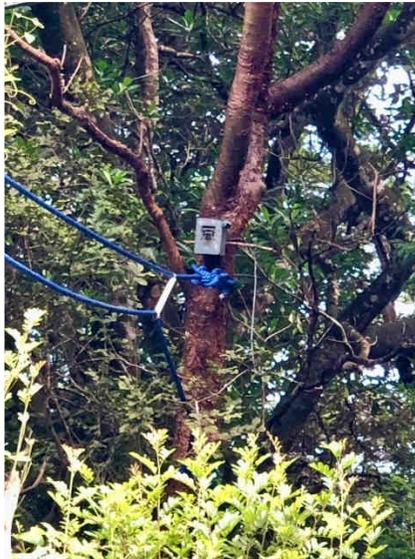
**Figura 106.** Pasos para fauna arborícola y cámara trampa. Proyecto Geotérmico Borinquen. octubre, 2023.

El 12 de junio se instalaron los pasos aéreos para fauna arborícola, en total se instalaron cuatro de los cuales dos se están monitoreando con cámaras rampa (Figura 105).

Los pasos de fauna arborícola que se instalaron han sido monitoreados tanto con cámaras trampa como por personal que realiza inspecciones semanales.

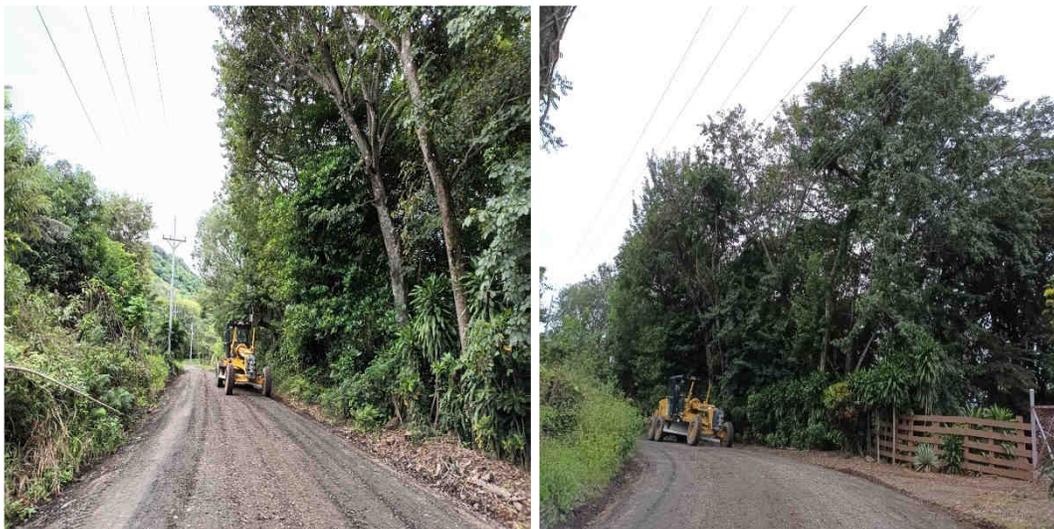
**Figura 112.** Mantenimiento de caminos, ruta oficial proyecto, noviembre, 2023.

Para la realización de mejoras de la superficie del ruedo de la ruta oficial al proyecto, previamente se realiza un criterio técnico sobre el estado de la vía para el tránsito vehicular de los equipos, vehículos asociados a la construcción y perforación del yacimiento. En el mes de octubre iniciaron los trabajos de conformación del camino y colocación de material lastre en la ruta Los Coyotes -Cruce El Cedro - El Pital – Los Hoteles – Proyecto. Además de la calzada, se realizan labores para el manejo de aguas pluviales de las vías, limpieza de cunetas, contracunetas y reparación de alcantarillado dañado. La Figura 112 muestra el detalle.

Además de la calzada, se realizan labores para el manejo de aguas pluviales de las vías, limpieza de cunetas, contracunetas y reparación de alcantarillado dañado.

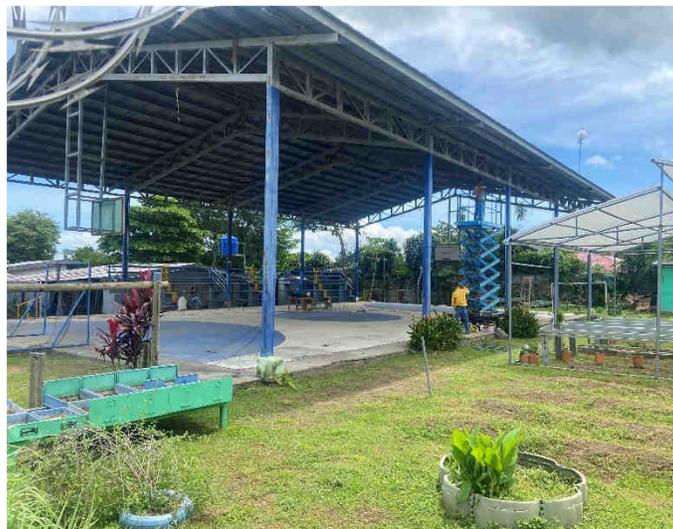
**Figura 116.** Iluminación salón multiusos, Centro Educativo Buena Vista, noviembre, 2023.

En relación a la obra comunal MSPGB: 10 apartado 2, la Figura 116, Figura 117 y Figura 118 muestran los detalles.

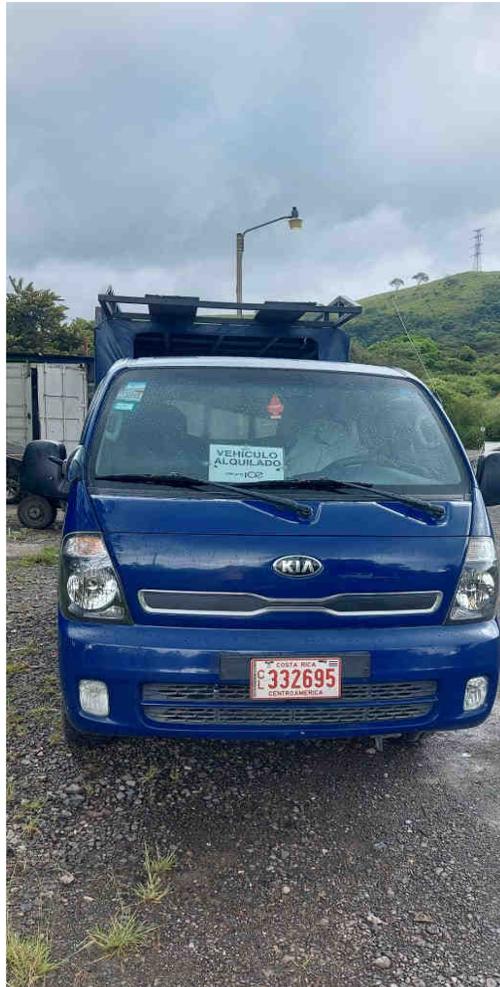
**Figura 120.** Vehículo alquilado Proyecto.

Los vehículos alquilados (maquinaria u otros) asociados al Proyecto deben portar en el parabrisas un rótulo a color con el logo del ICE y nombre del proyecto (a ejemplo la Figura 120).
