## Informe de Responsabilidad Ambiental

Informe de Responsabilidad N° III-2023  
Período del Informe: Agosto del 2023 – Noviembre 2023

### Proyecto Geotérmico Borinquen

Ubicación: Provincia: Guanacaste, Cantón: Liberia, Distrito: Cañas Dulces  
N° de Expediente: D1-8715-2012-SETENA

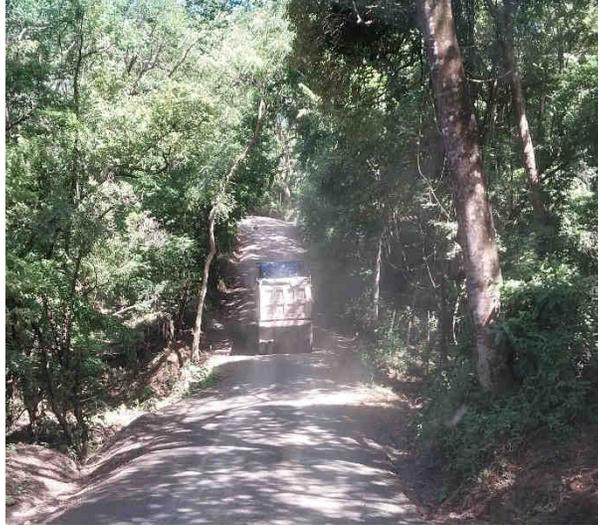
**Figura 121.** Circulación de vagoneta con el respectivo cobertor.

Las vagonetas que circulan por las comunidades deben de utilizar cobertores para minimizar los efectos del factor polvo (ver detalle en Figura 121).

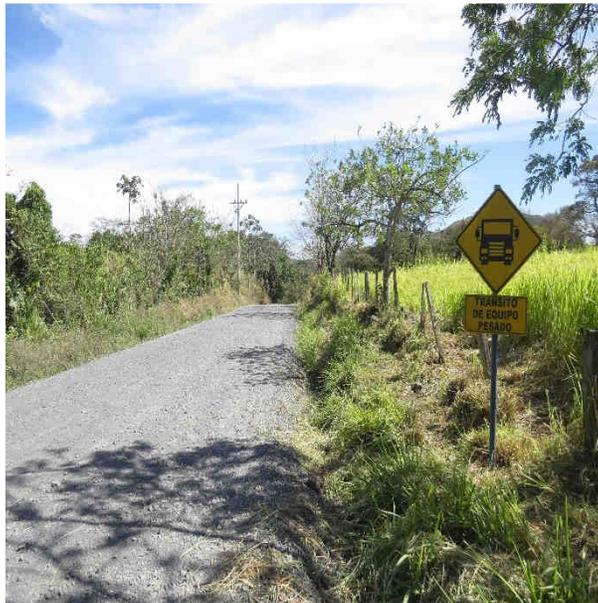
**Figura 122.** Rotulación paso de maquinaria, ruta proyecto, noviembre, 2023.

Mediante autorización de la Unidad Técnica de Gestión Vial de la Municipalidad de Liberia (UTGV) y el Departamento de Ingeniería y Tránsito, se colocaron rótulos informativos de paso de maquinaria pesada en la ruta de acceso principal al proyecto. El detalle en la Figura 122.

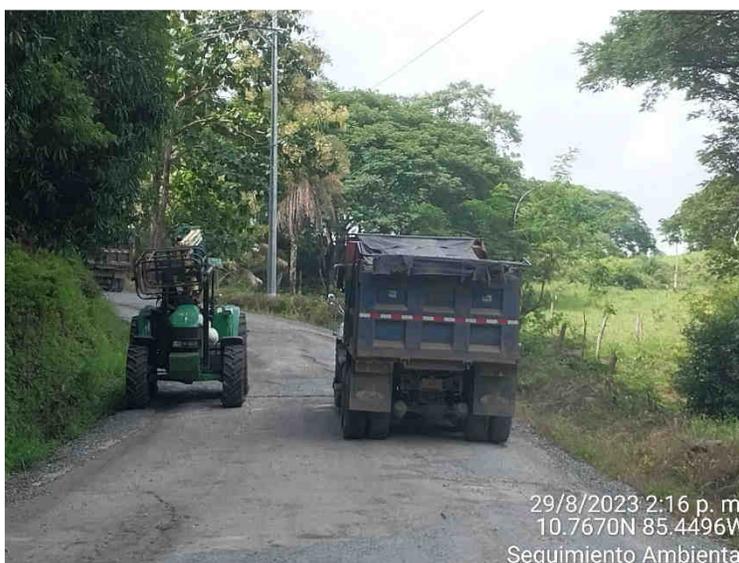
**Figura 126.** Uso de lona para cubrir material de acarreo en vagonetas.

Cabe destacar que, para reducir el polvo que se pueda generar en las comunidades por el paso de vagonetas principalmente se les realiza a los operadores refrescamientos sobre el tema de velocidades y sobre el uso adecuado de lonas para cubrir la carga. Se realiza seguimiento verificando el cumplimiento de dichas acciones diariamente con la persona que se encuentra levantando registros de pasos de vehículos.

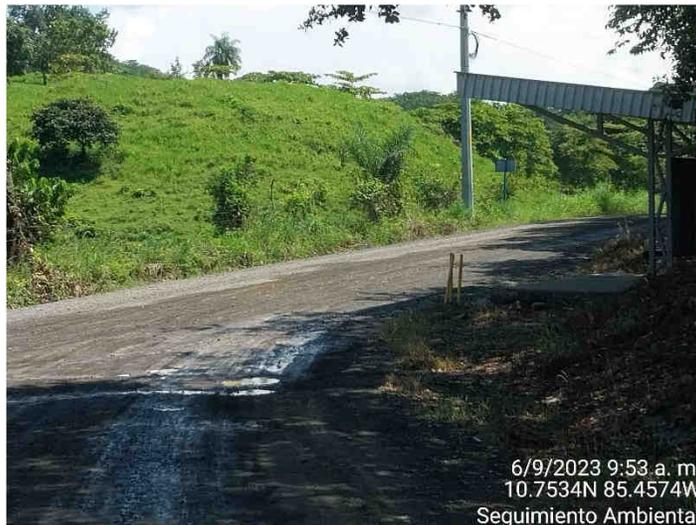
**Figura 127.** Riego de calle de acceso al proyecto.

Además, se realiza riego de las vías mediante camión cisterna, para reducir la generación de polvo en las comunidades. Figura 127.

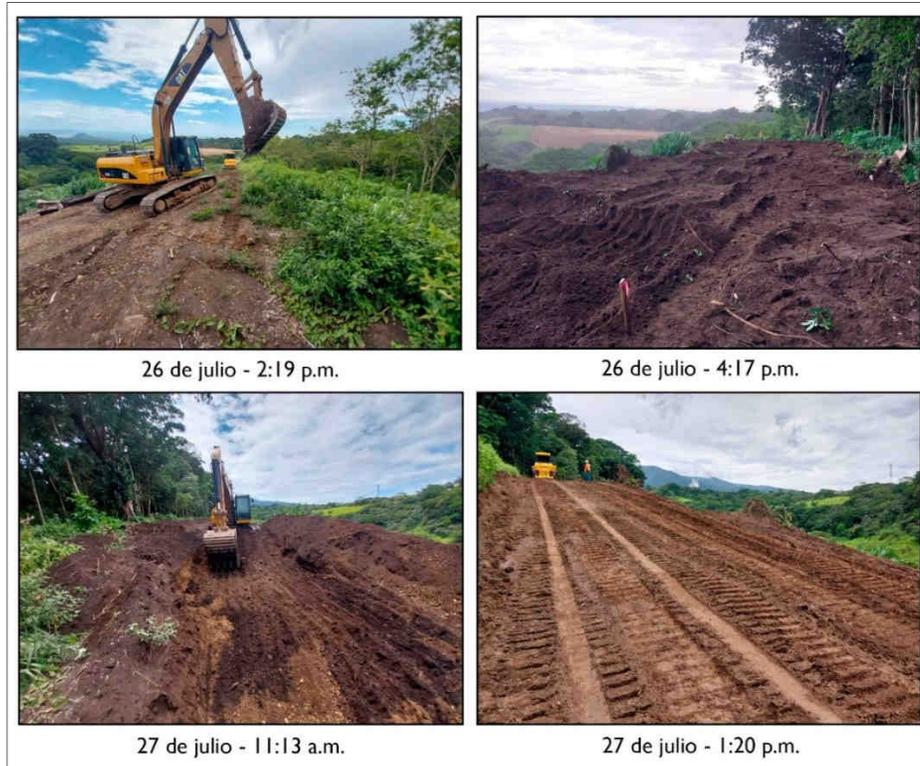
**Figura 131.** Movimiento de tierras para ampliación de ruta norte.

El monitoreo de movimientos de tierra se realizó en dos días, al tratarse de un área pequeña (cerca de 2000 m<sup>2</sup>). Se observaron escasas evidencias materiales precolombinas durante el movimiento de tierras, con menos de cinco fragmentos cerámicos identificados, la supervisión se hizo a tiempo completo, hasta que se alcanzó el estrato culturalmente estéril conformado por la tefra de la Formación Río Blanco; después se realizaron unas cuantas visitas semanales, sin embargo no se observaron elementos arqueológicos de importancia (Figura 131).

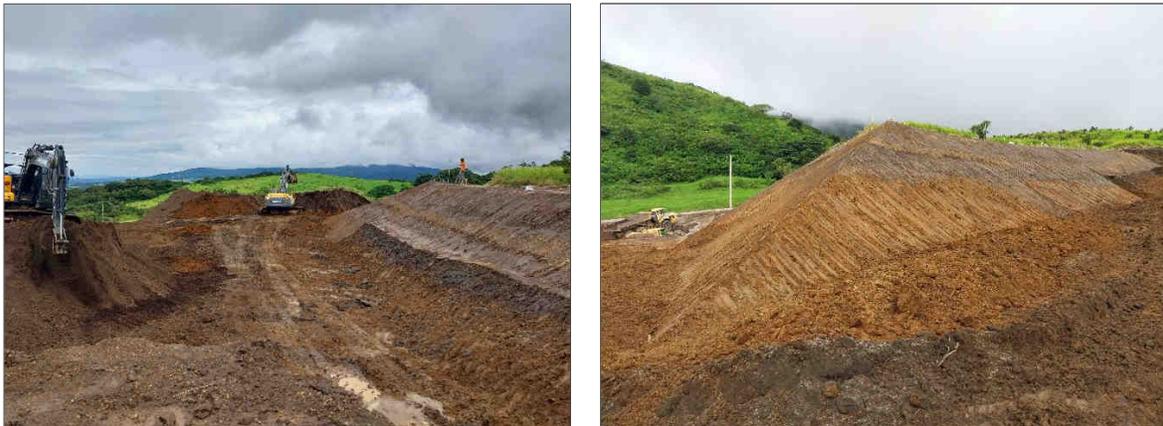
Figura 133. Talud con 10 metros de corte efectuado durante la supervisión de movimientos de tierra para tubería bifásica PLB-05.

después se encuentra una capa de tierra grisácea compacta y, finalmente, un suelo amarillento y de textura arcillosa, culturalmente estéril. La supervisión arqueológica de movimientos de tierra en este sector concluyó el 25 de agosto (Figura 133).

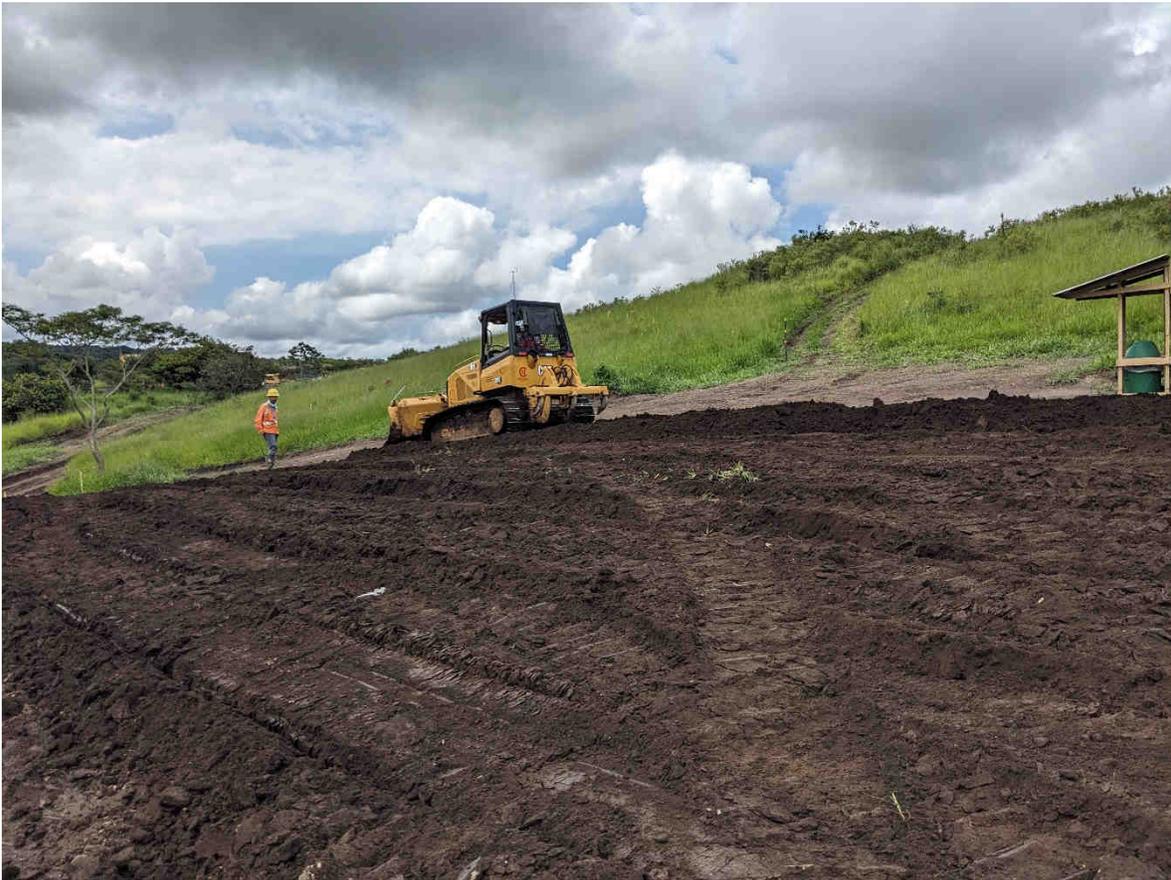
**Figura 147.** Movimientos de tierra con tractor en área de impacto directo

La supervisión para obra Laguna derivación 2 se asocia al sitio Pacayal G-950 Pc y finalizó el 05 de noviembre (Figura 147).

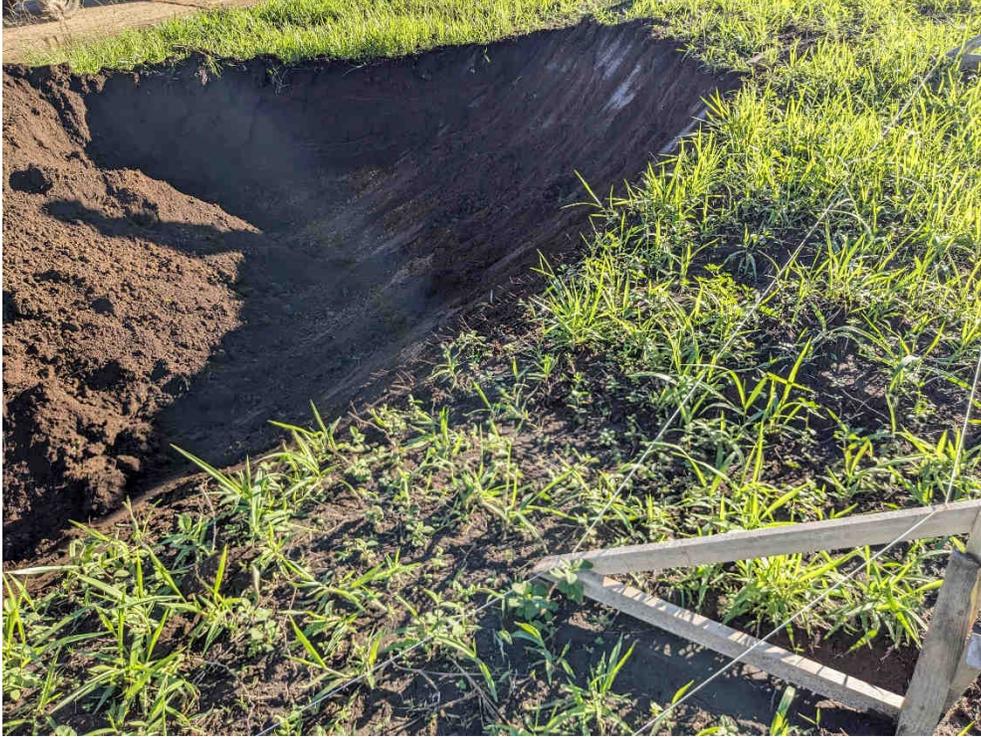
**Figura 148.** Movimiento de tierra con excavadora para laguna derivación 5.

Los movimientos de tierra para las obras Laguna Derivación 5 y Estación Separadora 5, se realizó con tractor y pala excavadora hasta el estrato de tierra café oscuro posterior a la capa de tefra (Figura 148 y Figura 149).

Para estos tres sitios de obra solamente se observó material cultural disperso durante la supervisión, tanto de lítica como cerámica.

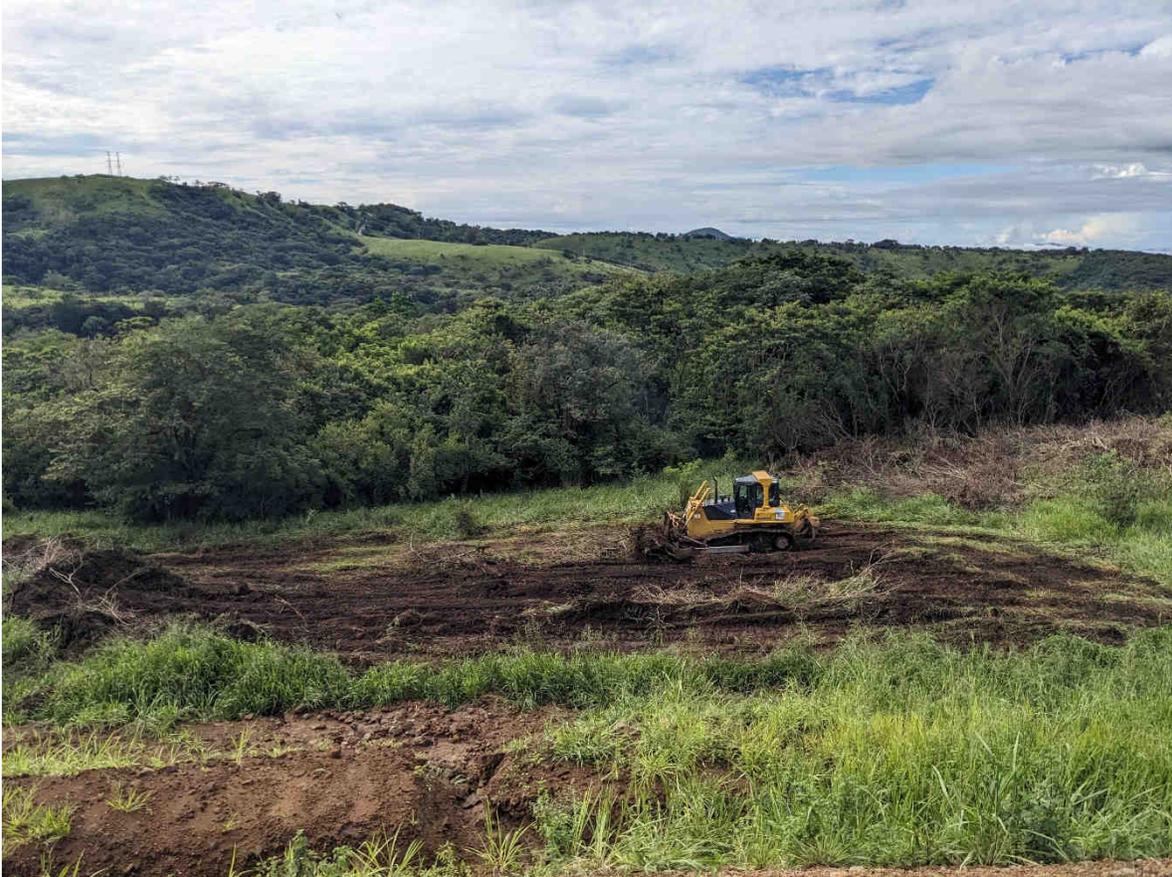
**Figura 150.** Movimiento de tierra con tractora para ampliación de Escombrera 1.

La supervisión de movimientos de tierra para la ampliación de la Escombrera 1 y Ruta Sur se asocian ambos al monumento arqueológico Vista Mar G-9997 VM para Ampliación Escombrera 1, inició el 04 de noviembre correspondió a quitar la cubierta vegetal (Figura 150). Durante esta supervisión se detectó concentración de material cultural en un espacio muy puntual, entre ellos 4 artefactos líticos, por lo que se detuvieron obras y se notificó al Museo Nacional de Costa Rica (Figura 151).

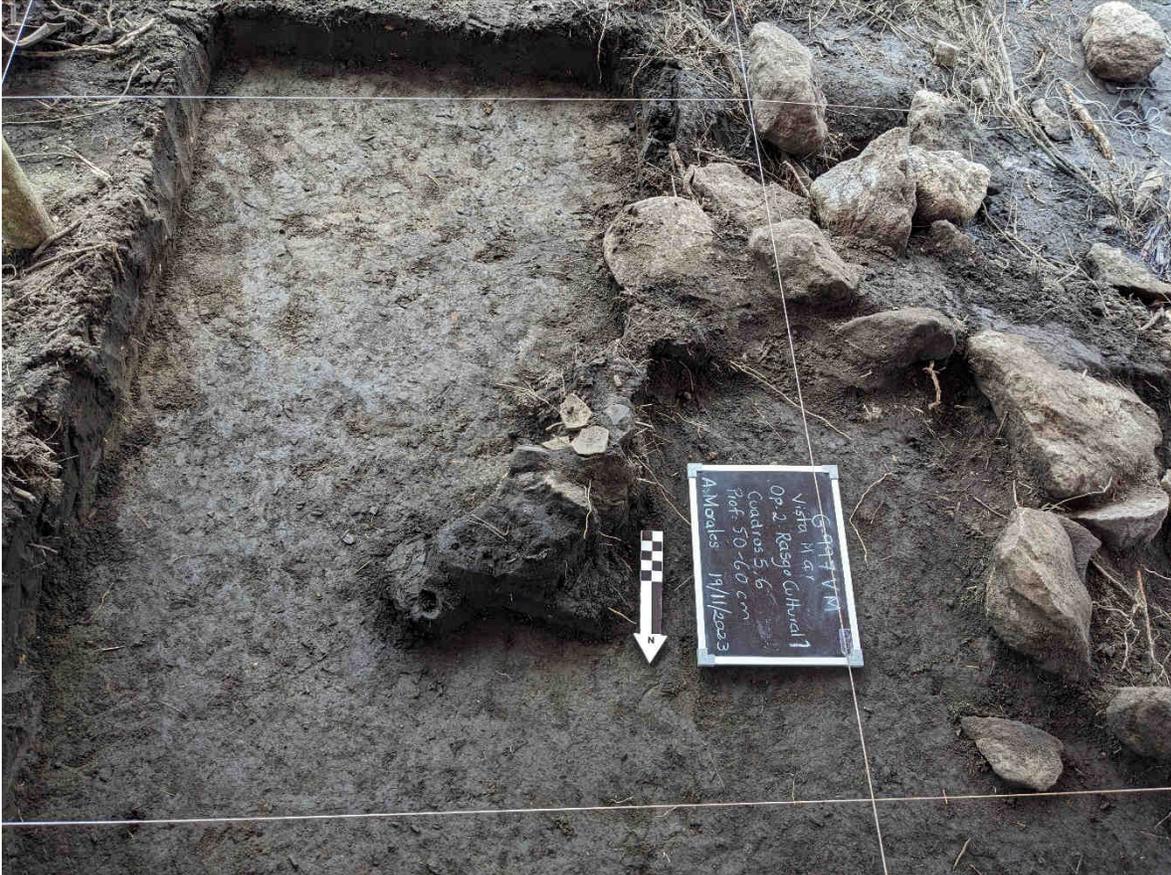
**Figura 155. Excavación arqueológica del hallazgo arqueológico en sitio de obra Ampliación escombrera 1, asociado a monumento arqueológico Vista Mar G-997 VM.**

De modo que, se atiende la resolución emitida por la Comisión Arqueológica Nacional y se inician la excavación arqueológica para el estudio del posible rasgo cultural (Figura 155).

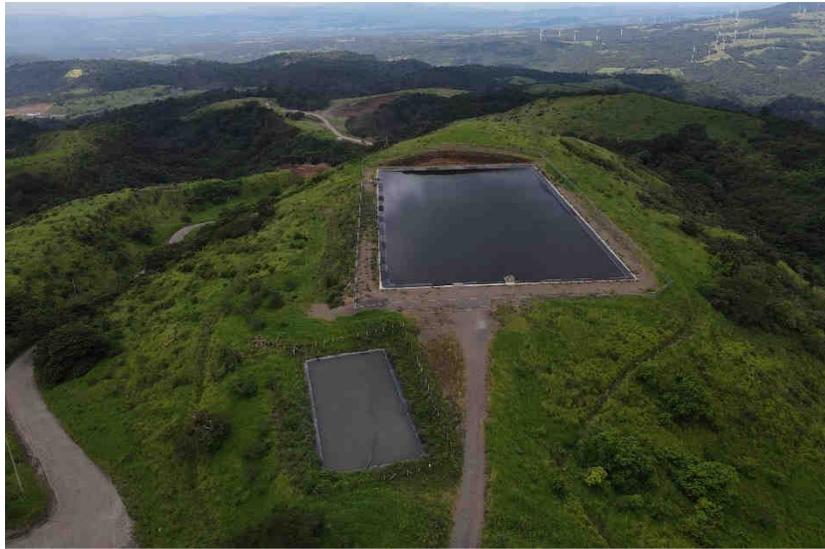
**Figura 157.** Laguna de almacenamiento para agua de trabajo.

La laguna de almacenamiento de la PLB 05 es utilizada para la operatividad de los procesos del Proyecto (Figura 157), el agua se distribuye por gravedad, su uso es racional, se amplía su capacidad de almacenamiento según el avance de las obras.

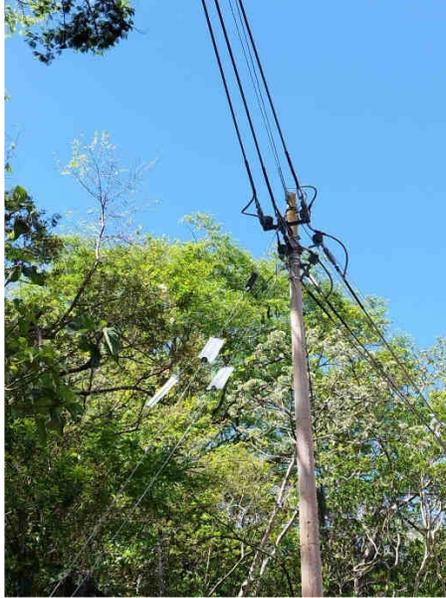
**Figura 161.** Dispositivos antiescalamiento. Proyecto Geotérmico Borinquen.

Las láminas antiescalamiento son dispositivos creados para evitar que la fauna silvestre escale a través de los anclajes de los postes. La finalidad es minimizar la muerte por electrocución de mamíferos arborícolas, por ejemplo: zorros, martillas, osos perezosos, osos hormigueros, entre otros (Figura 161).

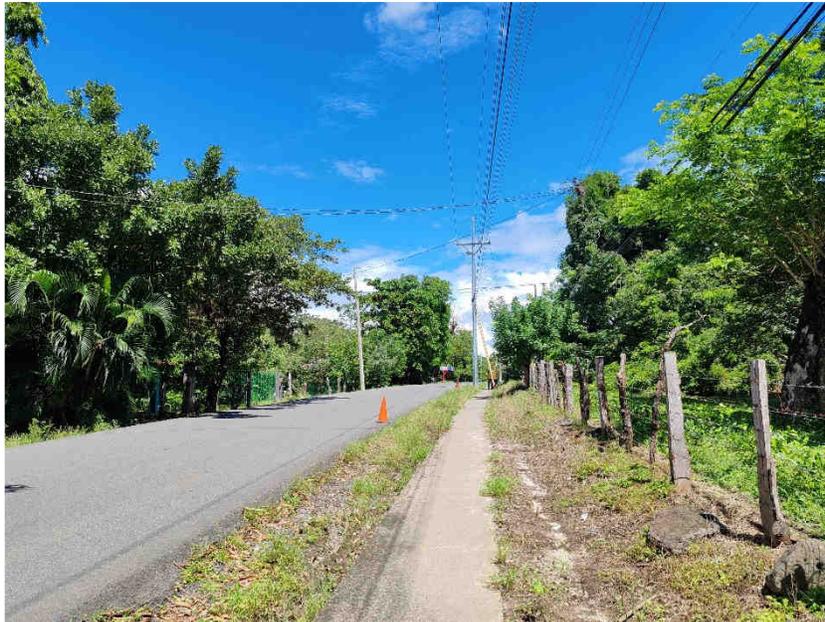
Figura 162. Demarcación y regulación de tránsito para los trabajos de la LD.

Para los trabajos realización en la línea de distribución se demarca la zona de trabajo con señales preventivas según las indicaciones y prevenciones del personal de Salud y Seguridad en el Trabajo y se realizan cierres controlados con personal que regule el tránsito en la vía, como se muestra en la Figura 162.

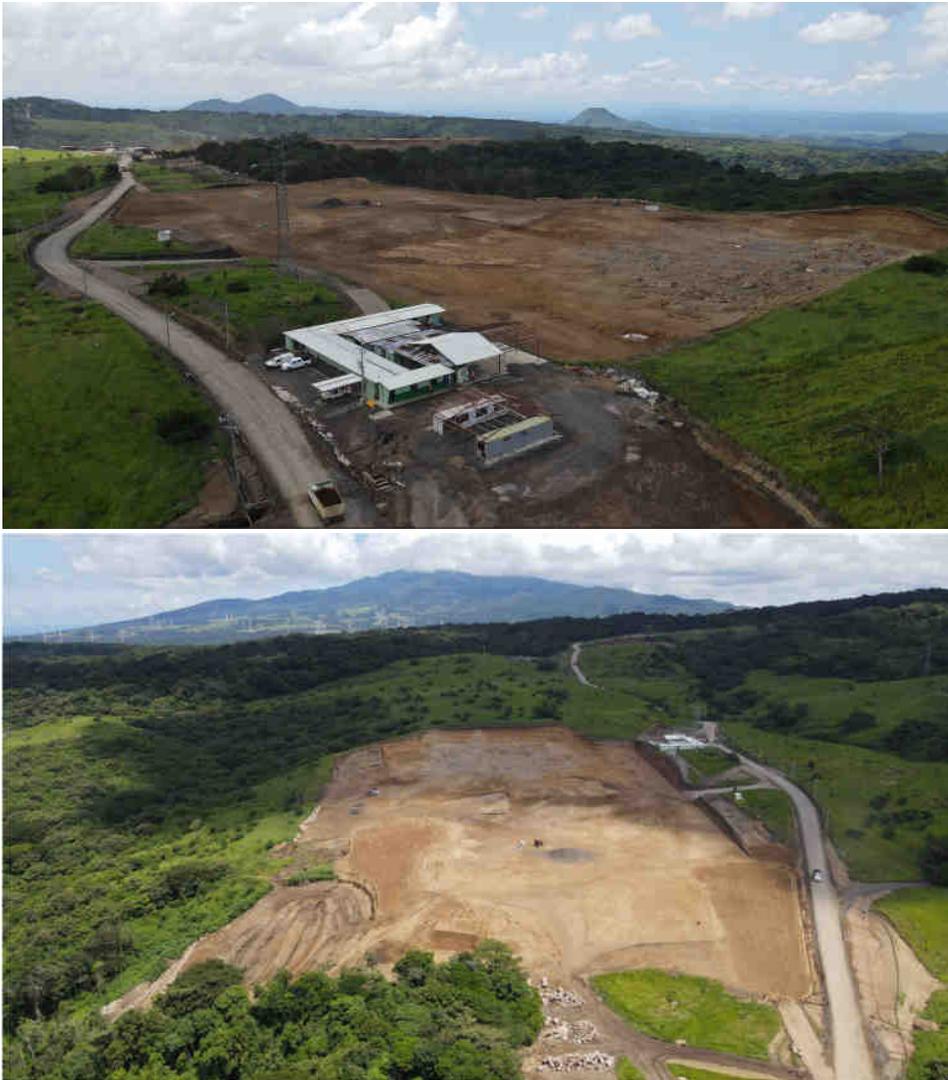
**Figura 164.** Vista aérea sitio de obra Casa de Máquinas.

La ejecución de esta obra requiere el uso importante de maquinaria pesada como excavadoras, vagonetas, tractores, uso de medios mecánicos o voladuras para disminución de tamaño de algunas piedras. Con la llegada de los meses de octubre y noviembre ha habido mucha afectación por efecto de condiciones lluviosas para ejecución y conformación de esta terraza de la Casa de Maquinas.

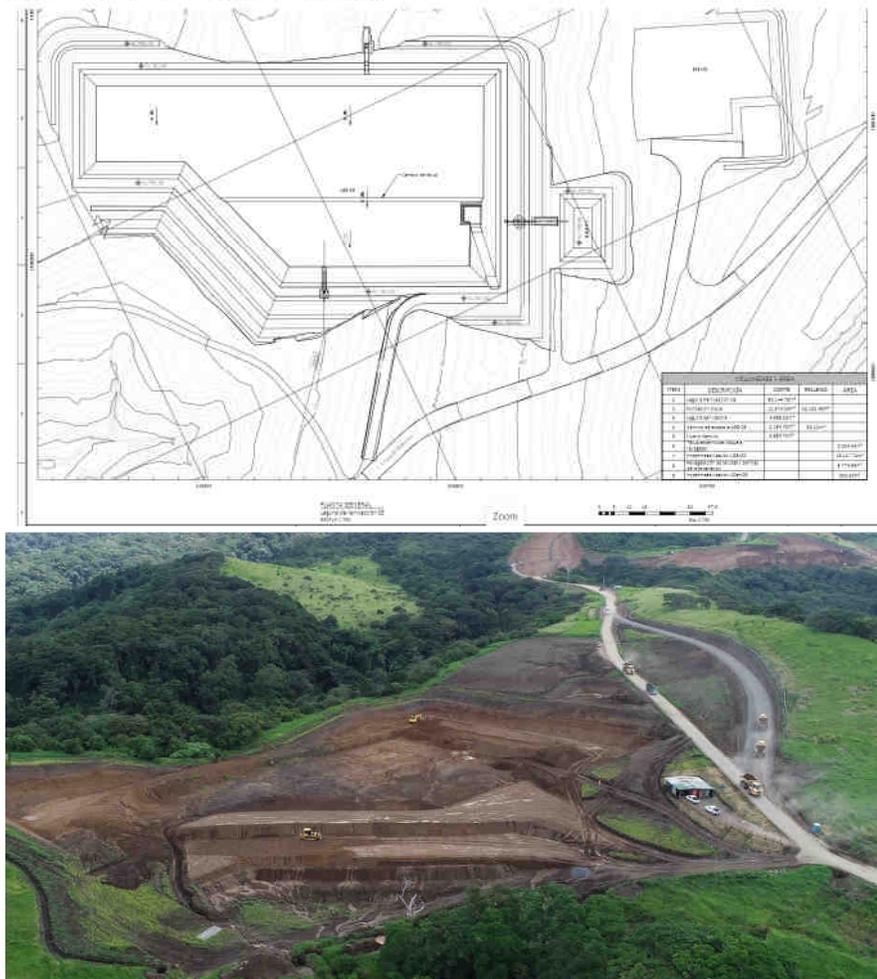
Esta obra consiste en la excavación y conformación de laguna de enfriamiento del sistema de reinyección en frío para un área a impermeabilizar de 16.118 m<sup>2</sup>.

Figura 165. Diseño y vista aérea del sitio de obra Laguna LGB-05.

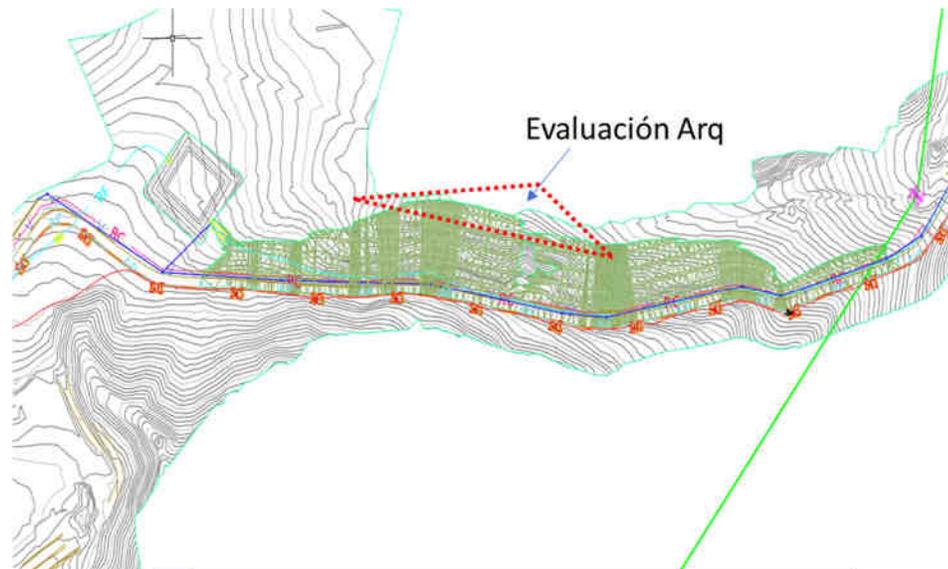
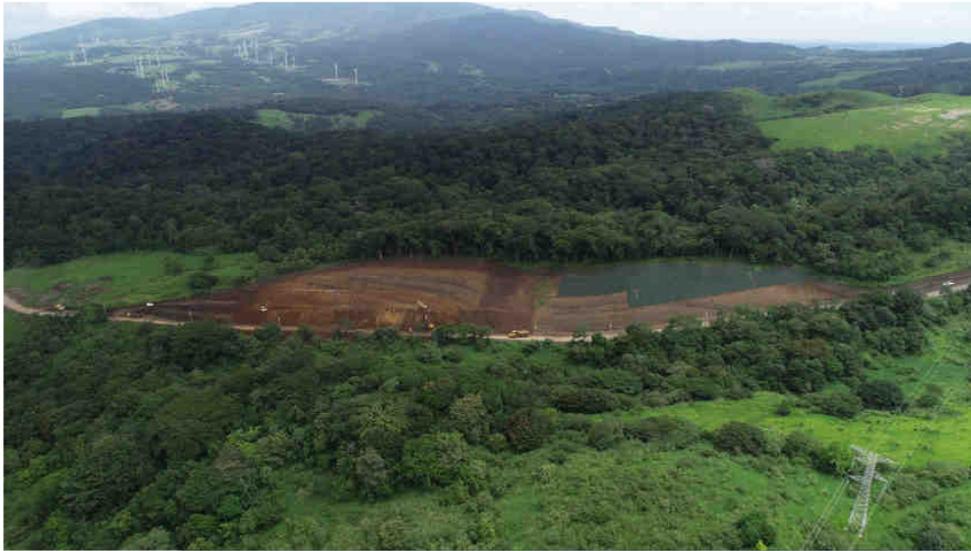
Esta obra es parte de la ruta de vapoducto sector norte. Corresponde en la conformación de una ruta tipo trocha o camino para ubicar camino de acceso y mantenimiento, así como ubicación de tuberías de fluidos geotérmicos; Bifásico, Salmuera, Vapor, Aguas de trabajo, Agua Potable. El volumen suelto de excavación estimado en esta obra es de 101.000m<sup>3</sup>.

**Figura 166.** Diseño y vista aérea del sitio de obra Tunería vaporducto ruta norte.

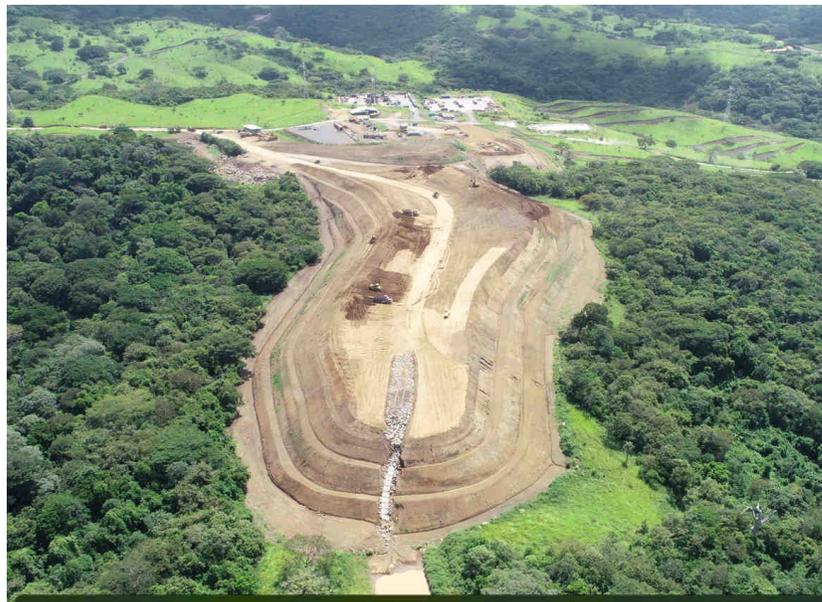
Esta obra avanza al ritmo que avanzan las obras de movimiento de tierra o excavaciones. semanalmente se está dando seguimiento al avance y verificando elevación de los niveles de relleno según el diseño de la escombrera.

**Figura 168.** Vista aérea del sitio de obra Escombrera 01.

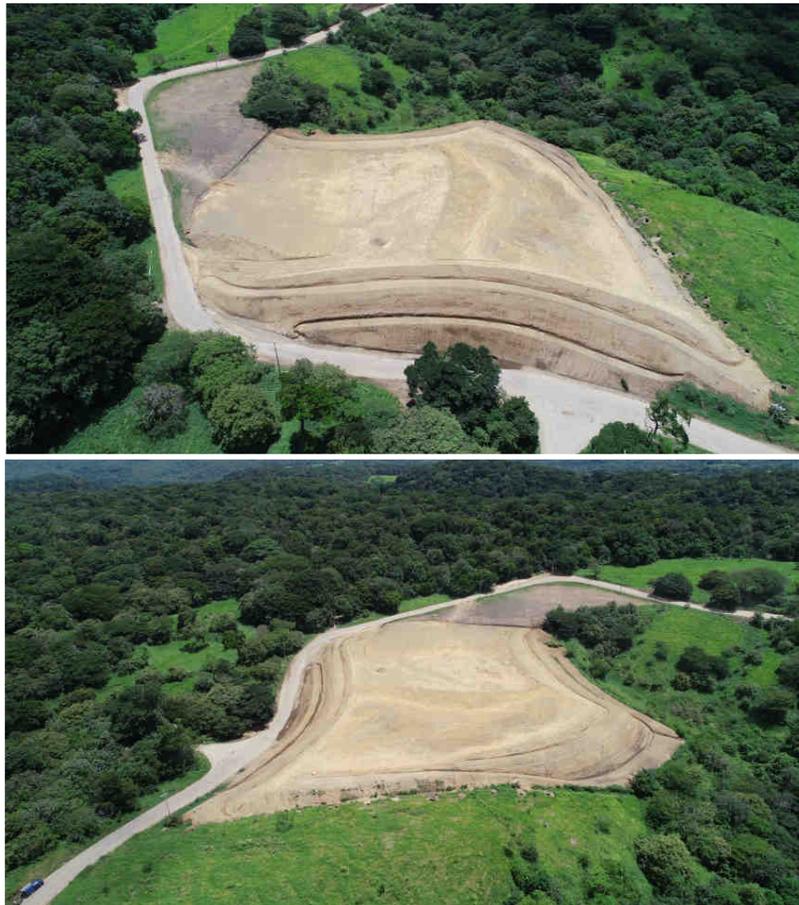
Esta obra avanza al ritmo que avanzan las obras de movimiento de tierra o excavaciones. semanalmente se está dando seguimiento al avance y verificando elevación de los niveles de relleno según el diseño de la escombrera.

**Figura 170.** Vista aérea del sitio de obra Escombrera 01.

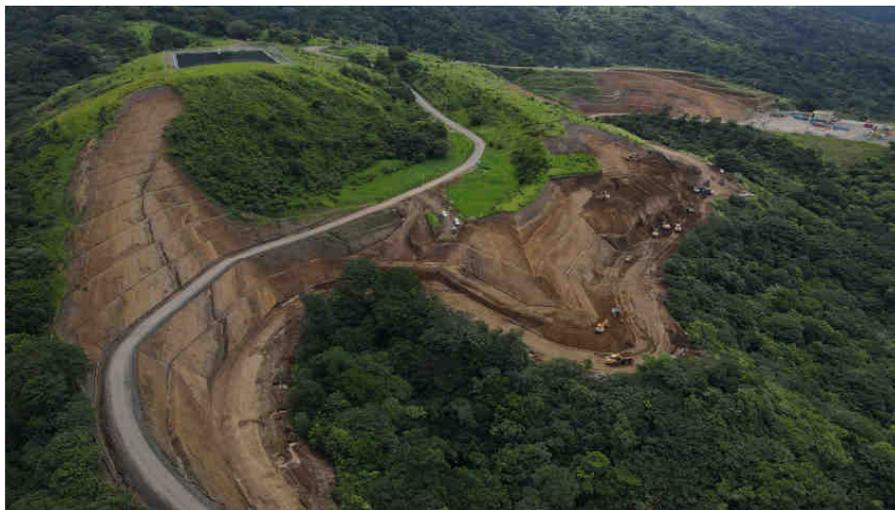
- Este movimiento de tierra está próximo a finalizar, lo que queda pendientes es cerca de 80.000m<sup>3</sup> de material a extraer.

**Figura 172.** Vista aérea del sitio de obra Ruta Vaporducto Norte PL05 – ESB-05.

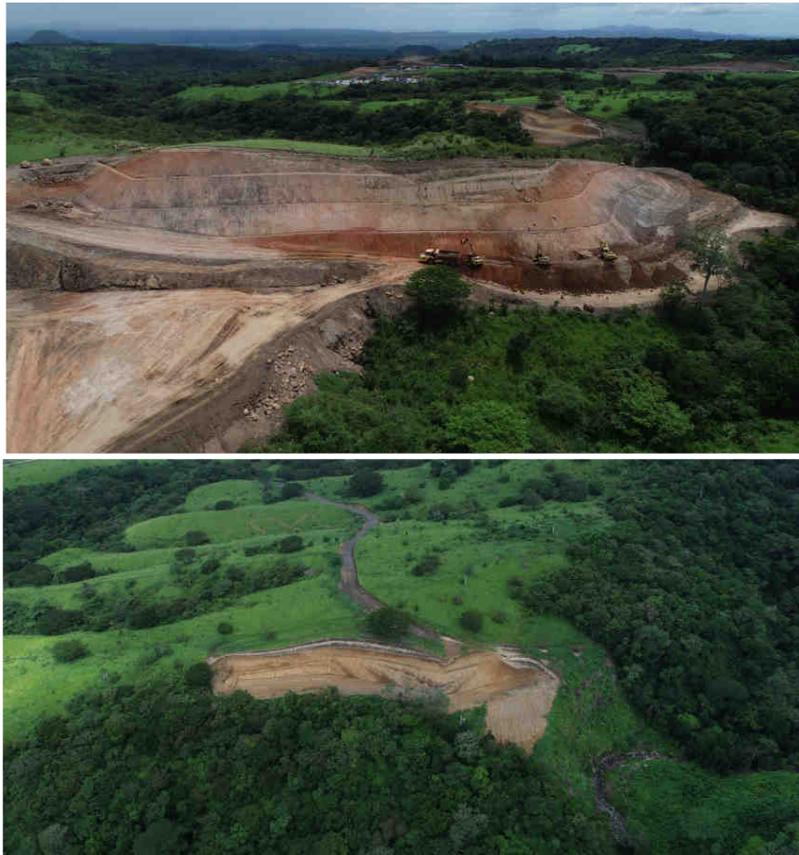
- Una vez se libere el área por parte de arqueología se debe aprovechar al máximo en actividad de excavación y conformación de bermas y taludes.

**Figura 174.** Vista aérea del sitio de obra Ruta Vaporducto Sur PLB-02 – UV1 – Ruta Especial.

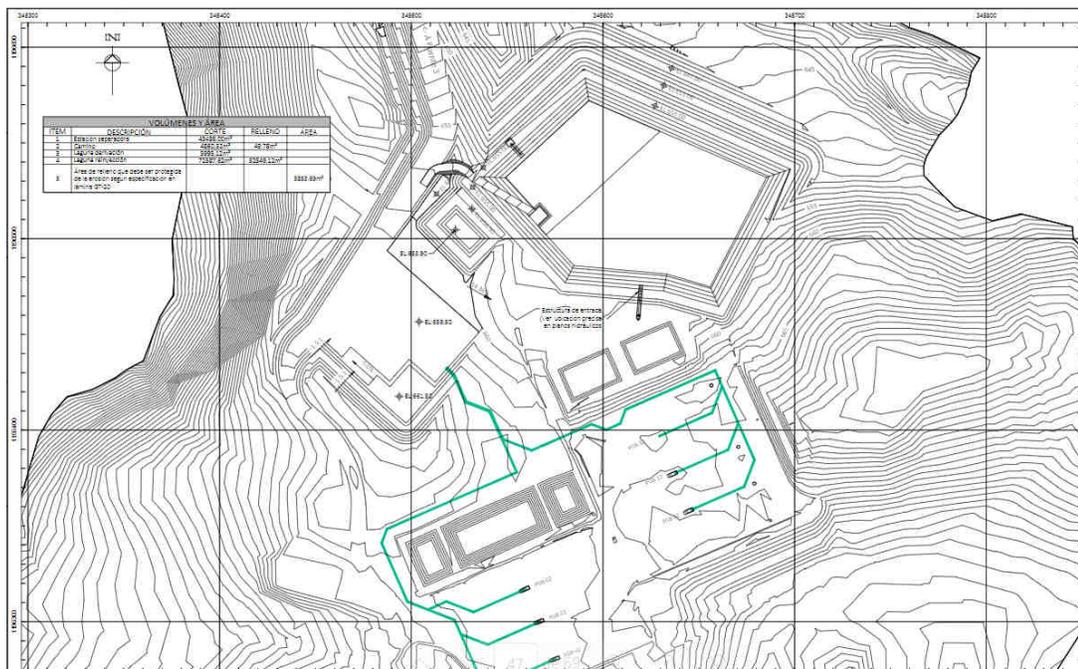
**Figura 175.** Diseño general del sitio de obra Laguna LGB-02.

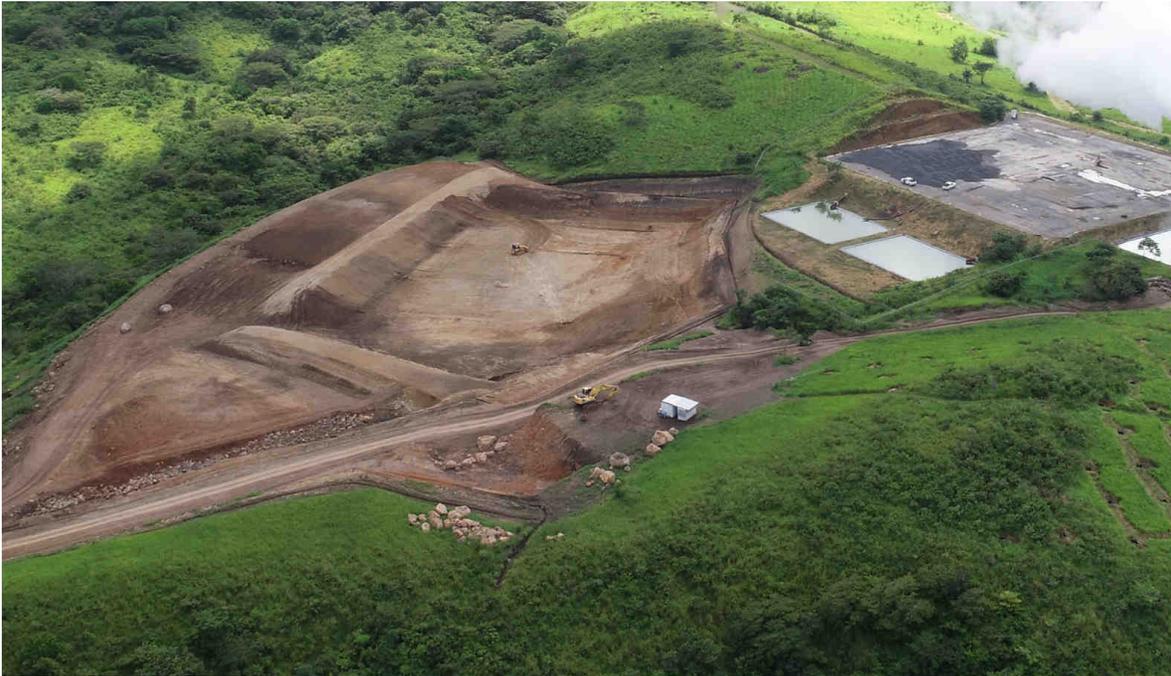
- La obra se ha ejecutado a un ritmo bueno, con volúmenes de extracción aceptables. A nivel de conformación esta obra está a un 90% quedando pendiente los relleno en la aproximación con las estructuras de Salida y Entrada.

**Figura 176.** Vista aérea del sitio de obra Laguna LGB-02.

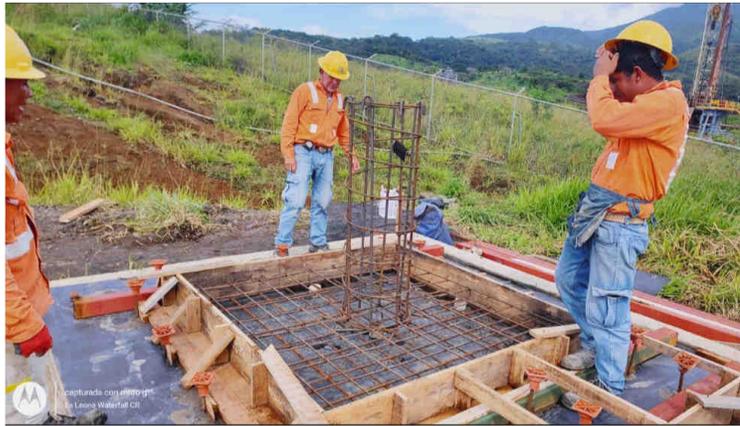
Esta obra consiste en la construcción de cimientos para; soportes, guías y anclajes para las tuberías de vaporducto. Se estima que habrán

aproximadamente 1250 cimientos de tubería a lo largo de todas las rutas de vaporducto e interconexiones de vaporductos de plazoletas de pozos productores y de reinyección en caliente y Estaciones separadoras #2 y #5.

**Figura 177.** Diseño general y proceso constructivo de cimientos para tuberías de vaporductos.

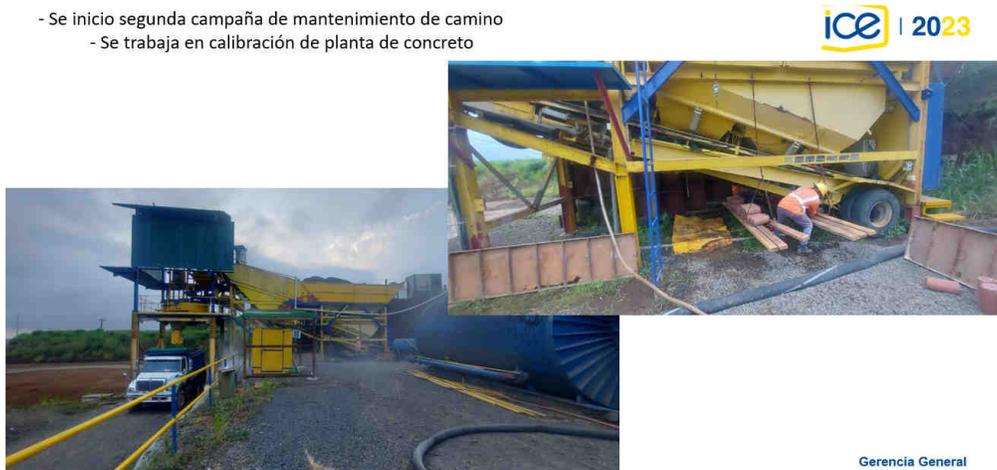
- **Planta de Concreto:** Se encuentra en calibración. Ya llegaron 48 toneladas de cemento.
- **Taller Mecánico MET:** Se cuenta con la infraestructura para que se disponga de un lugar para realizar las reparaciones de los equipos ICE
- **Polvorín:** Se acondiciono un espacio para colocar 2 contenedores llamados polvorín, uno para guardar fulminantes y otro para guardar cartuchos de emulsión de dinamita.

**Figura 178.** Sitio de obra Planta de Concreto.

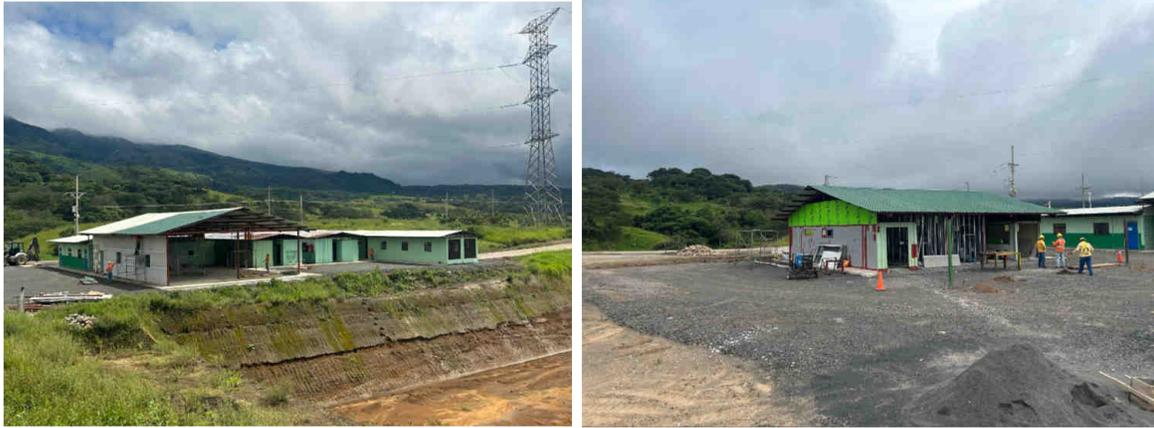
**Figura 179.** Sitio de obra Campers de Oficina, Comedor Satélite y Dispensarios en Casa de Maquinas.

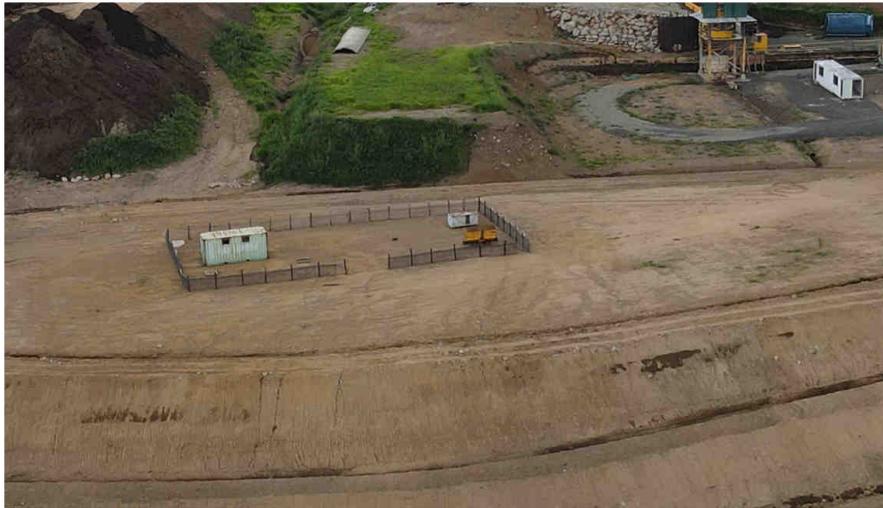
**Figura 180.** Vista aérea del sitio de obra Polvorín para resguardo de Fulminates y emulsión (dinamita)

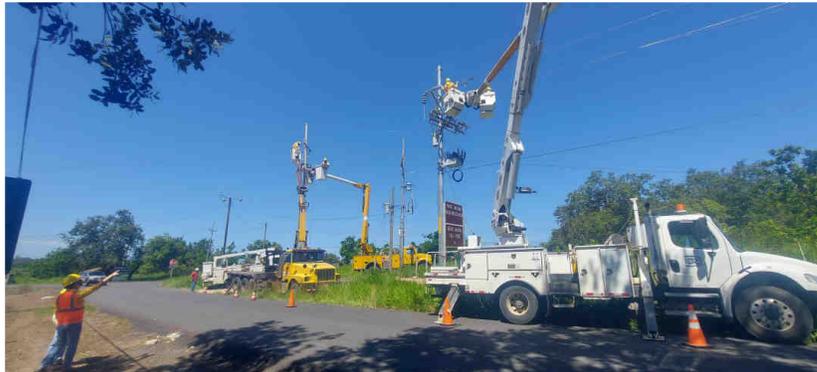
En proceso de ejecución todas las actividades requeridas para la ejecución de la obra.

**Figura 182.** Proceso constructivo de la obra Línea de Distribución Eléctrica LD.

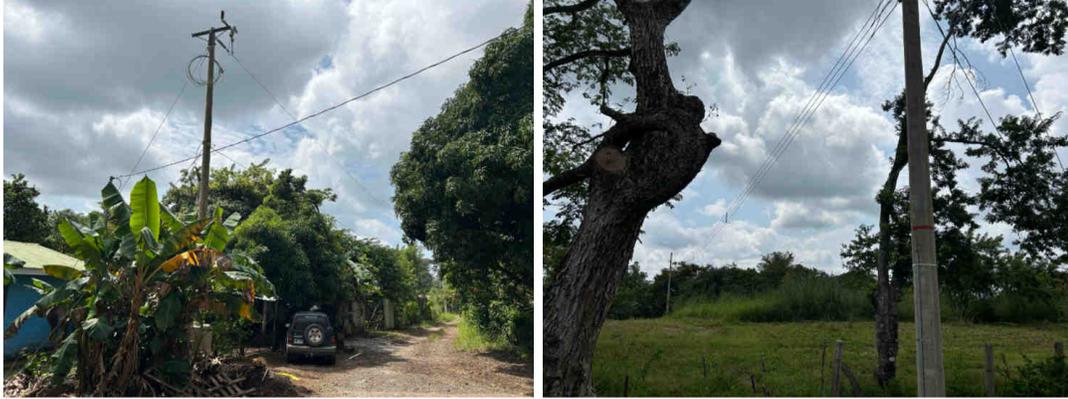
Las obras avanzan conforme se disponen de materiales. En el caso de la línea hacia el pozo de El Cedro se logró terminar de colocar uno de los postes que se tuvo anclar a roca de gran tamaño.

**Figura 183.** Proceso constructivo de acometida eléctrica para pozo de agua en la comunidad de El Cedro.

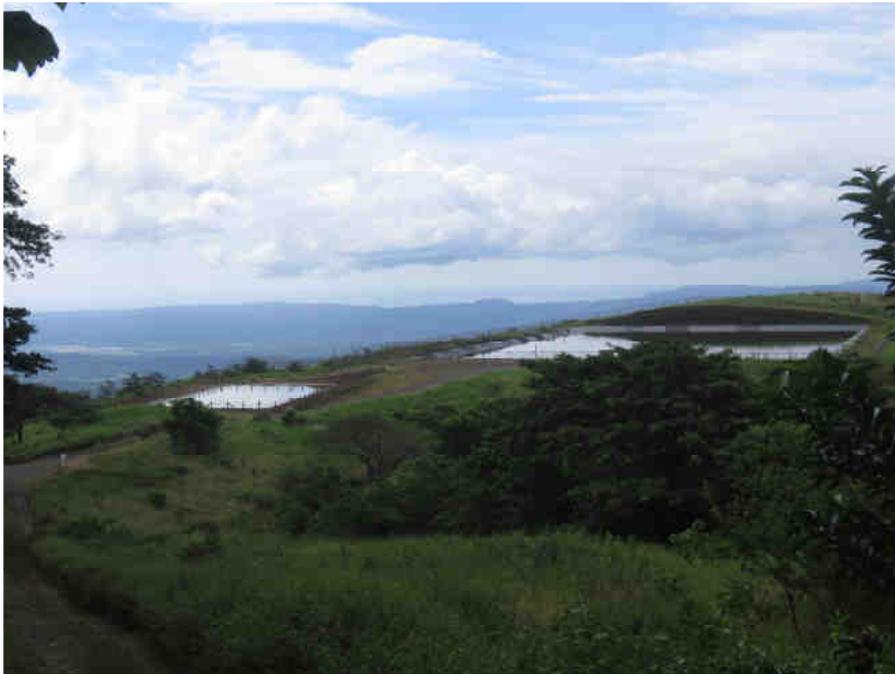
Laguna de almacenamiento operativo LGB-ALM-01. Noviembre 2023.

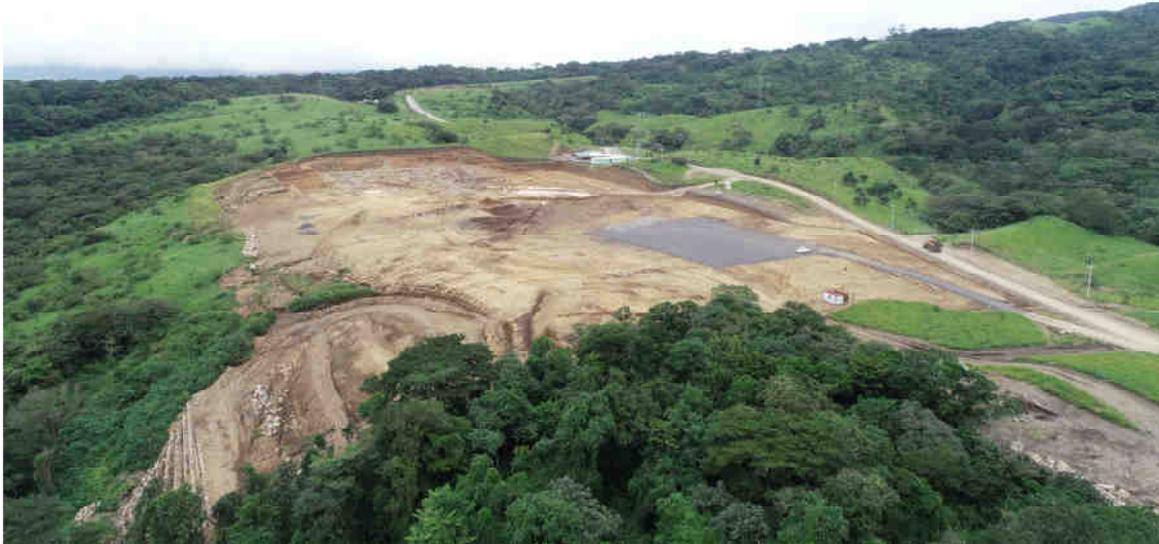
Excavación en sitio de obra Casa de Máquinas. Noviembre 2023.

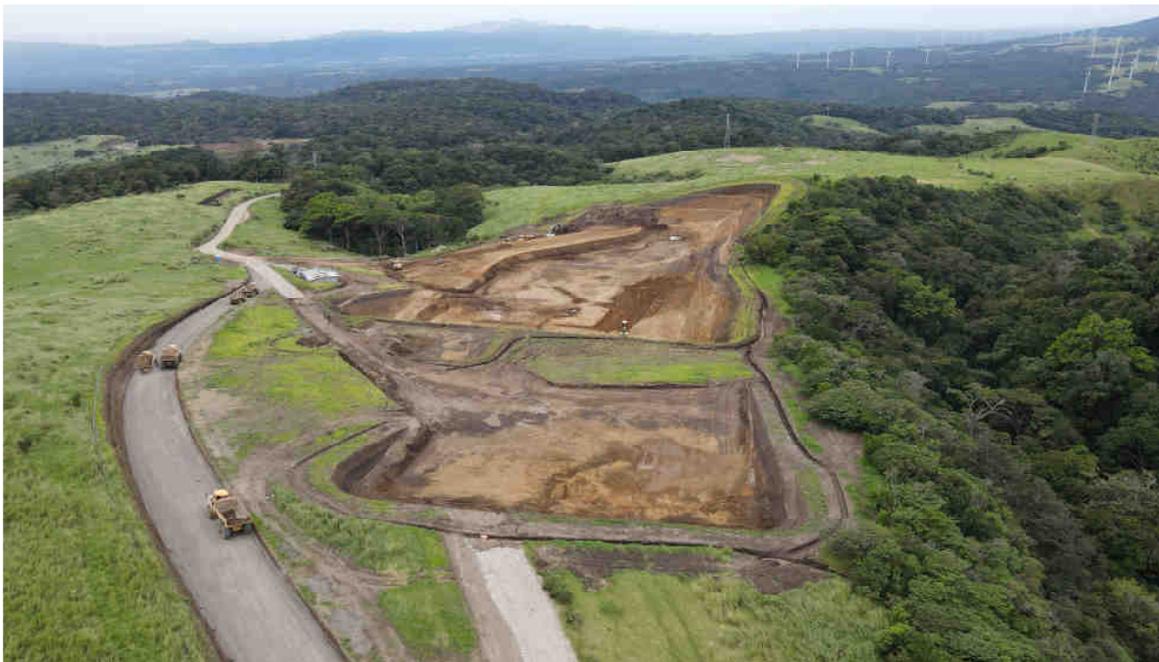
Excavación en sitio de obra Laguna 05 (LGB-05) y Estación Separadora 05 (ESB-05). Noviembre 2023.

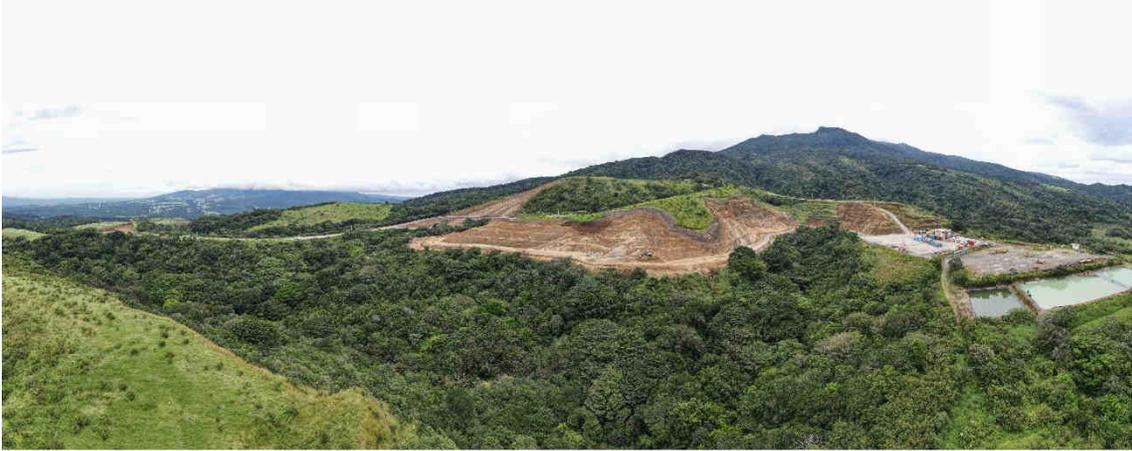
Excavación en sitio de obra Tubería de fluidos geotérmicos, salida de Plazoleta PLB-5 del sector ruta norte. Noviembre 2023.

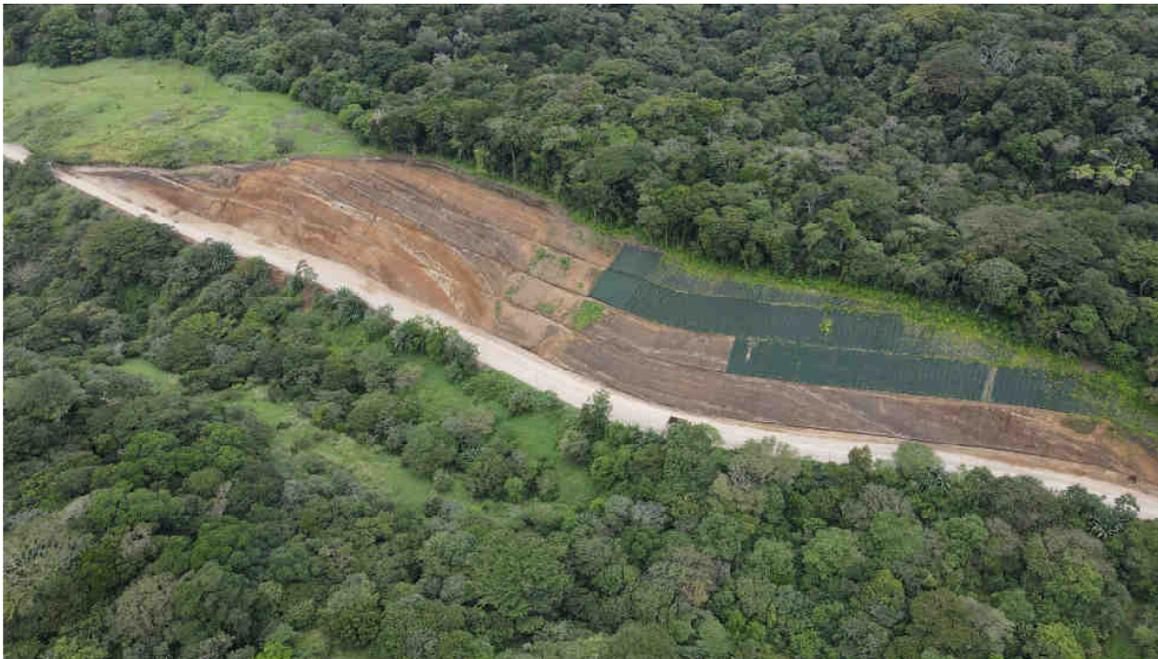
Excavación en sitio de obra Tubería de fluidos geotérmicos, ampliación de camino en sector ruta norte. Noviembre 2023.
