## Informe de Responsabilidad Ambiental

Informe de Responsabilidad N° III-2023  
Período del Informe: Agosto del 2023 – Noviembre 2023

### Proyecto Geotérmico Borinquen

Ubicación: Provincia: Guanacaste, Cantón: Liberia, Distrito: Cañas Dulces  
N° de Expediente: D1-8715-2012-SETENA

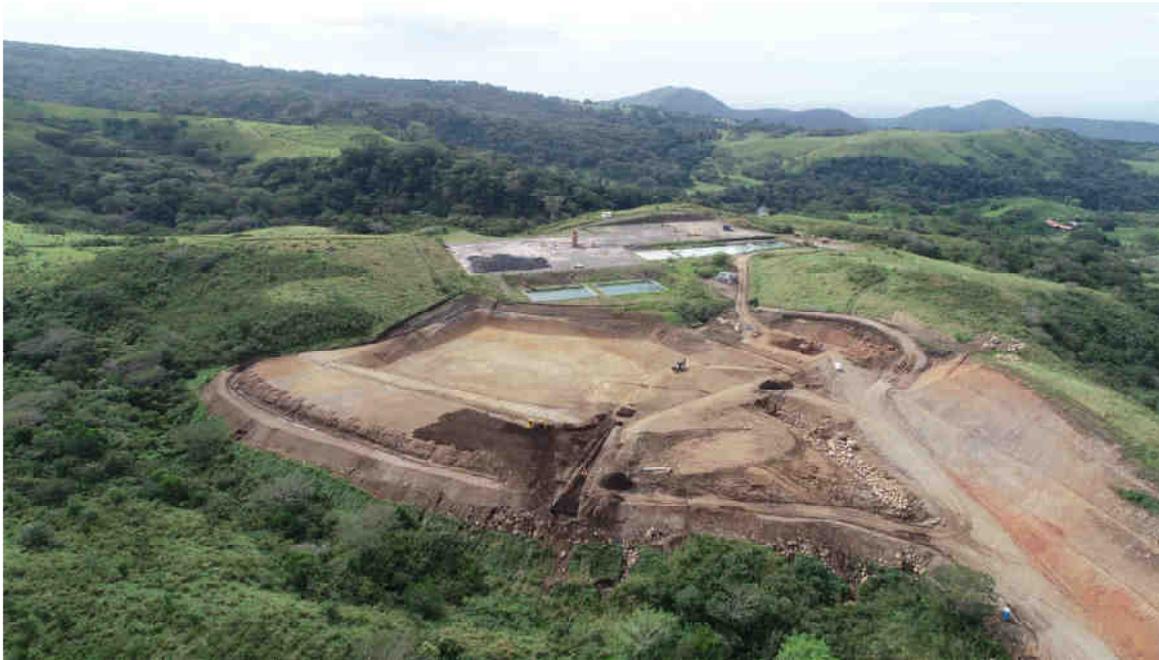
Excavación en sitio de obra Laguna LGB-03. Noviembre 2023.

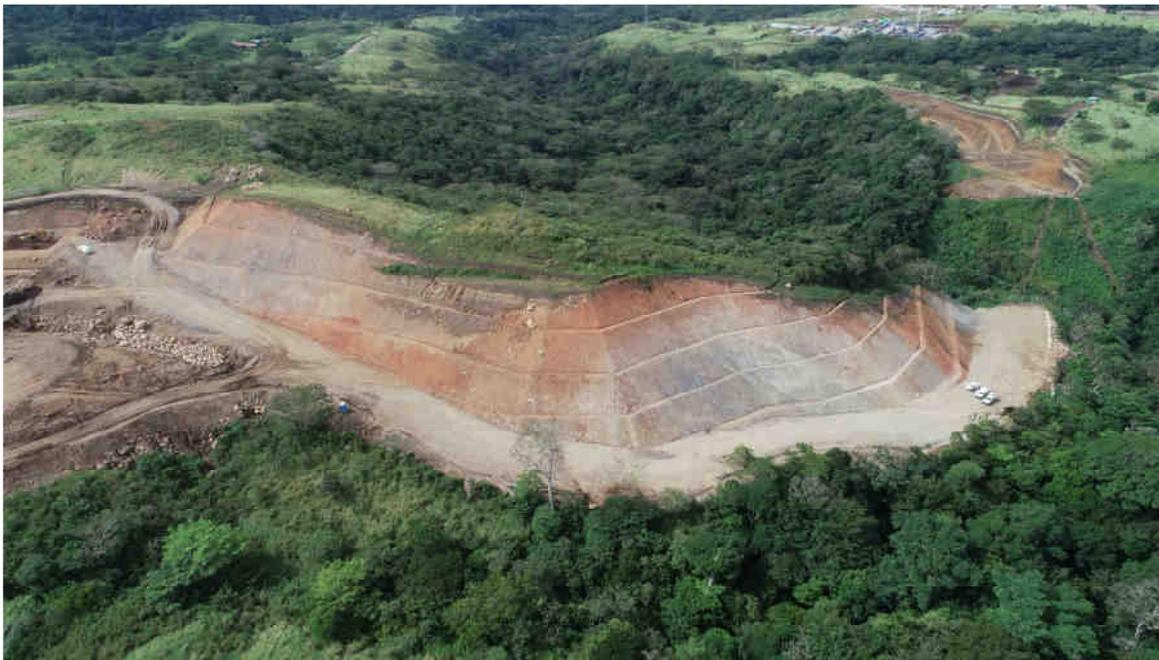
Excavación en sitio de obra Tubería de fluidos geotérmicos, salida de Plazoleta PLB-2 del sector ruta sur. Noviembre 2023.

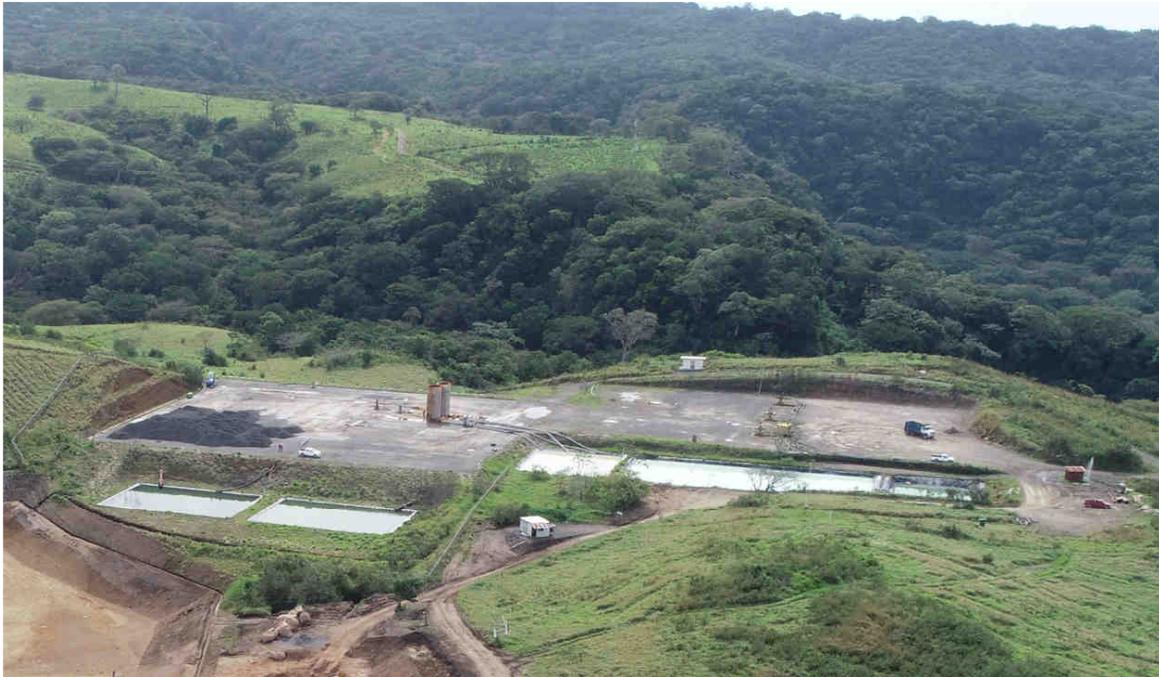
Vista panorámica del sitio de obra Plazoleta PLB-02. Noviembre 2023.

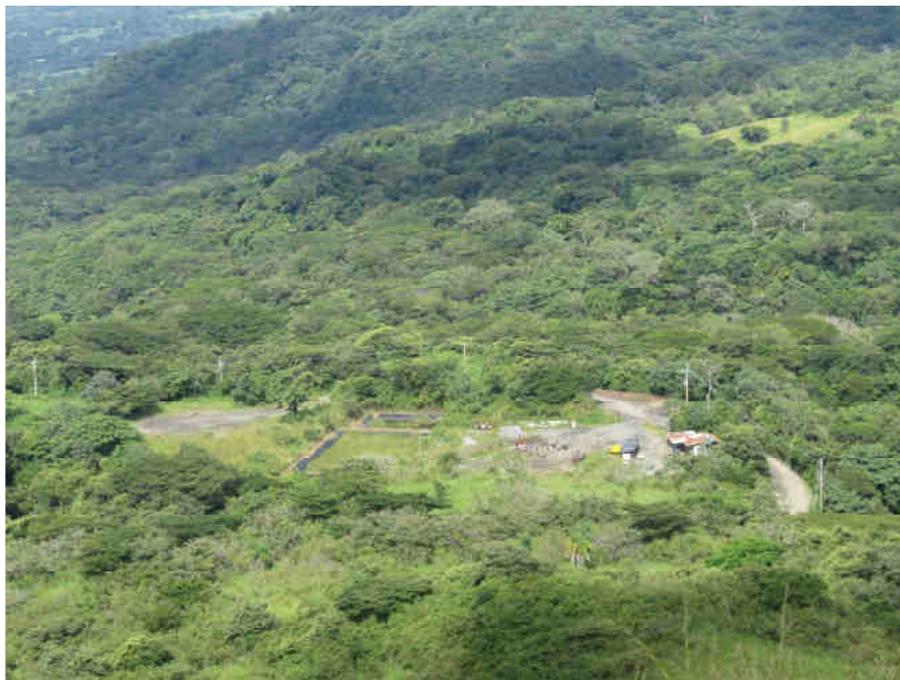
Vista panorámica del sitio de obra Plazoleta PLB-03. Noviembre 2023.

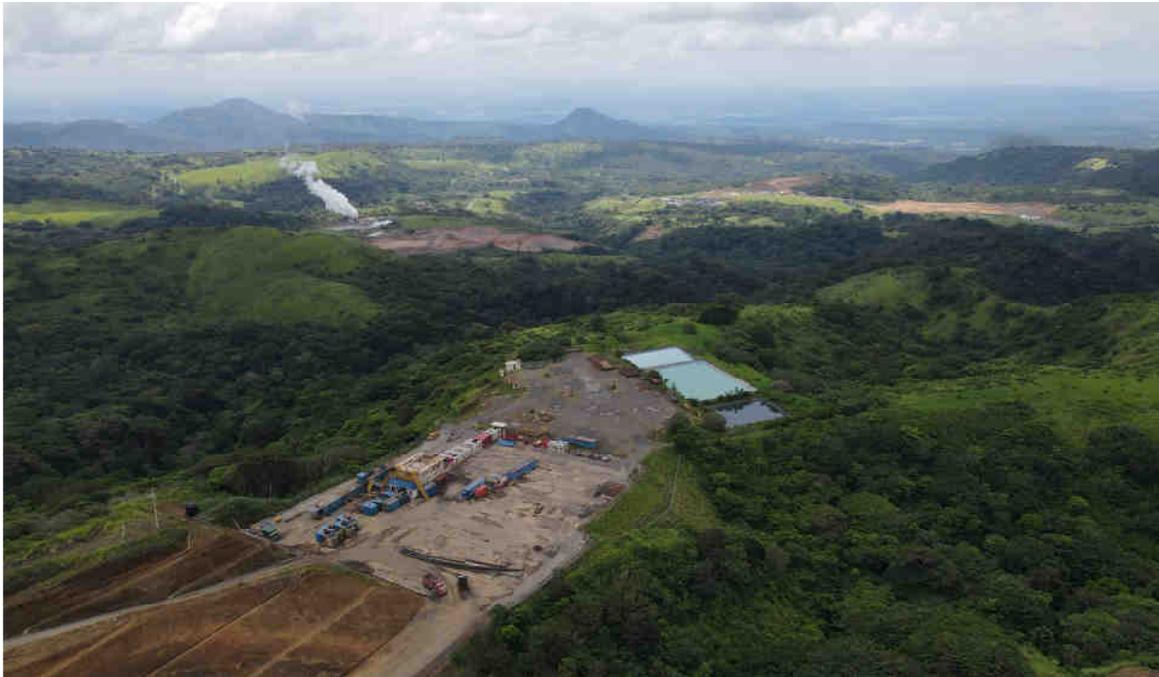
Vista panorámica del sitio de obra Plazoleta PLB-05. Noviembre 2023.

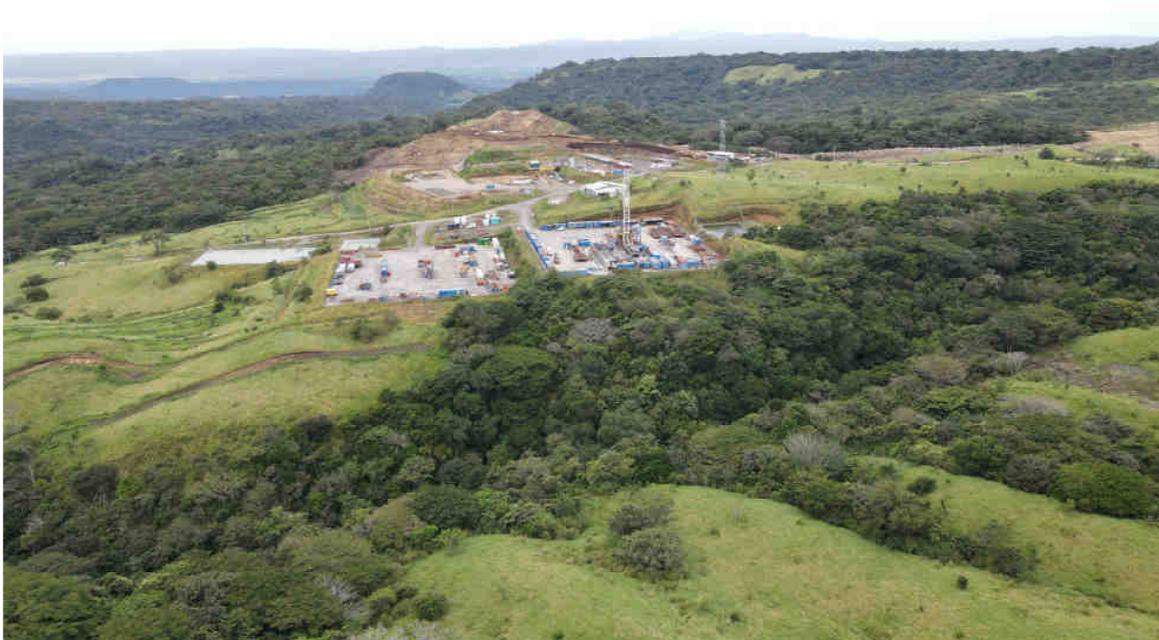
Vista panorámica del sitio de obra Plazoleta PLB-08. Noviembre 2023.

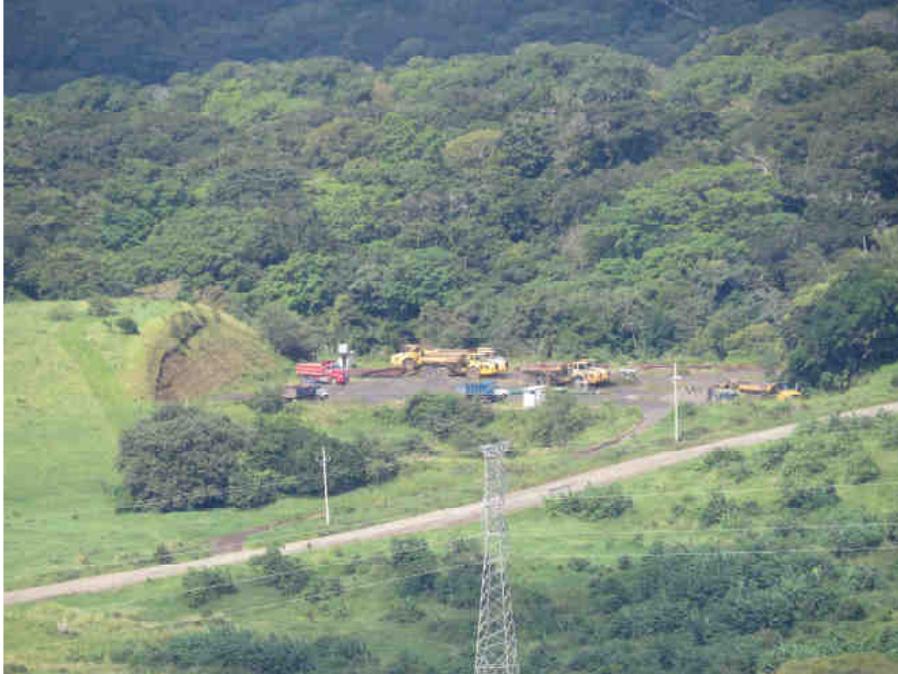
Vista panorámica del sitio de obra Plazoleta PLB-09. Noviembre 2023.

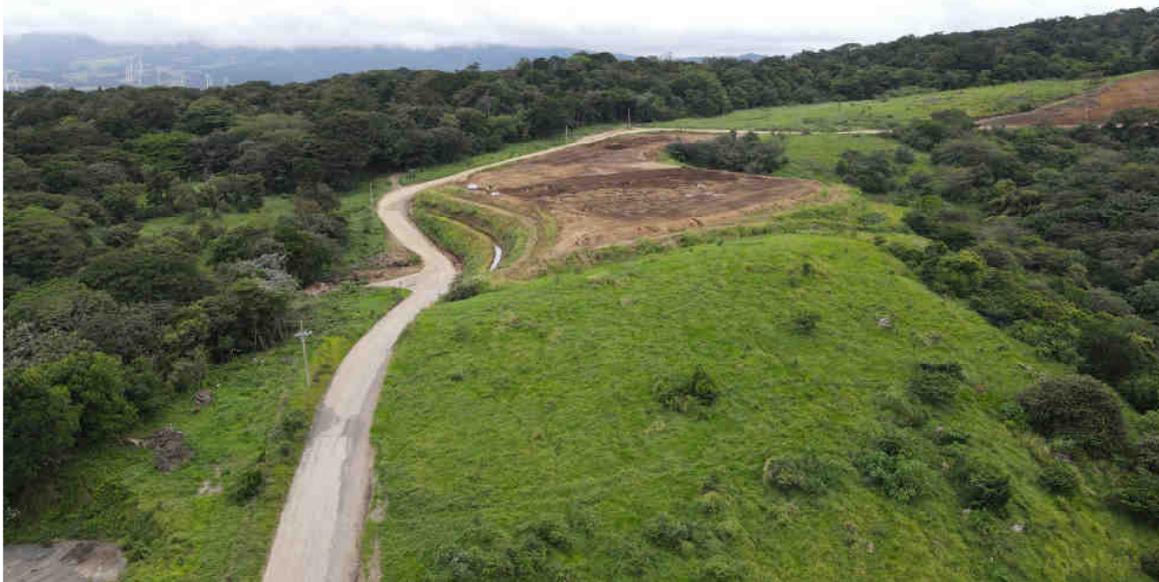
Vista panorámica del sitio de obra Escombrera 2. Noviembre 2023.

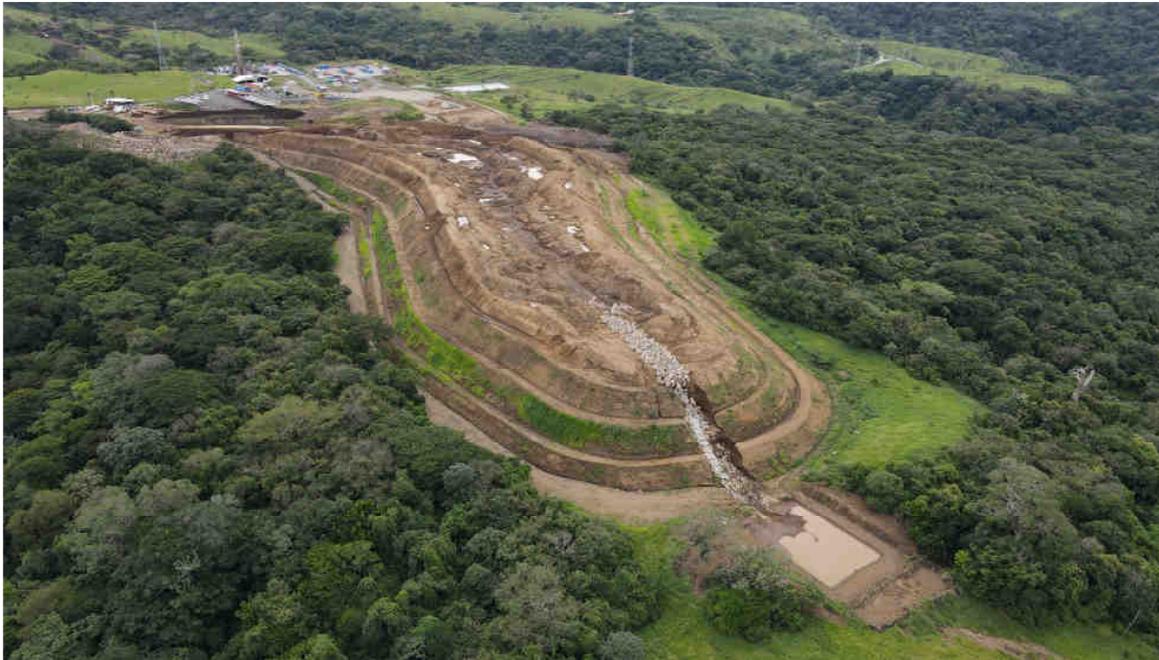
Vista panorámica sitio de obra Escombrera 1. Noviembre 2023.

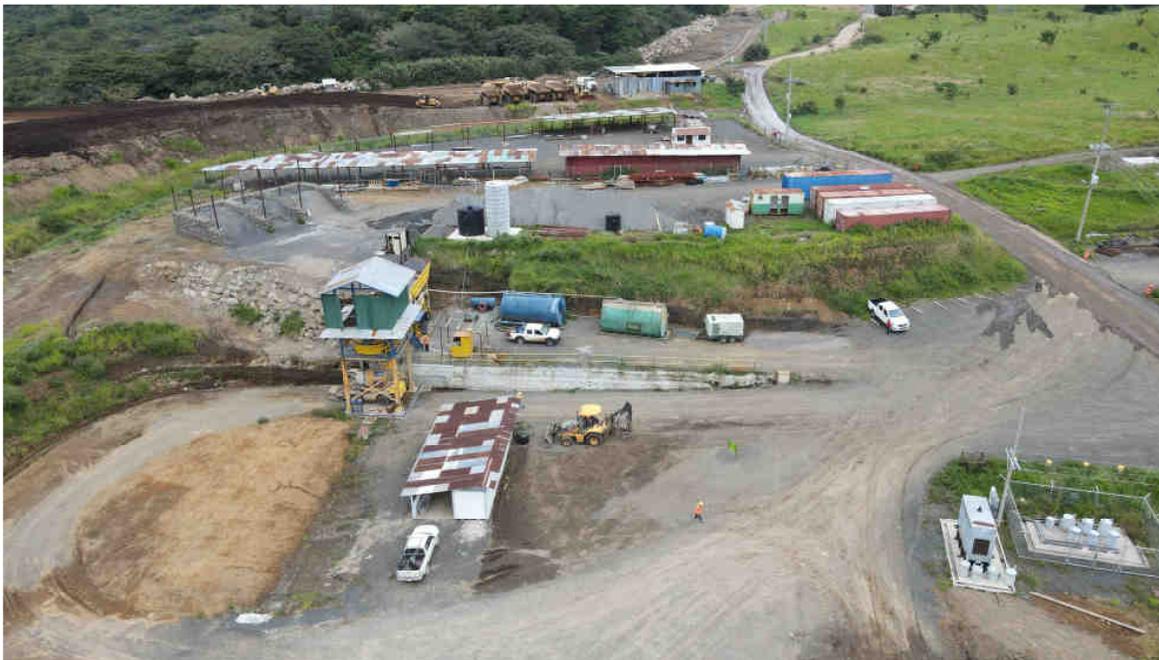
Vista panorámica sitio de obra Planta de concreto. Noviembre 2023.
