Informe de Responsabilidad Ambiental

Informe de Responsabilidad N° L-2019

Periodo del Informe: Julio – Setiembre 2019

Proyecto Geotérmico Pailas

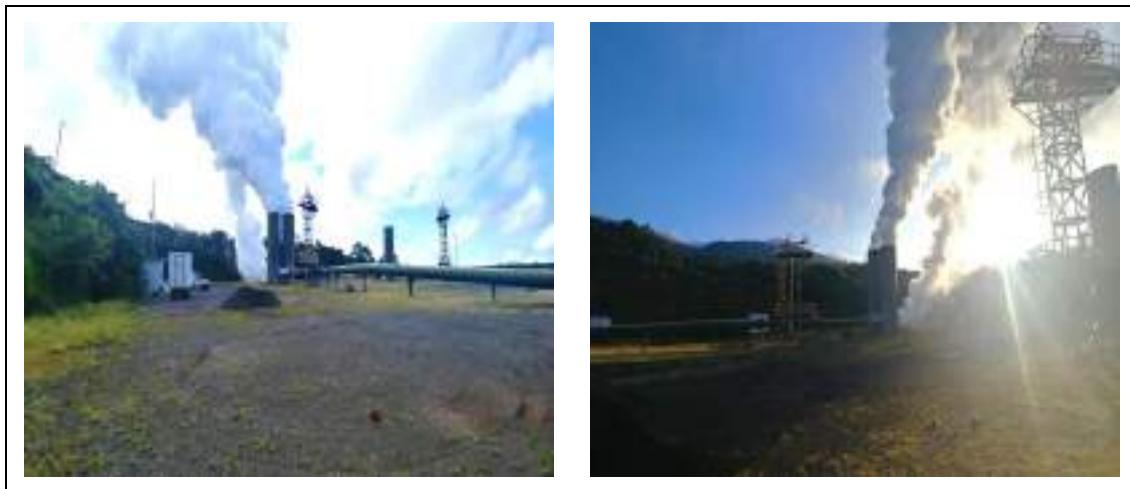
Figura 2. Prueba del PGP-16 y PGP-08

Pozo	Fecha de inicio	Fecha de finalización
PGP-01	12/09/19 05:00	13/09/19 18:00
PGP-12	14/09/19 05:00	15/09/19 18:00
PGP-16	17/09/19 05:00	18/09/19 18:00
PGP-08	19/09/19 05:00	20/09/19 18:00

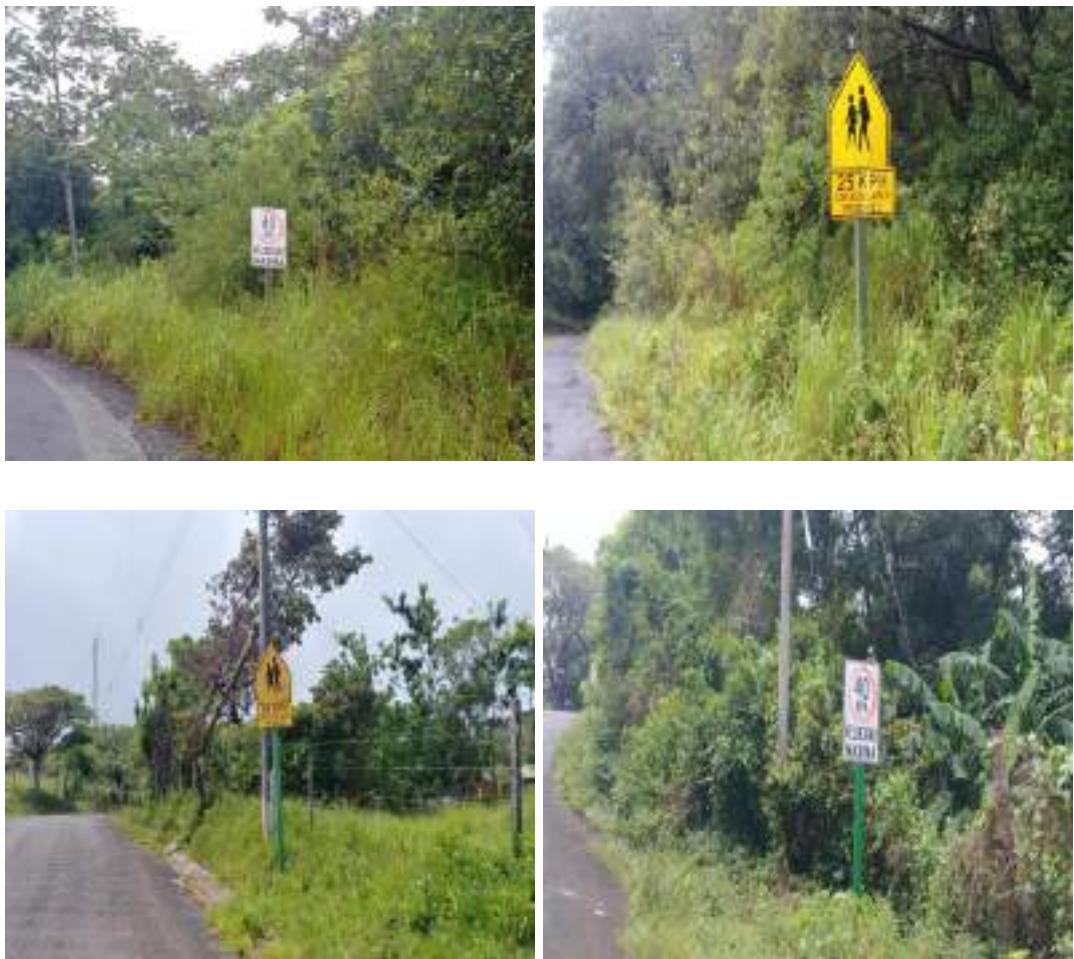
Los conductores están informados sobre restricciones vehiculares. Asimismo, las rutas de acceso están debidamente rotuladas con límites máximos de velocidad definidos por el MOPT. De forma complementaria el ICE cuenta con los canales de comunicación indicados en la Medida U2P#8, a disposición de las comunidades para recibir quejas de vehículos que circulen a velocidad alta.

Figura 3. Señalización vías públicas de acceso al AP

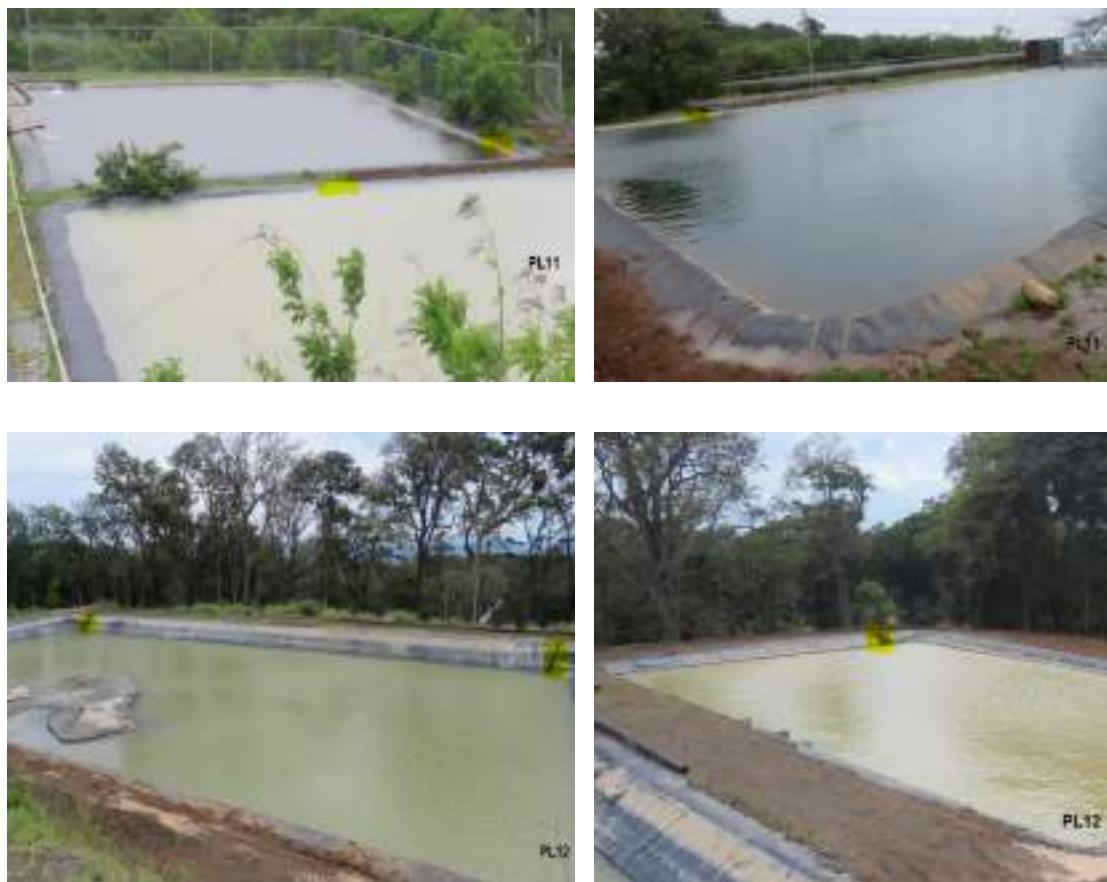
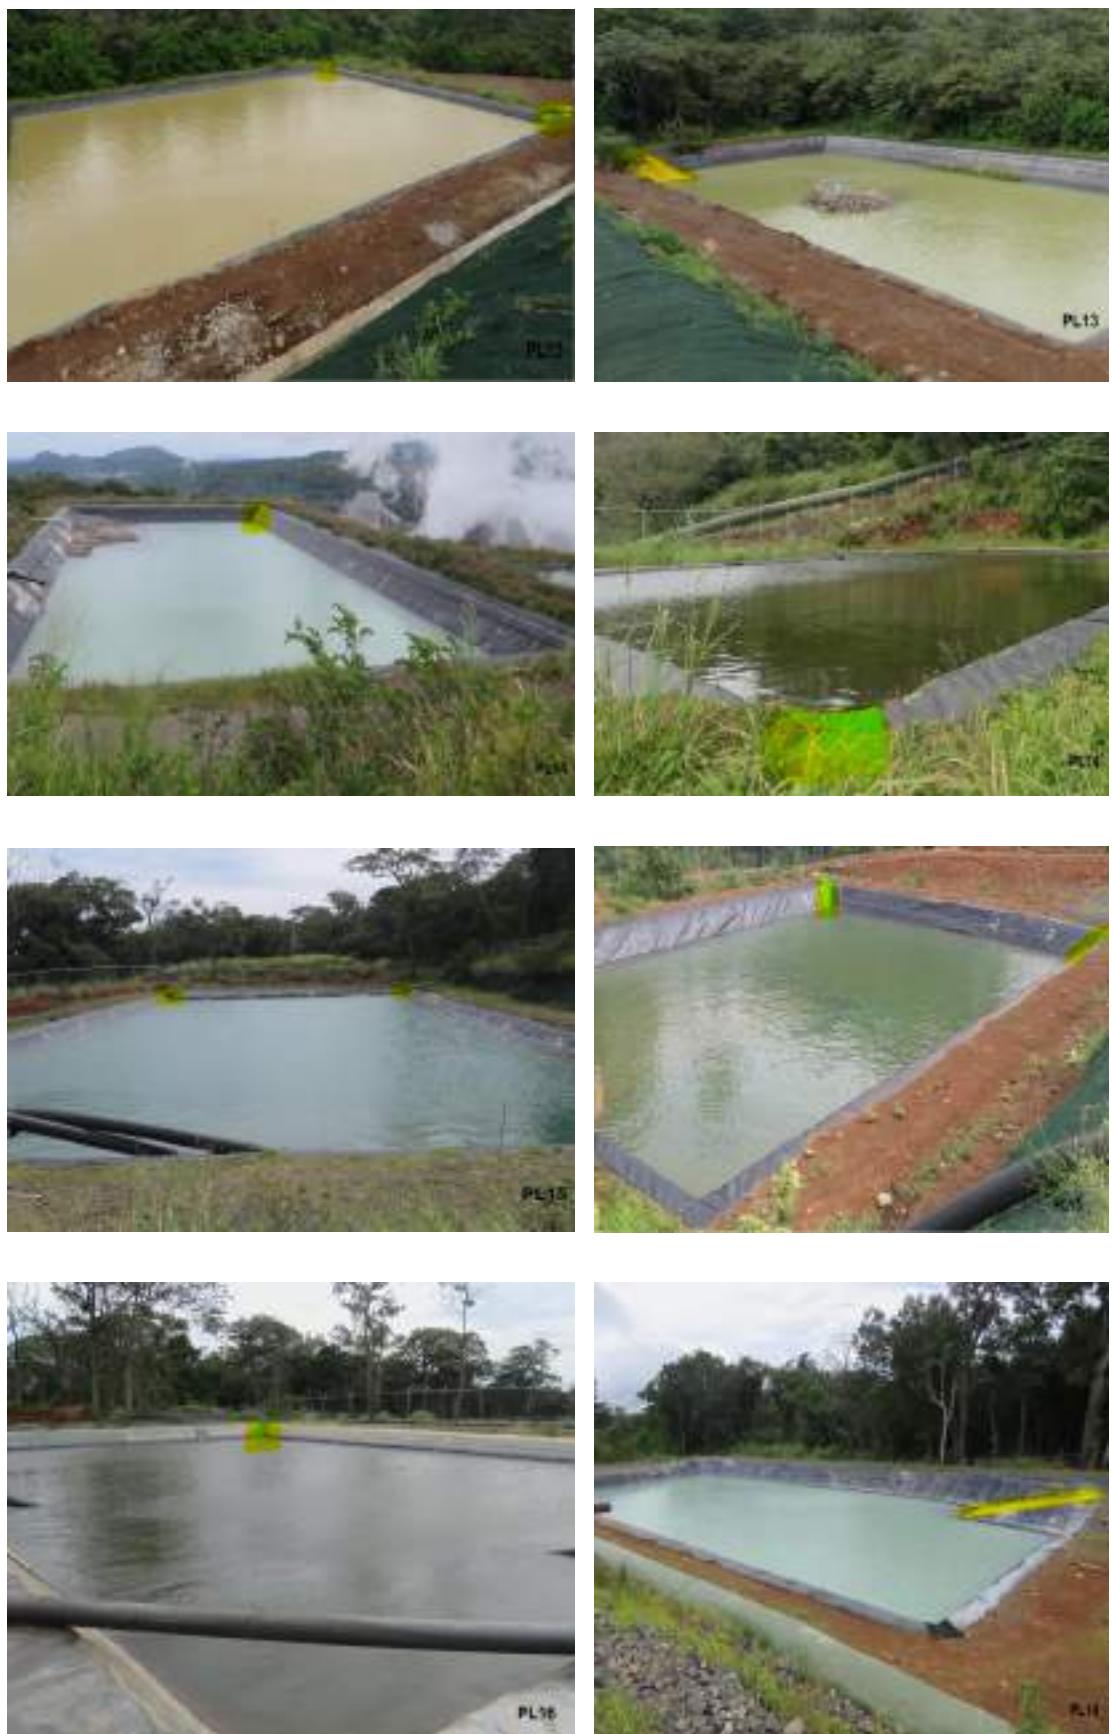
Figura 4. Lagunas impermeabilizadas en el AP

Todas las lagunas dentro del área de proyecto cuentan con sistemas de impermeabilización. Complementariamente el personal realiza inspecciones visuales para verificar el adecuado funcionamiento de los sistemas de impermeabilización en las lagunas y para detectar oportunamente la presencia de fugas potenciales según se detalla en la Figura 4.

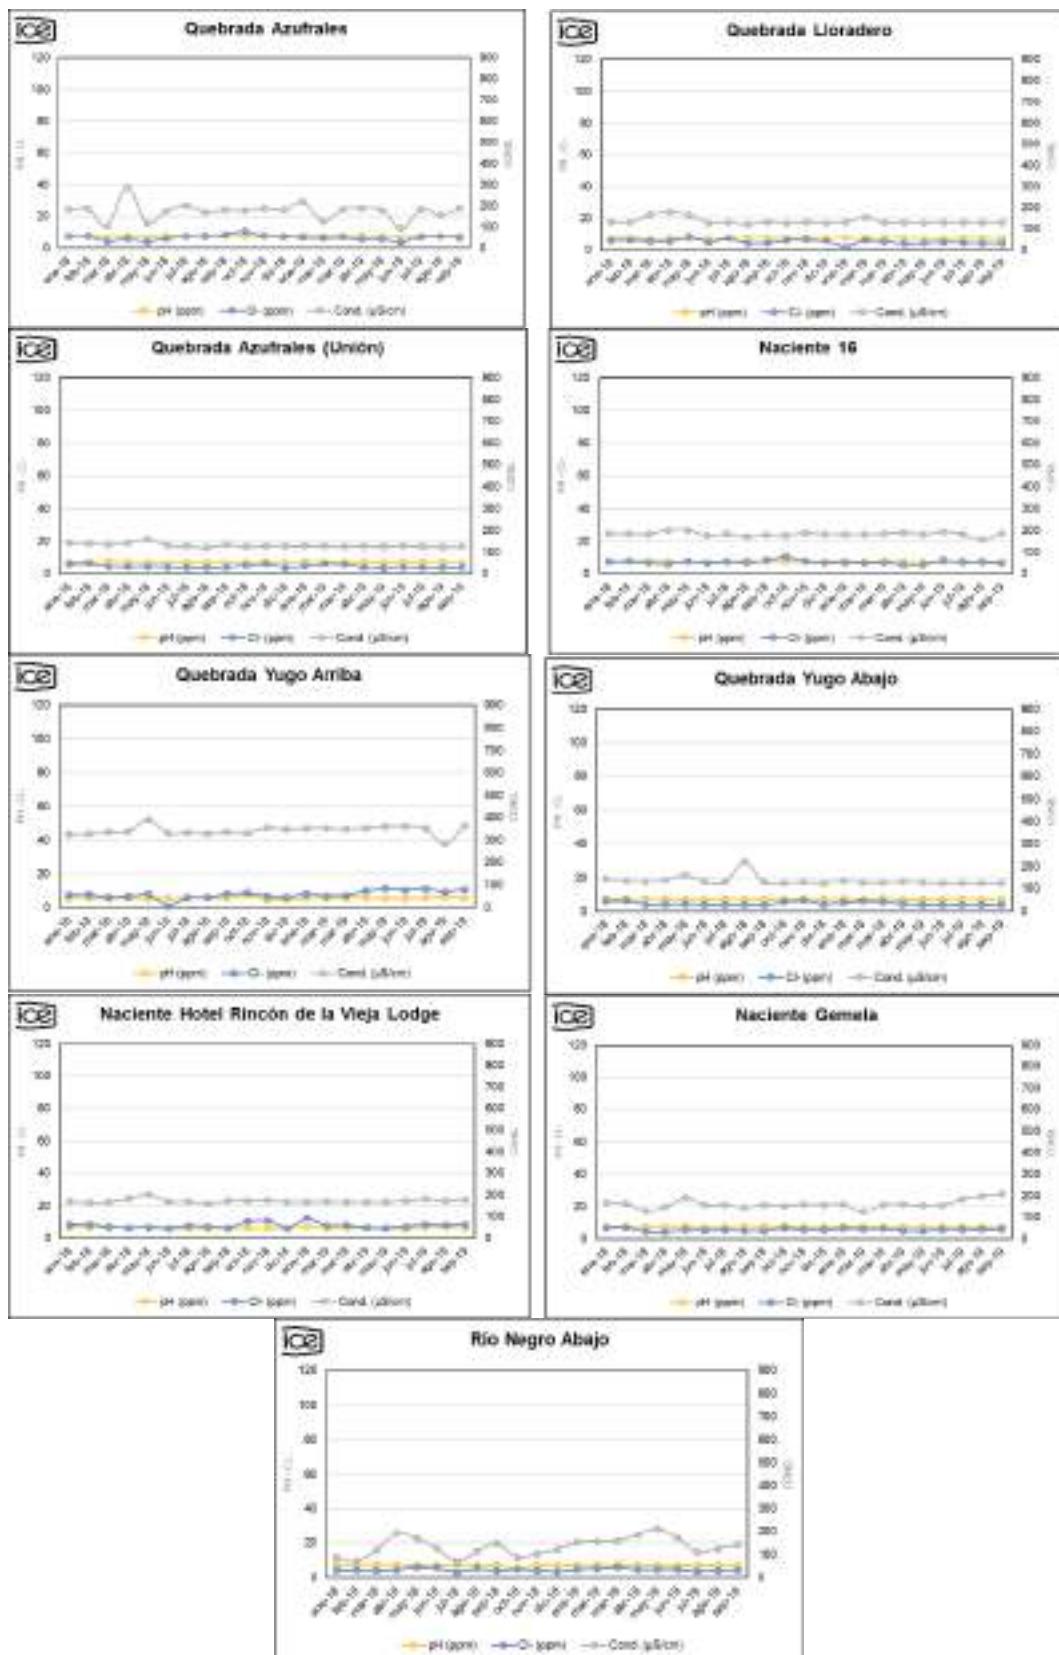
Figura 5. Registros relacionados a pH, Cl y conductividad en aguas del AP

Durante las etapas del proyecto se ha implementado un programa para el monitoreo del pH, cloruros y conductividad de las aguas superficiales dentro del área de proyecto. Los resultados de dichos análisis se detallan en la Figura 5.

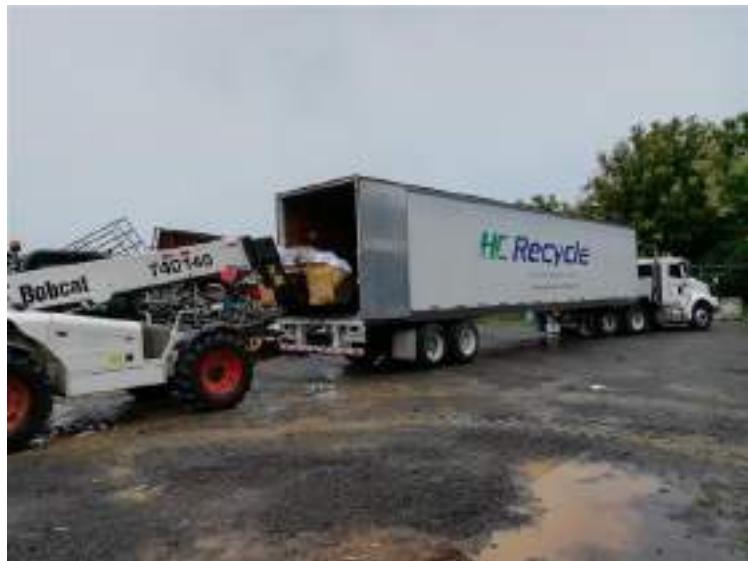
En el periodo se realizaron las gestiones para retirar 101 850 kg de residuos ordinarios y especiales que se encontraban almacenados en el Centro de Recuperación de Residuos Valorizables del proyecto. Esto mediante la coordinación de del Sistema de Gestión Integral de Residuos (SiGIR) el cual es el departamento de Ingeniería y Construcción que se encarga de buscar y tramitar una disposición final adecuada a los residuos mediante gestores autorizados por el Ministerio de Salud y apegados a la legislación nacional referente a la gestión de residuos (Figura 7).

Figura 7. Proceso de entrega de residuos al gestor de residuos

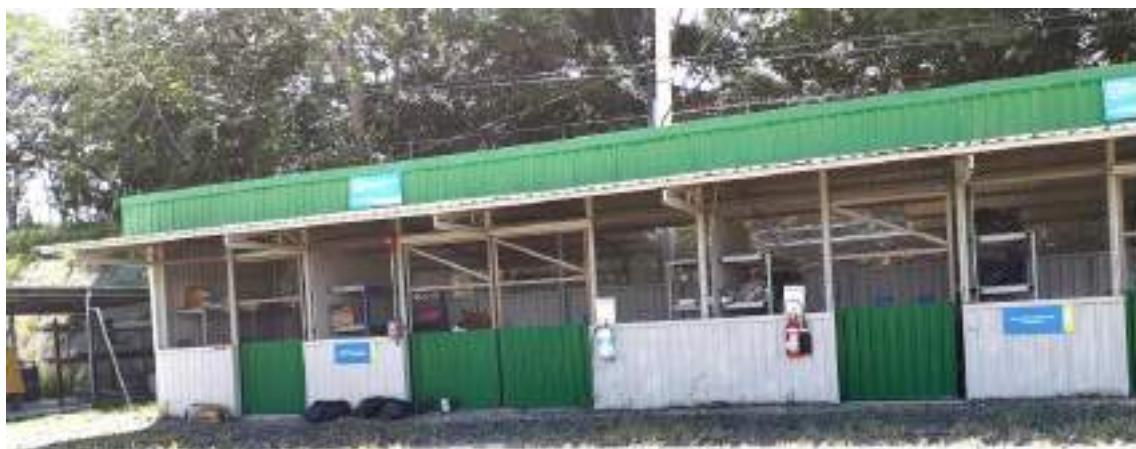
En operación de la Planta, los residuos valorizables son trasladados al Centro de Transferencia de Residuos ubicado en las instalaciones de la Unidad I (Figura 11). En el lugar se separan para ser entregados al gestor de Residuos Autorizado para su debido tratamiento. De julio a septiembre no se gestionaron residuos, excepto los que van para el relleno sanitario, que según informe mensual se entregó a la municipalidad de Liberia 218 kilogramos de residuos ordinarios.

Figura 11. Centro de trasferencia de residuos PG Las Pailas

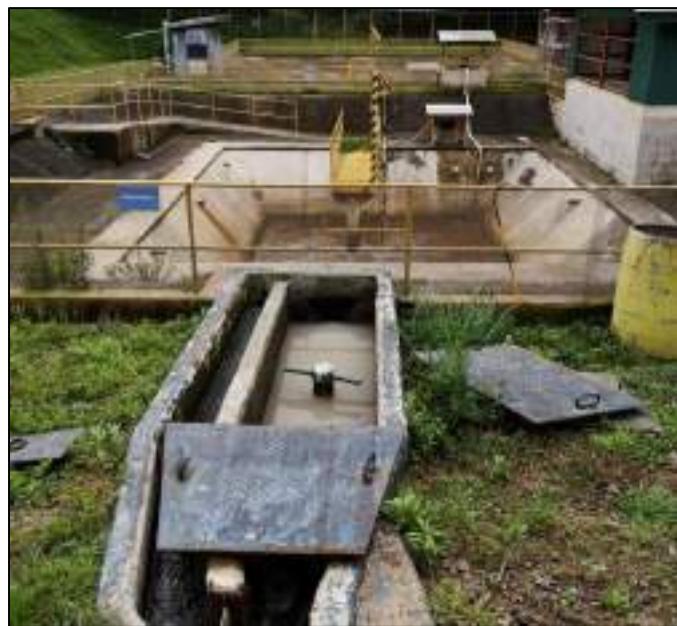
Figura 12. Planta de Tratamiento de Aguas Residuales en operación

En un periodo de monitoreo de marzo a setiembre (Figura 13), la PTAR ha tenido un buen funcionamiento, pero ha sido afectado por la caída de un 84% del flujo de agua residual ante el cierre del comedor del proyecto, lo que genera que el flujo promedio caiga a 3.5 m³/día aproximadamente. Para seguir con las condiciones del proceso se han aumentado los tiempos de residencia y los reciclos de las piletas, esto ha hecho que el flujo en el tanque de sedimentación ya no sea constante, lo que dificulta hacer el muestreo.

No se tuvieron problemas de fuertes lluvias. El comportamiento de los equipos es satisfactorio, se tiene un color de agua café oscuro, poca grasa, no hay olores, y comportamiento bajo en niveles del homogenizador por el bajo flujo de entrada. Este tiene un pH promedio de 6.96. La aireación no ha sido interrumpida por fallas, esto mejora la mezcla.

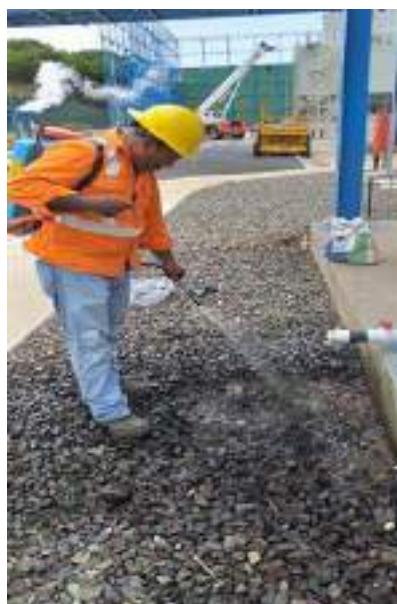
Figura 14. Aplicación de biorremediador sobre derrames de hidrocarburos.

En este periodo solamente fue reportado un derrame de aceite en el sector de la Unidad II, el cual se recolectó el material contaminado y se le aplicó biorremediador a la zona afectada (Figura 14), evitando así que este se extendiera y ocasionara más daños, ya sea, por filtración o por escorrentía. Todo el material contaminado recolectado fue trasladado hacia el Centro de Acopio para su almacenamiento y posteriormente su disposición final mediante un gestor autorizado.

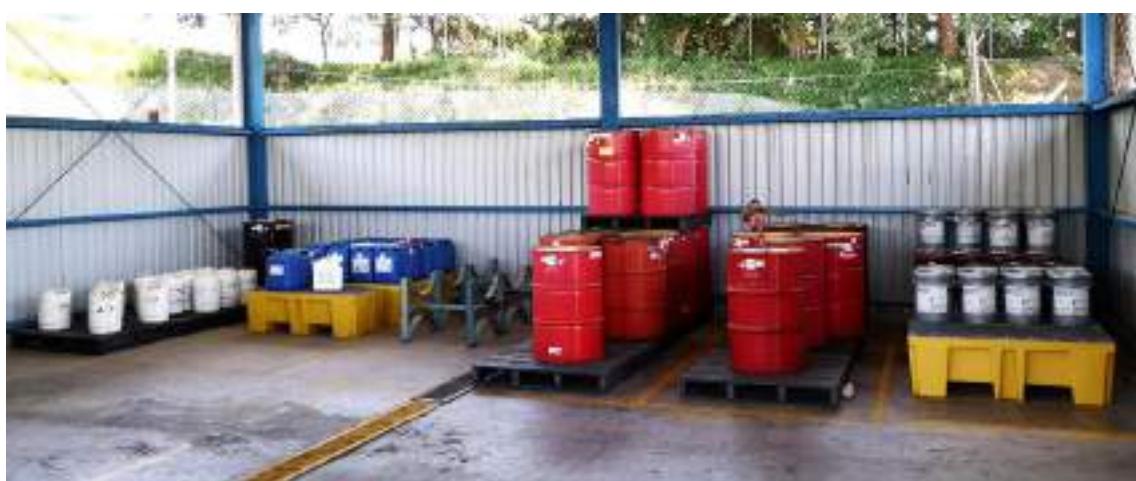
Figura 15. Almacén de sustancias peligrosas. Área 10

Los aceites, disolventes, pinturas y demás sustancias peligrosas se disponen en los Almacenes de Sustancias Peligrosas, las cuales tienen sistema de contención de derrames dirigido por medio de canales al tanque de contención de derrames. Los aceites están en un área de uso exclusivo para materiales inflamables. En estos sitios no se almacenan combustibles.

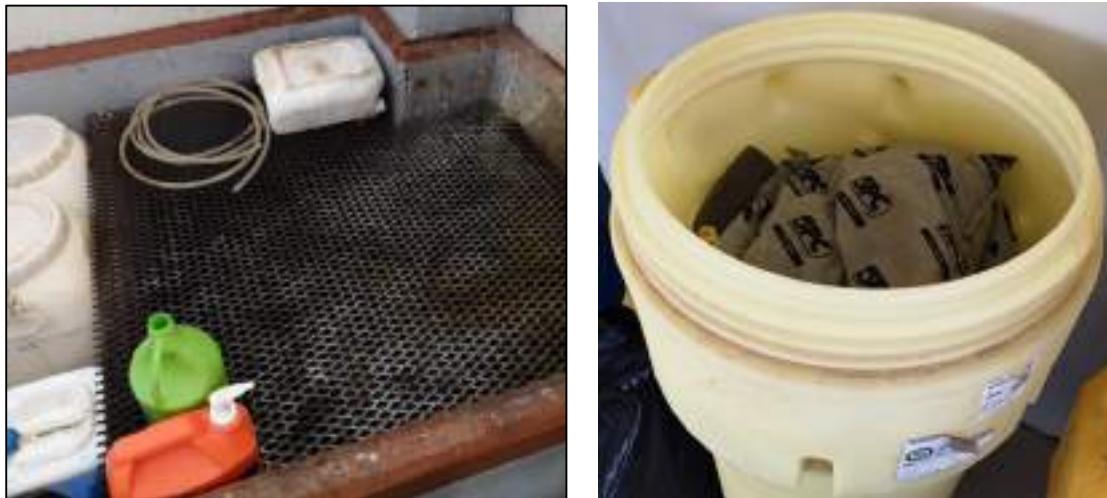
Figura 16. Tanque para lavado de equipo en taller

Los mantenimientos electromecánicos de unidades y equipos se realizan solamente en la zona de talleres. Se verifica el estado de los talleres, almacenamiento de productos, limpieza y disposición de materiales (Figura 16).

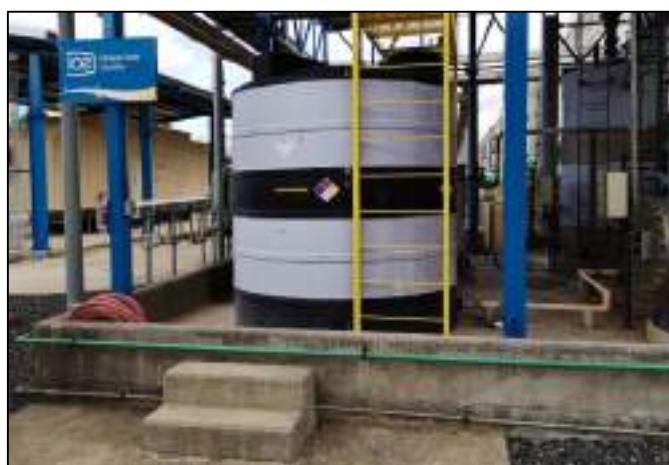
Figura 18. Tanque de soda cáustica con muros y drenajes para la contención de derrames

El sistema de soda cáustica se encuentra en estado óptimo con el debido sistema de contención de derrames (Figura 18).

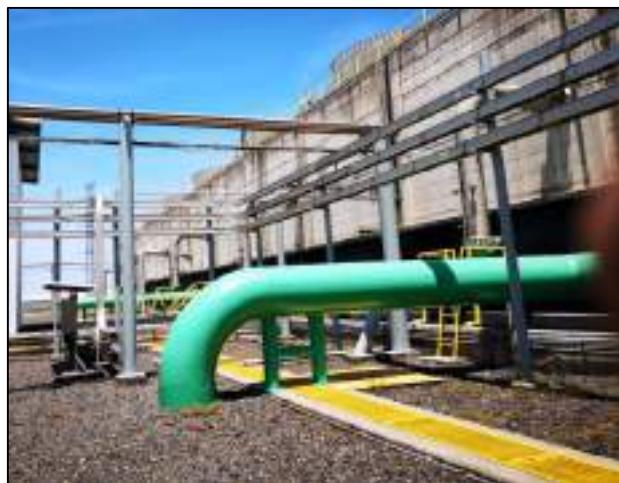
Figura 19. Sistema de drenajes de condensado

La planta cuenta con un sistema de recolección de drenajes en todos los sistemas principales del proceso (Figura 19), los cuales son llevados a través de una red de tuberías hasta llegar al tanque de neutralización donde se ajusta su pH y se bombea a la laguna de enfriamiento, para posteriormente ser pasado al pozo de reinyección.

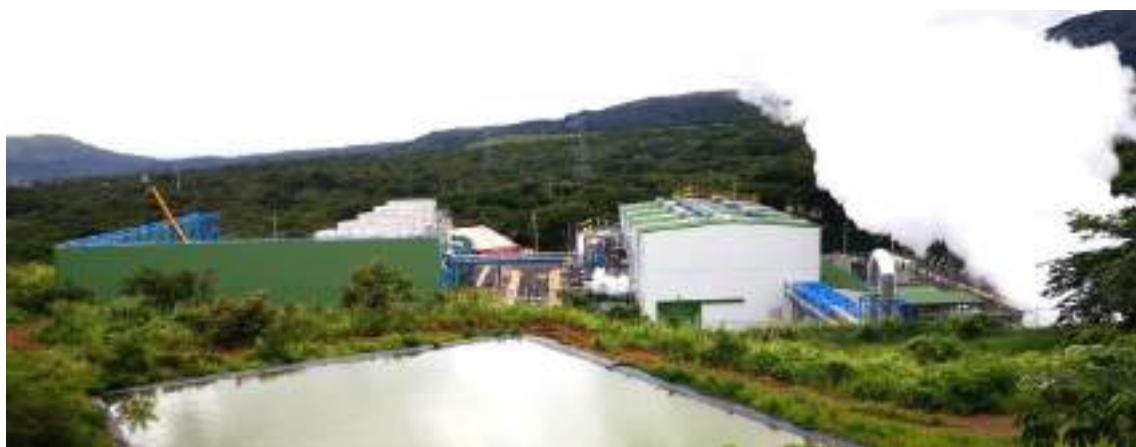
Figura 20. Etapa final de la construcción de la barrera sónica en Planta Unidad II

En relación a la operación de la planta, actualmente se realizan mediciones de ruido asociadas a las pruebas de la Unidad II, y se está concluyendo la construcción de la barrera sónica, la cual además es pintada de verde para reducir el impacto visual (Figura 20).

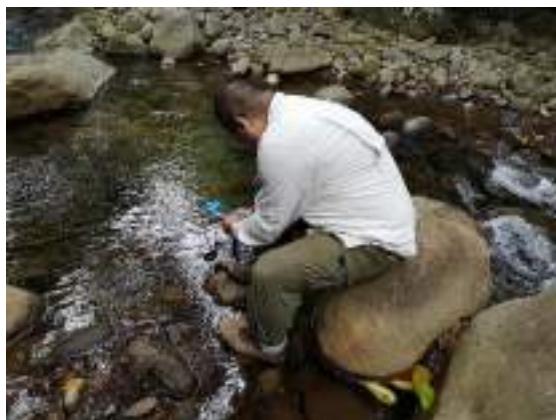
Como parte de las variables físico químicas de calidad de agua se realizaron mediciones directas del pH y temperatura usando el pH-metro EcoSense pH 100A, así mismo se estimó el oxígeno disuelto empleando el medidor de oxígeno disuelto HANNA HI 9146. Las mediciones se realizan de manera trimestral y se ilustran en la Figura 21.

Figura 21. Toma de datos para análisis de calidad de agua, agosto 2019.

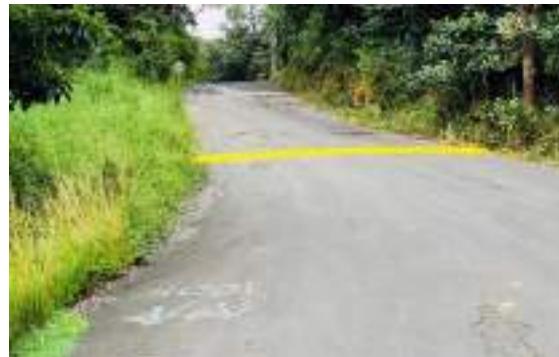
Se cuenta con cinco reductores de velocidad ubicados en el área de proyecto con el propósito de reducir el riesgo de atropello de fauna silvestre, los cuales cuentan con su debido mantenimiento para garantizar su correcto funcionamiento.

Figura 25. Reductor de velocidad en vía de acceso a la Planta.

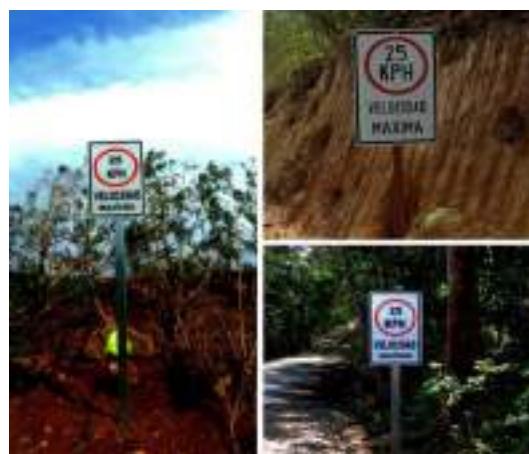
Asimismo, se tiene rotulación en los accesos dentro del Campo Geotérmico como medida complementaria para reducir el riesgo de atropello de fauna (Figura 26).

Figura 26. Rótulos de velocidad máxima instalados dentro del área del Proyecto.

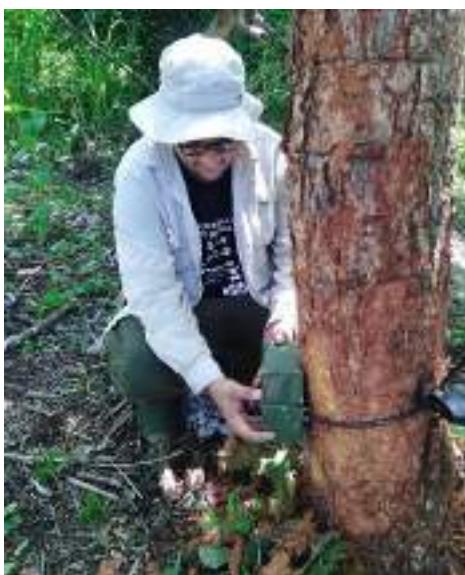
Se colocan dos cámaras trampas marca Bushnell Trophy Cam de visión nocturna en cada transecto, cada una con tarjeta de memoria 32GB con adaptador flash y cuatro pares de baterías alcalinas, estas se instalan en sitios donde se encuentren rastros de mamíferos (Figura 36).

Figura 36. Colocación de cámaras trampa para monitoreo de mamíferos. Julio, 2019.

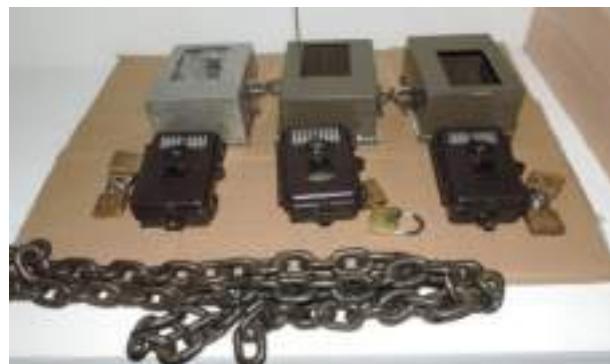
Para la seguridad del equipo se construyó una caja de protección para cada cámara, cada caja dispone de un candado Masterlock. Las cámaras se colocaron en árboles a una altura de 30 cm del suelo, sin embargo, la altura de instalación puede variar dependiendo del objetivo a capturar (Figura 37).

Figura 37. Cámaras trampa utilizadas para el monitoreo de mamíferos.

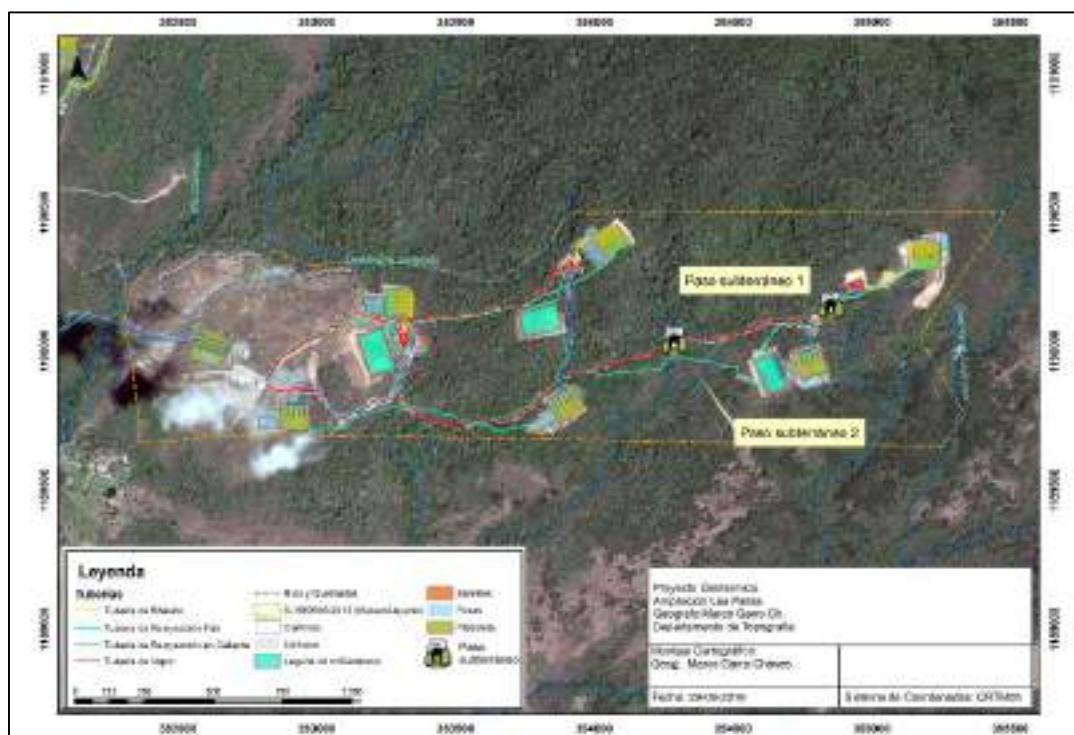
Figura 45. Ubicación de los pasos subterráneos dentro del Proyecto.

Se da por finalizada la construcción de dos pasos subterráneos para fauna dentro del Área de Proyecto (Figura 45). Estos túneles son un medio de mitigación de los impactos de las carreteras los cuales comunican parches de bosque secundario que se encuentran en el borde del camino, reducir el efecto barrera, el cual restringe el movimiento (permeabilidad) y conectividad de las poblaciones; daños y mortalidad a la fauna (heridos o atropellados) provocando impactos significativos en las poblaciones de las especies.

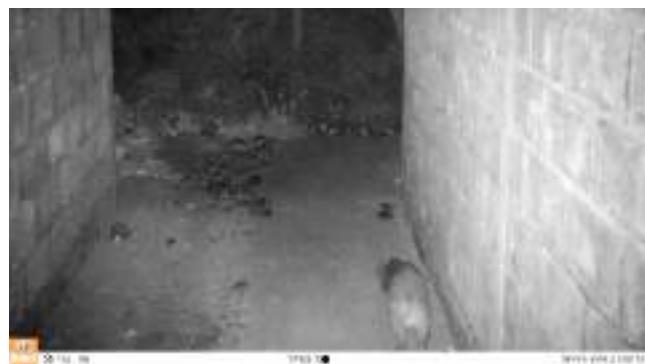
Figura 46. Tepezquintle (*Cuniculus paca*) utilizando el paso subterráneo 1. Agosto, 2019.

En el trimestre se registran tres especies haciendo uso de un paso subterráneo (paso N°1 Satélite) en julio y agosto. Por otra parte, se observa un felino (posiblemente jaguar) que no ingresa al puente, la calidad de la imagen no permite identificarlo a nivel de especie. En la Figura 46 se observa un tepezcuíntle saliendo de la estructura.

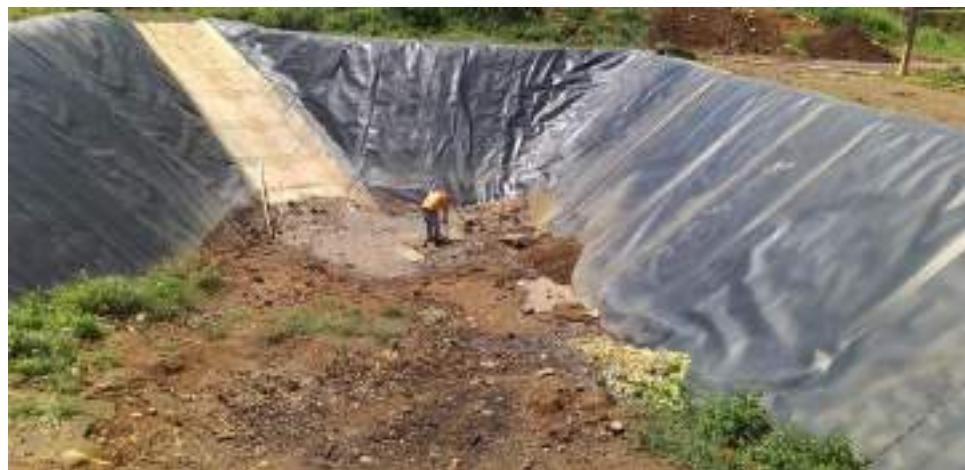
Figura 51. Vertido de residuos orgánicos en el Relleno Sanitario del Proyecto Geotérmico Pailas.

Para este periodo se vertieron en el relleno sanitario la totalidad de los residuos orgánicos generados en el comedor del proyecto, estos se cubren con una capa de tierra para que no puedan ser extraídos por la fauna silvestre del lugar (Figura 51). El vertido de estos residuos orgánicos se realiza siguiendo normas de seguridad e higiene establecidas y supervisadas por el departamento de Salud y Seguridad en el Trabajo del proyecto.

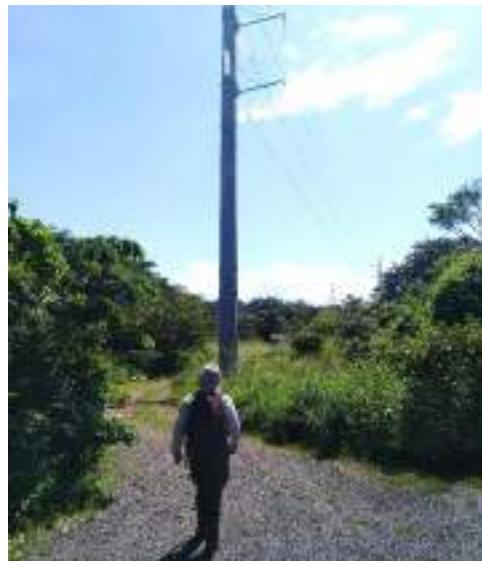
Figura 53. Recorridos en ruta de la Línea de Transmisión, agosto 2019.

Actualmente se realizan recorridos para determinar el impacto de la Línea de transmisión en la fauna, el recorrido se realiza de día para facilitar el registro de fauna electrocutada o colisionada. A la fecha no se tienen datos de mortalidad.

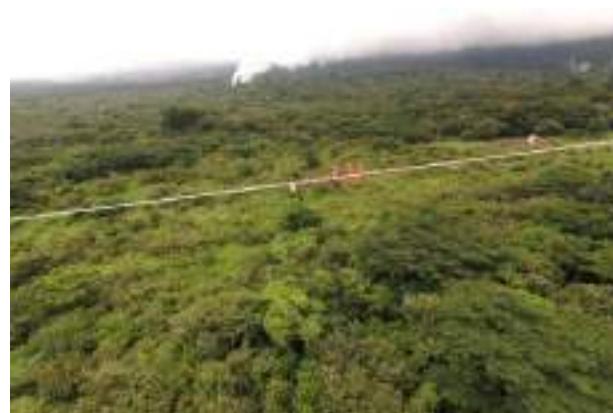
Figura 54. Dispersores para aves instalados en LT.

La Línea de Transmisión cuenta con dispersores de aves para mitigar la colisión de aves, especialmente de especies migratorias (Figura 54).

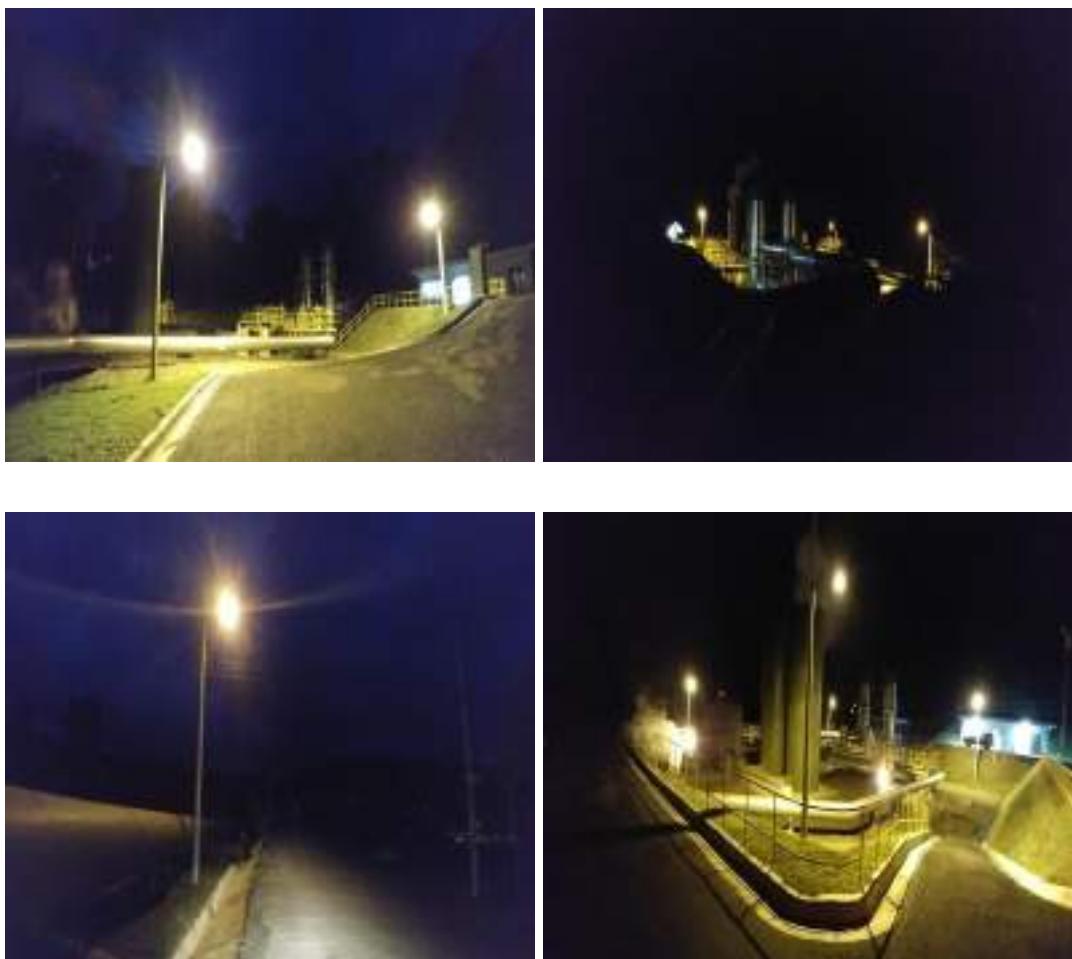
Figura 55. Iluminación plazoletas y caminos PG Pailas

En las plazoletas y Planta se utilizan luminarias con luz amarilla para disminuir la afectación a la fauna por contaminación lumínica. Los dispositivos de alumbrado están dirigidos hacia el suelo (Figura 55). Las luces encendidas durante la noche son las necesarias por seguridad y acceso, el resto tienen apagadores cerca de cada luz para encenderlas cuando sea necesario por acceso o por emergencia.

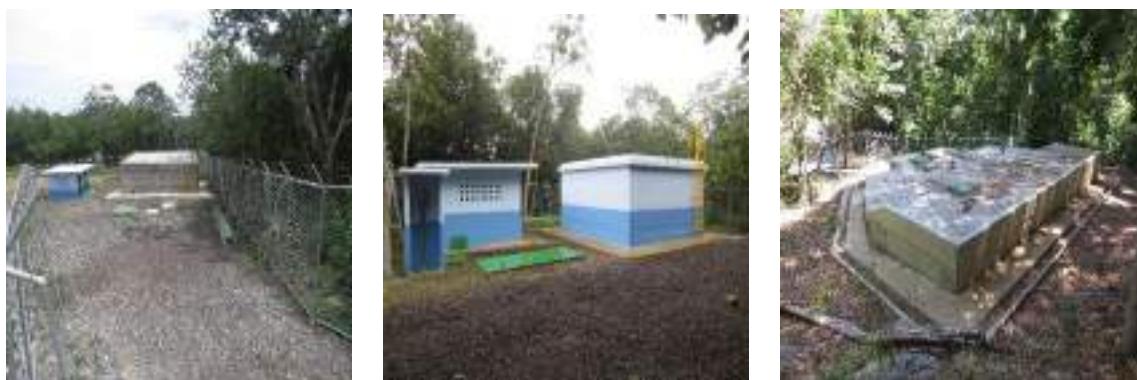
Figura 58. Principales obras, acueducto Curubandé, III Trimestre, 2019.

La Figura 58 muestra respectivamente las obras construidas, tanques de almacenamiento (ICE, Curubandé) y toma de agua.

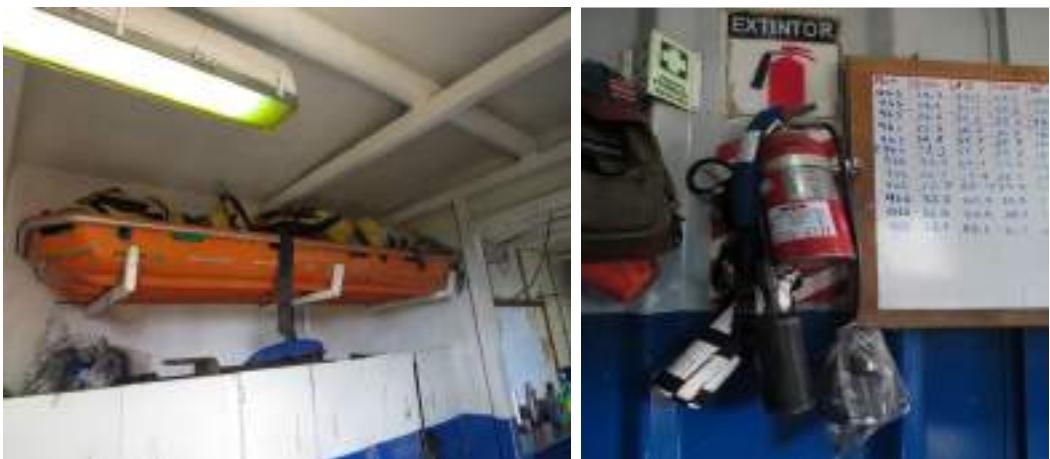
Figura 61. Equipos para atender emergencias

En las áreas de trabajo se cuenta con extintores portátiles y equipos médicos para primeros auxilios en el sitio, para atender cualquier emergencia médica que pueda presentarse (Figura 61).

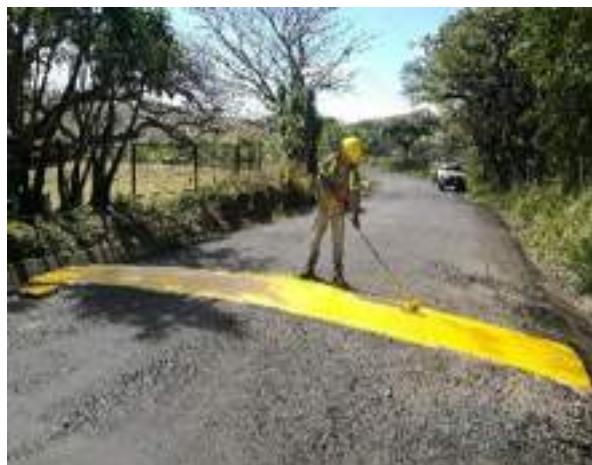
Figura 69. Reductor de velocidad, San Jorge

Para la seguridad de los (as) transeúntes de las comunidades del área de influencia, se construyeron un total de 7 reductores de velocidad con su respectiva demarcación peatonal (en las cercanías de las Escuelas según comunidad). La Figura 69 muestra el detalle.

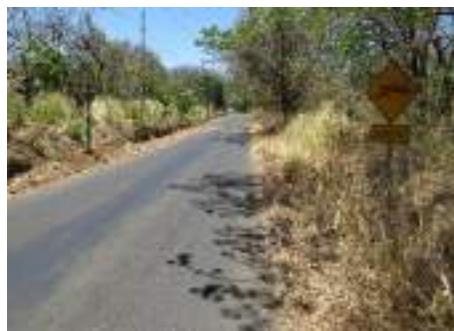
Figura 71. Reductor de velocidad, ruta de acceso al Proyecto

Un total de 4 reductores de velocidad se construyeron en la ruta de acceso principal al Proyecto, esto con el fin de garantizar la seguridad de los (as) visitantes a sitios turísticos, funcionarios (as) del Proyecto, entre otros. La Figura 71 muestra el detalle.

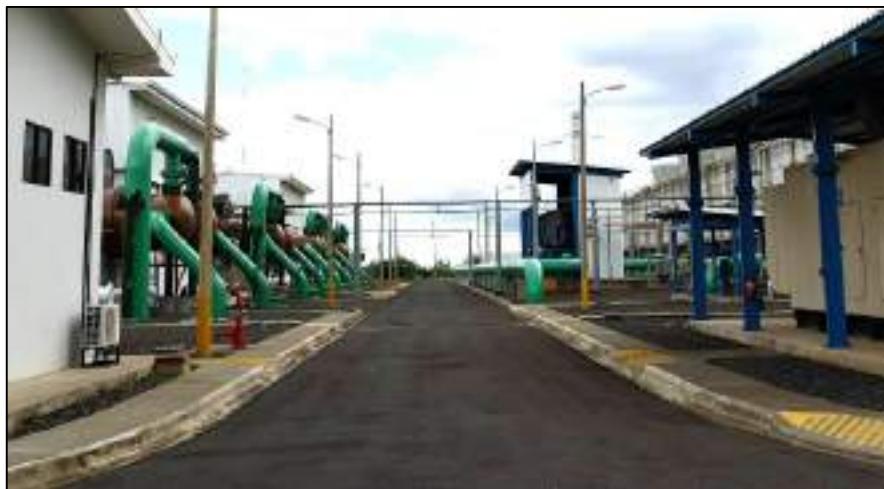
Figura 73. Vista general del acceso principal a las unidades de generación de Unidad I

Ambas unidades de la Planta fueron construidas en un nivel inferior a la carretera, por lo que el efecto visual es reducido desde vía pública. Las tuberías recubiertas, tanques de productos, agua, etc. fueron pintados con colores que aplican a la normativa y que en la medida de lo posible reduce el impacto visual en el paisaje (Figura 73).

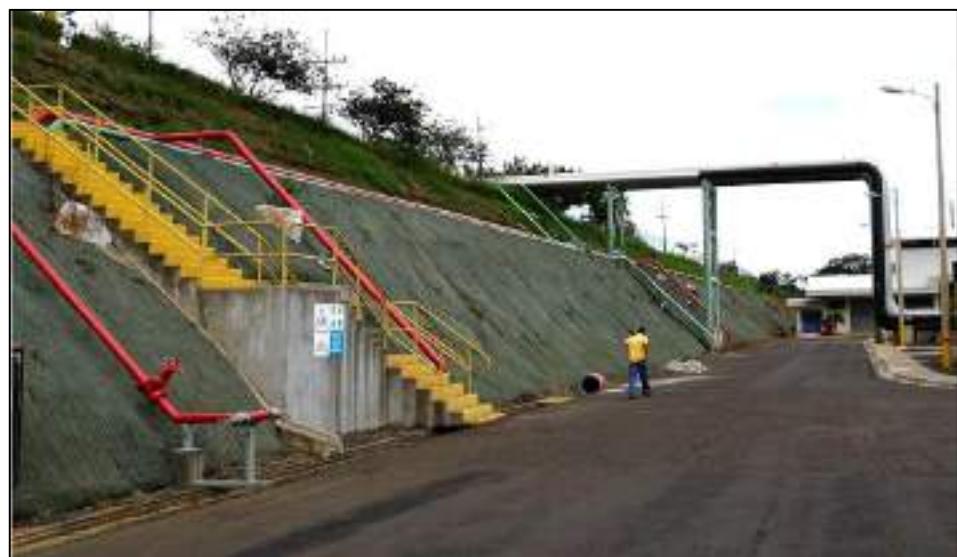
Figura 74. Estabilización de terrenos alrededor de la unidad I, los cuales están recubiertos con geo membrana de color verde. En la parte superior se observan árboles, vetiver y arbustos que minimizan los efectos sobre el cambio del paisaje.

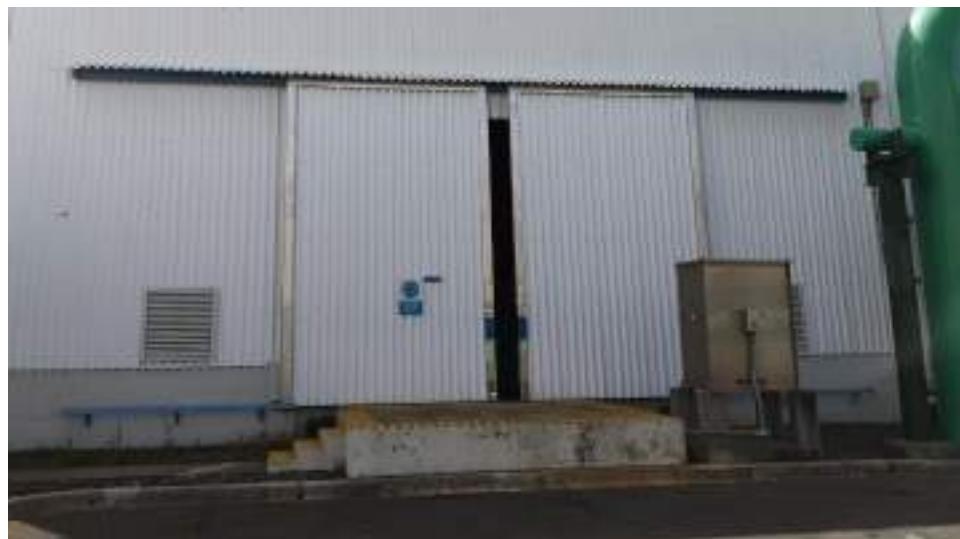
Figura 78. OEC I Pailas I. Puertas cerradas, máquina en operación

La Planta maneja un Protocolo de Seguridad ocupacional en el cual se instruye al personal al uso de equipos de protección como aisladores de ruido para usarlos en sitios específicos de la Planta, principalmente en las bombas de pentano y turbinas. Además, las unidades se encuentran confinadas en edificaciones especiales que aíslan el ruido, por lo que las puertas de ingreso principal deben estar cerradas cuando los sistemas estén operando (Figura 78).
