## **Informe de Responsabilidad Ambiental**

Informe de Responsabilidad N° LVII-2023

Período del Informe: Enero – junio 2023

### **Proyecto Geotérmico Pailas**

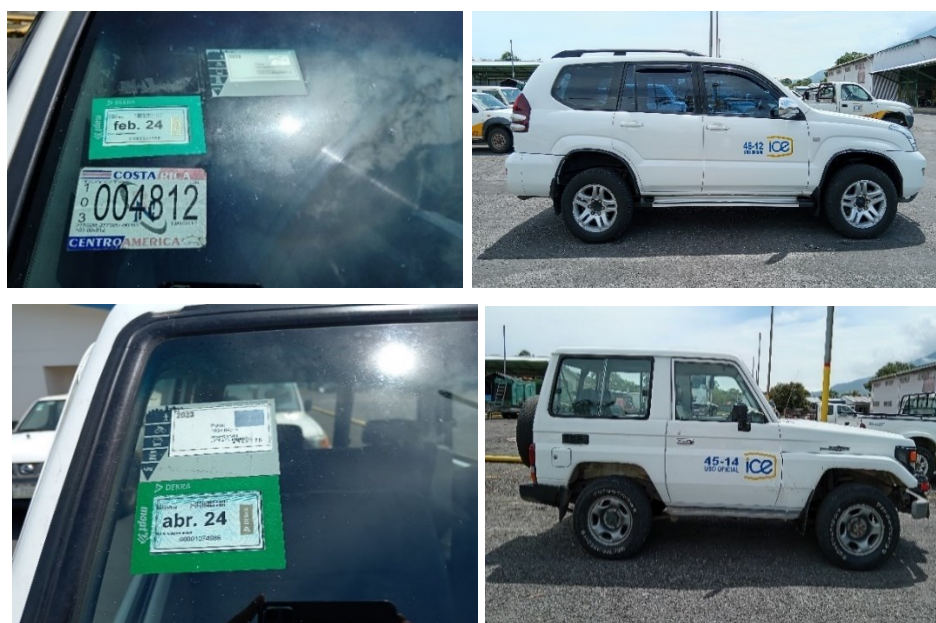
Figura 6. Ejemplos de Revisión técnica vehicular y marchamo en vehículos institucionales

La flota vehicular, tanto de Fuentes Geotérmicas, como de Planta cuenta Revisión Técnica Vehicular y Marchamo al día. La siguiente figura son ejemplos de los derechos de circulación de los vehículos 103 004812 y 103 004514, utilizados en procesos asociados a la Operación y Mantenimiento del Campo Geotérmico Las Pailas.

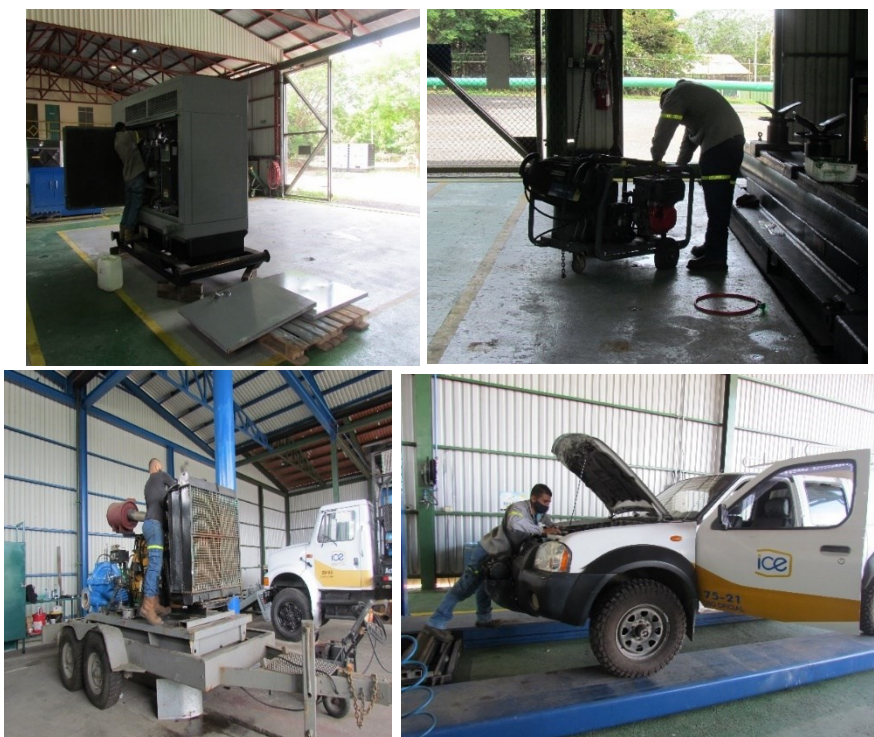
La maquinaria, equipo o vehículos que presenten fugas de aceites, combustibles, ruptura en los sistemas de escape y desperfectos en los sistemas catalizadores, son retirados de operación para su reparación.

Figura 8. Mantenimiento de equipos y maquinaria en taller institucional

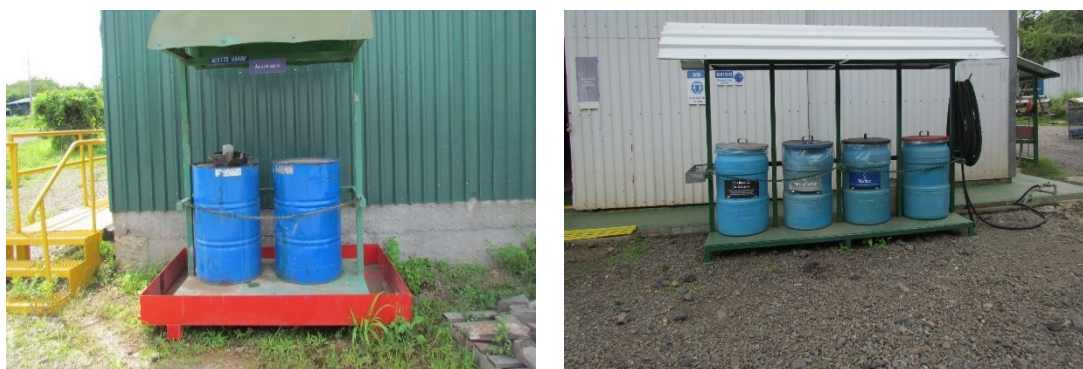
Los residuos generados se disponen temporalmente en recipientes rotulados, con tapa, y con el color correspondiente para su clasificación por tipo de residuo.

Figura 9 Ejemplos de Áreas de acopio temporal de residuos en instalaciones

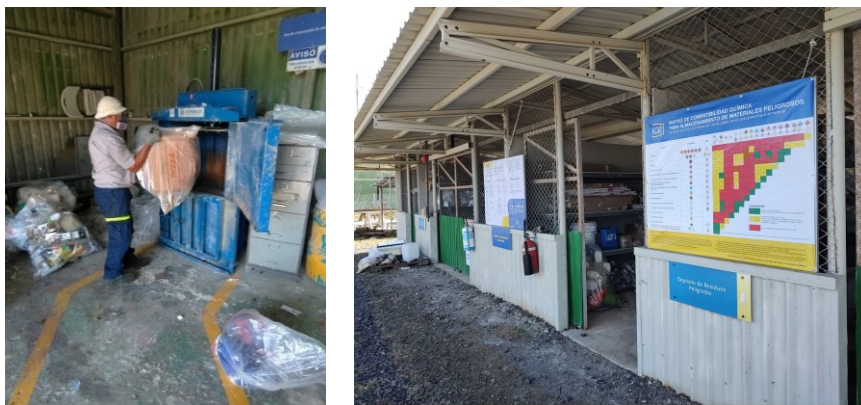
Figura 10 Centros de transferencia de Residuos del Campo Geotérmico (izq) y Planta (der)

Los residuos valorizables de Fuentes Geotérmicas se trasladan al centro de transferencia de residuos del Centro de Servicios Recursos Geotérmicos Miravalles ubicado en Fortuna de Bagaces. En Planta, los residuos son trasladados al Centro de Transferencia de Residuos ubicado en el sector de Pailas I. Los residuos no reciclables se transportan a los contenedores a las afueras de planta para su recolección por parte de la Municipalidad de Liberia. En la Figura 10 se muestran las instalaciones de los Centros de Transferencia de Residuos del Campo Geotérmico y Planta.

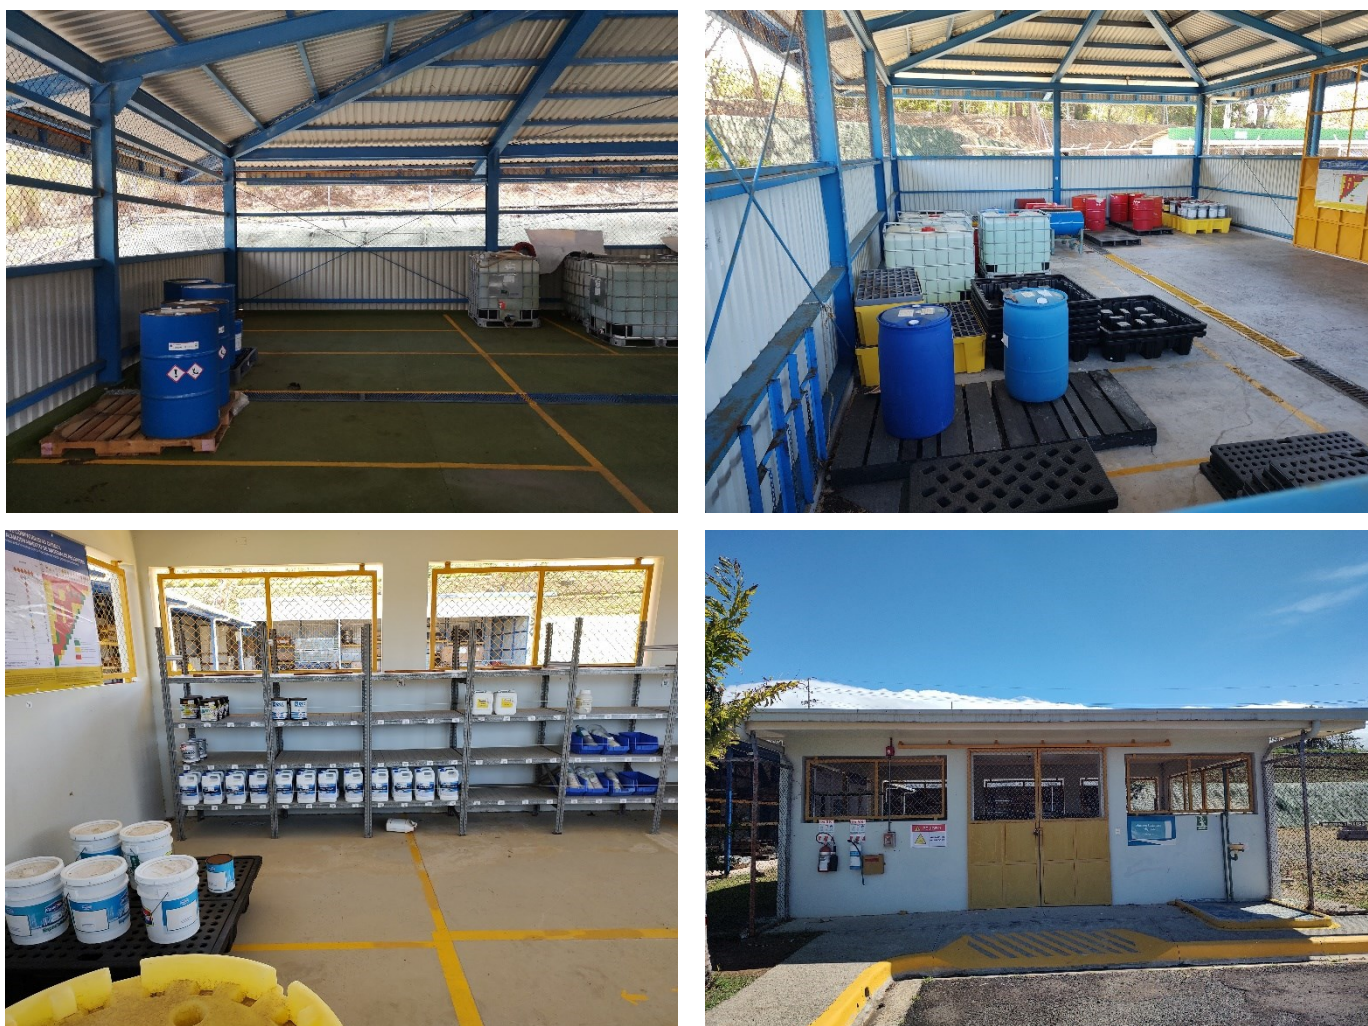
Los almacenes están confinados y dirigen posibles derrames a un tanque de neutralización, a los cuales se les da mantenimiento como parte de las rutas de inspección de Planta.

Figura 15 Almacenes de sustancias peligrosas en las Unidades de Pailas I y II

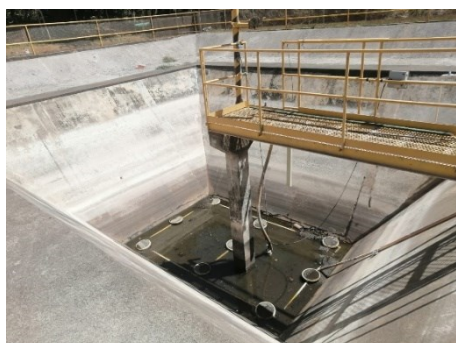
Figura 17 Fosas de la PTAR secas y libres de aguas residuales

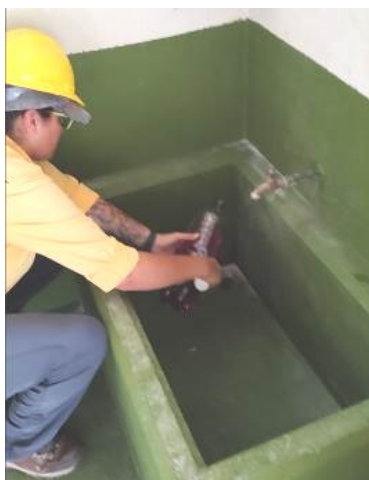
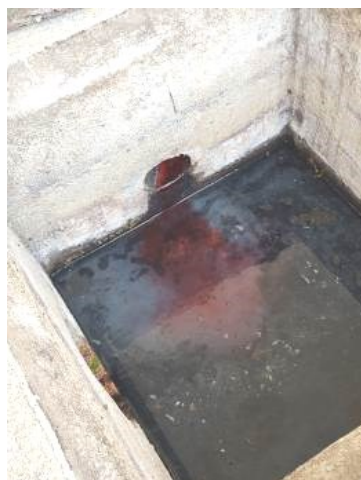
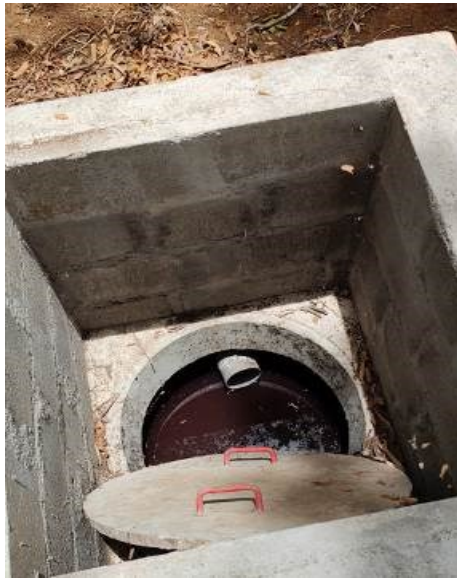
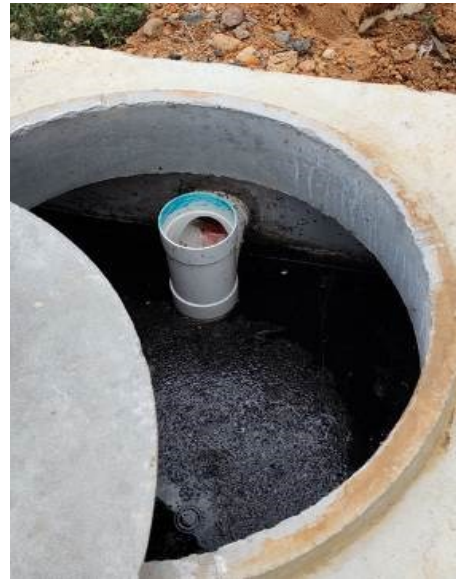
En abril se realizaron pruebas de tinte en pilas de lavado, lavatorios, inodoros, y fregaderos de los edificios y talleres de Pailas Unidad I, con el objetivo de comprobar la distribución de las aguas residuales y llegada a los tanques sépticos correspondientes, una vez desincorporada la PTAR.

Aplicación de tinte rojo en pila de taller Pailas I      Verificación de tinte en caja de registro

Verificación de llegada de tintes en tanque septico de IC

Figura 18 Pruebas de tinte en fuente de aguas residuales en Planta Pailas I

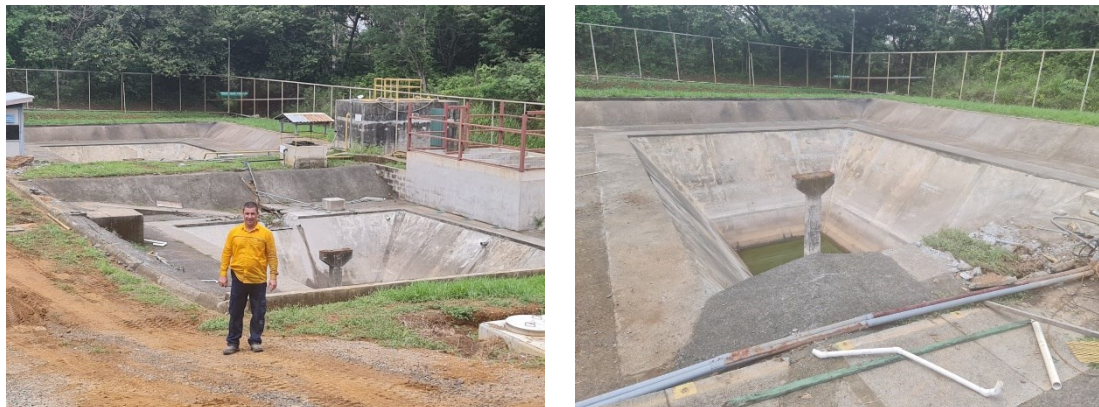
Figura 20 Retiro de todos los equipos, cables, paneles eléctricos, techos, barandas, y tuberías a las que se les dará un segundo uso

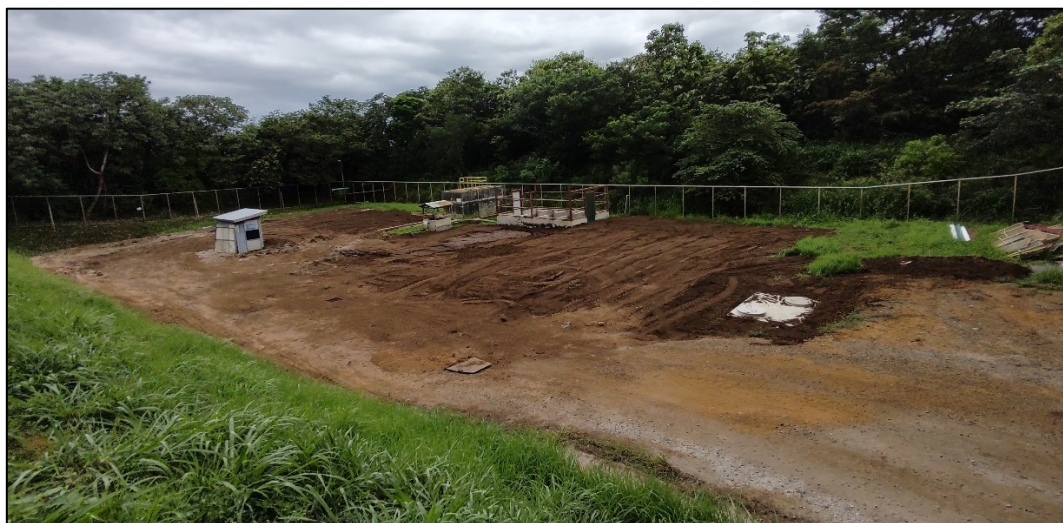
Figura 21 Relleno concluido de las fosas de la PTAR

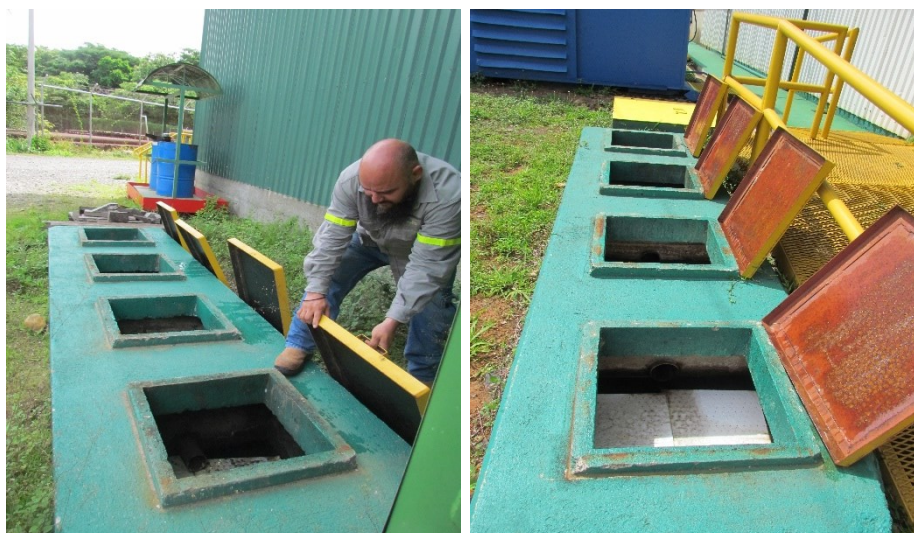
En las instalaciones del Campo Geotérmico se da tratamiento a las aguas residuales ordinarias mediante tanque séptico. En los talleres se utilizan trampas para aguas oleaginosas para el manejo de aguas residuales especiales.

Figura 22. Trampas para aguas oleaginosas de talleres del CG Pailas.

1. Mantener un programa de mantenimiento y monitoreo de las cajas de registro y tanques sépticos, mantener la limpieza continua de la trampa de grasa contigua a los talleres de Planta, además de identificar y pintar según norma las tapas de las cajas de registro del sistema de aguas residuales y pluviales.
2. Realizar periódicamente mantenimiento de los taludes de Planta, para evitar el crecimiento de cepas de zacate que puedan deteriorar la geomembrana. Estos trabajos deben realizarse con equipos de seguridad.
3. Informar al responsable ambiental de las actividades que se van a ejecutar en la planta y campo geotérmico, con el fin de establecer las medidas ambientales pertinentes y tramitar los permisos si se requiere. Además de atender de forma prioritaria, los pendientes y mejoras anotadas en bitácora, y comunicadas mediante correo electrónico.

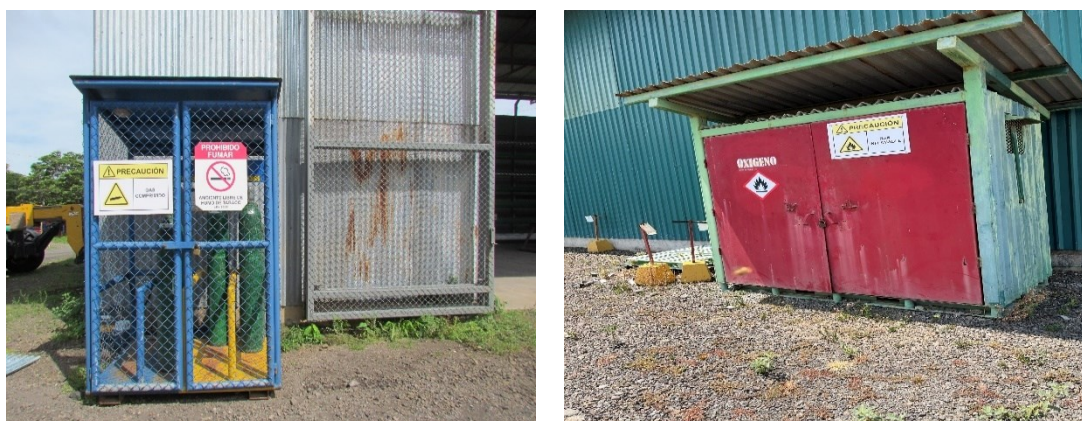
Los sitios utilizados para el almacenamiento de sustancias químicas peligrosas (almacenes, talleres, tanques de combustibles, soda caustica, tanque de pentano, entre otros) cuentan con diques para la contención de derrames, rotulados y con espacios separados de acuerdo con el tipo de sustancia que almacena (Figura 15 y Figura 23)

Figura 23 Áreas de almacenamiento para sustancias peligrosas en el CG Pailas

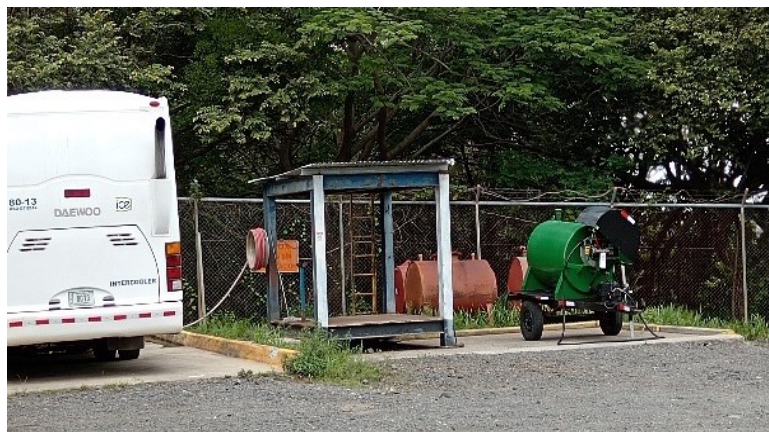
El abastecimiento de combustible a maquinaria y equipos se realiza mediante tanqueta diseñada para esta tarea (Figura 24).

Figura 24. Tanqueta y equipos dispensadores utilizados para el despacho de combustibles.

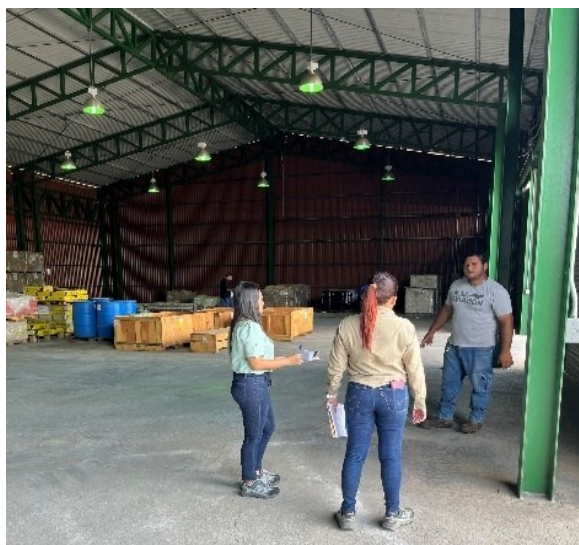
Se realizan rutas de inspección para verificar la eficacia de controles operacionales según se muestra en la Figura 25, en caso detectar fugas u otros hallazgos, se procede a realizar las acciones correctivas necesarias para garantizar la realización de actividades en armonía con el ambiente.

Figura 25. Inspecciones realizadas en áreas de proceso.

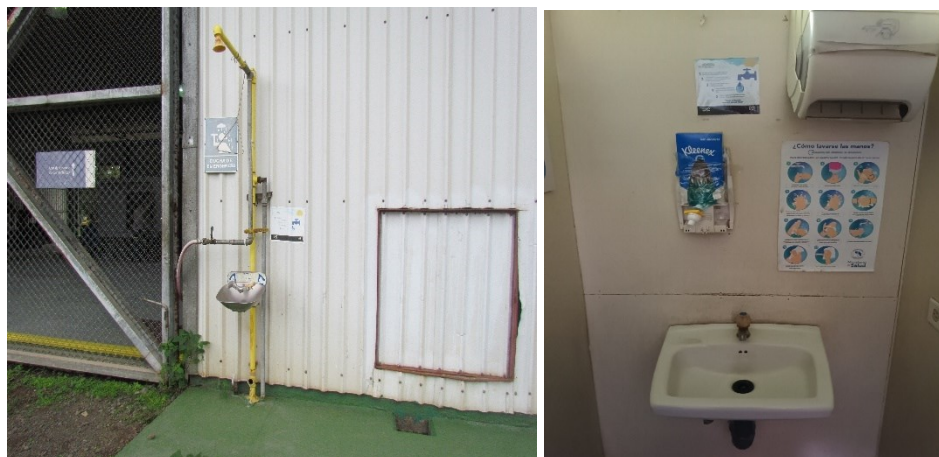
Figura 26. Ayudas visuales colocadas en sitio de consumo y verificadas en rutas de inspección.

Según se indicó en el punto PGP-05, en las rutas de inspección se revisa el estado de la rotulación utilizadas para promover el ahorro de agua y la detección de fugas en llaves de chorro y tuberías para evitar que se presente desperdicio de aguas en instalaciones y campo. En caso de identificar fugas o algún desperfecto, se reportan al área civil para su debida reparación.

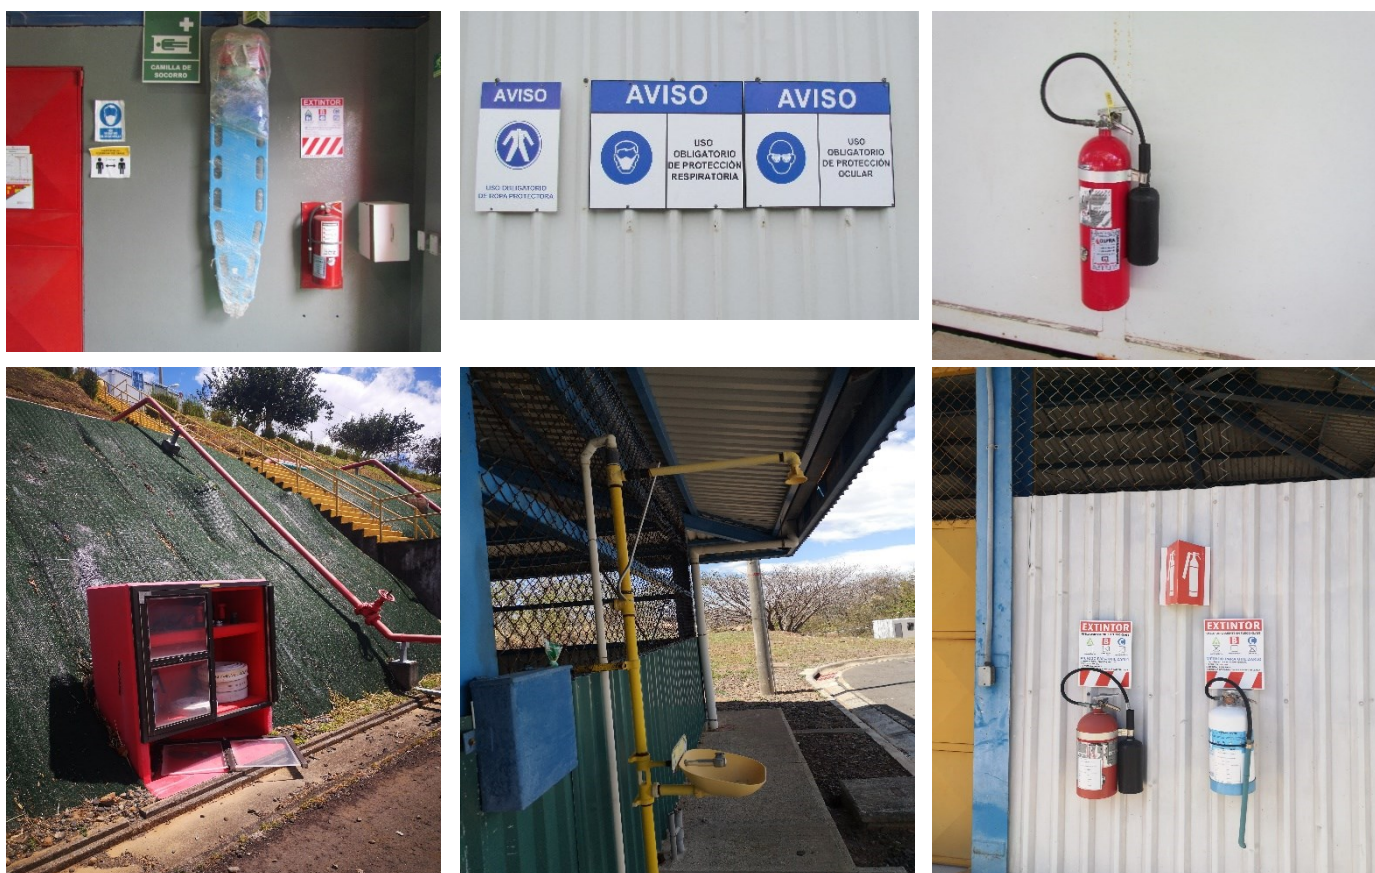
Figura 29. Ejemplos de equipos para atención de emergencias disponibles en Planta y Campo Geotérmico

En las distintas áreas de Planta y Campo Geotérmico se cuenta con extintores portátiles para el control de posibles conatos incendio, además, se dispone de equipos médicos para la atención de emergencia, duchas lava ojos y estabilización de pacientes.

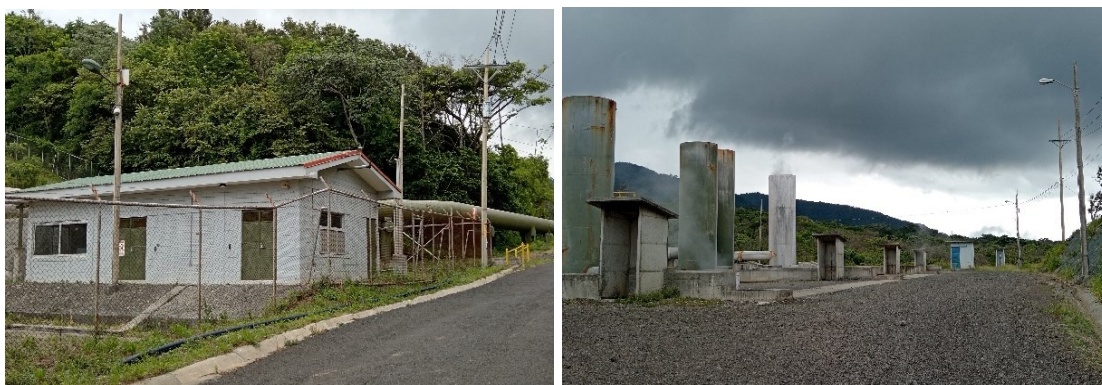
Figura 31. Iluminación en caminos en Campo Geotérmico Las Pailas.

En las plazoletas y accesos se utilizan luminarias con luz amarilla para disminuir la afectación a la fauna por contaminación lumínica. Los dispositivos de alumbrado están dirigidos hacia el suelo.

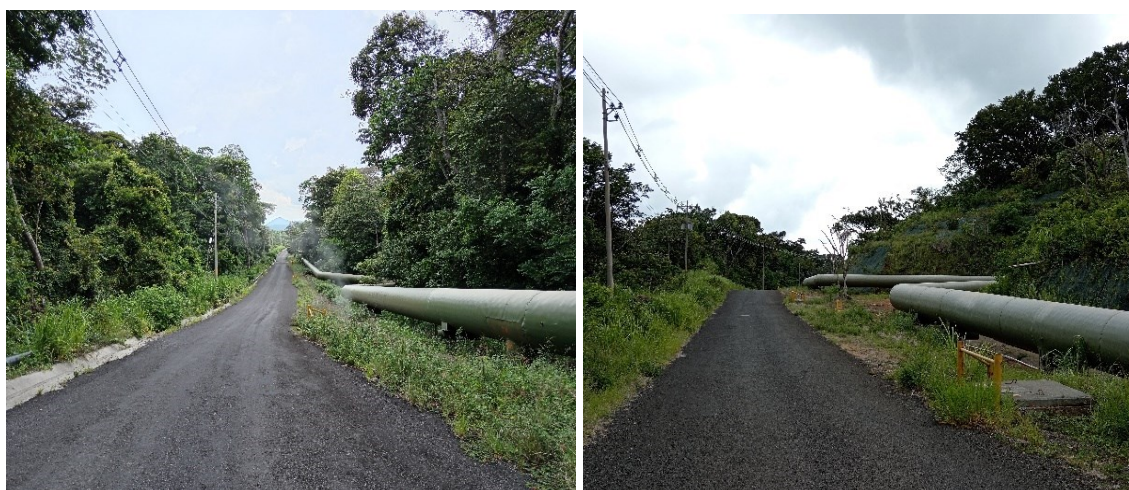
Figura 32. Paisajismo en sitios de obra

El mantenimiento a las obras de infraestructura se realiza conservando estándares de acabados y tonos naturales que armonicen con el entorno, mantenimiento de zonas verdes y pantallas arbóreas y arbustivas. En la Figura 32 se muestra el sistema de tuberías y lagunas que considera los criterios para disminuir el efecto paisajístico que pueden generar las obras.

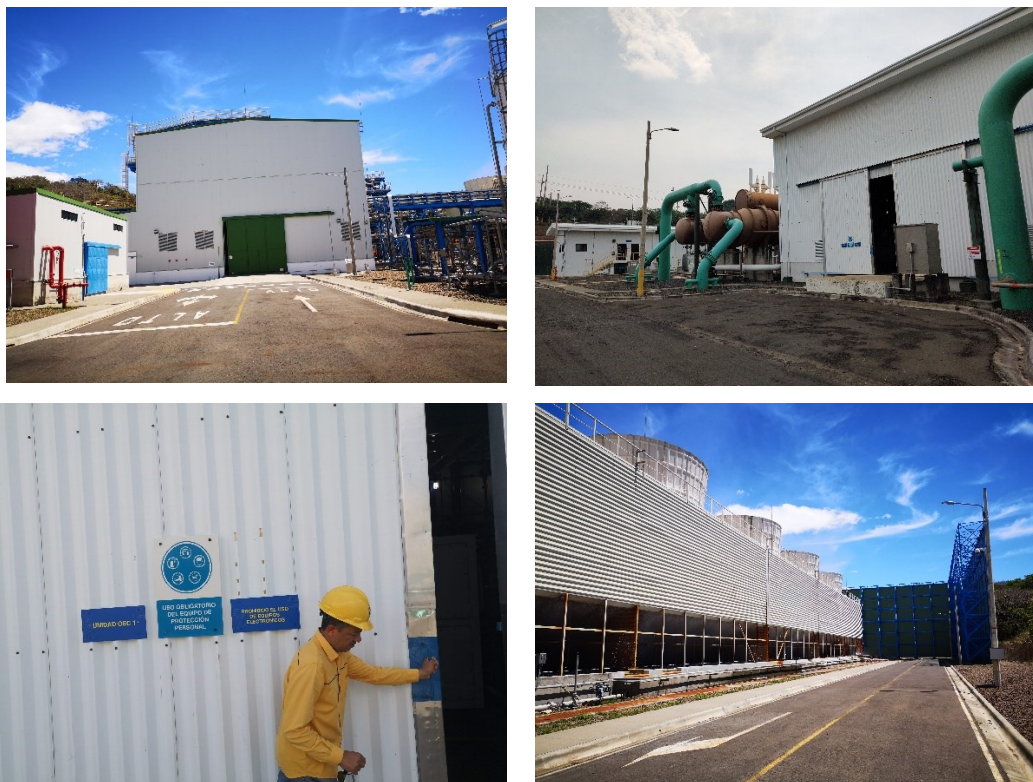
En Planta, por la operación normal de las turbinas, condensadores, torres de enfriamiento y equipos electromecánicos en general, los decibeles son altos. Por tanto, las unidades se encuentran confinadas en edificaciones especiales que aíslan el ruido, por lo que las puertas de ingreso principal deben estar cerradas cuando los sistemas estén operando (Figura 34). La Planta maneja un estricto lineamiento de uso de equipo de protección auditiva, tanto para los colaboradores como visitantes.

Figura 34 Estado de casas de máquinas cerradas para evitar salida de ruido en Planta

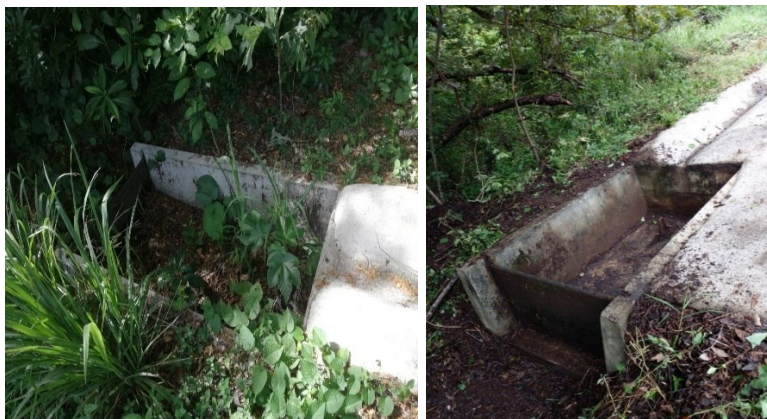
En el 2023 se realizaron recorridos de inspección y mantenimiento periódico de sedimentadores para su correcto funcionamiento.

Figura 36. Limpieza de sedimentadores durante inspección de sistemas de evacuación pluvial. CGP, mayo y junio 2023.

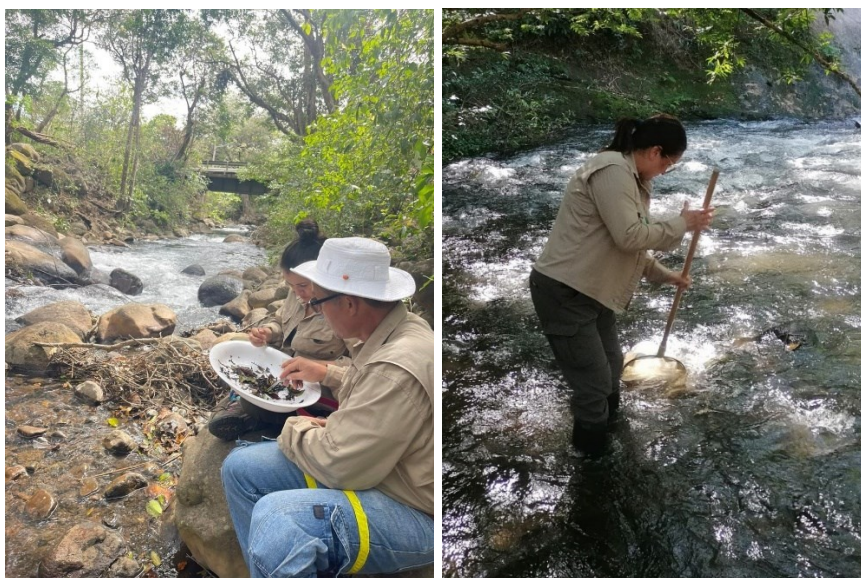
Figura 37. Técnica utilizada para el monitoreo de macroinvertebrados, mayo 2023.

En la siguiente figura se observa el uso de la Red tipo D en una zona de rápidos, poca vegetación y rocas expuestas y piedras sumergidas.

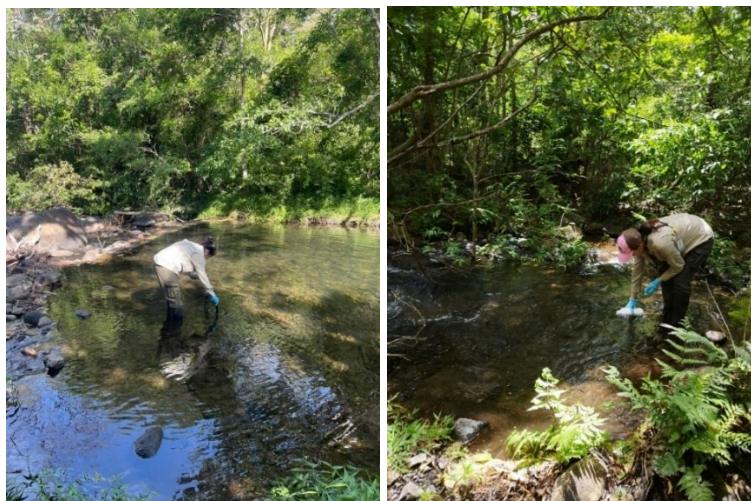
Figura 38. Medición de variables fisicoquímicas de análisis de calidad de agua. Mayo 2023.

Como parte de las variables fisicoquímicas de calidad de agua se realizaron mediciones directas del pH y temperatura. Las mediciones se realizan de manera trimestral y se ilustran en la siguiente figura.

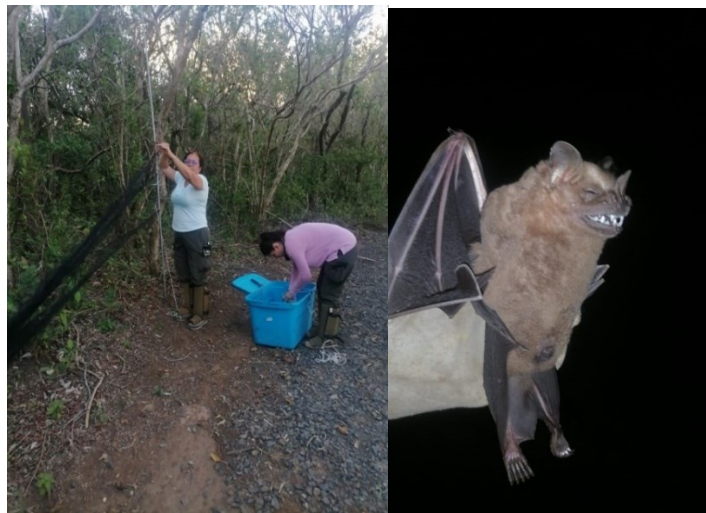
Figura 50. Instalación de redes de niebla y registro de murciélagos. I semestre 2023.

Durante el I Semestre se capturaron 37 individuos pertenecientes a nueve especies de dos familias, siendo *Artibeus jamaicensis* la especie que tuvo más capturas (N=15).

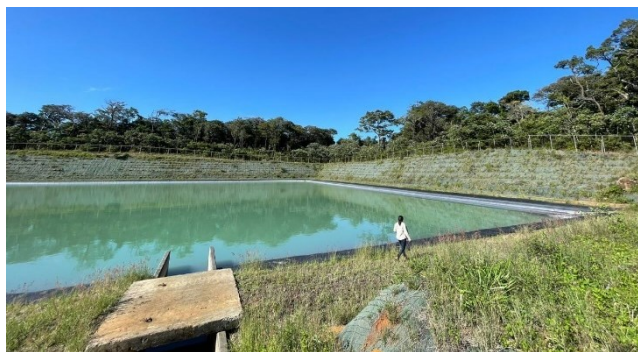
Figura 53. Revisión de sistemas de impermeabilización de las lagunas. CGP. I Semestre 2023.

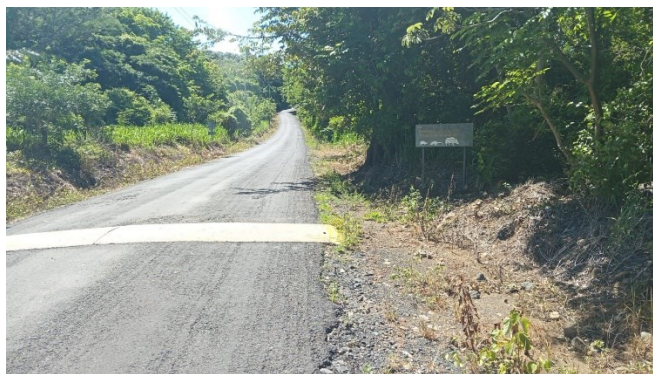
Figura 54. Inspección de reductores de velocidad y señalización. CGP. I Semestre 2023.

- Mantenimiento y revisión reductores de velocidad, señalización vial y advertencia de fauna en la vía: Se visitan los sitios donde se encuentra la rotulación dentro y fuera del Campo Geotérmico. Actualmente no se ha realizado mantenimiento.

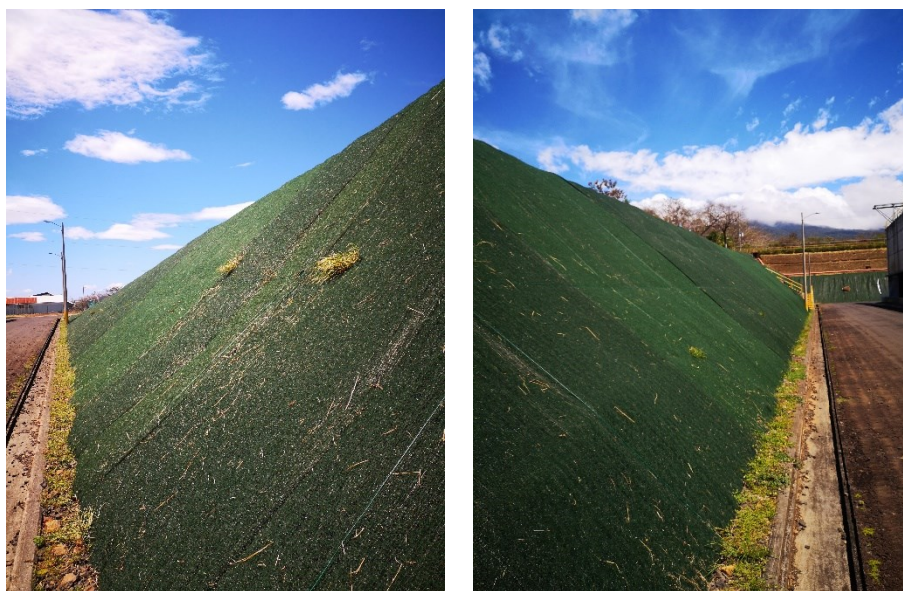
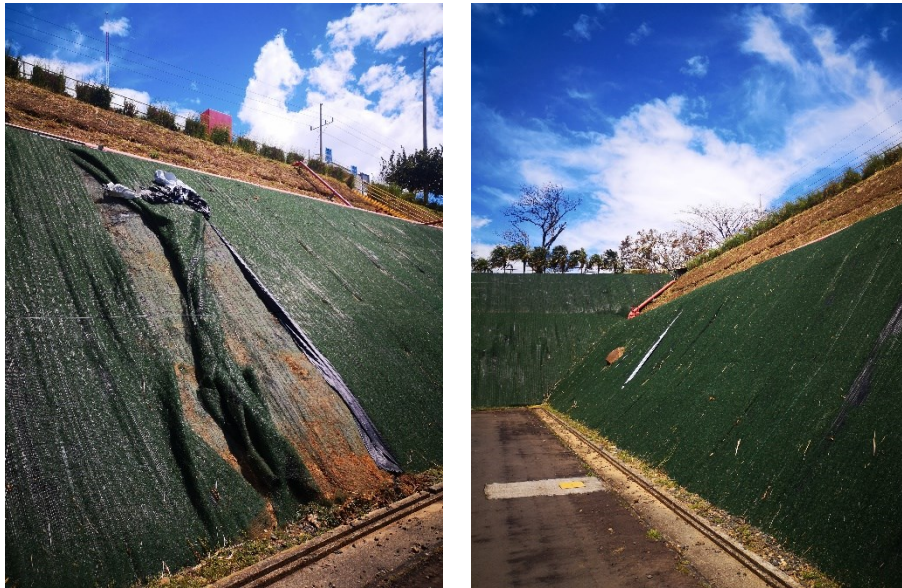
Figura 58 Taludes y estado de geomembrana instalada en la Unidad I
