Informe de Regencia Ambiental	
Nº de expediente	Nº 0788-2004-SETENA
Nombre del proyecto	Proyecto Geotérmico Pailas
Informe ambiental N° (MM/AAAA)	06/2024
Periodo de cubre el informe	Diciembre 2023 – junio 2024
Porcentaje de avance de obras	100% Etapa operativa
Porcentaje de avance de medidas ambientales	100% Etapa operativa

I. Descripción del Proyecto Geotérmico Pailas

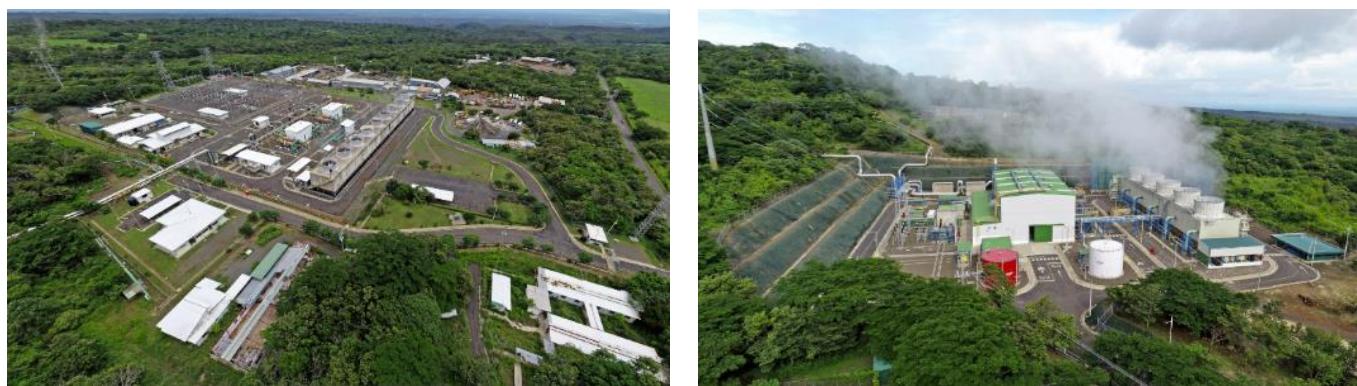
Figura 2 Fotografías aéreas de las Unidades I (izq) y II (der) de la Planta Geotérmica Las Pailas

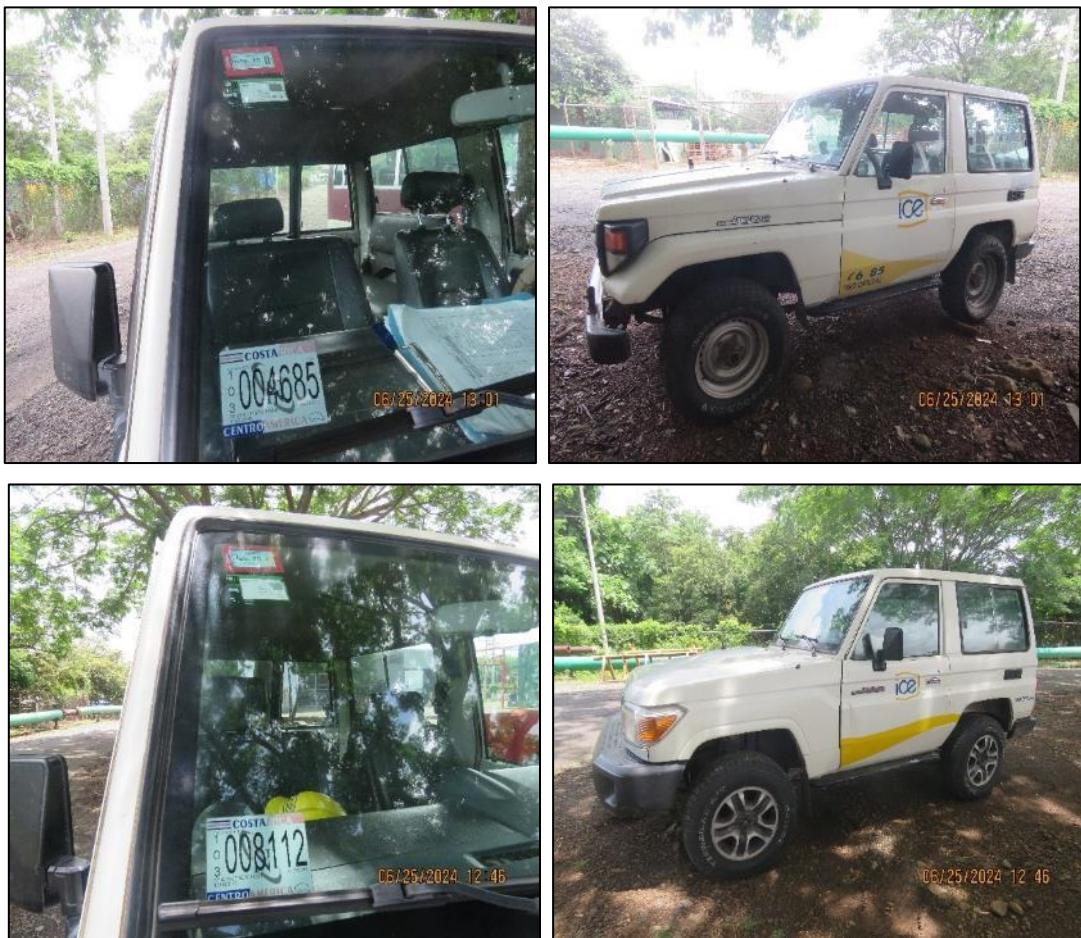
La flota vehicular, tanto de Fuentes Geotérmicas, como de Planta cuenta Revisión Técnica Vehicular y Marchamo al día. La siguiente figura son ejemplos de los derechos de circulación de los vehículos 103 004685 y 103 008112, utilizados en procesos asociados al Campo Geotérmico Las Pailas.

Figura 4. Ejemplos de Revisión técnica vehicular y marchamo en vehículos institucionales

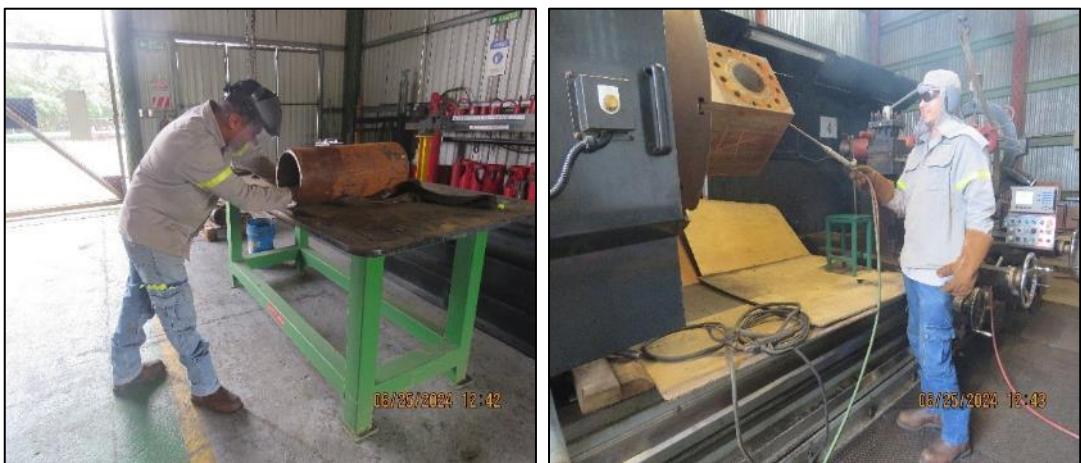
Figura 5. Mantenimiento de equipos y maquinaria en taller institucional

La maquinaria, equipo o vehículos que presenten fugas de aceites, combustibles, ruptura en los sistemas de escape y desperfectos en los sistemas catalizadores, son retirados de operación para su reparación.

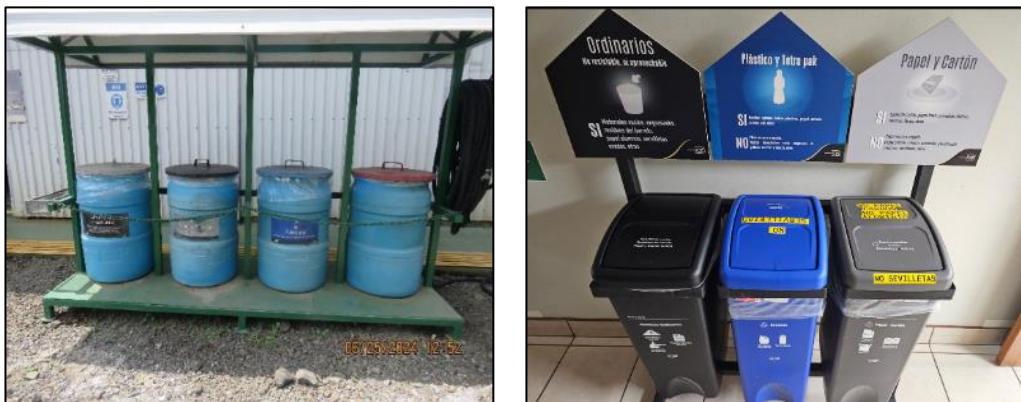
Los residuos generados se disponen temporalmente en recipientes rotulados, con tapa, y con el color correspondiente para su clasificación por tipo de residuo (Figura 7).

Figura 7 Ejemplos de áreas de acopio temporal de residuos en CG y Planta Las Pailas

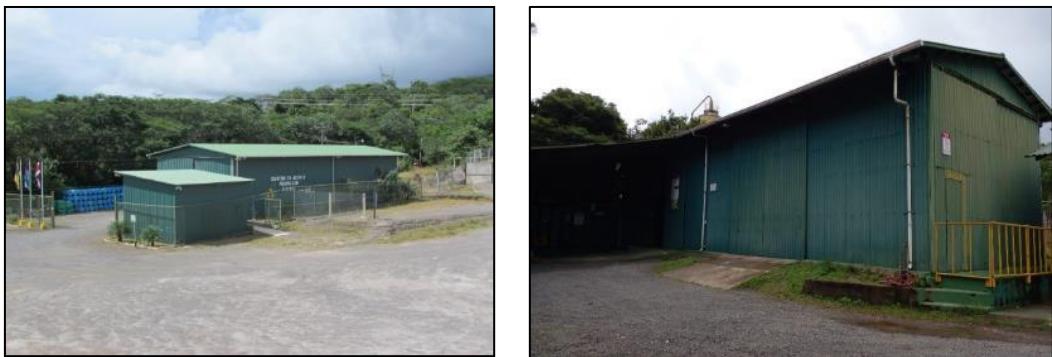
Los residuos valorizables de Fuentes Geotérmicas se trasladan al centro de trasferencia de residuos del Centro de Servicios Recursos Geotérmicos Miravalles, ubicado en Fortuna de Bagaces, donde son pesados y registrados para su posterior disposición con gestores de residuos autorizados por el Ministerio de Salud (Figura 8).

Figura 8 Centro de transferencia de Residuos del Campo Geotérmico

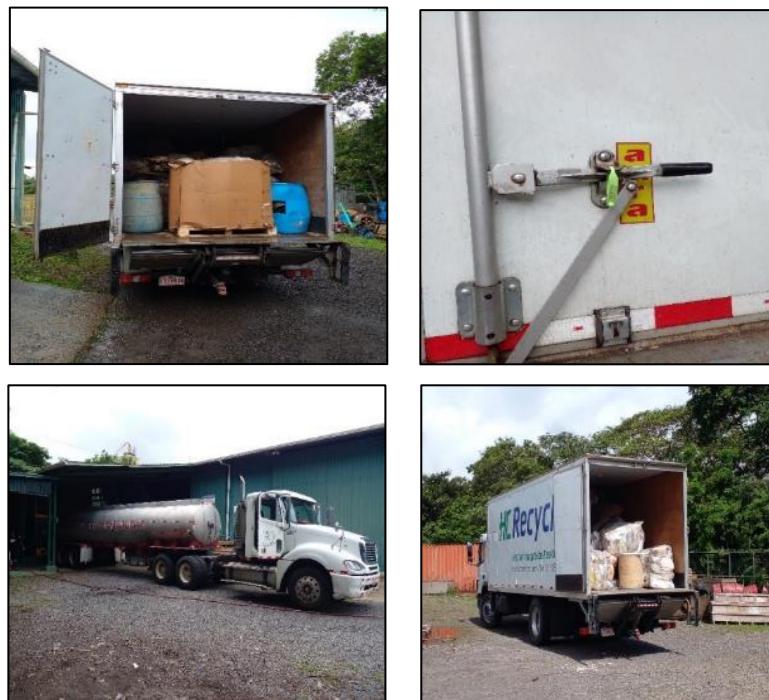
Durante el periodo, en el campo geotérmico se generaron 50 098 Kg de residuos relacionados a la operación y mantenimiento. Se gestionaron 19 800 Kg, entre ellos: 3800 Kg de residuos valorizables y 16 000 Kg de residuos peligrosos (aceite usado).

Figura 9 Despacho de residuos por parte de gestores de residuos autorizados

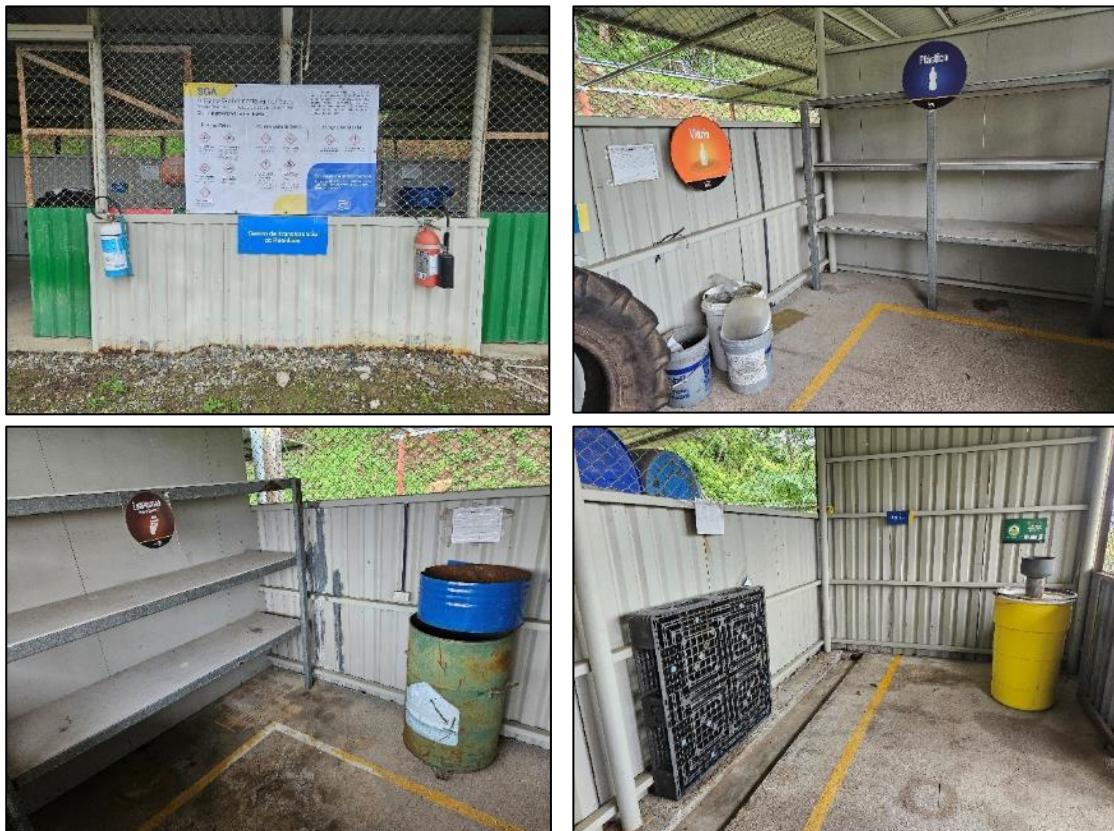
En Planta, los residuos son trasladados al Centro de Transferencia de Residuos ubicado en Pailas I (Figura 11), el cual se encuentra completamente limpio, ya que recientemente se gestionaron los residuos acumulados (06/06/2024). Los residuos no reciclables se transportan a los contenedores a las afueras de planta para su recolección por parte de la Municipalidad de Liberia.

Figura 11 Centro de transferencia de residuos en Pailas I

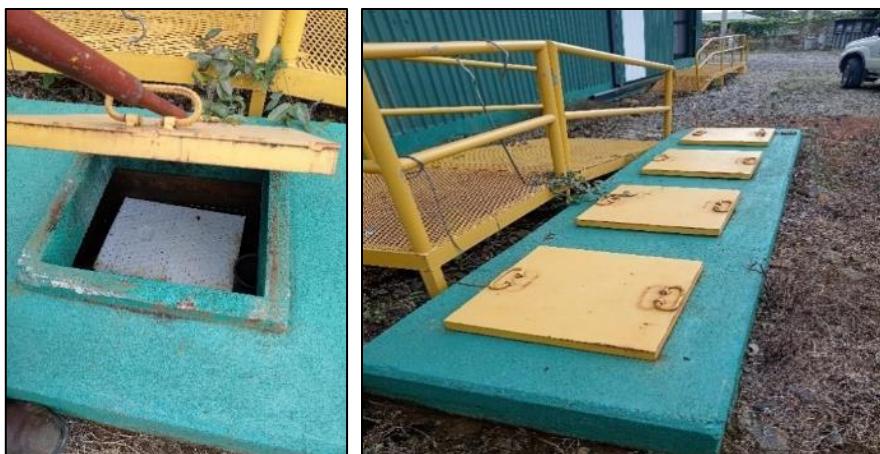
Figura 14 Manejo de aguas especiales en talleres de mantenimiento

Se cuenta con talleres mecánicos para dar soporte y mantenimiento de equipos electromecánicos e hidráulicos, los cuales disponen de sitios para el lavado de los equipos y piezas, con canales perimetrales, trampas de aceite, y tanques de neutralización en caso de que ocurran derrames dentro de las instalaciones (Figura 14 y Figura 15). Además, se dispone de kits para la limpieza y tratamiento en caso de derrames de sustancias peligrosas.

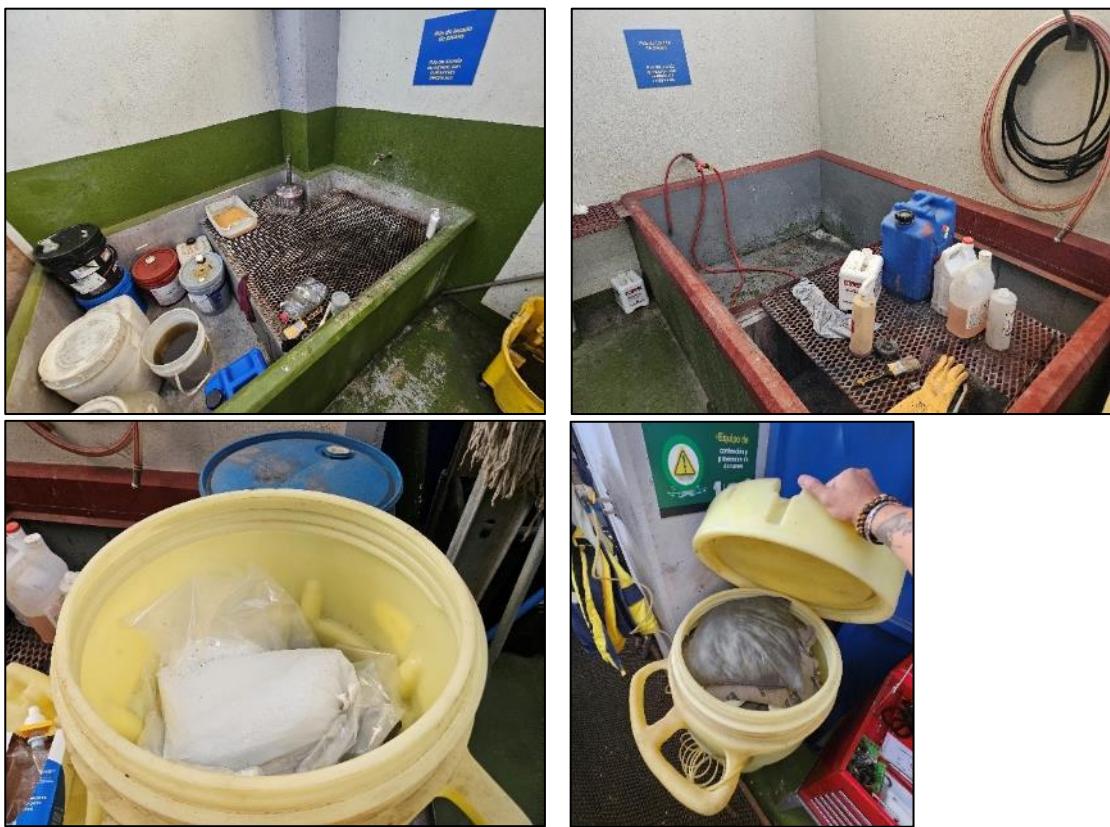
Figura 15 Pilas de lavado de equipos y herramientas, y disponibilidad de kits para el control de derrames en talleres.

A los talleres se les realiza inspecciones ambientales mensualmente y se les brindan recomendaciones a los encargados, para su atención.

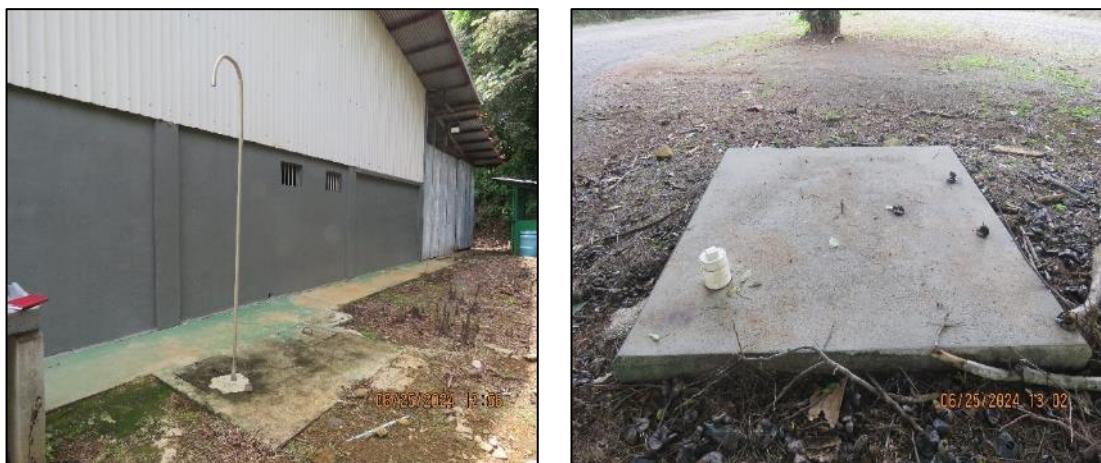
Figura 16 Tanque sépticos en campo geotérmico y Planta

En las instalaciones del Campo Geotérmico y Planta, se da tratamiento a las aguas residuales ordinarias mediante tanque séptico. En los talleres se utilizan trampas para aguas oleaginosas para el manejo de aguas residuales especiales.

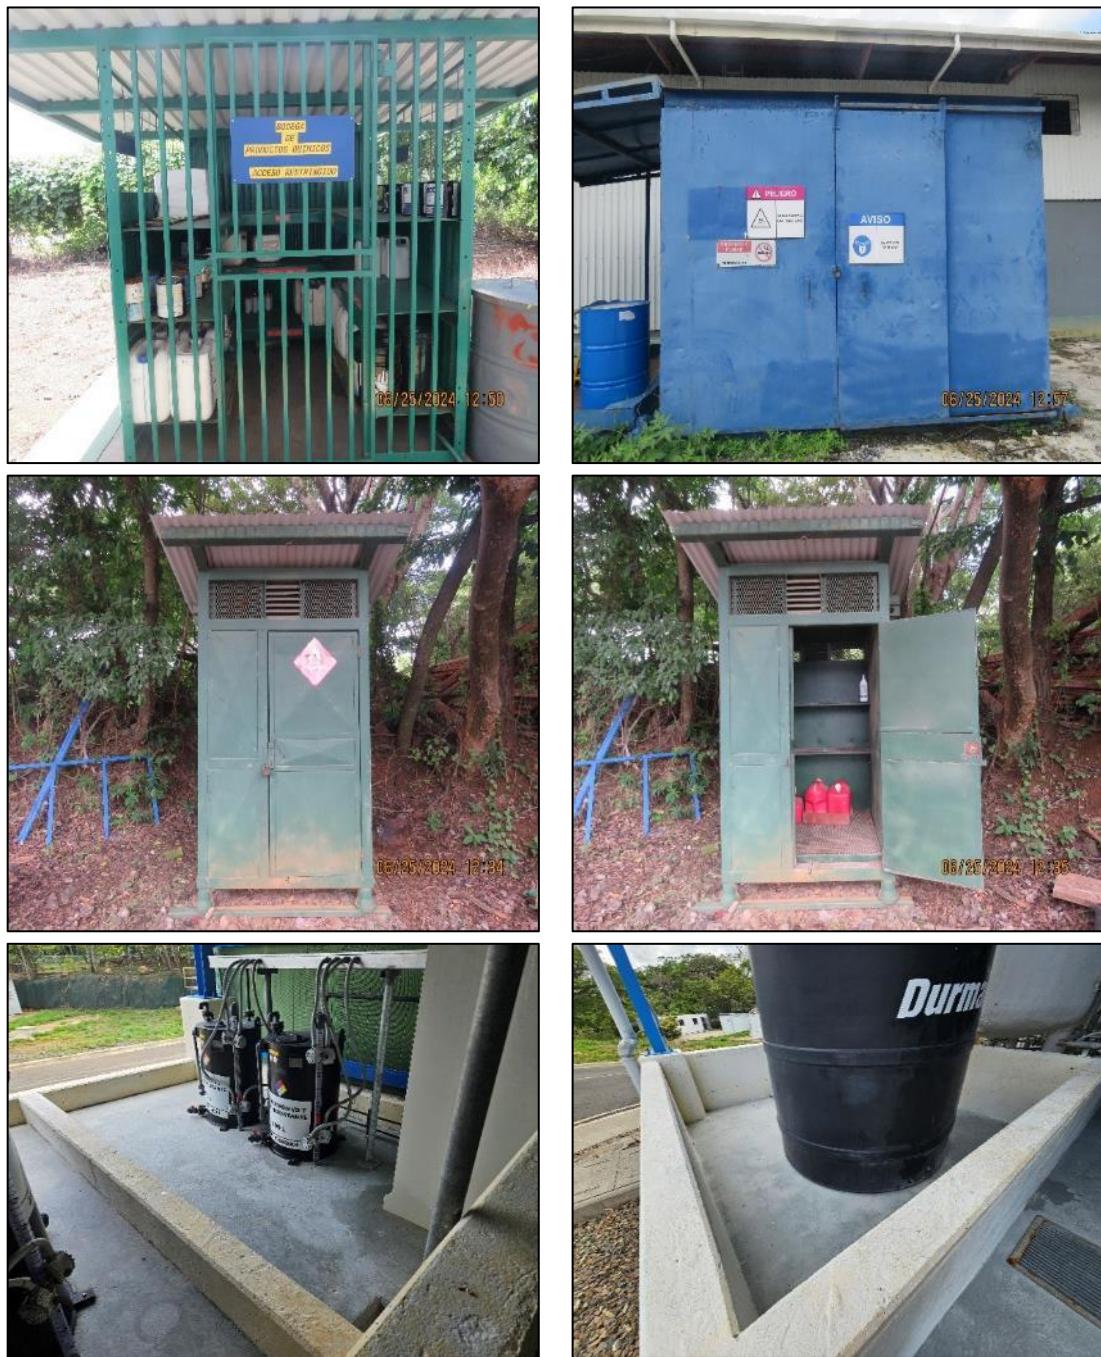
Figura 17 Ejemplos de zonas de almacenamiento para sustancias peligrosas

Los sitios utilizados para el almacenamiento de sustancias peligrosas (almacenes, talleres, tanques de combustibles, soda caustica, tanque de pentano, entre otros) cuentan con diques para la contención de derrames, rotulados y con espacios separados de acuerdo con el tipo de sustancia que almacena (Figura 17 y Figura 18).

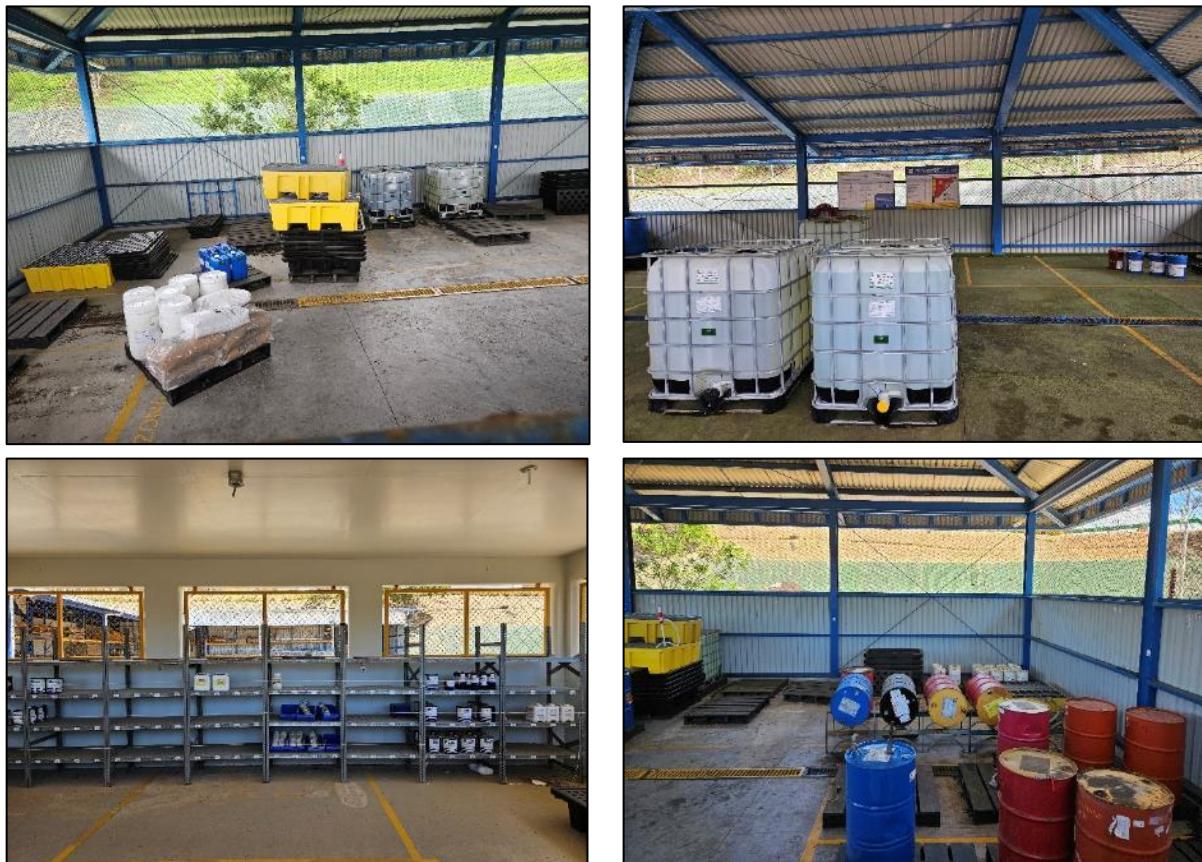
Figura 18 Almacenes de sustancias peligrosas en las Unidades de Pailas I y II

Los almacenes en Planta están confinados y dirigen posibles derrames a un tanque de neutralización, a los cuales se les da mantenimiento como parte de las rutas de inspección de Planta.

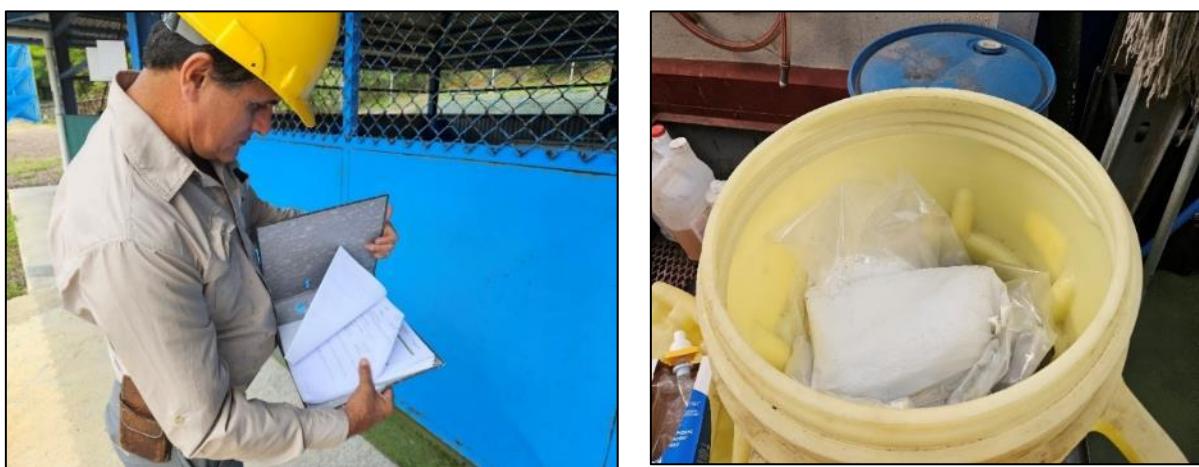
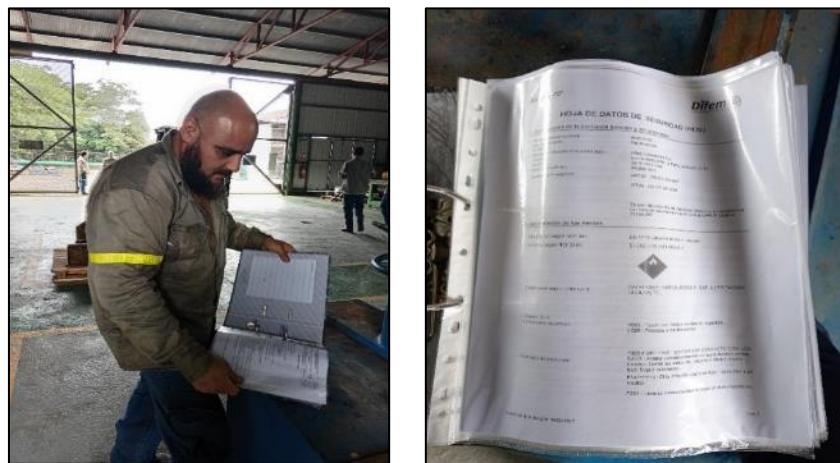
Figura 19 Revisión de fichas de seguridad y disponibilidad de kits para el control de derrames en almacenes y talleres.

Se cuentan con bandejas de contención y kits para el control de derrames, para que, en caso de algún accidente por derrame, este sea tratado de inmediato en sitio y reportado al área de mantenimiento y regente ambiental. Asimismo, se dispone de las fichas de datos de seguridad de productos o sustancias peligrosas en los sitios de almacenamiento correspondientes (Figura 19).

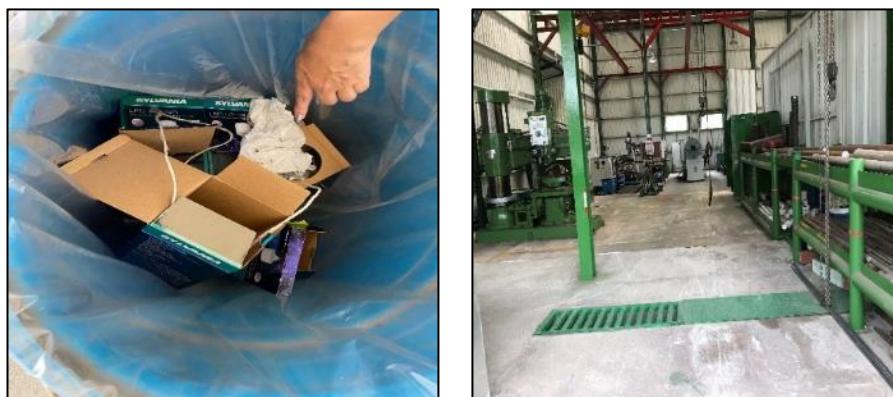
Figura 20. Inspecciones realizadas en áreas de proceso.

Se realizan rutas de inspección para verificar la eficacia de controles operacionales, y en caso detectar fugas u otros hallazgos, se procede a realizar las acciones correctivas necesarias para garantizar la realización de actividades en armonía con el ambiente (Figura 20).

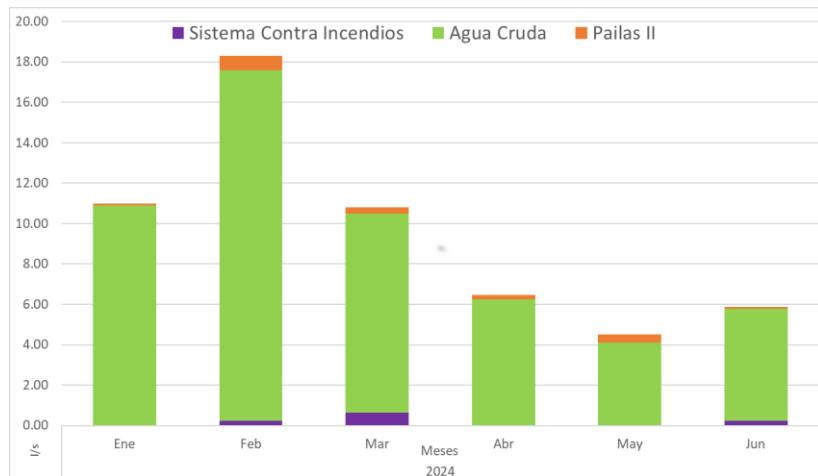
Figura 22. Registros de consumo de agua en PG Las Pailas durante el primer semestre 2024

En el siguiente gráfico se muestra el consumo de agua de la toma del río Colorado, siendo el sistema de agua cruda de Pailas I el de mayor registro durante el semestre. Esta tubería y tanque de agua cruda suministra al edificio administrativo, torre de enfriamiento y talleres de Pailas I. Sumando las tres tuberías principales (sistema contra incendios, cruda y Pailas II) en el mes de febrero se da el mayor registro de consumo, alcanzando los 18.29 l/s, un consumo mucho menor al máximo caudal permitido que corresponde a 48.10 l/s en ese mismo mes.

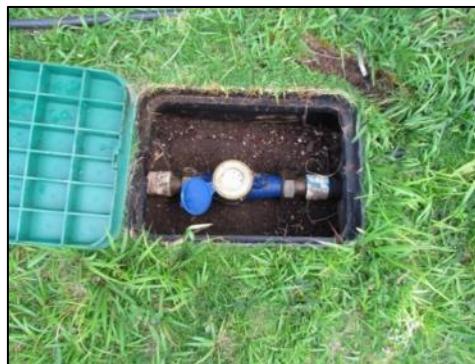
Figura 23 Hidrómetro reubicado del campo geotérmico

En el Campo Geotérmico para este periodo el hidrómetro tuvo que removese de la tubería para revisión. Es importante aclarar que a la fecha no se ha realizado ninguna actividad fuera de lo ordinario, por tanto, es de prever que el consumo se mantiene de acuerdo con los históricos que se han reportado en informes anteriores.

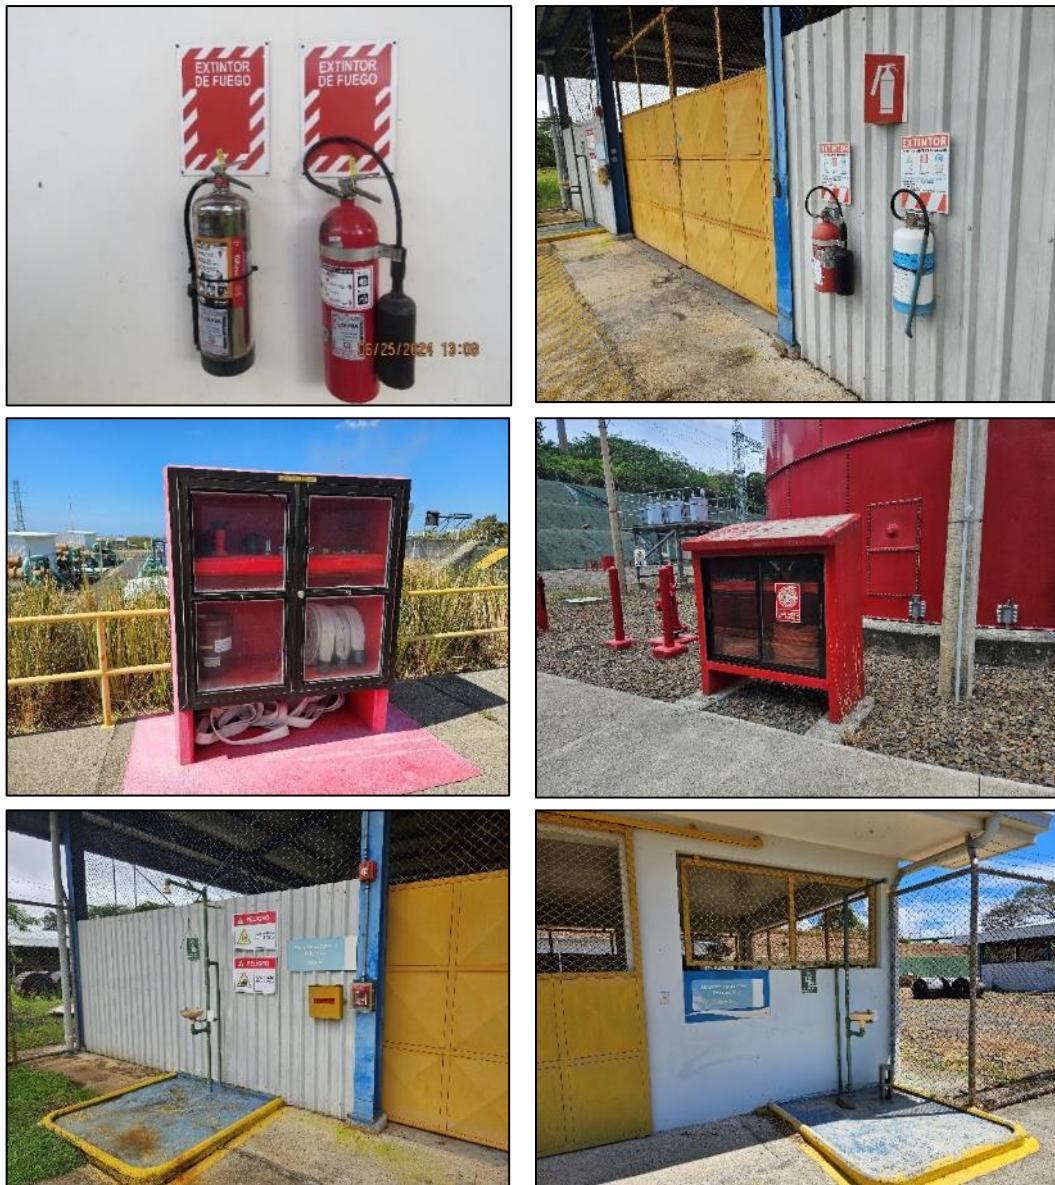
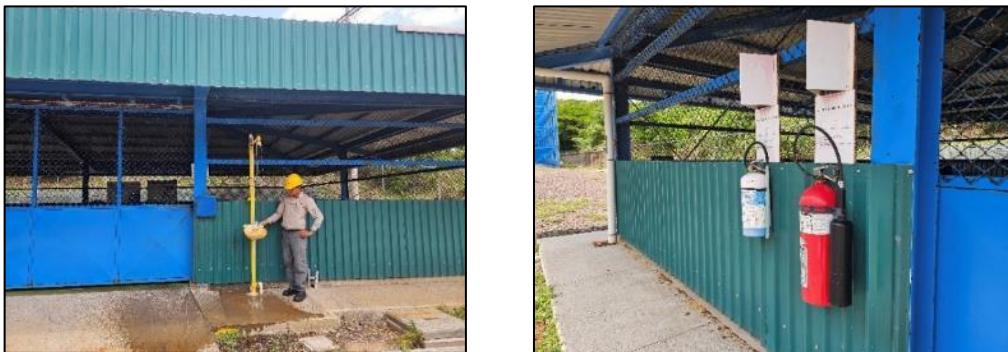
En los sitios donde se desarrollan actividades que puedan provocar riesgos a la salud de los colaboradores se dispone de rotulación preventiva, extintores, sistemas de alarma y contra incendios, duchas lavaojos, entre otros (Figura 24). Asimismo, se asigna el debido equipo de protección personal para evitar accidentabilidad

Figura 24. Ejemplos de equipos para atención de emergencias disponibles

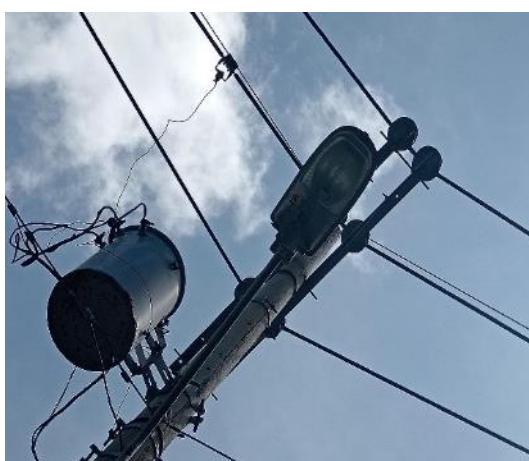
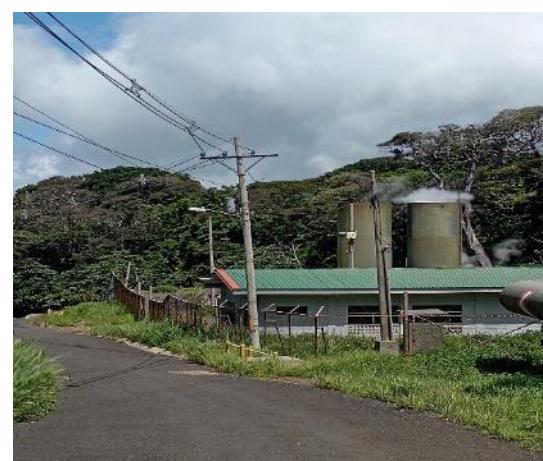
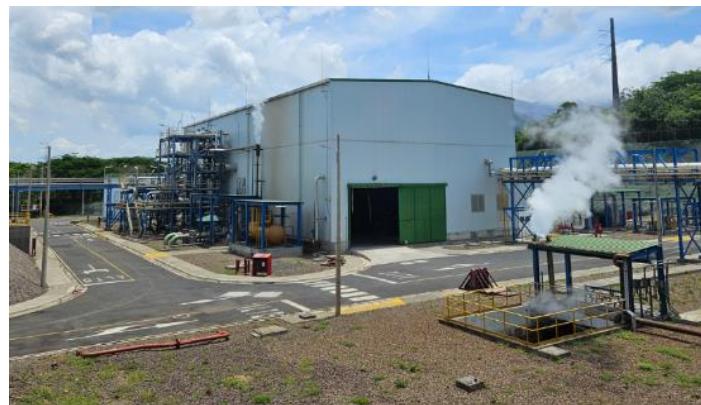
Figura 27. Iluminación en obras del Campo y Planta Geotérmica

En las plazoletas y accesos se utilizan luminarias con luz amarilla y dirigidos hacia el suelo para disminuir la afectación a la fauna por contaminación lumínica (Figura 27).

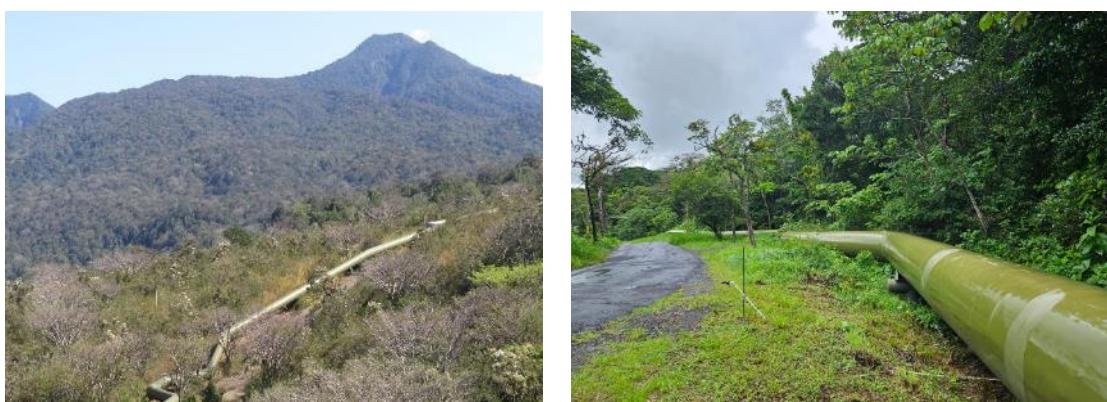
El mantenimiento a las obras de infraestructura se realiza conservando estándares de acabados y tonos naturales que armonicen con el entorno, mantenimiento de zonas verdes y pantallas arbóreas y arbustivas. En la Figura 29 se muestra el sistema de tuberías que aplica los criterios para disminuir el efecto paisajístico que pueden generar las obras.

Figura 29. Tuberías de transporte de vapor con uso de tonos que minimizan el impacto visual en campo

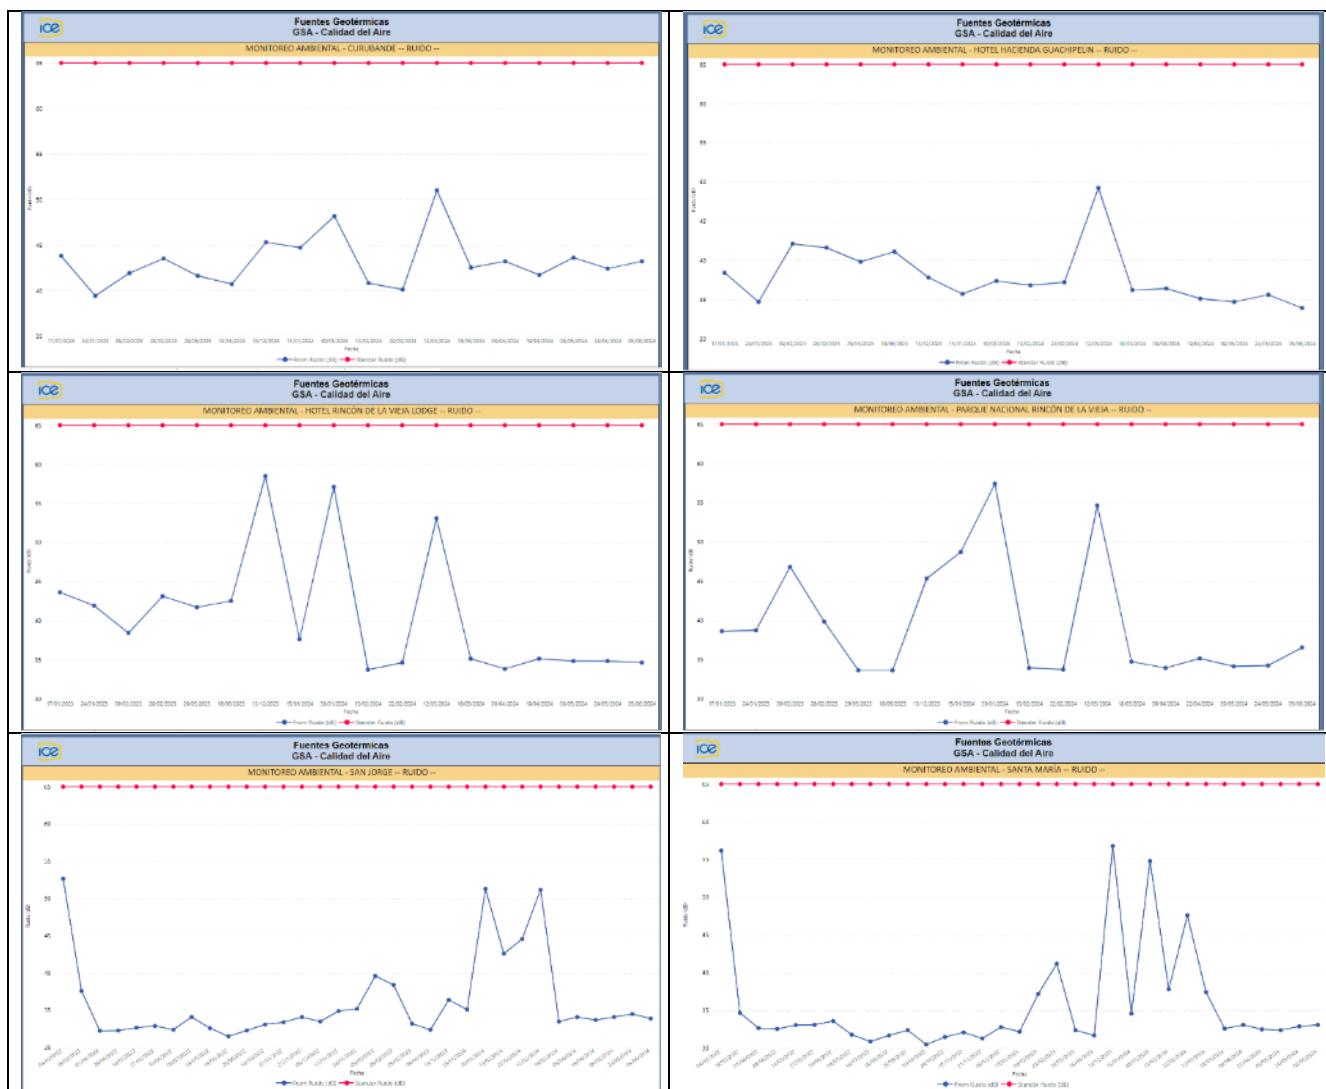
Figura 30 Gráficas de registros de monitoreo de ruido

De acuerdo con la información de la Figura 30 y Figura 31 se comprueba que los niveles de ruido durante el primer semestre del 2024 no sobrepasan los 65 dBA, el cual se toma como referencia ya que la mayor cantidad de actividades en el proyecto se realizan en jornada diurna.

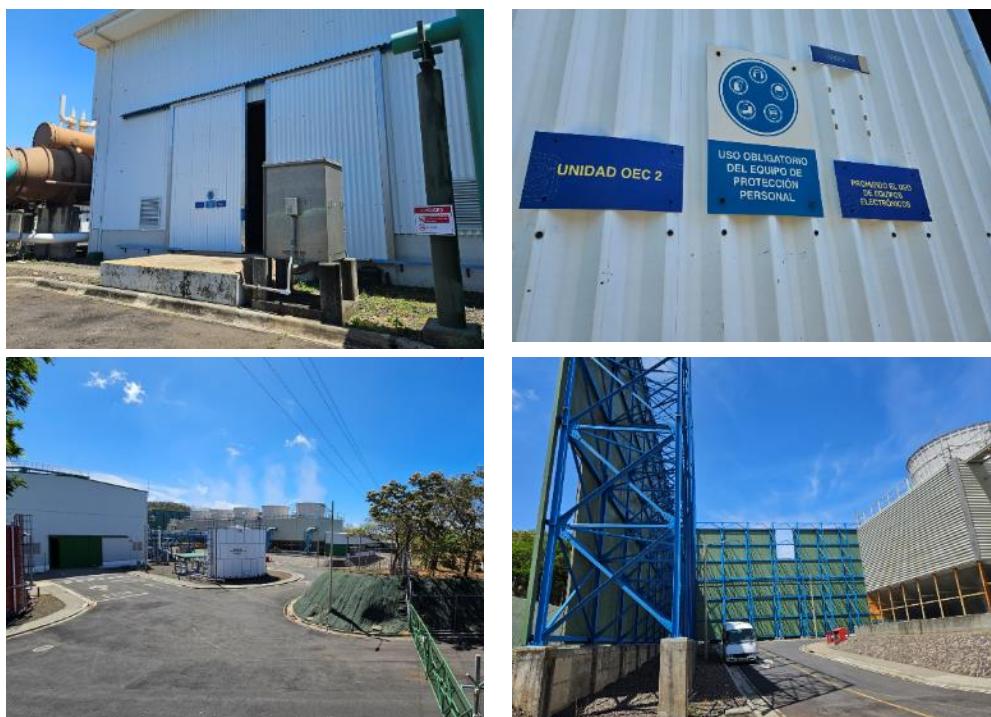
Figura 32 Casas de máquinas de Unidades I y II con puertas cerradas y pantalla sónica en Unidad II

En Planta, por la operación normal de las turbinas, condensadores, torres de enfriamiento y equipos electromecánicos en general, los decibeles son altos. Por tanto, las unidades se encuentran confinadas en edificaciones especiales que aíslan el ruido, por lo que las puertas de ingreso principal deben estar cerradas cuando los sistemas estén operando. La Planta maneja un estricto lineamiento de uso de equipo de protección auditiva, tanto para los colaboradores como visitantes.

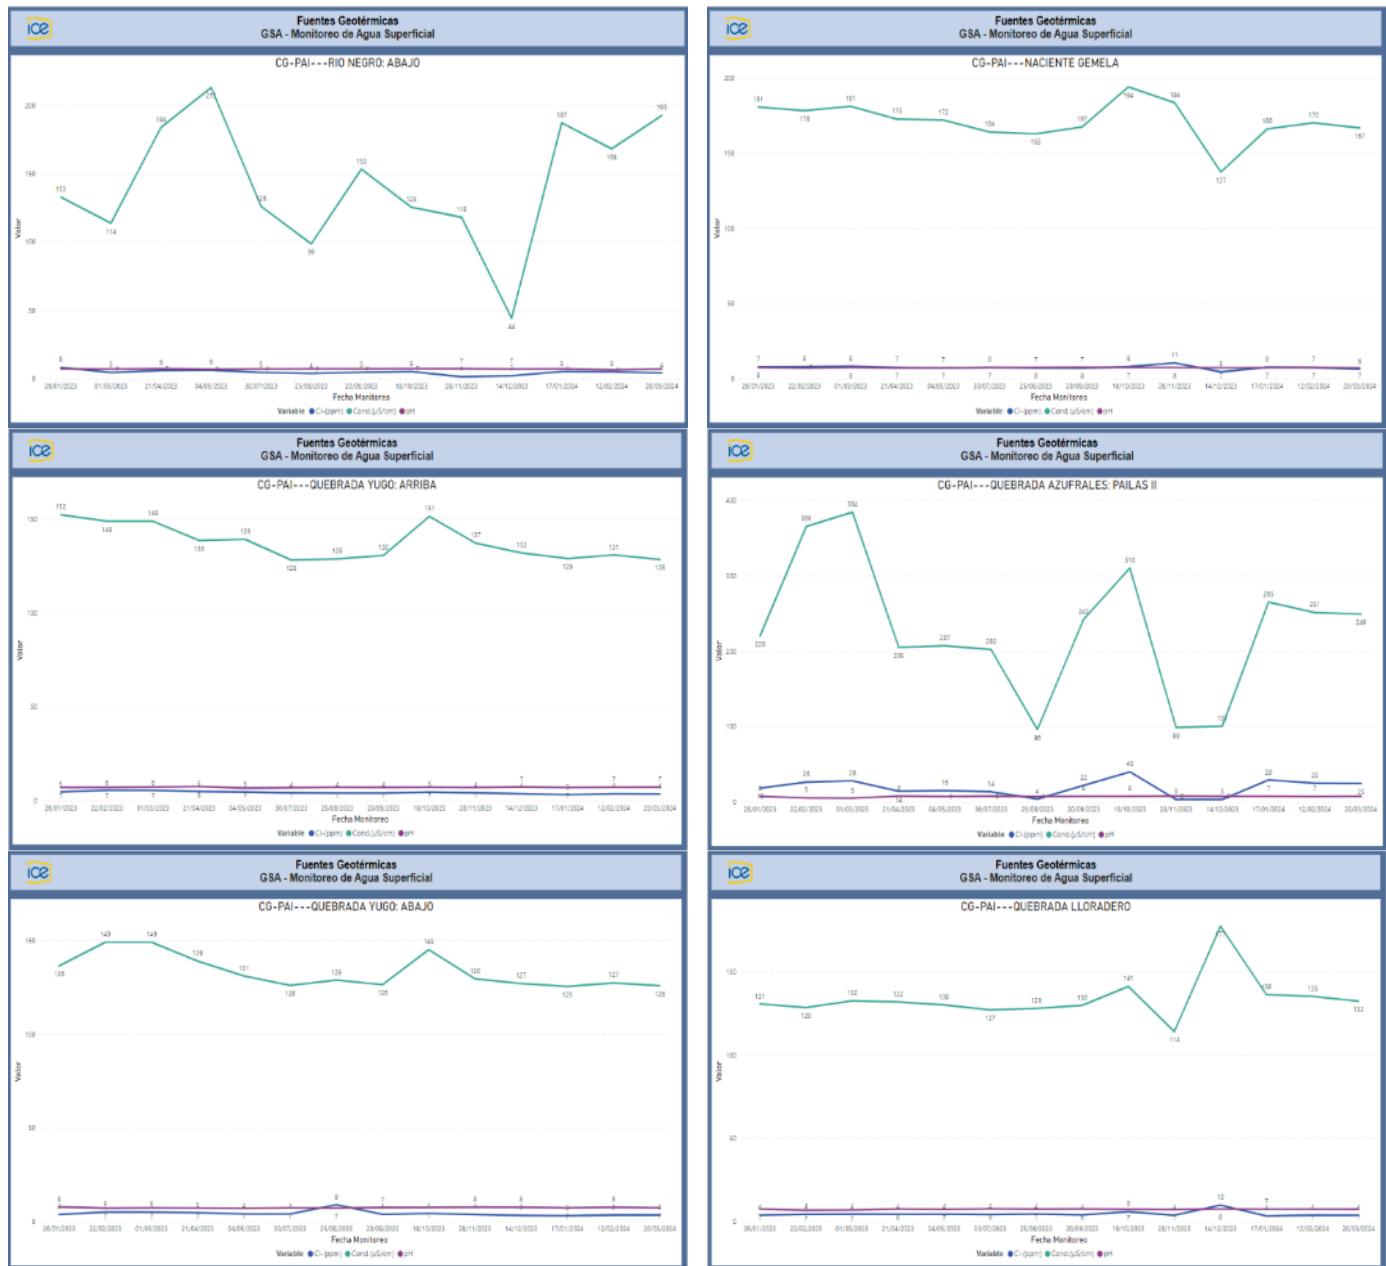
Figura 33. Registro sobre el monitoreo de aguas superficiales efectuados en el 2023 - 2024

Como parte de las rutas de inspección, se realiza un monitoreo mensual del estado de los sistemas de impermeabilización de las lagunas y tuberías del campo geotérmico. Para ello se detallarán los resultados obtenidos en la medida de control ambiental PGP-18. Por otra parte, se ejecuta un monitoreo mensual del pH, cloruros y conductividad de las aguas superficiales dentro del área del campo, para evidenciar que el almacenamiento de fluidos geotérmicos no altera la calidad de las aguas superficiales del entorno (Figura 33).

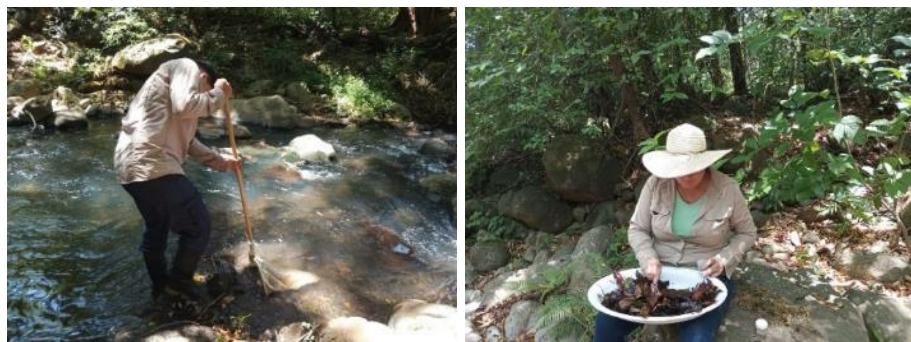
En la siguiente figura se observa el uso de la Red tipo D en una zona mixta de pozas y rápidos, rocas tanto expuestas como sumergidas y vegetación en ambos márgenes.

Figura 34. Técnica utilizada para el monitoreo de macroinvertebrados, I semestre 2024.

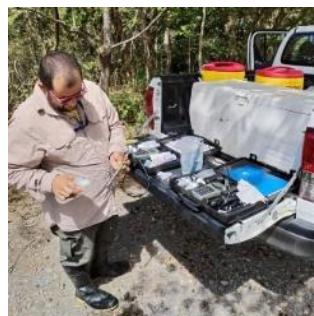
Como parte de las variables fisicoquímicas de calidad de agua se realizaron mediciones directas del pH y temperatura. Las mediciones se realizan de manera trimestral y se ilustran en la siguiente figura.

Figura 35. Medición de variables fisicoquímicas de análisis de calidad de agua. Abril 2024.

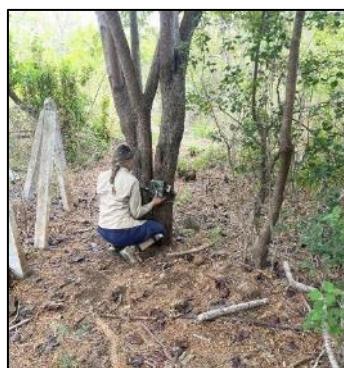
Las cámaras se programaron para 24 horas del día durante 30 días consecutivos, y para tomar una secuencia de dos fotos con intervalos de dos segundos a partir de la detección de movimiento.

Figura 46. Colocación de cámaras trampa para monitoreo de mamíferos terrestres, I Semestre 2024.

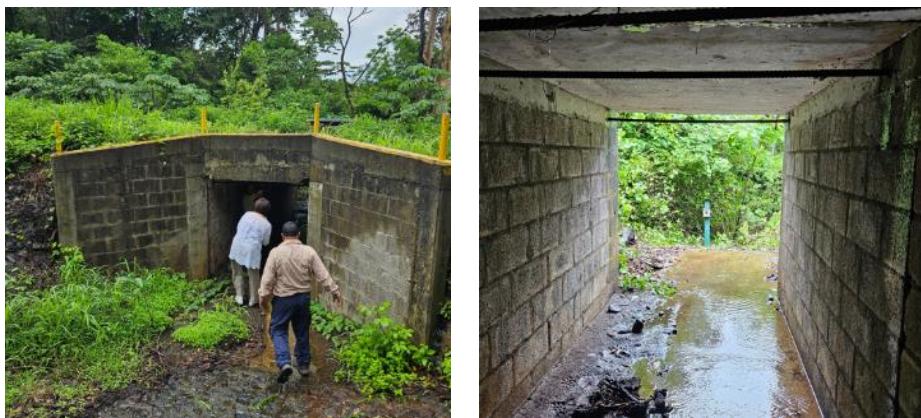
Figura 51 Paso de fauna subterráneo en Campo Geotérmico

Se cuenta con dos pasos subterráneos para fauna, las cuales minimizan el impacto de la carretera en fauna. Algunos de estos impactos son el efecto barrera, el cual restringe el movimiento (permeabilidad) y conectividad de las poblaciones; daños y mortalidad a la fauna (heridos o atropellados) provocando impactos significativos en las poblaciones de las especies.

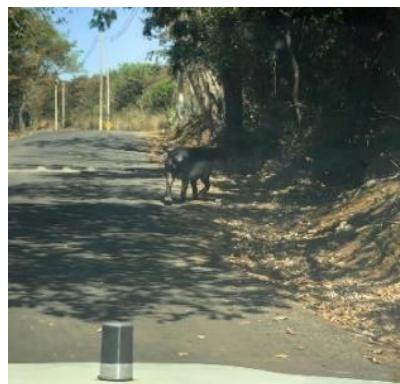
Figura 52. Avistamiento de Danta cruzando carretera interna, I semestre 2024.
Campo Geotérmico Las Pailas

Adicional al monitoreo de pasos subterráneos, se lleva un registro de los mamíferos terrestres y aéreos que cruzan las carreteras, esta información puede ser insumo para nuevas medidas de mitigación en caso de que la fauna esté frecuentando nuevos sitios de cruce. Para este semestre se registra una danta cruzando un sector de la carretera interna de Pailas donde hay un reductor de velocidad (Figura 52), asimismo, un tolomuco y venados.

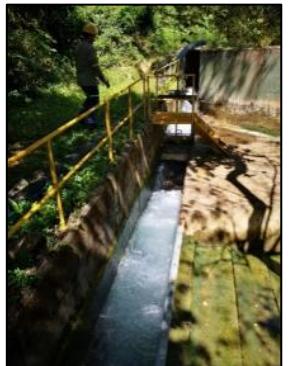
Figura 65 Toma de agua del río Colorado

En la Planta Las Pailas, la captación se encuentra en perfecto estado. Desde la toma en el río Colorado hasta la Planta, hay una red de tubería de plástico llegando a los tanques de almacenamiento.

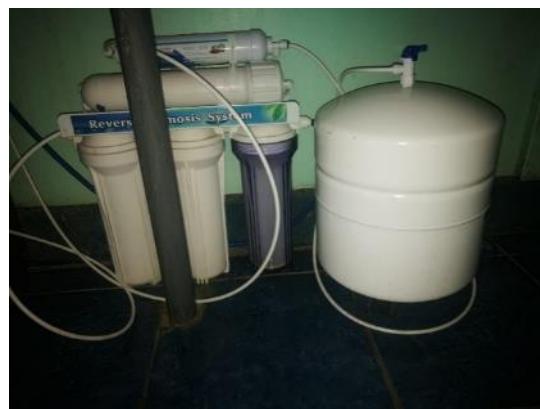
Figura 67 Sistema de osmosis inversa instalado en comedores

Asimismo, los sitios de alto consumo de agua (comedores) cuentan con osmosis inversas de 5 pasos para garantizar la calidad del agua ante algún fallo en la planta potabilizadora, de manera que el acueducto siempre se mantenga blindado y operacional para el consumo humano. Las osmosis tienen un plan de mantenimiento de cada seis meses y un cambio de componentes cada dos años.
