Informe de Responsabilidad Ambiental

Informe de Responsabilidad N° III-2020
Período del Informe: Agosto 2020 – Noviembre del 2020

Proyecto Geotérmico Borinquen

Ubicación: Provincia: Guanacaste, Cantón: Liberia, Distrito: Cañas Dulces
N° de Expediente: D1-8715-2012-SETENA

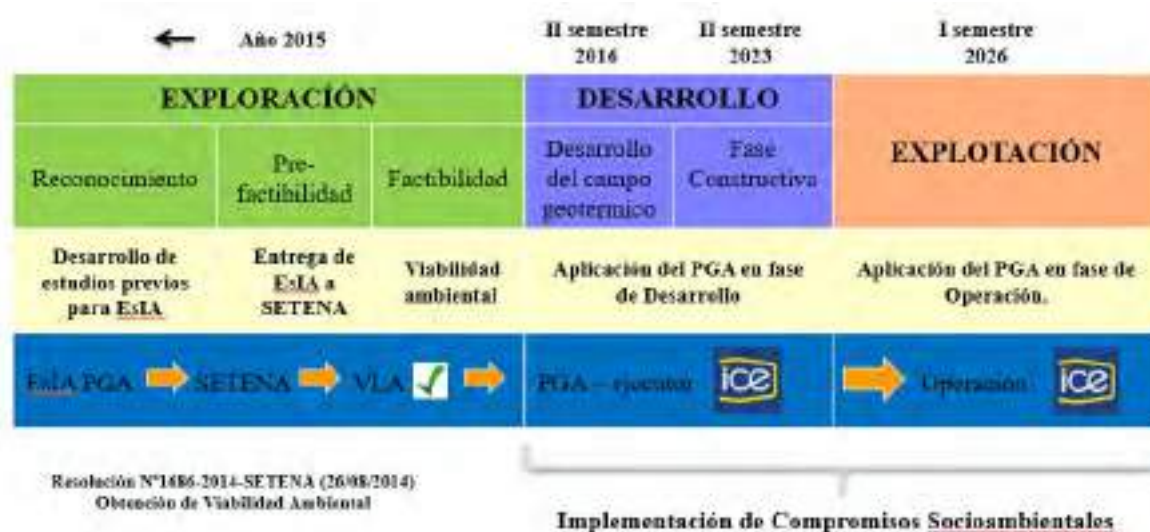
Figura 4. Proyección de etapas de desarrollo del PG Borinquen. Marzo 2019.

Por otra parte, en cuanto a la actualización de las etapas del proyecto, la etapa de exploración finalizó a principios del año 2016, mientras que la etapa de desarrollo (construcción) arrancó el 21 de marzo del 2016 (activación de la Responsabilidad Ambiental del proyecto, inicio de la fase de desarrollo del campo geotérmico y posterior fase constructiva). Bajo la actual proyección del plan de expansión de la generación eléctrica de Costa Rica 2018 - 2036, la etapa de explotación del PG Borinquen I se proyecta que inicie en el primer semestre del año 2026 (Figura 4).

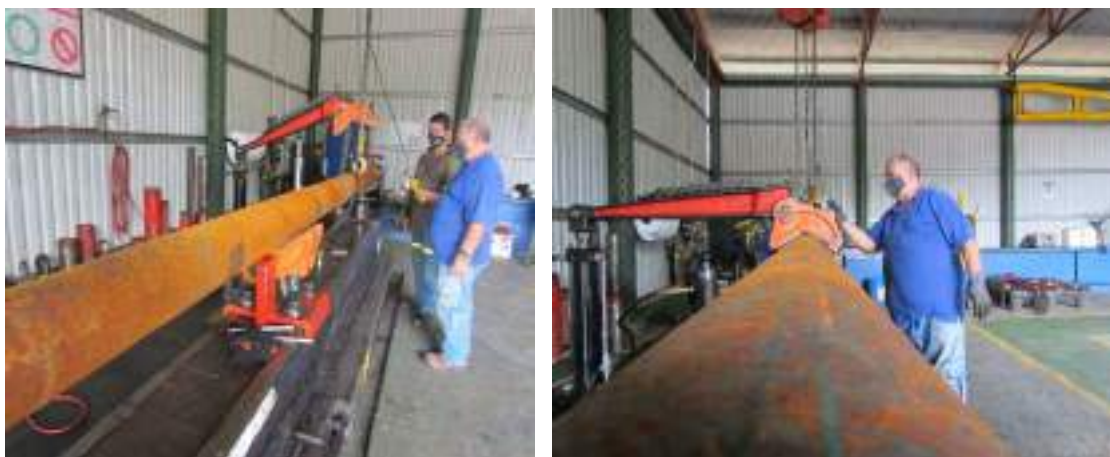
Figura 6. Taller de equipos de perforación.

La maquinaria de perforación y vehículos del C.S. Recursos Geotérmicos cuenta con un programa de mantenimiento preventivo y correctivo que permite la atención en talleres institucionales o contratados, que garantiza que las emisiones emitidas al ambiente sean las mínimas (Figura 6, Figura 7, Anexo 3 y Anexo 4).

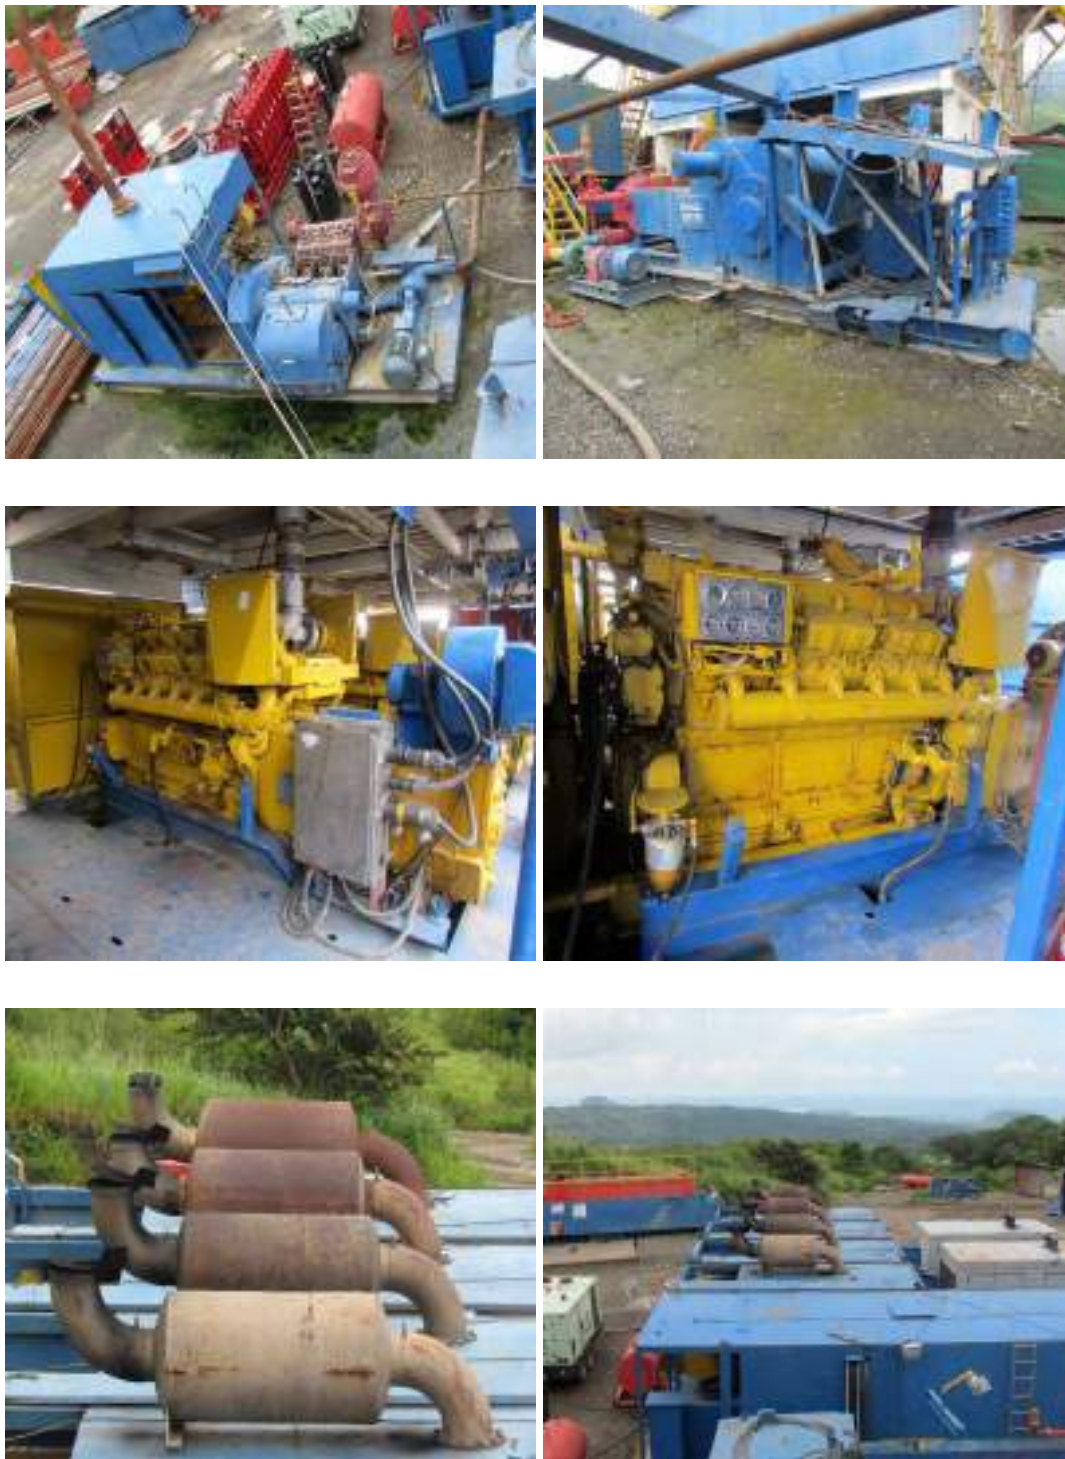
Figura 8. Panorámica de los equipos de perforación.

La maquinaria, equipo o vehículos que presenten fugas de aceites, combustibles, ruptura en los sistemas de escape y desperfectos en los sistemas catalizadores, son retirados de operación y se reparan en el taller institucional o en taller externo contratado. En la Figura 8 se muestra el equipo de perforación N°2 del ICE, National 110-E en PGB-02.

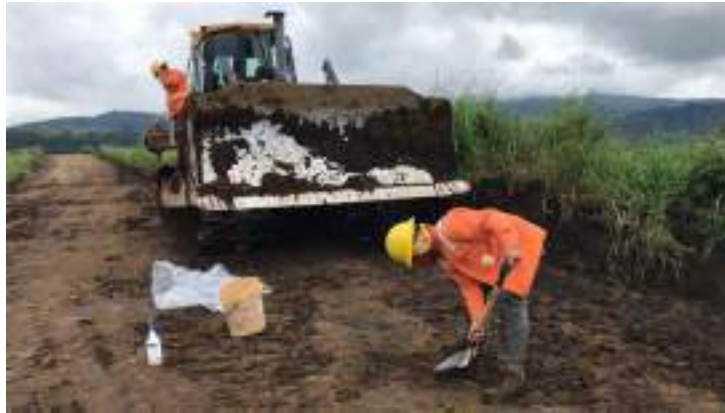
con fugas de aceite en el PLB-08, y se puede ver al personal ICE atendiendo el evento por derrame.

Figura 11. Detención de tractor de orugas con fugas de aceite.

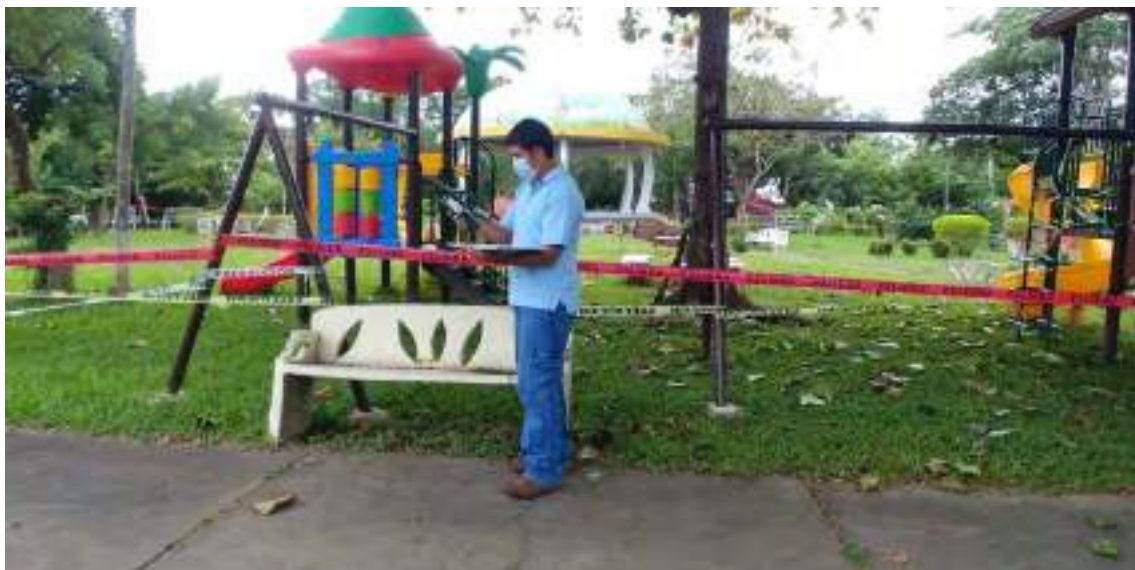
Figura 12. Monitoreo de calidad de aire en Cañas Dulces

Actualmente se cuenta con un programa de monitoreo periódico de inmisiones de gases (H_2S , CO_2) en puntos cercanos a sitios poblados y en el lugar donde se tiene previsto construir la planta de generación. En el Cuadro 4, se reportan los valores obtenidos en este período.

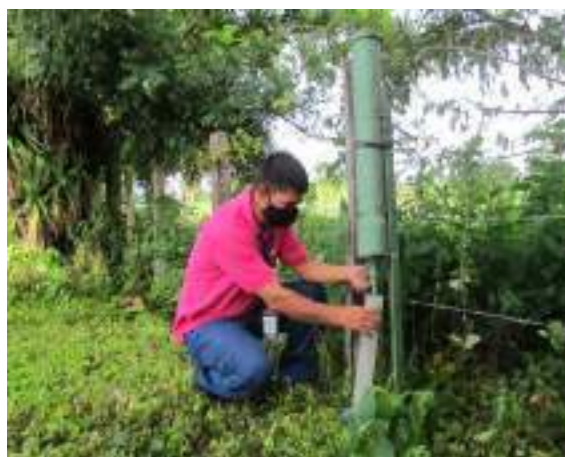
Figura 14. Muestreo de aguas de lluvia.

El agua llovida se recolecta semanalmente (Figura 14) y se analiza en un cromatógrafo, instrumento que permite separar químicamente una muestra acuosa o gaseosa para conocer su composición.

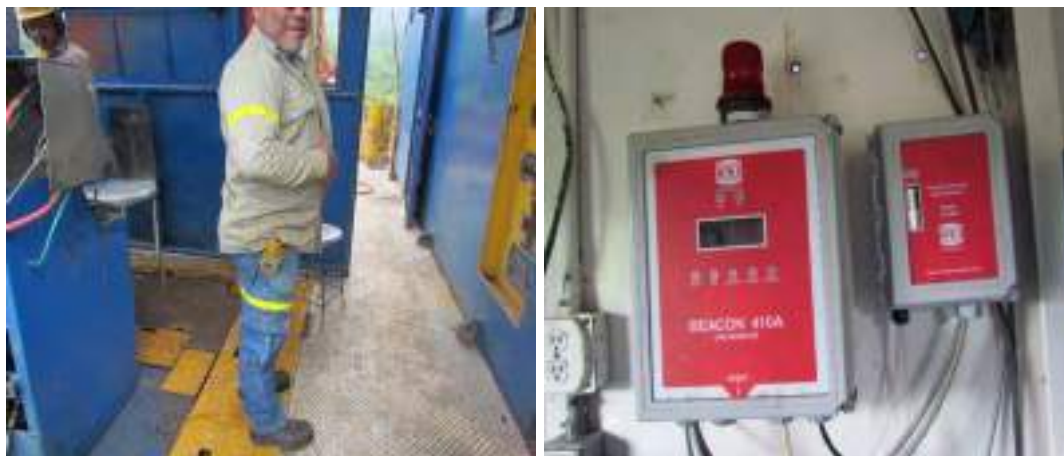
Figura 16. Detectores de gases utilizados en pruebas de producción y labores de perforación de pozos profundos.

En las máquinas perforadoras se cuenta con equipos fijos y portátiles para el monitoreo de CO_2 y H_2S (Figura 16). En caso de sobrepasar los límites de gases permisibles a la salud, los equipos activan alarmas audibles, complementariamente, se dispone de un protocolo para este tipo de emergencias y sistemas de respiración asistida (Figura 17), que permiten la continuidad y control del proceso en forma segura.

Previo a la perforación de pozos y realización pruebas de producción, se colocan equipos fijos y portátiles para la medición de H_2S y CO_2 . Estos equipos cuentan con alarmas audibles (10 ppm de H_2S , 5000 ppm de CO_2), que permitan a los encargados de los procesos tomar medidas para resguardar la integridad de los trabajadores.

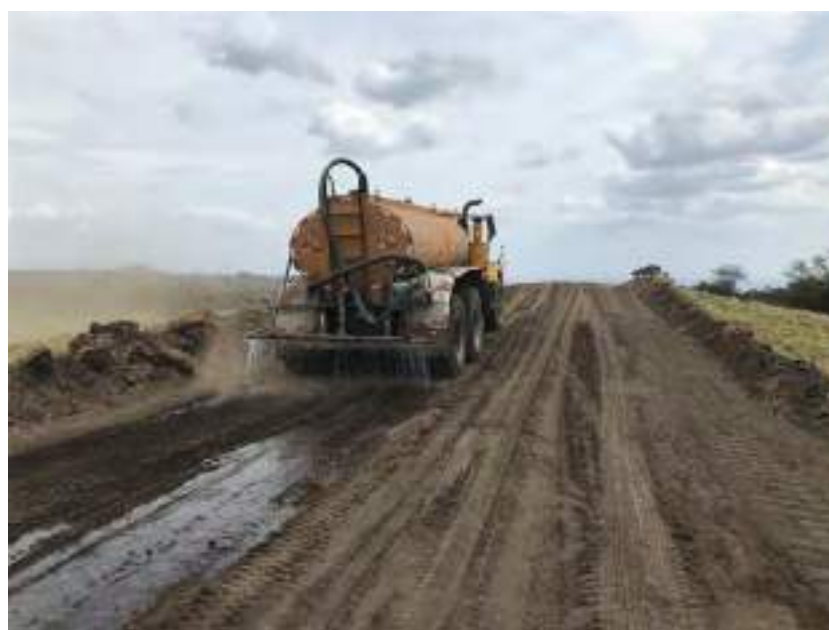
Figura 22. Riego de vías en caminos internos.

En las zonas pobladas donde hay paso constante de vehículos hacia el proyecto, así como en los caminos internos del mismo, se realiza riego de agua con camión cisterna en diferentes horas del día, con la finalidad de reducir el impacto por las partículas de polvo (Figura 22).

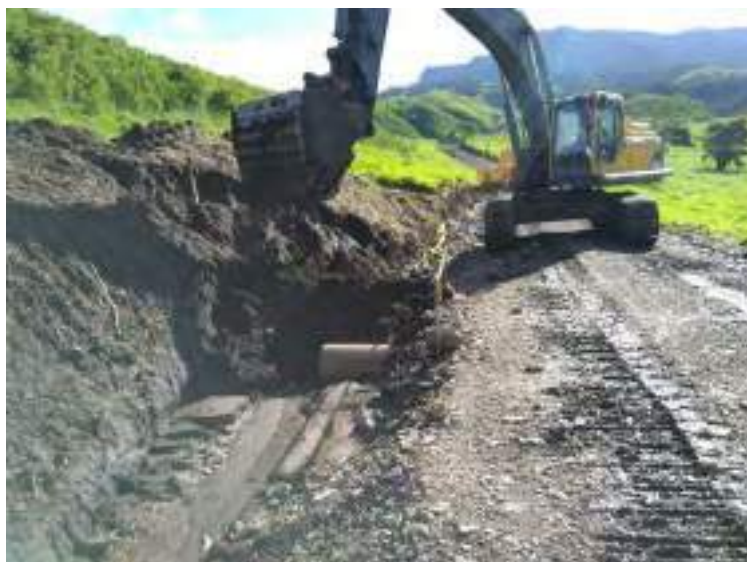
Figura 27. Mantenimiento de los sedimentadores naturales habilitados en la PGB.

En la etapa de movimiento de tierra, continua durante este periodo y con la temporada de lluvias de la zona, se ha continuado con la implementación de sedimentadores temporales con la intención de reducir el arrastre de sedimentos hacia sectores con vegetación, propiedades vecinas o cuerpos de agua cercanos. A estos sedimentadores se les brinda constante mantenimiento evitando su saturación y enviando los sedimentos a la escombrera habilitada (Figura 27).

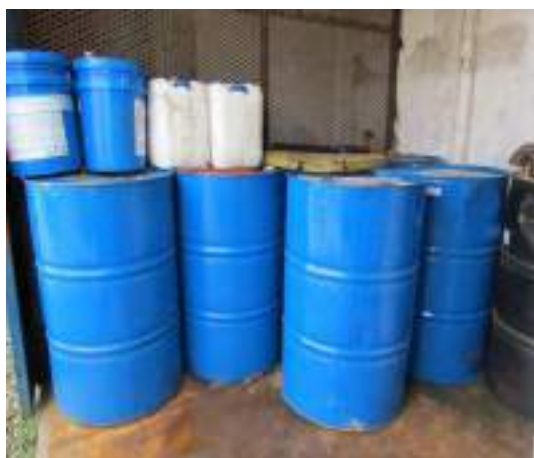
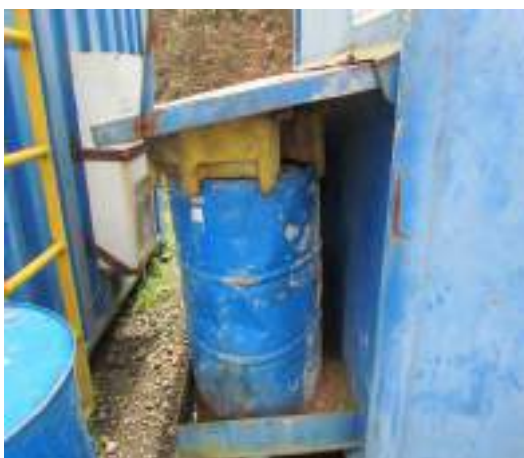
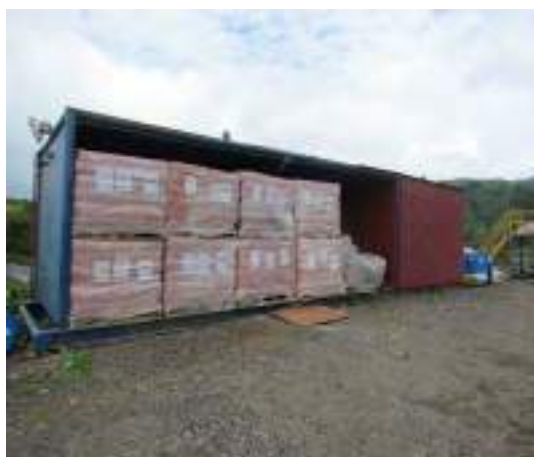
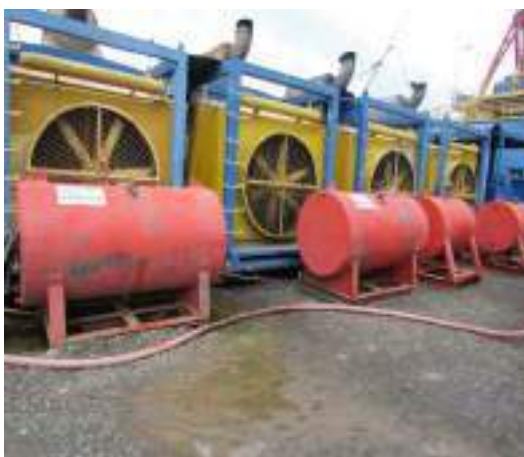
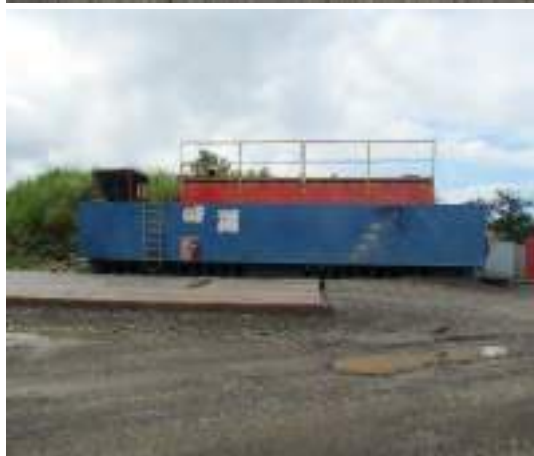
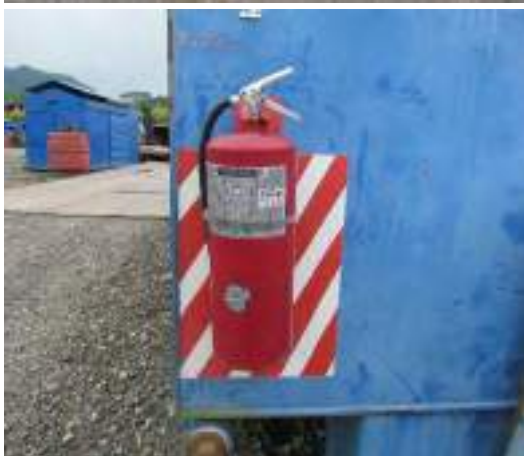
Figura 28: Áreas de almacenamientos de sustancias químicas peligrosas.

El almacenamiento de combustibles o lubricantes en los sitios de trabajo cuenta con diques de contención y trampas que garantizan que cualquier derrame será manejado de manera adecuada, además, se cuenta con rotulación según Sistema Globalmente Armonizado y fichas de datos de seguridad de los productos almacenados (Figura 28).

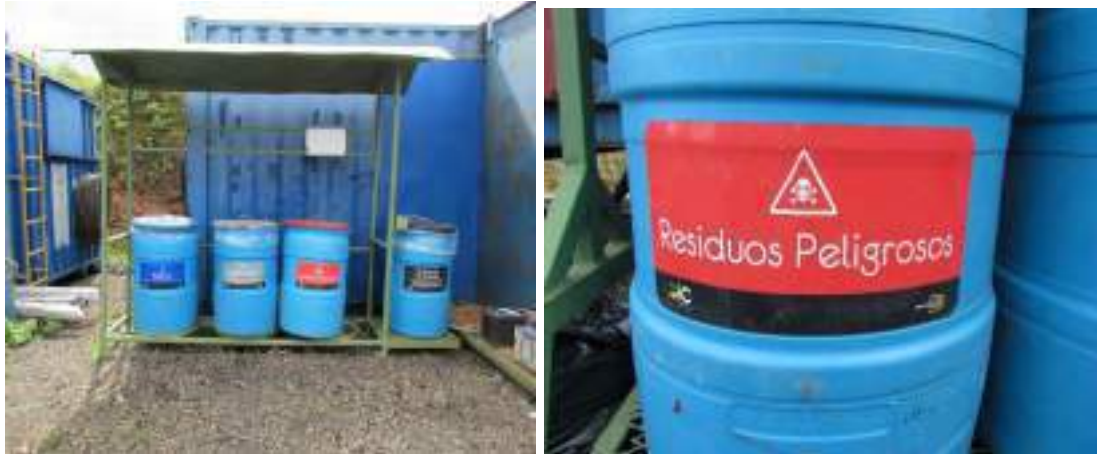
Figura 29: Áreas utilizadas para almacenamiento temporal de residuos peligrosos.

Todos los desechos producto del mantenimiento tales como cambios de aceite, filtros, se manejan en recipientes sellados y rotulados, y son dispuestos por medio de co-procesamiento, estos residuos se manejan en recipientes cerrados, y son dispuestos por medios adecuados. En la Figura 29 se muestra los recipientes utilizados para clasificar residuos y se incluye el recipiente para manejo de residuos peligrosos (color rojo)

Se utilizan toallas absorbentes hidrofóbicas para el control de derrames y para los sistemas de trampas para aguas oleaginosas según se muestra en la Figura

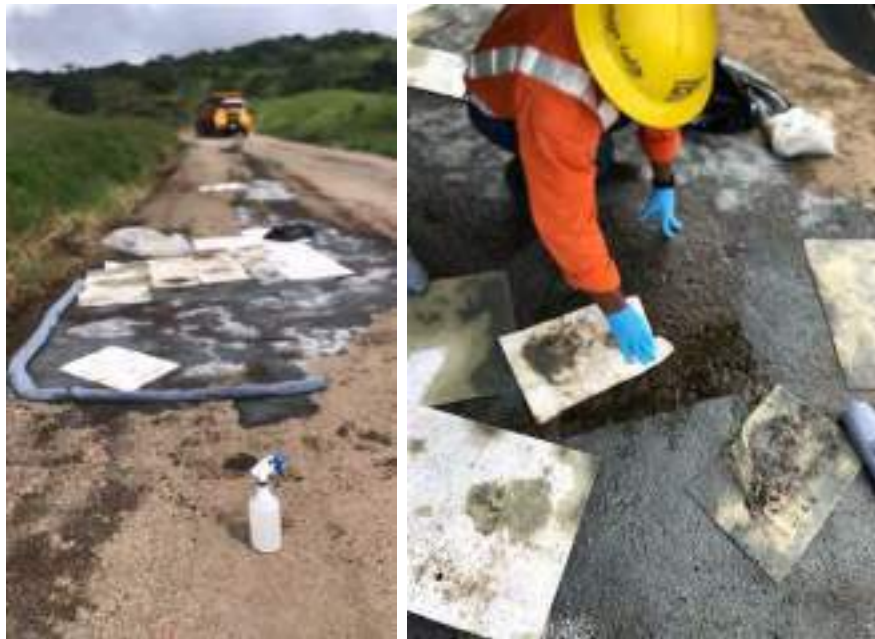
Según el CS Construcción, durante el periodo se reportaron once derrames de hidrocarburos originados por fallas mecánicas de la maquinaria tanto ICE como alquilada que se encuentran realizando diferentes labores en el proyecto. Dichos derrames fueron atendidos adecuadamente con personal designado para estas labores, utilizando el kit de contención de derrames habilitado en el sitio (Figura 31). En el Anexo 7 se puede observar un ejemplo de la boleta utilizada para reportar los derrames atendidos en el proyecto.

Figura 31. Atención derrames de hidrocarburos en los caminos internos.

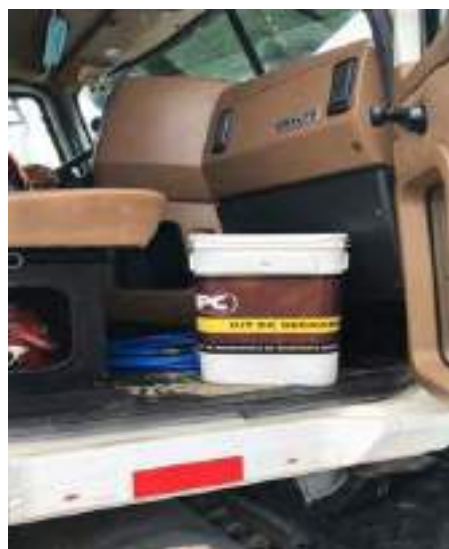
Figura 32. Kit de contención de derrames en la maquinaria.

A toda la maquinaria ya sea ICE o alquilada se le exige portar un kit de contención derrames para que puedan atender cualquier situación que se les presente de forma inmediata.(Figura 32)

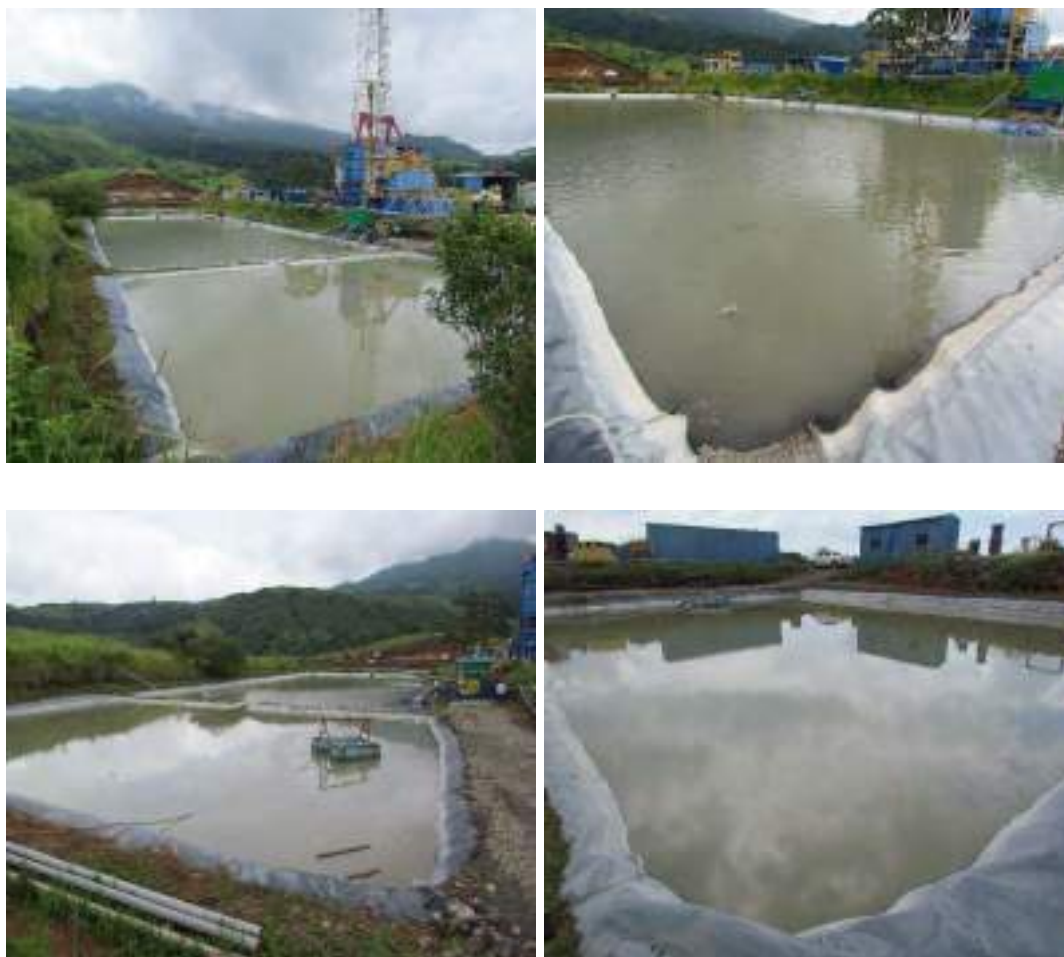
Todas las aguas provenientes de la perforación de pozos son enviadas a lagunas de sedimentación, las cuales, cuentan con sistemas que permiten su impermeabilización (Figura 33).

Figura 33. Lagunas impermeabilizadas en PLB-02

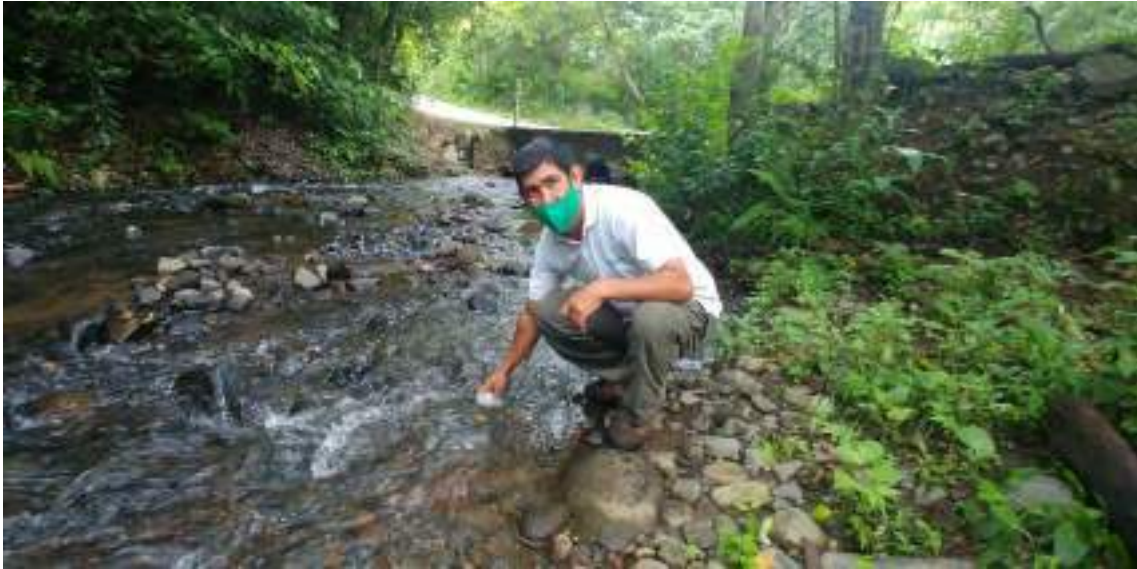
Figura 34. Muestreo de aguas superficiales

Dentro del área del campo geotérmico se debe establecer un programa para el monitoreo de las aguas superficiales, esta medida se recomienda realizar al menos en los primeros cinco años de la etapa operación, sin embargo, desde la etapa de exploración se realizan monitoreos como información de línea base, además, como control ambiental ante posibles fugas en lagunas posterior a pruebas de pozos.

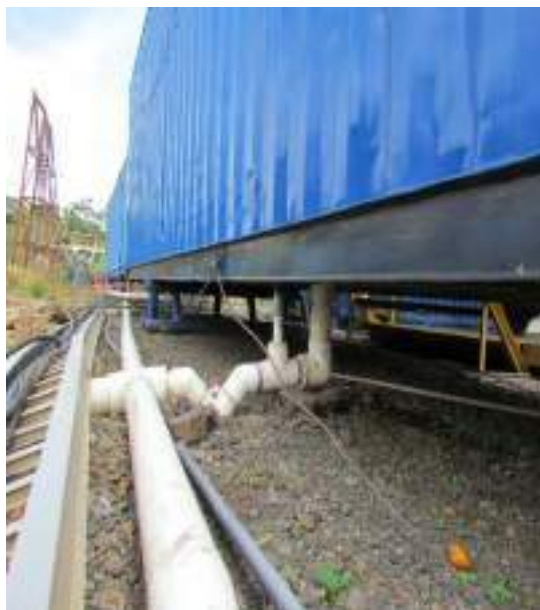
Figura 36. Manejo de aguas ordinarias en sitios de perforación.

Las aguas residuales de servicios sanitarios son enviados a tanques sépticos (Figura 36).

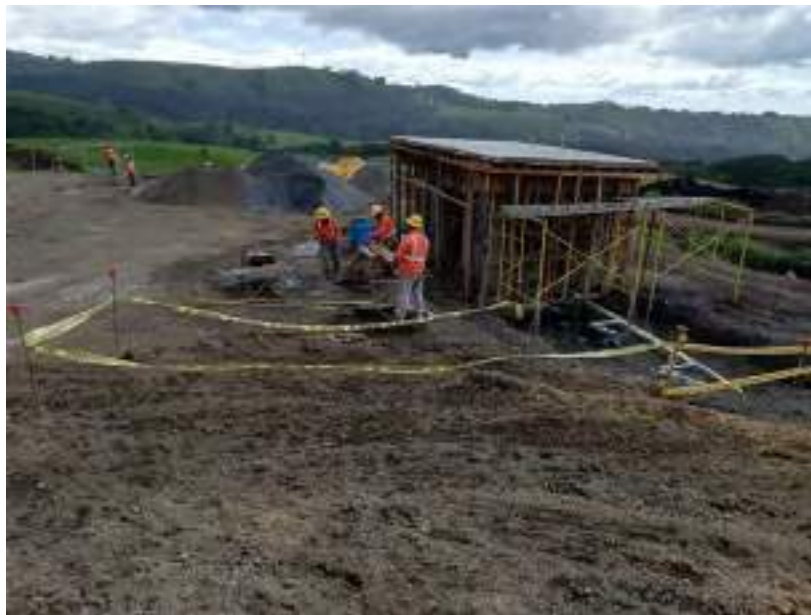
Las aguas residuales de las instalaciones provisionales del C.S CON, son dirigidas hacia un tanque séptico, en los sitios donde previamente se realizaron pruebas de infiltración. Como se muestra en la Figura 37, para determinar la factibilidad de colocarlos en los sitios elegidos o para la implementación de las medidas correspondientes en los drenajes, tal y como se indica en el código de Instalaciones hidráulicas y Sanitarias en Edificaciones del Colegio Federado de Ingenieros y de Arquitectos de Costa Rica. Lo anterior buscando causar el menor impacto posible en el tema de generación de aguas residuales de tipo de ordinarias.

Figura 37. Construcción de caseta sanitaria en la PGB-08.

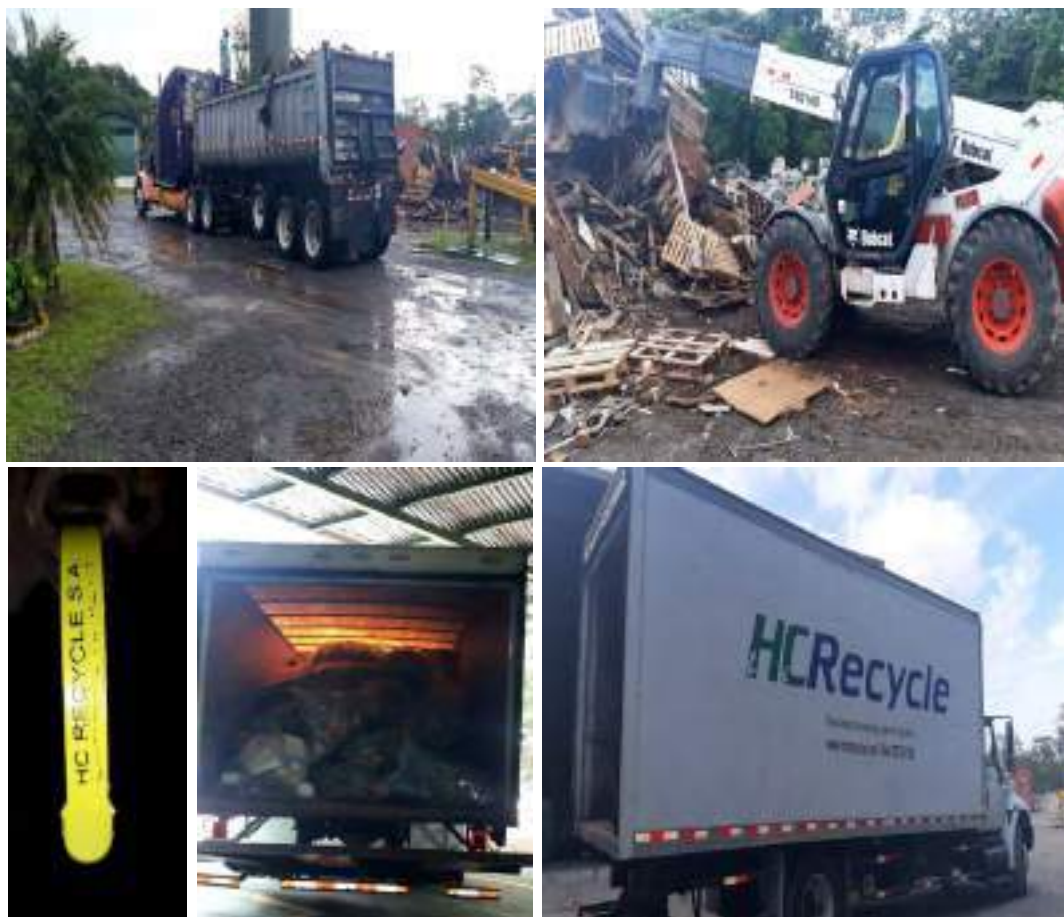
Figura 38. Manejo de residuos en Centro de Acopio del CSRG.

En la Figura 38 se detallan evidencias fotográficas de despachos de residuos realizados en este periodo.

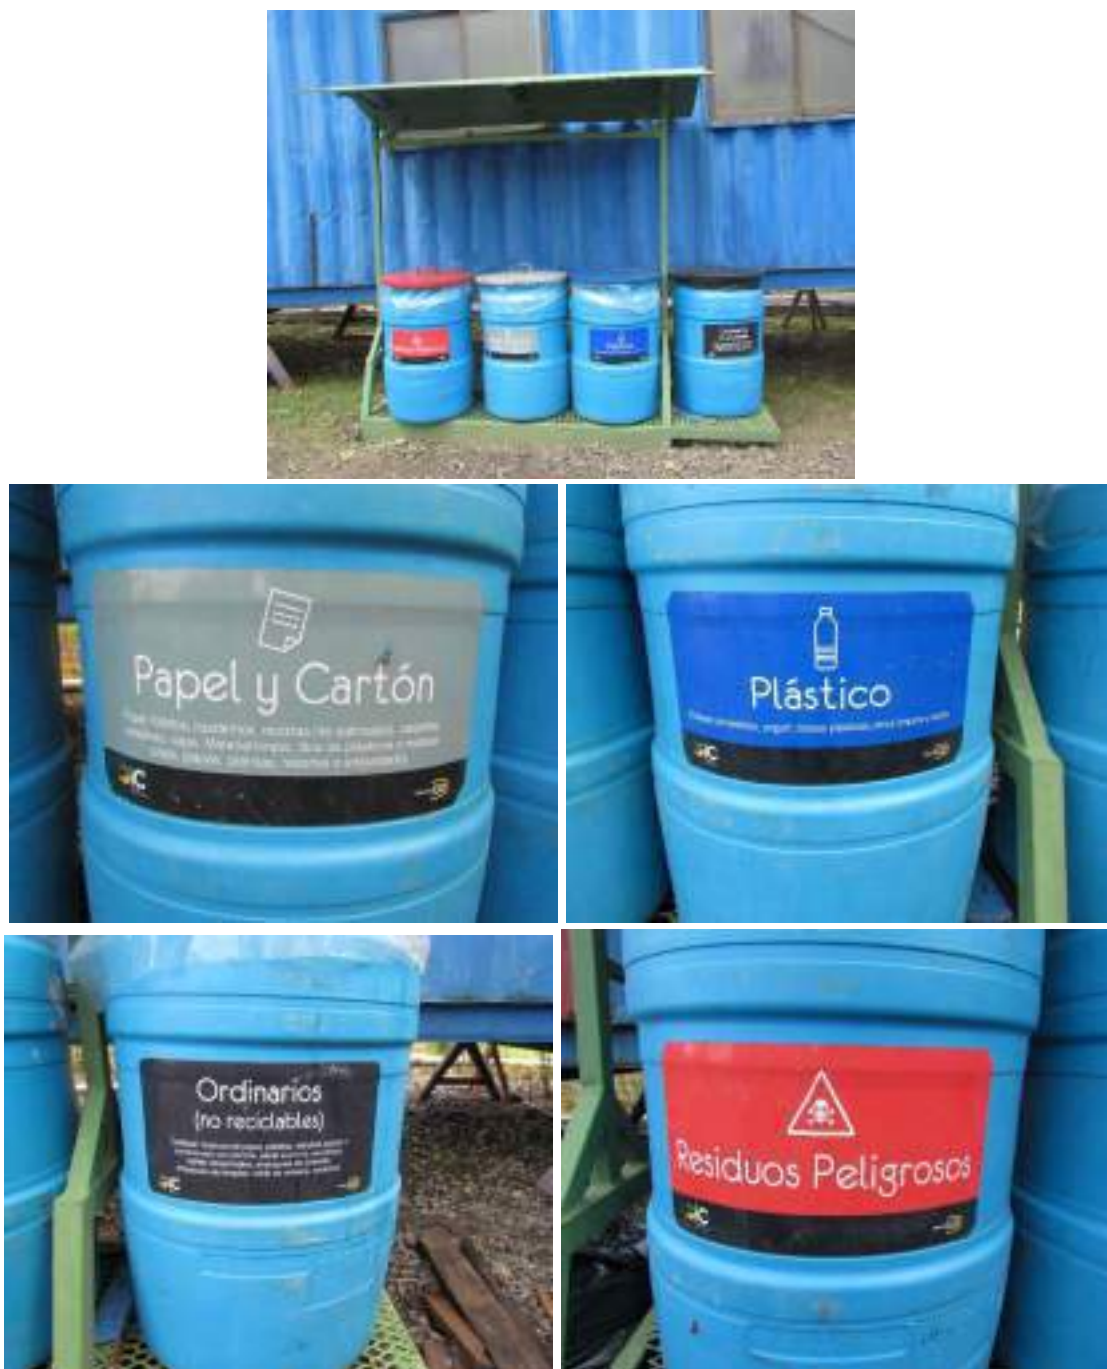
Figura 39. Puntos de acopio temporal de residuos.

Los residuos generados por los grupos operativos son clasificados y almacenados de manera temporal en estaciones verdes o puntos de reciclaje como los ilustrados en la Figura 39, luego se envían al Centro de Acopio para su clasificación, pesaje y almacenamiento temporal antes de disponerlos para reutilizar, reciclar, valorizar o aprovechamiento energético.

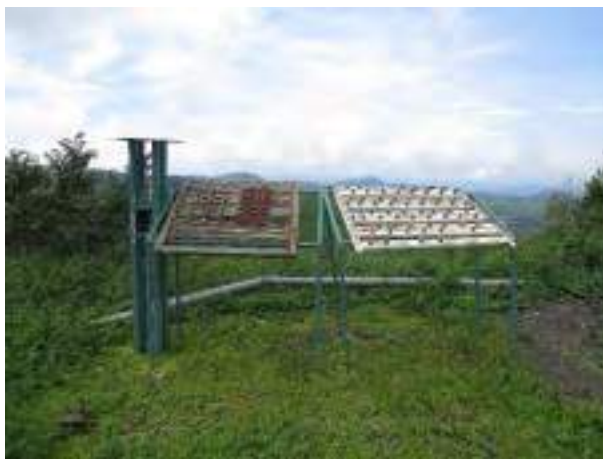
Para dicho estudio, se instalaron dos estaciones; la primera se encuentra ubicada en Plataforma 5 (PGB-05) y la segunda en las cercanías de la Plataforma 2 (PGB-02), ambas cuentan con recolectores de contaminantes y exposición de placas de acero al carbono (instaladas en el segundo semestre del año 2018); además, se dispone de estaciones meteorológicas, al lado de cada estación de corrosión atmosférica para obtener los datos que se requieran (Figura 41). El objetivo de dicho estudio es establecer la clasificación a la que pertenece dicha atmosfera desde el punto de vista de corrosión. El estudio se inició en el mes de mayo del 2012.

Figura 41. Proyecto de corrosión en PLB-5.

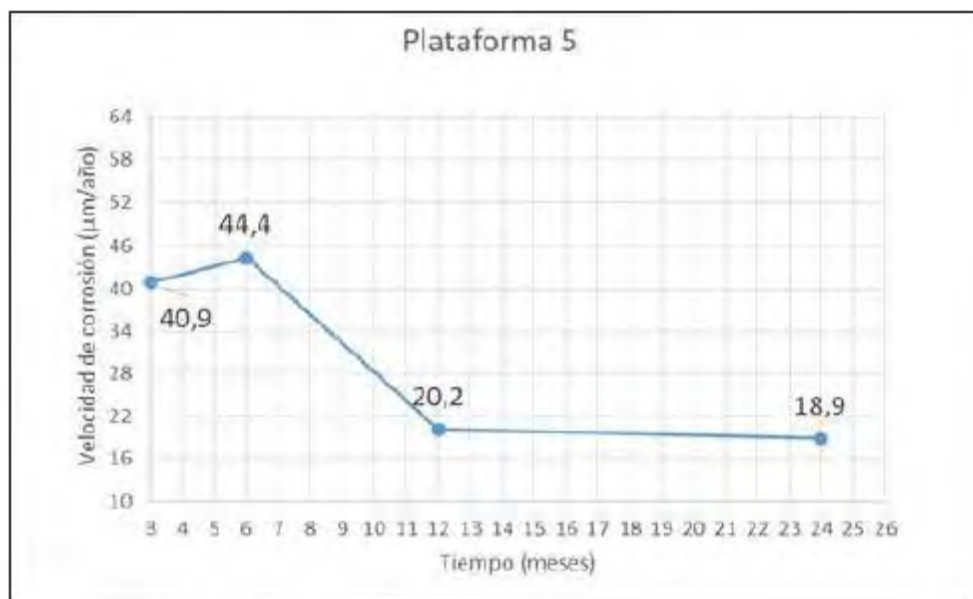
Figura 43. Velocidad de corrosión, determinada por método gravimétrico, para un periodo de exposición de 3, 6, 12 y 24 meses, en el sitio de monitoreo: Plataforma 5.

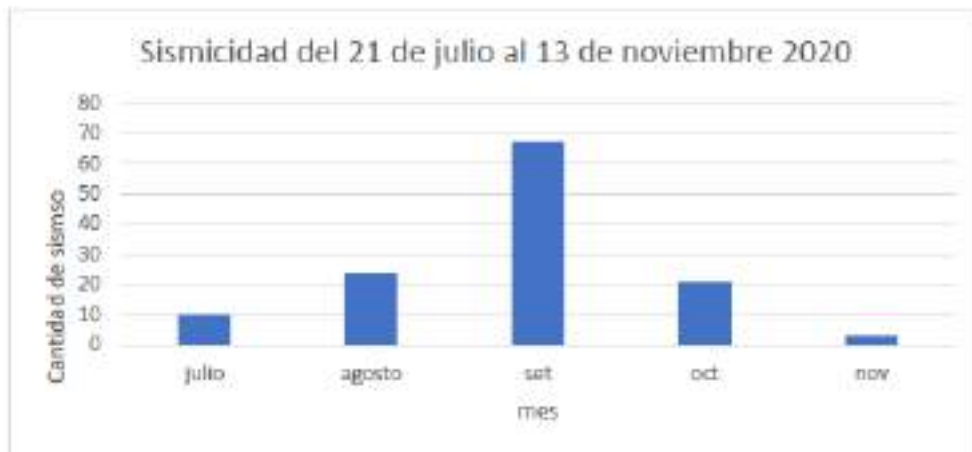
Figura 47. Distribución de la sismicidad por mes para Las Pailas I y II y Borinquen.

En el periodo de análisis se localizaron 80 sismos dentro del área de estudio (alrededores de Pailas, Borinquen, Quebrada Grande y el cráter Activo del volcán Rincón de la Vieja); esta distribución se muestra en la Figura 47 y Figura 48 y 31 eventos en el proyecto geotérmico Borinquen y de las plantas geotérmicas Pailas I y II (7 Borinquen y 24 Las Pailas, con radio de 4 km alrededor, incluyendo el campo).

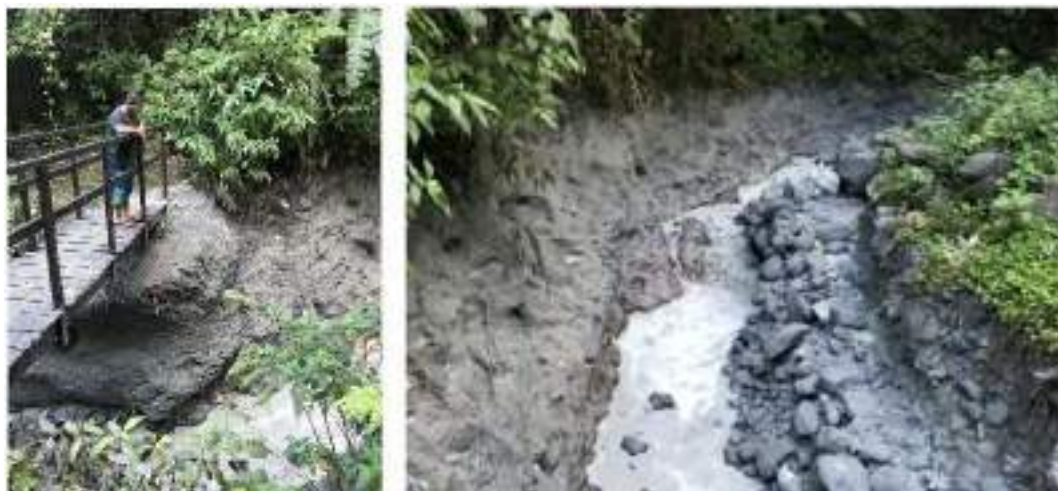
La erupción tuvo una duración de 180 segundos de la cual se estima un aproximado de 2 km de la columna eruptiva, generando la expulsión de materiales sólidos y líquidos desde el fondo de lago del cráter Activo que fueron transportados por las corrientes de los ríos y la lluvia hacia las partes bajas del sector norte del Rincón, particularmente los ríos Pénjamo, Azul, Quebrada Azufrosa, y quebrada Zanjonuda, en esta última, en el cañón de la quebrada,

alcanzó los 5 m de altura, llegando a tocar el puente peatonal de Finca Sensoria (Figura 51).

Figura 51. Huellas del paso del lahar en la quebrada Zanjonuda luego de la erupción del 30 de enero a la 12:13 p.m. Fotografía Waldo Taylor.

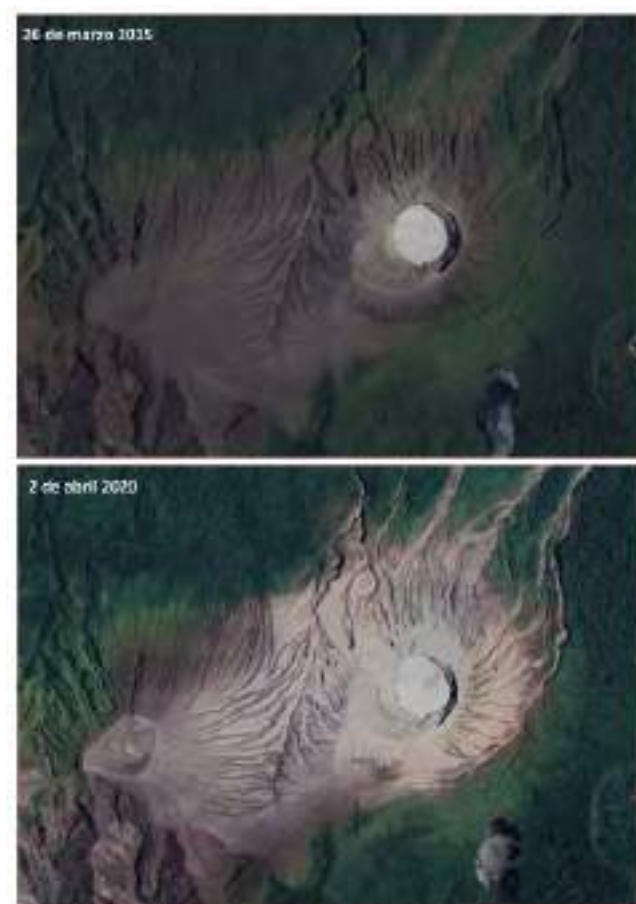
En la Figura 53, se muestra una comparación aérea del aspecto físico que lucía el cráter activo y los alrededores en el año 2015 y el año 2020, donde se aprecia el área afectada por la caída de ceniza y los cauces de los ríos y quebradas con afectación por los lahares.

Figura 53. Comparación entre el año 2015 y el año 2020. Se aprecia la afectación por la caída de ceniza y los lahares en los alrededores del cráter activo del volcán Rincón de la Vieja. Imágenes tomadas de Google Earth Pro.

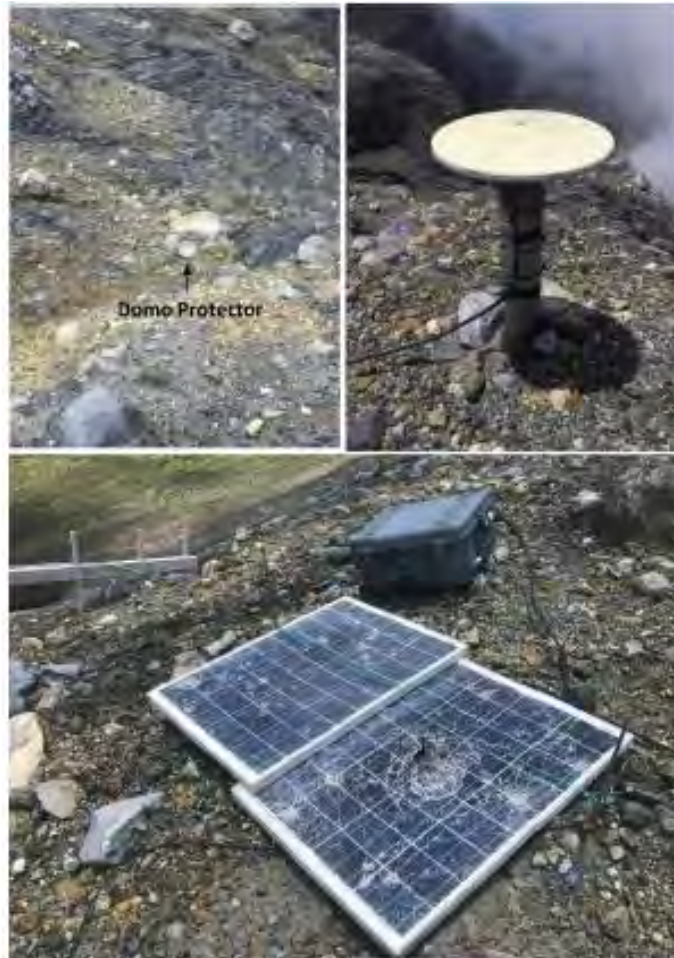
causado por las bombas volcánicas (rocas disparadas por las erupciones) y la ceniza. El domo protector de la antena del GPS fue arrancado y los paneles solares fueron quebrados por el bombardeo, por lo que las baterías externas y las baterías internas del GNSS fallaron, pero las cajas plásticas protegieron de forma eficiente el instrumental electrónico (Figura 56).

Figura 54. Estado de la antena, el domo, los paneles solares y la caja del equipo GNSS el 3 de setiembre de 2020 en el borde del cráter del volcán Rincón de la Vieja.

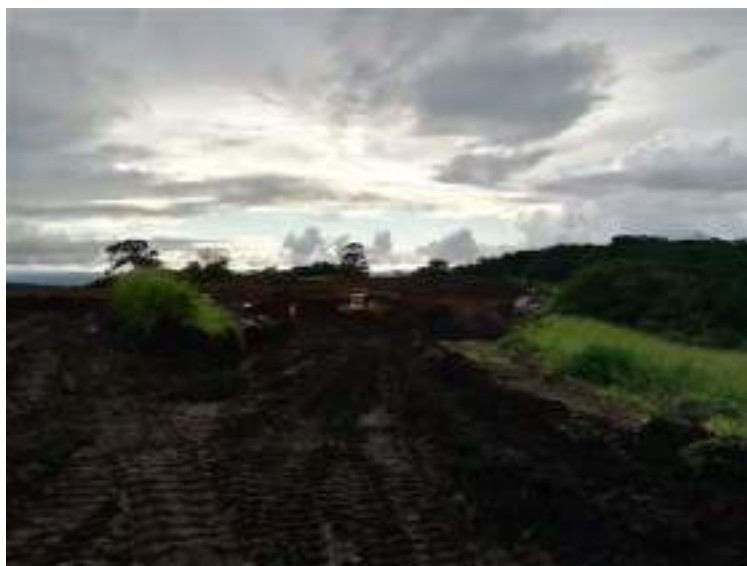
Figura 56. Separación de la capa superior de suelo.

La capa de suelo orgánico retirada durante este periodo en los procesos de excavación como se muestra en la Figura 56, ha sido colocada en un sitio diferenciado de la Escombrera de la PGB-8, esto con el fin de que no sea contaminada con otro otros materiales que tengan una composición diferente y que pueda ser aprovechada en el proceso de revegetación.

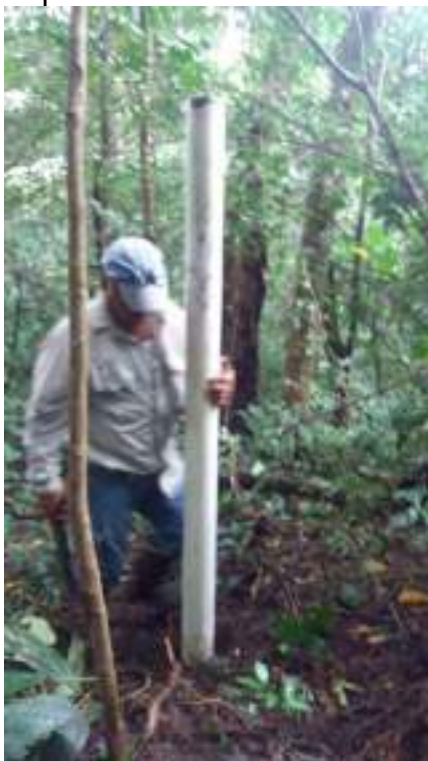
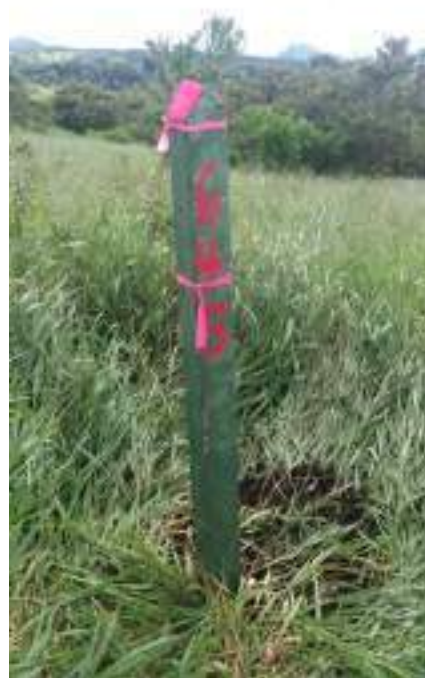
Figura 64. Establecimiento de parcelas permanentes de muestreo en áreas sometidas a procesos de conservación y restauración de ecosistemas boscosos en el Campo Geotérmico Borinquen.

Como parte del monitoreo de coberturas boscosas en proceso de restauración y conservación de ecosistemas boscosos, al finalizar el presente periodo de informe se cuenta con un total de 18 parcelas permanentes establecidas en bosque y 12 parcelas permanentes instaladas en áreas de potrero. Cabe destacar que, posterior al montaje en campo, procede el inicio de las mediciones y remediciones en campo de cada una de las parcelas de muestreo (Cuadro 22 y Figura 64), lo cual iniciará en el año 2021.

Poste de referencia de parcela permanente de muestreo en área de bosque sometida a conservación.

Poste de referencia de parcela permanente en área de pasto sometida a restauración.

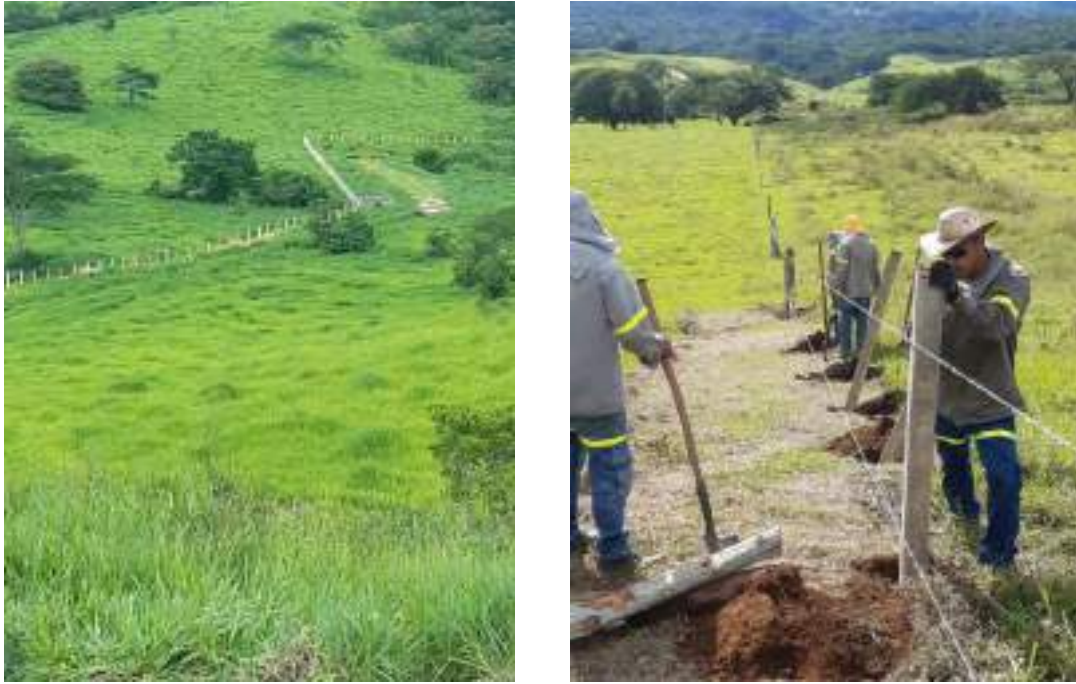
Figura 65. Construcción de cerca perimetral del Campo Geotérmico Borinquen.

Acorde a lo establecido en el plan de restauración, se ha venido trabajando en la construcción de la cerca perimetral del Campo Geotérmico Borinquen. Este trabajo empezó desde el sector de lindero en la quebrada Gata hacia la plazoleta PLB-02. Al finalizar el presente periodo de informe, se cuenta con un avance de 600 m de construcción de cerca.

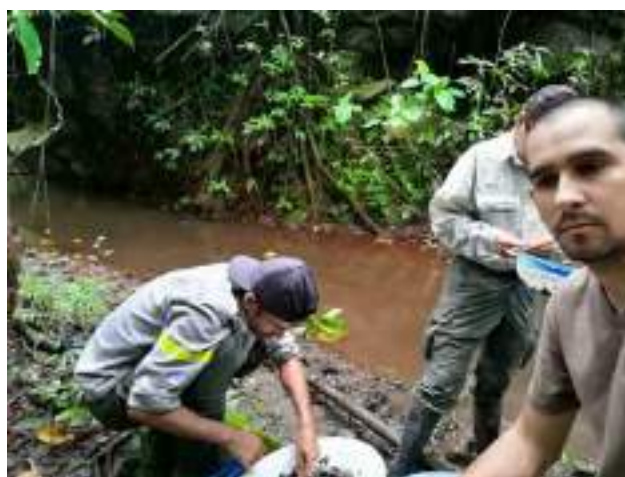
Figura 66. Técnica utilizada para el monitoreo de macroinvertebrados. Proyecto Geotérmico Borinquen, agosto 2020.

Para la colecta de macroinvertebrados en cada punto de monitoreo se tomó un tramo donde aleatoriamente se muestrearon los diferentes microhabitats presentes (sustratos rocosos, orillas con vegetación, sedimento fino) durante 20 minutos usando las redes D-Net con malla de 250 μ m.

En la siguiente figura (Figura 66) se observa el uso de la Red tipo D en una zona de rápidos poza, al igual que la zona de pozas se muestrea adicionalmente zonas de hojarasca, zonas con piedras sumergidas y expuestas; y vegetación del borde del río.

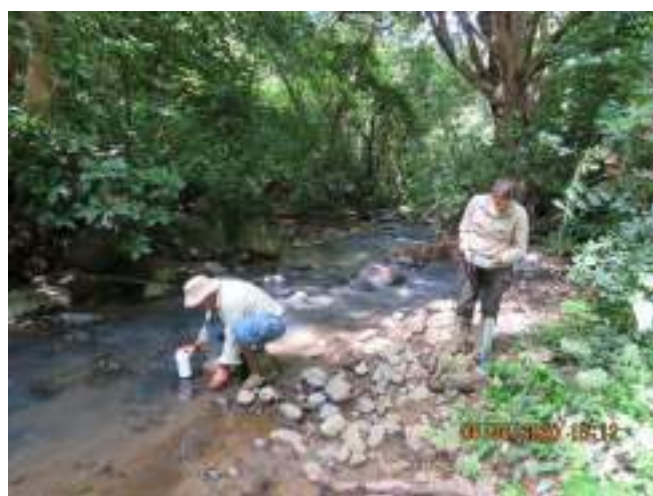
Figura 67. Mediciones directas de parámetros físico químicos para calidad de cuerpos de agua. Proyecto Geotérmico Borinquen, agosto 2020.

Como parte de las variables físico químicas de calidad de agua se realizaron mediciones directas del pH y temperatura usando el medidor multiparámetros YSI 556 MPS. Las mediciones se realizan de manera trimestral y se ilustran en la siguiente figura (Figura 67).

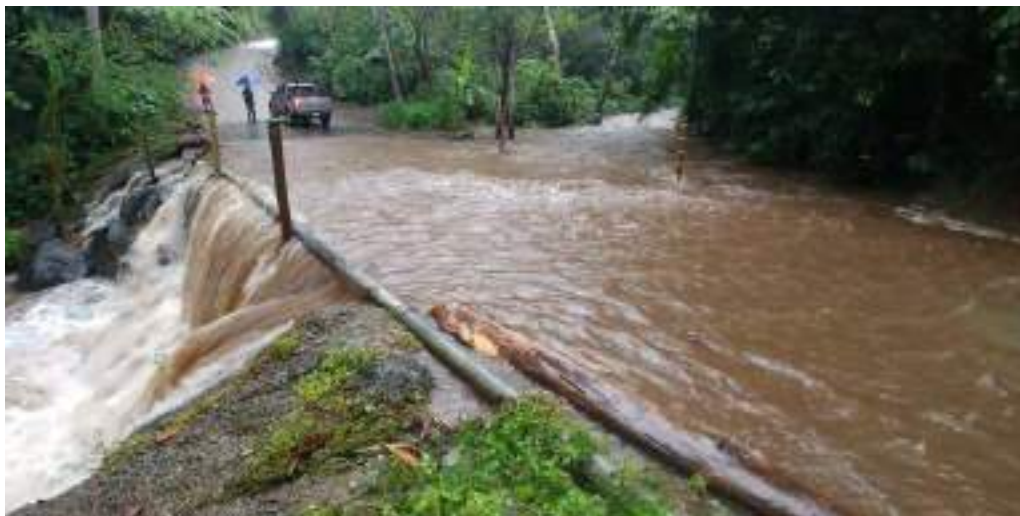
En la siguiente figura (Figura 70) se presenta la condición de riesgo en el Río Salitral (sitio de monitoreo) que se presentó durante las primeras semanas de noviembre, condición influenciada por el huracán Eta.

Figura 70. Caudal del Río Salitral durante la influencia directa del huracán Eta en Costa Rica. Proyecto Geotérmico Borinquen, noviembre 2020.
