Informe de Responsabilidad Ambiental

Informe de Responsabilidad N° III-2020
Período del Informe: Agosto 2020 – Noviembre del 2020

Proyecto Geotérmico Borinquen

Ubicación: Provincia: Guanacaste, Cantón: Liberia, Distrito: Cañas Dulces
N° de Expediente: D1-8715-2012-SETENA

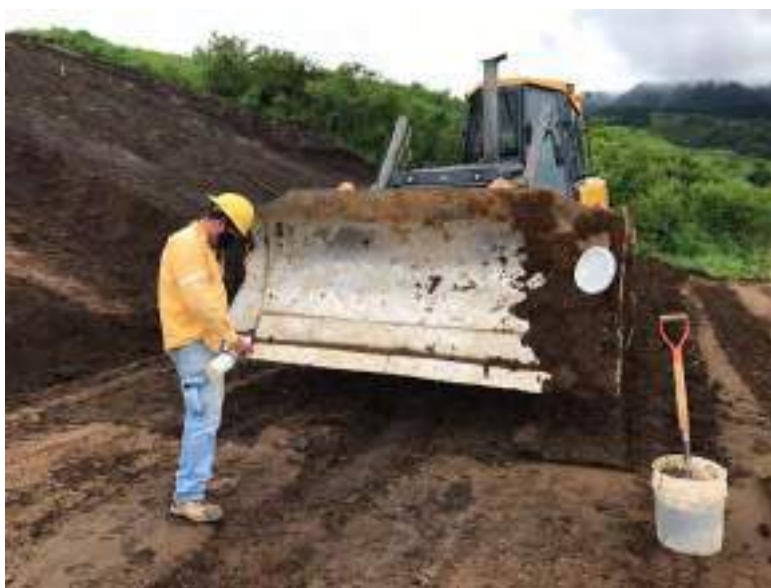
Figura 72. Personal designado para la atención de derrames de sustancias peligrosas.

Dentro del Centro de Servicio Construcción, hay personal designado para atender los derrames de sustancias peligrosas (Figura 72), quienes tienen indicación de dar máxima prioridad a estas labores. Se trata de prevenir/mitigar el impacto lo más que se pueda, evitando la filtración de las sustancias el suelo, o bien, el arrastre de las mismas hacia fuentes de agua superficiales.

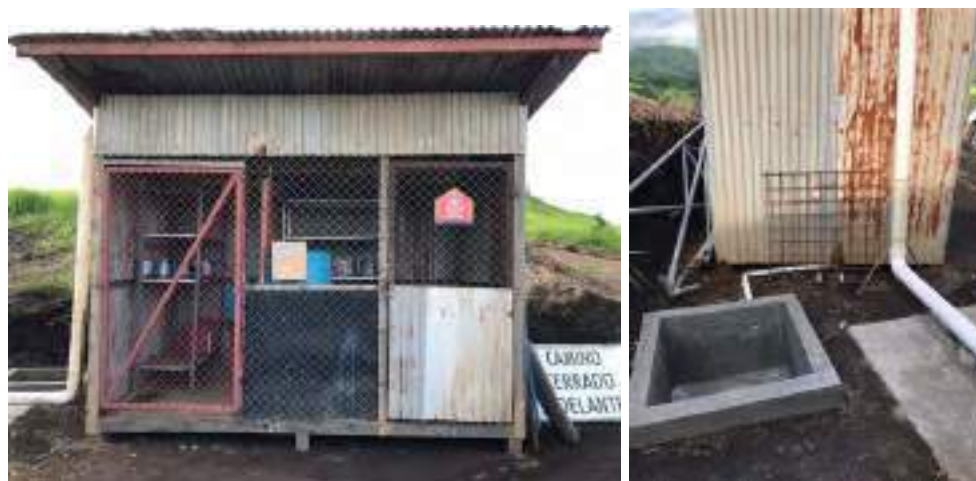
Figura 73. Habilitación de caseta para almacenamiento de residuos peligrosos.

Con la finalidad de reducir derrames durante la manipulación de sustancias y residuos peligrosos, se construyó una caseta para su adecuado almacenamiento de

la mismas, la cual cuenta con canales perimetrales y una caja de almacenamiento, para contener cualquier derrame que se presente dentro de la caseta (Figura 73).

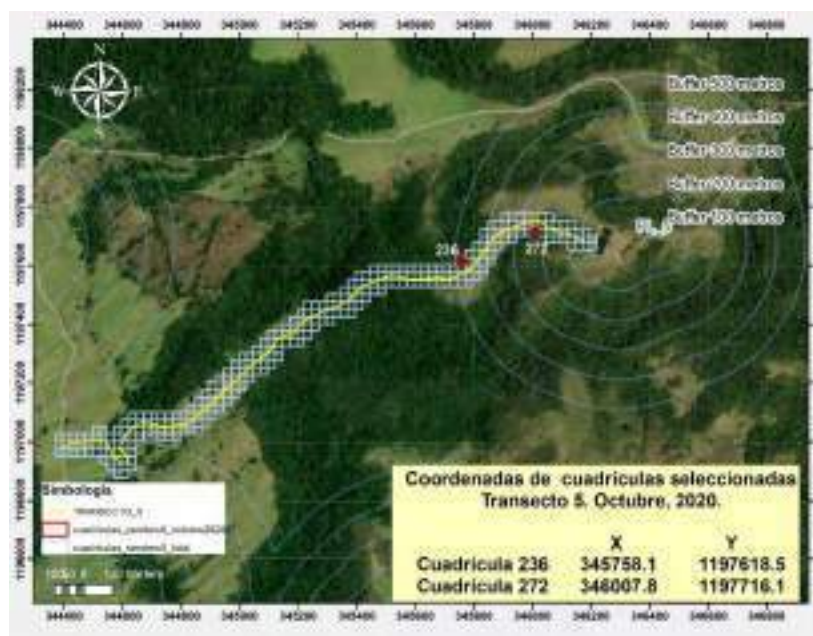
Se colocaron dos cámaras trampa marca Bushnell Trophy Cam HD Aggressor en cada transecto, cada una con tarjeta de memoria 32GB con adaptador flash y ocho pares de baterías alcalinas, estas se instalan en sitios al azar mediante la selección de cuadrículas (Figura 78). Es importante mencionar que la selección al azar de los sitios donde se colocan las cámaras en PG Borinquen se inició en agosto del 2019, anteriormente se colocaban en sitios estratégicos donde se observaban rastros de mamíferos o cualquier otro indicio.

Figura 78. Selección de cuadrículas al azar para la instalación de cámaras trampa, Proyecto Geotérmico Borinquen. Transecto 5, octubre 2020.

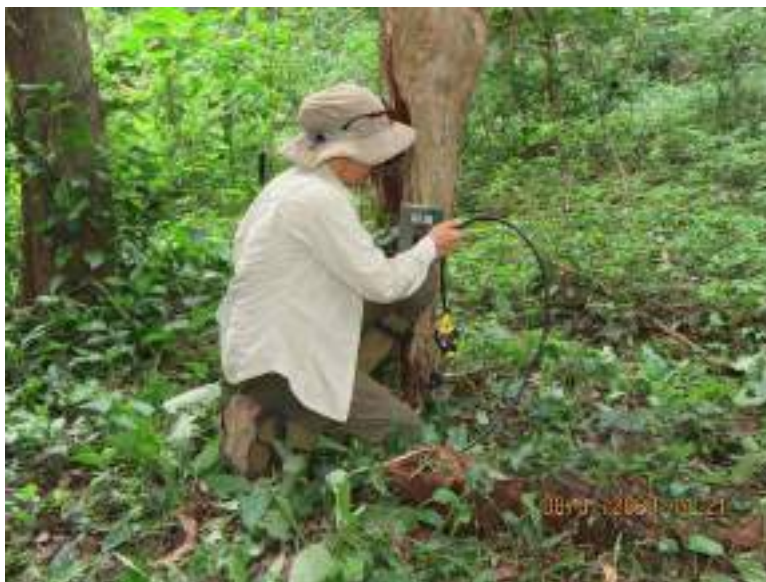
Para la seguridad del equipo se construyó una caja de protección para cada cámara, estas cajas disponen de un candado Masterlock. Los dispositivos se colocaron en los troncos de los árboles a una altura de 30 cm del suelo y se fijaron con la cadena. La altura de instalación puede variar dependiendo del objetivo a capturar (Figura 79).

Figura 79. Colocación de cámaras trampa para el monitoreo de mamíferos.
Proyecto Geotérmico Borinquen, agosto 2020.

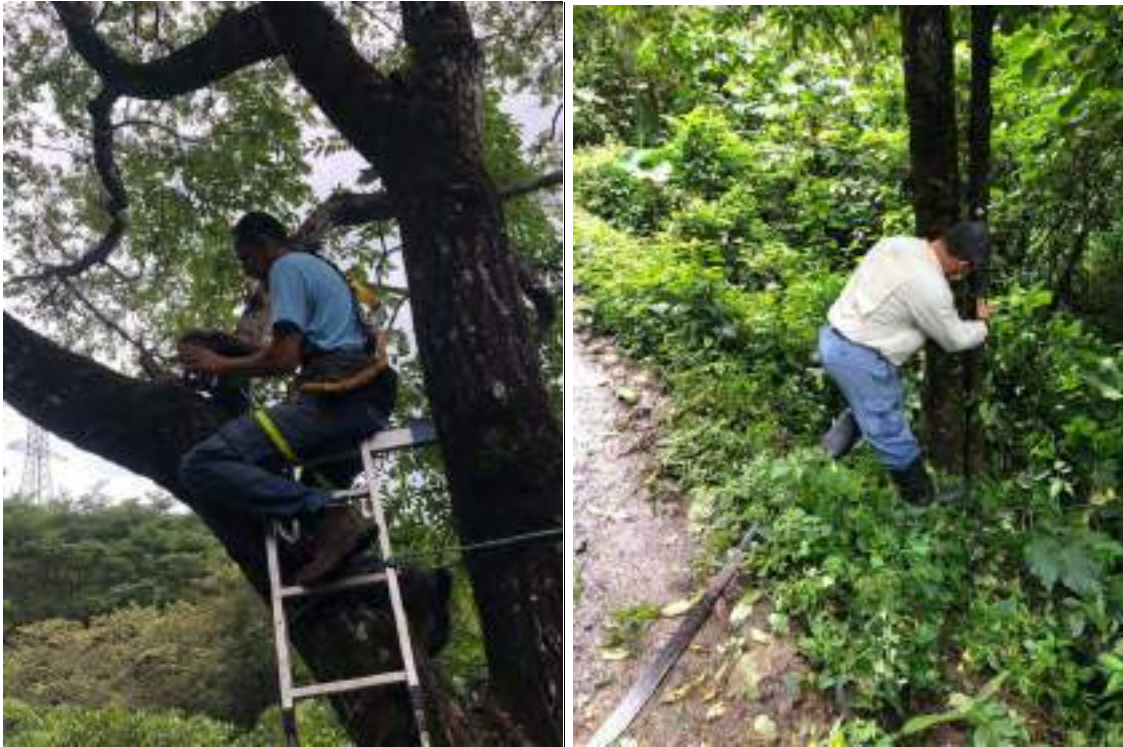
Actualmente, para enriquecer los resultados de rutas de paso, se monitorea con cámaras trampa los caminos dentro del Campo Geotérmico y así determinar las rutas de paso de los animales, aunado a esto se realiza semanalmente un recorrido para la recolecta de datos de atropellos; por otra parte, se realizan giras por los sitios donde se han registrado tropas de monos y se han colocado cámaras trampa en las ramas para conocer la fauna arborícola de los diferentes sitios (Figura 84). Con estos insumos, podremos enfocarnos en las medidas ambientales para mitigar el impacto de las carreteras y líneas de distribución.

Figura 84. Instalación de cámaras trampa para el monitoreo de rutas de paso de fauna arborícola y fauna terrestre. Proyecto Geotérmico Borinquen. Noviembre, 2020.

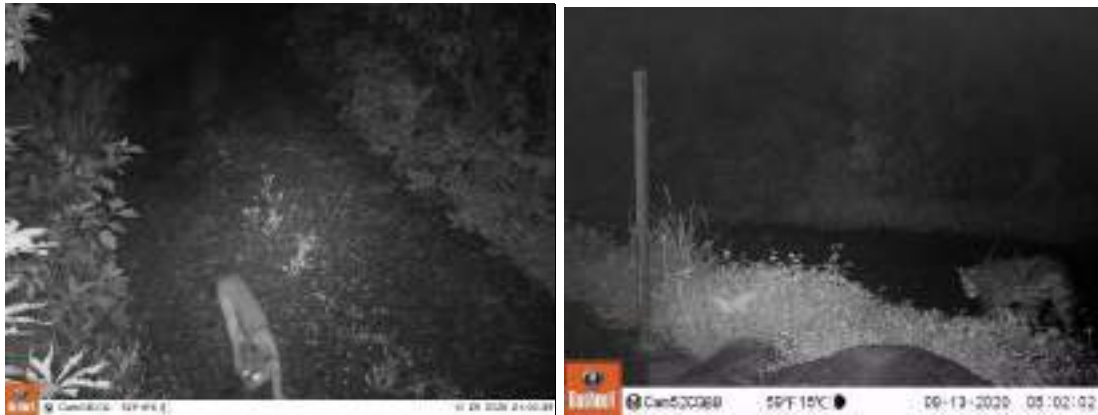
En total se tienen 22 especies de mamíferos, 10 especies de aves y una especie de reptil registradas al largo del monitoreo, y para el periodo actual se registran 10 especies de mamíferos y una de aves (Figura 85).

Figura 85. Resultados del monitoreo de caminos. Proyecto Geotérmico Borinquen.

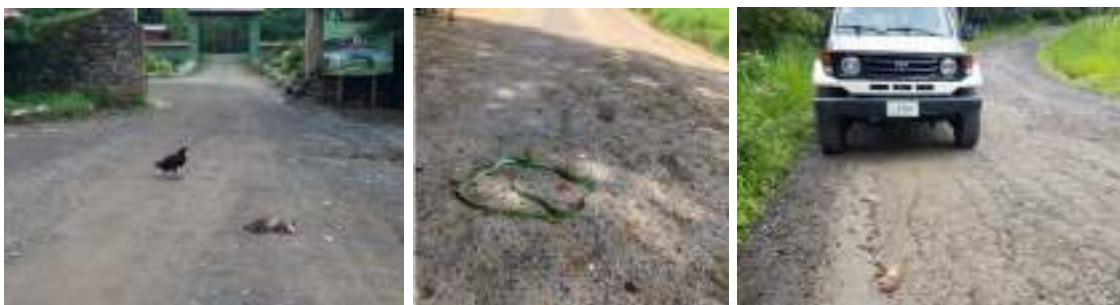
Durante el periodo se efectuaron 12 visitas en las cuales se registraron cuatro atropellos de fauna silvestre, en esta ocasión se tienen individuos pertenecientes a los grupos anfibios, reptiles y mamíferos (Figura 87).

Figura 87. Registro de atropellos. Proyecto Geotérmico Borinquen. Periodo agosto-noviembre 2020.

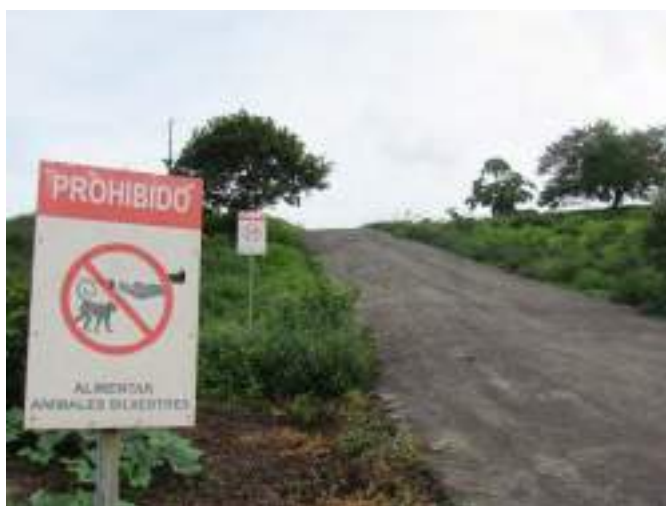
1. Rotulación: Para concientizar a los trabajadores del Proyecto se han instalado rótulos de prohibición de alimentar fauna silvestre (Figura 88).

Figura 88. Rótulos de no alimentar fauna silvestre. Proyecto Geotérmico Borinquen.

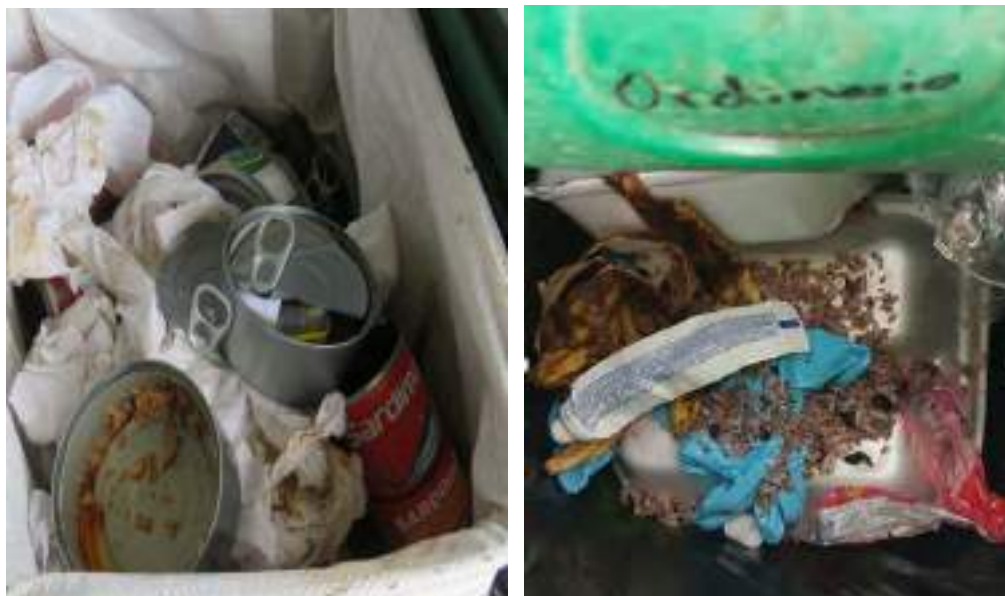
2. Rutas de inspección: Semanalmente se hacen visitas a los frentes de obra para observar la separación de residuos y hacer recomendaciones a los encargados de obra (Figura 89). Estas recomendaciones son canalizadas con el encargado de Gestión Ambiental.

Figura 89. Residuos de alimentos expuestos. Proyecto Geotérmico Borinquen.

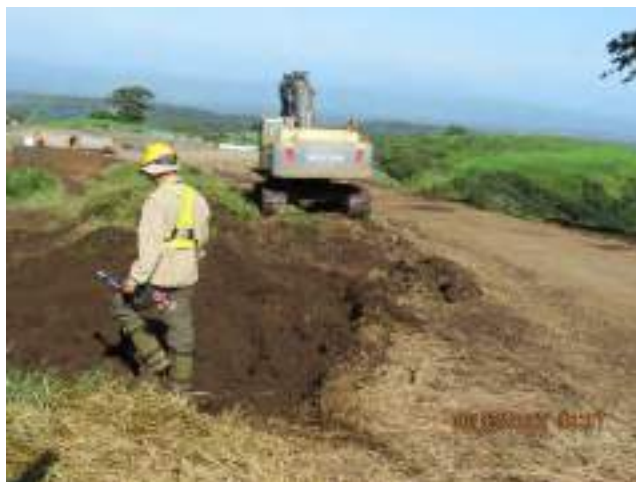
Durante el periodo se tuvo presencia continua en los sitios de obra donde se efectuaron movimientos de tierra o remoción de cobertura vegetal como por ejemplo PLB-02, PLB-05 (Figura 91), PLB-08, PLB-09, caminos internos, escombrera 1 y escombrera 2.

Figura 91. Personal de biología supervisando movimientos de tierra.

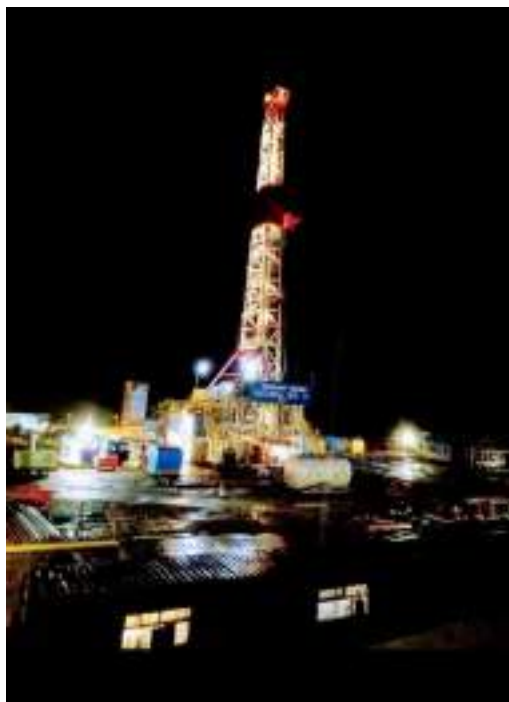
Dentro del proceso de construcción se considera la compra de luminarias LED con tonos cálidos y de baja temperatura con rangos entre 2700 a 4100 °K, para reducir la atracción de insectos. En los equipos de perforación se viene realizando el cambio progresivo de luminarias halógenas por luz LED amarilla. Estas premisas surgen a partir de estudios con resultados muy positivos en el Proyecto Geotérmico Las Pailas.

Figura 95. Luminarias en equipo de perforación N°2 en PGP-02

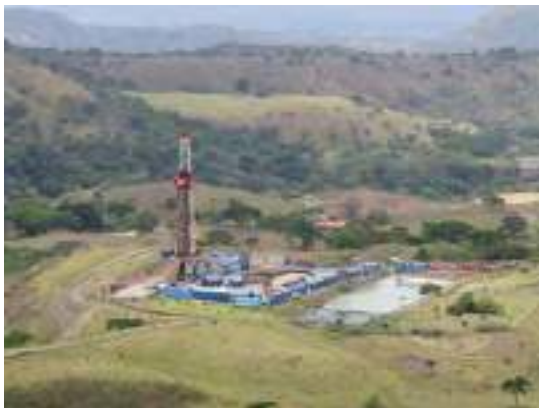
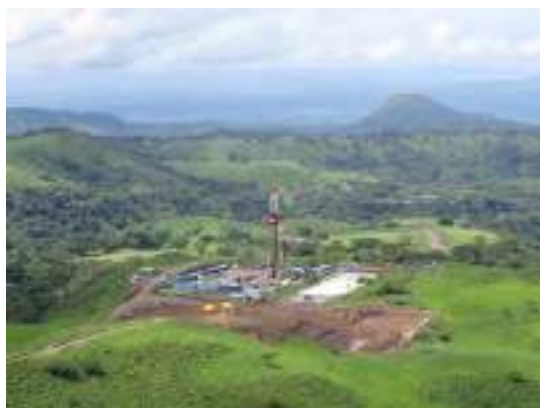
Mes: Julio 2020		Mes: Noviembre 2020	
Sitio: Plazoleta de Perforación PLB 02

Cuadro 31. Registro de Paisaje PG Borinquen, noviembre, 2020.

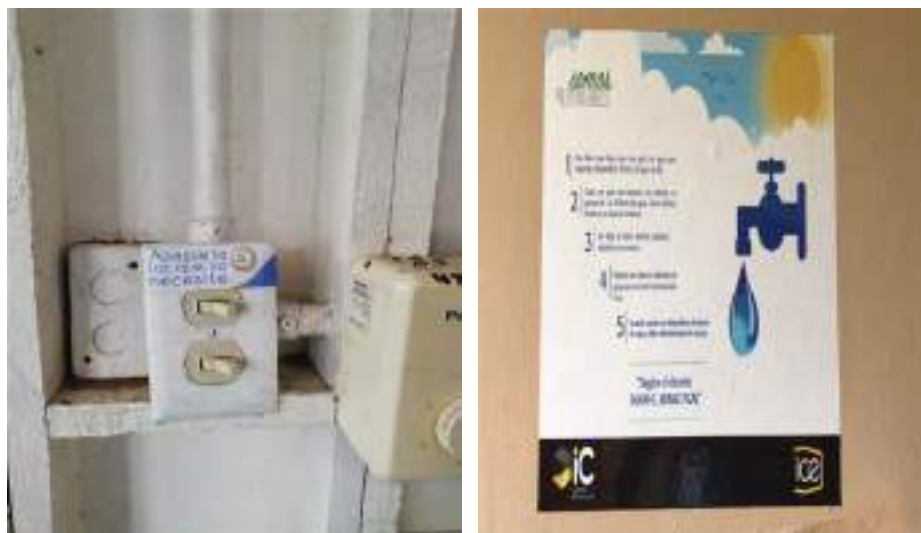
En cuanto a las medidas de ahorro energético, el campamento cuenta con áreas comunes para el esparcimiento y disfrute de los alimentos, evitando que dentro de las habitaciones los (as) funcionarios (as) tengan televisores, refrigeradoras u otros artículos de consumo eléctrico. Para la iluminación de los pasillos, dormitorios se utilizan fluorescentes, etiquetas de ahorro energía (Figura 106).

Figura 106. Medidas para el ahorro energético, campamento Curubandé, noviembre, 2020.

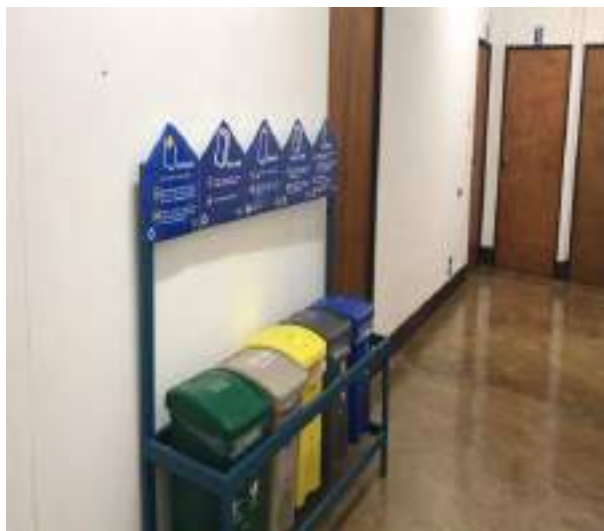
Debido a que la alimentación para los (as) colaboradores del Proyecto que utilizan el campamento es mediante servicio de contratación privada no se generan residuos orgánicos, sin embargo para los residuos sólidos se cuenta con estaciones de reciclaje (Figura 107).

Figura 107. Estaciones de reciclaje campamento Curubandé, noviembre, 2020.

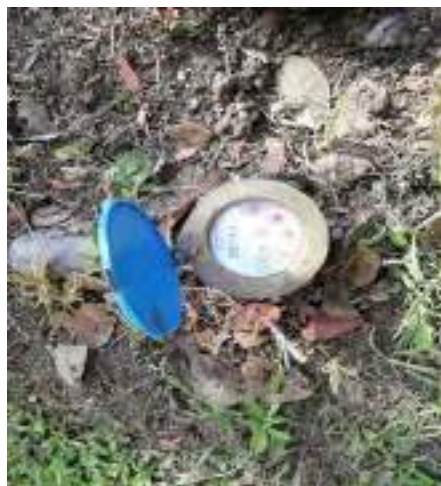
Durante el periodo se inició con el registro de consumo de agua del campamento de Curubandé, donde se hospeda el personal que labora en el proyecto, esto mediante la instalación de medidores como el que se muestra en la Figura 108. Se registra un consumo de 2213 metros cúbicos de agua en el campamento de Curubandé.

Figura 108. Medidor de consumo hídrico del campamento de Curubandé.

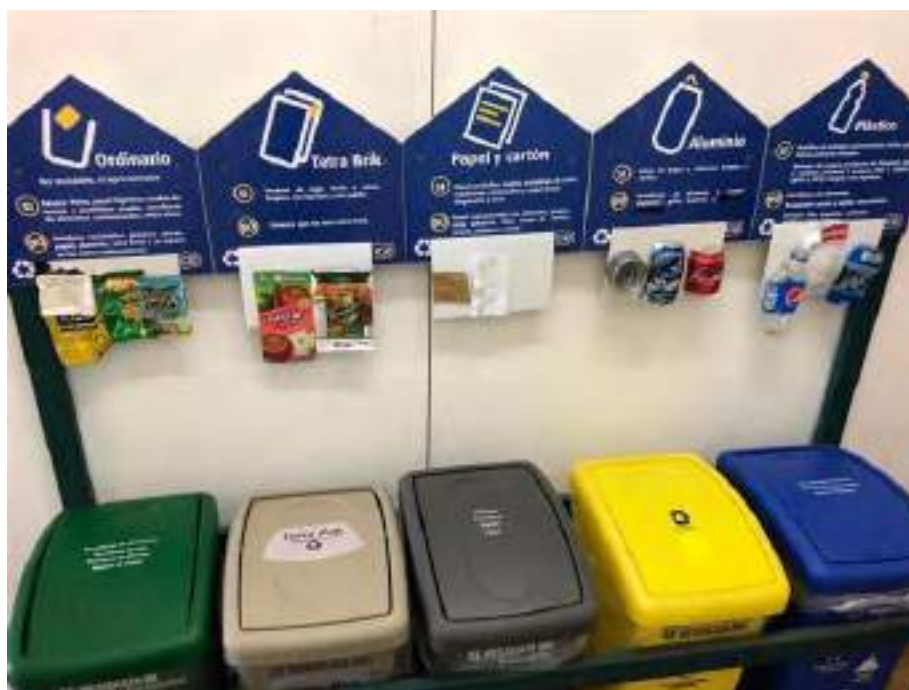
En el tema de manejo de residuos cada módulo de hospedaje del campamento cuenta con una estación de separación de residuos ordinarios (Figura 109), los cuales son enviados al Centro de Transferencia Compartido Curubandé.

Figura 109. Estación de separación de residuos ordinarios dentro del campamento Curubandé.

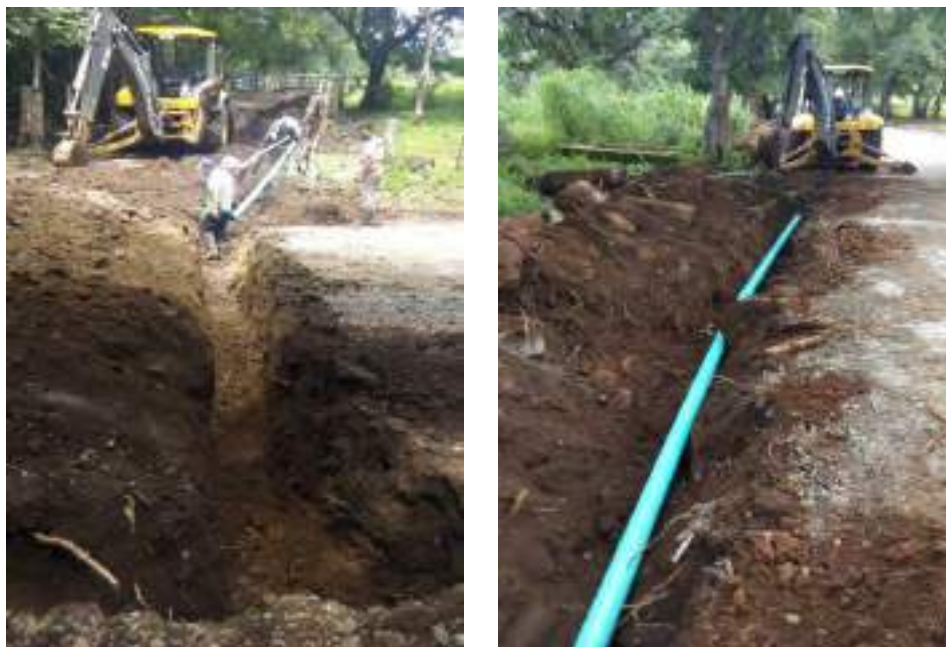
Para el periodo se atendió una solicitud relacionada a la colaboración con maquinaria para realizar conexión de tubería de agua potable para abastecer a los usuarios de la comunidad El Cedro y Buena Vista. La Figura 110 muestra el detalle.

Figura 110. Atención solicitud ASADA Buena Vista, noviembre, 2020.

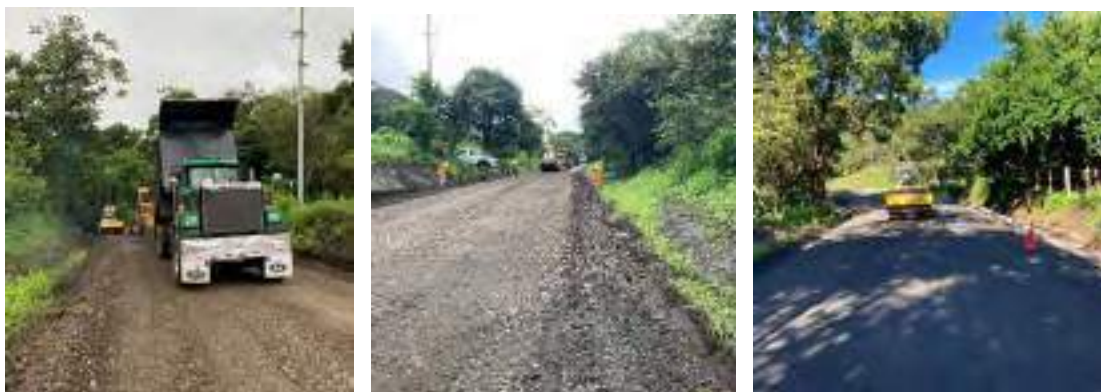
Para el periodo se encuentra en ejecución trabajos de mantenimiento de infraestructura vial de la ruta oficial que conduce al Proyecto (Cruce Coyotes- El Cedro-Cruce la parada-Buena Vista- El Pital. El detalle en Cuadro 36 y Figura 111.

Figura 111. Mantenimiento de caminos externos, noviembre 2020.

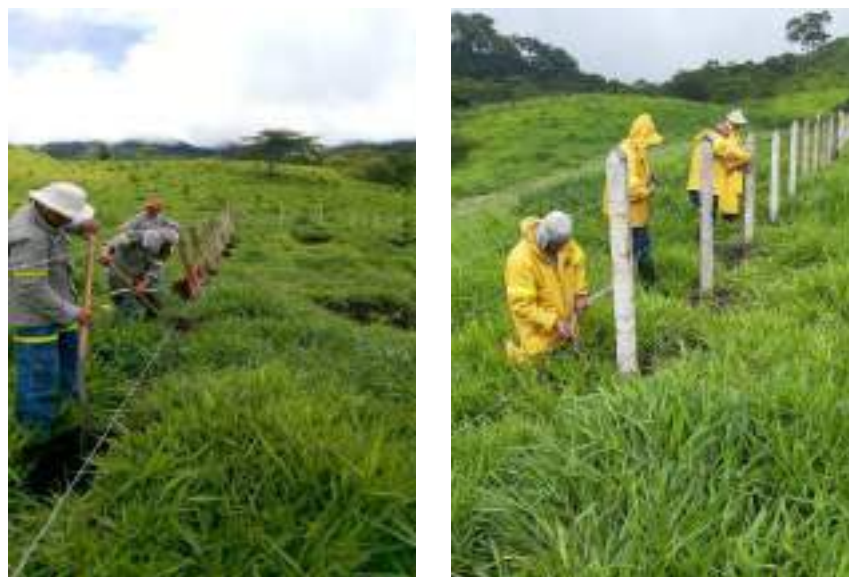
En el periodo se inició con los trabajos de cerramiento perimetral en el sector de la PLB-02 a la entrada del Proyecto. La Figura 116 muestra el detalle.

Figura 116. Construcción de cerca perimetral, noviembre, 2020.

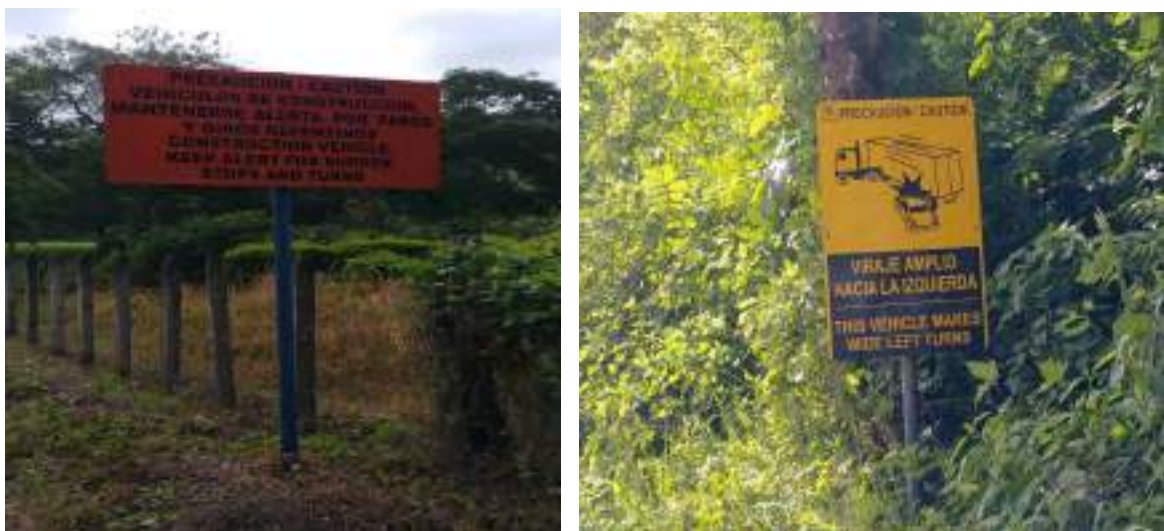
Mediante autorización de la Unidad Técnica de Gestión Vial de la Municipalidad de Liberia (UTGV) y el Departamento de Ingeniería y Tránsito, se colocaron rótulos informativos de paso de maquinaria pesada en la ruta de acceso principal al Proyecto. La Figura 117 y Figura 118 muestran el detalle.

Figura 118. Señalización rutas de acceso oficial, noviembre, 2020.

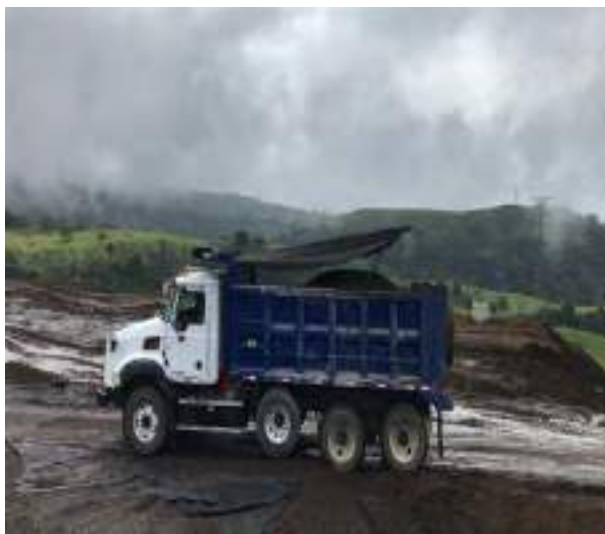
Las vagonetas que circulan por las comunidades deben de utilizar cobertores para minimizar los efectos del factor polvo (Figura 121).

Figura 121. Circulación de vagoneta con el respectivo cobertor, noviembre, 2020.

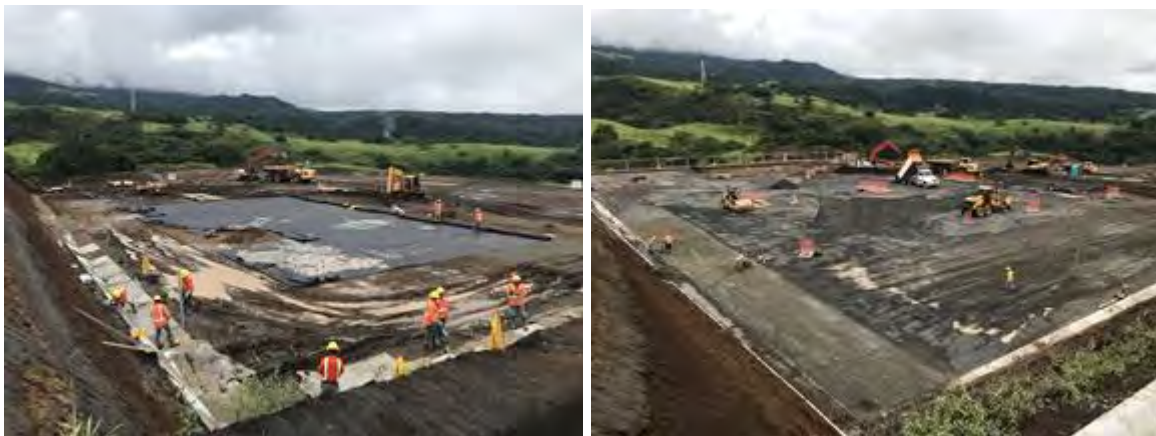
En la plazoleta se finalizó la excavación de la fosa de agua limpia, fosa de drenaje y fosa de lodos, así como también contrapozos, tuberías, cajas de registro y anclaje. Actualmente la excavación se enfoca en la conformación de terraza y taludes y la obra civil es la que mayormente trabaja en las terrazas del PLB-08 (Figura 131).

Durante este periodo de excavación no se identificó la alteración de algún rasgo arqueológico del sitio Vista Mar (G-997VM).

Figura 131. Conformación de terraza y taludes en PLB-08.

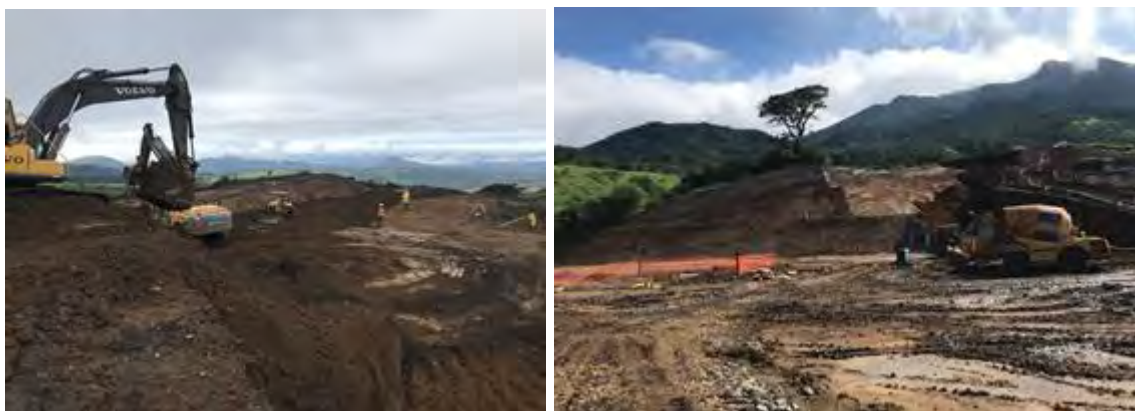
Figura 132. Excavación del camino de acceso y conformación de talud.

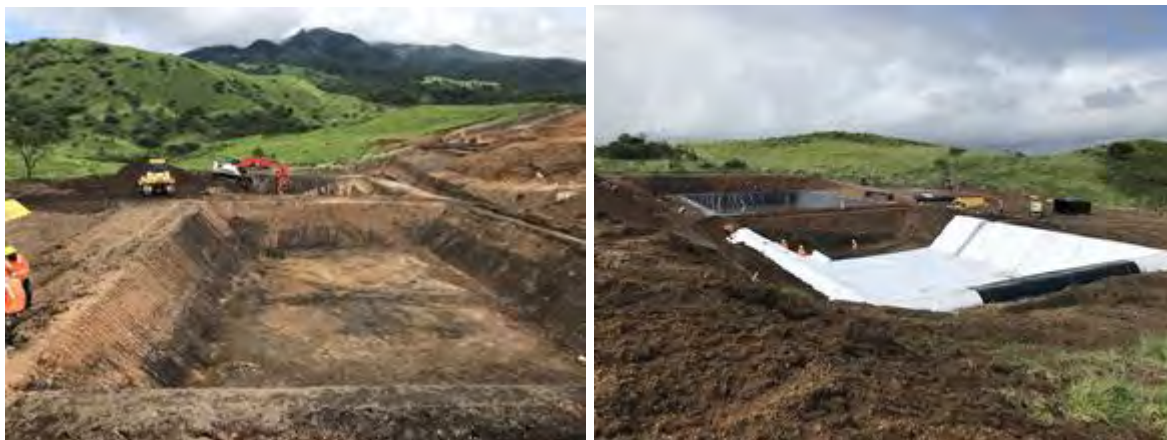
En la plazoleta se finalizó la excavación de la fosa de drenaje y fosa de lodos, así como contrapozos, tuberías, cajas de registro y anclaje. La excavación se enfoca en la conformación de terraza y taludes y la obra civil es la que mayormente trabaja en la terraza del PLB-02 (Figura 133).

Durante este periodo de excavación no se identificó la alteración de algún rasgo arqueológico del sitio Pacayal (G-950Pc).

Figura 133. Excavación de fosas.

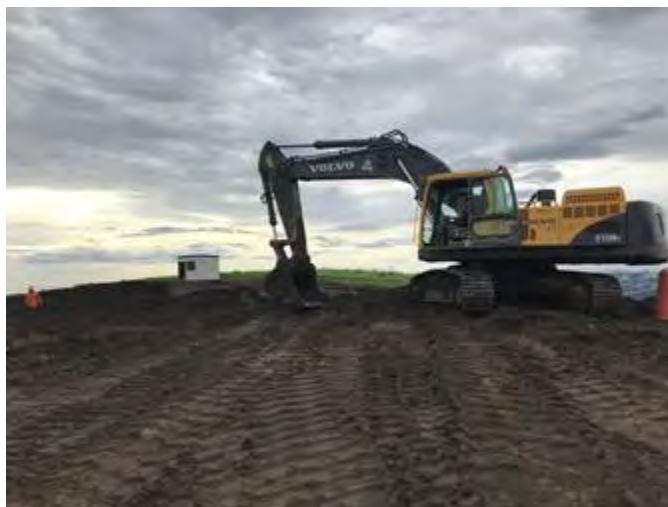
Actualmente se realizan excavaciones de corte en el sector sur de la laguna y se conforma el talud y el nivel de piso (Figura 134).

Durante el proceso de supervisión no se evidenció alteración o daño de rasgos arqueológicos del sitio Panales (G-944Pn).

Figura 134. Excavación en Laguna de Almacenamiento de Agua limpia.

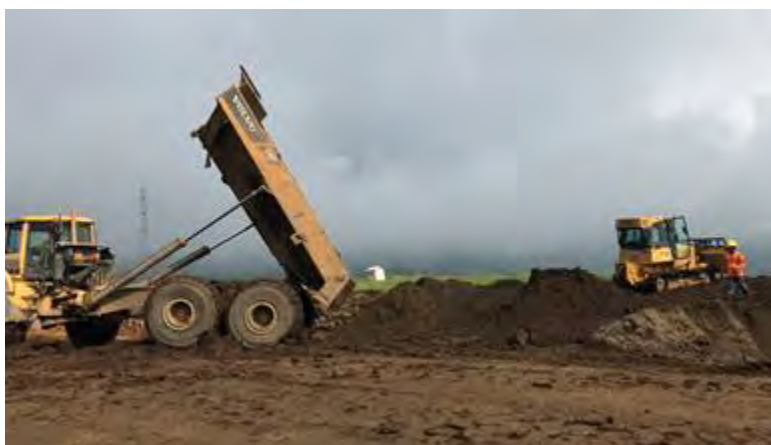
En la Escombrera 1 no se han realizado cortes, excepto por la remoción de cobertura vegetal y capa húmica para seguir ampliando el polígono o área que ella ocupa para seguir con la colocación de material proveniente de la PLB-08, PLB-05, PLB-02 y Laguna de Almacenamiento de Agua de Trabajo (Figura 135).

Al igual que las obras de plazoleta y laguna, en esta obra no se ha registrado alteración de rasgos arqueológicos del sitio Vista Mar (G-997VM).

Figura 135. Colocación de material proveniente de Laguna de Almacenamiento de Agua Limpia.

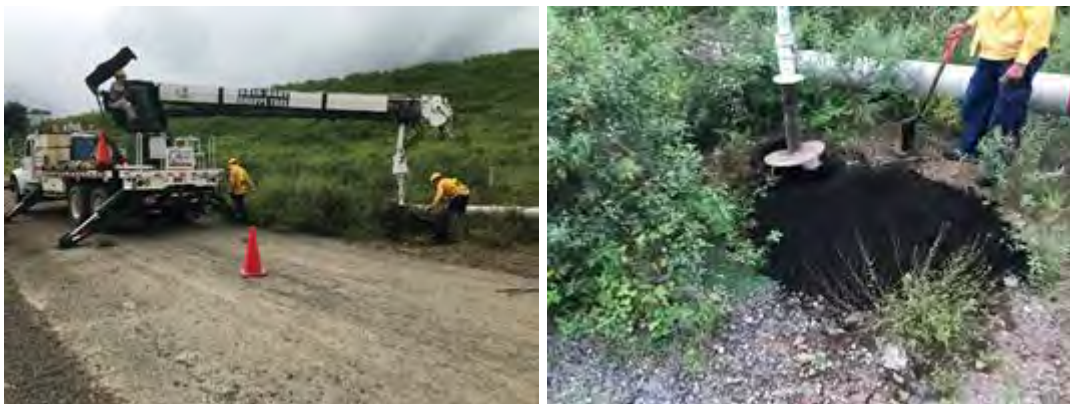
Se han inspeccionado un total de 78 postes dentro de las instalaciones del proyecto y en un tramo entre la entrada y la plazoleta PGB-08. Además, se suma un tramo entre la Y griega del proyecto y el portillo cercano a la caballeriza del hotel Borinquen (Figura 136).

Los trabajos de la obra lineal hasta el momento alcanzan únicamente los sitios Borinquen G-935 Br y Vista Mar G-997 VM y los puntos inspeccionados no evidencian daño del patrimonio arqueológico.

Figura 136. Excavación de pozos para postes.

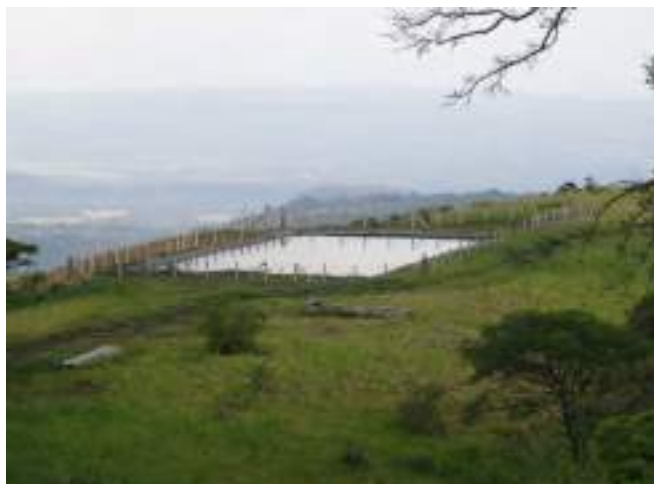
La laguna de almacenamiento de la PLB-05 es utilizada para la operatividad de los procesos del Proyecto (Figura 137), el agua se distribuye por gravedad, su uso es racional, se amplía su capacidad de almacenamiento según el avance de las obras.

Figura 137. Laguna de almacenamiento, 2020.

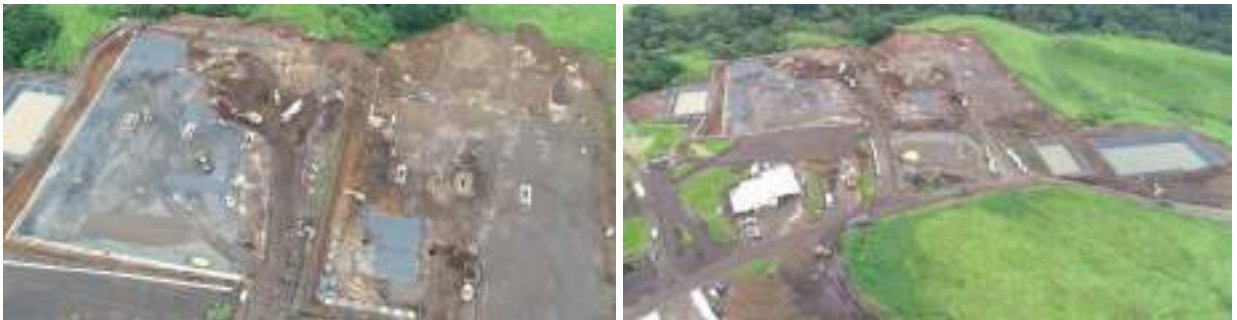
Se dio inicio a la colocación de lastre estabilizado con cemento en la superficie de la terraza obteniéndose parámetros de resistencia aptos para el requerimiento del proceso de perforación, en cuanto a las principales obras complementarias requeridas para ejecutar la actividad de perforación, se destaca que actualmente todas están finalizadas o en proceso sin presentar atrasos en las mismas (Figura 138).

Figura 138. Plazoleta PLB-08.

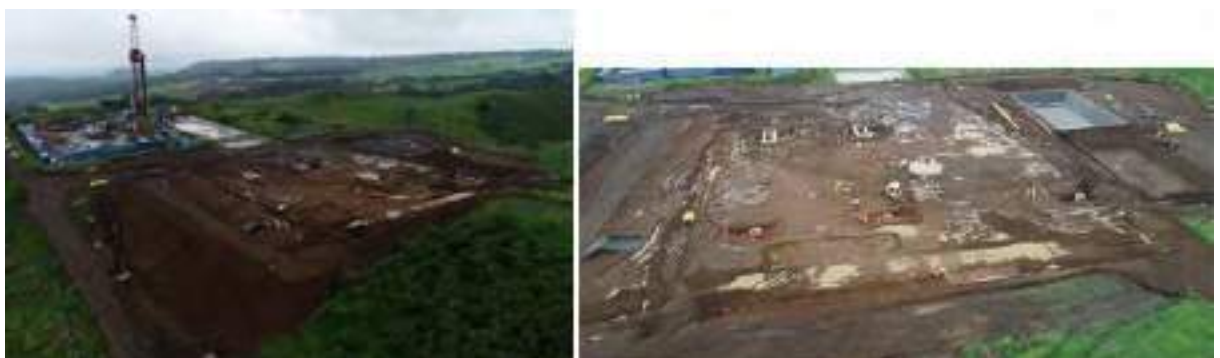
Figura 139. Plazoleta PLB-02.

Importante destacar que continúan los trabajos de conformación del talud del franco Sur de esta plazoleta (relleno), debido a que la humedad del material (generada por las fuertes lluvias) ha aumentado el grado de complejidad para su ejecución (Figura 139).

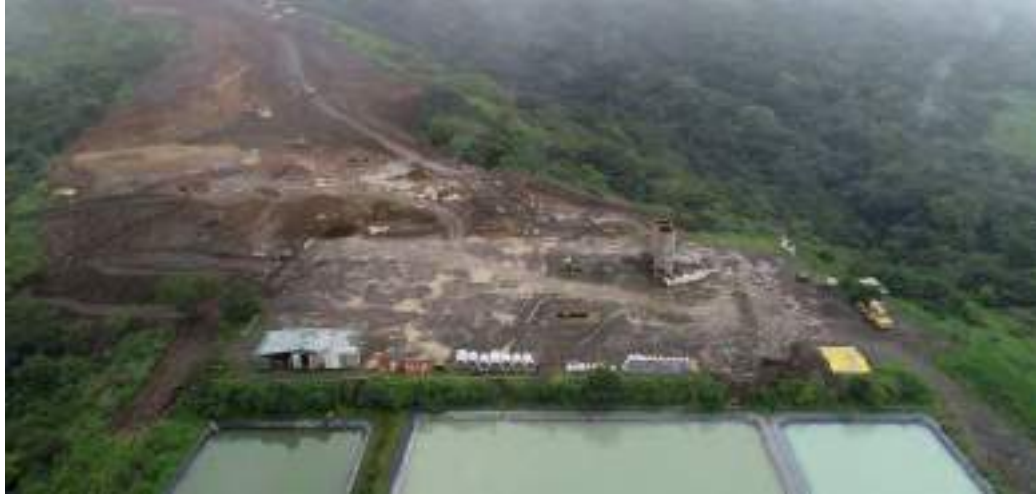
Figura 140. Plazoleta PLB-05.

La actividad Movimiento de Tierras muestra un avance significativo a pesar de la complejidad del sitio en lo referente accesos y precipitación (Figura 140).

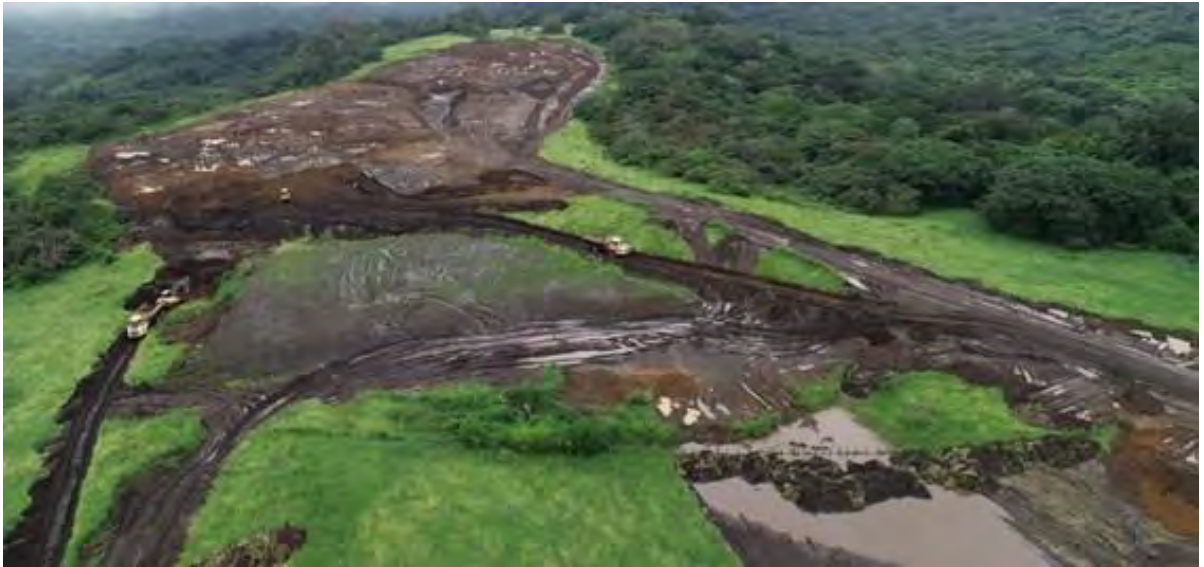
Figura 141. Escombrera 1.

En este periodo la obra presenta importante actividad en el acomodo de material de tal forma que se evita el exceso de sedimentos alrededor de la obra (Figura 141).

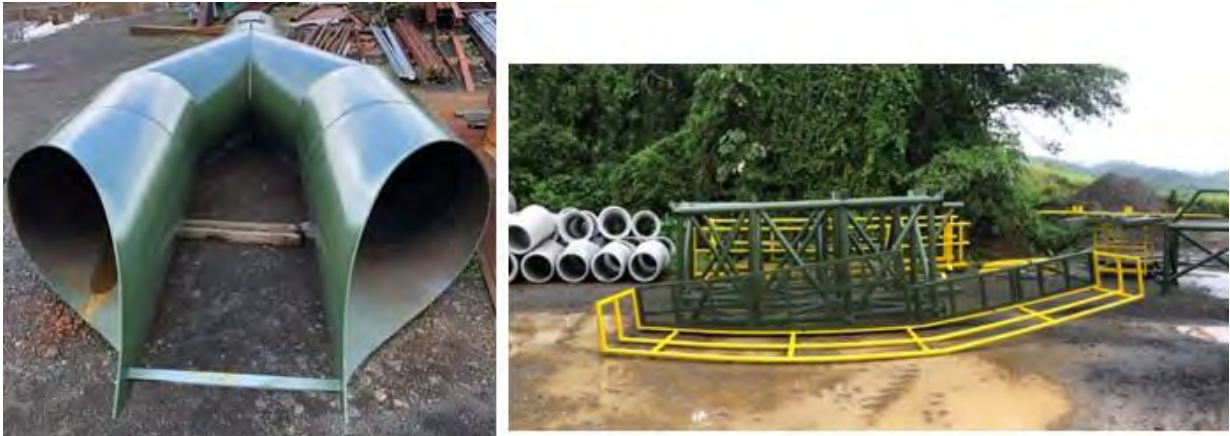
Figura 142. Bifurcadores /Torres de monitoreo.

Se finalizó la fabricación de las torres de monitoreo y de los bifurcadores. Las Torres ya fueron trasladadas a la PLB-09 (Figura 142).

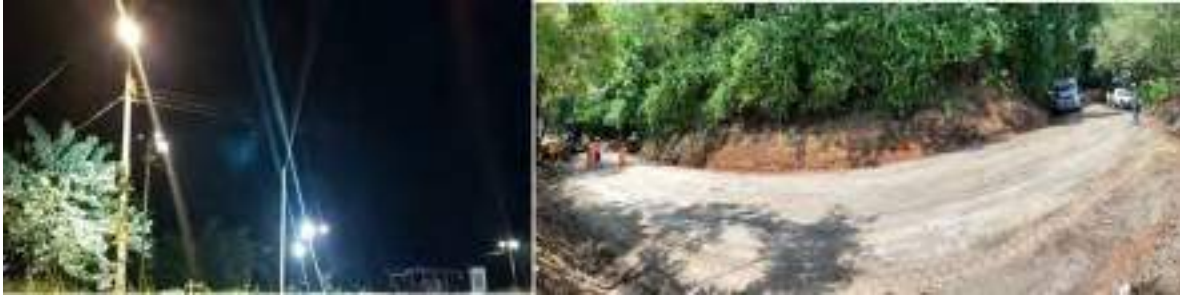
Figura 143. Iluminación parque Buena Vista/Mantenimiento de caminos (etapa 1).

Se observa una adecuada colocación del material de sub base, lo cual permite que el material se mantenga sin afectaciones durante los eventos de lluvia. La sub base colocada permitirá analizar la colocación de más tramos con TSB3 en 2021 (Figura 143).

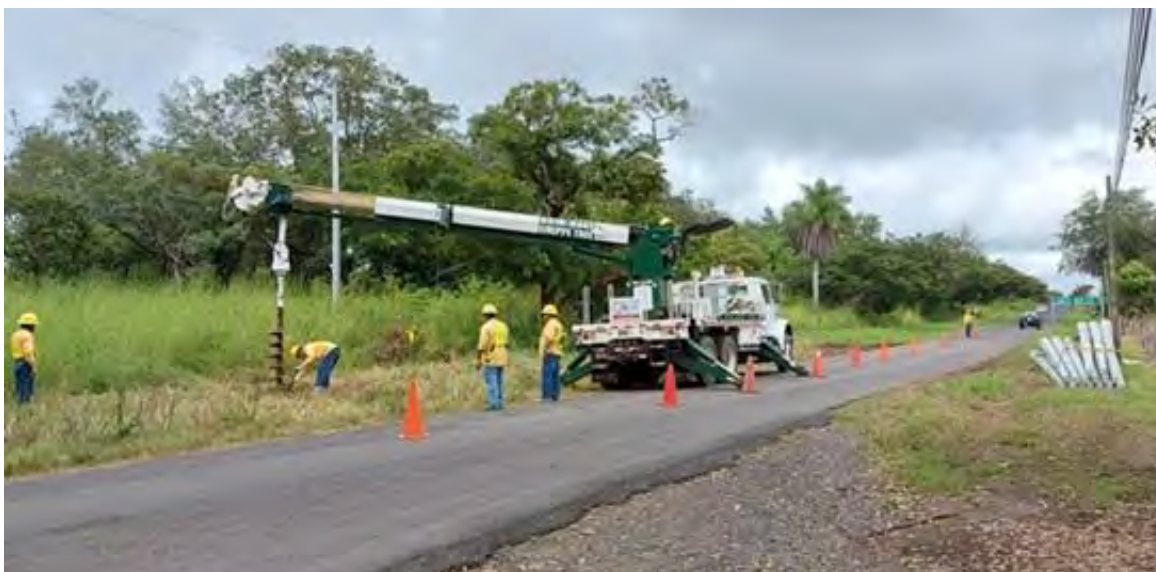
Figura 144. Posteo de Línea de Distribución Eléctrica.

Actualmente se cuenta con una cuantía de 65 postes de 15 m y 20 postes de 13 m (todos a lo interno del proyecto). Además de 5 postes metálicos de 15 m en la ruta municipal hacia la interamericana (Figura 144).

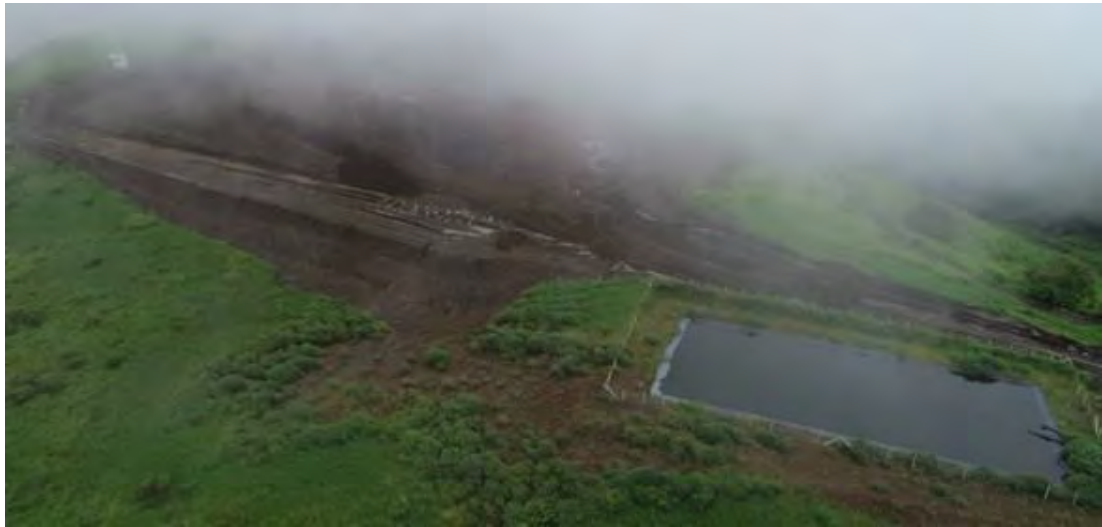
Figura 145. Laguna de almacenamiento de agua de trabajo.

Las actividades en esta obra están concentradas en la ejecución del corte del material en la huella de obra, dicho material está siendo colocado en las escombreras, en la PLB-05 y la PLB-02. Cabe destacar que los rendimientos obtenidos están dentro de los parámetros aceptables, a pesar de las intensas lluvias (Figura 145).

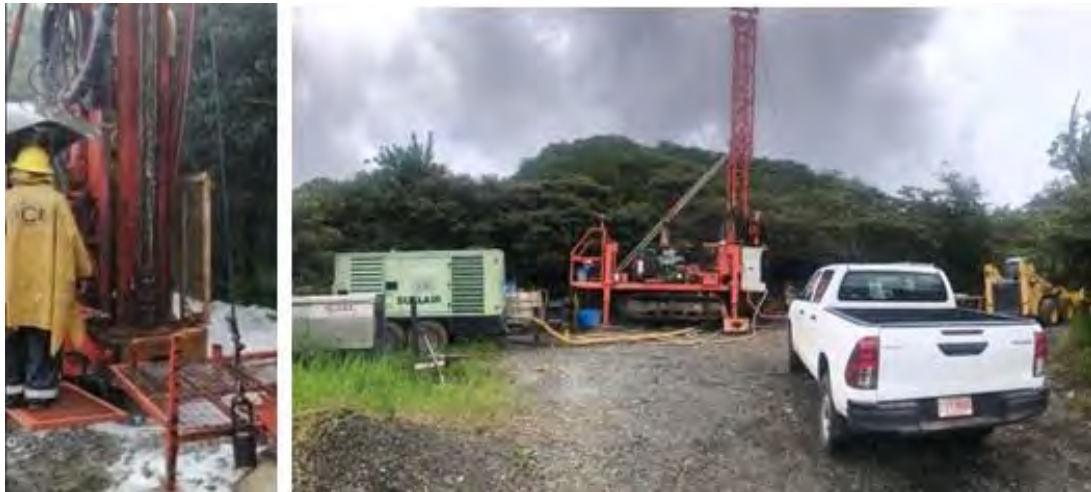
Figura 146. Pozos de abastecimiento para agua de trabajo.

Actualmente se cuenta con dos pozos perforados cuyo caudal supera los 15 l/s, se está perforando un tercer pozo en el que se proyecta la obtención de al menos 5 l/s. Dicho caudal permitirá el abastecimiento de agua para trabajo durante la época seca, en complemento con las lagunas de almacenamiento de agua de trabajo (Figura 146).

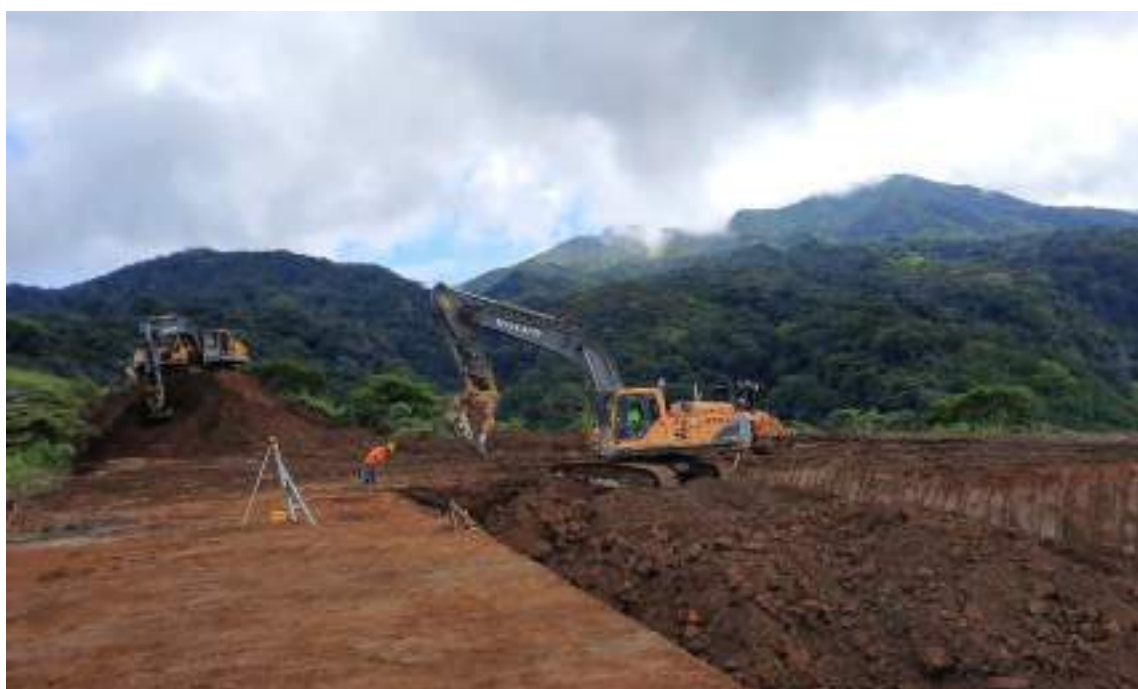
Proceso de excavación para la ampliación de la Plazoleta PLB-05. Noviembre 2020.

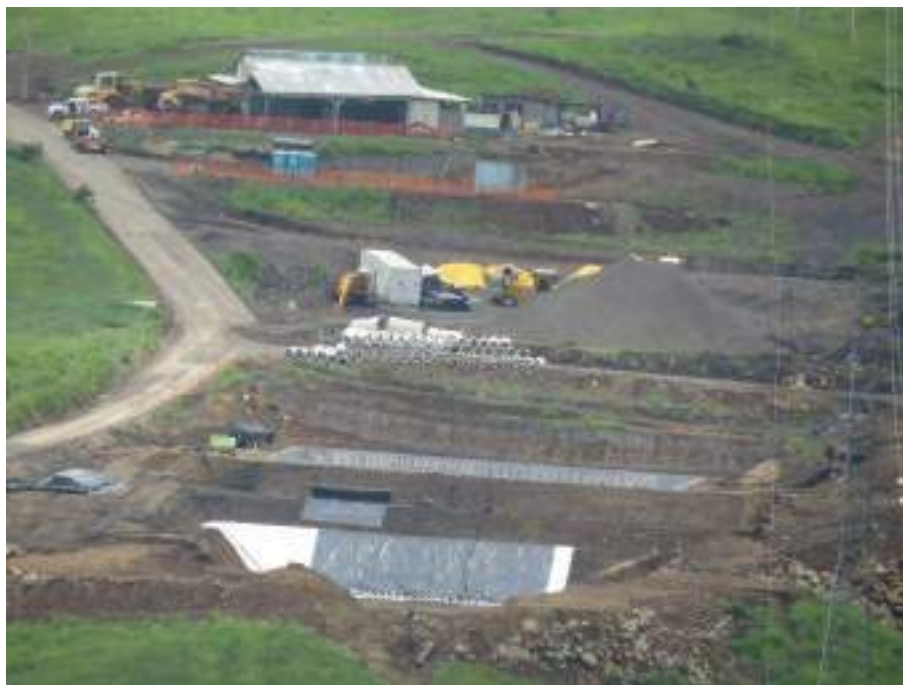
Impermiabilización de fosas en la Plazoleta PLB-08. setiembre 2020.
