Informe de Responsabilidad Ambiental

Informe de Responsabilidad N° III-2020
Período del Informe: Agosto 2020 – Noviembre del 2020

Proyecto Geotérmico Borinquen

Ubicación: Provincia: Guanacaste, Cantón: Liberia, Distrito: Cañas Dulces
N° de Expediente: D1-8715-2012-SETENA

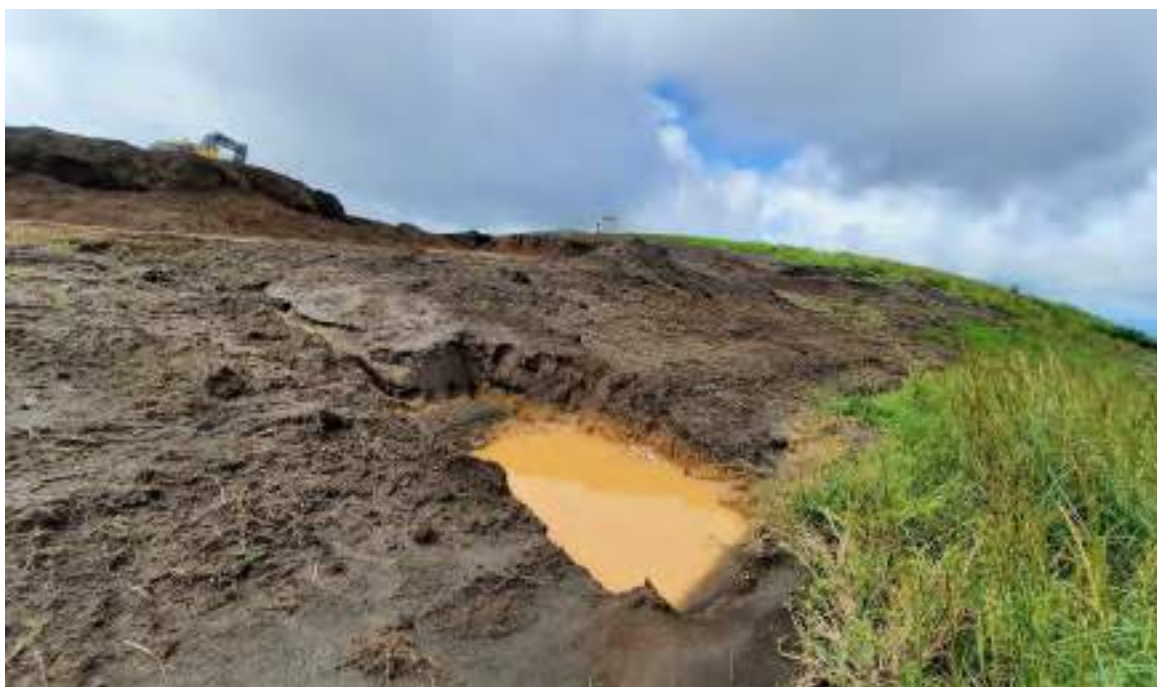
Sedimentador implementado durante proceso constructivo de la Laguna de almacenamiento LGB-05. Noviembre 2020.

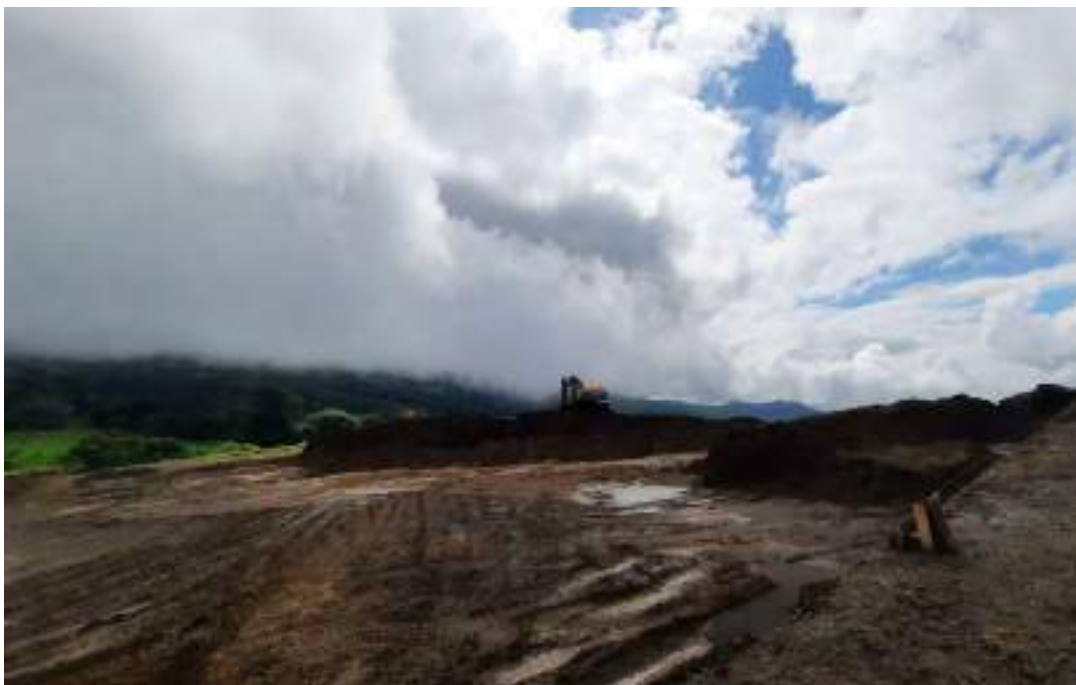
Proceso de excavación y movimiento de tierra para la construcción de la Laguna de almacenamiento LGB-05. Noviembre 2020.

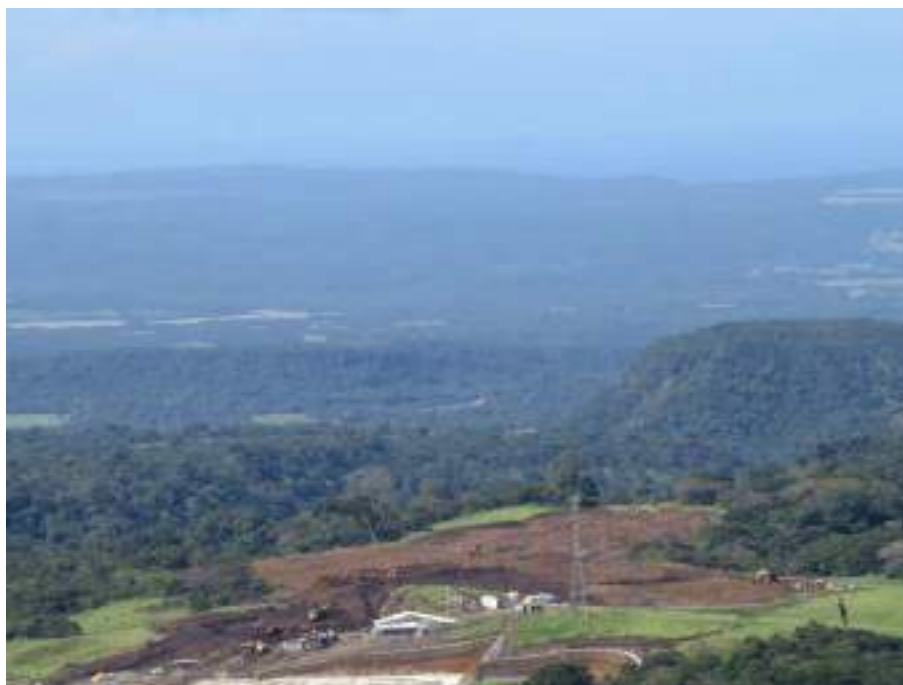
Sitio de obra Escombrera 1. Noviembre 2020.

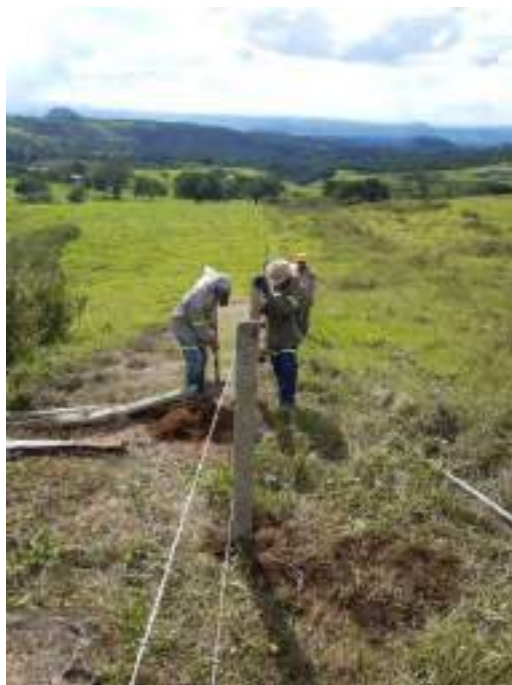
Proceso de construcción de cerca perimetral. Noviembre 2020.

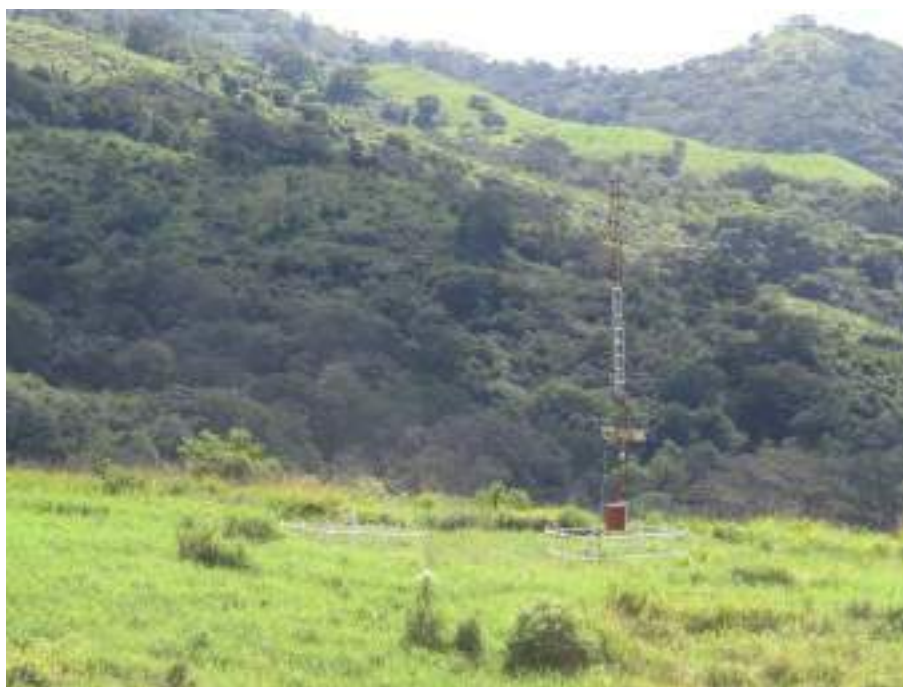
Estación de monitoreo de la microsismicidad, ubicada en las afueras de la plazoleta PLB-05 del Proyecto Geotérmico Borinquen. Noviembre 2020.
