## Informe de Responsabilidad Ambiental

Informe de Responsabilidad N° I-2023  
Período del Informe: Diciembre del 2022 – Marzo 2023

## Proyecto Geotérmico Borinquen

Ubicación: Provincia: Guanacaste, Cantón: Liberia, Distrito: Cañas Dulces  
Nº de Expediente: D1-8715-2012-SETENA

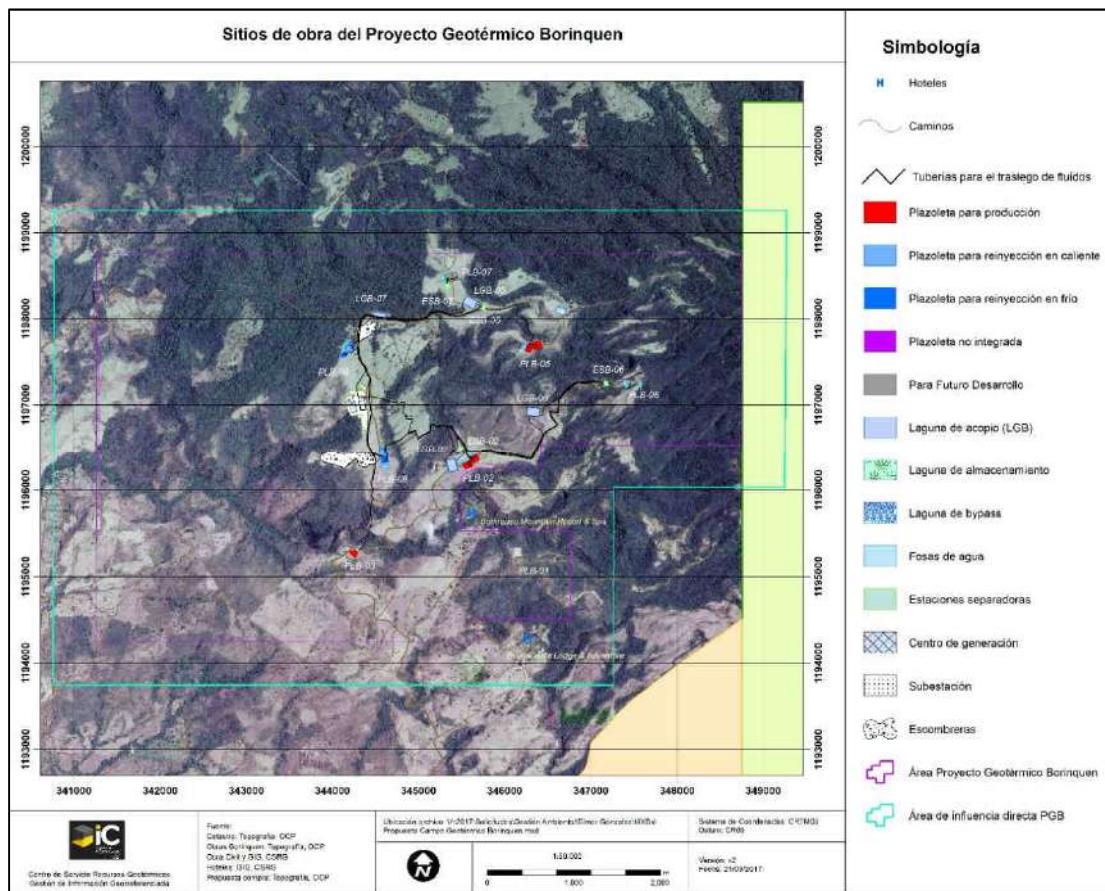
**Figura 1.** Plano base de la distribución del desarrollo del futuro campo geotérmico Borinqueñ. Informe técnico ambiental de modificación de obras del PG Borinqueñ, aprobado a partir de Resolución N° 2285-2016-SETENA.

A partir de la modificación al diseño y ubicación de los sitios de obra del proyecto, aprobado a partir de Resolución Nº 2285-2016-SETENA, se contempla la construcción de siete plazoletas o plataformas de perforación profunda (explotación – reinyección) multi-pozo de modalidad convencional y direccional (Figura 1 y Cuadro 1), con un trazado de tuberías de conducción (bifásicas –reinyección).

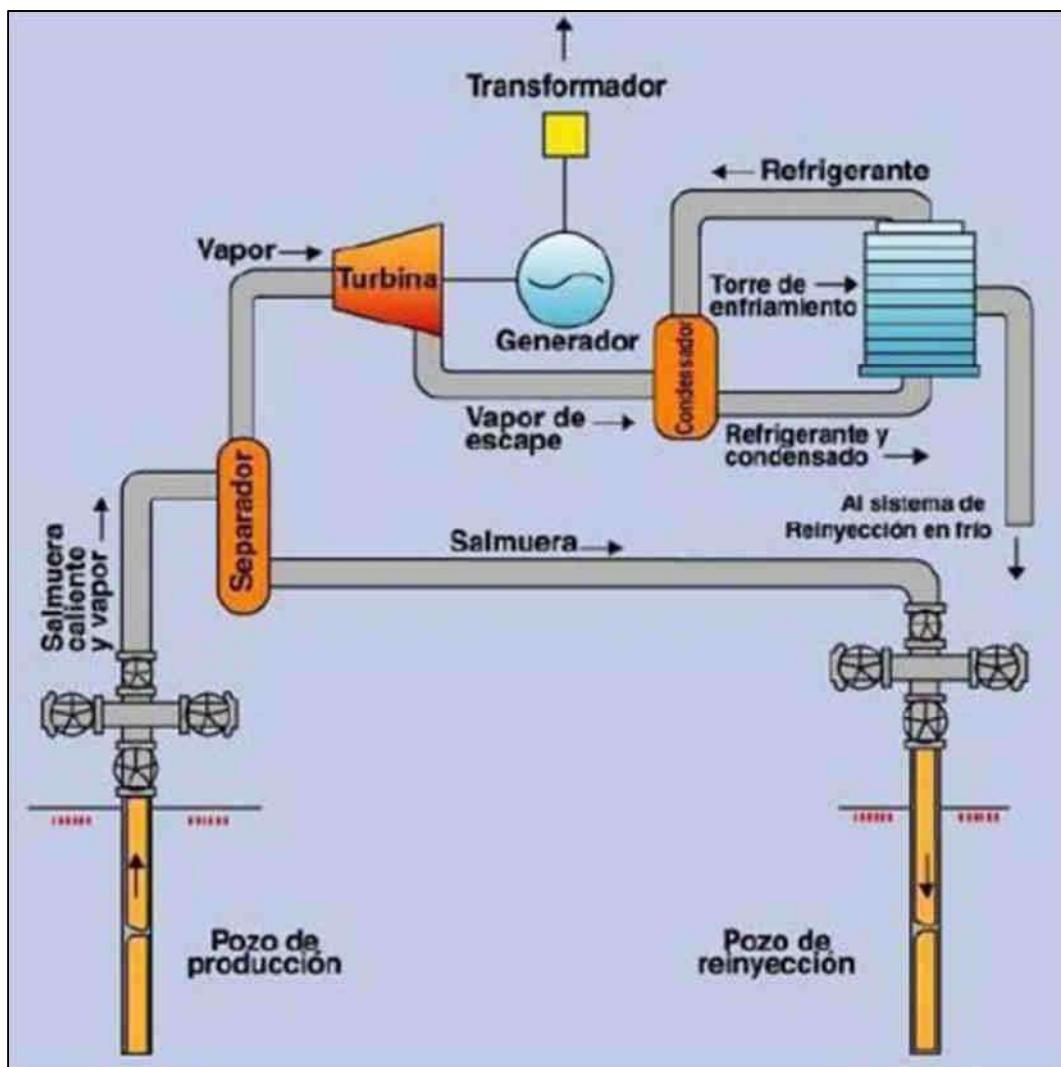
**Figura 3.** Esquema de un campo geotérmico bajo explotación. EsIA del Proyecto Geotérmico Borinqueñ (Tomo I, pág. 37).

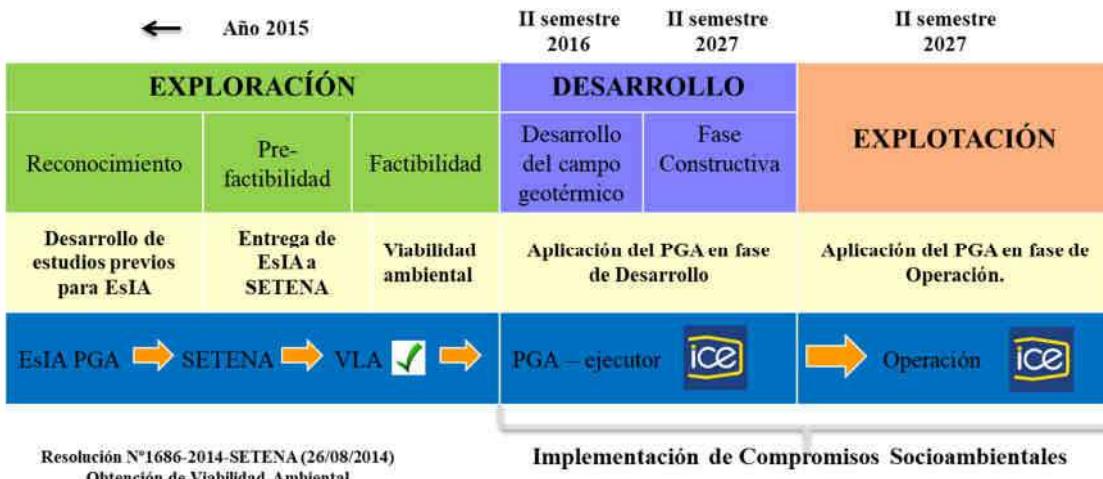
Por otra parte, en cuanto a la actualización de las etapas del proyecto, la etapa de exploración finalizó a principios del año 2016, mientras que la etapa de desarrollo (construcción) arrancó el 21 de marzo del 2016 (activación de la Responsabilidad Ambiental del proyecto, inicio de la fase de desarrollo del campo geotérmico y posterior fase constructiva). Bajo la actual proyección del plan de expansión de la generación eléctrica de Costa Rica 2018 - 2036, la etapa de explotación del PG Borinquen I se proyecta que inicie en el primer semestre del año 2026 (Figura 4).

**Figura 4.** Proyección de etapas de desarrollo del PG Borinquen. Marzo 2022.

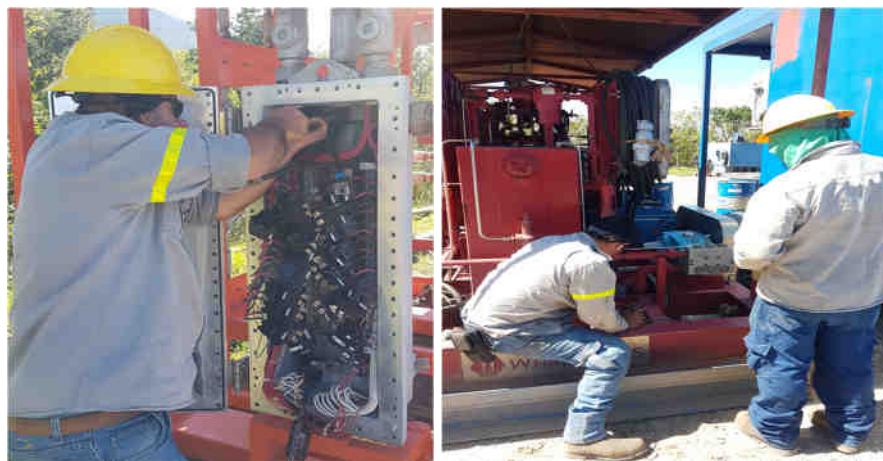
La maquinaria de perforación y vehículos del C.S. Recursos Geotérmicos cuenta con un programa de mantenimiento preventivo y correctivo que permite la atención en talleres institucionales o contratados, que garantiza que las emisiones emitidas al ambiente sean las mínimas (Figura 6, Figura 7 y Anexo 3).

**Figura 6.** Mantenimiento de equipos de perforación

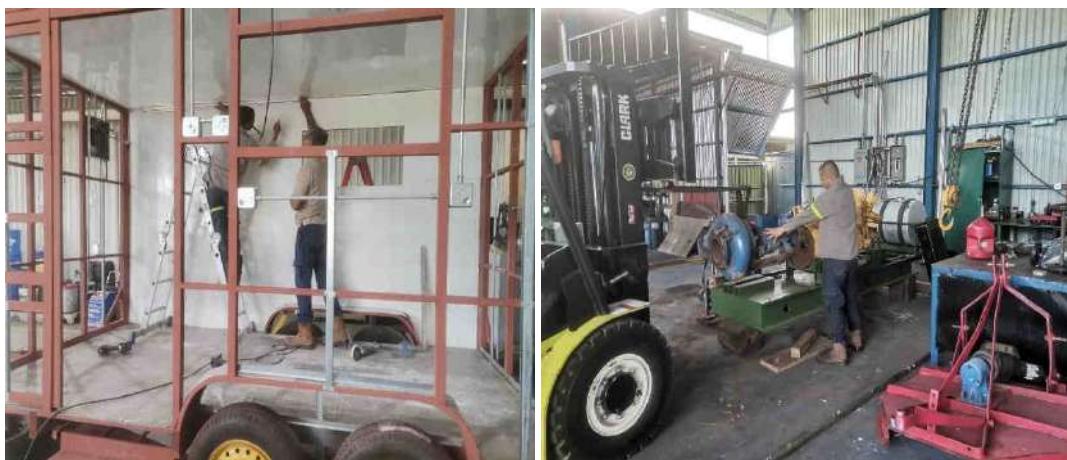
**Figura 7.** Taller maquinaria especializada y equipos en mantenimiento.

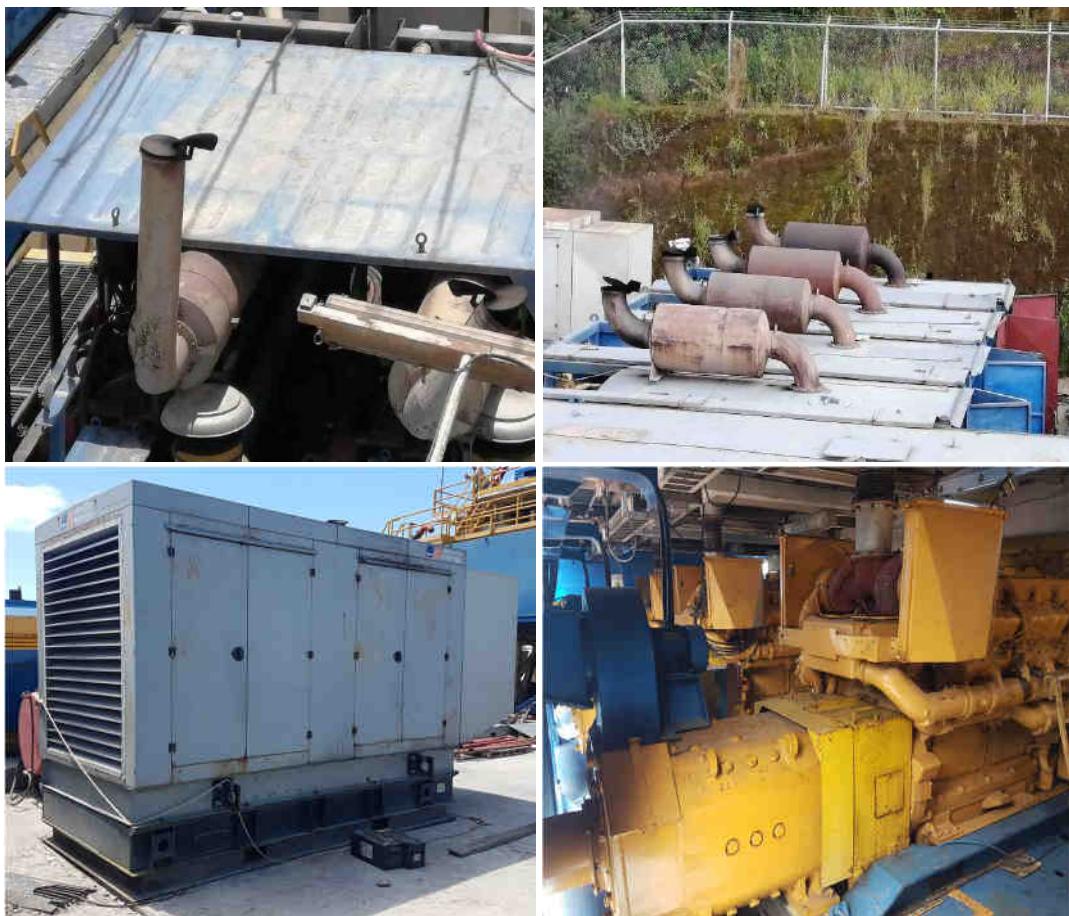
La maquinaria, equipo o vehículos que presenten fugas de aceites, combustibles, ruptura en los sistemas de escape y desperfectos en los sistemas catalizadores, son retirados de operación y se reparan en el taller institucional o en taller externo contratado. En la Figura 8 se muestra el equipo de perforación N° del ICE, National 110-E en PGB-25.

**Figura 8.** Panorámica de los equipos de perforación.

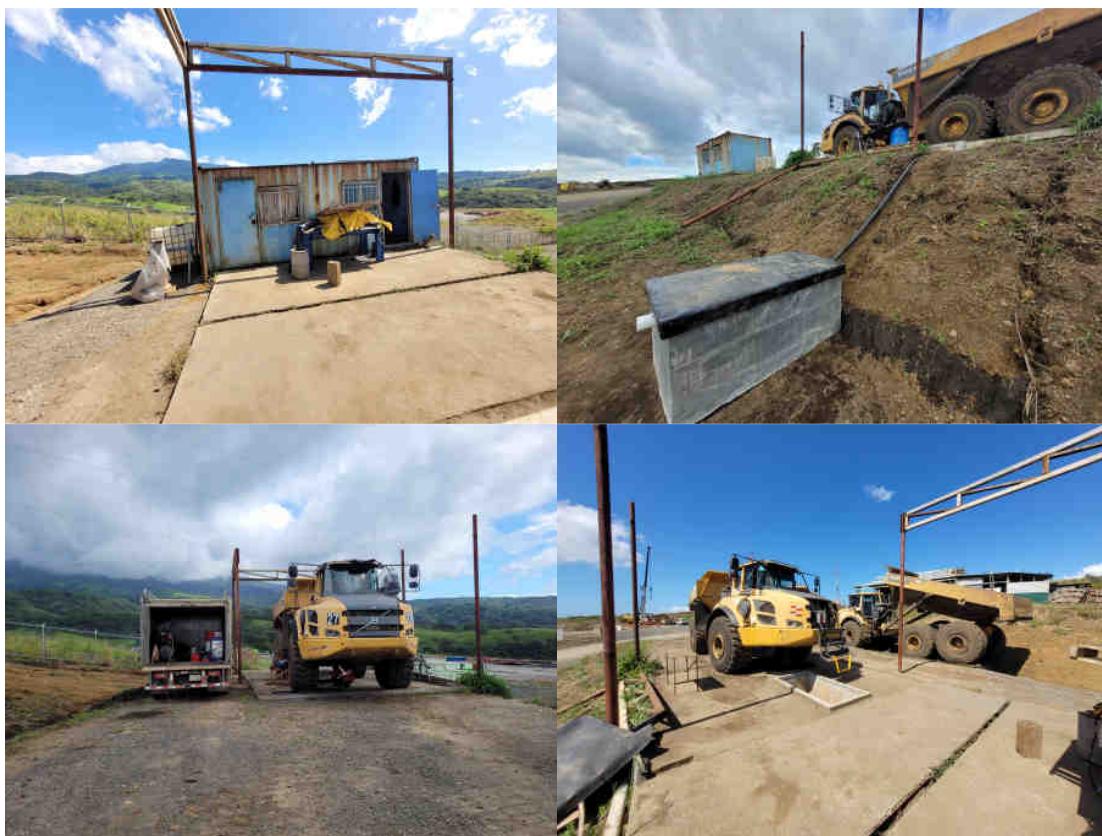
**Figura 11.** Losa temporal de reparación de equipos y maquinaria.

Para las labores de mantenimiento de los equipos y maquinaria, en el proyecto geotérmico Borinquén se cuenta con una losa de concreto impermeabilizada sobre la cual se realiza el mantenimiento correctivo y preventivo a la maquinaria o equipos que presenten averías en obra y no se pueda trasladar al taller institucional ubicado en Pailas. Dicha losa cuenta con bordillo perimetral, manejo de aguas a un solo punto, y se le instaló una trampa de aceites, grasas y sedimentos a su salida para la contención de posibles derrames de hidrocarburos, esto principalmente por motivo que la misma no cuenta con techo y se puede generar el arrastre de hidrocarburos durante la época lluviosa, (ver Figura 6).

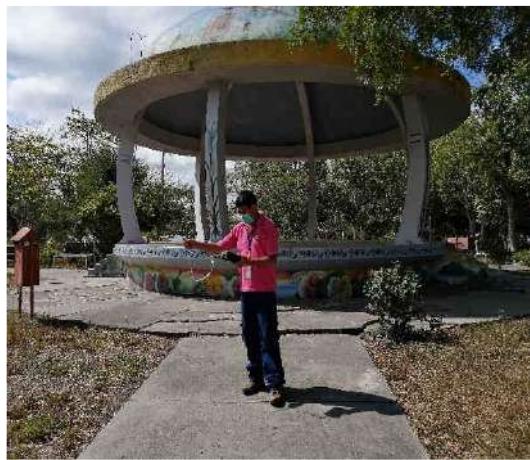
**Figura 13.** Monitoreo de calidad de aire

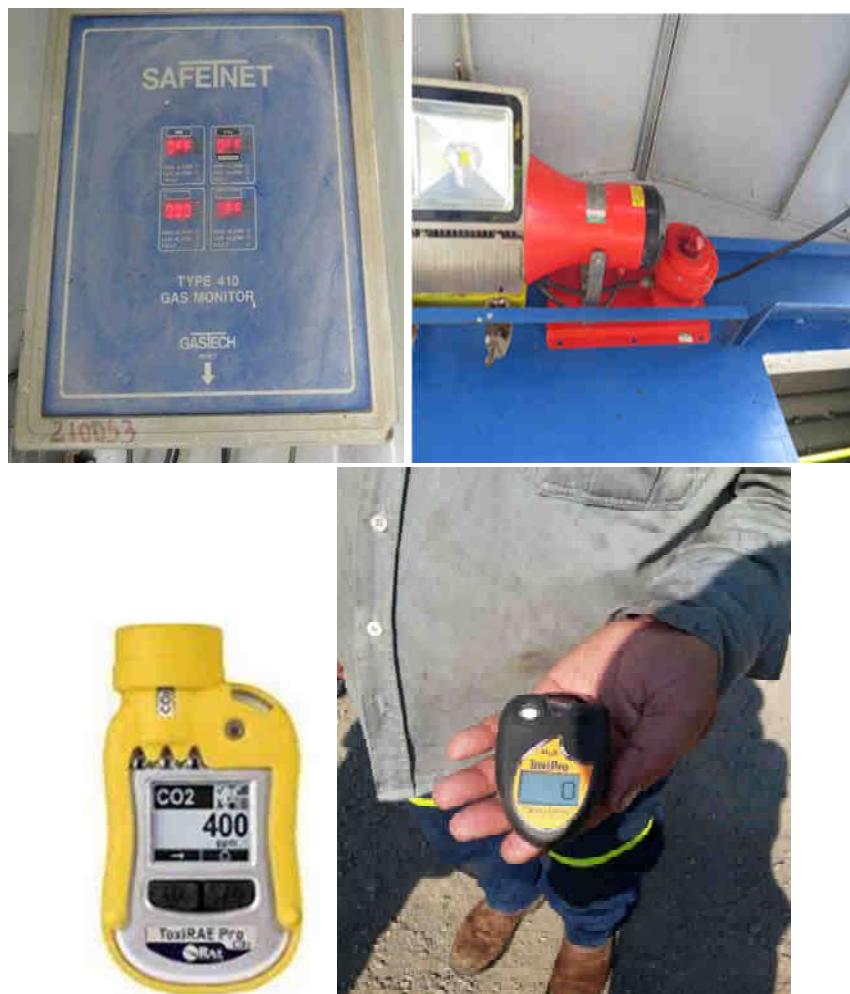
**Figura 17.** Detectores de gases utilizados en pruebas de producción y labores de perforación de pozos profundos.

En las máquinas perforadoras se cuenta con equipos fijos y portátiles para el monitoreo de CO<sub>2</sub> y H<sub>2</sub>S (Figura 17). En caso de sobrepasar los límites de gases permisibles a la salud, los equipos activan alarmas audibles, complementariamente, se dispone de un protocolo para este tipo de emergencias y sistemas de respiración asistida (Figura 18), que permiten la continuidad y control del proceso en forma segura.

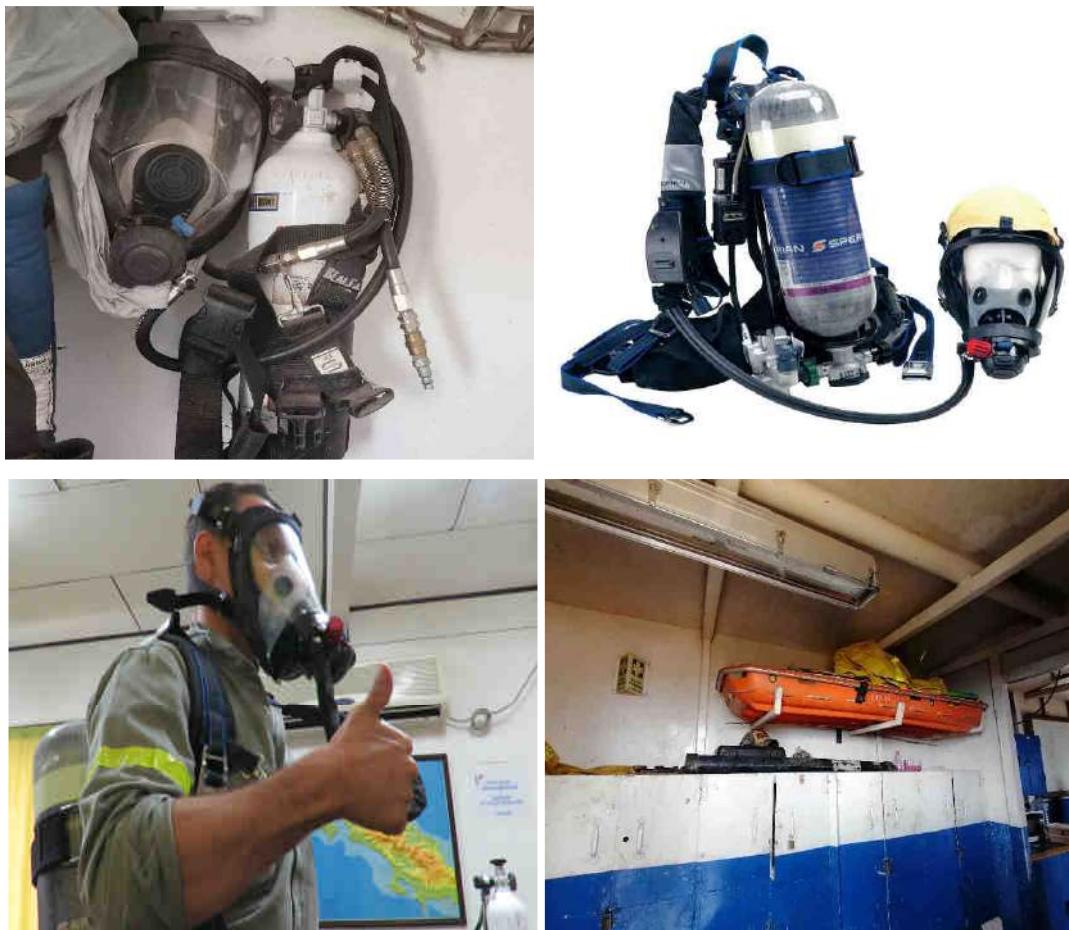
**Figura 18.** Equipos de respiración asistida y rescate.

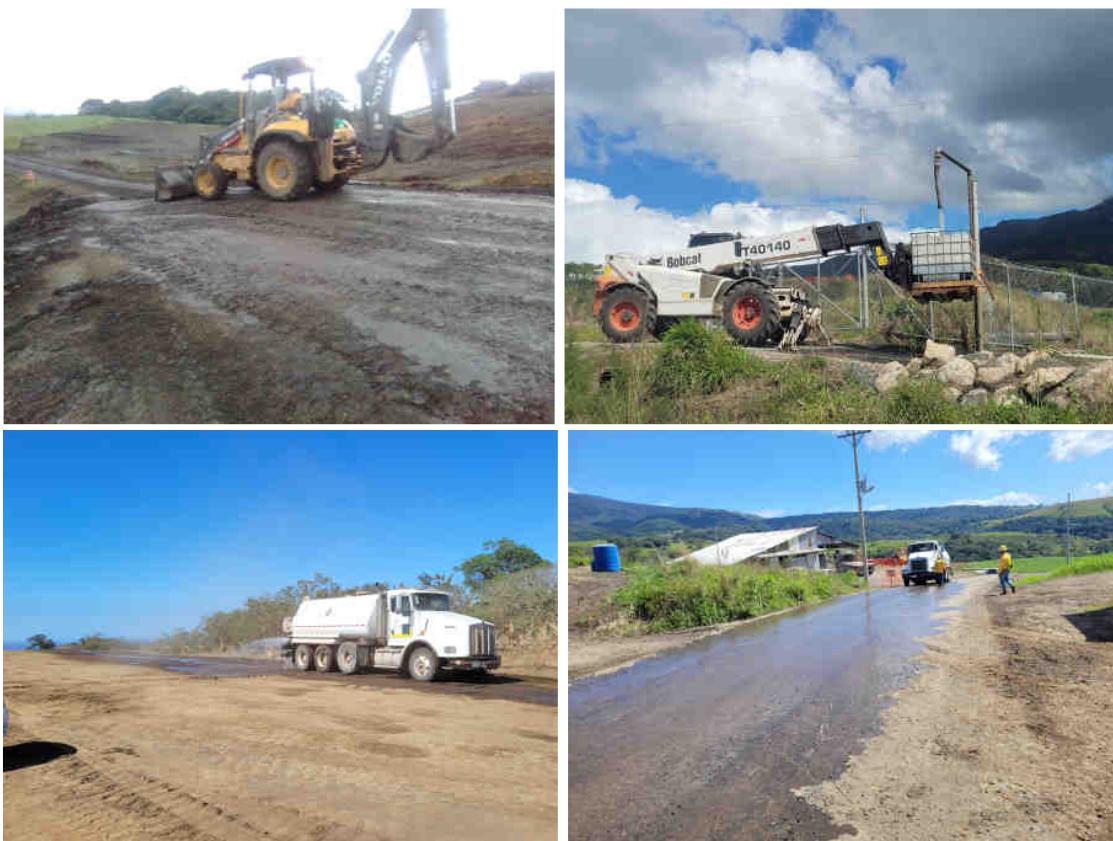
**Figura 24.** Irrigación de caminos internos del proyecto para mitigación de polvo.

La figura número 8, hace referencia a la irrigación de caminos internos del proyecto geotérmico Borinquén, para la mitigación de polvo, durante el acarreo y movimiento de tierra.

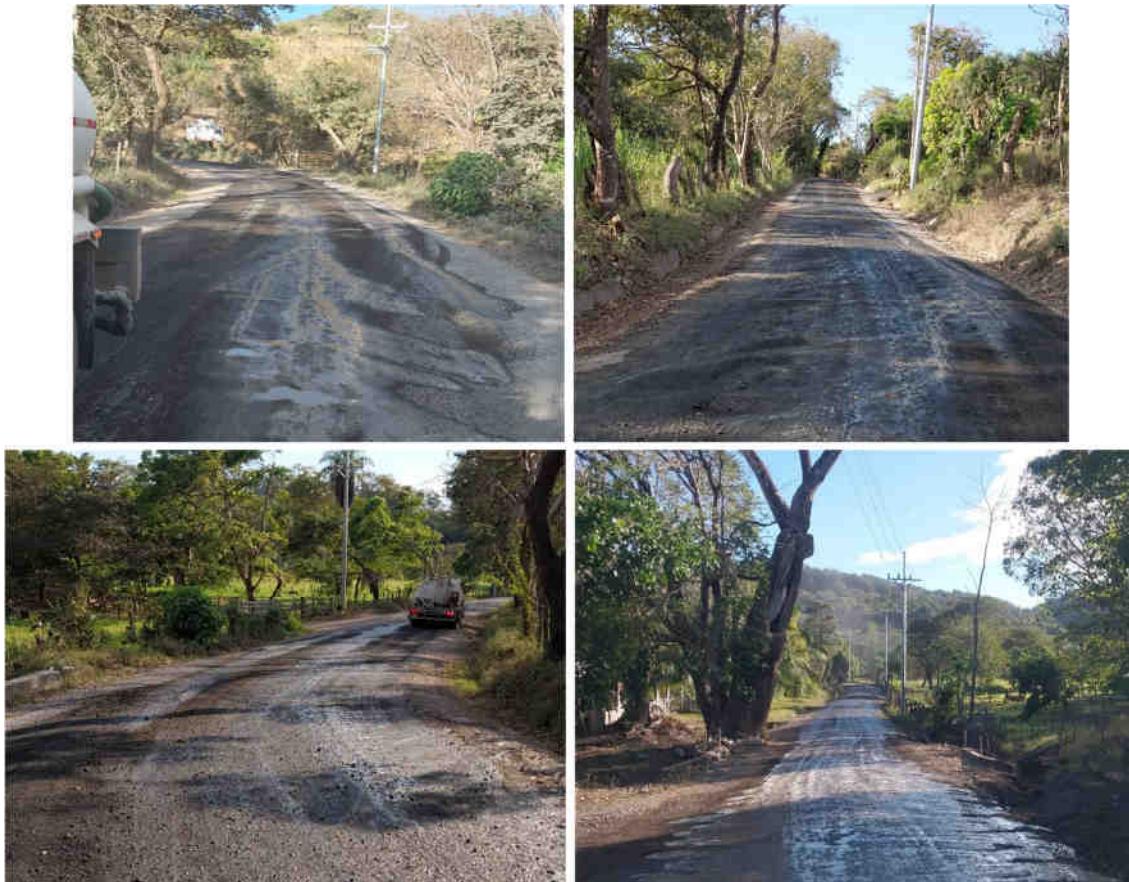
El camión cisterna es empleado prioritariamente para la irrigación de la vía de acceso entre las comunidades desde Cañas Dulces hacia el Proyecto Geotérmico Borinquén, dicho cisterna se requiere con el propósito de mitigar el polvo que puede afectar a la población vecinal por el traslado de vehículos, maquinaria, equipos, así

como durante las labores de movimiento de tierra, colocación de los agregados y estabilización de la calzada, durante las labores de mantenimiento de los caminos vecinales. Las imágenes de la figura N°9 a continuación, muestran la ejecución de la acción de irrigación de caminos vecinales:

**Figura 25.** Irrigación de caminos vecinales para mitigación de polvo.

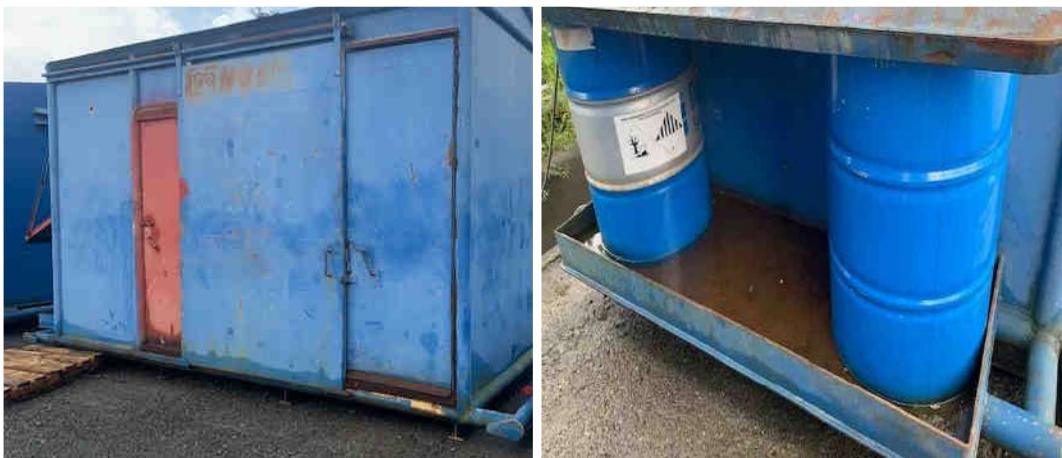
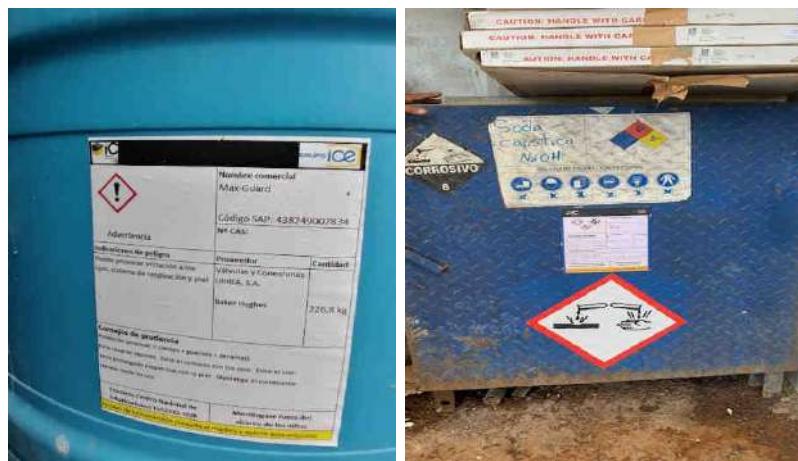
El almacenamiento de combustibles o lubricantes en los sitios de trabajo cuenta con diques de contención y trampas que garantizan que cualquier derrame será manejado de manera adecuada, además, se cuenta con rotulación según Sistema Globalmente Armonizado y fichas de datos de seguridad de los productos almacenados (Figura 29).

**Figura 29.** Áreas de almacenamientos de sustancias químicas peligrosas.

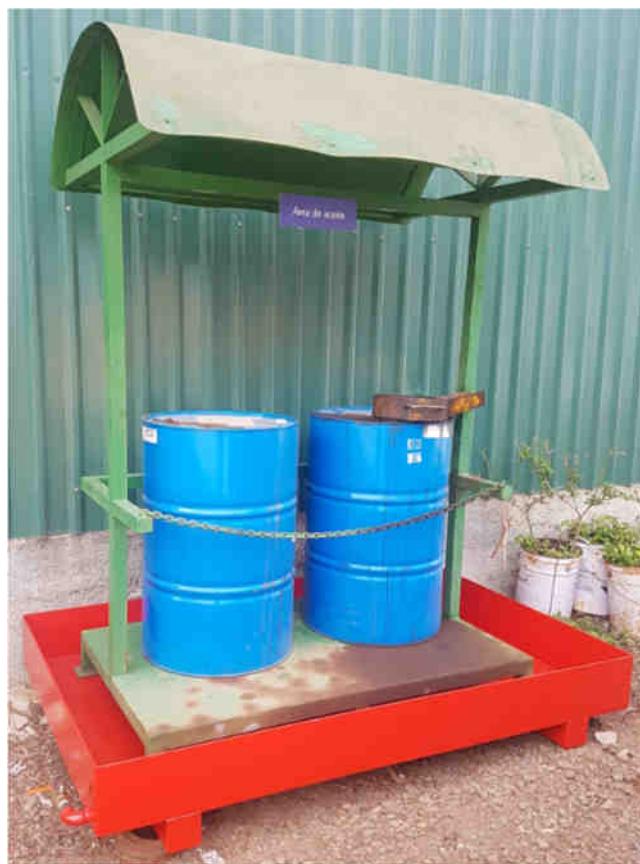
Todos los desechos producto del mantenimiento tales como cambios de aceite, filtros, se manejan en recipientes sellados y rotulados, y son dispuestos por medio de co-procesamiento, estos residuos se manejan en recipientes cerrados, y son dispuestos por medios adecuados. En la Figura 30 se muestra los recipientes utilizados para clasificar residuos y se incluye el recipiente para manejo de residuos peligrosos (color rojo)

Se utilizan toallas absorbentes hidrofóbicos para el control de derrames y para los sistemas de trampas para aguas oleaginosas según se muestra en la Figura 30. Todos los residuos en general se clasifican en los sitios de obra y se envían en recipientes adecuados al centro de Acopio de Gestión Ambiental para realizar su debida gestión.

**Figura 30.** Áreas utilizadas para almacenamiento temporal de residuos peligrosos.

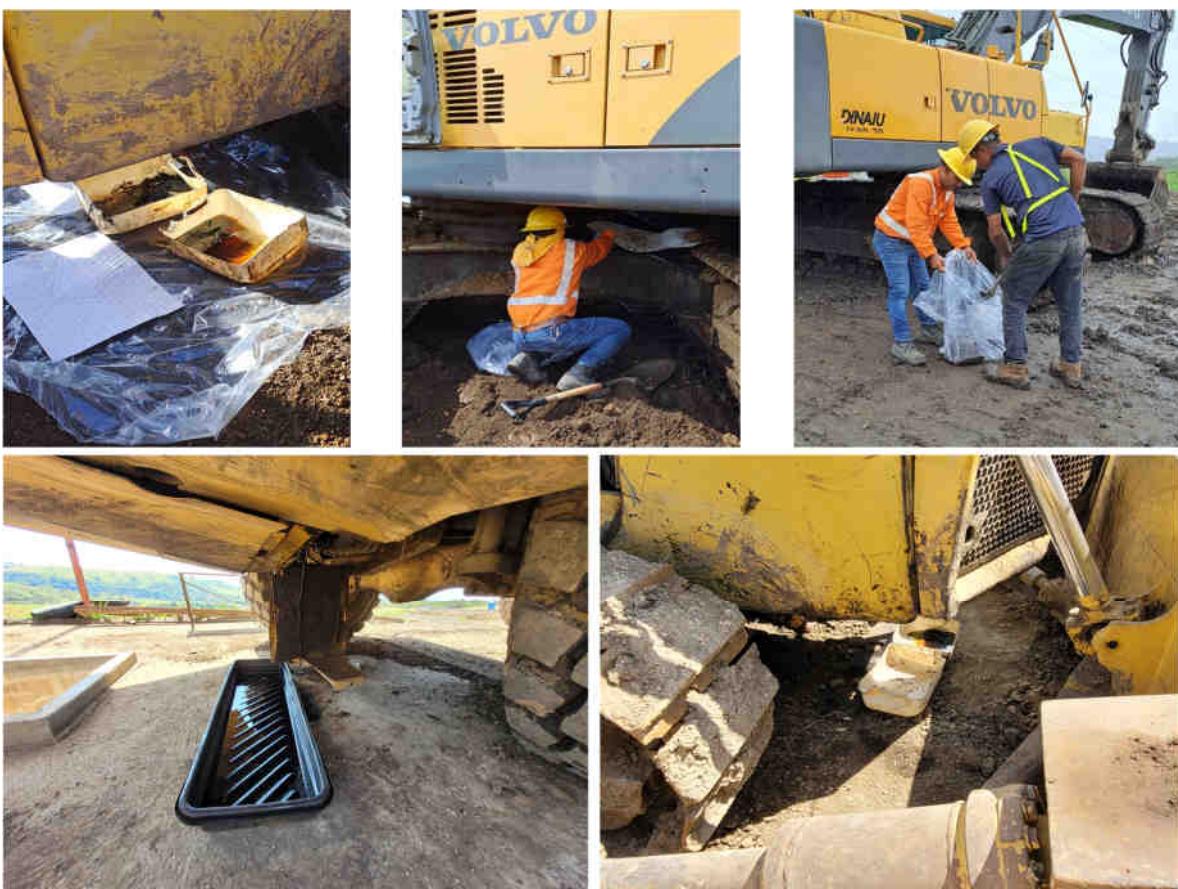
**Figura 33.** Acciones de atención de derrames de hidrocarburos.

Las imágenes a continuación evidencian las acciones preventivas implementadas para la prevención y tratamiento de los derrames generados en los meses de diciembre del año 2022 a marzo del 2023.

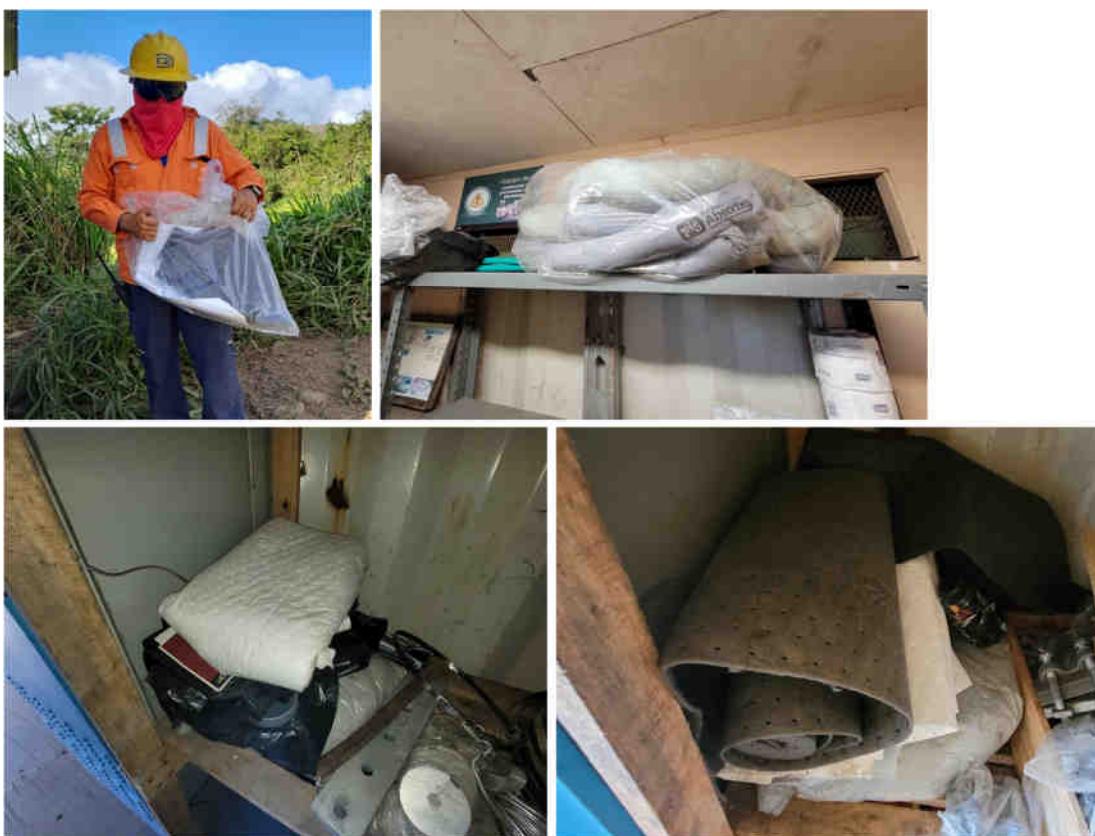
**Figura 36.** Disponibilidad de material absorbente para la contención en obra.

Se abastece de material de contención periódicamente, para la prevención y atención de derrames, de manera que siempre haya disponibilidad en sitio, según se muestra en las imágenes a continuación:

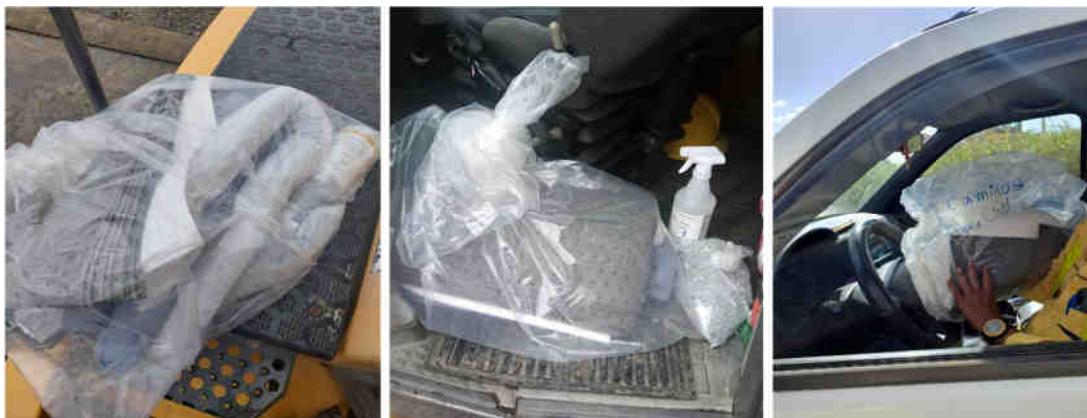
A los operadores de maquinaria se les brinda un kit de contención el cual deben portar en sus equipos para la atención de cualquier eventualidad por avería, o durante el abastecimiento de combustible. Se verifica durante las inspecciones periódicas su disponibilidad con los operadores de maquinaria MET y alquilados.

**Figura 37.** Asignación de material absorbente a la maquinaria.

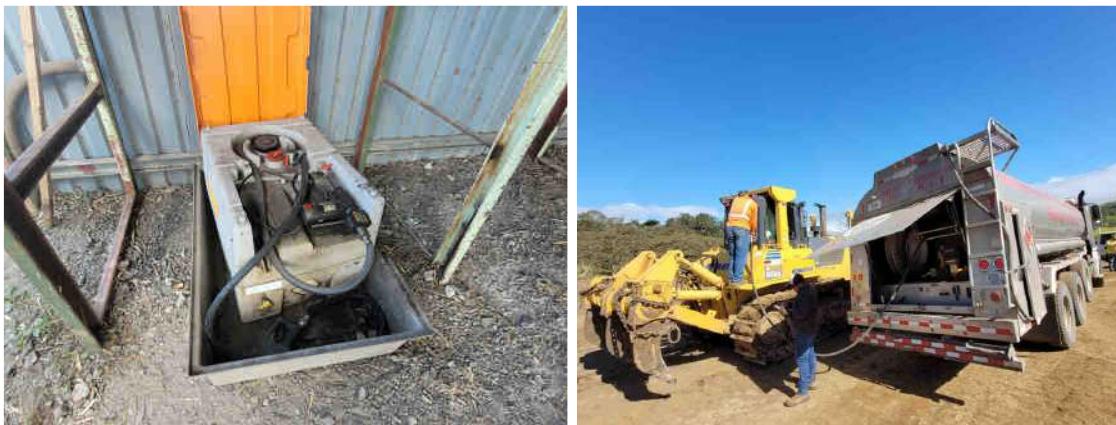
Para el abastecimiento de combustible a los equipos y maquinaria, se emplea un dispensador automático, y un camión cisterna con dispensador, esto con la finalidad de emplear sistemas seguros tanto para el traslado como para el trasiego de los hidrocarburos en las áreas de trabajo. Las imágenes a continuación evidencian el método de abastecimiento implementado en el proyecto:

**Figura 38.** Dispositivos de abastecimiento de combustible a equipos y maquinaria.

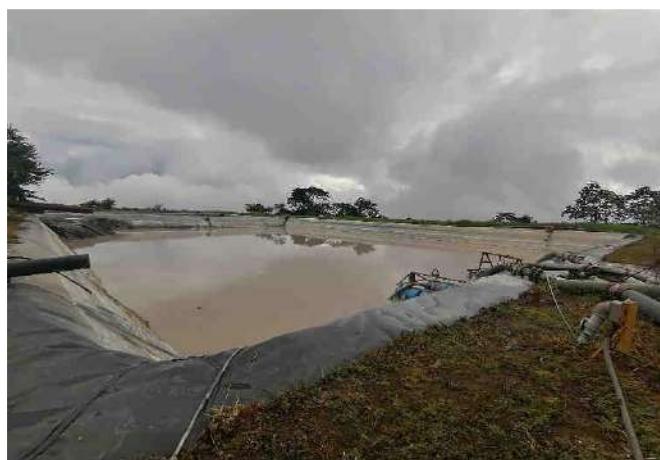
**Figura 39.** Lagunas impermeabilizadas en PLB-05.

Todas las aguas provenientes de la perforación de pozos son enviadas a lagunas de sedimentación, las cuales, cuentan con sistemas que permiten su impermeabilización (Figura 39).

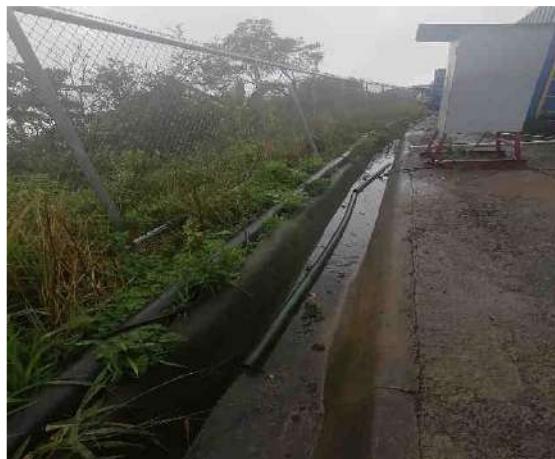
Las aguas residuales de servicios sanitarios son enviados a tanques sépticos (Figura 41).

**Figura 41.** Manejo de escorrentía de aguas.

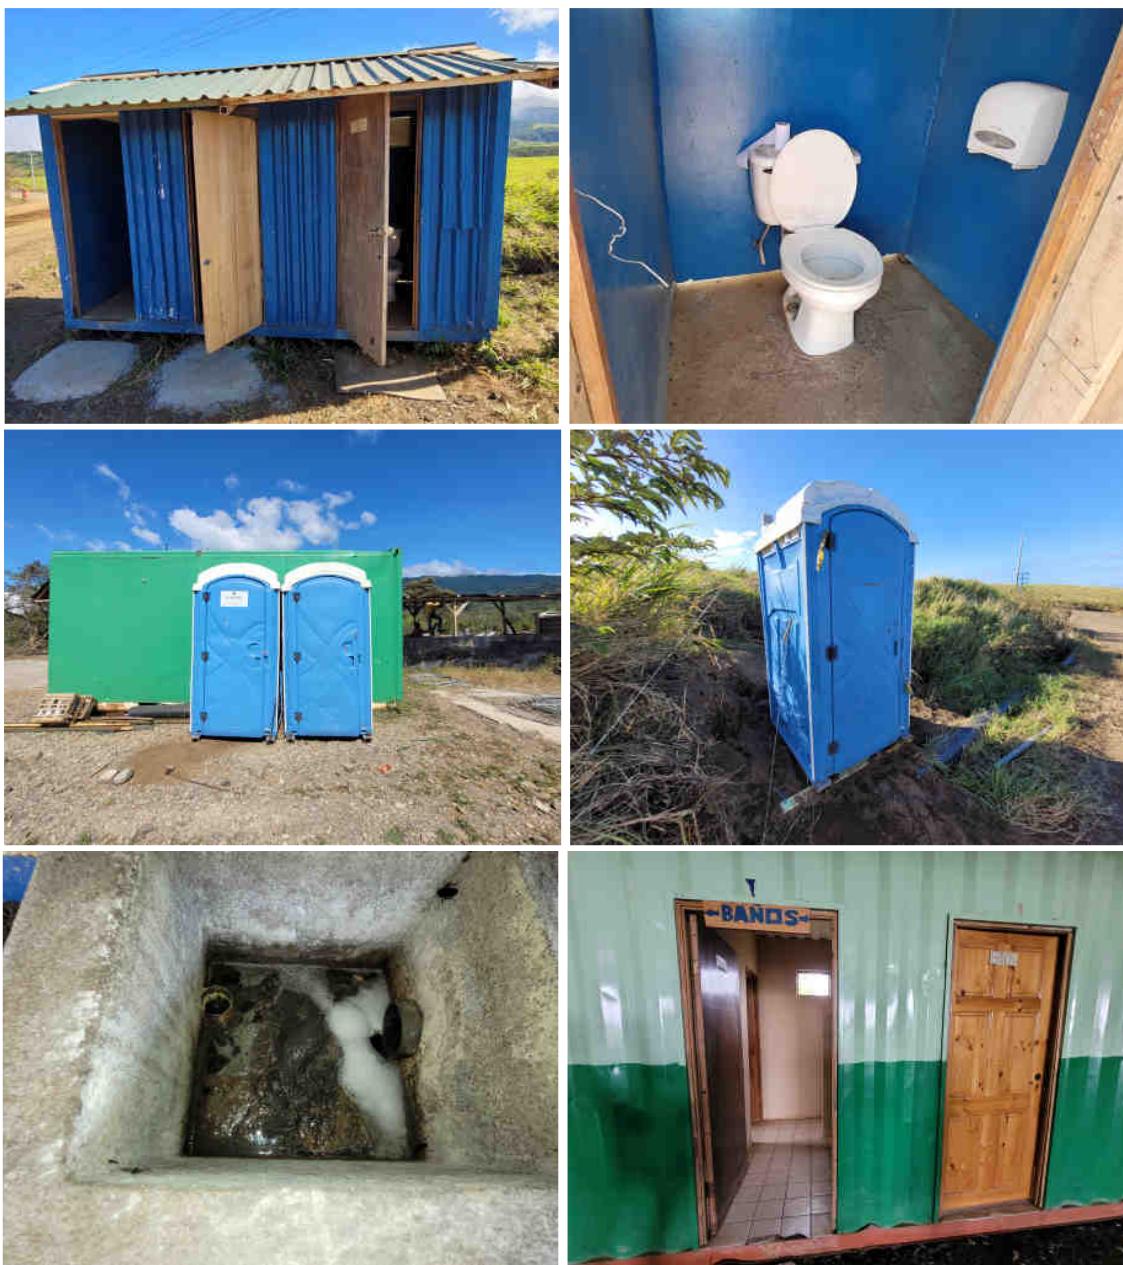
**Figura 42.** Manejo de las aguas residuales servidas.

Asociado al grupo constructor del PG Borinquen, las aguas residuales servidas son generadas en pilas lavamanos y servicios sanitarios. Las aguas residuales de lavamanos se canalizan a un interceptor de grasa y sedimentos previo a su vertido. Las aguas generadas de servicios sanitarios se disponen mediante tanque y drenaje séptico. En las áreas de trabajo se han instalado casetas sanitarias contratadas con gestores externos que brindan el servicio de alquiler, las cuales deben cumplir con las normas de gestión y permisos de funcionamiento para el transporte y tratamiento de las aguas residuales recolectadas. Las imágenes a continuación muestran el manejo de las aguas servidas en las áreas del proyecto:

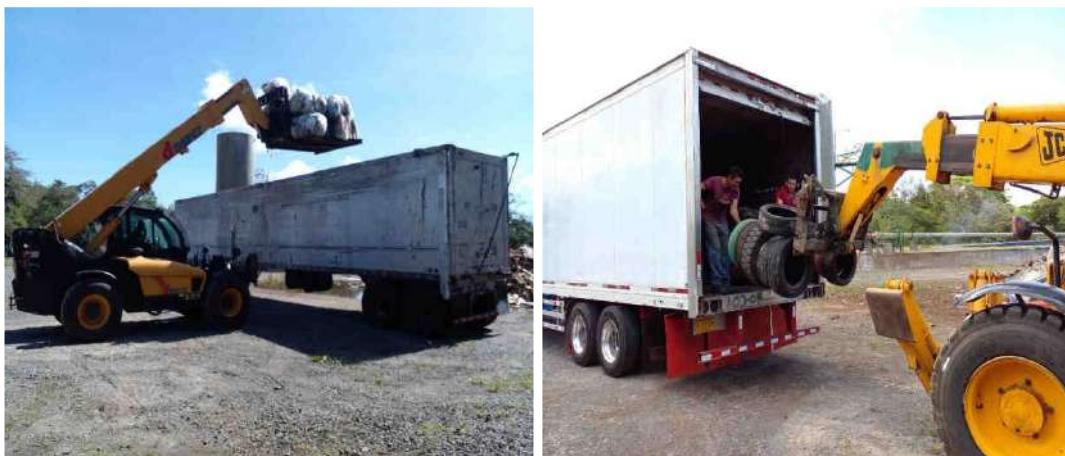
En la Figura 43 se detallan evidencias fotográficas de despachos de residuos realizados en este periodo.

**Figura 43.** Manejo de residuos en Centro de Acopio del CSRG.

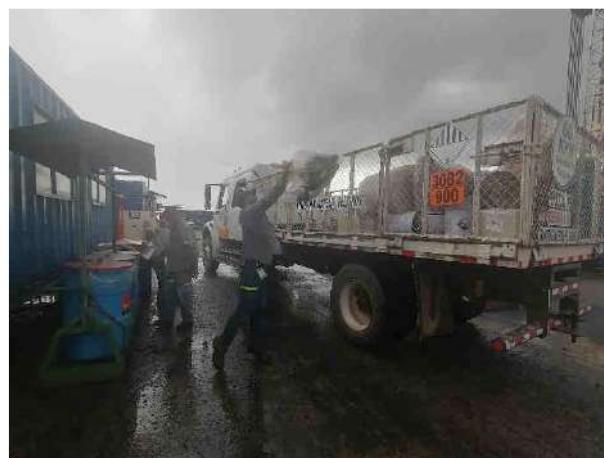
Los residuos generados por los grupos operativos son clasificados y almacenados de manera temporal en estaciones verdes o puntos de reciclaje como los ilustrados en la Figura 44, luego se envían al Centro de Acopio para su clasificación, pesaje y almacenamiento temporal antes de disponerlo para reutilizar, reciclar, valorizar o aprovechamiento energético.

**Figura 44.** Puntos de acopio temporal de residuos.

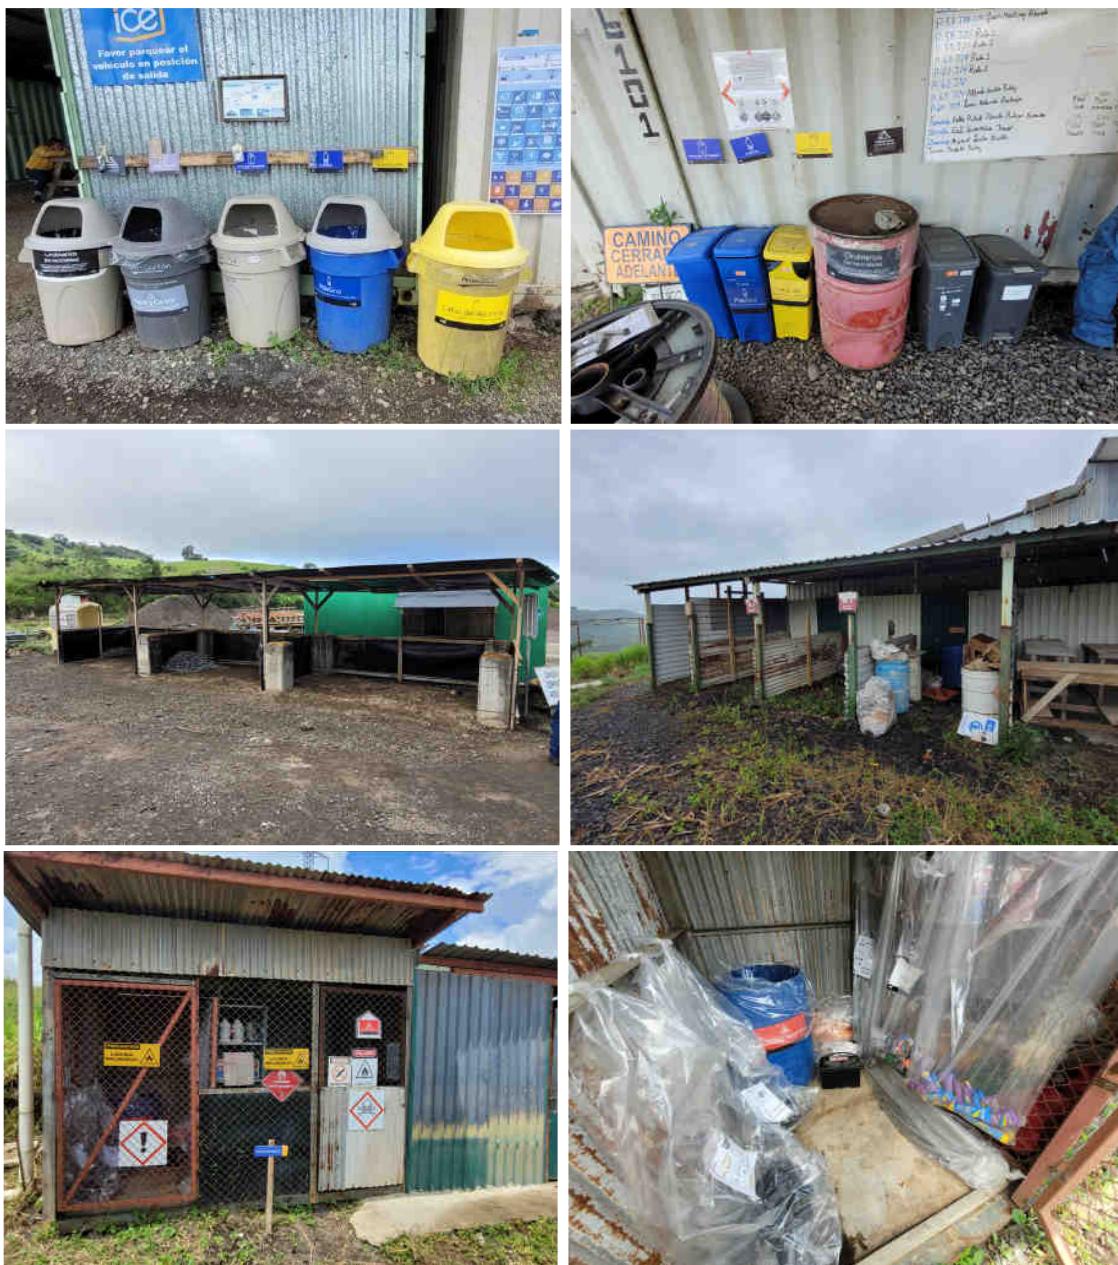
El manejo de los residuos ordinarios en las áreas de trabajo se realiza mediante la asignación de recipientes que promuevan la recuperación de los residuos ordinarios valorables seleccionados de los no valorables. Los residuos especiales se gestionan mediante su acopio en apartos construidos en las instalaciones provisionales, y los residuos peligrosos se almacenan en una bodega impermeabilizada ubicada en el área de instalaciones provisionales del grupo de obra civil. Las imágenes a continuación muestran el manejo realizado a los residuos generados:

**Figura 45.** Manejo de los residuos en obra.

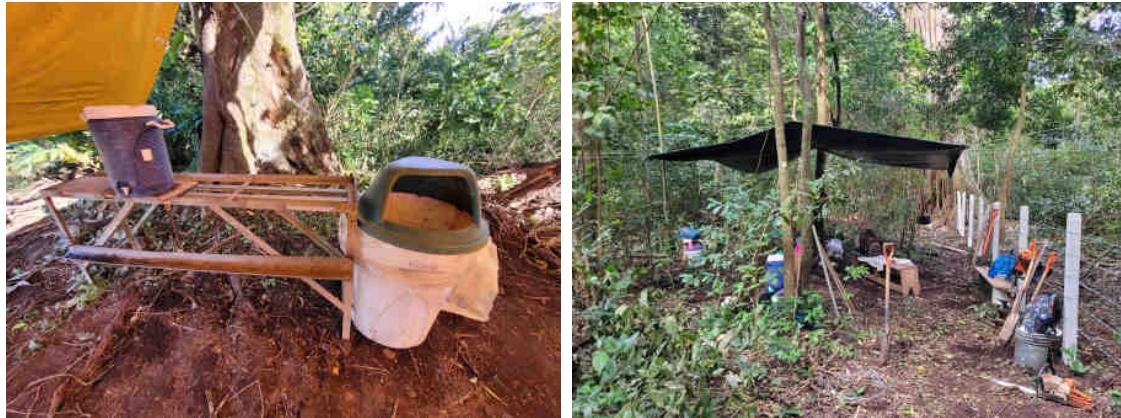
En campo se emplean recipientes y bolsas que permiten recolectar los residuos sólidos y realizar su traslado a las áreas de almacenamiento y clasificación para su correcta disposición final, la imagen a continuación evidencia las acciones aplicadas:

**Figura 46.** Manejo de los residuos en campo.

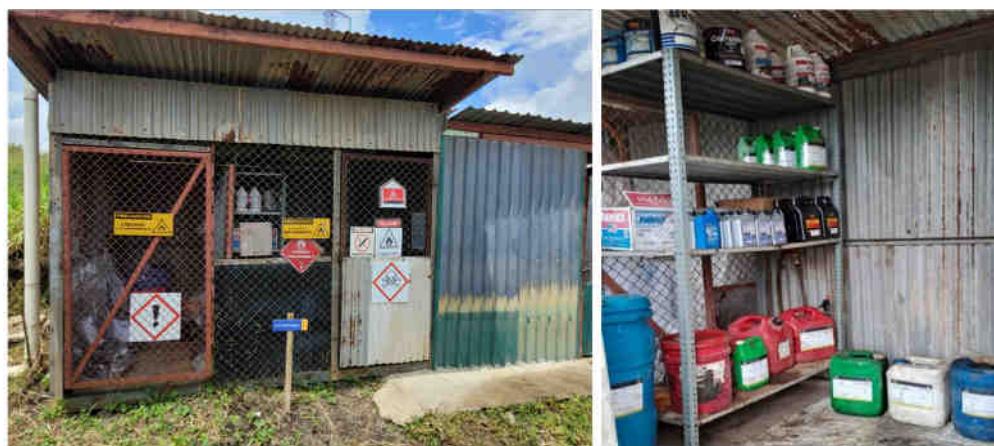
Se cuenta con una bodega acondicionada para el almacenamiento de sustancias químicas e hidrocarburos, esta cuenta con cerramiento perimetral en malla y zinc, losa de concreto con bordillos de contención, y portón para restricción del acceso. La trampa se ubica en el área de instalaciones provisionales asignada al personal de obra civil.

**Figura 47.** Almacenamiento de productos químicos, obra civil.

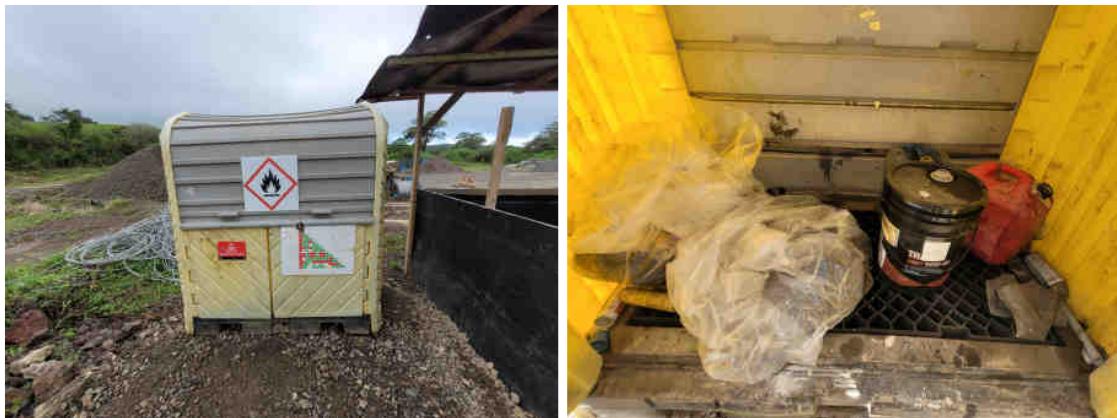
**Figura 48.** Almacenamiento de productos químicos, Líneas de Distribución.

Al grupo de líneas de distribución se les ha facilitado un gabinete anti-derrames el cual cuenta con bandeja de contención para 200L, con un diseño que permite proteger las sustancias de las condiciones climáticas adversas, para impedir el ingreso del agua de lluvia hacia su interior.

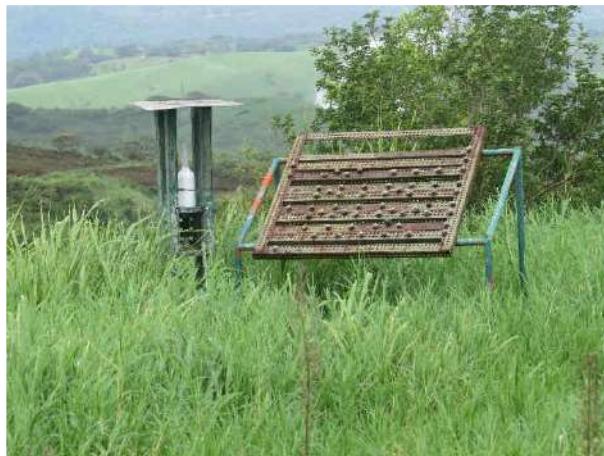
**Figura 49.** Estación de monitoreo de corrosión en PLB-05.

acero al carbono (instaladas en el segundo semestre del año 2018); además, se dispone de estaciones meteorológicas, al lado de cada estación de corrosión atmosférica para obtener los datos que se requieran (Figura 49). El objetivo de dicho estudio es establecer la clasificación a la que pertenece dicha atmósfera desde el punto de vista de corrosión. El estudio se inició en el mes de mayo del 2012.
