## Informe de Responsabilidad Ambiental

Informe de Responsabilidad N° I-2023  
Período del Informe: Diciembre del 2022 – Marzo 2023

## Proyecto Geotérmico Borinquen

Ubicación: Provincia: Guanacaste, Cantón: Liberia, Distrito: Cañas Dulces  
Nº de Expediente: D1-8715-2012-SETENA

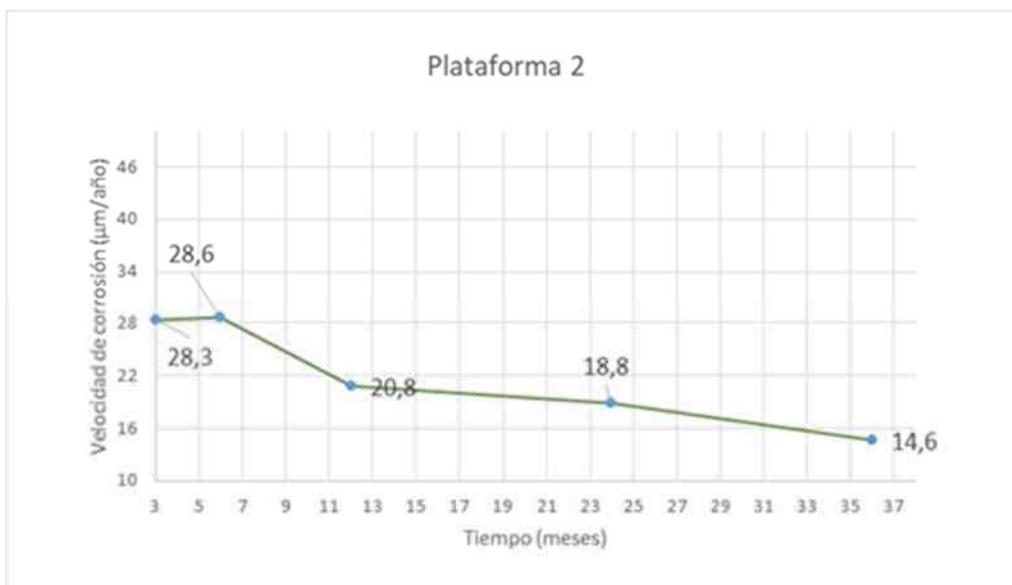
**Figura 50.** Velocidad de corrosión, determinada por método gravimétrico, para un periodo de exposición de 3, 6, 12 y 24 meses, en el sitio de monitoreo: Plataforma 2.

En el Cuadro 14 se presenta la velocidad de corrosión atmosférica, según el método gravimétrico, para cada estación. En las Figura 50 y Figura 51, se muestran dichos resultados, donde se aprecia gráficamente de la variación de la velocidad de corrosión en el tiempo (3, 6, 12 y 24 meses).

Al observar la tendencia de las curvas de las figuras anteriores, se encuentra que ambas inician con una tasa de corrosión que aumenta en los primeros 6

meses, pudiendo clasificarse como nivel C3, pero a partir del sexto mes, experimentan una clara disminución, la cual tiende a estabilizarse a partir del mes 12, y continúa disminuyendo a los 24 y 36 meses, manteniéndose desde el mes 12 en la clasificación de ambiente C2., correspondiente a una tasa de corrosión baja.

Este comportamiento es esperado debido al carácter semiprotector de los productos de corrosión del acero, y se logra concluir de este estudio que la categoría de corrosividad para la zona de Borinquen, en los sitios estudiados plataforma 2 y 5, y según el método A de la norma ISO 9226:2012, es la correspondiente a un ambiente C2.

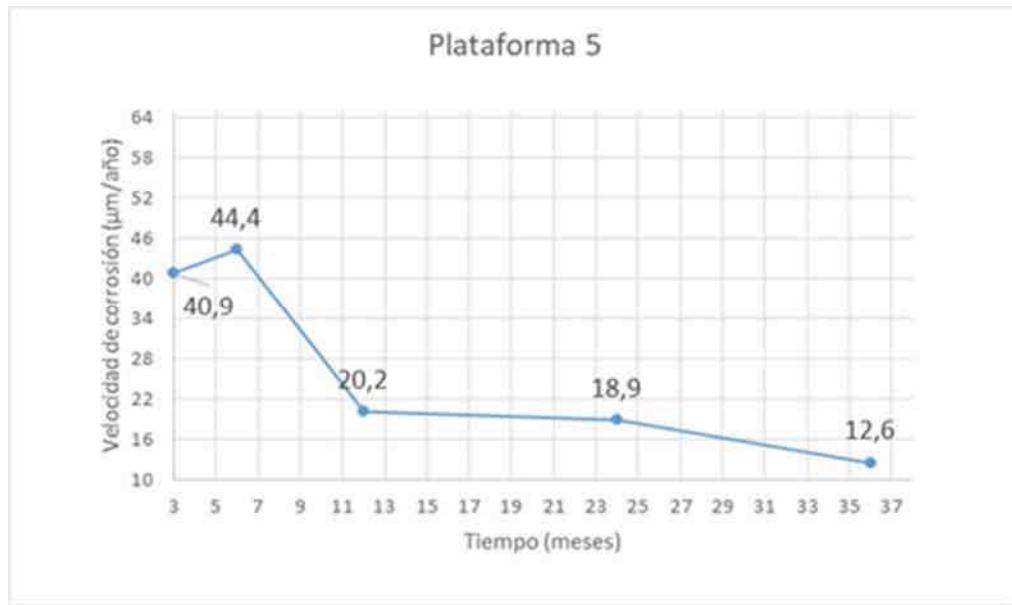
**Figura 51.** Velocidad de corrosión, determinada por método gravimétrico, para un periodo de exposición de 3, 6, 12 y 24 meses, en el sitio de monitoreo: Plataforma 5.

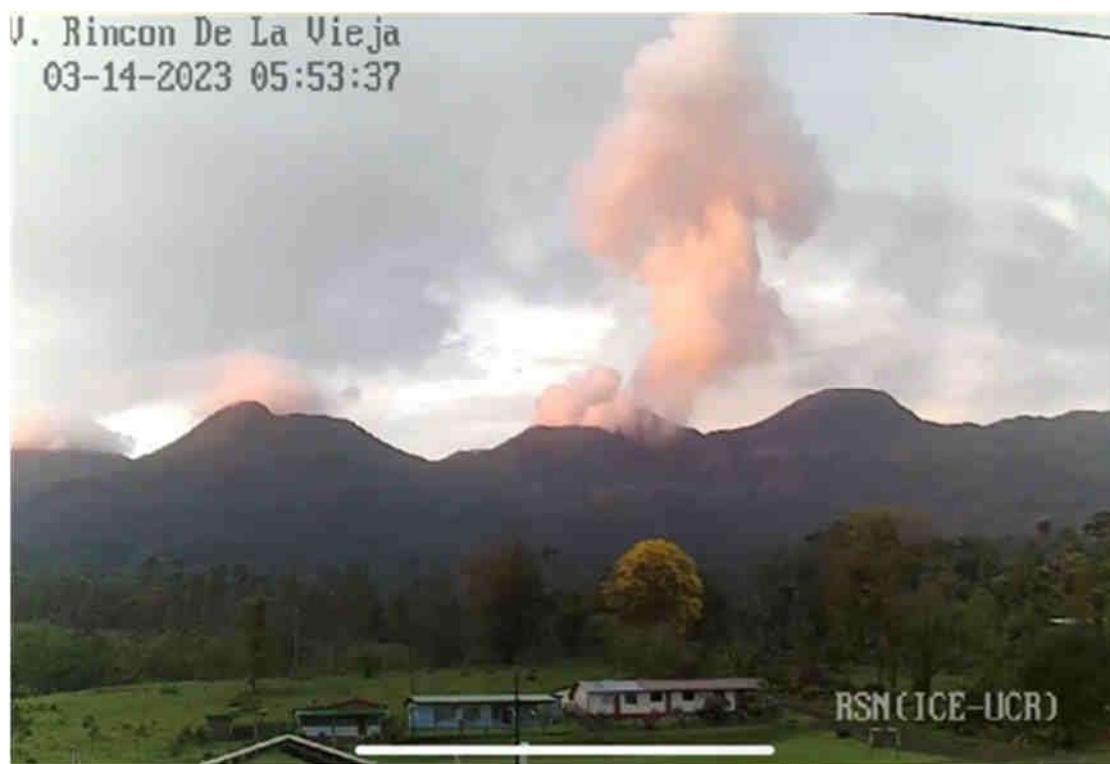
**Figura 66.** Erupción freática registrada el 14 de marzo del 2022 a las 05:53 detectada en la cámara de monitoreo de Buenos Aires de Upala.

Se puede afirmar que durante el este último periodo analizado (21 de noviembre del 2022 al 21 de marzo del 2023) la sismicidad volcánica se mantiene constante y en niveles de actividad similar a lo observado durante todo el 2022. La característica de las erupciones de este último periodo es que, aunque ocurrieron varias erupciones, ninguna provocó flujos de laharos en los ríos Pénjamo y Azul, y en las quebradas Azufrada y Zanjonuda. Un ejemplo de este tipo de erupciones freáticas se ilustra en la figura 11, registrada con la cámara de monitoreo en Buenos Aires de Upala en octubre del 2022 (Figura 66).

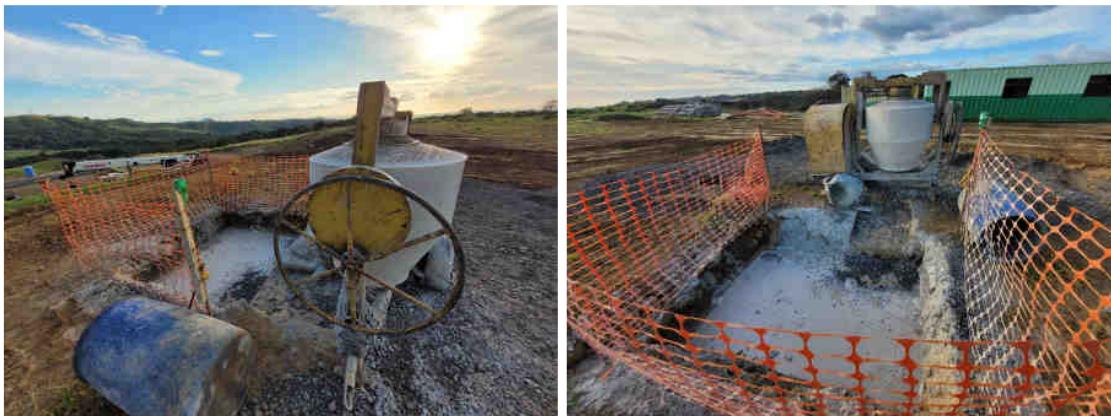
**Figura 67. Fosa para la sedimentación de aguas residuales con concreto.**

La producción de concreto actualmente se realiza mediante batidoras estacionarias. Para la gestión de aguas residuales generadas del mantenimiento de equipos y herramientas con concreto se han habilitado fosas naturales a nivel de terreno para la retención de los sedimentos, a estas fosas se les coloca un recubrimiento en geotextil el cual permite retener los sólidos y permite la filtración en suelo del agua residual, su diseño se muestra en las imágenes a continuación:

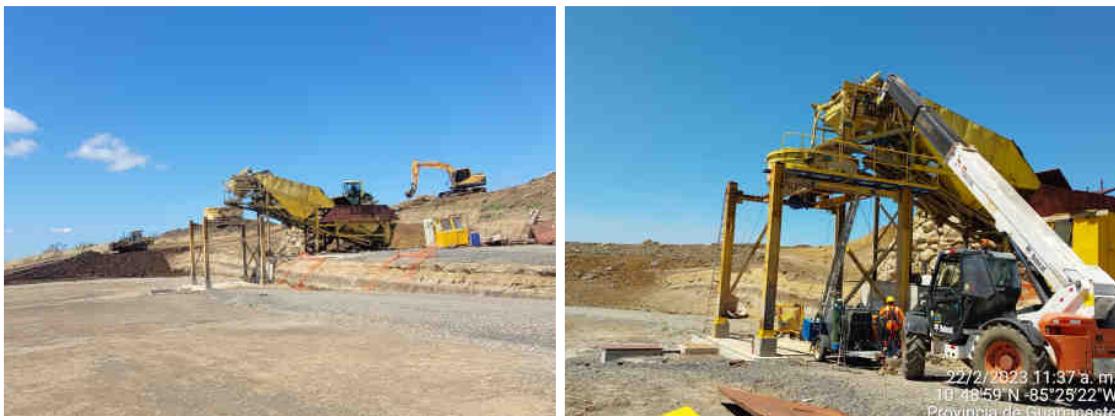
**Figura 68.** Montaje de la planta para la producción de concreto.

Así mismo, en el mes de diciembre del 2022, se inicia la construcción e instalación de la planta de concreto a emplear en la obra constructiva, actualmente se encuentra en periodo de ensamblaje de la planta y áreas requeridas para la producción de concreto, como terrazas de agregados, silos de concreto, etc. Las imágenes a continuación muestran el avance de la planta:

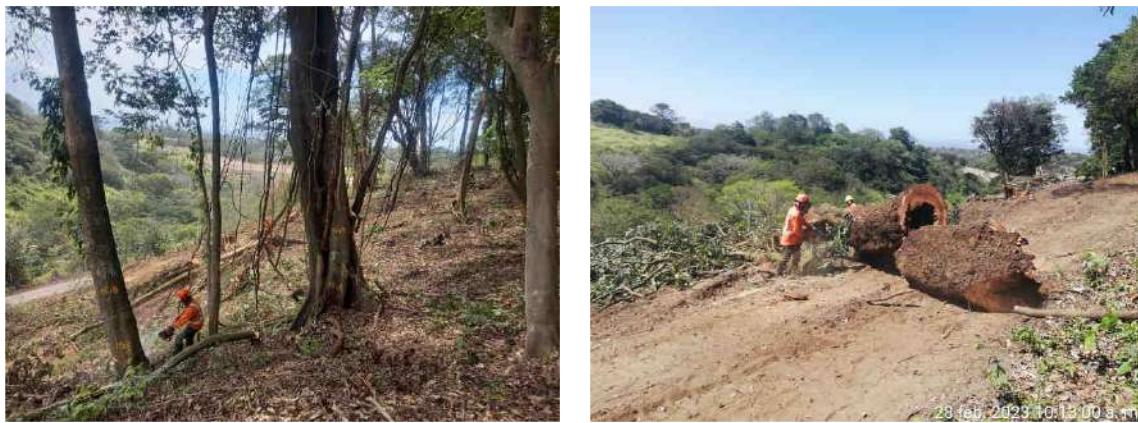
**Figura 71.** Actividades de aprovechamiento forestal para la construcción de las tuberías de fluidos geotérmicos y ampliación de la Escombrera 2, en el PB Borinquen.

Durante el presente periodo de Informe se gestionó un permiso de aprovechamiento forestal para la corta de 2288 para la construcción del sitio de obra tubería de fluidos geotérmicos y ampliación de la Escombrererar 2, en un área total de 11,9 ha, dentro de propiedades del ICE (Resolución N°001/2023-SINAC -ACG-DRFVS-OSRL (Figura 70). Cabe destacar que al finalizar el presente periodo de informe se han cortado un total de 840 árboles (Figura 71), cuyos residuos (troncos, ramas y raíces, están siendo distribuidos en áreas de terreno sometidas a restauración, acorde al plan de restauración y conservación de ecosistemas boscosos del proyecto.

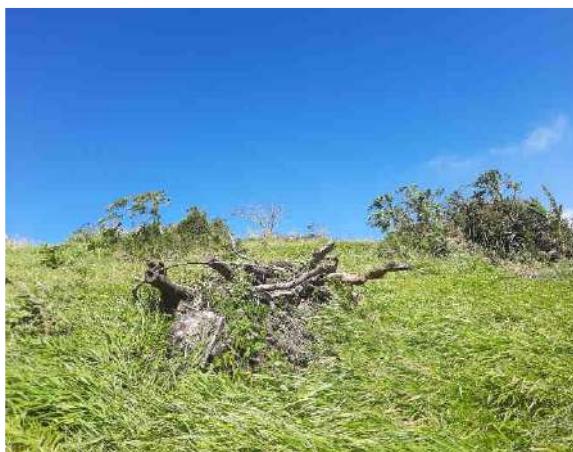
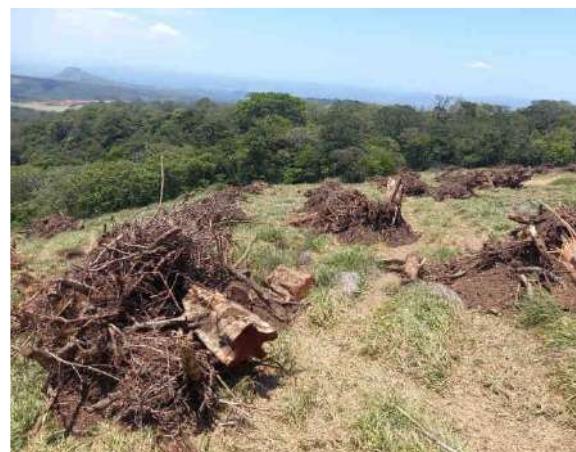
**Figura 75.** Incorporación de biomasa vegetal al suelo y creación de madrigueras artificiales en áreas prioritarias sometidas a restauración de ecosistemas boscosos en el Campo Geotérmico Borinqueñ, marzo del 2023.

Como parte de la implementación de acciones de restauración de ecosistemas boscosos en el PG Borinqueñ, durante el presente periodo de informe se ha trabajado en el control mecánico del pasto brachiaria (*Brachiaria brizantha*), mediante la incorporación de biomasa vegetal generada como residuo a partir del aprovechamiento forestal realizado en el sitio de obra Casa de Máquinas. Estos residuos han sido dispuestos a modo de cúmulos a lo largo de áreas identificadas como prioritarias del proceso de restauración (Figura 75). Esta actividad propicia la incorporación de biomasa vegetal al suelo, la desecación del pasto por aplastamiento y activa la sucesión secundaria en los sitios intervenidos. Así mismo, los cúmulos de troncos, ramas y raíces funguen como madriguera artificial para la fauna silvestre. Cabe destacar que esta actividad es complementada con la siembra de estacones de especies nativas que poseen la capacidad de rebrote a partir de ramas (Figura 75). Hasta la fecha, se cuenta con un avance del proceso de restauración de 212 ha de cobertura boscosa en estado sucesional inicial (Figura 76).

Cúmulos de biomasa vegetal incorporada en julio del año 2022.

Cúmulos de biomasa vegetal incorporada en marzo del 2023.

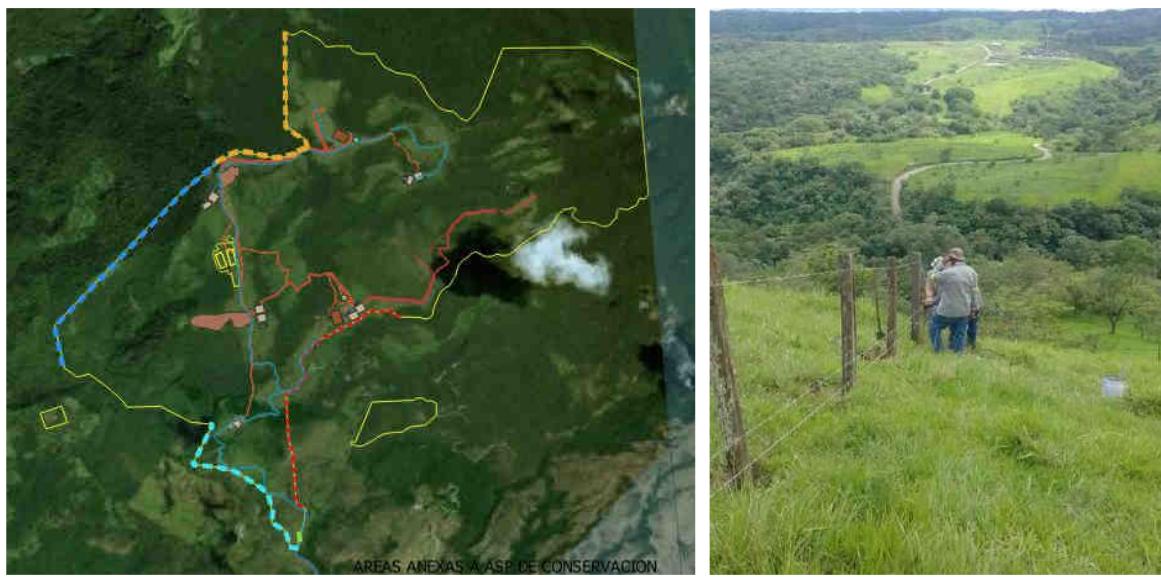
**Figura 77.** Construcción de cerca perimetral del Campo Geotérmico Borinquen.

Por otra parte, acorde a lo establecido en el plan de restauración, se ha venido trabajando en la construcción de la cerca perimetral del Campo Geotérmico Borinque (Figura 77). Este trabajo empezó desde el sector de lindero en la quebrada Gata hacia la plazoleta PLB-02. Al finalizar el presente periodo de informe, cuenta con un avance constructivo de 9000 m lineales de cerca perimetral.

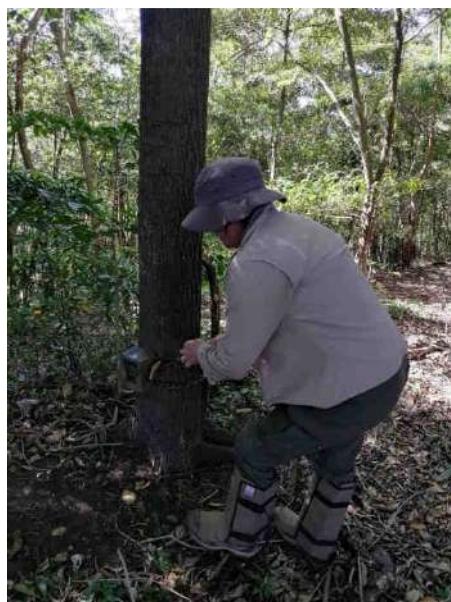
**Figura 87.** Colocación de cámaras trampa para el monitoreo de mamíferos.  
Proyecto Geotérmico Borinquen, marzo 2023.

Para la seguridad del equipo se construyó una caja de protección para cada cámara, estas cajas disponen de cadena y candado anti cizalla para reducir los riesgos de hurto de los equipos. Los dispositivos se colocaron en los troncos de los árboles a una altura de 30 cm del suelo y se fijaron con la cadena. La altura de instalación puede variar dependiendo del objetivo a capturar (Figura 87).

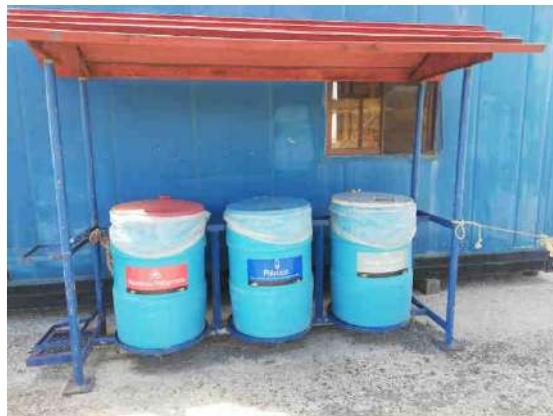
**Figura 98.** Rotulación, separación y acumulación de residuos. Proyecto Geotérmico Borinquen, febrero 2023.

2. Rutas de inspección: Semanalmente se hacen visitas a los frentes de obra para revisar la separación de residuos y hacer recomendaciones a los encargados de obra (Figura 98). Estas recomendaciones son canalizadas con el encargado de Gestión Ambiental.

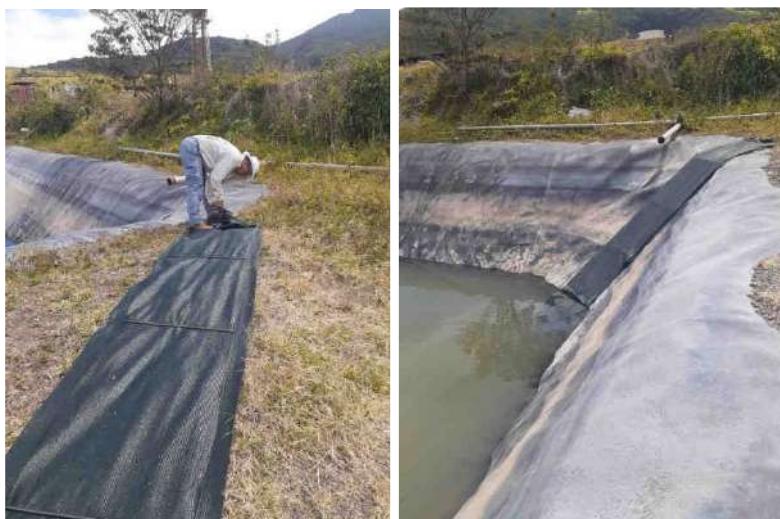
**Figura 101.** Dispositivos para rescate de fauna en lagunas, Proyecto Geotérmico Borinquen. Marzo, 2023.

Para facilitar el rescate de fauna en lagunas, se han instalado nuevos dispositivos (Figura 101) que están conformados por sarán y una serie de tubos formando una escalera la cual se coloca en la laguna. En total se tienen cuatro diseños de dispositivos instalados en lagunas todos ellos fabricados con material de desecho aprovechable y cumplen con su finalidad.

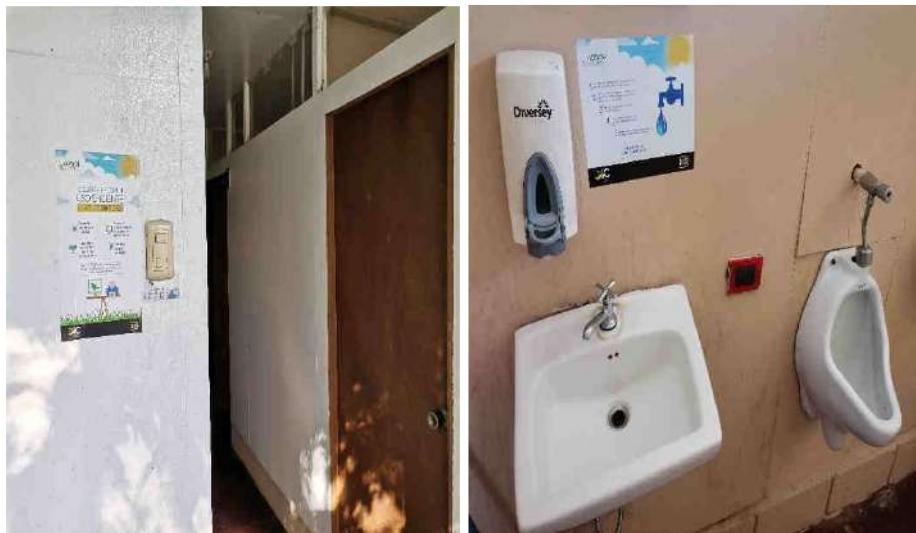
**Figura 113.** Medidas para el ahorro energético, campamento Curubandé, 2023.

En cuanto a las medidas de ahorro energético, el campamento ubicado en Curubandé cuenta con áreas comunes para el esparcimiento y disfrute de los alimentos, evitando que dentro de las habitaciones los (as) funcionarios (as) tengan televisores, refrigeradoras u otros artículos de consumo eléctrico. Para la iluminación de los pasillos, dormitorios se utilizan fluorescentes, etiquetas de ahorro energía, además de ahorro de agua la Figura 113 muestra el ejemplo.

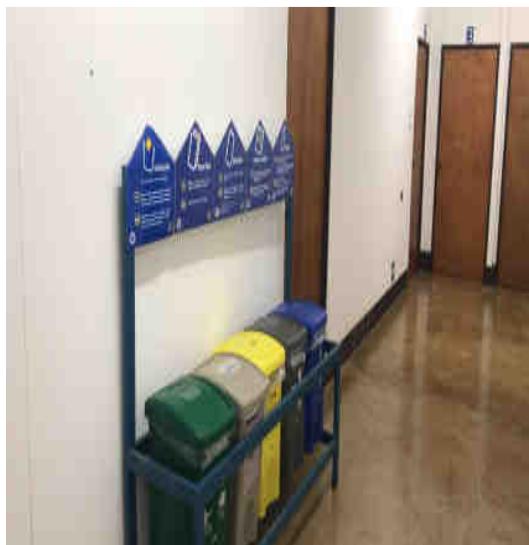
**Figura 114.** Estaciones de reciclaje, campamento Curubandé, 2023.

Durante el horario nocturno, el servicio de vigilancia del campamento realiza un recorrido por las diversas áreas para verificar que la iluminación sea la necesaria según horario. En los pasillos se pueden visualizar estaciones para reciclaje ( Figura 114).

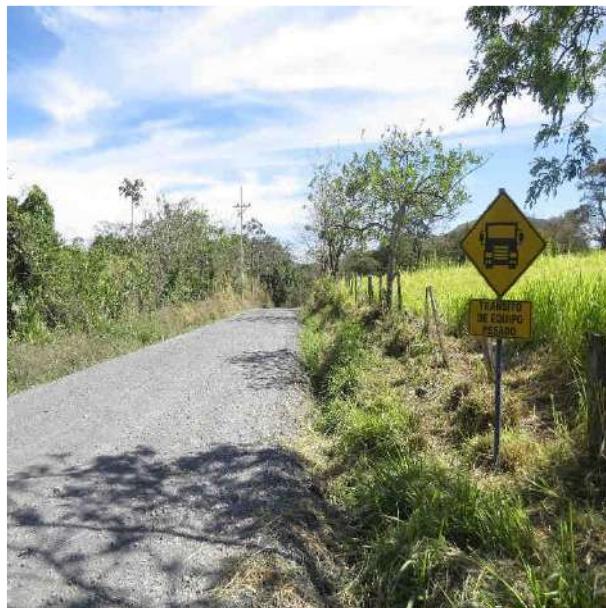
**Figura 119.** Rotulación paso de maquinaria, ruta proyecto, marzo, 2023.

Mediante autorización de la Unidad Técnica de Gestión Vial de la Municipalidad de Liberia (UTGV) y el Departamento de Ingeniería y Tránsito, se colocaron rótulos informativos de paso de maquinaria pesada en la ruta de acceso principal al proyecto. El detalle en la Figura 119.

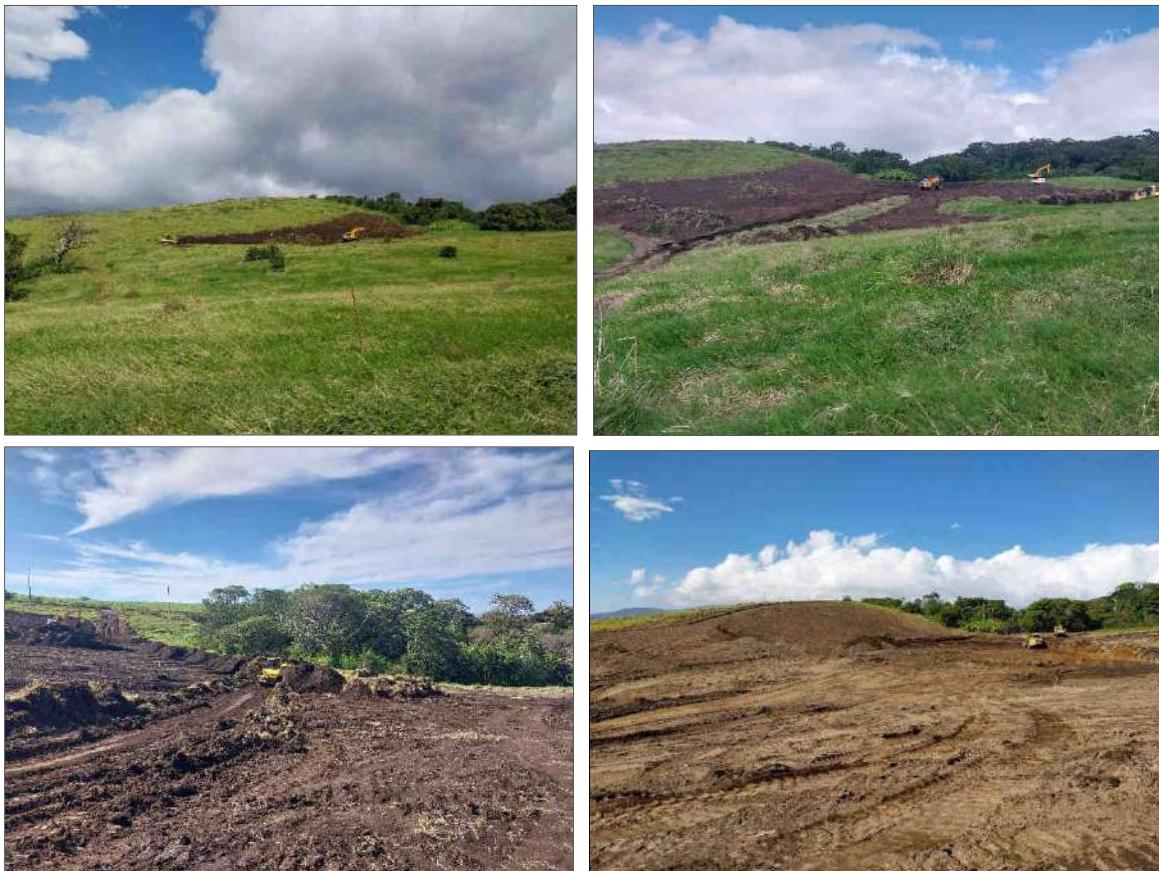
**Figura 130.** Movimientos de tierra en laguna de reinyección LGB-05.

decir, la capa de suelo que contiene restos arqueológicos, según las averiguaciones de Karel Soto durante la evaluación efectuada (Figura 130). Según la normativa vigente, mientras se esté removiendo suelo que contenga restos culturales, la supervisión por parte del profesional a cargo debe hacerse a tiempo completo para identificar y dar un manejo adecuado ante cualquier hallazgo súbito que pueda acaecer y, con ello, evitar su probable afectación.

Durante la supervisión de movimientos de tierra no hubo hallazgos culturales o situaciones que ameritaran detener los trabajos de forma prolongada, observándose sólo material fragmentario ocasionalmente y en densidades muy poco significativas; los restos identificados corroboran las averiguaciones efectuadas en estudios arqueológicos previos del sitio, evidenciando ciertamente una asociación cronológica con el período Bagaces (300-800 d.C.), al establecerse comparaciones modales y estilísticas en ceramios identificados como de los tipos Los Hermanos Beige y Yayal Café, principalmente.

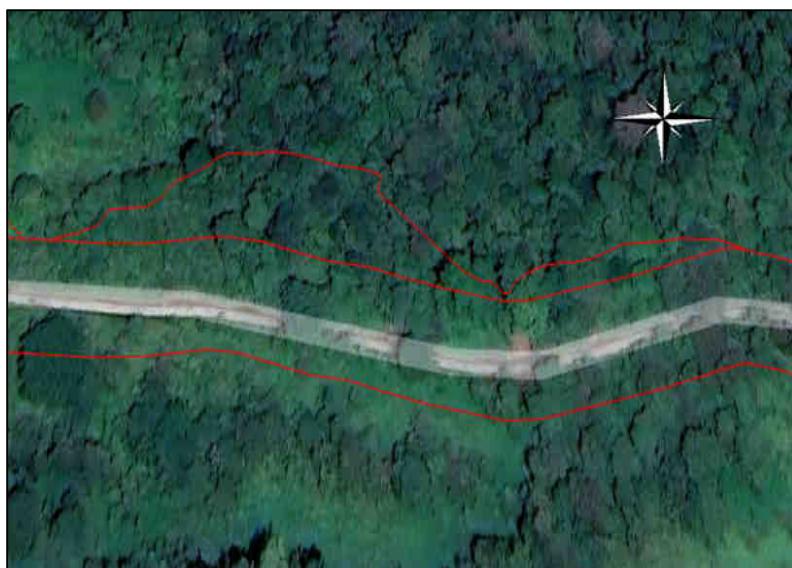
**Figura 139.** En la parte superior de la figura se observa el polígono inspeccionado para la ampliación del camino ruta norte.

**Ampliación de la ruta norte (7500 m<sup>2</sup>):** Se realizaron los recorridos del área tomando como referencia los puntos (balizas) colocados por topografía con un área buffer de 5. En el sector de mayor altura del terreno se dio el hallazgo de restos arqueológicos (Figura 139).

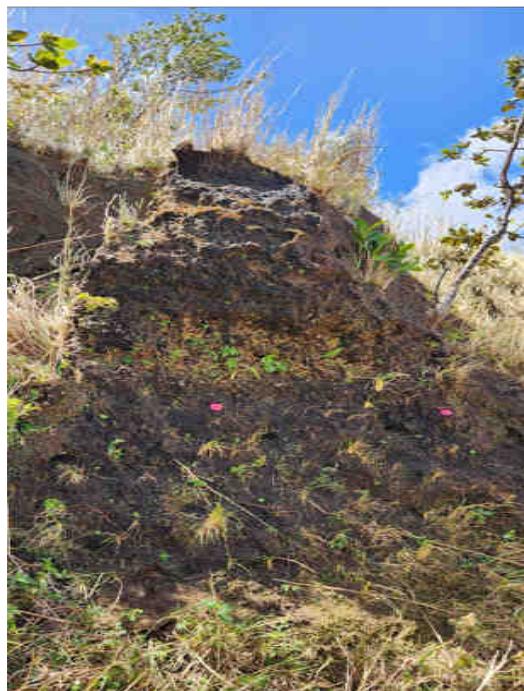
**Figura 141.** Perfil estratigráfico natural, obsérvese debajo del estrato de tefra algunos restos cerámicos precolombinos, destacados con cinta de color rosado.

**Ruta de tubería que sale desde PLB-05 (4 ha aproximadamente):** Según mapa de pendientes facilitado por Johnny Ríos, gran parte de la ruta se encuentra trazada en pendientes que oscilan entre 30% (Escarpado) a más de 80% (Muy escarpado) haciendo poco probable el hallazgo de restos arqueológicos en esos sectores. De igual manera que la obra anterior el equipo de topografía colocó balizas de referencia en el sector de mayor altura incluyendo algunas áreas de menor pendiente que amerite una revisión más detallada para definir un polígono para evaluación arqueológica. Según estudios realizados anteriormente en el Proyecto Geotérmico Borinquen, los sectores elevados de las lomas presentan mayor sensibilidad arqueológica. En este caso en particular se observó un perfil expuesto cercano al área a evaluar, donde se reportaron restos arqueológicos inclusive debajo del estrato de tefra, destacándose este hallazgo en la Figura 141 con cinta rosada.

De igual manera durante la prospección arqueológica realizada en el año 2013 para el EsIA se registraron restos de cerámica precolombina debajo de la tefra, esa vez en el camino de acceso a plazoleta 05 muy cerca del área mencionada, esto es de suma importancia para definir el patrón de asentamiento en las fases iniciales de ocupación en las estribaciones del Volcán Rincón de la Vieja.

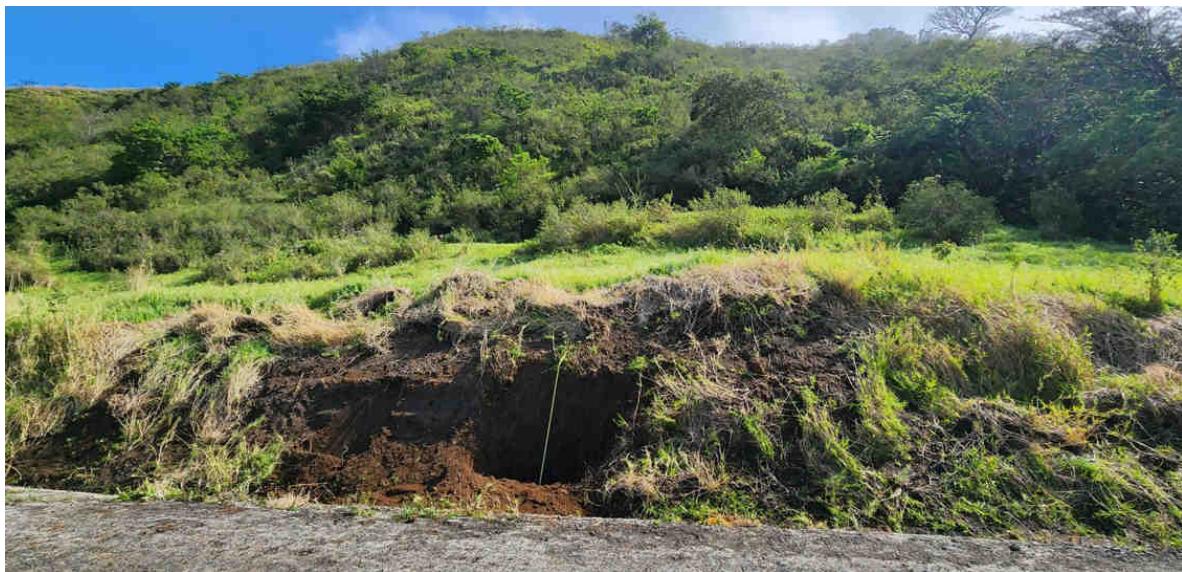
**Figura 143.** Limpieza de perfiles cercanos al camino asfaltado del proyecto, donde se puede apreciar materiales de relleno

Durante el reconocimiento en esta obra también se realizaron cateos en sectores marcados con una flecha amarilla en la Figura 142. En el sector 1 se aprovechó las cárcavas naturales del terreno para hacer limpieza de perfiles cuyos resultados fueron negativos en cuanto a presencia de evidencia arqueológica. En cuanto al sector 2 de esa misma figura se realizó limpieza de taludes, observándose un relleno que alcanza aproximadamente de 0.80 a 1.80 m de altura, producto quizás de la apertura y nivelación del camino principal (Figura 143).

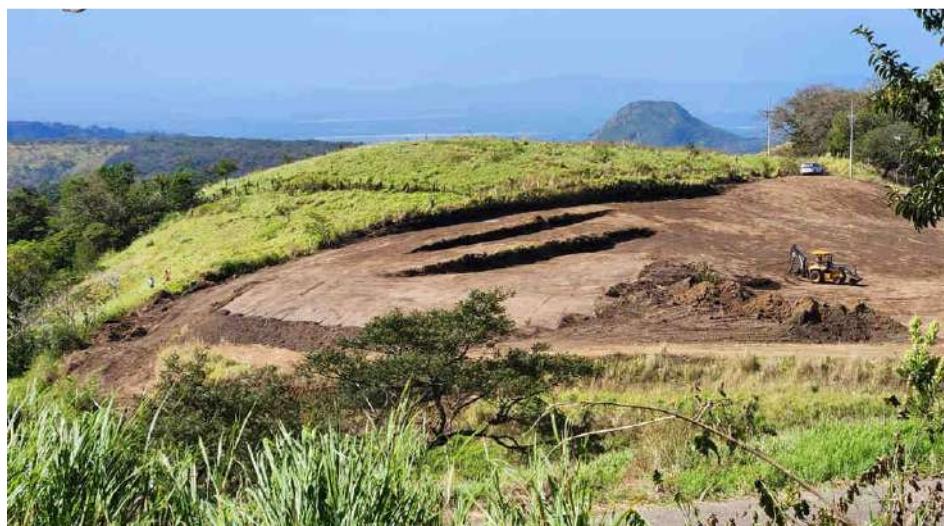
**Figura 145.** Obsérvese al fondo de la fotografía, el límite sur de la escombrera 2 actualmente cubierto por pasto donde se debe realizar la evaluación arqueológica

**Ampliación Escombrera 2:** En los catesos realizados durante el diagnóstico del año pasado en el sector sur de la escombrera 2, se detectó restos arqueológicos. En cuanto al sector norte que colinda con la calle asfaltada, el terreno se halla muy alterado por la apertura de la misma y colocación de tuberías para agua. La zona Este presenta pendientes escarpadas haciendo poco probable la presencia de restos precolombinos.

Medidas: 1- Evaluación arqueológica en el sector sur de la escombrera 2 que forma parte de una loma, este fue demarcado en campo con balizas con cinta de color rosado (Figura 145).

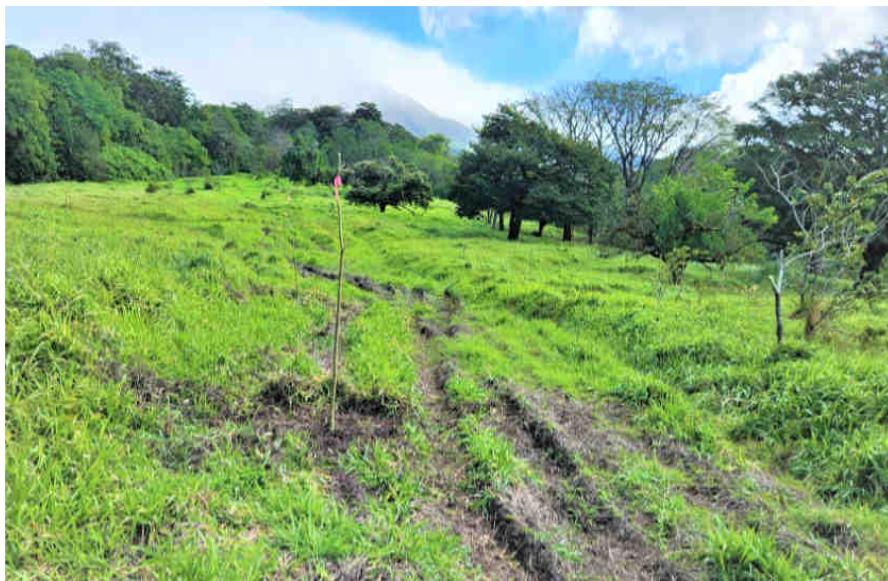
**Figura 146.** Terreno donde se construirá la laguna auxiliar, en el cual se realizaron pozos de cateo y se halló restos arqueológicos.

**Laguna Auxiliar:** Cuando se hizo el recorrido en la ampliación de la ruta norte se incluyó la revisión de la laguna auxiliar, ahí se reportaron restos cerámicos y líticos Precolombinos (Figura 146).

Medidas: Evaluación arqueológica en todo el terreno donde se construirá la Laguna Auxiliar, con antelación a la corta de árboles. Aquí es importante señalar que, durante la corta de árboles y taludes de la ampliación de la ruta norte, la maquinaria utilizada no debe transitar por esta área.

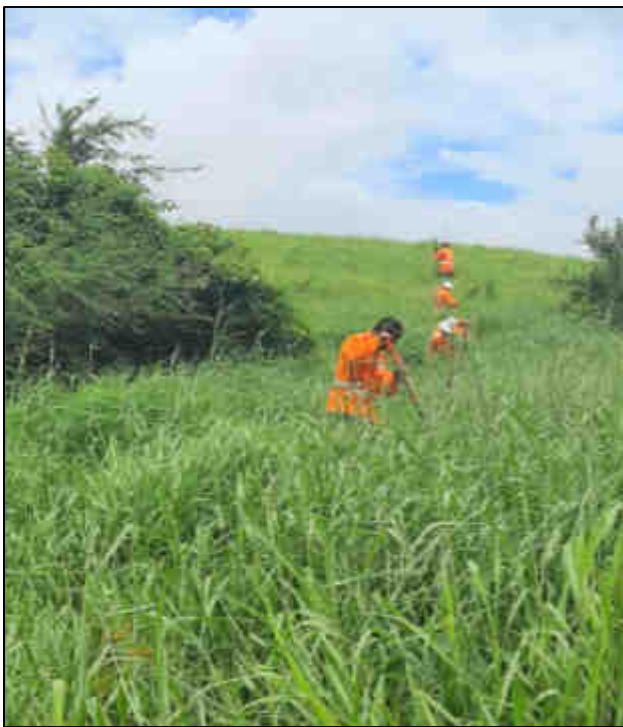
**Figura 148.** Pozos de cateo practicados en ruta de tuberías de entrada a CM.

**Ruta Tuberías de entrada a CM:** De igual manera que la obra anterior, este terreno fue recorrido durante el reconocimiento arqueológico del año pasado, registrándose densidad de restos arqueológicos (Figura 148). Además, en el sector suroeste se halla un polígono demarcado con postes de concreto que el arqueólogo Arturo Hernández dejó como una zona de reserva temporal y cuyo propósito es realizar una investigación más detallada.

**Medidas:** Evaluación arqueológica en el terreno donde se instalará la Tubería de entrada a CM, incluyendo el área de reserva mencionada anteriormente.

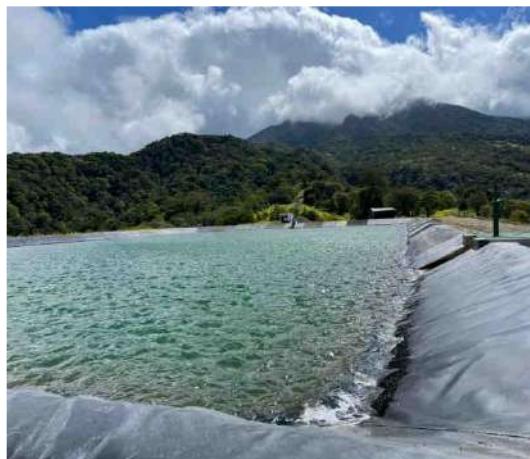
**Figura 152.** Laguna de almacenamiento operativo LGB-ALM-01.

La Laguna de Almacenamiento Operativo (LGB-ALM-01) es utilizada para la operatividad de los procesos del Proyecto (Figura 152), el agua se distribuye por gravedad, su uso es racional, se amplía su capacidad de almacenamiento según el avance de las obras.

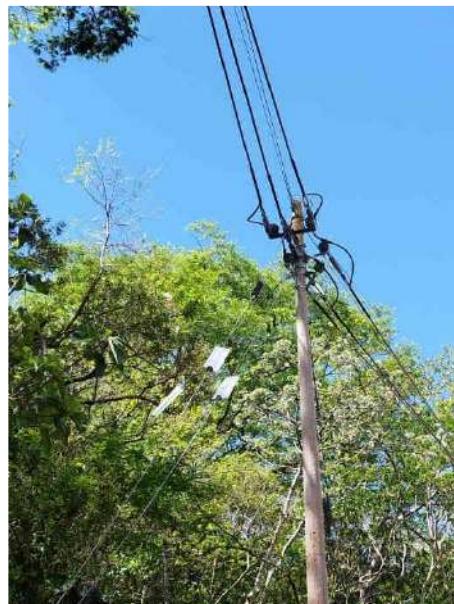
**Figura 154.** Dispositivos antiescalamiento. Proyecto Geotérmico Borinquen.

Las láminas antiescalamiento son dispositivos creados para evitar que la fauna silvestre escale a través de los anclajes de los postes. La finalidad es minimizar la muerte por electrocución de mamíferos arborícolas, por ejemplo: zorros, martillas, osos perezosos, osos hormigueros, entre otros.

A partir de octubre del 2022 a la fecha, se han instalados 150 láminas antiescalamiento (Figura 154).

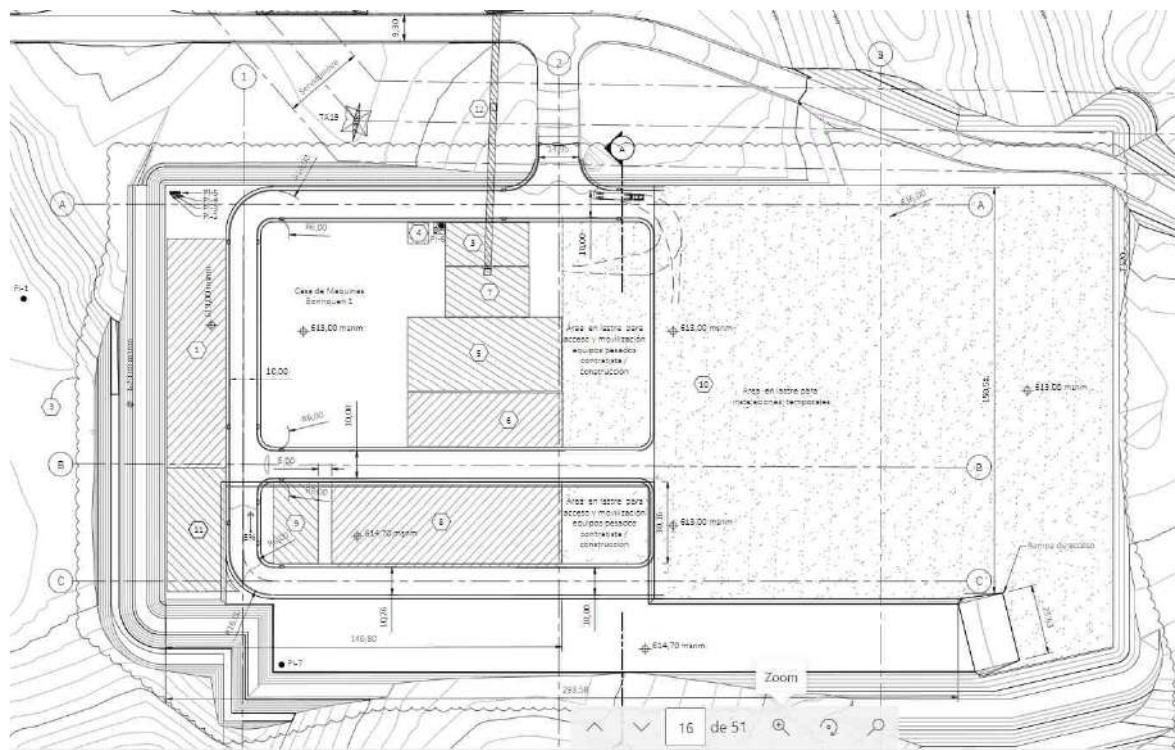
**Figura 155.** Diseño constructivo del sitio de obra Casa de Máquinas del PG Borinquen.

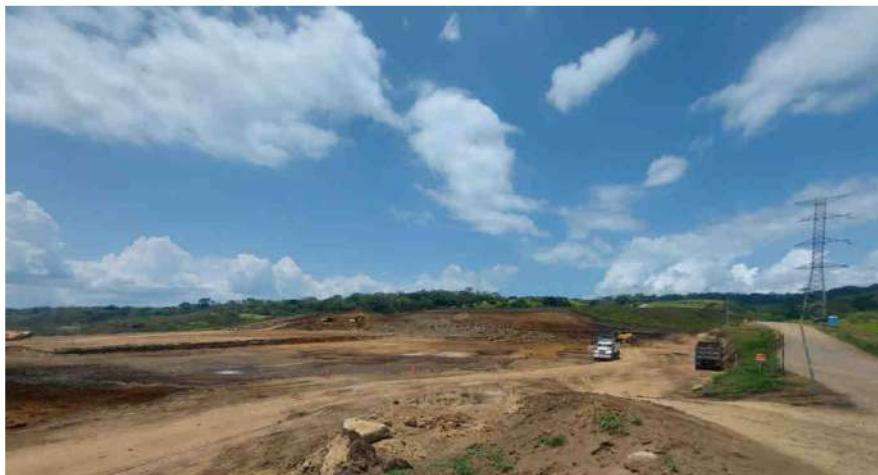
**Figura 156.** Vista panorámica del sitio de obra Casa de Máquinas del PG Borinquen. Marzo del 2023.

La ejecución de esta fase de esta obra requiere el uso importante de maquinaria pesada como excavadoras, vagonetas, tractores, uso de medios mecánicos o voladuras para disminución de tamaño de algunas piedras. Se debe aprovechar al máximo el tiempo de verano para ejecución y conformación de esta terraza de la Casa de Maquinas (Figura 156).

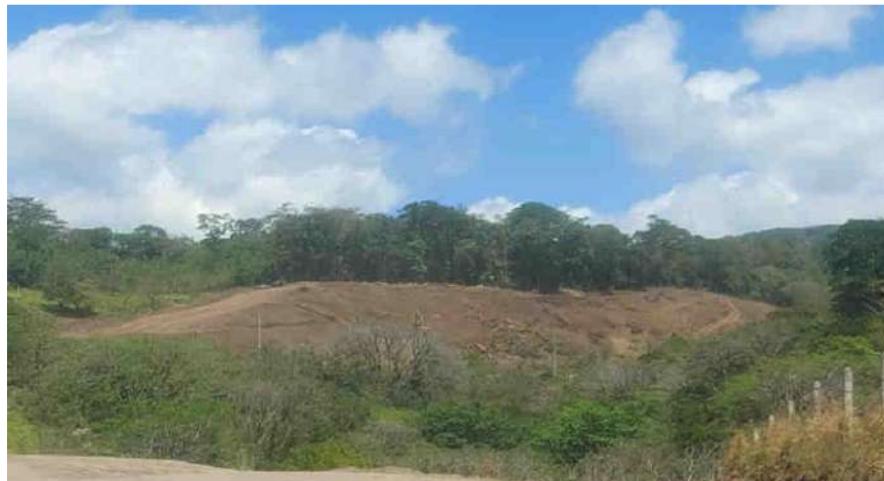
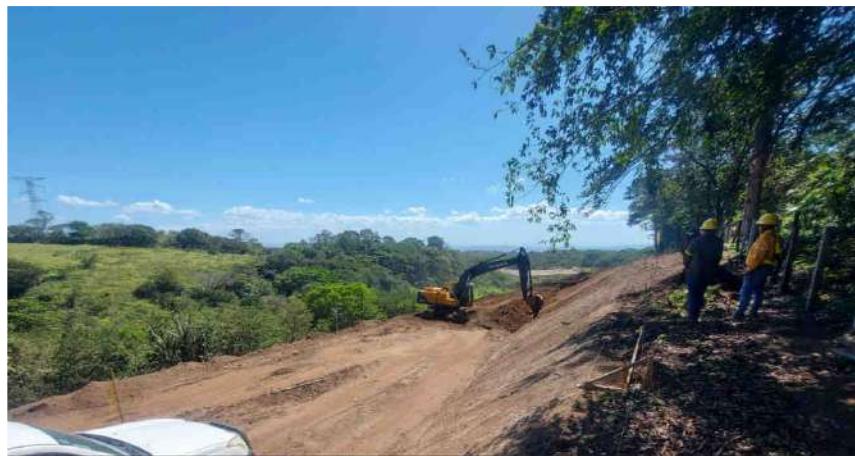
**Figura 160.** Vista panorámica del sitio de obra Ruta de Vaporducto Norte PL05 – UV1 – Sector Ampliación.

- Se debe acelerar al máximo con los procesos de evaluaciones arqueológicas y presentación de informe a la CAN.
- Una vez se libere el área por parte de arqueología se debe aprovechar al máximo en actividad de excavación y conformación de bermas y taludes (Figura 160).

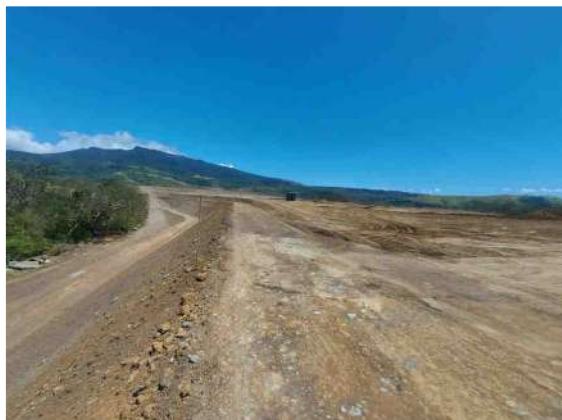
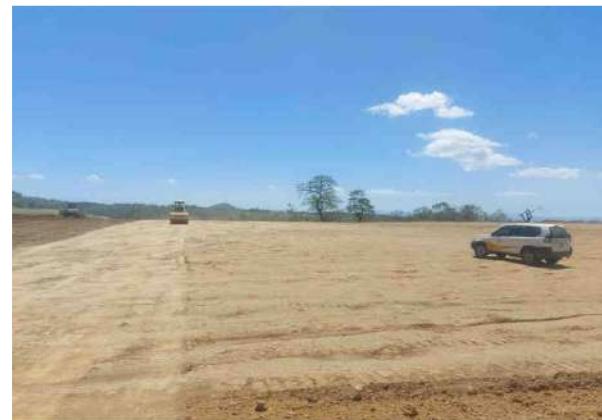
**Figura 162.** Vista panorámica del sitio de obra Escombrera 1 del PG Borinquen.  
Marzo 2023.

Esta obra avanza al ritmo que avanzan las obras de movimiento de tierra o excavaciones. semanalmente se está dando seguimiento al avance y verificando elevación de los niveles de relleno según el diseño de la escombrera (Figura 162).

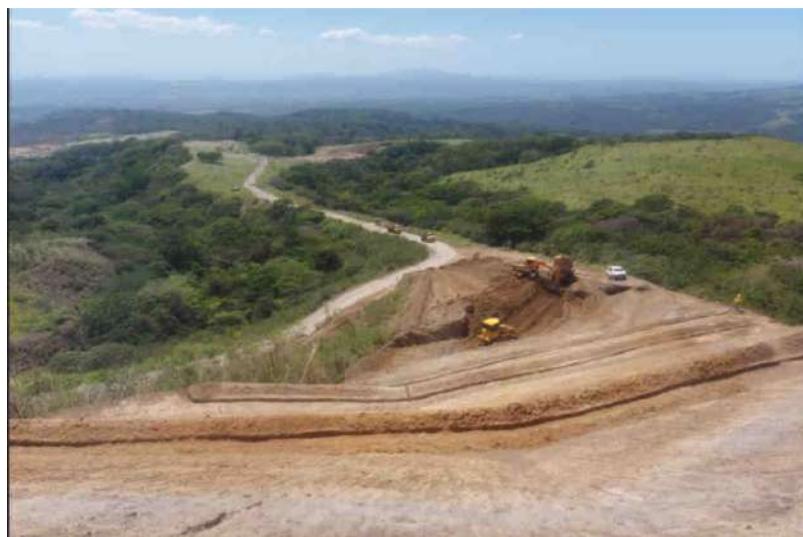
**Figura 165.** Vista panorámica del sitio de obra Ruta Vaporducto Norte PL05 – SAT 05 – Ruta Especial. Marzo 2023.

- Se debe acelerar al máximo con los procesos de evaluaciones arqueológicas y presentación de informe a la CAN.
- Una vez se libere el área por parte de arqueología se debe aprovechar al máximo en actividad de excavación y conformación de bermas y taludes (Figura 165).

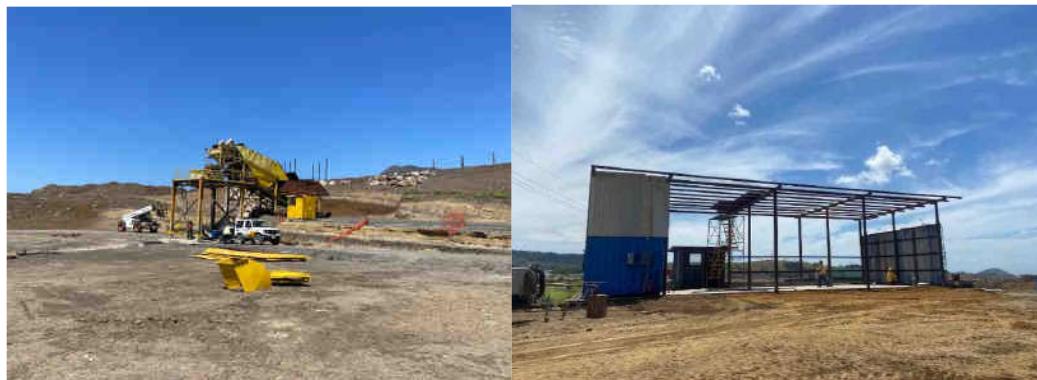
**Figura 168.** Obras generales y servicios de apoyo. Marzo 2023.

- **Planta de Concreto:** Se ha avanzado en la instalación de la planta de concreto, Pileta de lavado de automezcladoras y construcción de Silos de agregados. Se espera la puesta en marca y producción de concreto en un tiempo estimado de 1 mes
- **Taller Mecánico MET:** Se construye esta infraestructura para que se disponga de un lugar para realizar las reparaciones de los equipos ICE y no bajo el sol como se hace actualmente (Figura 168).

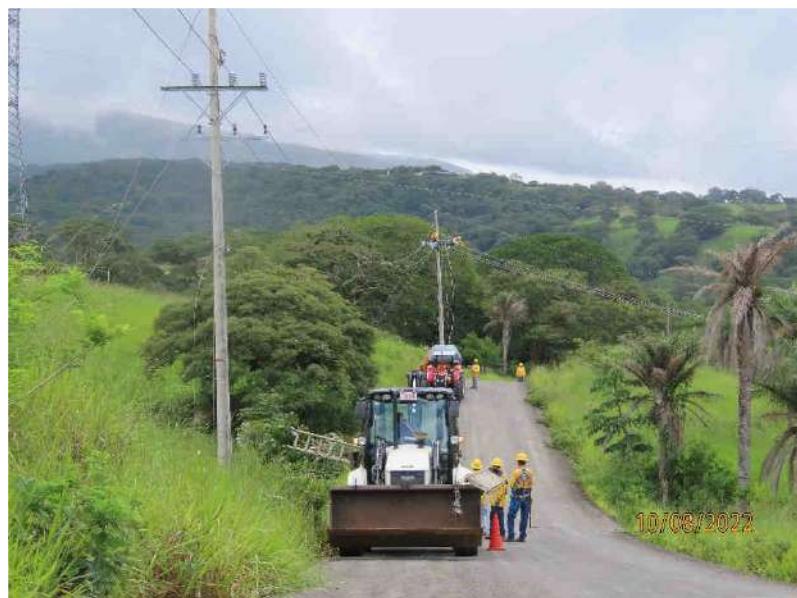
**Figura 169.** Proceso de construcción de Línea de distribución eléctrica del PG Borinquen. Marzo 2023.

En proceso de ejecución todas las actividades requeridas para la ejecución de la obra.

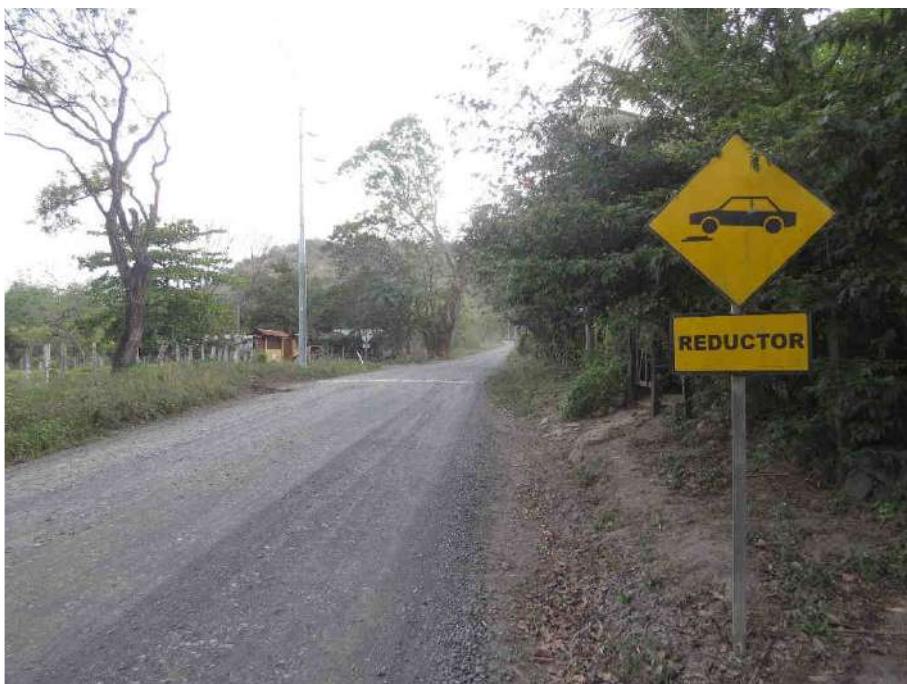
Señalización vial en camino externo y reductor de velocidad (instalados por el PG Borinquen). Marzo 2023.

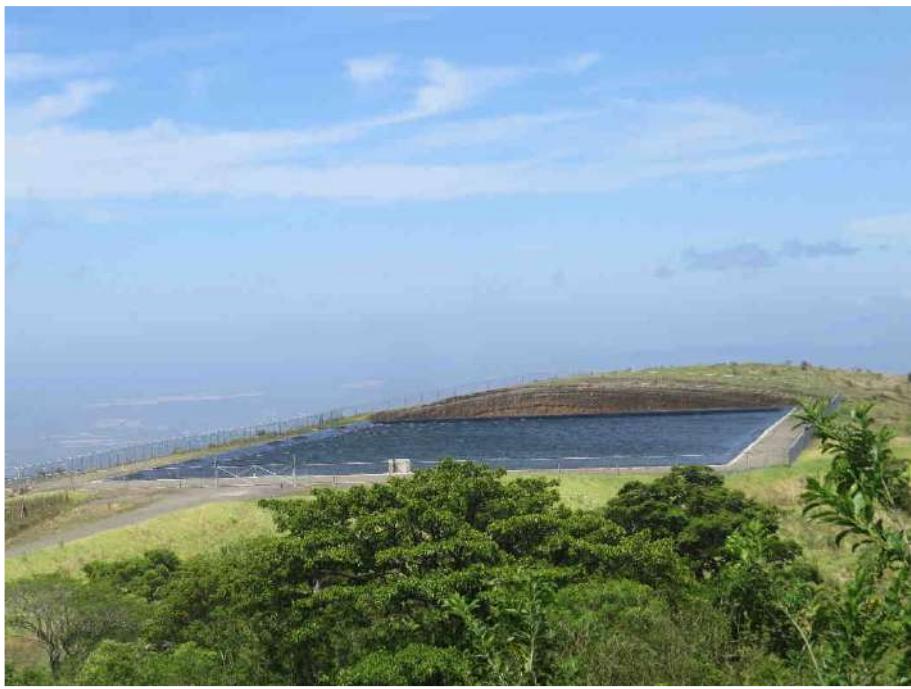
Laguna de almacenamiento operativo LGB-ALM-01. Marzo 2023.

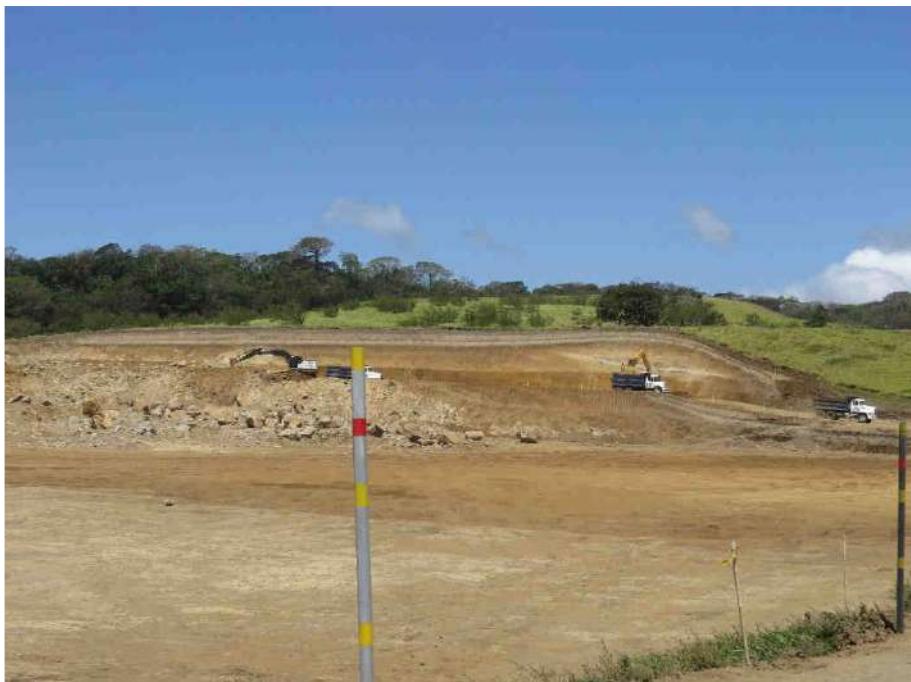
Excavación en sitio de obra Casa de Máquinas. Marzo 2023.

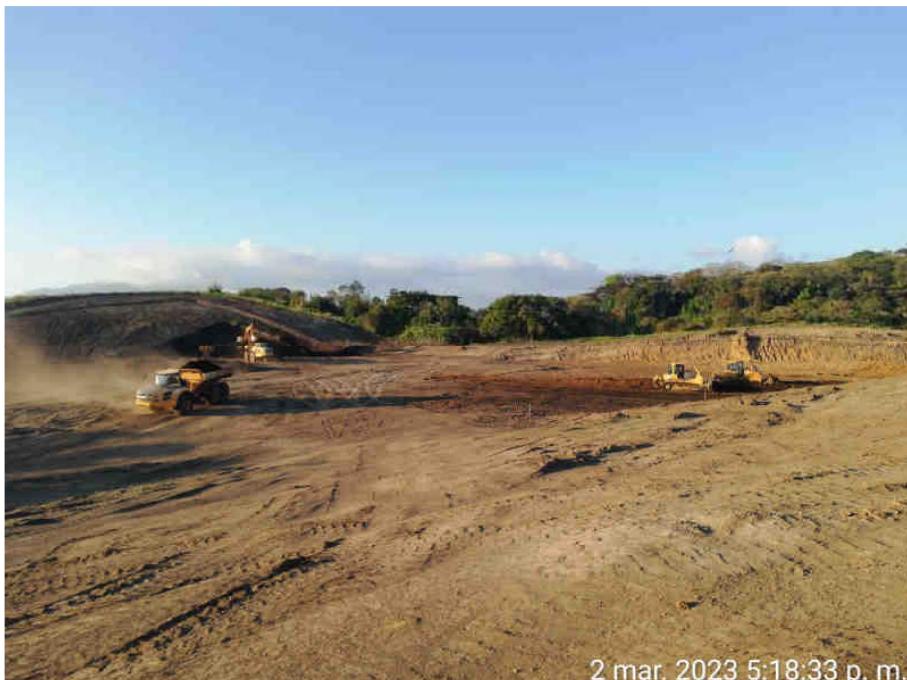
Excavación en sitio de obra Estación Separadora 05 (ESB-05). Marzo 2023.
