## Informe de Responsabilidad Ambiental

Informe de Responsabilidad N° I-2023  
Período del Informe: Diciembre del 2022 – Marzo 2023

## Proyecto Geotérmico Borinquen

Ubicación: Provincia: Guanacaste, Cantón: Liberia, Distrito: Cañas Dulces  
Nº de Expediente: D1-8715-2012-SETENA

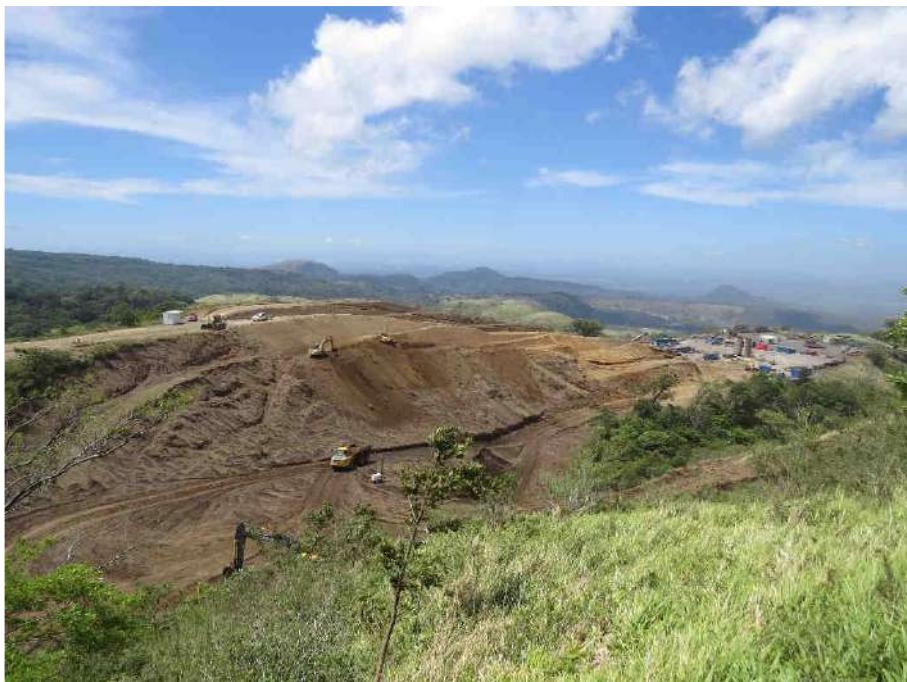
Excavación en sitio de obra Tubería de fluidos geotérmicos, salida de Plazoleta PLB-5 del sector ruta norte. Marzo 2023.

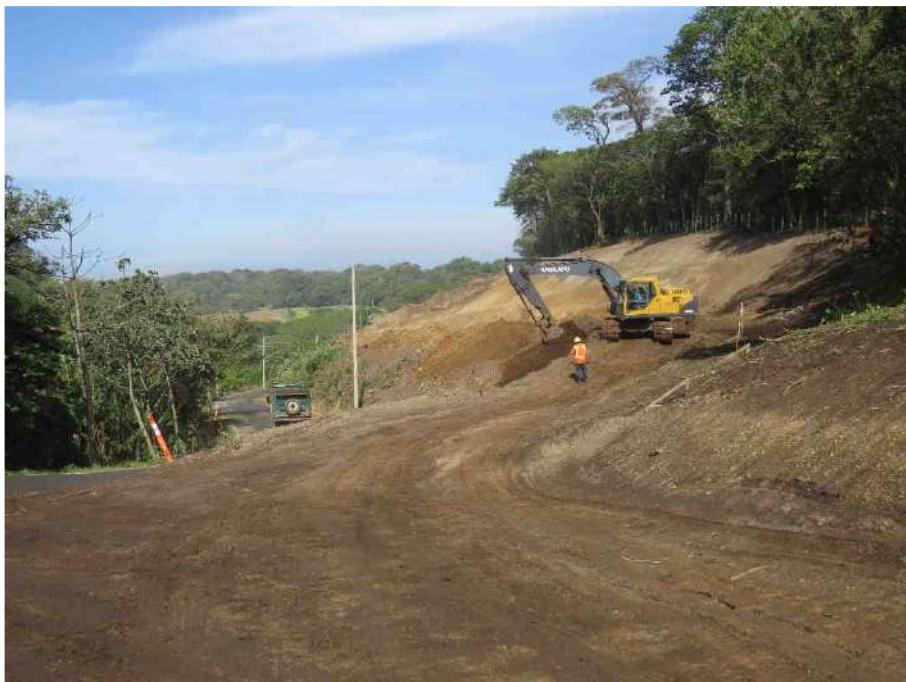
Excavación en sitio de obra Tubería de fluidos geotérmicos, ampliación de camino en sector ruta norte. Marzo 2023.

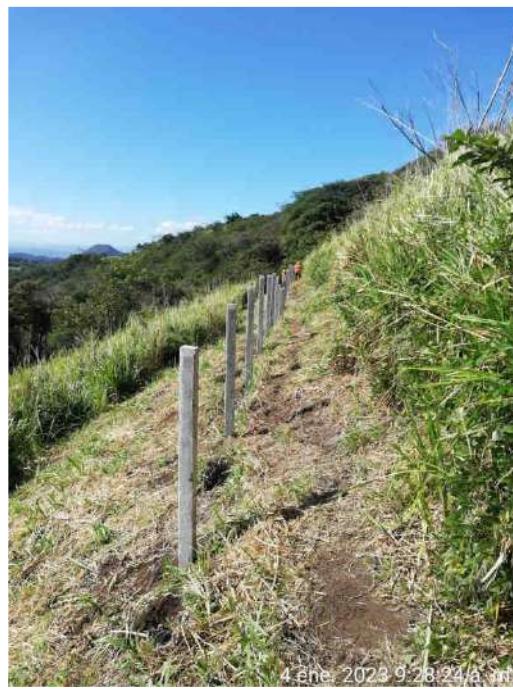
Proceso de construcción de cerca perimetral. Enero 2023.

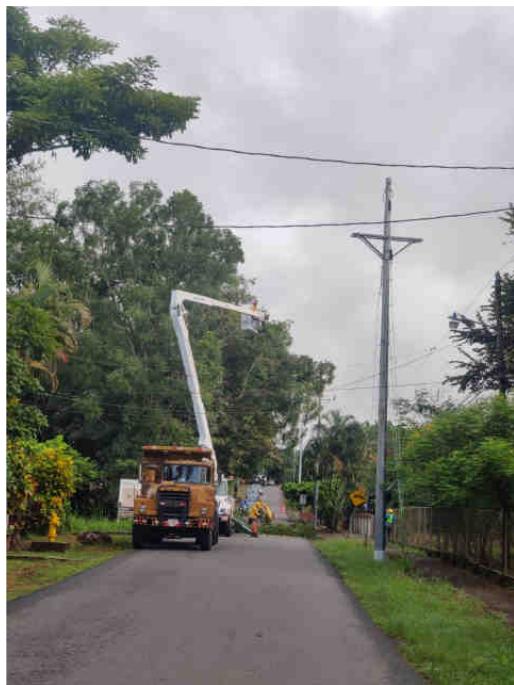
Construcción de la Línea de Distribución Eléctrica del PG Borinquen en camino externo. Marzo del 2023.

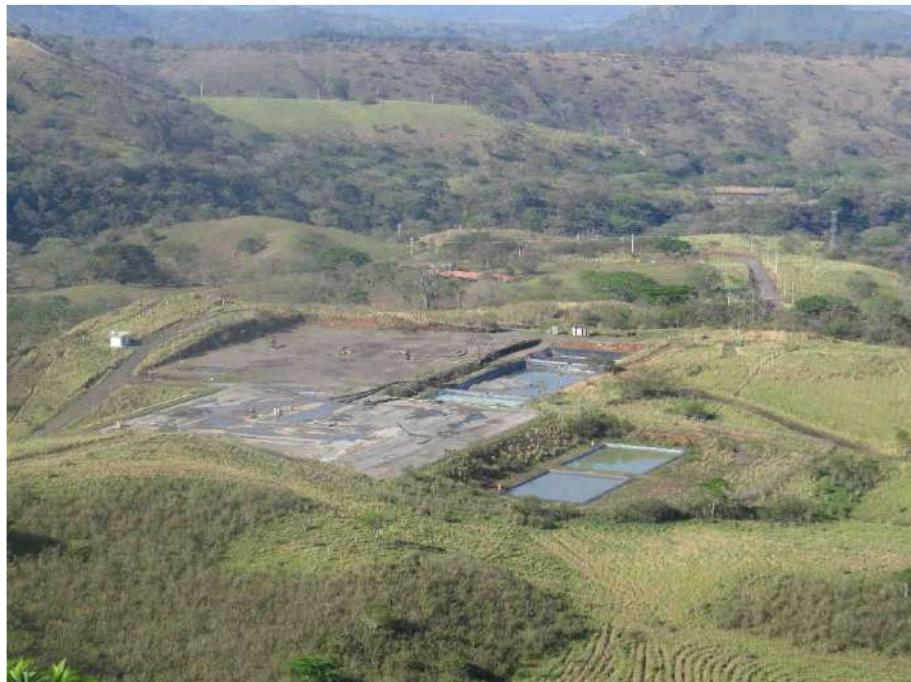
Vista panorámica del sitio de obra Plazoleta PLB-02. Marzo 2023.

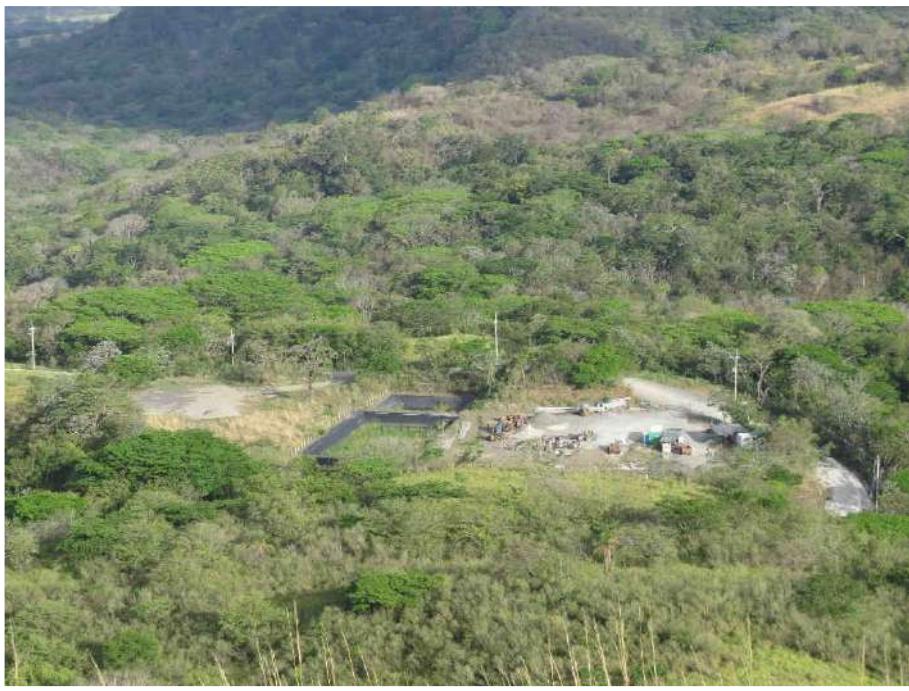
Vista panorámica del sitio de obra Plazoleta PLB-03. Marzo 2023.

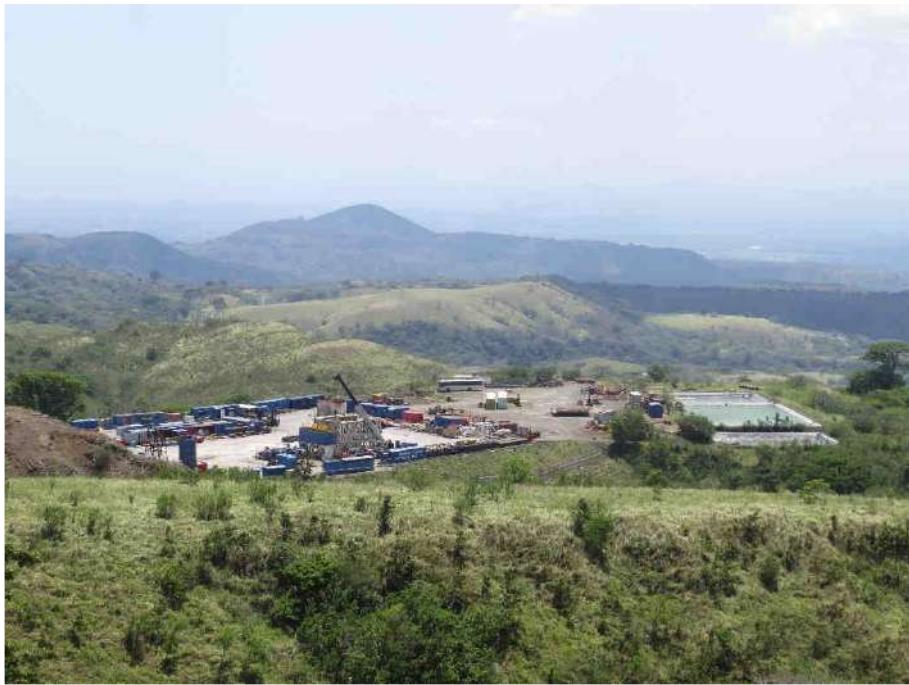
Vista panorámica del sitio de obra Plazoleta PLB-05. Marzo 2023.

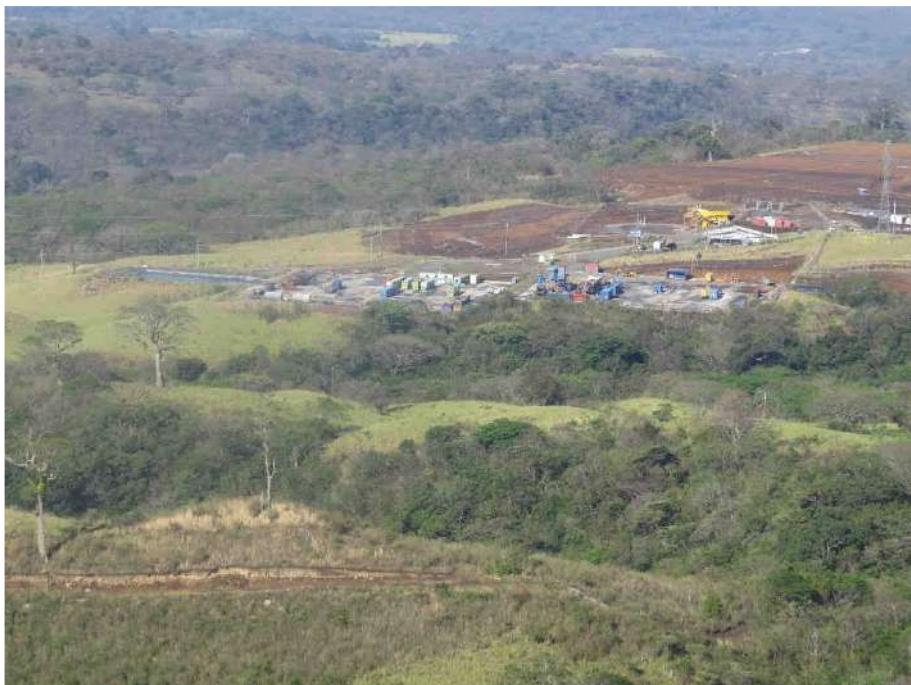
Vista panorámica del sitio de obra Plazoleta PLB-08. Marzo 2023.

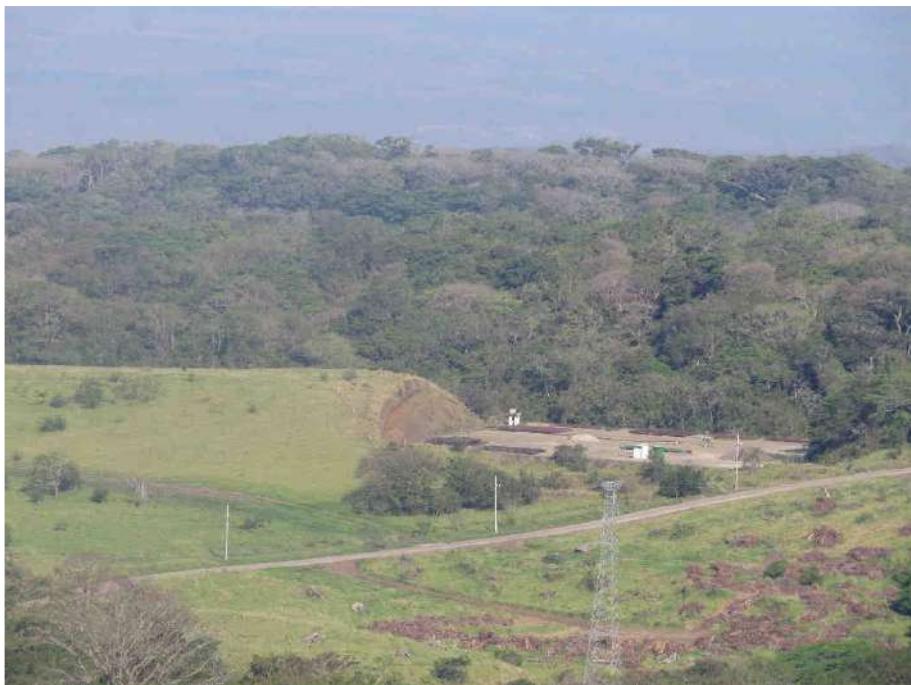
Vista panorámica del sitio de obra Plazoleta PLB-09. Marzo 2023.

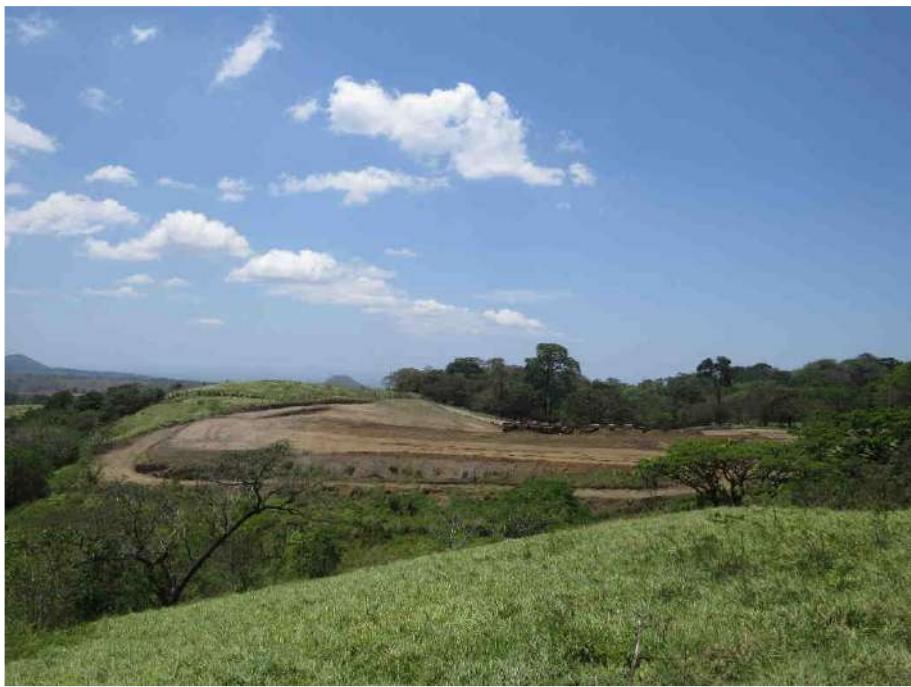
Vista panorámica del sitio de obra Escombrera 2. Marzo 2023.

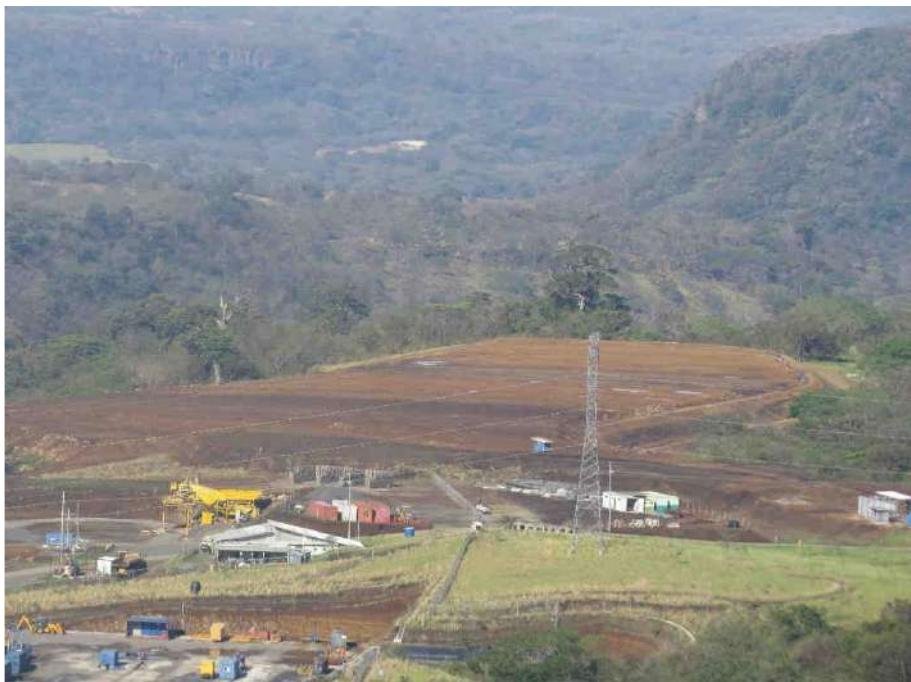
Vista panorámica sitio de obra Escombrera 1. Marzo 2023.

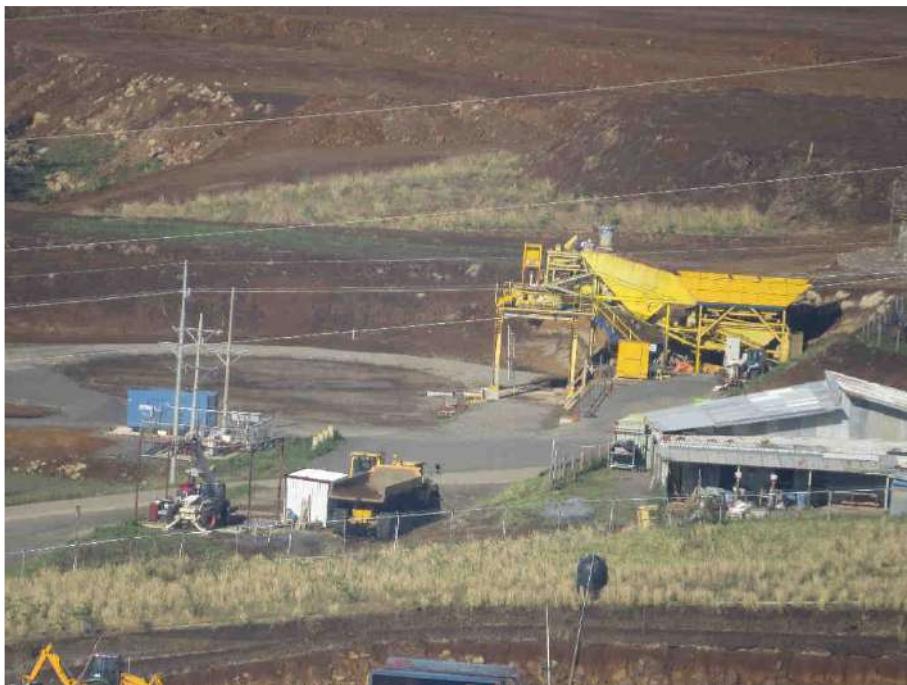
Vista panorámica sitio de obra Planta de concreto. Marzo 2023.
