## **Informe de Responsabilidad Ambiental**

Informe de Responsabilidad N° I-2022  
Período del Informe: Diciembre del 2021 – Marzo del 2022

### **Proyecto Geotérmico Borinquen**

Ubicación: Provincia: Guanacaste, Cantón: Liberia, Distrito: Cañas Dulces  
N° de Expediente: D1-8715-2012-SETENA

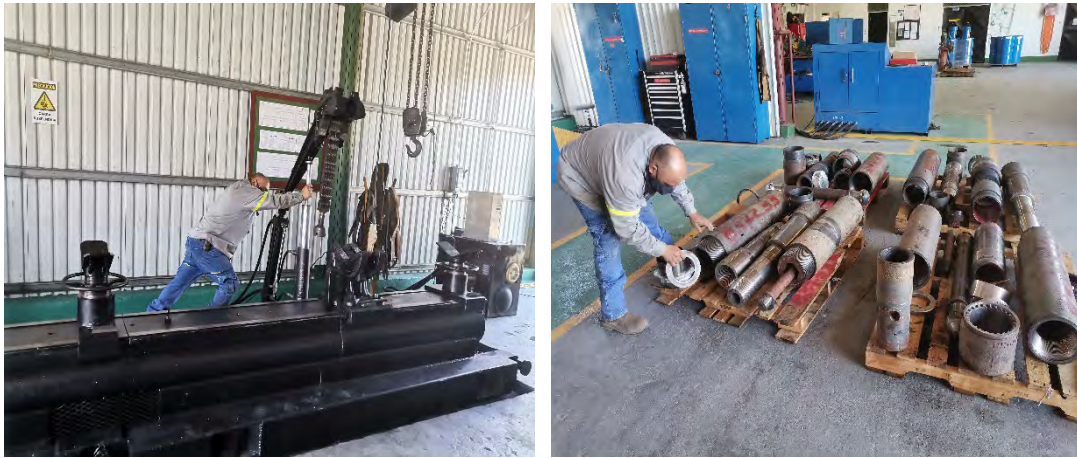
**Figura 6.** Taller de equipos de perforación.

La maquinaria de perforación y vehículos del C.S. Recursos Geotérmicos, cuentan con un programa de mantenimiento preventivo y correctivo que permite la atención en talleres institucionales o contratados, que garantiza que las

emisiones emitidas al ambiente sean las mínimas (Figura 6, Figura 7, Anexo 3 y Anexo 4).

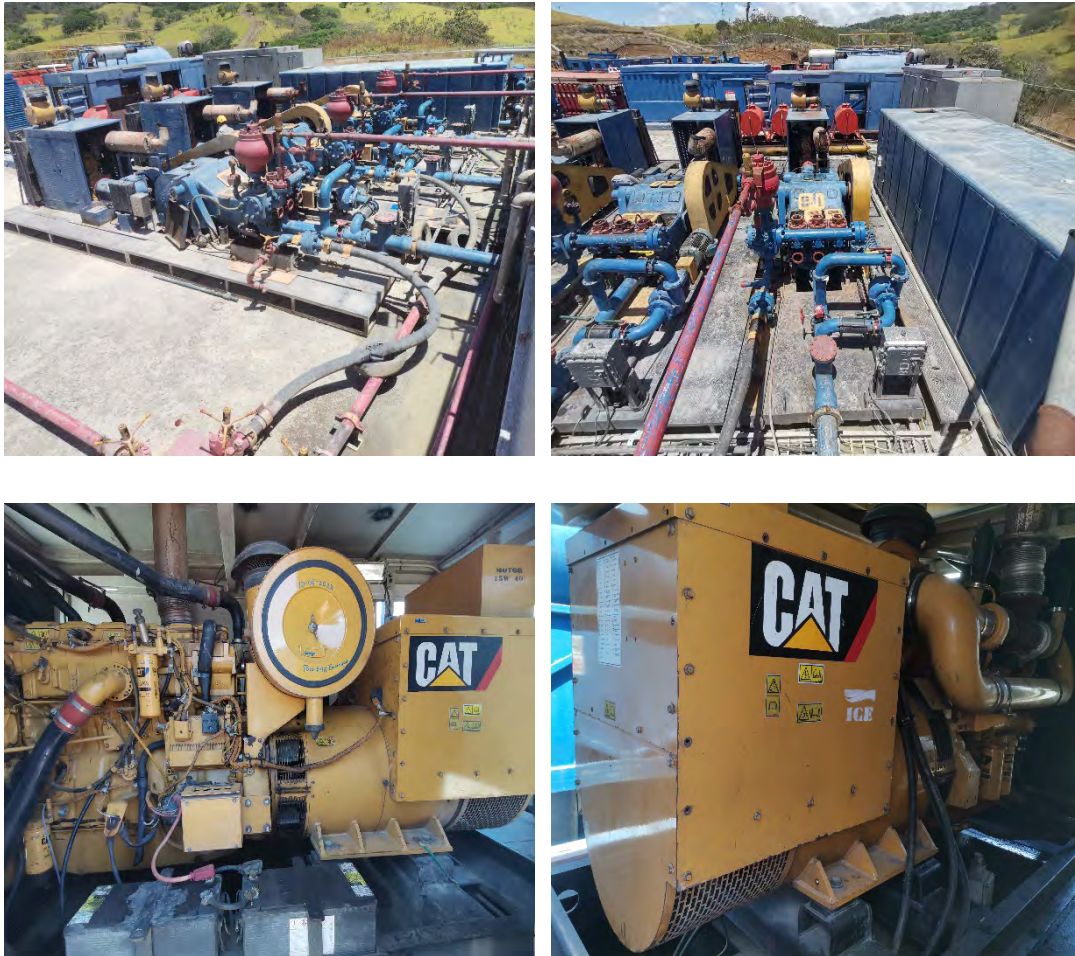
**Figura 8.** Panorámica de los equipos de perforación.

La maquinaria, equipo o vehículos que presenten fugas de aceites, combustibles, ruptura en los sistemas de escape y desperfectos en los sistemas

catalizadores, son retirados de operación y se reparan en el taller institucional o en taller externo contratado. En la Figura 8 se muestra el equipo de perforación N°3 del ICE, Kpem en PGB-48.

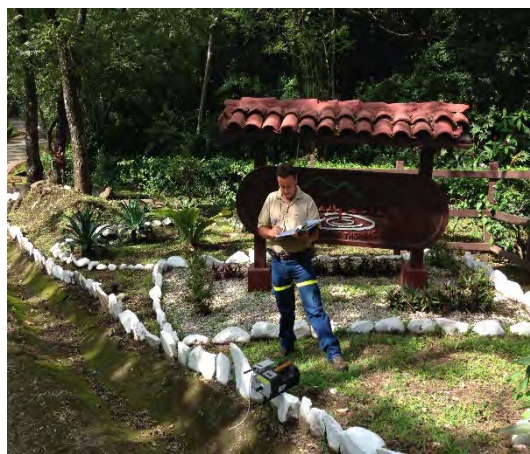
**Figura 9.** Monitoreo de calidad de aire.

Actualmente se cuenta con un programa de monitoreo periódico de inmisiones de gases ( $H_2S$ ,  $CO_2$ ) en puntos cercanos a sitios poblados y en el lugar donde se tiene previsto construir la planta de generación. En el Cuadro 4, se reportan los valores obtenidos en este período.

En la Figura 10 se ilustra personal del área socioambiental realizando actividades de monitoreo de calidad del aire.

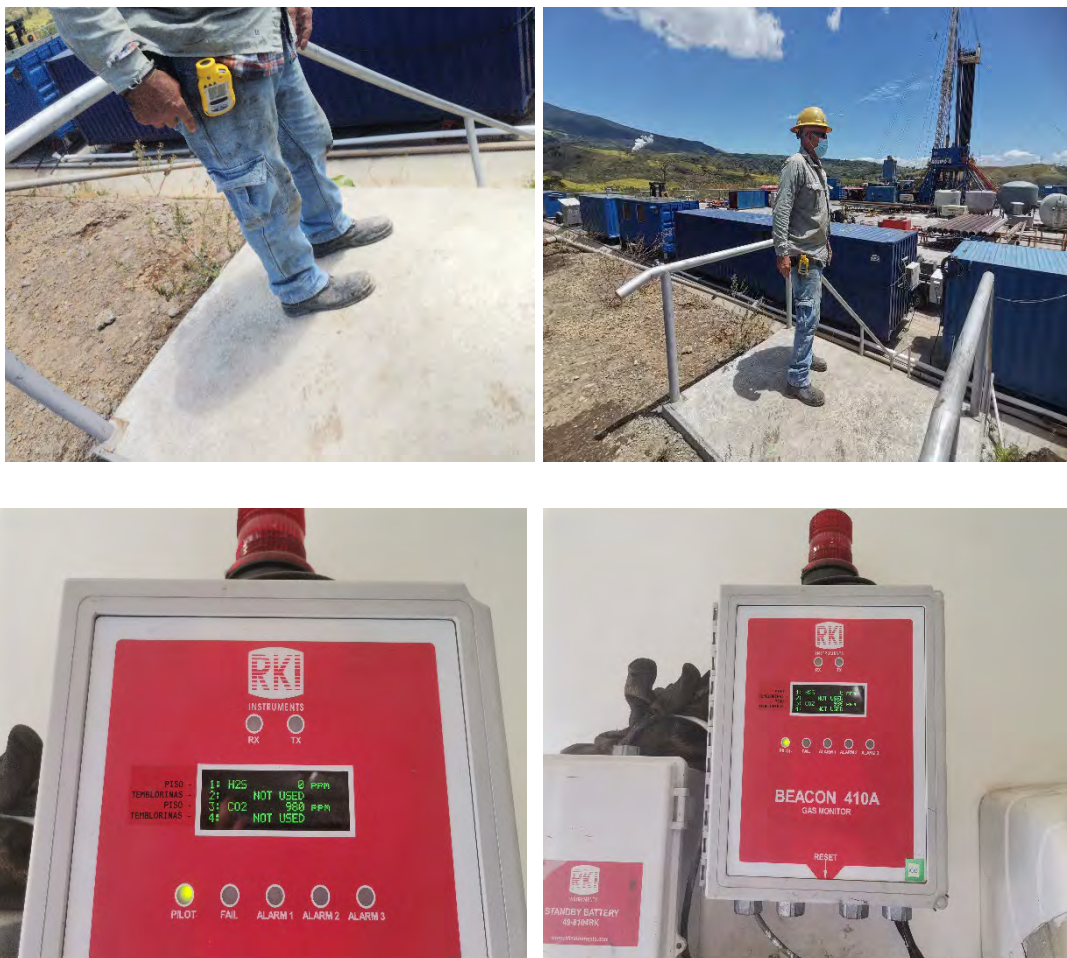
En las máquinas perforadoras se cuenta con equipos fijos y portátiles para el monitoreo de CO<sub>2</sub> y H<sub>2</sub>S (Figura 11). En caso de sobrepasar los límites de gases permisibles a la salud, los equipos activan alarmas audibles, complementariamente, se dispone de un protocolo para este tipo de emergencias y sistemas de respiración asistida (Figura 12), que permiten la continuidad y control del proceso en forma segura.

**Figura 11.** Detectores de gases utilizados en pruebas de producción y labores de perforación de pozos profundos.

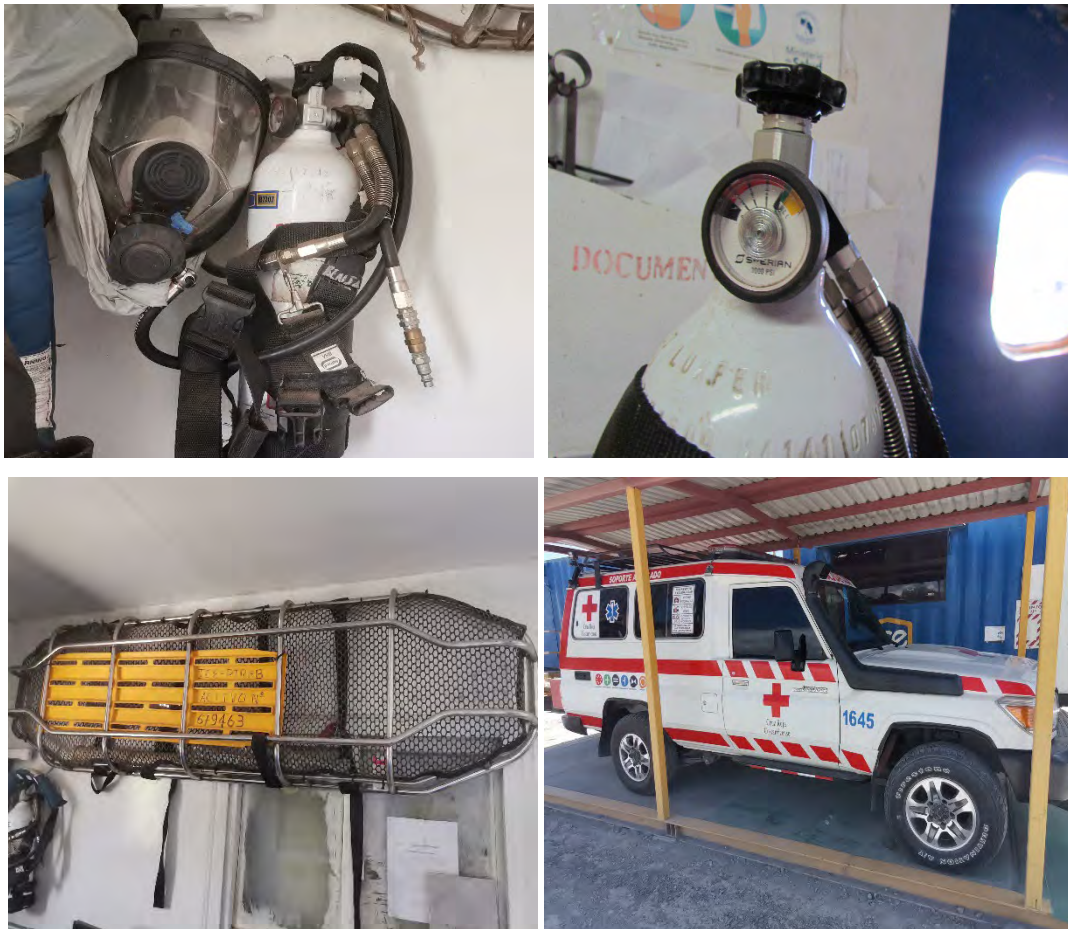
**Figura 12.** Equipos de respiración asistida y rescate.

Los equipos fijos y portátiles para la medición de  $H_2S$  y  $CO_2$  cuentan con alarmas audibles (10 ppm de  $H_2S$ , 5000 ppm de  $CO_2$ ), que permitan a los encargados de los procesos tomar medidas para resguardar la integridad de los trabajadores.

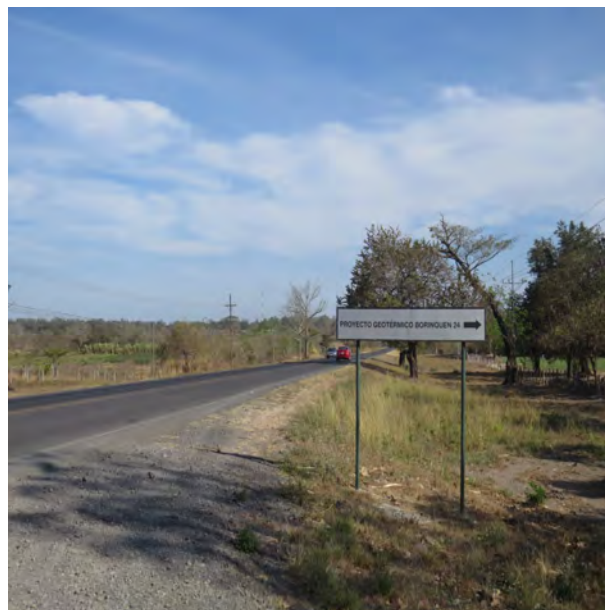
**Figura 14.** Señalización de ruta oficial PG- Borinquen I.

El Plan de Gestión Ambiental (PGA) del Proyecto establece entre sus acciones el informar a proveedores, contratistas y personal sobre la ruta de acceso oficial, esta ruta se socializa entre las partes mencionadas (inducción) con el objetivo de que estos no transiten por los centros de población de Buena Vista y Cañas Dulces. La ruta cuenta con la respectiva señalización informativa y preventiva (Figura 14).

A los proveedores, contratistas y personal del Proyecto, se le informa sobre la utilización de la ruta oficial (Entrada a Los Coyotes). Lo anterior debido a la restricción del paso por los centros de población de Cañas Dulces y Buena Vista. La Figura 14 muestra el detalle.

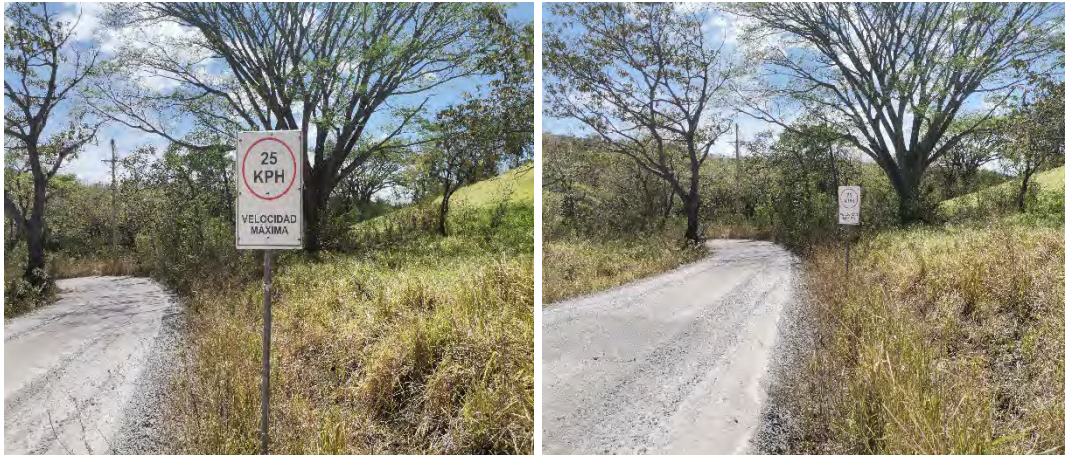
**Figura 19.** Rotulación con límites de velocidad en el AP.

Complementariamente, se mantienen recordatorios al personal mediante correos institucionales y pizarras informativas sobre estas medidas.

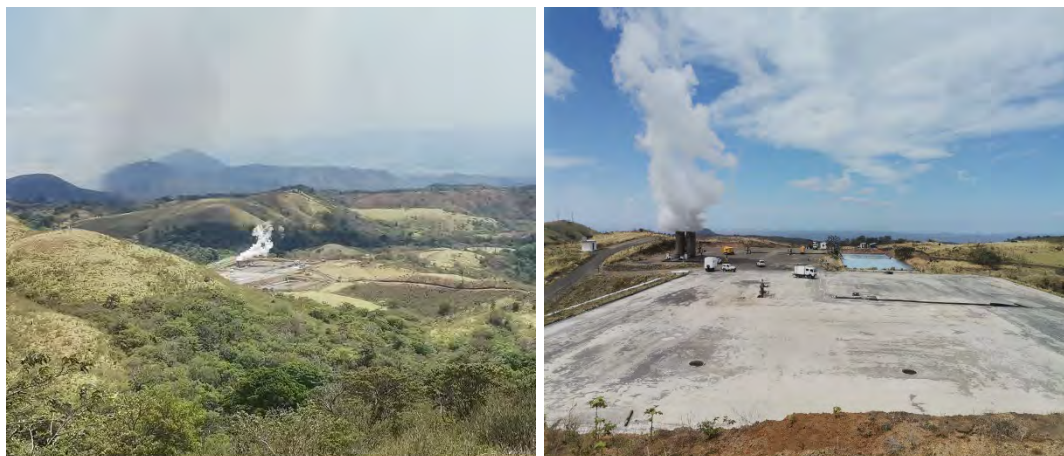
**Figura 21.** Prueba del PGM-42.

Al finalizar la perforación de pozos se realizan pruebas de producción y se instalan sistemas de silenciador en el pozo para reducir el nivel de ruido, para este periodo se realizó la evaluación del PGB-42 que inició el 09/03/2022 a las 9:00 h y finalizó el 21/03/2022 a las 16:00 h (Figura 21).

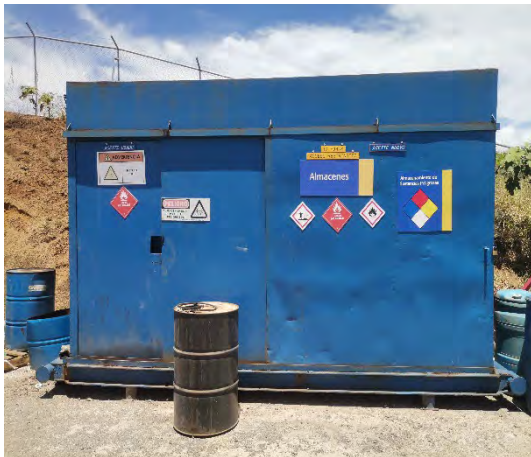
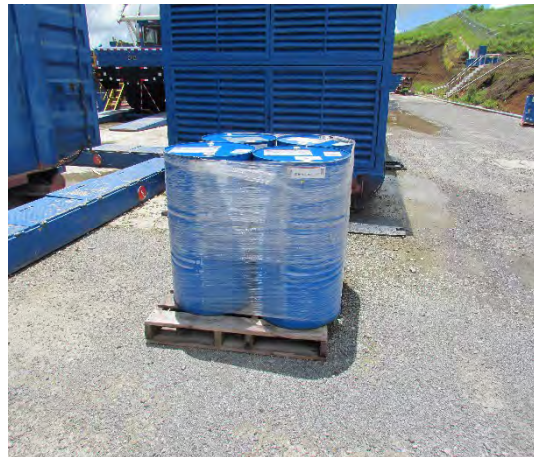
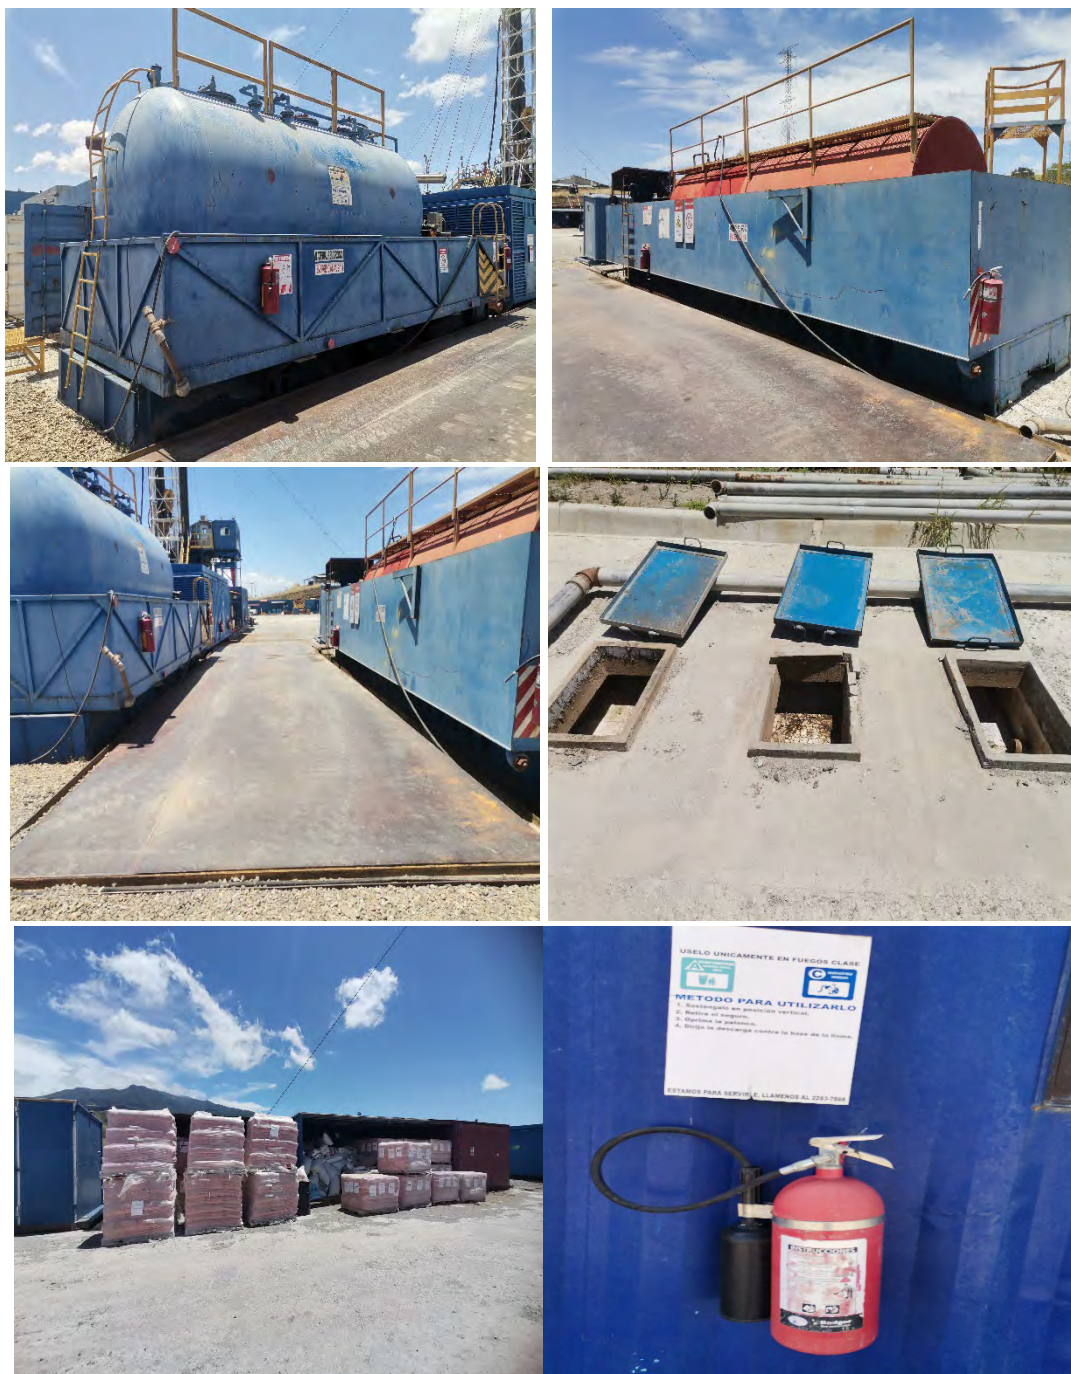
**Figura 24:** Áreas de almacenamientos de sustancias químicas peligrosas.

El almacenamiento de combustibles o lubricantes en los sitios de trabajo cuenta con diques de contención y trampas que garantizan que cualquier derrame será manejado de manera adecuada, además, se cuenta con rotulación según Sistema Globalmente Armonizado y fichas de datos de seguridad de los productos almacenados (Figura 24).

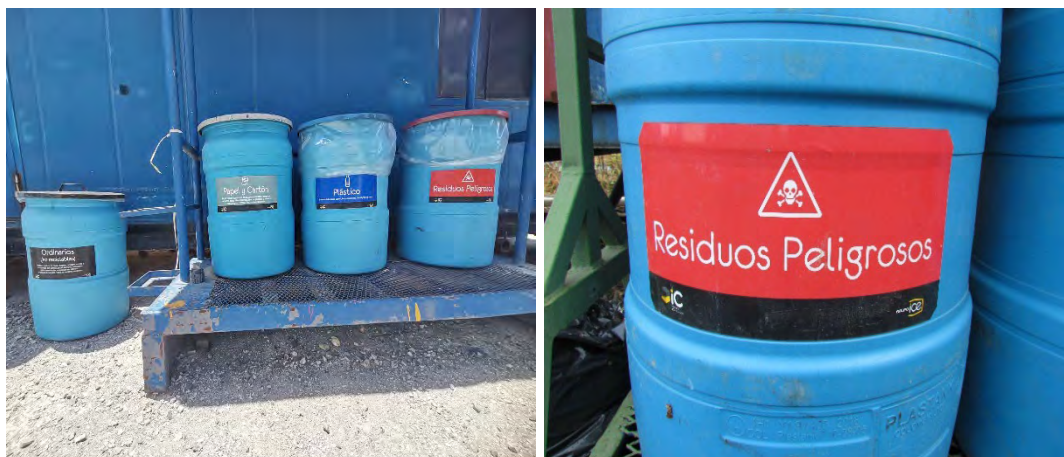
**Figura 25:** Áreas utilizadas para almacenamiento temporal de residuos peligrosos.

Todos los desechos producto del mantenimiento tales como cambios de aceite, filtros, se manejan en recipientes sellados y rotulados, y son dispuestos por medio de co-procesamiento, estos residuos se manejan en recipientes cerrados, y son dispuestos por medios adecuados. En la Figura 25 se muestra los recipientes utilizados para clasificar residuos y se incluye el recipiente para manejo de residuos peligrosos (color rojo).

Se utilizan toallas absorbentes hidrofóbicas para el control de derrames y para los sistemas de trampas para aguas oleaginosas según se muestra en la Figura 25. Todos los residuos en general se clasifican en los sitios de obra y se envían en recipientes adecuados al centro de Acopio de Gestión Ambiental para realizar su debida gestión.

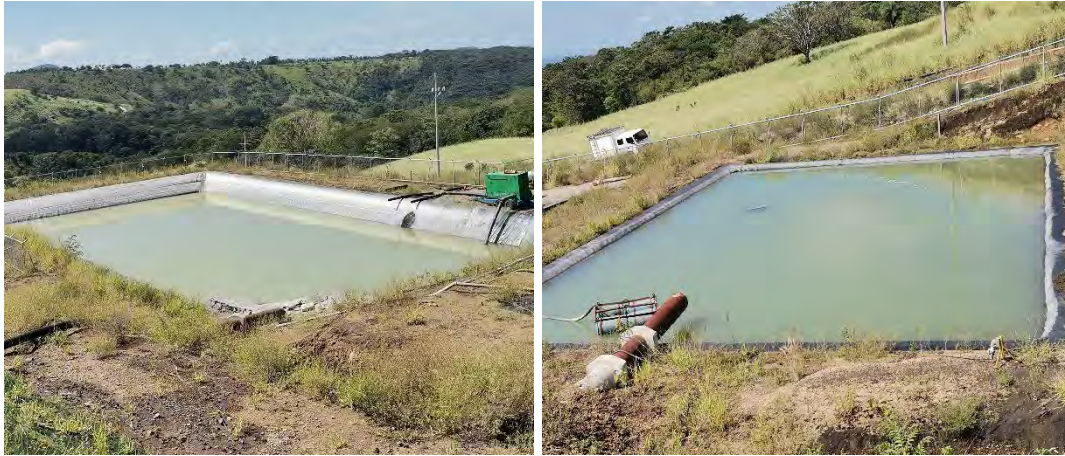
Todas las aguas provenientes de la perforación de pozos son enviadas a lagunas de sedimentación, las cuales, cuentan con sistemas que permiten su impermeabilización (Figura 27).

**Figura 27.** Lagunas impermeabilizadas en PLB-08.

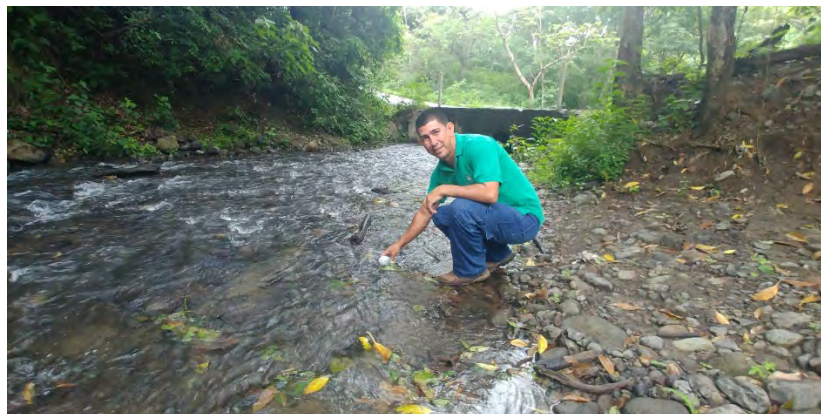
**Figura 28.** Muestreo de aguas superficiales.

Dentro del área del campo geotérmico se debe establecer un programa para el monitoreo de las aguas superficiales, esta medida se recomienda realizar al menos en los primeros cinco años de la etapa operación, sin embargo, desde la etapa de exploración se realizan monitoreos como información de línea base, además, como control ambiental ante posibles fugas en lagunas posterior a pruebas de pozos.

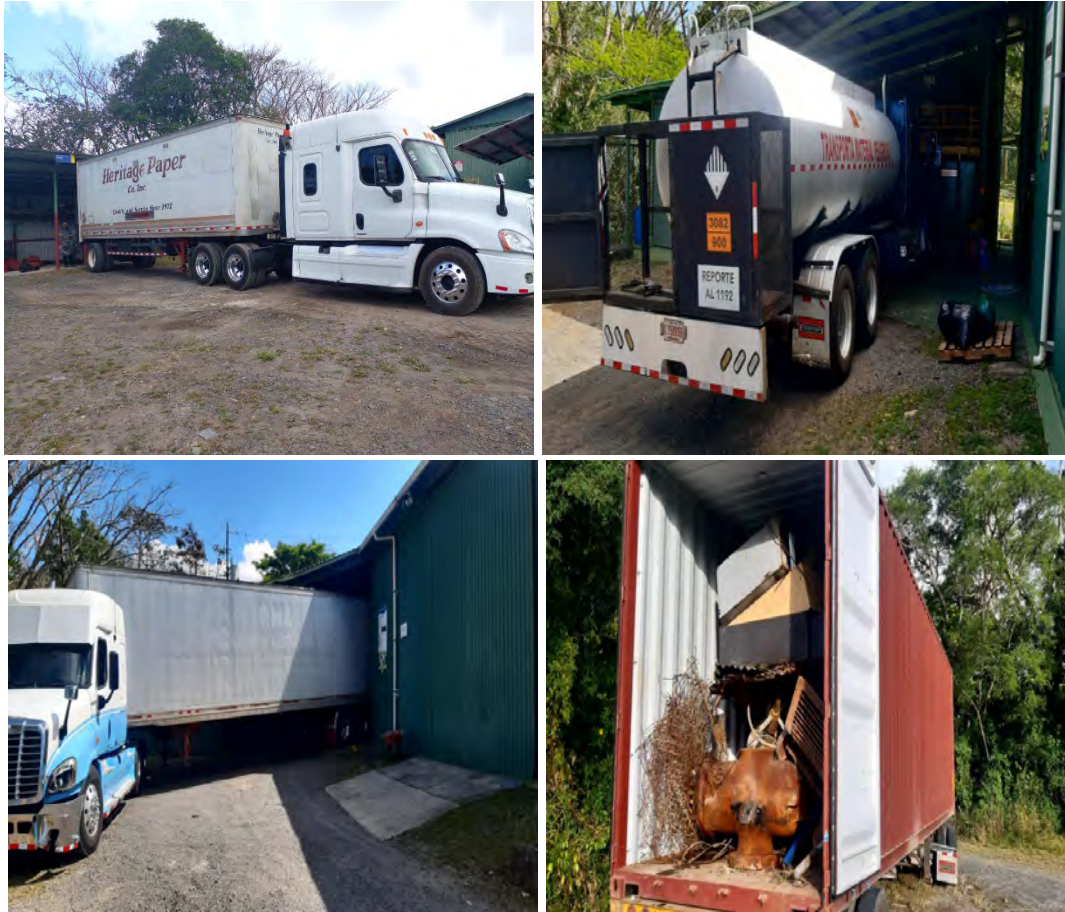
**Figura 31.** Manejo de residuos en Centro de Acopio del CSRG.

En la Figura 31 se detallan evidencias fotográficas de despachos de residuos realizados en este periodo.

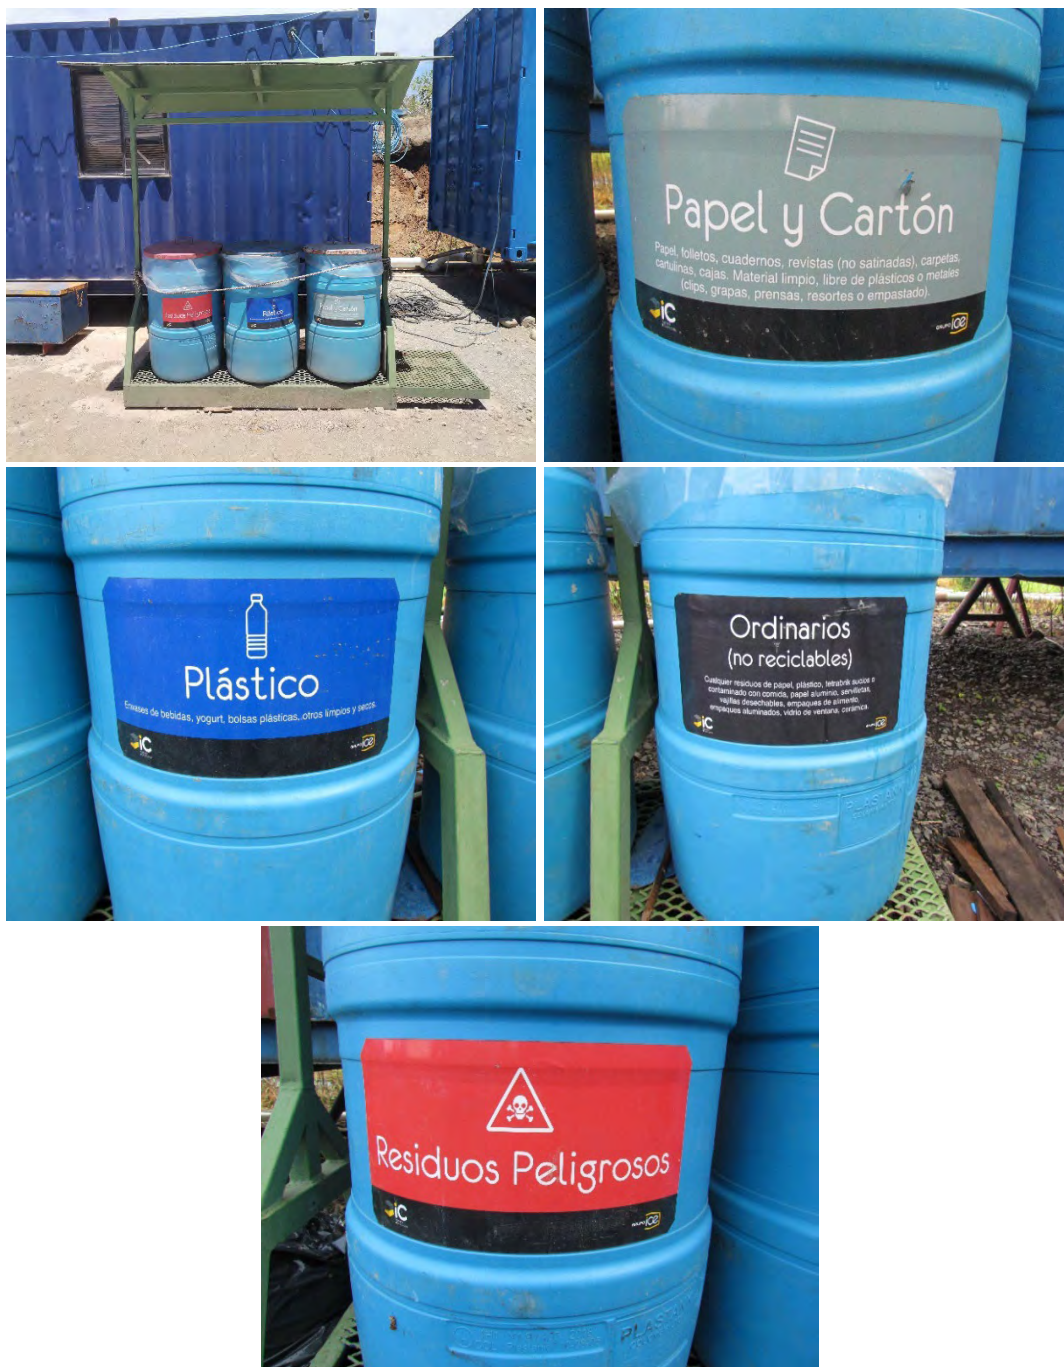
**Figura 32.** Puntos de acopio temporal de residuos.

Los residuos generados por los grupos operativos son clasificados y almacenados de manera temporal en estaciones verdes o puntos de reciclaje como los ilustrados en la Figura 32, luego se envían al Centro de Acopio para su clasificación, pesaje y almacenamiento temporal antes de disponerlos para reutilizar, reciclar, valorizar o aprovechamiento energético.

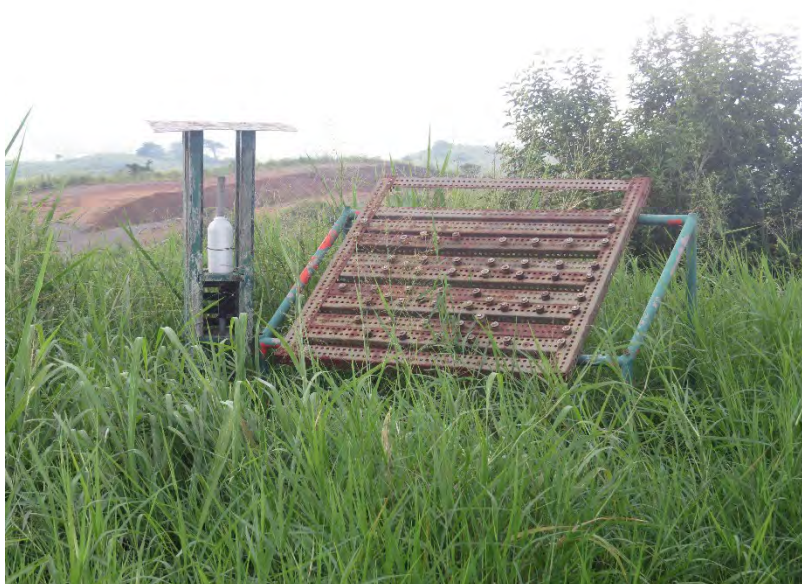
Para dicho estudio, se instalaron dos estaciones; la primera se encuentra ubicada en Plataforma 5 (PGB-05) y la segunda en las cercanías de la Plataforma 2 (PGB-02), ambas cuentan con recolectores de contaminantes y exposición de placas de acero al carbono (instaladas en el segundo semestre del año 2018); además, se dispone de estaciones meteorológicas, al lado de cada estación de corrosión atmosférica para obtener los datos que se requieran (Figura 33). El objetivo de dicho estudio es establecer la clasificación a la que pertenece dicha atmosfera desde el punto de vista de corrosión. El estudio se inició en el mes de mayo del 2012.

**Figura 33.** Estación de monitoreo de corrosión en PLB-05.

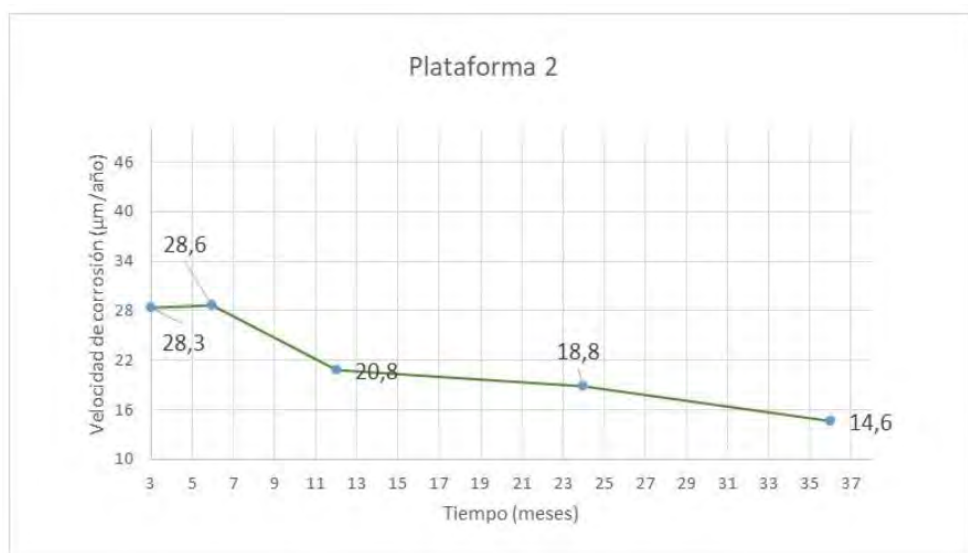
En el Cuadro 10 se presenta la velocidad de corrosión atmosférica, según el método gravimétrico, para cada estación. En las Figura 34 y Figura 35, se muestran dichos resultados, donde se aprecia gráficamente de la variación de la velocidad de corrosión en el tiempo (3, 6, 12 y 24 meses).

**Figura 34.** Velocidad de corrosión, determinada por método gravimétrico, para un periodo de exposición de 3, 6, 12 y 24 meses, en el sitio de monitoreo: Plataforma 2.

Al observar la tendencia de las curvas de las figuras anteriores, se encuentra que ambas inician con una tasa de corrosión que aumenta en los primeros 6 meses, pudiendo clasificarse como nivel C3, pero a partir del sexto mes, experimentan una clara disminución, la cual tiende a estabilizarse a partir del mes 12, y continúa disminuyendo a los 24 y 36 meses, manteniéndose desde el mes 12 en la clasificación de ambiente C2., correspondiente a una tasa de corrosión baja.

Este comportamiento es esperado debido al carácter semiprotector de los productos de corrosión del acero, y se logra concluir de este estudio que la categoría de corrosividad para la zona de Borinquen, en los sitios estudiados plataforma 2 y 5, y según el método A de la norma ISO 9226:2012, es la correspondiente a un ambiente C2.

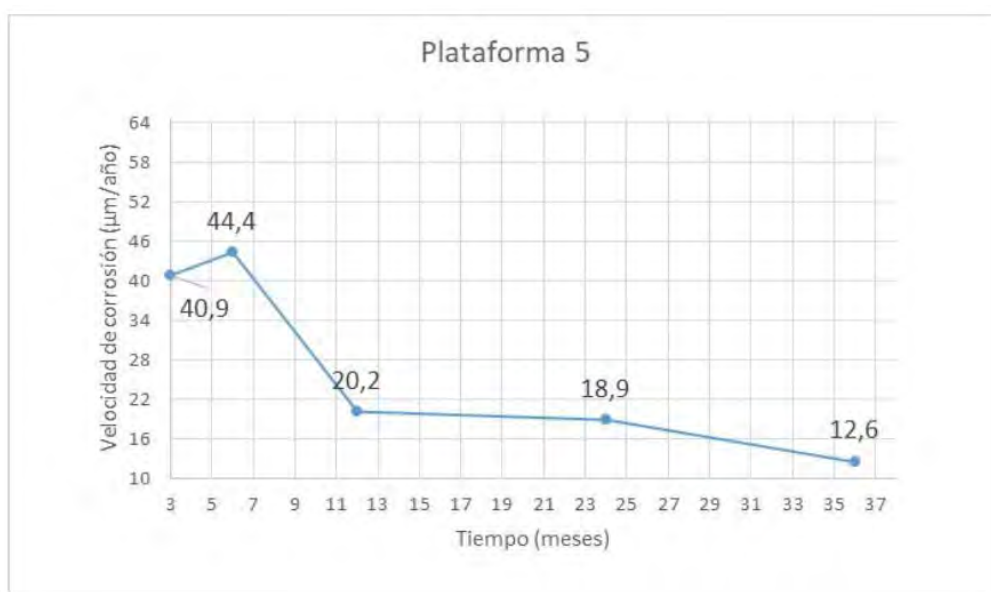
**Figura 35.** Velocidad de corrosión, determinada por método gravimétrico, para un periodo de exposición de 3, 6, 12 y 24 meses, en el sitio de monitoreo: Plataforma 5.

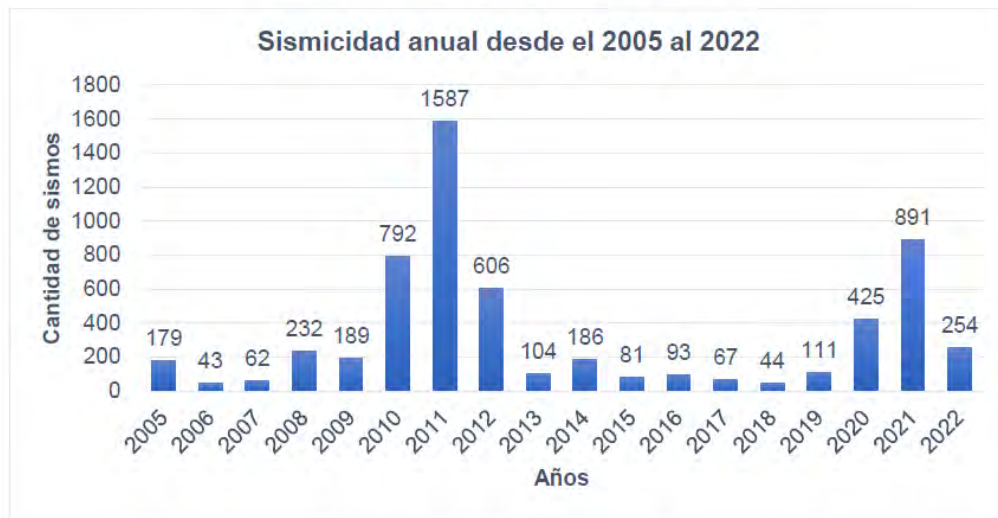
**Figura 40.** Gráfico de la cantidad de sismos anual, desde el 2005 al 17 de marzo del 2022.

La Figura 40 muestra un resumen de la sismicidad anual localizada para el periodo de 2005 - 2022 (hasta el 17 de marzo del 2022). El análisis de la

sismicidad en este estudio se hace tomando en cuenta tres fuentes de microsismicidad: a) tectónica, b) sismicidad antrópica y, c) actividad volcánica del Rincón de la Vieja.

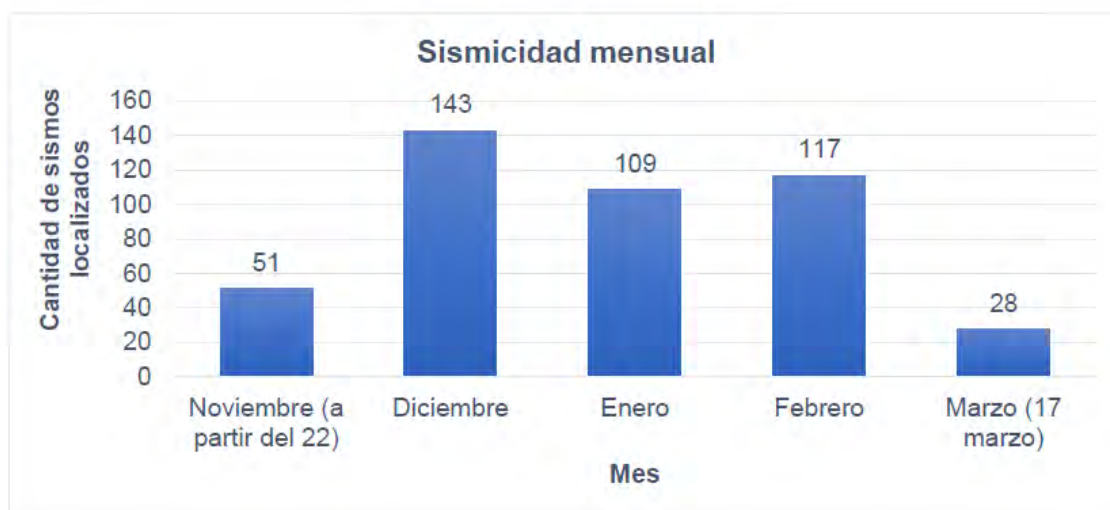
1. Hay 275 eventos localizados en los alrededores del proyecto geotérmico Borinquen y de las plantas geotérmicas Las Pailas I y II (17 en Borinquen, con radio de 3 km alrededor y 258 en Las Pailas, con un radio de 4 km, incluyendo el campo).
2. Continúa la actividad al sur de Pailas, esta sismicidad podría tener varios orígenes, fallas NE, actividad propia del campo geotérmico o sismicidad del borde de la caldera.

**Figura 41.** Gráfico de la distribución de la sismicidad por mes, del 22 de noviembre 2021 al 17 de marzo del 2022.

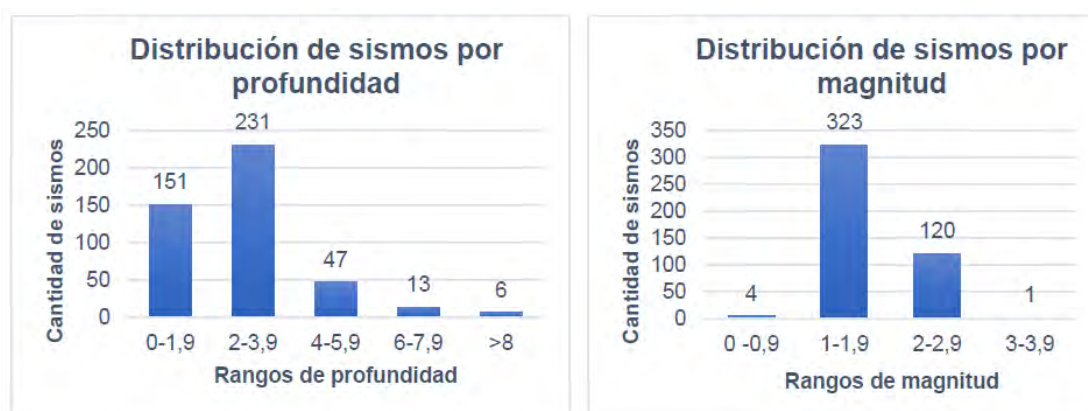
**Figura 42.** Gráfico de la distribución de la sismicidad por magnitud y profundidad del 22 de noviembre 2021 al 17 de marzo del 2022.

Los meses de mayor sismicidad fueron diciembre, febrero y enero. El 34% de los sismos localizados se distribuyen entre 0,0 a 1,9 km, el 52% está entre 2,0 a 3,9 km y el 10% entre 4 y 5,9 km (con respecto al nivel del mar). Con relación a la magnitud, esta se distribuye en rangos de 0 a 0,9, un 1%, de 1,0 a 1,9 Mw corresponde al 72%, y de 2,0 a 2,9 Mw, estaría el 27% (Figura 42).

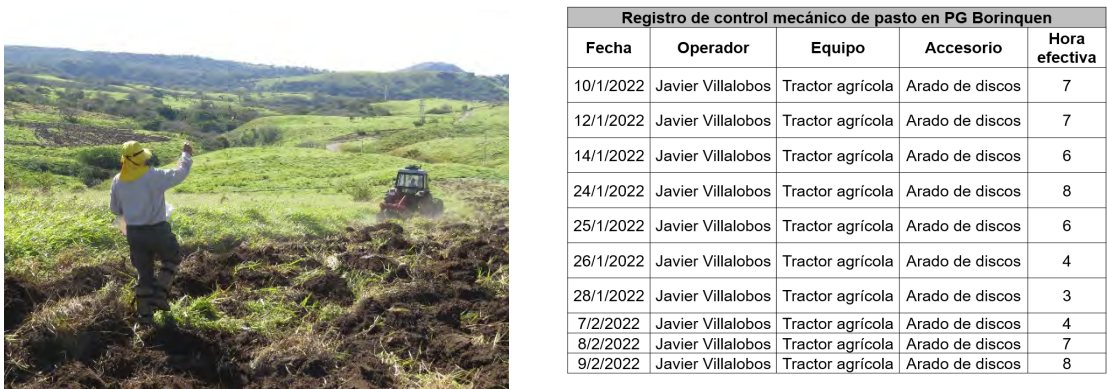
**Figura 54.** Control mecánico del pasto *Brachiaria brizantha* y dispersión de semillas al voleo en áreas prioritarias sometidas a restauración de ecosistemas boscosos en el Campo Geotérmico Borinquen, febrero del 2022.

Como parte de la implementación de acciones de restauración de ecosistemas boscosos en el PG Borinquen, durante el presente periodo de informe se ha trabajado en el control mecánico del pasto brachiaria (*Brachiaria brizantha*), mediante la utilización de un arado de discos y un tractor agrícola (Figura 54) en un área total aproximada de 10 ha (Figura 55). Esta actividad propicia la desecación del pasto y activa la sucesión secundaria en los sitios intervenidos. Cabe destacar que esta actividad es complementada con la dispersión de semillas al voleo y siembra de estacones mediante el establecimiento de islas núcleo circulares con 20 m de diámetro (Figura 56).

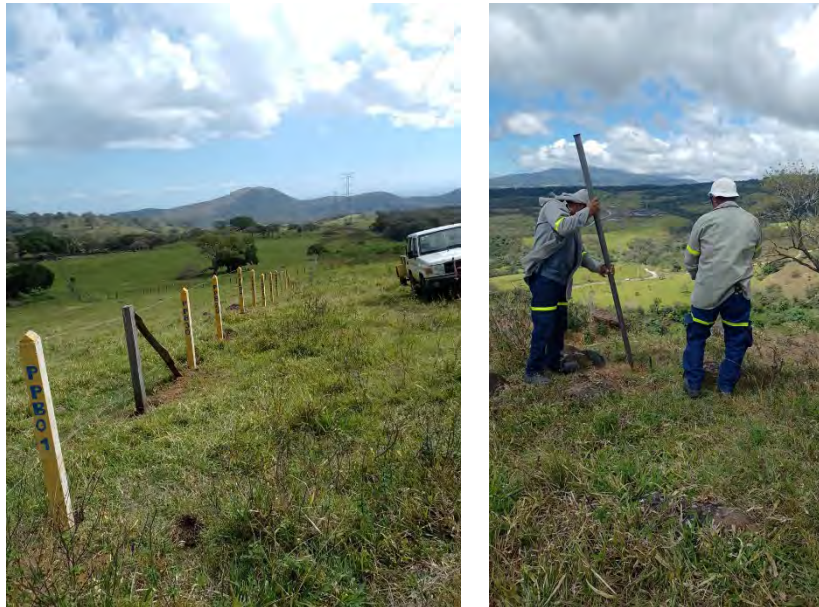
**Figura 57.** Construcción de cerca perimetral del Campo Geotérmico Borinquen.

Por otra parte, acorde a lo establecido en el plan de restauración, se ha venido trabajando en la construcción de la cerca perimetral del Campo Geotérmico Borinquen (Figura 57). Este trabajo empezó desde el sector de lindero en la quebrada Gata hacia la plazoleta PLB-02. Al finalizar el presente periodo de informe, se cuenta con un avance total de 2425 m de construcción de cerca.

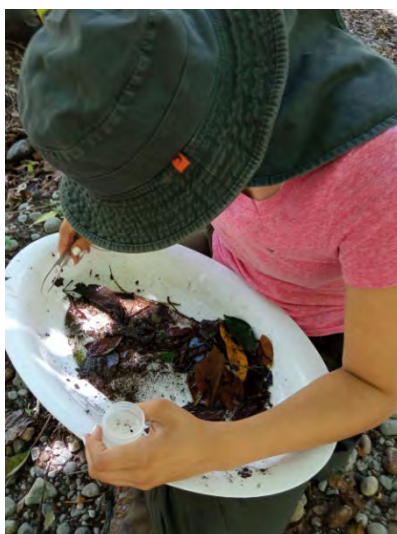
**Figura 58.** Muestra recolectada con Red tipo D. Quebrada Gata, Proyecto Geotérmico Borinquen. Febrero 2022.

Para la colecta de macroinvertebrados en cada punto de monitoreo se tomó un tramo donde aleatoriamente se muestrearon los diferentes microhabitats presentes (sustratos rocosos, orillas con vegetación, sedimento fino) durante 20 minutos usando las redes D-Net con malla de 250  $\mu$ m.

En la siguiente figura (Figura 58) se observa la recolecta de los insectos a partir de la muestra obtenida con la Red tipo D en un tramo donde predomina arena, posee poca vegetación, mucha sobra y hojarasca.

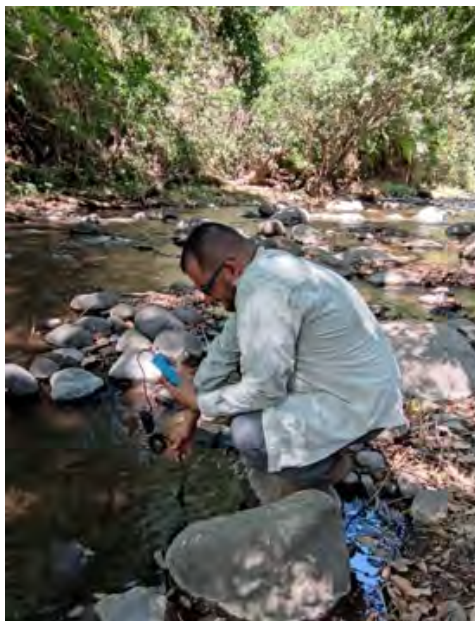
**Figura 59.** Toma de datos para análisis de calidad de aguas. Proyecto Geotérmico Borinquen, febrero 2022.

Como parte de las variables físico químicas de calidad de agua se realizaron mediciones directas del pH y temperatura usando el medidor multiparámetros YSI 556 MPS. Las mediciones se realizan de manera trimestral y se ilustran en la siguiente figura (Figura 59).

Las muestras de agua para análisis de DBO y Nitrógeno amoniacal son tomadas en el campo, refrigeradas y enviadas al laboratorio para su posterior análisis. A partir de los resultados de nitrógeno amoniacal, DBO y las mediciones de oxígeno disuelto, es posible aplicar el Índice Holandés de Valoración de Calidad Físico Química del agua para cuerpos de agua superficiales, tal y como lo solicita la legislación. Este índice permite trasladar información de concentraciones de las variables de mayor importancia en la valoración de la contaminación orgánica en la corriente de agua, como son la demanda bioquímica de oxígeno, el nitrógeno amoniacal y el oxígeno disuelto convertido en porcentaje de saturación de oxígeno por medio del oxígeno real en el sitio y el valor teórico dado por la temperatura y presión atmosférica, a un código de colores asignado a cada clase.

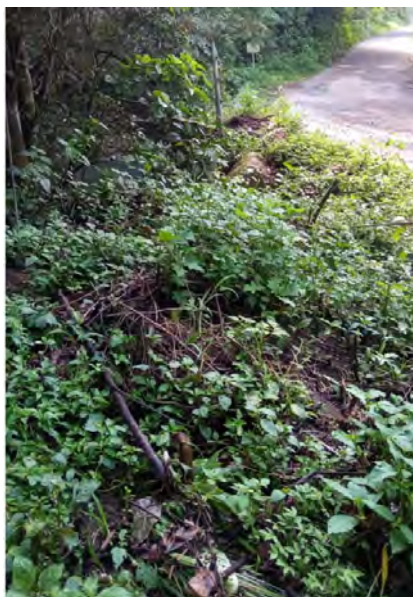
En este monitoreo se pudo observar un cambio importante en la disponibilidad de hábitats para albergar los insectos acuáticos, en algunos de los sitios era muy evidente que las lluvias y el arrastre de sedimentos había ocasionado cambios en el nivel y curso de los cuerpos de agua. Tal es el caso de la Quebrada Gata que el día del monitoreo se pudo evidenciar que el día antes se había presentado una crecida (Figura 60) y el agua aún se mantenía turbia.

**Figura 60.** Restos de materia vegetal en el camino sobre la quebrada Gata. Proyecto Geotérmico Borinquen, noviembre 2021.

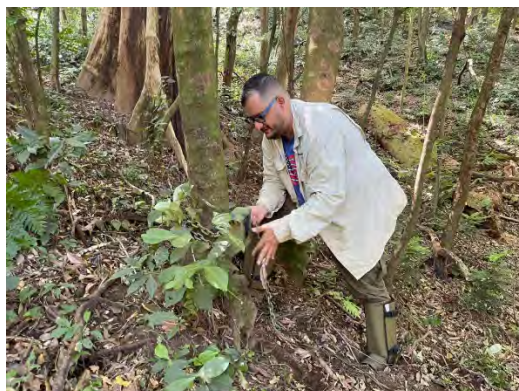
Para la seguridad del equipo se construyó una caja de protección para cada cámara, estas cajas disponen de un candado Masterlock, a partir de marzo se hace cambio del candado Masterlock por cadena de acero y candados anti cizalla esto para reducir los riesgos de hurto de los equipos. Los dispositivos se colocaron en los troncos de los árboles a una altura de 30 cm del suelo y se fijaron con la cadena. La altura de instalación puede variar dependiendo del objetivo a capturar (Figura 69).

**Figura 69.** Colocación de cámaras trampa para el monitoreo de mamíferos.  
Proyecto Geotérmico Borinquen, febrero 2022.

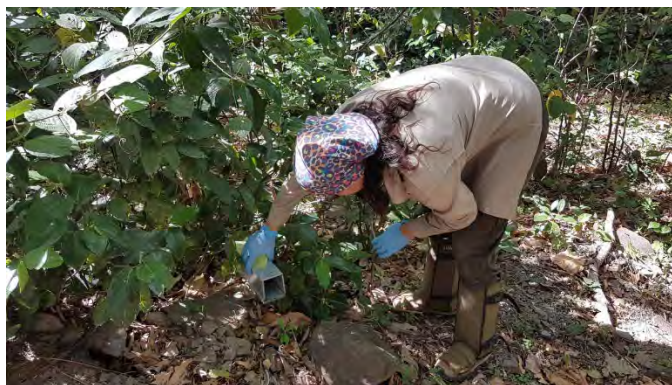
Se colocan las trampas durante cinco días continuos a lo largo de los transectos en los sectores de muestreo. Se utiliza un cebo compuesto por avena, maíz cascado, vainilla y agua, el cual es sustituido cuando se considere necesario. Cada trampa es marcada con una banderilla de color llamativo y georreferenciada para evitar pérdidas y tener control de la distribución espacial de las mismas. Asimismo, se recomienda utilizar guantes para la manipulación de las trampas, bolsas para transportar las que fueron activadas y lavarlas únicamente con agua después de ser retiradas del campo (Figura 74).

**Figura 74.** Instalación de trampas Sherman para la captura de ratones en transectos de monitoreo, marzo 2022. Proyecto Geotérmico Borinquen.

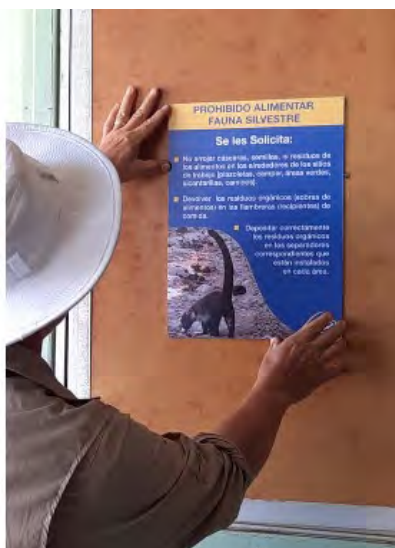
1. Rotulación: Para concientizar a los trabajadores del Proyecto se han instalado en los accesos a los sitios de obra rótulos de prohibición de alimentar fauna silvestre y en los lugares donde se reúne el personal a almorzar se han pegado rótulos solicitando la correcta manipulación, separación y desecho de los residuos orgánicos (Figura 81).

**Figura 81.** Rótulos instalados en comedores. Proyecto Geotérmico Borinquen.

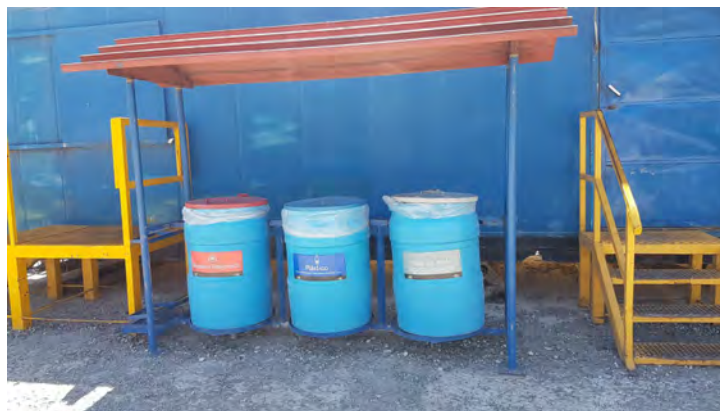
2. Rutas de inspección: Semanalmente se hacen visitas a los frentes de obra para revisar la separación de residuos y hacer recomendaciones a los encargados de obra (Figura 82). Estas recomendaciones son canalizadas con el encargado de Gestión Ambiental.

**Figura 82.** Rotulación y separación de residuos. Proyecto Geotérmico Borinquen, marzo 2022.

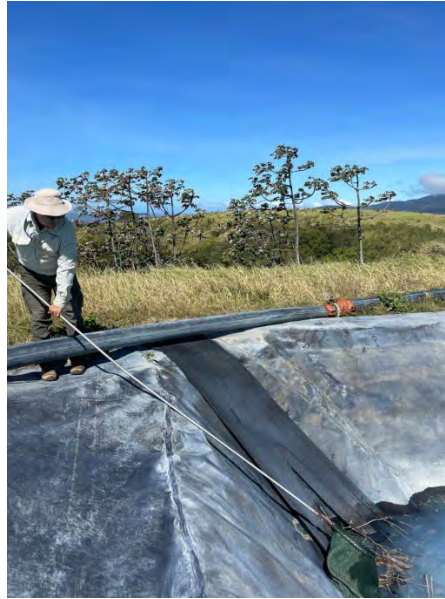
Para facilitar el rescate de fauna en lagunas, se instalaron nuevos dispositivos (Figura 84) que están conformados por una tabla fijada al borde de la laguna con una cuerda. En total se tienen tres diseños de dispositivos instalados en lagunas todos ellos fabricados con material de desecho y cumplen con su finalidad. En la figura se observa un dispositivo que es una malla tipo sarán ubicado en los vértices de la laguna.

**Figura 84.** Dispositivos para rescate de fauna en lagunas, Proyecto Geotérmico Borinquen.

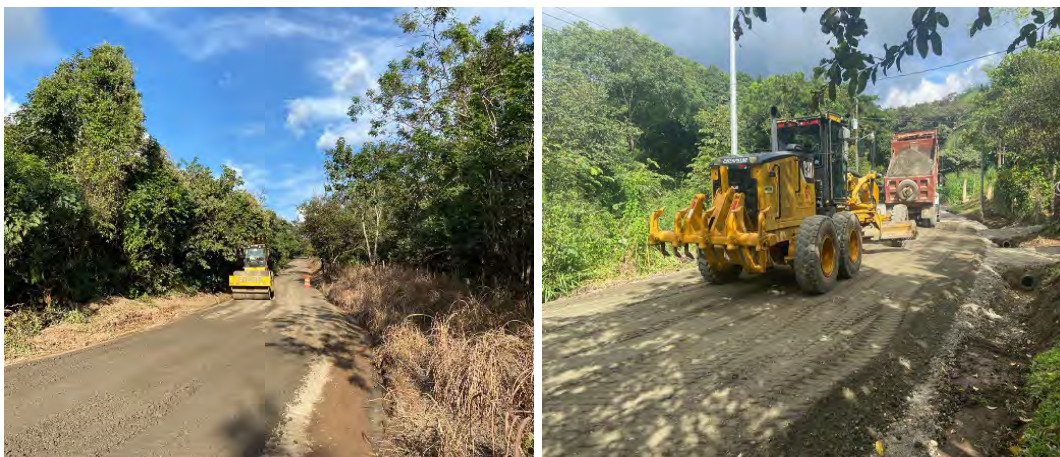
**Figura 98.** Mantenimiento de caminos externos.

Las mejoras se realizan con el fin de garantizar el adecuado tránsito vehicular de los equipos y maquinaria asociados a la logística de la etapa constructiva del proyecto, así como a la perforación (traslado de equipos de perforación). El detalle en el Cuadro 35 y Figura 98.

| <b>Sector</b> | <b>Fecha Inicio</b> | <b>Fecha Fin</b> | <b>Descripción de los trabajos</b> |
|---|---|---|---|
| Curubandé-Agua Fría-El Cedro- Los Coyotes-Cruce El Cedro- La Parada-El Pital | 08/10/2021 | 01/12/2021 | -Limpieza y conformación de cunetas la ruta oficial al PGBl.<br>-Conformación de capa de rodamiento.<br>-Aporte de material en zonas críticas. |

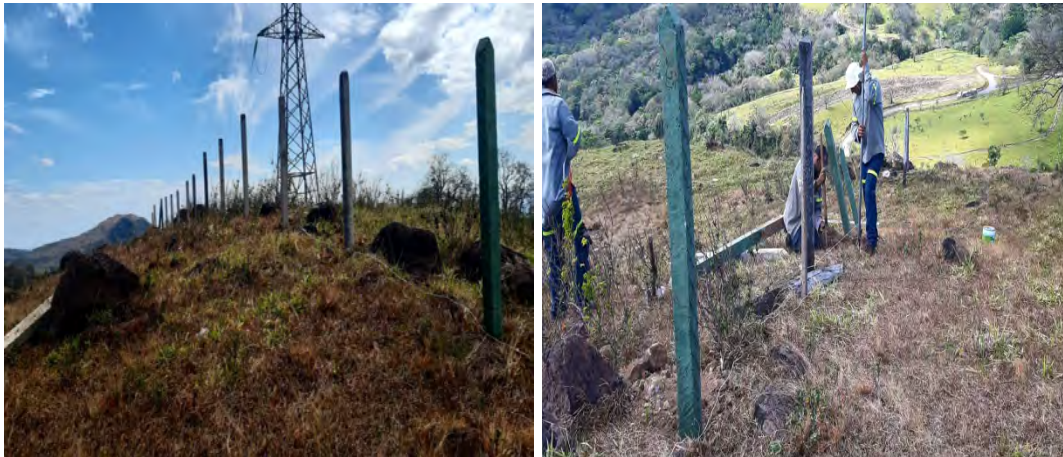
**Figura 103.** Colocación de cerca perimetral, marzo, 2022.

En el E-8715-2012-IRA-01 se reportó la información relacionada a las giras y negociaciones con los representantes del Hotel Borinquen, para el respectivo cambio de ruta de los tours a caballo. En el periodo se realizaron trabajos relacionados a la colocación de cerca perimetral. La Figura 103 muestra el detalle.
