## **Informe de Responsabilidad Ambiental**

Informe de Responsabilidad N° I-2022  
Período del Informe: Diciembre del 2021 – Marzo del 2022

### **Proyecto Geotérmico Borinquen**

Ubicación: Provincia: Guanacaste, Cantón: Liberia, Distrito: Cañas Dulces  
N° de Expediente: D1-8715-2012-SETENA

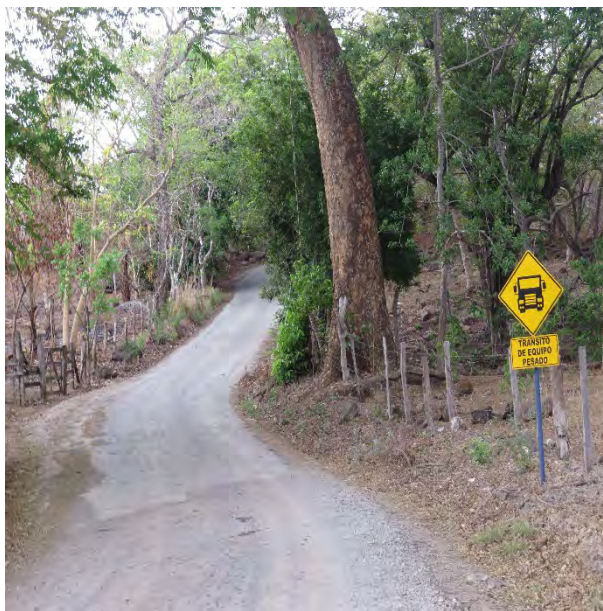
**Figura 105.** Rotulación, ruta de acceso oficial al Proyecto, marzo, 2022.

Mediante autorización de la Unidad Técnica de Gestión Vial de la Municipalidad de Liberia (UTGV) y el Departamento de Ingeniería y Tránsito, se colocaron rótulos informativos de paso de maquinaria pesada en la ruta de acceso principal al Proyecto. La Figura 104 y Figura 105 muestran el detalle.

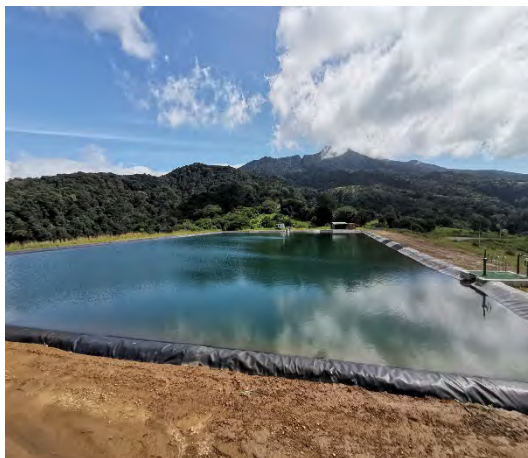
**Figura 113.** Laguna de almacenamiento, PLB 05, marzo 2022.

La laguna de almacenamiento de la PLB 05 es utilizada para la operatividad de los procesos del Proyecto (Figura 113), el agua se distribuye por gravedad, su uso es racional, se amplía su capacidad de almacenamiento según el avance de las obras.

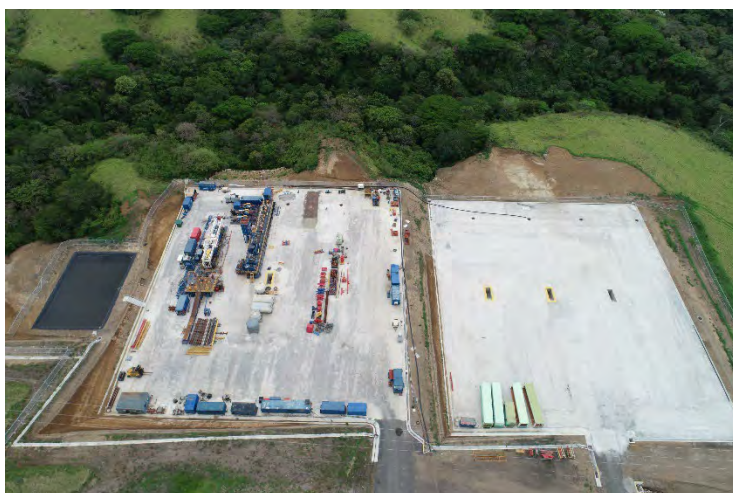
**Figura 115.** Plazoleta PLB-08.

Actualmente en esta plazoleta se perforaron un pozo geotérmico, actividad que se postergará hasta mayo de 2022 (Figura 115).

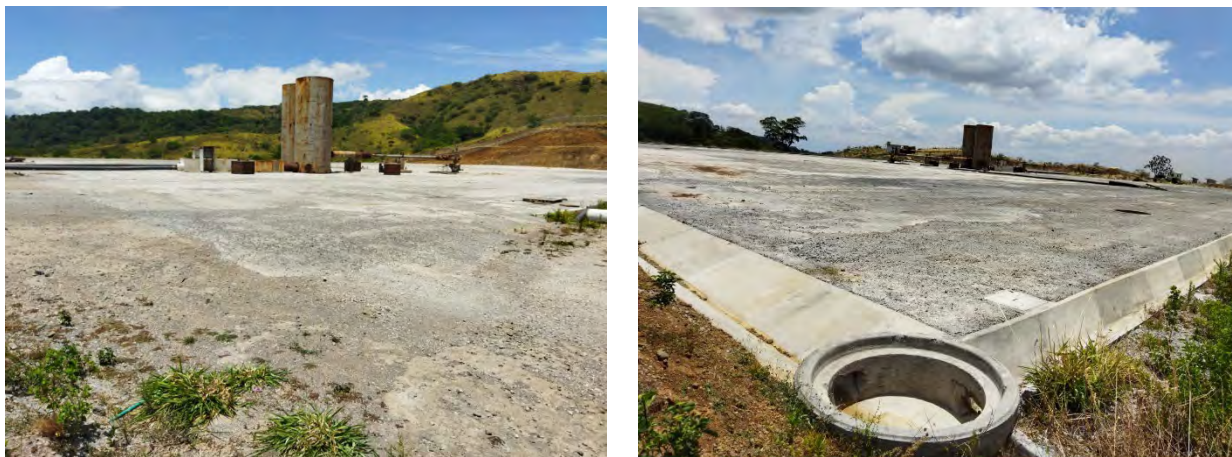
**Figura 116.** Plazoleta PLB-02.

- Durante el periodo de registro de este informe no se han realizado actividades relacionadas con las obras superficiales (Figura 116).

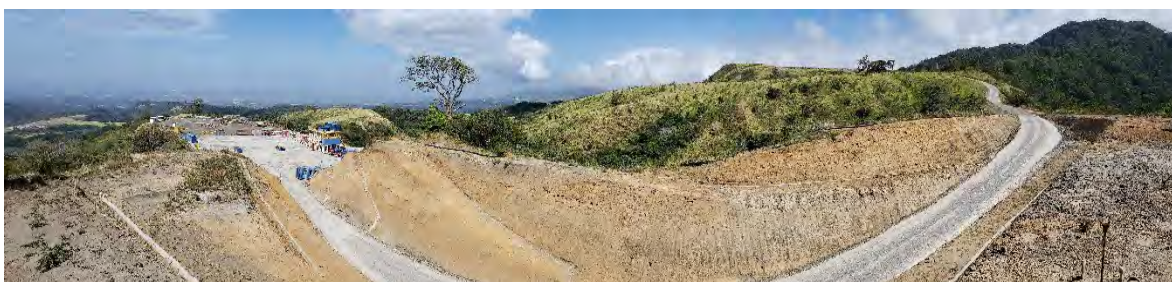
**Figura 117.** Plazoleta PLB-05.

- Actualmente hay una máquina perforadora dispuesta en el sitio para ejecutar la construcción de un pozo (Figura 118).

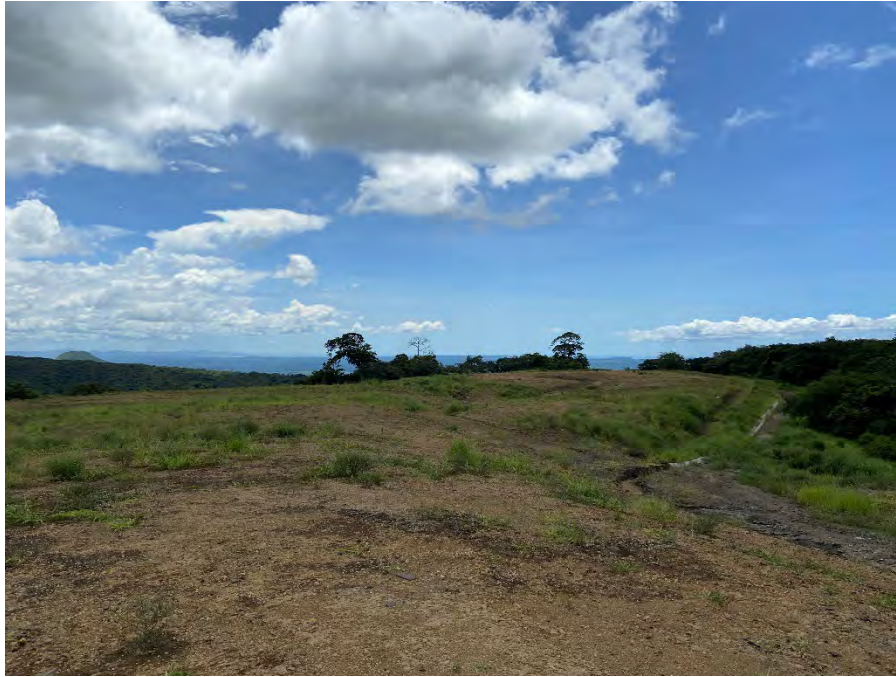
**Figura 118.** Escombrera 1.

Luego de la colocación de los rellenos en el sitio de escombrera se ha realizado una inspección mensual con el fin de monitorear el comportamiento de los mismos conforme avanza el tiempo, para determinar posibles zonas

con problemas geotécnicos (estabilización) o de erosión, determinándose que no existen problemas de este tipo en este sitio de obra (Figura 118).

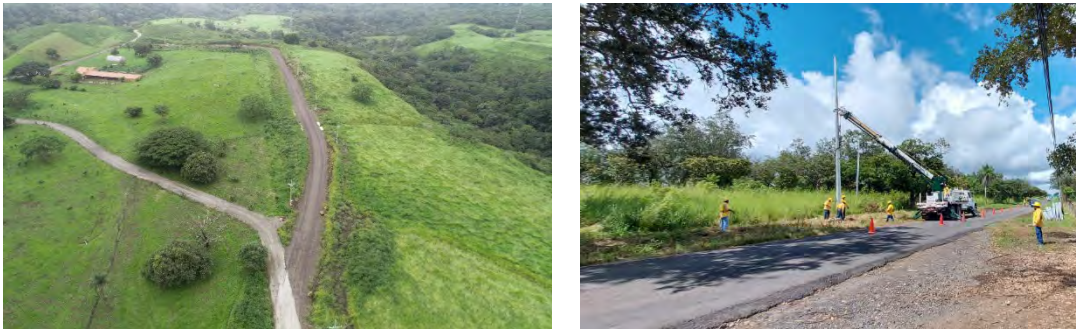
**Figura 120.** Línea de distribución eléctrica del PG Borinquen.

Se realizó un inventariado de los materiales relacionados a esta obra y se realiza un levantamiento de las obras realizadas con el fin de generar los planos “tal cual se construyó” (Figura 120).

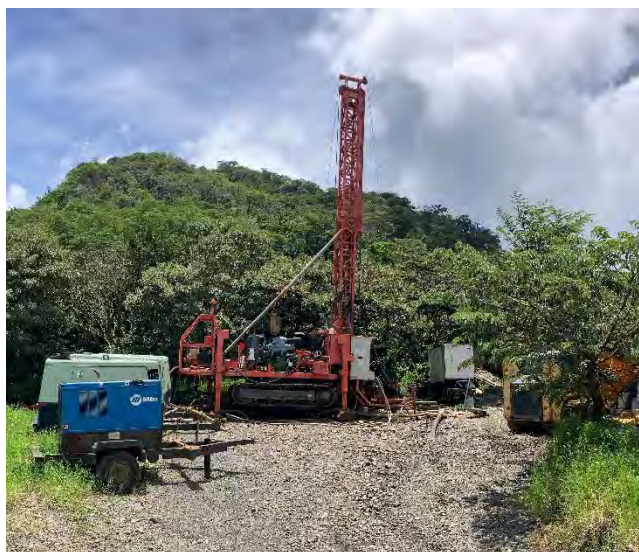
**Figura 122.** Sitio de pozos de abastecimiento de agua de trabajo.

Actualmente se cuenta con tres pozos perforados en el sitio y se está reparando uno de ellos por problemas en la tubería de ademe (Figura 122).

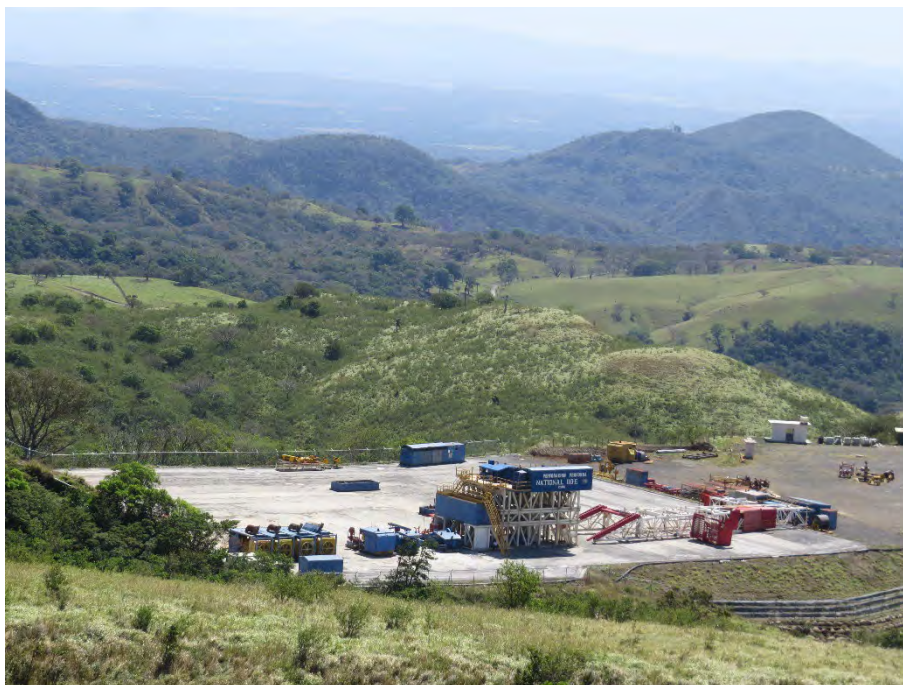
Máquina perforadora National almacenada en la Plazoleta PLB-05. Febrero 2022.

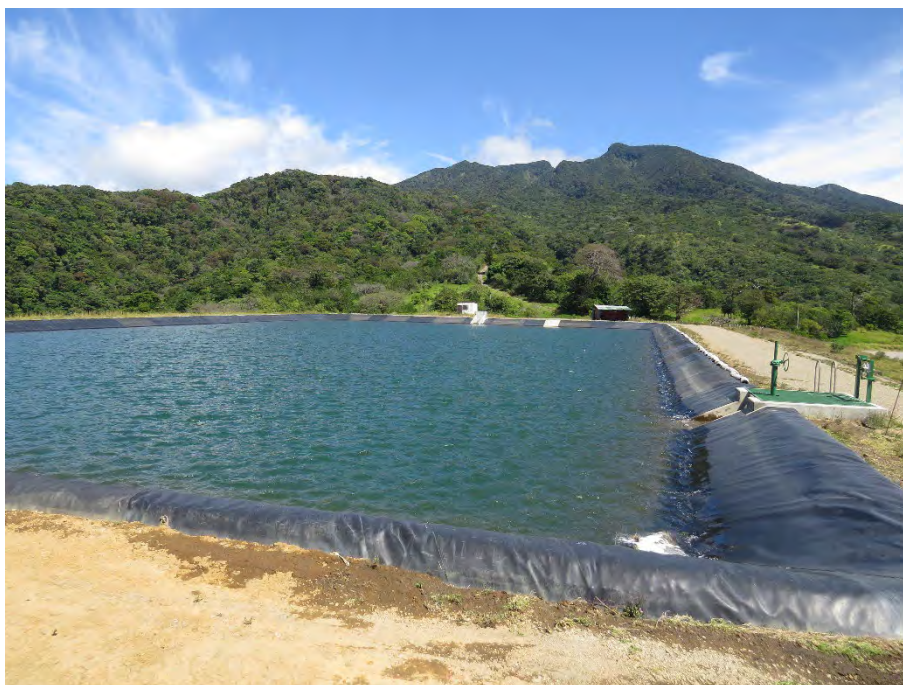
Llenado de Laguna de almacenamiento LGB-05. Febrero 2022.

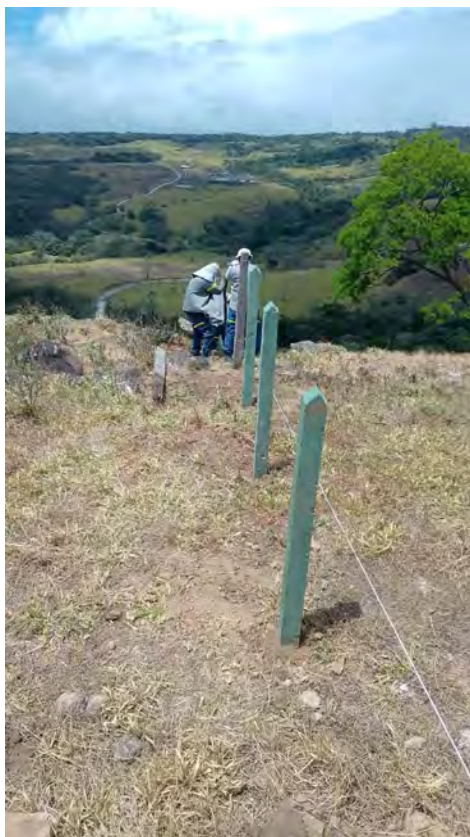
Proceso de construcción de cerca perimetral. Febrero 2022.

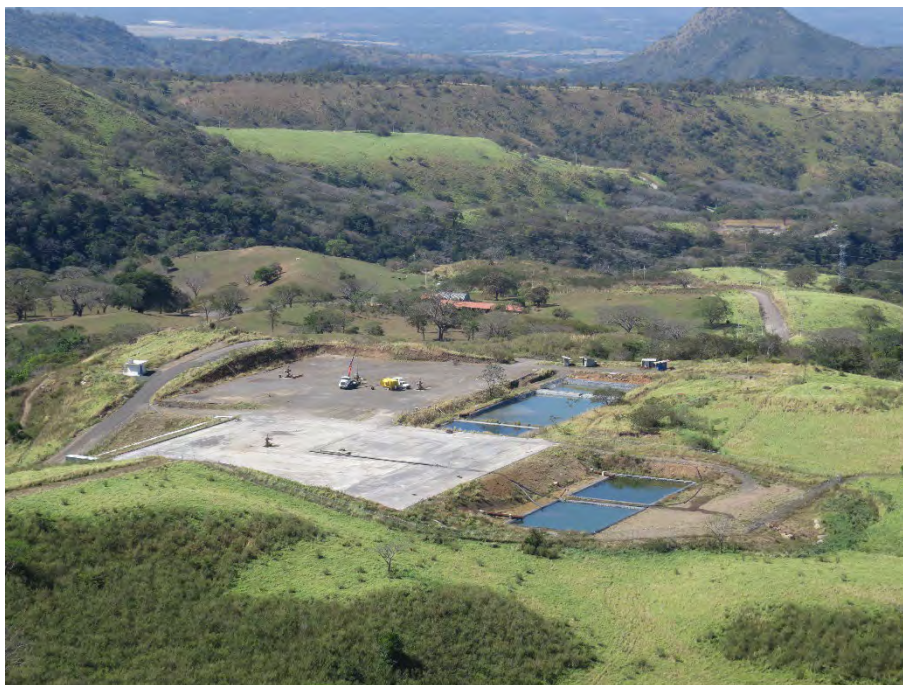
Vista panorámica del sitio de obra Plazoleta PLB-02. Febrero 2022.

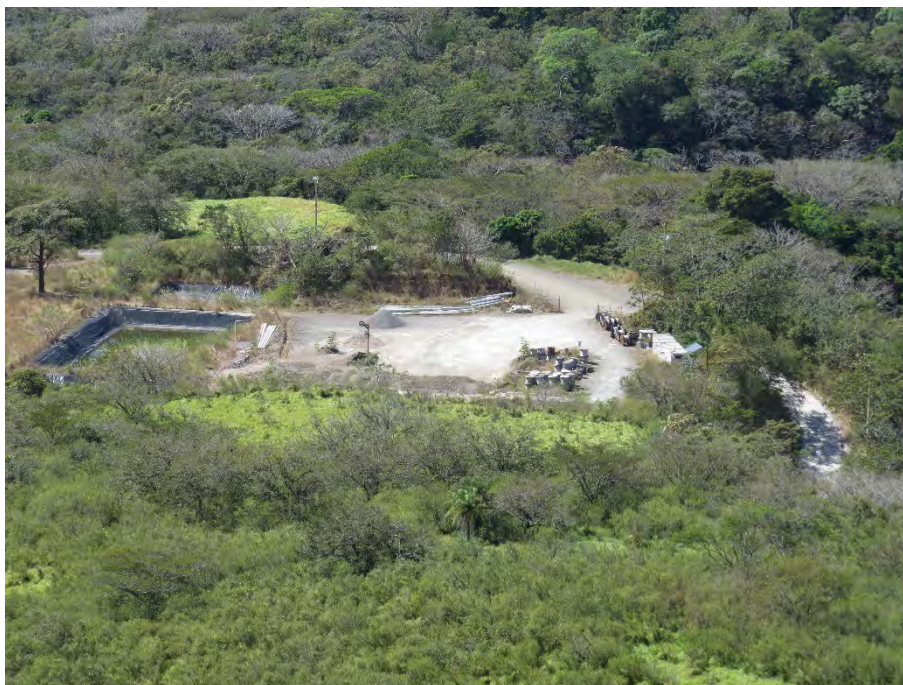
Vista panorámica del sitio de obra Plazoleta PLB-03. Febrero 2022.

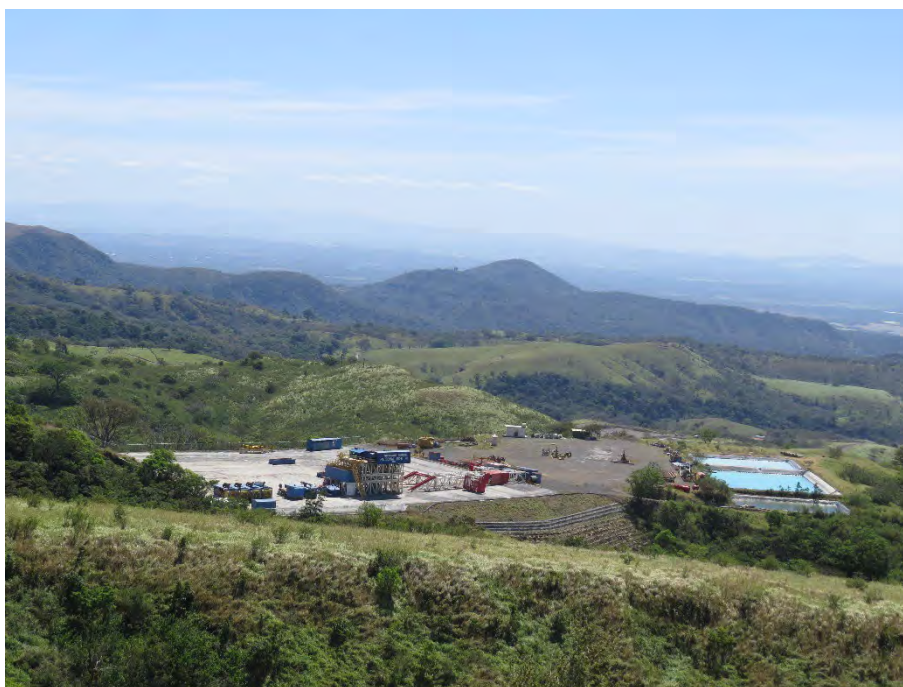
Vista panorámica del sitio de obra Plazoleta PLB-05. Febrero 2022.

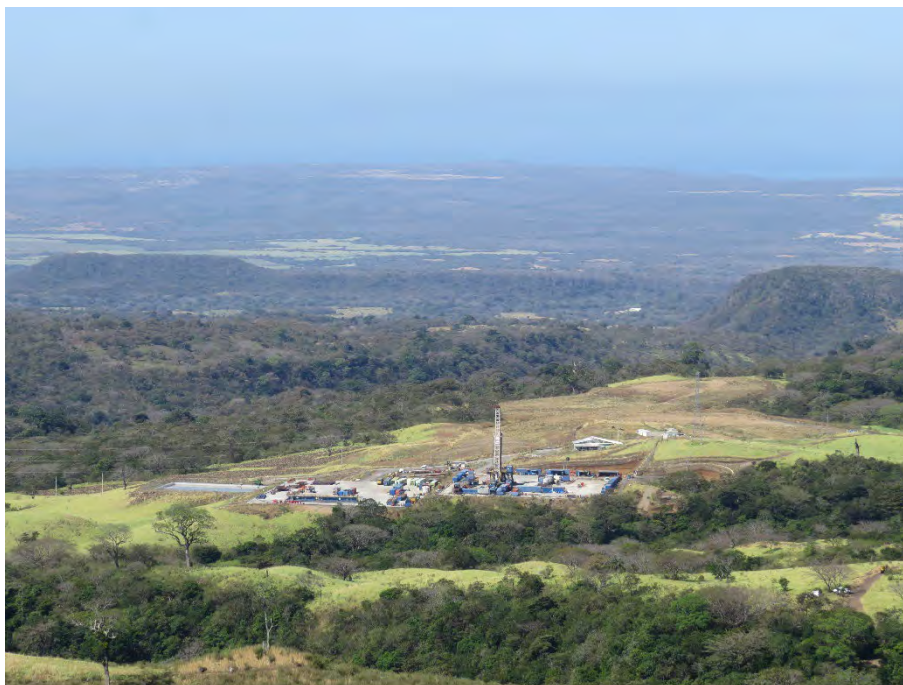
Vista panorámica del sitio de obra Plazoleta PLB-08. Febrero 2022.

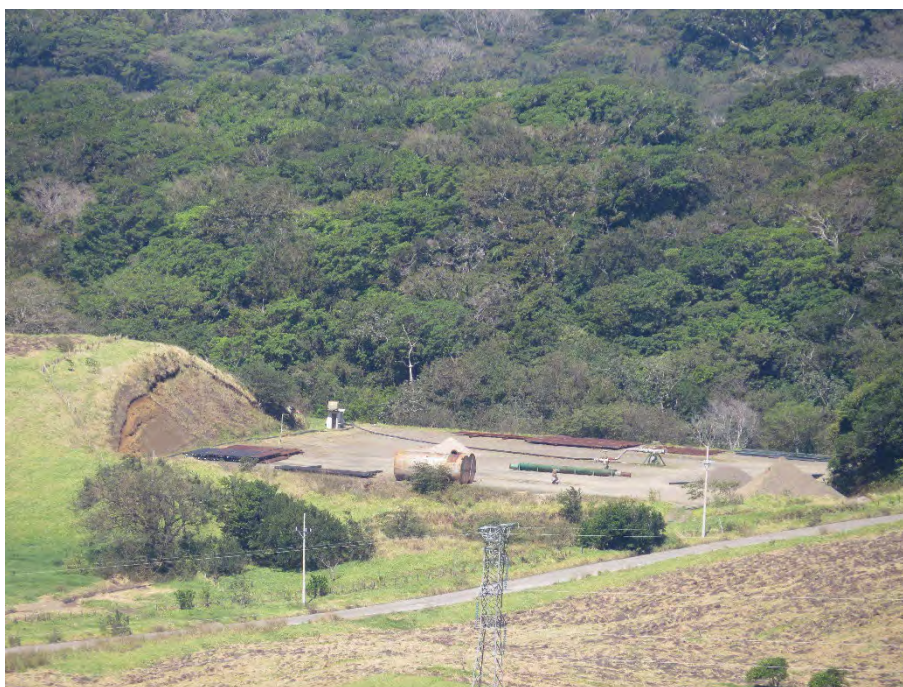
Vista panorámica del sitio de obra Plazoleta PLB-09. Febrero 2022.

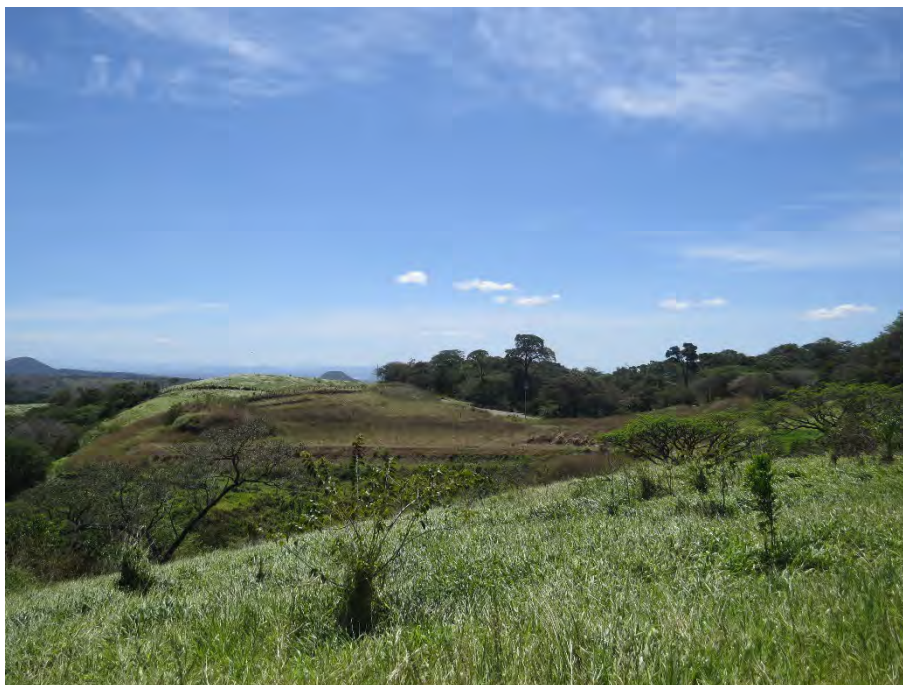
Vista panorámica del sitio de obra Escombrera 2. Febrero 2022.

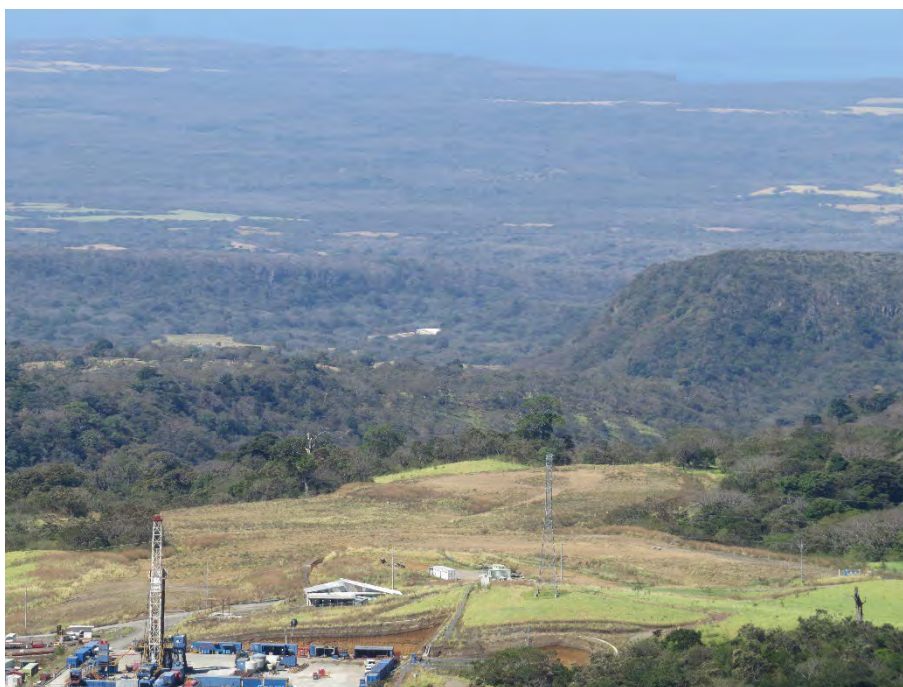
Vista panorámica sitio de obra Escombrera 1. Febrero 2022.

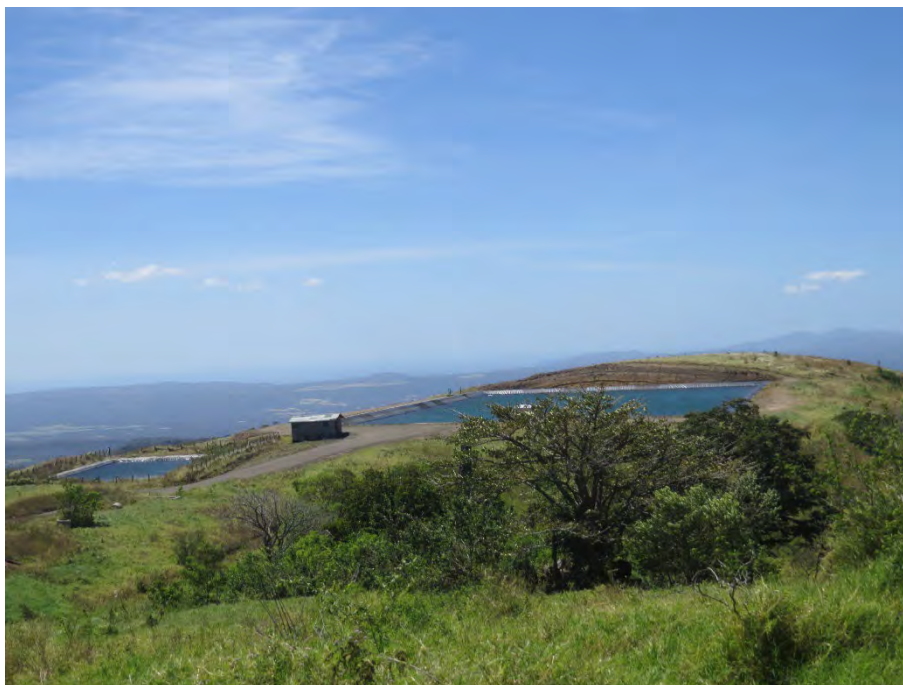
Vista panorámica sitio de obra Laguna de almacenamiento de agua de trabajo.  
Febrero 2022.
