Informe de Responsabilidad Ambiental

Informe de Responsabilidad N° II-2016
Período del Informe: julio - noviembre 2016

Proyecto Geotérmico Borinquen

Ubicación: Provincia: Guanacaste, Cantón: Liberia, Distrito: Cañas Dulces
Nº de Expediente: D1-8715-2012-SETENA

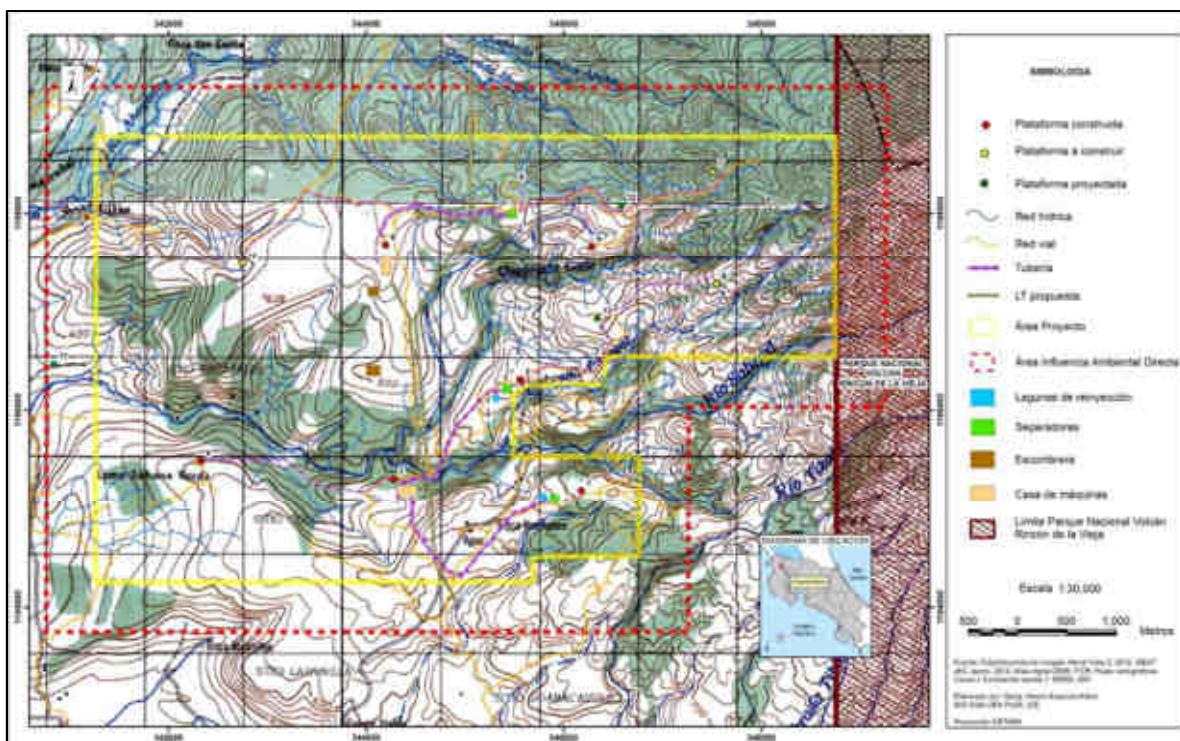
Figura 1. Plano base de la distribución del desarrollo del futuro campo geotérmico Borinqueen. EsIA del PG Borinqueen (Tomo I, pág. 35).

A la fecha se han identificado 13 plazoletas o plataformas de perforación profunda (explotación – reinyección) multi-pozo de modalidad convencional y direccional, ver la Figura 1, con un trazado de tuberías de conducción (bifásicas –reinyección) en la sección Norte con una longitud aproximada 8 km y en su sección Sur 4 km. La extensión total del campo geotérmico o el área del proyecto es de 28 Km².

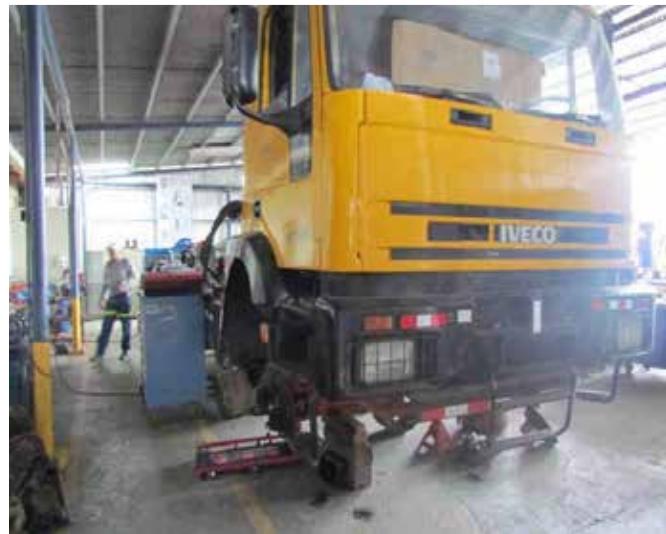
La maquinaria, equipo o vehículos que presenten fugas de aceites, combustibles, ruptura en los sistemas de escape y desperfectos en los sistemas catalizadores, son retirados de operación y se reparan en el taller institucional o en taller externo contratado. En la Figura 6 se muestra maquinaria ICE en mantenimiento.

Figura 6. Maquinaria en trabajos de mantenimiento.

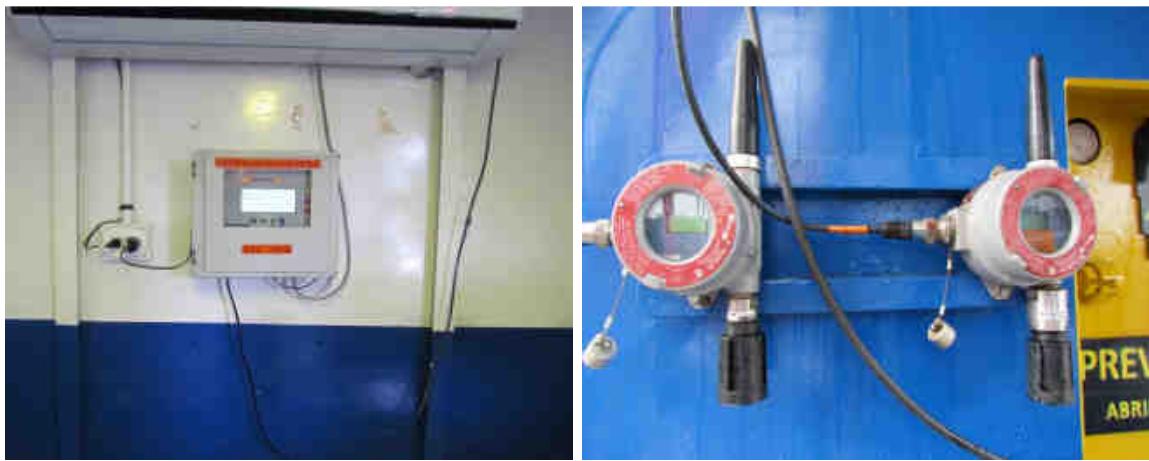
Figura 10. Detectores de gases utilizados en pruebas de producción y labores de perforación de pozos profundos.

En las máquinas perforadoras se cuenta con equipos para el monitoreo de CO₂ y H₂S (Figura 12), los mismos cuentan con alarmas audibles en caso de generar emisiones con niveles que arriesguen la salud de los colaboradores, para cual, en caso de suceder se dispone de sistemas de respiración asistida, para mantener la continuidad y control del proceso Figura 13.

Previo a la apertura de pozos, o pruebas de producción u operación, se colocan en las plazoletas, equipos para la medición de H₂S y CO₂. Estos equipos cuentan con alarmas auditivas (10 ppm de H₂S, 5000 ppm de CO₂), que permitan a los encargados de los procesos tomar medidas para resguardar la integridad de los trabajadores.

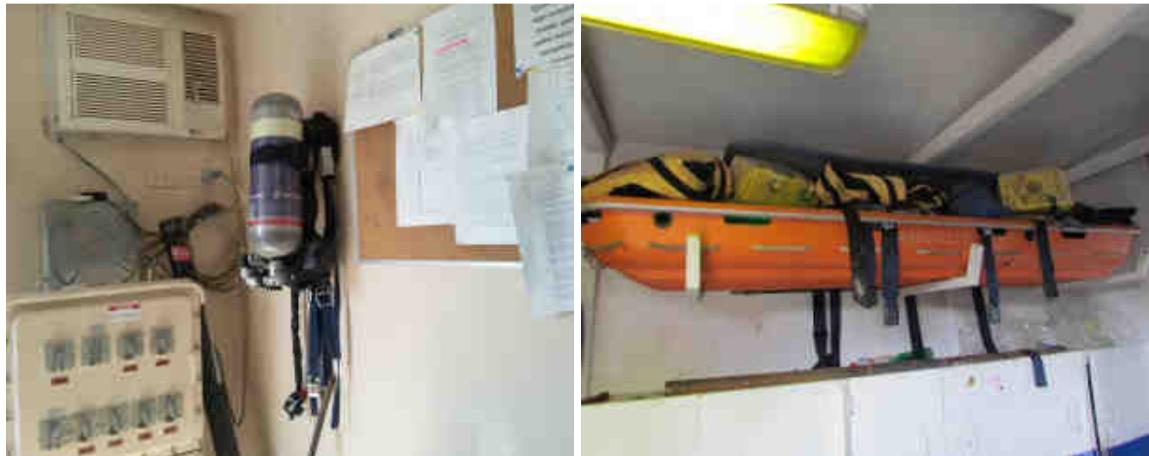
Figura 11. Equipos de respiración asistida y rescate.

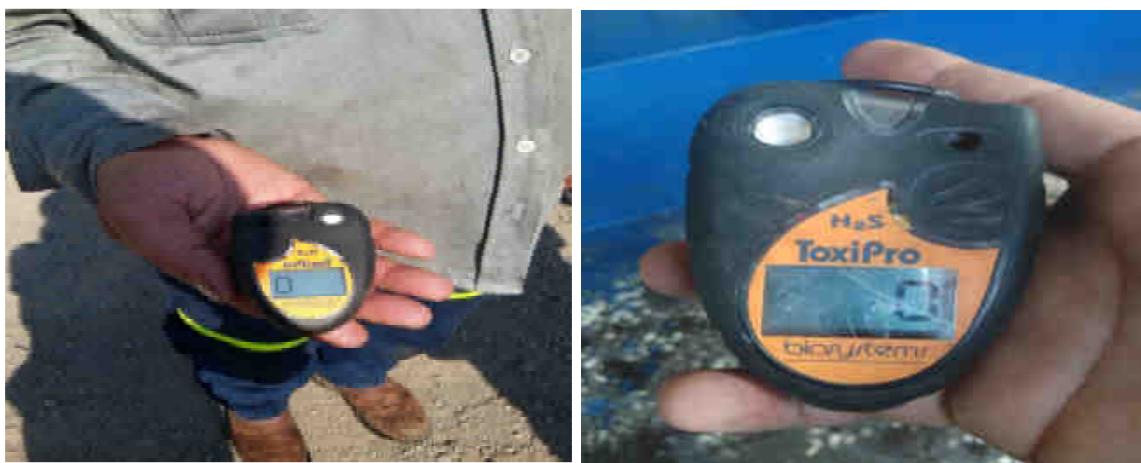
Figura 12. Detectores de gases utilizados en pruebas de producción y labores de perforación de pozos profundos.

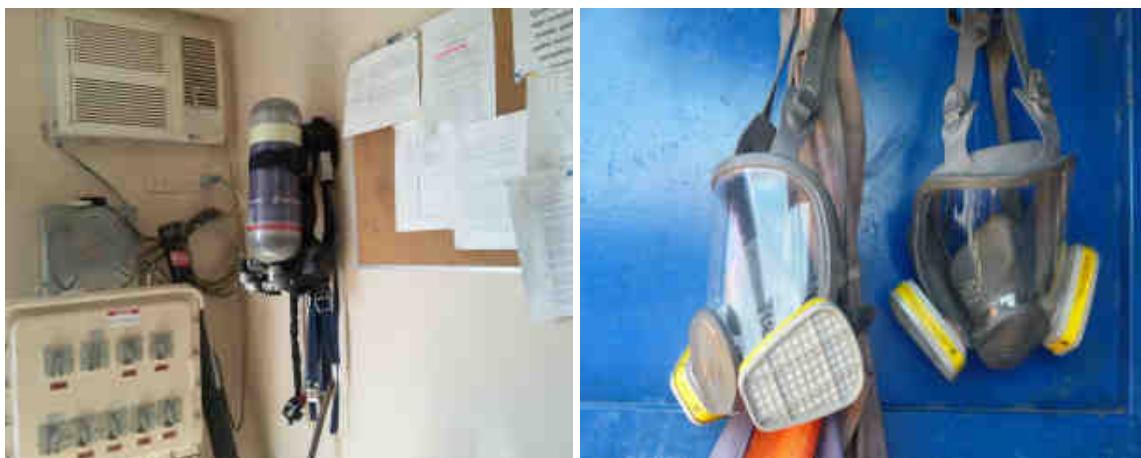
En las perforadoras se cuenta con sistemas de respiración asistida, asimismo, el personal se encuentra capacitado para casos de emergencias según se muestra en Figura 13, sin embargo, según se informó anteriormente los equipos aún no se desplazan al AP.

Figura 13. Equipos de respiración asistida

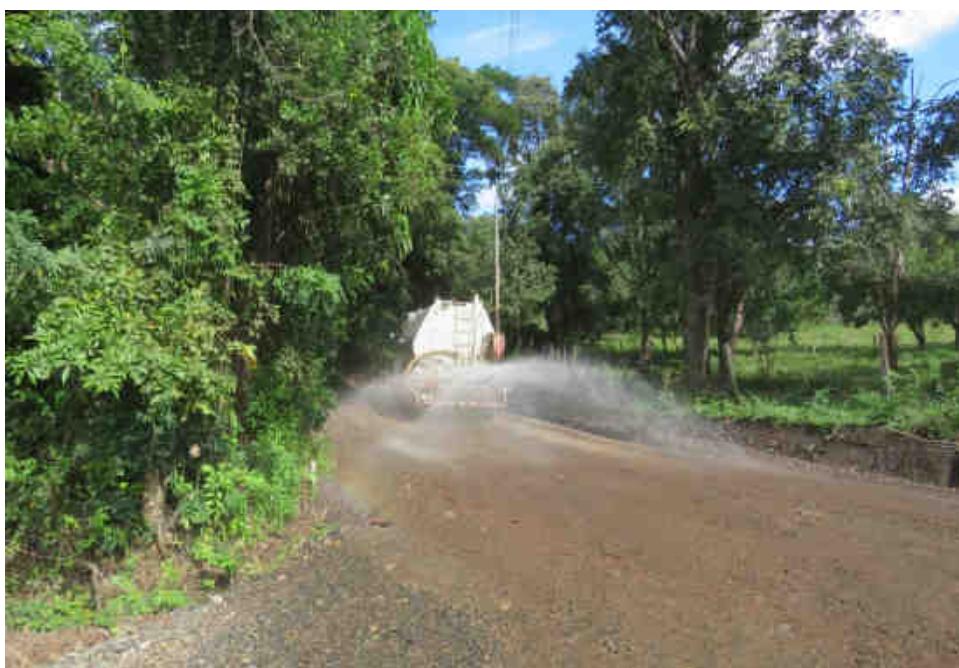
Se continúa con el riego en las vías de acceso para minimizar el polvo. El Riego se realiza mediante un camión cisterna de 15m³, el cual es propiedad del ICE (**Figura 18**).

Figura 18. Riego en caminos externos, comunidad El Cedro.

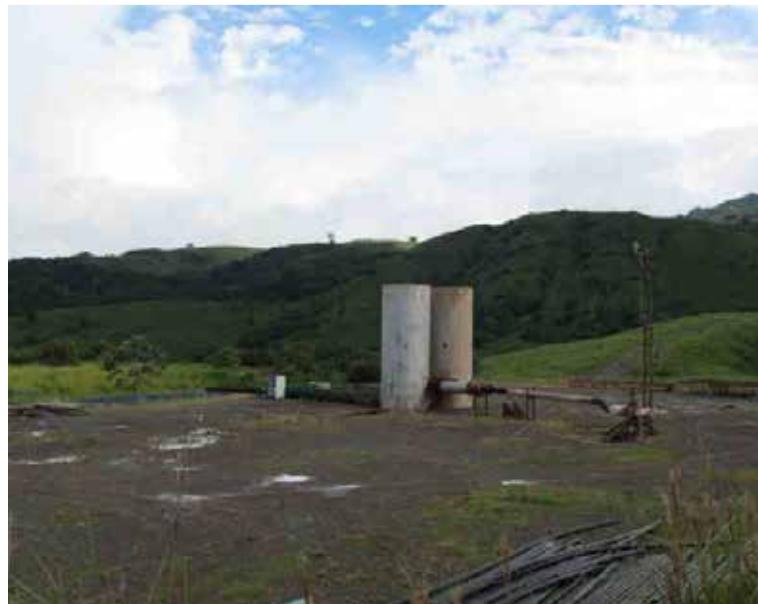
Figura 20. Sistemas con silenciadores en PLB-02.

Para la realización de pruebas de pozos se considera iniciar en horario diurno y cada pozo perforado cuenta con sistemas de silenciador que permitan reducir el nivel de ruido (Figura 20). Sin embargo para este periodo no realizaron pruebas de producción.

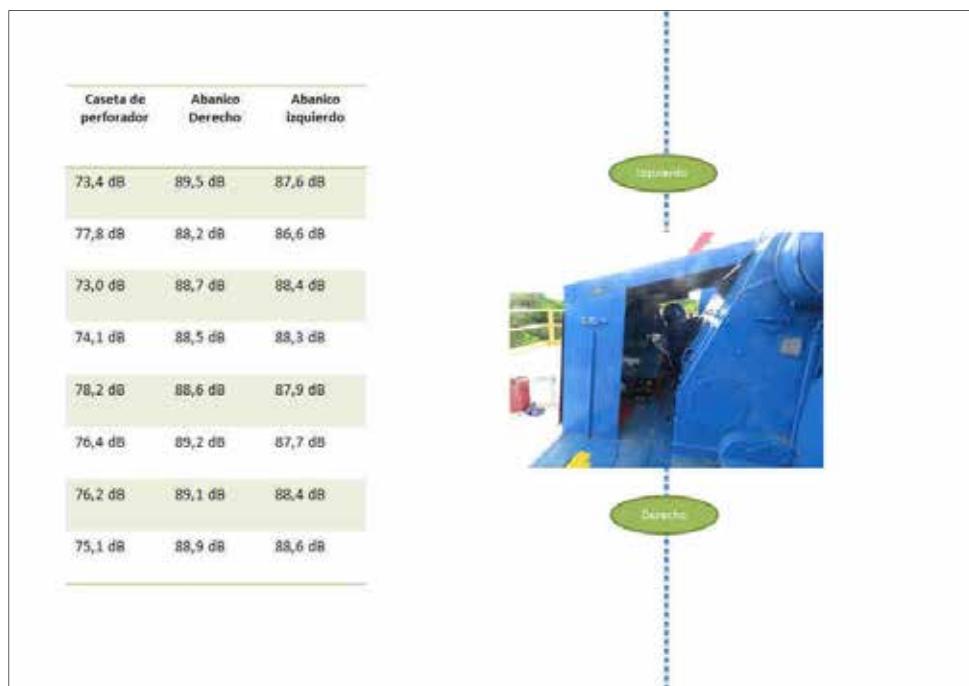
Adicionalmente se realizan mediciones de ruido a equipos ya existentes con el propósito de realizar mejoras ingenieriles en caso de requerirlas o considerar sustituirlos en cierta proyección de tiempo. En la Figura 21 se presenta de manera parcial el estudio de ruido realizado a equipos de perforación existentes en el mes de agosto 2016.

Figura 21: Estudio de ruido realizado a equipos de perforación existentes.

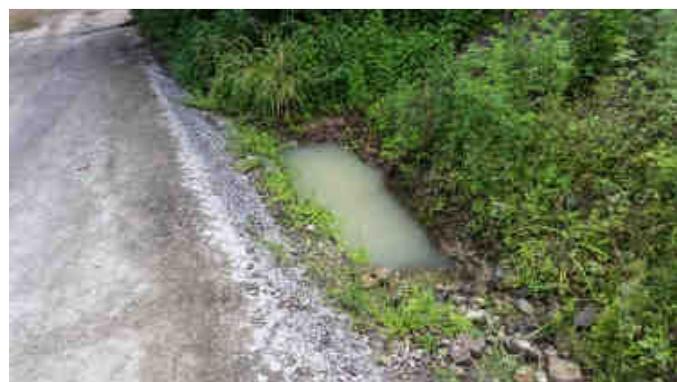
Figura 22. Reductores de velocidad del agua en las proximidades de la Quebrada Salitral.

Actualmente se continúa con la conformación de vías de acceso a los diferentes frentes de trabajo del Proyecto y cunetas asociadas. Durante el periodo se realizaron recorridos de seguimiento ambiental que permitieron identificar los sitios susceptibles a la afectación de cuerpos de agua por arrastre de sedimentos, en estos sitios se instalaron reductores de velocidad y barreras de sedimentación (Figura 22 y Figura 23).

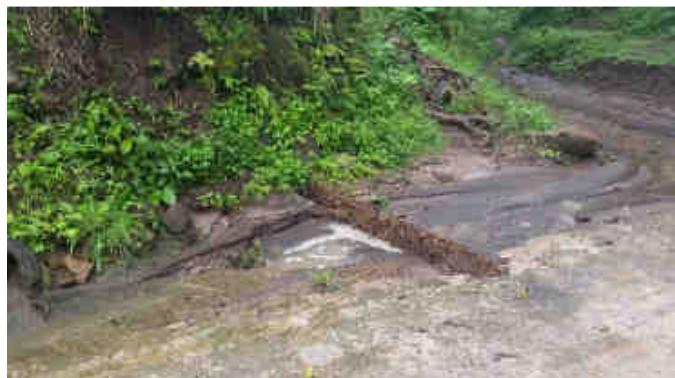
Figura 23. Barrera para sedimentación cerca de la Quebrada Gata.

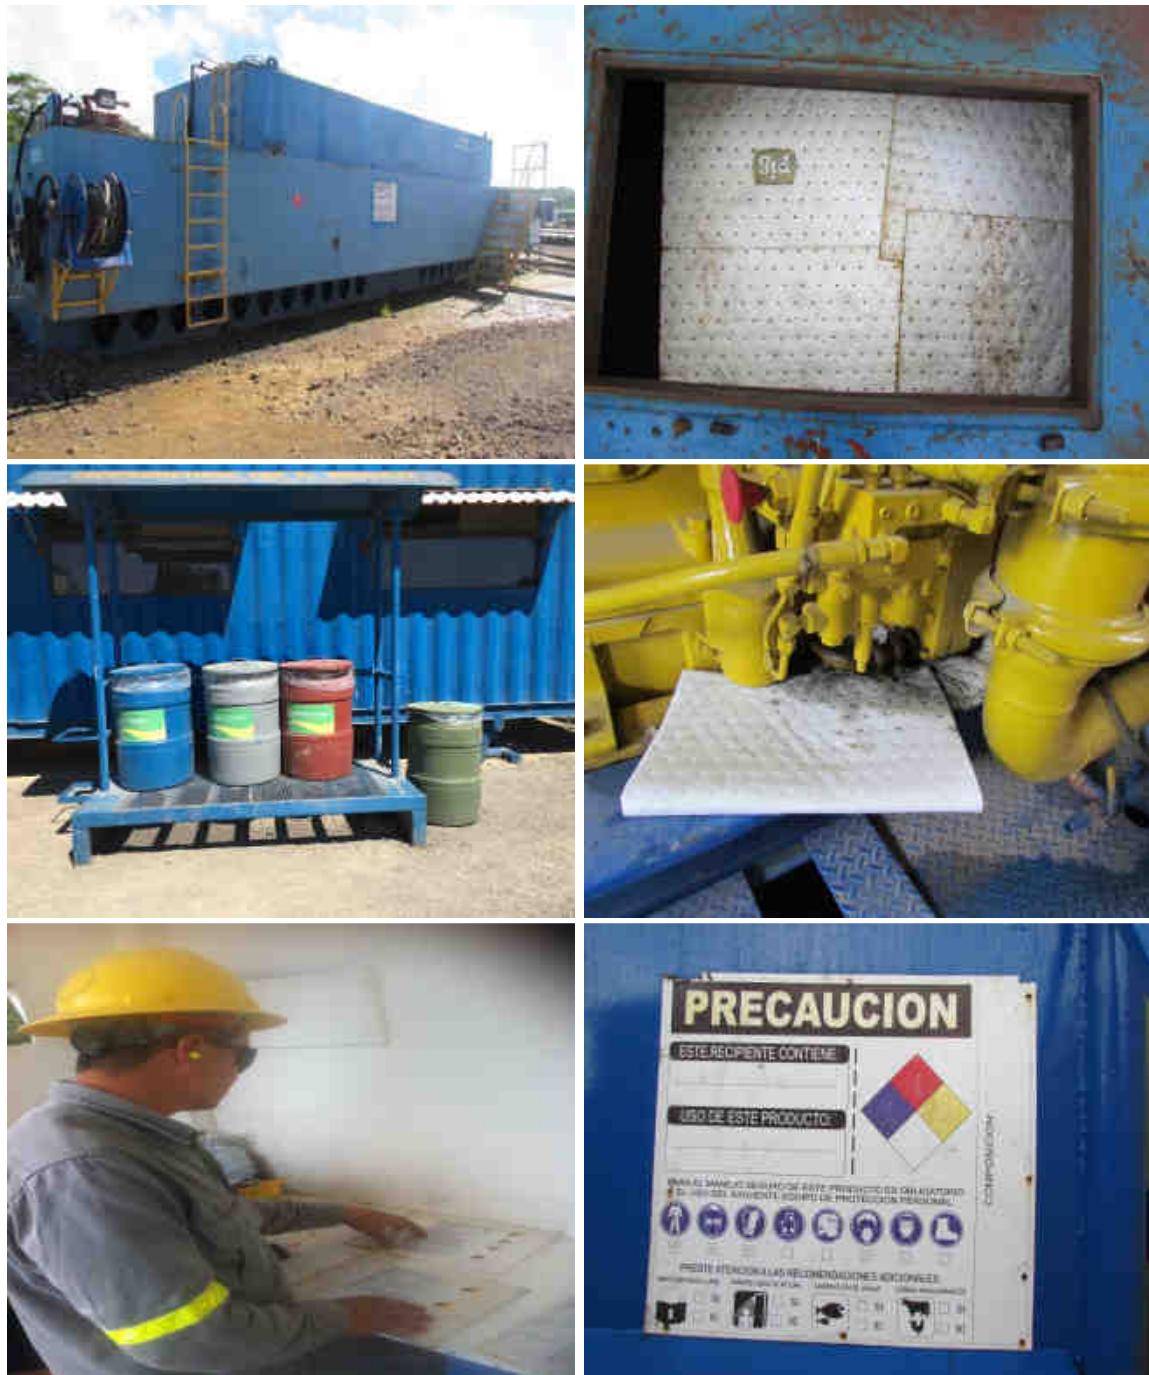
recipientes adecuados al centro de Acopio de Gestión Ambiental para realizar su debida gestión.

Figura 24: Manejo de residuos peligroso en perforadora National 110-E.

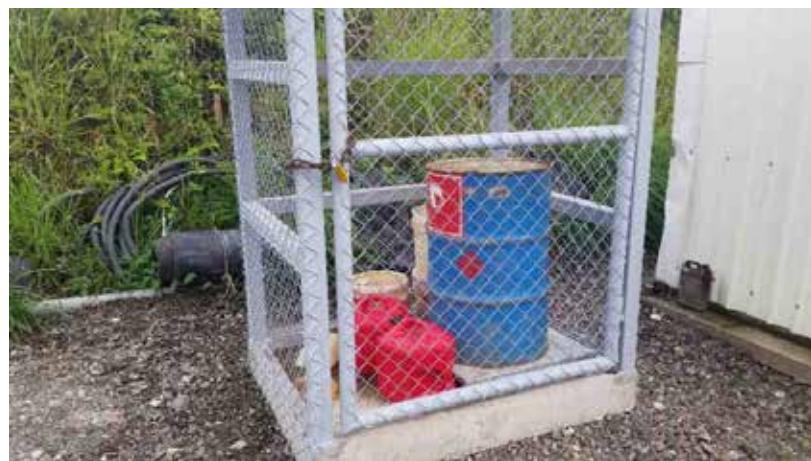
Figura 27. Área para almacenamiento de sustancias peligrosas.

Actualmente el único sitio habilitado para almacenamiento temporal de sustancias y residuos peligrosos se encuentra en la Planta de Concreto (Figura 27), en esta área se cuenta con un espacio cerrado, con el suelo impermeabilizado y techado, el cual además del dique para evitar la propagación de sustancias se utiliza con un kit para la atención de eventuales derrames (Figura 28), que fue entregado al personal que labora en este frente de trabajo.

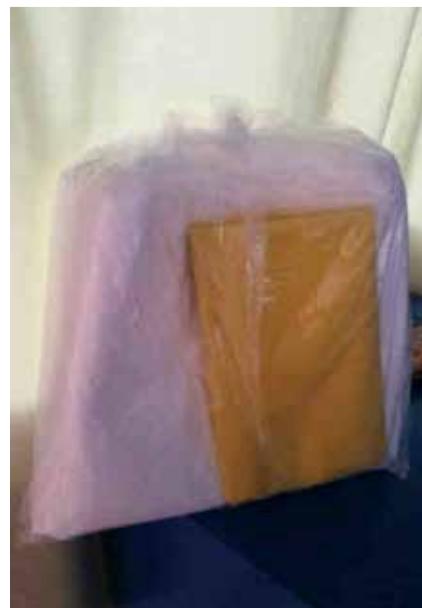
Figura 28. Kit para atención de derrames.

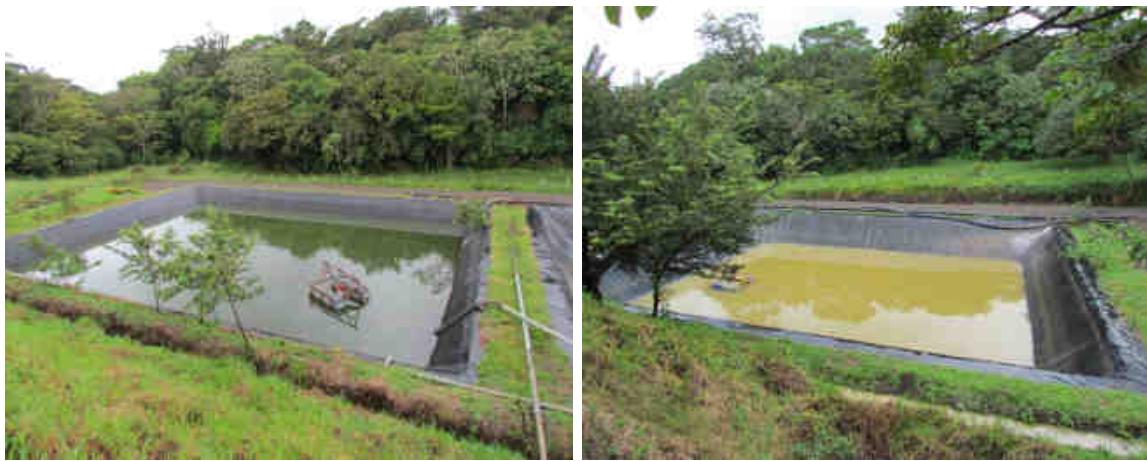
Todas las aguas provenientes de la perforación de pozos son enviadas a lagunas de sedimentación, las cuales, cuentan con sistemas de impermeabilización (Figura 29).

Figura 29. Lagunas impermeabilizadas en PLB-9

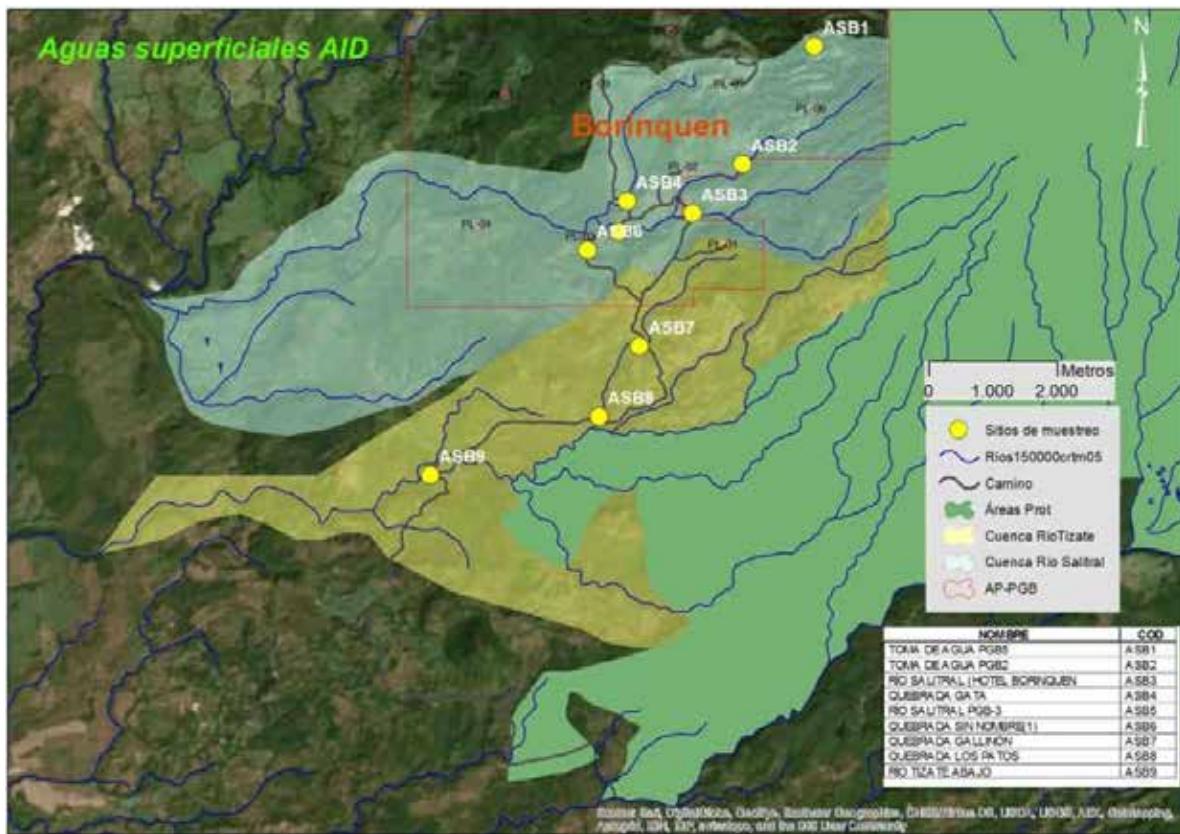
Con el propósito de mantener un control sobre las concentraciones de elementos que se podrían ver alterados en los diferentes cuerpos de aguas superficiales en el AP por posibles derrames de fluidos geotérmicos, se realiza un monitoreo químico en sitios de importancia como ríos y quebradas (Figura 30).

Figura 30. Puntos de monitoreo químico en aguas superficiales dentro de AP-PGB.

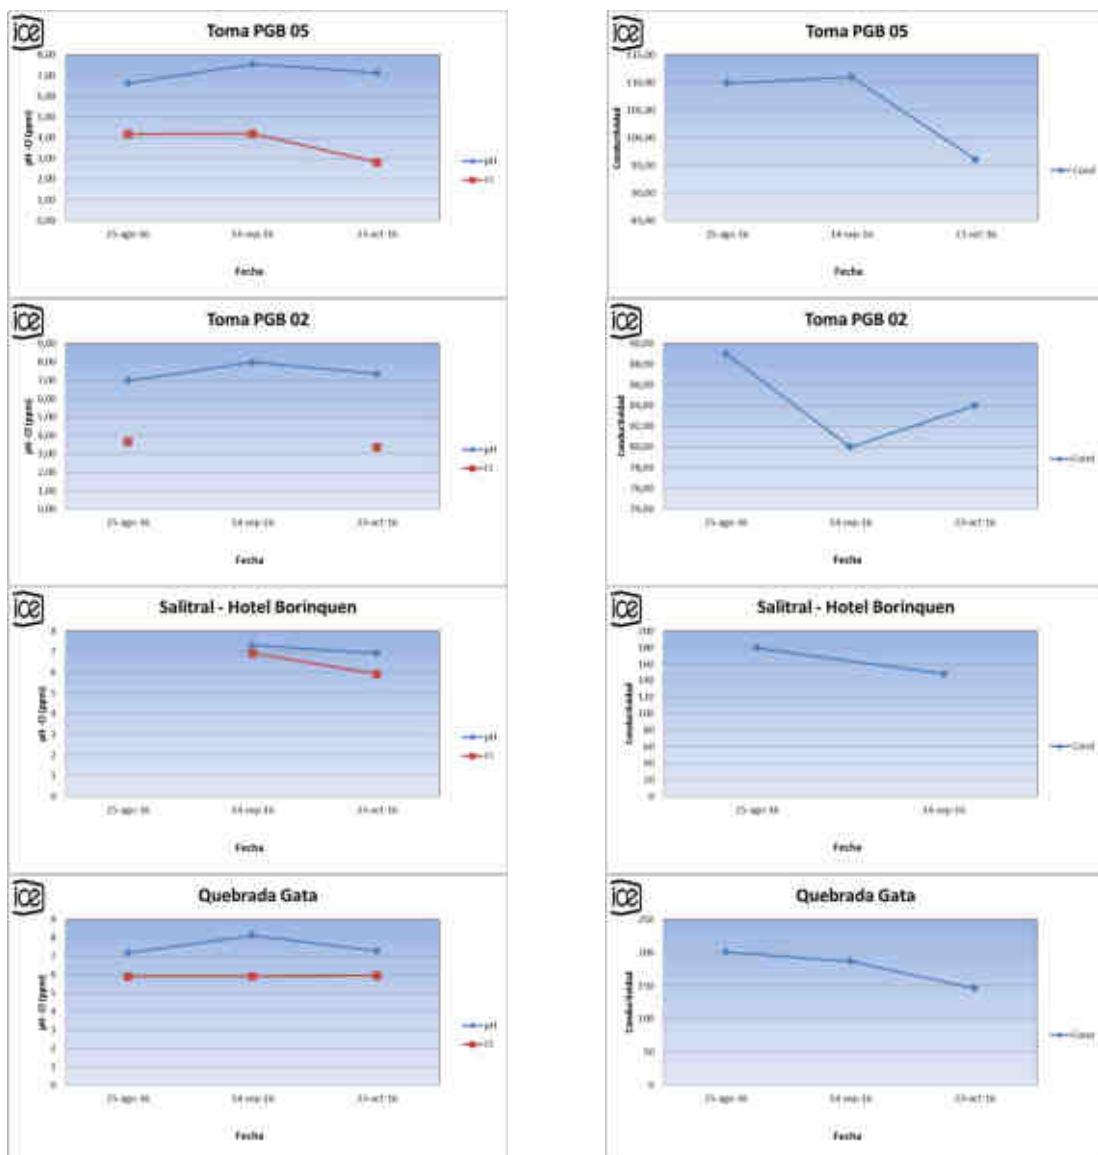
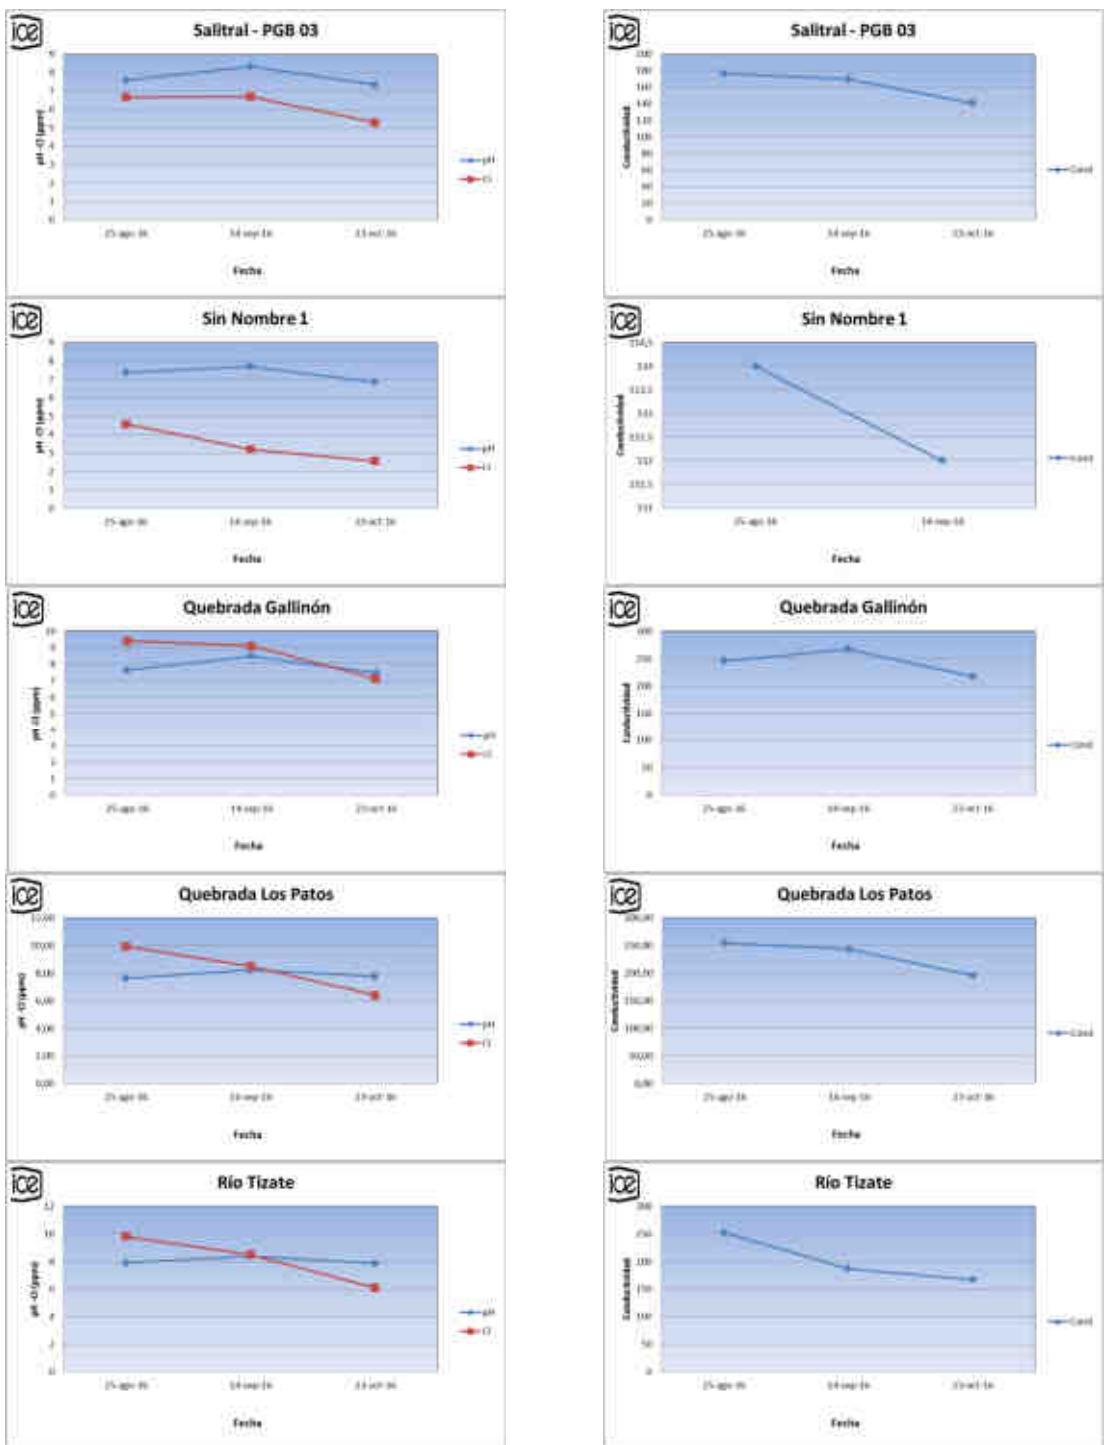
Cabe destacar que algunos de los cuerpos de agua son intermitentes o de bajo caudal, lo cual justifica el no registro de datos en algunos muestreos, por ejemplo el sitio conocido como Quebrada Sin Nombre 1. Otros datos no registrados se pueden dar por problemas de transporte y contaminación de muestras.

Figura 31. Graficas de valores de pH, cloruros y conductividad, obtenidos durante los muestreos de campo, AP-PGB.

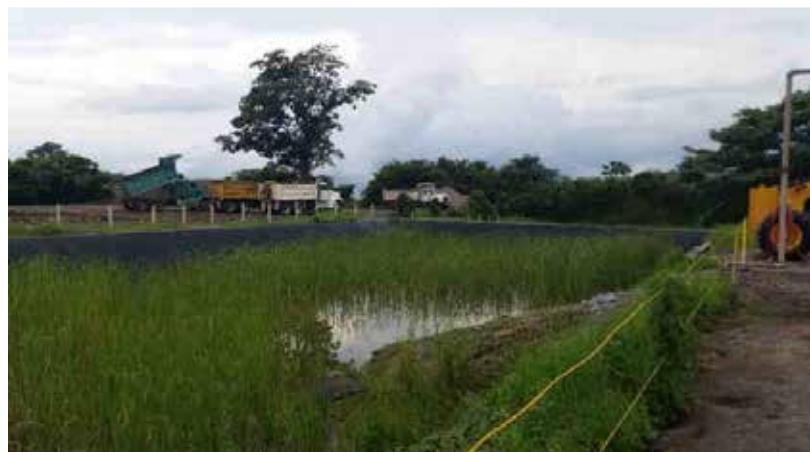
Figura 32. Laguna para vertido de aguas con sedimentos de la Planta de Concreto.

El programa para el manejo de aguas residuales se encuentra en etapa de elaboración (Ver medida MFPGB 16). Actualmente los únicos procesos que generan aguas residuales en el Proyecto son la Planta de Concreto y los servicios sanitarios. Las aguas de la Planta de Concreto se disponen en una laguna de 45000m³ de capacidad (Figura 32), y las aguas negras por medio de tanques sépticos.

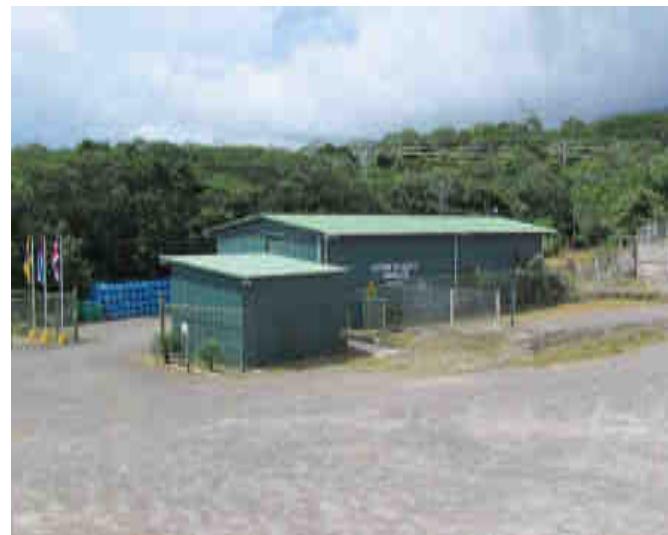
Figura 33. Centro de Acopio del CSRG.

El CSRG cuenta con Plan de Manejo de Residuos y un Centro de Acopio avalado por el Ministerio de Salud (Figura 33 y Anexo 7).

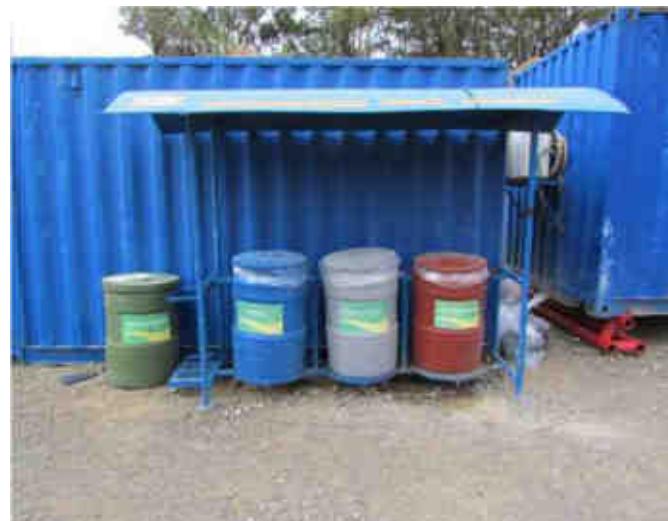
Figura 34. Puntos de acopio temporal de residuos.

Los residuos generados por los grupos operativos son clasificados y almacenados de manera temporal en estaciones verdes o puntos de reciclaje como los ilustrados en la Figura 34, luego se envían al Centro de Acopio para su clasificación, pesaje y almacenamiento temporal antes de disponerlo para reutilizar, reciclar, valorizar o aprovechamiento energético.

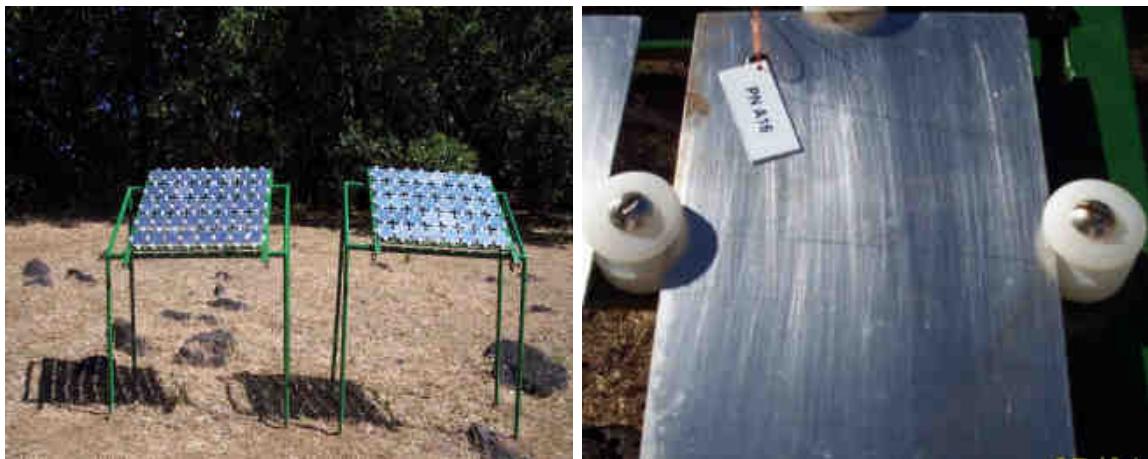
Aumento de la pérdida del metal expuesto al ambiente debido a la corrosión. Diseño y operación de un programa de monitoreo de la corrosión atmosférica antes de inicio de las obras y durante (al menos por cinco años) de la fase operación, que permita conocer los niveles de corrosión atmosférica para poder medir el cambio generado por la fase de operación. Utilización de materiales o pinturas anticorrosivas para la protección de las diferentes estructuras metálicas.

Figura 38. Proyecto de corrosión en PLB-05.

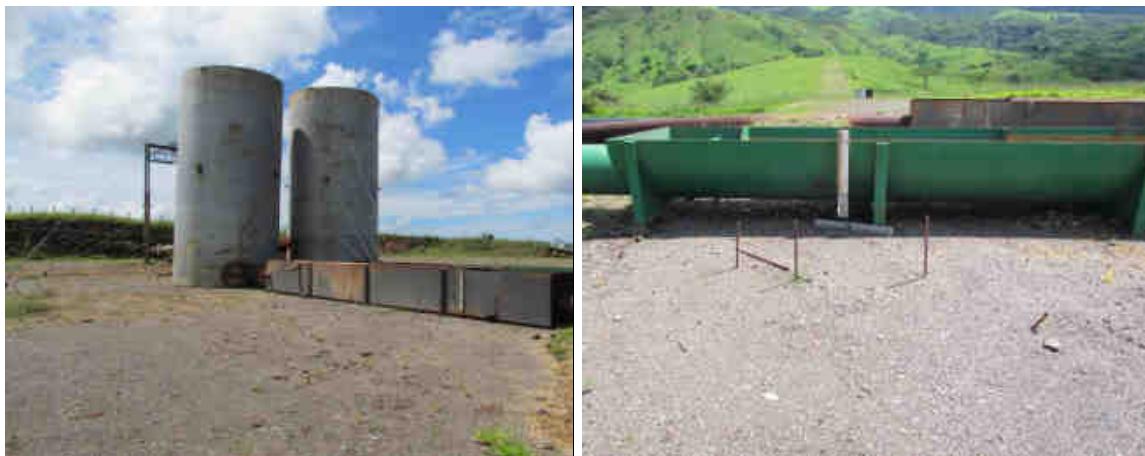
Figura 39. Algunas estructuras metálicas en el PG Borinquen.

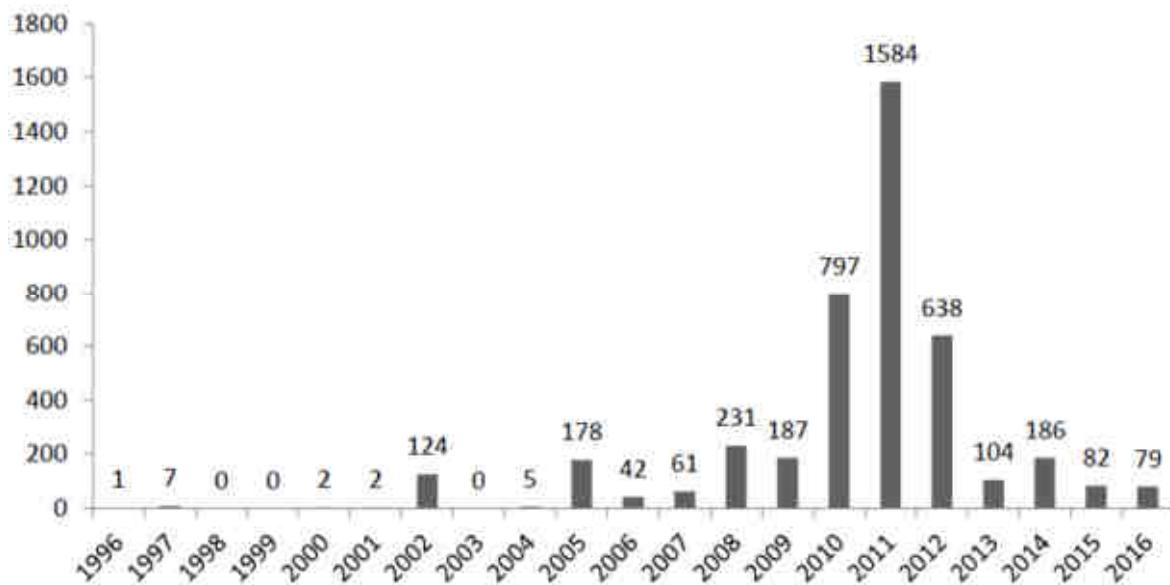
Un aspecto importante a resaltar es que, después del terremoto de Sámara (5 de setiembre de 2012), se dio la reactivación de algunas fallas tectónicas locales en las cercanías de Dos Ríos, Quebrada Grande de Liberia y Curubandé (periferia de la caldera de Guachipelín), lo que incrementó la actividad durante setiembre y octubre en forma significativa (Taylor, 2013). A partir el 2013, la actividad sísmica decreció con respecto a los años anteriores.

Figura 40. Sismicidad anual para el periodo 1996 – noviembre 2016.

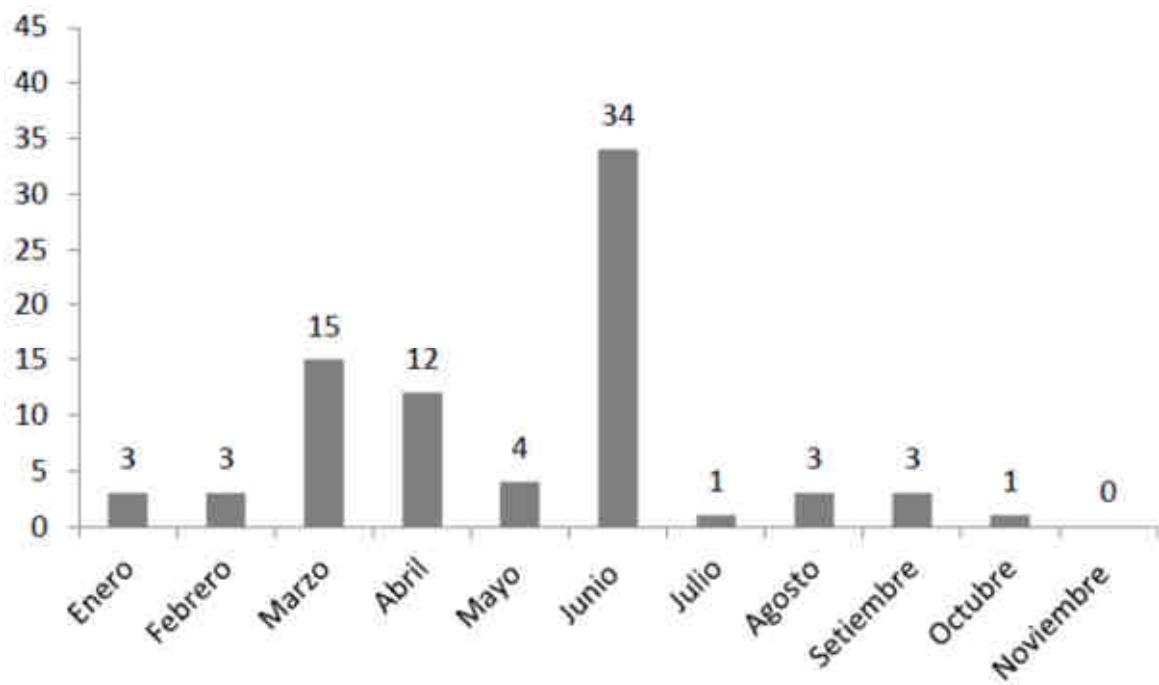
Figura 41. Cantidad de microsismos someros (profundidad menor a los 25 km) registrados durante el año 2016 en los alrededores de Borinque-Pailas.

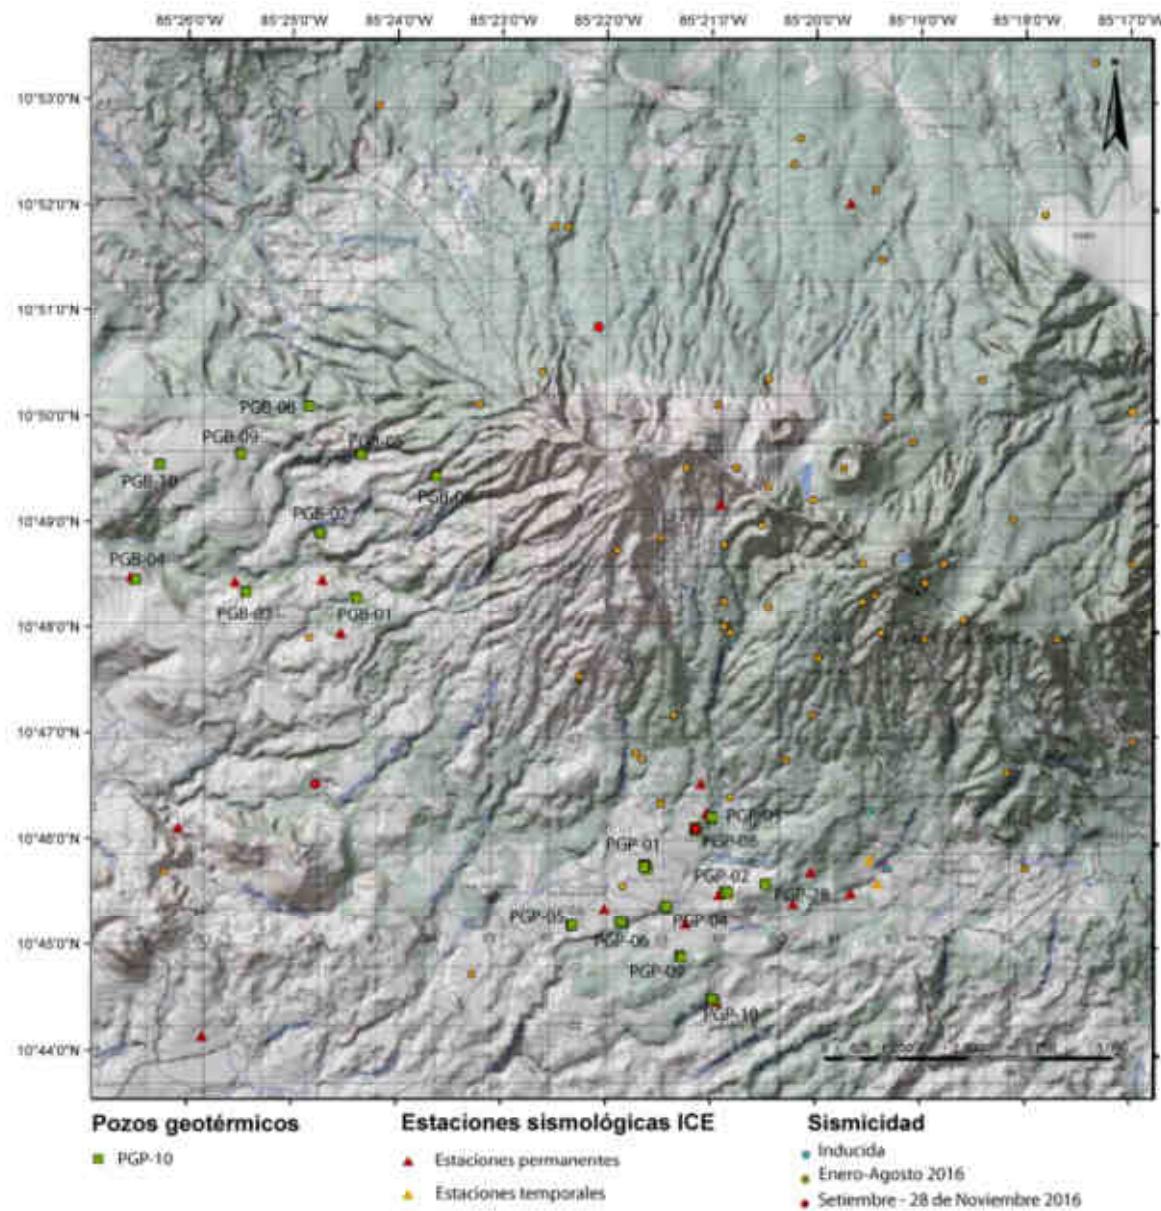
Figura 42. Distribución de la sismicidad para el periodo enero 2016 - noviembre 2016.

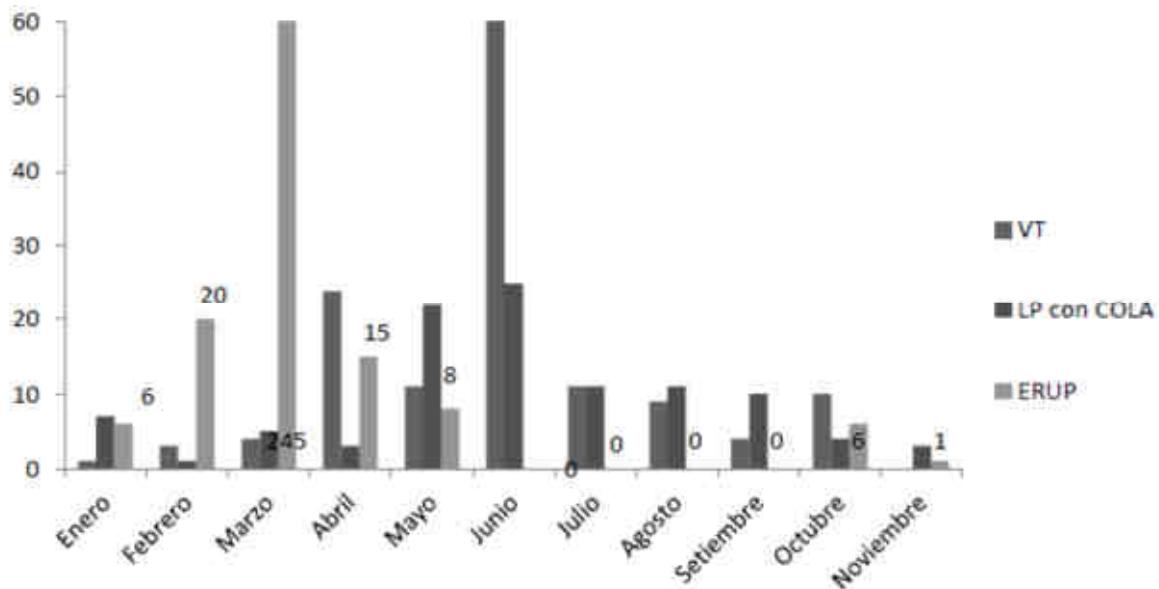
Las señales como el tremor (asociado a movimiento de fluidos) ha sido casi nula, sin embargo, se han registrado sismos de largo periodo (LP) con tremor armónico que vienen en incremento desde junio del 2016, asociado a inyección de fluidos.

Figura 43. Número de señales sísmicas asociadas a procesos volcánicos en el periodo 2016.

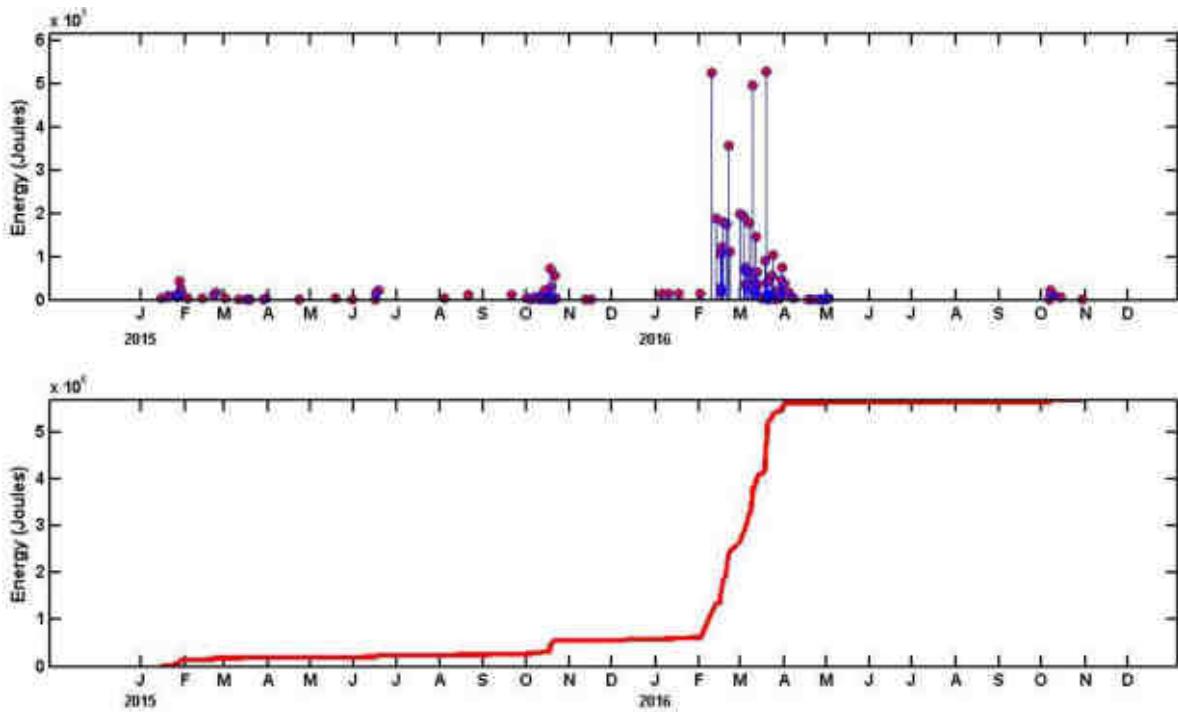
Figura 44. Estimación de la energía sísmica (superior) y energía sísmica acumulada (inferior) de las erupciones del volcán Rincón de la Vieja durante el período de octubre del 2015 al 28 de noviembre del 2016. La estimación se efectúa sin tomar en consideración la atenuación sísmica y filtrando las señales en la banda de 1 a 15 Hz debido a la presencia de ruido. Programa utilizado para el cálculo de energía (Mora, 2015).

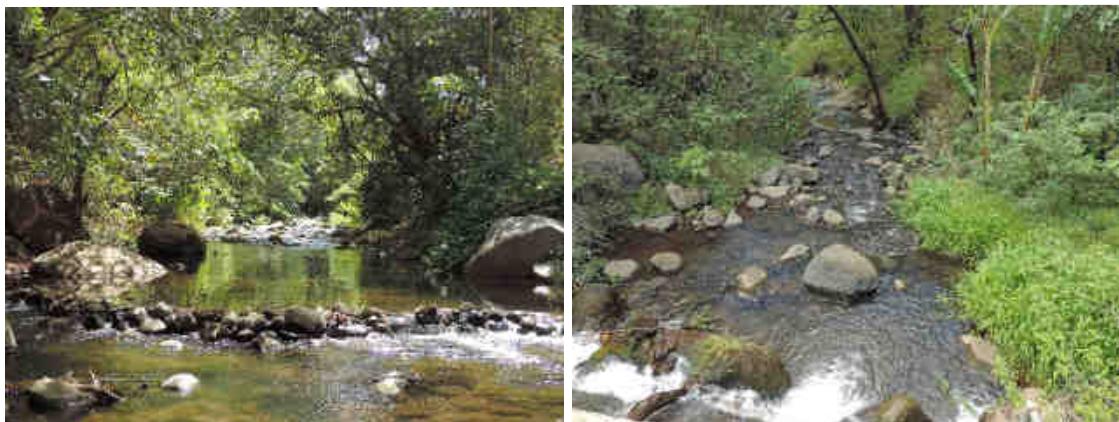
Figura 60. Sitios para el monitoreo de calidad de agua, Rio Tizate y Quebrada Salitral.

Cuadro 15) en los cuales se toman muestras para realizar análisis físico químicos (DBO y nitrógeno amoniacal), datos directos (pH, temperatura y oxígeno disuelto) y se realizan monitoreos de peces y macro-invertebrados acuáticos como bio-indicadores de calidad de cuerpos de agua. Los sitios seleccionados están asociados a pasos obras constructivas y a pasos por cuerpos de agua en los accesos dentro del Proyecto (Figura 60).

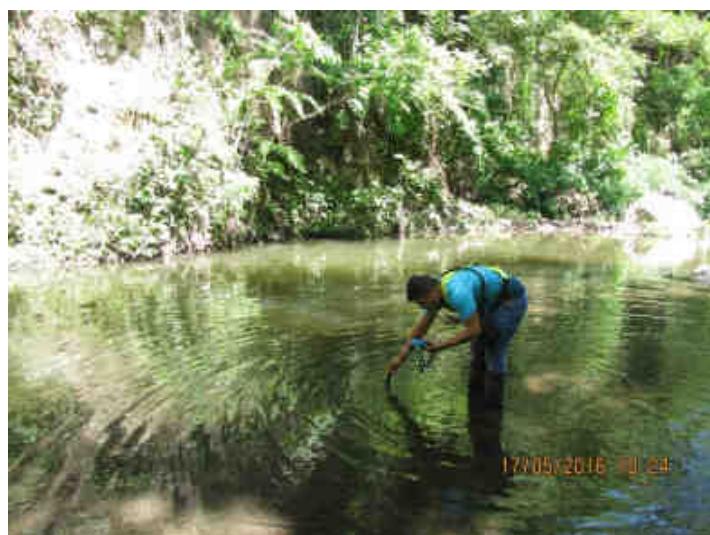
Figura 61. Mediciones directas de parámetros físico químicos para calidad de cuerpos de agua del PG Borinquen.

Como parte de las variables físico químicas de calidad de agua se realizaron mediciones directas del pH y temperatura usando el pH-metro EcoSense pH, así mismo, se estimó el oxígeno disuelto mediante el medidor 100A HANNA HI. Las mediciones se realizan de manera trimestral y se ilustran en la Figura 61.

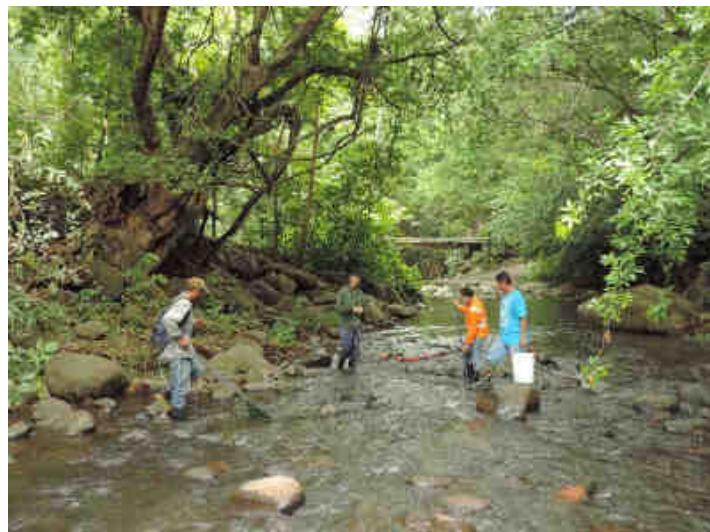
Figura 63. Monitoreo de peces con técnica de electropesca en la Quebrada Salitral, PG Borinquen.

El monitoreo de peces lo realizan tres personas, se utiliza equipo de electro-pesca marca SAMUS, modelo 725G, con trajes adecuados para el muestreo. Se realizan cinco períodos de descarga eléctrica por sitio de muestreo, aproximadamente 10 m de lecho del cuerpo de agua por período de descarga, tratando abarcar la mayoría de hábitats disponibles en el cuerpo de agua en ese momento (Figura 63).
