Informe de Responsabilidad Ambiental

Informe de Responsabilidad N° II-2016
Período del Informe: julio - noviembre 2016

Proyecto Geotérmico Borinquen

Ubicación: Provincia: Guanacaste, Cantón: Liberia, Distrito: Cañas Dulces
Nº de Expediente: D1-8715-2012-SETENA

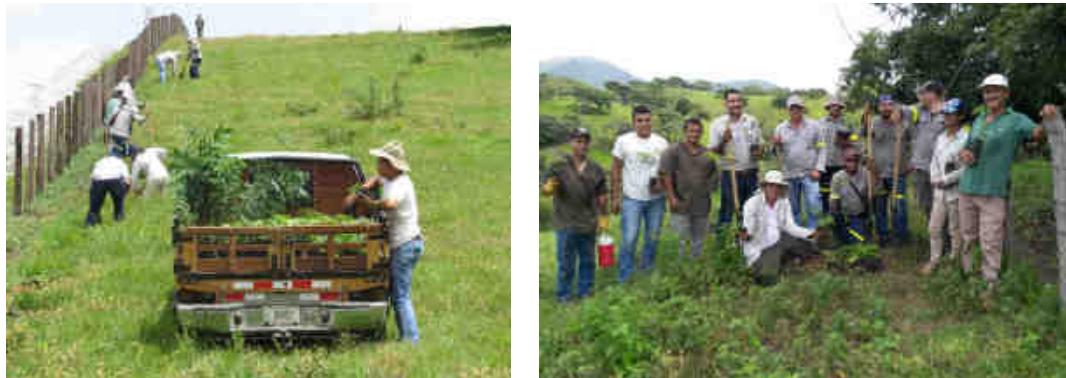
Figura 68. Siembra de arbolitos en borde de camino y orillas de cercas en el PG Borinquen. Julio del 2016.

Cabe destacar que para el año 2016 se plantaron 700 árboles sobre el borde del camino de acceso principal al Proyecto, bordes de cerca y un terreno cercano a PLB-02 (Cuadro 26). La siembra se realizó en conjunto con personeros del Hotel Borinquen (Figura 68).

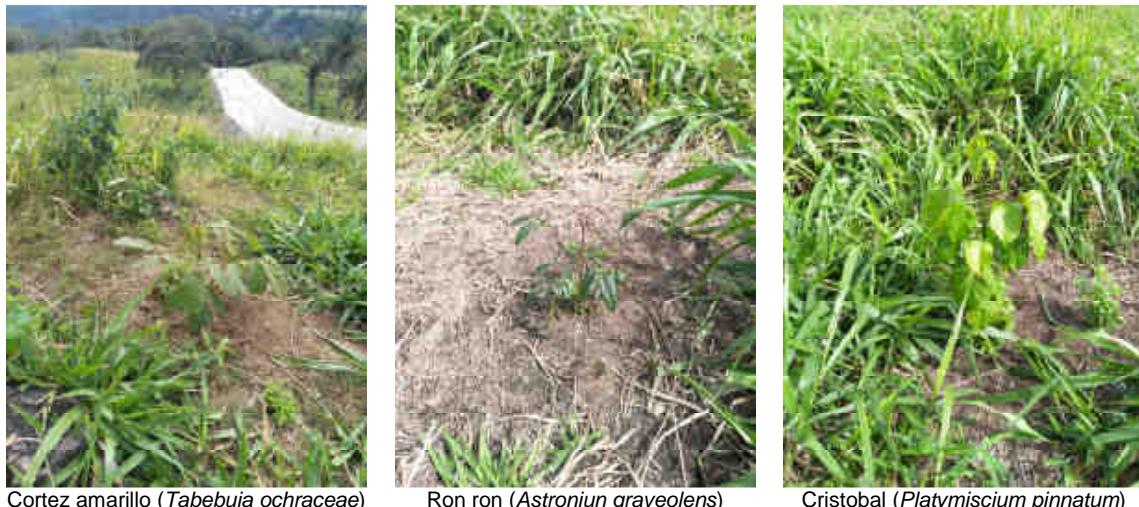
Figura 69. Registro de las especies plantadas en el PG Borinquen.

A mediados del mes de noviembre del 2016 se evaluaron los árboles plantados. Se han implementado labores silviculturales para el mantenimiento de los árboles plantados (limpieza y fertilización), sin embargo, se registró una sobrevivencia del

50% de los árboles plantados. La alta mortalidad se debe a la influencia del viento, el cual es de alta intensidad y se presenta de forma constante en la zona (Figura 69). Se recomienda hacer resiembra de árboles en los mismos sitios a inicios del invierno del año 2017.

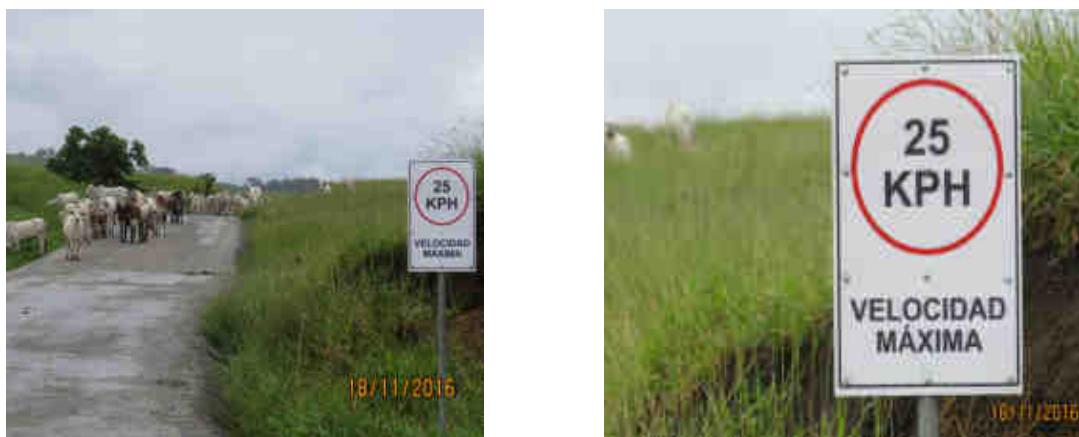
Figura 75. Rotulación para prevención de atropello de fauna en AP - PGB.

A la fecha no ha sido necesaria la colocación de pasos aéreos para mantener conectividad entre parches de bosque, ninguna zona boscosa ha sido intervenida y no se ha roto la conectividad estructural en ningún sitio importante. Sin embargo se han hecho esfuerzos por restringir la velocidad de los vehículos dentro del área de proyecto, así como rotular zonas importantes con presencia de fauna silvestre (Figura 75, Figura 76).

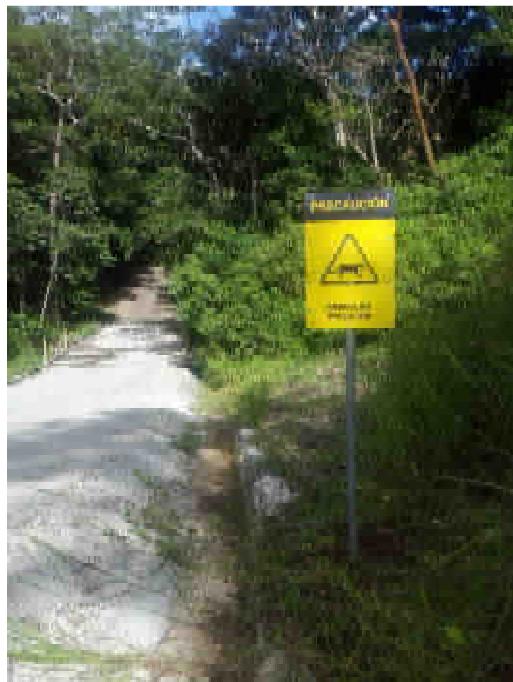
Figura 78. Colocación de rótulos preventivos sobre la presencia de fauna en la vía.

Con la información obtenida de los avistamientos de mamíferos, se establecieron los sitios para la ubicación de los rótulos de señalización vial de 25 KPH y precaución de fauna en la vía. Hasta el momento se han colocado seis rótulos (Figura 78).

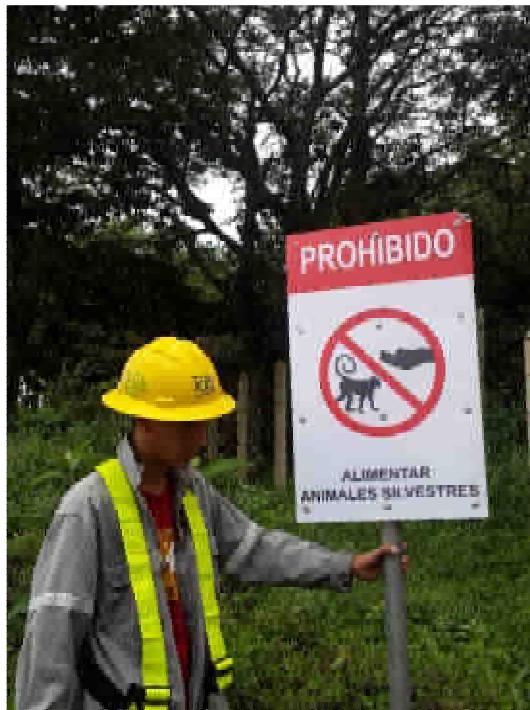
Figura 79 Colocación de rótulos para la prohibición de no alimentar fauna silvestre.

Los animales tienden a habituarse al alimento humano, alterando sus patrones de comportamiento natural, volviéndose agresivos, y algunos llegan a padecer de enfermedades producto de la inadecuada alimentación. Para concientizar a los trabajadores del Proyecto se han instalado rótulos de prohibición de alimentar fauna silvestre. En total se han instalado tres rótulos (Figura 79).

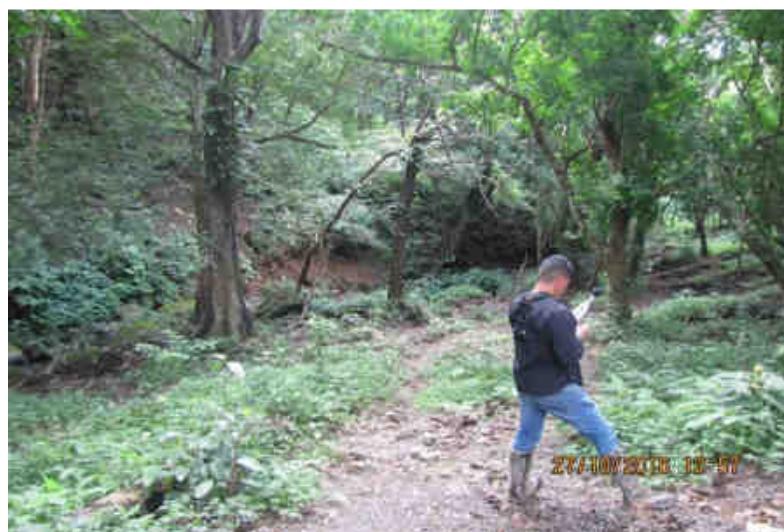
Figura 85. Mediciones de ruido efectuadas dentro del Proyecto.

El objetivo de este monitoreo es llevar un registro del ruido en los sitios cercanos a obras constructivas del Proyecto (Figura 85).

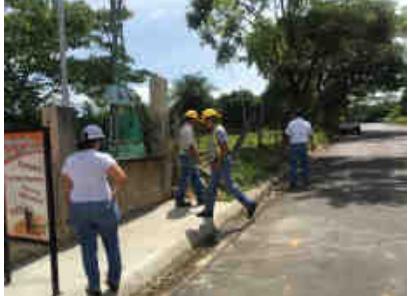
Obra Comunal	Registro Fotográfico
Construcción de 800 metros de aceras en la comunidad de Curubandé.

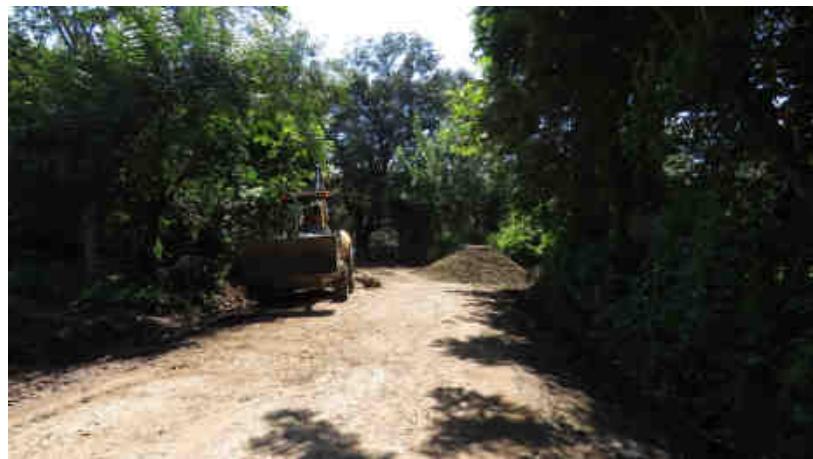
Figura 96. Mantenimiento de vías en área de influencia, noviembre de 2016.

En el período se realizan trabajos de mantenimiento de las rutas de acceso oficiales del proyecto, en la Figura 96 se visualizan trabajos en la comunidad del Cedro.

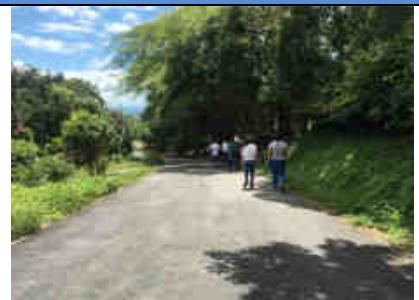
Obra Comunal	Registro Fotográfico
Construcción de aceras 125 metros de longitud.

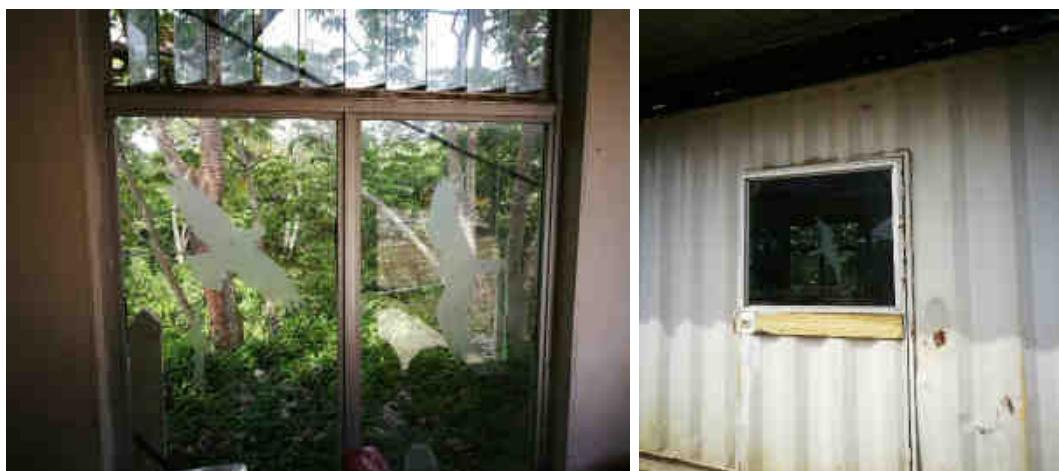
Figura 100. Dispositivos anticolisión colocados en ventanas.

Estos animales tienden a colisionar con los cristales porque visualizan el reflejo de la vegetación a través de las ventanas, lo cual, provoca que continúen con su vuelo debido a que no logran diferenciar entre el hábitat y la estructura.

Por lo anterior, se han instalado adhesivos que son siluetas de aves que se pegan en la parte externa de las ventanas, hasta el momento no se han reportado colisiones de aves, sin embargo se espera que estos dispositivos eviten este tipo de accidentes (Figura 100).

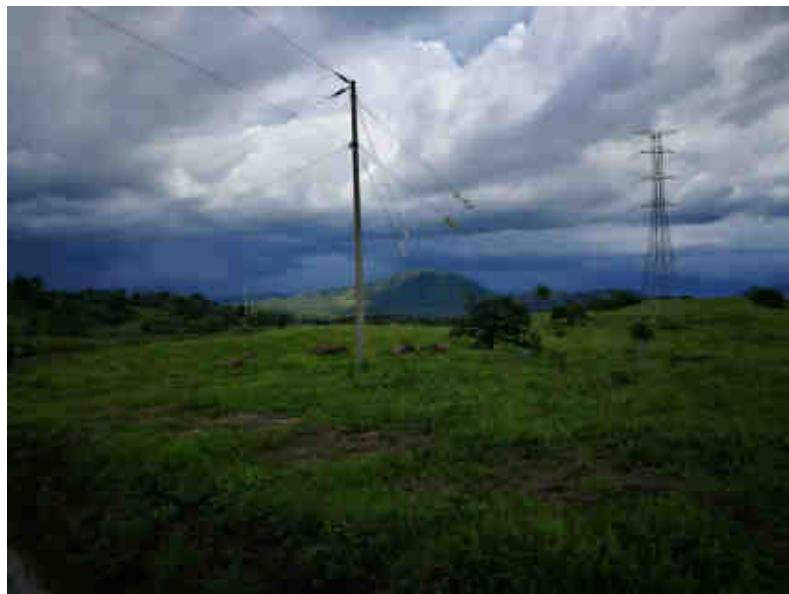
Figura 101. Laminas anti-escalamiento colocadas en anclajes de postes en Líneas de Distribución.

Las láminas anti-escalamiento son dispositivos creados para evitar que la fauna silvestre escale a través de los anclajes de los postes. La finalidad es minimizar la muerte por electrocución de mamíferos arborícolas, por ejemplo: zorros, martillas, osos perezosos, osos hormigueros, entre otros.

Algunas de estas estructuras se colocaron en los anclajes de los postes de la en los alrededores de Área de Proyecto (Figura 101).

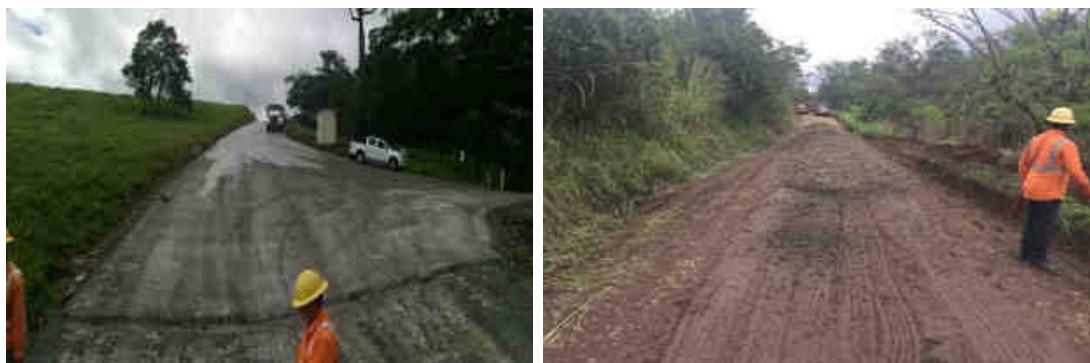
Figura 102. Avances de Caminos internos.

Durante el periodo se ha obtenido un avance acumulado en colocación de RCC a los caminos internos de 42%, con una distancia acumulada de 5045 m y misma cantidad en cuanto ha lastrado de caminos. Además se ha realizado el manejo de aguas correspondiente. La Figura 102 presenta las zonas donde se ha colocado RCC y toba-cemento. Y posteriormente hay un archivo fotográfico de los caminos internos.

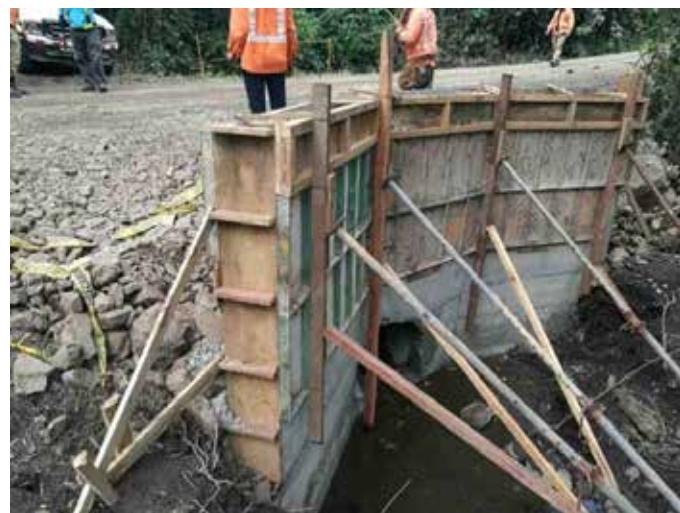
Figura 103. Mejoramiento de cabezales de caminos.

- Los Cedros, Linda Vista, entre Borinquén y camino de los Coyotes.
- Se realizaron las mejores en 5 cuestas de los caminos con RCC.
- Se realizó construcción del puente sobre la Quebrada Ceibo.
- Se realizaron mejoras en relleno de cabezales construidos por la Municipalidad

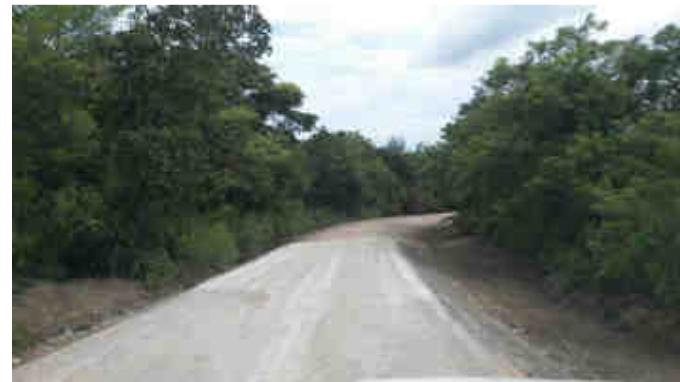
Figura 105. Mantenimiento de caminos.

Durante este periodo se está dando mantenimientos a los siguientes tramos, cercanos a la zona de Borinquén:

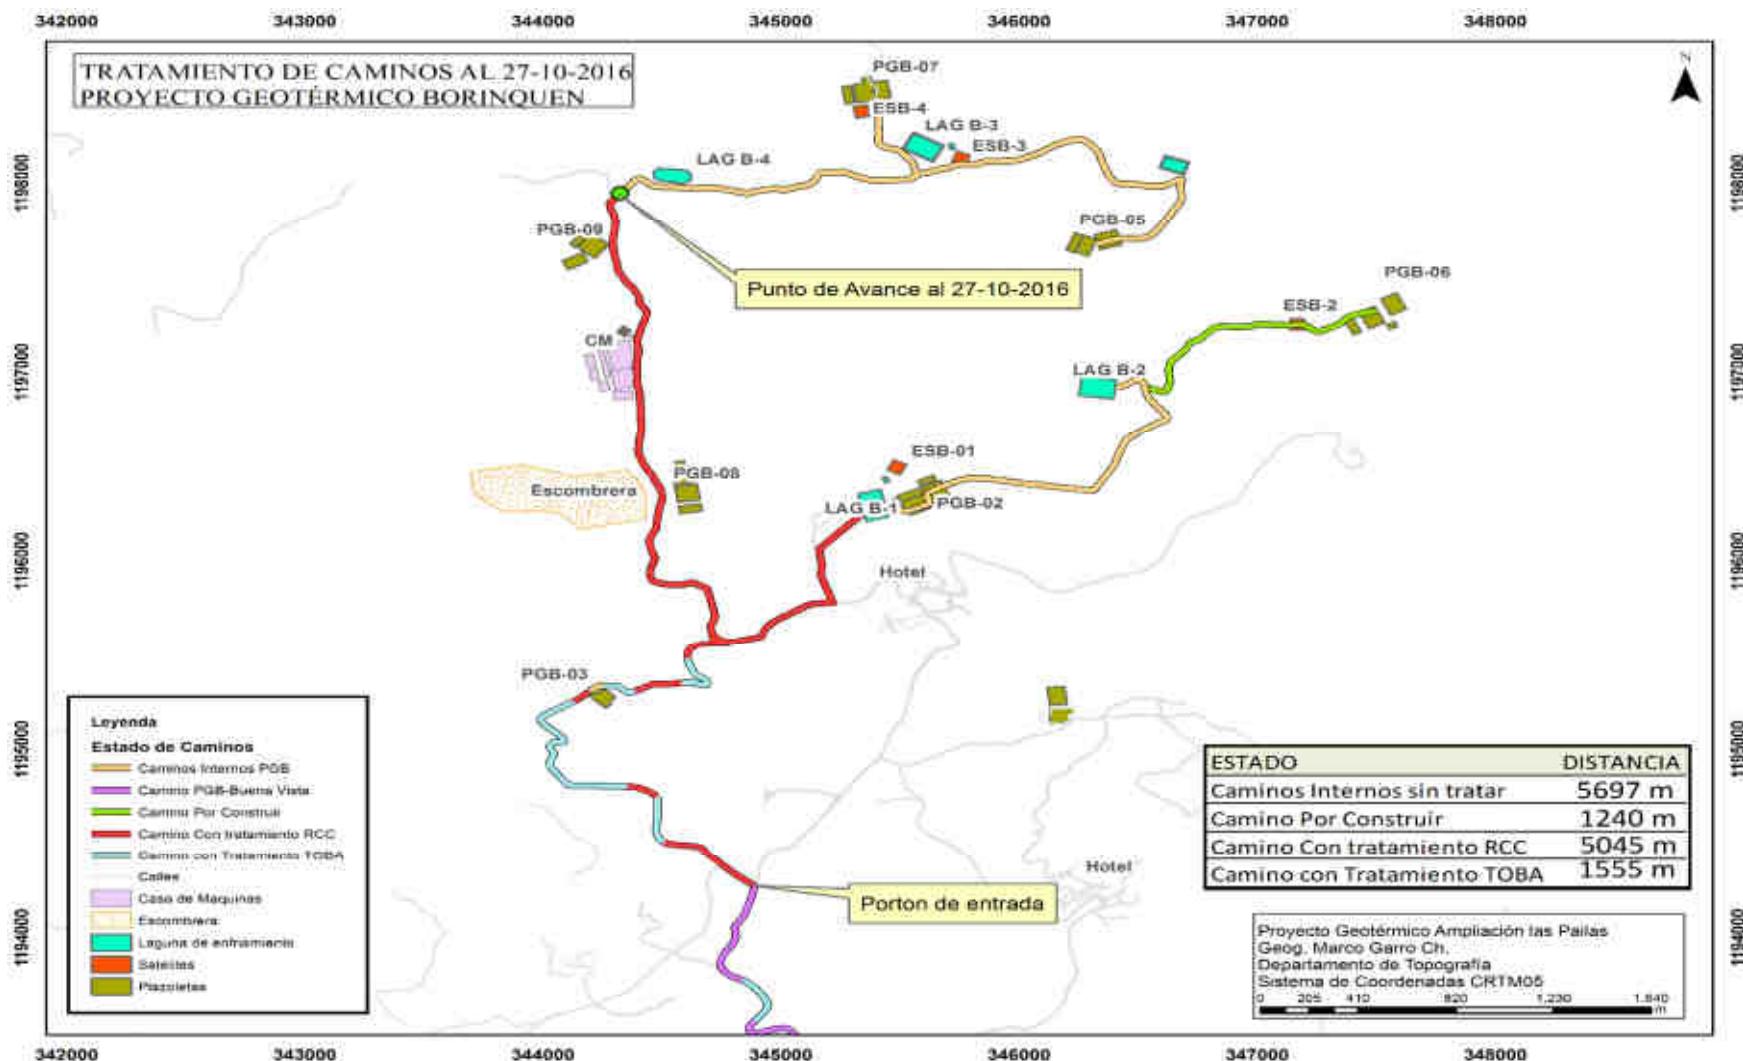
Figura 106. Tratamiento de Caminos Internos avance al 29-10-2016.

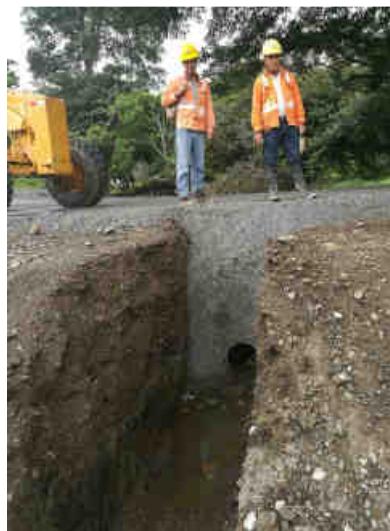
Figura 107. Paso de Agua frente Escombrera 2.

Se trabajó en mejoras manejo aguas en caminos internos colocación de tuberías para aguas frente Escombrera 2.

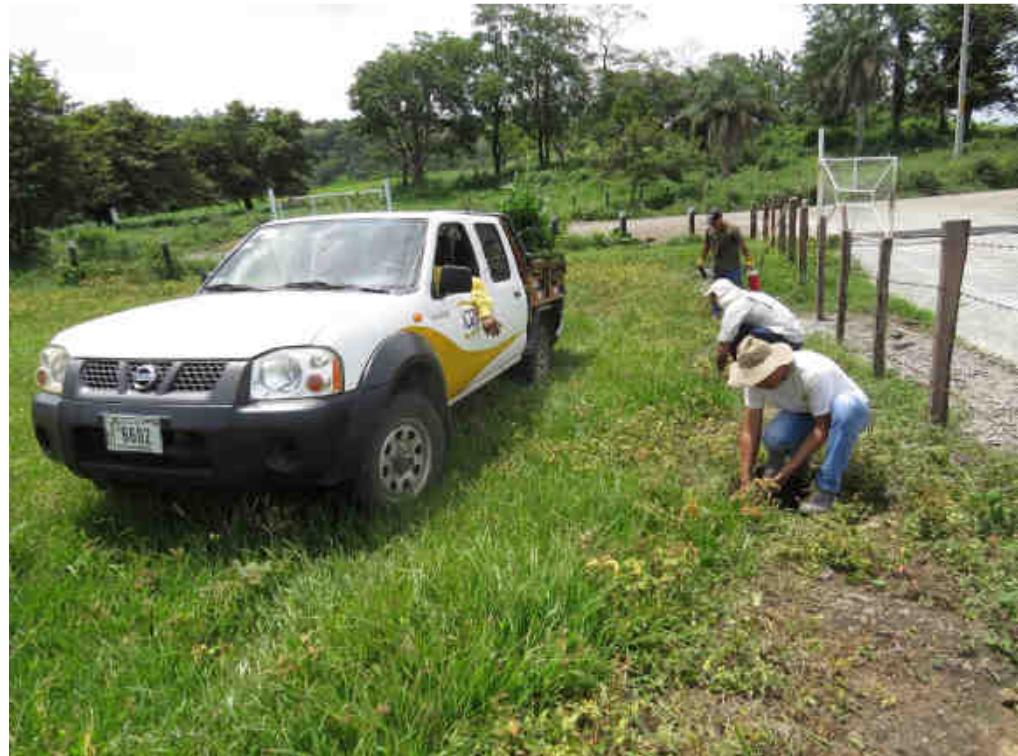
Siembra de árboles en el borde del camino principal, sitio de acceso al PG Borinquen. Julio del 2016.

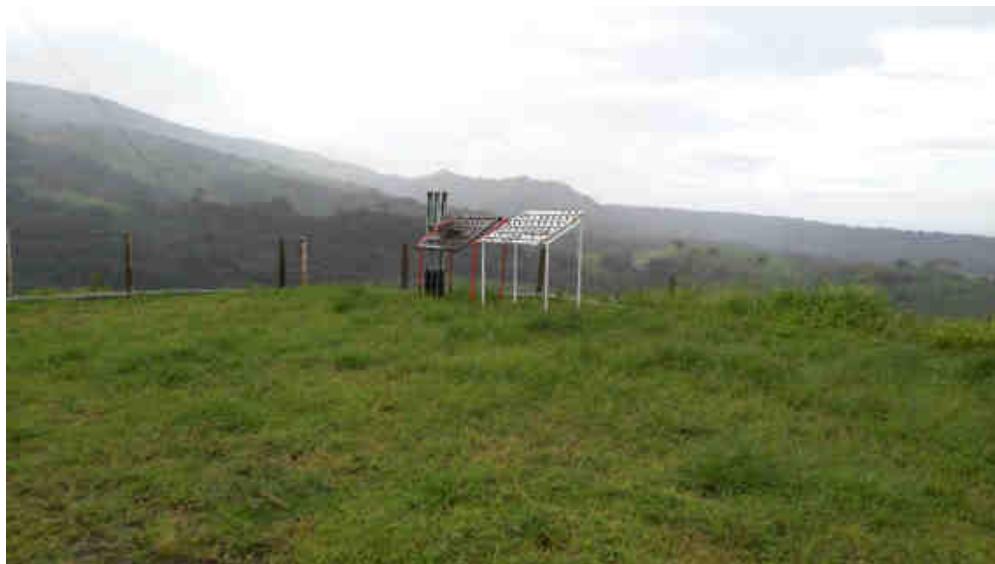
Estructuras metálicas utilizadas en estudio de corrosión ubicadas en la PLB-05 del Proyecto Geotérmico Borinquen. Agosto 2016.

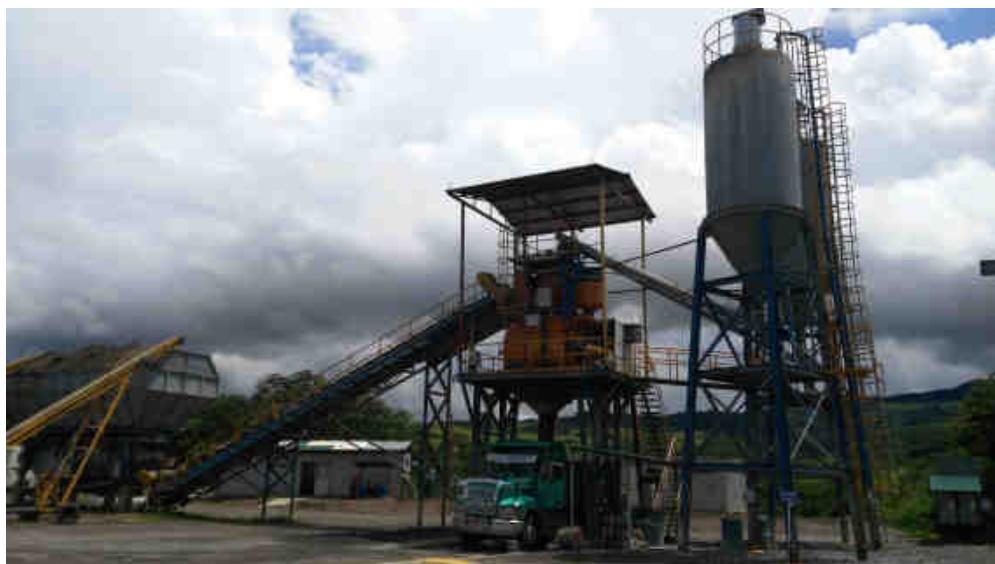
Planta de concreto en PGB-03. Agosto del 2016.

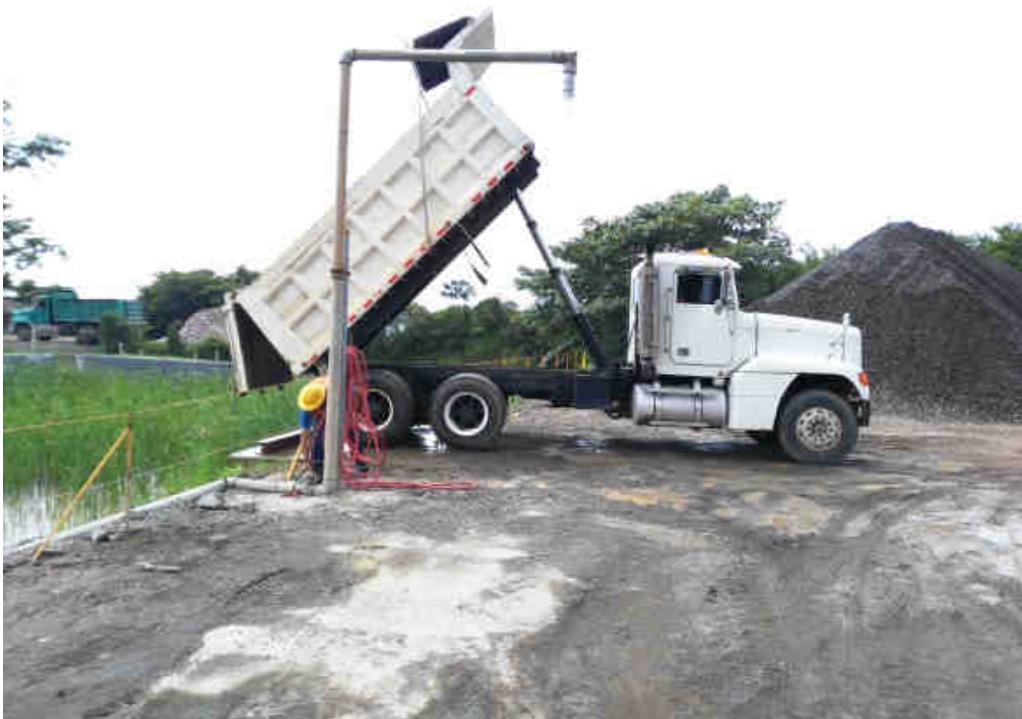
Lavado de vagonetas y manejo de residuos de concreto en fosa impermeabilizada ubicada en PGB-03. Agosto del 2016.

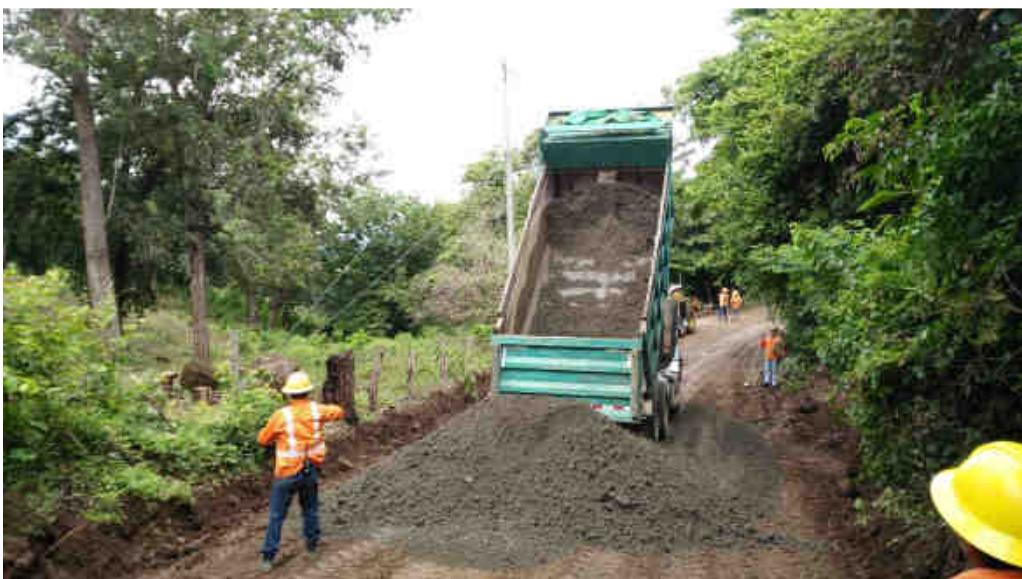
Colocación de RCC en cuesta de camino externo (comunidad El Cedro). Setiembre del 2016.

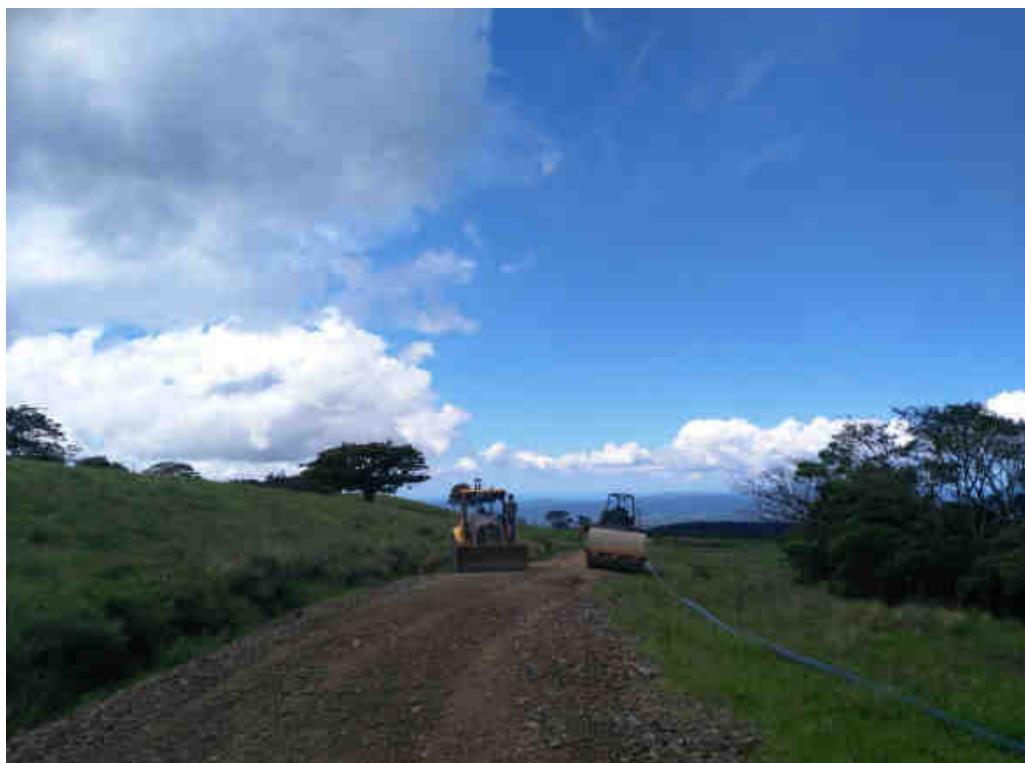
Mejoramiento de caminos internos. Setiembre del 2016.

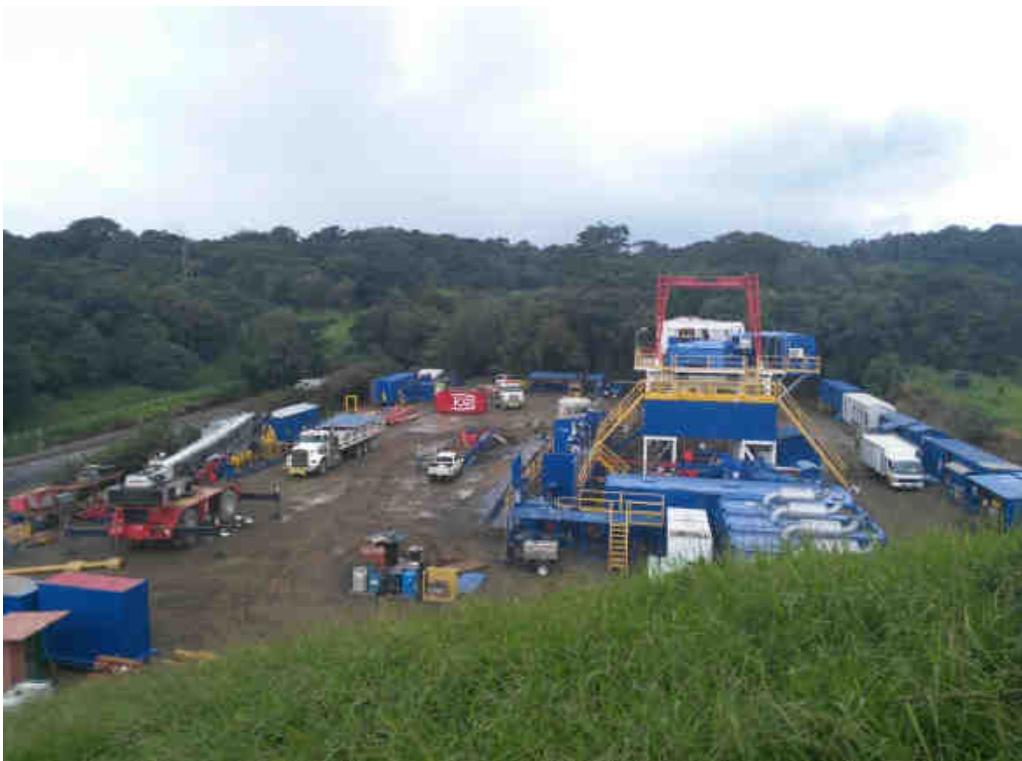
Proceso de instalación de la Máquina Perforadora National E-110 en PLB-09.
Setiembre del 2016.

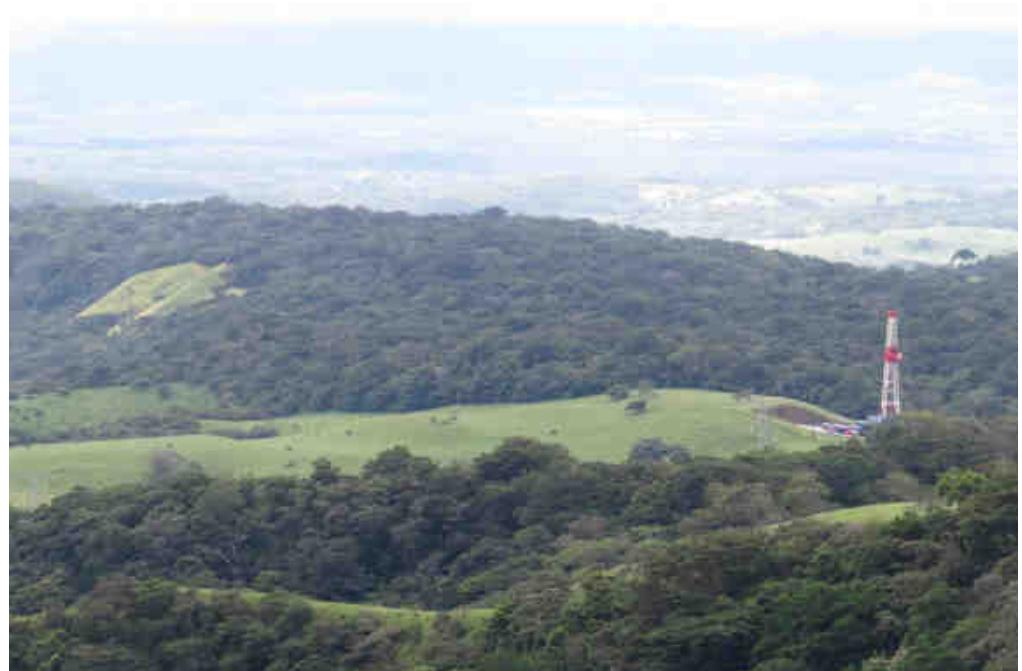
Vista panorámica de la Máquina Perforadora National E-110 en PLB-09.
Noviembre del 2016.

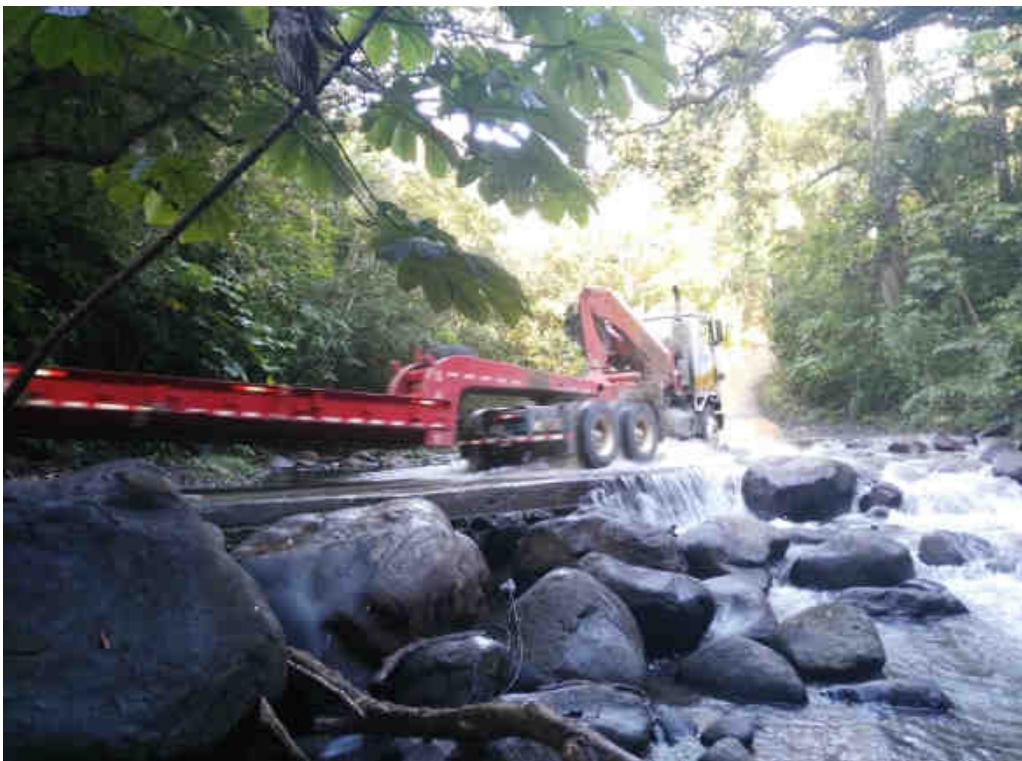
Paso de maquinaria del ICE sobre el vado del río Tizate (camino externo).
Noviembre del 2016.
