Informe de Regencia Ambiental	
N° de expediente	D1-8715-2012-SETENA
Nombre del proyecto	Proyecto Geotérmico Borinquen
Informe ambiental N° (MM/AAAA)	07/2024
Periodo de cubre el informe	Marzo 2024 – julio 2024
Porcentaje de avance de obras	45,51% Etapa operativa
Porcentaje de avance de medidas ambientales	58% Etapa operativa

Ubicación					
Provincia	Guanacaste	Cantón	Liberia	Distrito	Cañas Dulces
Localidad	11 km NE de Buena Vista		Coordenadas	1194284 N / 344877 E	
N° Plano catastro	G-1982411-2017, G-2036486-2018, G-2003605-2017, G-1995606-2017, G-19822668-2017, G-1987760-2017, G-2039407-2018, G-1996807-2017 y G-2036184-2018		N° de finca	5-14912-000, 5-179684-000, 5-54803-000, 5-36764-000, 5-38650-000, 5-24827-000, 5-54803-000, 5-38920-000 y 5-14911-000

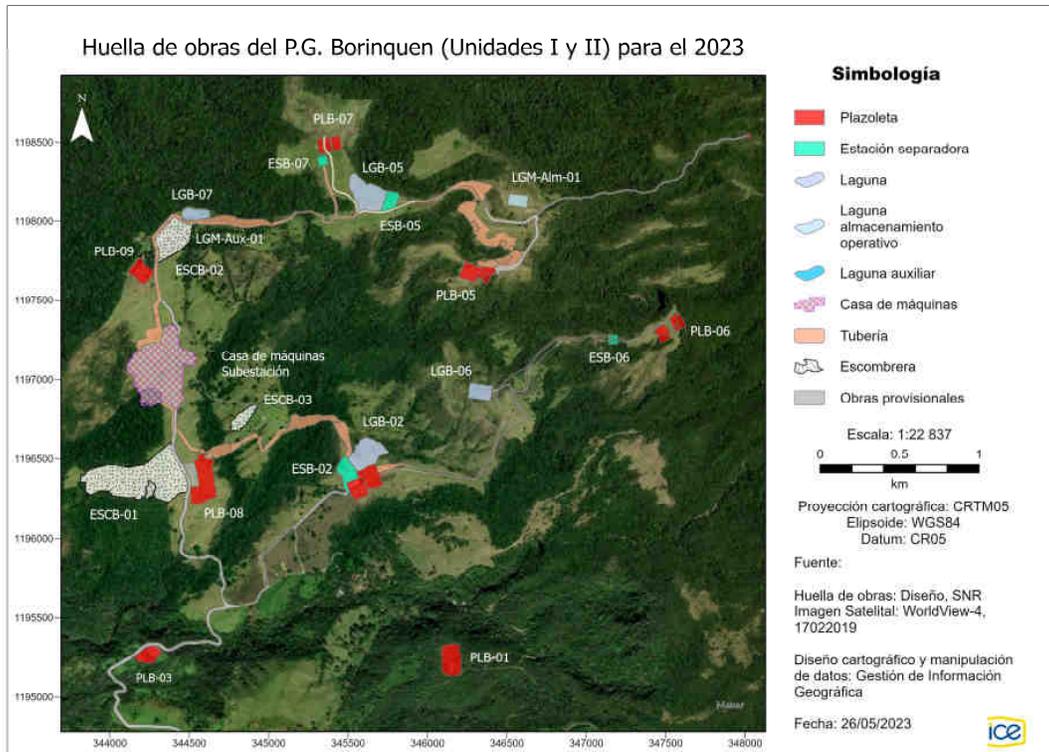
Figura 1. Plano base de la distribución del desarrollo del futuro campo geotérmico Borinquen. Informe técnico ambiental de modificación de obras del PG Borinquen, presentada a la SETENA en octubre del 2023.

A partir de la modificación al diseño y ubicación de los sitios de obra del proyecto presentada a la SETENA en octubre del año 2023, se contempla la construcción de ocho plazoletas o plataformas de perforación profunda (explotación – reinyección) multi-pozo de modalidad convencional y direccional (Figura 1 y Cuadro 1), con un trazado de tuberías de conducción (bifásicas –reinyección).

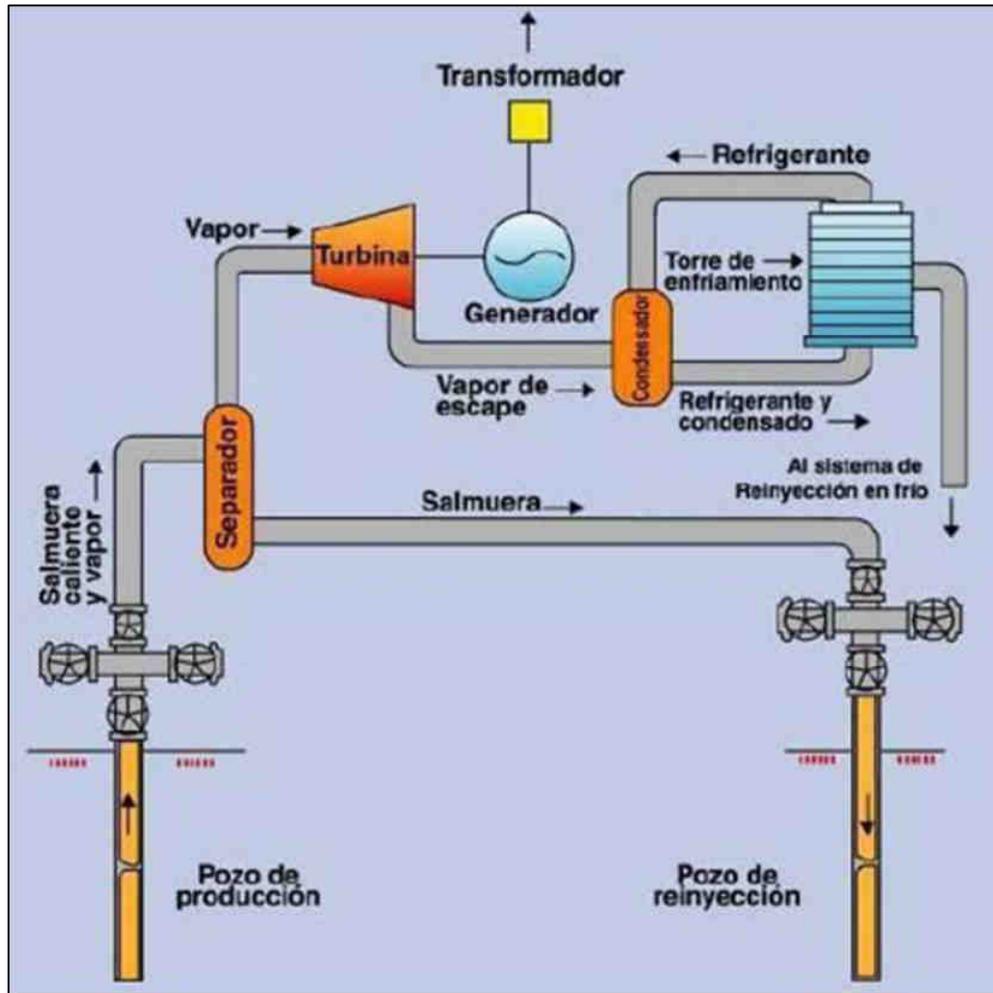
Figura 3. Esquema de un campo geotérmico bajo explotación. EsIA del Proyecto Geotérmico Borinquen (Tomo I, pág. 37).

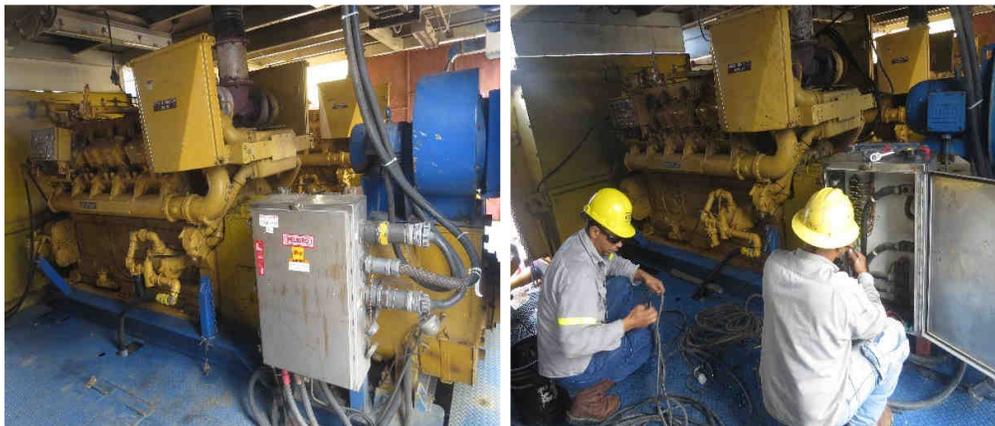
Figura 6. Mantenimiento de equipos de perforación.

La maquinaria de perforación y vehículos del C.S. Recursos Geotérmicos cuenta con un programa de mantenimiento preventivo y correctivo que permite la atención en talleres institucionales o contratados, que garantiza que las emisiones emitidas al ambiente sean las mínimas (Figura 6 y Figura 7). En el Anexo 3 se detallan reportes de mantenimiento a equipos.

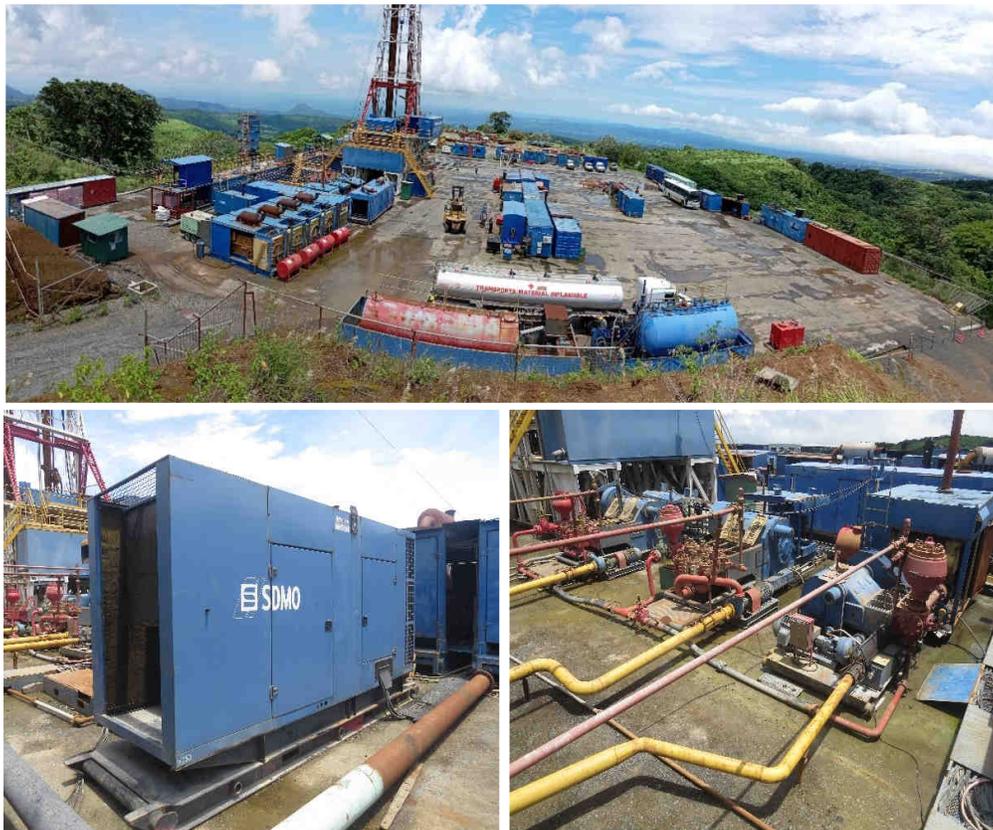
Figura 8. Panorámica de los equipos de perforación.

La maquinaria, equipo o vehículos que presenten fugas de aceites, combustibles, ruptura en los sistemas de escape y desperfectos en los sistemas catalizadores, son retirados de operación y se reparan en el taller institucional o en taller externo contratado. En la Figura 8 se muestra el equipo de perforación N°2 del ICE, National en el PGB-45.

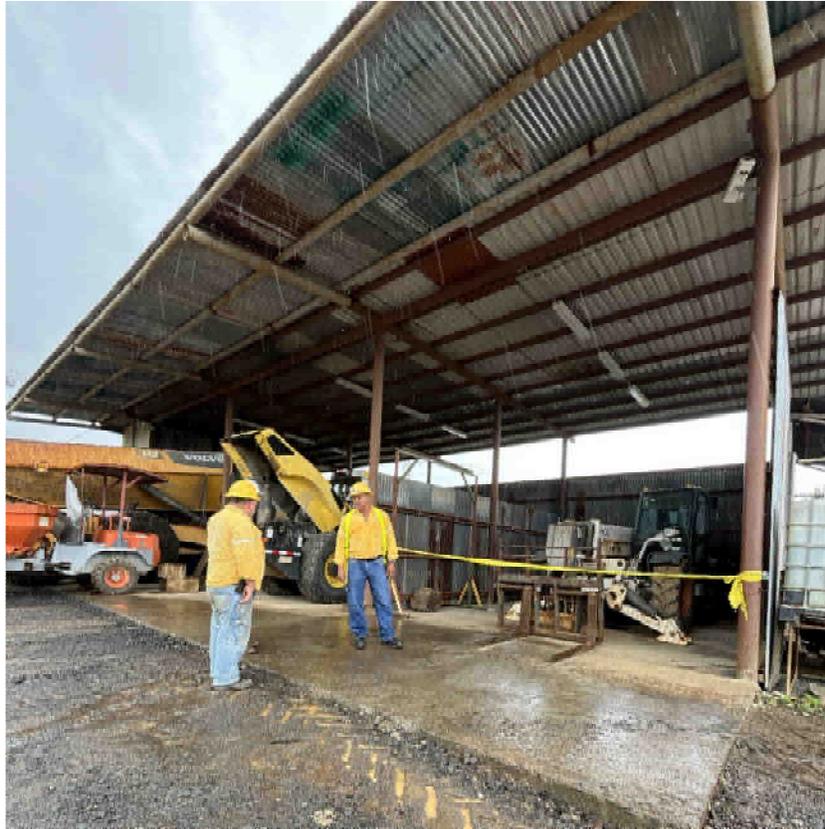
Figura 11. Extensión de losa para reparación de equipos en taller mecánico.

Para las labores de mantenimiento de los equipos y maquinaria, en el proyecto geotérmico Borinquén se cuenta con un taller mecánico que tiene una losa de concreto impermeabilizada sobre la cual se realiza el mantenimiento correctivo y preventivo a la maquinaria o equipos que presenten averías en obra, la losa cuenta con canales perimetrales que dirigen los posibles derrames de hidrocarburos hacia una trampa de grasas y aceites. (ver Figura 11).

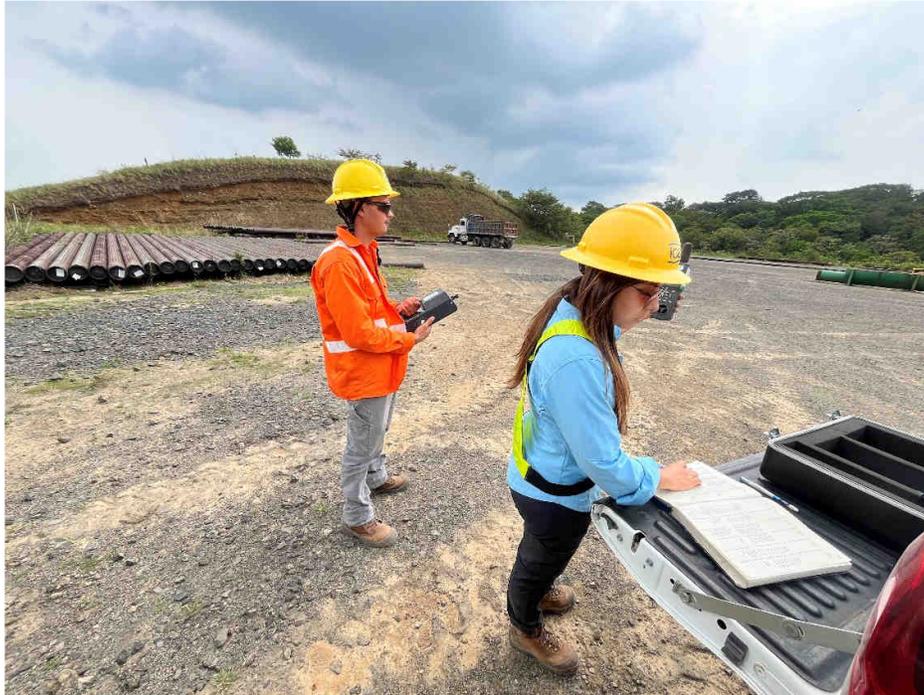
Figura 13. Monitoreos de gases CO₂ y H₂S.

Actualmente se cuenta con un programa de monitoreo periódico de inmisiones de gases (H2S, CO2) en puntos cercanos a sitios poblados y en el lugar donde se tiene previsto construir la planta de generación. En la Figura 13 se puede apreciar el monitoreo de gases realizado durante el periodo.

En el Cuadro 4, se detalla de forma resumida los valores obtenidos con los monitoreos ambientales realizados en el área de influencia y en el sitio de Casa de Máquinas (lugar donde se instalará la Planta de Generación). En el Anexo 10 se incluye el certificado de calibración de los equipos.

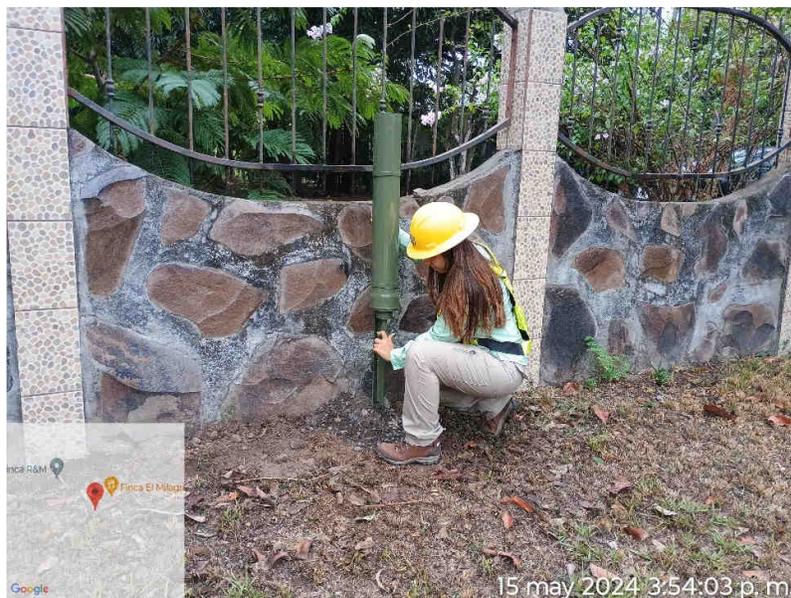
Figura 15. Colecta de muestras de agua de lluvia.

El agua llovida se recolecta semanalmente como se muestra en la Figura 15 y se analiza en un cromatógrafo, instrumento que permite separar químicamente una muestra acuosa o gaseosa para conocer su composición.

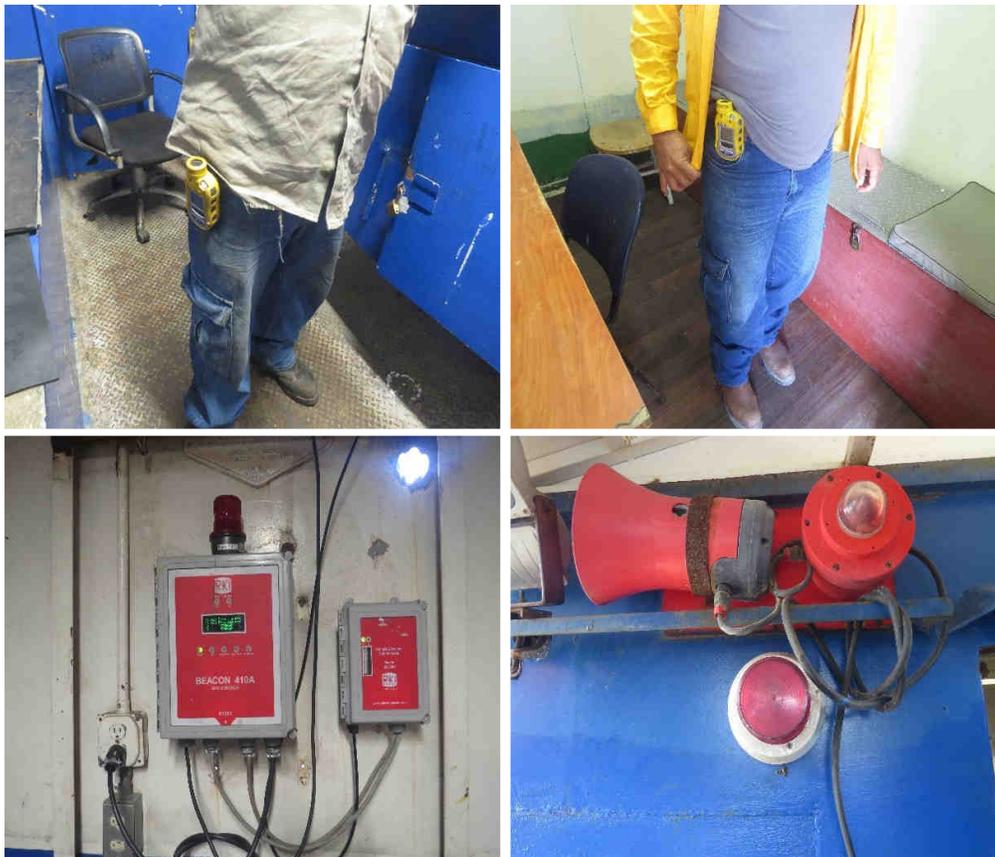
Figura 17. Detectores de gases utilizados en pruebas de producción y labores de perforación de pozos profundos.

En las máquinas perforadoras se cuenta con equipos fijos y portátiles para el monitoreo de CO₂ y H₂S (Figura 17). En caso de sobrepasar los límites de gases permisibles a la salud, los equipos activan alarmas audibles, complementariamente, se dispone de un protocolo para este tipo de emergencias y sistemas de respiración asistida (Figura 18), que permiten la continuidad y control del proceso en forma segura.

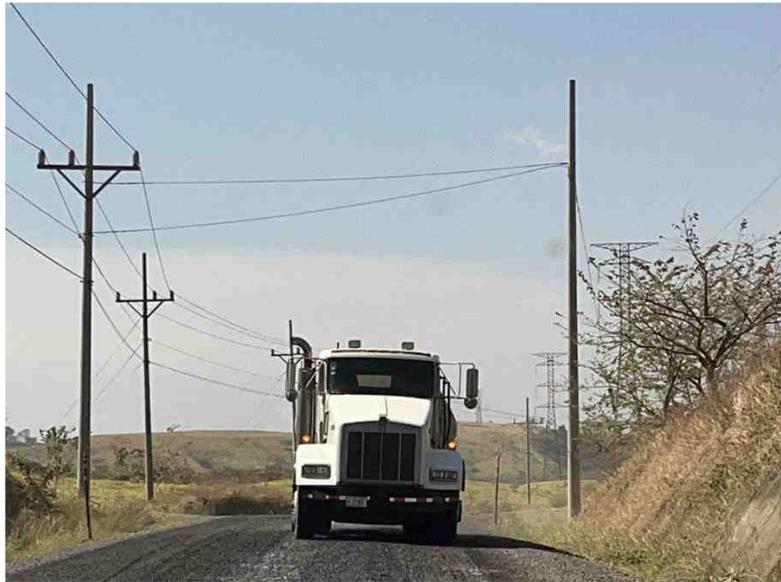
Figura 23. Irrigación de agua en frentes de trabajo internos del proyecto para mitigación de polvo.

Para mitigar el impacto por la generación de polvo en los caminos y trabajos internos del proyecto como en sitios de excavaciones y movimientos de tierra, se realiza riego constante mediante camión cisterna, en los días de verano. La zona donde se encuentra el proyecto es muy seca y ventosa lo que hace que el riego tenga que implementarse constantemente ya que se seca a la brevedad.

La Figura 23, hace referencia a la irrigación de frentes de trabajo internos del Proyecto Geotérmico Borinquen, para la mitigación de polvo, durante el proceso de excavación y movimiento de tierra.

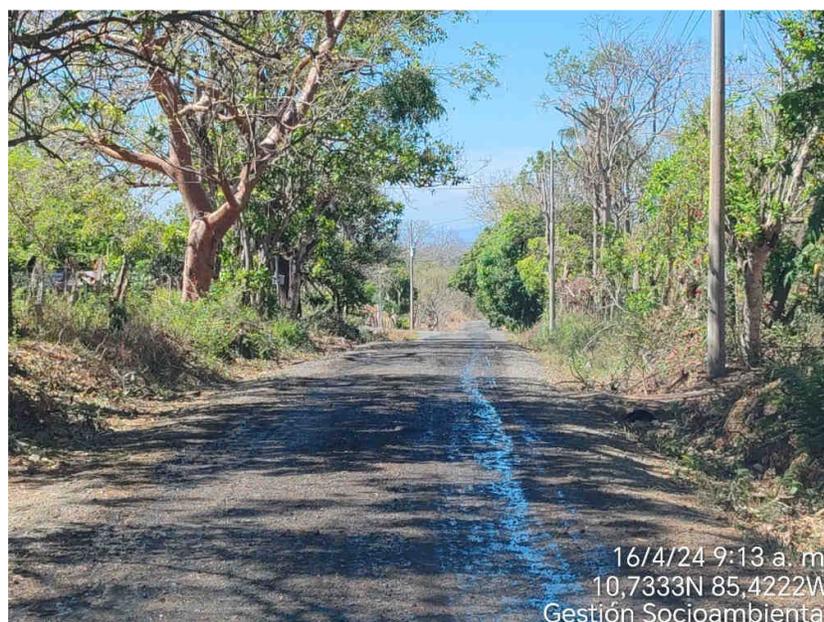
Figura 24. Irrigación de caminos vecinales para mitigación de polvo.

Por otra parte, también se realiza irrigación de la vía de acceso entre las comunidades de Curubandé y Cañas Dulces y el Proyecto Geotérmico Borinquén, con el propósito de mitigar el polvo que puede afectar a la población vecinal por el traslado de vehículos, maquinaria, equipos, así como durante las labores de movimiento de tierra, colocación de los agregados y mejoramiento de la calzada, durante las labores de mantenimiento de los caminos vecinales. La Figura 24 a continuación, muestra la ejecución de la acción de irrigación de caminos vecinales.

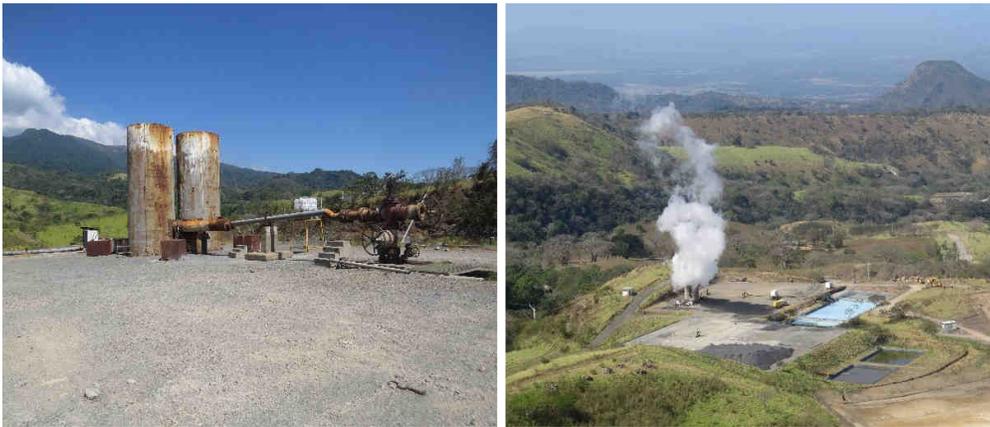
Figura 28. Sistemas de silenciadores colocados en pozos productores en el PG Borinquen (PLB-02).

Al finalizar la perforación de pozos se realizan pruebas de producción y se instalan sistemas de silenciador en el pozo para reducir el nivel de ruido, según consta en la Figura 28.

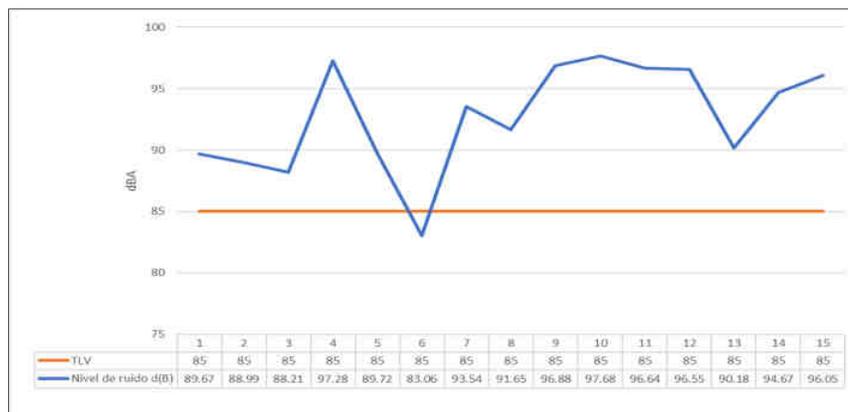
Figura 33. Mediciones de ruido en piso de la perforadora.

Para este periodo durante las pruebas del PGB-22 se realizaron mediciones ruido en el sector de plazoleta y en el proceso de bombeo (Figura 31 y Figura 32) Adicionalmente se realizaron mediciones en el piso de perforadora (Figura 33). Las mediciones de niveles de presión sonora (NPS), son expresadas en decibel ajustado en escala de ponderación A (dBA). Para la metodología aplicada se toma como referencia el Decreto 32692-S de la legislación costarricense y norma IEC 61672-1.

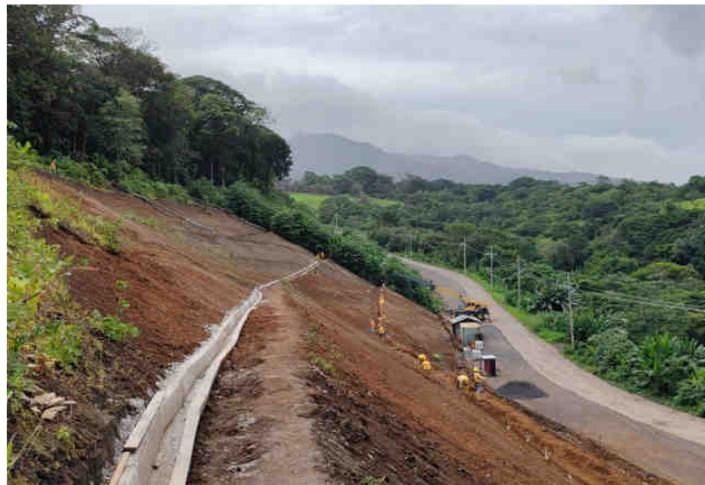
Figura 34. Manejo de aguas en taludes.

Durante el periodo iniciaron los trabajos de manejo de aguas en la ampliación de la Ruta Norte, esto de acuerdo con diseños establecidos que permitan controlar la erosión y arrastre de sedimentos y evitar que estos se dirijan hacia cuerpos de agua o sitios boscosos. En la Figura 34 se puede apreciar dichos trabajos.

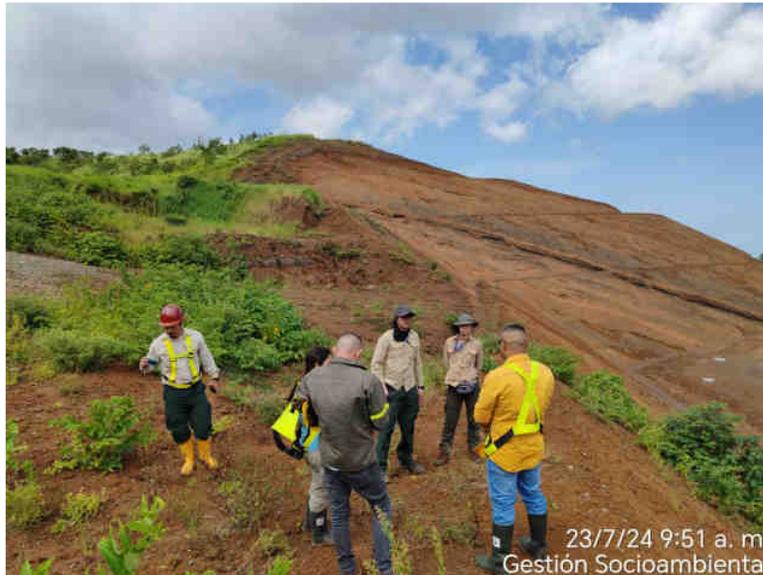
Figura 35. Visita de campo interdisciplinaria para revisar manejo de aguas.

Por otra parte, el invierno del 2024 ha iniciado fuerte lo que ha traído una seria de retos a enfrentar en el tema de manejo de sedimentos por lo que desde la regencia y la coordinación ambiental del proyecto se han realizado las observaciones correspondientes para que se atiendan ciertos sitios los cuales no cuentan con diseños establecidos y están teniendo afectaciones por erosión y arrastre de sedimentos. Por esta razón durante el periodo se realizó una gira con personal de Gestión Ambiental, Construcción, Diseño y de la Dirección de proyectos para tomar las medidas correspondientes. Figura 35.

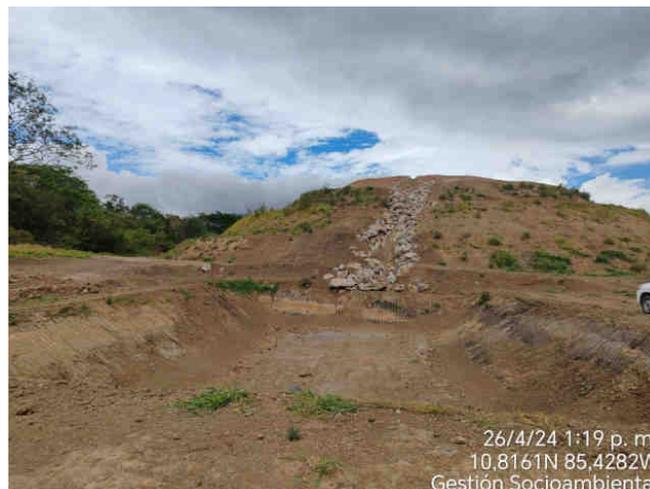
Figura 36. Sedimentador de la escombrera 1, invierno 2024.

Mientras se realizan las obras definitivas en cuanto al manejo de aguas y sedimentos se continua con la utilización de múltiples sedimentadores a lo largo de todo el proyecto en sitios estratégicos para evitar que los sedimentos sean arrastrados hacia cuerpos de agua temporales o permanentes o bien a sitios boscosos. Dichos sedimentadores reciben mantenimiento previo al inicio de la temporada de lluvia y durante la época de lluvia se vigilan constantemente para realizar la limpieza correspondiente

En la Figura 36 se muestra el mantenimiento que recibió el sedimentador de la Escombrera 1 previo a la entrada de la temporada de invierno.

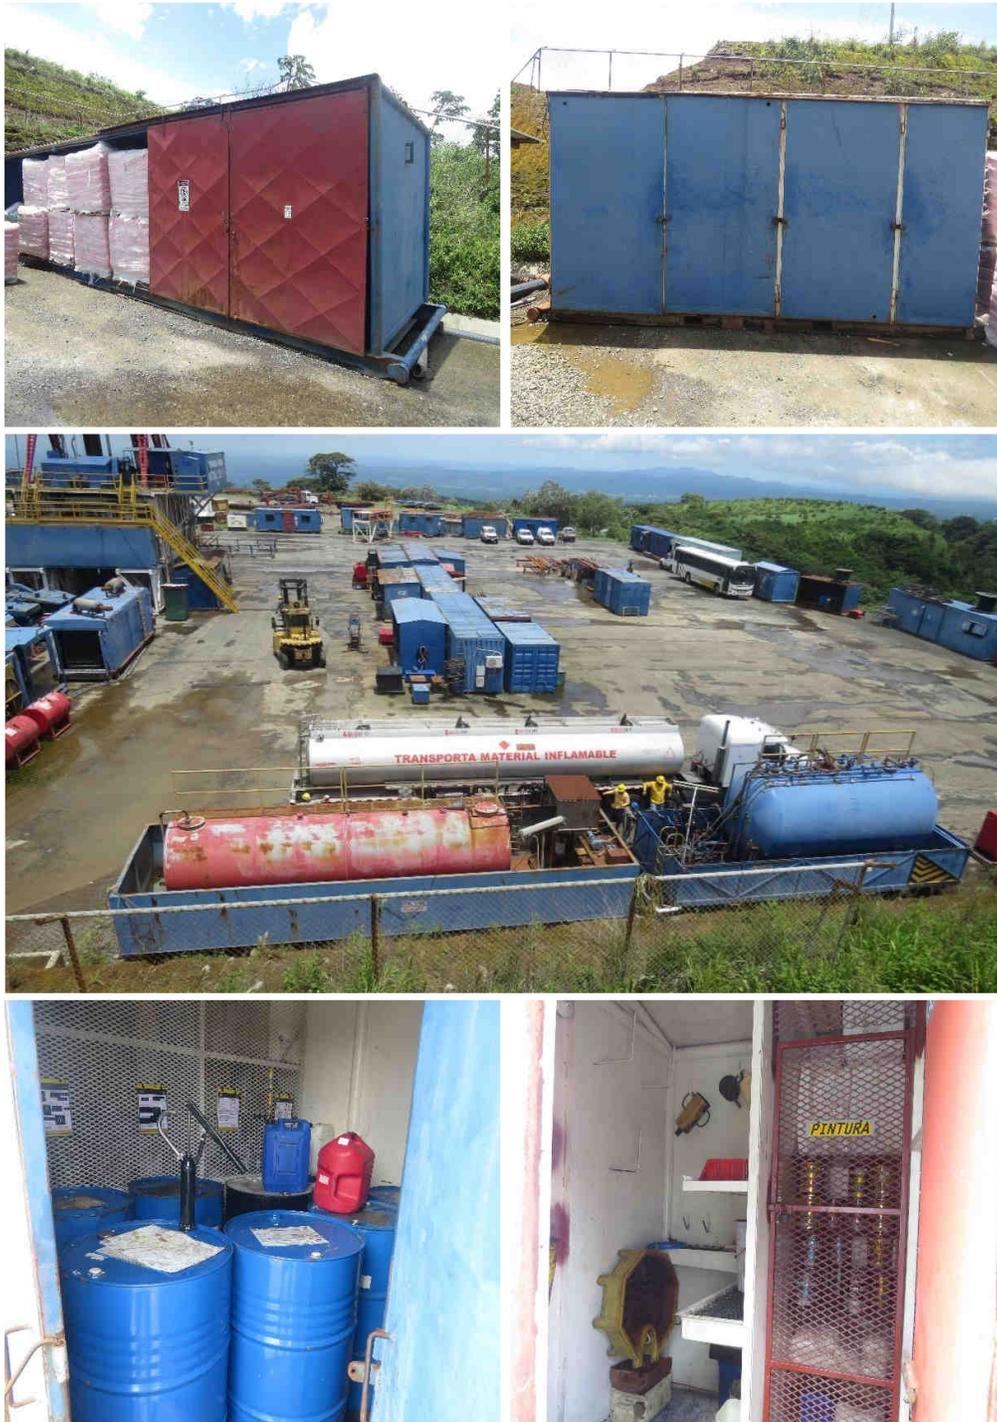
Figura 37: Áreas de almacenamientos de sustancias químicas peligrosas

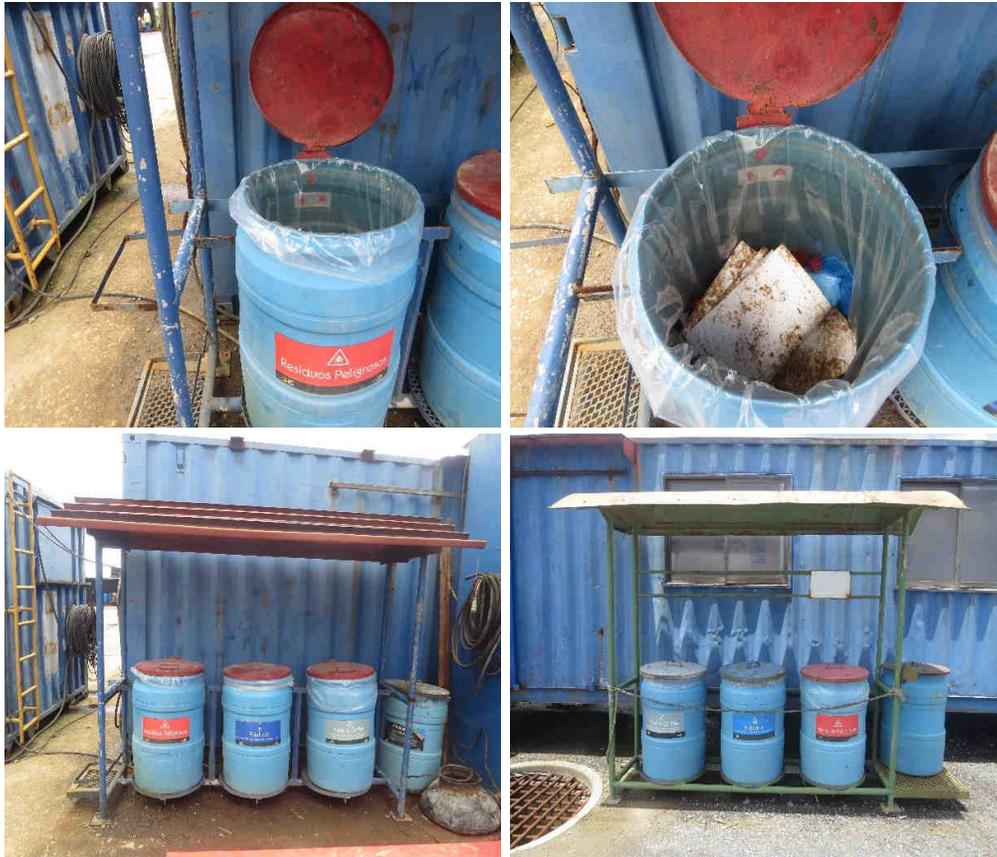
Figura 38: Áreas utilizadas para almacenamiento temporal de residuos peligrosos.

Se utilizan toallas absorbentes hidrofóbicos para el control de derrames y para los sistemas de trampas para aguas oleaginosas según se muestra en la Figura 38. Todos los residuos en general se clasifican en los sitios de obra y se envían en recipientes adecuados al centro de Acopio de Gestión Ambiental para realizar su debida gestión.

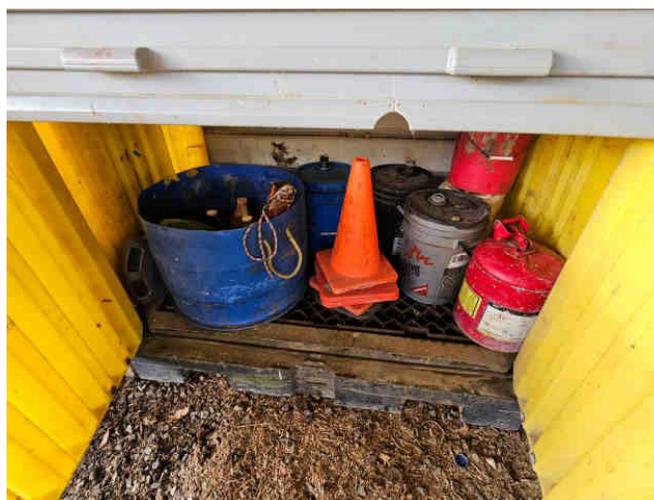
Figura 41. Sitio de almacenamiento de hidrocarburos

El proyecto debe tener combustible almacenado para múltiples equipos de combustión, tales como: plantas pequeñas de generación, sierras, guarañas, compactadores de bota, entre otros. Para esto se cuentan con recipientes adecuados y sitios del almacenamiento de estos con sus respectivas medidas de contención. En la Figura 41 se pueden apreciar dichos contenedores.

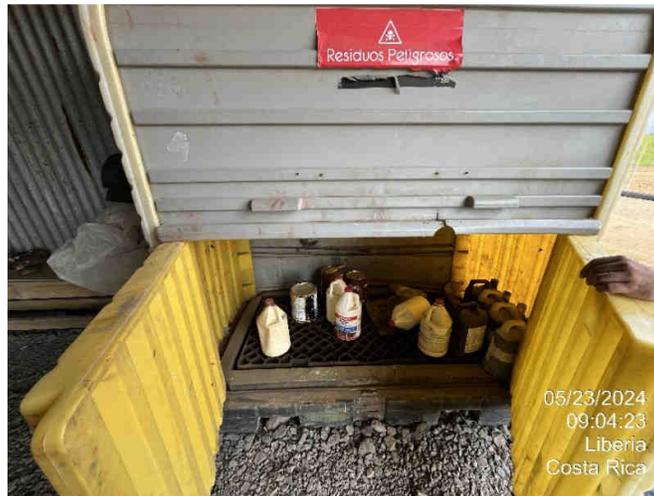
Figura 42. Sitio de almacenamiento de sustancias y residuos peligrosos.

En el proyecto se cuenta con un sitio para el almacenamiento de sustancias peligrosas y otro para el almacenamiento de residuos peligrosos. Ambos sitios cuentan con medidas de contención de derrames tales como muros perimetrales, desniveles y trampa de contención, se encuentran techados, cerrados con maya y tienen rotulación correspondiente y el acceso es restringido para la manipulación de lo almacenado para reducir las probabilidades de generar derrames por un mal uso. En la Figura 42 se pueden apreciar algunos de los sitios de almacenamiento de residuos peligrosos.

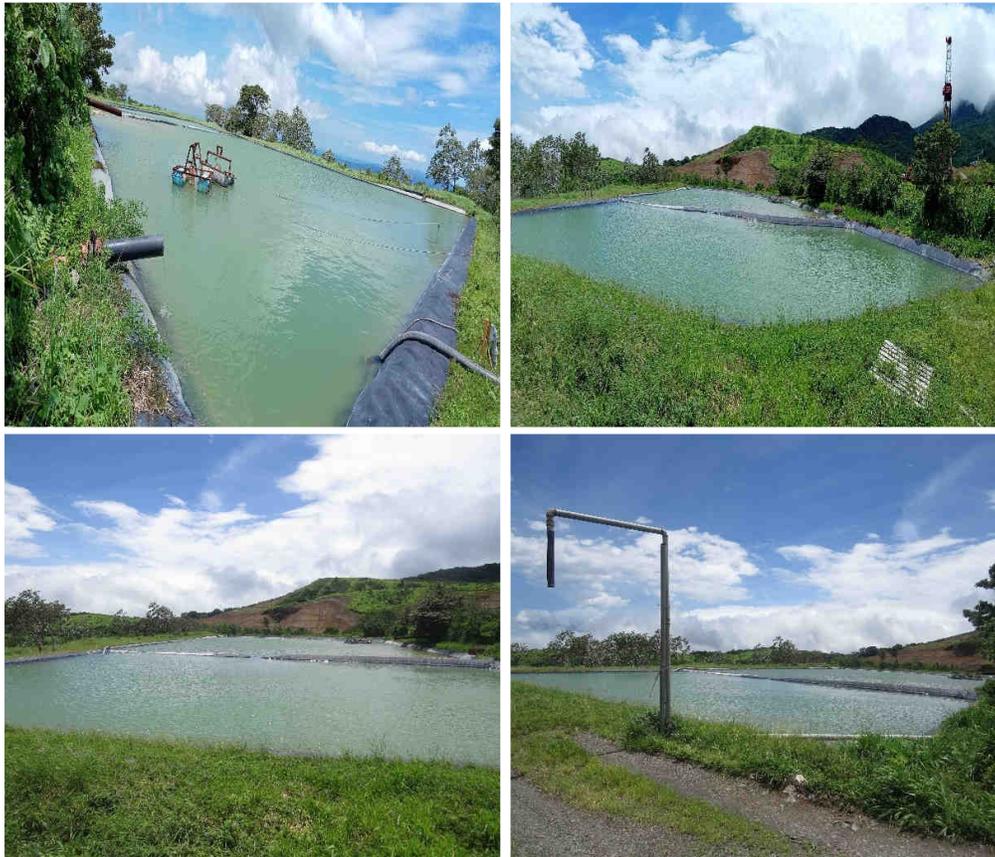
Figura 43. Lagunas impermeabilizadas en PLB-05

Todas las aguas provenientes de la perforación de pozos son enviadas a lagunas de sedimentación, las cuales, cuentan con sistemas que permiten su impermeabilización (Figura 43).

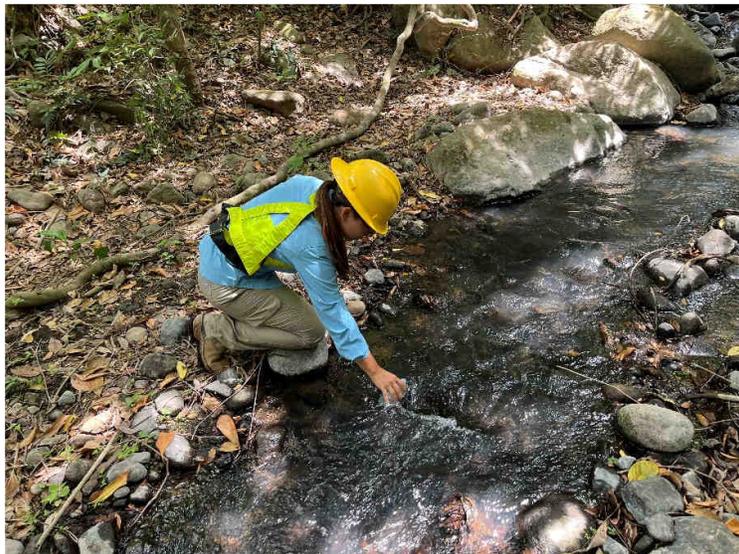
Figura 44. Muestreo de aguas superficiales.

Dentro del área del campo geotérmico se implementa un programa para el monitoreo de las aguas superficiales, esta medida se recomienda realizar al menos en los primeros cinco años de la etapa operación, sin embargo, desde la etapa de exploración se realizan monitoreos como información de línea base, además, como control ambiental ante posibles fugas en lagunas posterior a pruebas de pozos (Figura 44).

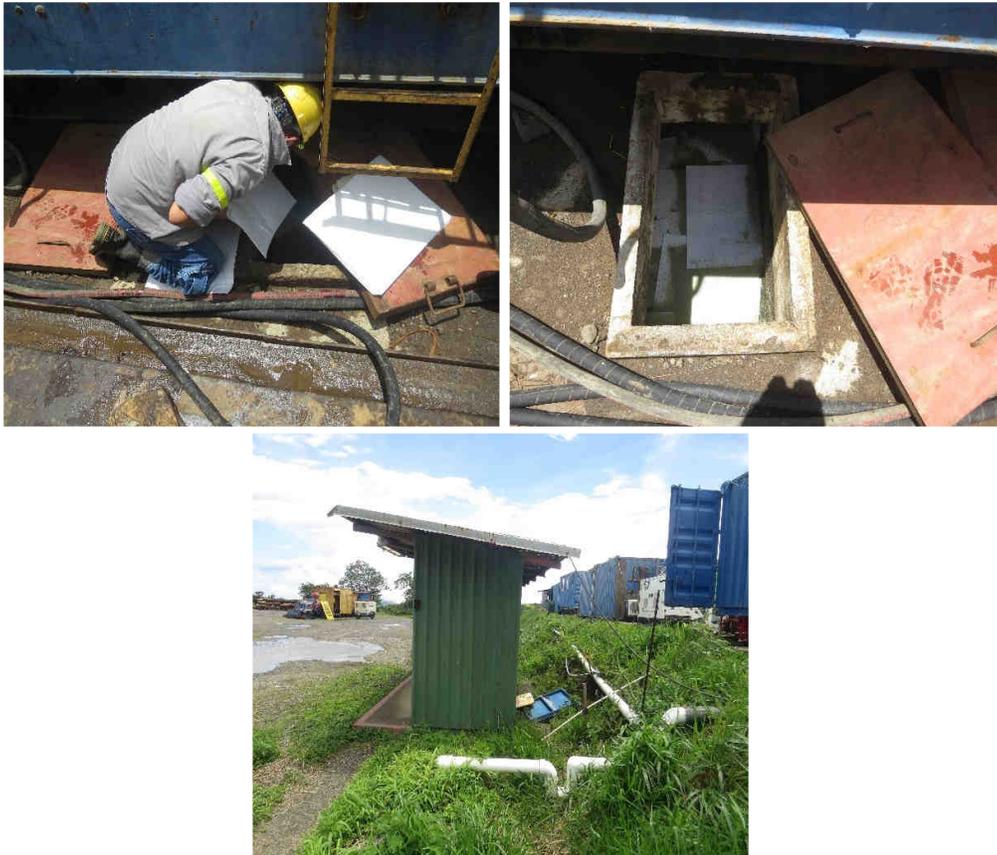
Figura 46. Manejo de escorrentía de aguas.

Las aguas residuales de servicios sanitarios son enviados a tanques sépticos y los tanques de combustible cuentan con sistema de contención de derrames y trampas oleaginosas (Figura 46).

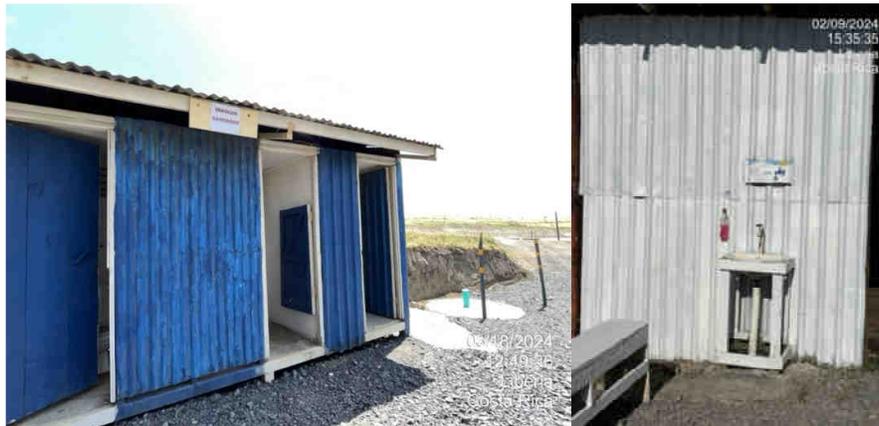
Figura 47. Manejo de las aguas residuales de tipo ordinario.

Por otra parte, en cuanto a la gestión realizada por el grupo constructor, las aguas residuales de tipo ordinario son generadas en pilas lavamanos y servicios sanitarios. Las aguas residuales de lavamanos se canalizan a un interceptor de grasa y sedimentos previo a su vertido. Las aguas generadas de servicios sanitarios se disponen mediante tanque y drenaje séptico, por lo que el uso de las casetas sanitarias contratadas con gestores externos que brindan el servicio de alquiler y tratamiento de las aguas residuales recolectadas ha pasado a un segundo plano, y se han instalado casetas sanitarias con sus debidos sistemas de drenaje en sitios estratégicos y que cumplan con los parámetros de infiltración requeridos según indica el Reglamento N° 42075 – Disposición al subsuelo de aguas residuales. Las imágenes de la Figura 47 muestran el manejo de las aguas servidas en las áreas del proyecto:

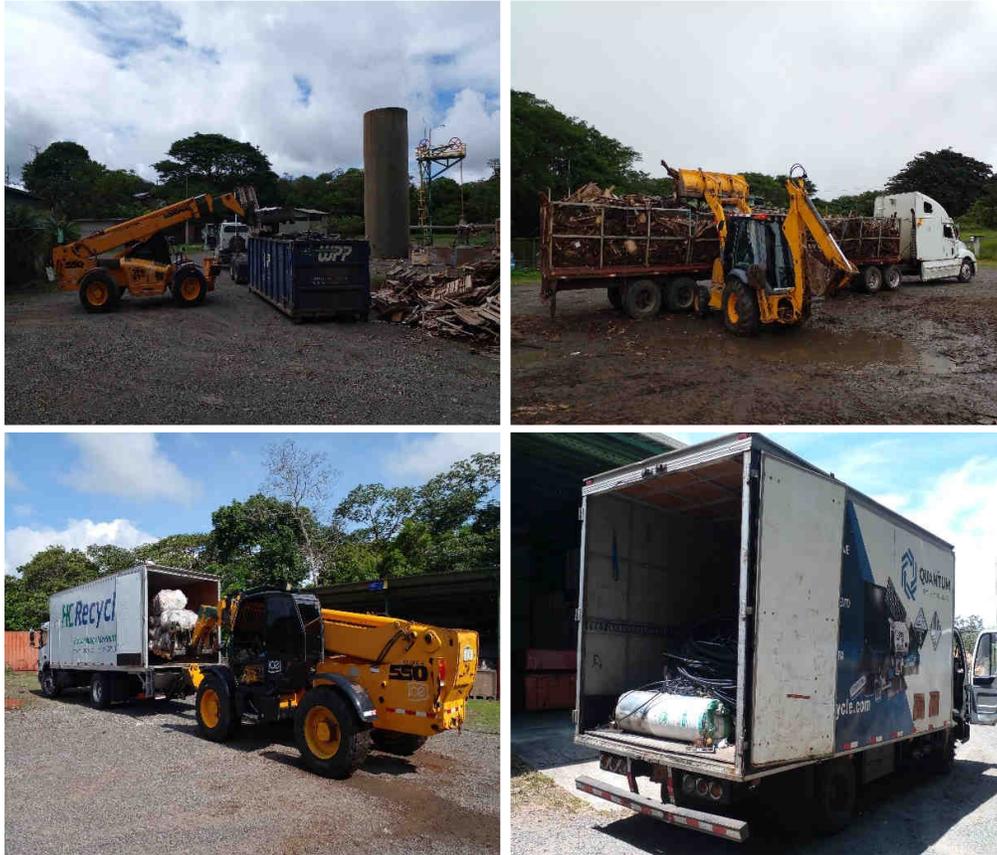
Figura 48. Manejo de residuos en Centro de Acopio del CSGR.

En la Figura 48 se detallan evidencias fotográficas de despachos de residuos realizados en este periodo.

Los residuos generados por los grupos operativos son clasificados y almacenados de manera temporal en estaciones verdes o puntos de reciclaje, luego se envían al Centro de Acopio para su clasificación, pesaje y almacenamiento temporal antes de disponerlos para reutilizar, reciclar, valorizar o aprovechamiento energético. Los gestores de residuos están avalados ante el Ministerio de Salud y generan certificados que garantizan un tratamiento adecuado de los mismos (Anexo 6 y Anexo 7).

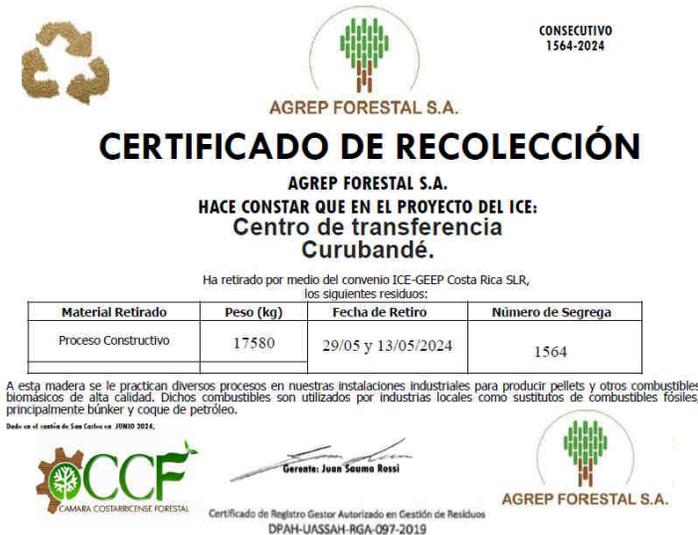
Figura 49. Certificado de gestión de residuos.

Basados en el cuadro anterior se puede indicar que del total de residuos generados el 63.67% recibieron un tratamiento o aprovechamiento por medio de gestores autorizados, y el restante 36.033% fueron residuos sin valor de aprovechamiento los cuales se gestionaron hacia un relleno sanitario, con gestores autorizados por el ministerio de salud, los cuales emiten certificados de gestión como el que se muestra en la Figura 49.

Es importante resaltar que el certificado que se muestra en la Figura 49 es de toda la cantidad de residuos que se encontraban almacenados en el Centro de Transferencia y en esto va incluido lo generado por el proyecto Borinquen.

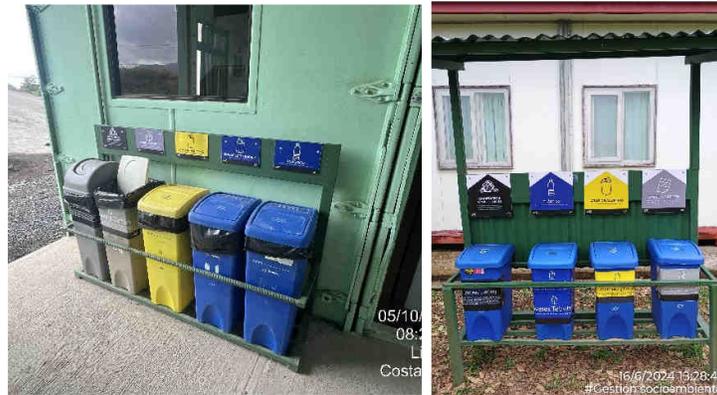
Figura 50. Manejo de los residuos en obra.

El manejo de los residuos ordinarios en las áreas de trabajo se realiza mediante la asignación de recipientes que promuevan la recuperación de los residuos ordinarios valorizables seleccionados de los no valorizables. Los residuos especiales se gestionan mediante su acopio en apartos construidos en las instalaciones provisionales, y los residuos peligrosos se almacenan en una

bodega impermeabilizada ubicada en el área de instalaciones provisionales del grupo de obra civil. Las imágenes a continuación muestran el manejo realizado a los residuos generados:

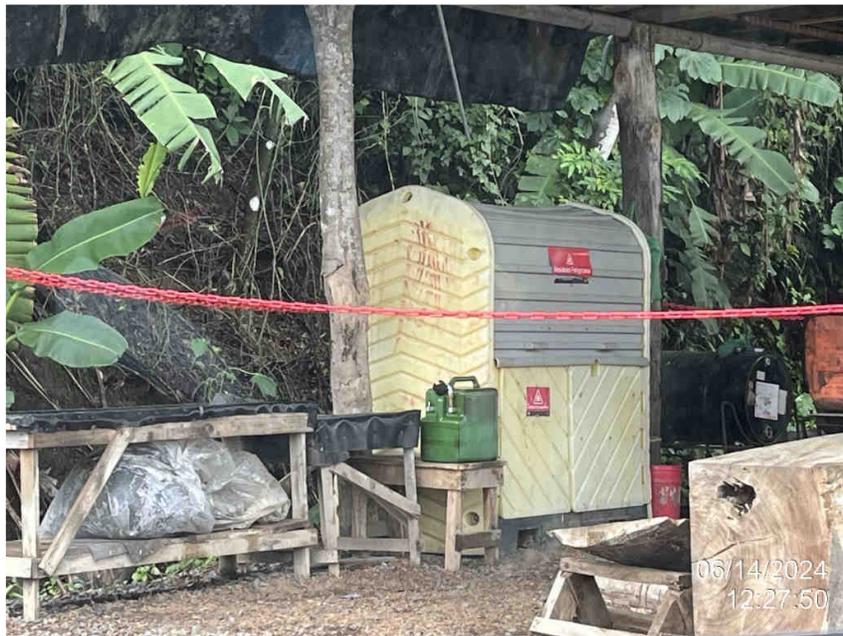
Figura 52. Almacenamiento de productos químicos.

Mientras tanto, el grupo de líneas de distribución cuenta con un gabinete anti-derrames el cual cuenta con bandeja de contención para 200L, con un diseño que permite proteger las sustancias de las condiciones climáticas adversas, para impedir el ingreso del agua de lluvia hacia su interior (Figura 52).

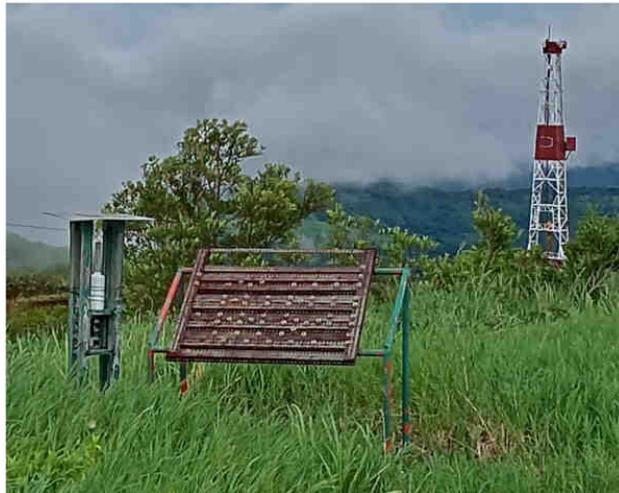
Figura 53. Estación de monitoreo de corrosión en PLB-05.

Para dicho estudio, se instalaron dos estaciones; la primera se encuentra ubicada en Plataforma 5 (PGB-05) y la segunda en las cercanías de la Plataforma 2 (PGB-02), ambas cuentan con recolectores de contaminantes y exposición de placas de acero al carbono (instaladas en el segundo semestre del año 2018); además, se dispone de estaciones meteorológicas, al lado de cada estación de corrosión atmosférica para obtener los datos que se requieran (Figura 53). El objetivo de dicho estudio es establecer la clasificación a la que pertenece dicha atmosfera desde el punto de vista de corrosión. El estudio se inició en el mes de mayo del 2012.

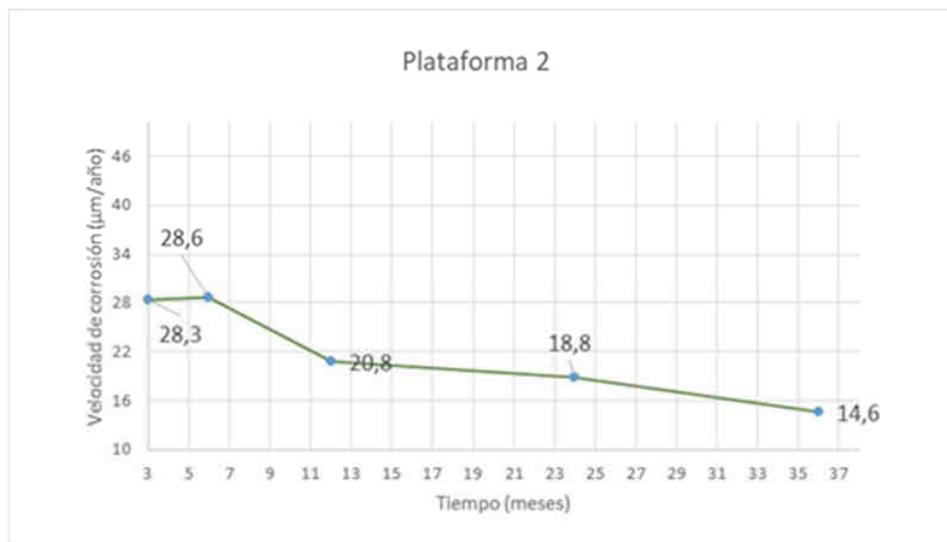
Figura 54. Velocidad de corrosión, determinada por método gravimétrico, para un periodo de exposición de 3, 6, 12 y 24 meses, en el sitio de monitoreo: Plataforma 2.

Al observar la tendencia de las curvas de las figuras anteriores, se encuentra que ambas inician con una tasa de corrosión que aumenta en los primeros 6 meses, pudiendo clasificarse como nivel C3, pero a partir del sexto mes, experimentan una clara disminución, la cual tiende a estabilizarse a partir del mes 12, y continúa disminuyendo a los 24 y 36 meses, manteniéndose desde el mes 12 en la clasificación de ambiente C2., correspondiente a una tasa de corrosión baja.

En el Cuadro 12 se presenta la velocidad de corrosión atmosférica, según el método gravimétrico, para cada estación. En las Figura 54 y Figura 55, se muestran dichos resultados, donde se aprecia gráficamente de la variación de la velocidad de corrosión en el tiempo (3, 6, 12 y 24 meses).

Este comportamiento es esperado debido al carácter semiprotector de los productos de corrosión del acero, y se logra concluir de este estudio que la categoría de corrosividad para la zona de Borinquen, en los sitios estudiados plataforma 2 y 5, y según el método A de la norma ISO 9226:2012, es la correspondiente a un ambiente C2.

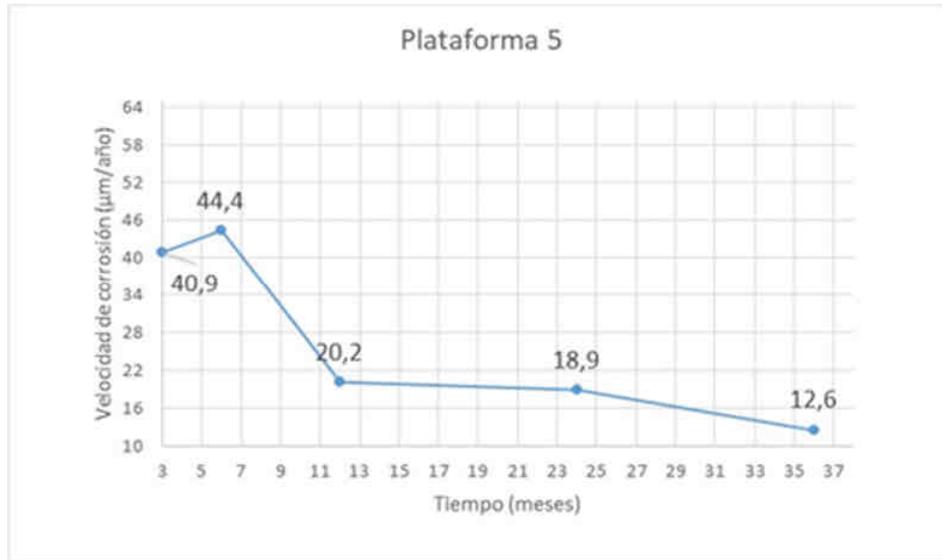
Figura 55. Velocidad de corrosión, determinada por método gravimétrico, para un periodo de exposición de 3, 6, 12 y 24 meses, en el sitio de monitoreo: Plataforma 5.

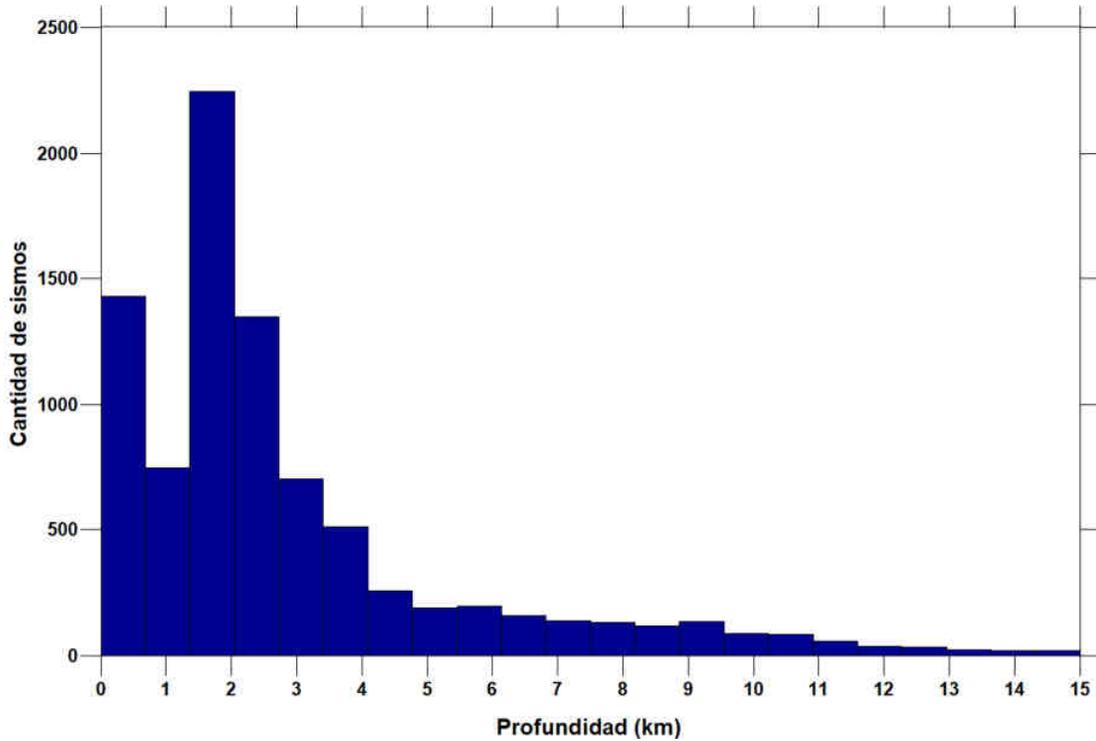
Figura 62. Distribución de la profundidad de los sismos durante el periodo del 2005 al 21 de julio del 2024 en los alrededores de Pailas y Borinquen.

La sismicidad registrada es predominantemente superficial, con profundidades inferiores a los 15 km, y se caracteriza por tener una baja magnitud momento¹ (≤ 3 Mw), como se muestra de manera gráfica en la Figura 62 y Figura 63.
