Informe de Regencia Ambiental	
N° de expediente	D1-8715-2012-SETENA
Nombre del proyecto	Proyecto Geotérmico Borinquen
Informe ambiental N° (MM/AAAA)	07/2024
Periodo de cubre el informe	Marzo 2024 – julio 2024
Porcentaje de avance de obras	45,51% Etapa operativa
Porcentaje de avance de medidas ambientales	58% Etapa operativa

Ubicación					
Provincia	Guanacaste	Cantón	Liberia	Distrito	Cañas Dulces
Localidad	11 km NE de Buena Vista		Coordenadas	1194284 N / 344877 E	
N° Plano catastro	G-1982411-2017, G-2036486-2018, G-2003605-2017, G-1995606-2017, G-19822668-2017, G-1987760-2017, G-2039407-2018, G-1996807-2017 y G-2036184-2018		N° de finca	5-14912-000, 5-179684-000, 5-54803-000, 5-36764-000, 5-38650-000, 5-24827-000, 5-54803-000, 5-38920-000 y 5-14911-000

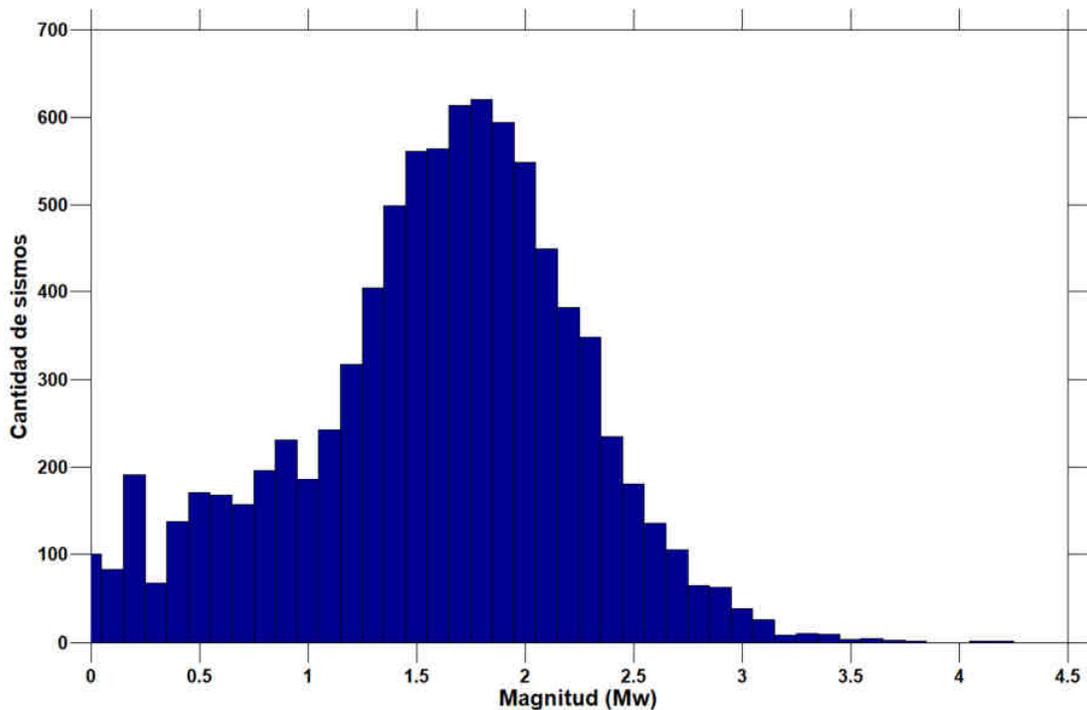
Figura 63. Distribución de la magnitud (Mw) durante el periodo del 2005 al 21 de julio del 2024 en los alrededores de Pailas y Borinquen.

La sismicidad registrada es predominantemente superficial, con profundidades inferiores a los 15 km, y se caracteriza por tener una baja magnitud momento¹ (≤ 3 Mw), como se muestra de manera gráfica en la Figura 62 y Figura 63.

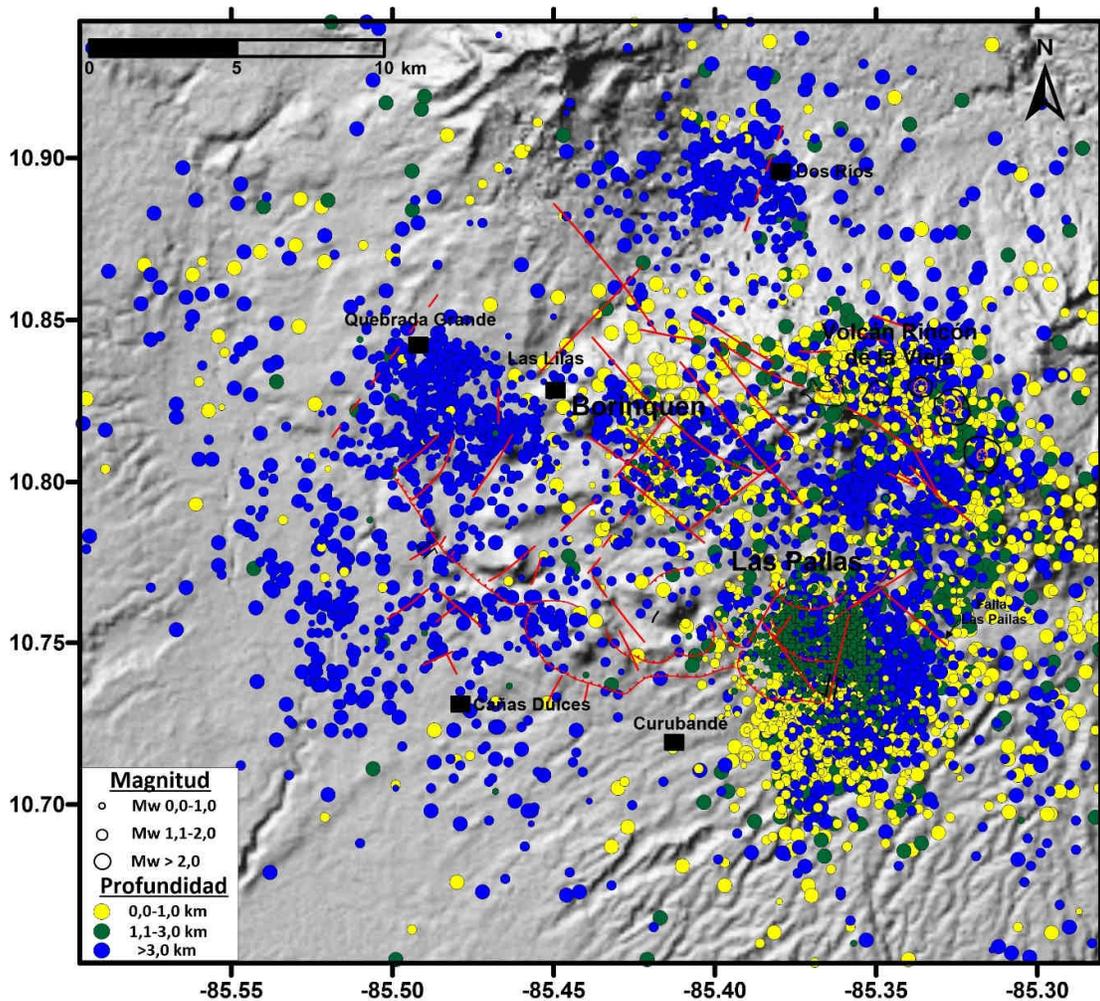
Figura 64. Distribución de la sismicidad en los alrededores de Rincón de la Vieja, y los proyectos geotérmicos Las Pailas y Borinquen durante el 2005 al 21 de julio del 2024. Los colores de los círculos indican la profundidad, y el tamaño indica la magnitud del sismo.

La Figura 64 presenta la distribución espacial de la sismicidad y muestra claramente que el área es sísmicamente muy activa. Es importante destacar la concentración de sismicidad en las cercanías de Las Pailas y Borinquen, seguida por la sismicidad volcanotectónica asociada al volcán Rincón de la Vieja, que se encuentra al norte de Pailas y al este de Borinquen, y que evidencian mucha actividad volcanotectónica.

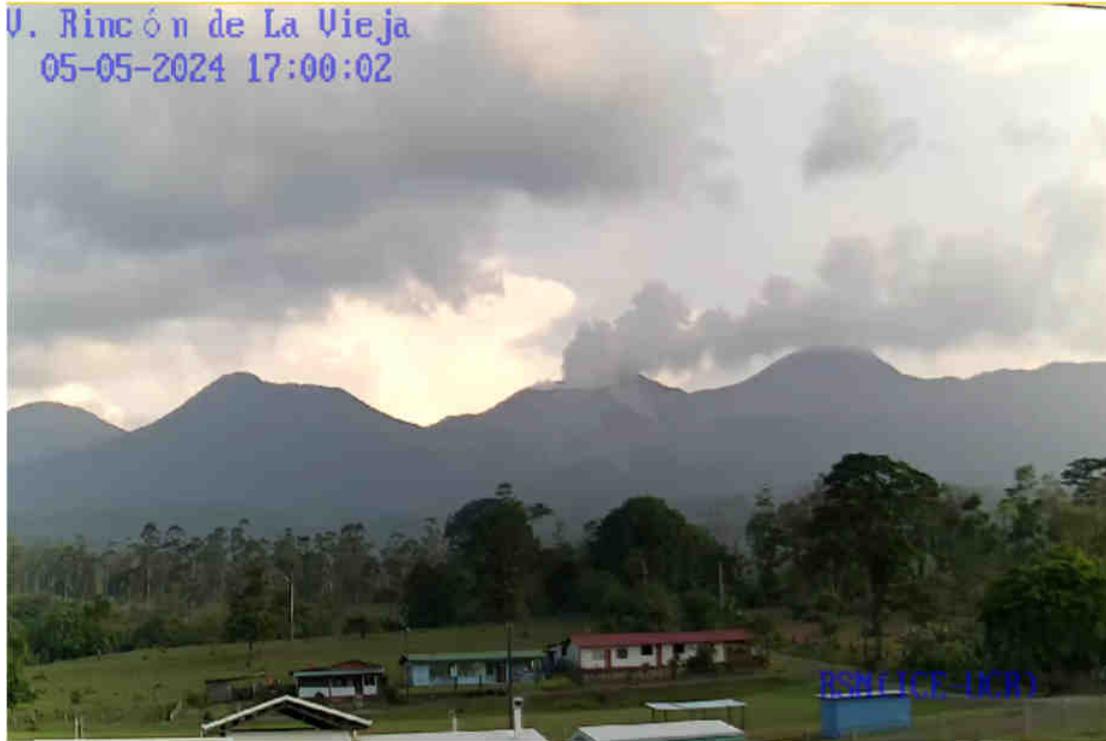
Figura 70. Ejemplo de desgasificación intensa registradas el 5 de mayo de 2024, grabada con la cámara de monitoreo de Buenos Aires de Upala. Con la ausencia de viento, la columna de vapor no se eleva mucho y la nube de gas es desplazada hacia el suroeste.

Una característica distintiva de las erupciones en este último periodo analizado es que al igual que el periodo anterior, no provocaron flujos de lahares en los ríos Pénjamo y Azul, así como en las quebradas Azufrosa y Zanjonuda, sino que fueron de poca energía, con desgasificación intensa, y, que, en la ausencia del viento, hace que la columna de vapor se eleve entre 1 y 3 km. Si aumenta la velocidad del viento, los gases volcánicos son desplazados hacia el suroeste, y la pluma puede alcanzar hasta 3,5 km en forma horizontal, llegando incluso a afectar hasta el sector de Borinquen (Figura 70).

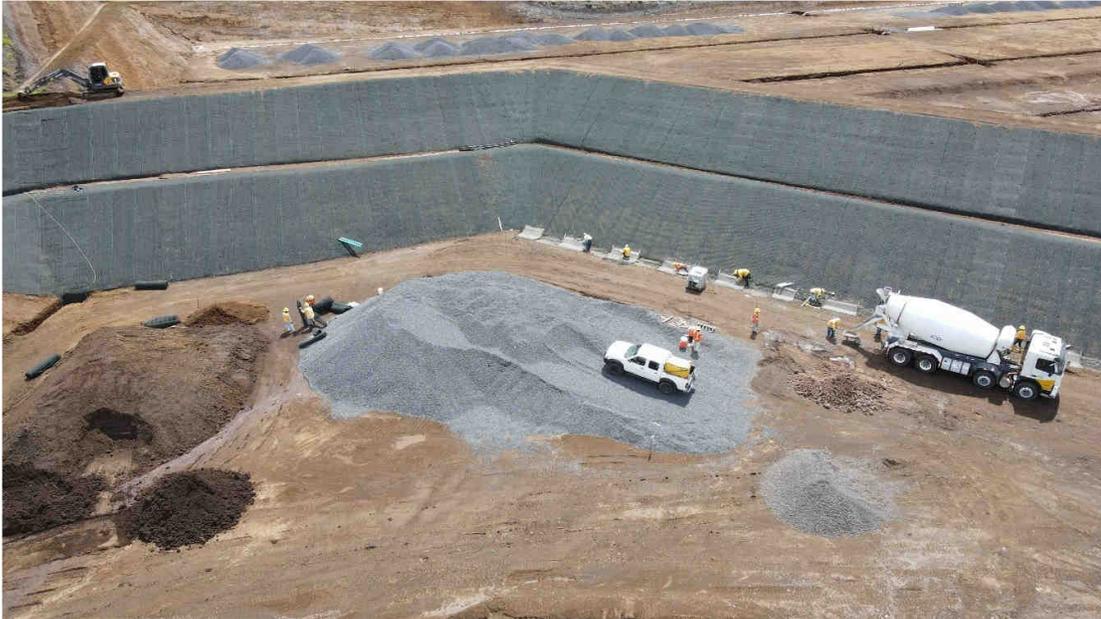
Figura 71. Talud camino a casa maquinas.

Durante el periodo se colocaron aproximadamente 4 195 metros cuadrados de geomanto en un trayecto de los taludes conformados en la Laguna 5, además de los 3000 metros cuadrados colocados en la Ampliación de la Ruta Norte los cuales habían sido reportados en periodos anteriores. En la Figura 71 se muestra el avance en la colocación de geomanto.

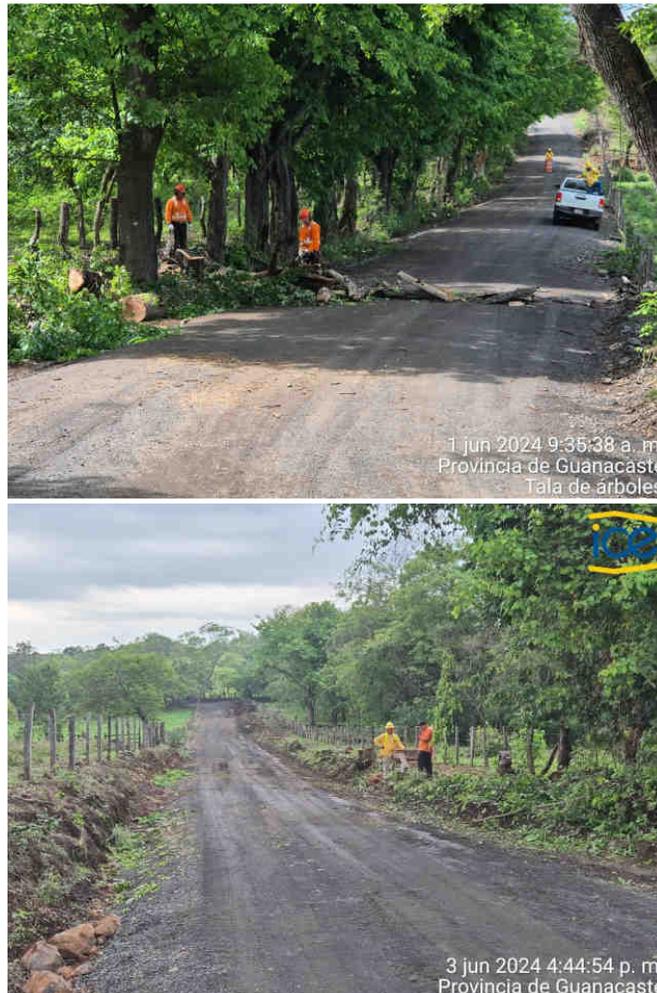
Figura 74. Corta de árboles al borde de camino municipal.

Durante el presente periodo de informe concluyó la corta de 46 de 47 árboles ubicados en camino municipal, en el sector de Cañas Dulces y El Cedro, asociados a las resoluciones del SINAC: 145-2023-SINAC-ACG-DRFVS-OSRL, 146-2023-SINAC-ACG-DRFVS-OSRL, 147-2023-SINAC-ACG-DRFVS-OSRL,

148-2023-SINAC-ACG-DRFVS-OSRL y 149-2023-SINAC-ACG-DRFVS-OSRL
(Figura 74).

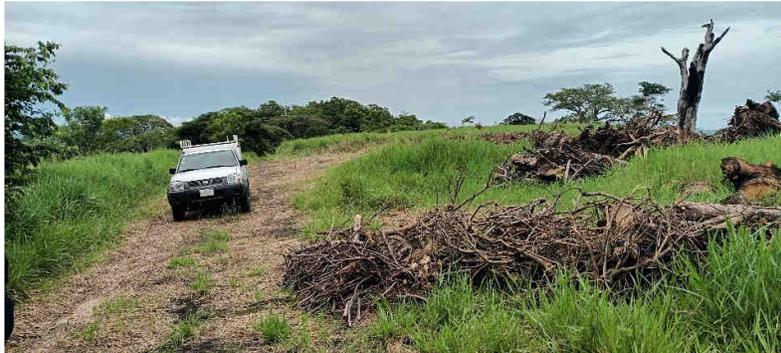
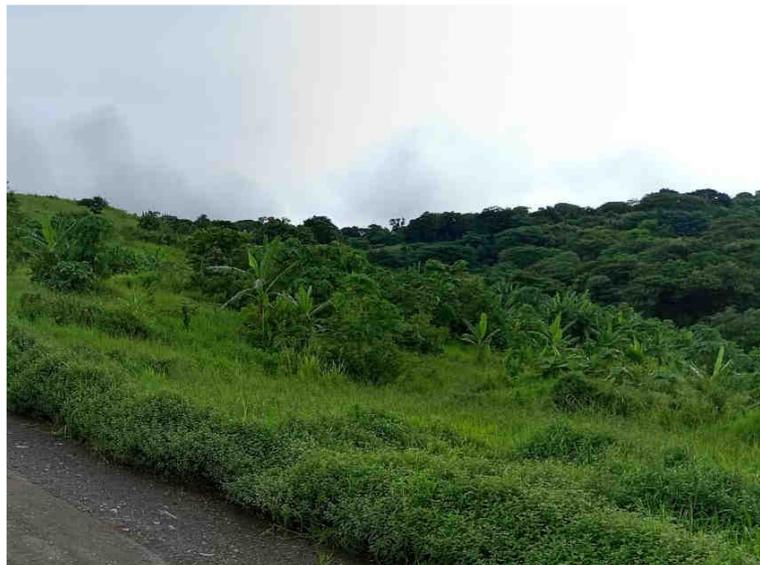
Figura 77. Incorporación de biomasa vegetal al suelo en áreas prioritarias sometidas a restauración de ecosistemas boscosos en el Campo Geotérmico Borinquen, junio del 2024.

Como parte de la implementación de acciones de restauración de ecosistemas boscosos en el PG Borinquen, durante el presente periodo de informe se ha trabajado en el control mecánico del pasto brachiaria (*Brachiaria brizantha*), mediante la incorporación de biomasa vegetal generada como residuo a partir del aprovechamiento forestal realizado en el sitio de obra Tubería de fluidos geotérmicos y ampliación de la Escombrera 01. Estos residuos han sido dispuestos a modo de cúmulos a lo largo de áreas identificadas como prioritarias del proceso de restauración (Figura 77). Esta actividad propicia la incorporación de biomasa vegetal al suelo, la desecación del pasto por aplastamiento y activa

la sucesión secundaria en los sitios intervenidos. Así mismo, los cúmulos de troncos, ramas y raíces fungen como madriguera artificial para la fauna silvestre.

Cabe destacar que esta actividad es complementada con la siembra de estacones de especies nativas que poseen la capacidad de rebrote a partir de ramas, de las cuales, durante el presente periodo de informe se sembraron 100 unidades (Figura 77). Hasta la fecha, se cuenta con un avance del proceso de restauración de 188 ha de cobertura boscosa en estado sucesional inicial tipo charrales y 82,4 h de cobertura de pasto con árboles y arbustos regenerados (Figura 78).

Cúmulos de biomasa vegetal incorporada en junio del año 2024, sector sur del proyecto.

Visita actual del sitio donde se incorporaron cúmulos de biomasa vegetal en agosto del año 2022.

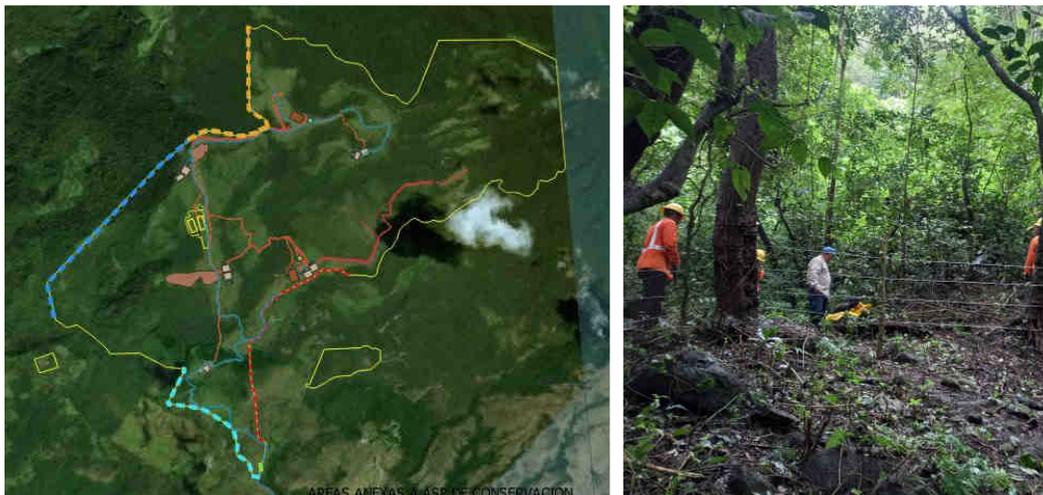
Figura 79. Construcción de cerca perimetral del Campo Geotérmico Borinquen.

Por otra parte, acorde a lo establecido en el plan de restauración, se ha venido trabajando en la construcción de la cerca perimetral del Campo Geotérmico Borinquen (Figura 79). Este trabajo empezó desde el sector de lindero en la quebrada Gata hacia la plazoleta PLB-02. Al finalizar el presente periodo de informe, cuenta con un avance constructivo de 9200 m lineales de cerca perimetral. Así mismo, durante el presente periodo de informe se realizó la verificación en campo de la cerca perimetral del terreno donde se ubica la plazoleta PLB-01, a partir del cual se determinó que está pendiente la construcción de 440 m de cerca perimetral.

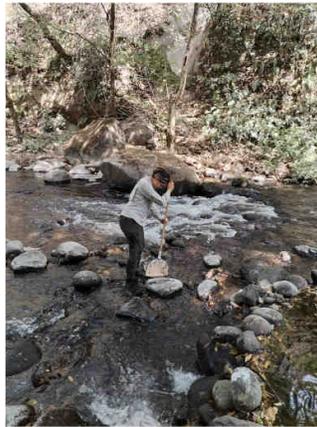
Figura 80. Uso de red tipo D para la recolecta de macroinvertebrados acuáticos Río Tizate, Proyecto Geotérmico Borinquen. Abril 2024.

Para la colecta de macroinvertebrados en cada punto de monitoreo se tomó un tramo donde aleatoriamente se muestrearon los diferentes microhábitats presentes (sustratos rocosos, orillas con vegetación, sedimento fino) durante 20 minutos usando las redes D-Net con malla de 250 μ m.

En la siguiente figura (Figura 80) se observa el uso correcto de la Red tipo D en un tramo donde predominan rocas sumergidas, presencia de corriente y vegetación en el borde izquierdo del cuerpo de agua.

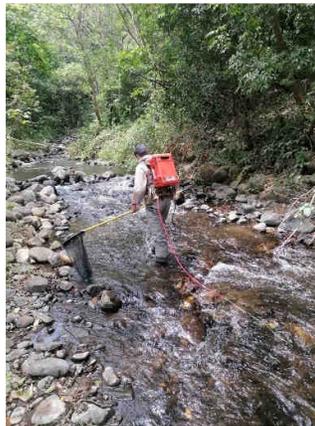
Figura 81. Uso de electropesca para el monitoreo de peces. Proyecto Geotérmico Borinquen, abril 2024.

El monitoreo de peces lo realizan tres personas, se utiliza equipo de electropesca marca Halltech, con trajes adecuados para el muestreo. Se realizan períodos de descarga eléctrica por sitio de muestreo durante 20 minutos, tratando abarcar la mayoría de los hábitats disponibles en el cuerpo de agua en ese momento. Es importante mencionar que el uso del traje especial para electropesca lo utiliza la persona que trabaja con el equipo, el resto de los colaboradores utilizan botas de hule y si ingresan al río o quebrada el nivel del agua no debe sobrepasar dicho calzado (Figura 81).

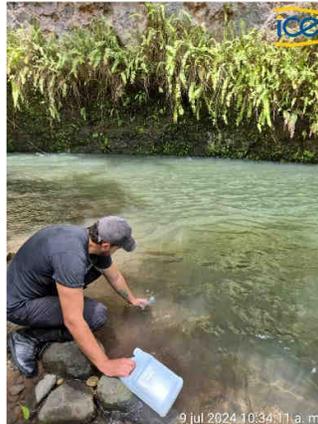
Figura 84. Toma de muestras de agua en el río Tizate abajo. Julio, Proyecto Geotérmico Borinquen.

Se efectuó la toma de muestras de aguas superficiales en los ríos localizados dentro del proyecto (Tizate, Salitral y Quebrada Gata) para posteriormente ser analizadas en el laboratorio (**Figura 84**). Los resultados serán presentados en el siguiente informe de regencia ambiental ya que las muestras se encuentran en periodo de análisis.

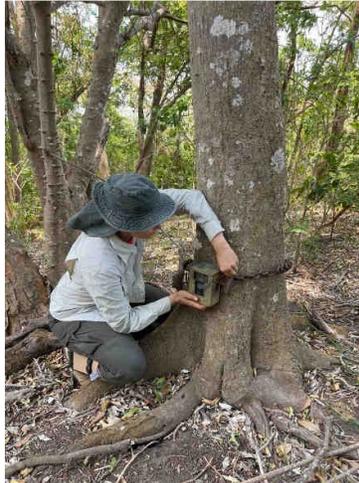
Figura 88. Colocación de cámaras trampa para el monitoreo de mamíferos.
Proyecto Geotérmico Borinquen, mayo 2024.

Las cámaras se programaron para que trabajen las 24 horas del día durante 30 días consecutivos y para tomar una secuencia de dos fotos con intervalos de dos segundos a partir de la detección de movimiento. Cada una de las fotografías tiene la información de fecha y hora.

Para la seguridad del equipo se construyó una caja de protección para cada cámara, estas cajas disponen de cadena y candado anti cizalla para reducir los riesgos de hurto de los equipos. Los dispositivos se colocaron en los troncos de los árboles a una altura de 30 cm del suelo y se fijaron con la cadena. La altura de instalación puede variar dependiendo del objetivo a capturar (Figura 88).

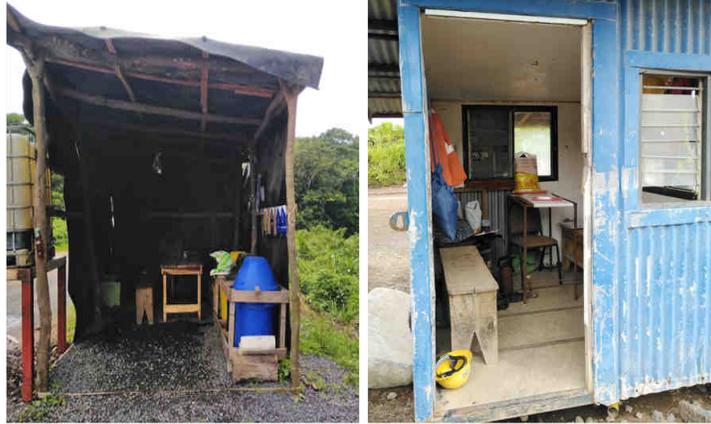
Figura 95. Ejemplo de bodega abierta con pertenencias y alimentos expuestos totalmente; Oficina sin puerta cerca del taller mecánico. Julio, Proyecto Geotérmico Borinquen.

Durante la inspección se identifican diversas causas que generan los avistamientos de estos animales, tales como la presencia de la gran mayoría de bodegas abiertas o sin puertas, sitio donde guardan la comida (Figura 95). Los pizotes presentan un sentido del olfato sumamente desarrollado, lo que eventualmente será un perfecto atrayente para ellos. Adicionalmente, los basureros presentan una tapa que fácilmente puede ser manipulada por los pizotes, facilitándoles la entrada y salida en cada bote (Figura 96). Cabe destacar que, a pesar de que las personas aseguran hacer buena gestión de los residuos, las bolsas de comida quedan sucias, lo que también genera atracciones para los animales. De manera más específica, se presentan causas puntuales como la presencia de plantas de guineo justo a la par de la maquinaria del aserradero,

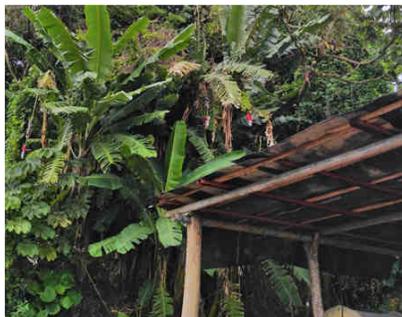
Figura 97. Plantas de guineo cercanas al área de trabajo en el aserradero.

atrayente fácil para los pizotes (Figura 97). En el taller mecánico hay un contenedor a cierta altura del suelo que sirve como refugio para estos animales.

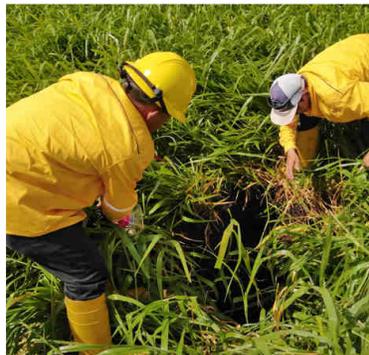
Figura 99. Revisión de pozos de arqueología ubicados a un costado de las oficinas. Nótese el pasto alto.

Se realizaron inspecciones en el área de pozos de arqueología ubicados a un costado de las oficinas en el proyecto. Se encontró una gran densidad de pastizal lo que dificultó la búsqueda de animales dentro de los pozos. Se recomienda hacer una corta del pastizal para la salud de los trabajadores y de la vida silvestre. En el caso de que no se ocupen más los pozos, taparlos como se suele hacer (Figura 99).

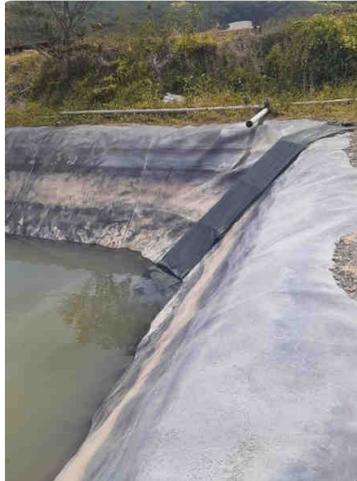
Figura 102. Dispositivos para rescate de fauna en lagunas, Proyecto Geotérmico Borinquen.

Para facilitar el rescate de fauna en lagunas, se dispone de dispositivos que están conformados por sarán y una serie de tubos formando una escalera la cual se coloca en los vértices de las lagunas (Figura 102).

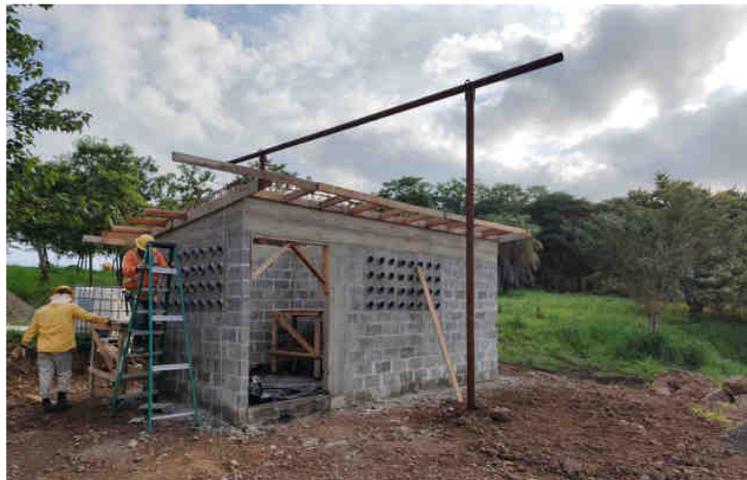
Figura 109. Construcción de Caseta de Control para pozo de agua potable El Cedro.

Durante el periodo se inició con el proceso de construcción de la caseta de control para el pozo de agua potable de la comunidad de El Cedro lo cual es uno de los compromisos que se tienen pendientes.

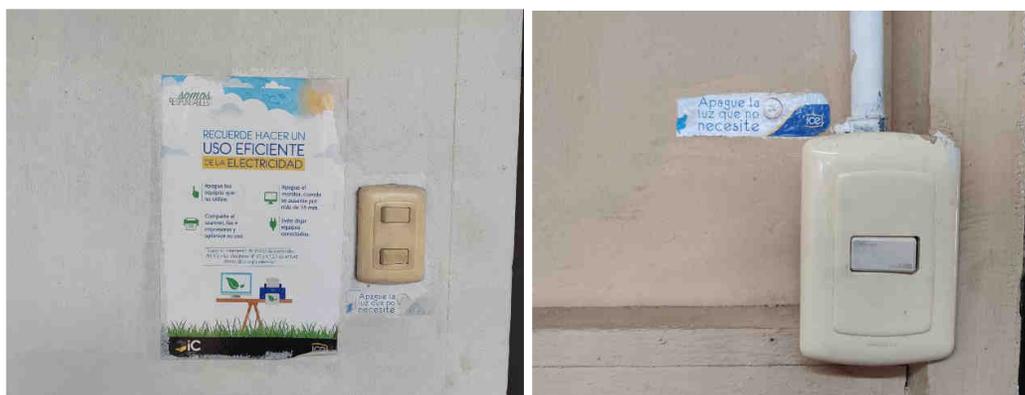
Figura 112. Medidas para el ahorro energético, campamento Curubandé.

En cuanto a las medidas de ahorro energético, el campamento ubicado en Curubandé cuenta con áreas comunes para el esparcimiento y disfrute de los alimentos, evitando que dentro de las habitaciones los (as) funcionarios (as) tengan televisores, refrigeradoras u otros artículos de consumo eléctrico. Para la iluminación de los pasillos, dormitorios se utilizan fluorescentes, etiquetas de ahorro energía, además del ahorro de agua la Figura 112 muestra el ejemplo.

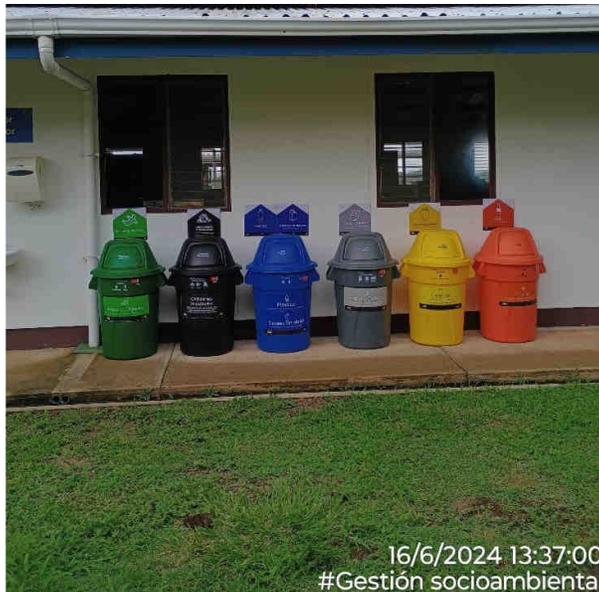
Figura 113. Estaciones de reciclaje, campamento Curubandé.

Por otro lado, en los pasillos y en diferentes sitios estratégicos se pueden visualizar estaciones para separación de residuos fomentando la adecuada gestión de residuos desde el sitio de origen. (Figura 113).

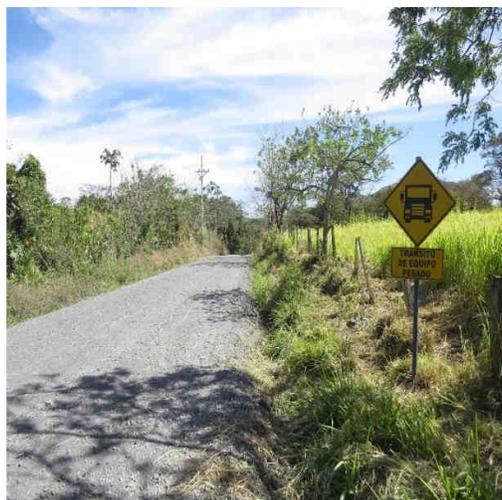
Mediante autorización de la Unidad Técnica de Gestión Vial de la Municipalidad de Liberia (UTGV) y el Departamento de Ingeniería y Tránsito, se colocaron rótulos informativos de paso de maquinaria pesada en la ruta de acceso principal al proyecto. El detalle en la Figura 117.

Figura 117. Rotulación paso de maquinaria, ruta proyecto.

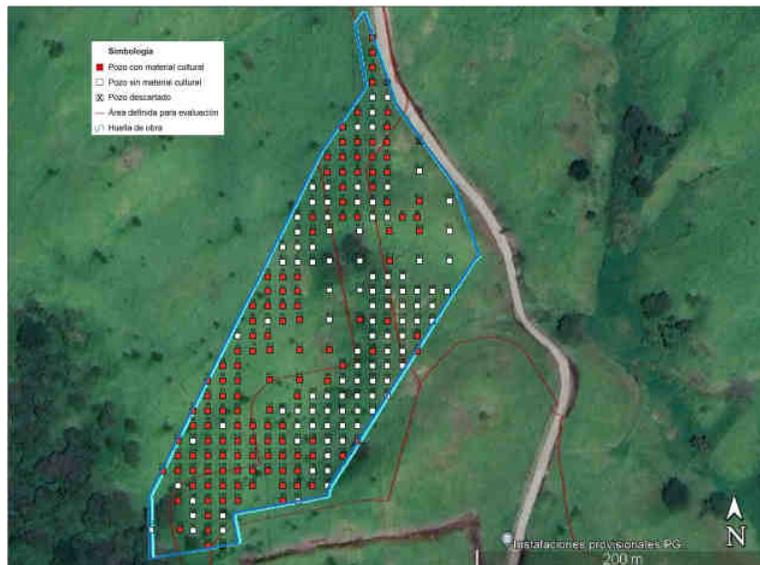
Cada pozo de sondeo se numeró consecutivamente y se distanciaron cada 10 m en curvas de nivel entre 0 y 10 ° y distanciados cada 20 m, en terreno donde las curvas de nivel fueran mayores a 11° y menor a 20°, con el fin de realizar un muestreo más sistemático y completo para detectar posibles rasgos o contextos particulares precolombinos. En la siguiente figura (Figura 134), se indica con color rojo los pozos que presentaron presencia de material cultural.

Figura 134. Ubicación de pozos de sondeo y material cultural según la unidad de excavación.

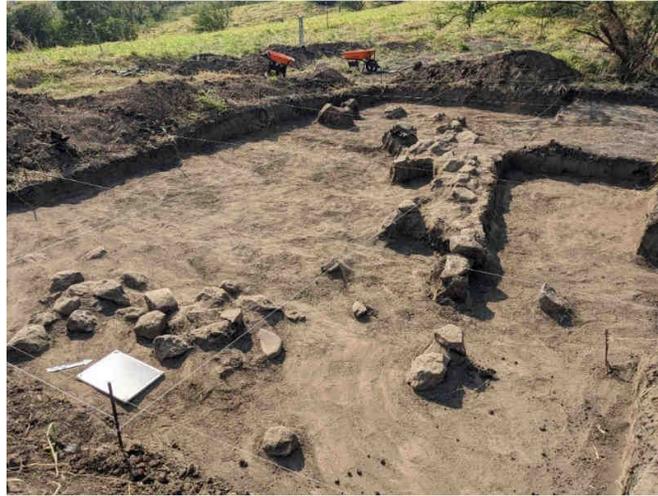
Es decir, se excavaron solamente los cuadros 1,2,3,4 y 5 de las columnas B, C y D en profundidades superiores a los 20 cm, esto según se encontraban las piedras. Una vez identificadas las alineaciones, se procedió a excavar 20-40 y 40-60 cm, sin embargo, evidencia cerámica se encontró poca y muy erosionada. En cuanto a la lítica, fragmentos de platos de metates y una mano de moler (Figura 137).

Figura 137. Op. 5, Ampliación 8, cuadros B1, B2, B3, B4, B5; C1, C2, C3, C4, C5; D1, D2 y D3, profundidad 20-40 cm b.s.

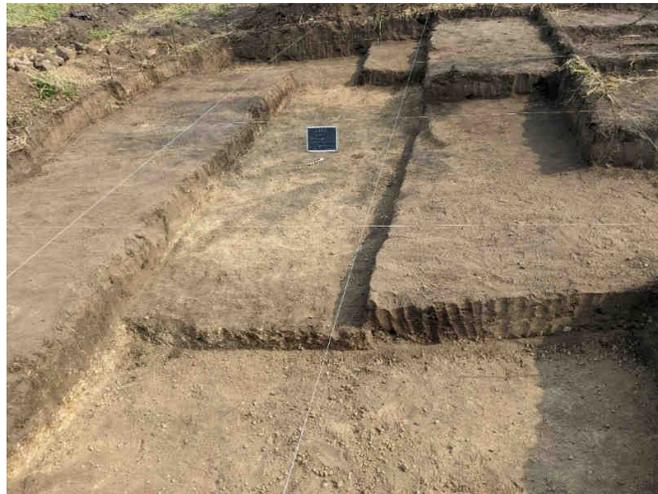
De modo que, con el fin de confirmar o descartar que corresponda a rasgos arqueológicos, ya que, en la propiedad según historial de uso de suelo, fue dedicado por varias décadas a la actividad ganadera, estas alineaciones no presentaron continuidad. Una vez fotografiado y mapeado, se procedió a remover las piedras, sin embargo, no se determinó ningún rasgo, tampoco diferencia en textura de suelo, solamente material cultural disperso. Se excavó hasta llegar a la capa de tefra los cuadros B1, C1, C2, C3, C4, C5 y D5 (Figura 138). En total de dicha ampliación se recuperaron 100 fragmentos de material cultural entre lítica y cerámica, pero no se detectaron contextos de relevancia arqueológica-

Figura 138. Final de la excavación, Op. 5, Ampliación 8, cuadros B1, C1, C2, C3, C4, C5 y D5, profundidad 40-60 cm b.s.

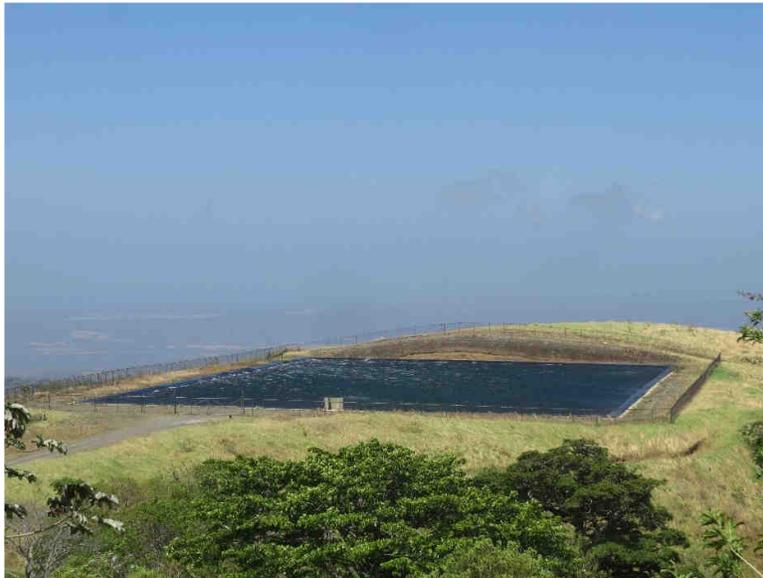
Figura 148. Laguna de almacenamiento para agua de trabajo.

La laguna de almacenamiento de la PLB 05 es utilizada para la operatividad de los procesos del Proyecto (Figura 148), el agua se distribuye por gravedad, su uso es racional, se amplía su capacidad de almacenamiento según el avance de las obras.

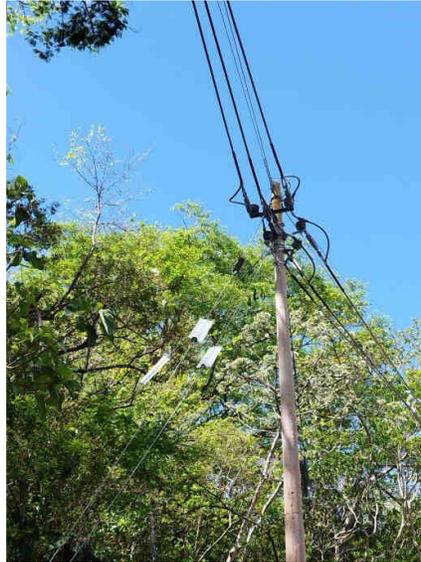
Figura 149. Dispositivos anti escalamiento. Proyecto Geotérmico Borinquen.

Las láminas anti escalamiento son dispositivos creados para evitar que la fauna silvestre escale a través de los anclajes de los postes. La finalidad es minimizar la muerte por electrocución de mamíferos arborícolas, por ejemplo: zorros, martillas, osos perezosos, osos hormigueros, entre otros (Figura 149). En el periodo no se instalaron láminas anti escalamiento.

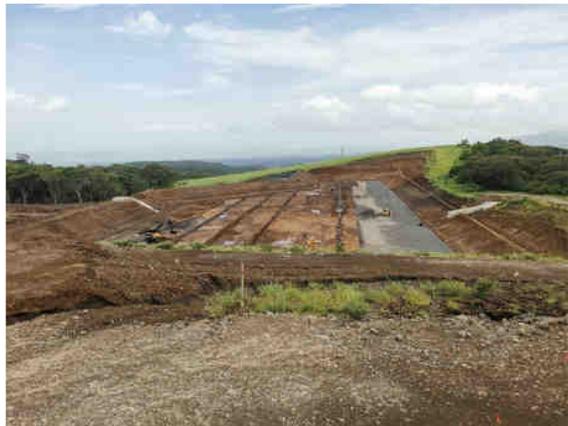
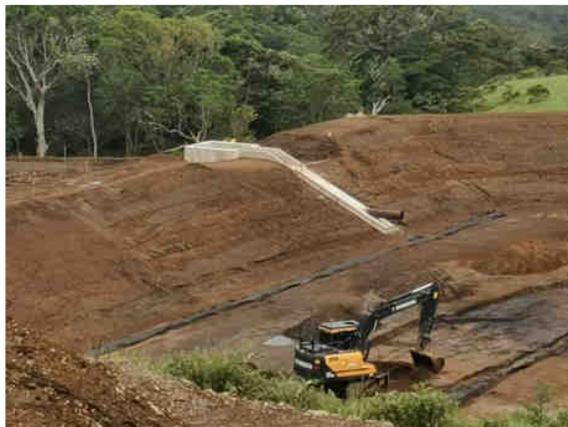
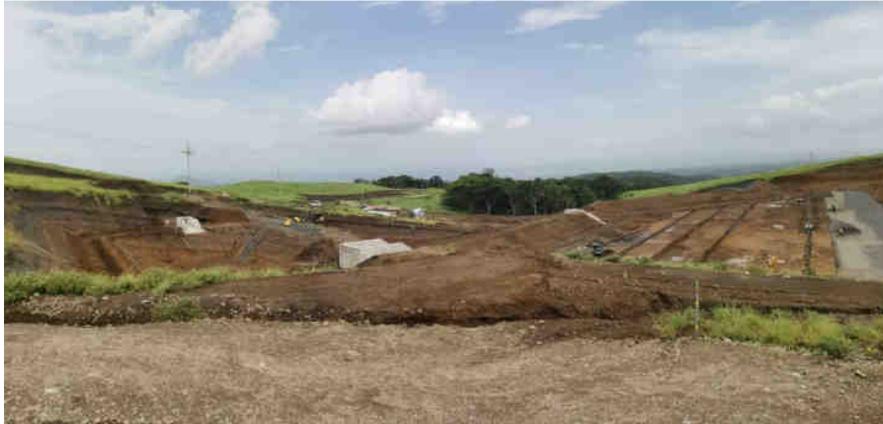
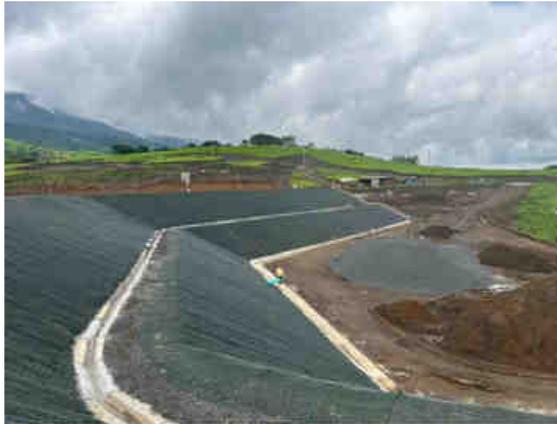
Figura 152. Diseño y vista aérea del sitio de obra Laguna LGB-05.

Esta obra consiste en la excavación y conformación de laguna de enfriamiento del sistema de reinyección en frío para un área a impermeabilizar de 16.118 m².

Toma de salida

Toma de Entrada y Salida de Laguna de Derivación Laguna 05

Obras de control de erosión: Colocación de Geomanto y cunetas de concreto en Taludes y Bermas

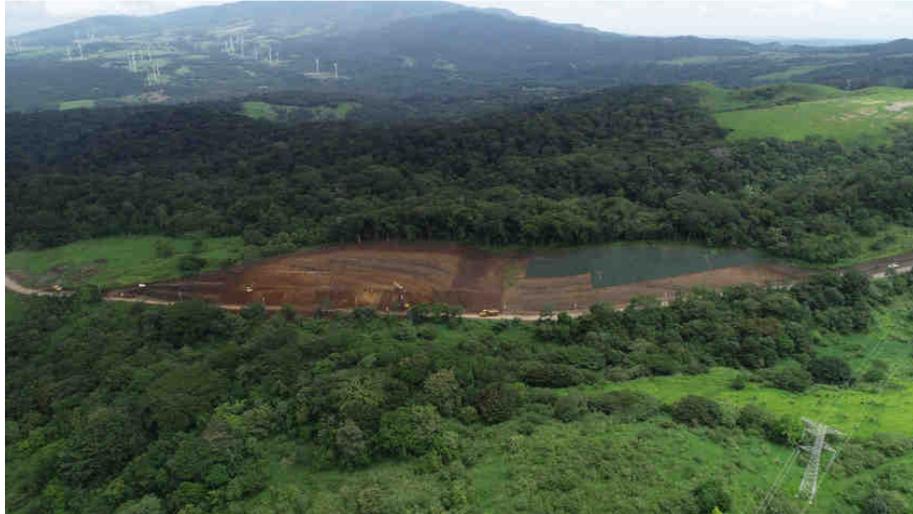
Figura 153. Diseño y vista aérea del sitio de obra Tunería vapor ducto ruta norte.

Esta obra es parte de la ruta de vaporducto sector norte. Corresponde en la conformación de una ruta tipo trocha o camino para ubicar camino de acceso y mantenimiento, así como ubicación de tuberías de fluidos geotérmicos; Bifásico, Salmuera, Vapor, Aguas de trabajo, Agua Potable. El volumen suelto de excavación estimado en esta obra es de 101.000m³.

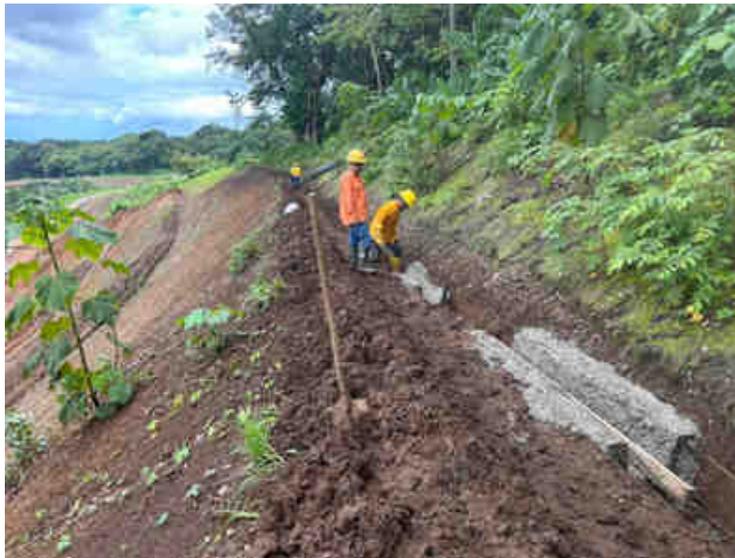
Figura 154. Construcción de cunetas de concreto para control de erosión.

- Inició la construcción de cunetas en bermas para control de erosión.

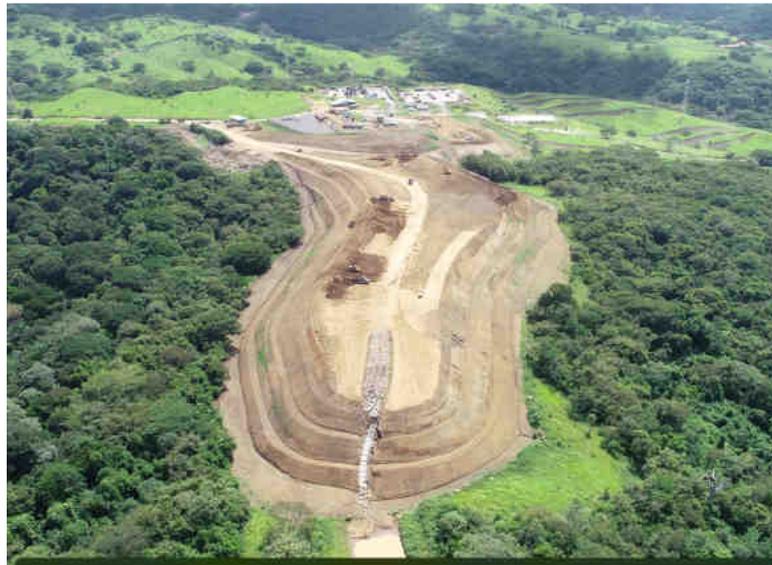
Figura 156. Vista aérea del sitio de obra Escombrera 01.

Esta obra avanza al ritmo que avanzan las obras de movimiento de tierra o excavaciones. semanalmente se está dando seguimiento al avance y verificando elevación de los niveles de relleno según el diseño de la escombrera.

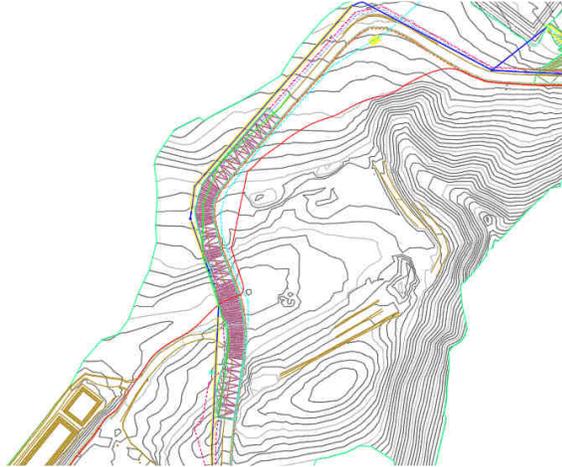
Figura 157. Diseño general del sitio de obra Escombrera 02.

La escombrera #2 es una obra diseñada para el acopio de material de excavación proveniente de los distintos sitios de excavación del proyecto, se va conformando en niveles con taludes, bermas y cunetas para el manejo de aguas pluviales.

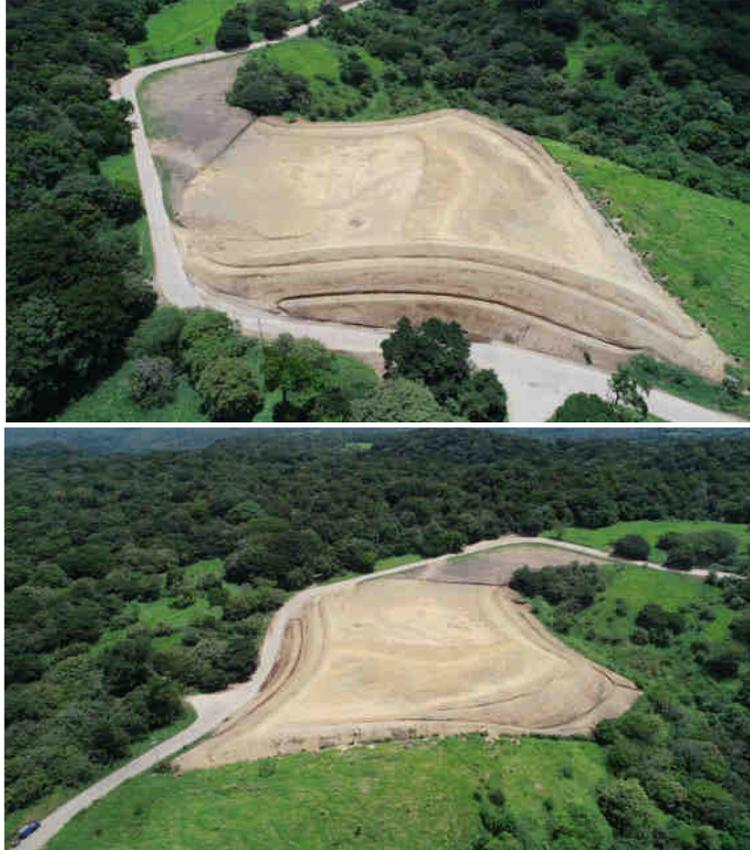
Figura 158. Vista aérea del sitio de obra Escombrera 01.

- Esta obra se puede dar por finalizada, quedando pendiente la construcción de obras de protección de bermas y taludes.
- Esta área corresponde a una terraza aproximadamente 1.5 hectáreas y puede usarse como patio de material.

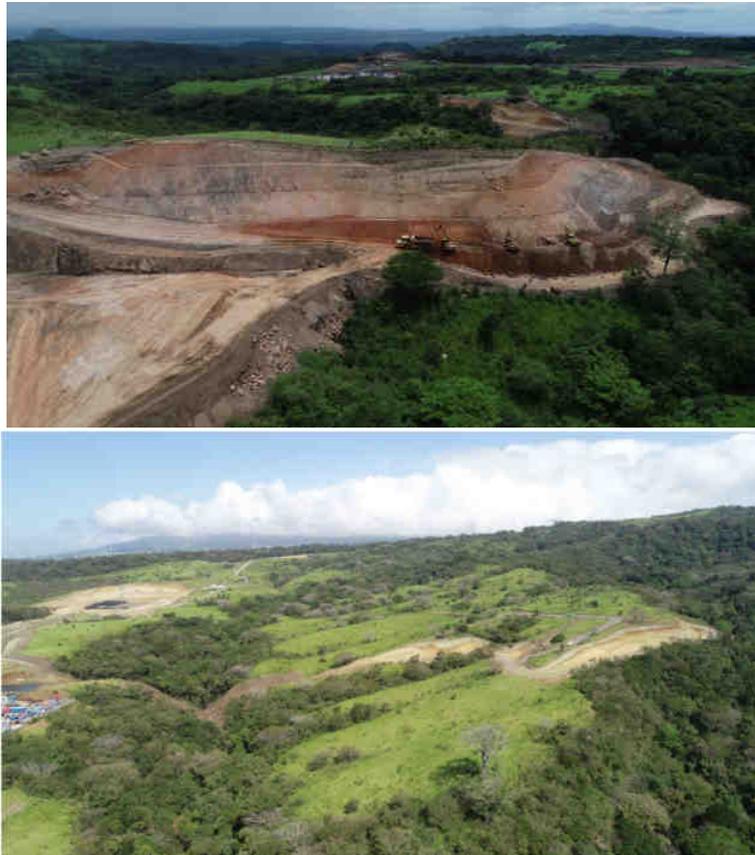
Figura 162. Vista aérea del sitio de obra Ruta Vapoducto Sur PLB-02 – UV1 – Ruta Especial.

- Está pendiente el inicio de construcción de cimientos para tuberías. Esta actividad estaba programada iniciar el mes de junio del 2024 según programa de construcción.

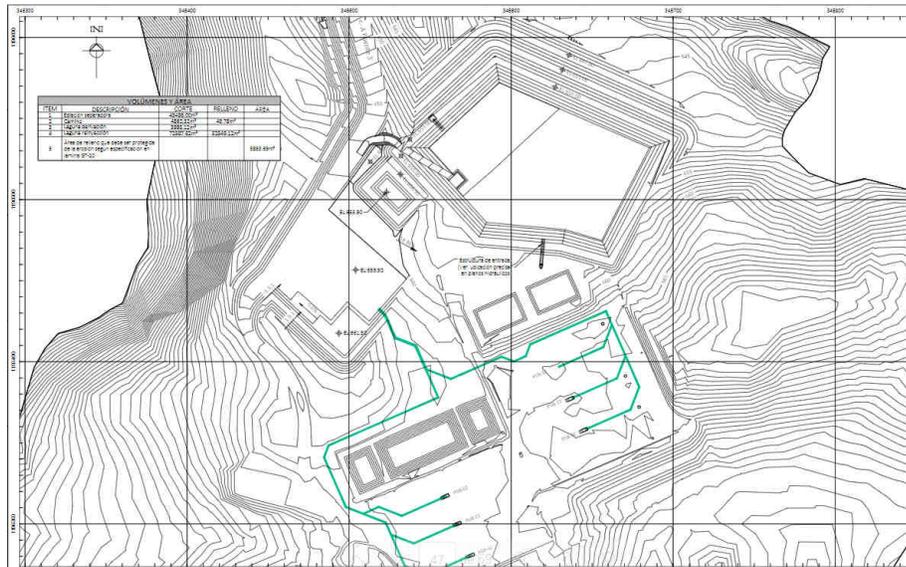
Figura 163. Diseño general del sitio de obra Laguna LGB-02.

Esta obra consiste en la excavación y conformación de laguna de enfriamiento del sistema de reinyección en frío en las cercanías de la Estación Separadora #2. Tiene un área a impermeabilizar con geomembrana de 16.118 m². La laguna tendrá una capacidad de 30.000m³. Esta obra ya está concluida a nivel de conformación y movimiento de tierra tanto de la Laguna principal como la Laguna By Pass.

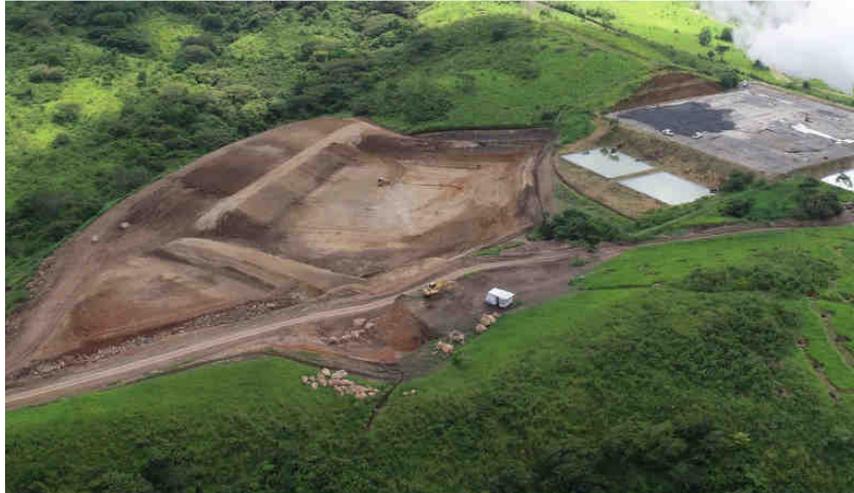
Figura 164. Vista aérea del sitio de obra Laguna LGB-02.

- Se estará dando seguimiento a avance de la construcción de las obras hidráulicas de la laguna principal y laguna de derivación, así como actividades de relleno controlado contra las tomas de salida y de entrada.

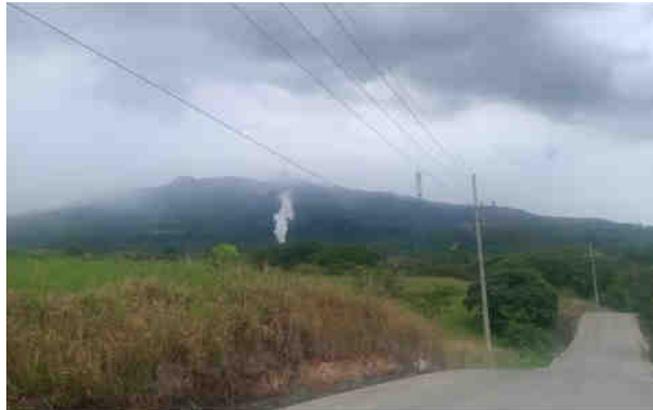
Figura 166. Proceso constructivo de la obra Línea de Distribución Eléctrica LD.

En proceso de ejecución todas las actividades requeridas para la ejecución de la obra.

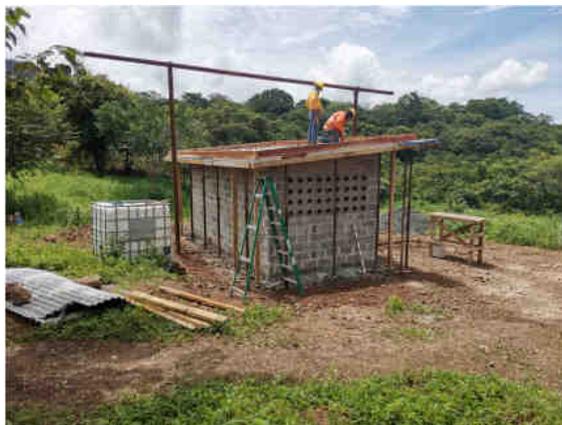
Figura 167. Caseta de bomba para el pozo en la comunidad de El Cedro.

- Caseta de bomba:
 - Se levantan paredes

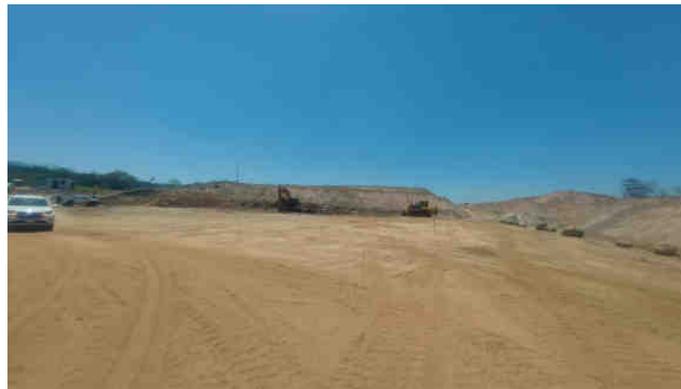
Figura 170. Sitio de obra Estación Separadora ESB-02.

Esta obra consiste en la conformación de una terraza para construir los cimientos para la instalación de los equipos de la estación de separación de fluidos geotérmico; de fluido bifásico a fluido vapor y fluido salmuera.

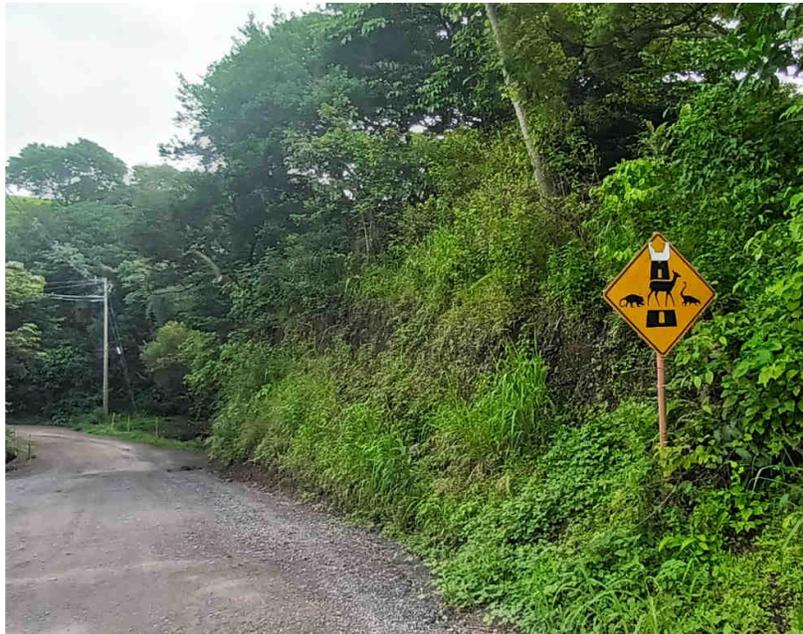
Señalización dentro de camino interno del PG Borinquen. Julio 2024.

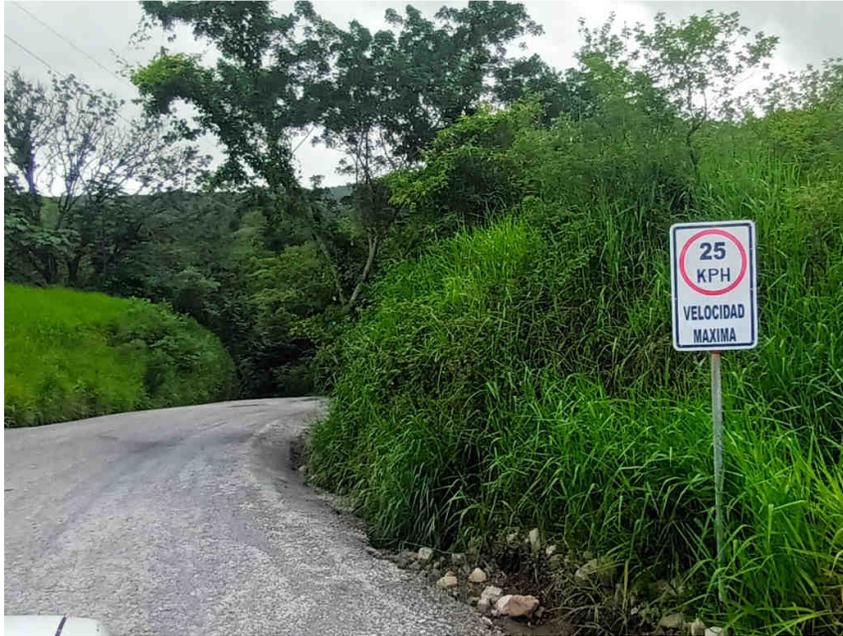
Señalización dentro de camino interno del PG Borinquen. Julio 2024.

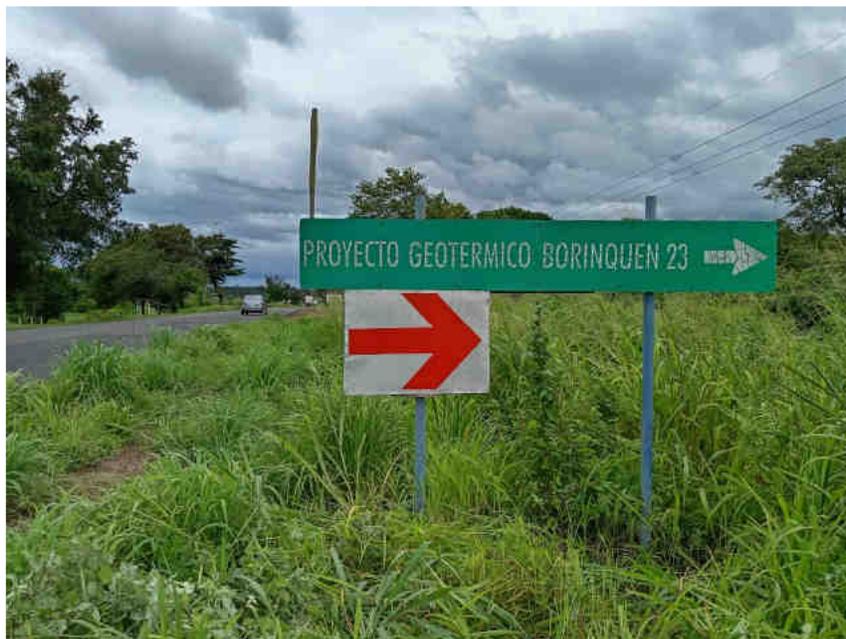
Señalización vial en camino externo. Julio 2024.

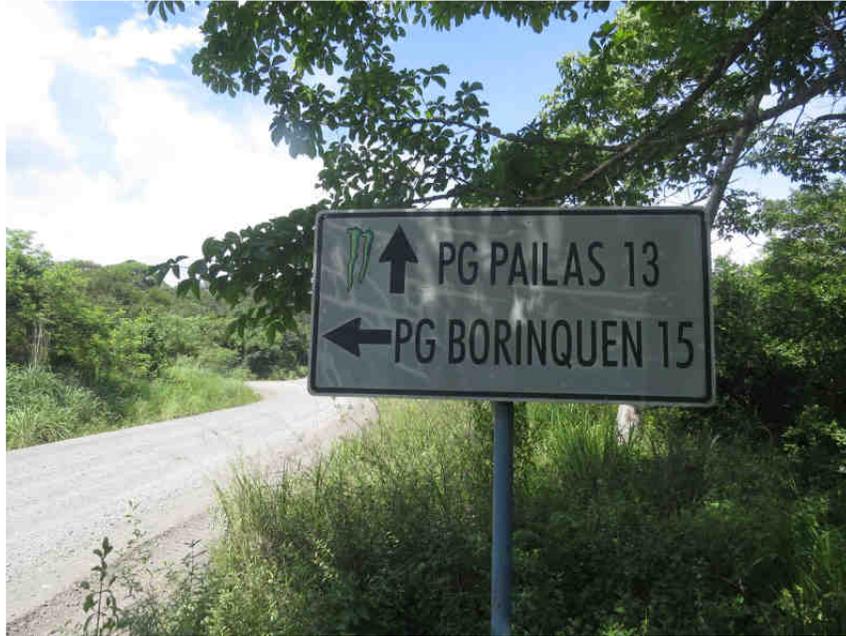
Señalización vial en camino externo instalados por el PG Borinquen. Julio 2024.
