Informe de Regencia Ambiental	
N° de expediente	D1-8715-2012-SETENA
Nombre del proyecto	Proyecto Geotérmico Borinquen
Informe ambiental N° (MM/AAAA)	07/2024
Periodo de cubre el informe	Marzo 2024 – julio 2024
Porcentaje de avance de obras	45,51% Etapa operativa
Porcentaje de avance de medidas ambientales	58% Etapa operativa

Ubicación					
Provincia	Guanacaste	Cantón	Liberia	Distrito	Cañas Dulces
Localidad	11 km NE de Buena Vista		Coordenadas	1194284 N / 344877 E	
N° Plano catastro	G-1982411-2017, G-2036486-2018, G-2003605-2017, G-1995606-2017, G-19822668-2017, G-1987760-2017, G-2039407-2018, G-1996807-2017 y G-2036184-2018		N° de finca	5-14912-000, 5-179684-000, 5-54803-000, 5-36764-000, 5-38650-000, 5-24827-000, 5-54803-000, 5-38920-000 y 5-14911-000

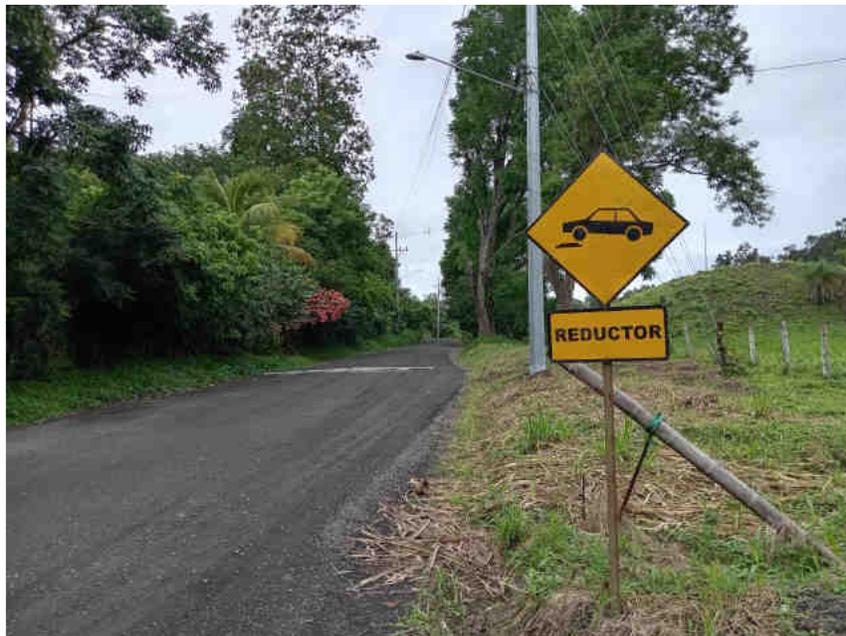
Señalización vial en camino externo y reductor de velocidad instalados por el PG Borinquen. Julio 2024.

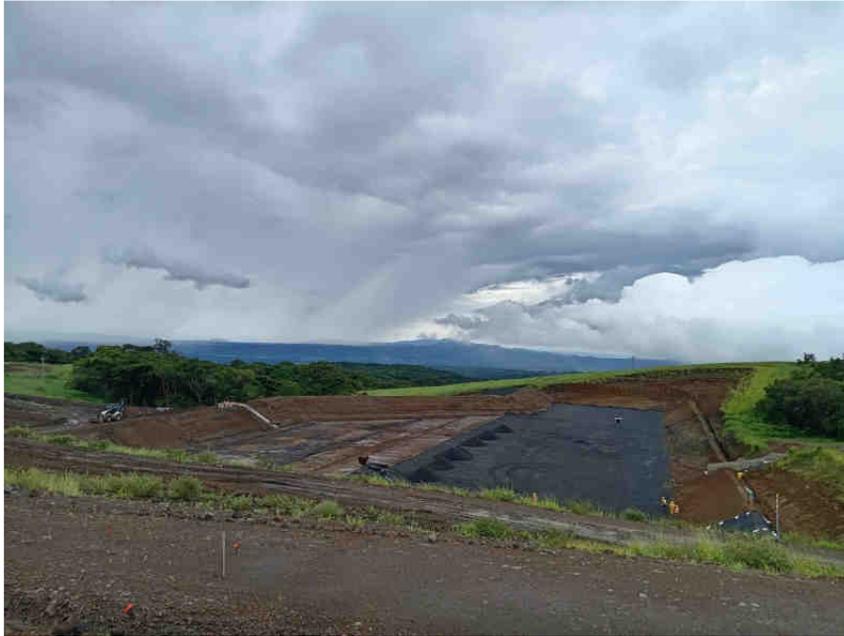
Conformación en sitio de obra Laguna 05 (LGB-05) y Estación Separadora 05 (ESB-05). Julio 2024.

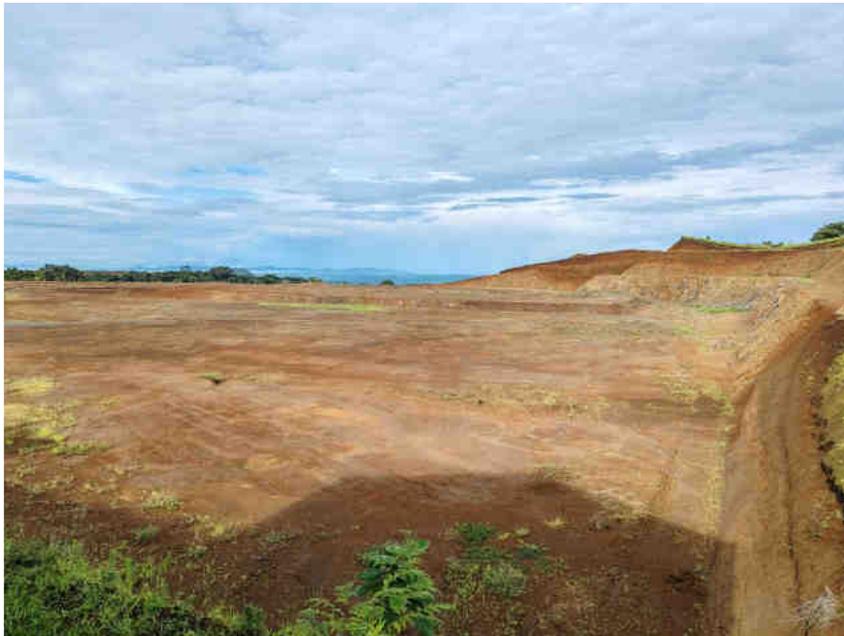
Sitio de obra Casa de Máquinas. Julio 2024.

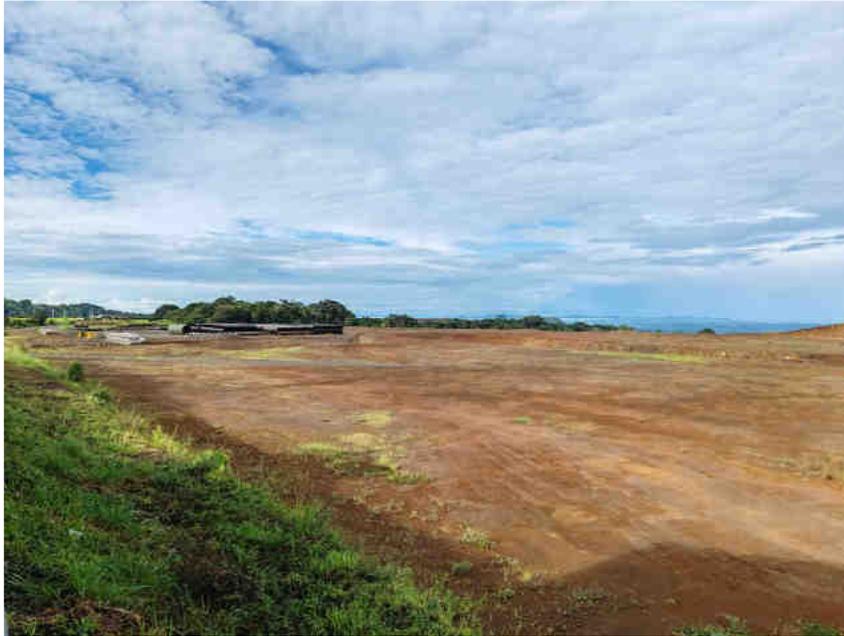
Sitio de obra Casa de Máquinas. Julio 2024.

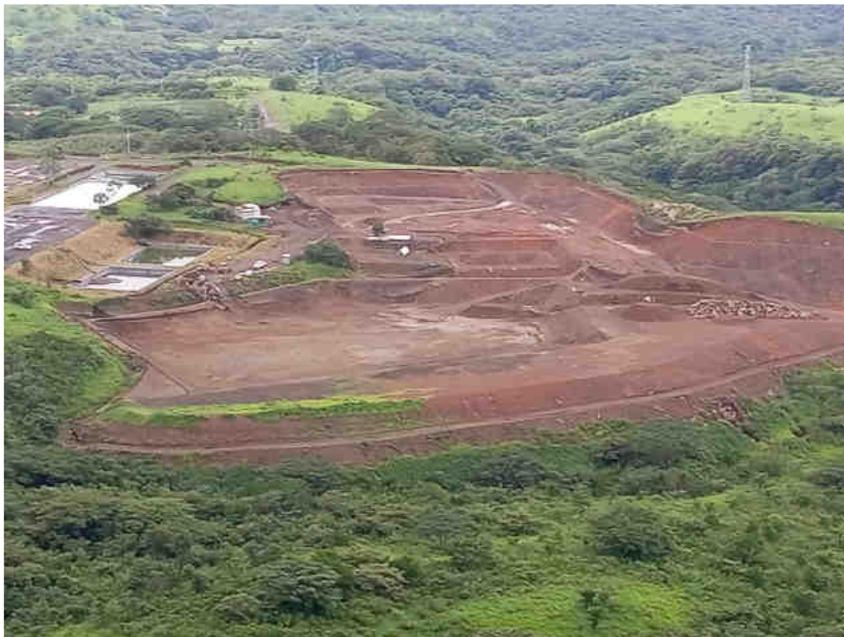
Sitio de obra Laguna LGB-02 y Estación Separadora ESB-02. Enero 2024.

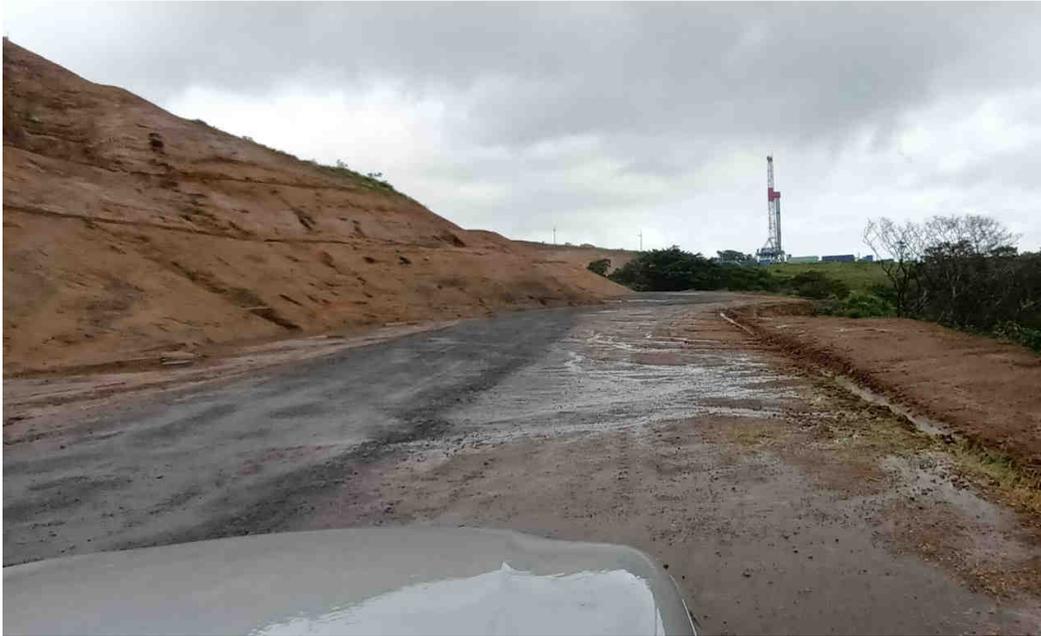
Sitio de obra tubería de vapor sector Rura Norte, saliendo de PLB-05. Julio 2024.

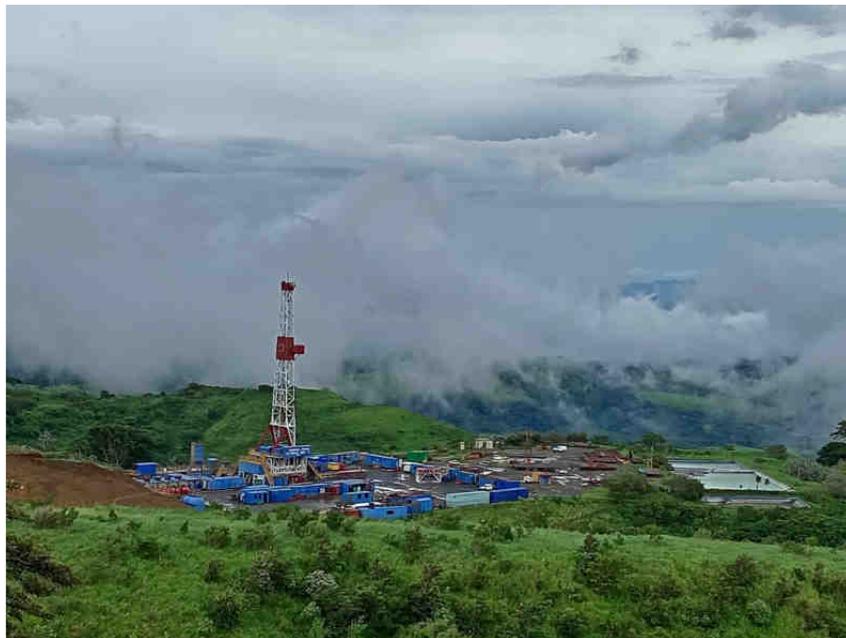
Vista panorámica del sitio de obra Plazoleta PLB-05. Julio 2024.

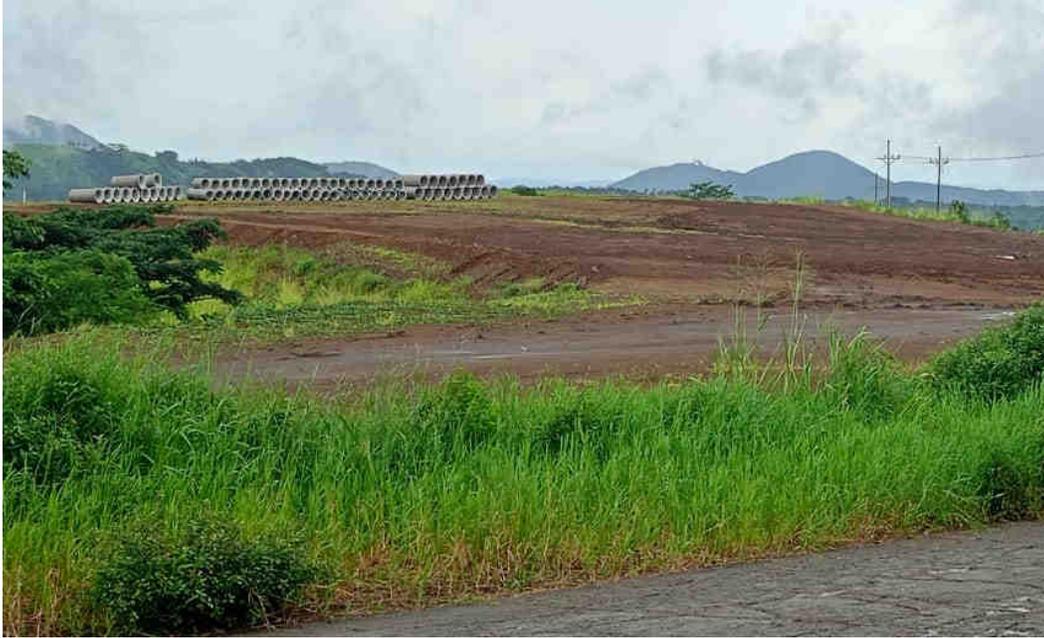
Vista panorámica del sitio de obra Escombrera 2. Julio 2024.

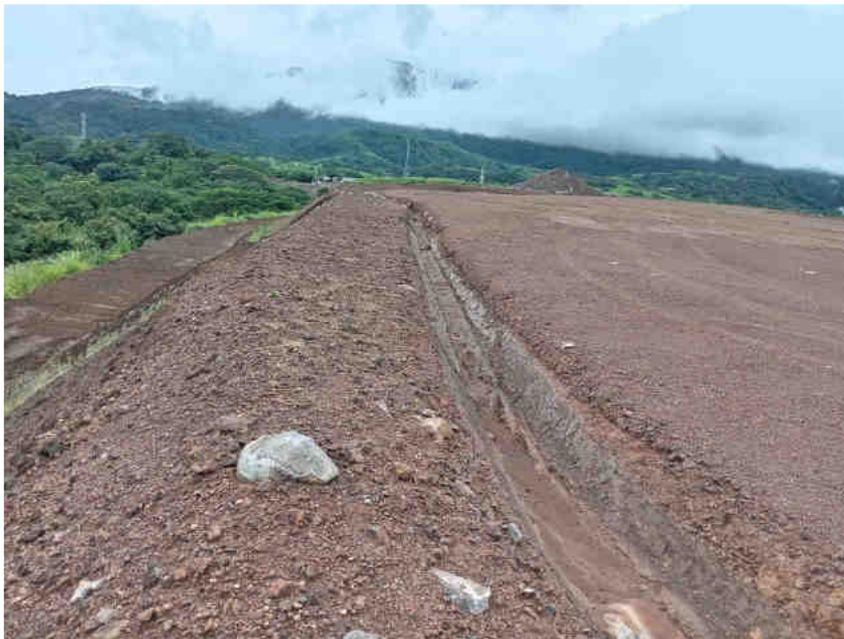
Vista panorámica sitio de obra Escombrera 1. Julio 2024.

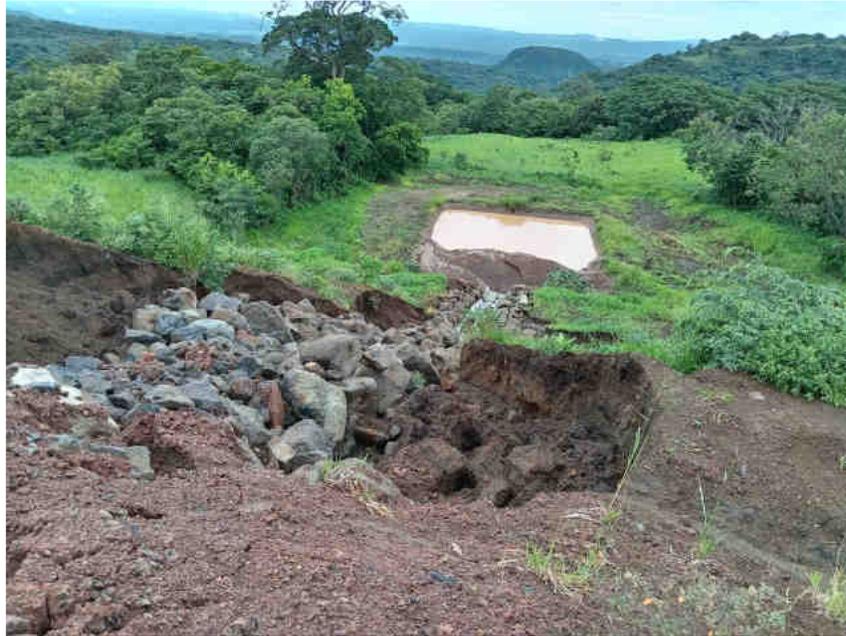
Sedimentador principal del sitio de obra Escombrera 1. Julio 2024.

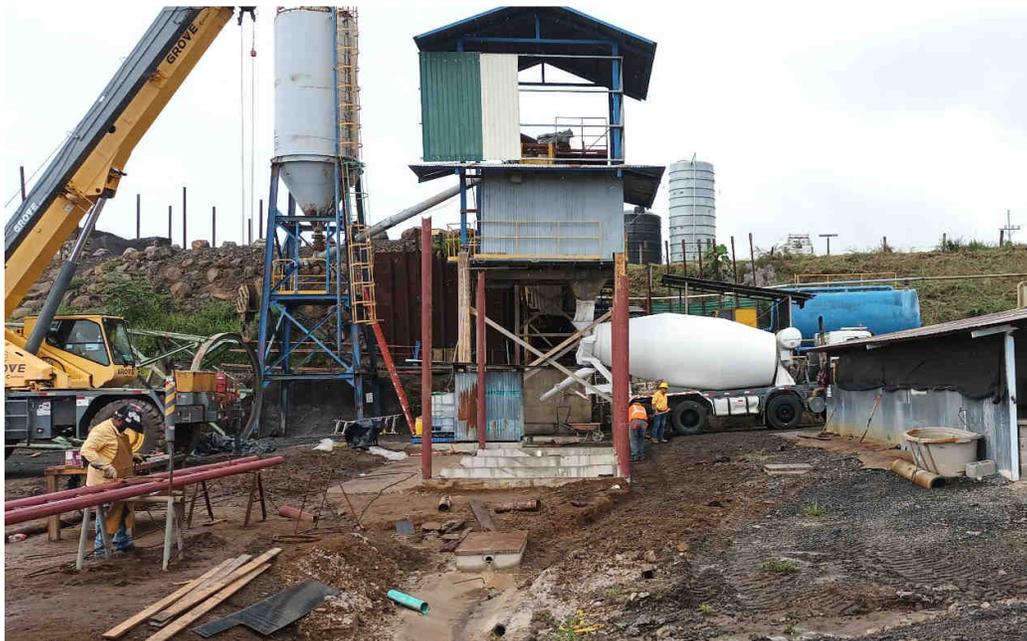
Vista panorámica sitio de obra Planta de concreto. Julio 2024.
