## Informe de Responsabilidad Ambiental

Informe de Responsabilidad Nº II-2020  
Período del Informe: Abril 2020 – Julio del 2020

## Proyecto Geotérmico Borinquen

Ubicación: Provincia: Guanacaste, Cantón: Liberia, Distrito: Cañas Dulces  
Nº de Expediente: D1-8715-2012-SETENA

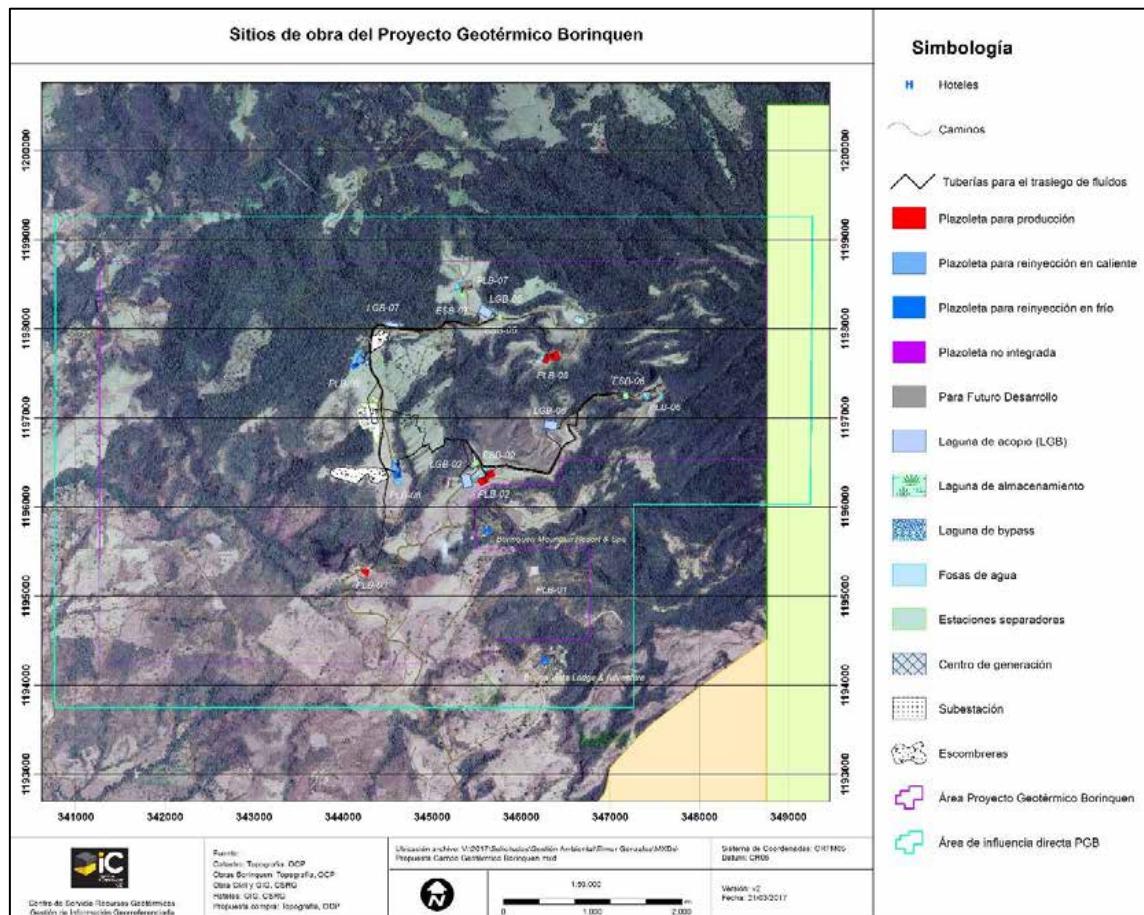
**Figura 1.** Plano base de la distribución del desarrollo del futuro campo geotérmico Borinque. Informe técnico ambiental de modificación de obras del PG Borinque, aprobado a partir de Resolución N° 2285-2016-SETENA.

A partir de la modificación al diseño y ubicación de los sitios de obra del proyecto, aprobado a partir de Resolución N° 2285-2016-SETENA, se contempla la construcción de siete plazoletas o plataformas de perforación profunda (explotación – reinyección) multi-pozo de modalidad convencional y direccional (Figura 1 y Cuadro 1), con un trazado de tuberías de conducción (bifásicas – reinyección).

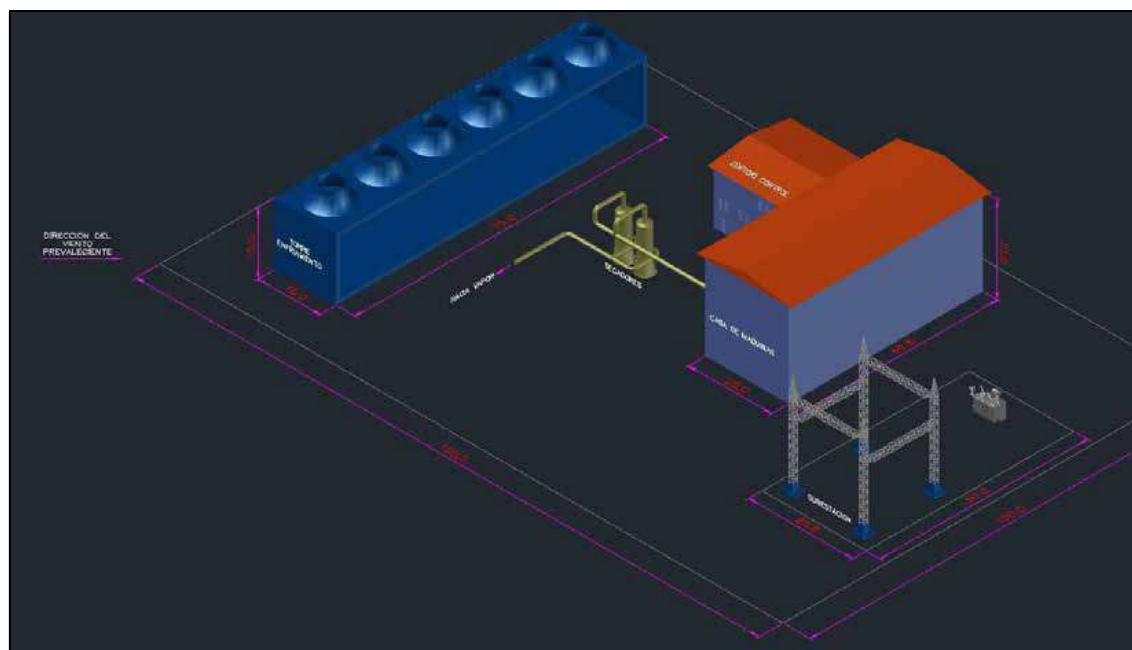
**Figura 2.** Esquema de distribución de la central geotérmica. EsIA del Proyecto Geotérmico Borinquen (Tomo I, pág. 36).

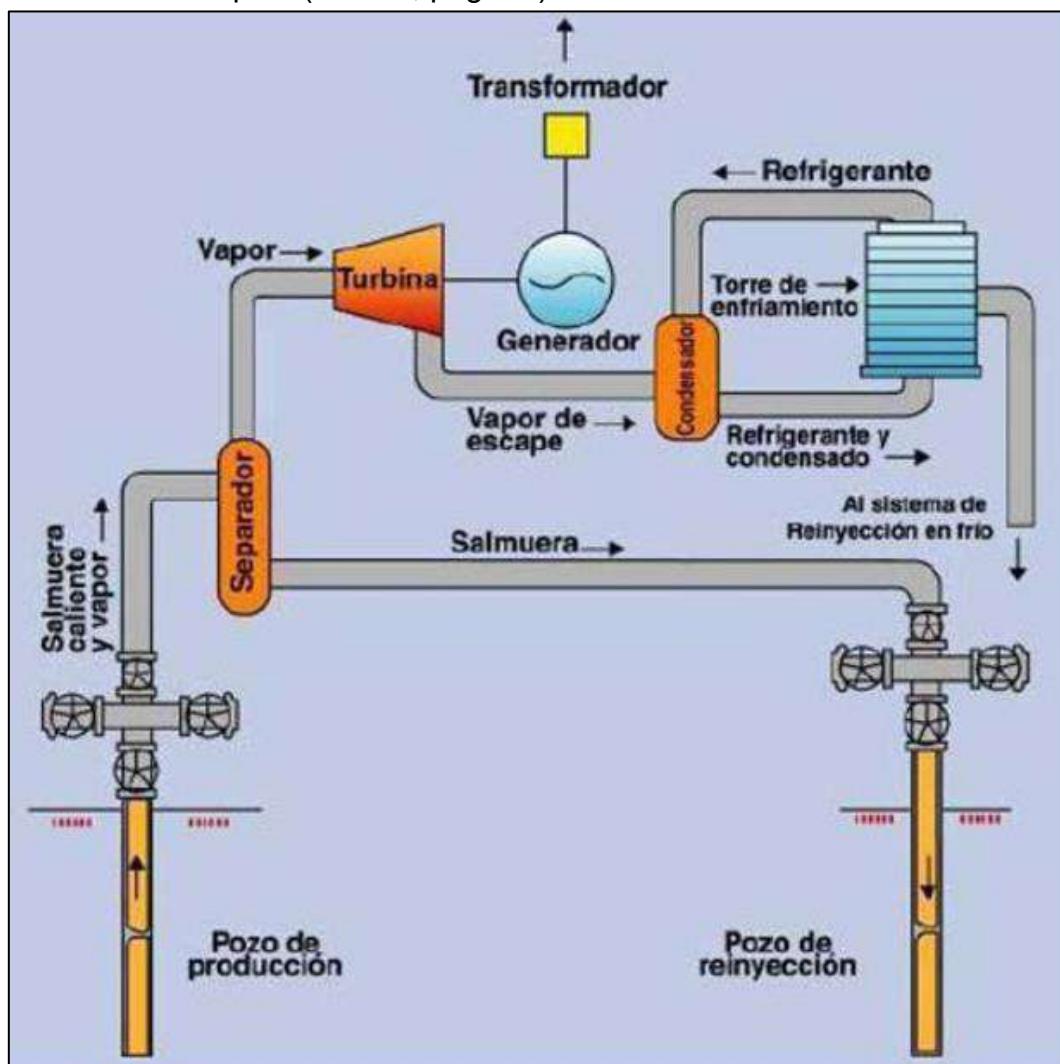
**Figura 3.** Esquema de un campo geotérmico bajo explotación. EsIA del Proyecto Geotérmico Borinquen (Tomo I, pág. 37).

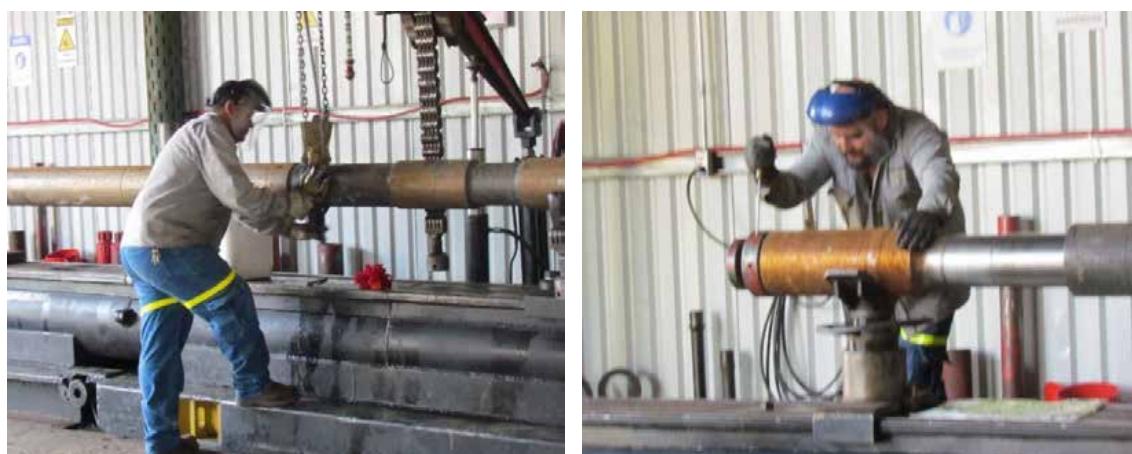
**Figura 6.** Taller de equipos de perforación.

La maquinaria de perforación y vehículos del C.S. Recursos Geotérmicos cuenta con un programa de mantenimiento preventivo y correctivo que permite la atención en talleres institucionales o contratados, que garantiza que las emisiones emitidas al ambiente sean las mínimas (Figura 6, Figura 7, Anexo 3 y Anexo 4).

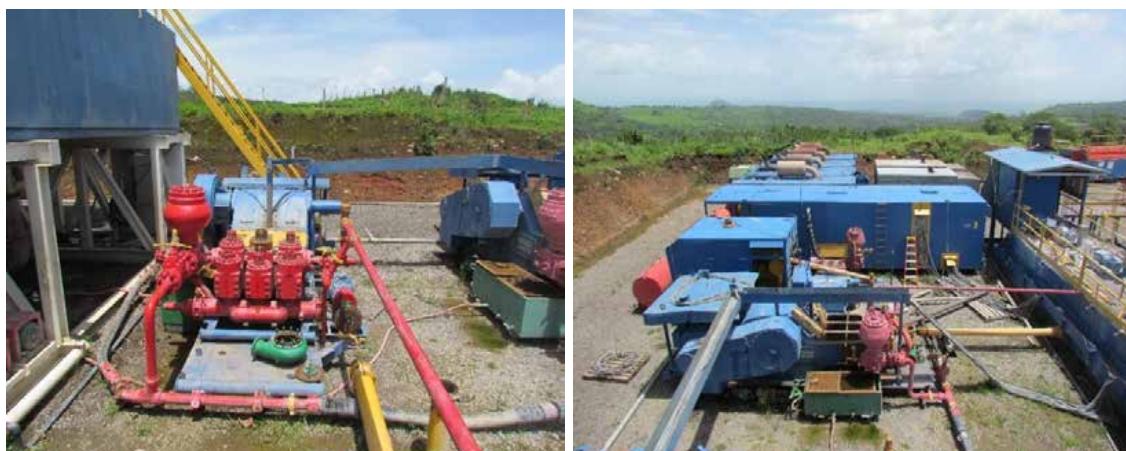
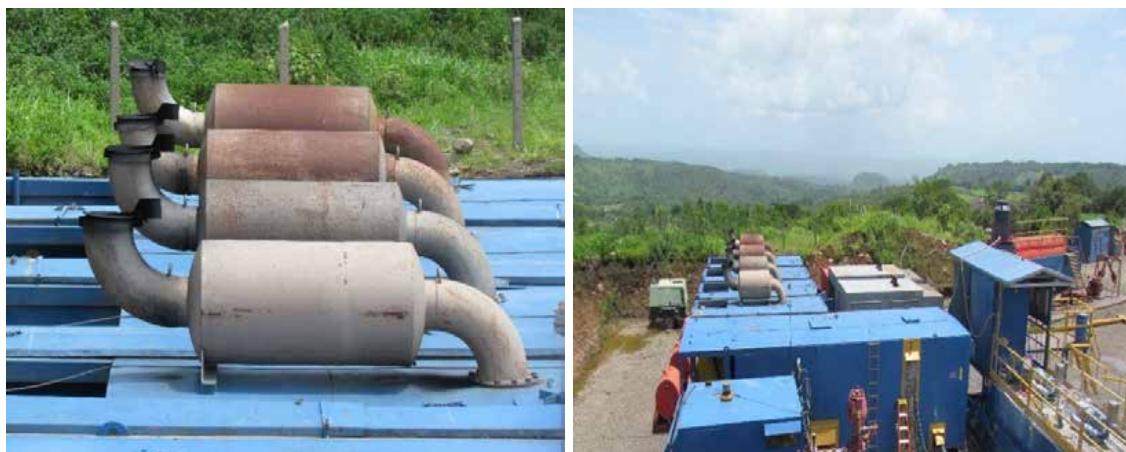
**Figura 8.** Panorámica de los equipos de perforación.

La maquinaria, equipo o vehículos que presenten fugas de aceites, combustibles, ruptura en los sistemas de escape y desperfectos en los sistemas catalizadores, son retirados de operación y se reparan en el taller institucional o en taller externo contratado. En la Figura 8 se muestra el equipo de perforación N°2 del ICE, National 110-E en PLB-02.

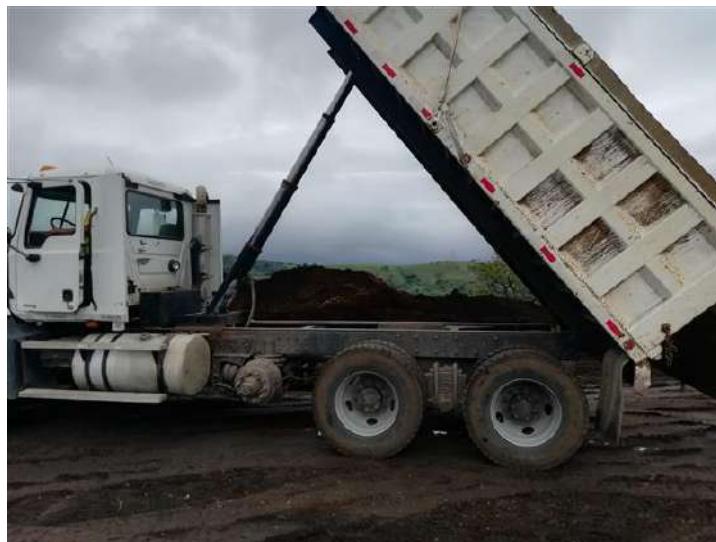
**Figura 11.** Detención de vagoneta tipo tandem con fugas de aceite.

La maquinaria, equipo o vehículos que presenten fugas de aceites, combustibles, ruptura en los sistemas de escape y desperfectos en los sistemas catalizadores, son retirados de operación y enviados a reparación y no son puestos en funcionamiento hasta que se realice una reinspección del mismo contratado. En la Figura 11 se muestra la detención de una vagoneta con fugas de aceite en el PLB-08, mientras que en la Figura 12 se presenta el formulario para el registro de averías de vehículos y maquinaria.

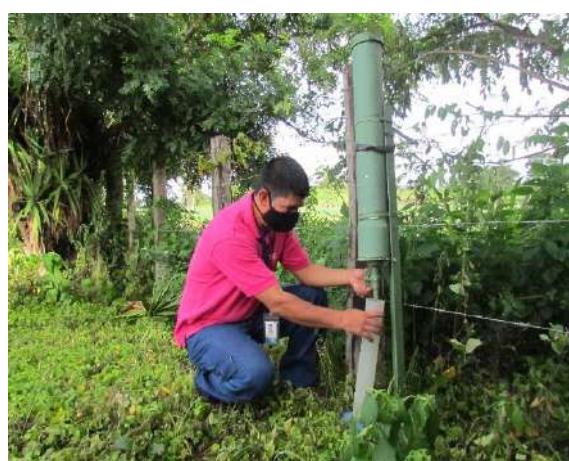
Figura 15. Muestreo de aguas de lluvia.

El agua llovida se recolecta semanalmente (Figura 15) y se analiza en un cromatógrafo, instrumento que permite separar químicamente una muestra acuosa o gaseosa para conocer su composición.

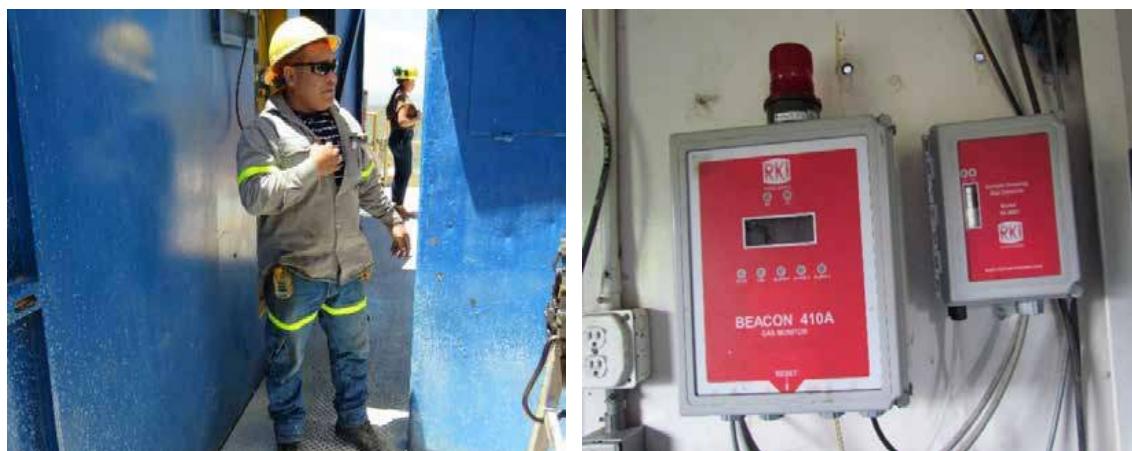
**Figura 17.** Detectores de gases utilizados en pruebas de producción y labores de perforación de pozos profundos.

En las máquinas perforadoras se cuenta con equipos fijos y portátiles para el monitoreo de CO<sub>2</sub> y H<sub>2</sub>S (Figura 17). En caso de sobrepasar los límites de gases permisibles a la salud, los equipos activan alarmas audibles, complementariamente, se dispone de un protocolo para este tipo de emergencias y sistemas de respiración asistida (Figura 18), que permiten la continuidad y control del proceso en forma segura.

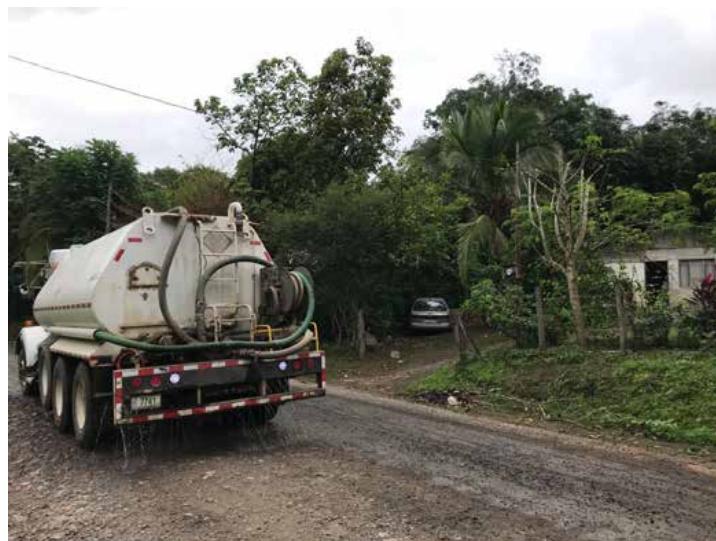
**Figura 20.** Actividad de riego, comunidad El Pital, julio 2020.

Para el traslado de equipos de perforación y/o ingreso de flujo constante de maquinaria se coordina la implementación de riego en las comunidades cuya

capa de rodamiento se encuentre en lastre (Figura 20). Para el periodo se realizó ingreso maquinaria asociada a actividades de movimientos de tierra para la construcción y/o ampliación de plazoletas.

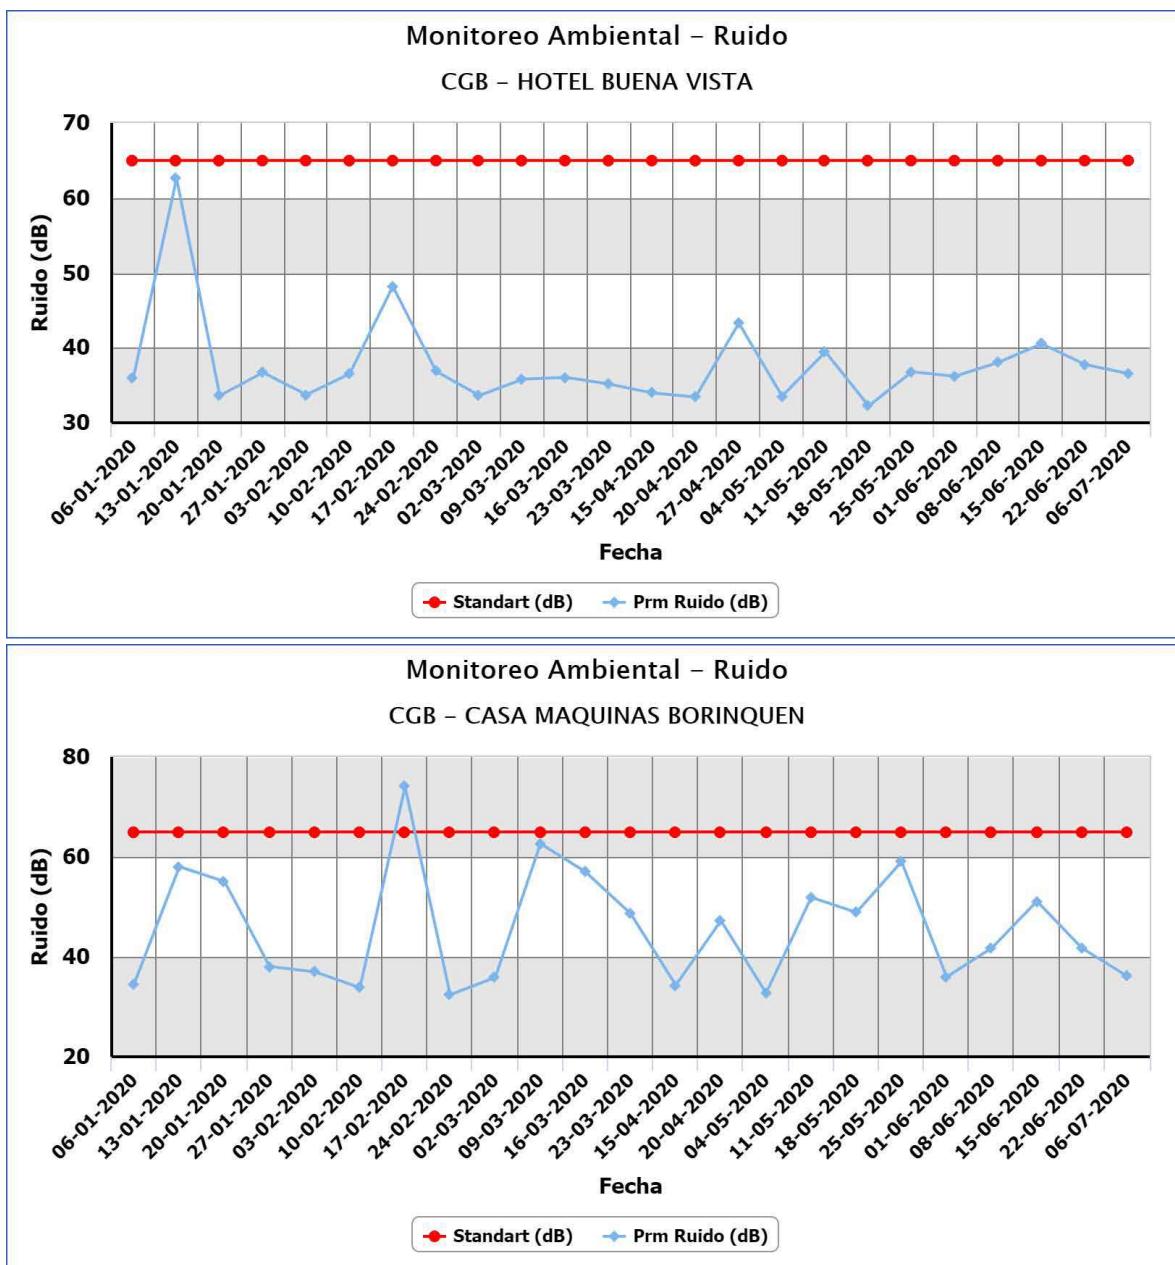
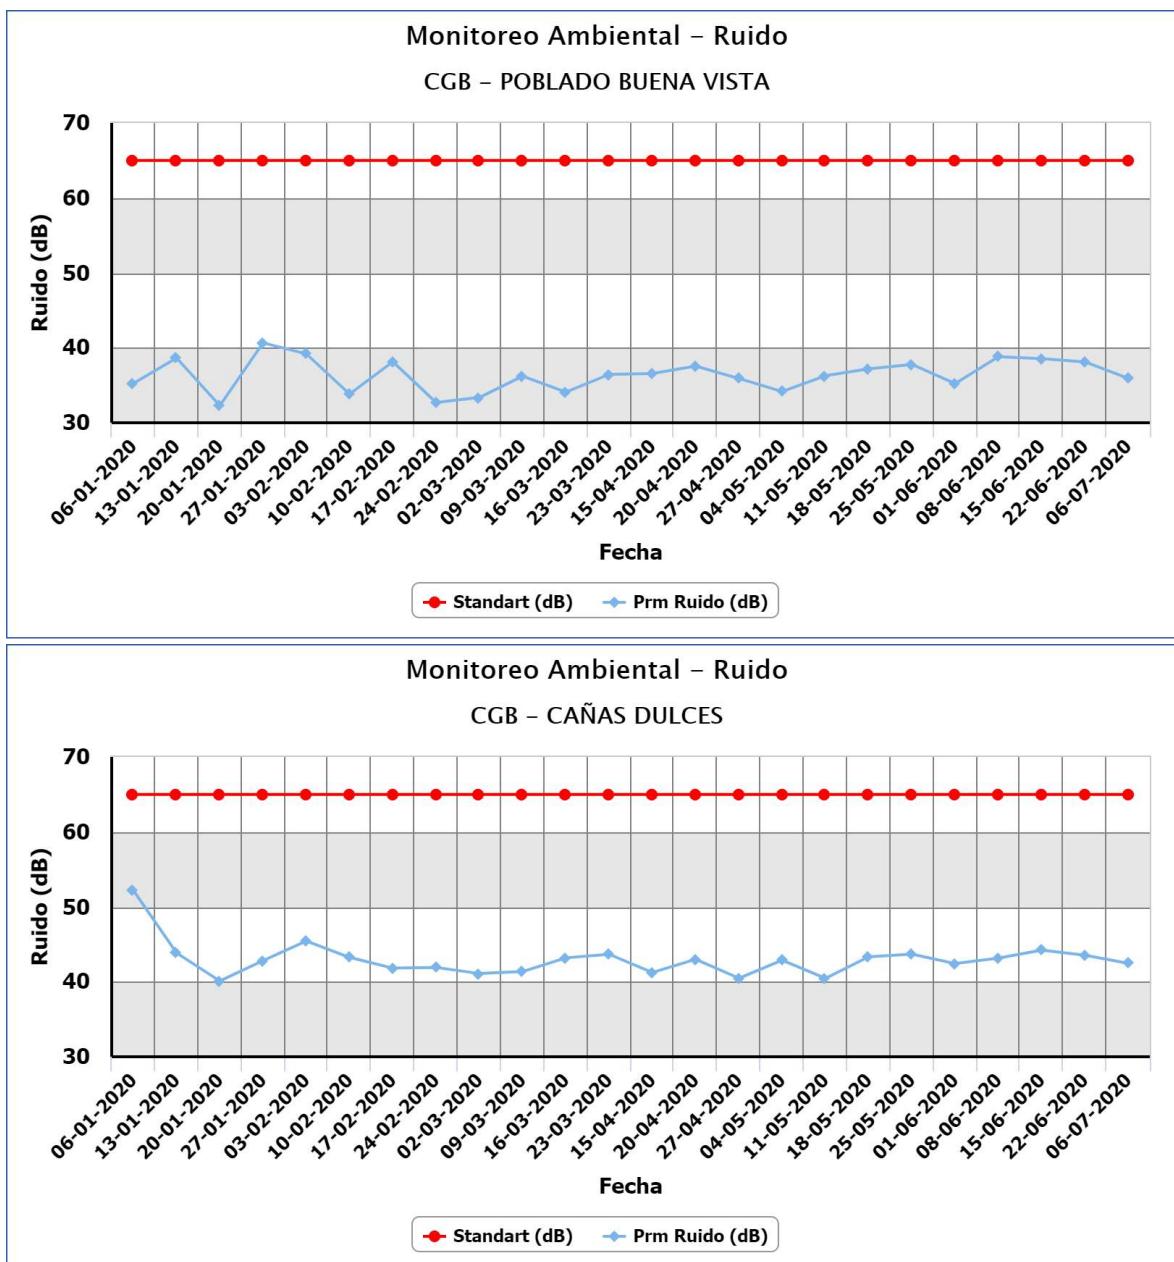
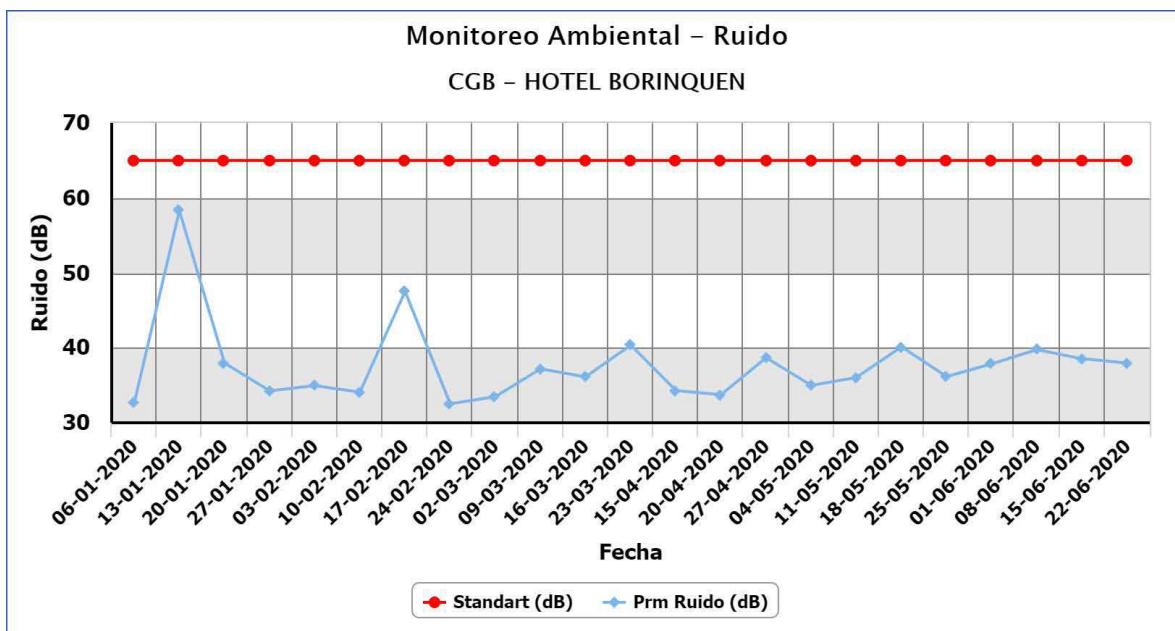
**Nota:** Nivel de ruido del 17/02/2020 fue alterado por velocidad del viento de 44,1 km/h

**Figura 24.** Registros de ruido en zonas pobladas cercanas al AP.

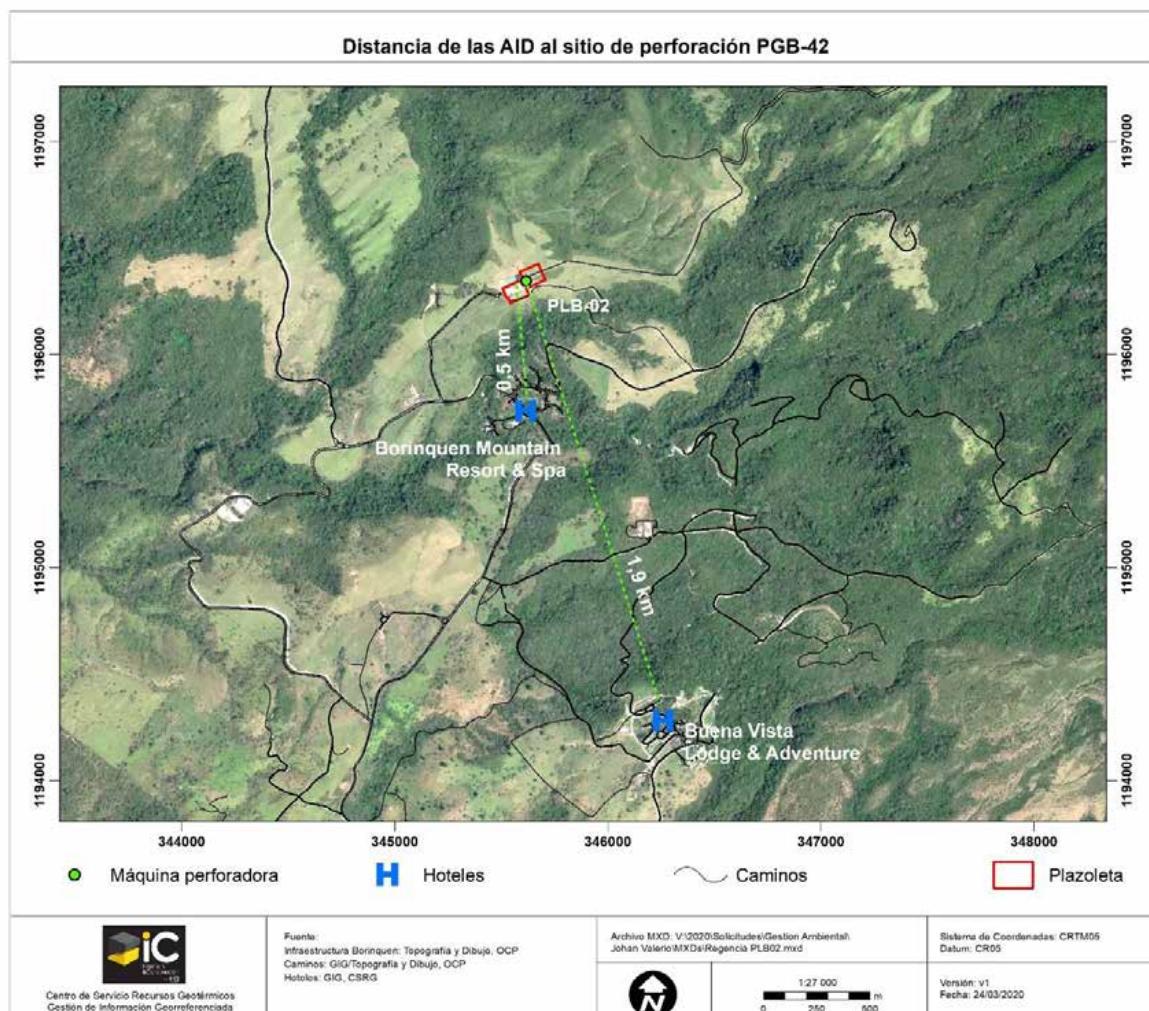
**Figura 26.** Distancia entre área de perforación y áreas de influencia directa más cercanas.

De acuerdo a la información obtenida las áreas monitoreadas mantienen los niveles de ruido registrados en los datos de línea reportados previo al inicio del proyecto (Min. 21 dB – Max. 75 dB). Es importante aclarar que los sitios de obra, se considera el uso de equipos de protección personal para actividades que superen los 85 dBA en jornadas de 8 horas, asimismo, cabe destacar que el área de influencia directa, más cercana al sitio de perforación actual es el Hotel Hacienda Borinque, el cual, se ubica a una distancia de 0,5 km de PLB-02 y Hotel Buena Vista a 1,9 km (Figura 26).

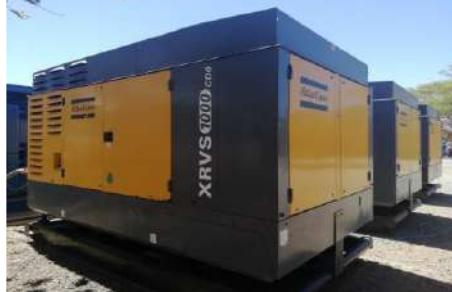
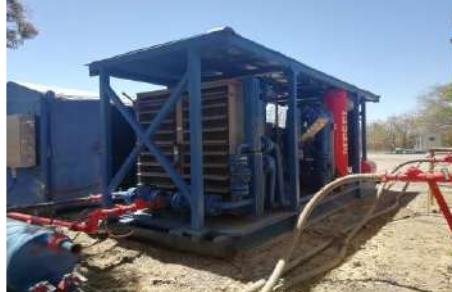
Fecha	Equipo	Activ o	Foto	NPS (dBA )	Uso
12/03/2019	Compresor de aire	762761

88,32	Estimulación de pozos geotérmicos
12/03/2019	Compresor de aire	762761

88,29	Estimulación de pozos geotérmicos

**Recomendaciones:**  
 De acuerdo a la información obtenida, requiere el uso de protección auditiva, ya que el nivel de presión sonora obtenido es de 88,32 y 88,29 dB(A) respectivamente, encontrándose por encima del TLV de 85 dB (A) referido por la norma.  
 Con el uso tapones se logra reducir la exposición a 70 dB(A), con el uso de orejeras se logra reducir la exposición a 68 dB(A) con orejeras y con protección dual a 65 dB(A).

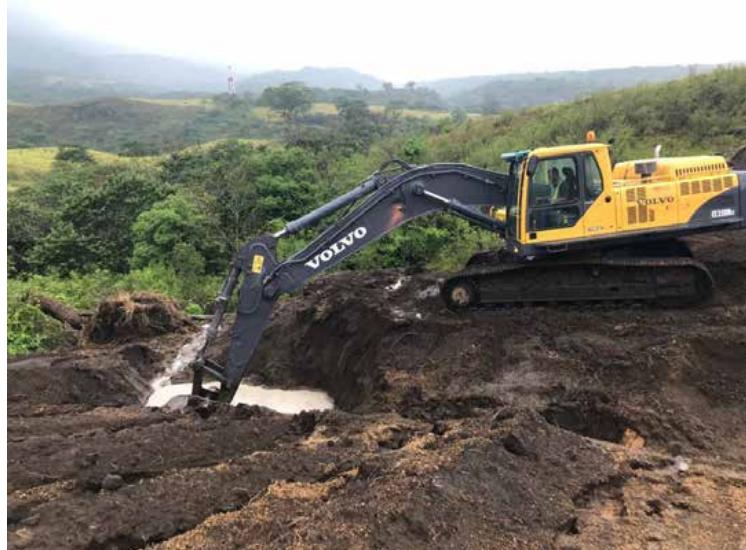
**Figura 27.** Mantenimiento de los sedimentadores temporales habilitados en la Plazoleta PLB-08.

En la etapa de movimiento de tierra, que ha iniciado en este periodo, se ha implementado el uso de sedimentadores temporales con la intención de reducir el arrastre de sedimentos hacia sectores con vegetación. A estos sedimentadores se les brinda mantenimiento constante para evitar su saturación. Los sedimentos extraídos son enviados a la Escombrera (Figura 27).

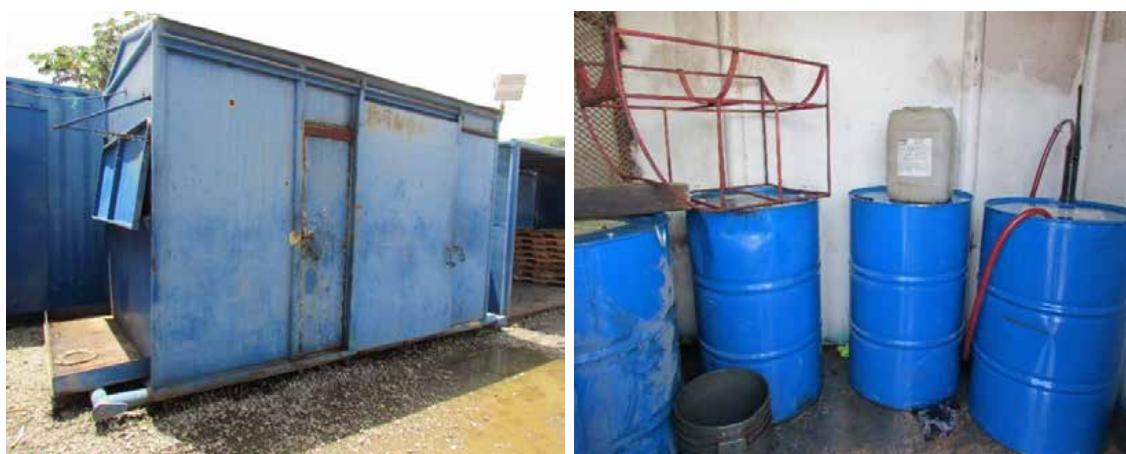
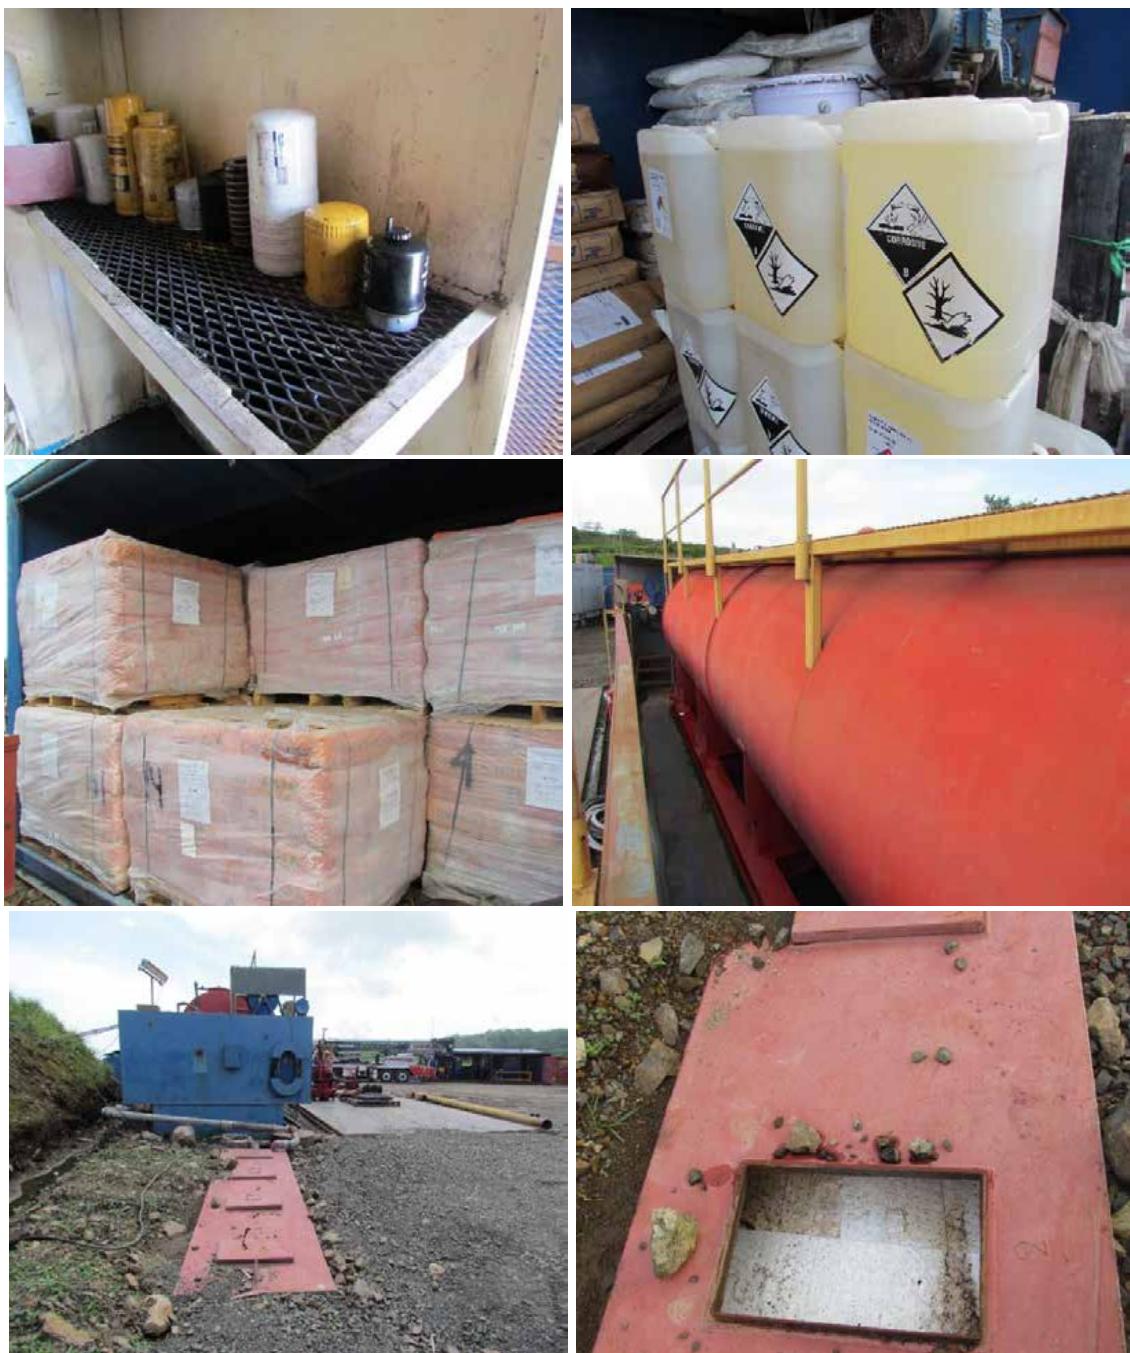
**Figura 28:** Áreas de almacenamientos de sustancias químicas peligrosas.

El almacenamiento de combustibles o lubricantes en los sitios de trabajo cuenta con diques de contención y trampas que garantizan que cualquier derrame será manejado de manera adecuada, además, se cuenta con rotulación según Sistema Globalmente Armonizado y fichas de datos de seguridad de los productos almacenados (Figura 28).

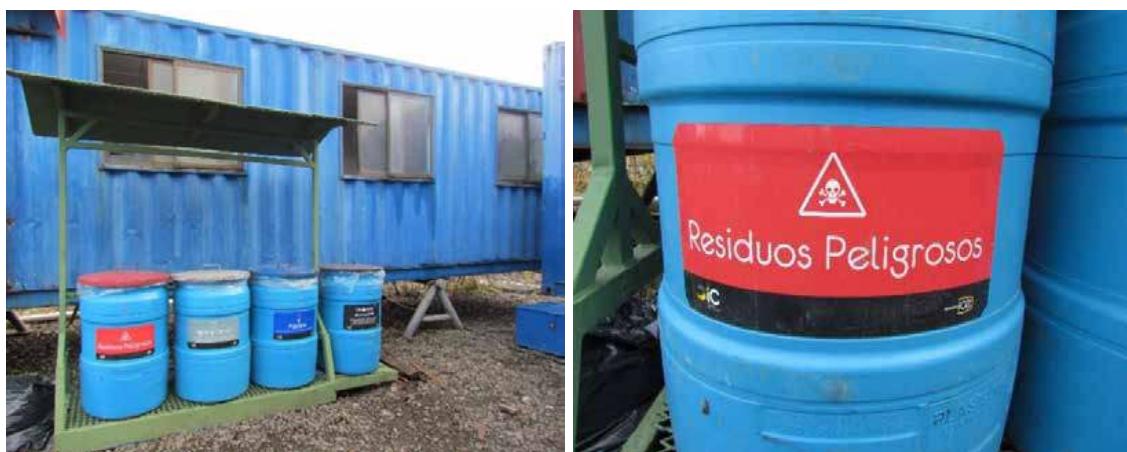
**Figura 29:** Áreas utilizadas para almacenamiento temporal de residuos peligrosos.

Todos los desechos producto del mantenimiento tales como cambios de aceite, filtros, se manejan en recipientes sellados y rotulados, y son dispuestos por medio de co-procesamiento, estos residuos se manejan en recipientes cerrados, y son dispuestos por medios adecuados. En la Figura 29 se muestra los recipientes utilizados para clasificar residuos y se incluye el recipiente para manejo de residuos peligrosos (color rojo)

Se utilizan toallas absorbentes hidrofóbicos para el control de derrames y para los sistemas de trampas para aguas oleaginosas según se muestra en la Figura 29. Todos los residuos en general se clasifican en los sitios de obra y se envían en recipientes adecuados al centro de Acopio de Gestión Ambiental para realizar su debida gestión.

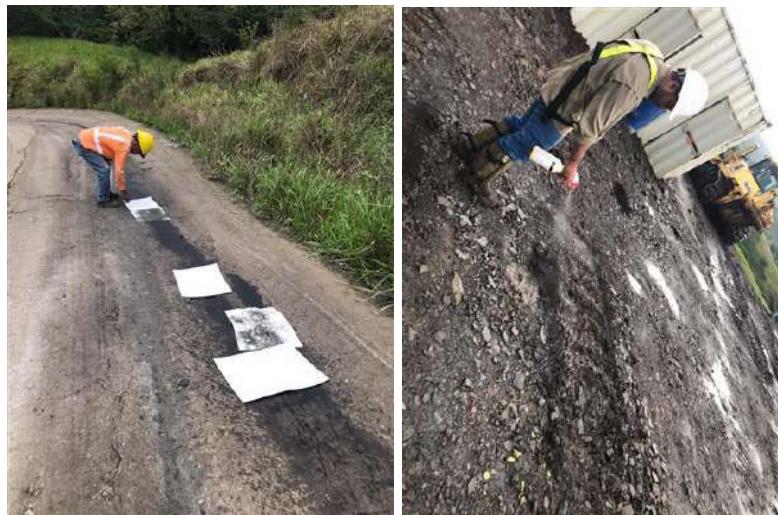
**Figura 31.** Atención derrames de hidrocarburos.

Según el CS Construcción, durante el periodo de informe se reportaron nueve derrames de hidrocarburos originados por fallas mecánicas de la maquinaria, tanto ICE como alquilada, que se encuentran realizando movimiento de tierra. Dichos derrames fueron atendidos adecuadamente con personal designado para estas labores, utilizando el kit de contención de derrames habilitado en el sitio (Figura 31). En la Figura 32 se puede observar un ejemplo de la boleta utilizada para reportar los derrames atendidos en el proyecto.

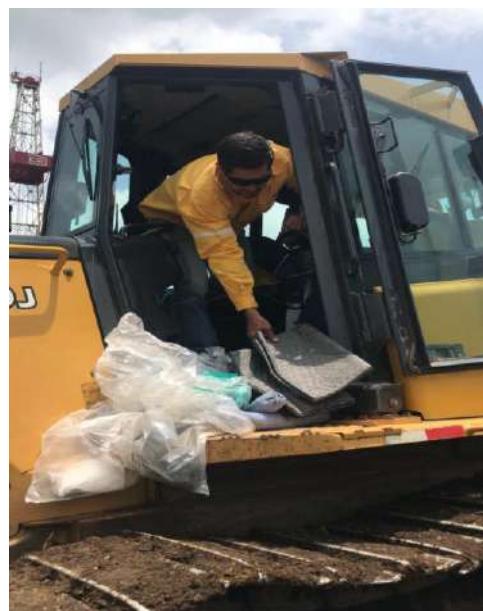
**Figura 33.** Kit de contención de derrames en la maquinaria.

A toda la maquinaria ya sea ICE o alquilada se le exige portar un kit de contención derrames para que puedan atender cualquier situación que se les presente de forma inmediata.(Figura 33)

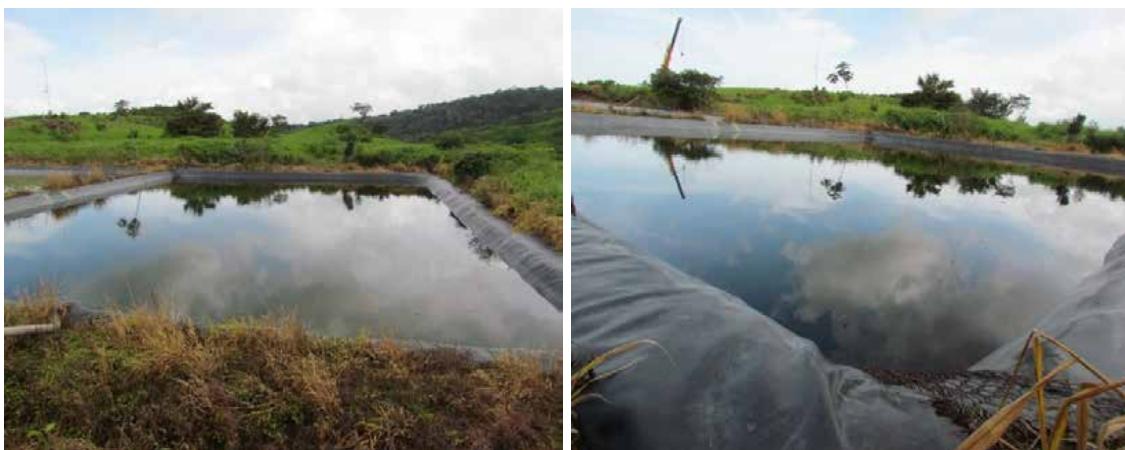
**Figura 34.** Lagunas impermeabilizadas en PLB-02

Todas las aguas provenientes de la perforación de pozos son enviadas a lagunas de sedimentación, las cuales, cuentan con sistemas que permiten su impermeabilización (Figura 34).

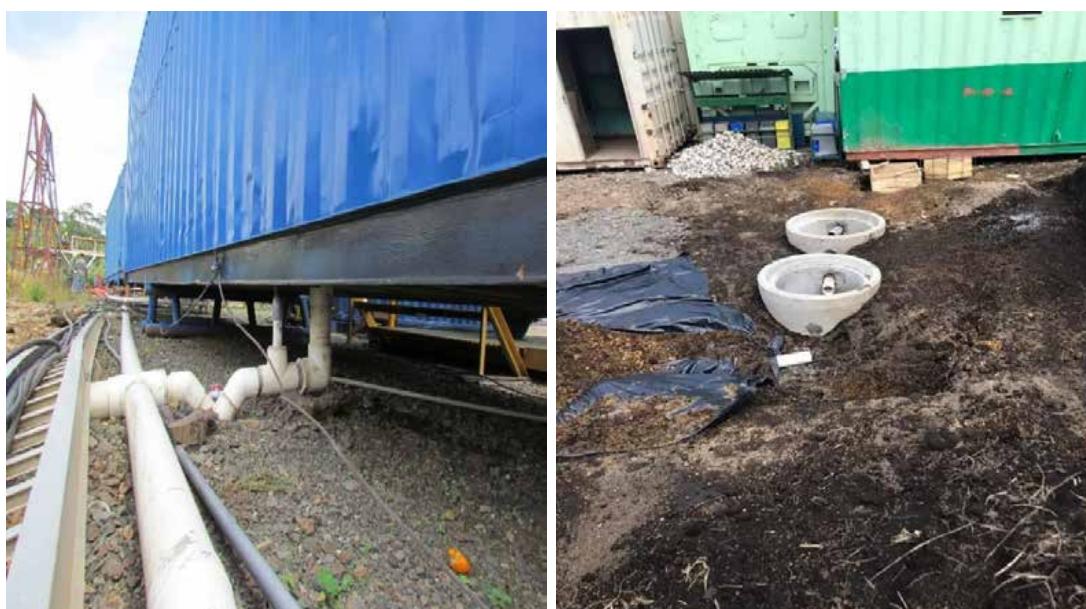
**Figura 36.** Manejo de aguas ordinarias en sitios de perforación.

Las aguas residuales de servicios sanitarios son enviados a tanques sépticos (Figura 36).

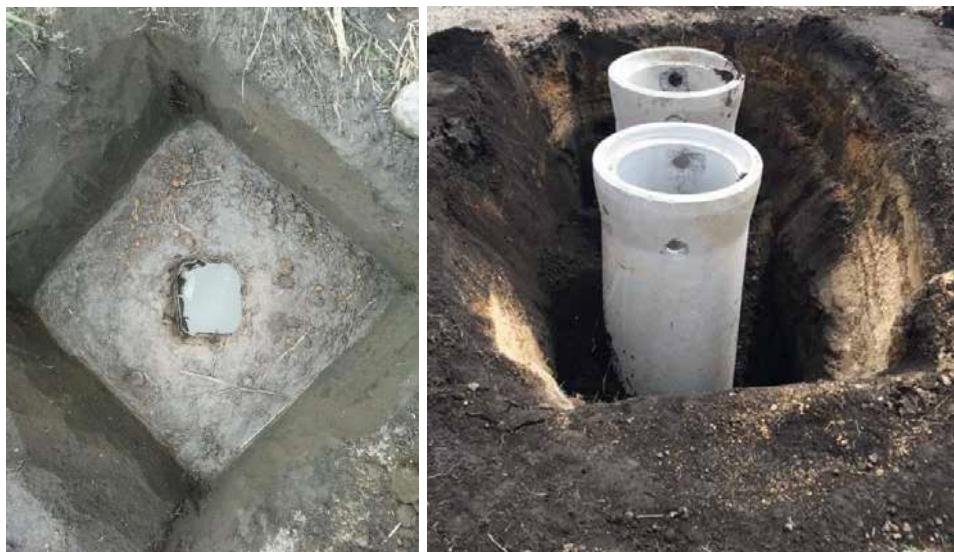
**Figura 37.** Prueba de infiltración e instalación de tanque séptico en la PGB-08.

Las aguas residuales de las instalaciones provisionales del C.S Construcción son dirigidas hacia un tanque séptico, en sitios donde previamente se realizaron pruebas de infiltración como se muestra en la Figura 37 para determinar la factibilidad de colocarlos en los sitios elegidos tal y como se indica en el código de Instalaciones hidráulicas y Sanitarias en Edificaciones del Colegio Federado de Ingenieros y de Arquitectos de Costa Rica. Lo anterior buscando causar el menor impacto posible en el tema de generación de aguas residuales de tipo de ordinarias.

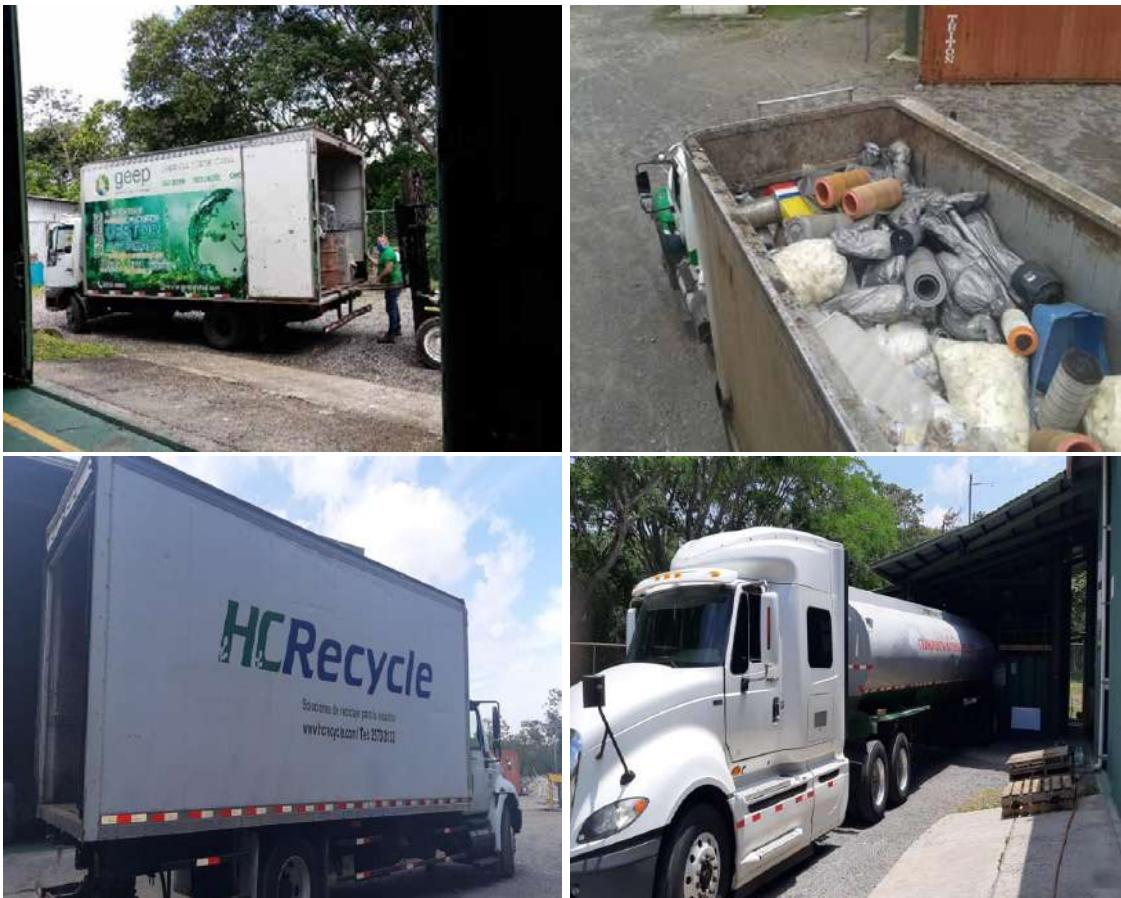
**Figura 38.** Manejo de residuos en Centro de Acopio del CSRG.

En la Figura 38 se detallan evidencias fotográficas de despachos de residuos realizados en este periodo.

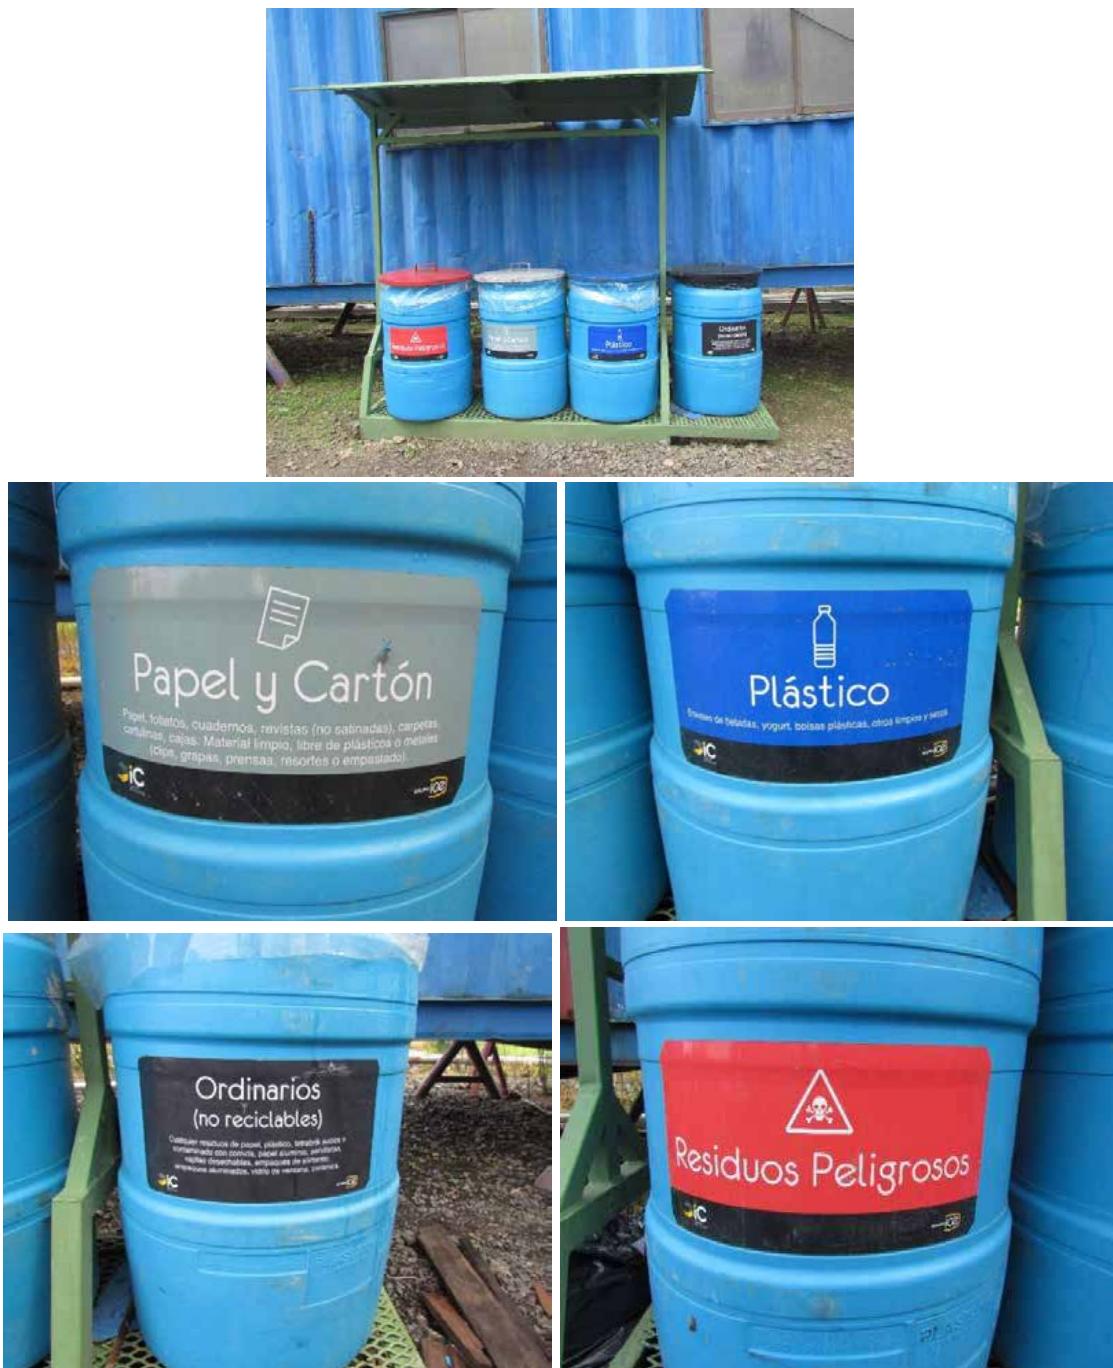
**Figura 39.** Puntos de acopio temporal de residuos.

Los residuos generados por los grupos operativos son clasificados y almacenados de manera temporal en estaciones verdes o puntos de reciclaje como los ilustrados en la Figura 39, luego se envían al Centro de Acopio para su clasificación, pesaje y almacenamiento temporal antes de disponerlo para reutilizar, reciclar, valorizar o aprovechamiento energético.

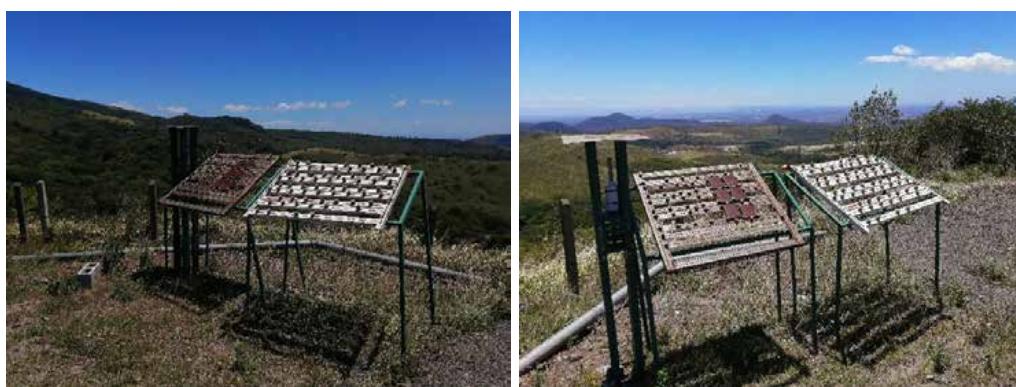
**Figura 41.** Proyecto de corrosión en PLB-5.

Para dicho estudio, se instalaron dos estaciones; la primera se encuentra ubicada en Plataforma 5 (PGB-05) y la segunda en las cercanías de la Plataforma 2 (PGB-02), ambas cuentan con recolectores de contaminantes y exposición de placas de acero al carbono (instaladas en el segundo semestre del año 2018); además, se dispone de estaciones meteorológicas, al lado de cada estación de corrosión atmosférica para obtener los datos que se requieran (Figura 41). El objetivo de dicho estudio es establecer la clasificación a la que pertenece dicha atmósfera desde el punto de vista de corrosión. El estudio se inició en el mes de mayo del 2012.

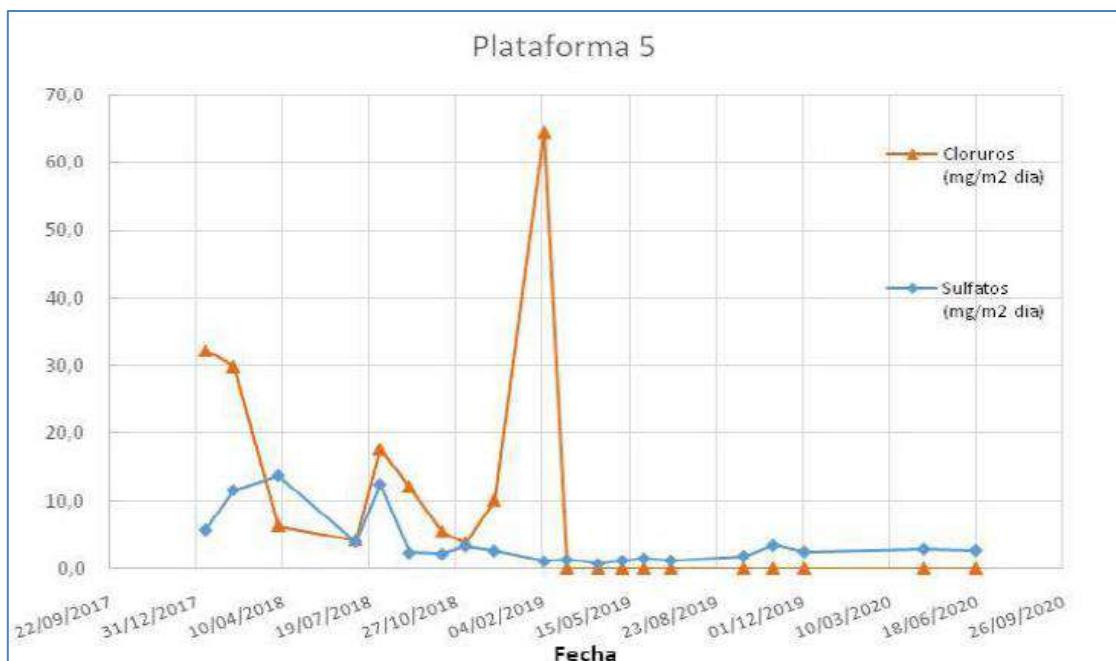
**Figura 44.** Histórico de deposición de cloruros y sulfuros, PLB-5.
