## Informe de Responsabilidad Ambiental

Informe de Responsabilidad Nº II-2020  
Período del Informe: Abril 2020 – Julio del 2020

## Proyecto Geotérmico Borinquen

Ubicación: Provincia: Guanacaste, Cantón: Liberia, Distrito: Cañas Dulces  
Nº de Expediente: D1-8715-2012-SETENA

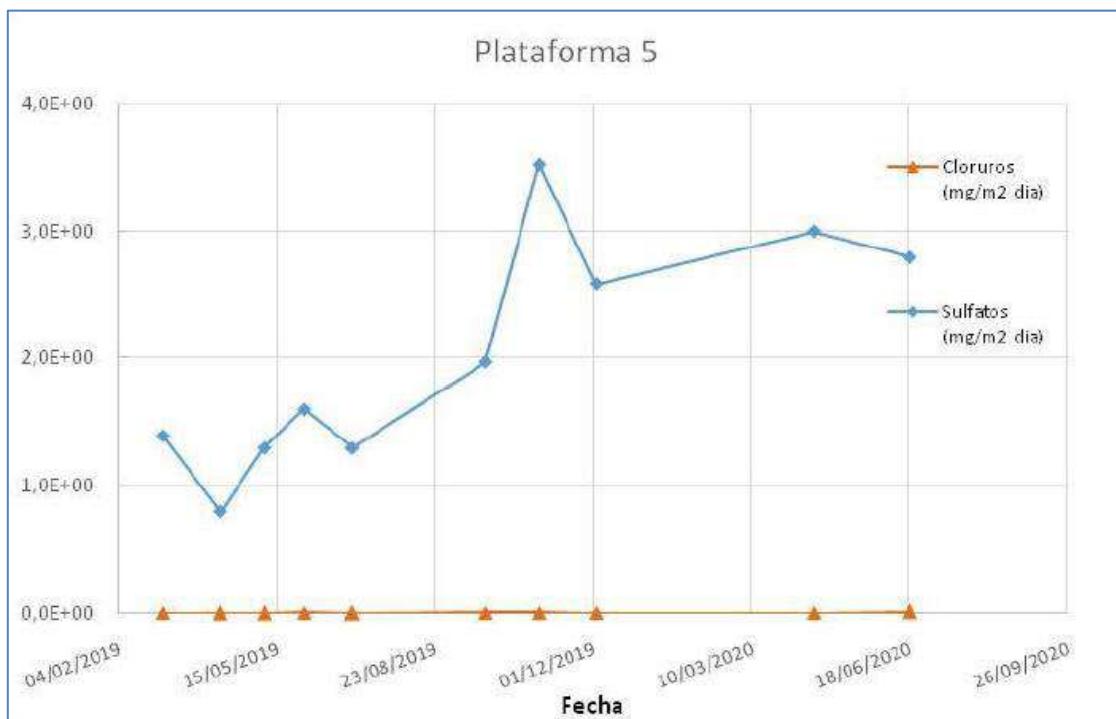
**Figura 45.** Vista en detalle del histórico de deposición de cloruros y sulfuros, PLB-2, después del pico de sulfatos obtenido el 06/02/2019 para apreciar mejor en la escala la variación obtenida en el último año.

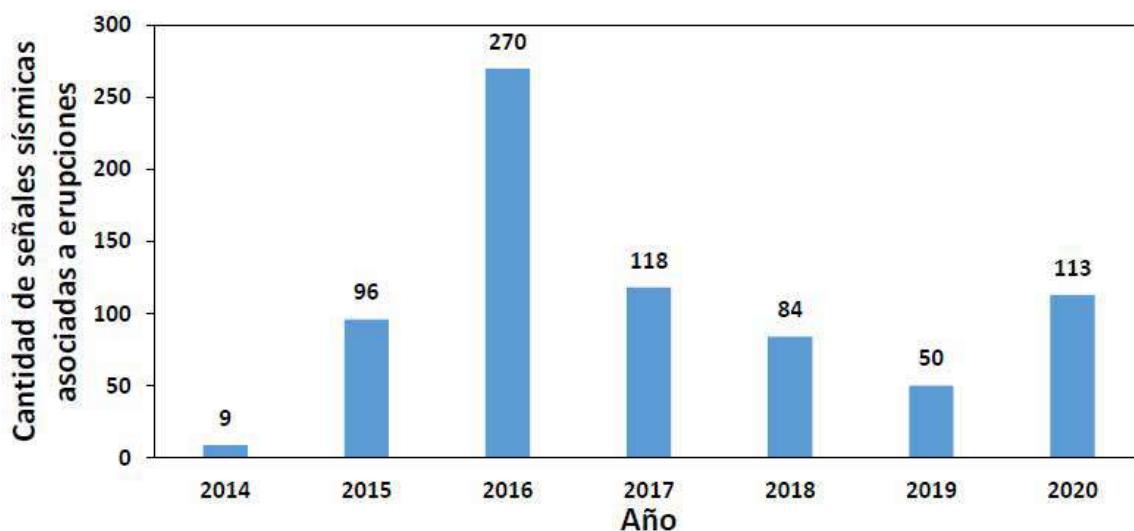
**Figura 49.** Cantidad de señales sísmicas asociadas a erupciones hasta el 21 de julio 2020).

Las estadísticas más completas, se llevan a cabo desde el año 2014, cuando entro en operación la estación sismológica VORI, que se encuentra instalada a 1,8 km del cráter activo. En comparación con el año 2018, la cantidad de señales sísmicas asociadas a erupciones freáticas registradas hasta el 21 de julio del 2020, ha disminuido tanto en cantidad como en energía sísmica (Figura 49).

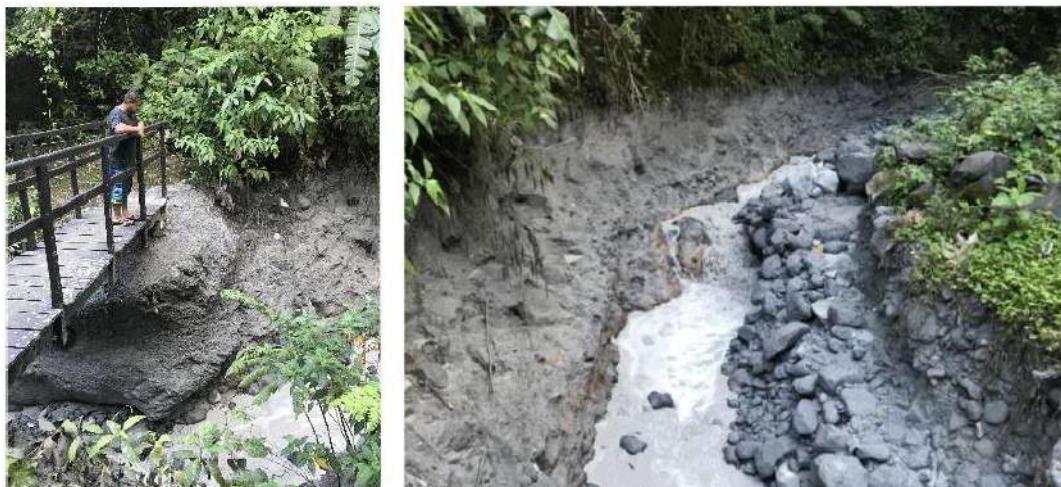
**Figura 51.** Huellas del paso del lahar en la quebrada Zanjonuda luego de la erupción del 30 de enero a la 12:13 p.m. Fotografía Waldo Taylor.

La erupción tuvo una duración de 180 segundos de la cual se estima un aproximado de 2 km de la columna eruptiva, generando la expulsión de materiales sólidos y líquidos desde el fondo de lago del cráter Activo que fueron transportados por las corrientes de los ríos y la lluvia hacia las partes bajas del sector norte del Rincón, particularmente los ríos Pénjamo, Azul, Quebrada Azufrosa, y quebrada Zanjonuda, en esta última, en el cañón de la quebrada, alcanzó los 5 m de altura, llegando a tocar el puente peatonal de Finca Sensoria (Figura 51).

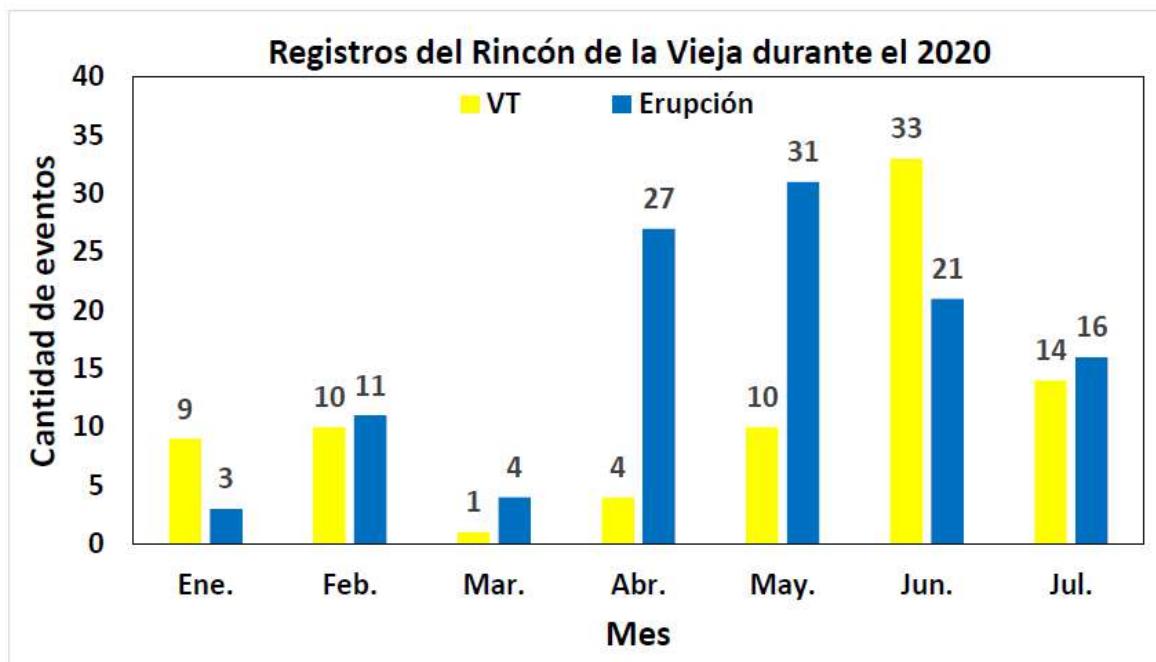
**Figura 52.** Sismos (VT) y erupciones registradas en el volcán Rincón de la Vieja durante el 2020.

A partir del mes de abril, se inicia un incremento en la cantidad de erupciones y sismos detectados dentro del edificio volcánico, denominados como eventos sismo volcánicos (VT), que se mantiene hasta el mes de junio, para posteriormente comenzar a descender nuevamente durante el mes de julio (Figura 52).

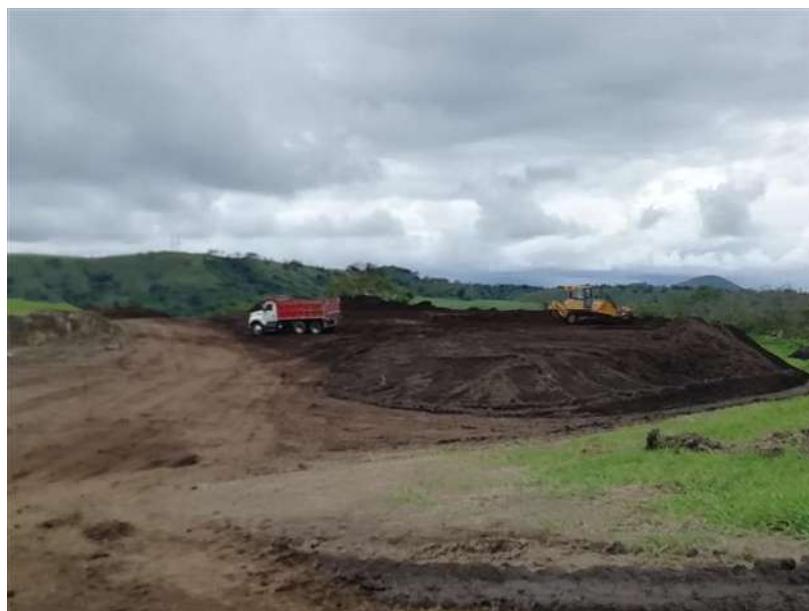
La capa de suelo orgánico retirada durante este periodo en los procesos de excavación, como se muestra en la Figura 53, ha sido colocada en un sitio diferenciado de la Escombrera 1, esto con el fin de que no sea contaminada con otros materiales que tengan una composición diferente y que pueda ser aprovechada en el proceso de revegetación.

**Figura 53.** Separación de la capa superior de suelo.

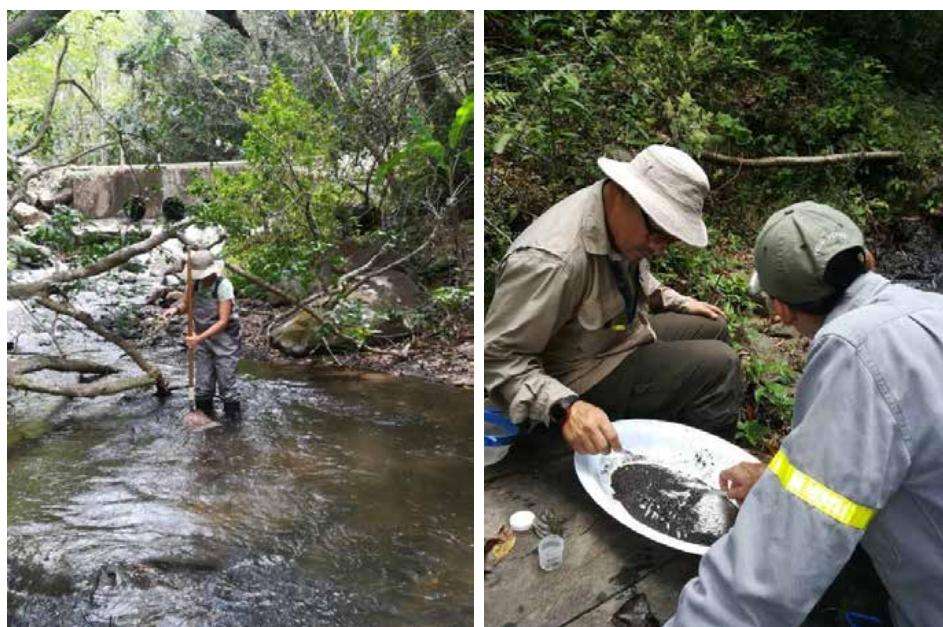
Para la colecta de macroinvertebrados en cada punto de monitoreo se tomó un tramo donde aleatoriamente se muestrearon los diferentes microhabitats presentes (sustratos rocosos, orillas con vegetación, sedimento fino) durante 20 minutos usando las redes D-Net con malla de 250 µm.

En la siguiente figura (Figura 60) se observa el uso de la Red tipo D en una zona de poza, igualmente, se muestrea la zona de rápidos y vegetación del borde del río.

**Figura 60.** Técnica utilizada para el monitoreo de macroinvertebrados. Proyecto Geotérmico Borinquen, febrero 2020.

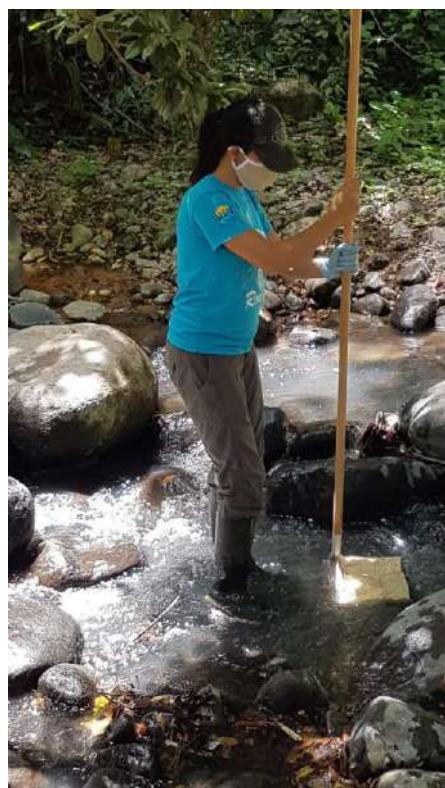
En la siguiente figura (Figura 63) se observa el uso de la Red tipo D en una zona de rápidos poza, igualmente, se muestrea la zona de pozas, hojarasca y vegetación del borde del río.

**Figura 63.** Técnica utilizada para el monitoreo de macroinvertebrados. Proyecto Geotérmico Borinquen, mayo 2020.

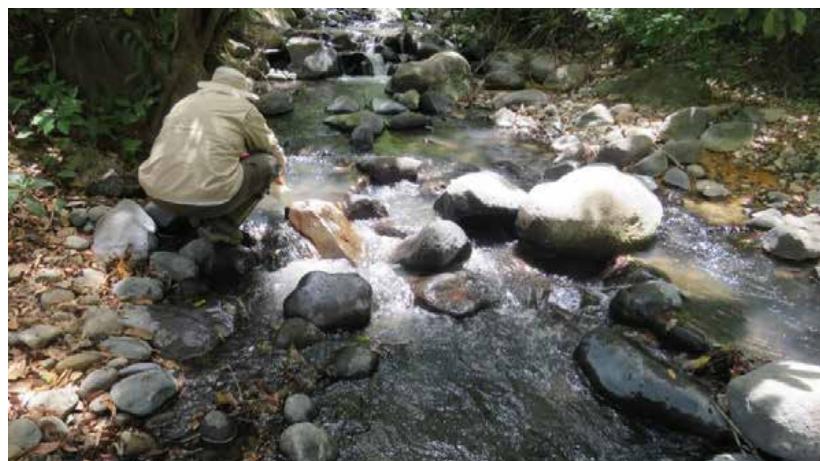
Como parte de las variables físico químicas de calidad de agua se realizaron mediciones directas del pH y temperatura usando el medidor multiparámetros YSI 556 MPS. Las mediciones se realizan de manera trimestral y se ilustran en la siguiente figura (Figura 64).

**Figura 64.** Mediciones directas de parámetros físico químicos para calidad de cuerpos de agua. Proyecto Geotérmico Borinquen, mayo 2020.

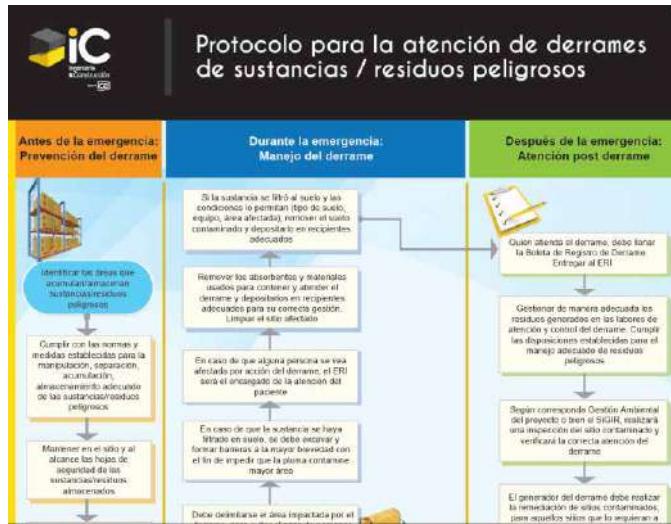
El Centro de Servicio Construcción de Ingeniería y Construcción cuenta con un protocolo de prevención y atención de derrames de sustancias peligrosas (Figura 65) en el cual se basa para evitar la generación de derrames y para atenderlos cuando estos se generan.

**Figura 65.** Extracto del protocolo de atención de derrames de sustancias peligrosas de IC.

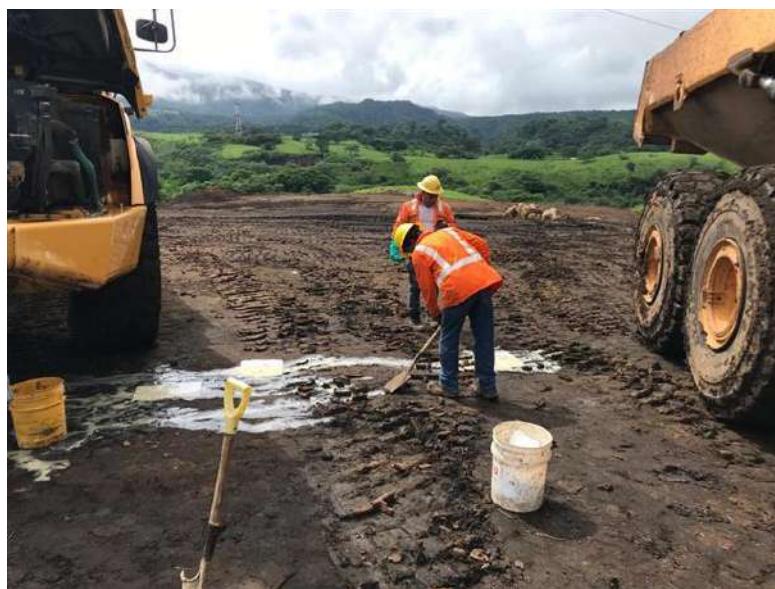
Dentro del Centro de Servicio Construcción hay personal designado para atender los derrames de sustancias peligrosas (Figura 66), quienes tienen indicación de dar máxima prioridad a estas labores. Se trata de reducir el impacto lo más que se pueda, evitando la filtración de las sustancias el suelo o bien el arrastre de las mismas hacia fuentes de agua superficiales.

**Figura 66.** Personal designado para la atención de derrames de sustancias peligrosas.

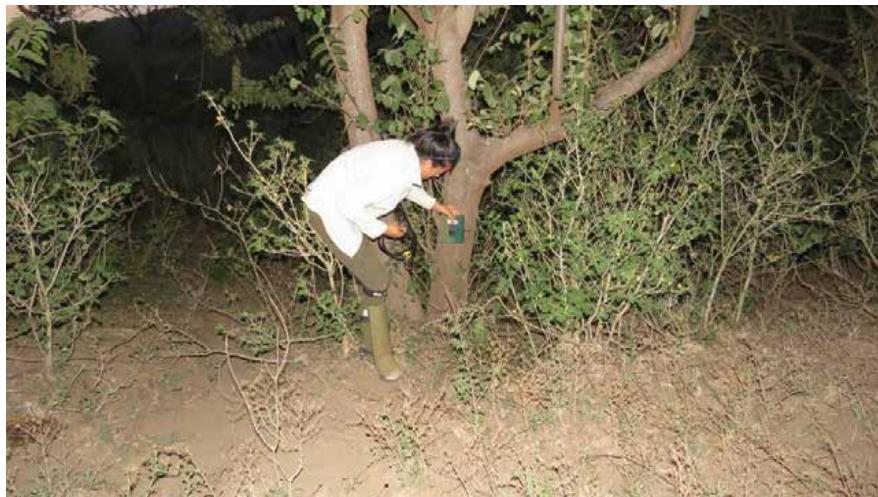
Para la seguridad del equipo se construyó una caja de protección para cada cámara, estas cajas disponen de un candado Masterlock. Los dispositivos se colocaron en los troncos de los árboles a una altura de 30 cm del suelo y se fijaron con la cadena.

La altura de instalación puede variar dependiendo del objetivo a capturar (Figura 72).

**Figura 72.** Colocación de cámaras trampa para el monitoreo de mamíferos.  
Proyecto Geotérmico Borinqueñ, mayo 2020.

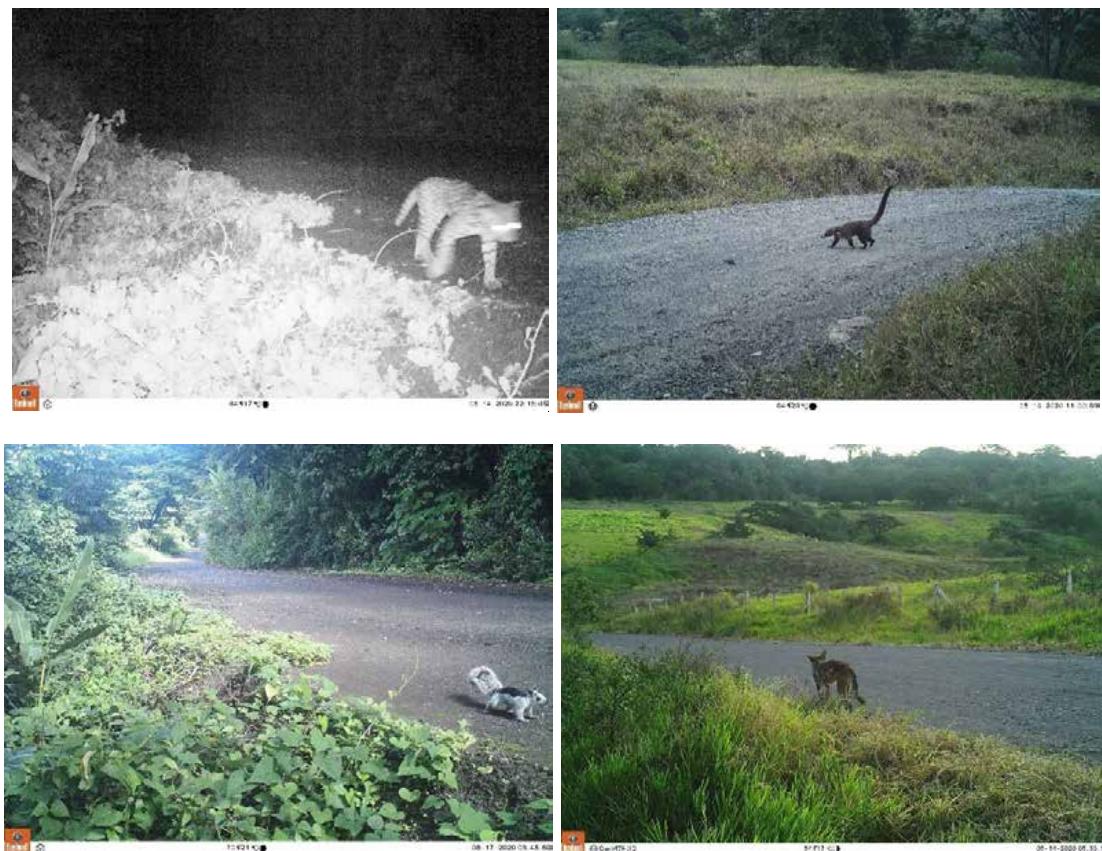
En total se tienen 19 especies de mamíferos, siete especies de aves y una especie de reptil registradas al largo del monitoreo, y para el periodo se registran 17 (Figura 77). Este informe no incluye resultados de julio.

**Figura 77.** Resultados del monitoreo de caminos. Proyecto Geotérmico Borinquen.

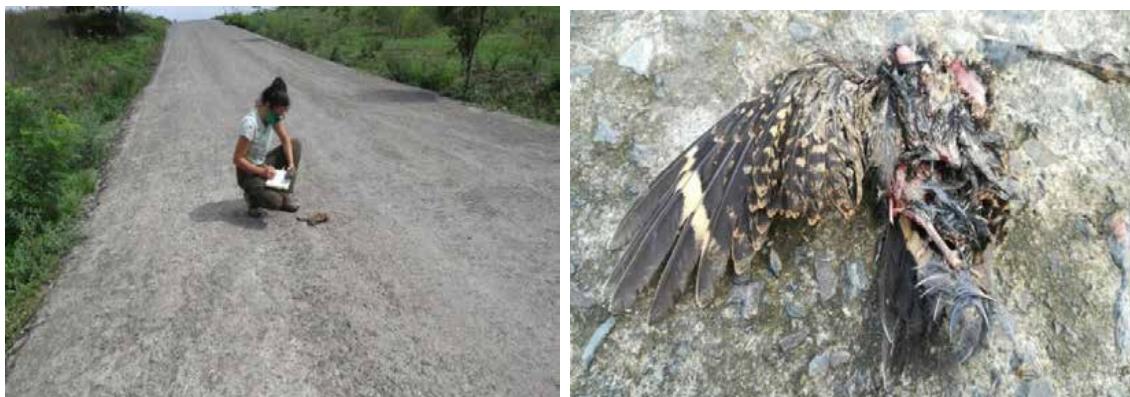
Durante el trimestre se efectuaron 17 visitas en las cuales se registraron nueve atropellos de fauna silvestre, en esta ocasión se tienen individuos pertenecientes a los grupos anfibios, reptiles y aves (Figura 78).

Algunos de los datos que se registran a la hora de efectuar el monitoreo son fecha, especie, coordenadas geográficas, altura y una descripción del entorno para conocer las coberturas o usos del suelo aledaño al atropello.

**Figura 78.** Registro de atropellos. Proyecto Geotérmico Borinquen. Mayo y junio 2020.

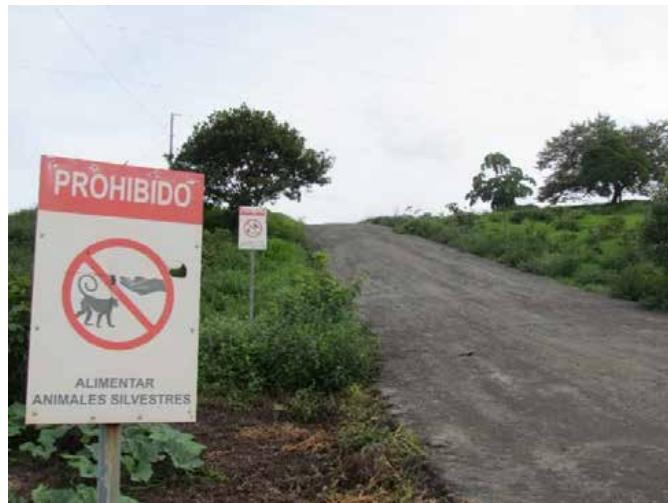
Muchas especies de mamíferos son afectadas por mal manejo de los residuos y por la mala práctica que tiene el ser humano de alimentar animales silvestres, por lo tanto, los animales tienden a habituarse al alimento humano alterando sus patrones de comportamiento natural, volviéndose agresivos y algunos llegan a padecer de enfermedades producto de la inadecuada alimentación. Para concientizar a los trabajadores del Proyecto se han instalado rótulos de prohibición de alimentar fauna silvestre (Figura 79).

**Figura 79.** Rótulos de no alimentar fauna silvestre. Proyecto Geotérmico Borinquen.

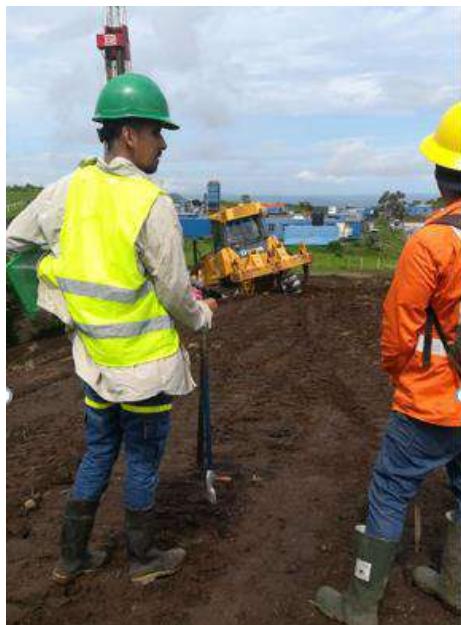
Durante el periodo se tuvo presencia continua en los sitios de obra donde se efectuaron movimientos de tierra. Se tuvo presencia en los sitios PLB8, PLB5 y Escombrera.

**Figura 80.** Personal de biología supervisando movimientos de tierra.

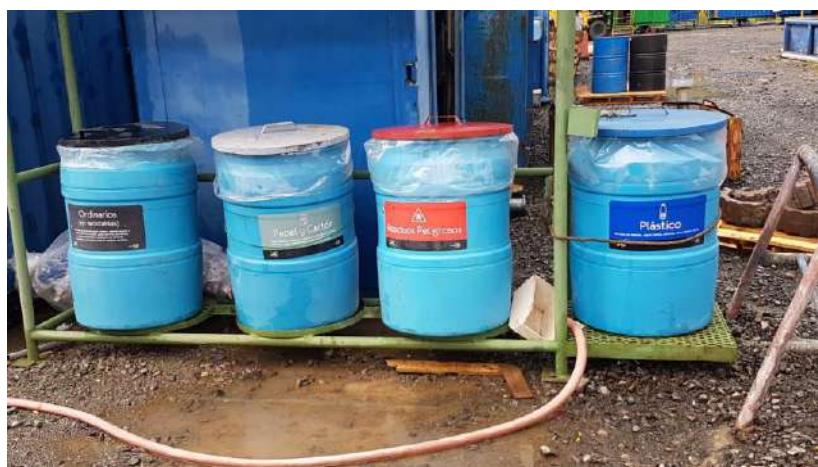
En la siguiente figura (Figura 84) se observan los separadores de residuos instalados en la PLB-02 sitio donde se encuentra personal realizando actividades de perforación de pozos.

**Figura 84.** Estación separadora de residuos ubicada en la PLB-02.

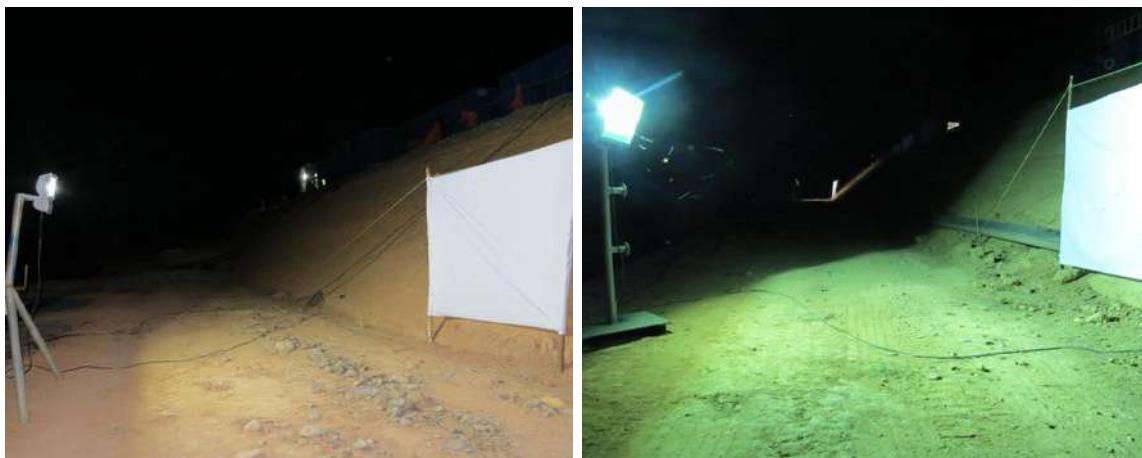
Como se indicó en pasados informes, dentro del proceso de construcción se considera la compra de luminarias LED con tonos cálidos y de baja temperatura con rangos entre 2700 a 4100 °K, para reducir la atracción de insectos. En los equipos de perforación se viene realizando el cambio progresivo de luminarias halógenas

por luz LED amarilla. Estas premisas surgen a partir de estudios con resultados muy positivos en el Proyecto Geotérmico Las Pailas.

**Figura 85.** Pruebas de atracción de insectos con diferentes tipos de luminarias en Pailas

Para disminuir aún más este impacto se recomienda dirigir la luz en forma vertical, enfocada hacia el suelo e instalar únicamente las luminarias estrictamente necesarias.

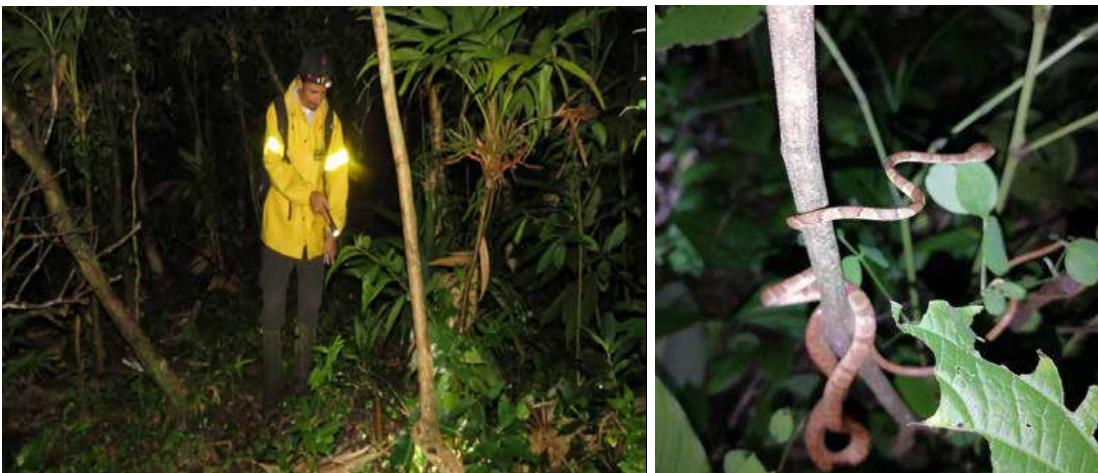
Para los monitoreos de reptiles se utilizan ganchos herpetológicos de acero y pinzas herpetológicas (aproximadamente 40 pulgadas de longitud ambos), internas de cabeza, guantes para manipulación de fauna peligrosa, cámara fotográfica, GPS y equipo complementario como libretas de campo (Figura 86).

**Figura 86.** Monitoreo nocturno de herpetofauna. Proyecto Geotérmico Borinquen, junio 2020.

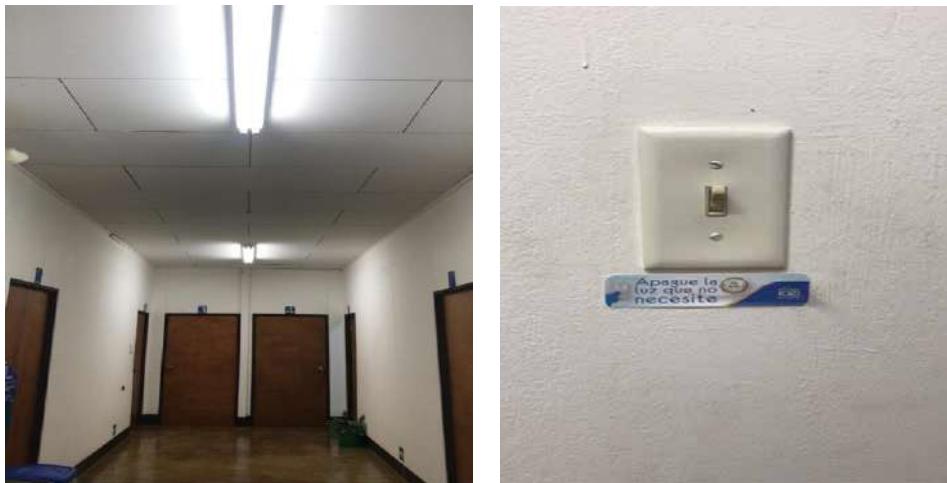
En cuanto a las medidas de ahorro energético, el campamento cuenta con áreas comunes para el esparcimiento y disfrute de los alimentos, evitando que dentro de las habitaciones los (as) funcionarios (as) tengan televisores, refrigeradoras u otros artículos de consumo eléctrico. Para la iluminación de los pasillos, dormitorios se utilizan fluorescentes, etiquetas de ahorro energía (Figura 94).

**Figura 94.** Medidas para el ahorro energético, campamento Curubandé, julio 2020.

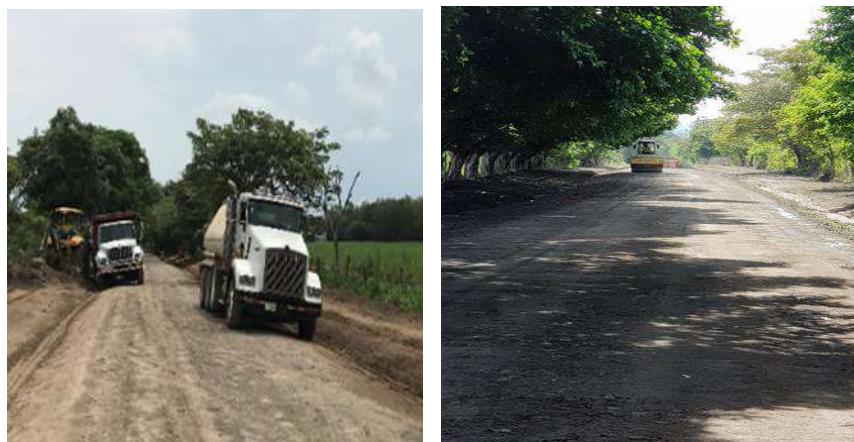
Sector	Fecha Inicio	Fecha Fin	Descripción de los trabajos
Los Coyotes-El Cedro-Cruce La Parada-Buena Vista- El Pital	17/06/2020	-	-Limpieza y conformación de cunetas -Conformación de capa de rodamiento. -Aporte de material en zonas críticas.

**Figura 96.** Mantenimiento de caminos externos, julio 2020.

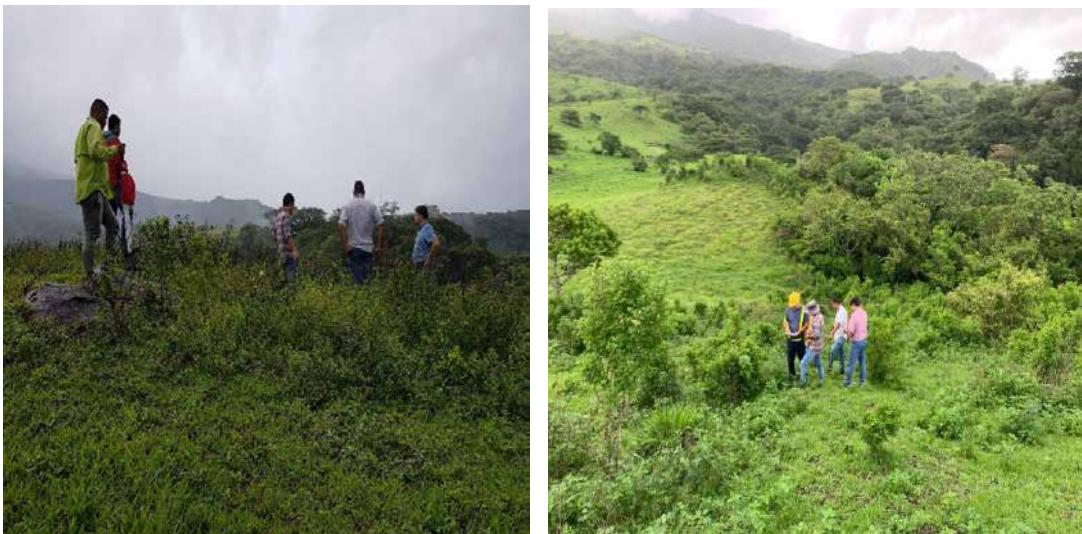
En el periodo procedió a validar con el Hotel la colocación de cerca perimetral en propiedad ICE, se revisó en sitio algunos vértices del trazo de la cerca, esto por parte del Área de Topografía ICE y el Topógrafo del Hotel Borinquen. Se notificó al Hotel sobre la colocación de la cerca perimetral. Finalizado los trabajos, se coordinará con el Hotel lo pertinente al cambio de la ruta de paso de los tours a caballo. La Figura 106 muestra el detalle de las visitas realizadas al Proyecto.

**Figura 106.** Validación colocación de cerca perimetral Proyecto, julio 2020.

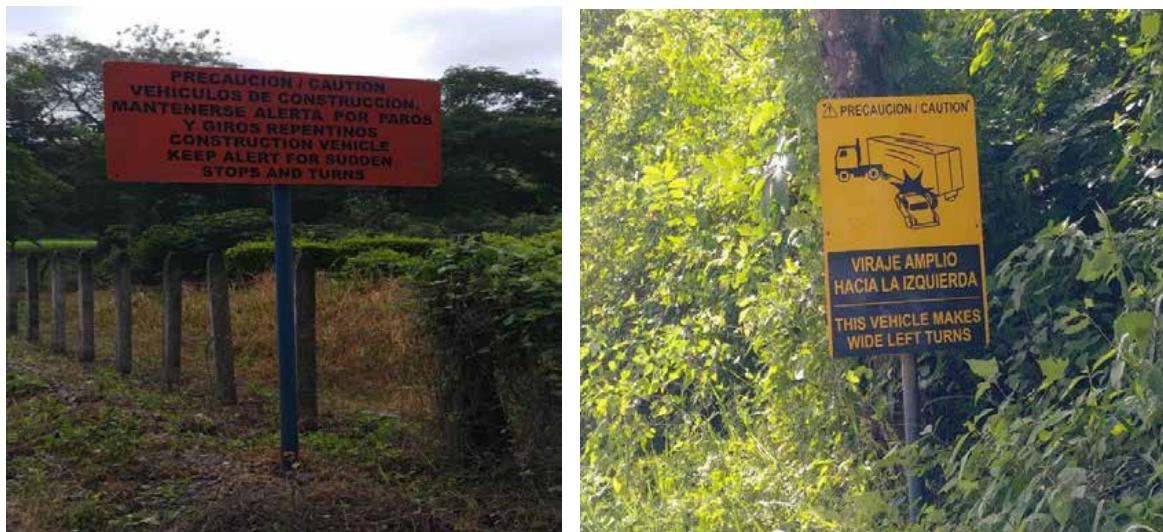
Mediante autorización de la Unidad Técnica de Gestión Vial de la Municipalidad de Liberia (UTGV) y el Departamento de Ingeniería y Tránsito, se colocaron rótulos informativos de paso de maquinaria pesada en la ruta de acceso principal al Proyecto. La Figura 107 y Figura 108 muestran el detalle.

**Figura 108.** Señalización rutas de acceso oficial, julio 2020.

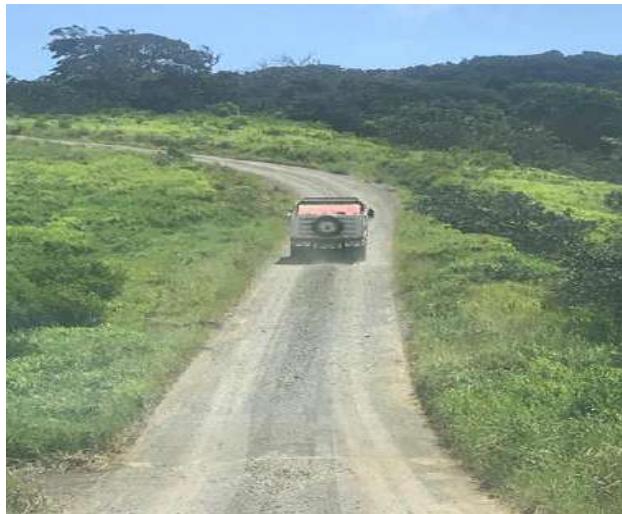
Las vagonetas que circulan por las comunidades deben de utilizar cobertores para minimizar los efectos del factor polvo ( Figura 111).

**Figura 111.** Circulación de vagoneta con el respectivo cobertor, 2020.

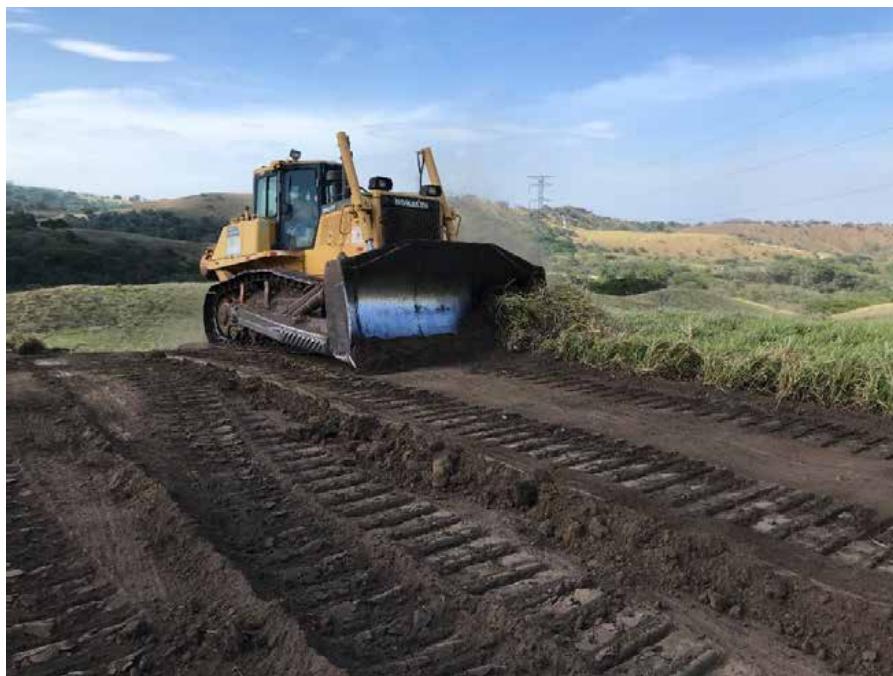
Una vez que inició la remoción del subsuelo (capas inferiores al estrato húmico), los materiales de la PLB-08 se trasladaron a la escombrera 1, donde se integraron sobre las capas superficiales de la Escombrera 1 la cual también se considera un sector del sitio Vista Mar (G-997 VM). Acá nuevamente un porcentaje muy exiguo de la cerámica es expuesta bajo las mismas condiciones anteriormente mencionadas (Figura 120).

**Figura 120.** Movimientos de tierra plazoleta PGB-08.

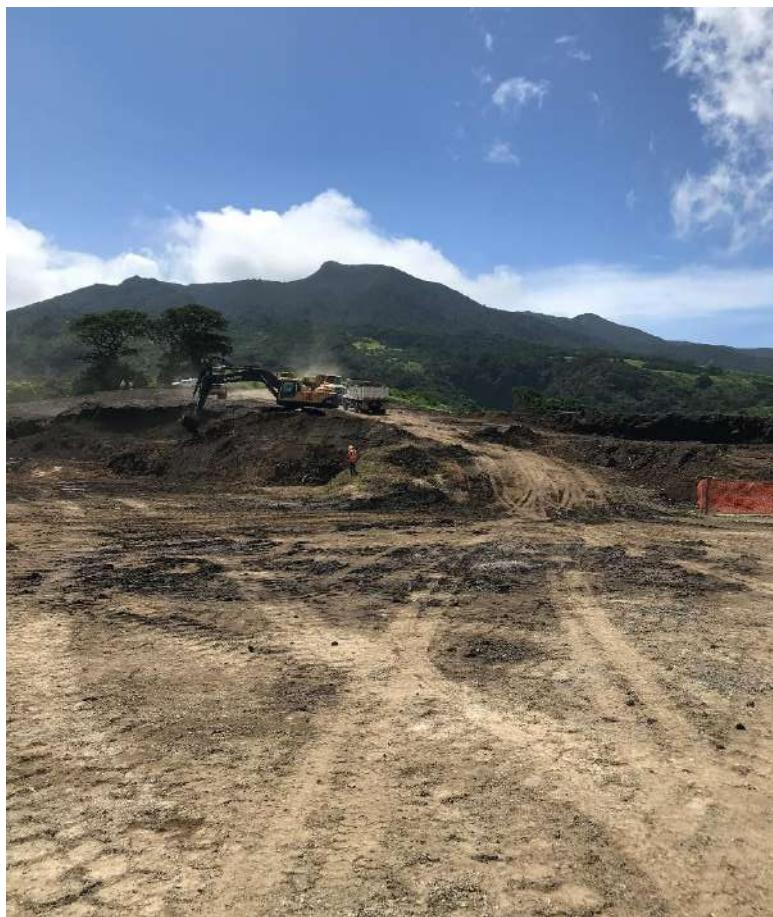
A pesar de esta baja densidad, este sitio arqueológico presenta una característica distintiva frente a otros sitios del proyecto, ya que de acuerdo a otras evaluaciones cercanas (Vaporductos) este sector del sitio podría tener un componente cultural estratificado, debajo de lo que se conoce como arenón o en términos geológicos tefra (formación Río Blanco). Esta condición le adjudica al sitio Panales una posición de importancia establecida en el Decreto N° 28174. Por lo que la supervisión arqueológica se vuelve muy intensa, para no afectar este tipo de hallazgo (Figura 121).

**Figura 121.** Movimientos de tierra en plazoleta PGB-05.

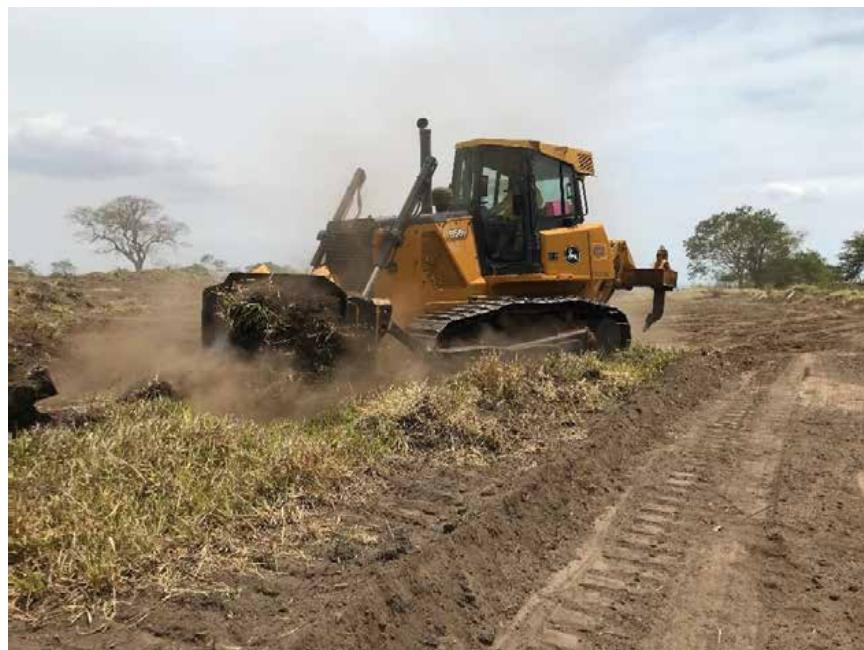
Removida la cobertura vegetal y expuestos los materiales se levantó una georreferencia de los materiales visualizados. Acá se identificaron los tipos cerámicos y se constataron con los materiales recuperados en la evaluación arqueológica de la escombrera, esto en aras de valorar diferencias en las muestras obtenidas y constatar la cronología del sitio. Al igual que los tipos cerámicos de la plazoleta PLB-08 y PLB-05, los materiales no variaron de acuerdo a la muestra de la evaluación arqueológica. Los movimientos de tierra continúan (Figura 122).

**Figura 122.** Movimientos de tierra en la Escombrera 1.

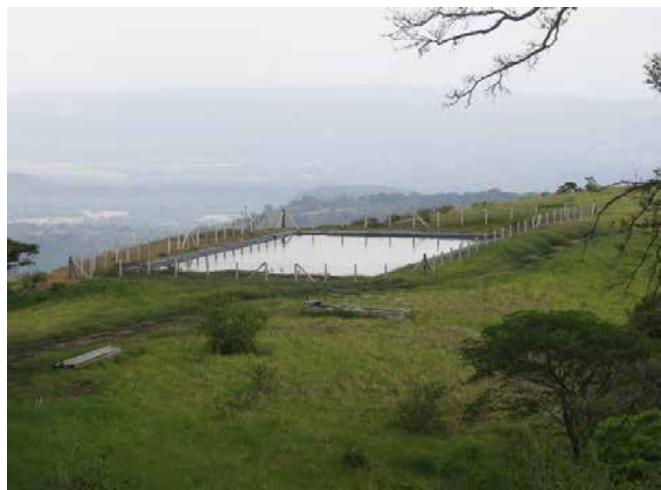
La laguna de almacenamiento de la PLB 05 es utilizada para la operatividad de los procesos del Proyecto (Figura 123), el agua se distribuye por gravedad, su uso es racional, se amplía su capacidad de almacenamiento según el avance de las obras.

**Figura 123.** Laguna de almacenamiento, PLB 05, julio 2020.

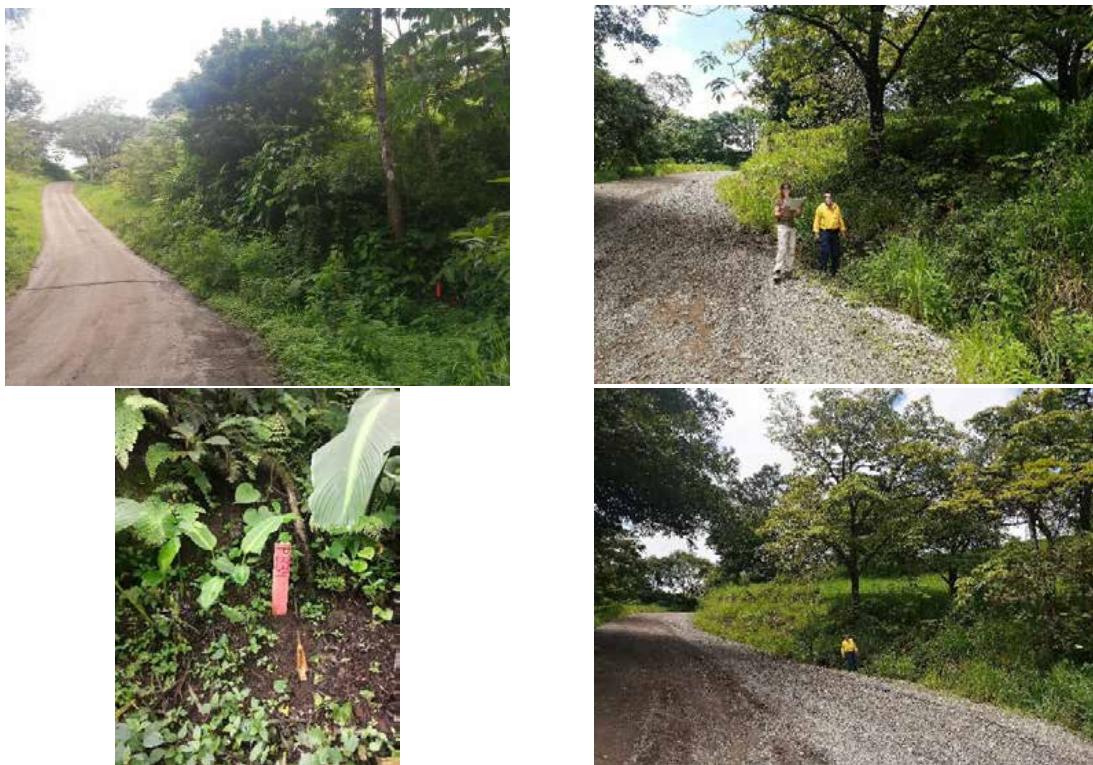
Durante el presente periodo de informe se están realizando giras de campo para el reconocimiento, ubicación en campo y ajuste del diseño de la línea de distribución eléctrica que va desde la carretera interamericana, pasando por las comunidades

de Cañas Dulces, Buena Vista y El Pital, hasta la entrada principal del proyecto. Dentro del proyecto, de la entra principal hasta la Plazoleta PLB-05 (Figura 125).

**Figura 125.** Reconocimiento, ubicación en campo y propuesta de ajuste de la línea de distribución eléctrica.

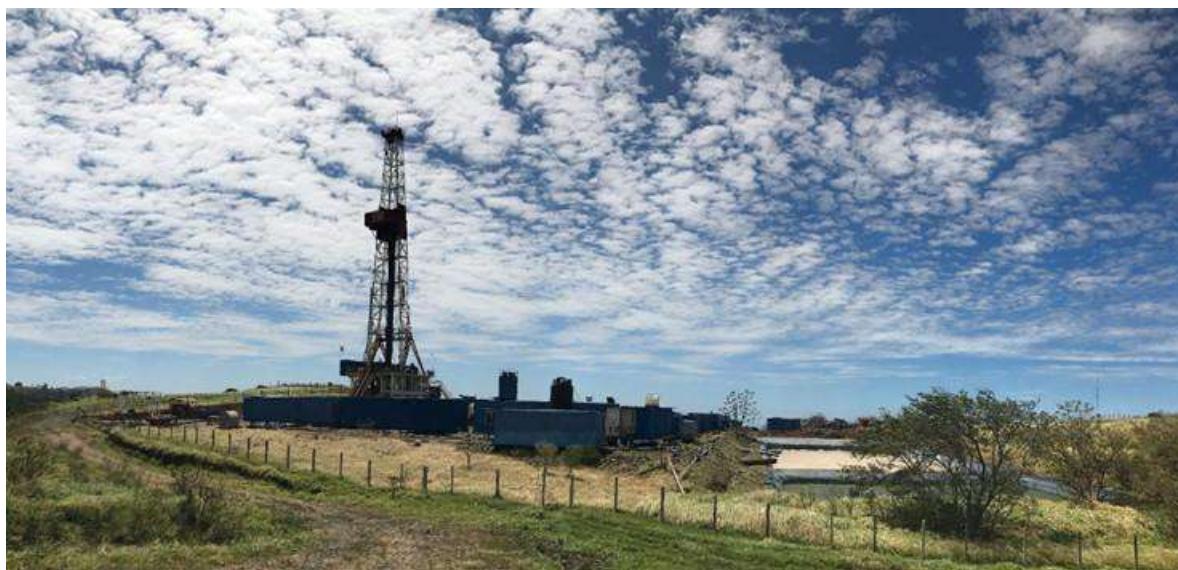
1.1 Perforación del PGB-42 en la Plazoleta PLB-02, equipo de perforación National (Figura 126).

**Figura 126.** Proceso de perforación del Pozo PGB-42 (Máquina Perforadora National 110-E) en la plazoleta PLB-02.

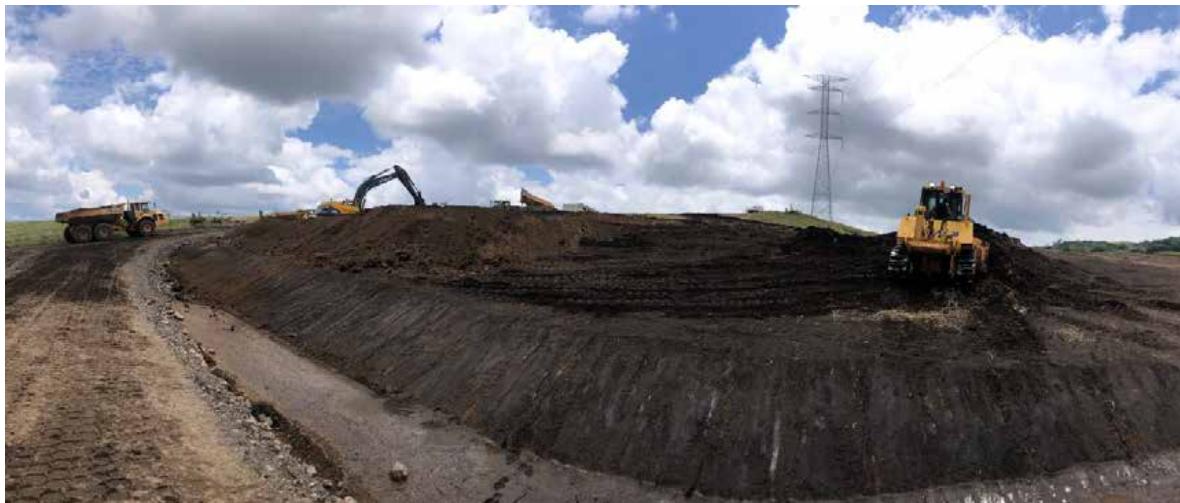
Se inicia con las actividades relacionadas al movimiento de tierras (limpieza de capa vegetal, corte, relleno y acarreo a escombrera. Además, se instalaron dos contenedores con el fin de que funcionen como sitio de refugio y de almacenamiento de equipo y se habilitaron baterías sanitarias en la PLB-09 (dichas obras son provisionales) y se prevé mantenerlas en uso durante el 2020 (Figura 127, Figura 128, Figura 129 y Figura 130).

**Figura 127.** Movimiento de tierra en la plazoleta PLB-08, conformación de taludes en zona de corte.

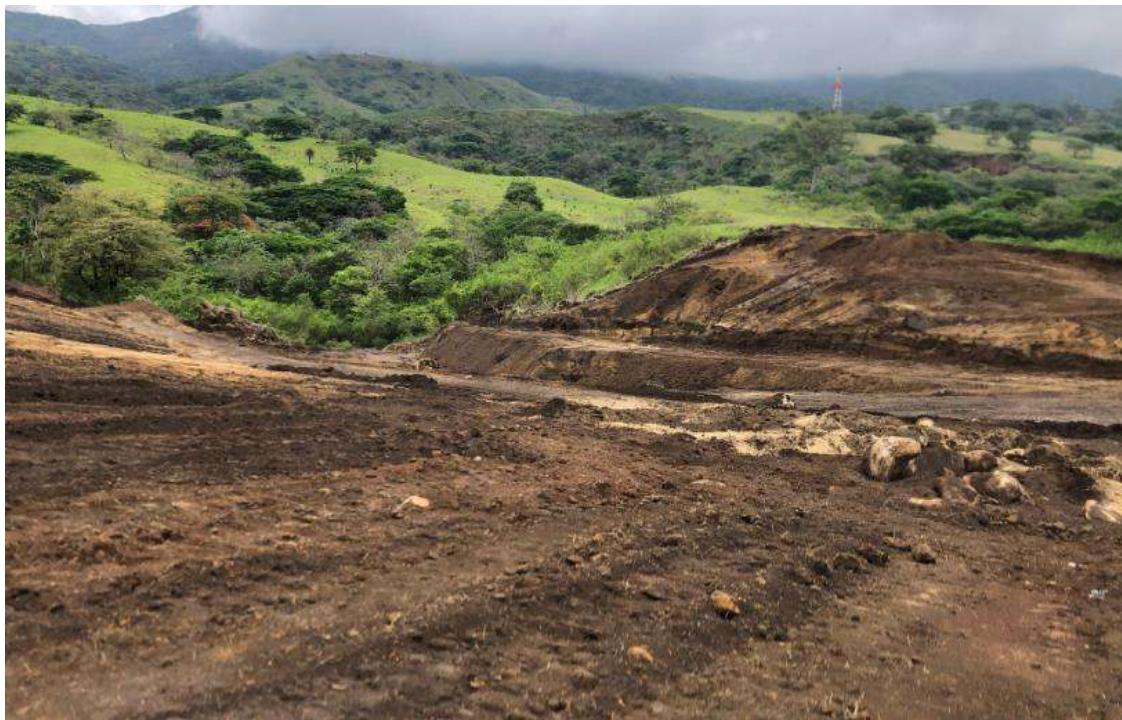
**Figura 128.** Movimiento de tierra en la plazoleta PLB-08, limpieza de capa vegetal.

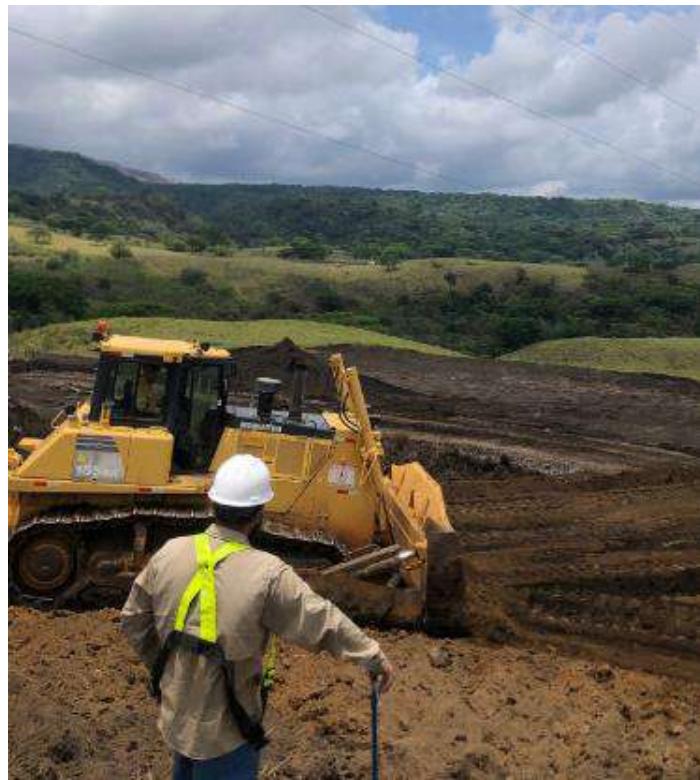
**Figura 129.** Movimiento de tierra en la plazoleta PLB-08, seguimiento Arqueológico en el sitio.

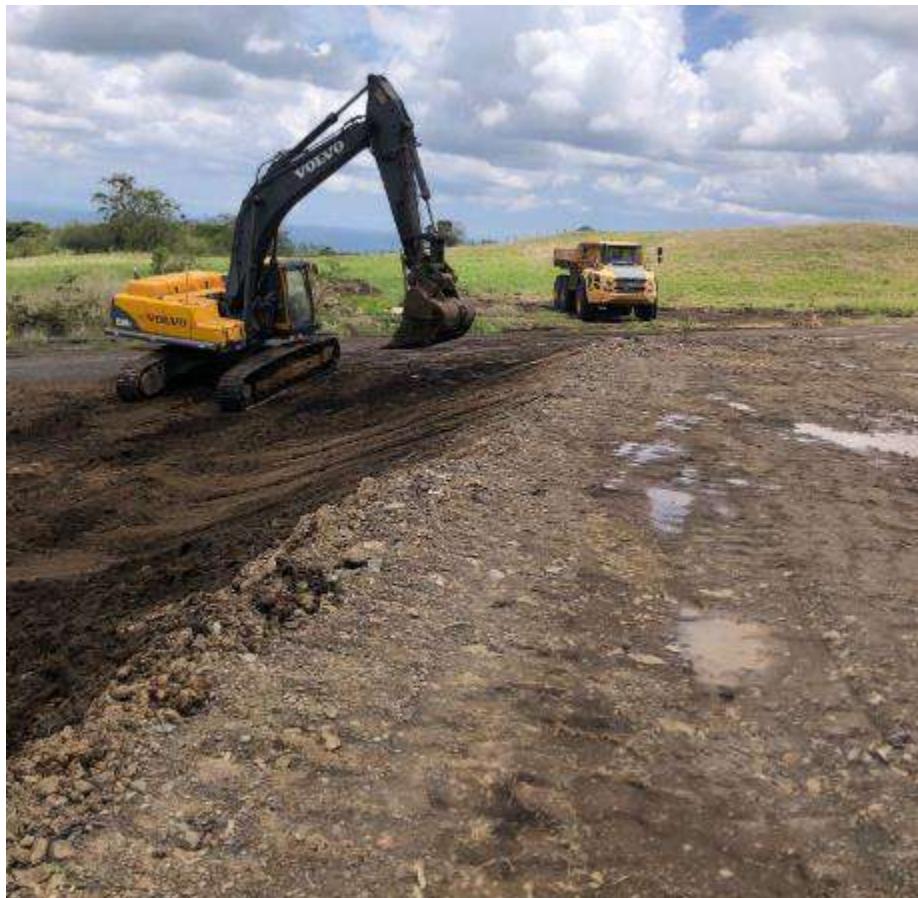
**Figura 130.** Movimiento de tierra en la plazoleta PLB-08, construcción de acceso.
