## Informe de Responsabilidad Ambiental

Informe de Responsabilidad Nº II-2020  
Período del Informe: Abril 2020 – Julio del 2020

## Proyecto Geotérmico Borinquen

Ubicación: Provincia: Guanacaste, Cantón: Liberia, Distrito: Cañas Dulces  
Nº de Expediente: D1-8715-2012-SETENA

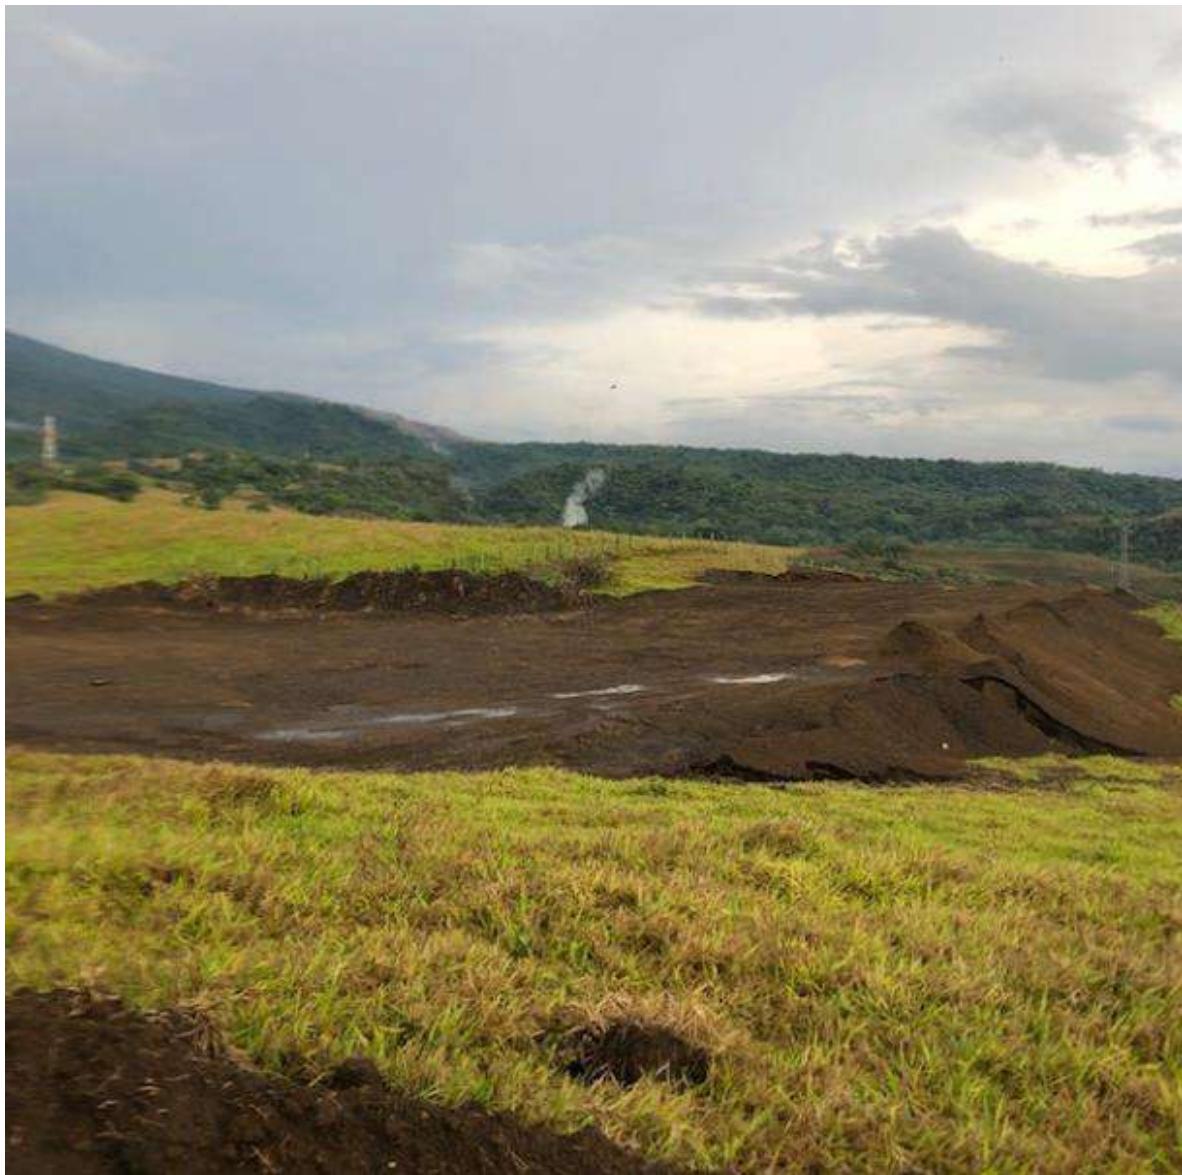
Con el inicio de las actividades relacionadas al movimiento de tierra para la construcción de la PLB-08, se activó en forma paralela la escombrera 01 del proyecto. En la cual, específicamente se realizaron labores de limpieza de capa vegetal, construcción de accesos para acarreo de material desde la calle principal a los sitios dispuesto para botado y se definió un sitio para acopio del material con características orgánicas el cual será utilizado en la revegetación de los taludes. Además, se inicia con la actividad principal, que consiste en la construcción de rellenos para el manejo del material de corte remanente en los sitios de obra (Figura 131 y Figura 132).

**Figura 131.** Escombrera 01, material orgánico acopiado para ser usado en revegetación de taludes.

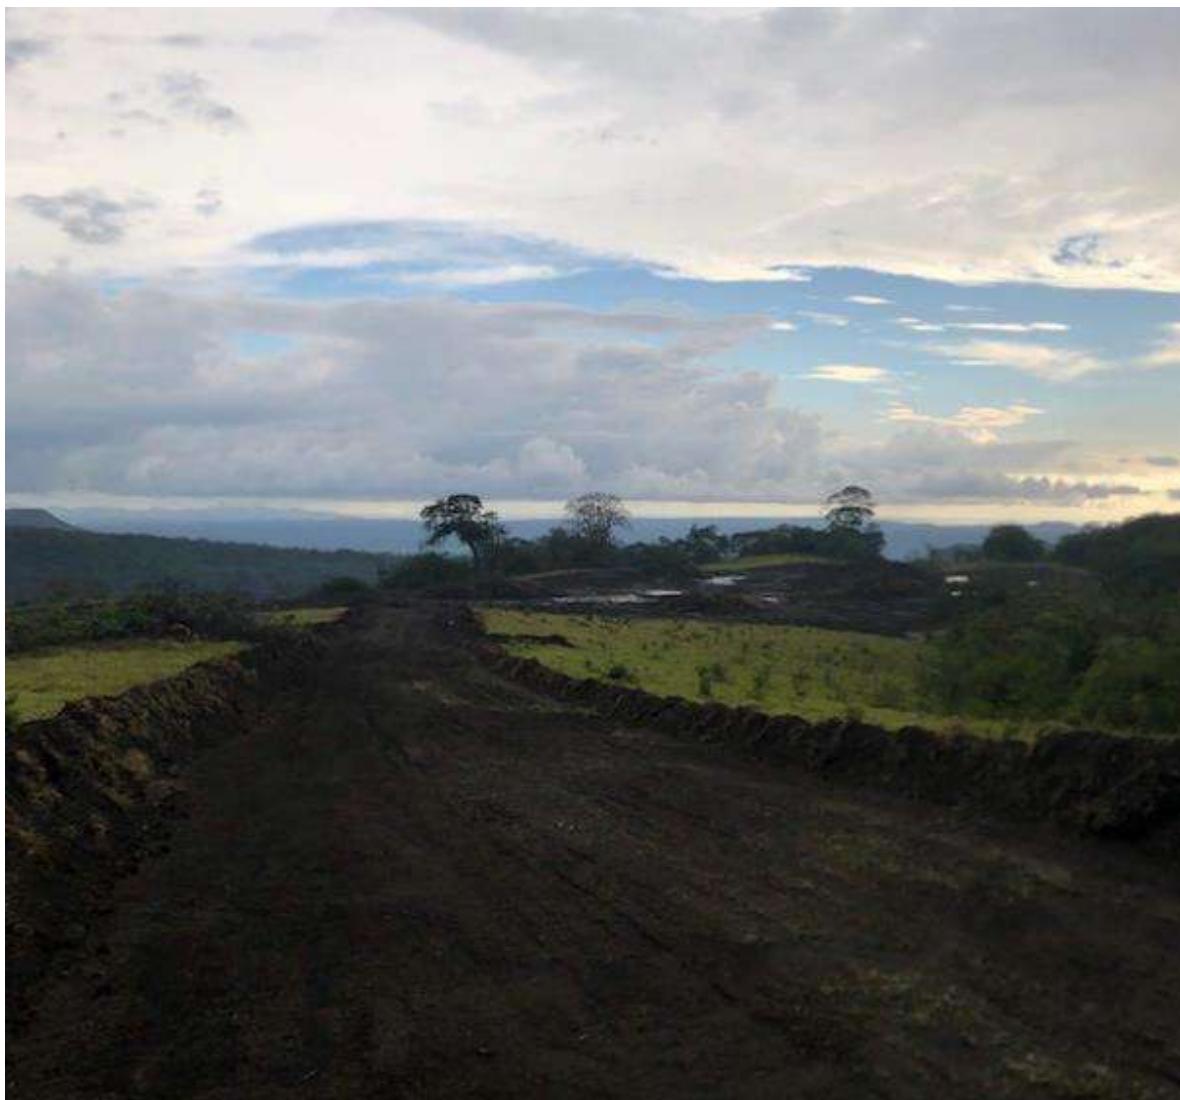
**Figura 132.** Escombrera 01, Conformación de acceso y limpieza de capa vegetal en zona para iniciar con la conformación del relleno.

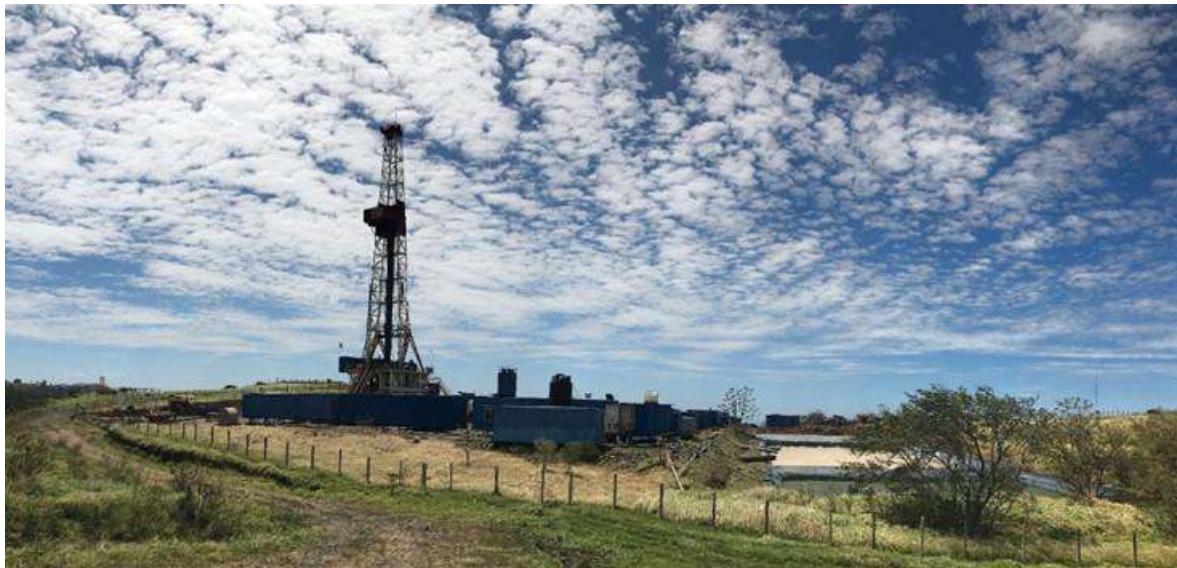
**1.2 Perforación del Pozo PGB-42 en la Plazoleta PLB-02, equipo de perforación National 110-E (Figura 133).**

**Figura 133.** Proceso de perforación del Pozo PGB-42 (máquina perforadora National 110-E) en la plazoleta PLB-02.

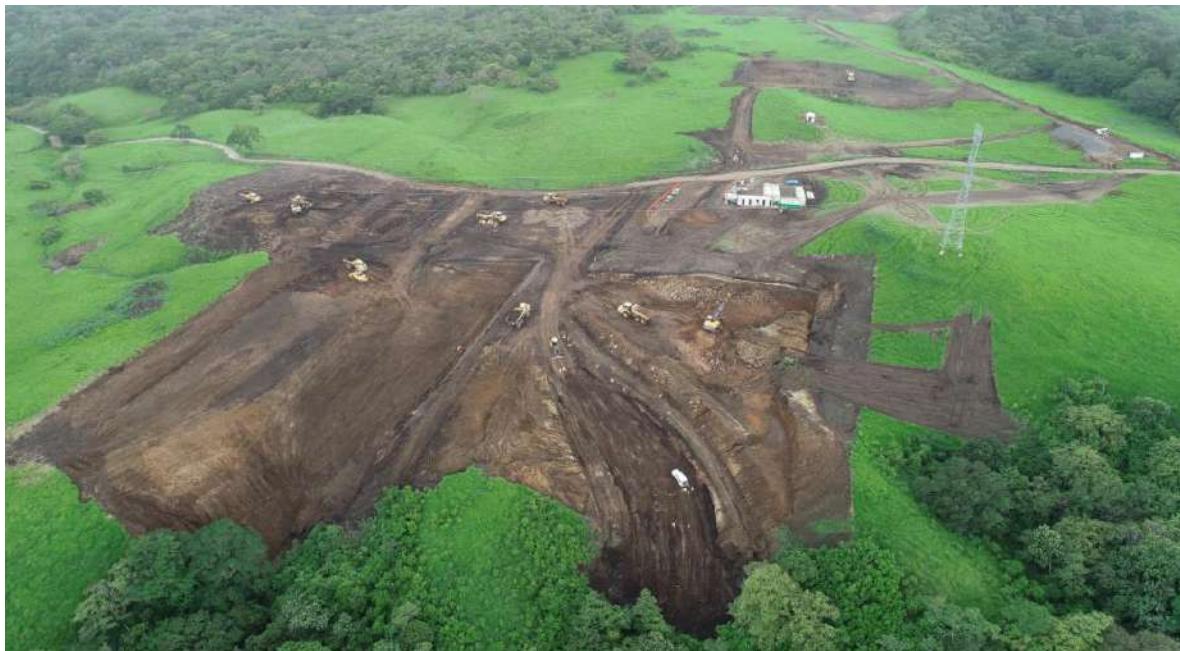
**Figura 134.** Movimiento de tierra en PLB-08, conformación de taludes y relleno en zona de corte.

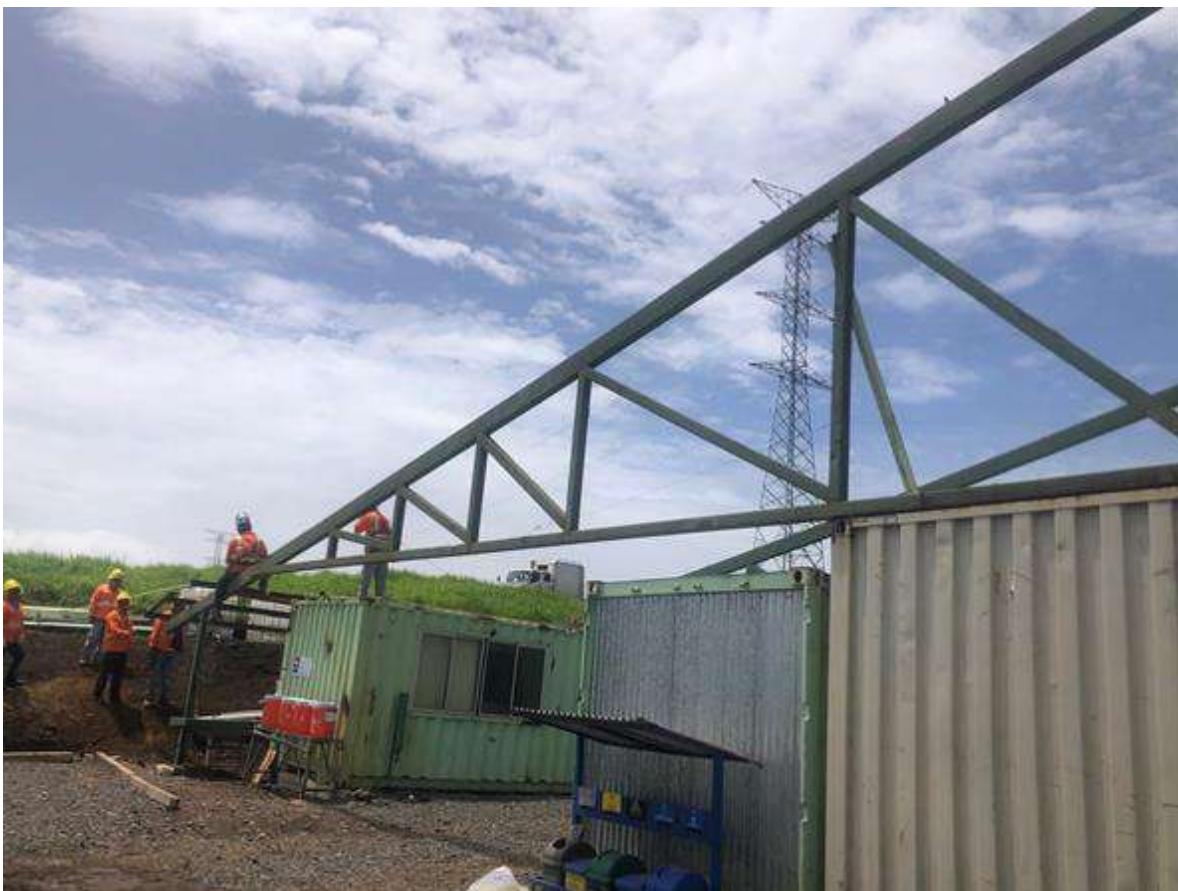
Se llegó al 85 % de las obras provisionales (dos contenedores con el fin de que funcionen como sitio de refugio y de almacenamiento de equipo) en el sitio, se trabaja en la colocación del techo que unifica los módulos de contenedores (Figura 135).

**Figura 135.** Construcción de estructura de techo para instalaciones provisionales.

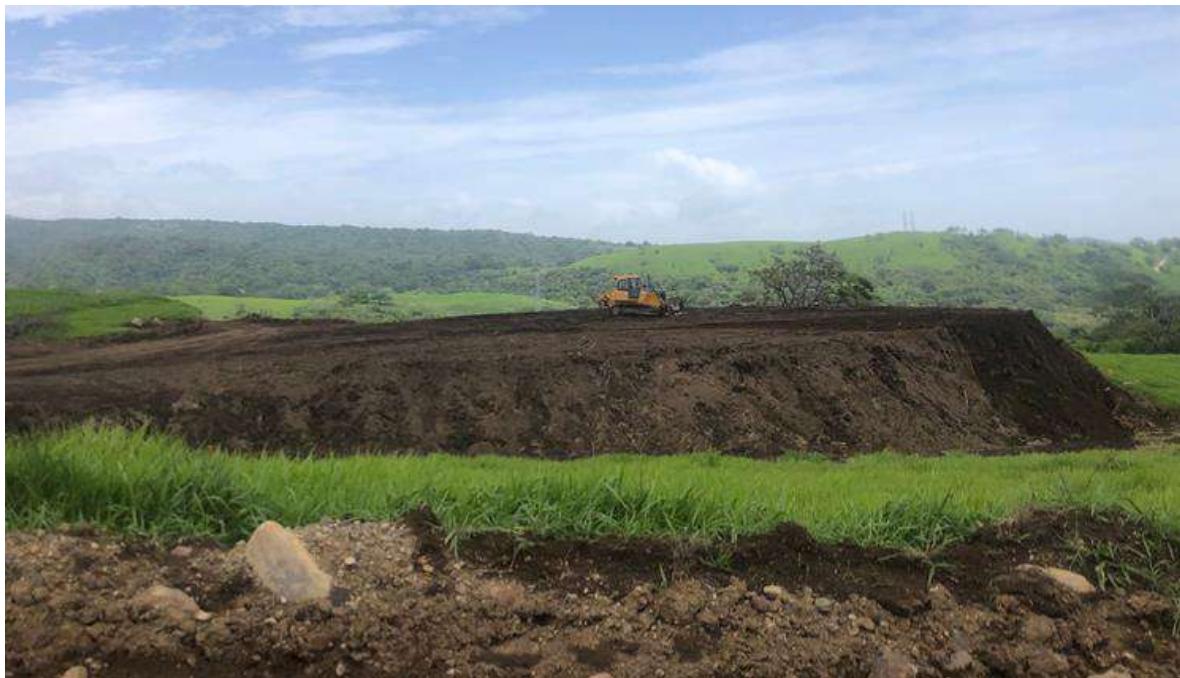
Se continua con la administración del material proveniente de los sitios de obras, para el mes de junio la escombrera recibió material de los trabajos en la construcción de la PLB-08 y la ampliación de las PLB-02 y PLB-05. Específicamente se realizaron labores de limpieza de capa vegetal en el área donde se dispondrá material, 12 mil m<sup>2</sup>, se han colocado 33 m<sup>3</sup> de relleno (entre material orgánico y material de corte remanente). Además de lo anterior se habilitaron 300 m de acceso a la escombrera (Figura 136 y Figura 137).

**Figura 136.** Escombrera 01, material orgánico acopiado para ser usado en revegetación de taludes.

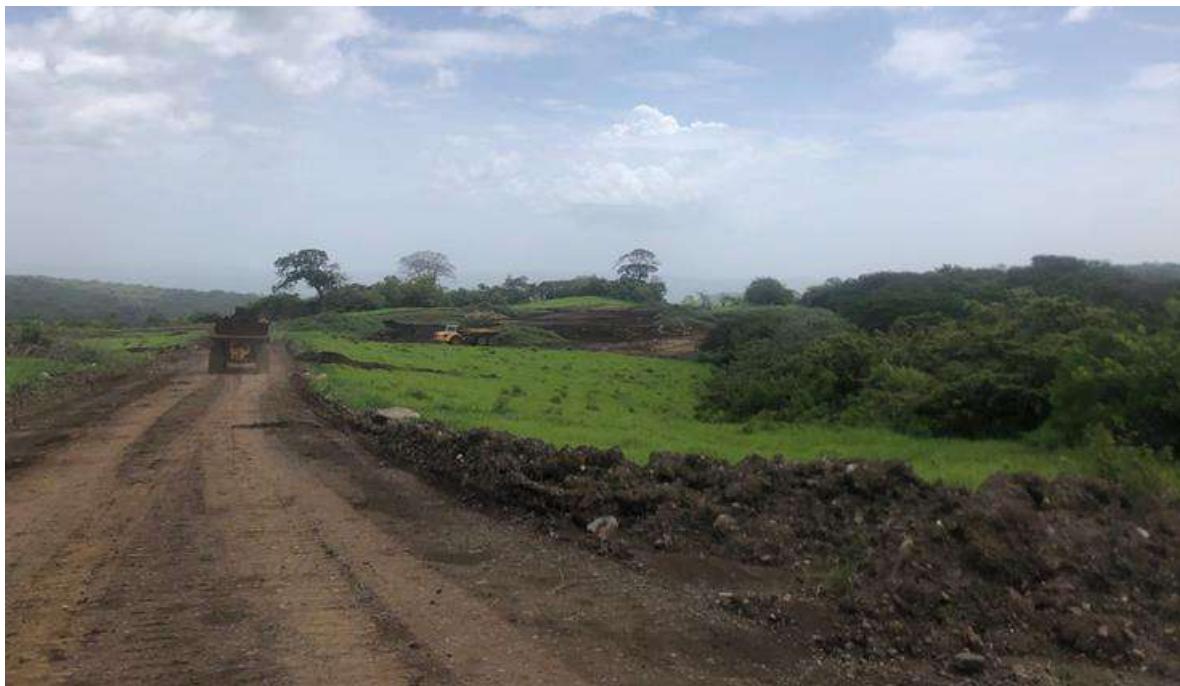
**Figura 137.** Escombrera 01, Conformación de acceso y conformación del relleno.

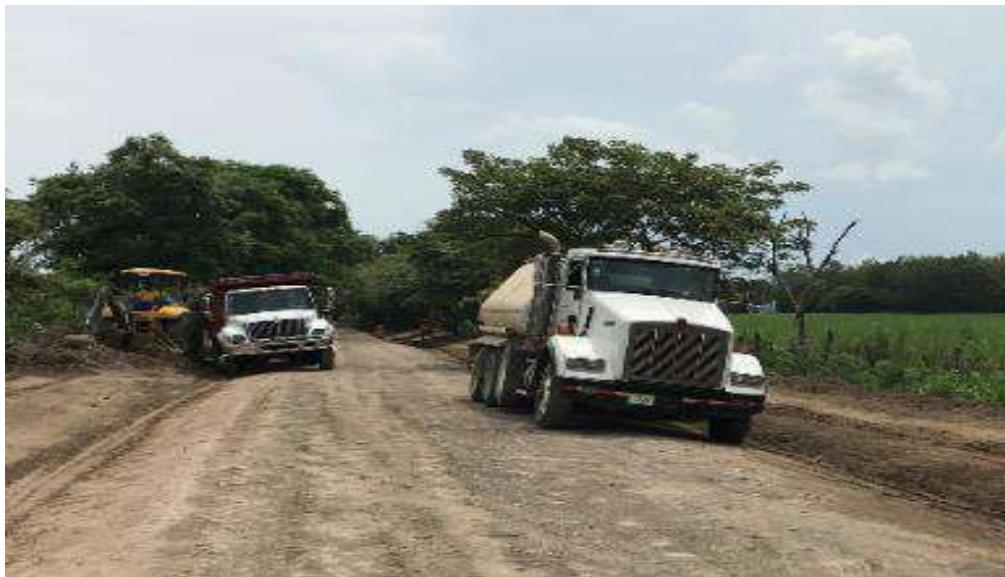
Se trabaja en el mantenimiento de los caminos externos, iniciando en el trayecto conocido como “Los Coyotes”, se reporta un avance de 5km. Las actividades se concentran en limpieza del sistema de desfogue pluvial a lo largo del trayecto y la conformación del mismo (niveladora y compactadora, Figura 138).

**Figura 138.** Mantenimiento de caminos externo.

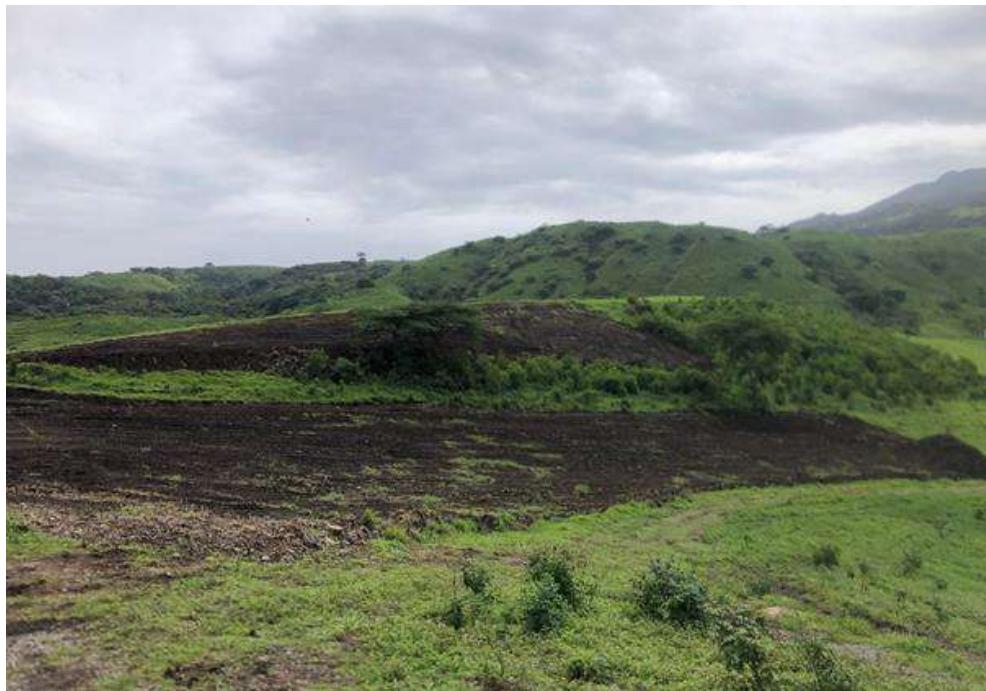
Se inician las actividades de ampliación de la plazoleta PLB-02, específicamente la actividad definida como limpieza de capa vegetal, en 1200 m<sup>2</sup> de área (Figura 139). El material producto de la limpieza se está disponiendo en la escombrera.

**Figura 139.** Limpieza de capa vegetal en PLB-02.

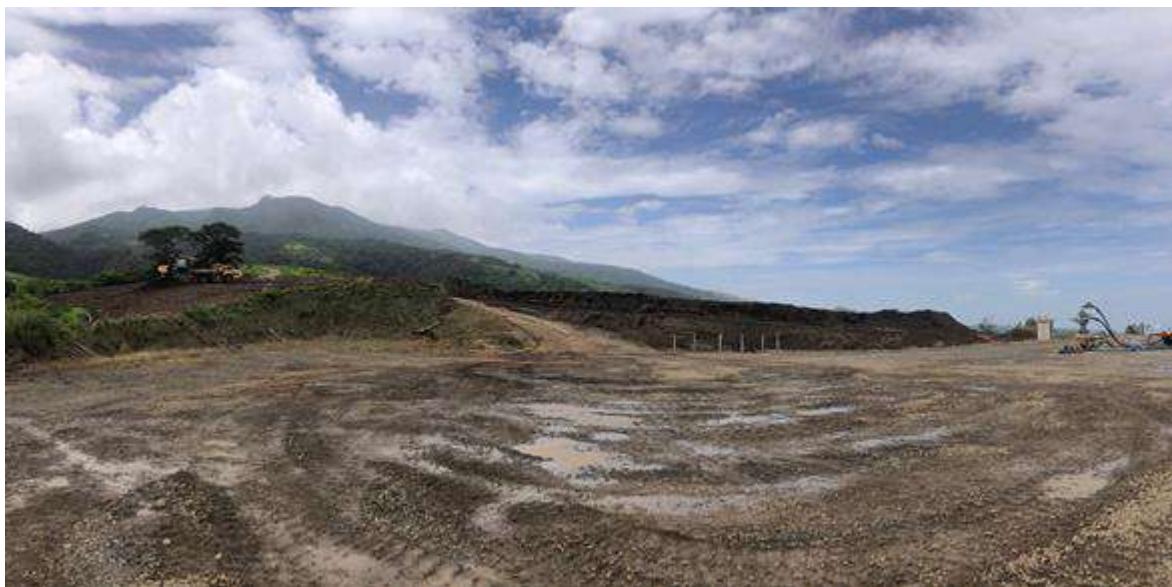
Se inicia con el movimiento de tierra en la ampliación de la PLB-05, específicamente se ejecutan las actividades de limpieza de la capa vegetal y corte del terreno (Figura 140 y Figura 141). El material producto del corte se está disponiendo en la escombrera 01 y como relleno en la PLB-08.

**Figura 140.** Movimiento de tierra en PLB-05, conformación de taludes y relleno en zona de corte.

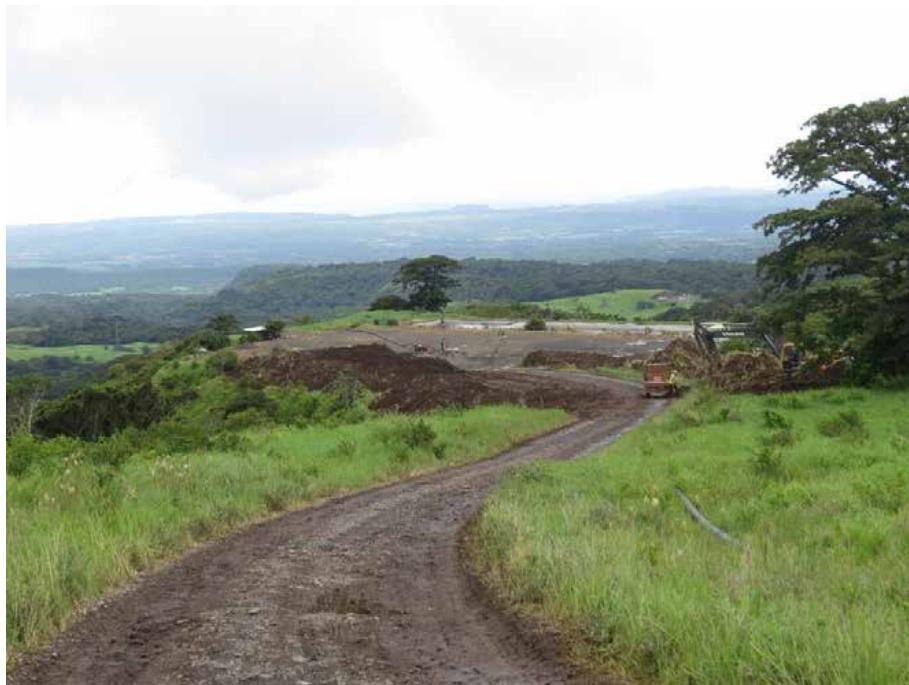
Remoción de capa orgánica para la ampliación de la Plazoleta PLB-05. Junio 2020.

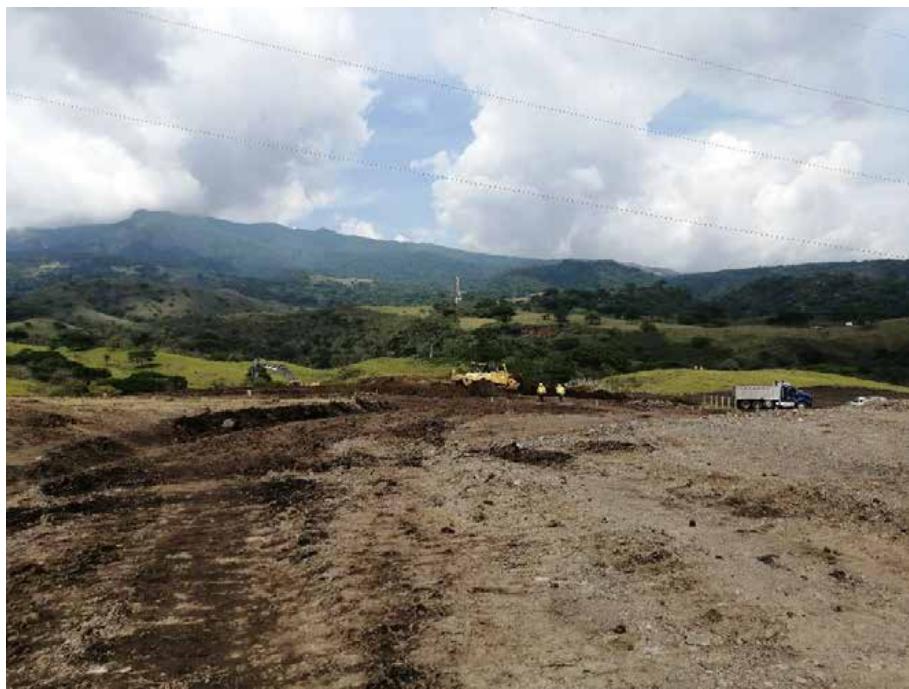
Movimiento de tierras para la construcción de la Plazoleta PLB-08. Junio 2020.

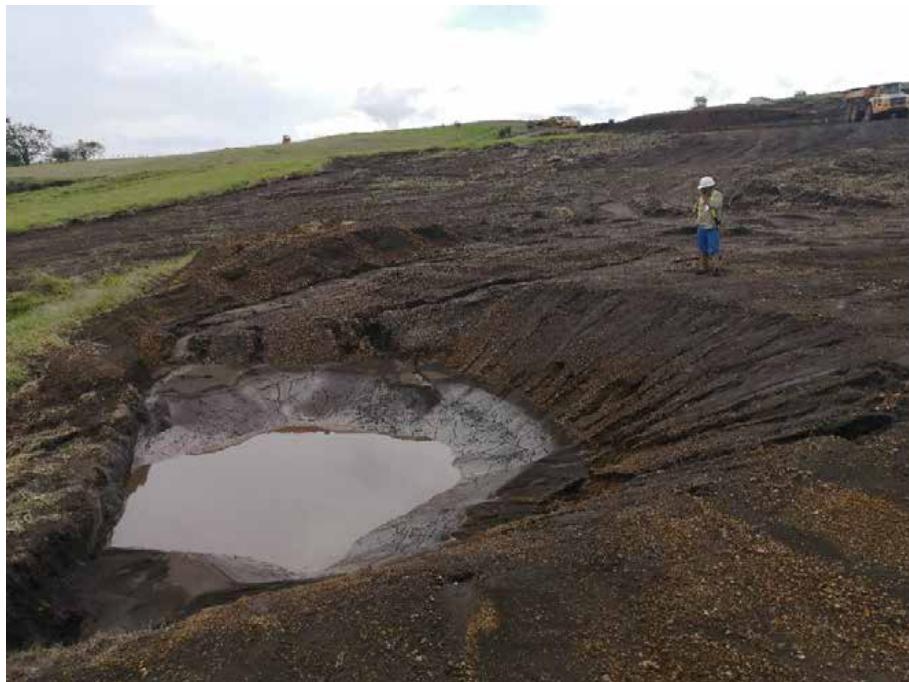
Sedimentador implementado durante proceso constructivo de la Plazoleta PLB-08. Mayo 2020.

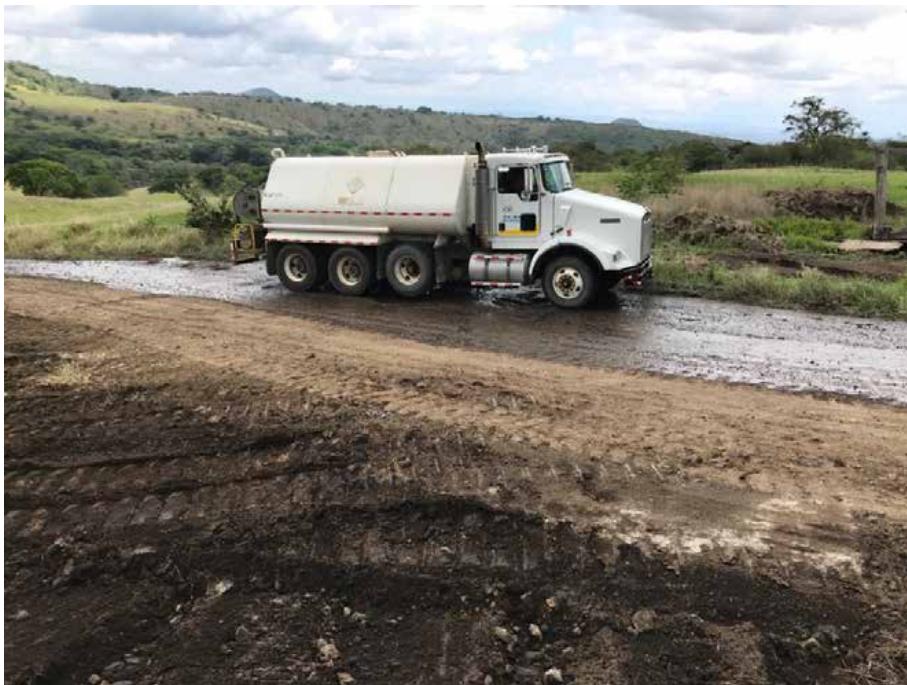
Riego sobre camino interno frente a sitio de obra Plazoleta PLB-02. Mayo 2020.

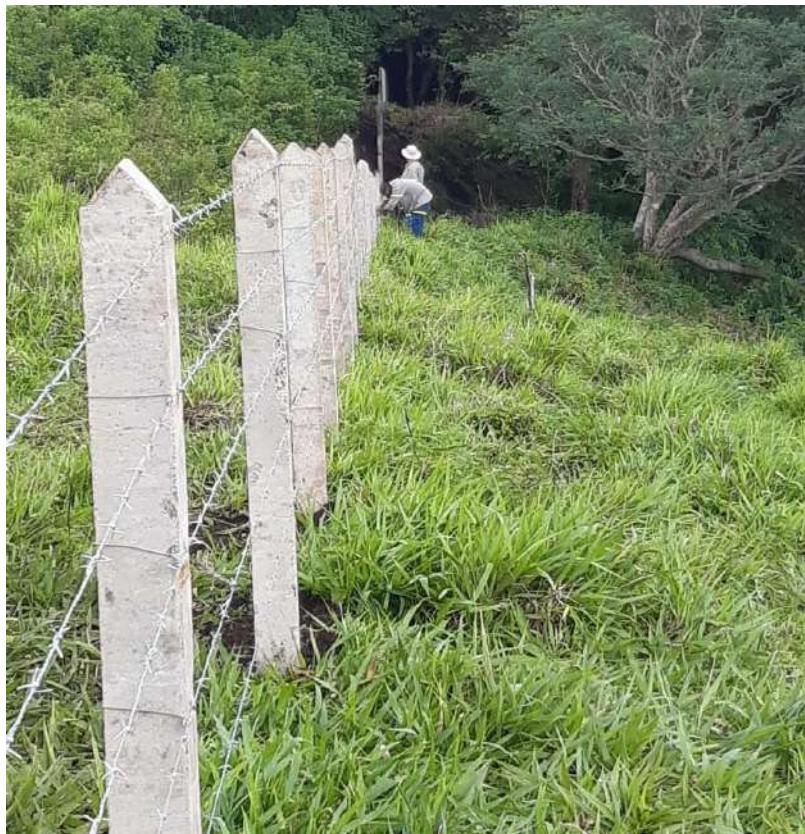
Proceso de construcción de cerca perimetral. Julio 2020.

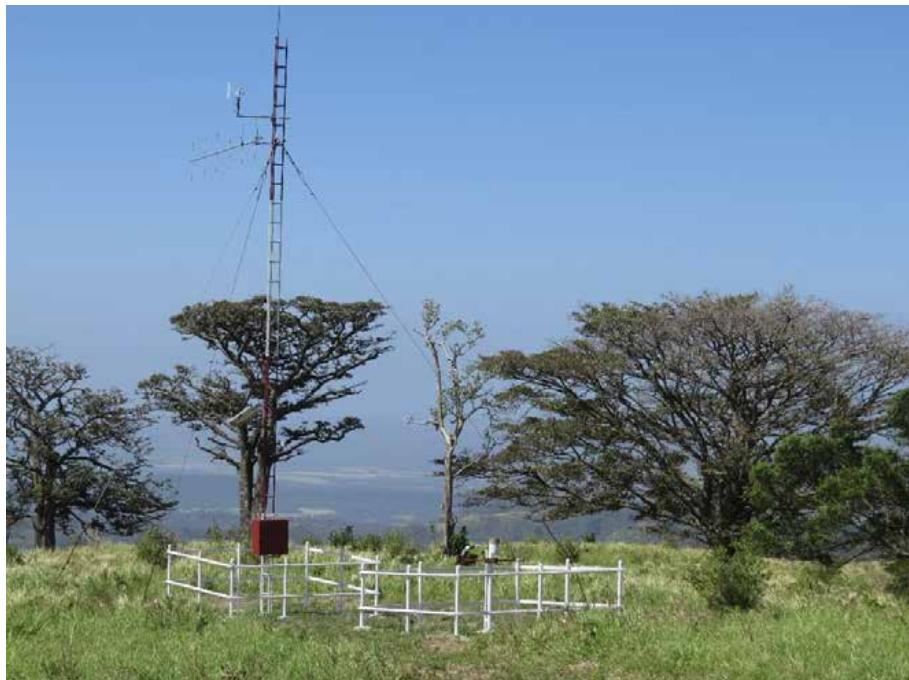
Estación de monitoreo de la microsismicidad, ubicada en las afueras de la plazoleta PLB-05 del Proyecto Geotérmico Borinquen. Julio 2020.
